**PROPUESTA DE INTERVENCIÓN DEL
RETABLO MAYOR DE LA IGLESIA SAN
BERNARDO ABAD DE GEA DE ALBARRACÍN**

Presentado por Martina Gil Jovani

Grado en Conservación y Restauración de Bienes Culturales

Curso 2013-2014

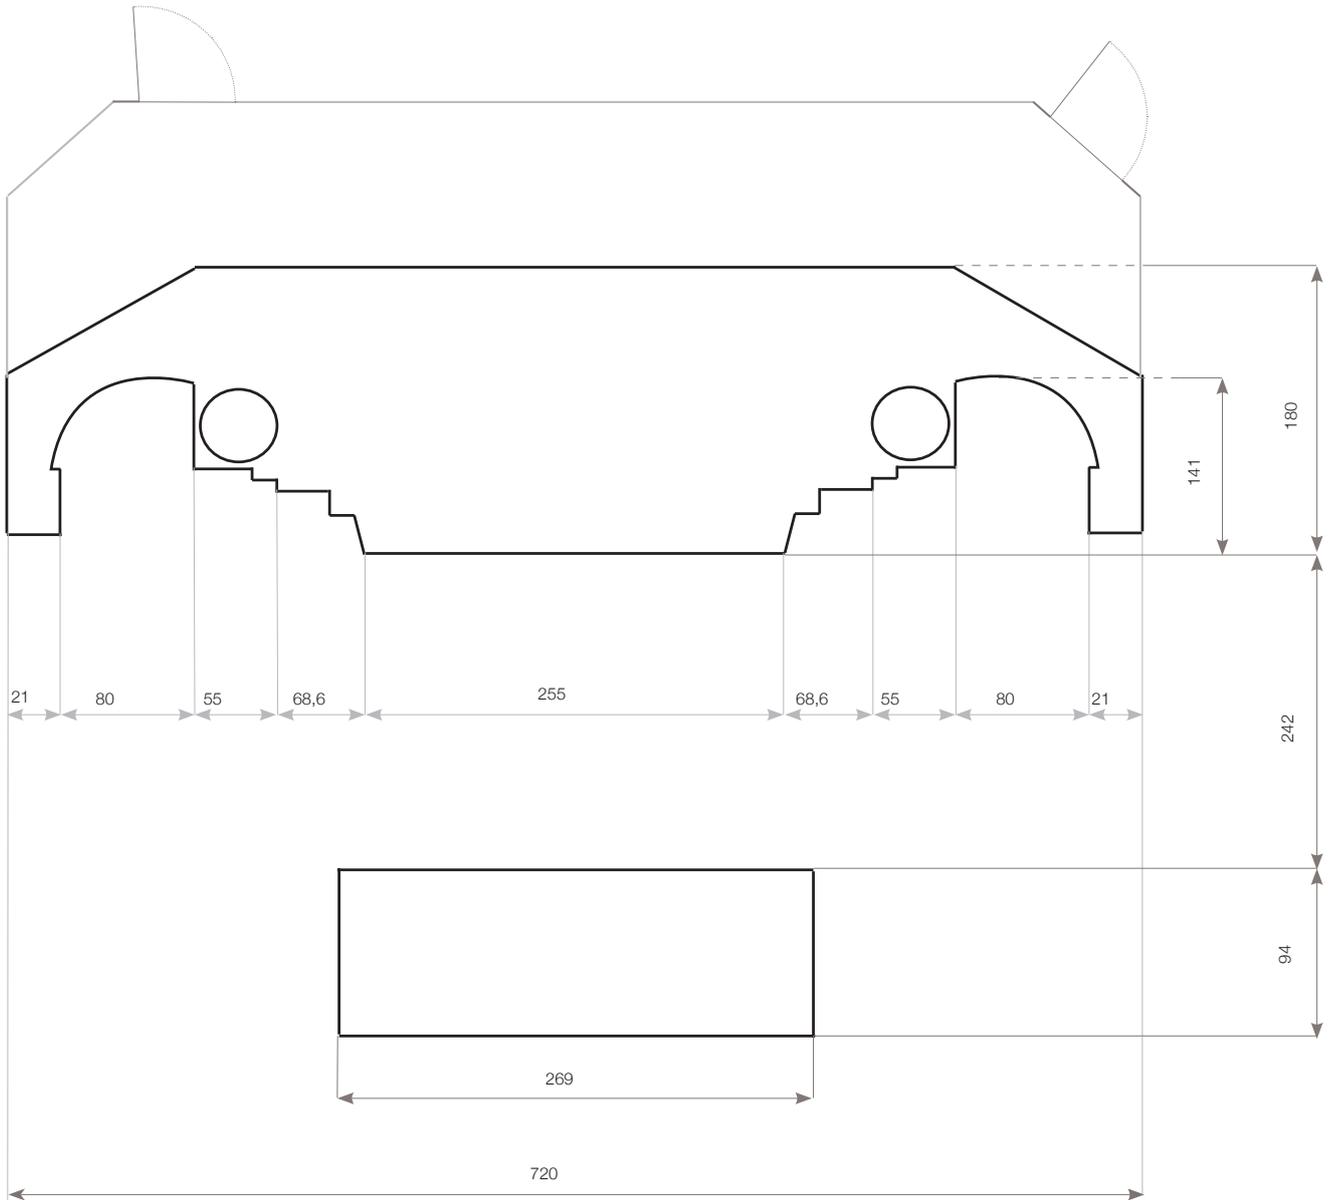
Diagrama 2. Vista de la planta del retablo.

La planta del retablo es cóncava y convexa, presenta entrantes y salientes creando una composición simétrica. Se trata de una estructura autoportante, separada del muro, lo que nos ha permitido observar el reverso del retablo. Se ha realizado un diagrama a partir de las medidas tomadas “in situ”, atendiendo a las limitaciones no es una representación exacta pero si aproximada. (Diagrama 2).

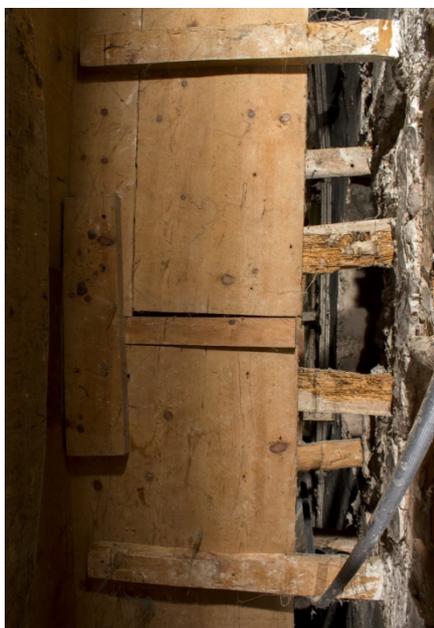
Figura 37. Tirantes de sujeción que van del reverso del retablo al muro.

La estructura autoportante distribuye la fuerza y el peso del retablo en distintos puntos. Los refuerzos a modo de tirantes quedan sujetos al muro, sellados con hormigón. Encontramos tablones con uniones vivas, a caja y espiga, con numerosos refuerzos como clavos de forja, también hay pies derechos para reforzar alguno de los elementos dispuestos en perpendicular al muro. Estos refuerzos ayudan a mantener el retablo erguido sin riesgo de vuelco hacia delante.
