TFG

**PROPUESTA DE CONSERVACIÓN
DOCUMENTAL DE MURALES URBANOS EN
EL BARRIO DEL CARMEN DE VALENCIA.**

Presentado por Ester López Rodríguez

Facultat de Belles Arts de San Carles

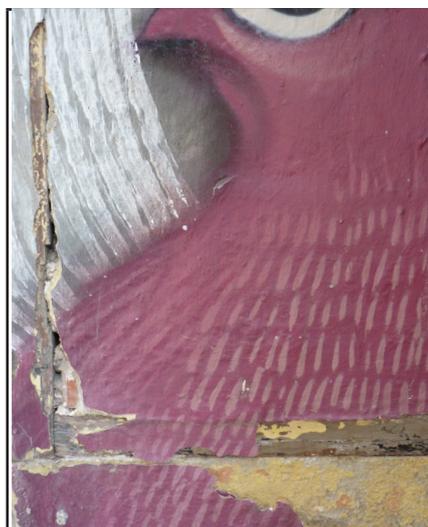
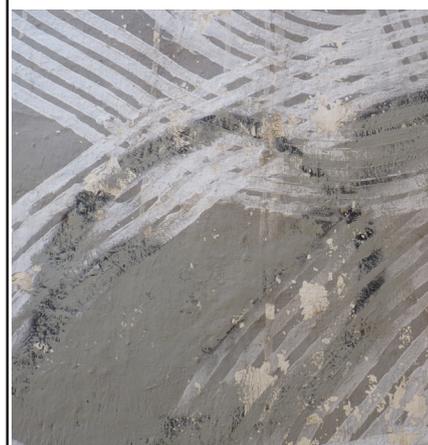
Ficha 1

Fracturas en el soporte	x	Los daños en el soporte están generados por: - Movimientos estructurales. - Incompatibilidad de la madera con el enlucido (ya que ambos materiales tienen coeficientes de contracción-dilatación diferentes). Es la principal causa de deterioro de la obra.
Grietas	x	
Fisuras		
Separación entre estratos	x	
Abolsamientos	x	
Decoherión		
Delaminación		Los daños en la película pictórica se deben a: - Daños del soporte. - Vandalismo. - Fenómenos medioambientales (las obras están expuestas a las inclemencias del tiempo al estar realizadas al exterior).
Craqueladuras		
Disgregación/pulverulencia		
Eflorescencias salinas		
Faltantes de enlucido	x	
Lagunas de película pictórica	x	
Erosión de película pictórica	x	
Suciedad superficial	x	
Decoloración		
Oscurecimiento		
Manchas concretas		
Materiales adheridos		
Pintadas	x	
Otros

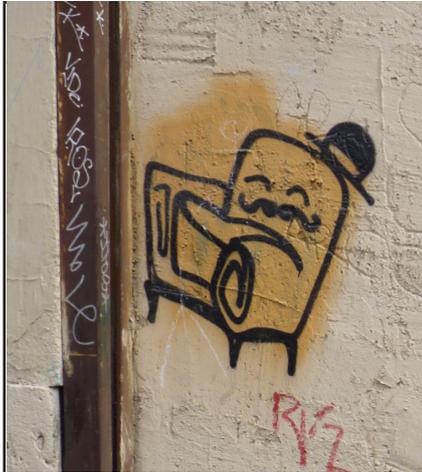
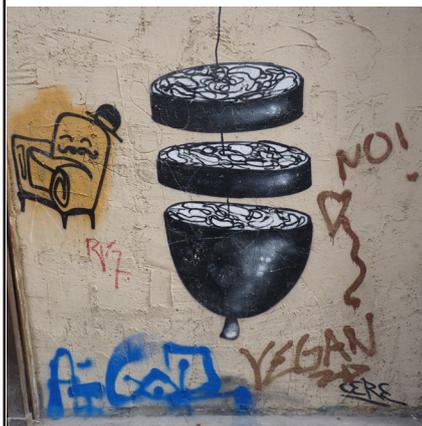
Ficha 2

Fracturas en el soporte		Los daños en la película pictórica se deben a: - El vandalismo es la causa de deterioro más importante. Alrededor de la obra se pueden observar numerosas pintadas. - La intemperie también contribuye al deterioro, en este caso, a la suciedad superficial de la obra.
Grietas		
Fisuras		
Separación entre estratos		
Abolsamientos		
Decoherión		
Delaminación		
Craqueladuras		
Disgregación/pulverulencia		
Eflorescencias salinas		
Faltantes de enlucido		
Lagunas de película pictórica		
Erosión de película pictórica		
Suciedad superficial	x	
Decoloración		
Oscurecimiento		
Manchas concretas		
Materiales adheridos		
Pintadas	x	
Otros

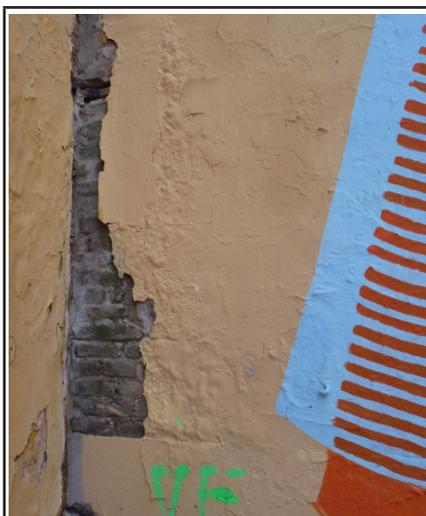
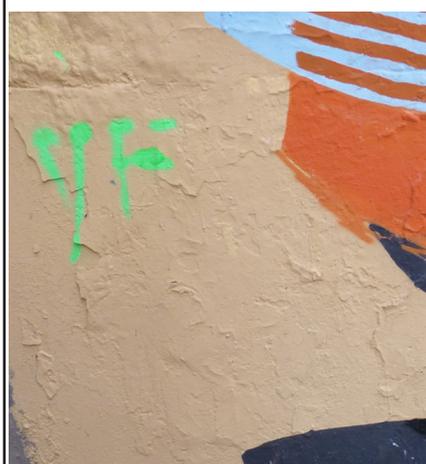
Ficha 3

Fracturas en el soporte		Los daños en el soporte están generados por: - Movimientos estructurales. - Filtraciones de humedad (hay una cañería que baja por la esquina entra las dos paredes).
Grietas	x	
Fisuras		Los daños en la película pictórica se deben a: - Daños del soporte. - Vandalismo. - Fenómenos medioambientales (las obras están expuestas a las inclemencias del tiempo al estar realizadas al exterior). - Falta de adecuación de la técnica al sustrato.
Separación entre estratos	x	
Abolsamientos	x	
Decohesión		
Delaminación		
Craqueladuras		
Disgregación/pulverulencia		
Eflorescencias salinas		
Faltantes de enlucido	x	
Lagunas de película pictórica		
Erosión de película pictórica	x	
Suciedad superficial	x	
Decoloración		
Oscurecimiento		
Manchas concretas		
Materiales adheridos		
Pintadas	x	
Otros

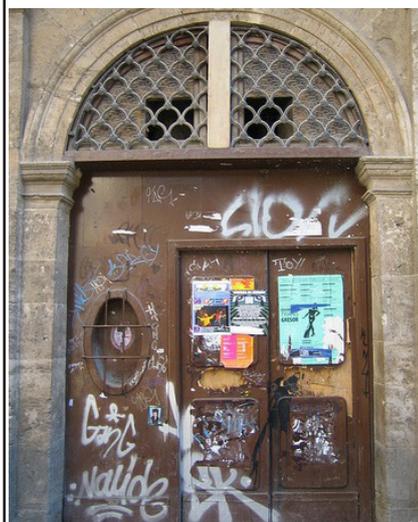
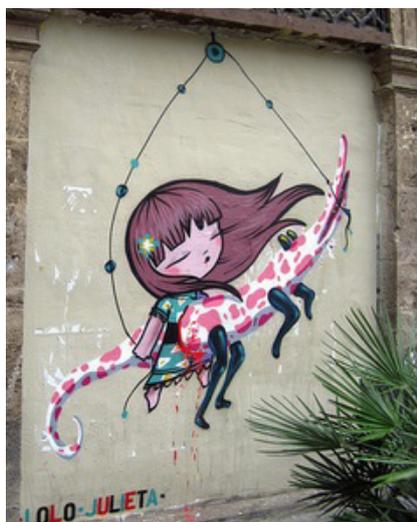
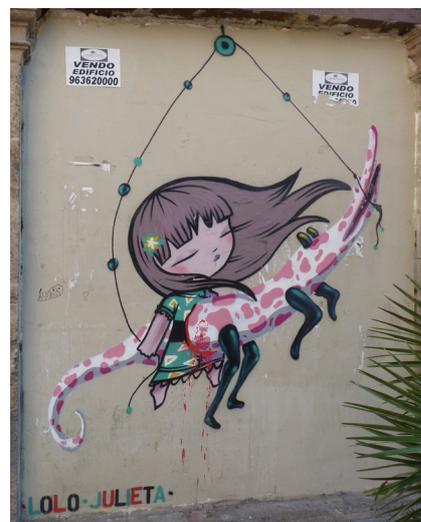
Ficha 4

Fracturas en el soporte	
Grietas	
Fisuras	
Separación entre estratos	x
Abolsamientos	
Decohesión	
Delaminación	
Craqueladuras	
Disgregación/pulverulencia	
Eflorescencias salinas	
Faltantes de enlucido	
Lagunas de película pictórica	x
Erosión de película pictórica	
Suciedad superficial	x
Decoloración	
Oscurecimiento	
Manchas concretas	x
Materiales adheridos	x
Pintadas	x
Otros

Los daños en la película pictórica se deben a:

- Suciedad generada por las aves que han anidado en el edificio (en la zona superior de la obra).
- Vandalismo (cubren parcialmente la obra pintadas y carteles publicitarios).
- Falta de adecuación de la técnica al sustrato (la película pictórica no está bien adherida a la imprimación y se desprende en forma de escamas).
- La obra presenta bastante suciedad superficial por su ubicación, (debajo de nidos de aves y al lado de una carretera muy transitada por vehículos).

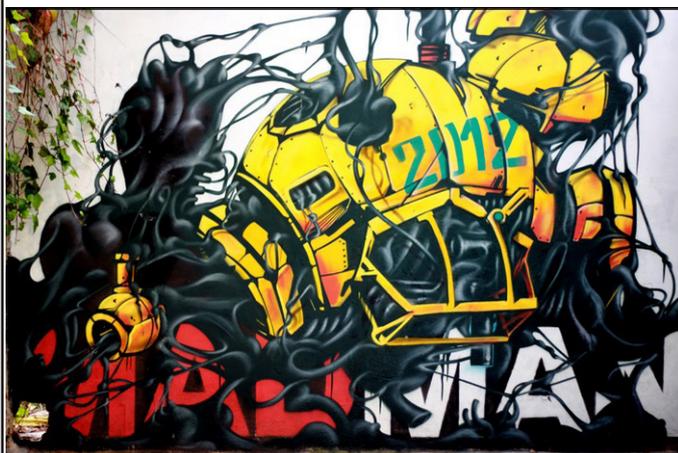
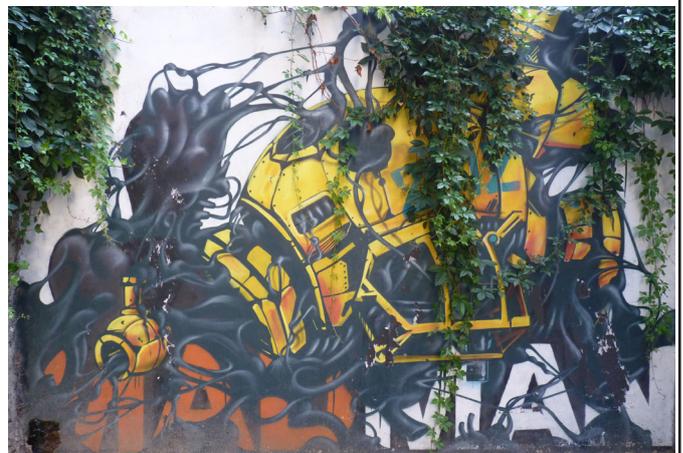
Ficha 5

Fracturas en el soporte	x	Los daños del soporte han sido generados por: - Acción humana (se ha abierto un agujero en la pared para permitir la entrada y salida de gatos). - Debilidad de uno de los estratos que actúa como base (carteles adheridos).
Grietas		
Fisuras		
Separación entre estratos	x	Los daños en la película pictórica se deben a: - Plantas que están cubriendo parte de la pintura. - La zona inferior de la obra está bastante dañada (erosión, suciedad superficial, etc.) por la ubicación. Es una calle sin salida en la que aparcan coches y además, es un lugar muy frecuentado por gatos, incluso tienen allí su comedero.
Abolsamientos		
Decoherión		
Delaminación		
Craqueladuras		
Disgregación/pulverulencia		
Eflorescencias salinas		
Faltantes de enlucido		
Lagunas de película pictórica	x	
Erosión de película pictórica		
Suciedad superficial	x	
Decoloración		
Oscurecimiento		
Manchas concretas		
Materiales adheridos

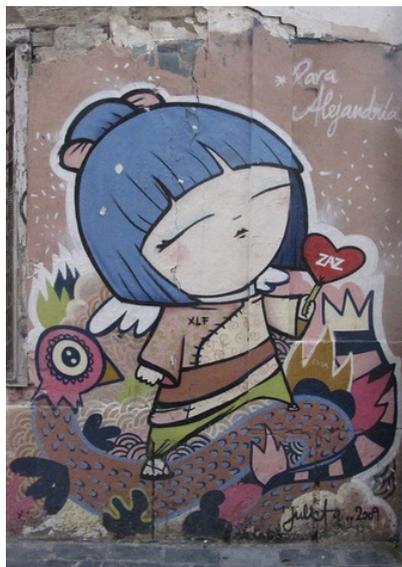
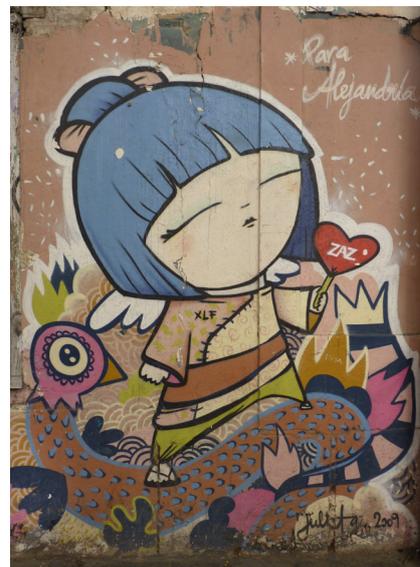
Ficha 6

Fracturas en el soporte	
Grietas	x
Fisuras	
Separación entre estratos	
Abolsamientos	
Decohesión	
Delaminación	
Craqueladuras	
Disgregación/pulverulencia	
Eflorescencias salinas	
Faltantes de enlucido	x
Lagunas de película pictórica	x
Erosión de película pictórica	x
Suciedad superficial	x
Decoloración	
Oscurecimiento	
Manchas concretas	
Materiales adheridos	
Pintadas	
Otros

Los daños del soporte han sido generados por:

- Movimientos estructurales (el muro está bastante deteriorado).
- Abandono del muro que actúa como soporte.

Los daños en la película pictórica se deben a:

- Vandalismo (se pueden observar algunas pintadas).
- Daños del soporte.
- El paso del tiempo, los fenómenos medioambientales y la orientación y ubicación de la pieza han generado numerosos deterioros (por ejemplo: la decoloración provocada por el sol y, al estar en una calle muy transitada por coches, la suciedad superficial generada por la contaminación de los mismos).

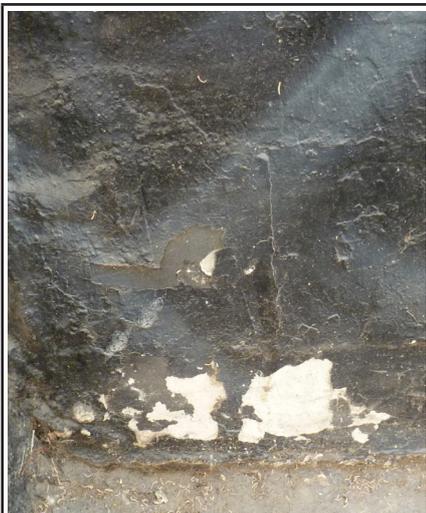
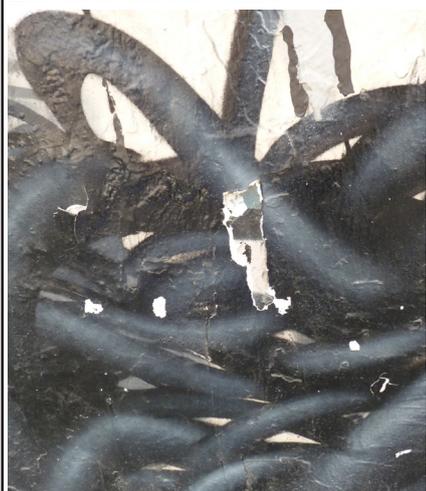
Ficha 7

Fracturas en el soporte		Los daños del soporte han sido generados por:
Grietas	x	
Fisuras		- Movimientos estructurales (el muro está bastante deteriorado).
Separación entre estratos	x	- Debilidad de uno de los estratos que actúa como base (los carteles adheridos se van despegando).
Abolsamientos		Los daños en la película pictórica se deben a:
Decoherión		
Delaminación		- Daños del soporte (uno de los principales daños de la obra es el deterioro del estrato de papel, genera lagunas en la película pictórica).
Craqueladuras		- La obra esta cubierta de suciedad superficial por estar ubicada en una calle muy transitada por vehículos e incluso con una obra delante.
Disgregación/pulverulencia		
Eflorescencias salinas		
Faltantes de enlucido		
Lagunas de película pictórica	x	
Erosión de película pictórica		
Suciedad superficial	x	
Decoloración		
Oscurecimiento		
Manchas concretas		
Materiales adheridos		
Pintadas

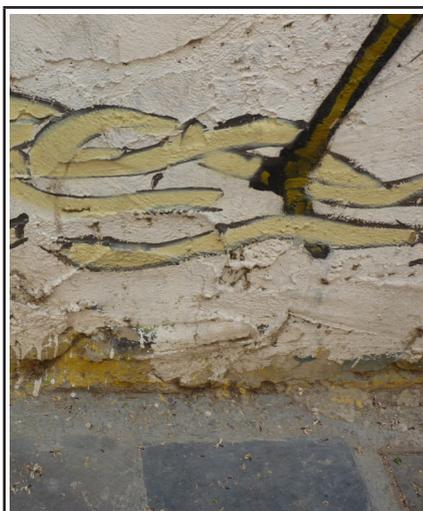
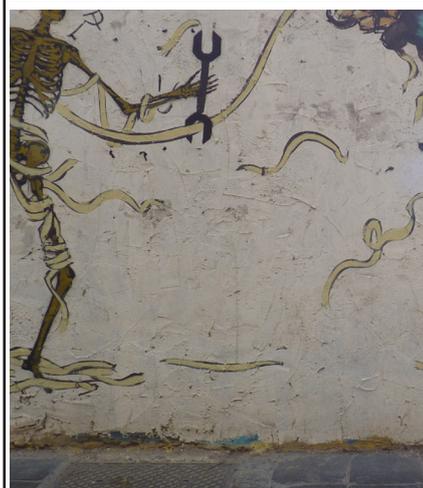
Fracturas en el soporte		Los daños en la película pictórica se deben a: - Por la ubicación y orientación de la obra presenta mucha suciedad superficial (está situada en una calle muy transitada y tiene una obra delante).
Grietas		
Fisuras		
Separación entre estratos		
Abolsamientos		
Decoherión		
Delaminación		
Craqueladuras		
Disgregación/pulverulencia		
Eflorescencias salinas		
Faltantes de enlucido		
Lagunas de película pictórica		
Erosión de película pictórica	x	
Suciedad superficial	x	
Decoloración		
Oscurecimiento		
Manchas concretas		
Materiales adheridos		
Pintadas		
Otros

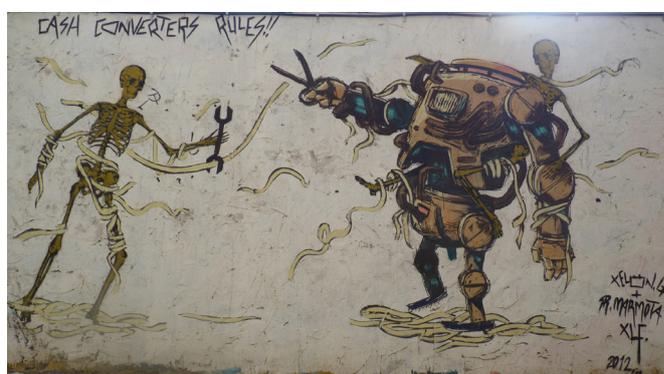
Fracturas en el soporte		Los daños en la película pictórica se deben a: - La ubicación de la obra (al estar en la calle, presenta depósitos superficiales).
Grietas		
Fisuras		
Separación entre estratos		
Abolsamientos		
Decoherión		
Delaminación		
Craqueladuras		
Disgregación/pulverulencia		
Eflorescencias salinas		
Faltantes de enlucido		
Lagunas de película pictórica		
Erosión de película pictórica		
Suciedad superficial	x	
Decoloración		
Oscurecimiento		
Manchas concretas		
Materiales adheridos		
Pintadas		
Otros

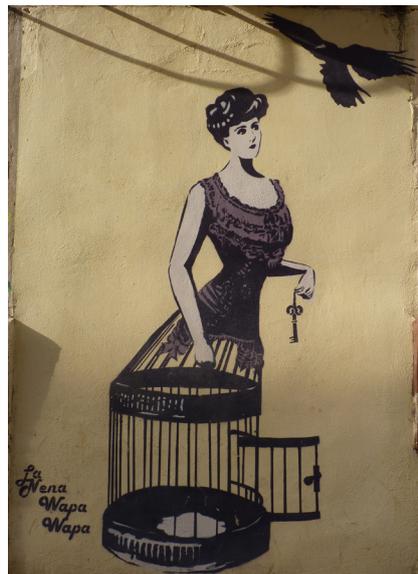
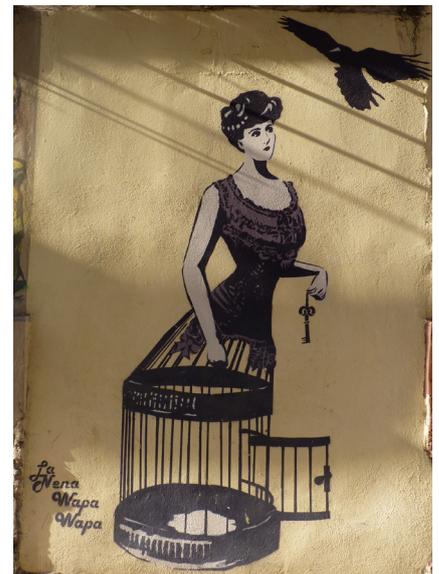
Fracturas en el soporte		Los daños en la película pictórica se deben a: - La suciedad depositada sobre la superficie de la obra por la ubicación de la misma (es una obra situada al exterior).
Grietas		
Fisuras		
Separación entre estratos		
Abolsamientos		
Decoherión		
Delaminación		
Craqueladuras		
Disgregación/pulverulencia		
Eflorescencias salinas		
Faltantes de enlucido		
Lagunas de película pictórica		
Erosión de película pictórica		
Suciedad superficial	x	
Decoloración		
Oscurecimiento		
Manchas concretas		
Materiales adheridos		
Pintadas		
Otros

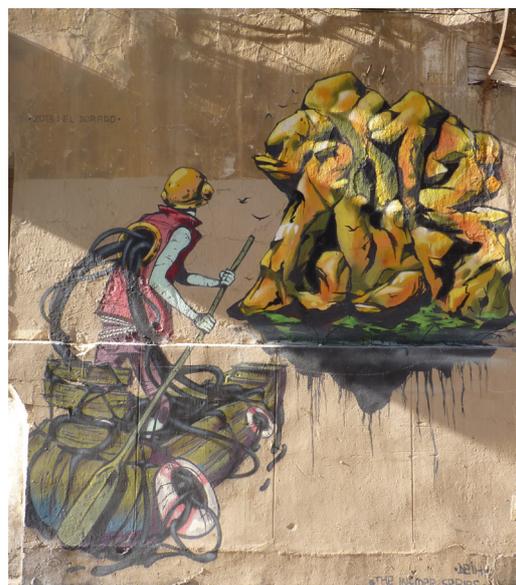
Fracturas en el soporte		Los daños en la película pictórica se deben a: - Vandalismo (alrededor de la obra hay numerosas pintadas y materiales adheridos). - Fenómenos medioambientales (las obras están expuestas a las inclemencias del tiempo al estar realizadas al exterior).
Grietas		
Fisuras		
Separación entre estratos		
Abolsamientos		
Decohesión		
Delaminación		
Craqueladuras		
Disgregación/pulverulencia		
Eflorescencias salinas		
Faltantes de enlucido	x	
Lagunas de película pictórica	x	
Erosión de película pictórica		
Suciedad superficial	x	
Decoloración		
Oscurecimiento		
Manchas concretas		
Materiales adheridos	x	
Pintadas		
Otros

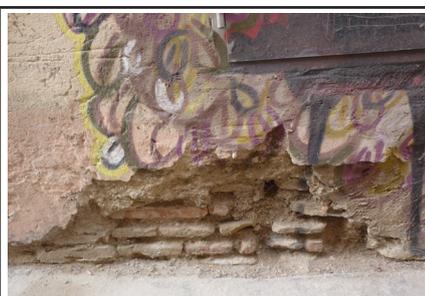
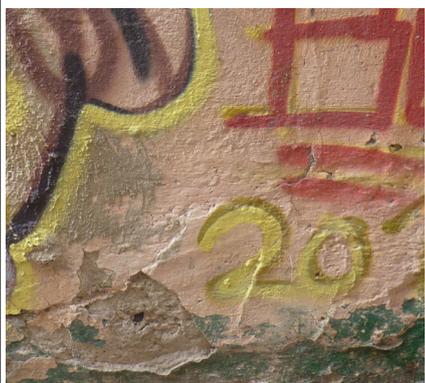
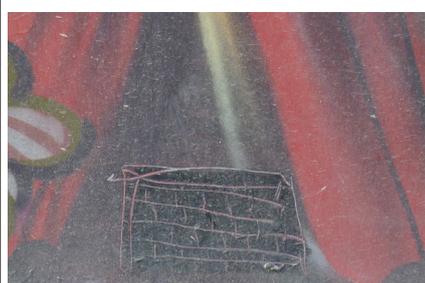
Fracturas en el soporte		Los deterioros del soporte están generados por: - Movimientos estructurales (el edificio está bastante descuidado). - Filtraciones de humedad (una cañería baja por la zona derecha de la obra y desagua sobre la obra).
Grietas		
Fisuras		
Separación entre estratos		
Abolsamientos		
Decoherión		Los daños en la película pictórica se deben a: - Vandalismo (se pueden observar líneas incisas sobre la película pictórica). - Daños en el soporte (las pérdidas de soporte provocan pérdidas de película pictórica). - La obra está situada en la fachada de un edificio abandonado, por lo que la obra tiene bastante suciedad superficial y daños derivados de esta causa.
Delaminación		
Craqueladuras		
Disgregación/pulverulencia		
Eflorescencias salinas		
Faltantes de enlucido	x	
Lagunas de película pictórica	x	
Erosión de película pictórica		
Suciedad superficial	x	
Decoloración		
Oscurecimiento		
Manchas concretas

Materiales adheridos		
Pintadas	x	
Otros

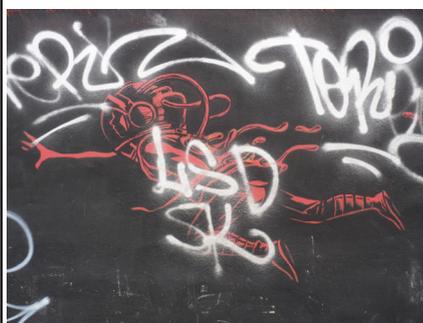
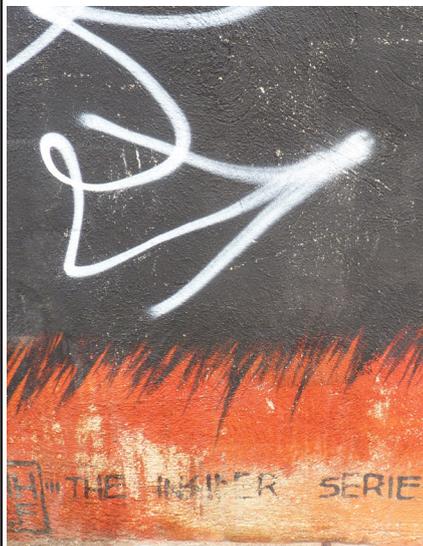
Fracturas en el soporte		Los daños en la película pictórica se deben a: - Vandalismo (la obra presenta numerosas pintadas que la ocultan parcialmente e interrumpen su lectura). - La ubicación de la obra (está situada en una calle muy transitada por coches y personas que provocan depósitos de suciedad superficial y erosión)..
Grietas		
Fisuras		
Separación entre estratos		
Abolsamientos		
Decoherión		
Delaminación		
Craqueladuras		
Disgregación/pulverulencia		
Eflorescencias salinas		
Faltantes de enlucido		
Lagunas de película pictórica	x	
Erosión de película pictórica		
Suciedad superficial	x	
Decoloración		
Oscurecimiento		
Manchas concretas		
Materiales adheridos		
Pintadas	x	
Otros

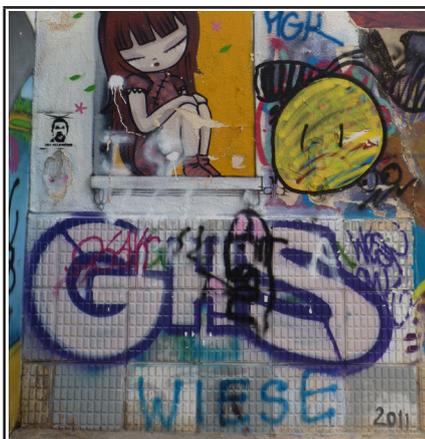
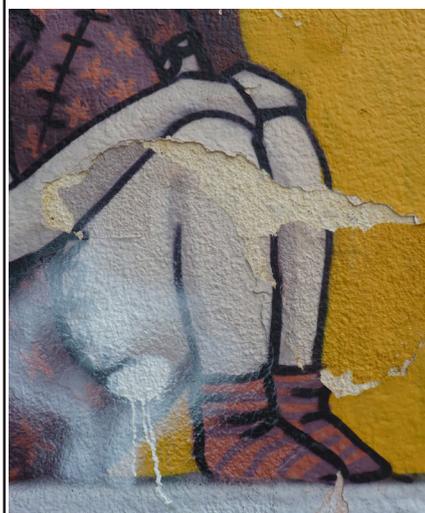
Fracturas en el soporte	x	Los daños en el soporte están generados por: - Destrucción parcial y abandono del mismo.
Grietas		
Fisuras		Los daños en la película pictórica se deben a: - Vandalismo (se pueden observar numerosas pintadas alrededor y sobre la obra). - Daños en el soporte. - La ubicación de la obra (al encontrarse en un muro de un solar abandonado y en una zona no demasiado visible, es un lugar con tendencia a ser pintado).
Separación entre estratos		
Abolsamientos		
Decoherión		
Delaminación		
Craqueladuras		
Disgregación/pulverulencia		
Eflorescencias salinas		
Faltantes de enlucido		
Lagunas de película pictórica	x	
Erosión de película pictórica		
Suciedad superficial	x	
Decoloración		
Oscurecimiento		
Manchas concretas		
Materiales adheridos		
Pintadas	x	
Otros

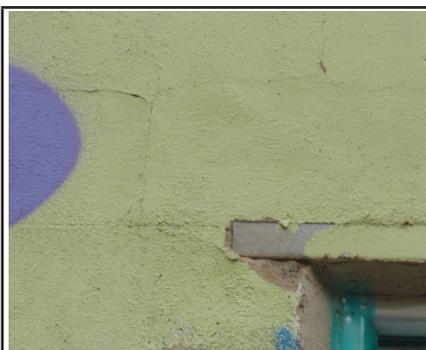
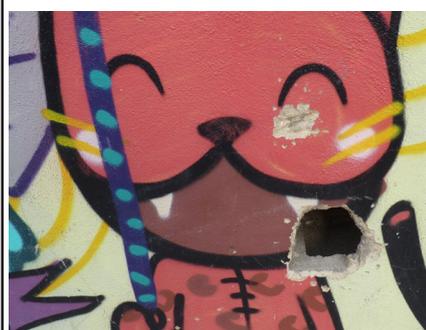
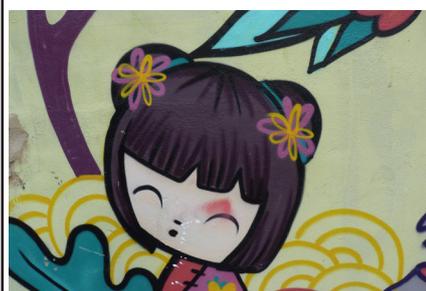
Fracturas en el soporte	x	Los daños en el soporte están generados por: - Destrucción parcial y abandono del mismo. - Movimientos estructurales (que provocan grietas y fisuras).
Grietas	x	
Fisuras		
Separación entre estratos		Los daños en la película pictórica se deben a: - Vandalismo (la puerta ha sido pintada tapan-do la pintura original). - Daños en el soporte que provocan pérdidas de película pictórica). - Fenómenos medioambientales (las obras es-tán expuestas a las inclemencias del tiempo al estar realizadas al exterior lo que les provoca numerosos daños y suciedad superficial).
Abolsamientos		
Decohesión		
Delaminación		
Craqueladuras		
Disgregación/pulverulencia		
Eflorescencias salinas		
Faltantes de enlucido		
Lagunas de película pictórica	x	
Erosión de película pictórica		
Suciedad superficial	x	
Decoloración		
Oscurecimiento		
Manchas concretas		
Materiales adheridos	x	
Pintadas	x	
Otros

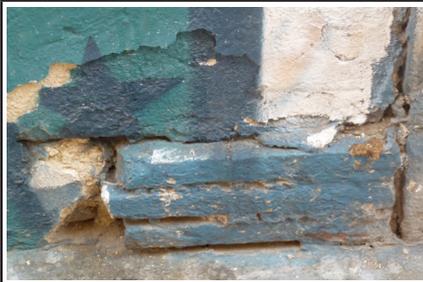
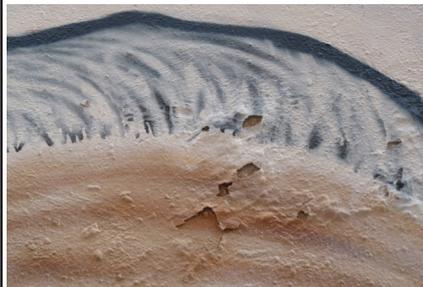
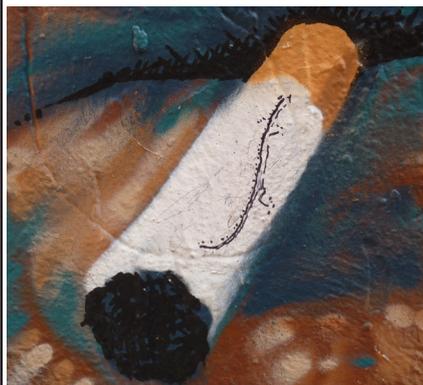
Fracturas en el soporte		Los daños en el soporte están generados por: - Movimientos estructurales que provocan grietas.
Grietas	x	
Fisuras		
Separación entre estratos	x	Los daños en la película pictórica se deben a: - Vandalismo (se pueden observar pintadas sobre la obra). - Daños en el soporte. - Fenómenos medioambientales (las obras están expuestas a las inclemencias del tiempo al estar realizadas al exterior).
Abolsamientos		
Decoherión		
Delaminación		
Craqueladuras		
Disgregación/pulverulencia		
Eflorescencias salinas		
Faltantes de enlucido		
Lagunas de película pictórica	x	
Erosión de película pictórica	x	
Suciedad superficial	x	
Decoloración		
Oscurecimiento		
Manchas concretas		
Materiales adheridos		
Pintadas	x	
Otros

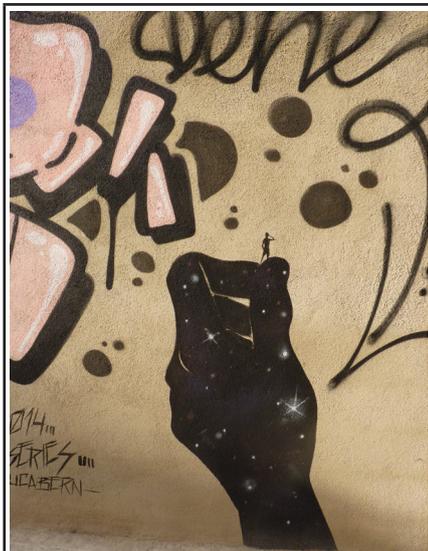
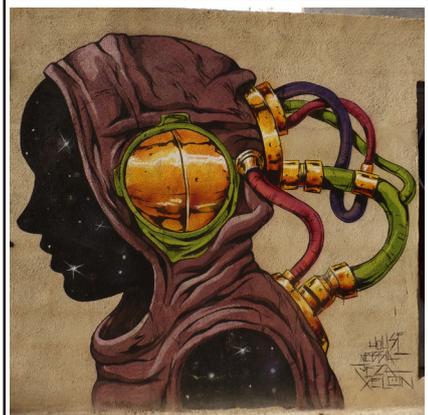
Fracturas en el soporte		Los daños en la película pictórica se deben a: - Vandalismo (las pintadas son el daño más importante de la obra). - La ubicación (aunque la obra es muy reciente, está situada en una calle peatonal muy transitada que genera depósitos de suciedad superficial).
Grietas		
Fisuras		
Separación entre estratos		
Abolsamientos		
Decohesión		
Delaminación		
Craqueladuras		
Disgregación/pulverulencia		
Eflorescencias salinas		
Faltantes de enlucido		
Lagunas de película pictórica		
Erosión de película pictórica		
Suciedad superficial	x	
Decoloración		
Oscurecimiento		
Manchas concretas		
Materiales adheridos		
Pintadas	x	
Otros

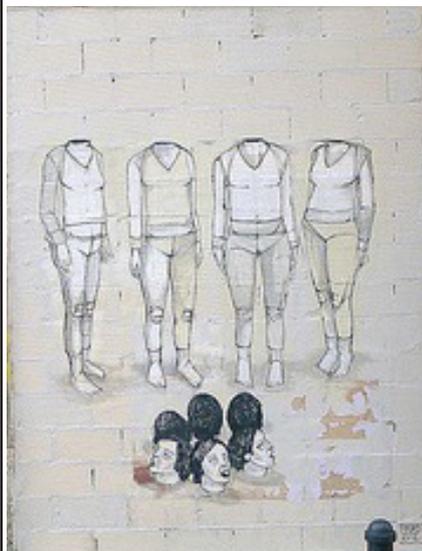
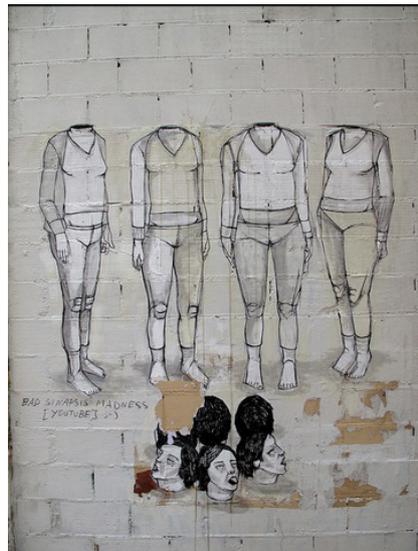
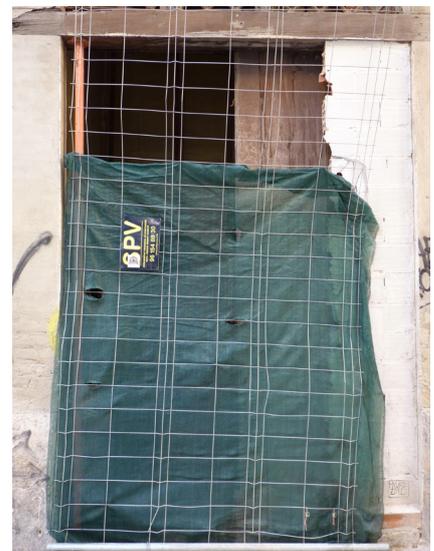
Los daños en la obra se deben a:
 - La destrucción del soporte y con ello la obra (el mural estaba sobre la tapia que cerraba el vano de una puerta y éste ha sido abierto de nuevo).

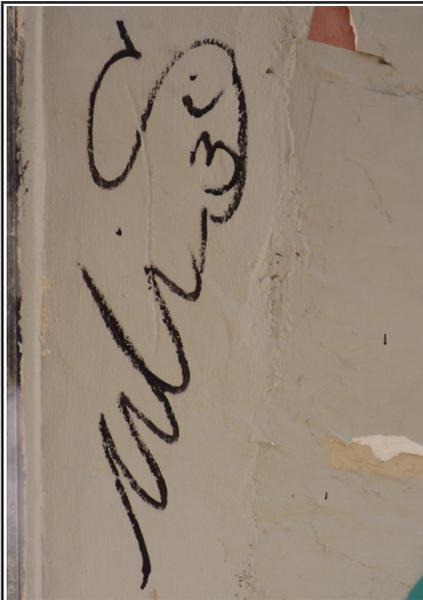
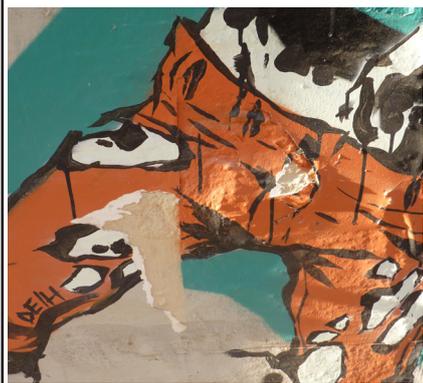
Fracturas en el soporte		Los deterioros del soporte están generados por: - La debilidad de unos de los estratos que actúa como base (los carteles adheridos se están despegando).
Grietas		
Fisuras		
Separación entre estratos	x	Los daños en la película pictórica se deben a: - Daños en el soporte que provocan pérdidas de película pictórica. - Vandalismo (se pueden observar pintadas alrededor de la obra). - Los fenómenos meteorológicos (los murales están realizados al exterior y se deposita bastante suciedad sobre ellos además de, sufrir erosiones y decoloración por el viento y el sol respectivamente).
Abolsamientos		
Decohesión		
Delaminación		
Craqueladuras		
Disgregación/pulverulencia		
Eflorescencias salinas		
Faltantes de enlucido		
Lagunas de película pictórica	x	
Erosión de película pictórica		
Suciedad superficial	x	
Decoloración		
Oscurecimiento		
Manchas concretas		
Materiales adheridos		
Pintadas	x

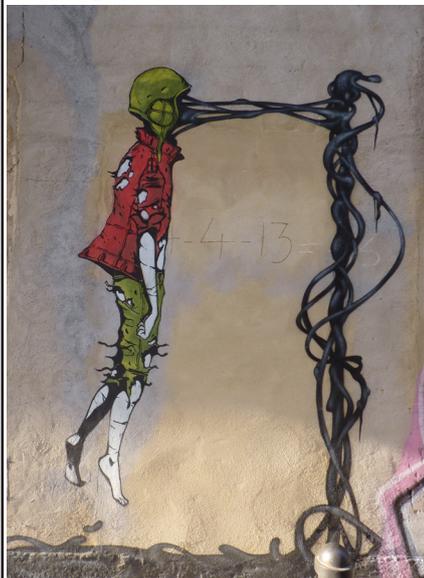
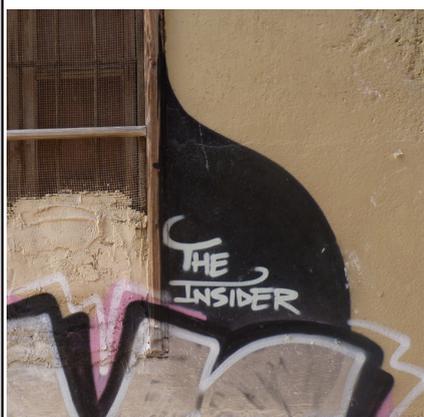
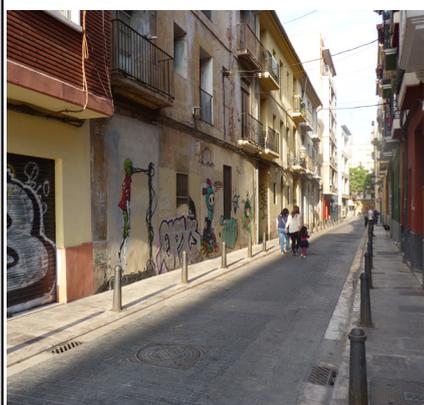
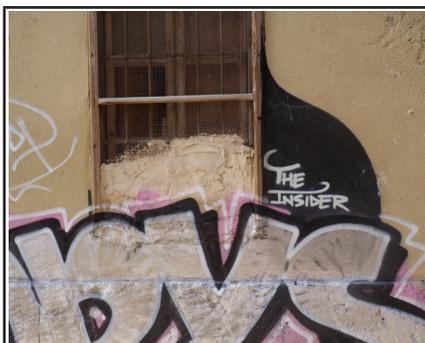
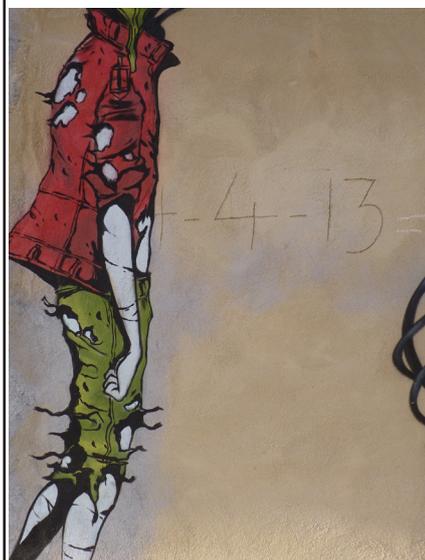
Ficha 20

Fracturas en el soporte		Los daños en la película pictórica se deben a: - Vandalismo (se pueden observar pintadas alrededor de la obra que afectan a la correcta lectura de la obra). - La ubicación de la obra (ya que los murales están realizados al exterior y se les deposita bastante suciedad superficial).
Grietas		
Fisuras		
Separación entre estratos		
Abolsamientos		
Decohesión		
Delaminación		
Craqueladuras		
Disgregación/pulverulencia		
Eflorescencias salinas		
Faltantes de enlucido		
Lagunas de película pictórica		
Erosión de película pictórica		
Suciedad superficial	x	
Decoloración		
Oscurecimiento		
Manchas concretas		
Materiales adheridos		
Pintadas	x	
Otros

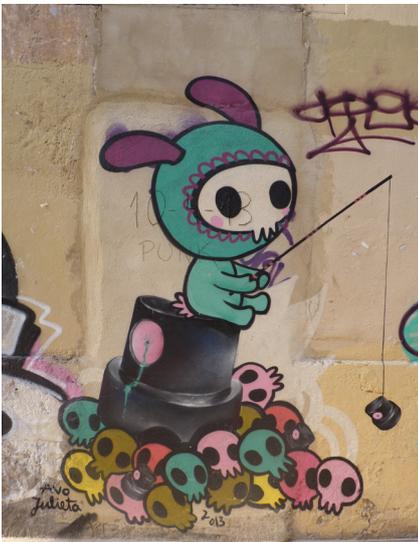
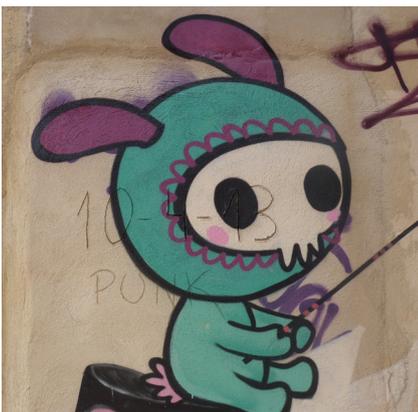
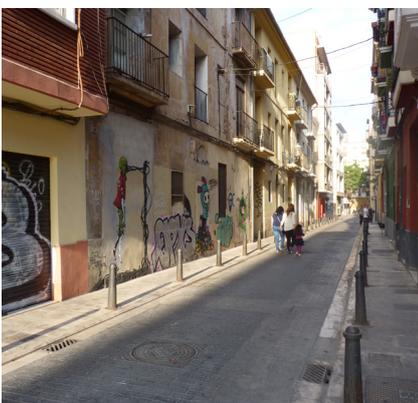
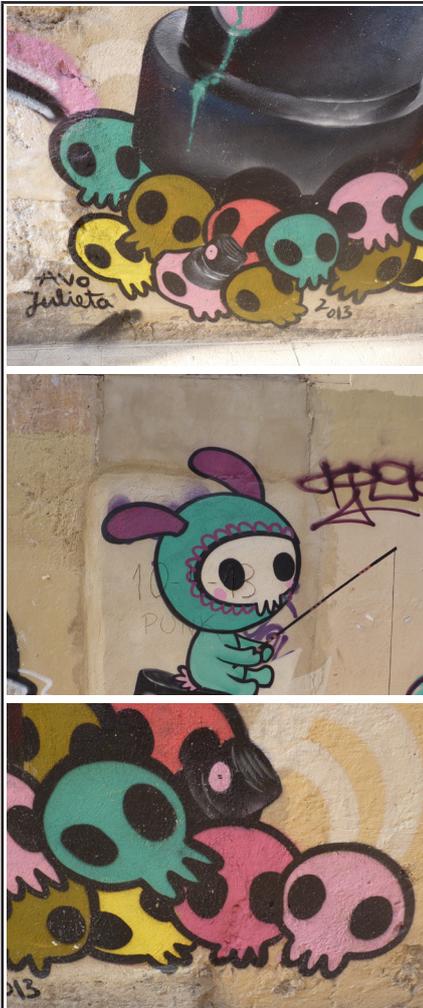
Ficha 21

Fracturas en el soporte		Los daños en la película pictórica se deben a: - Vandalismo (se pueden observar ciertas pintadas alrededor de la obra). - Los fenómenos meteorológicos (ya que los murales están realizados al exterior).
Grietas		
Fisuras		
Separación entre estratos		
Abolsamientos		
Decoherión		
Delaminación		
Craqueladuras		
Disgregación/pulverulencia		
Eflorescencias salinas		
Faltantes de enlucido		
Lagunas de película pictórica		
Erosión de película pictórica		
Suciedad superficial	x	
Decoloración		
Oscurecimiento		
Manchas concretas		
Materiales adheridos		
Pintadas	x	
Otros

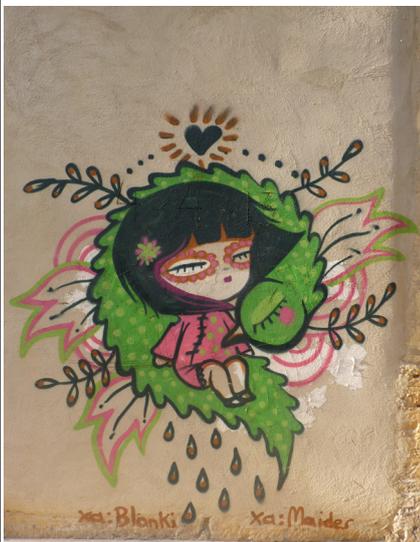
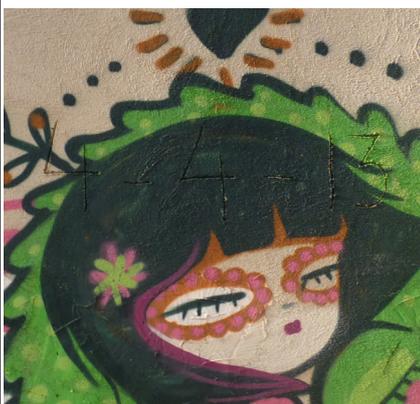
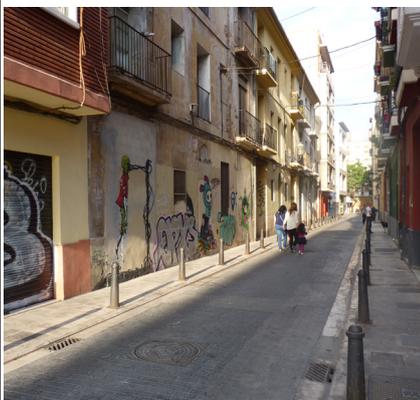
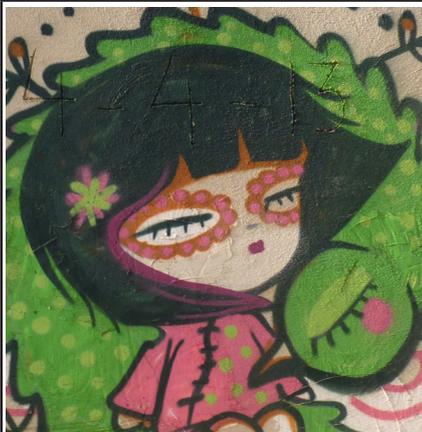
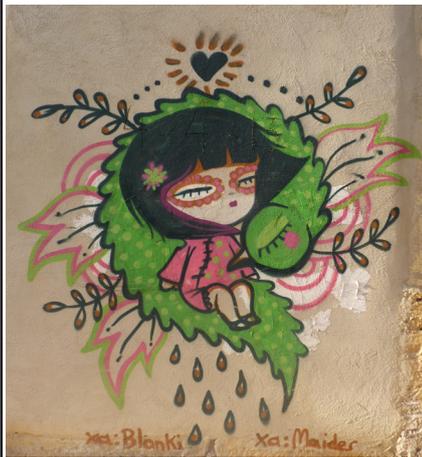
Ficha 22

Fracturas en el soporte		La obra presenta un estado de conservación bastante bueno, sin daños destacables. Únicamente se puede observar suciedad superficial derivada de que la obra está realizada al exterior.
Grietas		
Fisuras		
Separación entre estratos		
Abolsamientos		
Decoherión		
Delaminación		
Craqueladuras		
Disgregación/pulverulencia		
Eflorescencias salinas		
Faltantes de enlucido		
Lagunas de película pictórica		
Erosión de película pictórica		
Suciedad superficial	x	
Decoloración		
Oscurecimiento		
Manchas concretas		
Materiales adheridos		
Pintadas		
Otros

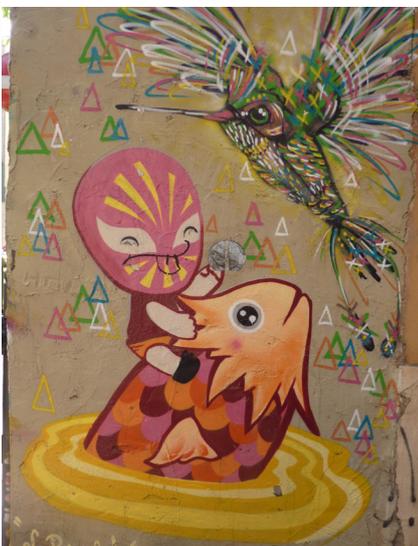
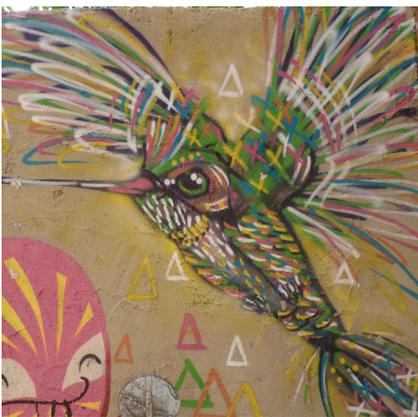
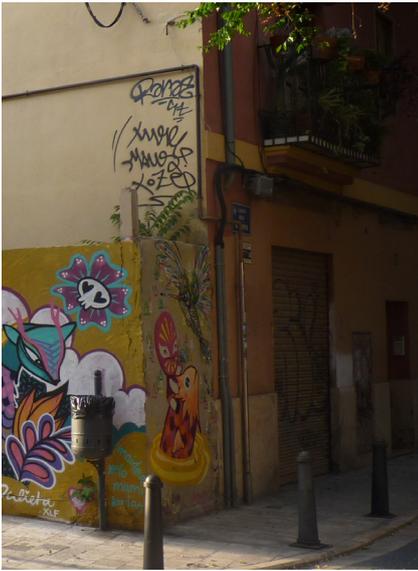
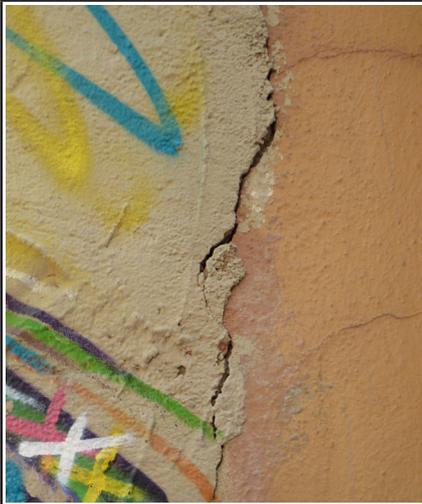
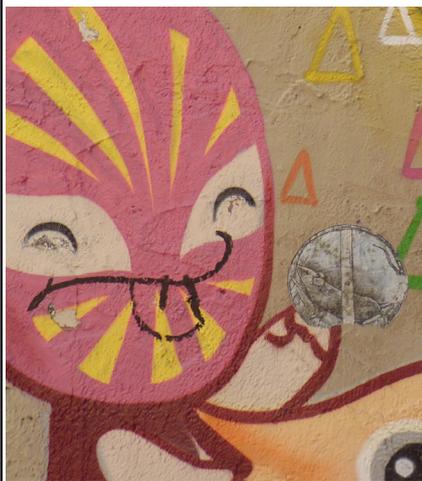
Ficha 23

Fracturas en el soporte		Los deterioros del soporte están generados por: - Movimientos estructurales que provocan grietas en la unión entre el muro de soporte y la pared de la vivienda contigua.
Grietas	x	
Fisuras		
Separación entre estratos		
Abolsamientos		
Decohesión		
Delaminación		
Craqueladuras		
Disgregación/pulverulencia		
Eflorescencias salinas		
Faltantes de enlucido		Los daños en la película pictórica se deben a: - Vandalismo (se pueden observar pintadas sobre la obra y un sticker). - Daños en el soporte que generan pérdidas de película pictórica. - La ubicación de la obra (está situada en una calle muy transitada por vehículos que generan mucha suciedad superficial).
Lagunas de película pictórica	x	
Erosión de película pictórica		
Suciedad superficial	x	
Decoloración		
Oscurecimiento		
Manchas concretas		
Materiales adheridos	x	
Pintadas	x	
Otros

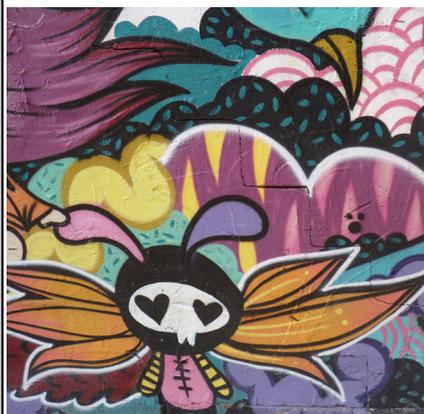
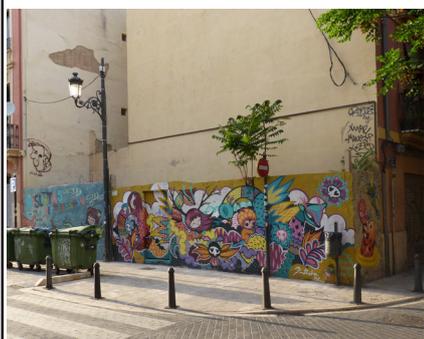
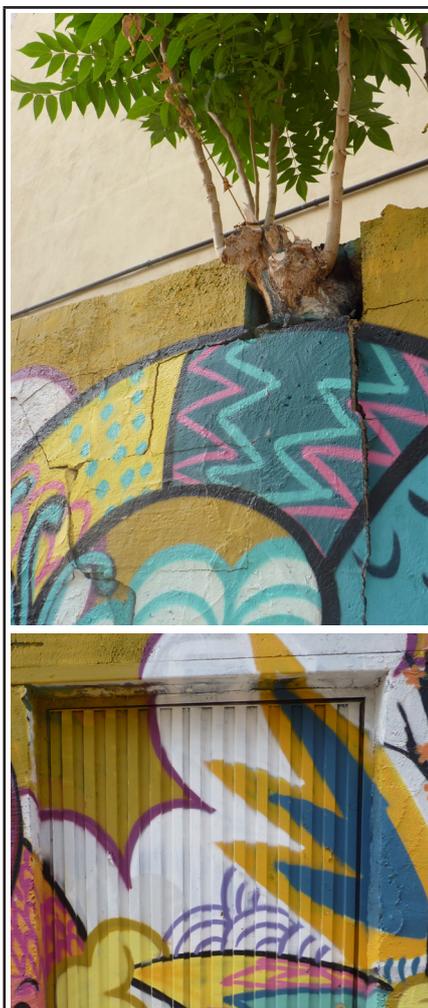
Ficha 24

Fracturas en el soporte		Los deterioros del soporte están generados por: - Movimientos estructurales. - Árboles (agrietan el muro al crecer).
Grietas	x	
Fisuras		Los daños en la película pictórica se deben a: - Vandalismo (se pueden observar ciertas pintadas sobre la obra). - Daños en el soporte que derivan en pérdidas de película pictórica.
Separación entre estratos		
Abolsamientos		
Decohesión		
Delaminación		
Craqueladuras		
Disgregación/pulverulencia		
Eflorescencias salinas		
Faltantes de enlucido		
Lagunas de película pictórica	x	
Erosión de película pictórica		
Suciedad superficial	x	
Decoloración		
Oscurecimiento		
Manchas concretas		
Materiales adheridos		
Pintadas	x	
Otros

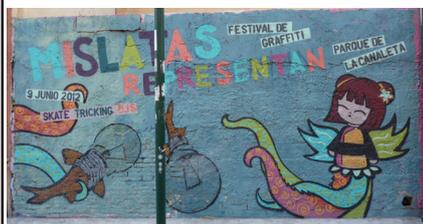
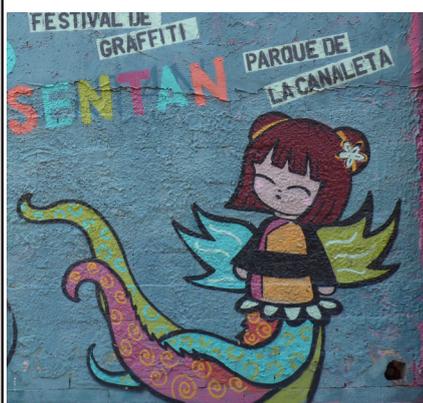
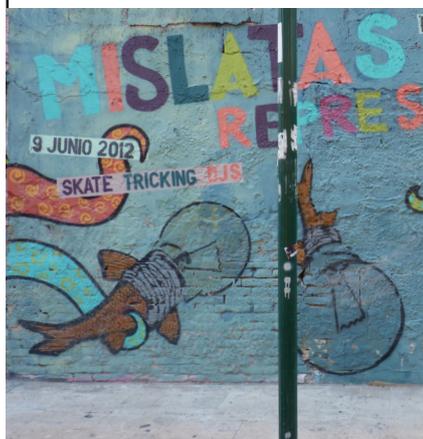
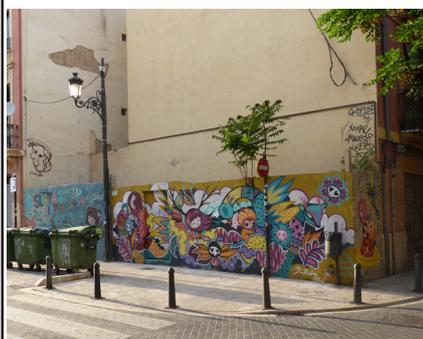
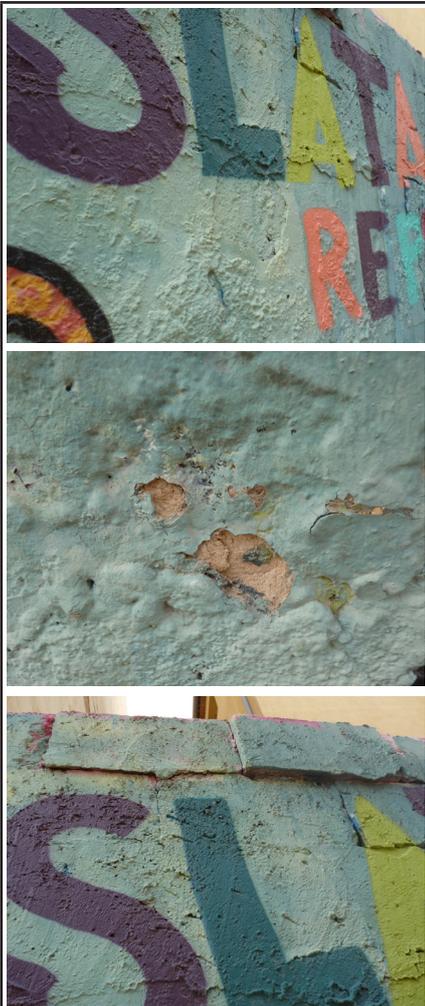
Ficha 25

Fracturas en el soporte		Los deterioros del soporte están generados por: - Movimientos estructurales.
Grietas	x	
Fisuras		
Separación entre estratos	x	Los daños en la película pictórica se deben a: - Daños en el soporte. - Falta de adecuación de la técnica al sustrato.
Abolsamientos	x	
Decohesión		
Delaminación		
Craqueladuras		
Disgregación/pulverulencia		
Eflorescencias salinas		
Faltantes de enlucido		
Lagunas de película pictórica	x	
Erosión de película pictórica	x	
Suciedad superficial	x	
Decoloración		
Oscurecimiento		
Manchas concretas		
Materiales adheridos		
Pintadas		
Otros

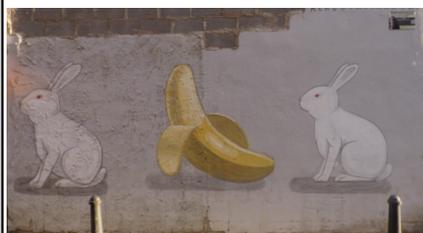
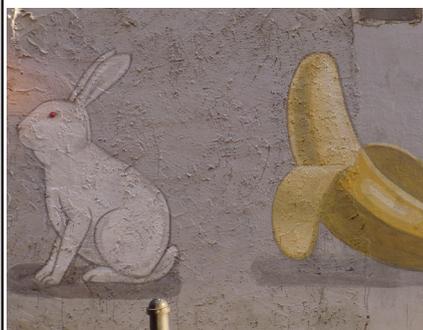
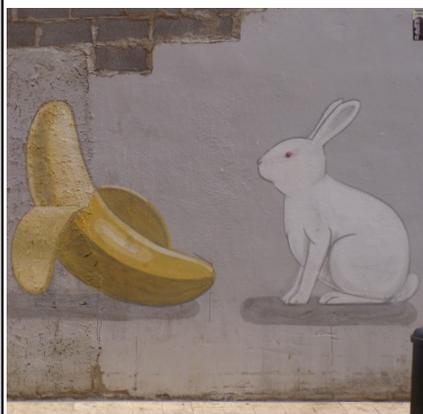
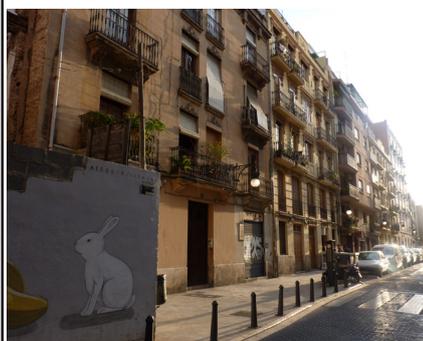
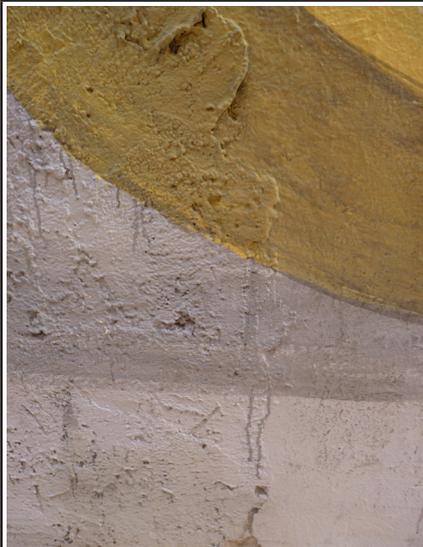
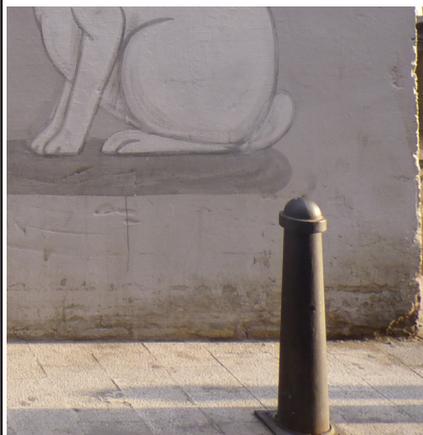
Ficha 26

Fracturas en el soporte		Al ser una obra muy reciente no presenta grandes deterioros, excepto erosión en la zona inferior por estar ubicada en una calle muy transitada y suciedad superficial.
Grietas		
Fisuras		
Separación entre estratos		
Abolsamientos		
Decoherión		
Delaminación		
Craqueladuras		
Disgregación/pulverulencia		
Eflorescencias salinas		
Faltantes de enlucido		
Lagunas de película pictórica		
Erosión de película pictórica	x	
Suciedad superficial	x	
Decoloración		
Oscurecimiento		
Manchas concretas		
Materiales adheridos		
Pintadas		
Otros

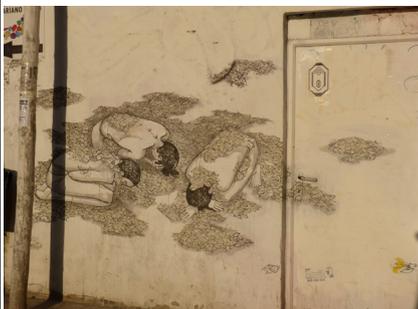
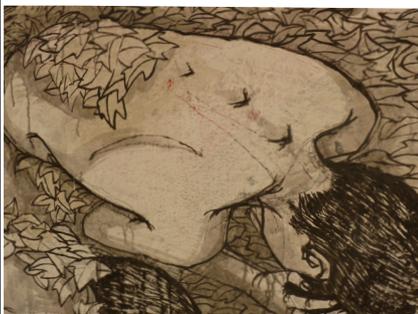
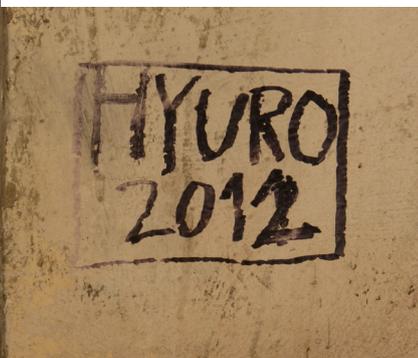
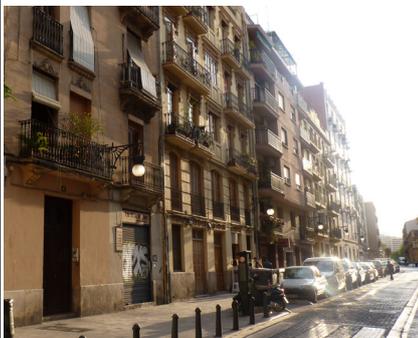
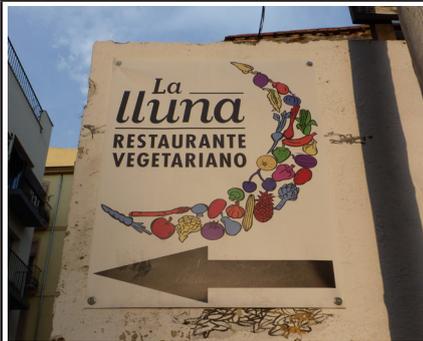
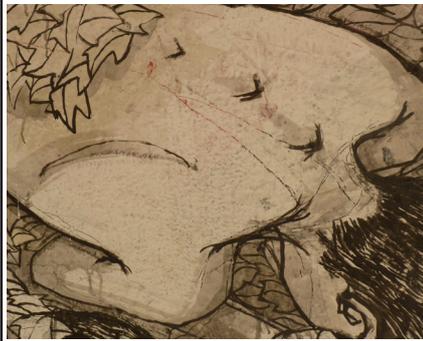
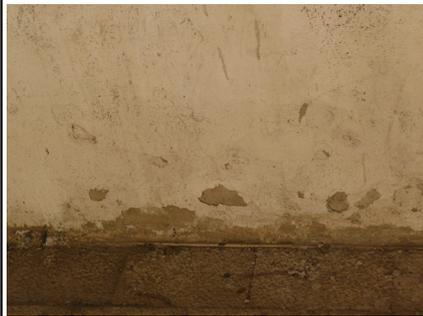
Ficha 27

Fracturas en el soporte		Los daños en la película pictórica se deben a: - Vandalismo (se pueden observar pintadas sobre la obra). - Publicidad (cartel publicitario atornillado a la pared que oculta parcialmente la obra) - Los fenómenos meteorológicos (ya que los murales están realizados al exterior).
Grietas		
Fisuras		
Separación entre estratos		
Abolsamientos		
Decohesión		
Delaminación		
Craqueladuras		
Disgregación/pulverulencia		
Eflorescencias salinas		
Faltantes de enlucido		
Lagunas de película pictórica	x	
Erosión de película pictórica	x	
Suciedad superficial	x	
Decoloración		
Oscurecimiento		
Manchas concretas		
Materiales adheridos	x	
Pintadas	x	
Otros

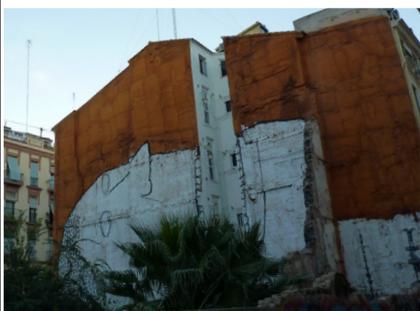
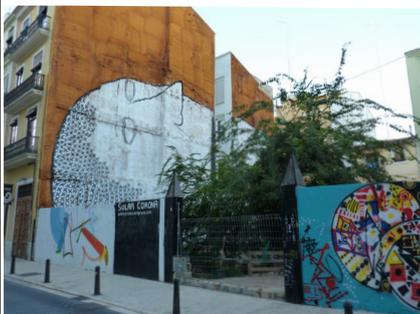
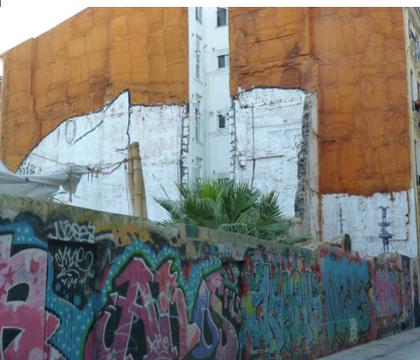
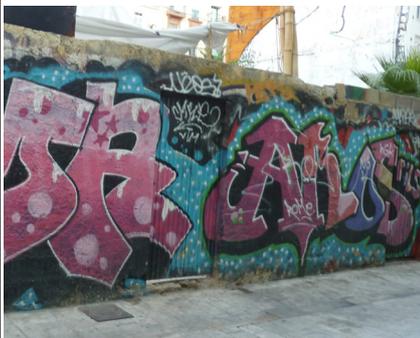
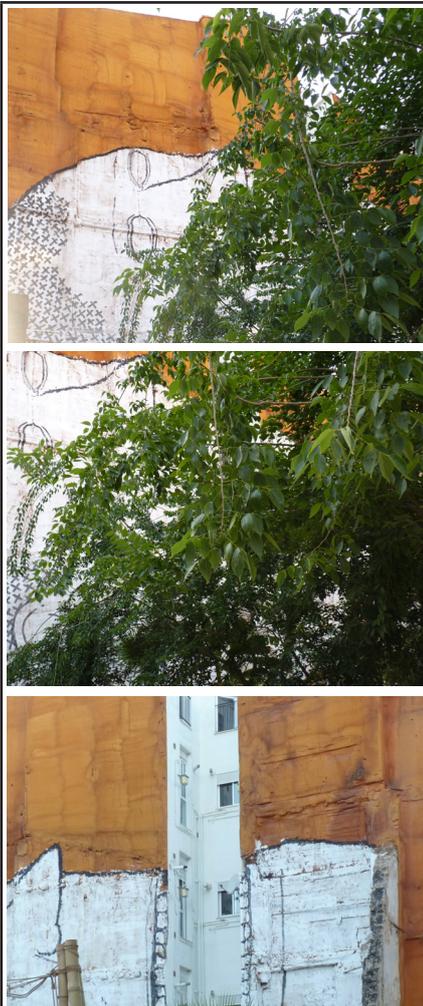
Ficha 28

Fracturas en el soporte		Los daños en la película pictórica se deben a: - Los fenómenos meteorológicos y la ubicación de la obra (está situada en un solar cuyo suelo es de tierra, esto genera suciedad superficial y erosión en la zonas inferiores).
Grietas		
Fisuras		
Separación entre estratos		
Abolsamientos		
Decoherión		
Delaminación		
Craqueladuras		
Disgregación/pulverulencia		
Eflorescencias salinas		
Faltantes de enlucido		
Lagunas de película pictórica	x	
Erosión de película pictórica	x	
Suciedad superficial	x	
Decoloración		
Oscurecimiento		
Manchas concretas		
Materiales adheridos		
Pintadas		
Otros
