TFG

**PROPUESTA DE CONSERVACIÓN
DOCUMENTAL DE MURALES URBANOS EN
EL BARRIO DEL CARMEN DE VALENCIA.**

Presentado por Ester López Rodríguez

Facultat de Belles Arts de San Carles

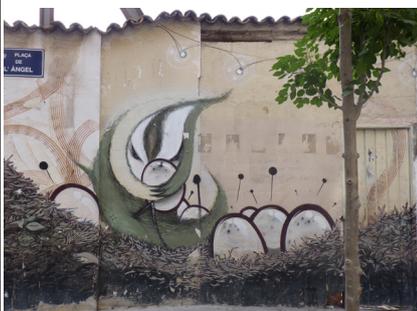
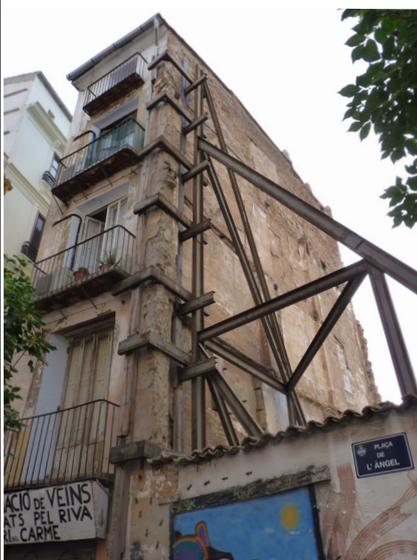
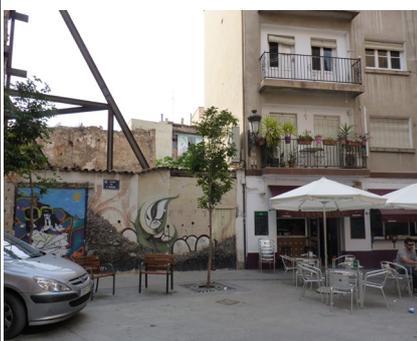
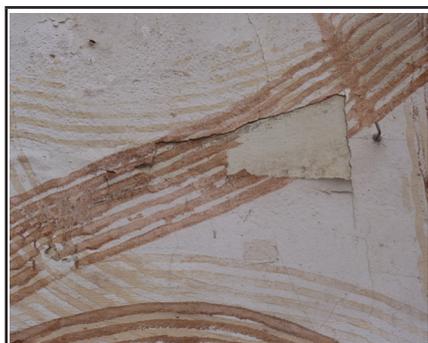
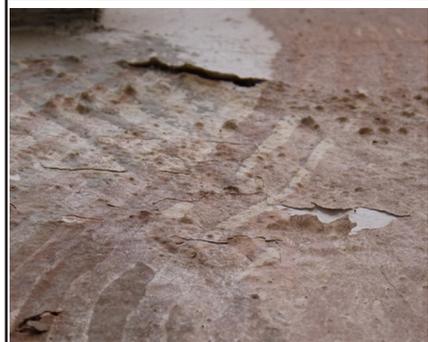
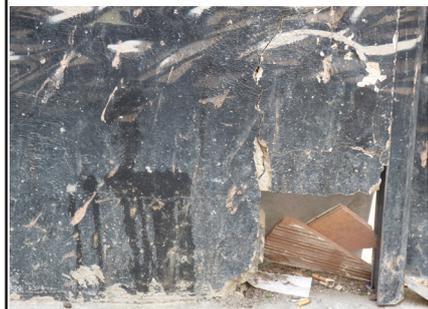
Ficha 29

Fracturas en el soporte	x	Los deterioros en el soporte están producidos por:
Grietas	x	
Fisuras		- Movimientos estructurales (provocando grietas).
Separación entre estratos	x	- Abandono del edificio.
Abolsamientos	x	- Debilidad de unos de los estratos (la obra está parcialmente realizada sobre unos papeles adheridos y éstos se están despegando).
Decoherción		
Delaminación		
Craqueladuras	x	Los daños en la película pictórica se deben a:
Disgregación/pulverulencia		- Vandalismo (la obra está parcialmente cubierta por pintadas).
Eflorescencias salinas		- Daños del soporte.
Faltantes de enlucido		- La ubicación de la obra (está situada en una plaza muy transitada, en la que aparcan vehículos delante de la obra que generan suciedad superficial y daños).
Lagunas de película pictórica	x	
Erosión de película pictórica	x	
Suciedad superficial	x	
Decoloración		
Oscurecimiento		
Manchas concretas		
Materiales adheridos	x

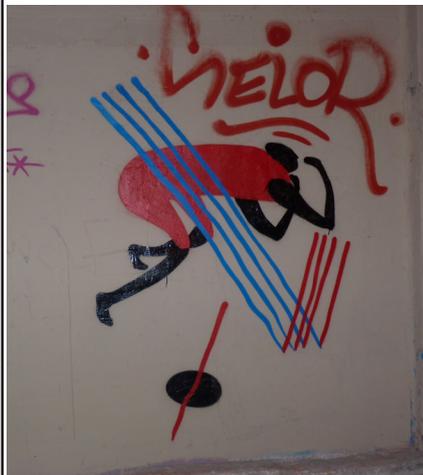
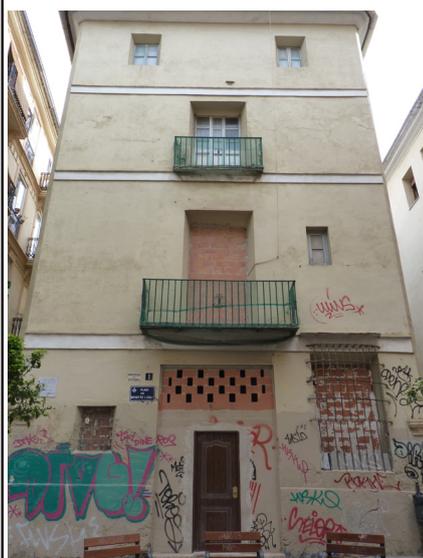
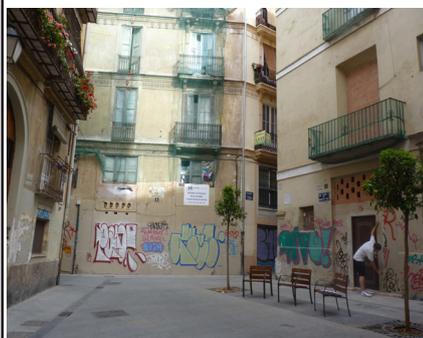
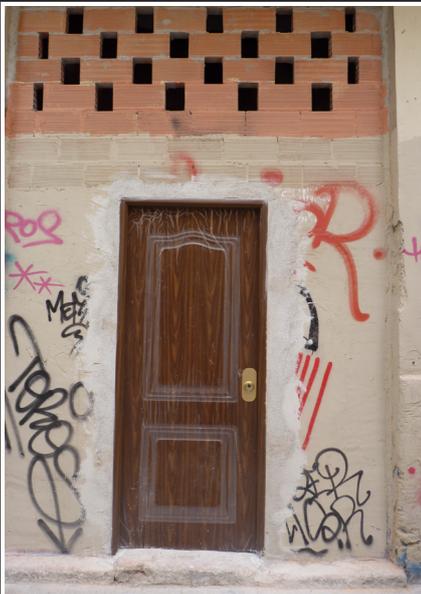
Ficha 30

Fracturas en el soporte		Los deterioros de la obra se deben a la destrucción del soporte para poner una puerta. La obra se encontraba en el muro que tapaba el vano de dicha puerta.
Grietas		
Fisuras		
Separación entre estratos		
Abolsamientos		
Decoherión		
Delaminación		
Craqueladuras		
Disgregación/pulverulencia		
Eflorescencias salinas		
Faltantes de enlucido		
Lagunas de película pictórica		
Erosión de película pictórica		
Suciedad superficial		
Decoloración		
Oscurecimiento		
Manchas concretas		
Materiales adheridos		
Pintadas	x	
Otros	x

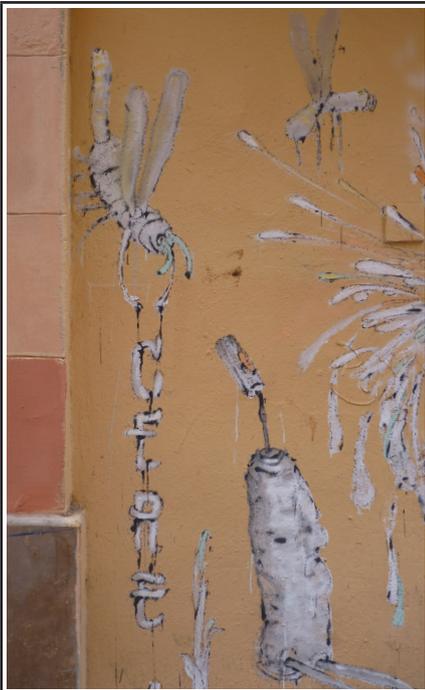
Ficha 31

Fracturas en el soporte		La obra presenta un buen estado de conservación por ser bastante reciente. Únicamente se puede observar suciedad superficial por ser un mural realizado al exterior.
Grietas		
Fisuras		
Separación entre estratos		
Abolsamientos		
Decoherión		
Delaminación		
Craqueladuras		
Disgregación/pulverulencia		
Eflorescencias salinas		
Faltantes de enlucido		
Lagunas de película pictórica		
Erosión de película pictórica		
Suciedad superficial	x	
Decoloración		
Oscurecimiento		
Manchas concretas		
Materiales adheridos		
Pintadas		
Otros

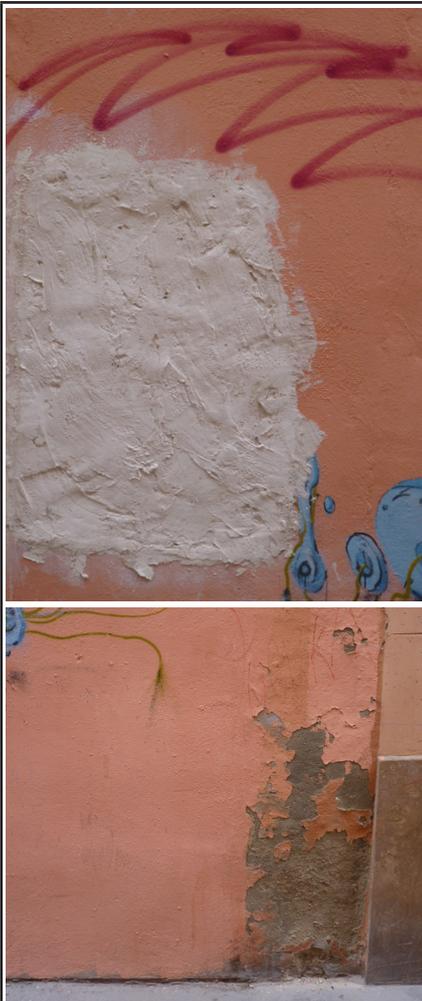
Ficha 32

Fracturas en el soporte		Los daños en la película pictórica se deben a: - Los fenómenos meteorológicos (ya que los murales están realizados al exterior). - Vandalismo (se pueden observar pintadas alrededor de la obra). - Filtraciones de humedad (han provocado la separación entre enlucido e imprimación). - Reparaciones en el soporte.
Grietas		
Fisuras		
Separación entre estratos	x	
Abolsamientos		
Decoherión	x	
Delaminación		
Craqueladuras		
Disgregación/pulverulencia		
Eflorescencias salinas		
Faltantes de enlucido		
Lagunas de película pictórica	x	
Erosión de película pictórica		
Suciedad superficial	x	
Decoloración		
Oscurecimiento		
Manchas concretas		
Materiales adheridos		
Pintadas	x	
Otros	x

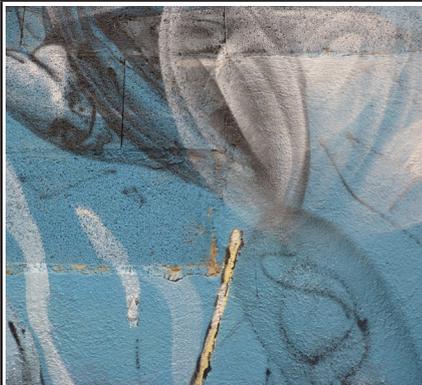
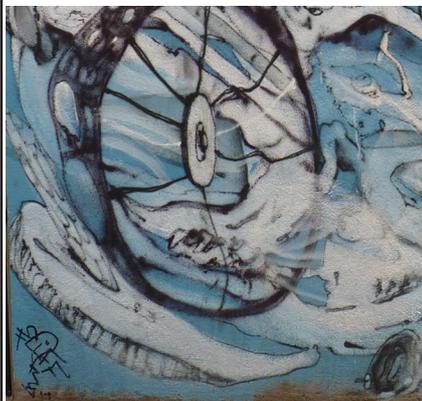
Ficha 33

Fracturas en el soporte		Al ser una obra muy reciente presenta un buen estado de conservación. Se pueden observar algunas muestras de vandalismo, con pintadas, y suciedad superficial por ser una obra realizada al exterior.
Grietas		
Fisuras		
Separación entre estratos		
Abolsamientos		
Decoherión		
Delaminación		
Craqueladuras		
Disgregación/pulverulencia		
Eflorescencias salinas		
Faltantes de enlucido		
Lagunas de película pictórica		
Erosión de película pictórica		
Suciedad superficial	x	
Decoloración		
Oscurecimiento		
Manchas concretas		
Materiales adheridos		
Pintadas	x	
Otros

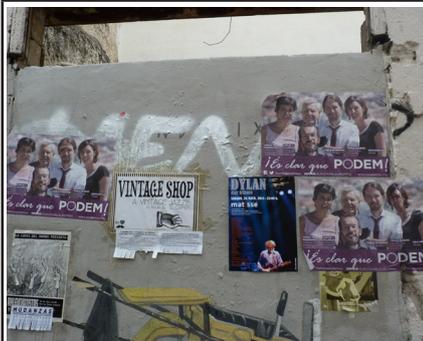
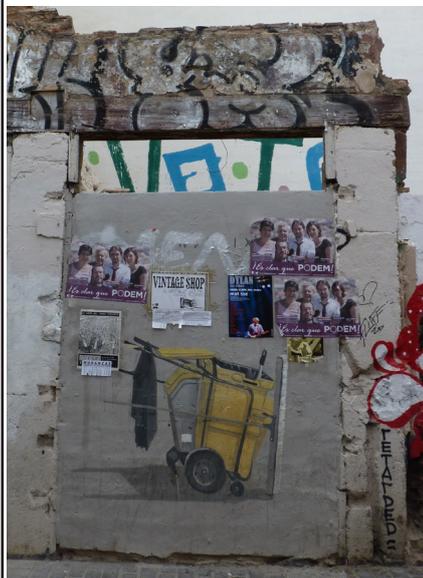
Fracturas en el soporte		Los daños en la película pictórica se deben a: - Vandalismo. Es el daño más importante ya que la obra está parcialmente cubierta por pintadas y numerosos carteles publicitarios. - La ubicación (al estar en una calle muy transitada, la obra presenta suciedad superficial).
Grietas		
Fisuras		
Separación entre estratos		
Abolsamientos		
Decohesión		
Delaminación		
Craqueladuras		
Disgregación/pulverulencia		
Eflorescencias salinas		
Faltantes de enlucido		
Lagunas de película pictórica	x	
Erosión de película pictórica		
Suciedad superficial	x	
Decoloración		
Oscurecimiento		
Manchas concretas		
Materiales adheridos	x	
Pintadas	x	
Otros

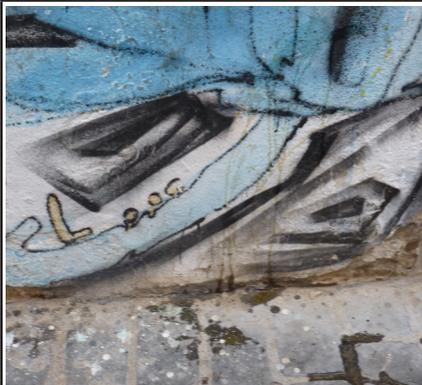
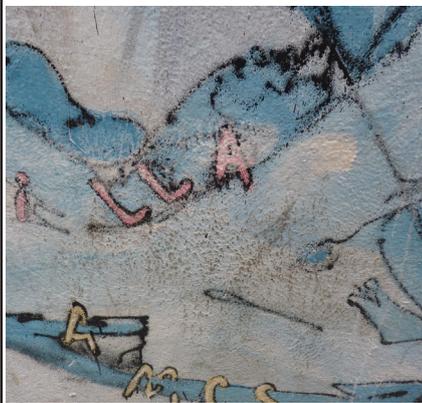
Ficha 35

Fracturas en el soporte		Al ser una obra muy reciente presenta un buen estado de conservación. Únicamente se pueden observar manchas concretas por ubicarse la obra en una calle muy transitada, y muestras de vandalismo.
Grietas		
Fisuras		
Separación entre estratos		
Abolsamientos		
Decoherión		
Delaminación		
Craqueladuras		
Disgregación/pulverulencia		
Eflorescencias salinas		
Faltantes de enlucido		
Lagunas de película pictórica		
Erosión de película pictórica		
Suciedad superficial	x	
Decoloración		
Oscurecimiento		
Manchas concretas	x	
Materiales adheridos		
Pintadas	x	
Otros

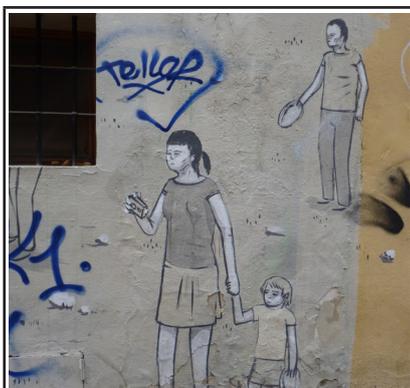
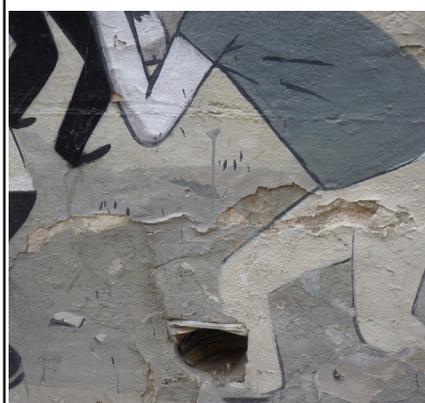
Fracturas en el soporte		Los deterioros del soporte están generados por: - Movimientos estructurales (provocando grietas). - Filtraciones de humedad (que generan separaciones entre estratos).
Grietas	x	
Fisuras		Los daños en la película pictórica se deben a: - Los fenómenos meteorológicos (ya que los murales están realizados al exterior). - Vandalismo (la zona inferior de la obra presenta numerosas pintadas que modifican la estética de la misma). - Daños en el soporte (traducidos en pérdidas de película pictórica).
Separación entre estratos	x	
Abolsamientos		
Decohesión		
Delaminación		
Craqueladuras		
Disgregación/pulverulencia		
Eflorescencias salinas		
Faltantes de enlucido		
Lagunas de película pictórica	x	
Erosión de película pictórica	x	
Suciedad superficial	x	
Decoloración		
Oscurecimiento		
Manchas concretas		
Materiales adheridos		
Pintadas	x	
Otros

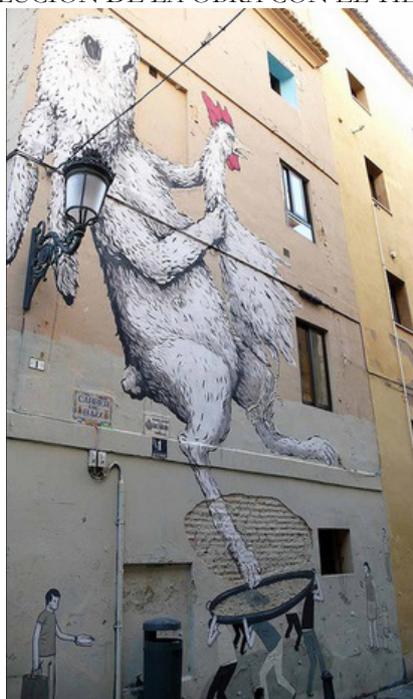
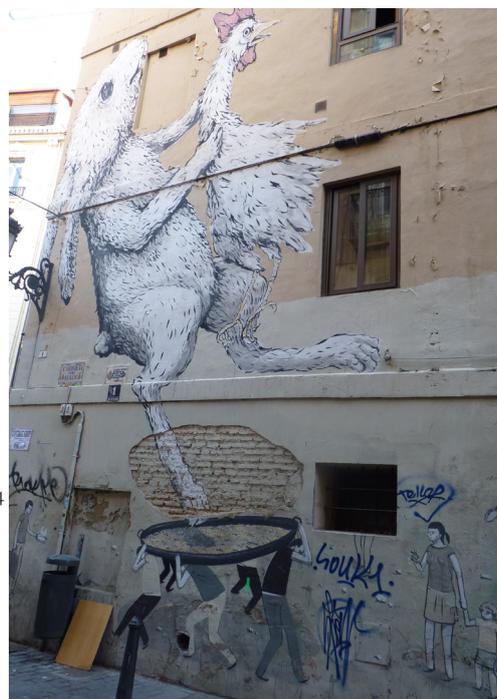
(Dcha.) Imagen fechada a 01/07/2014

(Izda.) Imagen fechada a 17/07/2011
Obtenida de la web del artista:
<https://www.flickr.com/photos/escif/6207055195/>
(Fecha de consulta: 24/06/2014).

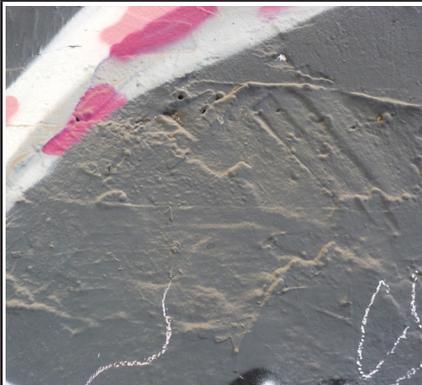
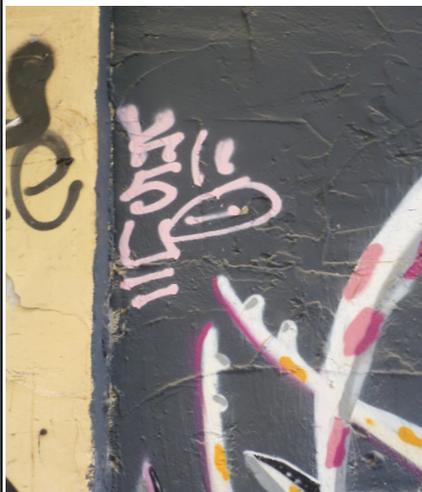
Fracturas en el soporte		Los deterioros del soporte están generados por: - Movimientos estructurales. - Filtraciones de humedad.
Grietas		
Fisuras		
Separación entre estratos		Los daños en la película pictórica se deben a: - La ubicación (la obra está en la fachada de un edificio abandonado donde se acumula mucha suciedad superficial, potenciada por la textura del enlucido de la obra). - Vandalismo (se pueden observar ciertas pintadas sobre la obra). - Daños en el soporte (que provocan pérdidas de película pictórica).
Abolsamientos		
Decohesión		
Delaminación		
Craqueladuras		
Disgregación/pulverulencia		
Eflorescencias salinas		
Faltantes de enlucido		
Lagunas de película pictórica		
Erosión de película pictórica		
Suciedad superficial	x	
Decoloración		
Oscurecimiento		
Manchas concretas		
Materiales adheridos		
Pintadas	x	
Otros

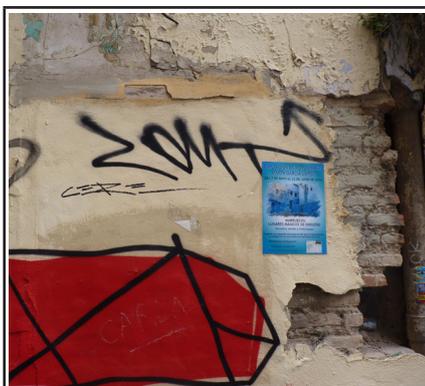
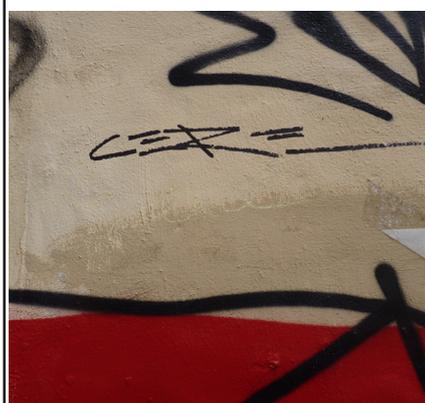
Fracturas en el soporte	x	Los deterioros del soporte está generados por el abandono del edificio: - Movimientos estructurales. - Filtraciones de humedad.
Grietas		
Fisuras		
Separación entre estratos		Los daños en la película pictórica se deben a: - La ubicación (aunque es una obra reciente presenta daños derivados del abandono del soporte). - Vandalismo (alrededor de la obra se observan pintadas y carteles publicitarios adheridos).
Abolsamientos		
Decohesión		
Delaminación		
Craqueladuras		
Disgregación/pulverulencia		
Eflorescencias salinas		
Faltantes de enlucido	x	
Lagunas de película pictórica		
Erosión de película pictórica		
Suciedad superficial	x	
Decoloración		
Oscurecimiento		
Manchas concretas		
Materiales adheridos	x	
Pintadas	x	
Otros

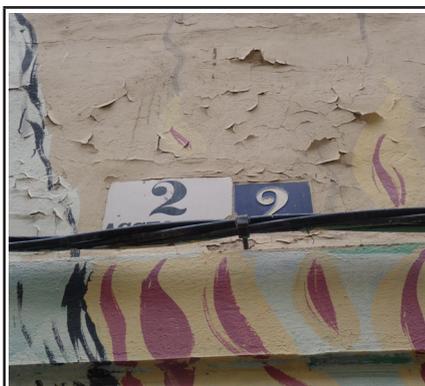
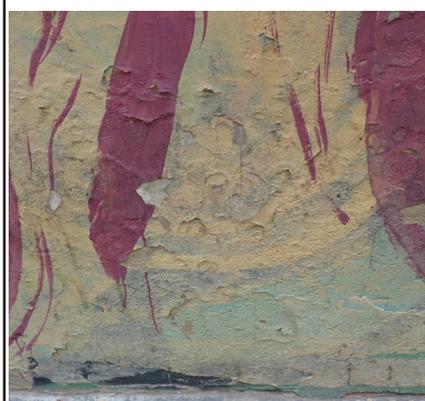
Fracturas en el soporte		Los daños en la película pictórica se deben a: - La ubicación (la obra está realizada sobre la superficie de la fachada de un edificio, la pintura que le sirve de base está deteriorándose por lo que provoca pérdidas de película pictórica). - Vandalismo (se pueden observar pintadas sobre la obra).
Grietas		
Fisuras		
Separación entre estratos	x	
Abolsamientos		
Decohesión		
Delaminación		
Craqueladuras		
Disgregación/pulverulencia		
Eflorescencias salinas		
Faltantes de enlucido		
Lagunas de película pictórica	x	
Erosión de película pictórica	x	
Suciedad superficial	x	
Decoloración	x	
Oscurecimiento		
Manchas concretas		
Materiales adheridos		
Pintadas	x	
Otros

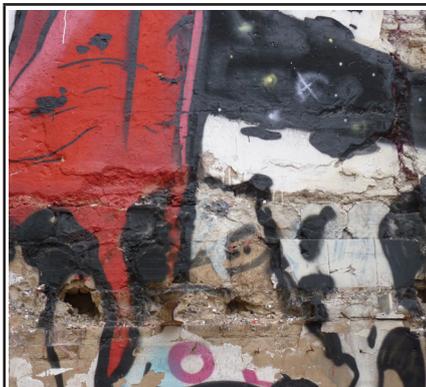
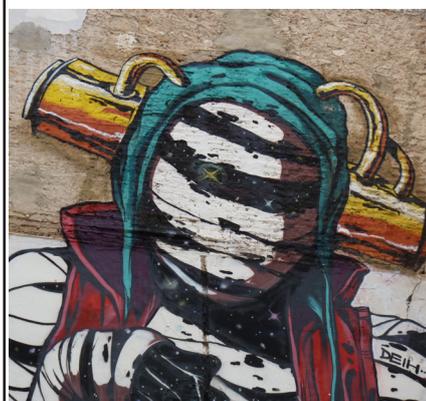
Fracturas en el soporte		La obra es bastante reciente, por lo que presenta un buen estado de conservación. Sólo puede observarse suciedad superficial por ser una obra realizada al exterior y con cierta textura.
Grietas		
Fisuras		
Separación entre estratos		
Abolsamientos		
Decoherión		
Delaminación		
Craqueladuras		
Disgregación/pulverulencia		
Eflorescencias salinas		
Faltantes de enlucido		
Lagunas de película pictórica		
Erosión de película pictórica		
Suciedad superficial	x	
Decoloración		
Oscurecimiento		
Manchas concretas		
Materiales adheridos		
Pintadas		
Otros

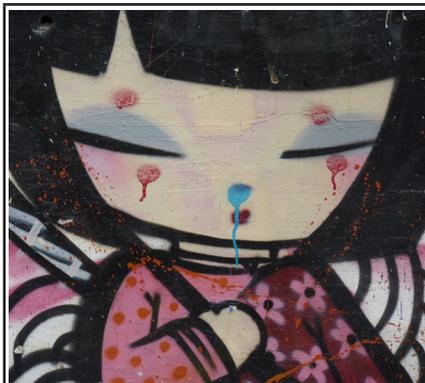
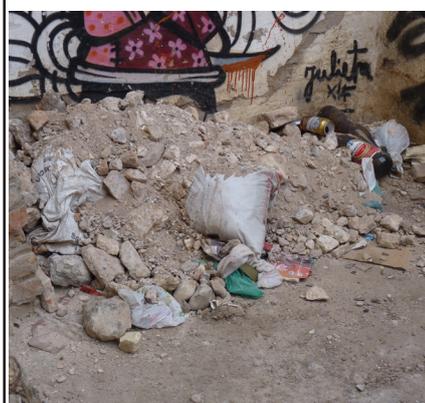
Fracturas en el soporte		Los daños en la película pictórica se deben a: - Los fenómenos meteorológicos (ya que los murales están realizados al exterior). - Vandalismo (se pueden observar pintadas que modifican la estética y el mensaje de la obra). - Abandono de la zona acumulándose en ella basura.
Grietas		
Fisuras		
Separación entre estratos		
Abolsamientos		
Decohesión		
Delaminación		
Craqueladuras		
Disgregación/pulverulencia		
Eflorescencias salinas		
Faltantes de enlucido		
Lagunas de película pictórica	x	
Erosión de película pictórica	x	
Suciedad superficial	x	
Decoloración		
Oscurecimiento		
Manchas concretas		
Materiales adheridos		
Pintadas	x	
Otros

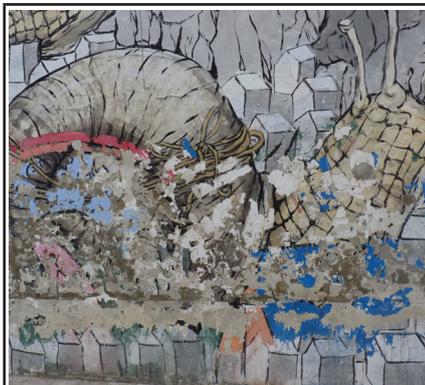
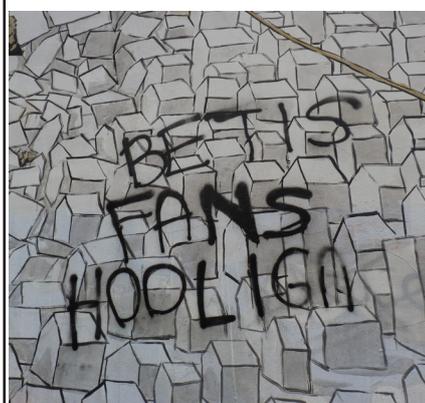
Fracturas en el soporte		Los daños en la película pictórica se deben a: - Los fenómenos meteorológicos (ya que los murales están realizados al exterior). - Vandalismo (la zona inferior de la obra está bastante deteriorada con erosión y pintadas). - Falta de adecuación de la técnica al sustrato.
Grietas		
Fisuras		
Separación entre estratos	x	
Abolsamientos		
Decoherión		
Delaminación		
Craqueladuras		
Disgregación/pulverulencia		
Eflorescencias salinas		
Faltantes de enlucido		
Lagunas de película pictórica	x	
Erosión de película pictórica	x	
Suciedad superficial	x	
Decoloración		
Oscurecimiento		
Manchas concretas		
Materiales adheridos		
Pintadas	x	
Otros

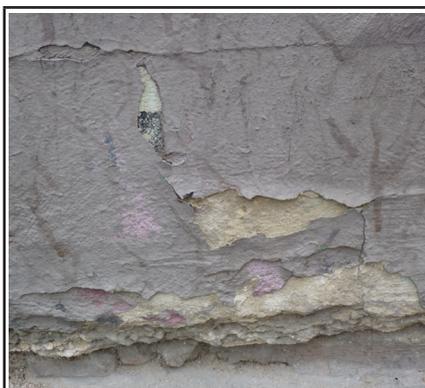
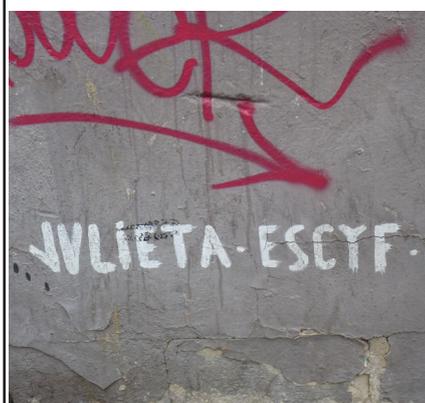
Fracturas en el soporte		Los deterioros del soporte están generados por: - Movimientos estructurales (provocando numerosas grietas y pérdidas parciales de los estratos).
Grietas	x	
Fisuras		Los daños en la película pictórica se deben a: - La ubicación (la obra está en una calle muy transitada, tanto por vehículos como por personas, que provocan erosión y acumulación de suciedad superficial). - Vandalismo (en la obra se pueden observar pintadas que interrumpen la lectura de la obra).
Separación entre estratos	x	
Abolsamientos		
Decohesión		
Delaminación		
Craqueladuras		
Disgregación/pulverulencia		
Eflorescencias salinas		
Faltantes de enlucido		
Lagunas de película pictórica	x	
Erosión de película pictórica	x	
Suciedad superficial	x	
Decoloración		
Oscurecimiento		
Manchas concretas		
Materiales adheridos	x	
Pintadas	x	
Otros

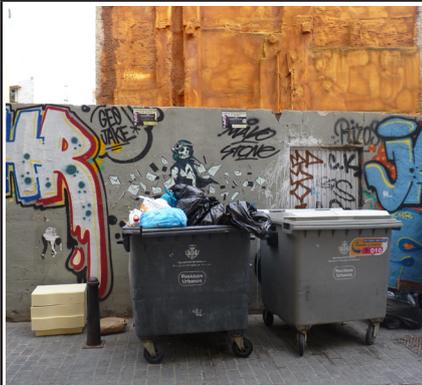
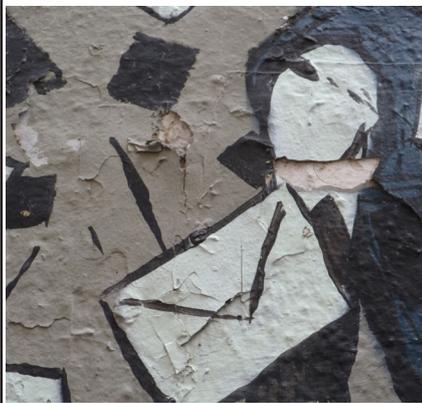
Fracturas en el soporte		Los daños en la película pictórica se deben a: - La ubicación (la obra está sobre un muro de un solar abandonado, en dicha pared se acumulan pintadas, suciedad, manchas, etc. que afectan a la obra). - Vandalismo (en los alrededores de la obra pueden observarse numerosas pintadas).
Grietas		
Fisuras		
Separación entre estratos	x	
Abolsamientos		
Decohesión		
Delaminación		
Craqueladuras		
Disgregación/pulverulencia		
Eflorescencias salinas		
Faltantes de enlucido		
Lagunas de película pictórica	x	
Erosión de película pictórica	x	
Suciedad superficial	x	
Decoloración		
Oscurecimiento		
Manchas concretas		
Materiales adheridos		
Pintadas	x	
Otros

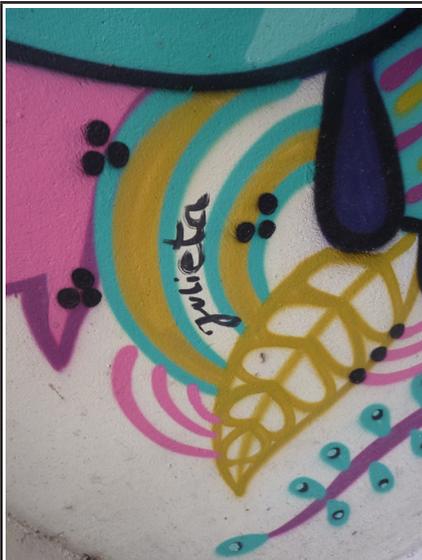
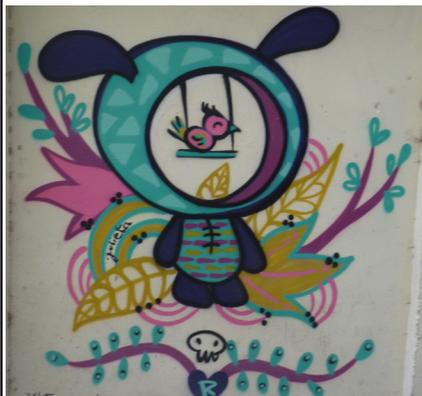
Fracturas en el soporte		La obra presenta un buen estado de conservación, probablemente porque está realizada en una pequeña plaza poco transitada.
Grietas		
Fisuras		
Separación entre estratos		
Abolsamientos		
Decoherión		
Delaminación		
Craqueladuras		
Disgregación/pulverulencia		
Eflorescencias salinas		
Faltantes de enlucido		
Lagunas de película pictórica		
Erosión de película pictórica		
Suciedad superficial	x	
Decoloración		
Oscurecimiento		
Manchas concretas		
Materiales adheridos		
Pintadas		
Otros

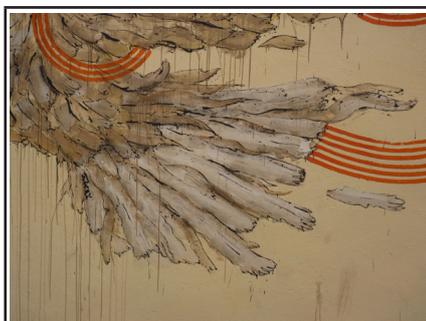
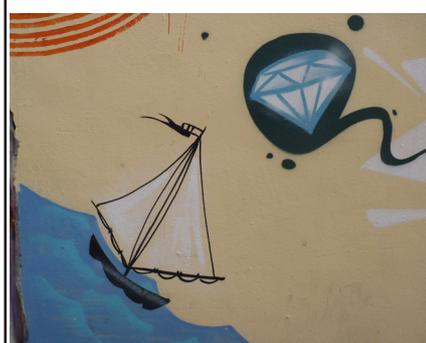
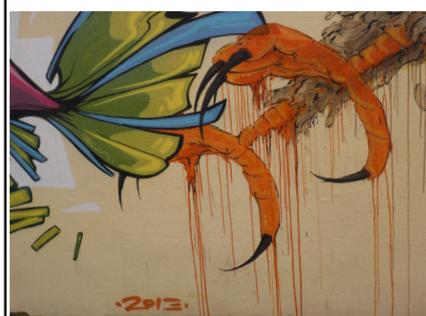
Fracturas en el soporte		Los daños en la película pictórica se deben a: - Vandalismo (una parte de la obra ha sido tapada con pintadas).
Grietas		
Fisuras		
Separación entre estratos		
Abolsamientos		
Decoherión		
Delaminación		
Craqueladuras		
Disgregación/pulverulencia		
Eflorescencias salinas		
Faltantes de enlucido		
Lagunas de película pictórica		
Erosión de película pictórica		
Suciedad superficial	x	
Decoloración		
Oscurecimiento		
Manchas concretas		
Materiales adheridos		
Pintadas	x	
Otros

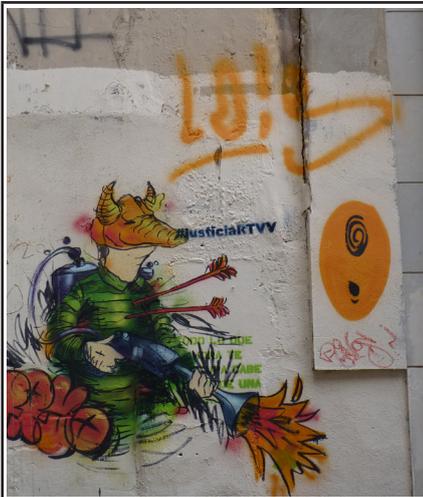
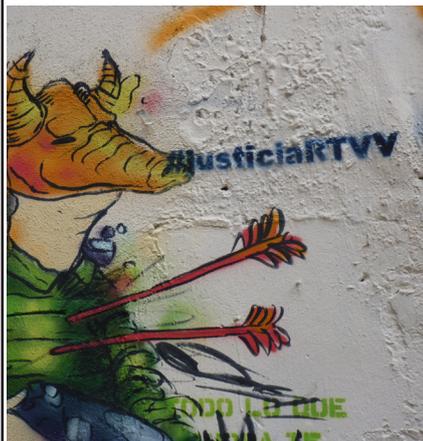
Ficha 47

Fracturas en el soporte		Los daños en la película pictórica se deben a: - La ubicación (la obra está localizada en una calle estrecha y poco transitada, por lo que hay tendencia a pintar sobre esos muros). - Vandalismo (en los alrededores de la obra hay numerosas pintadas).
Grietas		
Fisuras		
Separación entre estratos		
Abolsamientos		
Decohesión		
Delaminación		
Craqueladuras		
Disgregación/pulverulencia		
Eflorescencias salinas		
Faltantes de enlucido		
Lagunas de película pictórica		
Erosión de película pictórica		
Suciedad superficial	x	
Decoloración		
Oscurecimiento		
Manchas concretas		
Materiales adheridos		
Pintadas	x	
Otros

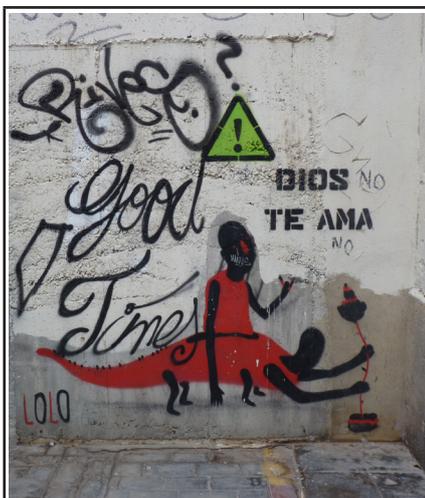
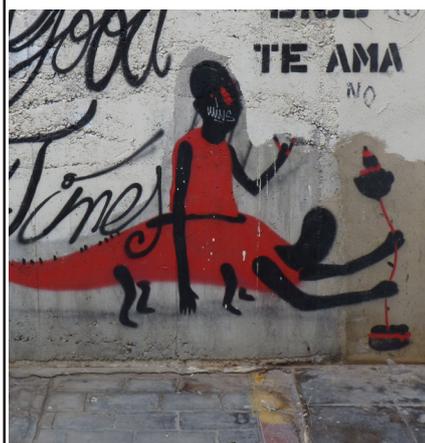
Ficha 48

Fracturas en el soporte		Los daños en la película pictórica se deben a: - La ubicación (la obra esta realizada en una calle estrecha y poco transitada, en la que se acumula bastante suciedad). - Vandalismo (las pintadas son el daño más importante de la obra, pues cambian la estética y la lectura de la misma). Un aspecto a destacar es que al pintar la pared han respetado el mural y no lo han cubierto con dicha pintura.
Grietas		
Fisuras		
Separación entre estratos		
Abolsamientos		
Decohesión		
Delaminación		
Craqueladuras		
Disgregación/pulverulencia		
Eflorescencias salinas		
Faltantes de enlucido		
Lagunas de película pictórica		
Erosión de película pictórica		
Suciedad superficial	x	
Decoloración		
Oscurecimiento		
Manchas concretas		
Materiales adheridos		
Pintadas	x	
Otros

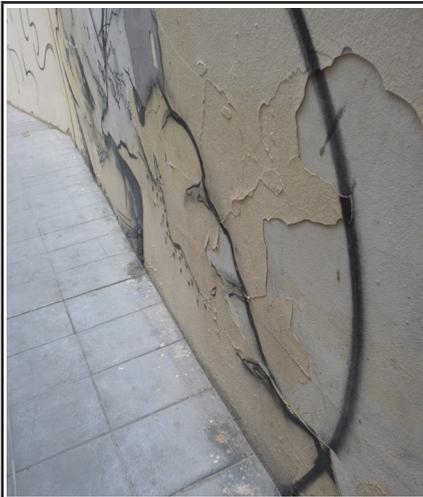
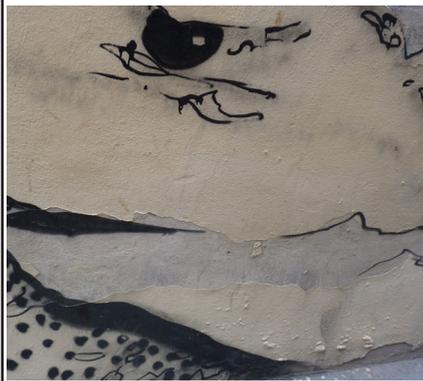
Ficha 49

Fracturas en el soporte		Los daños en la película pictórica se deben a: - La ubicación (la obra está realizada sobre un muro deteriorado, por lo que el mural también se va dañando. La calle en la que se encuentra es estrecha y poco transitada donde se acumula bastante suciedad).
Grietas		
Fisuras		
Separación entre estratos	x	
Abolsamientos		
Decoherión		
Delaminación		
Craqueladuras		
Disgregación/pulverulencia		
Eflorescencias salinas		
Faltantes de enlucido		
Lagunas de película pictórica	x	
Erosión de película pictórica		
Suciedad superficial	x	
Decoloración		
Oscurecimiento		
Manchas concretas		
Materiales adheridos		
Pintadas		
Otros

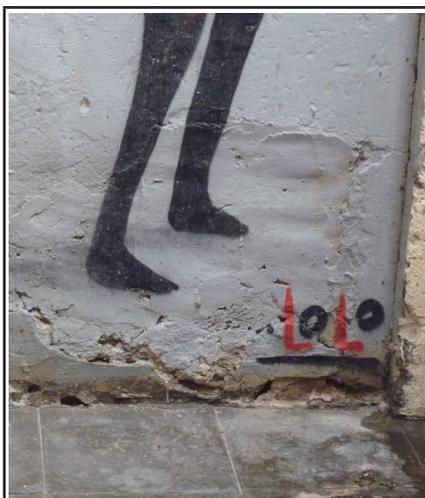
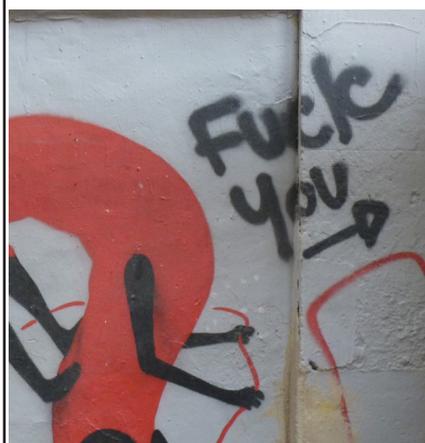
Ficha 50

Fracturas en el soporte		Los deterioros en el soporte están generados por: - Movimientos estructurales (por el mal estado del soporte la obra se ve agrietada).
Grietas	x	
Fisuras		
Separación entre estratos		Los daños en la película pictórica se deben a: - La ubicación (la obra se encuentra en una calle estrecha, poco transitada y entre muros añadidos para realizar modificaciones en el edificio, por lo que es un lugar donde se acumula bastante suciedad). - Vandalismo (Las pintadas provocan un daño importante en el mural, interrumpen la correcta interpretación de la misma).
Abolsamientos		
Decohesión		
Delaminación		
Craqueladuras		
Disgregación/pulverulencia		
Eflorescencias salinas		
Faltantes de enlucido		
Lagunas de película pictórica	x	
Erosión de película pictórica		
Suciedad superficial	x	
Decoloración		
Oscurecimiento		
Manchas concretas		
Materiales adheridos		
Pintadas	x	
Otros

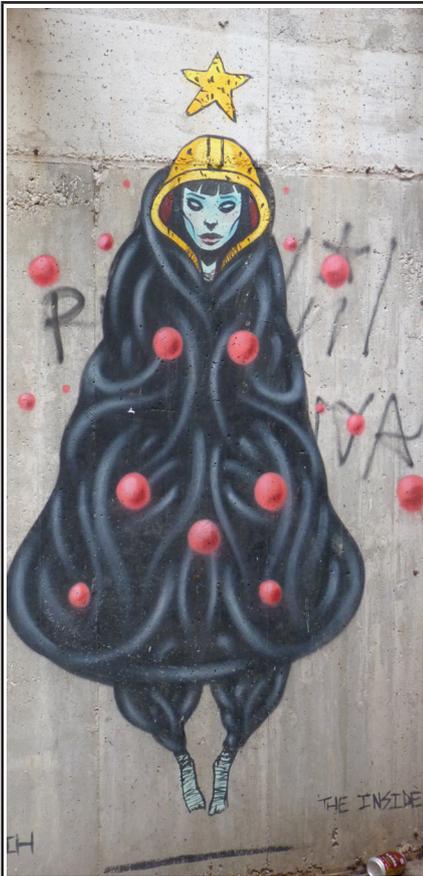
Ficha 51

Los daños en la película pictórica se deben a:
 - La ubicación (la obra está realizada es una calle poco transitada en la que se acumula suciedad)

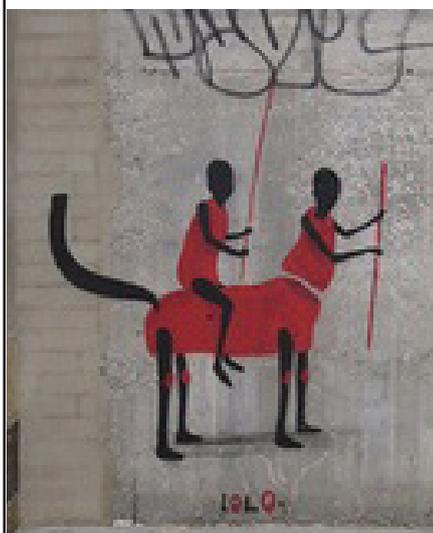
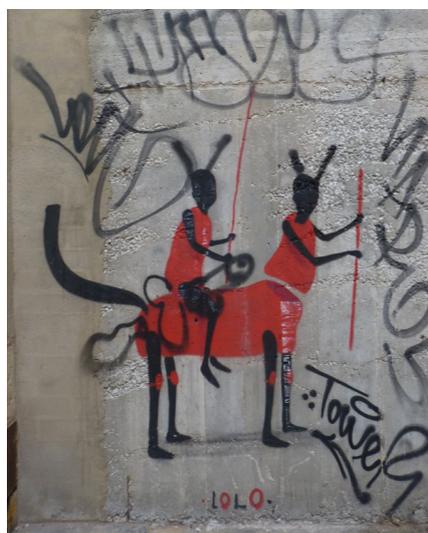
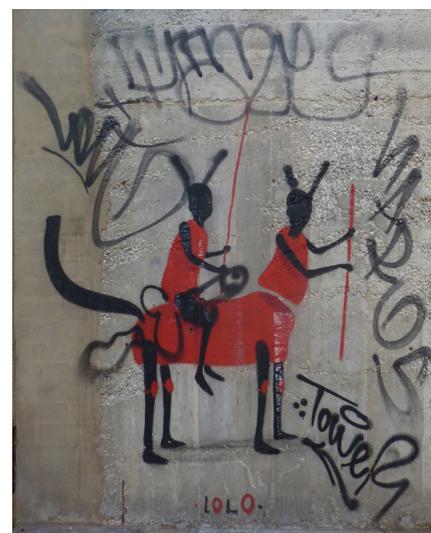
Fracturas en el soporte		Los daños en la película pictórica se deben a: - Los fenómenos meteorológicos (ya que los murales están realizados al exterior). - Vandalismo (es el deterioro más importante de la obra, modifican la estética y el mensaje de la misma).
Grietas		
Fisuras		
Separación entre estratos		
Abolsamientos		
Decoherión		
Delaminación		
Craqueladuras		
Disgregación/pulverulencia		
Eflorescencias salinas		
Faltantes de enlucido		
Lagunas de película pictórica		
Erosión de película pictórica		
Suciedad superficial	x	
Decoloración		
Oscurecimiento		
Manchas concretas		
Materiales adheridos		
Pintadas	x	
Otros

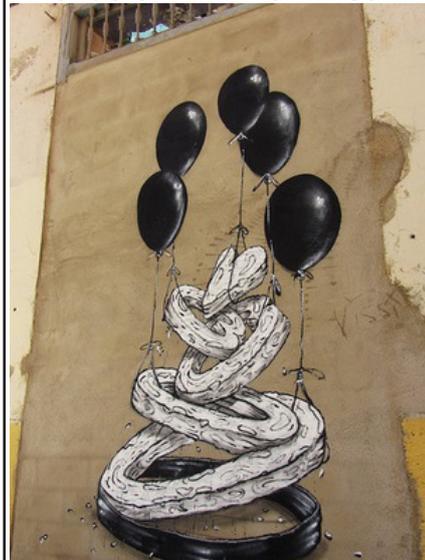
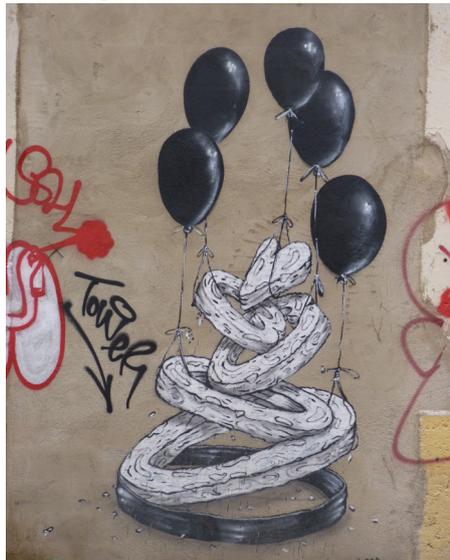
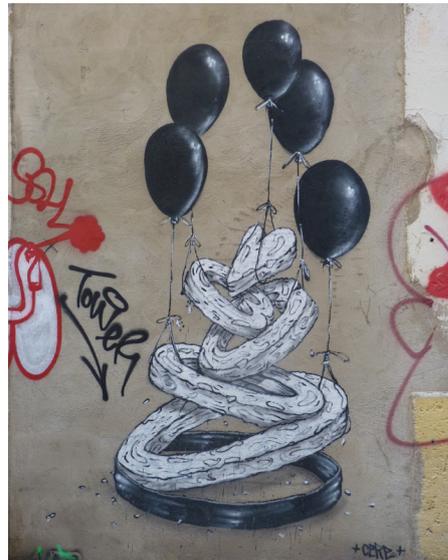
Fracturas en el soporte		La obra presenta un buen estado de conservación, ya que es bastante reciente. Se pueden observar muestras de vandalismo con la pintadas que rodean a la obra.
Grietas		
Fisuras		
Separación entre estratos		
Abolsamientos		
Decoherión		
Delaminación		
Craqueladuras		
Disgregación/pulverulencia		
Eflorescencias salinas		
Faltantes de enlucido		
Lagunas de película pictórica		
Erosión de película pictórica		
Suciedad superficial	x	
Decoloración		
Oscurecimiento		
Manchas concretas		
Materiales adheridos		
Pintadas	x	
Otros

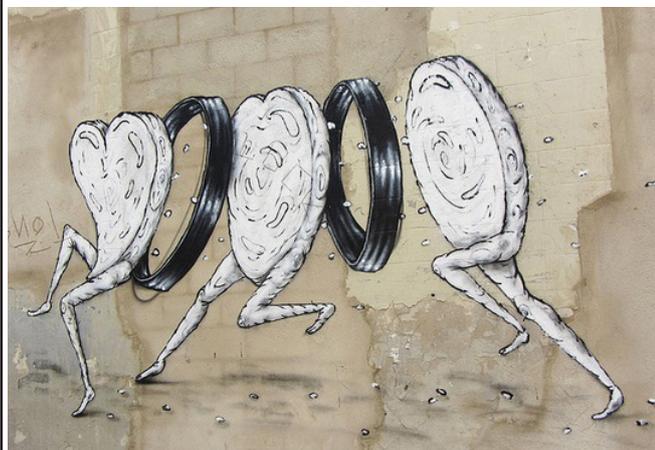
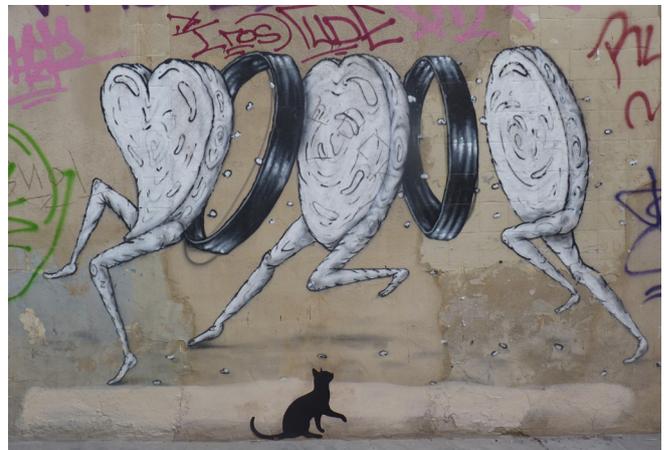
Fracturas en el soporte		Los daños en la película pictórica se deben a: - Vandalismo (es el principal daño de la obra, ya que las pintadas el discurso y transforman la estética de la misma).
Grietas		
Fisuras		
Separación entre estratos	x	
Abolsamientos		
Decoherión		
Delaminación		
Craqueladuras		
Disgregación/pulverulencia		
Eflorescencias salinas		
Faltantes de enlucido		
Lagunas de película pictórica	x	
Erosión de película pictórica		
Suciedad superficial	x	
Decoloración		
Oscurecimiento		
Manchas concretas		
Materiales adheridos		
Pintadas	x	
Otros

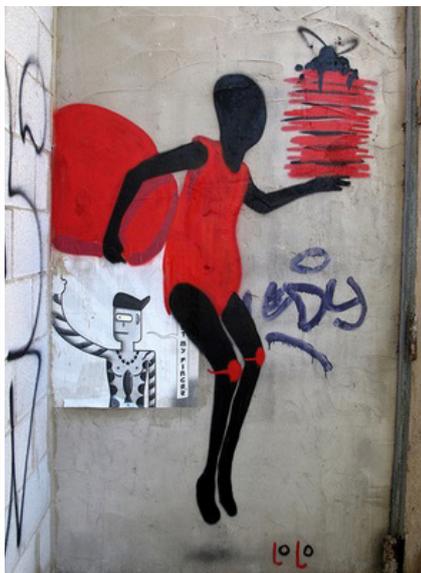
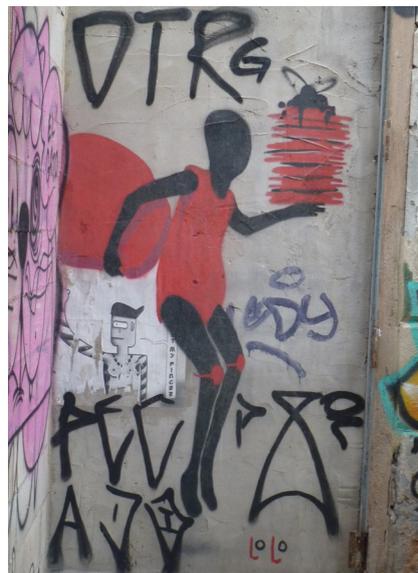
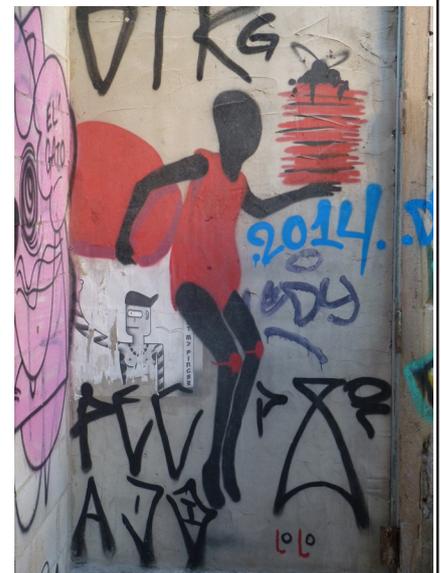
Fracturas en el soporte		Los daños en la película pictórica se deben a: - La ubicación (por el lugar en el que se localiza, sobre la obra hay bastante suciedad superficial). - Vandalismo (en este caso es lo que más afecta a la obra, ya que distorsiona la composición y lectura).
Grietas		
Fisuras		
Separación entre estratos		
Abolsamientos		
Decohesión		
Delaminación		
Craqueladuras		
Disgregación/pulverulencia		
Eflorescencias salinas		
Faltantes de enlucido		
Lagunas de película pictórica		
Erosión de película pictórica		
Suciedad superficial	x	
Decoloración		
Oscurecimiento		
Manchas concretas	x	
Materiales adheridos		
Pintadas	x	
Otros

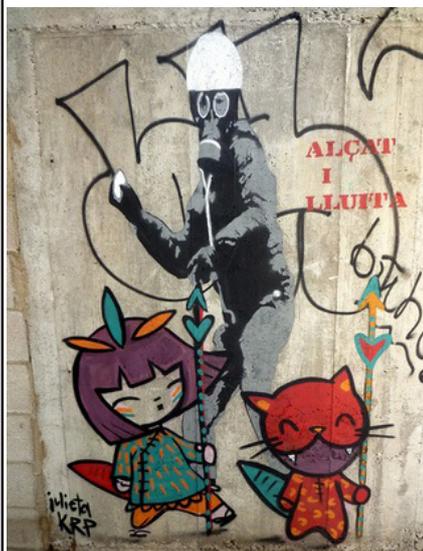
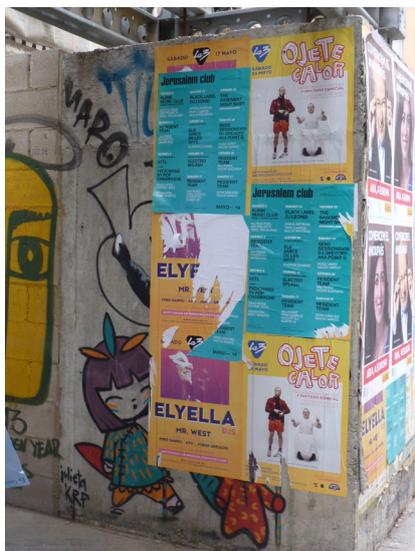
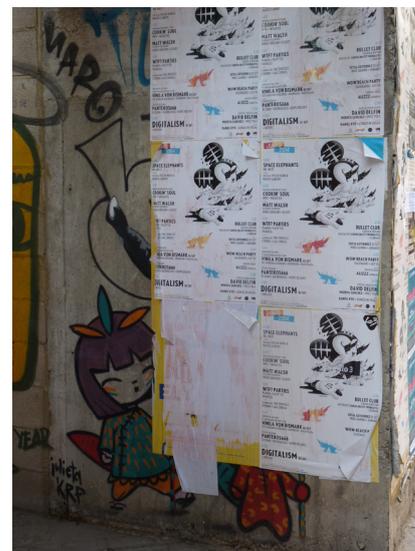
Fracturas en el soporte		Los daños en la película pictórica se deben a: - Vandalismo (la obra ha sido tapada con carteles publicitarios casi en su totalidad. Es el daño más visible en dicho mural que provoca la interrupción de su lectura).
Grietas		
Fisuras		
Separación entre estratos		
Abolsamientos		
Decoherión		
Delaminación		
Craqueladuras		
Disgregación/pulverulencia		
Eflorescencias salinas		
Faltantes de enlucido		
Lagunas de película pictórica		
Erosión de película pictórica		
Suciedad superficial	x	
Decoloración		
Oscurecimiento		
Manchas concretas		
Materiales adheridos	x	
Pintadas	x	
Otros

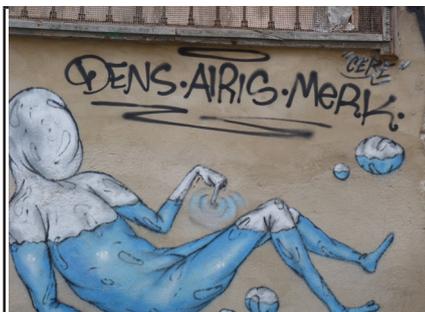
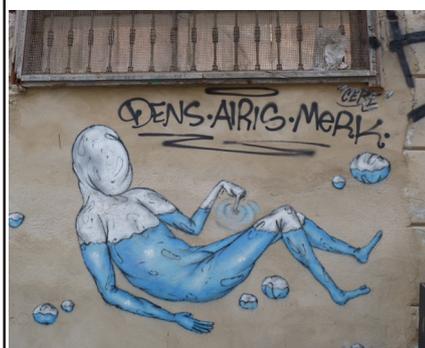
Fracturas en el soporte		Los daños en la película pictórica se deben a: - La ubicación (la obra está sobre unos contenedores, por lo que presenta bastante suciedad superficial). - Vandalismo (alrededor del mural hay algunas pintadas que provocan un daño estético a la misma).
Grietas		
Fisuras		
Separación entre estratos		
Abolsamientos		
Decohesión		
Delaminación		
Craqueladuras		
Disgregación/pulverulencia		
Eflorescencias salinas		
Faltantes de enlucido		
Lagunas de película pictórica		
Erosión de película pictórica		
Suciedad superficial	x	
Decoloración		
Oscurecimiento		
Manchas concretas		
Materiales adheridos		
Pintadas	x	
Otros

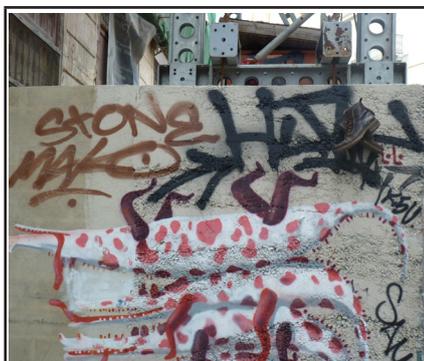
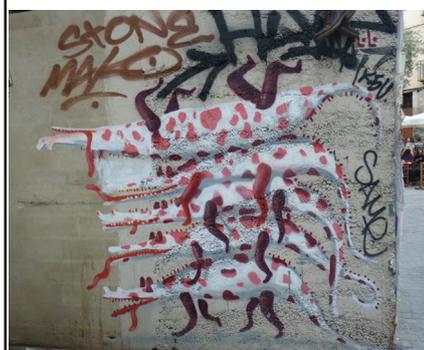
Fracturas en el soporte		Los daños en la película pictórica se deben a: - Los fenómenos meteorológicos (ya que los murales están realizados al exterior). - Vandalismo (la obra está rodeada por numerosas pintadas que interrumpen la correcta lectura de la obra; es el daño más importante de dicha obra).
Grietas		
Fisuras		
Separación entre estratos		
Abolsamientos		
Decohesión		
Delaminación		
Craqueladuras		
Disgregación/pulverulencia		
Eflorescencias salinas		
Faltantes de enlucido		
Lagunas de película pictórica		
Erosión de película pictórica		
Suciedad superficial	x	
Decoloración		
Oscurecimiento		
Manchas concretas		
Materiales adheridos	x	
Pintadas	x	
Otros	x

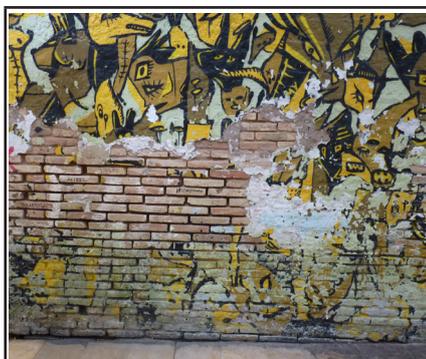
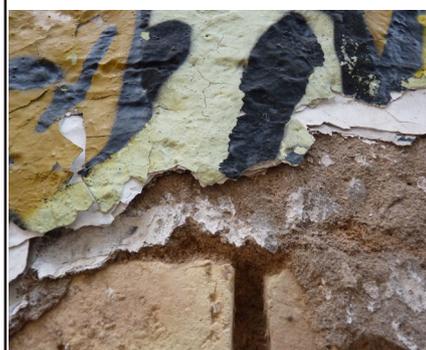
Fracturas en el soporte		Los deterioros del soporte están provocados por: - Movimientos estructurales (generan grietas). - Filtraciones de humedad (provocando pérdidas de enlucido).
Grietas	x	
Fisuras		Los daños en la película pictórica se deben a: - Daños en el soporte (conllevan a pérdidas de película pictórica). - La ubicación (la obra esta situada junto a un bar, la zona inferior está muy deteriorada por el roce de las sillas con la misma).
Separación entre estratos	x	
Abolsamientos		
Decohesión		
Delaminación		
Craqueladuras		
Disgregación/pulverulencia		
Eflorescencias salinas		
Faltantes de enlucido	x	
Lagunas de película pictórica	x	
Erosión de película pictórica		
Suciedad superficial	x	
Decoloración		
Oscurecimiento		
Manchas concretas		
Materiales adheridos		
Pintadas		
Otros

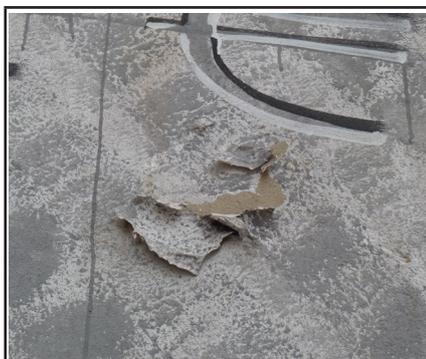
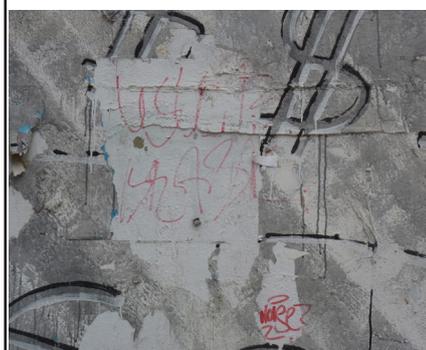
Fracturas en el soporte		Los deterioros del soporte están provocados por: - Debilidad de uno de los estratos que actúa como base (carteles adheridos).
Grietas		
Fisuras		
Separación entre estratos	x	Los daños en la película pictórica se deben a: - Vandalismo (en la zona inferior se pueden observar pintadas y carteles publicitarios). - La ubicación (al estar la obra ubicada en una plaza muy transitada, la zona inferior de la obra está deteriorada).
Abolsamientos		
Decohesión		
Delaminación		
Craqueladuras		
Disgregación/pulverulencia		
Eflorescencias salinas		
Faltantes de enlucido		
Lagunas de película pictórica	x	
Erosión de película pictórica	x	
Suciedad superficial	x	
Decoloración		
Oscurecimiento		
Manchas concretas		
Materiales adheridos	x	
Pintadas		
Otros

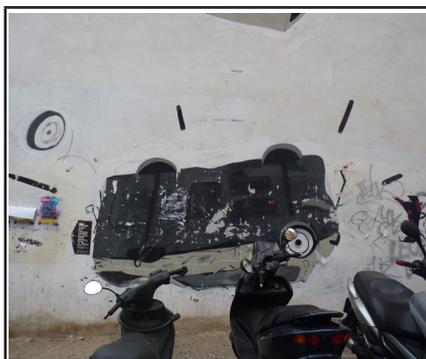
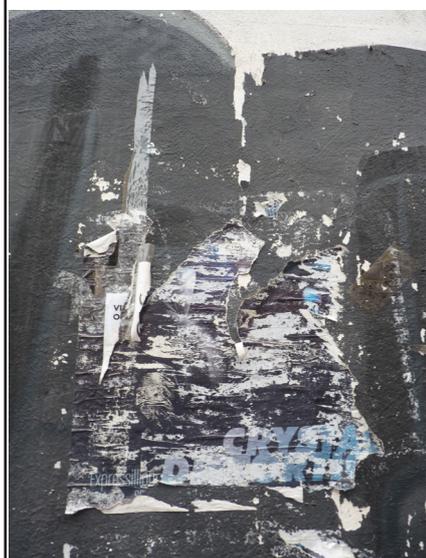
Fracturas en el soporte		Los daños en la película pictórica se deben a: - La ubicación (la obra se encuentra en una plaza muy transitada, por lo que en la zona inferior hay numerosos restos de carteles adheridos como reclamo publicitarios, erosión y suciedad superficial).
Grietas		
Fisuras		
Separación entre estratos		
Abolsamientos		
Decoheión		
Delaminación		
Craqueladuras		
Disgregación/pulverulencia		
Eflorescencias salinas		
Faltantes de enlucido		
Lagunas de película pictórica	x	
Erosión de película pictórica	x	
Suciedad superficial	x	
Decoloración		
Oscurecimiento		
Manchas concretas		
Materiales adheridos	x	
Pintadas		
Otros

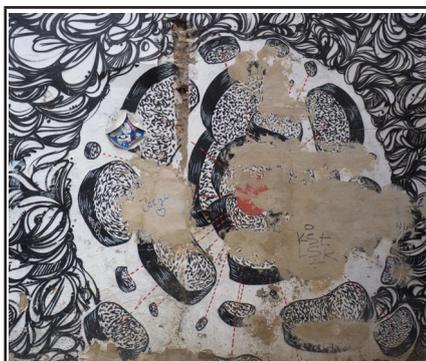
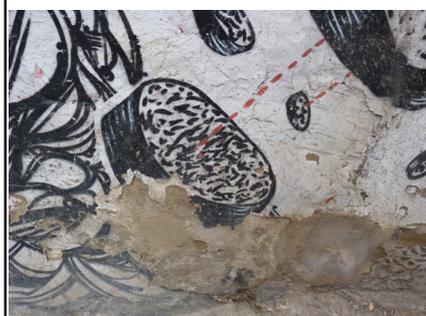
Fracturas en el soporte	
Grietas	
Fisuras	
Separación entre estratos	
Abolsamientos	
Decohesión	
Delaminación	
Craqueladuras	
Disgregación/pulverulencia	
Eflorescencias salinas	
Faltantes de enlucido	
Lagunas de película pictórica	x
Erosión de película pictórica	x
Suciedad superficial	x
Decoloración	
Oscurecimiento	
Manchas concretas	
Materiales adheridos	
Pintadas	x
Otros

Los daños en la película pictórica se deben a:

- La ubicación (la obra se encuentra en una calle muy transitada, por lo que se deposita mucha suciedad superficial y erosiones).
- Vandalismo (se pueden observar stickers adheridos sobre la obra).
- Falta de adecuación de la técnica al sustrato (ha provocado pérdidas de película pictórica, es la causa de deterioro más importante de la obra).

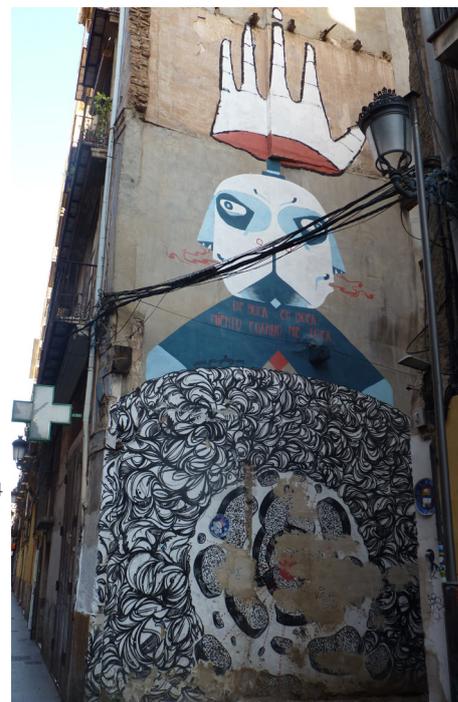
Imagen fechada a 09/07/2011
 Obtenida de la web del artista:
<https://www.flickr.com/photos/maestrocerezo/6104544260/>
 (Fecha de consulta: 24/06/2014).

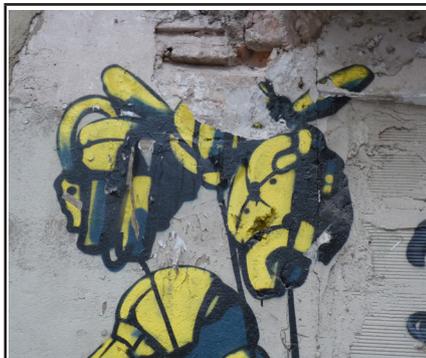
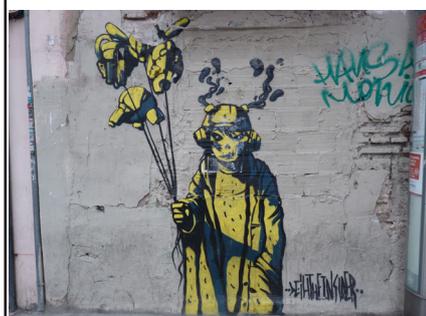
Fracturas en el soporte		Los daños en la película pictórica se deben a: - La ubicación (la obra está en una calle muy transitada tanto por vehículos como por personas que, generan suciedad superficial y erosión). - Vandalismo (se pueden observar algunas pintadas alrededor de la obra).
Grietas		
Fisuras		
Separación entre estratos		
Abolsamientos		
Decohesión		
Delaminación		
Craqueladuras		
Disgregación/pulverulencia		
Eflorescencias salinas		
Faltantes de enlucido		
Lagunas de película pictórica	x	
Erosión de película pictórica	x	
Suciedad superficial	x	
Decoloración		
Oscurecimiento		
Manchas concretas		
Materiales adheridos		
Pintadas	x	
Otros
