TFG

**PROPUESTA DE CONSERVACIÓN
DOCUMENTAL DE MURALES URBANOS EN
EL BARRIO DEL CARMEN DE VALENCIA.**

Presentado por Ester López Rodríguez

Facultat de Belles Arts de San Carles

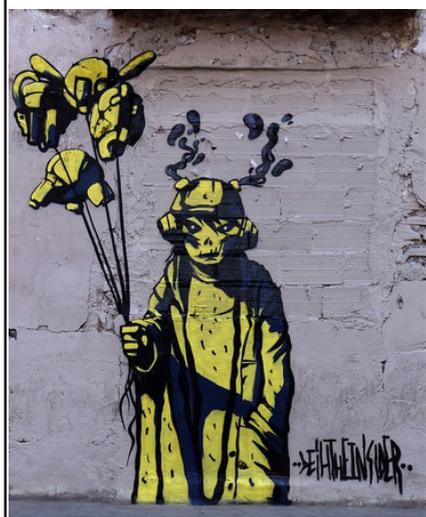
Imagen fechada a 09/03/2012
https://www.flickr.com/photos/pepe_alfonso/6967540967/in/pool-graffisvalencia/
 (Fecha de consulta: 24/06/2014).

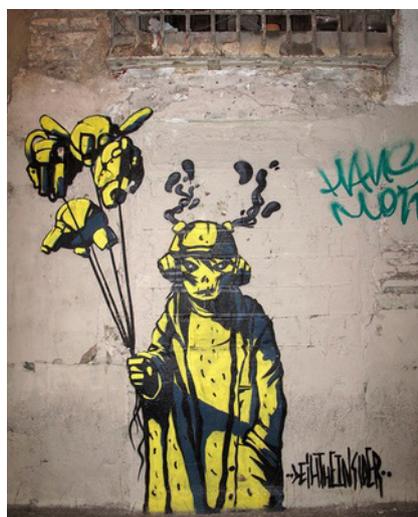
Imagen fechada a 29/30/2012
<https://www.flickr.com/photos/duncan/8109718302>
 (Fecha de consulta: 24/06/2014).

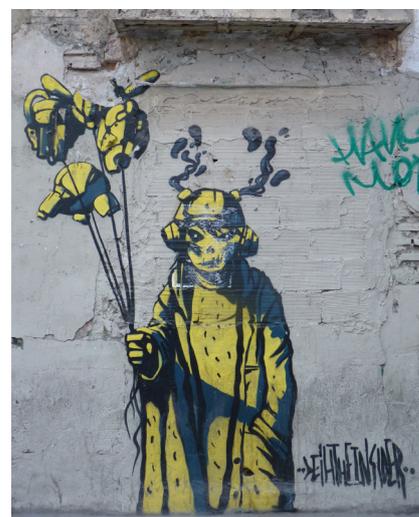
Imagen fechada a 01/07/2014
