# ESTUDIO DE CONSERVACIÓN Y RESTAURACIÓN DE DOS ESTAMPAS RELIGIOSAS

INFORME FINAL DE INTERVENCIÓN

Presentado por Estrella Martín Castellano Tutor: Salvador Muñoz Viñas

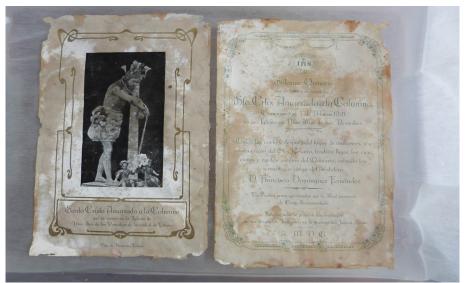
Figura 38 (a la izquierda). Proceso de humectación de la obra durante los primeros segundos del baño.

Figura 39 (a la derecha). Baño acuoso por flotación.

Tras introducir la obra en el baño acuoso el soporte tardó tan solo unos segundos en mojarse por completo, siendo las zonas con tintas las que más tardaron en quedar humectadas. El baño tuvo una duración de 20 minutos, durante los cuales se controló en todo momento el estado de la obra (véase fig. 38).

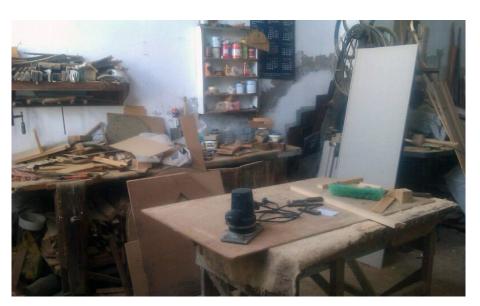
Abajo a la izquierda - Detalle de las erramientas y productos presentes en el taller, así como de la acumulación de polvo y suciedad.

A la derecha - Fotografía general del entrorno en el que se ubicaban las obras. El hueco en la pared que se observa entre las dos estanterías es donde estaban colgados los marcos.

El lugar en el que las obras han pasado los últimos 50 años (aproximadamente) se caracteriza por un ambiente cargado de humedad, donde las temperaturas varían mucho a lo largo del año y también durante el día y la noche al no contar con un aislamiento adecuado. Además, debemos tener en cuenta la presencia constante de polvo en la estancia, así como de restos de serrín, cantidades importantes de madera almacenada, productos químicos, y máquinas que transmiten sus vibraciones a toda la estancia. Este ambiente ha favorecido la proliferación de todo tipo de insectos en la zona.

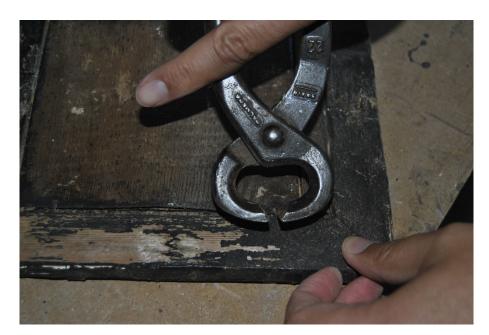
En este caso, los dos cristales también es encontraban unidos gracias a la presencia de clavos. Todos ellos estaban oxidados y fueron eliminados con alicates para poder extraer la obra del interior del marco.

Eliminación de los clavos que mantenían unido el marco empleando alicates.

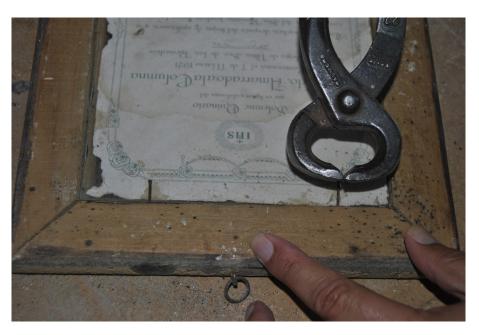
Eliminación de los clavos que mantenían unido el marco empleando alicates.
