ESTUDIO Y PROPUESTA DE INTERVENCIÓN DE LA ESCULTURA DEL ARCÁNGEL SAN MIGUEL, VALENCIA

Presentado por Carlos Rozalén Alcaraz
Tutor: Montserrat Lastras Pérez

Facultat de Belles Arts de Sant Carles
Grado en Conservación y Restauración de Bienes Culturales
Curso 2013-2014

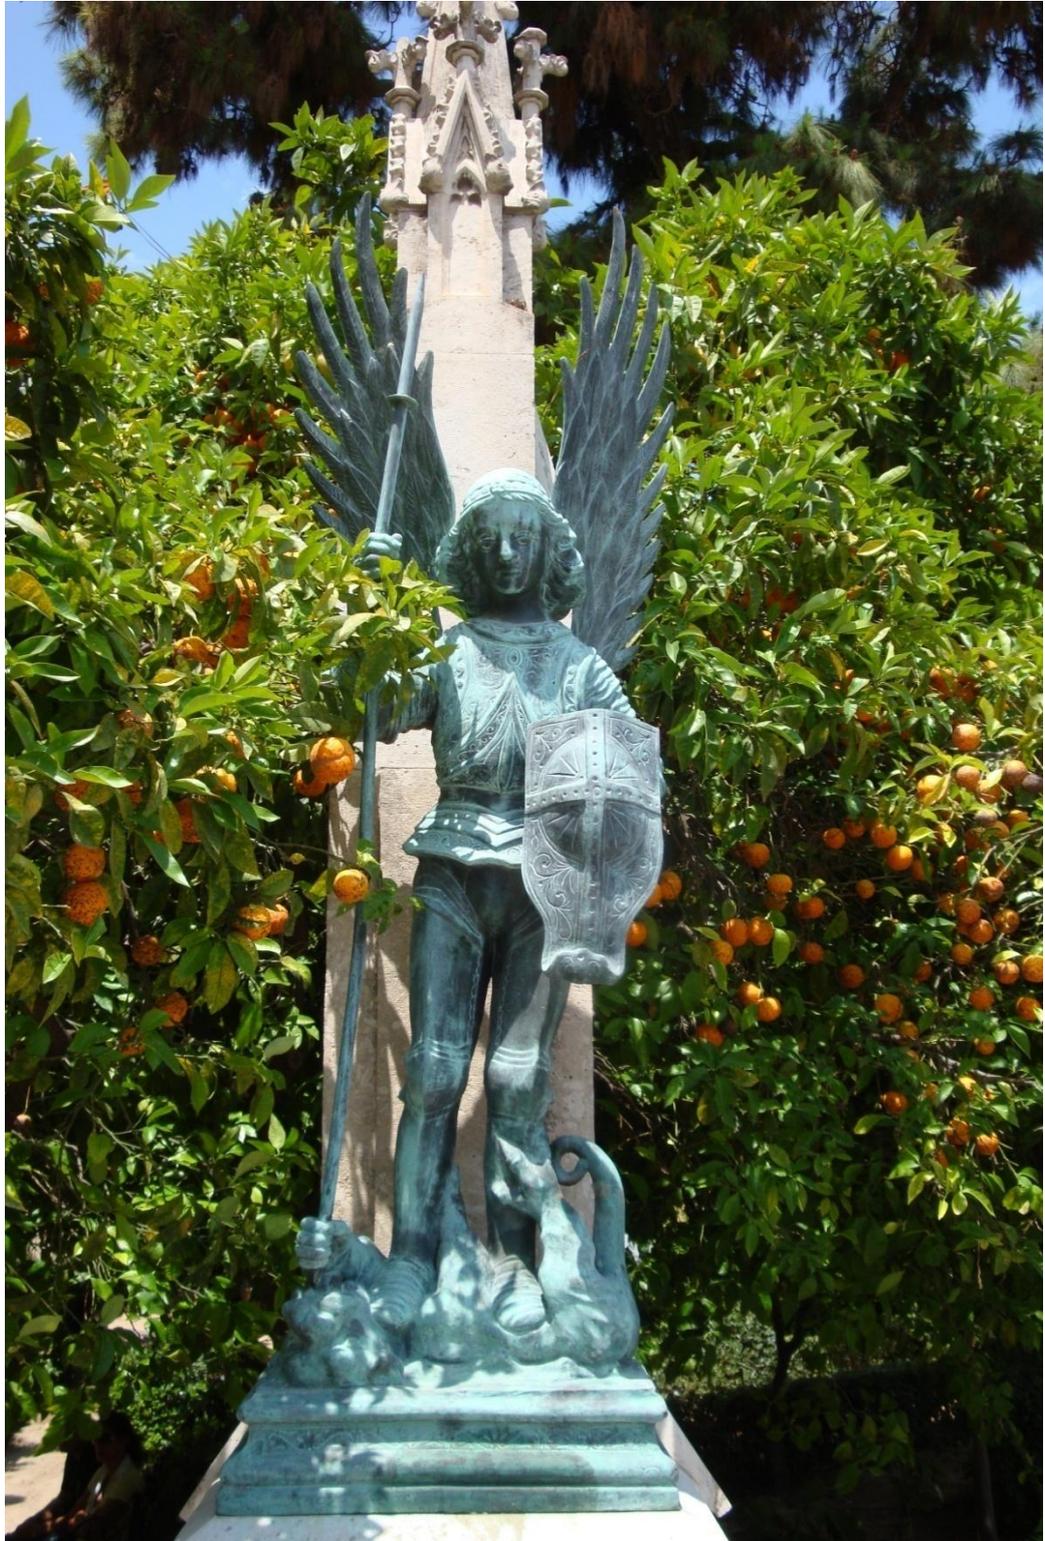
Imagen 9: Arcángel San Miguel, frente

Tras un exhaustivo examen organoléptico se observa que la estructura general de la obra no presenta un grave deterioro en su estado de conservación, ya que superficialmente no se encuentra comprometida

físicamente, no obstante si presenta una gran cantidad de corrosión por cloruros debido a la cercanía de la costa.
