## INFORME TÉCNICO Y PROCESO DE RESTAURACIÓN DEL ESGRAFIADO: “*IL NONO E LA ISPIRAZIONE*” (M.SEVERINI 1980)

Presentado por Raquel Antón Sánchez  
Tutora: María Castell Agustí  
Co-tutora: Julia Osca Pons

Facultat de Belles Arts de Sant Carles  
Grado en Conservación y Restauración de Bienes Culturales.  
Curso 2013-2014

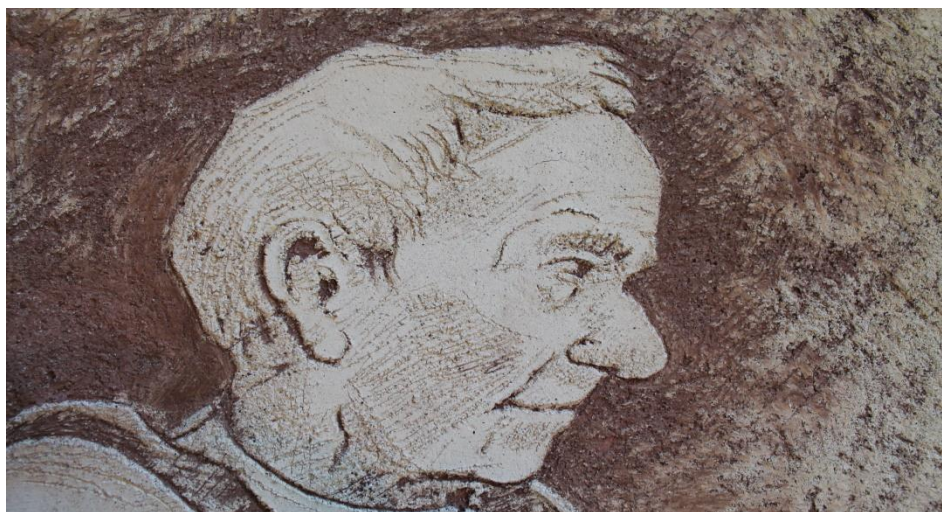
Imagen 4. Detalle de la obra donde se observan los dos revocos de diferente color.

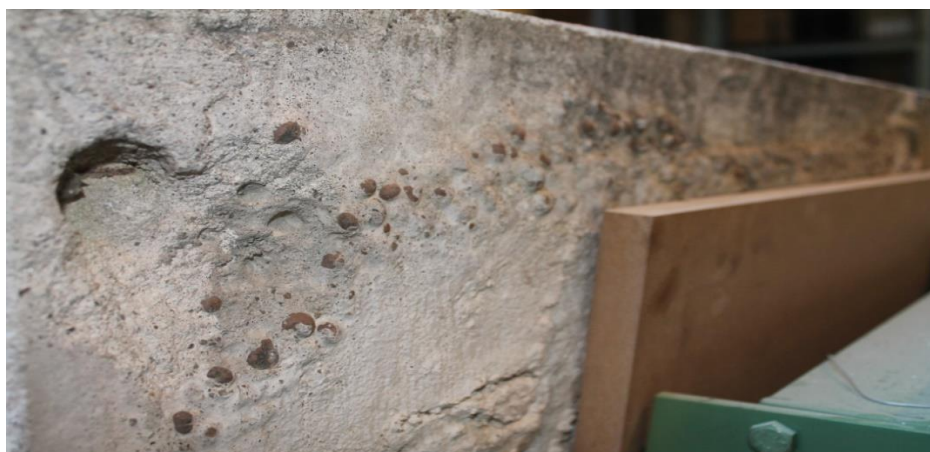
Los anclajes metálicos miden 3,5 x 2,5 x 7 cm, con espesor de 0,7 cm y cimentados al interior del muro. La obra no está realizada directamente sobre el muro. Se encuentra sobre un soporte extraíble a base de hormigón.<sup>2</sup> Este soporte móvil está compuesto por hormigón armado y las sucesivas superposiciones de capas de *intonaco*, todo ello encajado en un marco metálico que soporta todo el peso de la obra.

Imagen 5. Detalle de la parte posterior del soporte.

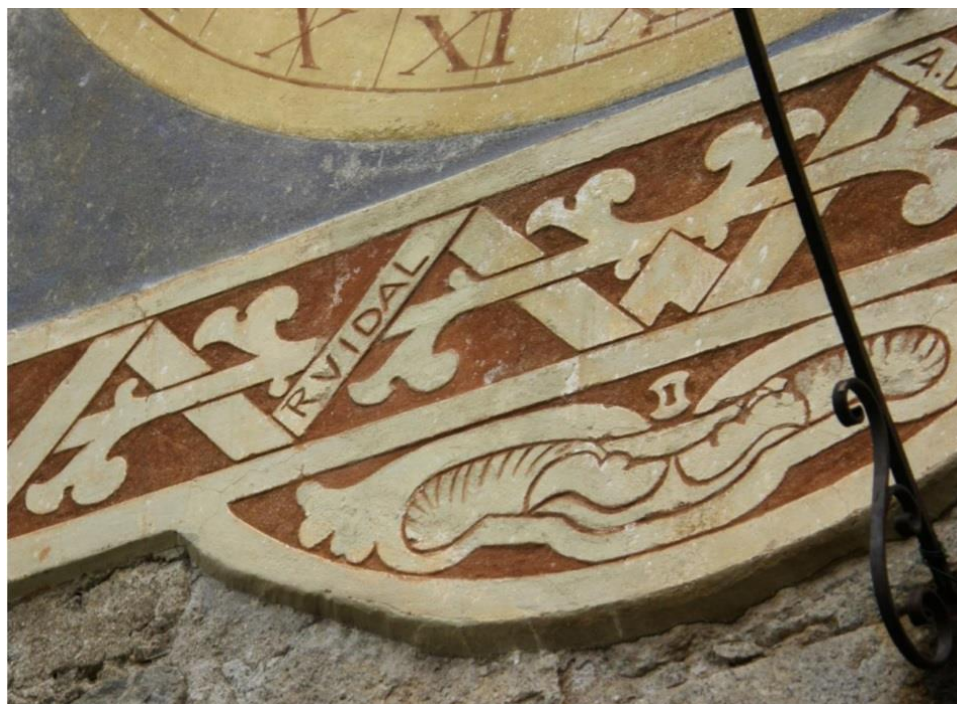
Imagen 13. Detalle del esgrafiado donde se aprecian los diferentes colores utilizados y los distintos niveles de *intonaco*.

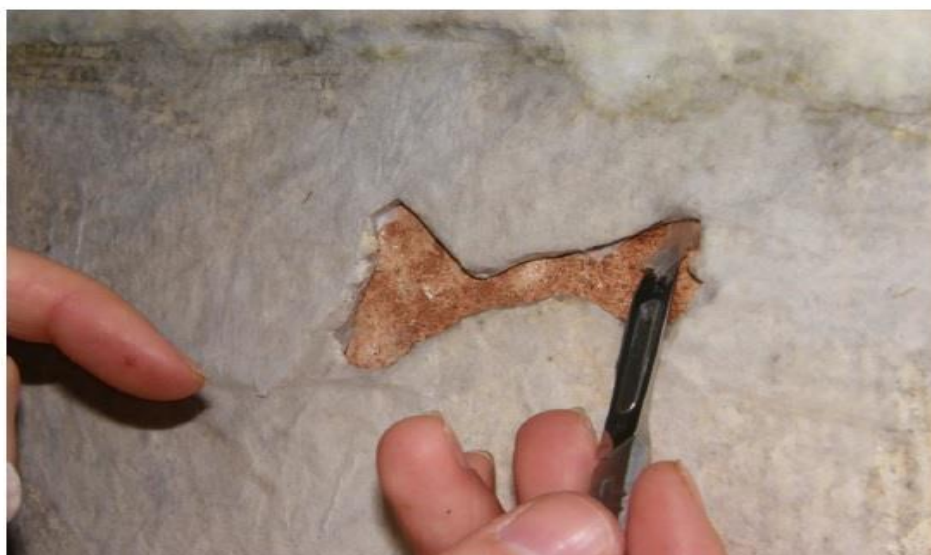
El siguiente paso fue proteger la laguna existente en la parte central superior, mediante papel japonés de 12g y KlucelG®. Esto se realizó para asegurar la estabilidad del *intonaco* durante los procesos de intervención posteriores.

Imagen 25. Momento en que se elimina de la laguna el exceso de la protección de papel japonés.

A continuación se eliminó el exceso de la protección que cubría la capa del *intonaco* a través del uso del bisturí.

Por medio de una sonda, unas pinzas en ángulo y un tubo conectado a un aspirador de baja potencia, fueron extraídos los fragmentos, pertenecientes a la última capa de mortero, que se encontraban en un abolsamiento, creado entre el *intonaco* y el *arricio*. (Sin este procedimiento habría sido imposible la readhesión del material a su lugar original). Los fragmentos fueron conservados para su posterior reposición.

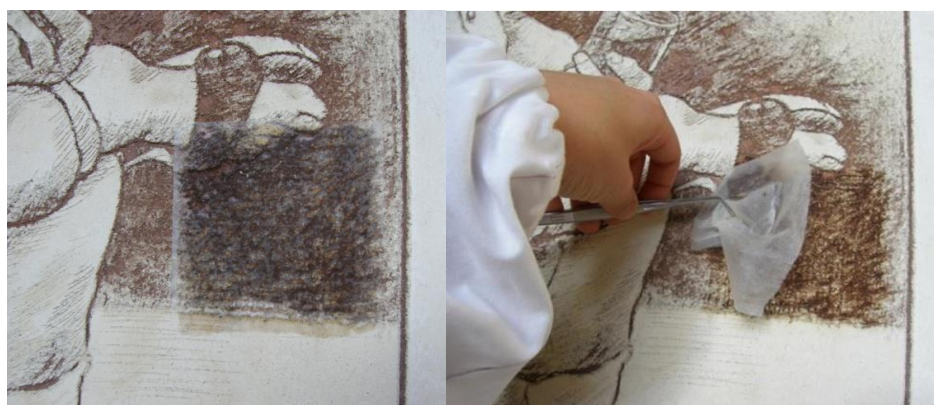
Imagen 26. Algunos detalles de la consolidación.

Para la limpieza química es necesario poner atención en la solubilidad de los pigmentos. Por ello fue necesario consolidar la superficie pictórica más delicada con papel japonés de gramaje 12g y Nanorestore®, al 5% y 10% en alcohol isopropílico. Se utiliza este alcohol porque garantiza la penetración en los materiales porosos (gracias a su baja tensión superficial).

En cuanto a esta consolidación podemos decir que gracias a ella la superficie fue limpiada y los colores estabilizados para poder efectuar la limpieza total.

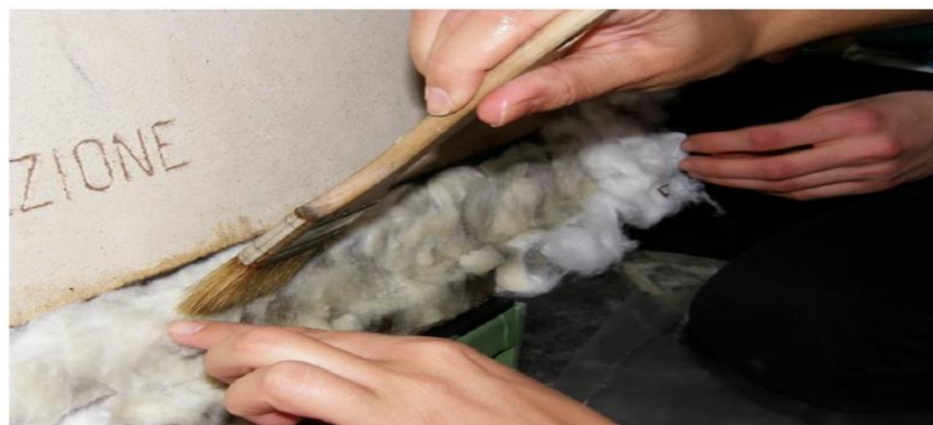
Imagen 27. Colocación de los empacos sobre el marco.

Pasados 6 días de la consolidación se realizó una prueba en una pequeña zona para comprobar la eficacia del tratamiento. Se trató el marco con empacos de algodón hidrófilo, mojados con una solución biocida, Biotin al 20% en alcohol isopropílico; fue aplicado con brocha sobre la parte superior e inferior y en algunas zonas de la película pictórica que estaban afectadas por el mismo ataque biológico. Este producto es nocivo por ingestión, inhalación y contacto con los ojos y piel por ello se debería utilizar la debida protección.

Después de aplicarlos, los empacos fueron cubiertos con plásticos para evitar la rápida evaporación, después se dejaron actuar quince minutos para después proceder a su limpieza. Se eliminaron con pinzas y fue limpiada la superficie con brochas suaves y aspirador con el fin de eliminar restos de organismos vegetales. Este procedimiento se repitió varios días.

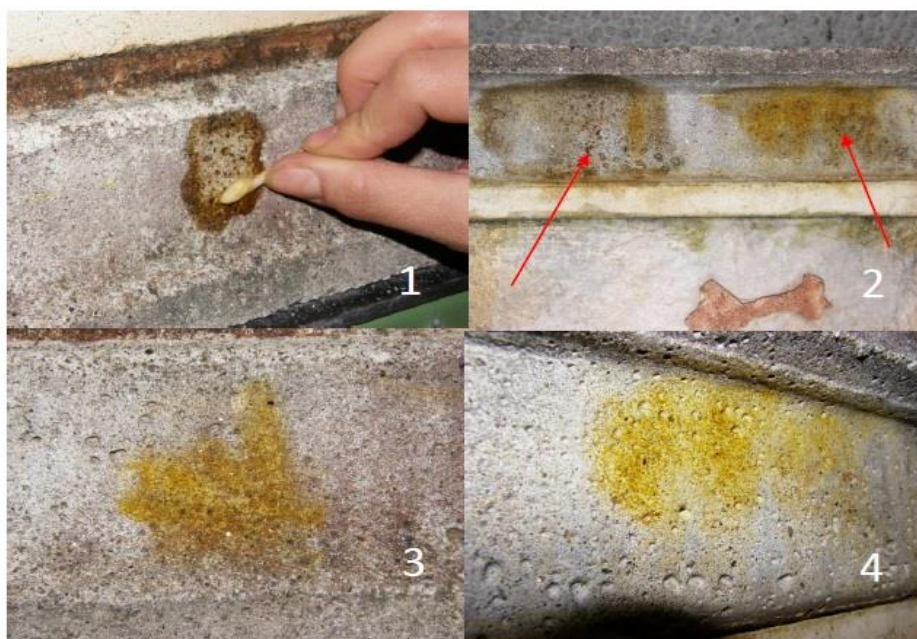
Imagen 29. Algunos de los detalles sobre la limpieza del marco:

- 1-Prueba de limpieza con saliva sintética.
- 2-Prueba de limpieza; izquierda con alcohol isopropílico, derecha con agua destilada.
- 3-Amarillo surgido del frotado de un cepillo duro.
- 4-Amarillo surgido después de limpiar con agua.

El problema fue resuelto después de un par de semanas cuando se vio que con un cierto intervalo de tiempo la coloración amarilla desaparecía sola.

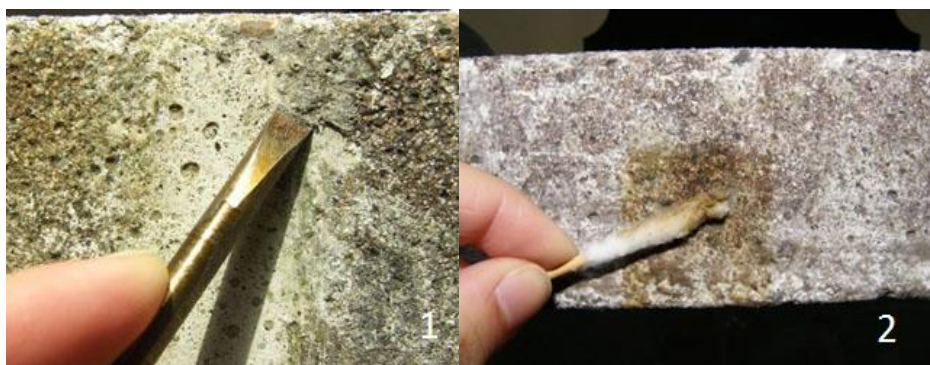
Imagen 30. Detalles durante la limpieza mecánica y química:

- 1- Eliminación de los estratos de cemento e incrustaciones de líquenes sobre el marco, con un cincel.
- 2-Limpieza con alcohol isopropílico.

El siguiente paso fue realizar una limpieza mecánica para eliminar por medios abrasivos las adherencias más duras en la superficie del marco. Esta actuación se apoyó de productos reblandecedores que a continuación se nombran. Se utilizaron espátulas de diversos tamaños, agua destilada fría y caliente e hisopos de algodón hidrófilo mojados en alcohol isopropílico. El procedimiento que se siguió fue: primero reblandecimiento de los estratos más duros para después eliminarlos con un cincel.

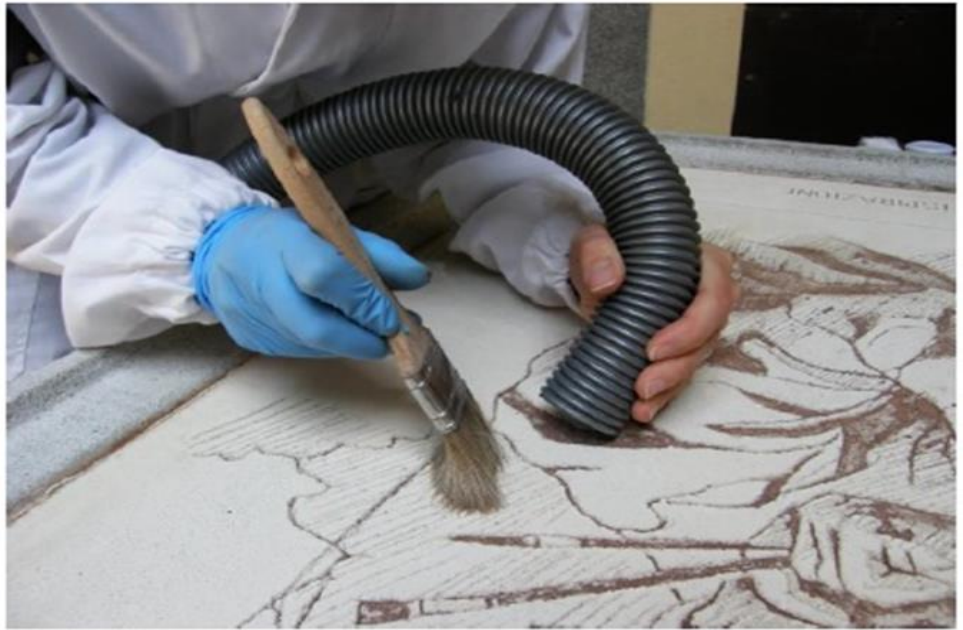
Imagen 31. Eliminación de la suciedad superficial con aspirador y brocha.

También se realizó una limpieza del marco y de la superficie total de la obra con brochas blandas, cepillos, esponja Wishab® y bisturí, aspirando cuidadosamente la suciedad superficial depositada sobre la película pictórica.

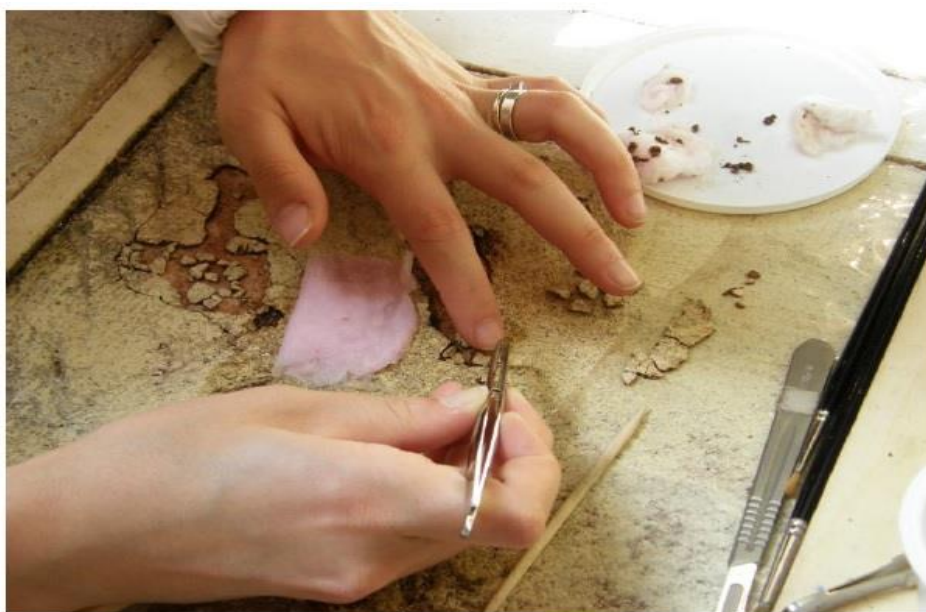
Imagen 34. Fase de colocación de los fragmentos en su lugar original.

Primero se realizó la elección de los fragmentos que habían sido guardados, sucesivamente después de haber encontrado la justa localización de cada uno de ellos, fueron colocados cada uno en su sitio y fijados al soporte mediante Acril 33® puro. Se mantuvo blando el estrato de *intonaco* durante todo el procedimiento con algodón empapado de alcohol etílico para facilitar la colocación de los fragmentos.

Una vez finalizada la colocación de los fragmentos existentes se procedió a la eliminación del adhesivo Acril 33® con un hisopo empapado en acetona.

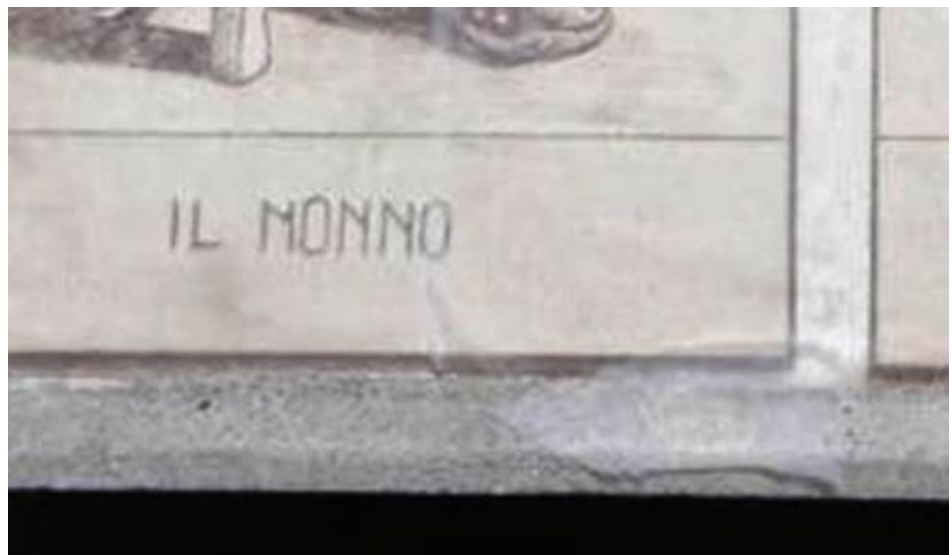
Imagen 36. Estuco aplicado en el marco.

Previamente a proceder a estucar se humedeció con agua la zona a tratar. El mortero se aplicó con espátula en los orificios y abrasiones presentes de toda la obra.

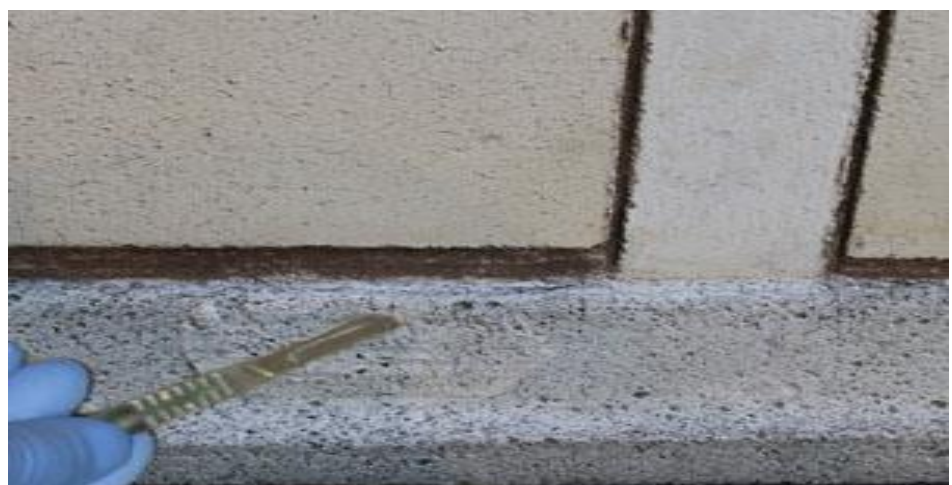
Imagen 37. Eliminación del estuco sobrante del marco.
