**ESTUDIO DEL ESTADO DE CONSERVACIÓN  
DE LAS PINTURAS MURALES DEL SALÓN  
DE PLENOS DEL PALACIO DE SANTA  
BÁRBARA DE VALENCIA.**

**Presentado por Ariana Bonet Manselgas  
Tutor: José Luis Regidor Ros**

**Facultat de Belles Arts de Sant Carles  
Grado en conservación y restauración de Bienes Culturales  
Curso 2013-2014**

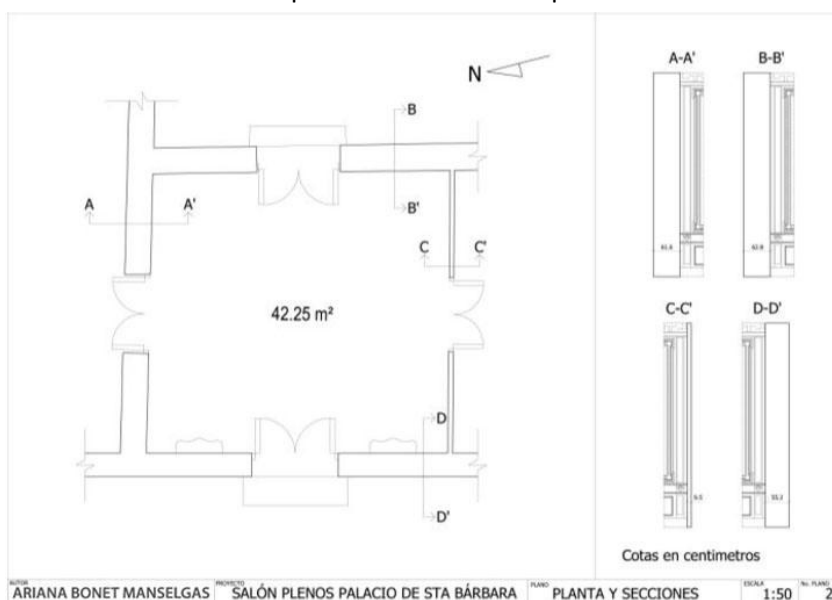
Figura 28. Plano de planta y grosor de los muros.

La sala en la que están situadas las pinturas tiene cuatro orientaciones. Tal como se indica en la figura 27, el muro de la pared sur que da a una habitación contigua es un tabique de distribución de ladrillo y 9'5cm. de grosor, los tres muros restantes son de carga de tapial y tienen un grosor en centímetros de 55'2 (oeste), 62'8 (este) y 61'6 (norte). En la pared oeste es donde se encuentran situadas las chimeneas, una debajo de cada pintura. Puesto que cada muro en el que están situadas las pinturas da a un ambiente con condiciones climáticas muy variadas entre sí hay que prever diferentes daños en relación con el muro en el que estén situadas las pinturas.

Puede observarse que los valores más altos de temperatura en los muros coinciden con la fuente luminosa que irradia calor en la pared, llegando a una máxima de 21,8 °C en el paramento Norte. Las temperaturas más altas encontradas sobre las pinturas se dan en el paramento Sur debido, probablemente, al menor grosor del muro.

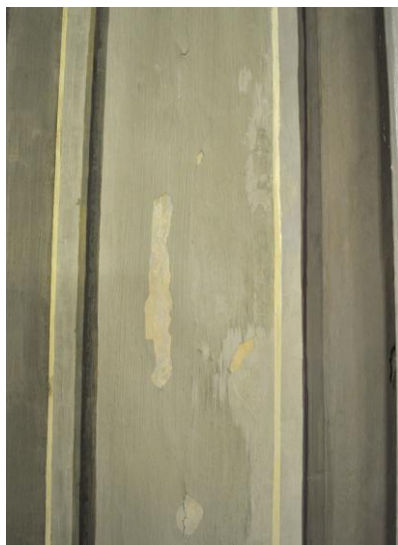
Los muros presentan fisuras y grietas alrededor de las puertas producto del movimiento generado en el muro al cerrarse las mismas. También existen numerosas grietas y fisuras de varios metros de longitud, localizadas en la parte superior del mismo, el techo y en la zona inferior y laterales. Estas han podido surgir debido a los distintos coeficientes de dilatación de los materiales estructurales frente a las condiciones ambientales o por movimientos estructurales del edificio debidos a modificaciones arquitectónicas o al asentamiento de los cimientos o cargas soportadas.

Figura 32. Fisura con deformación del muro.

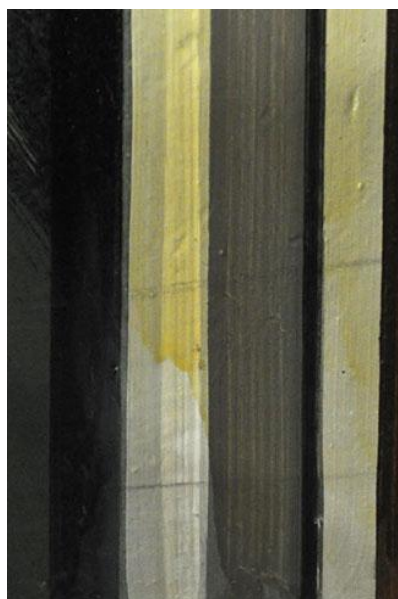
Figura 40. Golpe puntual.

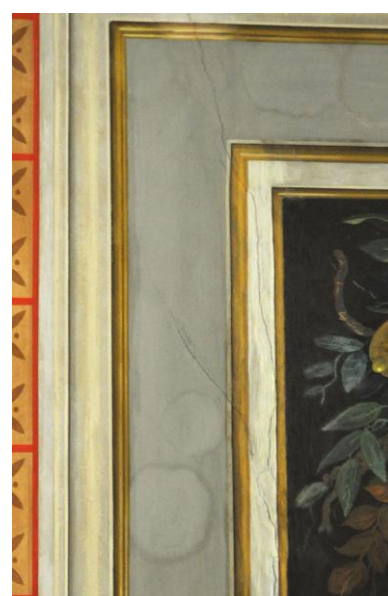
De la intervención llevada a cabo conocemos que algunos de los tratamientos realizados fueron la consolidación de zonas con humedad con dispersión acrílica Primal AC33<sup>®</sup>, limpieza mecánica con goma Wishab<sup>®</sup>, eliminación de sales, tratamiento de las grietas con Primal AC33<sup>®</sup> en alcohol mediante inyección, estucado con yesos y estucos comerciales y reintegración pictórica con pinturas comerciales acrílicas.<sup>16</sup>

Figura 46. Manchas de saturación por el consolidante.

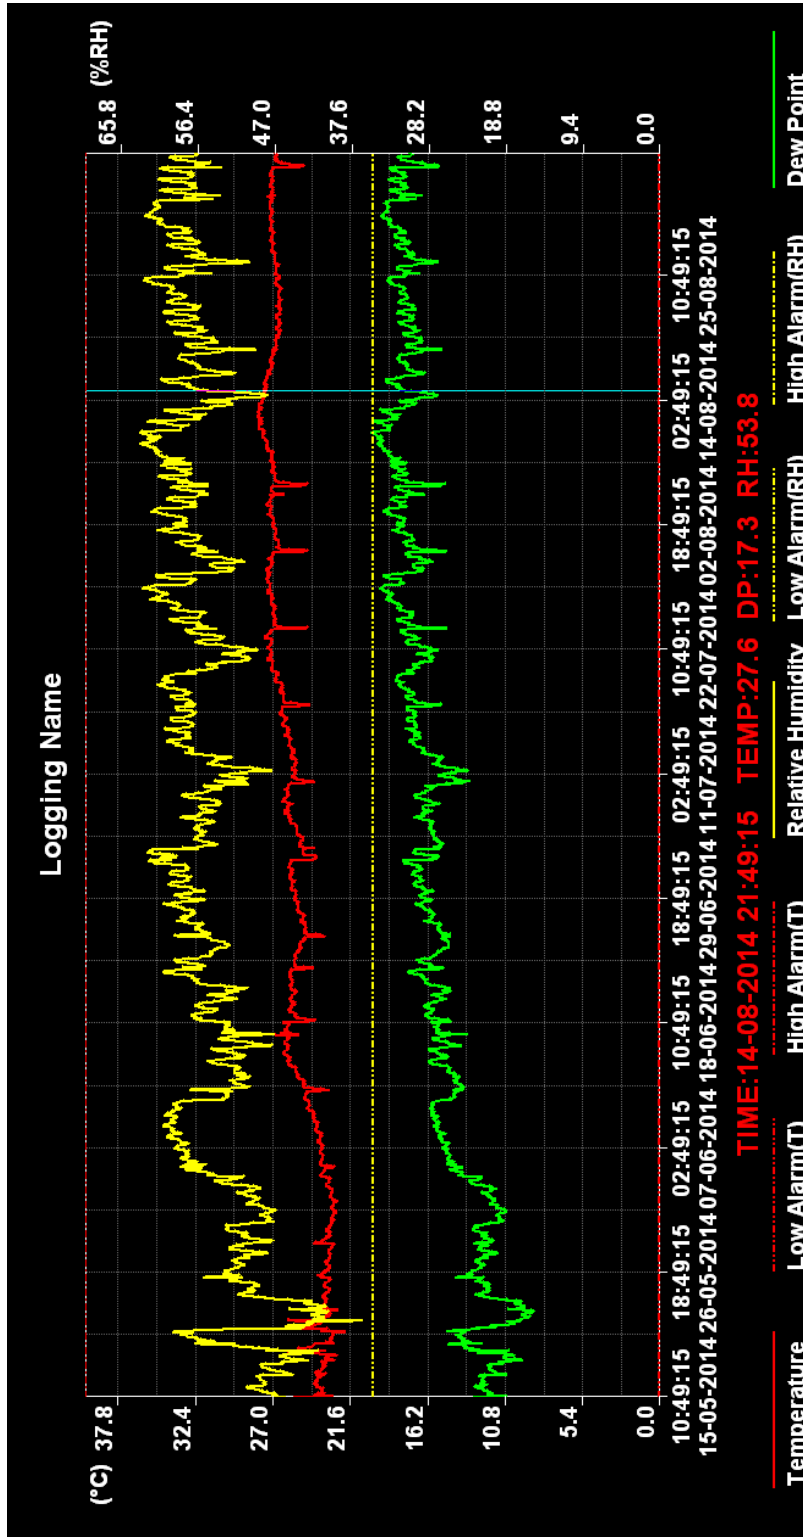
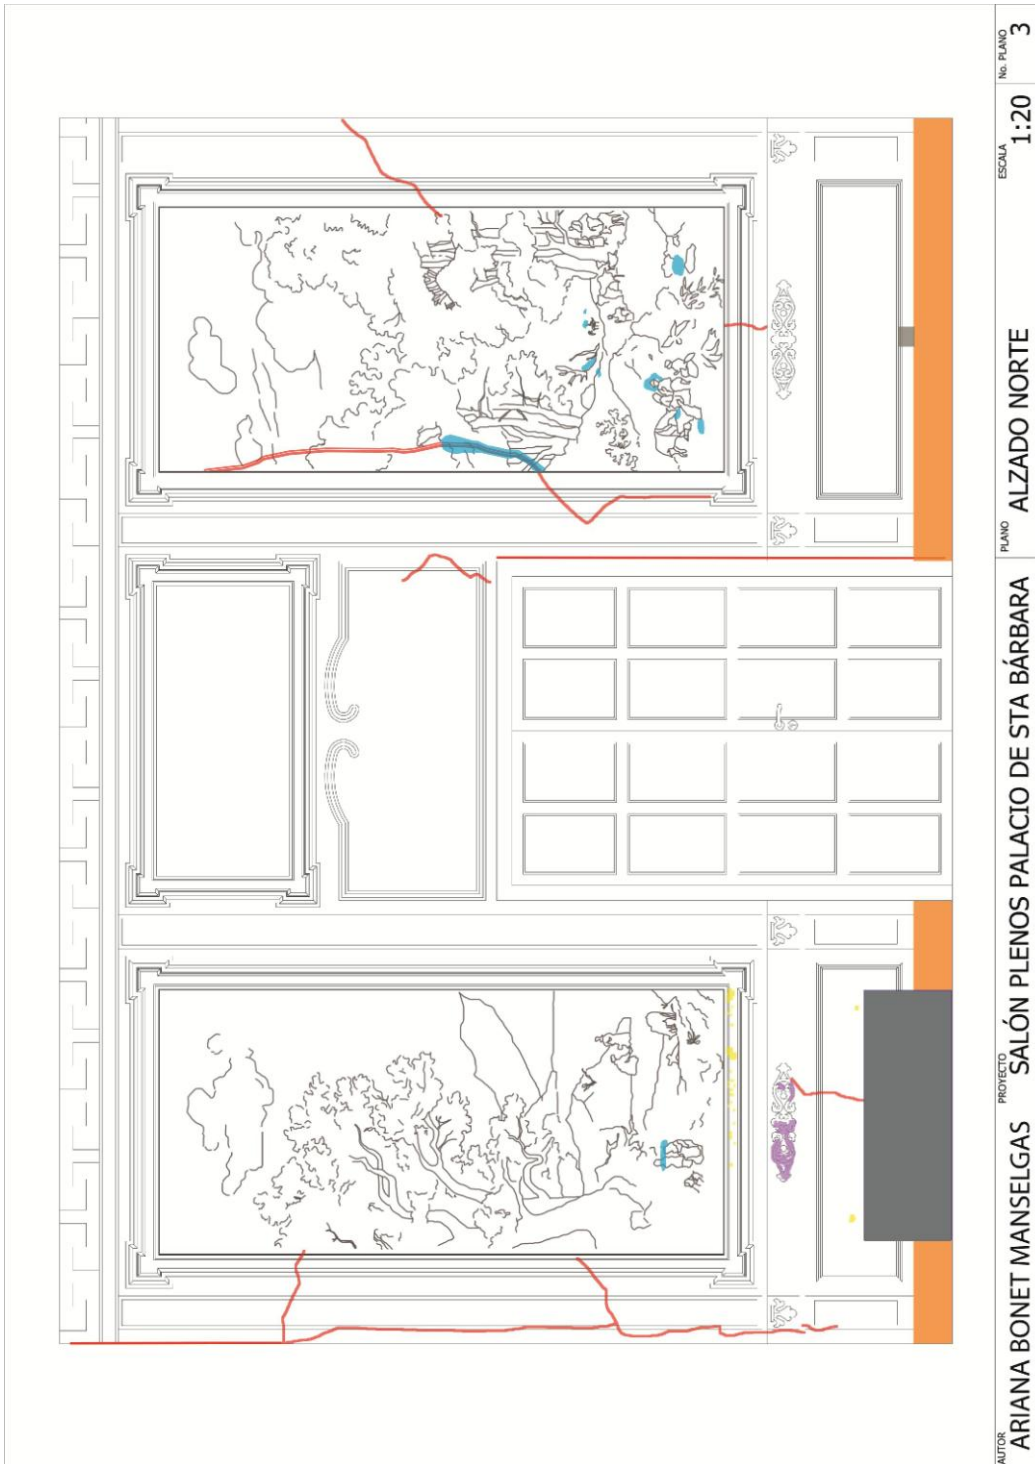
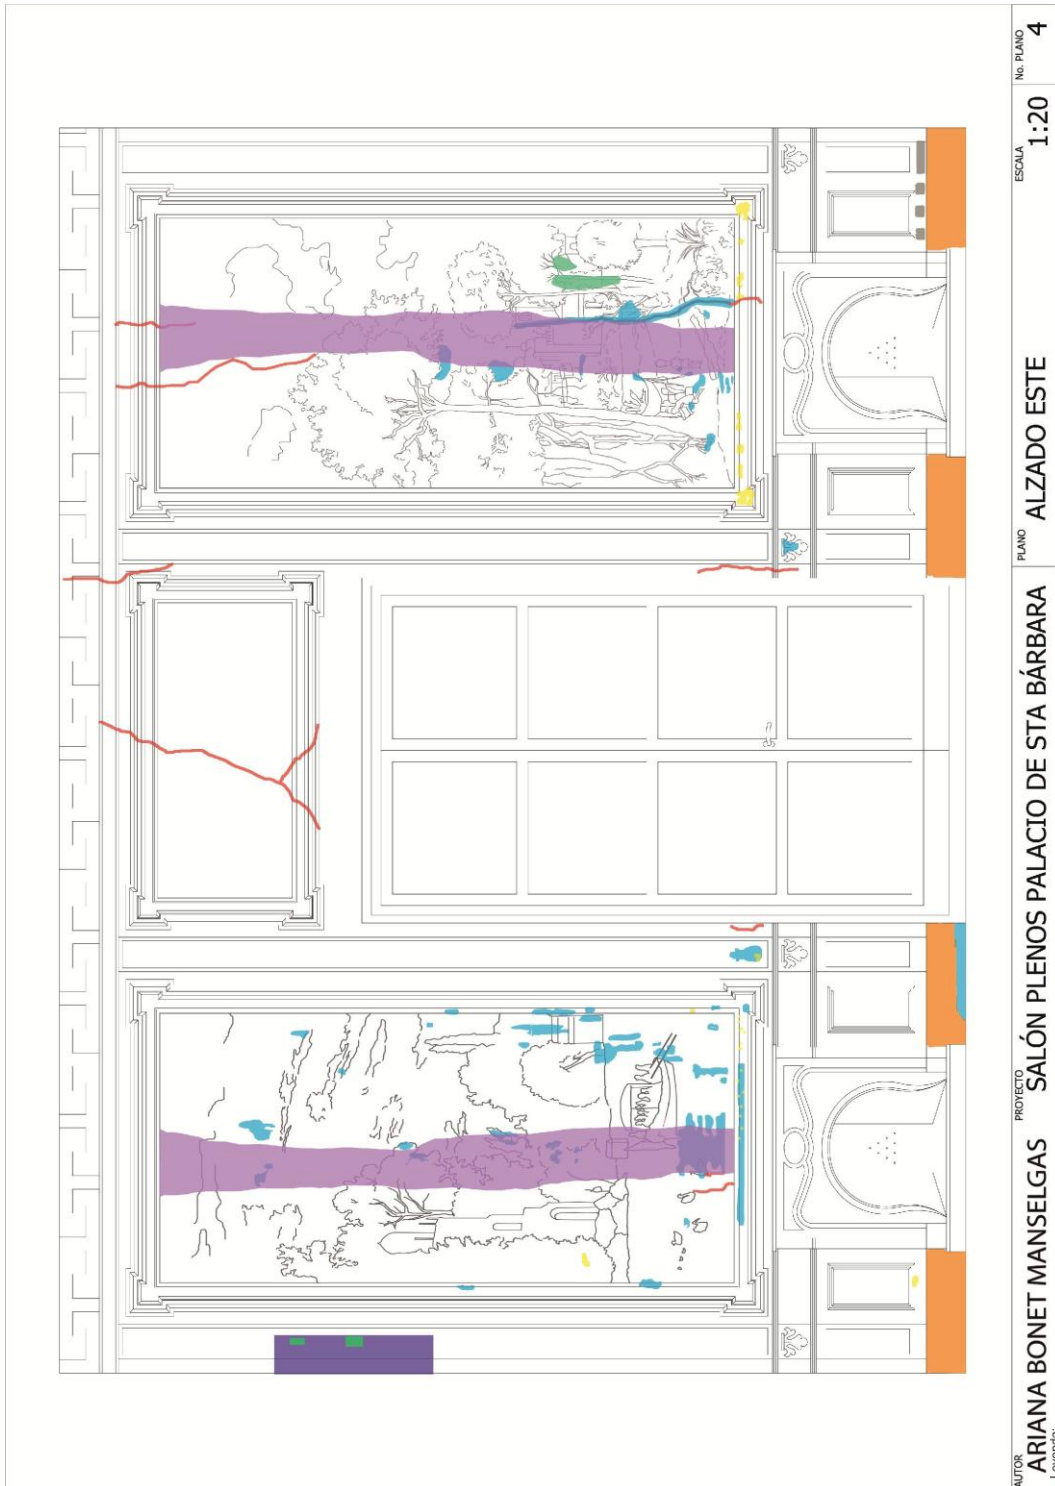
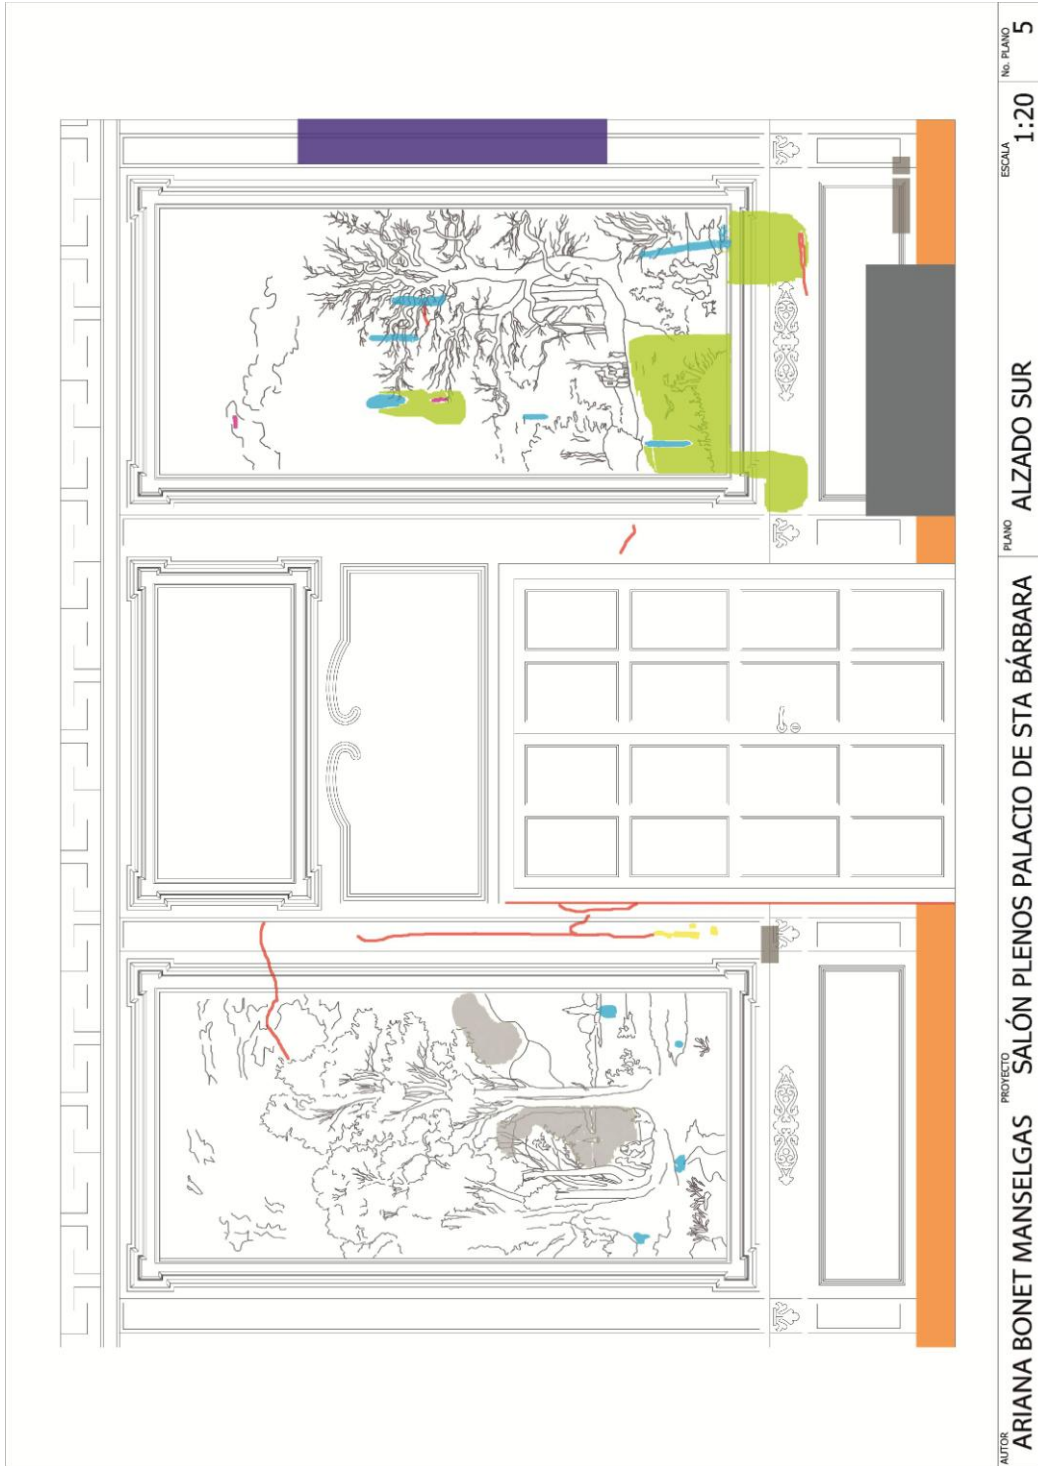
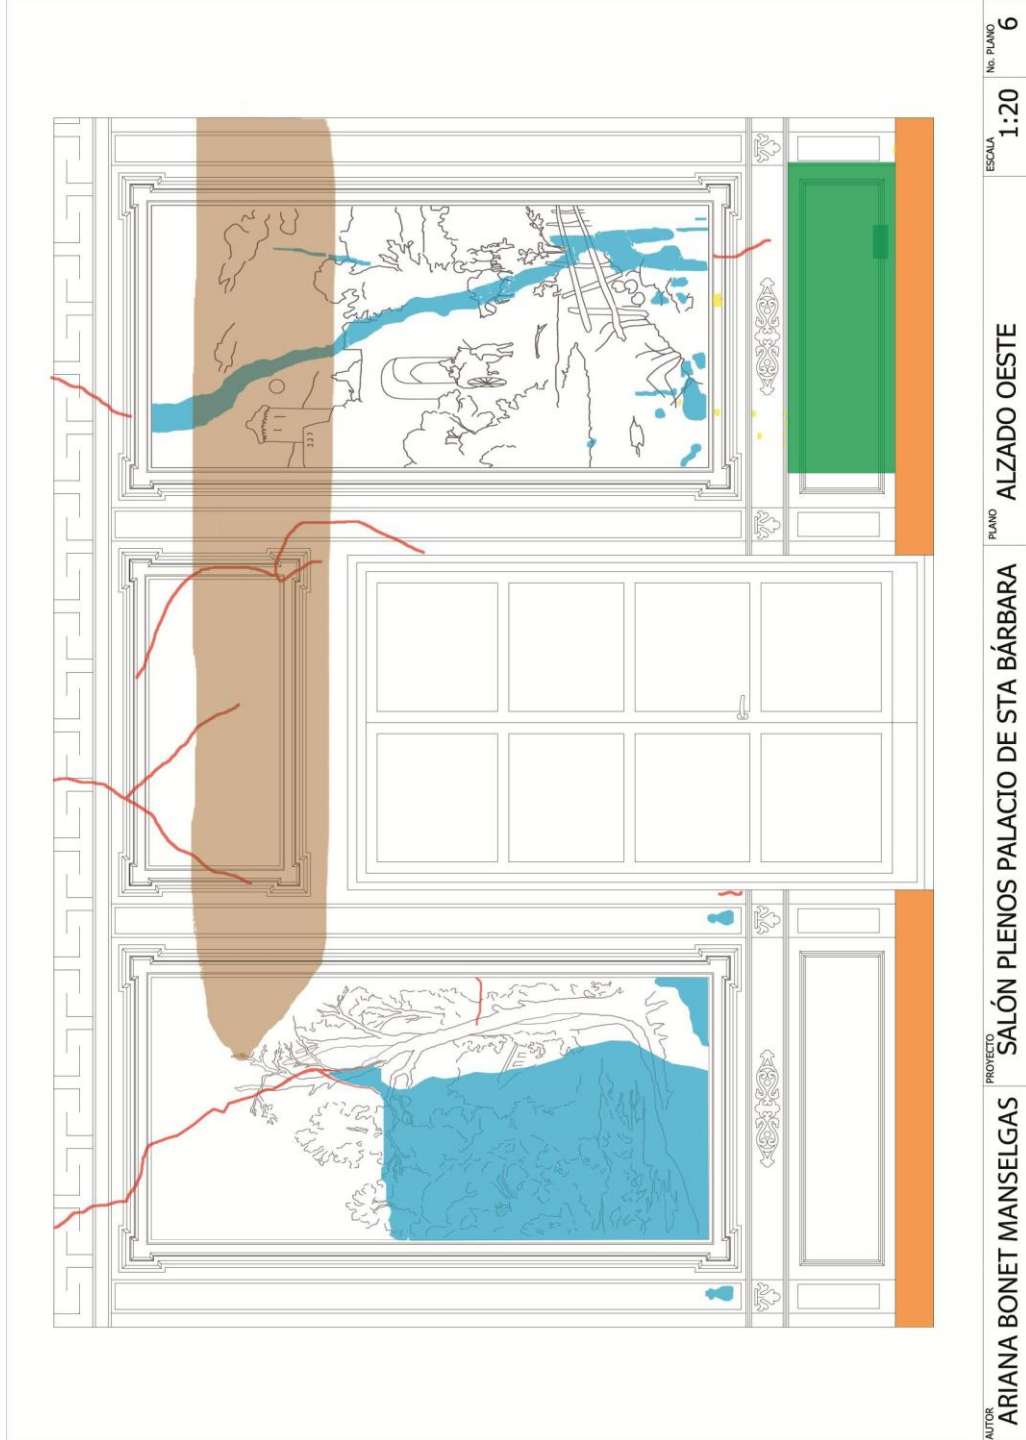
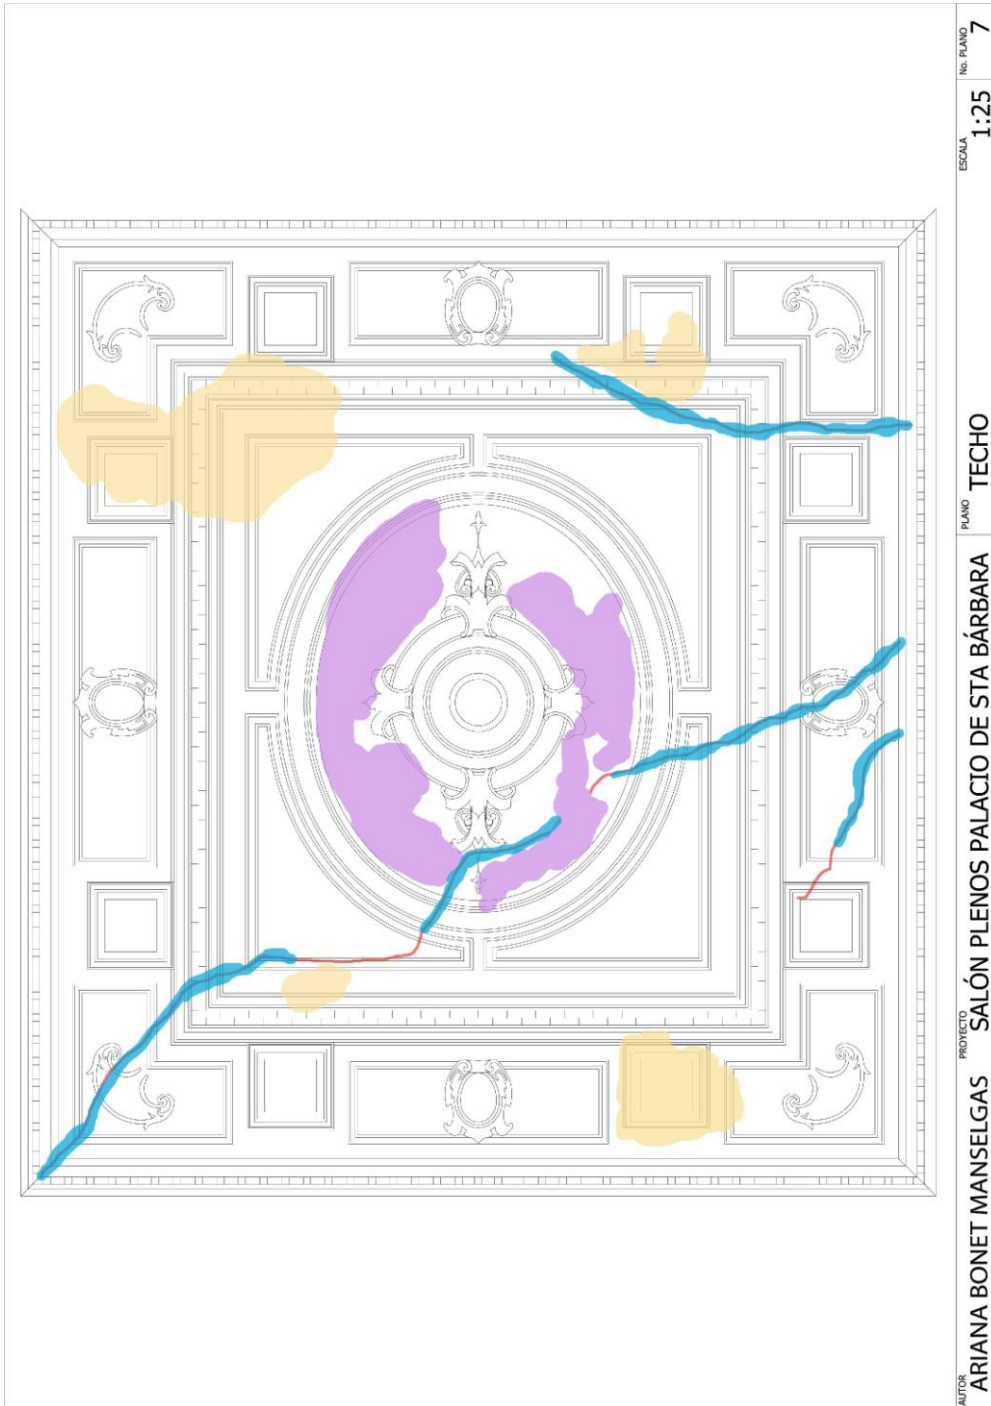
DIAGRAMAS DE DAÑOS

Observando los diagramas de daños (ver anexo) hemos determinado que las reintegraciones alcanzan aproximadamente el 20% de la sala. Estas se realizaron reproduciendo forma y color original, pero empleando el *tratteggio* o puntillismo como grafismo para generar diferenciación. Los resultados fueron buenos consiguiendo la correcta integración de las lagunas en el conjunto pictórico siendo asimismo claramente diferenciables a corta distancia.

El sistema de climatización que se emplea en la sala está situado en el suelo bajo las pinturas 5 y 8, el aire generado se dirige directamente hacia la pintura del zócalo provocando cambios drásticos de temperatura que dañan la superficie pictórica provocando manchas, y escamas (ver mapas de daños).
