**ESTUDIO PREVIO PARA UNA  
PROPUESTA DE ACTUACIÓN  
EN EL COLEGIO PÚBLICO  
LUIS VIVES DE VALENCIA**

**Aarón Aguirre Garcia-Carpintero  
Mayo 2014**

*Final work for the Master in Advanced Architecture, landscape, urban planning and design, specializing in advanced technology structures and foundations, at the Universitat Politècnica de València.*

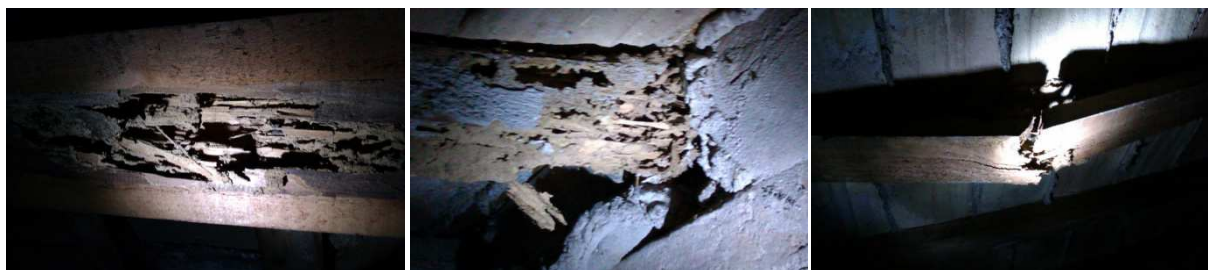
**Figura 3. Imágenes de la cubierta inspeccionada. Fuente: Begoña Serrano Lanzarote.**

Según información proporcionada por la dirección del Centro, hace aproximadamente 12 años, durante una reparación puntual de la cubierta, se detectó la presencia de termitas, por lo que se efectuó un tratamiento específico para subsanar dicho daño. Desde entonces, hasta la fecha del informe anterior, no se ha llevado a cabo ninguna inspección posterior de seguimiento que pueda confirmar el estado de conservación de la cubierta tras aquella reparación.

En los meses de verano del año 2011, se detectaron, de nuevo, la presencia de insectos en los muros y se avisó a los servicios correspondientes de la Consellería, que comprobaron que dichos insectos eran termitas. Se procedió a efectuar un tratamiento consistente en la inyección en el terreno de un insecticida, en la zona de la fachada principal. Se realizó la inspección de los balcones de madera de la planta primera, detectando dichos insectos, pero no se procedió a la inspección de la cubierta de madera.

Así pues, el AMPA del Colegio con la aprobación de la dirección del Centro, solicitó la realización del informe del 18 de noviembre del 2011. El objeto del informe era comprobar el estado de conservación de la cubierta, por si pudiera verse afectada por la acción de las termitas, considerando especialmente que, los recintos situados bajo la misma son aulas donde diariamente asisten alumnos y alumnas del Colegio. A continuación se muestran imágenes de la inspección:

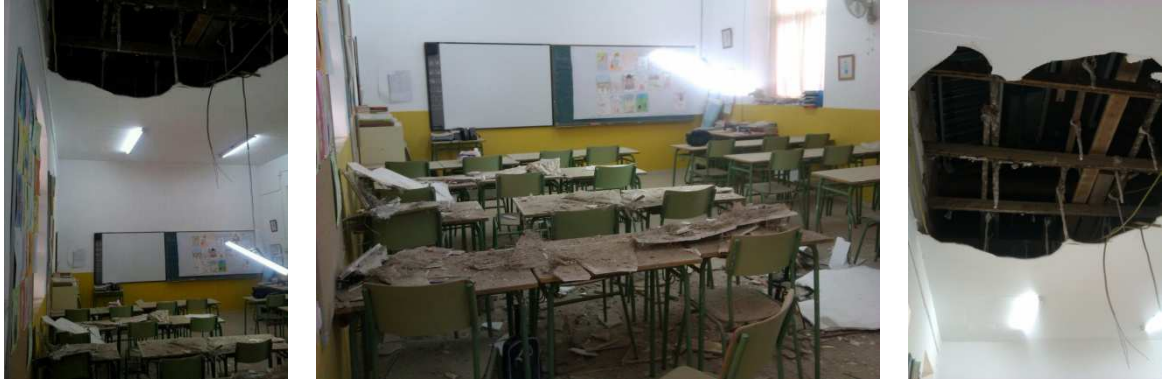
**Figura 4. Imágenes del derrumbe del falso techo. Fuente: Begoña Serrano Lanzarote.**

Con todo esto, el día 23 de noviembre del 2012 se caen techos del Centro, alrededor de unos 10 m<sup>2</sup>. El derrumbe afecta al aula de sexto de Primaria pero se clausura la planta entera reubicando a los niños en las aulas de psicomotricidad, comedor o pasillos. Las posibles causas fueron la existencia de humedades en los falsos techos que, con la presencia de escombros, no aguantó y se derrumbó. (ELMUNDO.ES, 2012). A continuación se muestran las imágenes del derrumbe:

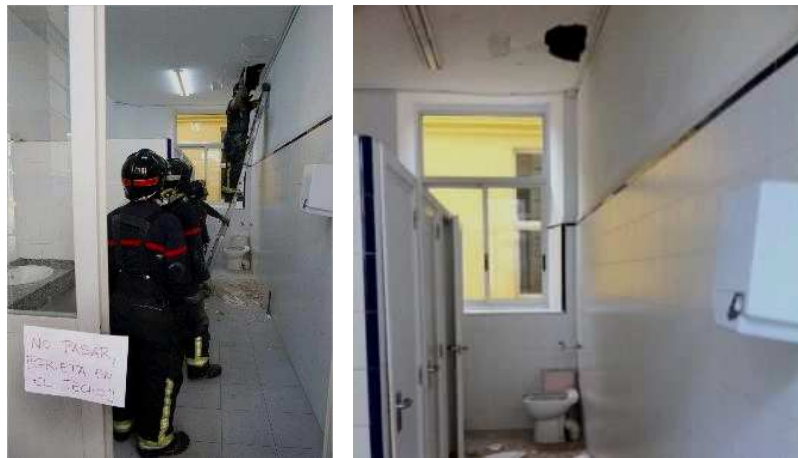
**Figura 5. Imágenes del segundo derrumbe. Fuente: periódico el Levante y periódico el País, sucesivamente.**

Casi un mes más tarde, el 15 de diciembre del 2012, caen los techos por segunda vez. Esta vez ocurre en el falso techo de escayola de los baños situado al lado del comedor del Colegio. Así pues se clausura este último también. (Vázquez, 2012). A continuación se muestran las imágenes del segundo derrumbe:

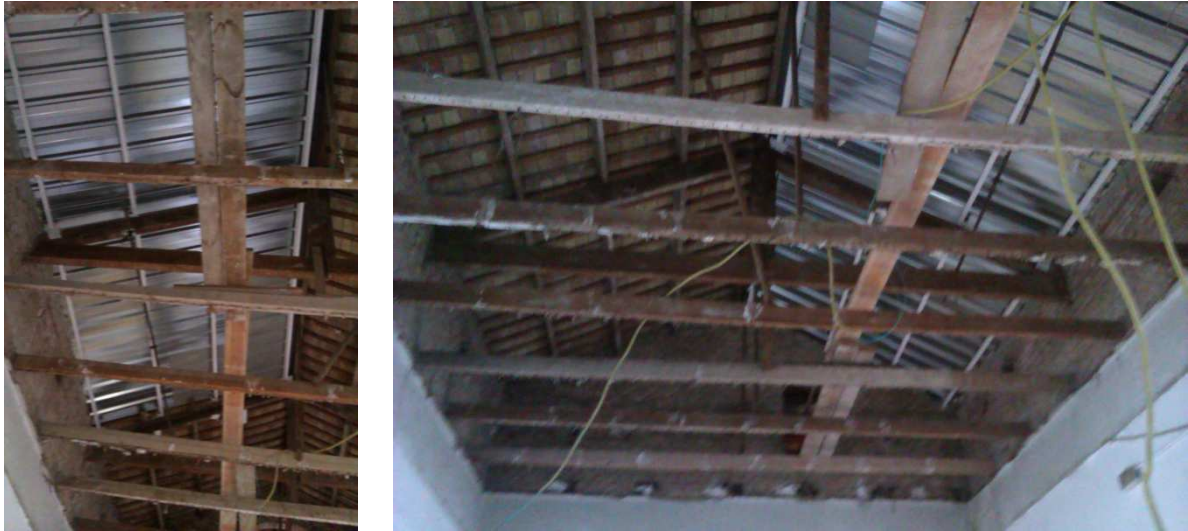
**Figura 6. Imágenes de la intervención. Fuente: Begoña Serrano Lanzarote.**

Así pues, en enero del 2013 se llevan a cabo las reparaciones de la cubierta debido al mal estado de conservación de la cubierta y la presencia de termitas. La solución propuesta es la colocación de paneles sándwich con aislamiento térmico entre placas de aluminio, apoyado sobre correas metálicas que descansan sobre las cerchas principales.

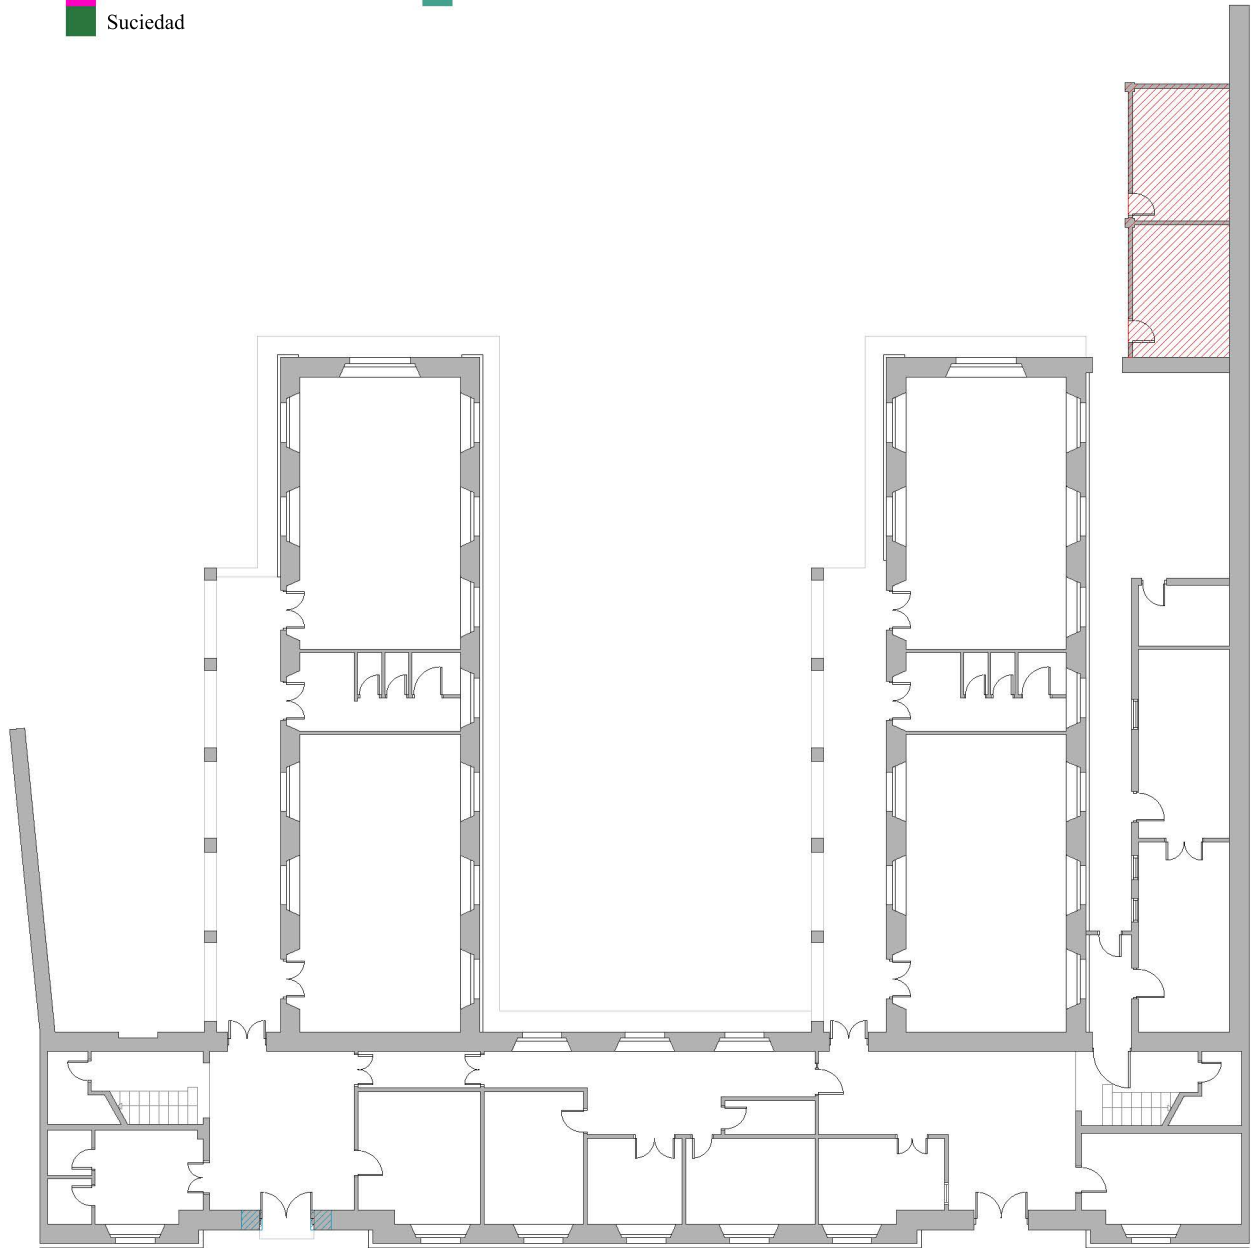
PLANTA BAJA

Por tanto, se van a presentar tanto alzados, plantas como secciones del centro y se van a ir definiendo cada deficiencia según un código de colores, que se detalla en una leyenda en la misma hoja.

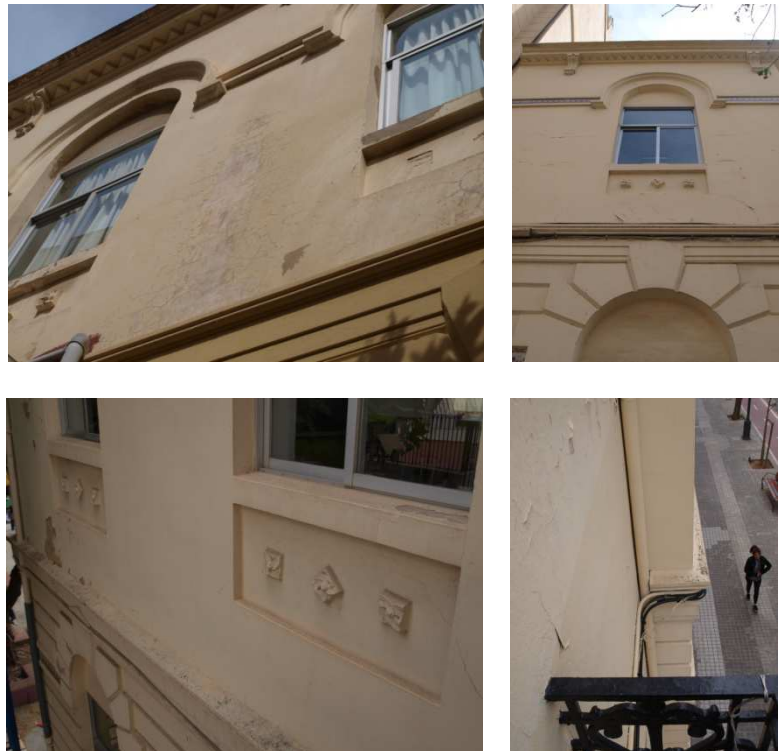
| <b>CAUSAS</b> | Es la separación entre un material de acabado y el soporte al que está aplicado por falta de adherencia entre ambos. Previamente habrá sufrido lesiones como humedades, deformaciones o Fisuras. |

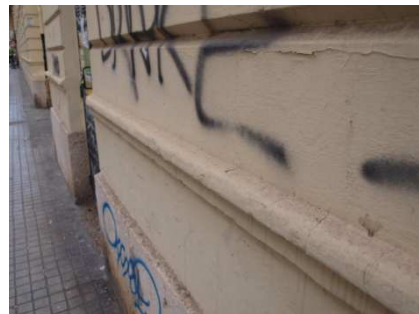
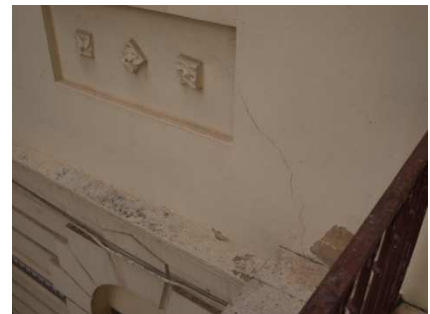
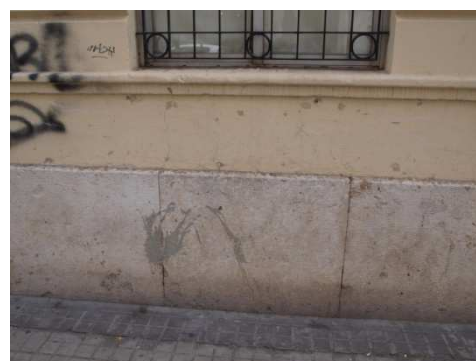
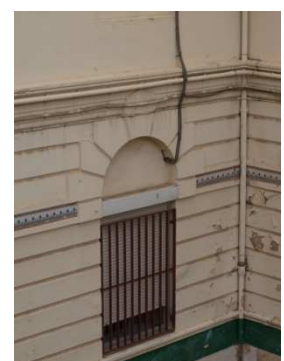
| <b>CAUSAS</b> | Se puede definir como el depósito o acumulación de partículas y sustancias contenidas en el aire atmosférico tanto en la superficie exterior de la fachada como en el interior de los poros de la misma. |

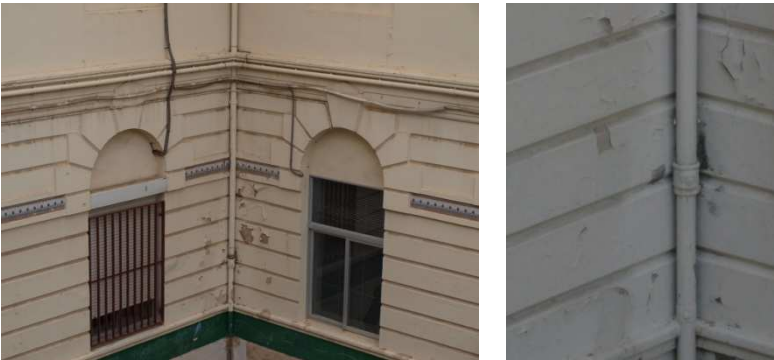
| <b>SINTOMAS</b> | Desprendimiento de la pintura y manchas de humedad. |
| <b>CAUSAS</b> | La mala unión-ejecución de la bajante de pluviales, ha provocado que esta se haya soltado por lo que cuando recoge el agua de lluvia esta salpica a la fachada. |

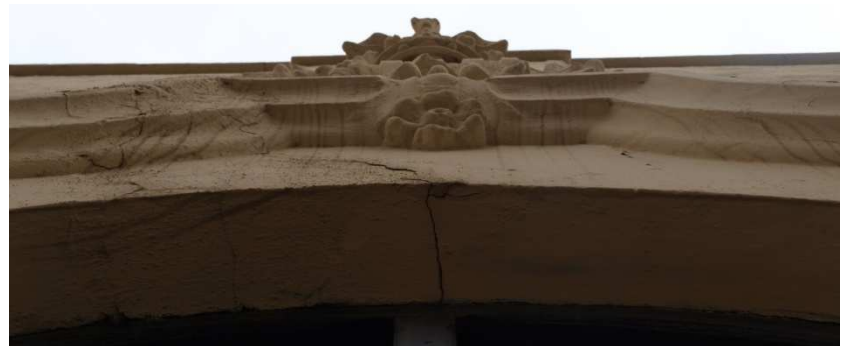
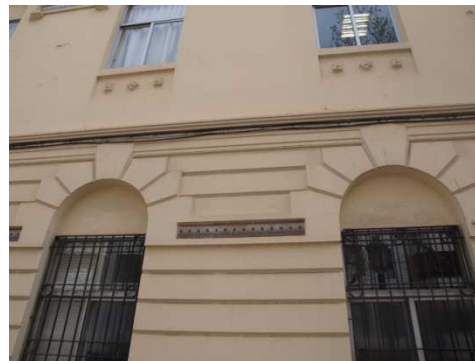
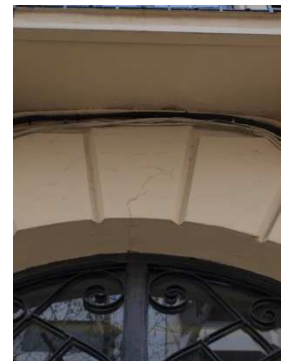
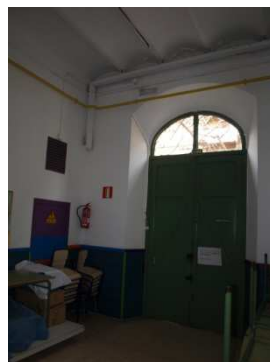
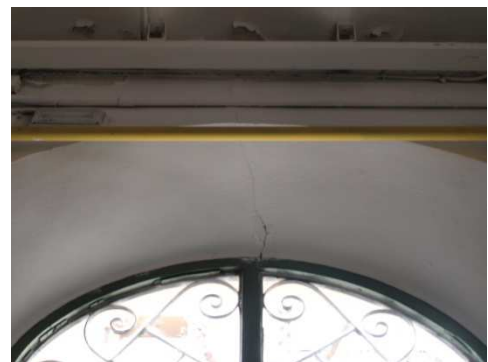
| <b>CAUSAS</b> | Posible fisura provocada por el asentamiento del arco al quitar el apeo lo que produce una fisura que parte de la clave del mismo. |

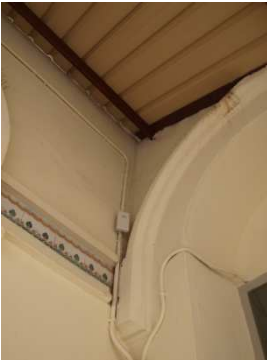
| <b>LESIÓN</b> ● ● ● | Fisura. |
| <b>LOCALIZACIÓN</b> | En el muro de carga perteneciente a uno de los porches del Colegio. |
| <b>SINTOMAS</b> | Fisura perpendicular a la línea de fachada. |
| <b>CAUSAS</b> | Puede ser debido a un mayor asiento en esa parte del muro al absorber también las cargas que provienen del muro de carga perpendicular. También puede ser debido al esfuerzo cortante, por el encuentro en esquina entre los dos muros de carga, por lo que uno empuja al otro y provoca la fisura. |

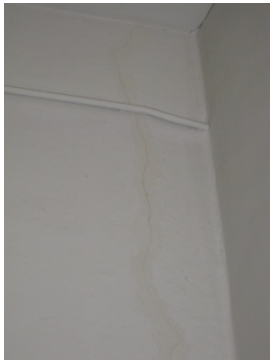
| <b>LESIÓN</b> ● ● ● | Fisura. |
| <b>LOCALIZACIÓN</b> | En la partición interior perteneciente al despacho de dirección. |
| <b>SINTOMAS</b> | Fisura perpendicular a la línea del terreno. |
| <b>CAUSAS</b> | Posible asiento del terreno que produce cortante en la partición interior de fábrica de ladrillo. O debida a los movimientos térmicos de la estructura. |

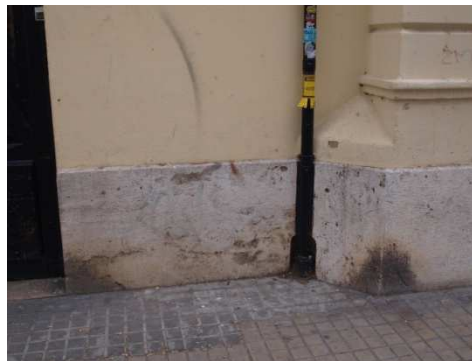
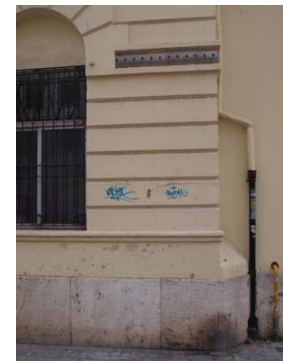
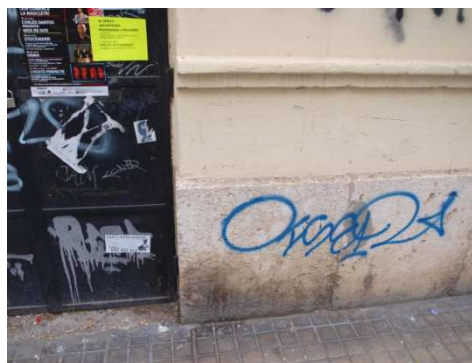
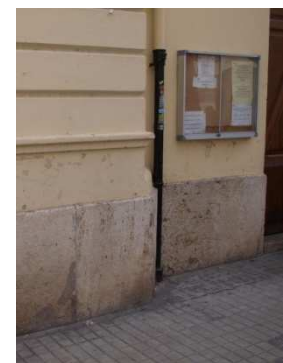
| <b>CAUSAS</b> | La orina depositada por seres humanos o animales. |

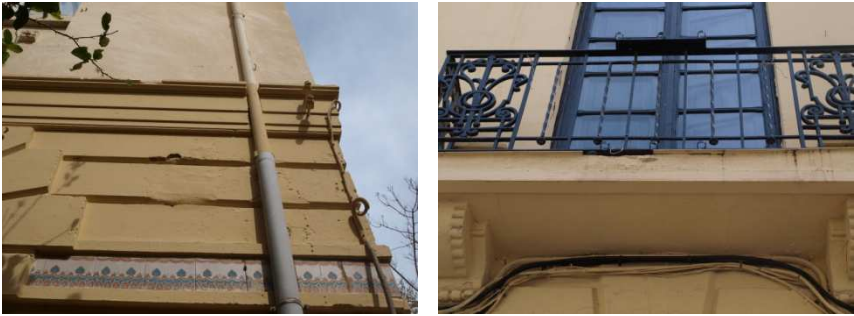
| <p><b>SINTOMAS</b></p> | <p>Sufre una desplacación que es una pérdida de material en forma de placas.</p> |
| <p><b>CAUSAS</b></p> | <p>Puede ser debido al envejecimiento de los morteros, que provoca la pérdida de sus características intrínsecas originales. En cualquier caso, el desprendimiento se producirá al romperse el sistema de adherencia.</p> |

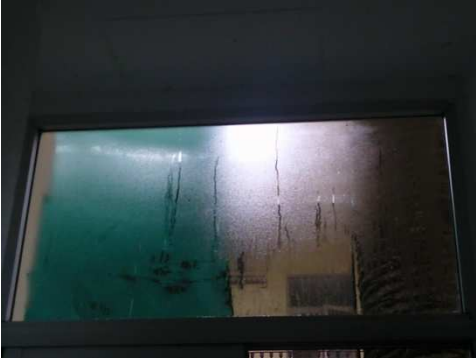
| <b>SINTOMAS</b> | Gotas de agua creando núcleos húmedos |
| <b>CAUSAS</b> | Es debido a los posibles puentes térmicos en los huecos de fachada, ya que la temperatura interior es inferior a la temperatura de saturación o de rocío. |

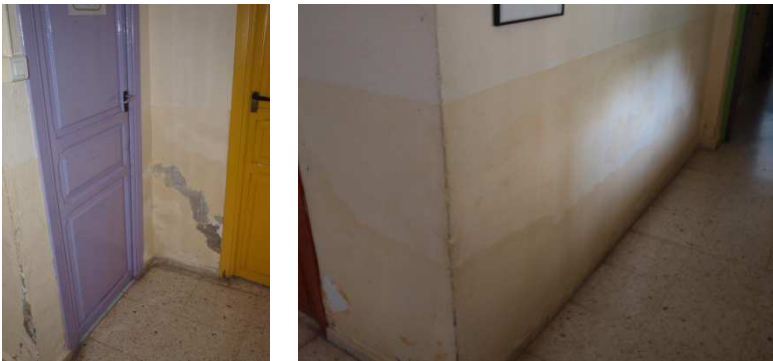
| <b>SINTOMAS</b> | Se presentan zonas con manchas de humedad en las partes bajas de los muros que están en contacto con el terreno. |
| <b>CAUSAS</b> | La humedad por capilaridad aparece con la ascensión del agua del terreno a través de los cimientos y los muros del edificio. El agua asciende a través de los poros presentes en el material por lo que el agua procedente del subsuelo asciende por estas redes hasta hacerse visible a través de manchas. |

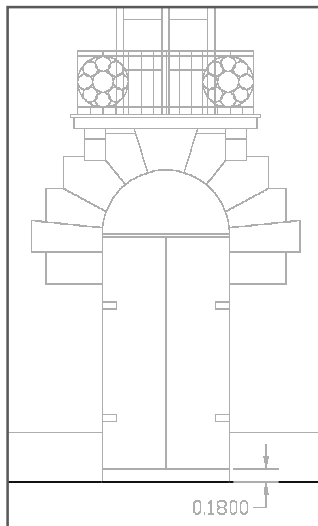
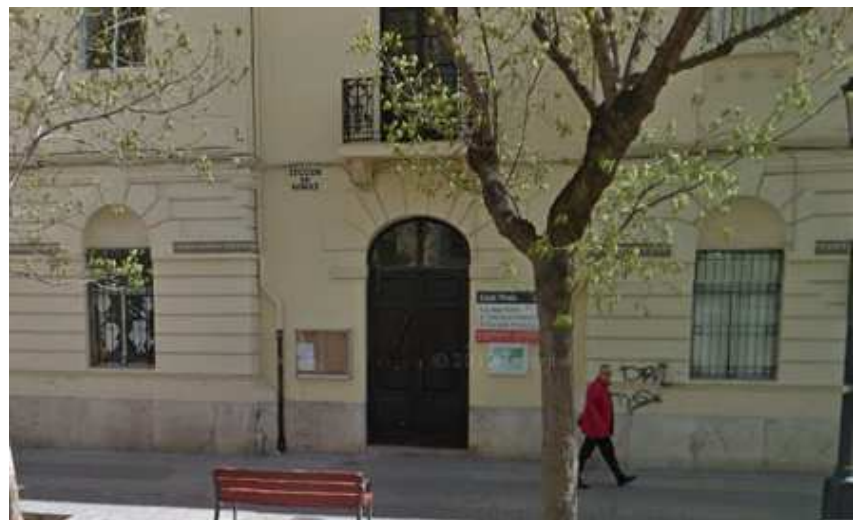
**Figura 28. Puerta de acceso principal. Fuente propia.**

- De entre las dos puertas de acceso al Colegio, la principal tiene un escalón de 0,18 m que no dispone de rampa o plano inclinado.

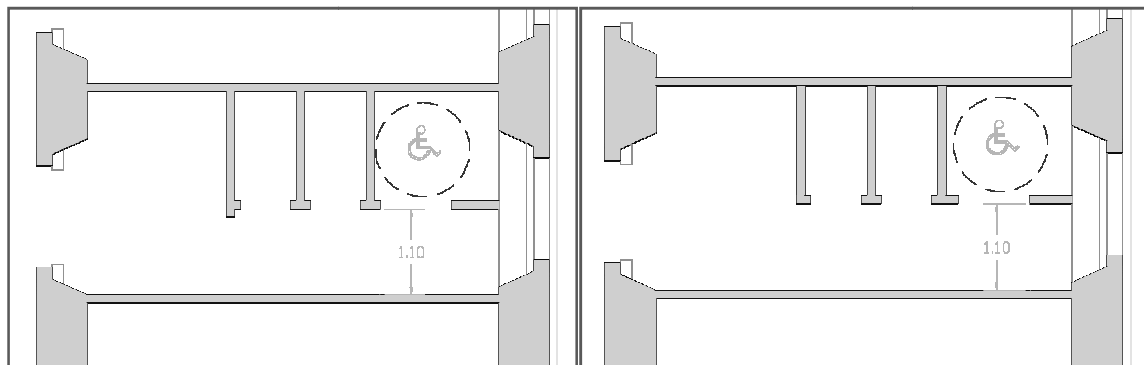
4. En la primera premisa queda comprobado que frente a los huecos de paso se puede inscribir una circunferencia de 1,20 m. Pero hay una excepción y esta se encuentra en los WC de minusválidos.

Figura 31. Incumplimiento inscripción de circunferencia a los dos lados del hueco de paso. Fuente propia.

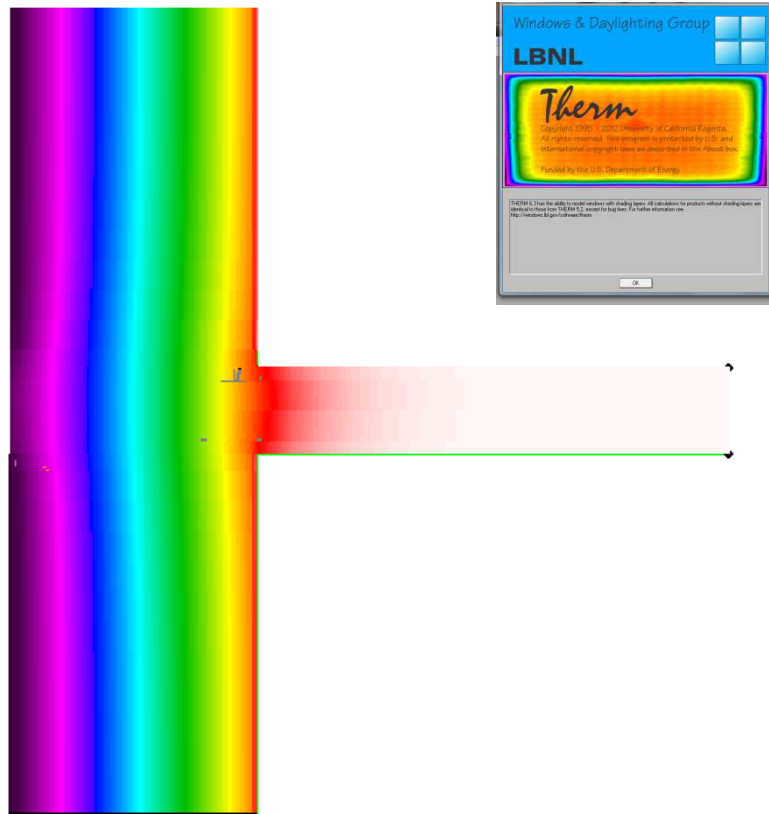
Figura 39. Gráfica variación de temperatura. Fuente propia.

Así pues, se extraen las siguientes conclusiones: se observa que no hay mucho flujo de calor hacia el exterior debido al gran espesor y la inercia térmica del cerramiento, esta es mayor en la zona de forjado. Se comporta bien térmicamente a pesar de no poseer aislamiento térmico, hecho por el que será penalizado en programas de certificación energética.

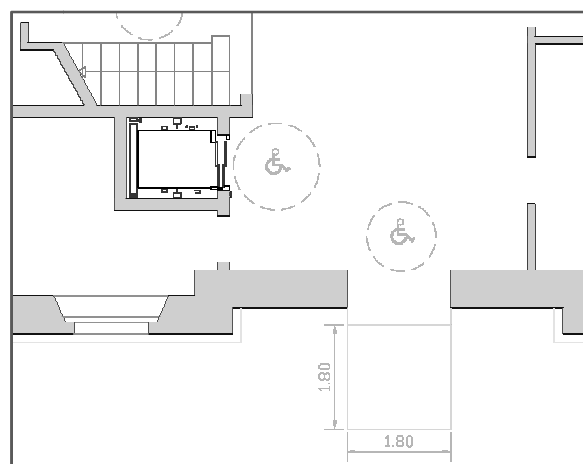
Figura 47. Rampa de acceso. Fuente propia.

**R-FA 01-2:** en la puerta de acceso hay un escalón de 0,18 m, por lo que hay que ejecutar una rampa de anchura mínima 0,90 m y pendiente máxima del 25%. Así pues, en la siguiente figura se muestra como quedaría la rampa de acceso.

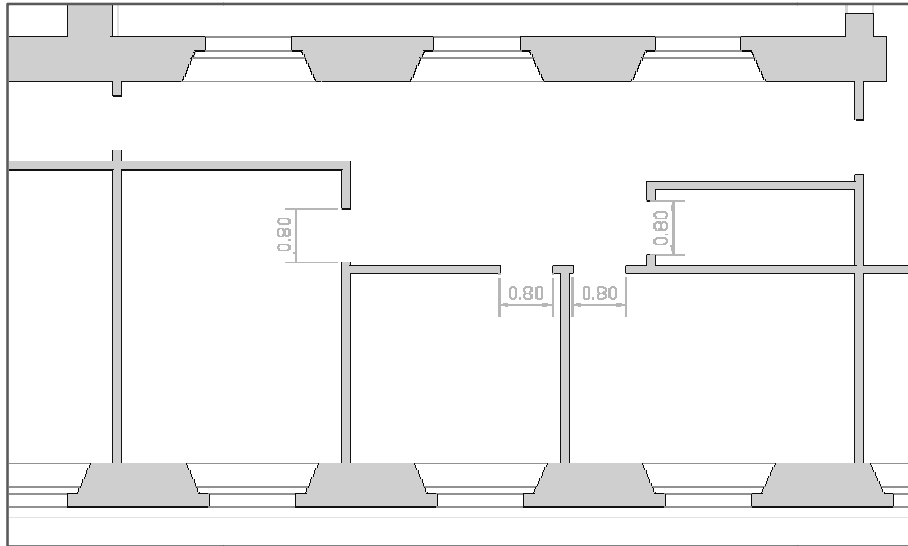
Figura 48. Cumplimiento hueco de paso. Fuente propia.

**R-FA 02-3:** las medidas de los huecos tienen que ser superiores a 0,80x2,00 m. A continuación, se muestra en la figura el cumplimiento en los huecos que tenían medidas inferiores a la exigida.

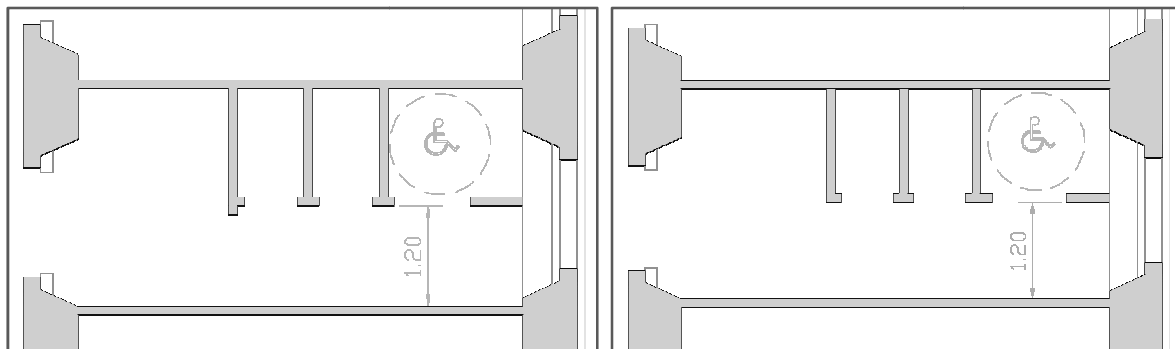
Figura 49. Cumplimiento baños de minusválidos. Fuente propia.

**R-FA 02-4:** se establece que frente los huecos de paso tiene que poder inscribirse una circunferencia de 1,20 m de diámetro. En la siguiente figura se muestra la mejora.

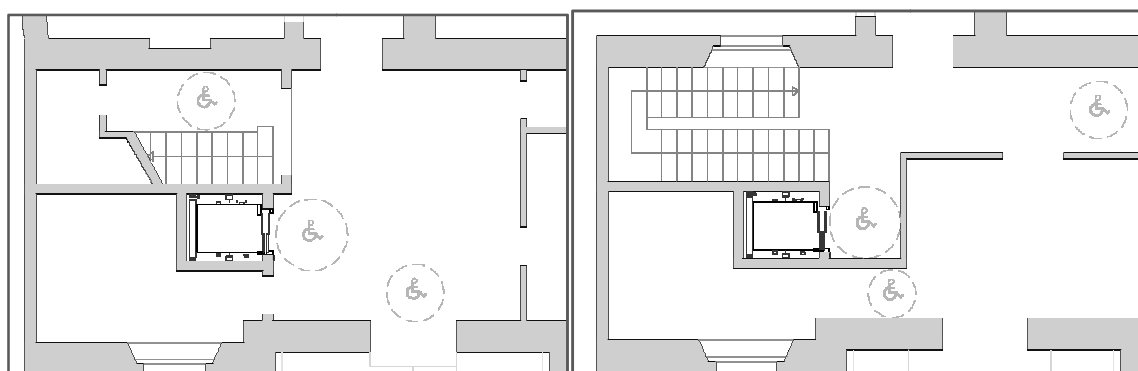
**Figura 51. Comunicación vertical mediante ascensores. Fuente propia.**

**R-FA 03 y R-FA 05:** al Colegio se le proporciona de un ascensor para comunicar las distintas plantas. La cabina tiene una dimensiones de 1,00 m x 1,34 m, con un hueco de acceso superior a 0,80 m. Frente al hueco de ascensor se puede inscribir una circunferencia de 1,50 m. El resto de exigencias también son cumplidas en este caso.

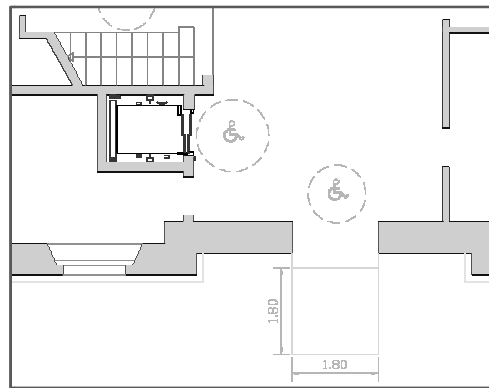
Figura 52. Rampa de acceso. Fuente propia.

**R-FA 04:** se ejecuta una rampa para el acceso al edificio de un ancho de 1,80 m y una longitud de 1,80 m, con pendiente máxima del 10%.

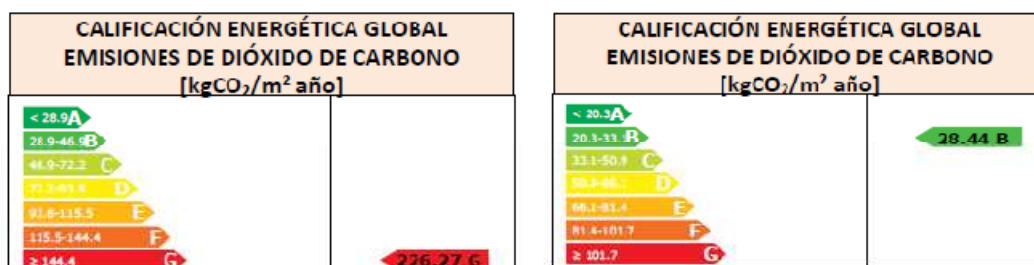
Figura 56. Comparación en las calificaciones obtenidas. Fuente propia.

Con esta serie de medidas correctoras hay una variación importante de la demanda energética y las emisiones de CO<sub>2</sub>, en la figura que viene a continuación se observa el antes y el después en relación a la calificación obtenida:

A parte, también se propone una mejora en las instalaciones en la que antes había una instalación de calefacción mediante radiadores eléctricos y ahora se dispone de una instalación de generación de calefacción y refrigeración de biomasa, así como el equipo de ACS también emplea la biomasa y hay una sustitución de las instalaciones lumínicas.

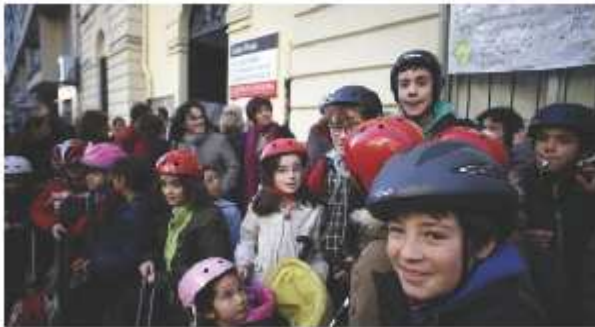
Protesta con casco de los padres y escolares del Luis Vives, cuyo techo se desprendió. / JORDAN
