TREBALL FI DE GRAU

ALÇAMENT PLANIMÈTRIC I ESTUDI DEL CAMPANAR DE SANTA MARIA LA MAJOR D'OLIVA

GRAU EN ARQUITECTURA TÈCNICA

SETEMBRE 2014

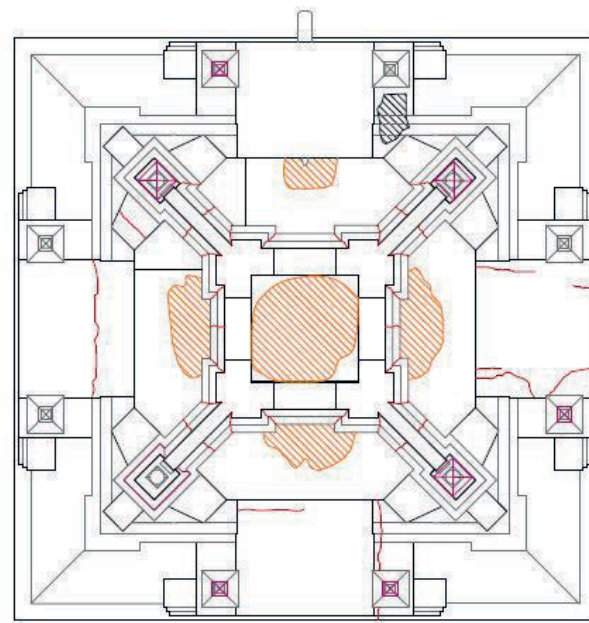
1.10

El primer que es va fer és, mitjançant la inspecció visual del campanar, localitzar totes les lesions, una vegada localitzades es prenen fotografies de cadascuna i es situaven en els plànols que ja havíem preparat amb anterioritat dibuixant-les sobre ells per tindre-les localitzades. Posteriorment, passavem aquestes lesions a un mapeig a ordinador mitjançant les eines AutoCad i Illustrator. Aquest mapeig es realitzava utilitzant el que havíem realitzat a mà i quan es podia es feia sobre "ortofotos" que corregíem per a dibuixar les lesions amb major detall.

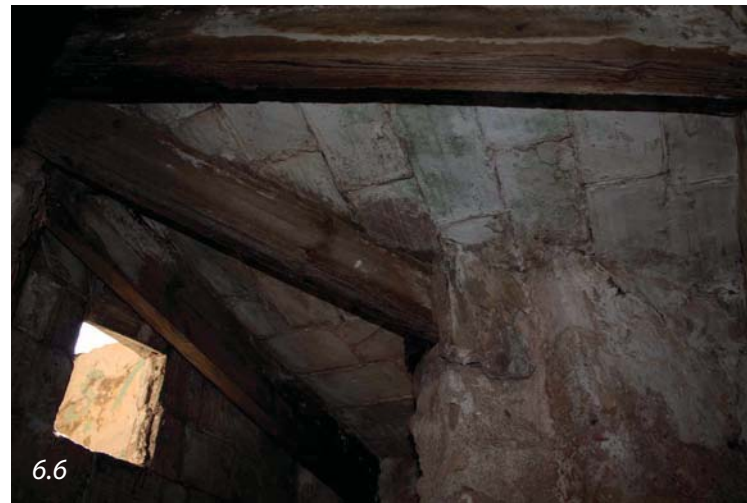
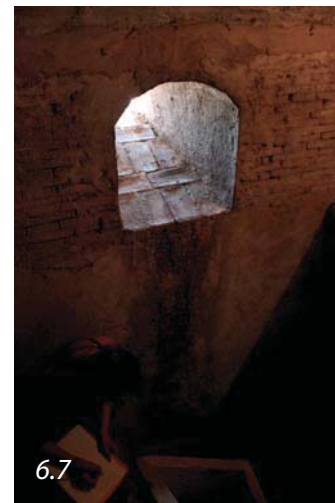
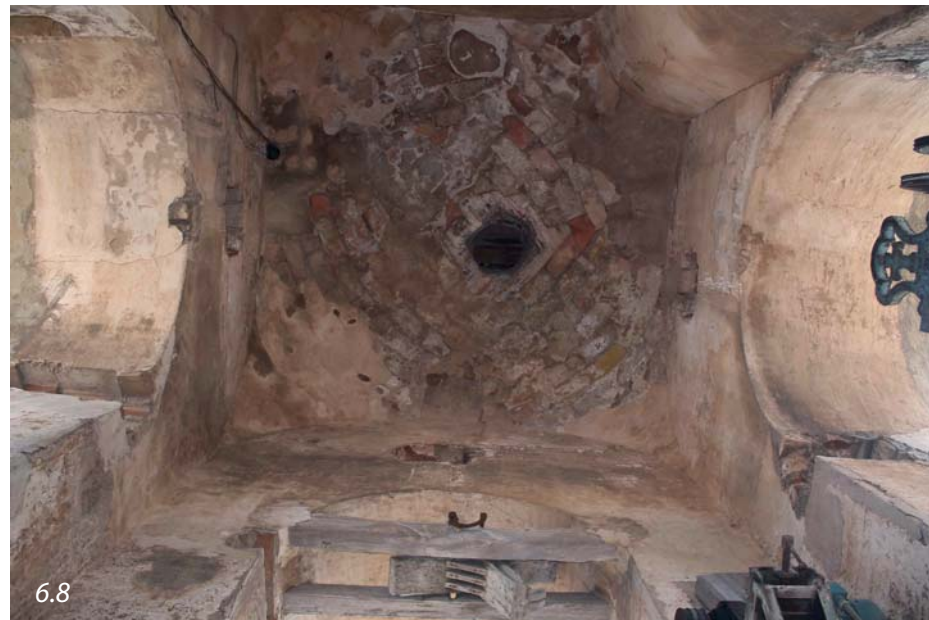
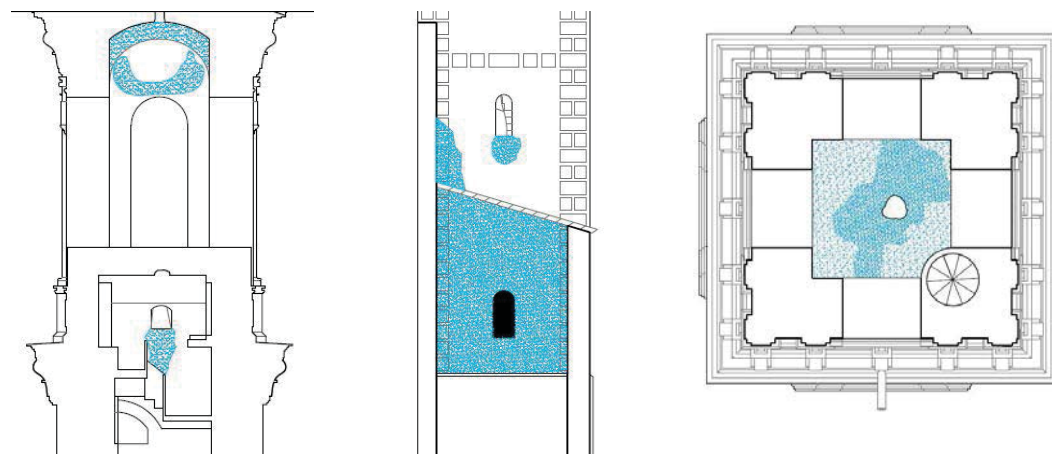
Humitat que trobem en certes zones degut a la filtració d'aigua de pluja. La filtració és l'absorció per gravetat o per la pressió del vent i succió capil·lar. L'observem principalment en el cassetó de la terrassa, la volta de la sala de campanes, una finestra i un alçat de la torre.

Les filtracions que trobem en el cassetó estan causades per l'aparició d'esquerdes i fissures i per la mala execució de la coberta d'aquest, no trobant en aquesta cap impermeabilització.

Primerament repararem la terrassa, alçarem les capes actuals i les substituïrem utilitzant un sistema d'impermeabilització adequat i creant una junta de dilatació en el seu perímetre. A més, si observem el deteriorament dels materials de la volta els repararem; una vegada hagen desaparegut les humitats es tornarà a revestir la volta.

En el cassetó tindrem que reparar les esquerdes i fissures (explicat en les corresponents fitxes) i seguidament impermeabilitzarem correctament la seua coberta.

Ja que la finestra on trobem la filtració està baix d'una motllura realitzarem un goteró en aquesta, per a així evitar l'escorrentia d'aigua dins d'aquesta. Si amb aquest encara entra aigua en l'interior de la torre, es deurà envidrar la finestra a ser possible realitzant un marc que evite l'entrada d'aigua però permeta la ventilació de l'aire de l'interior de l'escala.

Com ja s'ha dit anteriorment es deuran realitzar goterons en les motlures per a evitar l'escorrentia de l'aigua de pluja al llarg dels alçats. També deurà reparar-se tot el revestiment afectat i s'aconsella substituir-lo per un que no absorbisca la humitat i la mantinga; a més, deurien llevar-se les plantes d'aquest pati ja que ajuden a retenir humitat en l'ambient.

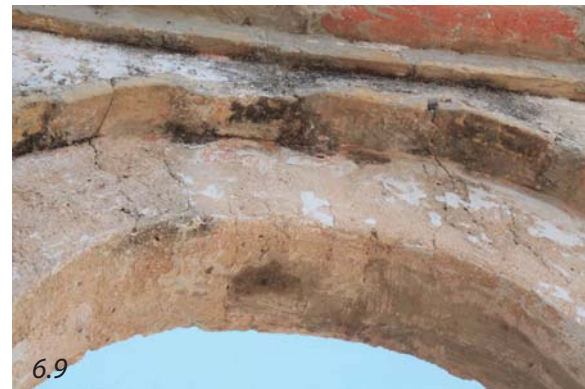
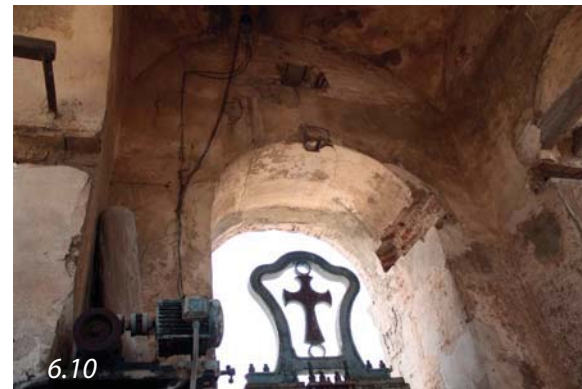
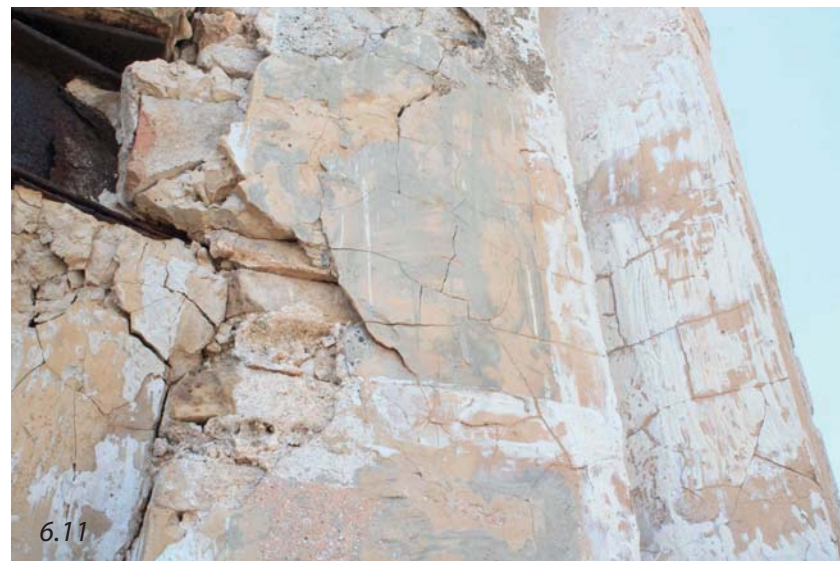
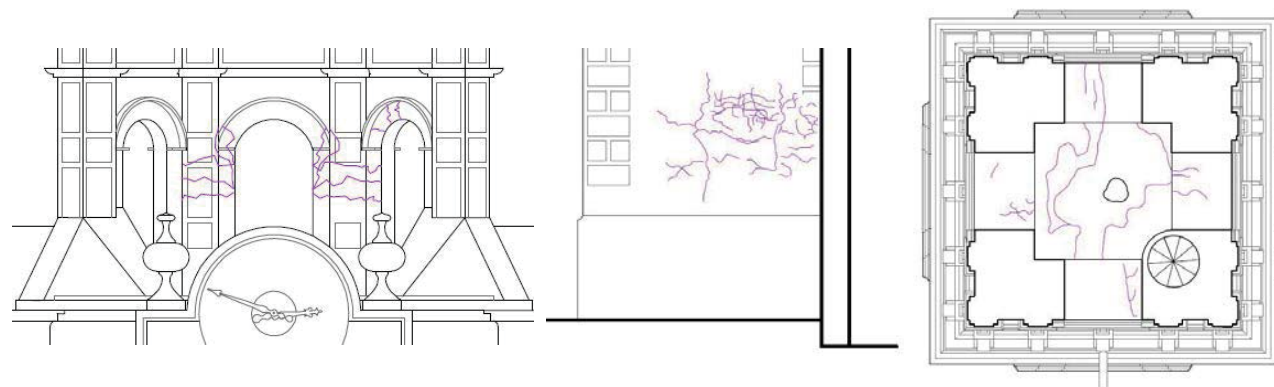
Obertures d'amplària molt reduïda i generalment allargades que apareixen en els revestiments dels paraments.

Les xicotetes fissures que trobem entre l'encontre dels elements verticals i horitzontal de la terrassa són degudes a la mala execució d'aquesta, no trobant juntes de dilatació i sent aquest un lloc que pateix canvis bruscos de temperatura (degut a la intempèrie).

Les altres fissures que trobem al llarg de la torre pareixen estar provocades a causa de la rigidesa de la torre i inexistència de juntes de dilatació en tota la seua construcció, fet que impedeix la dilatació dels seus materials, trobant-nos, a més, com remarcàvem anteriorment en la intempèrie, on trobem molts canvis de temperatura.

Finalment els llocs amb morter de ciment presenten fissures aparentment a causa de la retracció d'aquest.

Per a evitar l'aparició de fissures en la torre es deurien realitzar juntes de dilatació en els paraments d'aquesta, sempre que siga possible i intentant situar-les en llocs que no afecten a la estètica i composició d'aquesta.

Les zones on hi han aparegut les fissures, i si es possible també les propenses a aparèixer fissures (pròximes a les campanes) es realitzarà el següent procediment:

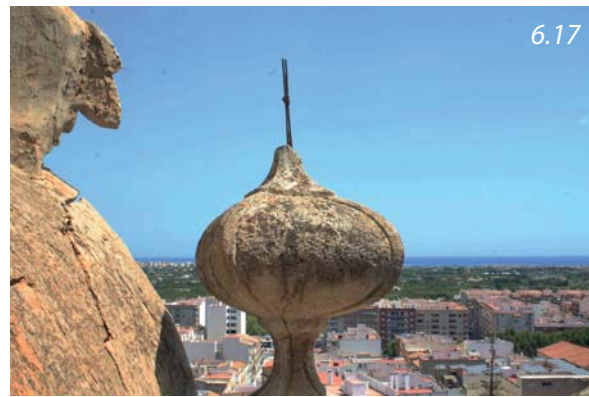
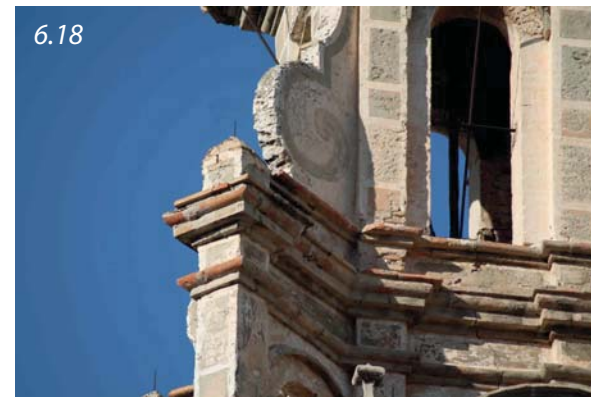
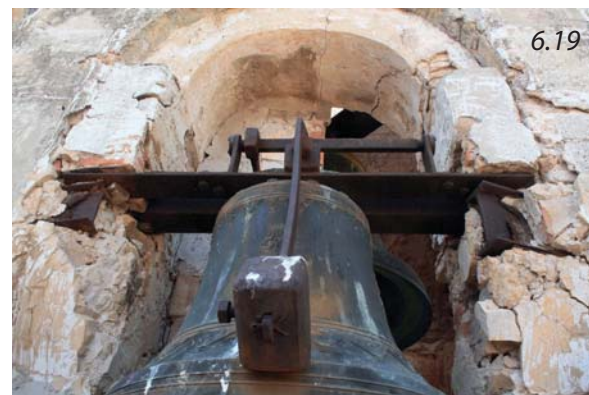
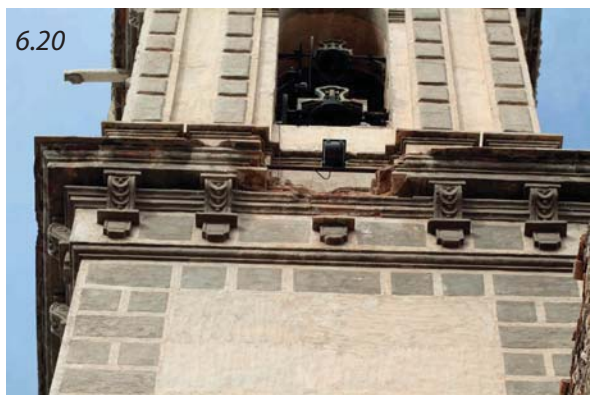
Fragmentació, pèrdua elevada de material o desaparició completa de parts d'un element. Trobem trencaments principalment en les figures decoratives de la torre, en una de les campanes que repica les hores i en la part central d'una motllura.

Les figures decoratives poden haver patit les trencaments per diverses causes:

- Pel desgast provocat per la intempèrie.
- Per un us inadequat dels materials.
- O el que sembla més probable, el trencament per dilatació i corrosió de la barra central de ferro que contenen les figures, ja que aquesta té un coeficient de dilatació diferent, a més, les figures estan totes trencades per les parts més estretes d'aquestes, parts que suporten amb més dificultat les dilatacions del ferro interior.

La elevada fragmentació que presenta l'estructura a la que està unida una de les campanes del rellotge està donada per l'elevada vibració que provoca aquesta ja que és una de les que més repica durant el dia i la unió sembla ser un simple encastament d'unes bigues de ferro en la fàbrica que li impedeix qualsevol moviment. També és deu sumar a aquest factor la dilatació de les bigues de ferro amb coeficient de dilatació diferent a l'estructura i la evident corrosió d'aquestes.

Les figures decoratives es recompondran a com eren originalment, però al voltant de la barra de ferro interior es deixaran uns mil·límetres per a que puguin dilatar sense perjudicar la peça en si, a més, es deurà eliminar la corrosió existent en les barres i es tractaran amb un producte que eviti la seua corrosió posterior o es substituiran per unes barres d'acer inoxidable si es creu més convenient.

Com ja es deia en la fitxa "Fissures", es creu convenient que les campanes no estiguin directament encastades en el mur, sinó sobre un material elàstomer que reduisca les vibracions que es transmeten a la torre. Els materials que componen el mur seran substituïts o reparats per uns d'iguals característiques als anteriors.

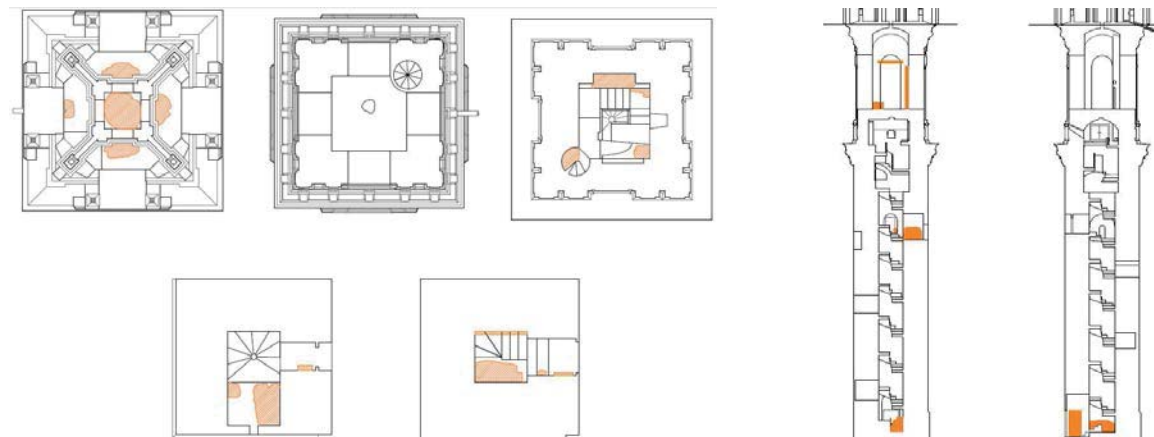
Abandonament d'un gran nombre d'antiga maquinària i parts metàl·liques en la sala de campanes, també trobem alguns antics martells en la part central del remat. Acumulació de múltiples materials d'obra i deixalles al llarg de tota l'escala central. Sedimentació de fragments de materials en el terra de la terrassa.

En la sala de campanes es llevarà tota la maquinària antiga i actualment en desús, a més es netejaran amb productes adequats les taques d'oli i brutícia que han deixat.

Tot el material d'obra que hi ha abandonat al llarg de l'escala es recollirà i es netejarà aquesta de dalt a baix. El material inservible es tirarà i aquell que siga necessari per al manteniment de l'edifici es classificarà i emmagatzemarà en un lloc apropiat i de forma adequada.

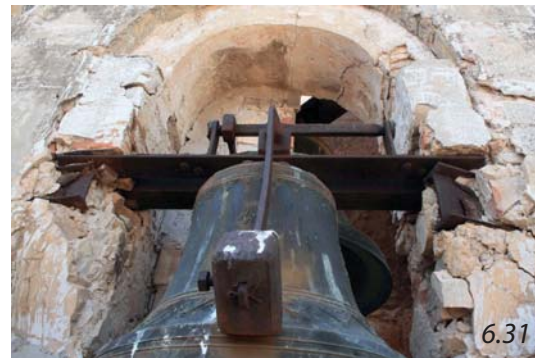
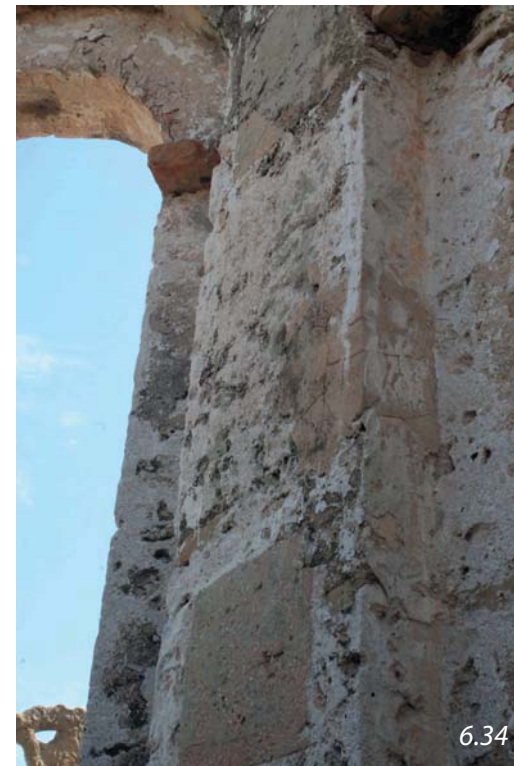
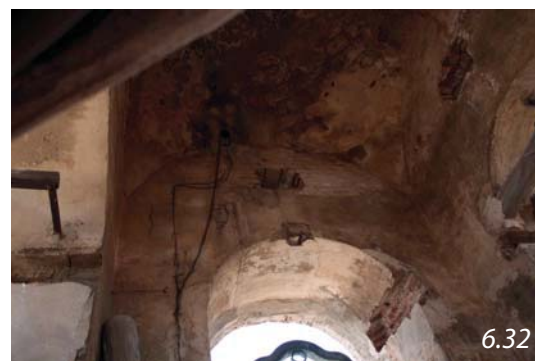
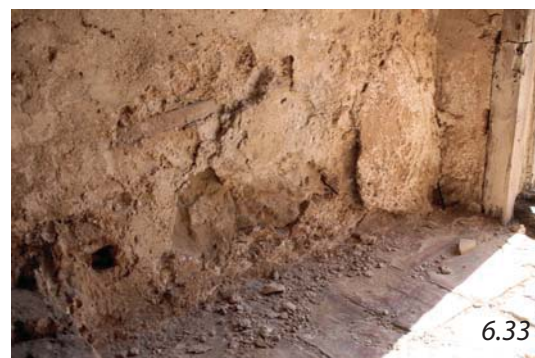
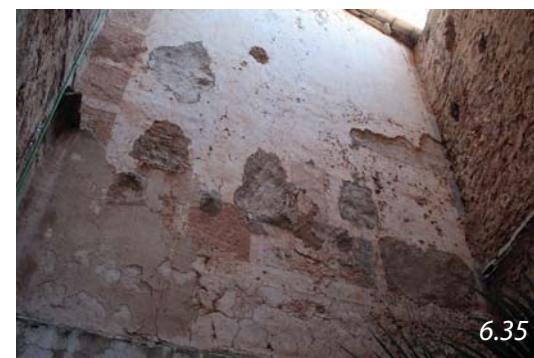
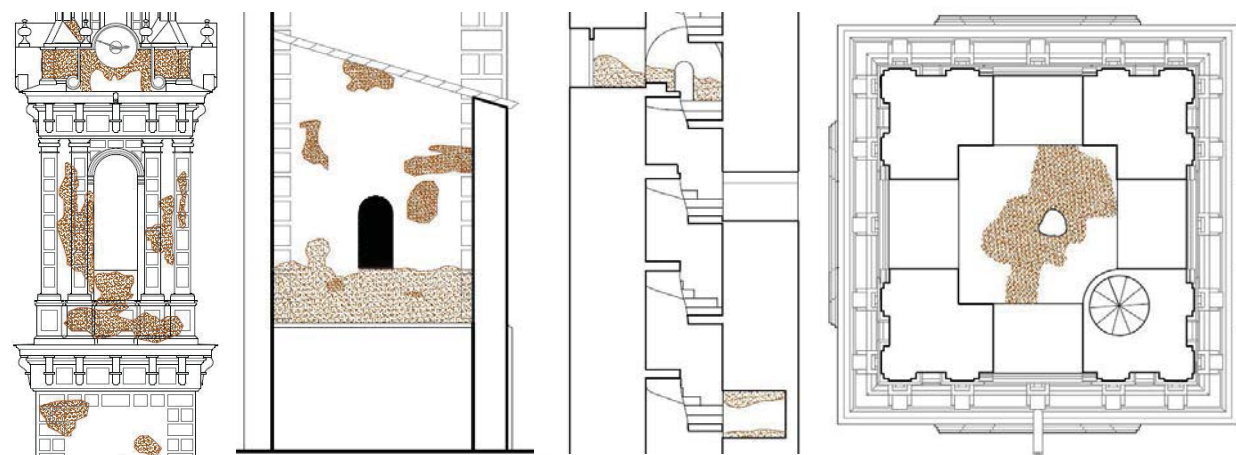
Pèrdues de capes de material (revestiment) que trobem al llarg de la torre, la majoria d'aquests estan en els alçats, però també trobem alguns en l'interior (en la volta de la sala de campanes i en la finestra d'accés a les cobertes del temple).

En l'alçat que dona al xicotet pati interior de l'església es pot observar com clarament els desconxats són produïts per l'elevada retenció d'aigua en els seus murs per la falta de ventilació i sol directe, causes que van provocant la debilitació i separació del revestiment.

El primer que hi haurà que solucionar és el problema de les vibracions de la campana i el de les humitats, que s'explica com en les fitxes "Humitats per filtració" i "Trencament" o "Fissures".

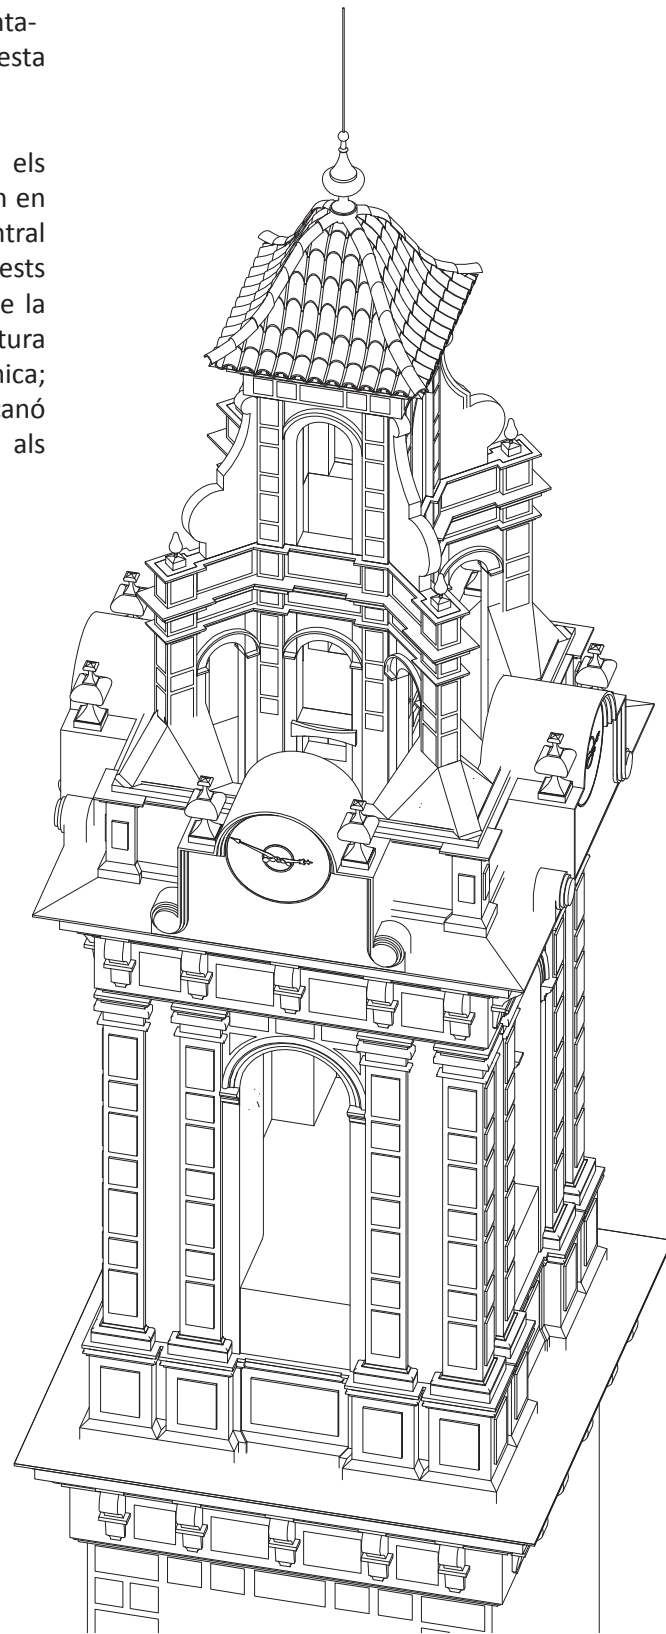
6.40

En cadascun dels arcs de mig punt diagonals a l'estructura central trobem una gran esquerda. Segurament les esquerdes aparegueren l'any 1920 com a conseqüència d'afegir els rellotges, fet que provocaria un sobrepès en la terrassa i faria que aquests arcs s'obriren; per això segurament trobem actualment una espècie de contraforts afegits als arcs originals, els que els afegiren segurament ho feren pensant que això

evitaria que els arcs seguien obrint-se, però a primera vista més que ajudar sembla que afegiren més pes a l'estructura ja sobrecarregada.

El primer que es farà és situar fissuròmetres i punts de mesura per a controlar l'evolució de les esquerdes, controlant si aquestes augmenten de mida o si ja s'ha estabilitzat l'estructura.

Si observem que les esquerdes no augmenten de mida, deurem simplement reparar-les, com explicàvem anteriorment en la fitxa "Esquerdes". Tot i això es deurà seguir fent un seguiment durant el major temps possible per a comprovar que realment no tornen a aparèixer.

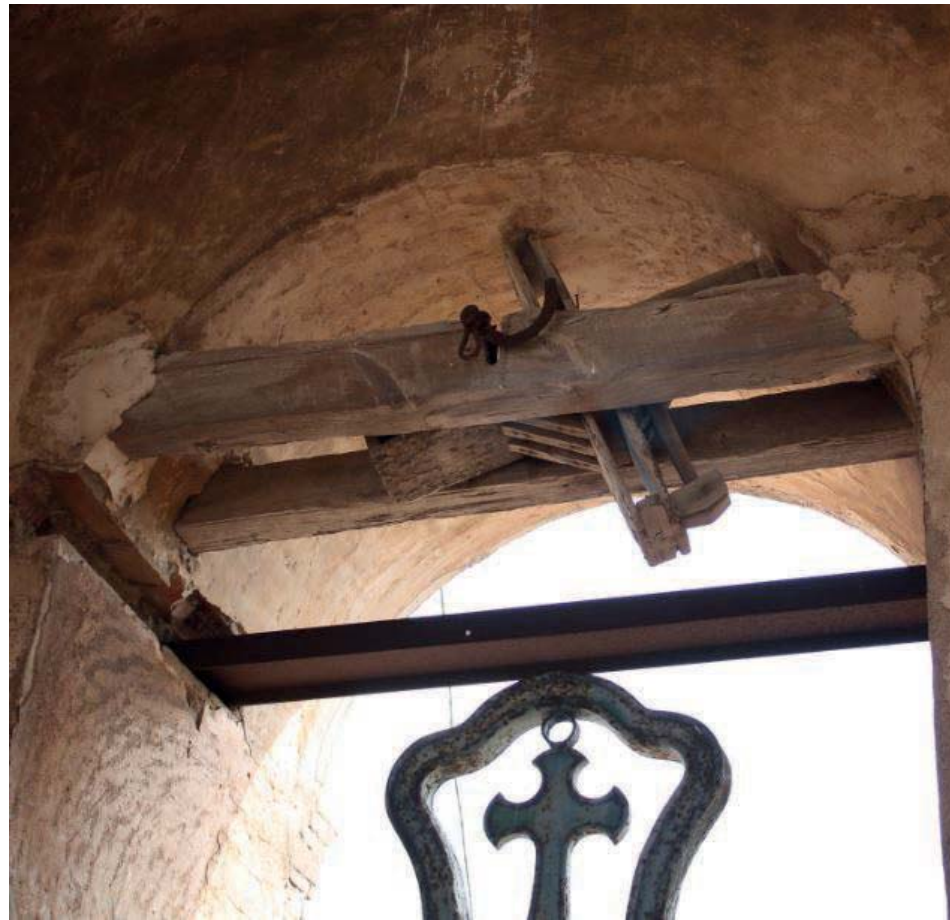
MATRACA

Brutícia causada per les aus. La fusta està en deficientes condicions, és necessari restaurar-la per a la seua conservació.

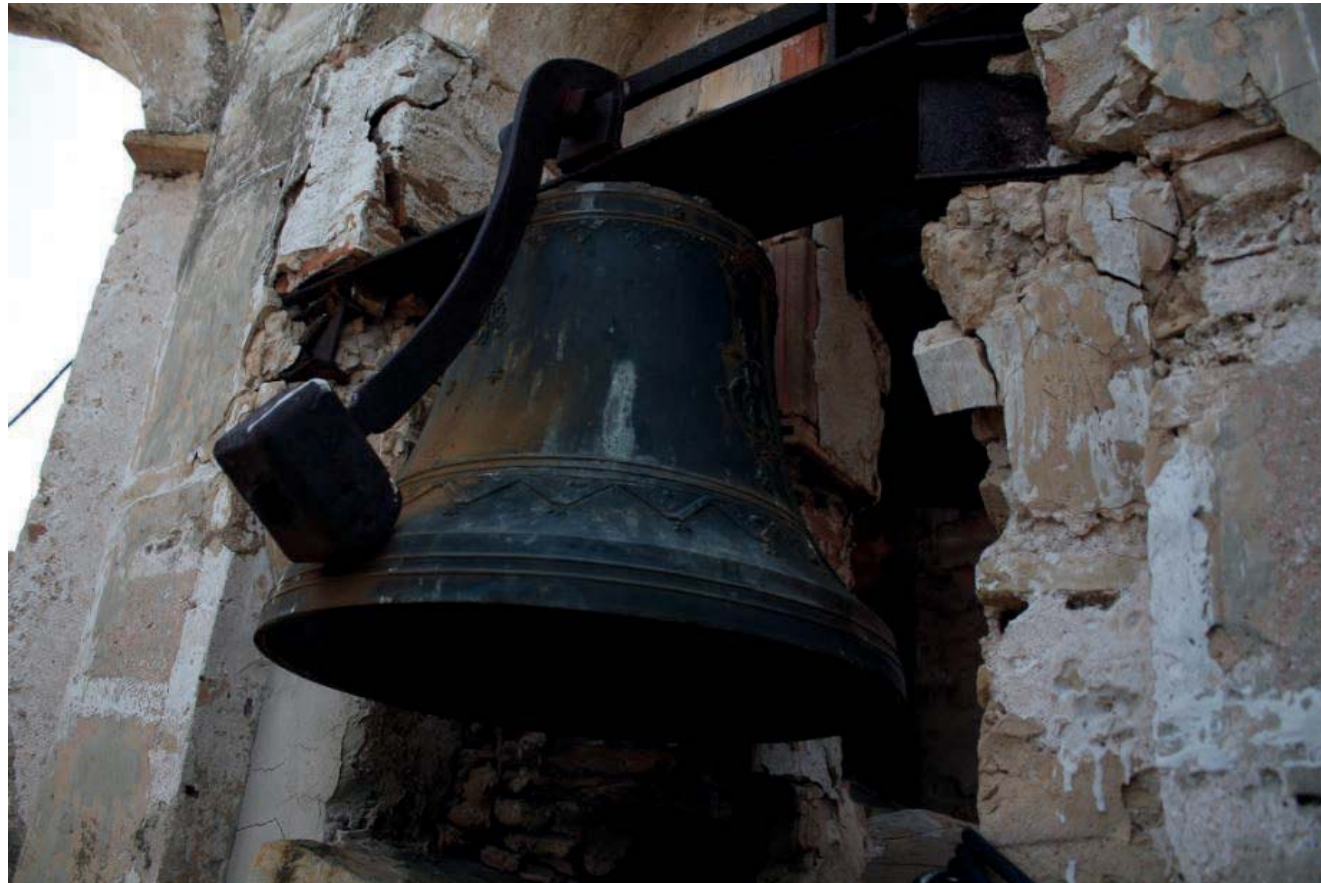
DE QUARTS MENOR

Localització	Terrassa/remat del campanar
Diàmetre	57
Altura bronze	48
Vora	4
Pes aproximat	107
Any fosa	1930ca
Epigrafia mig	(Monograma de Maria) (crucifix) (anagrama de Jesús) "JHS" (creu amb rosa enroscada)
Truja	La campana es troba penjada fixa en una biga de ferro.
Estat de conservació	Regular. La campana presenta òxid en la seua superfície i brutícia a causa de les aus, a més ha danyat l'estructura del campanar.
Mecanismes per tocar	Maça.
Protecció	Protecció genèrica per trobar-se en un immoble protegit (Bé de Rellevancia Local)

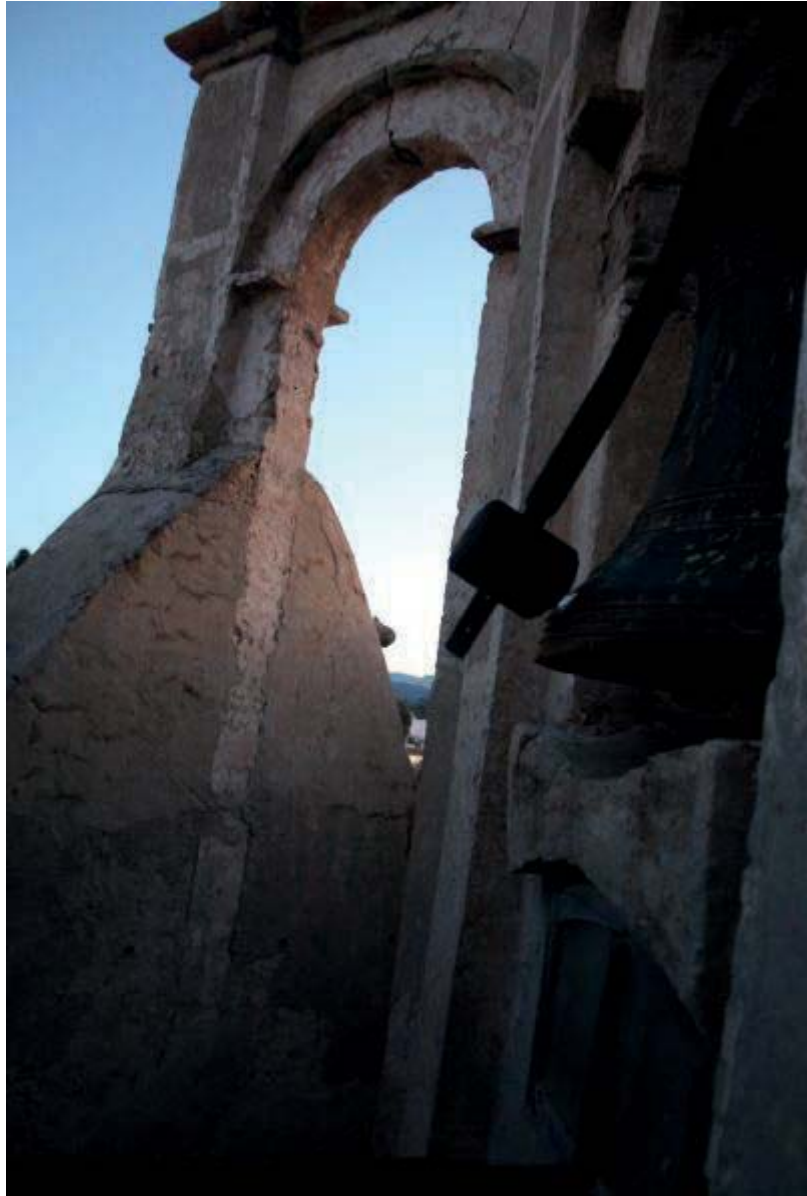
DE QUARTS MAJOR

Localització	Terrassa/remat del campanar
Diàmetre	72
Altura bronze	59
Vora	5
Pes aproximat	216
Fonedor	ROSES, HERMANOS (VALÈNCIA)
Any fosa	1930ca
Epigrafià terç	JHS, (Creu), (Escut d'Espanya), "VALENCIA / FUNDICIÓN DE CAMPANAS DE ROSES HERMANOS" / TRANSITS JUNTO Cra. MADRID / (Anagrama de Maria) / (Decoración vegetal)
Epigrafià mig	(Anagrama de Jesús) "JHS" / (marca de fàbrica envoltant l'escut d'Espanya) "VALENCIA / FUNDICION DE CAMPANAS DE ROSES HERMANOS / TRANSITS JUNTO Cra MADRID" (monograma de Maria) (creu)
Truja	La campana es troba penjada fixa en una biga de ferro.
Estat de conservació	Regular. La campana presenta òxid en la seua superfície i brutícia a causa de les aus, a més ha danyat l'estructura del campanar.
Mecanismes per tocar	Maça per gravetat.
Protecció	Protecció genèrica per trobar-se en un immoble protegit (Bé de Rellevancia Local)

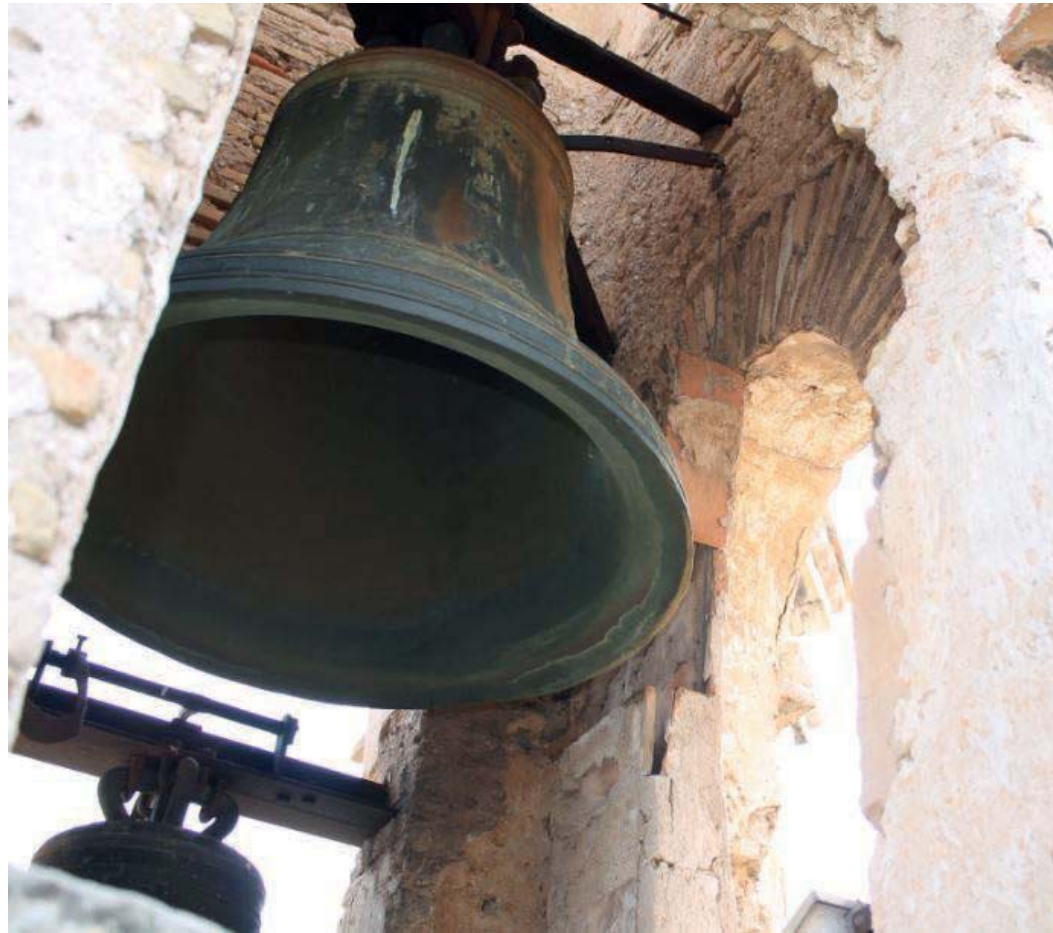
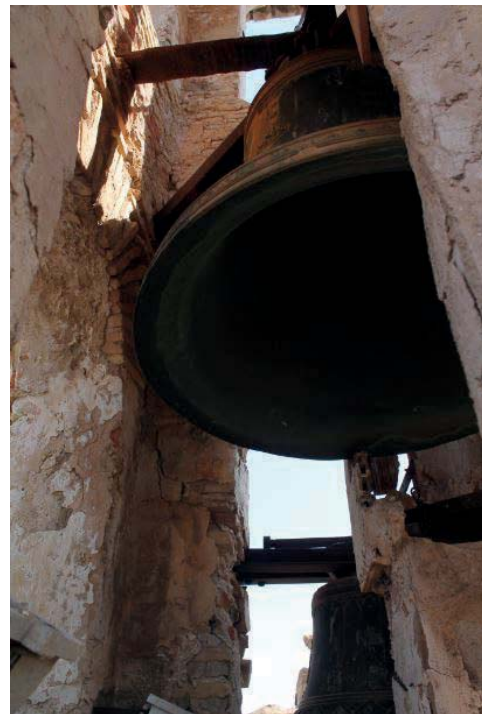
CAMPANA D'HORES

Localització	Terrassa/remat del campanar
Diàmetre	96
Altura bronze	81
Vora	10
Pes aproximat	512
Fonedor	ROSES, HERMANOS (VALÈNCIA)
Any fosa	1930ca
Epigrafia mig	(marca de fàbrica envoltant l'escut d'Espanya) "VA- LENCIA / FUNDICIÓN DE CAMPANAS DE ROSES HER- MANOS / Cno TRANSITS JUNTO Cra MADRID"
Truja	La campana es troba penjada fixa en unes bigues de ferro.
Estat de conservació	Bona. Presenta un poc d'òxid en la seua superfície i brutícia a causa de les aus.
Mecanismes per tocar	Maça per gravetat.
Protecció	Protecció genèrica per trobar-se en un immoble protegit (Bé de Rellevancia Local)

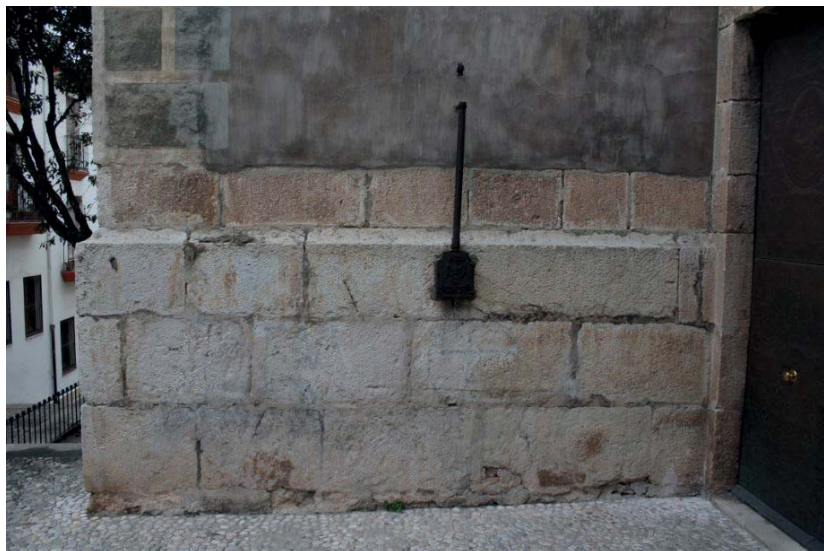
Base del campanar on trobem l' "Avís d'incendis"

A dia d'avuí és molt difícil veure peces així en els campanars, per això pensem que es deu mantindre i conservar ja que és una peça curiosa en el patrimoni dels campanars.

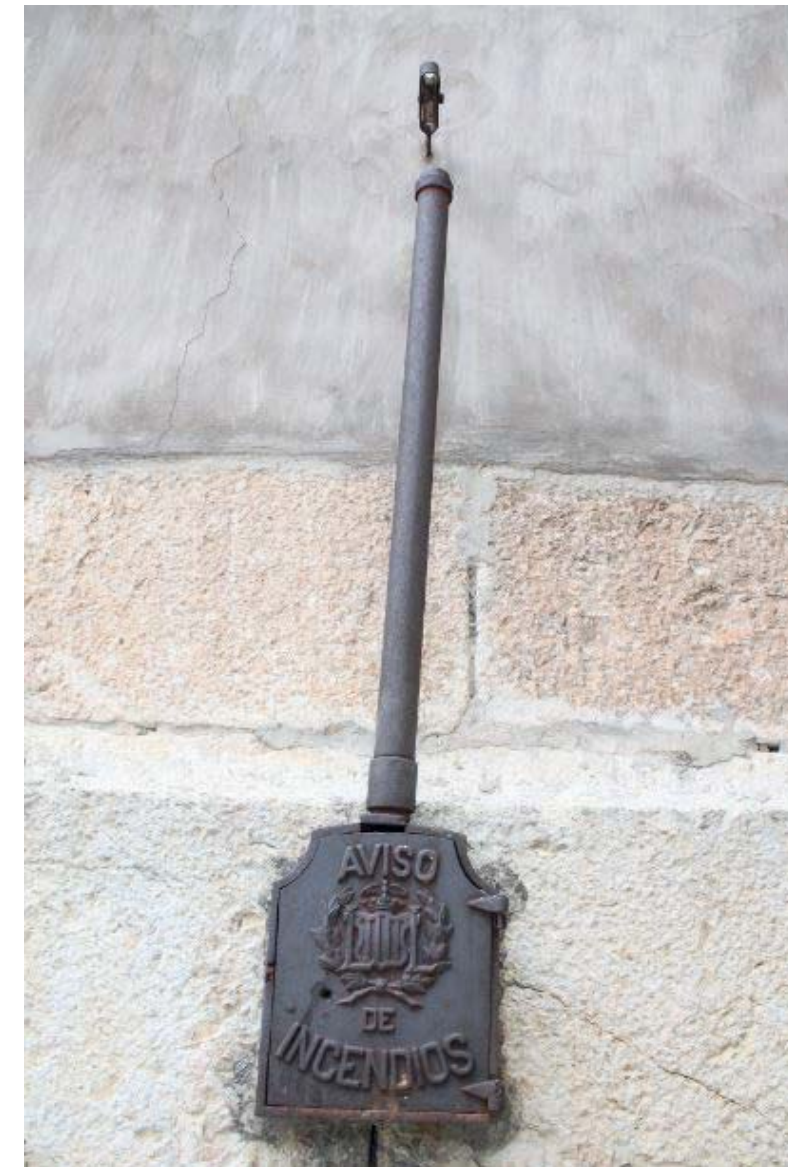
Peça per a resguardar la corda de l' "Avís d'incendis"
