TREBALL

FI DE

GRAU

RESUM

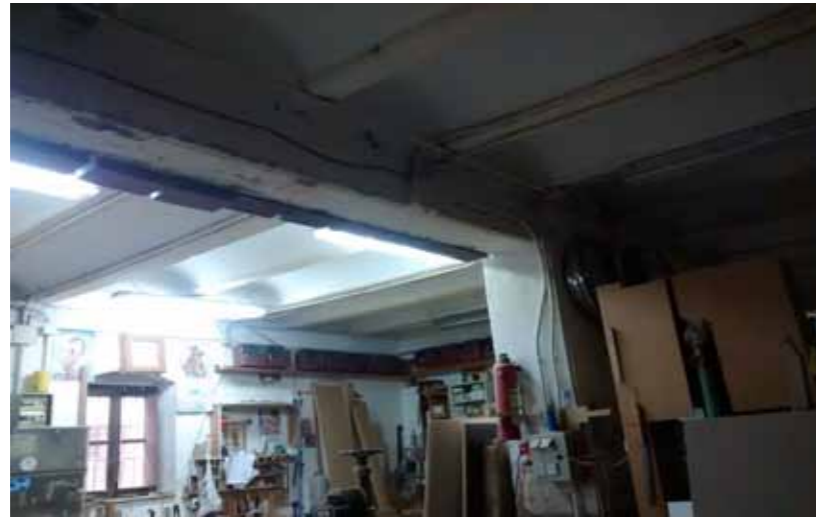
La fusteria és a un recinte diàfan, però amb divisions que fa pensar que l'ús inicial no era el de la fusteria. Ens recorda a una divisió més pròpia d'una vivenda, amb paviments més elaborats del que caldria per albergar un taller. Aquests paviments es troben en molt mal estat, a causa del pes de la maquinària i la falta de manteniment, que ja analitzarem als punts següents.

Figura 046. Detall de l'interior de la fusteria - Taller. Pròpia autora.

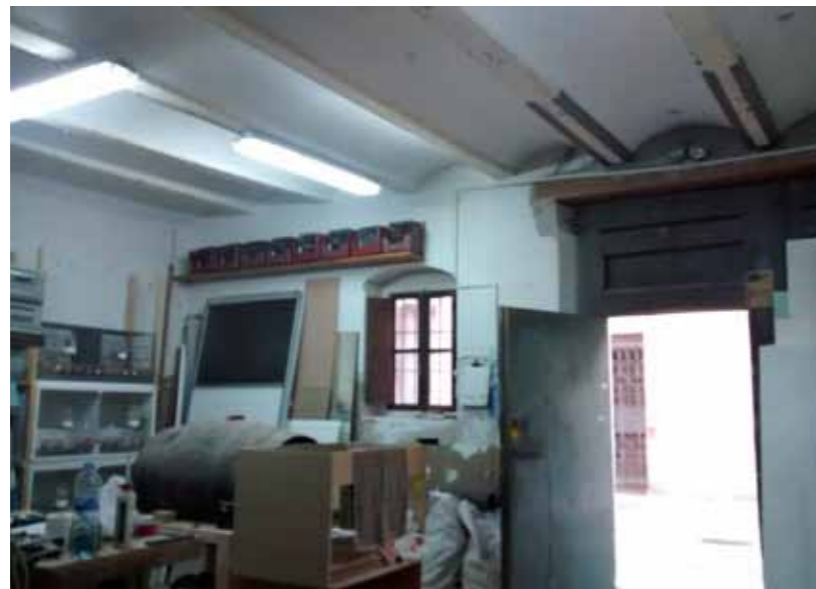
Figura 047. Detall de l'interior de la fusteria. Pròpia autora.

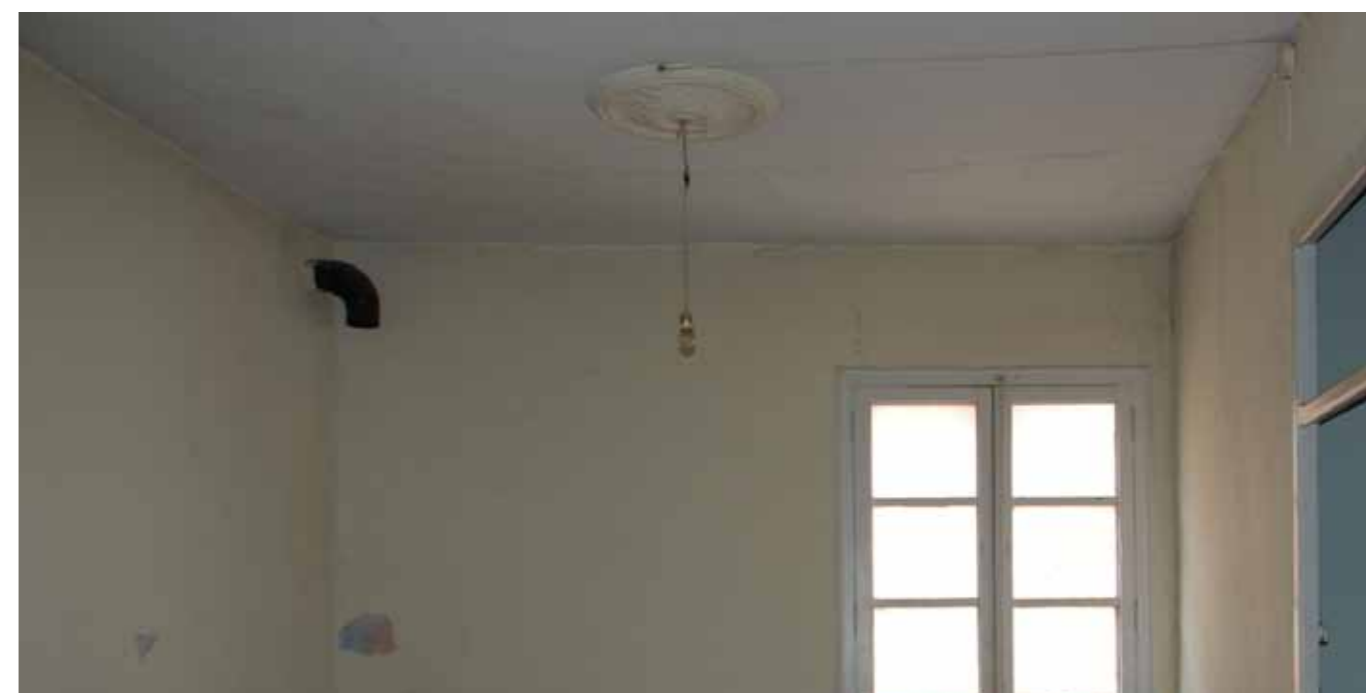
Quant a revestiments interiors, les parets es troben llüdes i pintades, sense estucar. Els trespols són de algeps, i per l'afonament i els badalls que existeixen, tot apunta a que són cels rasos encanyissats amb estopades i una capa de algeps.

Figura 068. Detall del sostre en vivenda. Pròpia autora.

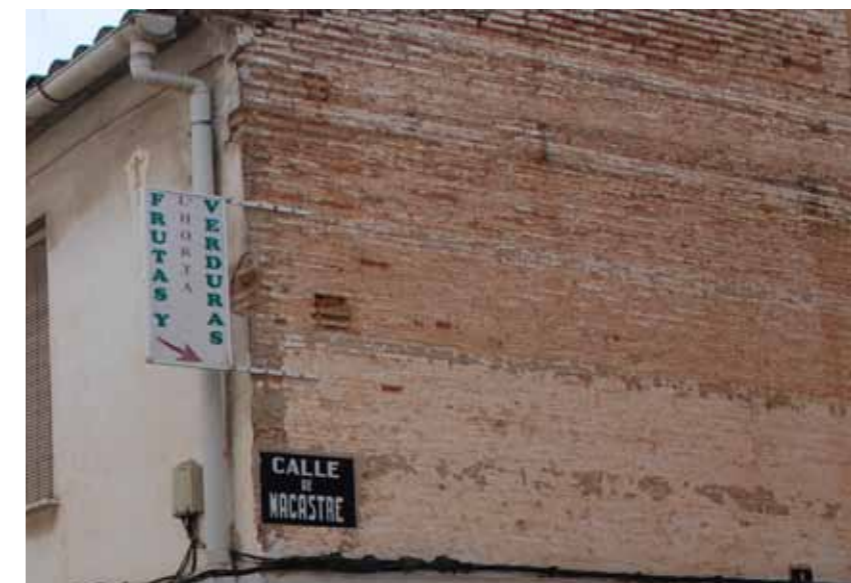
La façana recaient al carrer Macastre, no obstant, presenta una degradació de material a la part superior prou acusada, que arriba fins i tot a la pèrdua de material en algunes rajoles. Podem observar que aquesta degradació es produeix a causa de la degradació del revestiment, que deixa al descobert el material de replenament de la façana, que no presenta suficient resistència. Per això s'haurà de intervindre reposant les peces perdudes i el material de replenament, rematant tot amb un revestiment apropiat. Per tal de realitzar aquesta intervenció serà molt important emprar assatjos per tal de determinar el morter més adient, que minimitze la degradació i que al mateix temps es parega el més possible al original.

Figura 088. Detall d'erosió en façana. Pròpia autora.

El replenament de buits i peces perdudes en façana es realitzarà segons els passos següents:

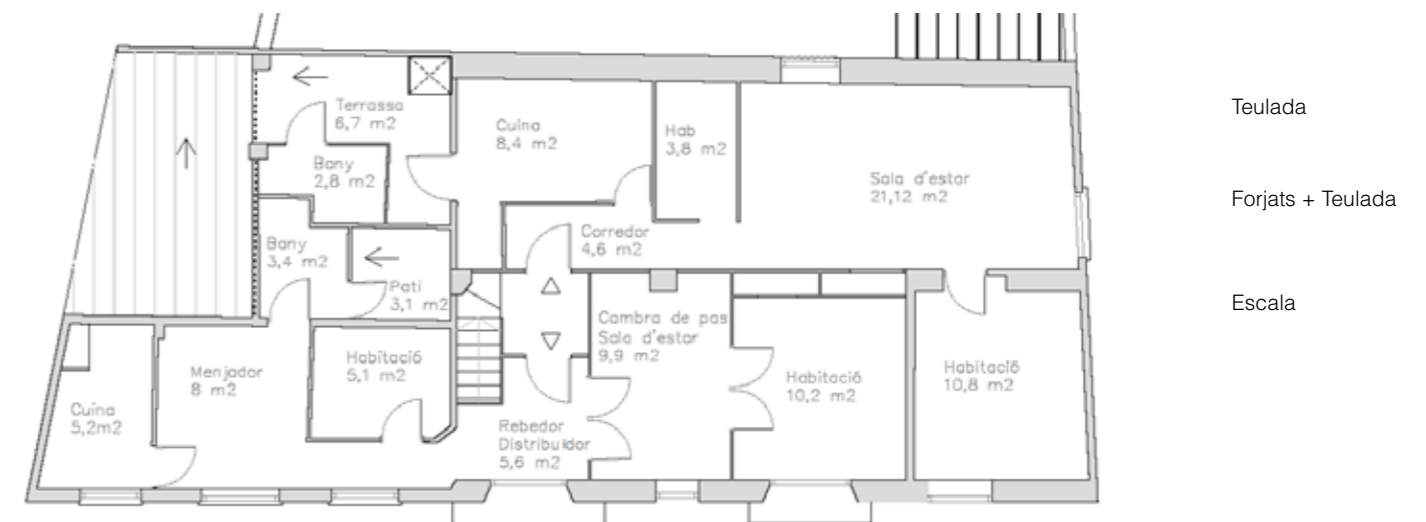
L'escala existent, que no compleix ni amplària ni alçada de esglaons, i que segons l'estudi se considera posterior a l'origen de la construcció, se demolirà i al seu lloc es col·locarà un forjat de les mateixes característiques del contigu, reforçant l'estructura en aquest punt per adaptar-lo a la nova configuració. Amb aquesta modificació aconseguim poder fer més útil la planta prmera, ja que s'eixampla la zona.

Figura 093. Elements a enderrocar. Elaboració pròpia.
