# **ESTUDIO Y PROYECTO DE INTERVENCIÓN DE LA ALQUERIA VISQUET**

*SITUADA EN EL CASCO URBANO DE BENIMACLET*

**TRABAJO DE FIN DE GRADO**

**Mayo de 2015**

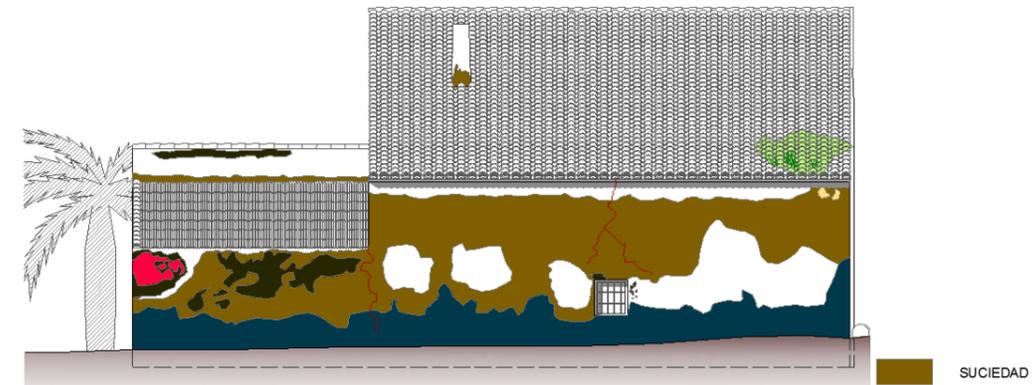
Principalmente la patología predominante en la mayoría de la superficie de las fachadas así como en el corral de planta baja y toda la planta primera es la suciedad en muros. Estas manchas de suciedad que contiene el inmueble, vienen debidos a la salpicadura de aguas sucias en la facha norte, donde linda justo con un parking público. También una causa fundamental es la falta de canalón en todas las aguas de la cubierta, por lo que al caer al terreno salpica a la pared. En la zona interior, la suciedad viene dada por la falta de mantenimiento y la acumulación de polvo.

Figura 60. Fachada norte alquería Visquet. Fuente: autor propio

Una vez realizados estos trabajos y haber fraguado la lechada de cemento dispuesta en la cimentación, se va a proceder a los trabajos de limpieza de las zonas donde presentan manchas de suciedad. Estos trabajos se procederán a realizar en la totalidad de superficie de las fachadas y zonas exteriores, así como en el interior de la alquería en la zona del corral en planta baja y en el granero y corral 2 en planta primera (ver anexos, documentación gráfica).

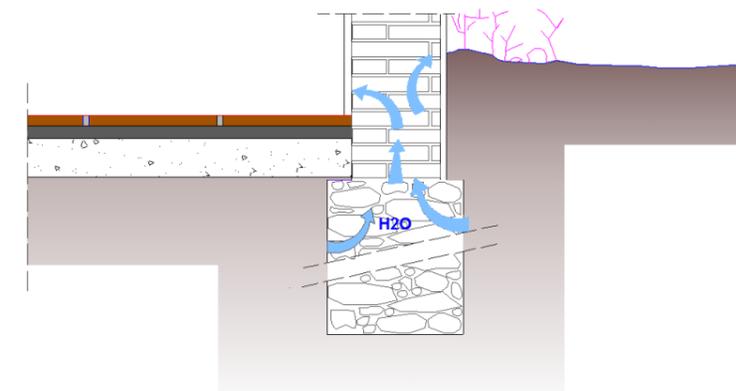
Por otro lado, otra patología que viene dada por las circunstancias del entorno, son las humedades que aparecen en las fachadas Norte y Este. Éstas pueden aparecer por diferentes causas, pero sobretodo influye principalmente la situación de la Acequia de las Fuentes, situada en la actualidad bajo cota de suelo, por lo que posibles fugas subterráneas de la misma y la orientación de la fachada, imposibilita la evaporación de las mismas creando estas humedades. También el entorno es fundamental en este tipo de patologías, ya que actualmente la alquería Visquet se encuentra situada en un entorno urbanizado, con edificio de grandes alturas, lo que las humedades no se evaporan con facilidad.

Figura 61. Esquema causa de la creación de humedades por capilaridad. Fuente: autor propio

Como se puede observar en la figura anterior, la humedad asciende por los capilares de los materiales que conforman la cimentación y el muro, buscando el exterior y creando desconchado del revestimiento de la fachada, tanto en el interior como en el exterior y manchas en el paramento.

Cuando el paramento vertical de la fachada se encuentre totalmente saneado tanto por el interior y por exterior, se procederá a la realización de los taladros cada 10 centímetros con una inclinación de 30 grados medidos desde la perpendicular del muro. Una vez realizados los taladros se aplicará mediante unas boquillas de inyección de una lechada hidrófuga a base de silicato potásico y silicato metílico de potasio. Lo que prohíbe la ascensión de la humedad y elimina la humedad existente. Posteriormente se sellarán las perforaciones con un mortero de cal.

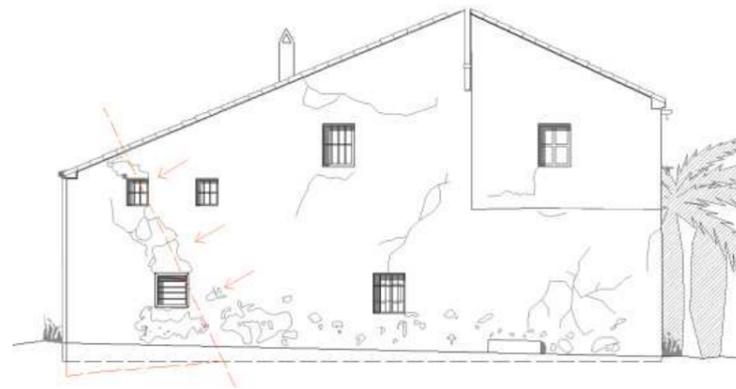
Siguiendo con las patologías existentes en el inmueble objeto de estudio, cabe destacar una serie de grietas con una inclinación propia de ser causadas por un asiento de la cimentación. Estas grietas se encuentran situadas en la fachada oeste, así como en la fachada norte.

El asentamiento de la cimentación ha podido causarse principalmente por las obras de urbanización continuas sufridas durante el paso del tiempo, en los solares colindantes a la alquería. Estas obras conllevan el uso de maquinaria pesada las cuales transmiten vibraciones al terreno el cual se encuentra la cimentación. Esta causa viene ligada con el estado del material que compone la propia cimentación, ya que a causa de las humedades se ha debido deteriorar y perder parte de la resistencia

Figura 62. Esquema asentamiento de la cimentación. Fuente: autor propio

Seguidamente, la primera propuesta de intervención en el inmueble a estudiar, es solucionar los asentamientos de la cimentación. Para ello se realizará mediante un equipo especial de inyección de mortero fluido o lechada de cemento en la cimentación existente. Este método consiste en realizar unas perforaciones consecutivas cada 50 centímetros aproximadamente, mediante medios mecánicos, hasta alcanzar la cimentación en su máxima profundidad posible. Seguidamente se inyectará por estas perforaciones una lechada de cemento para mejorar la resistencia y consistencia de la cimentación.

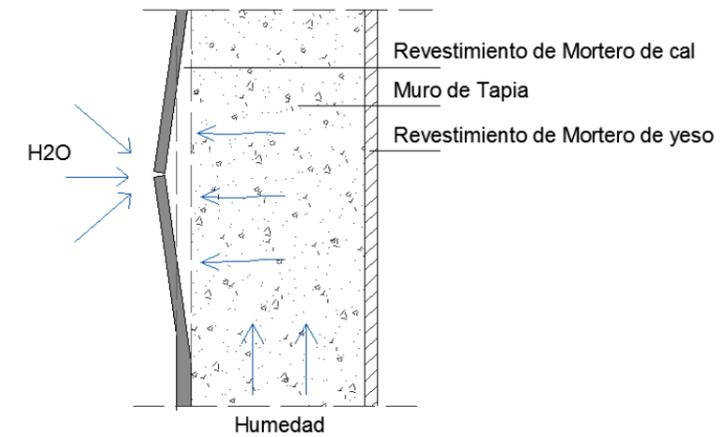
En las fachadas este y oeste, se presentan diferentes abombamientos en el revestimiento de cal de los muros de cerramiento originales de la alquería Visquet, los cuales están ejecutados mediante la técnica constructiva del tapial. Dichos abombamientos vienen dados a causa de las humedades existentes en el interior del muro, lo que conlleva a que la humedad tienda a salir al exterior y el mortero de cal que cubre este paramento se abulte hasta que la humedad salga a la superficie mediante la apertura de las grietas.

Por otro lado, un factor muy importante que causa estos abombamientos es el contacto con el exterior y los diversos efectos climatológicos como la lluvia, viento, granizo, heladas, etc. Esto ocurre por el simple hecho que si la fábrica se encuentra expuesta a todos estos tipos de efectos naturales, los materiales se deterioran y pierden resistencia.

Figura 63. Esquema causa de la creación de abombamientos en el revestimiento. Fuente: autor propio

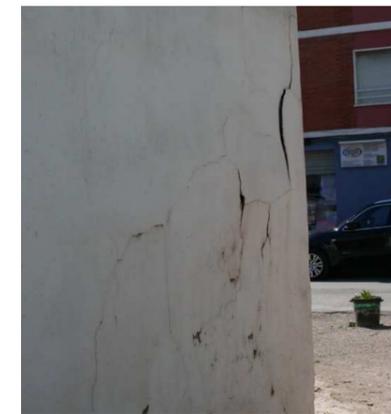
Figura 64. Abombamientos del revestimiento en la alquería Visquet. Fuente: autor propio

1º. Picado y saneado de la zona afectada quitando todos los restos que puedan quedar de revestimiento, y así dejar una zona de trabajo limpia y saneada.

2º. Aplicación del revestimiento de mortero de cal (1 de cal, 2 de arena y 0.25 de cemento blanco).

3º. Una vez aplicado el mortero de cal y antes de que endurezca, con la ayuda de una esponja humedecida, se procederá a la limpieza del paramento para que no queden rebabas y quede el paramento uniforme.

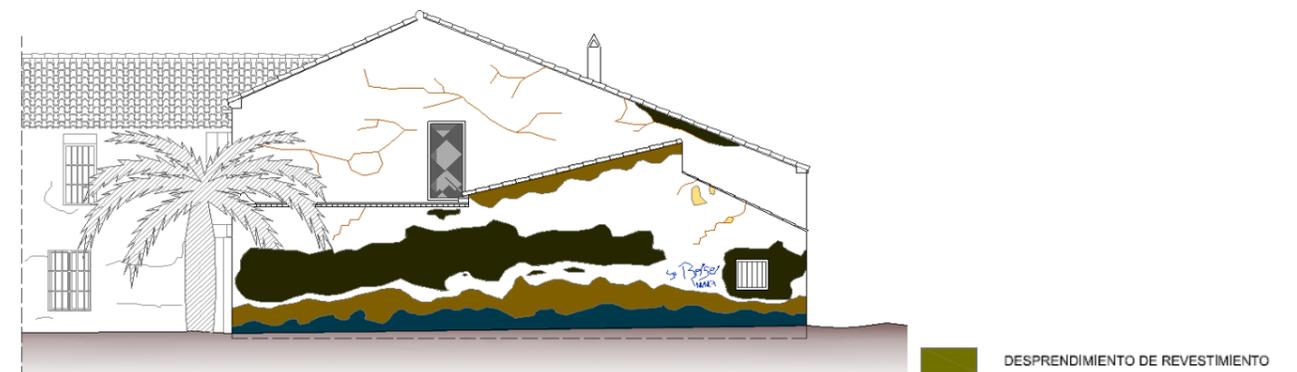
Por otro lado, en el resto de cerramiento también se encuentran afectadas por este tipo de patologías, aunque el material el que conforman los muros de cerramiento es diferente, y por ello no se han creado estos abombamientos en el revestimiento. Lo que se ha producido es un desprendimiento del revestimiento por desgaste por estar en contacto con el exterior.

Figura 65. Mapeo fachada este alquería Visquet. Fuente: autor propio

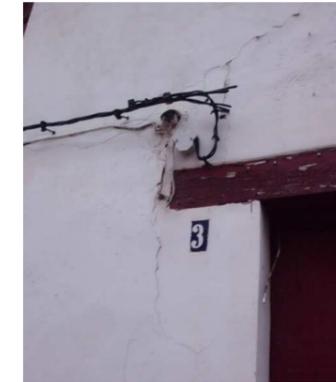
En la fachada principal de la alquería Visquet, se puede observar una serie de cableado de la instalación eléctrica que abastece al inmueble. Pues bien, existe un cableado que es de una instalación antigua y la que ya está en desuso. Estos cables se encuentran anclados al los cerramientos exteriores de la vivienda, por lo que al estar a la intemperie y expuestos a fenómenos climatológicos ha ocasionado una fisuración del revestimiento del muro. Estos anclajes producen tensiones internas en el paramento, por lo que también ayuda a la fisuración del paramento.

Figura 67. Cableado en desuso alquería Visquet. Fuente: autor propio

Cuando la zona este totalmente despejada, se procederá a la demolición y retirada de todos aquellos elementos que se encuentran en un estado deteriorado, como son la antigua instalación eléctrica anclada a la fachada principal, los enforcados y revestimientos de todas aquellas zonas que se encuentran fisuradas y agrietadas, así como las zonas afectadas de revestimiento con humedades por capilaridad, tanto en el interior de la alquería como en el exterior.

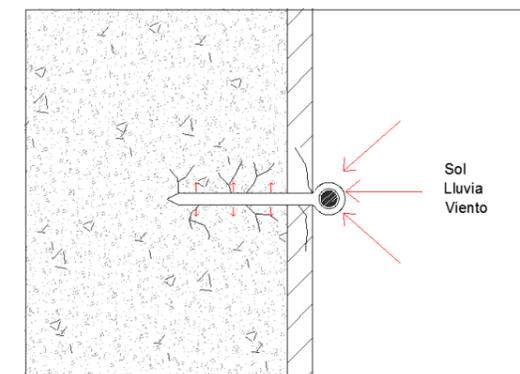
Figura 68. Detalle causas fisuración revestimiento. Fuente: autor propio

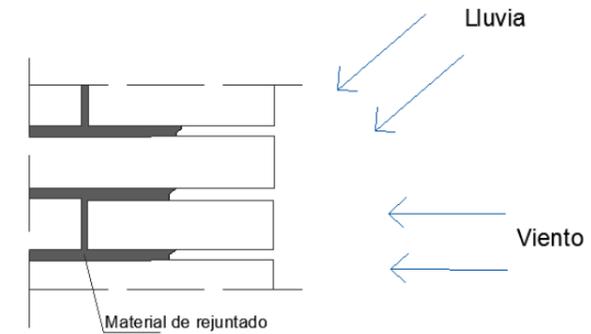
La erosión del material de rejunto se ha podido producir por varias causas, las cuales la mayoría se deben a agentes atmosféricos y al material aportado. Generalmente estas erosiones atmosféricas generan la meteorización de los materiales cerámicos provocada por la succión del agua de la lluvia, que si va acompañada de posibles heladas y de la dilatación correspondiente, rompe el material y hace que se desprenda.

Otras posibles causas pueden ser los movimientos estructurales debidos a asentamientos en la cimentación o incluso las dilataciones propias de los materiales que conforman el muro. Dentro de estos materiales puede ser el propio material de rejunto, ya que una mala dosificación a la hora de ejecutar el mortero, puede ser un factor influyente para que erosione dicho material,

Figura 71. Detalle causas erosión de rejunto. Fuente: autor propio

Dispuestos los vierteaguas necesarios, se procederá a realizar la fase de revestimientos verticales exterior. Se aplicará un mortero de cal (1 de cal, 2 de arena y 0.25 de cemento blanco), en todas aquellas zonas afectadas, tanto por la falta de material de rejuntado en las fachadas este y norte, como en las grietas existentes, retacándolas en su totalidad con cuidado de que no queden orificios sin retacar. Posteriormente se dispondrá el revestimiento en las zonas picadas con anterioridad, igualando la superficie con el existente.

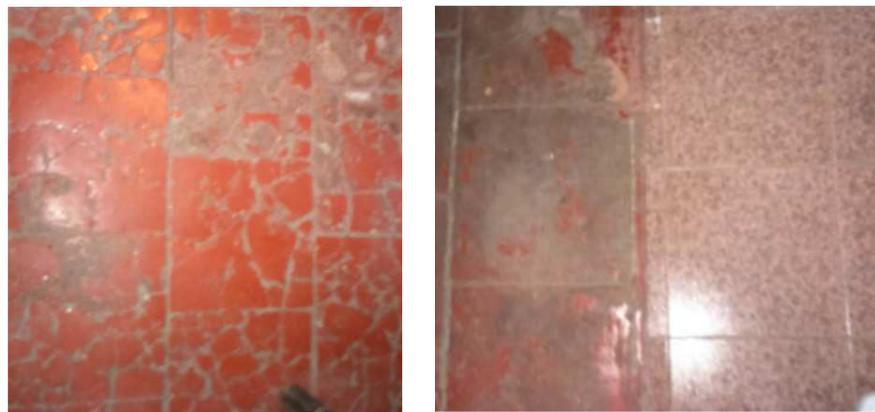
En algunas estancias en el interior de la vivienda se aprecia que el pavimento se encuentra fracturado por varios sitios, algunos les falta algún trozo y con manchas blancas debido a las sales solubles ascendentes por capilaridad del material de agarre y del propio terreno. También se observa una falta de coloración de los pavimentos.

Figura 74. Pavimentos interiores. Fuente: autor propio

Por otro lado, también se procederá a la eliminación del pavimento interior en su totalidad, así como el raspado y saneado de la pintura en el forjado por su cara inferior, situada entre los revoltones cerámicos que forman el entrevigado. El raspado se realizará mediante una espátula para intentar, en lo posible, no dañar el revestimiento de yeso de los revoltones. La eliminación del pavimento se realizará mediante un martillo percusor, eliminando tanto el propio pavimento como el material de agarre del mismo.

1º. Se retirarán todas las piezas en mal estado, ya sea por roturas, o por desgaste y falta de coloración. También se retirará el material de agarre antiguo.

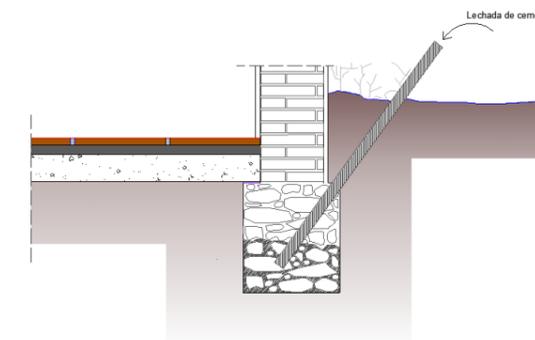
Figura 75. Detalle inyección de lechada de cemento en cimentación. Fuente: autor propio

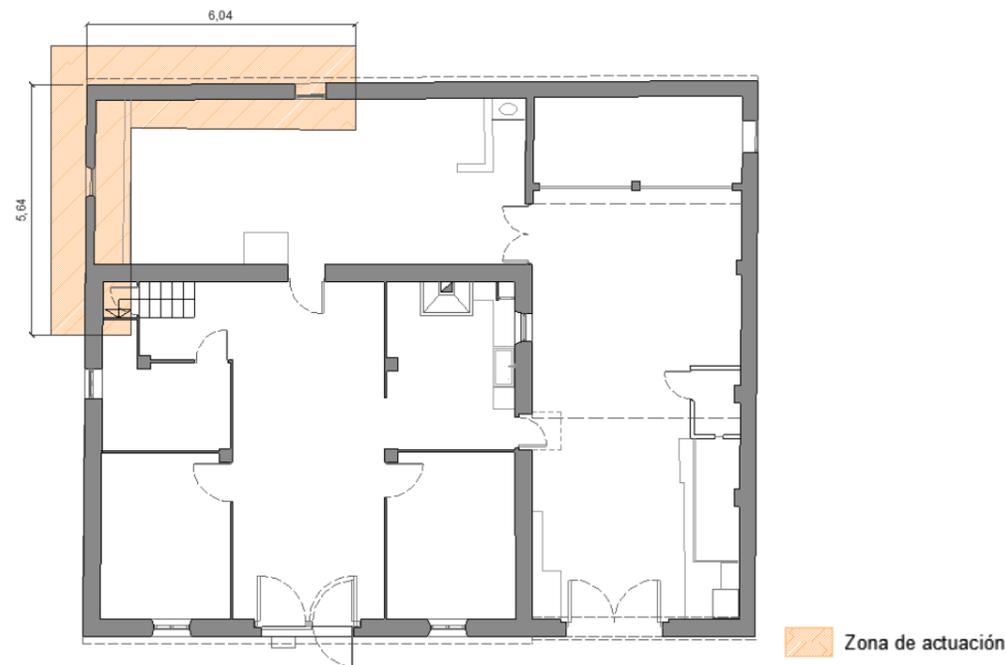
Figura 76. Zona de actuación recalce de cimentación. Fuente: autor propio

Estos trabajos se van a realizar en parte de la fachada norte como en la mitad de la fachada oeste, señalando en el siguiente plano la zona a actuar.

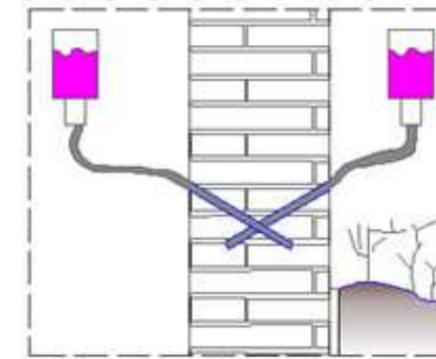
Figura 77. Detalle intervención para la humedad por capilaridad. Fuente: autor propio

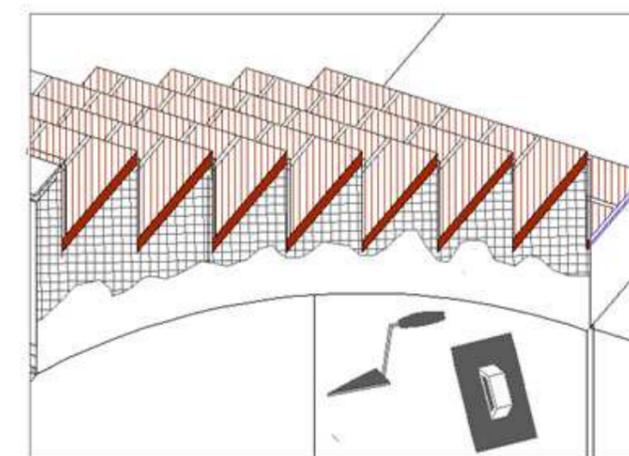
El acceso desde la planta baja a la planta primera de la alquería Visquet, presenta una grieta con una leve inclinación, siguiendo el aparejo de las rasillas que conforman la bóveda de la escalera. Esta grieta se ha podido producir por varios factores en cuanto a los materiales utilizados como con el paso del tiempo.

Figura 78. Detalle intervención en escalera. Fuente: autor propio

En cuanto a los trabajos interiores, una vez demolidos los pavimentos de planta baja, se procederá a la reparación de la grieta en revestimiento de yeso en la zona de la bóveda de la escalera, la cual se realizará aplicando un mortero de yeso B1 para la colocación de una malla de fibra de vidrio tejida con el yeso aún fresco. Con posterioridad se aplicará un guarnecido con el mismo material y un enlucido de yeso C6.

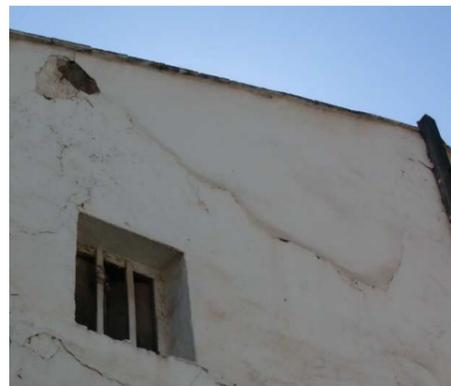
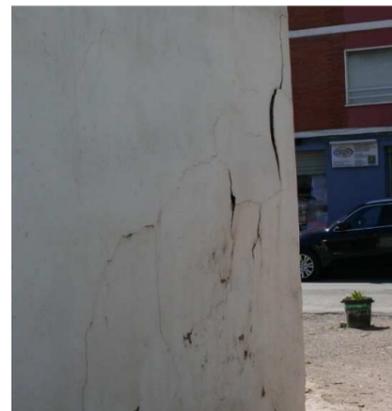
Se encuentra generalizada en la mayoría de las fachadas de la alquería, aunque en la fachada oeste encontramos diferentes abombamientos del revestimiento de mortero de cal, produciendo así el agrietamiento del mismo y el posterior desprendimiento.

El abombamiento del revestimiento viene debido principalmente a las humedades por capilares que existe en las zonas afectadas, las cuales se tratan en otra ficha patológica. La humedad que es absorbida por el muro, es posteriormente expulsada tanto para el exterior como al interior, provocando el agrietamiento y el desprendimiento del mortero de cola que reviste este muro.

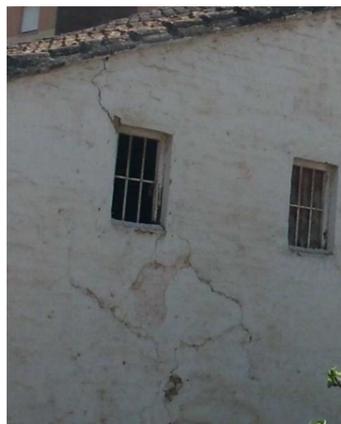
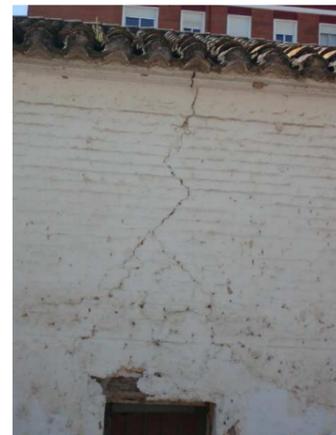
Asentamientos diferenciales en la cimentación, situados en la Fachada Norte y en la Fachada Oeste. Estas variaciones de cota en la cimentación han originado unas grietas inclinadas de espesor variable, definiéndonos la zona en la que se ha producido los asentamientos de la propia cimentación.

1. Existencia de terrenos blandos o discontinuos.
2. Insuficiente dimensionado de la cimentación, con materiales degradados con el paso del tiempo.
3. Alteración del nivel freático, lo que conlleva una variación de la humedad del terreno.
4. Pendientes inestables con el paso del tiempo.
5. Desmoronamientos o hundimientos de terrenos cercanos.
6. Trabajos de urbanización con maquinaria pesada en terrenos colindantes.

2º. Seguidamente se procederá al refuerzo de la cimentación mediante el proceso de inyección. Para ello primeramente se perforará mediante retropercusión con martillo y seguidamente se introducirá el tubo inyector hasta tocar suelo firme y se inyectará la lechada de cemento a altas presiones asegurándonos que cubre la totalidad y que cubre todos los huecos existentes entre los bolos de piedra.

4º. Una vez la causa de las grietas esta inactiva, se procederá a la intervención en las grietas. Para ello se retacarán con mortero de cal, quedando totalmente selladas. Por último se limpiarán las posibles rebabas.

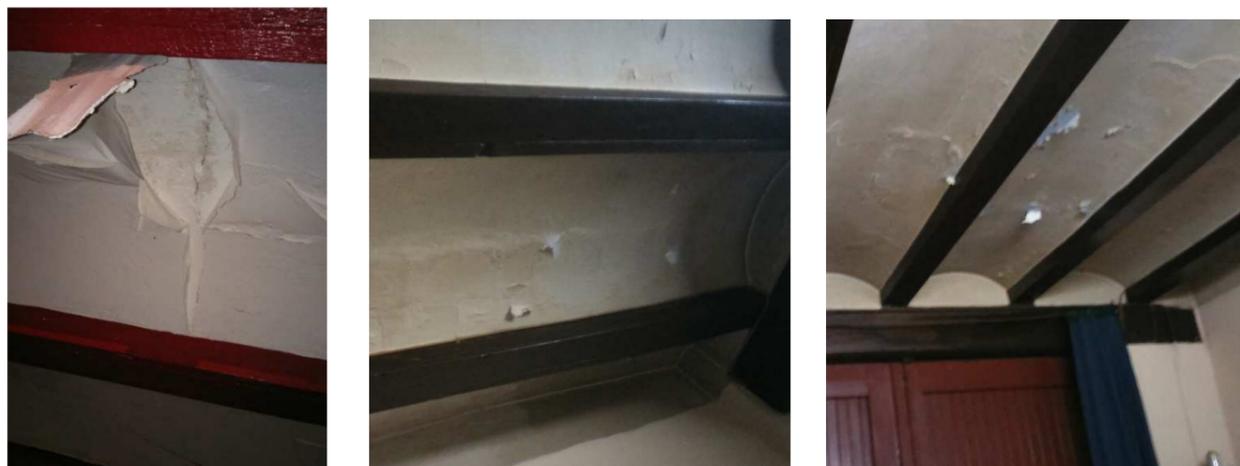
## PATOLOGIA: DESPRENDIMIENTO DE PINTURA EN REVOLTÓN

Desprendimiento de la pintura del revestimiento de varios revoltones del forjado que separa la planta baja de la planta primera. Este se presenta en varias zonas de la vivienda, principalmente en los techos del hall-comedor y en el corral 1.

1. Utilización de una pintura inadecuada.
2. Dilataciones térmicas de los elementos que conforman el revoltón, como pueden ser los ladrillos cerámicos macizos, las viguetas de madera, o la propia pintura.
3. Posibles humedades, creadas por la falta de pavimento en la planta primera.
4. Falta de mantenimiento.

- 1º. Rascado de la pintura mediante una espátula.
- 2º. Saneado de la zona de trabajo mediante un cepillo de cerdas naturales para la eliminación de cualquier resto existente de los trabajos anteriores o suciedad.
- 3º. Reparación de posibles pérdidas de mortero de yeso del revestimiento del revoltón, y su posterior limpiado de posibles rebabas y regularización de superficie mediante una esponja humedecida.
- 4º. Después del secado del mortero de yeso, aplicación de pintura plástica blanca en las zonas necesarias.

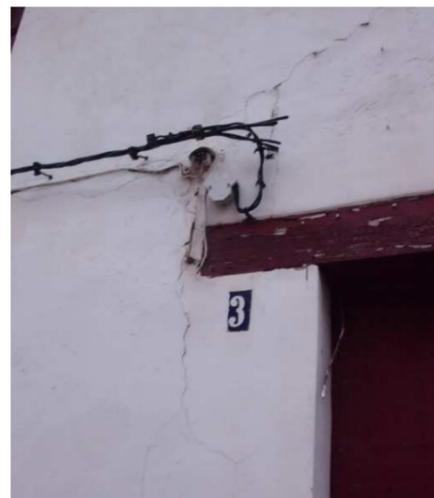
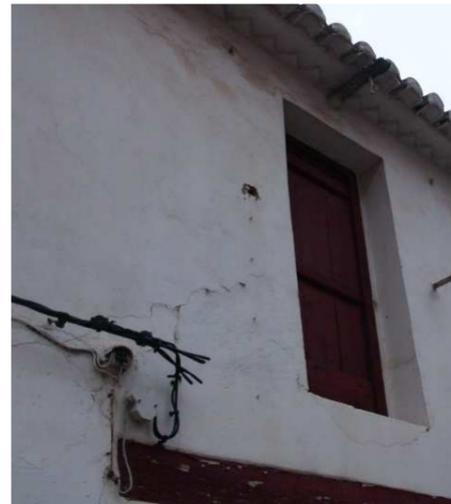
## PATOLOGIA: ELEMENTOS IMPROPIOS

Se trata principalmente del cableado de la antigua instalación de la toma de energía eléctrica que suministraba a la alquería. Ésta se encuentra clavada a la fachada principal creando numerosas fisuras del revestimiento de la fachada.

1. Utilización de un material inadecuado para los anclajes.
2. Dilataciones térmicas de los anclajes por la orientación al sur de la fachada, con lo que conlleva que le pegue el sol gran parte del día. Esto crea importantes tensiones en el encuentro, por lo que deriva a la creación de estas fisuras
3. Oxidación y corrosión de los tornillos de anclaje.
4. Falta de mantenimiento.

- 1º. Previo permiso con la compañía suministradora de electricidad, se procederá al quitado de los anclajes.
- 2º. Se picará la zona afectada, saneando posteriormente la zona cepillándola mediante un cepillo de cerdas naturales y así se prepara la superficie para un nuevo revestimiento.
- 3º. Aplicación de un nuevo revestimiento de mortero de cal, tapando las antiguas perforaciones para el anclaje del cableado eléctrico.

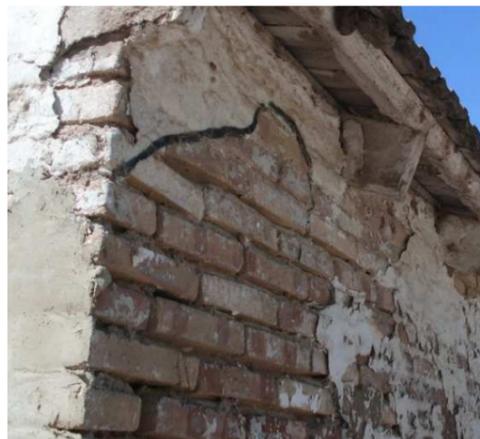
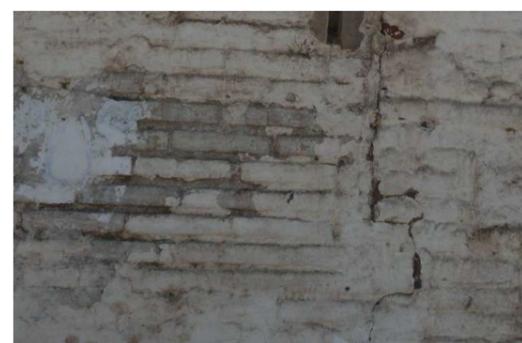
## PATOLOGIA: EROSIÓN MATERIAL DE REJUNTADO

Se observa en diferentes zonas de la alquería, mayormente generalizado en los muros de cerramiento de ladrillo, la erosión del material de rejuntado, mortero de cal. Esto ha producido que el material haya saltado y se observen que en muchos lugares que no exista material de rejuntado entre los ladrillos. Esto empeora la imagen estética del inmueble, así como a la resistencia del propio muro.

1. Agentes atmosféricos adversos, como puede ser lluvia, granizo, aire, etc, ya que la fábrica se encuentra en contacto con el exterior.
2. Orientación de las fachadas afectadas.
3. Escasez de material de aportación para el rejuntado, incluso incorrecta dosificación del mismo.
4. Movimientos estructurales debidos a asentamientos de la cimentación, o a dilataciones propias de los materiales que conforman el muro.

1º. Limpieza de la zona afectada mediante un cepillo de cerdas naturales, sin estropear el material de agarre existente, simplemente quitar toda la suciedad que se ha podido acumular con el paso del tiempo.

2º. Retacado de las juntas sin suciedad con un material de las mismas características que las antiguas, es decir, con mortero de cal.

3º. Por último se lavará la zona de posibles restos y rebabas. Esto se realizará con una esponja humedecida.

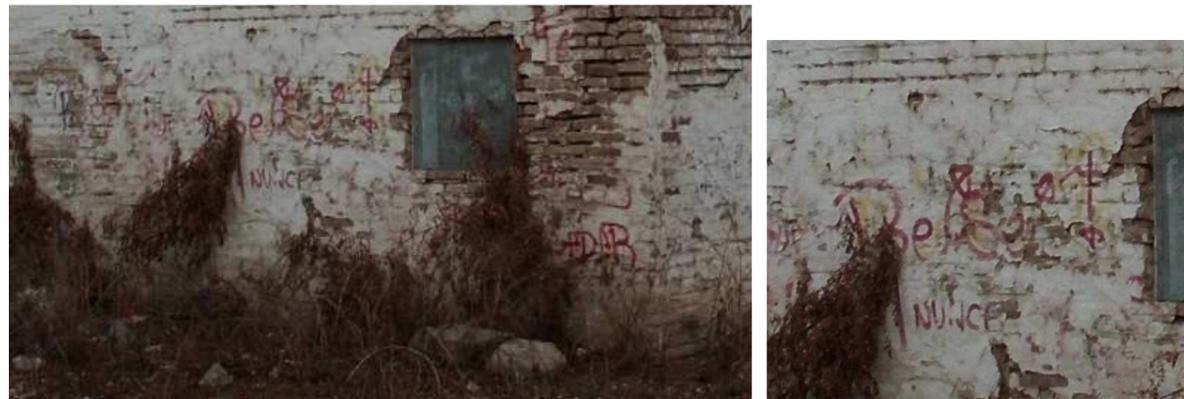
## PATOLOGIA: GRAFFITIS

Se observa en la fachada este de la alquería una serie de pintadas que entorpecen el aspecto estético del inmueble así como disminuye las propiedades del revestimiento del paramento creando su desconchamiento y posiblemente su caída.

Los graffitis que se encuentran pintados en las fachadas de la alquería vienen dados principalmente por acciones de vandalismo de la zona.

1º. Para la eliminación de los graffitis se deberá cepillar la zona con algún tipo de producto químico que actúe como disolvente y se elimine la pintura del paramento.

2º Posteriormente, cuando la superficie quede totalmente limpia y se haya secado, se procederá al pintado de la superficie.

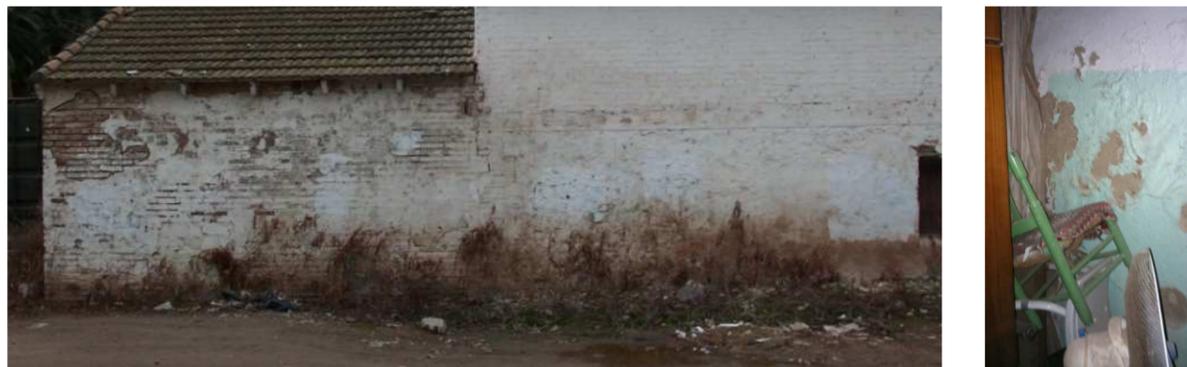
## PATOLOGIA: HUMEDADES POR CAPILARIDAD

Se encuentra generalizada en la mayoría de las fachadas de la alquería, aunque en las fachadas oeste y norte encontramos las que están más pronunciadas a lo largo de toda la fachada, así como en el interior de la alquería en los dormitorios que dan a esa fachada y al corral 1, causando la fisuración y el desprendimiento del revestimiento y la pérdida de resistencia del muro.

Una de las causas que influyen en la aparición de estas humedades viene a ser debida por el paso de la Acequia de Las Fuentes, hoy en día subterránea, muy cerca a la vivienda.

Otra de las posibles causas es el entorno en la que se encuentra la alquería, un terreno vegetal arcilloso donde cuando llueve se acumula la humedad en el terreno causando la ascensión por capilaridad del material del muro. La orientación de las fachadas, así como en el entorno rodeada por grandes edificios imposibilitando la evaporación de la humedad gracias al sol.

1º. Picado y saneado de la zona afectada con la ayuda de una picoleta o un cincel y un martillo. Se picará hasta dejar la fábrica vista, sin ningún tipo de resto del antiguo revestimiento.

3º. Se rellenarán mediante la disposición de unos depósitos que contienen el producto impermeabilizante hasta alcanzar el nivel de absorción deseado, y así poder formar una barrera química que elimine la ascensión de la humedad.

4º. Para finalizar, se ejecutarán los trabajos de revestimiento a ambas caras del muro, con el mismo material que se disponía anteriormente.

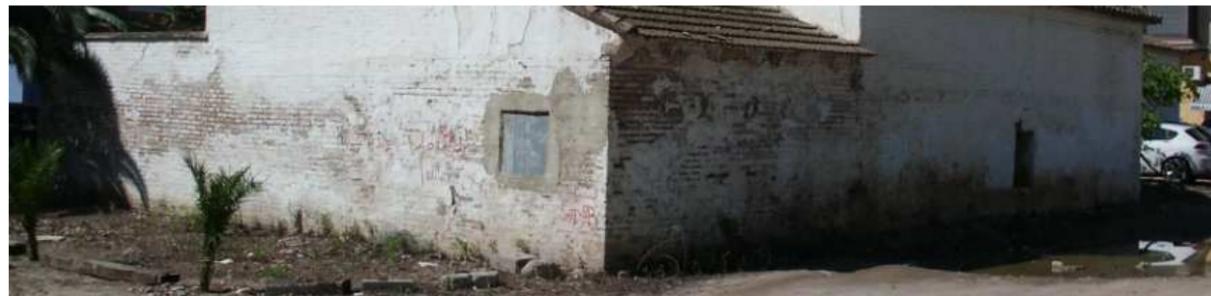
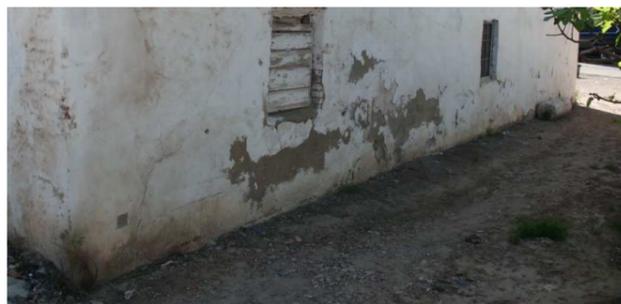
## PATOLOGIA: MANCHAS DE SUCIEDAD EN MURO

Se observan en diferentes zonas de la alquería, mayormente generalizado en los muros de cerramiento de ladrillo, numerosas manchas de suciedad por escorrentía y salpicadura. Estas manchas se sitúan en las fachadas exteriores, donde las de más importancia son la fachada norte y la fachada oeste.

1º. Para la eliminación de la suciedad de los paramentos verticales se procederá a la limpieza mediante agua a presión y el posterior cepillado del mismo.

2º. Disposición de un canalón, tanto en la fachada norte como en la sur, de tal manera que recoja las aguas de la cubierta y las lleve a un punto concreto y así no salpique y manche la fachada al caer el agua al terreno.

3º. Colocación del vierteaguas con goterón recibido en la fábrica lateral mínimo 2 cm, y con una inclinación al exterior de un 10% min. La separación mínima del goterón respecto del paramento vertical debe ser de 2 cm.

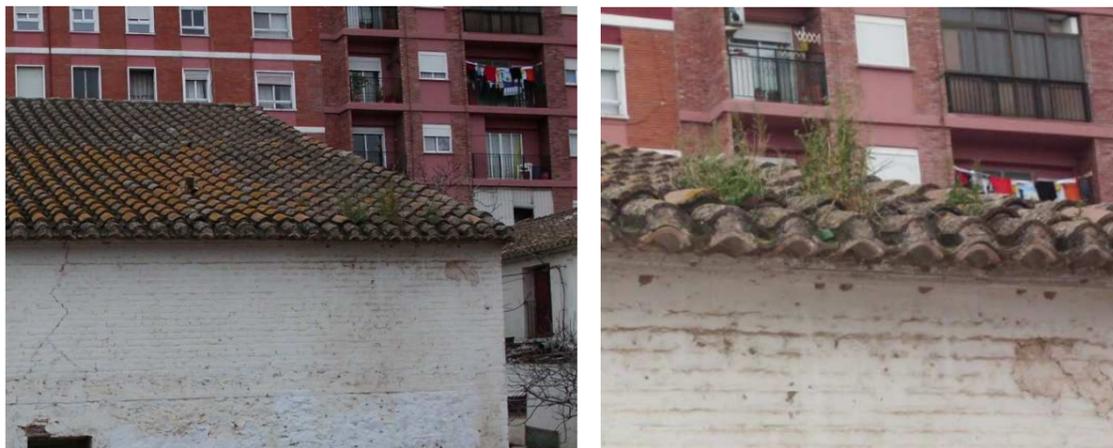
## PATOLOGIA: VEGETACIÓN

Dicha patología únicamente se encuentra situada en un punto concreto de la cubierta del inmueble, por lo que no es una patología que pueda causar daños importantes a la vivienda y a su conservación, aunque si no es tratada a tiempo es posible que estas raíces entorpezcan las funciones de la propia cubierta.

Se observa en el agua de la cubierta principal del edificio a estudiar una serie de plantas que ha crecido entre las tejas que cubren la cubierta.

- 1º. Eliminación de la raíz de la vegetación existente sobre la cubierta.
- 2º. Limpieza de la cubierta mediante agua a presión, eliminando toda la suciedad existente en la cubierta.
- 3º. Una vez limpiada la zona y secada, se procederá a la aplicación de un producto químico herbicida para prevenir que vuelva a salir vegetación y matar si existe algún resto de raíz.

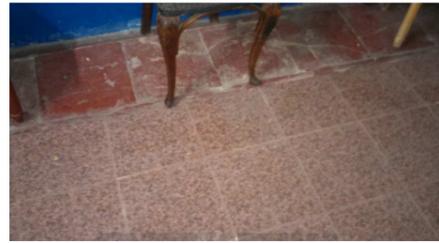
Cambio de pavimentos Interiores  
Pavimento tipo 3 y tipo 2
