**LA PINTURA MURAL CONTEMPORÁNEA
DE JULIETA.XLF EN VALENCIA**

**EXAMEN TÉCNICO Y ANÁLISIS DEL ESTADO DE CONSERVACIÓN
DE UNA PINTURA MURAL POR ENCARGO**

Presentado por Laura Valle Barceló

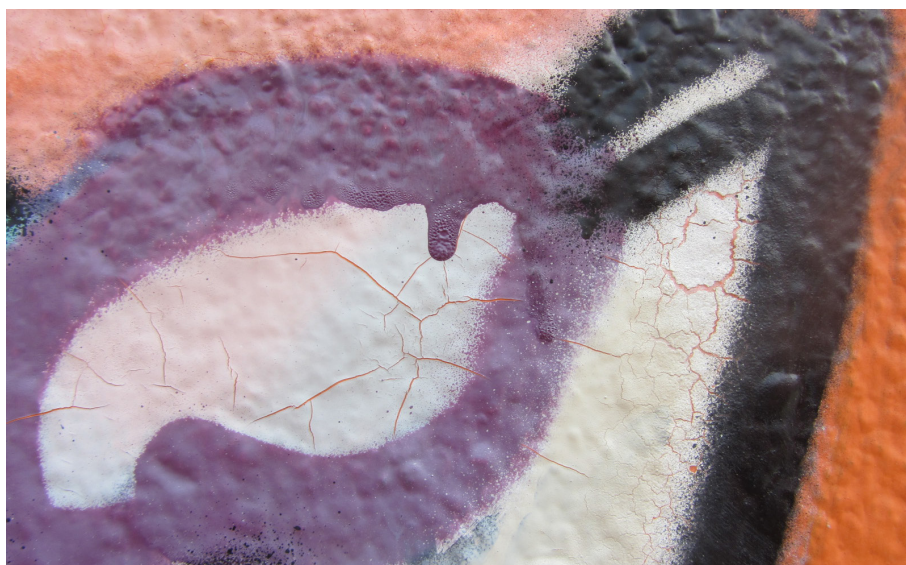
Figura 25. Detalle grietas de secado.

A nivel superficial se observan grietas de secado (Fig. 25 y 26), pequeñas hendiduras de mm de espesor que afectan solo a la película pictórica. Esta alteración puede haber sido ocasionada por las diferencias de tiempo de secado entre capas de pintura. Se detectan abundantes zonas con este tipo de grietas, pero la mayoría se localizan en las regiones de pintura de color blanco.

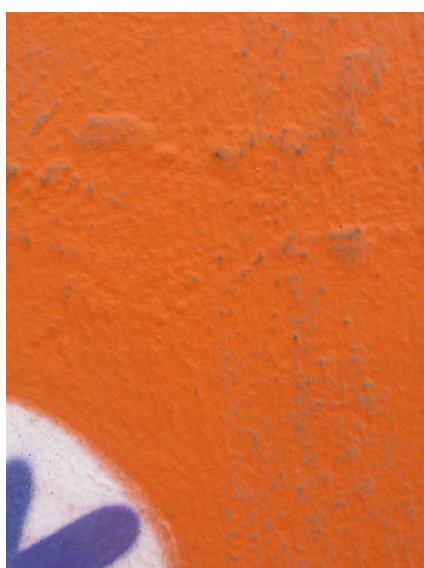
También es observable a simple vista acumulación de suciedad superficial (Fig. 27 y 28) de manera generalizada en toda la superficie pictórica, pero con mayor intensidad en las partes bajas. Se trata de suciedad incrustada, no removible con un pincel. Es el medio atmosférico el que interviene como principal factor de alteración de la obra y la contaminación atmosférica continuada potencia la desintegración de la pintura mural. Se trata de pequeñas partículas naturales que se encuentran en suspensión como arena, polvo sedimentable, dióxido de carbono o aerosoles naturales de múltiples orígenes.⁴¹

Figura 27. Detalle suciedad incrustada.

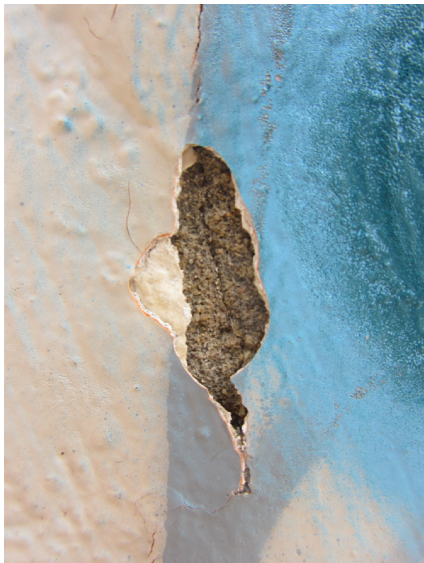
También son abundantes los pequeños desprendimientos sin forma de película pictórica (Fig. 31), donde se puede apreciar el estrato subyacente. Probablemente han sido originados por la falta de cohesión entre la película pictórica y la preparación. También existen otros faltantes de mayor profundidad en los que se ha perdido además de la película pictórica, el estrato preparatorio (Fig. 32) y algunos faltantes de menores dimensiones, pero con mayor pérdida de material, llegando incluso hasta el muro (Fig. 33 y 34). Es posible que los materiales constituyentes de la obra hayan sufrido una lenta alteración, produciendo estas pérdidas matéricas al haber estado expuestos a la humedad capilar del suelo, o la filtración de humedad procedente de las lluvias ocasionales que ha penetrado a través del edificio en mal estado.

Figura 33. Detalle faltante de película pictórica, preparación y muro.

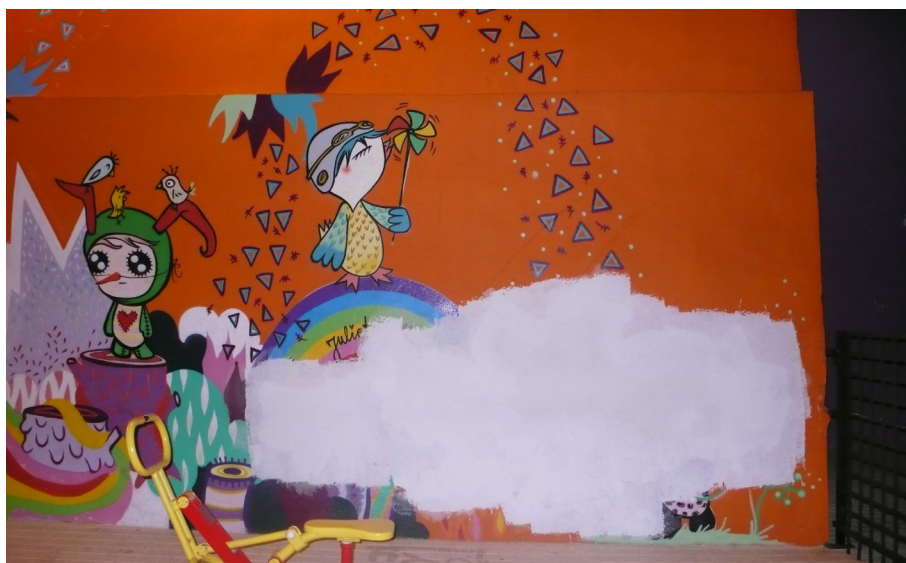
En este proceso de repintado, la artista decidió transformar sutilmente la pintura mural, modificando las zonas deterioradas añadiendo nuevos toques de color y creando formas decorativas más orgánicas y florales. También aportó un nuevo cambio eliminando el personaje que se situaba a la derecha inferior de la pintura mural.

Figura 49. Proceso de repinte de la obra, 2013.

El primer causante de su durabilidad hasta el día de hoy han sido dos intervenciones llevadas a cabo por la artista en 2011 y en 2013. El modo de mantener la pintura mural viva no consistió en una restauración propiamente dicha, sino que se subsanó repintando aquellas zonas o superficies que se hallaban deterioradas.

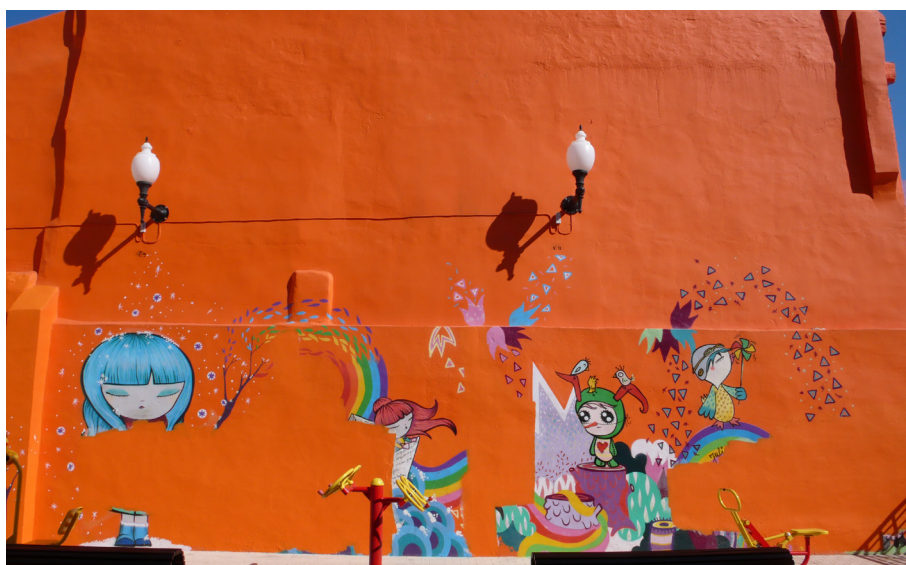
Si observamos de cerca la pintura mural en el año 2013 antes del repinte (Fig. 50) y la pintura mural actual en 2014 (Fig. 51), podemos observar con más detalle los cambios realizados que se explican anteriormente.

Figura 50. Obra antes de repintar, 2013. (<https://www.flickr.com/photos/julieta-xlf/>).

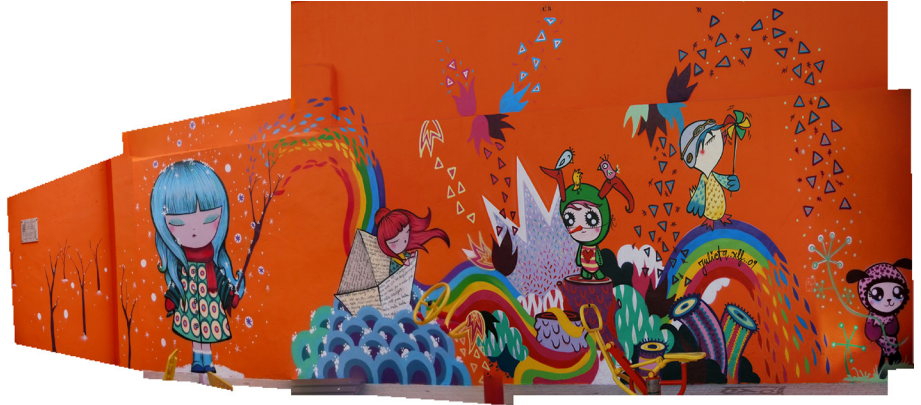
Figura 51. Obra actual, 2014.

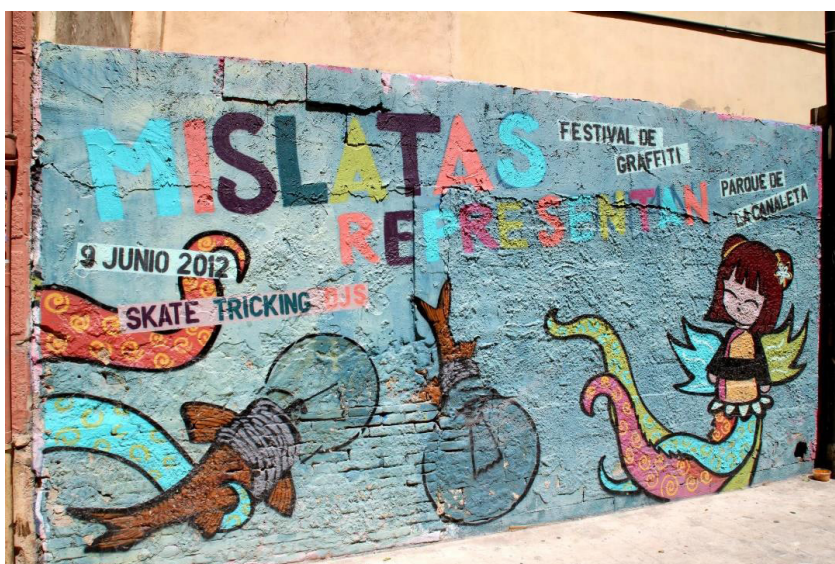
OBRA Nº 6	TÍTULO: Sin título
AUTOR: Julieta.xlf & Sr. Marmota	
LOCALIZACIÓN: C/ Dr. Chiarri, sin nº. Valencia	
FECHA DE REALIZACIÓN: 2012	FECHA DE VISITA: 03/2014 y 11/2014
SIMBOLOGÍA: Mural publicitario del festival "Mislatas Representan". Los peces bombilla son personajes del Sr Marmota	
ESTADO GENERAL DE CONSERVACIÓN: B () R (X) M ()	
DESCRIPCIÓN DE PATOLOGÍAS: Pequeños faltantes, pulverulencias, suciedad incrustada, picados, hundimientos	
PROPIETARIO: No

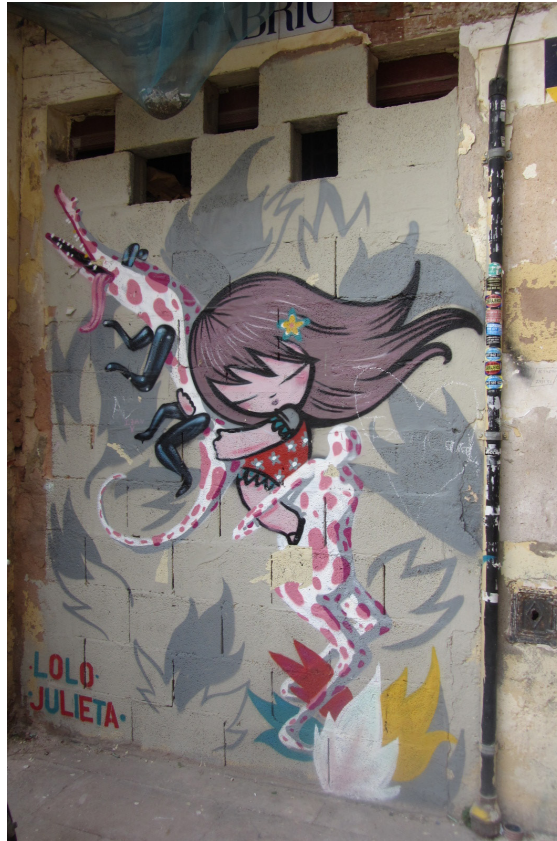
OBRA Nº 15	TÍTULO: Sin título
AUTOR: Julieta.xlf & Lolo	
LOCALIZACIÓN: Plaza del Autor (C/ Garcilaso, nº 12). Valencia	
FECHA DE REALIZACIÓN: 2013	FECHA DE VISITA: 03/2014 y 11/2014
SIMBOLOGÍA: Contraste entre lo agresivo y lo dulce	
ESTADO GENERAL DE CONSERVACIÓN: B () R (X) M ()	
DESCRIPCIÓN DE PATOLOGÍAS: Faltantes, desprendimientos de película pictórica, suciedad incrustada	
PROPIETARIO: No. Fachada de un edificio abandonado

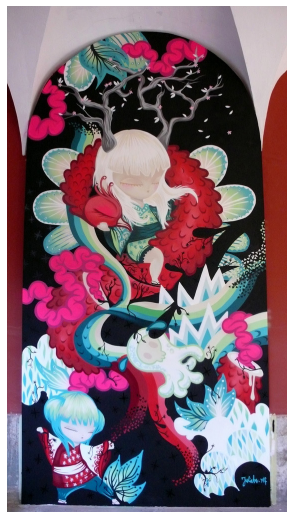
OBRA Nº 18	TÍTULO: Cuando los segundos se convierten en minutos que se convierten en horas eternas
AUTOR: Julieta.xlf	
LOCALIZACIÓN: C/ C/ Museo. Centro del Carmen, Valencia	
FECHA DE REALIZACIÓN: 2010	FECHA DE VISITA: 03/2014
SIMBOLOGÍA: “Viajar saludando al mundo. Conocer la importancia de trepar los muros, de limpiar sus grietas, de deslizarse por un arco iris intacto y transitorio. Así podrá dorar las flores, salpicar de tripas la pared. Sabrá usted correr a través de las ventanas, dejando huellas, y mirar con sus ojos de colores, para más tarde, al final de todo, emprender el vuelo. Si quiere llegar, tendrá que saber cómo atravesar el vacío de las calles, a gritos, mordiendo el tiempo, deshaciendo el viento, para saltar inmediatamente sobre la acera con los pies azules y beberse el río de su propia sombra. Utilice cualquier objeto, cualquier artilugio de su elección. Sabrá cazar halcones. Sabrá bordar sus trenzas, seguir las pistas, coleccionar sus monstruos a medida. Para cambiar farolas por farolillos, tendrá que posponer la noche. Seguirle el hilo. Espiar al Sol. Solo así conseguirá expulsar de su cuerpo los colores que logre recordar. Y entonces, plácidamente podrá reírse de sus cincuenta brazos y dibujar dos pájaros para invitarlos amablemente a volar”.

ESTADO GENERAL DE CONSERVACIÓN: B () R (X) M ()	
DESCRIPCIÓN DE PATOLOGÍAS: Suciedad superficial y grietas finas	
PROPIETARIO: Pintura mural para la exposición “Cartografías de la creatividad”

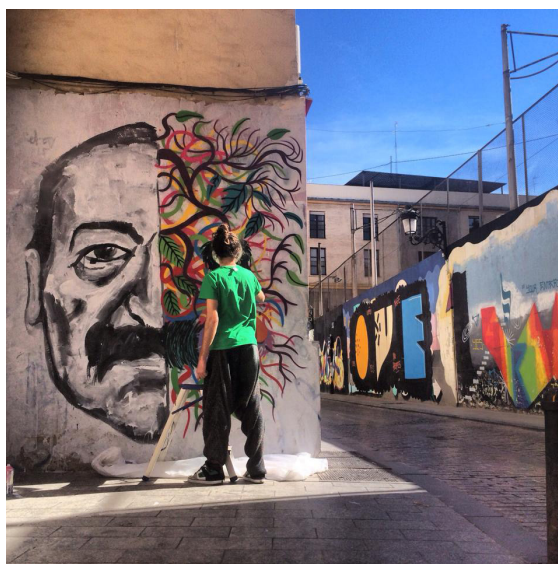
OBRA Nº 33	TÍTULO: Sin título
AUTOR: Julieta.xlf & Collettivo FX	
LOCALIZACIÓN: C/ La Carda, sin nº. Valencia. Situada en alto	
FECHA DE REALIZACIÓN: 2014	FECHA DE VISITA: 11/2014
SIMBOLOGÍA: La incomunicación	
ESTADO GENERAL DE CONSERVACIÓN: B (X) R () M ()	
DESCRIPCIÓN DE PATOLOGÍAS: Suciedad abundante, grietas finas	
PROPIETARIO: No

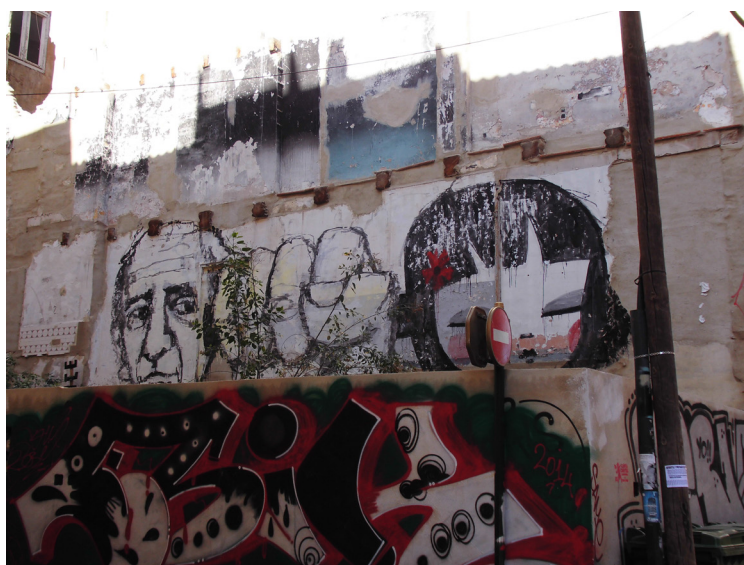
OBRA Nº 34	TÍTULO: Sin título
AUTOR: Julieta.xlf & Collettivo FX	
LOCALIZACIÓN: C/ Pintor Domingo con Santa Teresa. Situada en alto	
FECHA DE REALIZACIÓN: 2014	FECHA DE VISITA: 11/2014
SIMBOLOGÍA: Se desconoce	
ESTADO GENERAL DE CONSERVACIÓN: B () R () M (X)	
DESCRIPCIÓN DE PATOLOGÍAS: Desprendimientos de capa pictórica, faltantes de grandes dimensiones, grietas estructurales, abundante suciedad	
PROPIETARIO: No
