**ESTUDIO Y CATÁLOGO DE LA CORROSIÓN EN EDIFICACIÓN EN LA ISLA DE
MALLORCA**

2014-2015

PEDRO L. HURTADO FEMENIAS

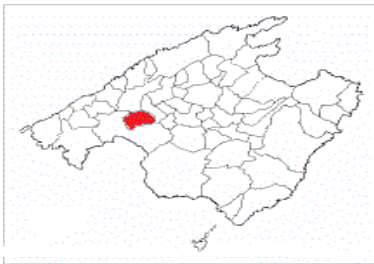
ESTUDIO Y CATÁLOGO DE LA CORROSIÓN EN EDIFICACIÓN EN LA ISLA DE MALLORCA		ALUMNO: PEDRO LUIS HURTADO FEMENIAS TUTOR: ARSENIO NAVARRO MUEDRA
TIPO DE CORROSIÓN: ELECTROQUÍMICA		GRADO SEVERO
UBICACIÓN, ELEMENTO CONSTRUCTIVO: VIGUETAS PREFABRICADAS		
UBICACIÓN GEOGRÁFICA: INTERIOR		
UBICACIÓN

OBSERVACIONES: CORROSIÓN DE LAS ARMADURAS EN UNAS VIGUETAS PREFABRICADAS EN EL BAÑO DE UNA VIVIENDA UNIFAMILIAR ENTRE MEDIANERAS. LA HUMEDAD POR FILTRACIONES DE LA CUBIERTA HA PROVOCADO LA CORROSIÓN. EL PROCESO DE CORROSIÓN SE HA VISTO ACENTUADO DADO EL GRADO DE HUMEDAD Y LA BAJA CALIDAD DEL HORMIGÓN DE LAS VIGUETAS, ASÍ COMO EL ESCASO RECUBRIMIENTO DE LAS ARMADURAS. LA CARBONATACIÓN SUFRIDA POR EL HORMIGÓN HA DESPROTEGIDO A LAS ARMADURAS DE LA PROTECCIÓN PASIVADORA QUE EL HORMIGÓN LES PROPORCIONABA.

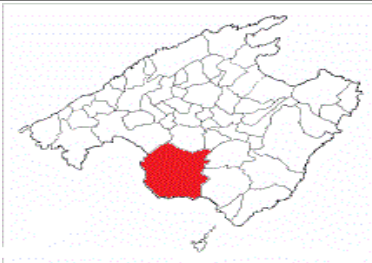
ESTUDIO Y CATÁLOGO DE LA CORROSIÓN EN EDIFICACIÓN EN LA ISLA DE MALLORCA		ALUMNO: PEDRO LUIS HURTADO FEMENIAS TUTOR: ARSENIO NAVARRO MUEDRA
TIPO DE CORROSIÓN: GENERALIZADA		GRADO MODERADO
UBICACIÓN, ELEMENTO CONSTRUCTIVO: PILAR		
UBICACIÓN GEOGRÁFICA: INTERIOR		
UBICACIÓN

OBSERVACIONES: SE TRATA DE UN PILAR DE HORMIGÓN ARMADO EN EL INTERIOR DE UN ALMACEN. EL ESCASO RECUBRIMIENTO Y EL PROCESO DE CARBONATACIÓN HAN PERMITIDO QUE EL PROCESO DE CORROSIÓN DE LAS ARMADURAS SE MANIFIESTE, PRESENTANDO UNA CORROSIÓN GENERALIZADA DE TIPO ELECTROQUÍMICO, DONDE EL AMBIENTE HÚMEDO Y SIN VENTILAR CONSTITUYE UN ELECTROLITO QUE FACILITA EL PROCESO.

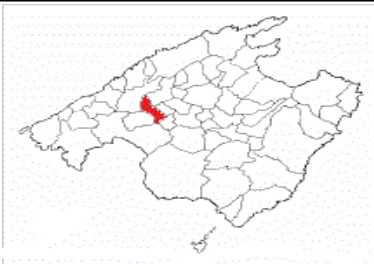
ESTUDIO Y CATÁLOGO DE LA CORROSIÓN EN EDIFICACIÓN EN LA ISLA DE MALLORCA		ALUMNO: PEDRO LUIS HURTADO FEMENIAS TUTOR: ARSENIO NAVARRO MUEDRA
TIPO DE CORROSIÓN: GENERALIZADA		GRADO MODERADO
UBICACIÓN, ELEMENTO CONSTRUCTIVO: MURO DE CARGA		
UBICACIÓN GEOGRAFICA: INTERIOR		
UBICACIÓN

OBSERVACIONES: SE TRATA DE UNA GRAPA DE COSIDO, COLOCADA EN UNA REHABILITACIÓN HACE UNOS 40 AÑOS. ESTÁ SITUADA BAJO HUECOS DE ARCADA EN UNA FINCA AGRARIA. LA GRAPA SE ENCUENTRA MUY CERCANA A LA SUPERFICIE EN UN MURO DE CARGA DE MARÉS QUE AL SER UN MATERIAL MUY POROSO PROPICIA LA PENETRACIÓN DE LA HUMEDAD DEL AMBIENTE.

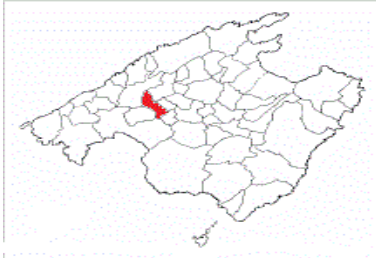
ESTUDIO Y CATÁLOGO DE LA CORROSIÓN EN EDIFICACIÓN EN LA ISLA DE MALLORCA		ALUMNO: PEDRO LUIS HURTADO FEMENIAS TUTOR: ARSENIO NAVARRO MUEDRA
TIPO DE CORROSIÓN: GENERALIZADA		GRADO SEVERO
UBICACIÓN, ELEMENTO CONSTRUCTIVO: ZUNCHO DE CORONACIÓN		
UBICACIÓN GEOGRAFICA: INTERIOR		
UBICACIÓN

OBSERVACIONES: SE TRATA DEL ZUNCHO DE CORONACIÓN DEL MURO DE CARGA EN UNA FINCA AGRARIA. TRAS UN FALLO DE ESTANQUEIDAD DE LA CUBIERTA DE TEJA ÁRABE, EL ZUNCHO SE HA VOSTO SOMETIDO A UNA ALTA HUMEDAD, INCENTIVADA POR LAS CONDENSACIONES EXISTENTES QUE HAN FAVORECIDO LA CORROSIÓN. SE OBSERVA DEGRADACIÓN DEL HORMIGÓN DEL ZUNCHO.

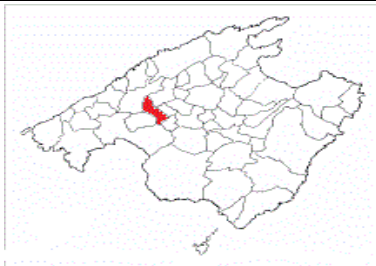
ESTUDIO Y CATÁLOGO DE LA CORROSIÓN EN EDIFICACIÓN EN LA ISLA DE MALLORCA		ALUMNO: PEDRO LUIS HURTADO FEMENIAS TUTOR: ARSENIO NAVARRO MUEDRA
TIPO DE CORROSIÓN: GENERALIZADA		GRADO MODERADO
UBICACIÓN, ELEMENTO CONSTRUCTIVO: BARANDILLA ESCALERA		
UBICACIÓN GEOGRAFICA: INTERIOR		
UBICACIÓN

OBSERVACIONES: DADA LA HUMEDAD POR CONDENSACIÓN, Y LA FALTA DE MANTENIMIENTO, ESTE ELEMENTO EXPUESTO AL AMBIENTE HA FORMADO UNA CAPA DE OXIDO QUE HA ACTUADO COMO BARRERA DE PASIVACIÓN, PERO LA GARRA EMBEBIDA EN EL HOMIGÓN SOBRE LA PIEZA POROSA DE MARÉS, HA PROPICIADO QUE LA HUMEDAD ESTUVIERA MÁS TIEMPO EN CONTACTO CON EL METAL, PROVOCANDO LA CORROSIÓN.

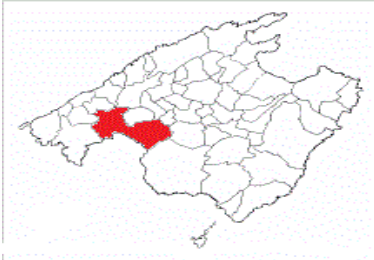
ESTUDIO Y CATÁLOGO DE LA CORROSIÓN EN EDIFICACIÓN EN LA ISLA DE MALLORCA		ALUMNO: PEDRO LUIS HURTADO FEMENIAS TUTOR: ARSENIO NAVARRO MUEDRA
TIPO DE CORROSIÓN: GALVANICA		GRADO MODERADO
UBICACIÓN, ELEMENTO CONSTRUCTIVO: CANCELA		
UBICACIÓN GEOGRAFICA: PALMA DE MALLORCA, ZONA INTERIOR		
UBICACIÓN

OBSERVACIONES: SE TRATA DE LA CANCELA DE UNA VIVIENDA A LA CUAL SE LE ADOSÓ UNA CHAPA GALVANIZADA POR EL INTERIOR CON TAL DE CEGARLA. ESTA SOLUCIÓN PROVOCÓ LA CORROSIÓN QUE SE VIÓ EMPEORADA POR ESTAR EXPUESTA AL AMBIENTE EXTERIOR.

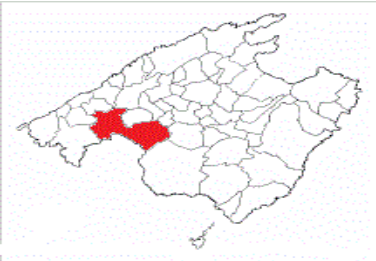
ESTUDIO Y CATÁLOGO DE LA CORROSIÓN EN EDIFICACIÓN EN LA ISLA DE MALLORCA		ALUMNO: PEDRO LUIS HURTADO FEMENIAS TUTOR: ARSENIO NAVARRO MUEDRA
TIPO DE CORROSIÓN: PICADURA		GRADO LEVE
UBICACIÓN, ELEMENTO CONSTRUCTIVO: PUERTA ALUMINIO CUARTO DE CONTADORES		
UBICACIÓN GEOGRAFICA: PALMA DE MALLORCA, ZONA INTERIOR		
UBICACIÓN

OBSERVACIONES: EN CUARTO DE CONTADORES CON PUERTAS DE LUMINIO SITUADA EN EXTERIOR, ENCONTRAMOS SIGNOS DE UNA CORROSIÓN LOCALIZADA, BAJO EL LACADO, FORMANDO BURBUJAS EN EL MISMO. ES UN CASO POCO COMÚN PUESTO QUE NO ES COMÚN ENCONTRAR CORROSIÓN EN ELEMENTOS DE ALUMINIO EN ZONAS ALEJADAS DE AMBIENTES MARINOS.

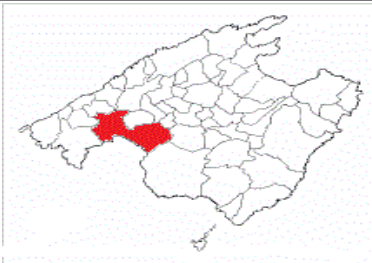
ESTUDIO Y CATÁLOGO DE LA CORROSIÓN EN EDIFICACIÓN EN LA ISLA DE MALLORCA		ALUMNO: PEDRO LUIS HURTADO FEMENIAS TUTOR: ARSENIO NAVARRO MUEDRA
TIPO DE CORROSIÓN: GALVANICA		GRADO MODERADO
UBICACIÓN, ELEMENTO CONSTRUCTIVO: PUERTA CONTADOR DE AGUA		
UBICACIÓN GEOGRAFICA: PALMA DE MALLORCA, ZONA INTERIOR		
UBICACIÓN

OBSERVACIONES: CORROSIÓN EN LA BISAGRA DE UNA PUERTA DE CONTADOR DE AGUA EN LA QUE LA PUERTA ES GALVANIZADA PERO LA BISAGRA NO. SE OBSERVA UN INTENTO DE PREVENCIÓN MEDIANTE UNA BROCHADA DE PINTURA QUE HA RESULTADO INEFICAZ.

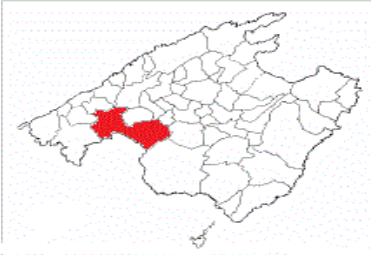
ESTUDIO Y CATÁLOGO DE LA CORROSIÓN EN EDIFICACIÓN EN LA ISLA DE MALLORCA		ALUMNO: PEDRO LUIS HURTADO FEMENIAS TUTOR: ARSENIO NAVARRO MUEDRA
TIPO DE CORROSIÓN: GALVANICA		GRADO LEVE
UBICACIÓN, ELEMENTO CONSTRUCTIVO: VAINA PROTECTORA DE CABLEADO.		
UBICACIÓN GEOGRAFICA: PALMA DE MALLORCA, ZONA INTERIOR		
UBICACIÓN

OBSERVACIONES: EN UNA VAINA PROTECTORA DE CABLEADO DE ACERO GALVANIZADO, SE HAN UTILIZADO UNA GRAPAS DE ACERO SINGALVANIZAR, ENTRANDO AMBOS METALES EN CONTACTO PROPICIANDO EL INTERCAMBIO DE ELECTRONES QUE SE PRODUCE AL FORMAR UN PAR GALVÁNICO.

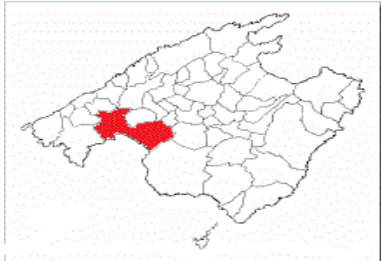
ESTUDIO Y CATÁLOGO DE LA CORROSIÓN EN EDIFICACIÓN EN LA ISLA DE MALLORCA		ALUMNO: PEDRO LUIS HURTADO FEMENIAS TUTOR: ARSENIO NAVARRO MUEDRA
TIPO DE CORROSIÓN: GENERALIZADA		GRADO LEVE
UBICACIÓN, ELEMENTO CONSTRUCTIVO: BISAGRA FIJA EN PERSIANA MALLORQUINA		
UBICACIÓN GEOGRAFICA: PALMA DE MALLORCA, ZONA INTERIOR		
UBICACIÓN

OBSERVACIONES: NOS ENCONTRAMOS ANTE UNA PERSIANA MALLORQUINA EN LA QUE OBSERVAMOS EN UNA DE SUS BISAGRAS FIJAS UN PROCESO DE CORROSIÓN GENERALIZADA, DEBIDO A LA PÉRDIDA DE SU RECUBRIMIENTO DE PINTURA QUE LA HA DEJADO EXPUESTA A LA INTEMPERIE. CURIOSAMENTE LA PERSIANA OPUESTA TIENE ESA BISAGRA DE METAL GALVANIZADO Y SE ENCUENTRA EN PERFECTO ESTADO.

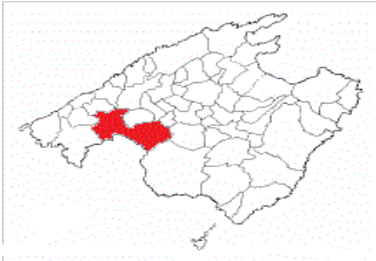
ESTUDIO Y CATÁLOGO DE LA CORROSIÓN EN EDIFICACIÓN EN LA ISLA DE MALLORCA		ALUMNO: PEDRO LUIS HURTADO FEMENIAS TUTOR: ARSENIO NAVARRO MUEDRA
TIPO DE CORROSIÓN: GALVANICA		GRADO LEVE
UBICACIÓN, ELEMENTO CONSTRUCTIVO: REJILLA DE VENTILACIÓN		
UBICACIÓN GEOGRAFICA: PALMA DE MALLORCA, ZONA CERCANA A LA COSTA		
UBICACIÓN

OBSERVACIONES: SE TRATA DE UNAS REJILLAS DE VENTILACIÓN EN LAS QUE LAS LAMAS SON GALVANIZADAS PERO EL ARMAZÓN NO, LO QUE PROPICIA LA APARICIÓN DE CORROSIÓN GALVÁNICA QUE SE VE ACENTUADA POR UN PROCESO DE CORROSIÓN GENERALIZADA QUE AFECTA EL MARCO DE LAS LAMAS QUE ESTÁ EXPUESTO AL AMBIENTE.

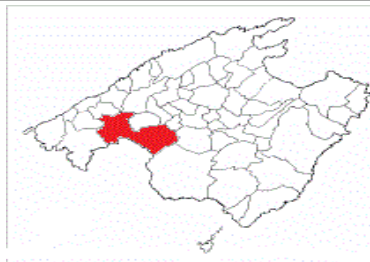
OBSERVACIONES: ENCONTRAMOS UNA PUERTA DE CONTADOR DE AGUA, EL CUAL SUFRE UNA FUGA. AL NO DESAGUAR CORRECTAMENTE Y TOCAR LA PUERTA EL MARCO POR LA PARTE INFERIOR, SE PRODUCE UNA ACUMULACIÓN DE AGUA, PRODUCIENDO UNA CORROSIÓN LOCALIZADA EN LA PARTE INFERIOR DEBIDA A LA CAPTACIÓN DE ELECTRONES POR PARTE DEL AGUA QUE SE ACUMULA.

EXPLICACION CAUSAS: FUGA DE AGUA QUE MANTIENE LA PARTE INFERIOR DE LA PUERTA SIEMPRE HÚMEDA, PROPICIANDO EL PROCESO DE CORROSIÓN.

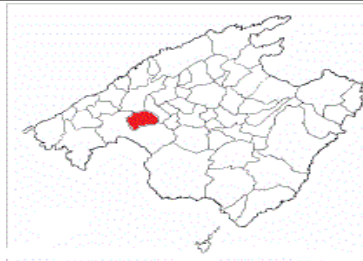
OBSERVACIONES: CORROSIÓN POR PICADURA EN REJA DE LA PUERTA DE UN ALMACÉN. EL ELEMENTO SE ENCUENTRA FALTO DE MANTENIMIENTO, EL CUÁL HUBIERA BASTADO PARA EVITAR EL PROCESO CORROSIVO. PODEMOS REPARARLA SIN SUSTITUIRLA Y AUQNE SE OBSERVARÁN MARCAS, EL PROCESO CORROSIVO SE PUEDE DETENER AISLÁNDOLO DEL AMBIENTE.

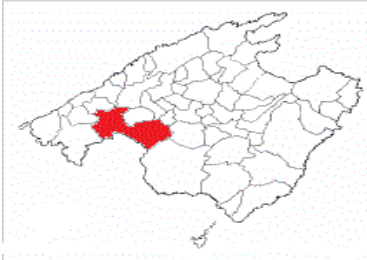
ESTUDIO Y CATÁLOGO DE LA CORROSIÓN EN EDIFICACIÓN EN LA ISLA DE MALLORCA		ALUMNO: PEDRO LUIS HURTADO FEMENIAS TUTOR: ARSENIO NAVARRO MUEDRA
TIPO DE CORROSIÓN: ELECTROQUÍMICA		GRADO SEVERO
UBICACIÓN, ELEMENTO CONSTRUCTIVO: GARRAS EN CARPINTERÍA INTERIOR		
UBICACIÓN GEOGRÁFICA: PALMA DE MALLORCA, ZONA INTERIOR		
UBICACIÓN

OBSERVACIONES: ES PRÁCTICA HABITUAL AL INSTALAR MARCOS O PREMARCO EN OBRA, EL USO DE YESO EN LAS GARRAS PARA AGILIZAR EL PROCESO. ESTA PRÁCTICA CONLLEVA LA SEGURA CORROSIÓN DE LA GARRA YA QUE EL YESO ES UN MEDIO LIGERAMENTE ÁCIDO.

DAÑOS DERIVADOS: LA EXPANSIÓN DEL METAL CORROIDO PROVOCA DESPRENCIAMIENOS Y LA CONSECUENTE PERDIDA DE RIGIDEZ DEL CONJUNTO.
		FICHA Nº 27

EXPLICACION CAUSAS: GARRAS METÁLICAS DE SUJECCIÓN MARCOS ESTÁN TOMADAS CON YESO.
		TRATAMIENTO: SUSTITUCIÓN DE GARRAS Y TOMARLAS CON MORTERO DE CEMENTO, LOS MARCOS DE FALCARÁN HASTA EL ENDURECIMIENTO DEL MORTERO.
		MEDIDAS PREVENTIVAS: RECIBIDO CON MORTERO DE CEMENTO. EL USO DE GARRAS GALVANIZADAS MEJORA EL COMPORTAMIENTO FRENTE A LA CORROSIÓN, AUNQUE SI EL AMBIENTE ES HÚMEDO NO SE VITA LA CORROSIÓN.

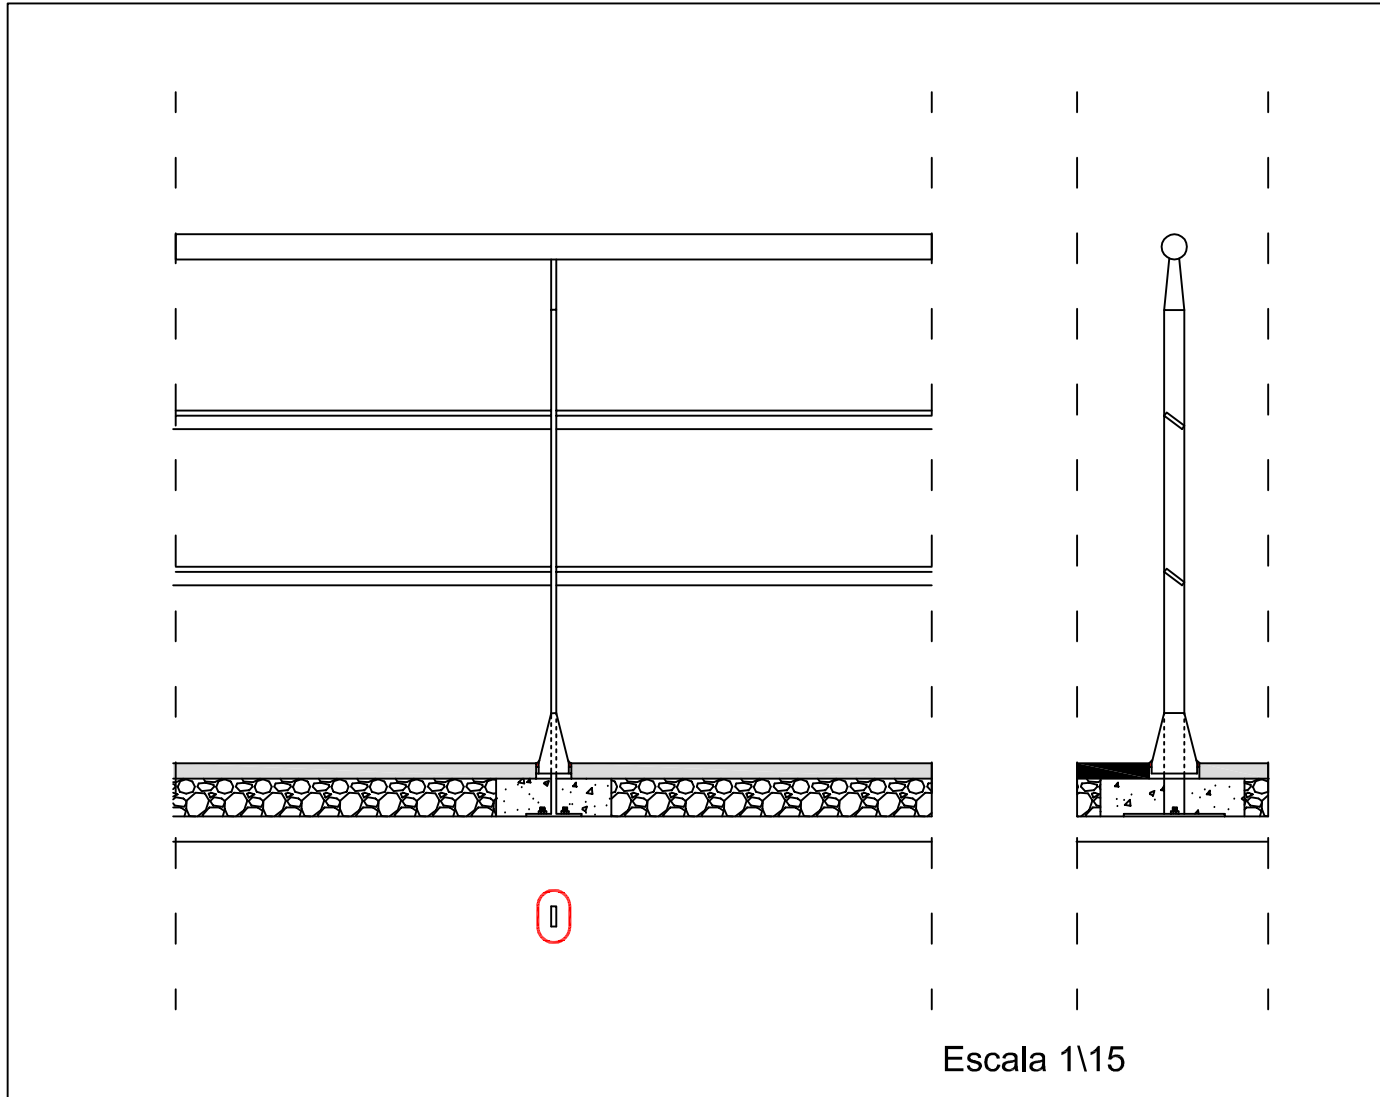
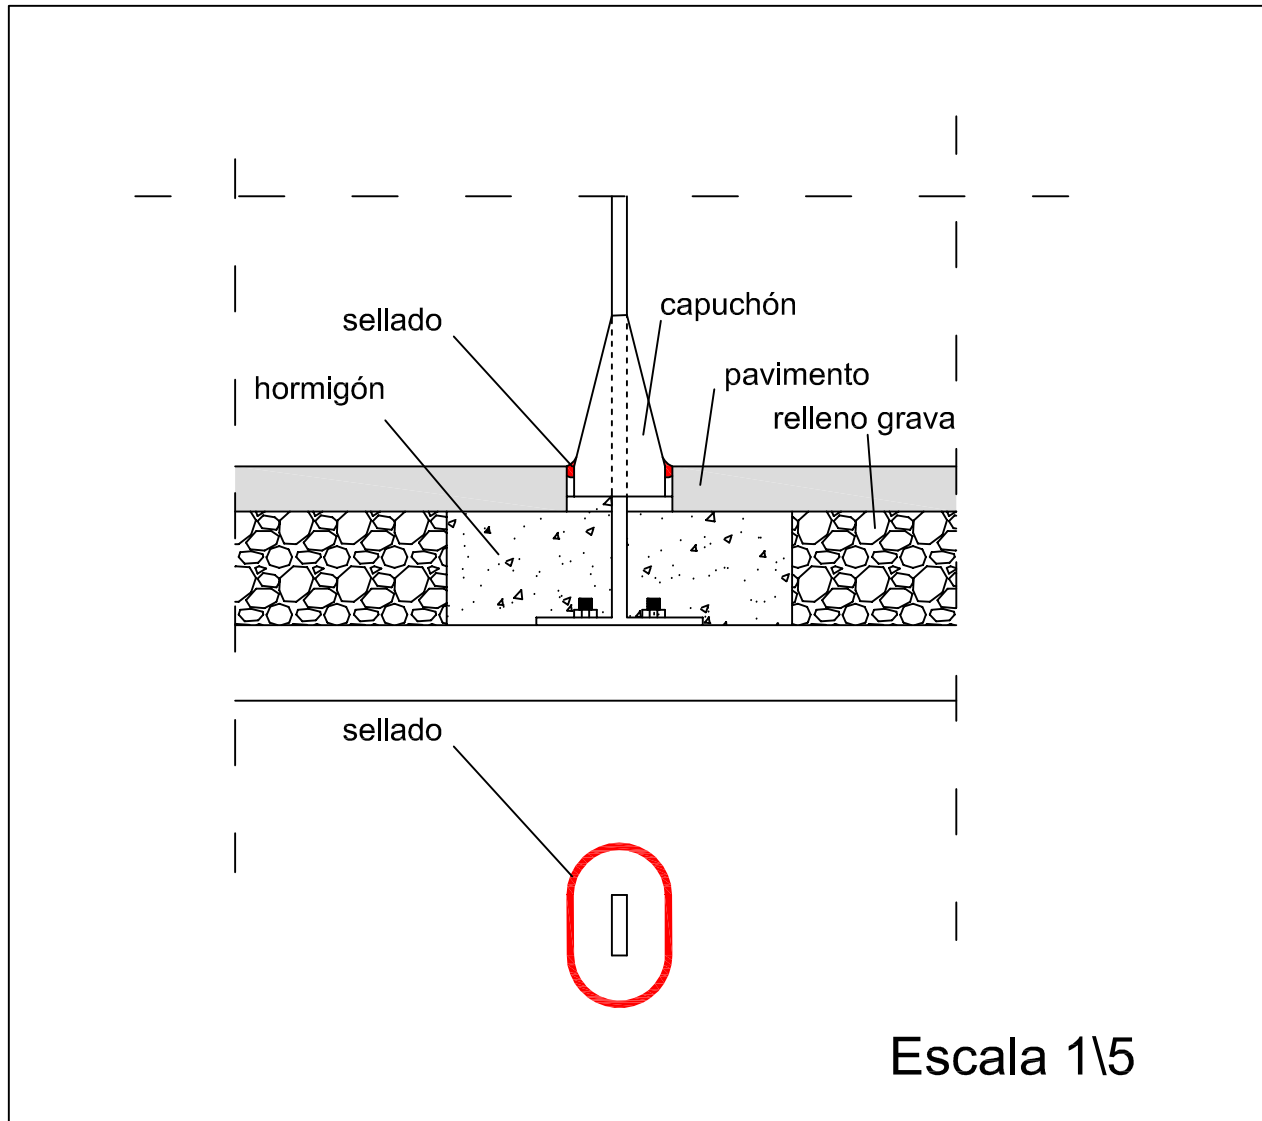
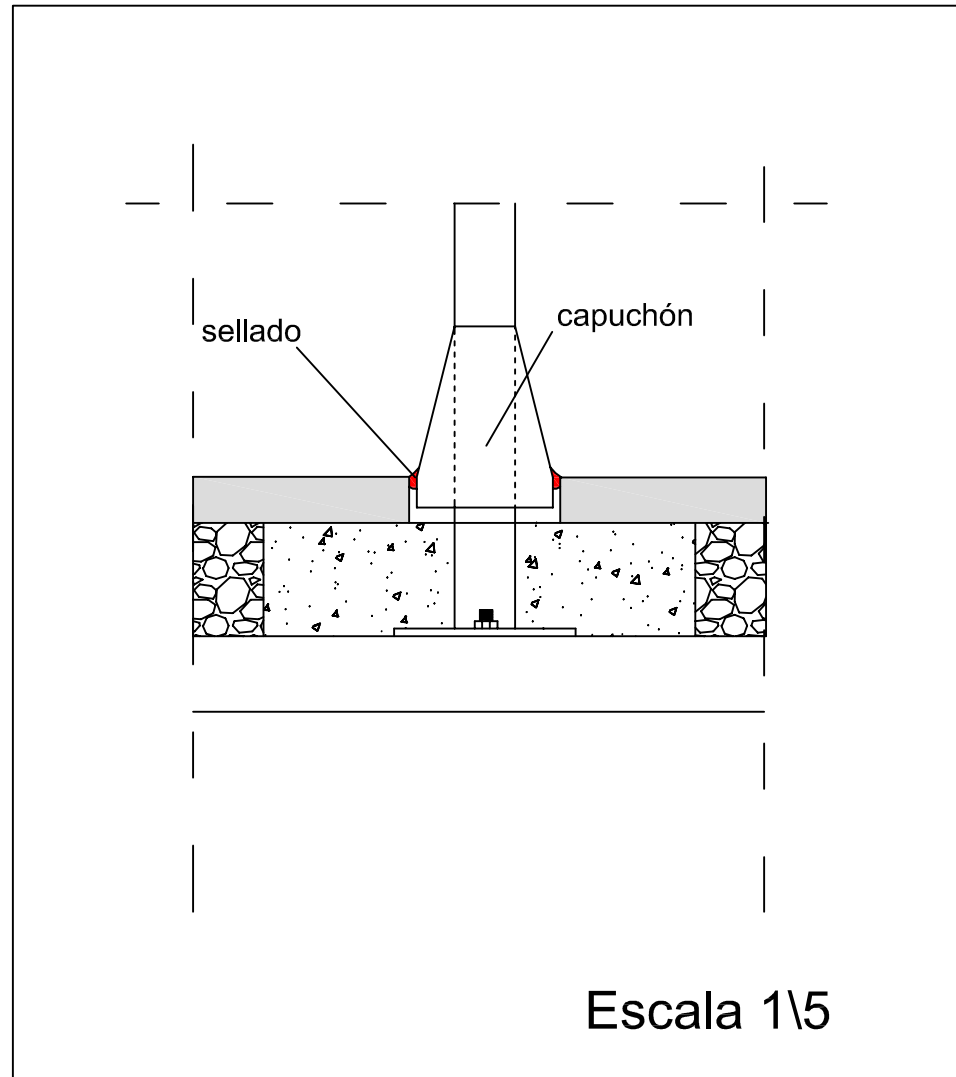
Propuesta diseño barandilla

DAÑOS DERIVADOS: CORROSIÓN LEVE AFECTANDO A LA CAPA DE PROTECCIÓN QUE DEBERÁ REPARARSE PARA EVITAR DAÑOS MAYORES.		
		FICHA Nº 28

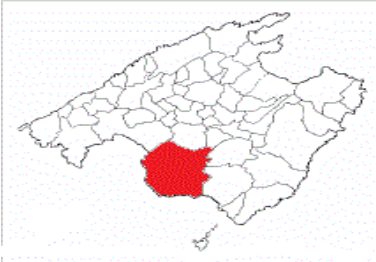
ESTUDIO Y CATÁLOGO DE LA CORROSIÓN EN EDIFICACIÓN EN LA ISLA DE MALLORCA		ALUMNO: PEDRO LUIS HURTADO FEMENIAS TUTOR: ARSENIO NAVARRO MUEDRA
TIPO DE CORROSIÓN: QUÍMICA, ATAQUE POR CLORUROS.		GRADO SEVERO
UBICACIÓN, ELEMENTO CONSTRUCTIVO: MURETE		
UBICACIÓN GEOGRÁFICA: PRIMERA LINEA DE PLAYA		
UBICACIÓN

OBSERVACIONES: EN PRIMERA LINEA DE PLAYA, ENCONTRAMOS UN MURETE CUYO ZUNCHO DE CORONACIÓN SE ENCUENTRA MUY AFECTADO POR LA CORROSIÓN. ÉSTA ES CAUSA DE LA EXPOSICIÓN A LOS CLORUROS PROVINIENTES DEL AMBIENTE MARINO DE LA ZONA. CABRÍA ESPERAR UN ATAQUE LOCALIZADO PERO LA DEJADEZ DURANTE AÑOS LO HA CONVERTIDO EN UN PROBLEMA GENERALIZADO DE CORROSIÓN EN LAS ARMADURAS.

MEDIDAS PREVENTIVAS: RECUBRIMIENTOS ADECUADOS. BARRERA FÍSICA CONTRA EL MEDIO AGRESIVO. USO DE INHIBIDORES DE CORROSIÓN SOBRE LAS ARMADURAS. MANTENIMIENTO DEL APLACADO.
		DAÑOS DERIVADOS: PÉRDIDA DE SECCIÓN DE LAS ARMADURAS. DESPRENDIMIENTOS DE HORMIGÓN Y CONSECUENTEMENTE DEL APLACADO QUE LO REVESTÍA.
		FICHA Nº 29

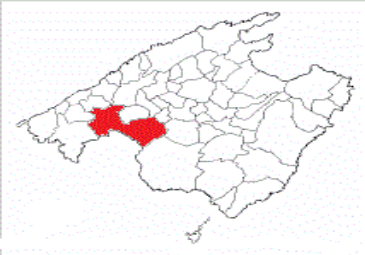
ESTUDIO Y CATÁLOGO DE LA CORROSIÓN EN EDIFICACIÓN EN LA ISLA DE MALLORCA		ALUMNO: PEDRO LUIS HURTADO FEMENIAS TUTOR: ARSENIO NAVARRO MUEDRA
TIPO DE CORROSIÓN: QUÍMICA, ATAQUE POR CLORUROS.		GRADO SEVERO
UBICACIÓN, ELEMENTO CONSTRUCTIVO: FAROLILLOS EN PRIMERA LINEA DE MAR.		
UBICACIÓN GEOGRAFICA: PALMA, COSTA		
UBICACIÓN

OBSERVACIONES: CORROSIÓN DE FAROLILLO DE SUELO EN ZONA COSTERA, CON UNA DEGRADACIÓN SEVERA

EXPLICACION CAUSAS: LA EXPOSICIÓN DIRECTA A AMBIENTE MARINO Y LA FALTA DE MANTENIMIENTO HAN DESENCADENADO EN UNA CORROSIÓN, QUE EN PRIMERA INSTANCIA HA PROVOCADO LA DEGRADACIÓN DE LA PINTURA DE REVESTIMIENTO Y POSTERIORMENTE HA AFECTADO AL ELEMENTO CON UNA CORROSIÓN MANIFIESTA.
		TRATAMIENTO: RASPADO Y LIJADO DE TODA LA SUPERFICIE. APLICACIÓN DE BASE RESISTENTE A LOS ATAQUES POR CLORUROS. PINTURA DE ACABADO.
		MEDIDAS PREVENTIVAS: MANTENIMIENTO DE LOS ELEMENTOS EXPUESTOS.
		DAÑOS DERIVADOS: PÉRDIDA DEL RECUBRIMIENTO. PICADURAS Y CORROSIÓN SEVERA, PUDIENDO DESENCADENAR EN UN FUTURO EN LA FALTA DE ESTABILIDAD DEL ELEMENTO.

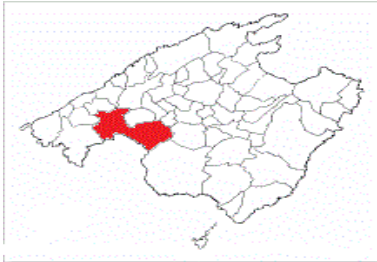
ESTUDIO Y CATÁLOGO DE LA CORROSIÓN EN EDIFICACIÓN EN LA ISLA DE MALLORCA		ALUMNO: PEDRO LUIS HURTADO FEMENIAS TUTOR: ARSENIO NAVARRO MUEDRA
TIPO DE CORROSIÓN: QUÍMICA, ATAQUE POR CLORUROS.		GRADO MODERADO
UBICACIÓN, ELEMENTO CONSTRUCTIVO: VIGUETAS EN FORJADO DE EDIFICACIÓN SOBRE EL MAR		
UBICACIÓN GEOGRÁFICA: PALMA, SOBRE EL MAR		
UBICACIÓN

OBSERVACIONES: CORROSIÓN DE LAS VIGUETAS DE UN FORJADO EN UNA EDIFICACIÓN CONSTRUIDA SOBRE EL MAR, EXPUESTA ZONA DE SALPICADURA EN AMBIENTE MARINO.

EXPLICACION CAUSAS: EL AMBIENTE MARINO CARGADO DE CLORUROS Y LAS SALPICADURAS DEL MAR SUPONEN UN ELECTROLITO POTENTE QUE FAVORECE LOS PROCESOS DE CORROSIÓN.	
	TRATAMIENTO: RASPADO Y LIJADO DE LAS SUPERFICIES EXPUESTAS. TRATAMIENTO CON IMPRIMACIÓN RESISTENTE A CLORUROS DE ORIGEN MARINO. TRATAMIENTO CON UREAS ALIFÁTICAS.	
	MEDIDAS PREVENTIVAS: RECUBRIEMINTO CON UREAS ALIFÁTICAS Y MANTENIMIENTO.	
	DAÑOS DERIVADOS: DESPRENDIMIENTOS LASCAS DE METAL, PÉRDIDA DE SECCIÓN Y RESISTENCIA.

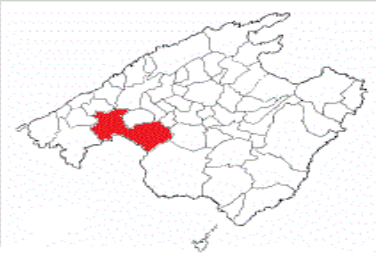
ESTUDIO Y CATÁLOGO DE LA CORROSIÓN EN EDIFICACIÓN EN LA ISLA DE MALLORCA		ALUMNO: PEDRO LUIS HURTADO FEMENIAS TUTOR: ARSENIO NAVARRO MUEDRA
TIPO DE CORROSIÓN: QUÍMICA, ATAQUE POR CLORUROS.		GRADO MODERADO
UBICACIÓN, ELEMENTO CONSTRUCTIVO: VIGUETAS EN FORJADO BAJO CUBIERTA.		
UBICACIÓN GEOGRAFICA: PALMA, COSTA		
UBICACIÓN

OBSERVACIONES: CORROSIÓN DE LAS VIGUETAS DE UN FORJADO EN UN MIRADOR FRENTE AL MAR.

EXPLICACION CAUSAS: EL PROBLEMA RADICA EN LA EXPOSICIÓN DIRECTA A CLORUROS DE ORIGEN MARINO QUE HAN PENETRADO EN LAS VIGUETAS DEBIDO A LA CARBONATACIÓN DE LAS MISMAS.
		TRATAMIENTO: PUESTO QUE LAS VIGUETAS ESTÁN DESHECHAS LONGITUDINALMENTE SE ACONSEJA LA SUSTITUCIÓN DE LAS MISMAS O RECONSTRUCCIÓN Y REFUERZO POR LA CARA INFERIOR.
		MEDIDAS PREVENTIVAS: UN REVESTIMIENTO EFECTIVO PARA AISLAR LOS ELEMENTOS DEL AMBIENTE MARINO.
		DAÑOS DERIVADOS: DESPRENDIMIENTOS DE PORCIONES DE VIGUETA, PÉRDIDA DE SECCIÓN Y RESISTENCIA.

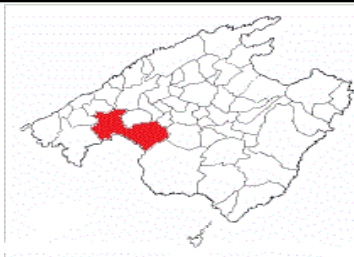
OBSERVACIONES: CORROSIÓN EN BARANDILLA QUE DELIMITA EDIFICIO DEL MAR EN UN HOTEL SITUADO A ESCASOS METROS DEL MAR.

DAÑOS DERIVADOS: DESPRENDIMIENTOS DE PORCIONES DE LA BARANDILLA, PÉRDIDA DE ESTABILIDAD DEL ELEMENTO.

MEDIDAS PREVENTIVAS: RECIBRIMIENTOS NECESARIOS. USO DE ADITIVO INHIBIDOR DE LA CORROSIÓN EN LA CONFECCIÓN DEL HORMIGÓN.

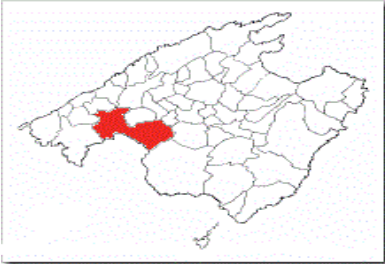
ESTUDIO Y CATÁLOGO DE LA CORROSIÓN EN EDIFICACIÓN EN LA ISLA DE MALLORCA		ALUMNO: PEDRO LUIS HURTADO FEMENIAS TUTOR: ARSENIO NAVARRO MUEDRA
TIPO DE CORROSIÓN: QUÍMICA, ATAQUE POR CLORUROS.		GRADO SEVERO
UBICACIÓN, ELEMENTO CONSTRUCTIVO: GENERALIZADA ESTRUCTURA EXPUESTA.		
UBICACIÓN GEOGRÁFICA: PALMA, PRIMERA LÍNEA DE MAR		
UBICACIÓN

OBSERVACIONES: CORROSIÓN EN ARMADURAS DE UNA ESTRUCTURA CONSTRUIDA A POCOS METROS DEL MAR. LA APARICIÓN DE GRIETAS A MOTIVADO LA REALIZACIÓN DE CATAS EN LAS QUE SE OBSERVA EL DETERIORO DE LA ESTRUCTURA.

EXPLICACION CAUSAS: EXPOSICIÓN SEVERA A AMBIENTE MARINO. FALTA DE RECUBRIMIENTO.	
	TRATAMIENTO: SANEADO DE LA ESTRUCTURA. CEPILLADO DE LAS ARMADURAS CON MEDIOS MECÁNICOS. IMPRIMACION PASIVANTE RESISTENTE A CLORUROS. RECONSTRUCCIÓN DE LOS ELEMENTOS AFECTADOS. PINTURA.	
	MEDIDAS PREVENTIVAS: RECUBRIMIENTO SUFICIENTE.	
	DAÑOS DERIVADOS: DESPRENDIMIENTOS DE PORCIONES DE ELEMENTOS ESTRUCTURALES, PÉRDIDA DE SECCIÓN Y RESISTENCIA.
