TFG-Estudio y análisis de lesiones en fachadas del distrito de la Zaidia

En este Trabajo Final de Grado se estudia el análisis de lesiones en el distrito de La Zaidia en Valencia.

Forma parte de un estudio colectivo, en el cual se pretenden estudiar las lesiones más comunes que se producen en las fachadas de este distrito.

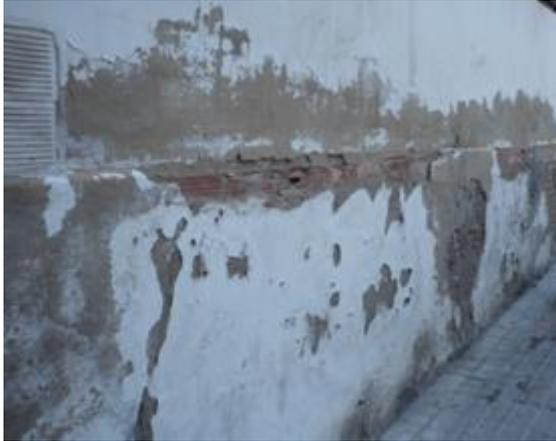
Ilustración 49 Humedad por capilaridad fachada calle Lleida nº 29. Abril 2015.

En la foto apreciamos como en esta fachada el agua por capilaridad ha alcanzado una cota elevada. *Esta agua al intentar salir al exterior por diferencia de presiones y al estar pintado con una pintura plástica que no traspira, ha conseguido desconchar la pintura.*

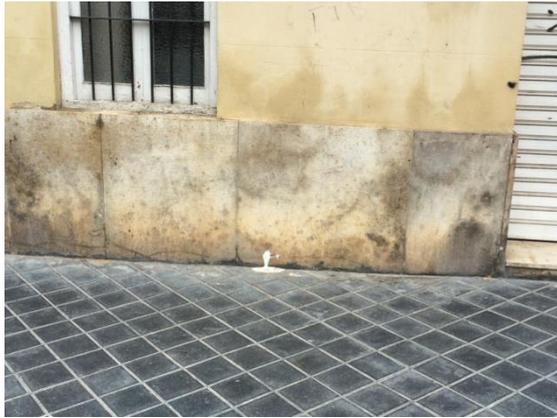
Ilustración 50 Humedad por capilaridad fachada Avenida Constitución nº 4.

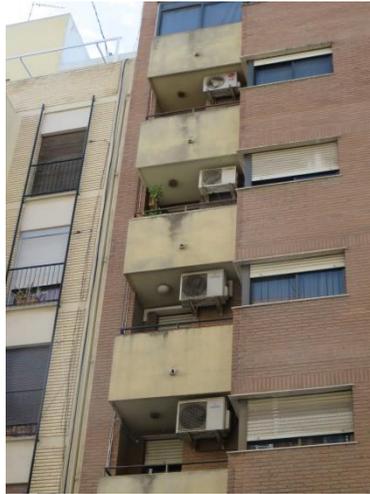
Fachada Calle Lleida nº 15

Ilustración 53 Ensuciamiento por deposición. Abril 2015. Fuente: Elaboración propia.

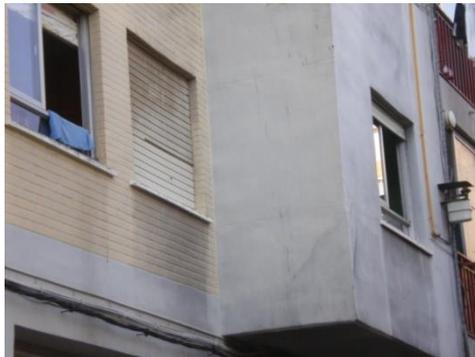
Ilustración 54 Ensuciamiento por deposición. Abril 2015 Fuente: Alumna Virginia Bolufer.

*Fachada Avenida Visitación nº 7***POR LAVADO DIFERENCIAL:**

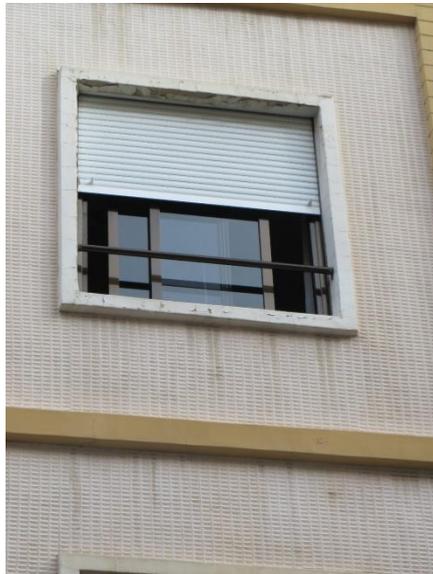
Ilustración 55 Suciedad por lavado diferencial.

Abril 2015 Fuente: Elaboración propia. Calle Lérida 12

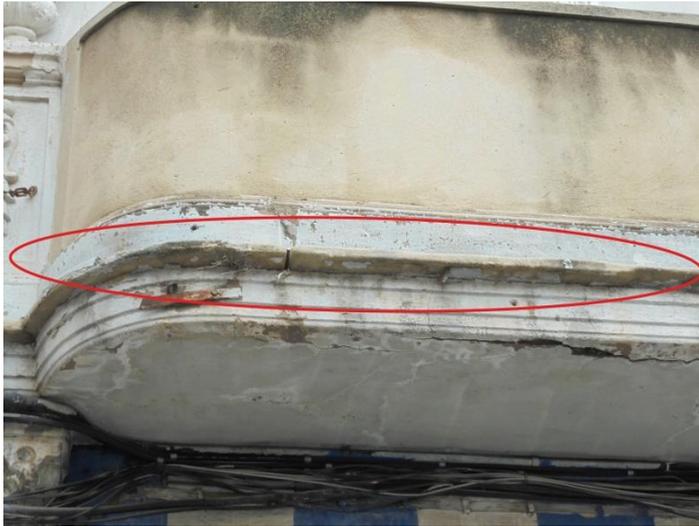
Fachada Avda. de la Constitución nº 66

Ilustración 56 Erosión atmosférica. Mayo 2015 Fuente: Alumno Luis Navarro

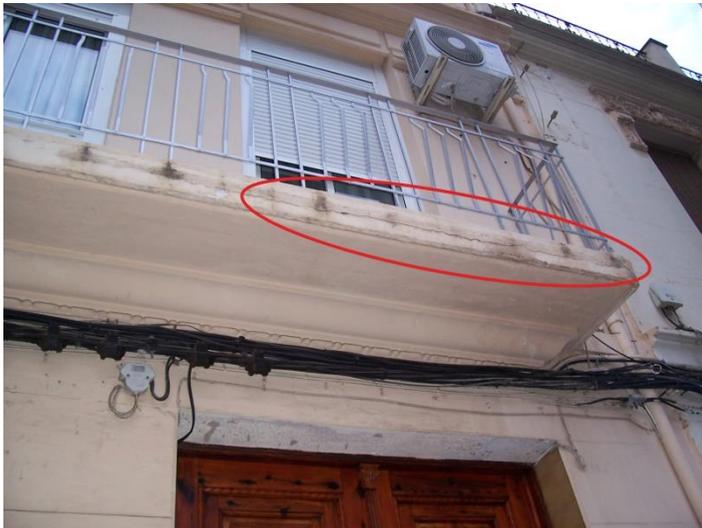
Fachada Calle actor mora, nº 28

Ilustración 60 Fisura en balcón. Fuente: Alumno Luis Navarro

La lesión será más grave dependiendo de si es o no una fachada con función estructural, hay que vigilar estas lesiones aunque se produzcan en cerramientos ya que puede reflejar síntomas de problemas graves de estructura.

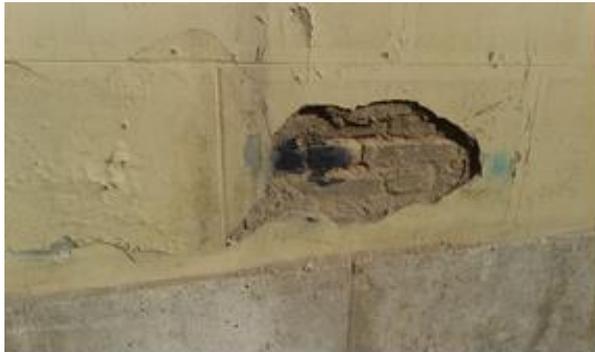
Ilustración 62 Desprendimiento acabado continuo.

Fuente: Alumno Francisco Delás. Fachada Calle Visitación, nº 25

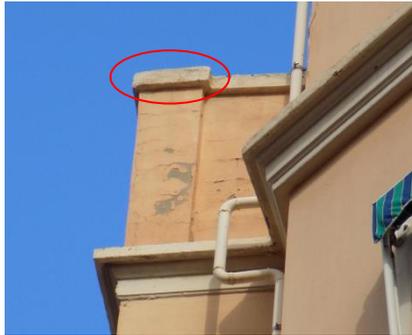
Fachada Calle Orihuela, nº 40

Ilustración 63 Erosión mecánica causada por la acción del viento. Fuente: Alumno Francisco Delás

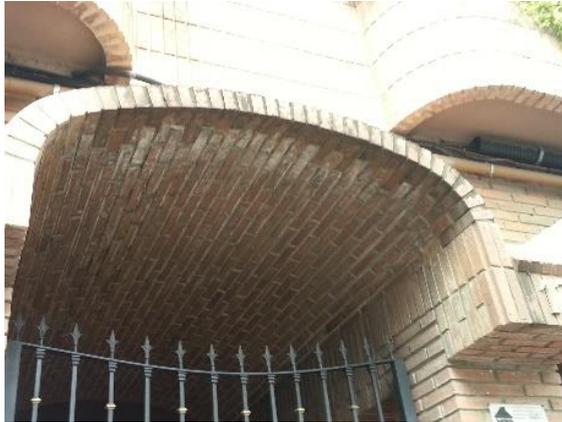
Fachada Calle Visitación, nº 17

Ilustración 64 Eflorescencia en entrada al patio de la finca. Fuente: Alumno Guillem Aparicio

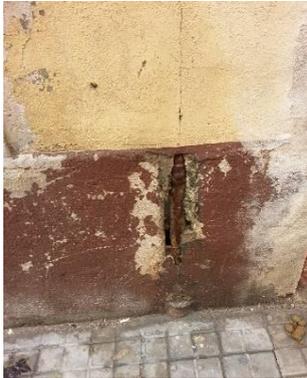
Fachada Calle Oriola, nº 33

Ilustración 65 Oxidación de la consiguiente rotura del revestimiento. Fuente: Alumno Guillem Aparicio

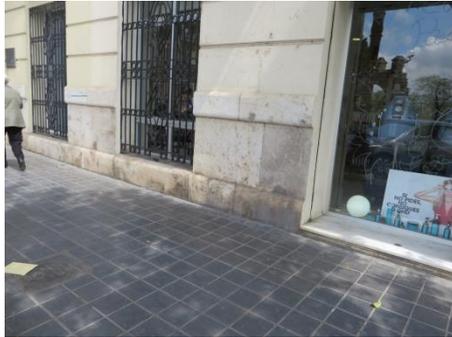
Fachada Calle Poeta Monmeneu, nº20

Ilustración 68 Lesión por nitratos, ocasionada por animales. Fuente propia

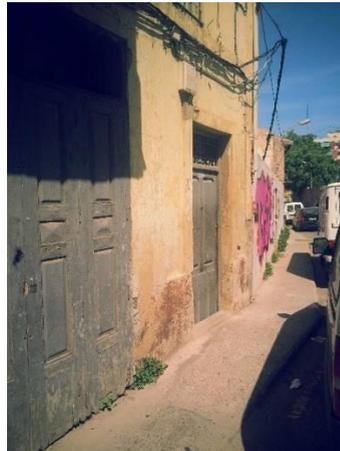
Ilustración 70 Vegetación en el arranque de la fachada. Fuente. Alumno Guillem Aparicio. Fachada Calle Moncada, nº11

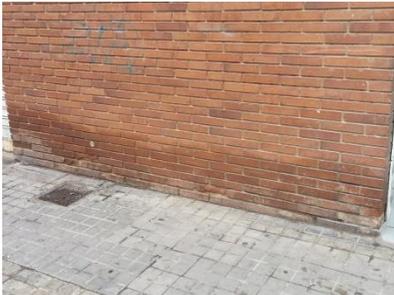
Fachada Calle Visitación, nº 17

Ilustración 71 Erosión parte baja de ladrillo cara vista. Fuente: Alumno Guillem Aparicio

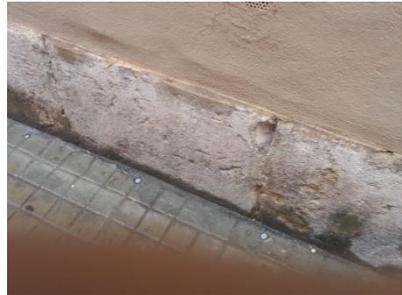
Fachada Calle Oriola, nº 45

Ilustración 72 Erosión del zócalo del edificio. Fuente: Alumno Guillem Aparicio.

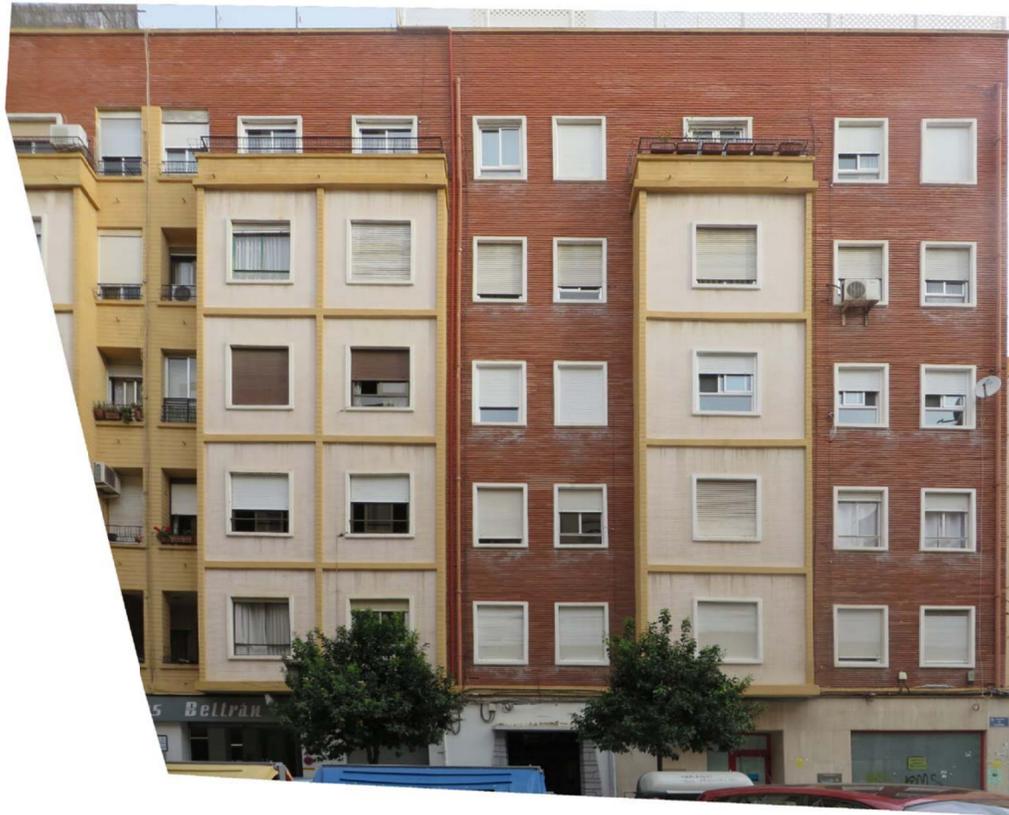
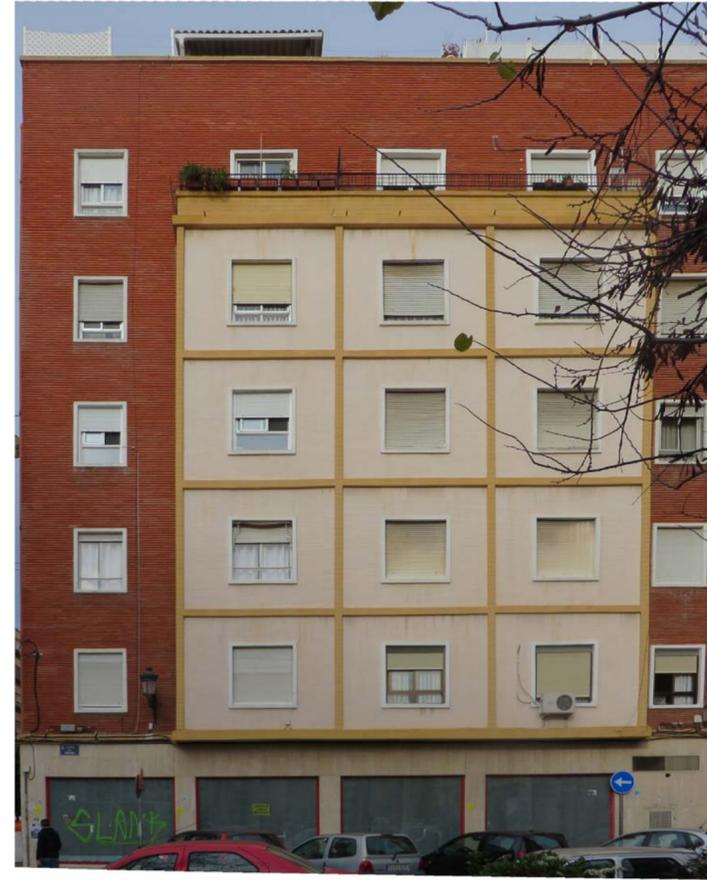
TÍTULO	TRABAJO FINAL DE GRADO Estudio y análisis de lesiones en fachadas del distrito de la Zaidia	PLANO Nº	4
AUTOR	PAULA ZABALLOS PÉREZ	ESCALA	
SITUACIÓN	C/ LÉRIDA 12	FECHA	7-07-2015
PLANO	MAPEO DE LESIONES

- Grietas
- Elementos impropios
- Desprendimiento pintura
- Graffiti
- Eflorescencias ladrillo caravista
- Suciedad por escorrentía

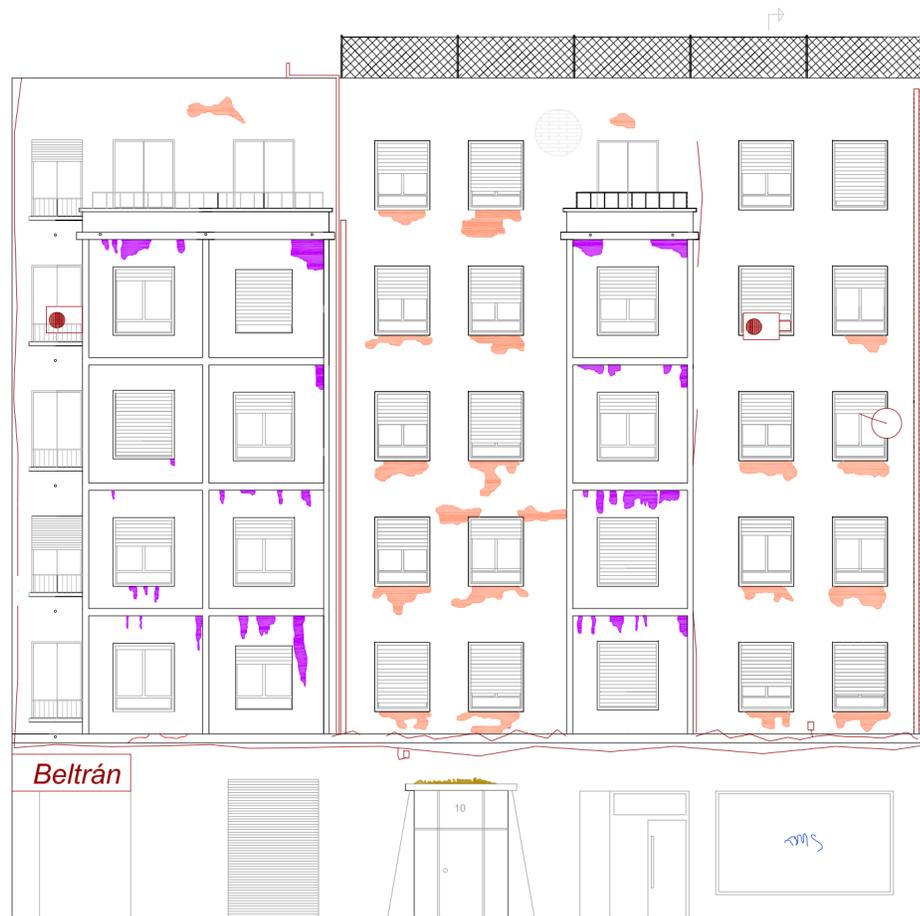
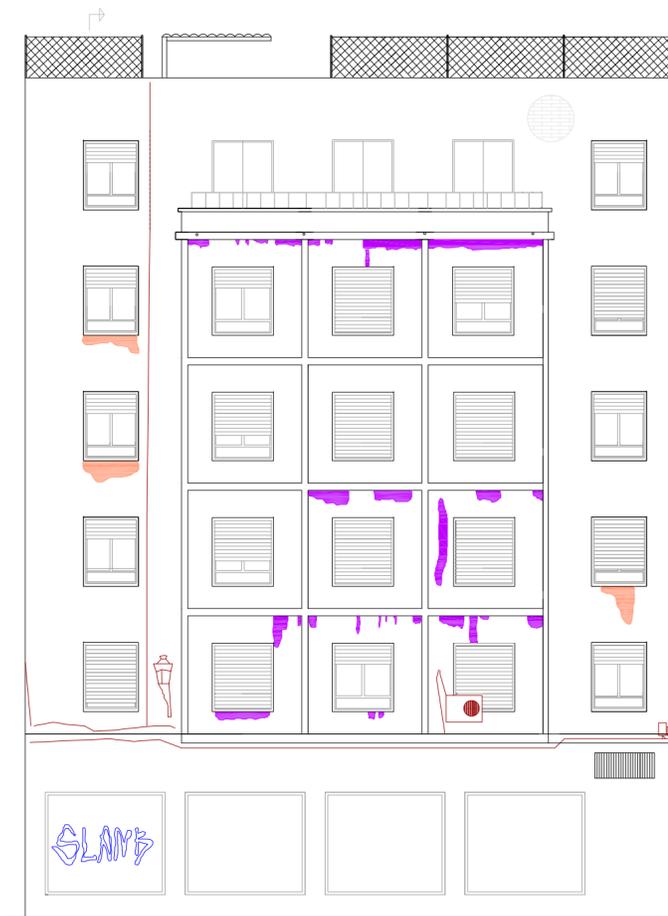
TÍTULO TRABAJO FINAL DE GRADO Estudio y análisis de lesiones en fachadas del distrito de la Zaidía	PLANO Nº 5
AUTOR PAULA ZABALLOS PÉREZ	ESCALA 1/125
SITUACIÓN C/ LÉRIDA 10	FECHA 7-07-2015
PLANO MAPEO DE LESIONES

- Grietas
- Elementos impropios
- Desprendimiento pintura
- Graffitis
- Eflorescencias ladrillo caravista
- Suciedad por escorrentía

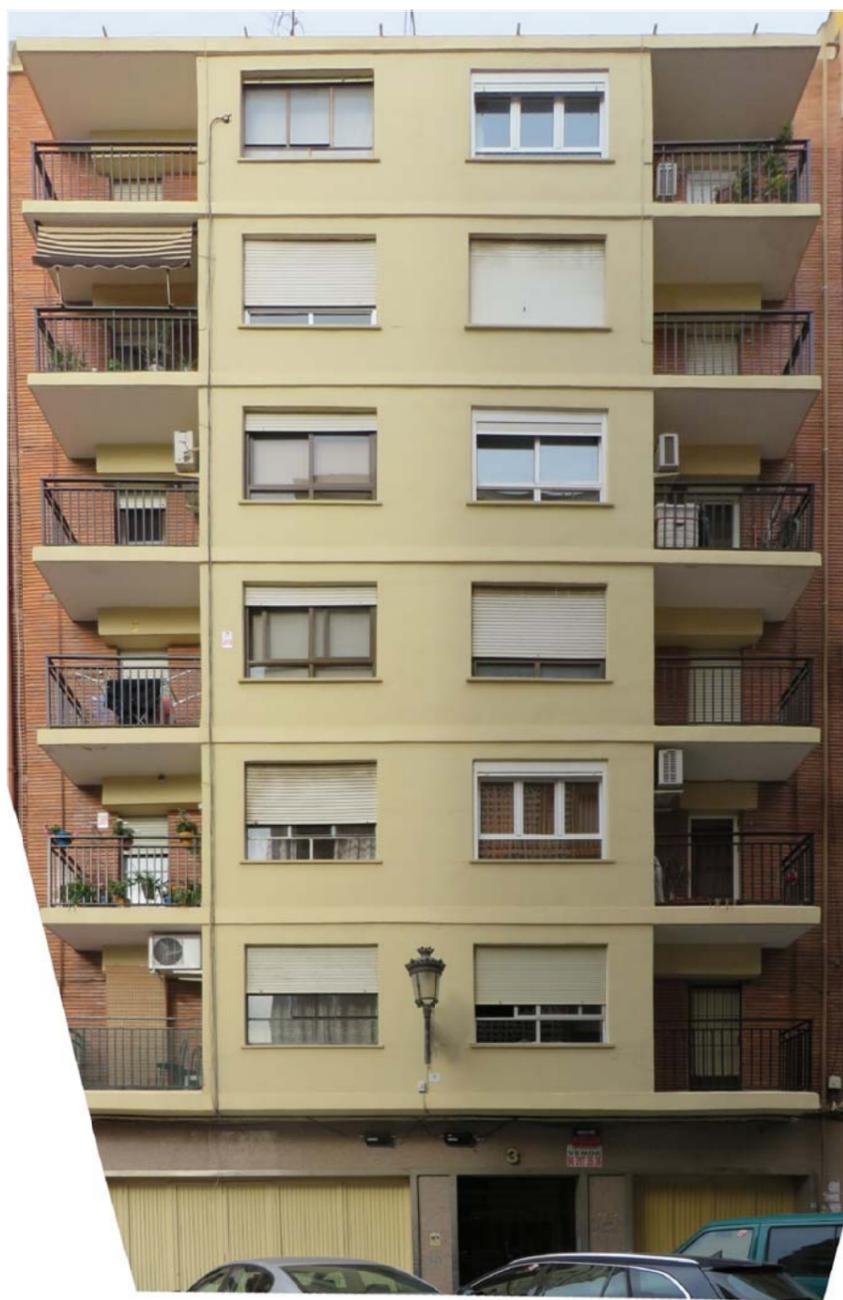
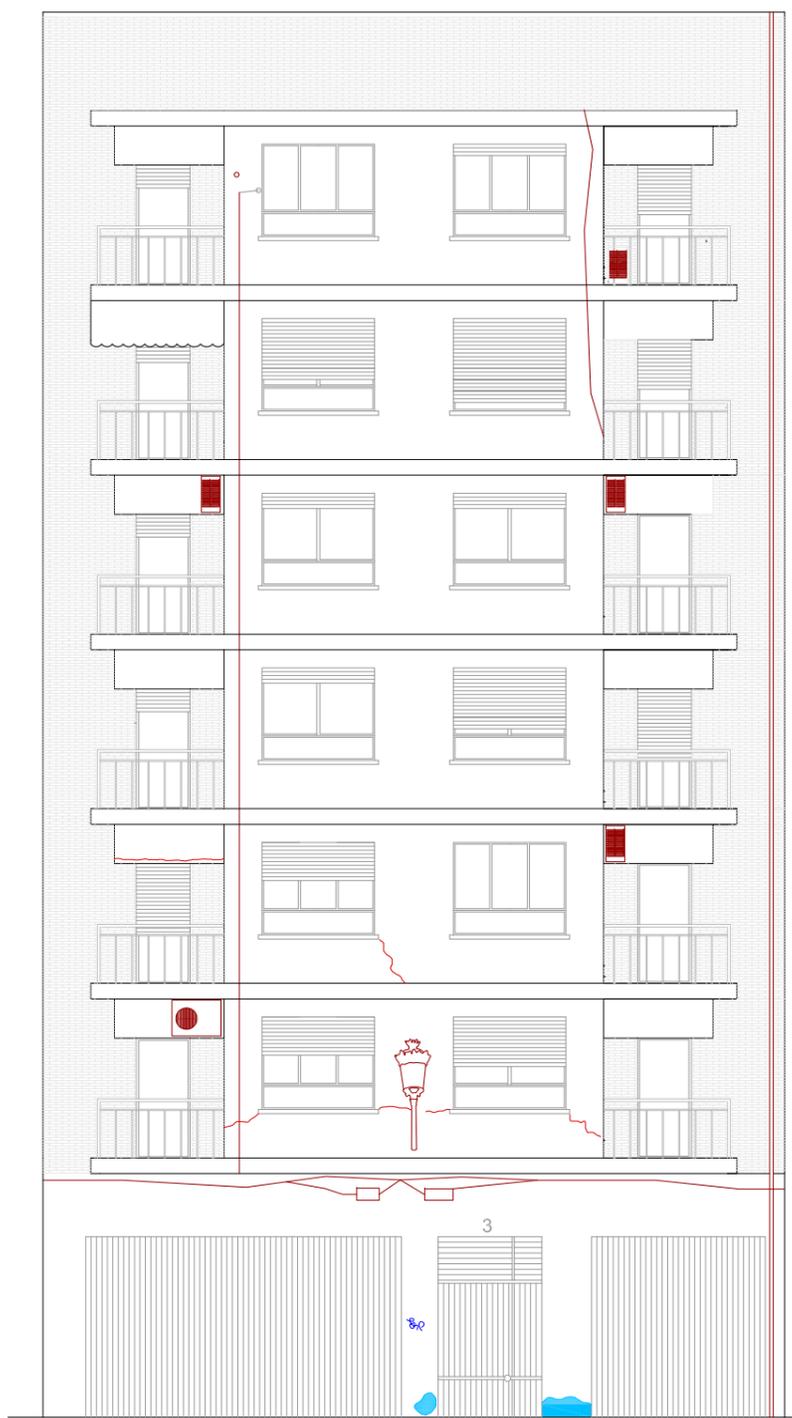
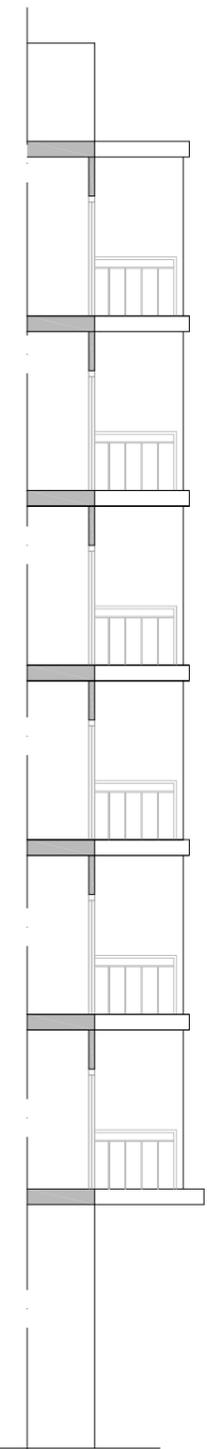
TÍTULO	TRABAJO FINAL DE GRADO Estudio y análisis de lesiones en fachadas del distrito de la Zaidia
AUTOR	PAULA ZABALLOS PÉREZ
SITUACIÓN	C/ PEPITA 3
PLANO	MAPEO DE LESIONES

- Grietas
- Elementos impropios
- Perros. nitrato
- Graffitis

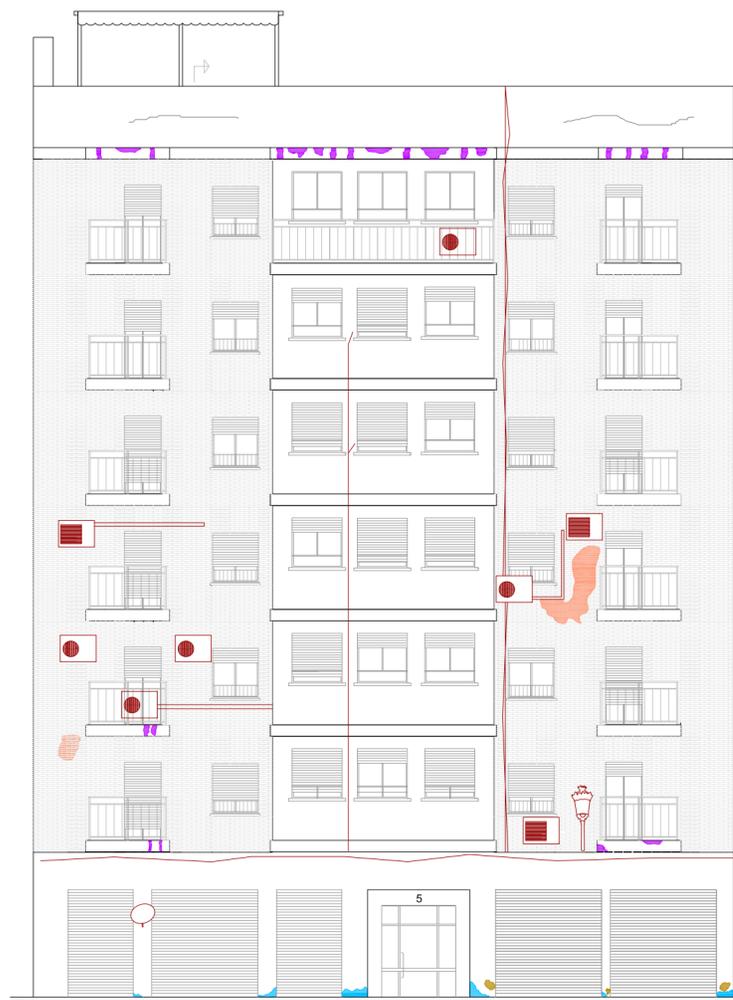
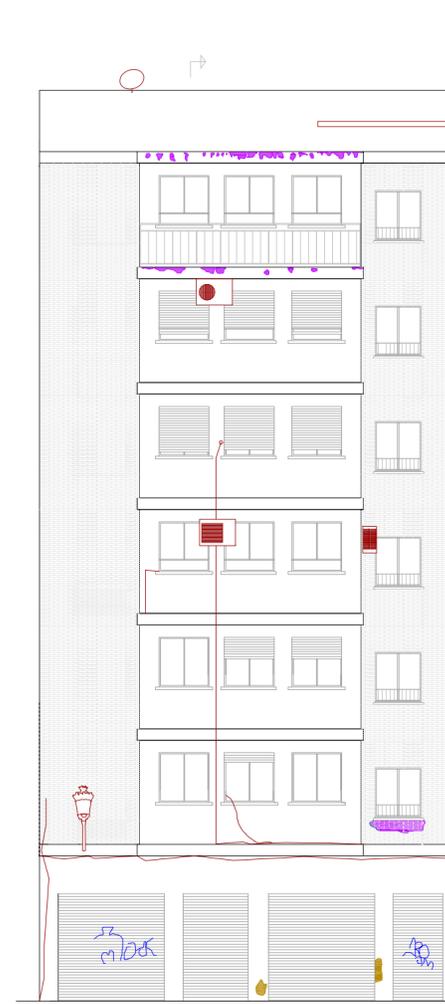
TITULO TRABAJO FINAL DE GRADO Estudio y análisis de lesiones en fachadas del distrito de la Zaidía	PLANO Nº 7
AUTOR PAULA ZABALLOS PÉREZ	
SITUACIÓN C/ PEPITA 5	ESCALA 1/125
PLANO MAPEO DE LESIONES	FECHA

- Grietas
- Elementos impropios
- Graffitis
- Pérdida de sección el elementos ornamentales
- Suciedad por escorrentía
- Desprendimiento pintura
- Perros. nitrato
- Fisuras
- Eflorescencias ladrillo caravista

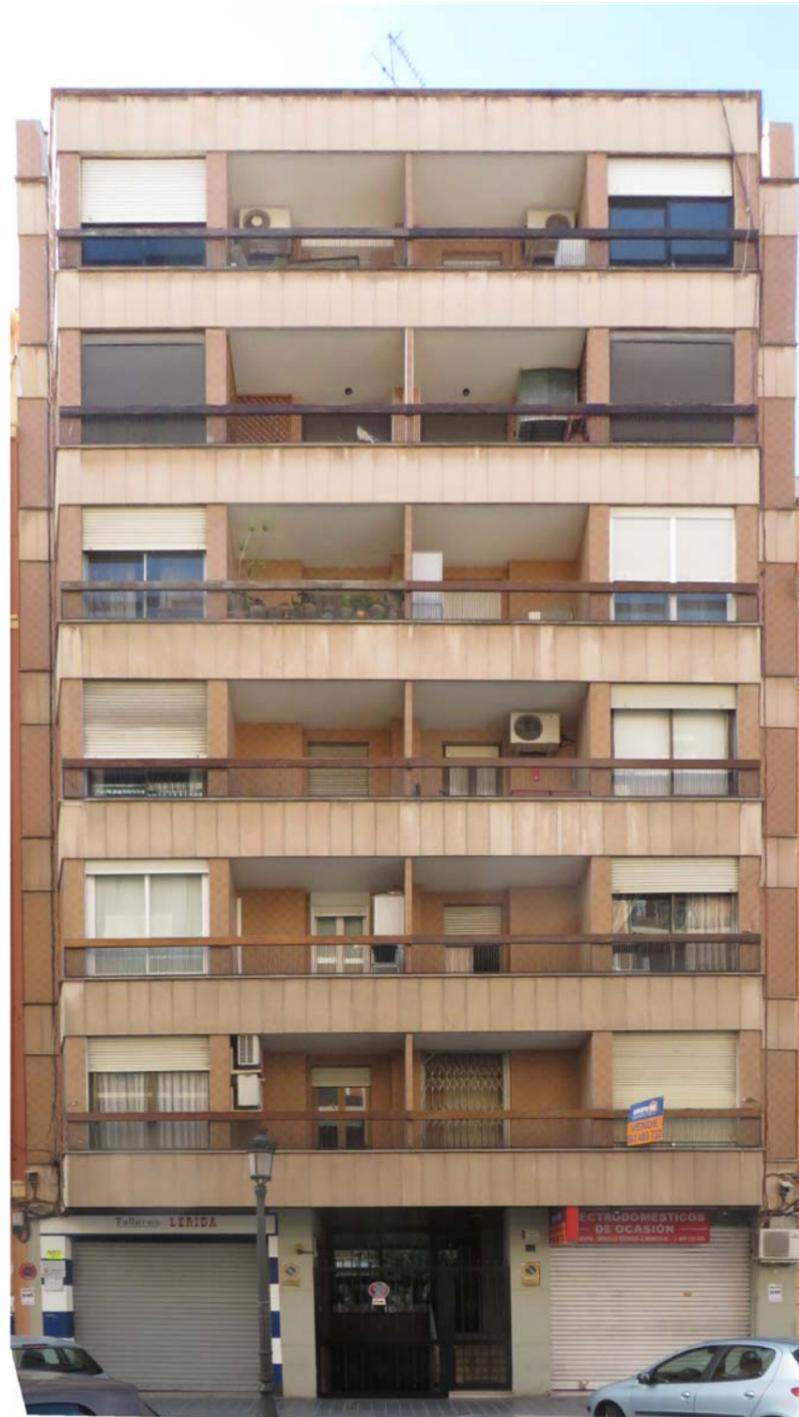
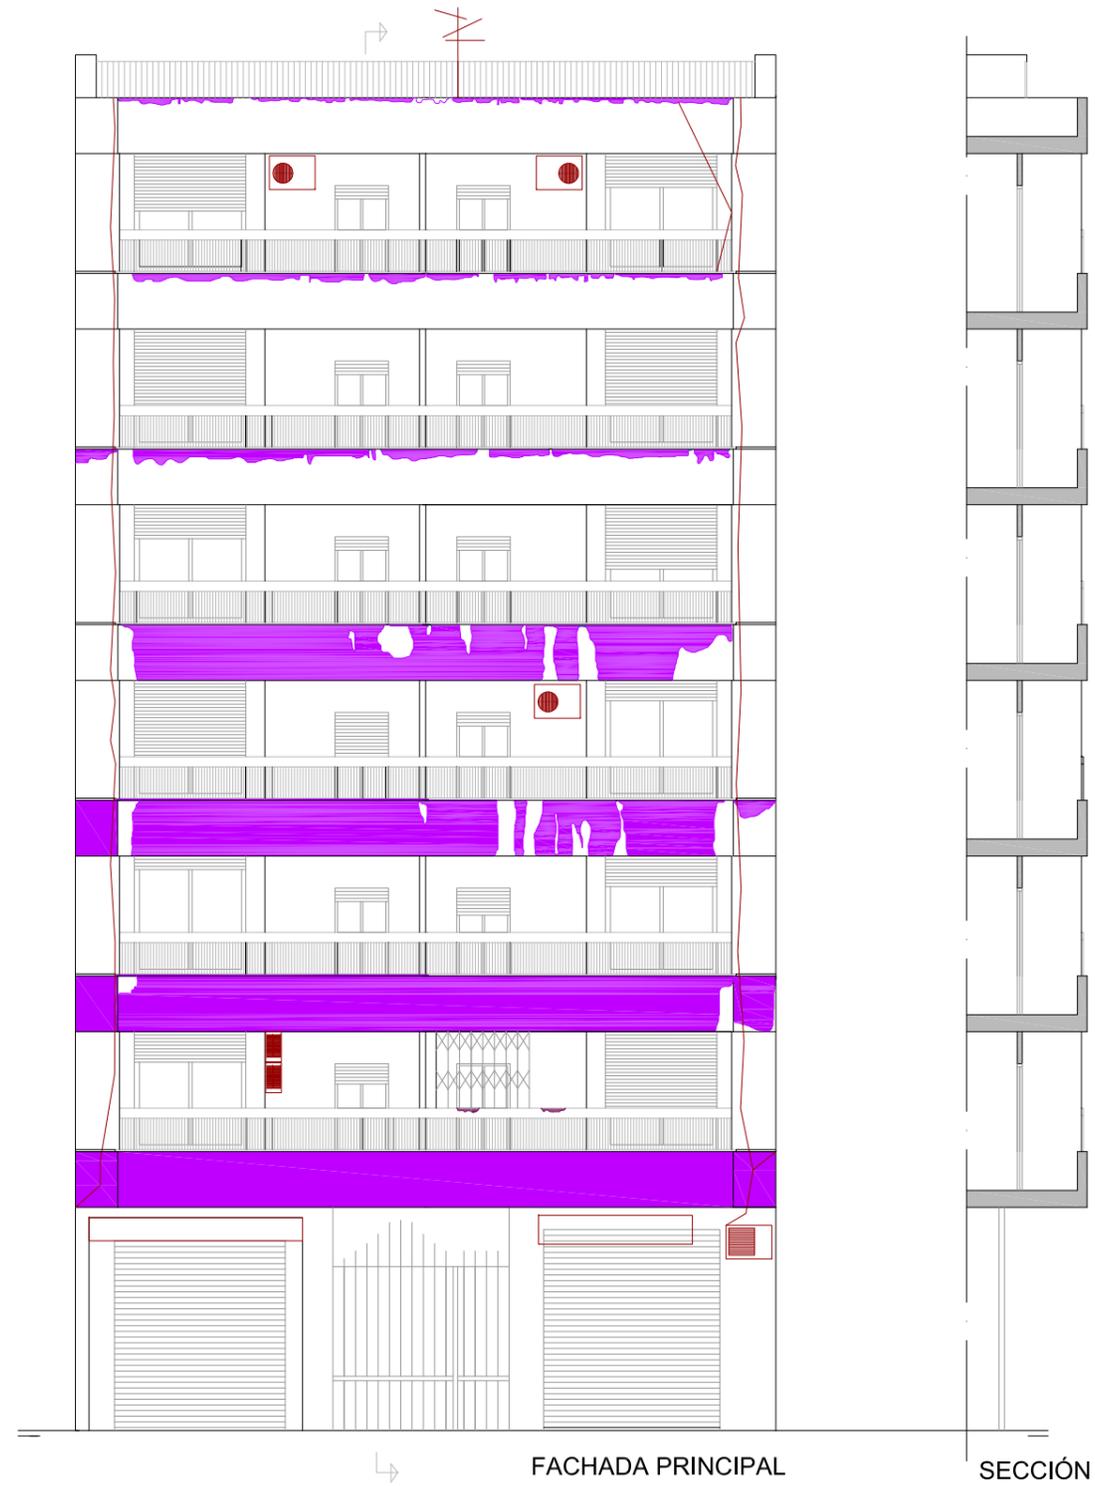
TÍTULO	TRABAJO FINAL DE GRADO Estudio y análisis de lesiones en fachadas del distrito de la Zaidia	PLANO Nº	9
AUTOR	PAULA ZABALLOS PÉREZ	ESCALA	1/100
SITUACIÓN	C/ PALAU Y QUER 13 Y 15	FECHA	7-07-2015
PLANO	MAPEO DE LESIONES

- Graffitis
- Elementos impropios
- Eflorescencias ladrillo caravista
- Perros. nitrato

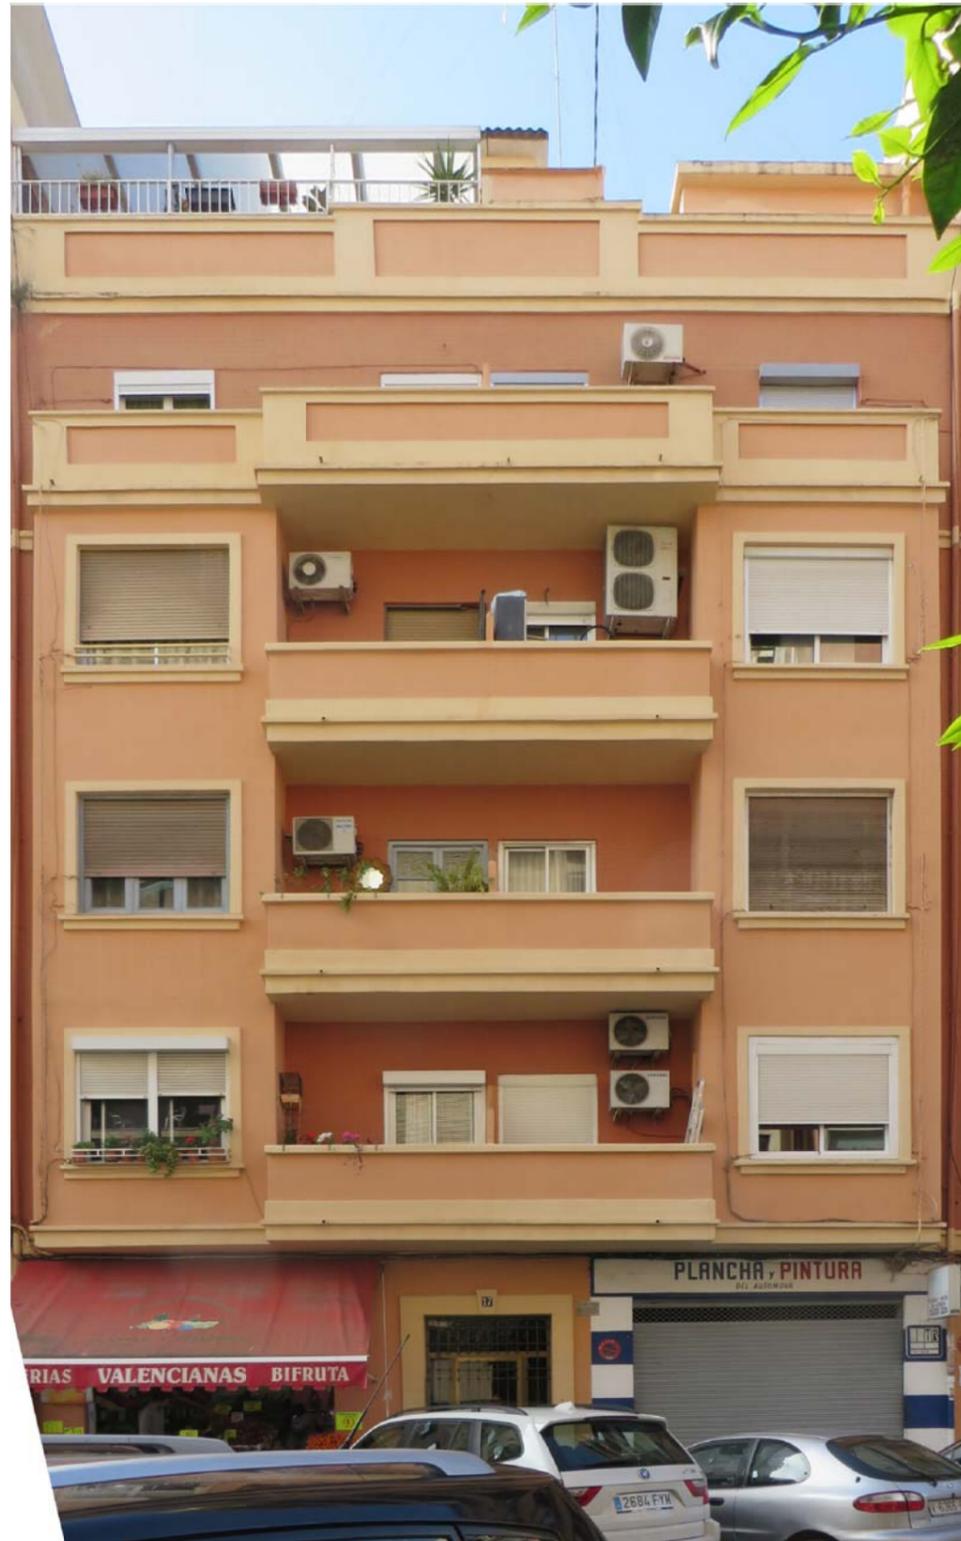
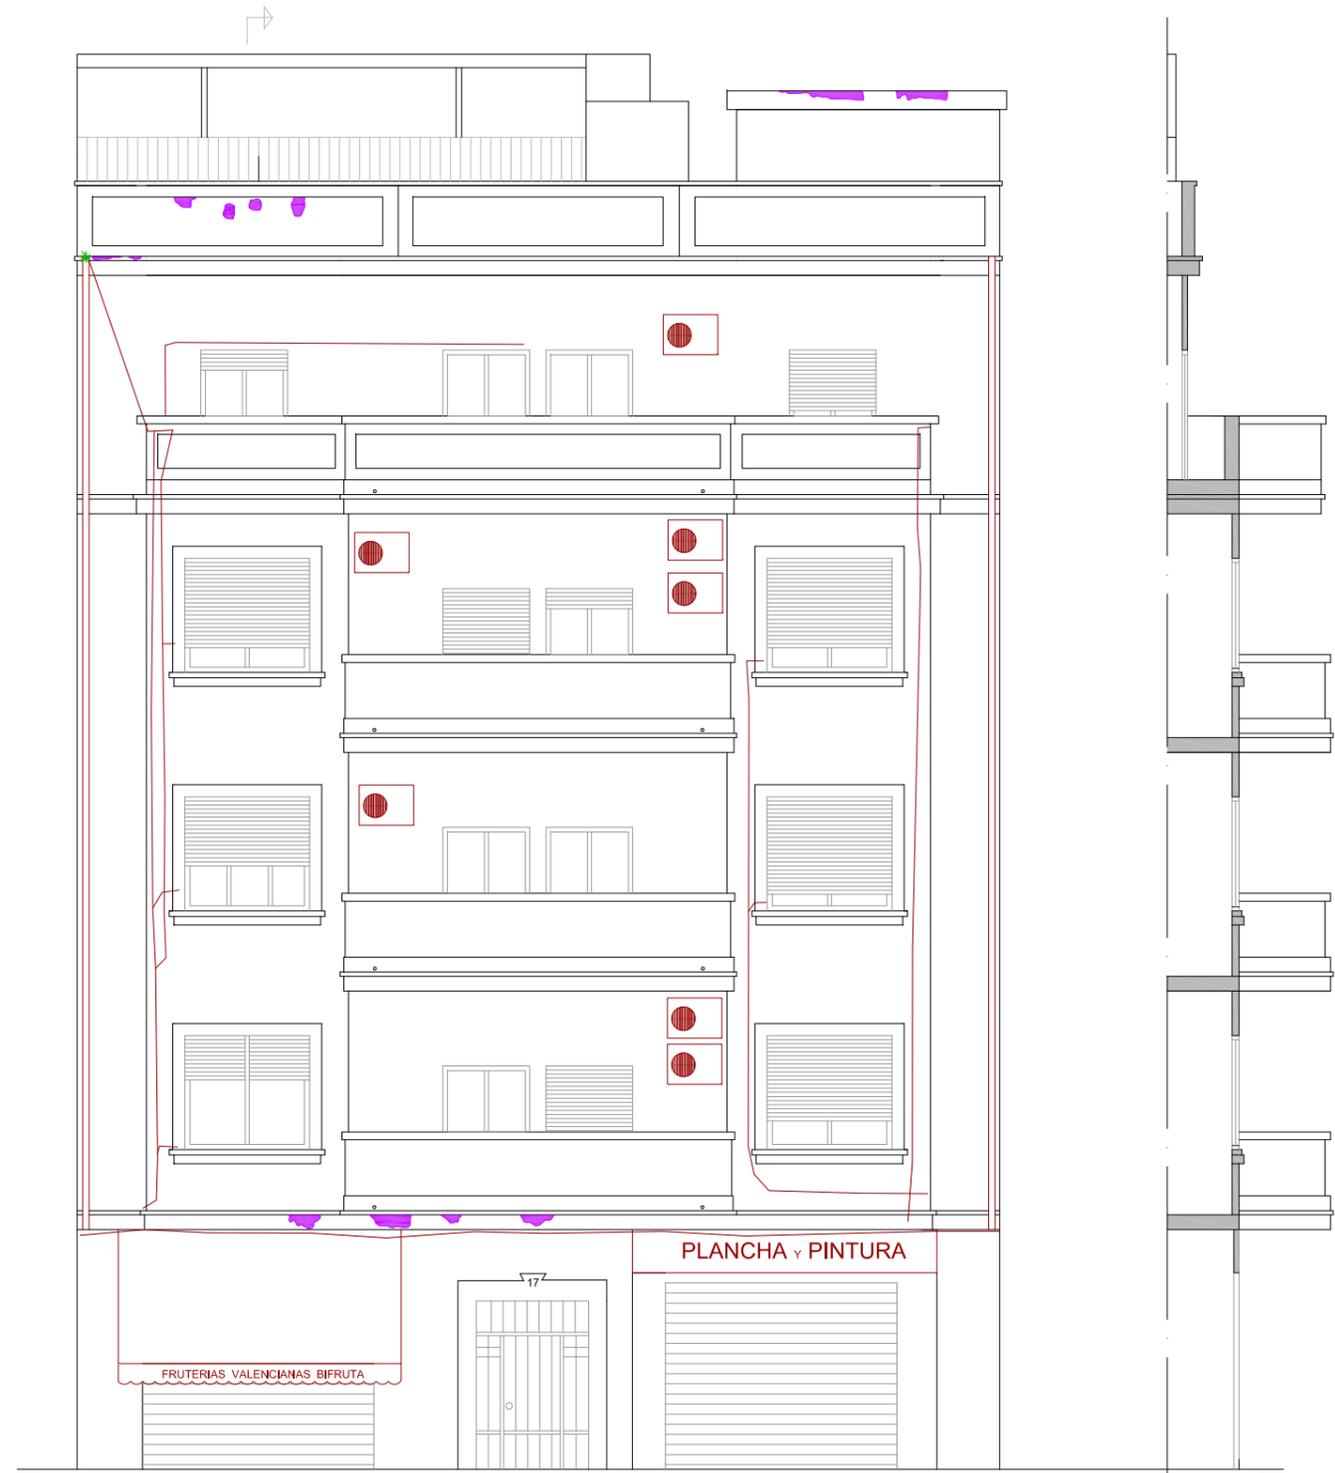
TÍTULO TRABAJO FINAL DE GRADO Estudio y análisis de lesiones en fachadas del distrito de la Zaidia	PLANO Nº 10
AUTOR PAULA ZABALLOS PÉREZ	ESCALA 1/125
SITUACIÓN C/ LÉRIDA 19	FECHA 7-07-2015
PLANO MAPEO DE LESIONES

- Elementos impropios
- Suciedad por escorrentía
- Elementos de madera. Humedad

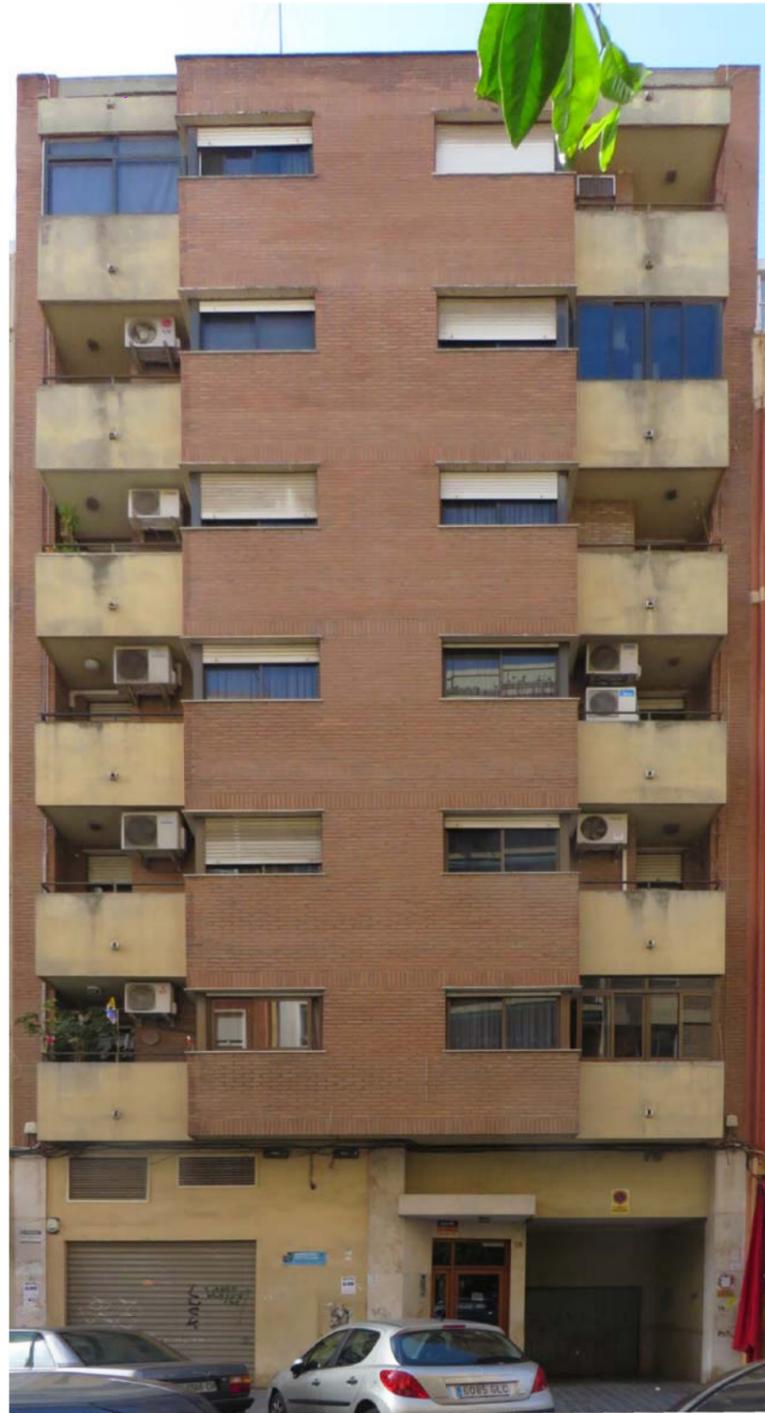
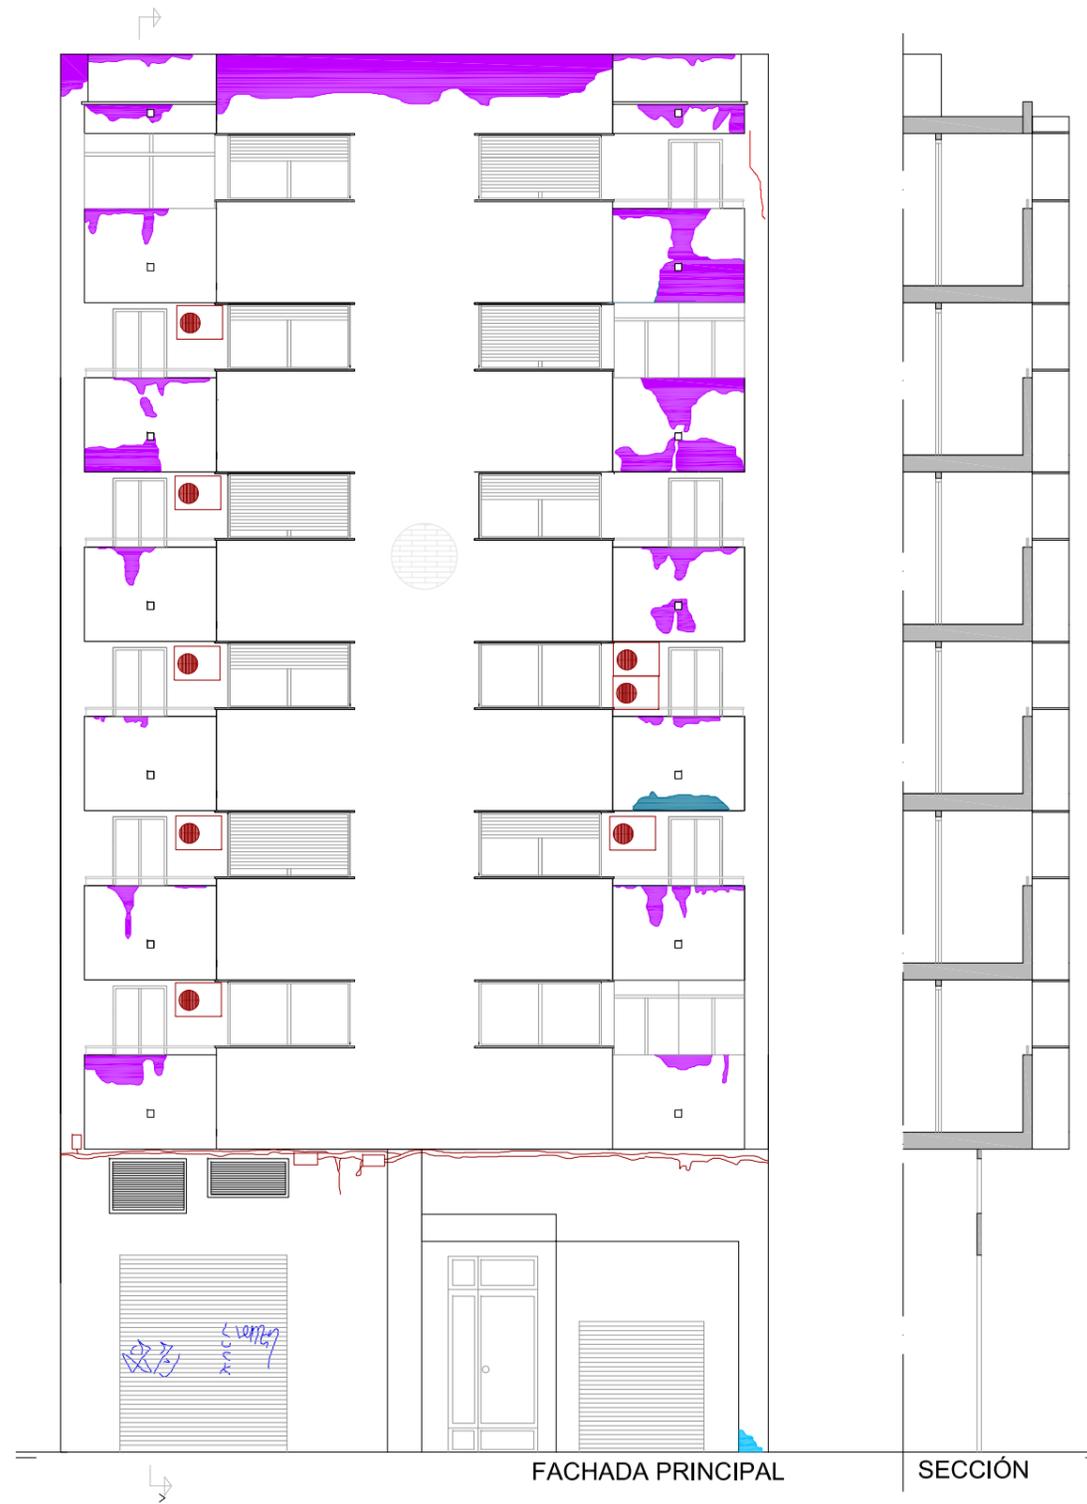
TÍTULO	TRABAJO FINAL DE GRADO Estudio y análisis de lesiones en fachadas del distrito de la Zaidía	PLANO Nº	12
AUTOR	PAULA ZABALLOS PÉREZ	ESCALA	
SITUACIÓN	C/ LÉRIDA 15	FECHA	7-07-2015
PLANO	MAPEO DE LESIONES

- Elementos impropios
- Suciedad por escorrentía
- Graffitis
- Perros. nitrato
- Humedad

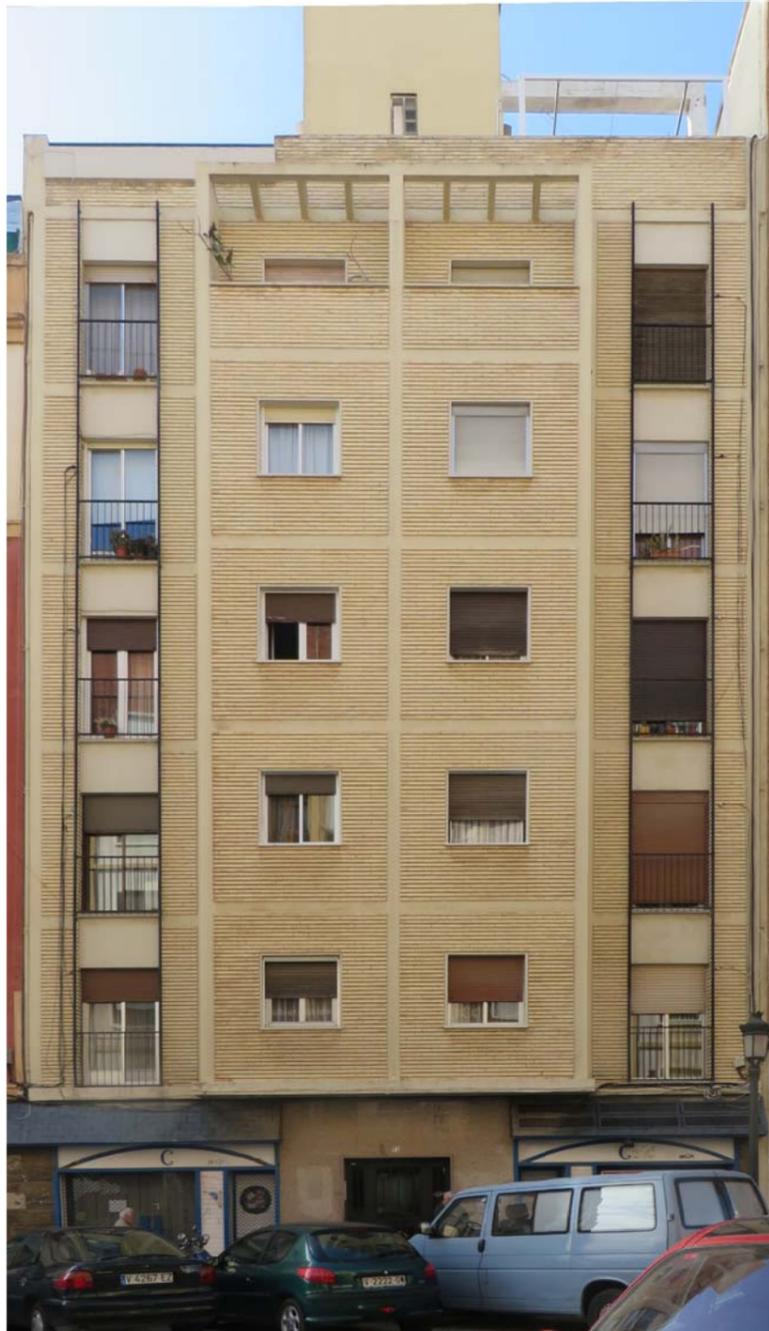
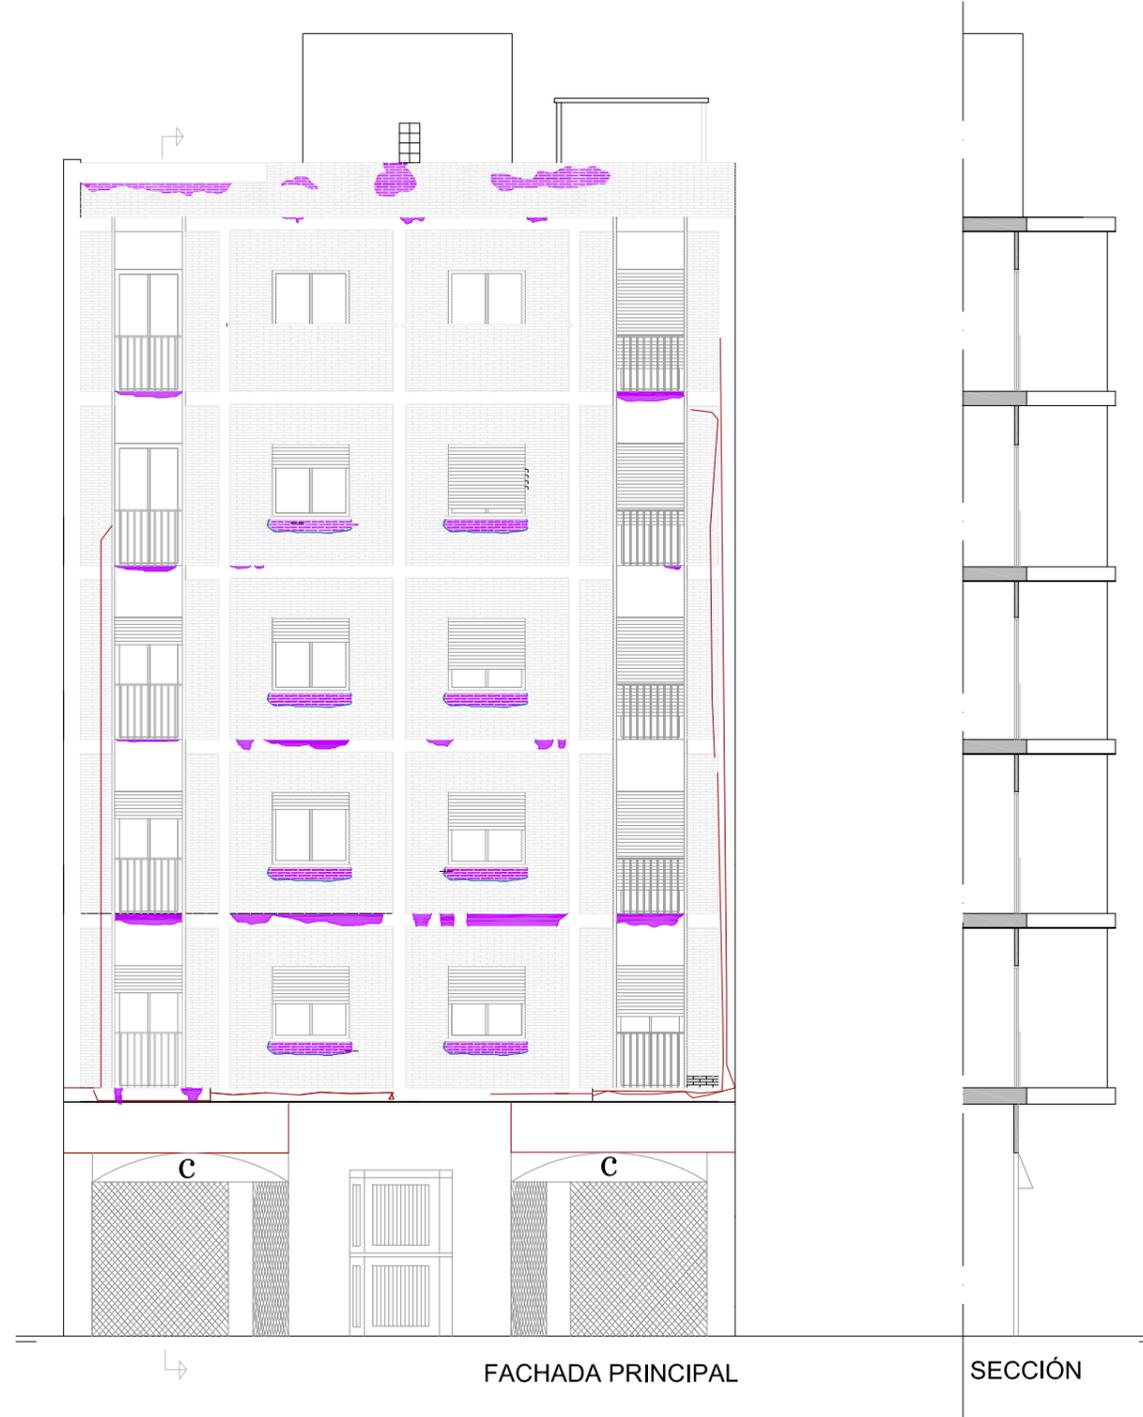
TÍTULO	TRABAJO FINAL DE GRADO Estudio y análisis de lesiones en fachadas del distrito de la Zaidía
AUTOR	PAULA ZABALLOS PÉREZ
SITUACIÓN	C/ LÉRIDA 13
PLANO	MAPEO DE LESIONES

- Elementos impropios
- Suciedad por escorrentía
