TFG-Estudio y análisis de lesiones en fachadas del distrito de la Zaidia

En este Trabajo Final de Grado se estudia el análisis de lesiones en el distrito de La Zaidia en Valencia.

Forma parte de un estudio colectivo, en el cual se pretenden estudiar las lesiones más comunes que se producen en las fachadas de este distrito.

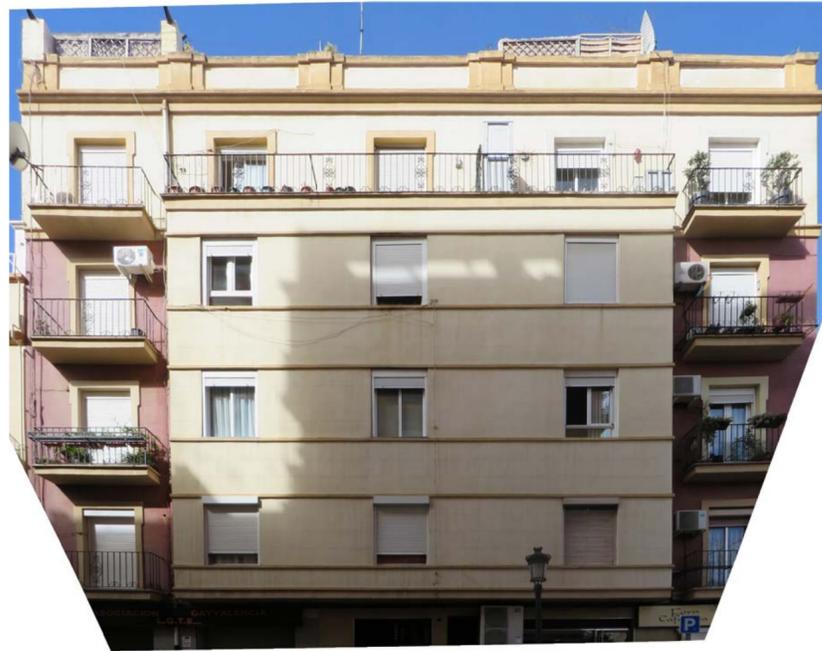
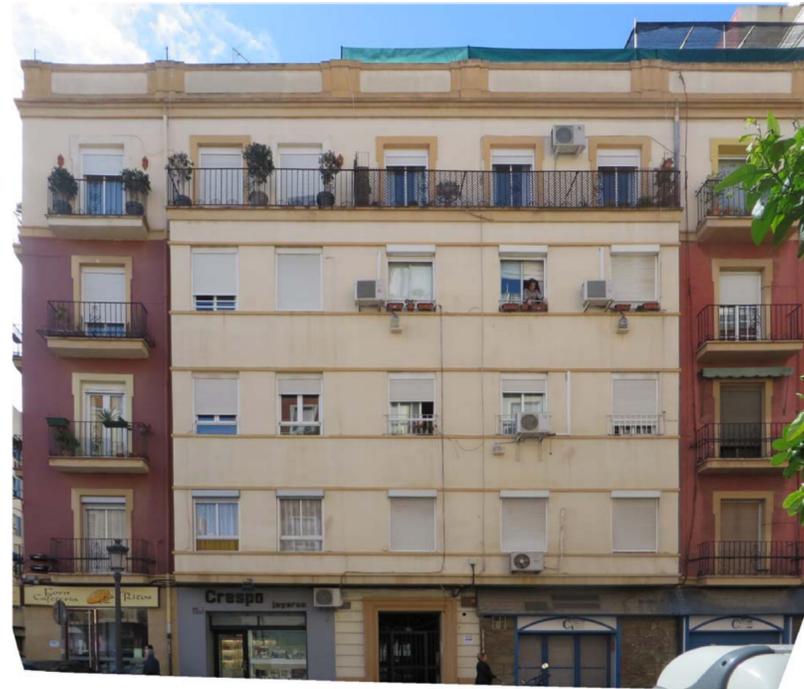
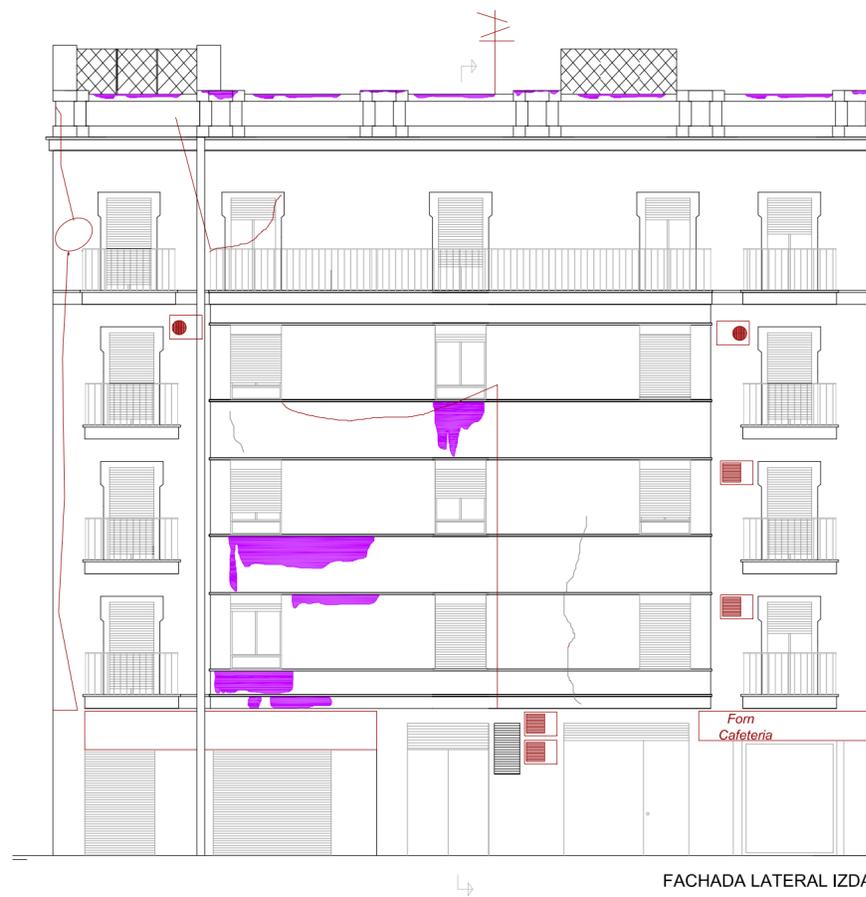
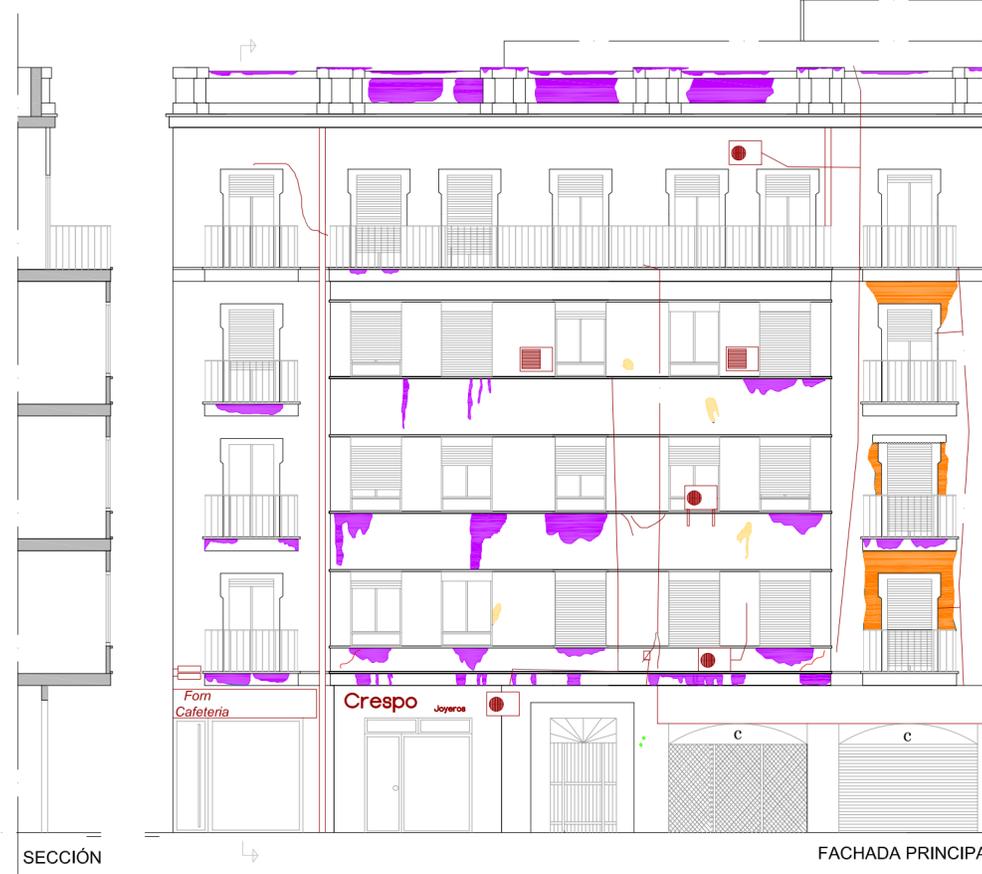
TÍTULO	TRABAJO FINAL DE GRADO Estudio y análisis de lesiones en fachadas del distrito de la Zaidía	PLANO Nº	14
AUTOR	PAULA ZABALLOS PÉREZ	ESCALA	
SITUACIÓN	C/ LÉRIDA 11	FECHA	7-07-2015
PLANO	MAPEO DE LESIONES

- Grietas
- Elementos impropios
- Suciedad
- Mutilación
- Graffitis
- Decoloración ladrillo caravista
- Suciedad por escorrentía

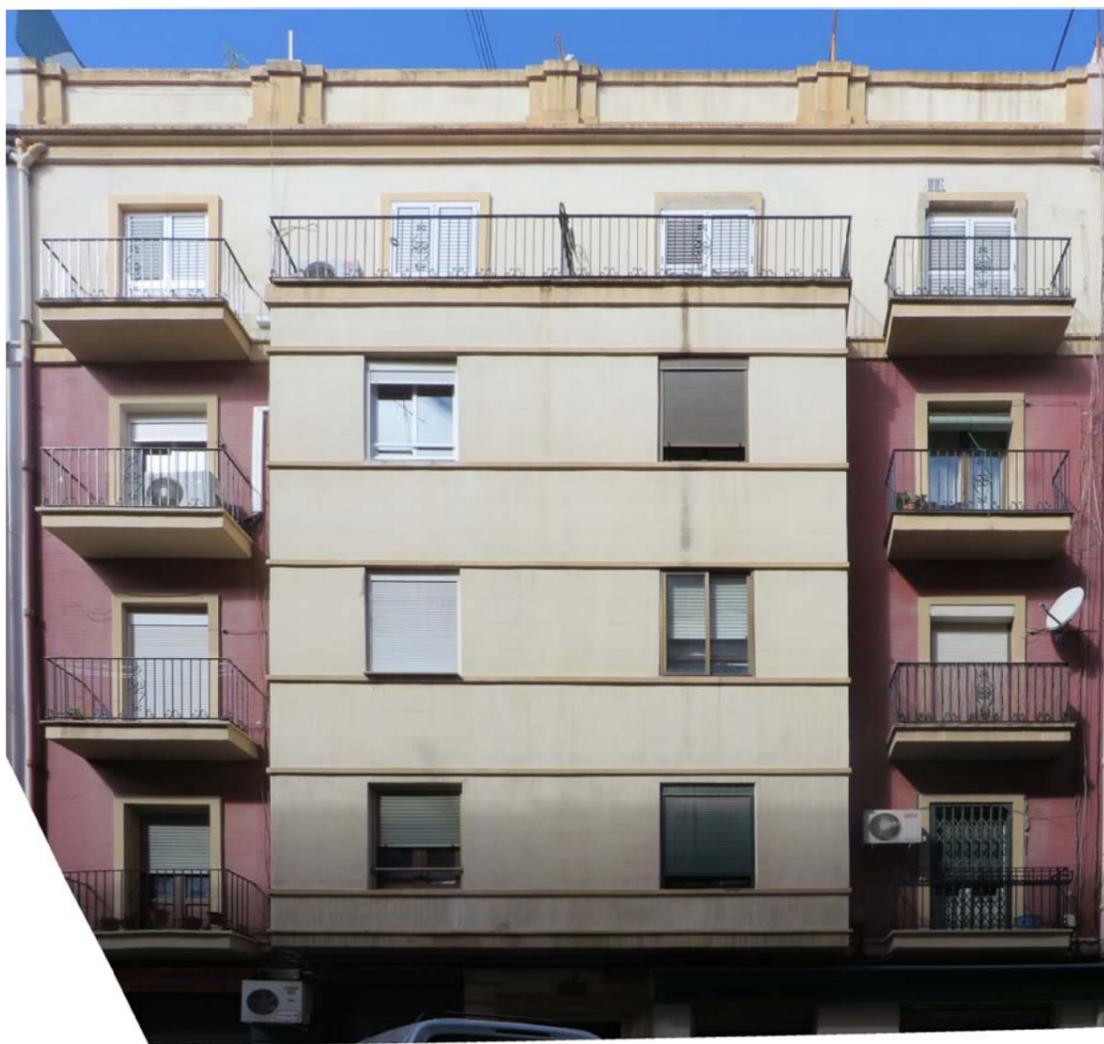
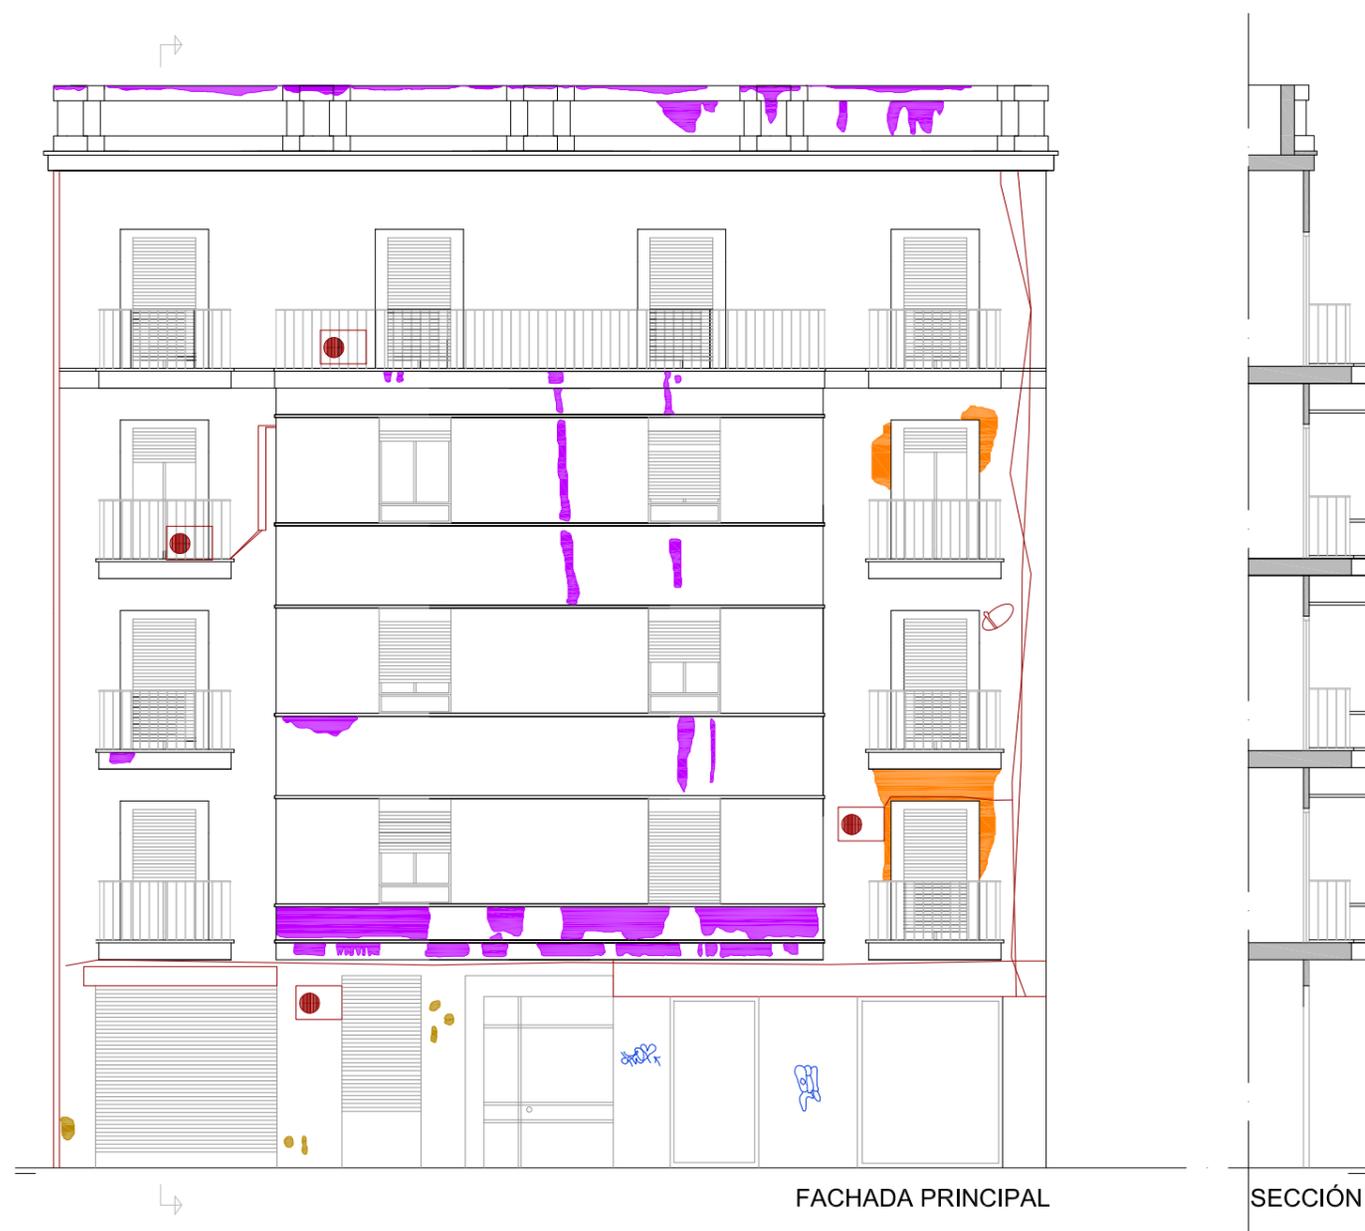
TÍTULO TRABAJO FINAL DE GRADO Estudio y análisis de lesiones en fachadas del distrito de la Zaidía	PLANO Nº 15
AUTOR PAULA ZABALLOS PÉREZ	ESCALA 1/125
SITUACIÓN C/ ALFAMBRA 7	FECHA 7-07-2015
PLANO MAPEO DE LESIONES

- Elementos impropios
- Desprendimiento pintura
- Graffitis
- Decoloración ladrillo caravista
- Suciedad por escorrentía

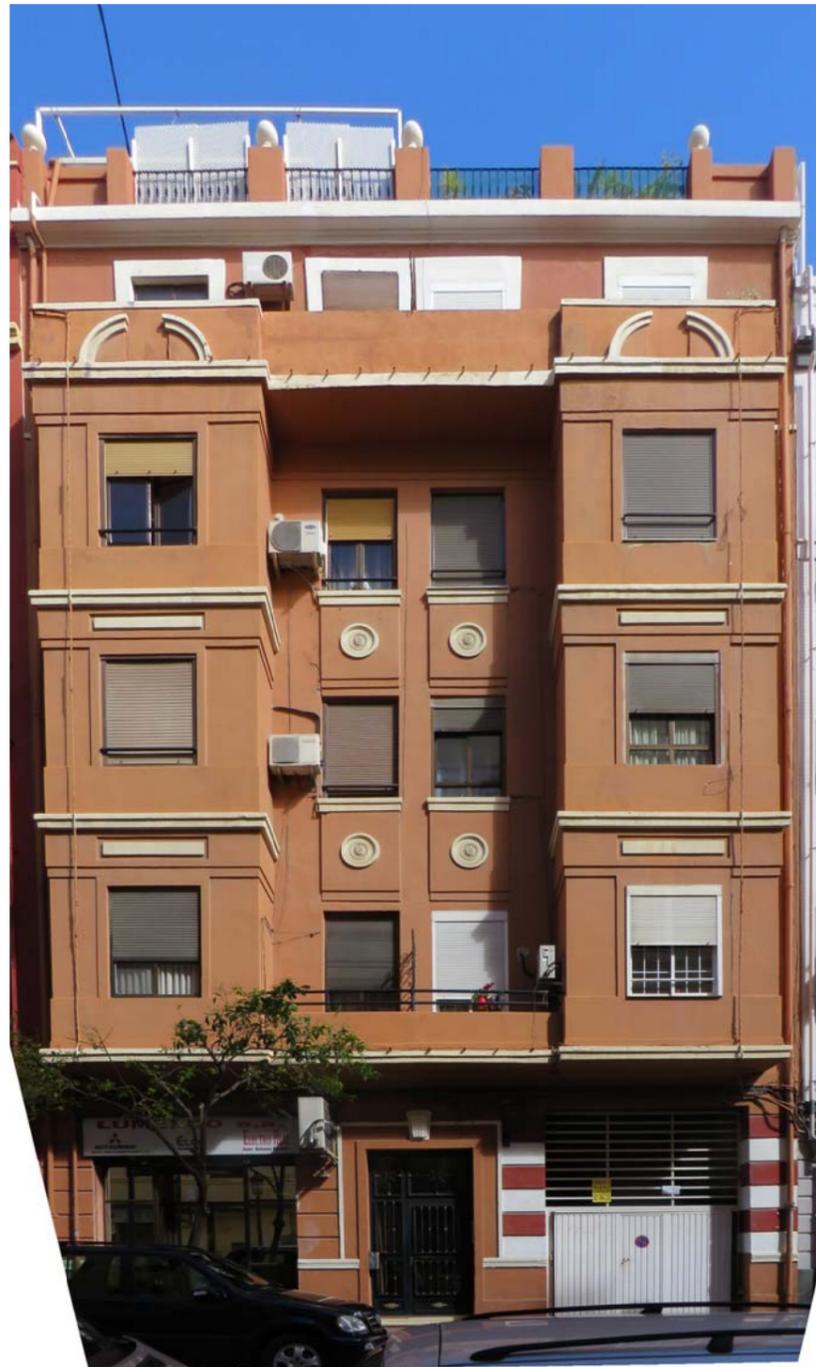
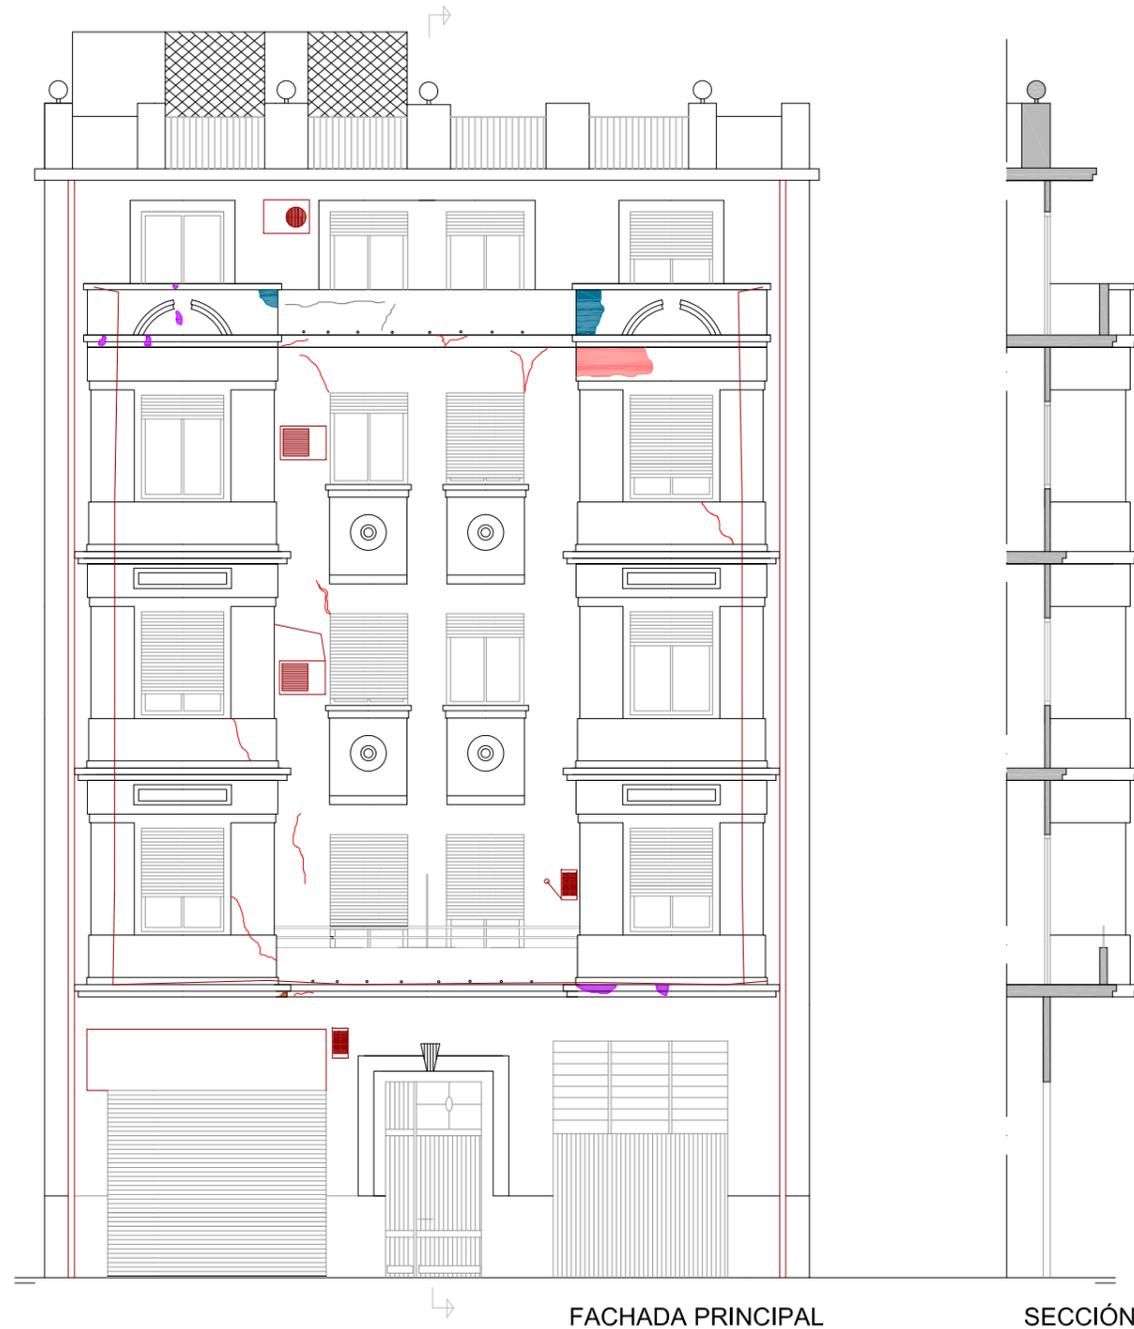
TÍTULO	TRABAJO FINAL DE GRADO Estudio y análisis de lesiones en fachadas del distrito de la Zaidia	PLANO Nº	16
AUTOR	PAULA ZABALLOS PÉREZ	ESCALA	
SITUACIÓN	C/ POETA MONMENEU 12	FECHA	7-07-2015
PLANO	MAPEO DE LESIONES

- █ Grietas
- █ Elementos impropios
- █ Pérdida de sección el elementos ornamentales
- █ Suciedad por escorrentía
- █ Abombamiento pintura
- █ Humedad

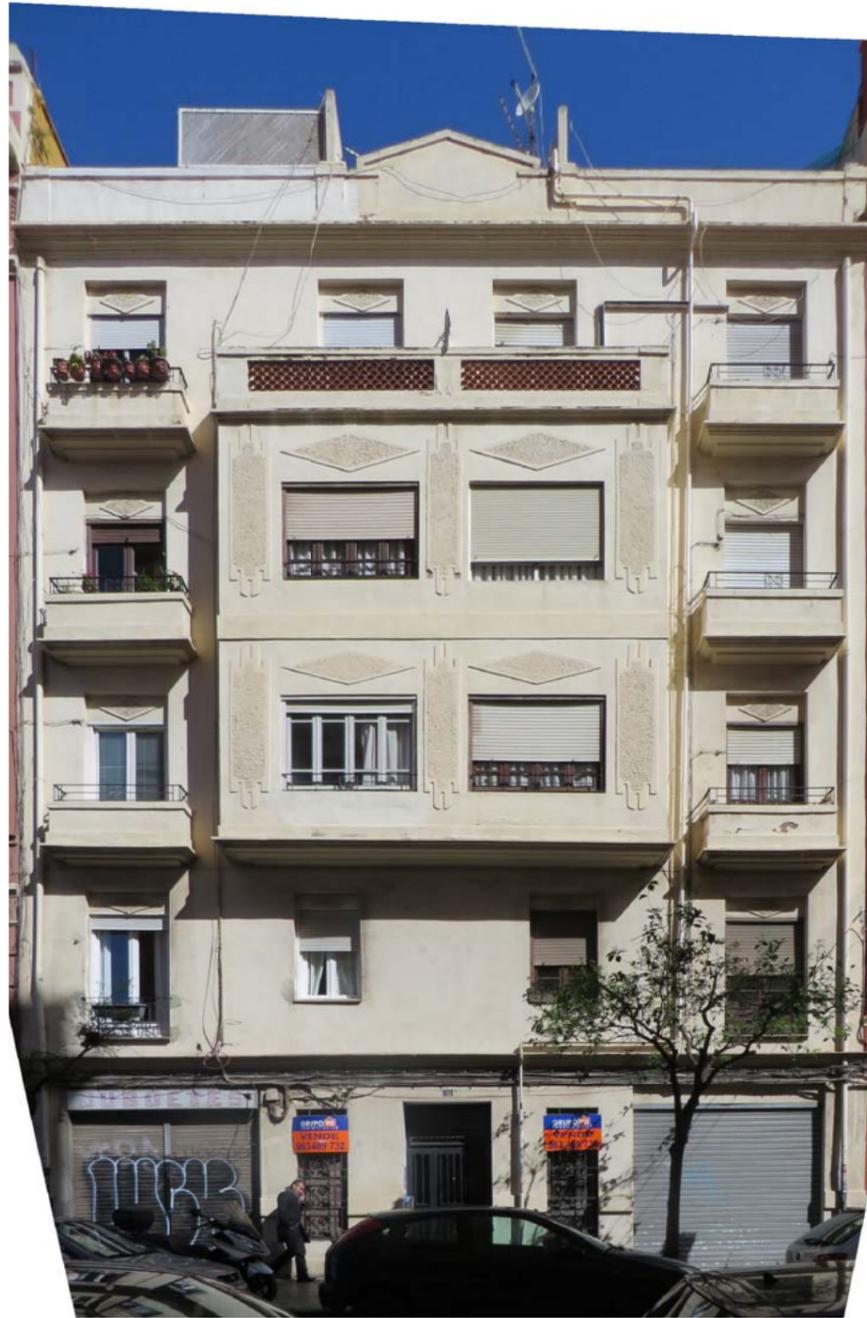
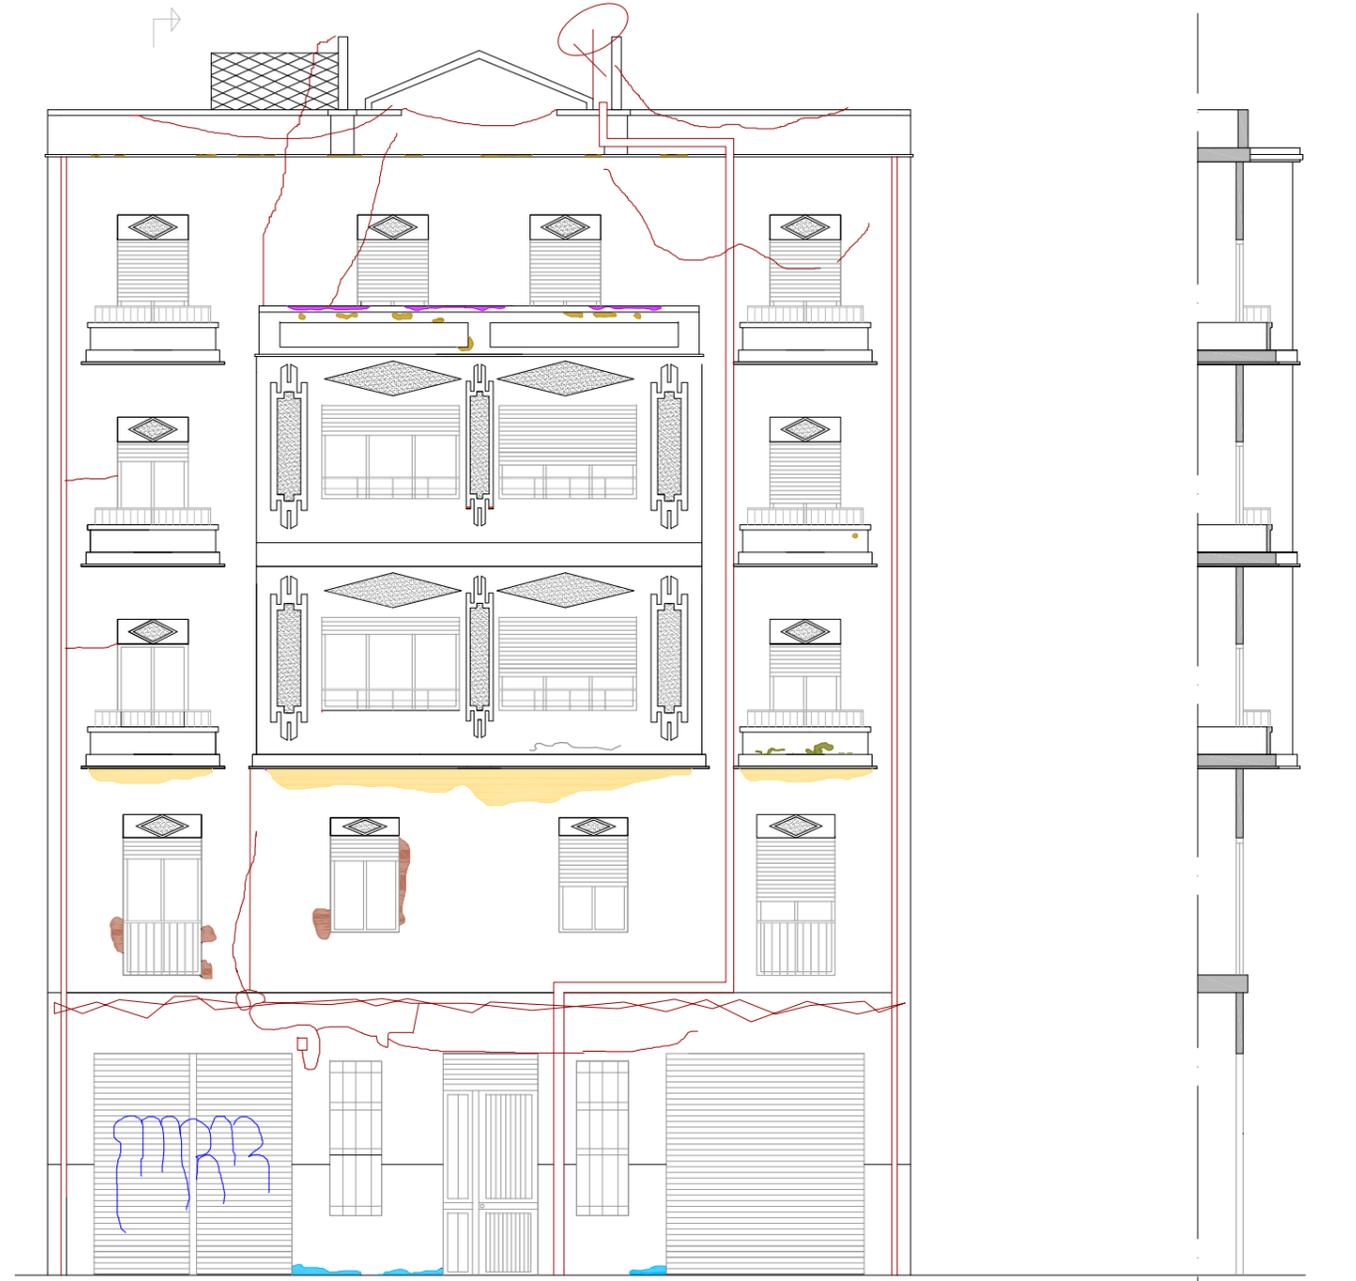
TÍTULO	TRABAJO FINAL DE GRADO
	Estudio y análisis de lesiones en fachadas del distrito de la Zaidia
AUTOR	PAULA ZABALLOS PÉREZ
SITUACIÓN	C/ POETA MONMENEU 16
PLANO	MAPEO DE LESIONES

- Grietas
- Elementos impropios
- Fisuras
- Intervenciones
- Graffitis
- Perros. nitrato
- Suciedad
- Desprendimiento pintura

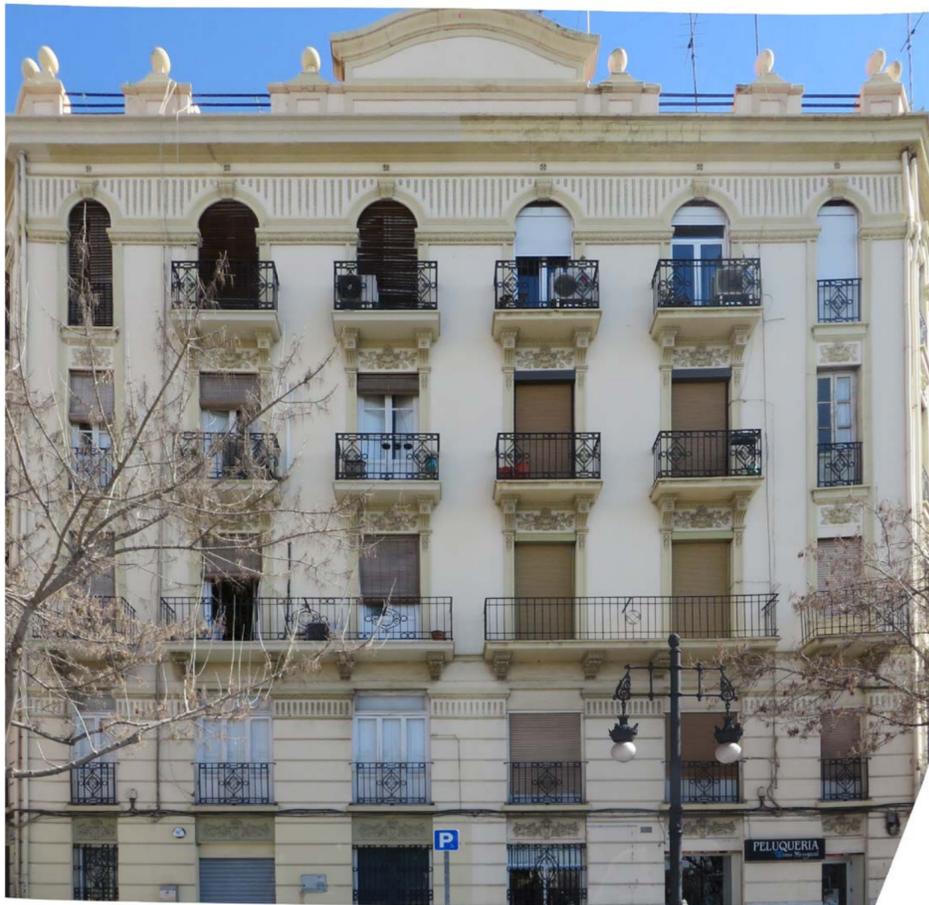
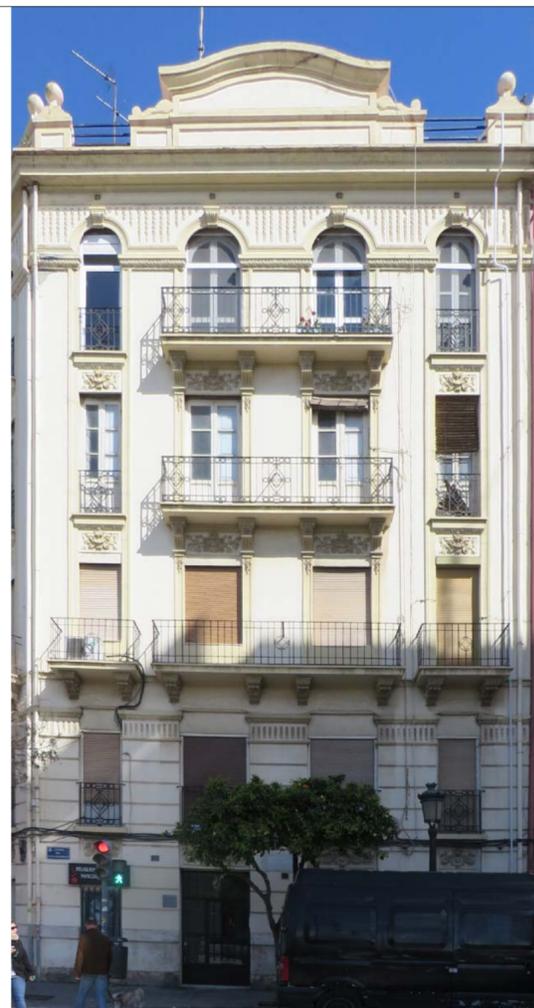
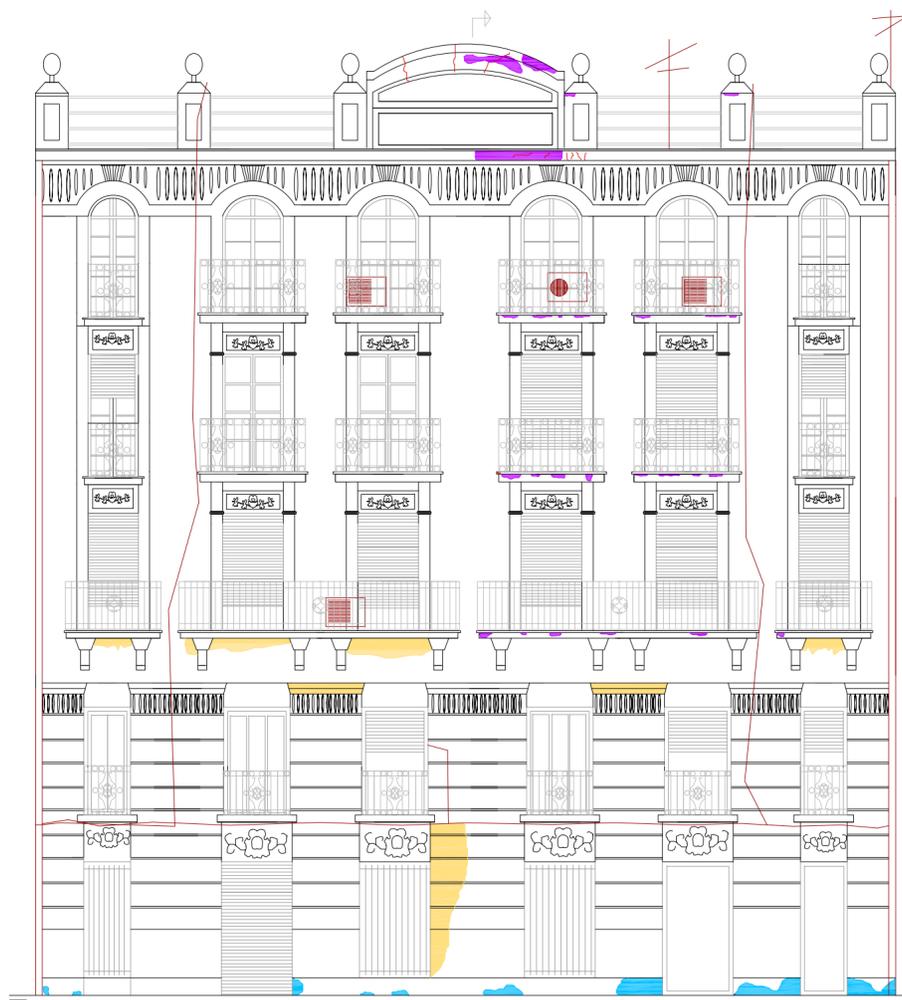
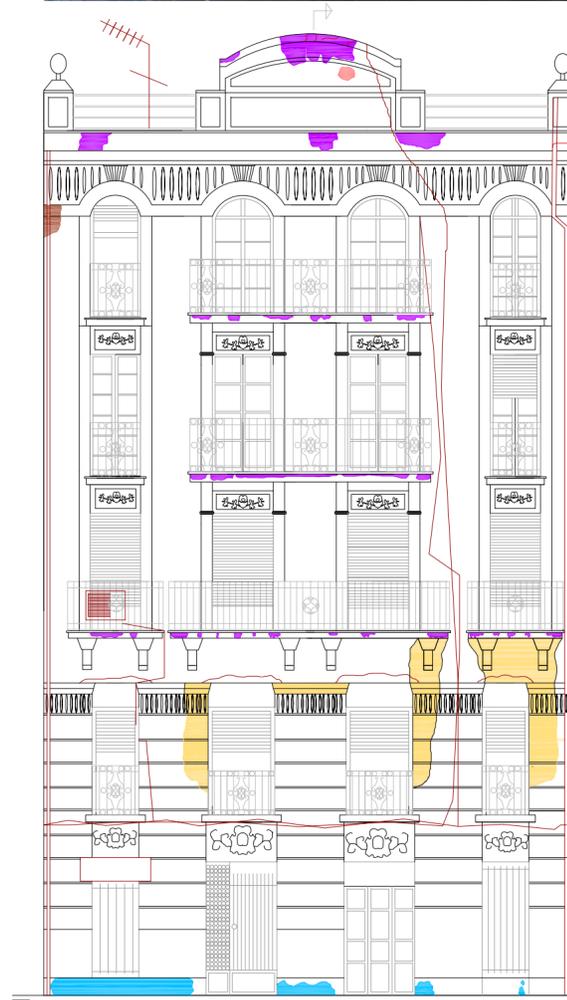
TÍTULO	TRABAJO FINAL DE GRADO Estudio y análisis de lesiones en fachadas del distrito de la Zaidía	PLANO Nº	19
AUTOR	PAULA ZABALLOS PÉREZ	ESCALA	
SITUACIÓN	C/ POETA MONMENEU 20	FECHA	7-07-2015
PLANO	MAPEO DE LESIONES

- Elementos impropios
- Abombamiento pintura
- Perros. nitrato
- Suciedad
- Suciedad por escorrentía
- Grietas
- Intervenciones

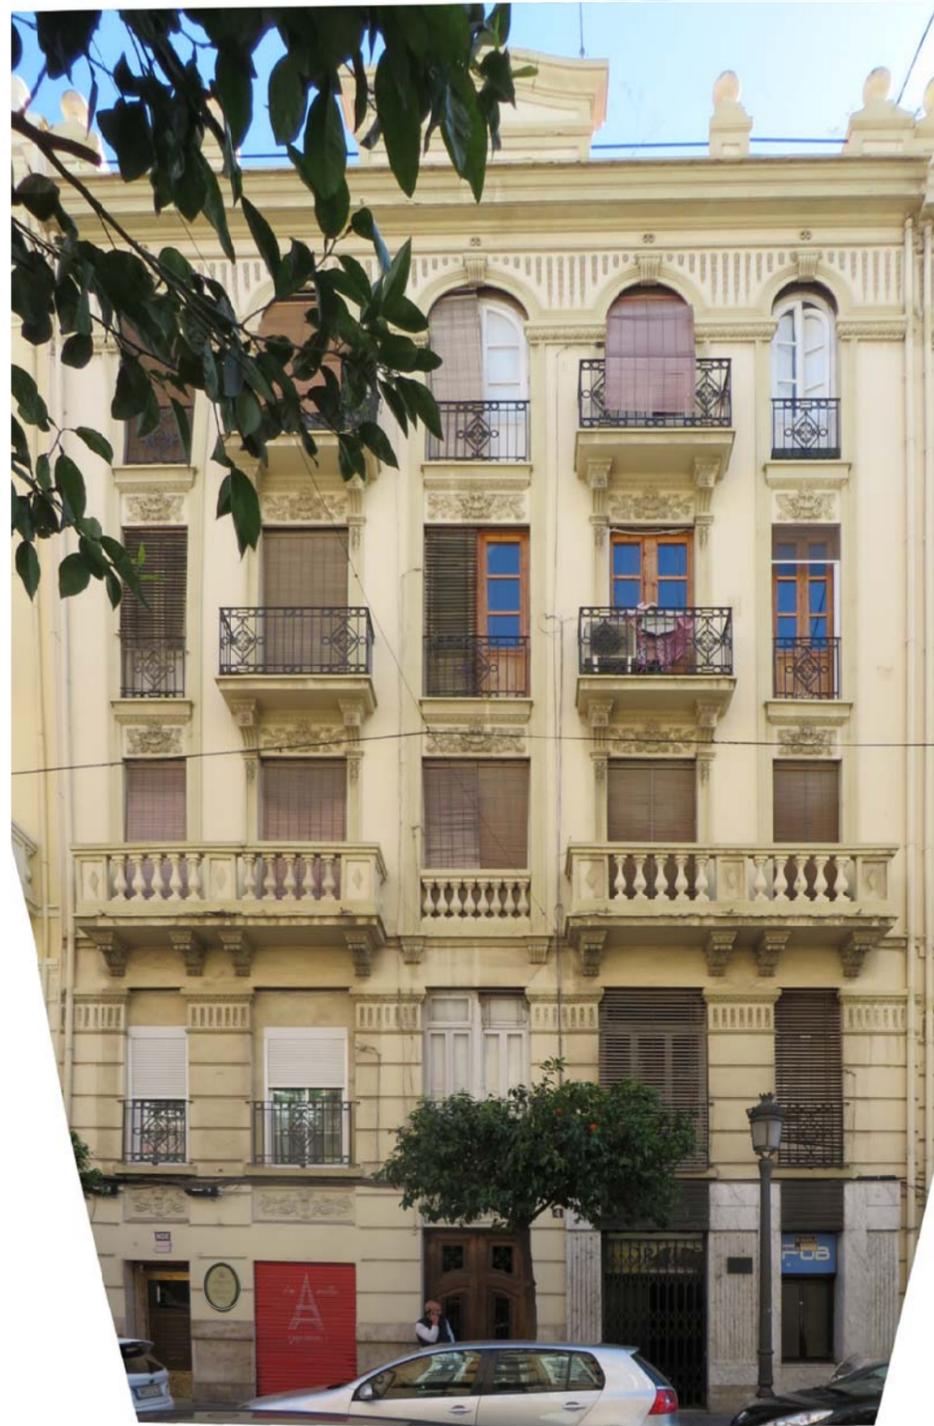
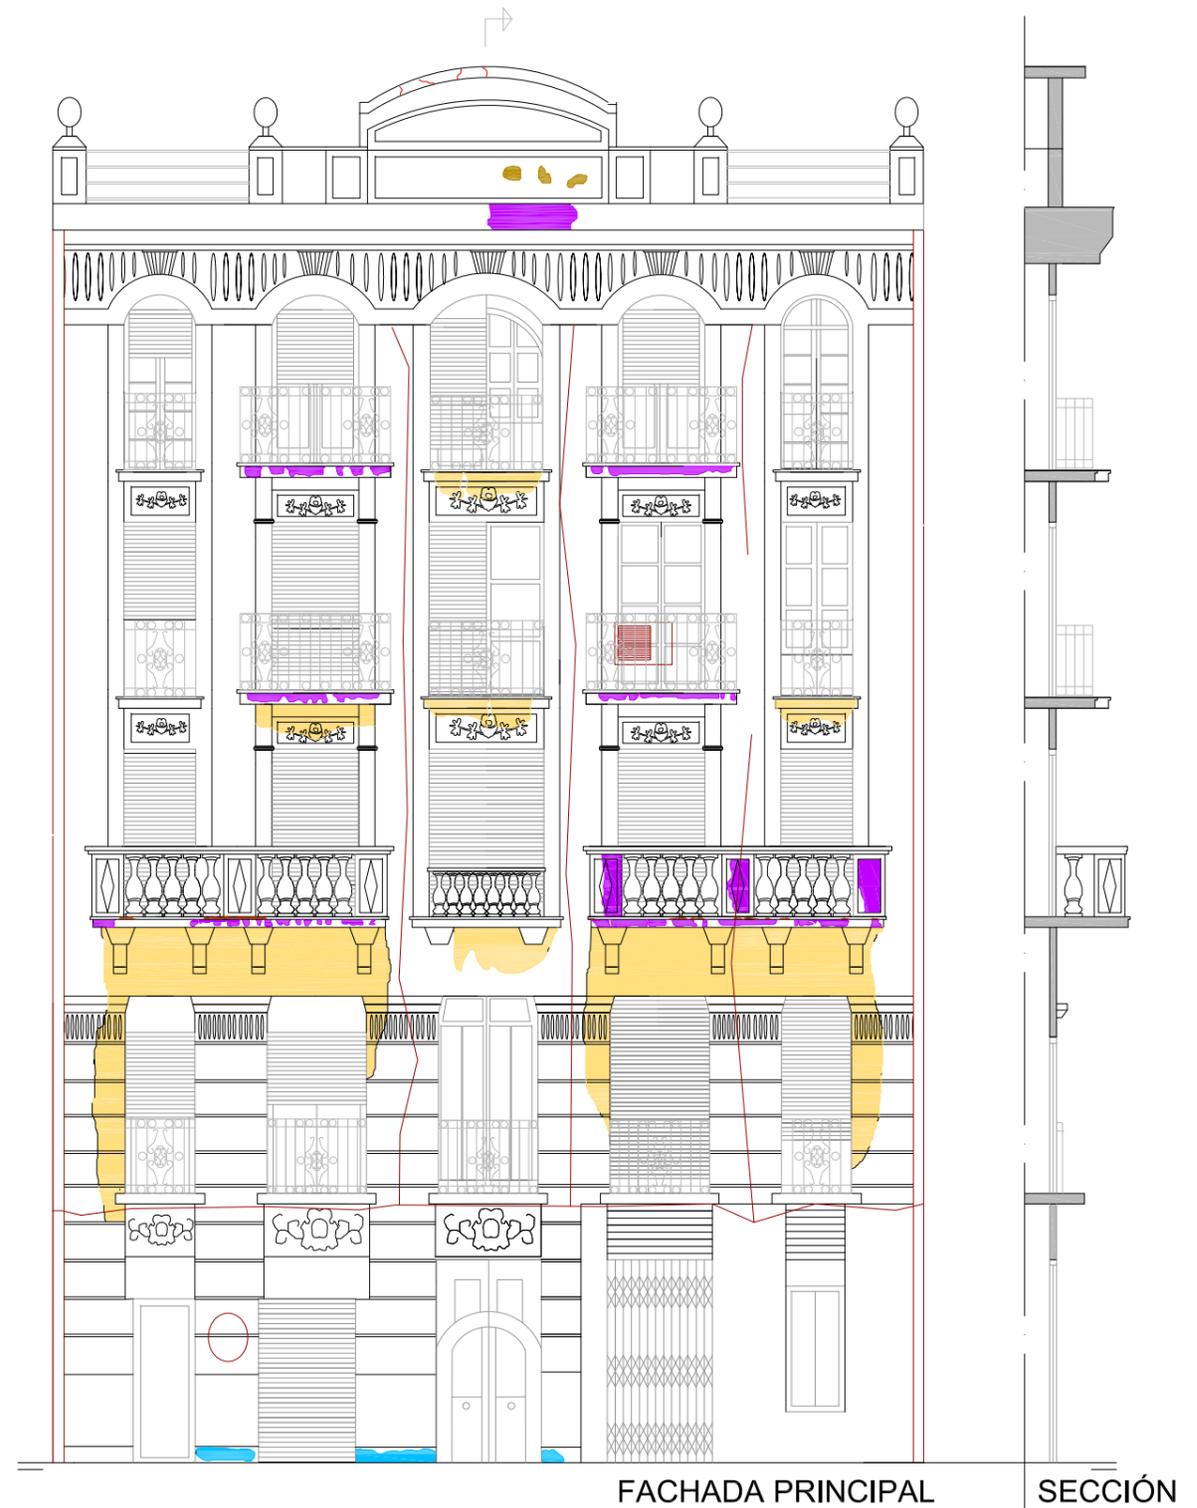
TÍTULO	TRABAJO FINAL DE GRADO Estudio y análisis de lesiones en fachadas del distrito de la Zaidia	PLANO Nº
AUTOR	PAULA ZABALLOS PÉREZ	20
SITUACIÓN	C/ VISITACIÓN 4	ESCALA
PLANO	MAPEO DE LESIONES	1/100
		FECHA
		7-07-2015

- Grietas
- Elementos impropios
- Perros. nitrato
- Suciedad
- Desprendimiento pintura
- Suciedad por escorrentía
- Pérdida de sección el elementos ornamentales

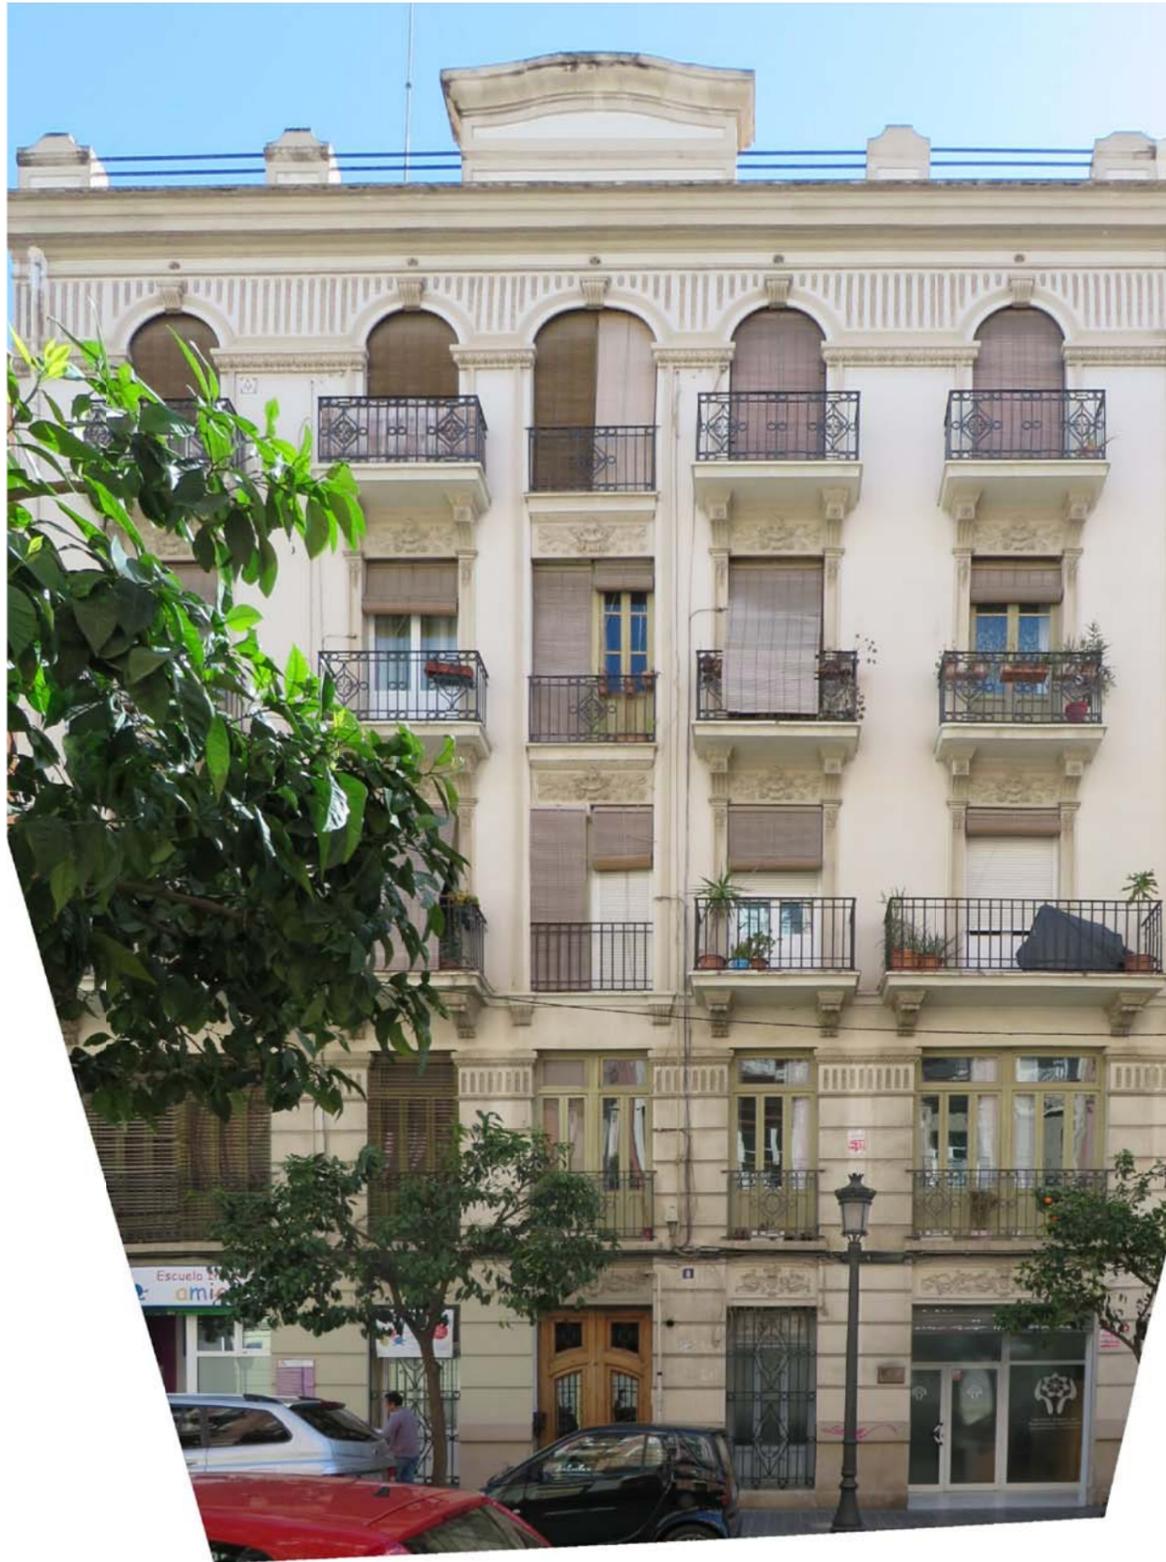
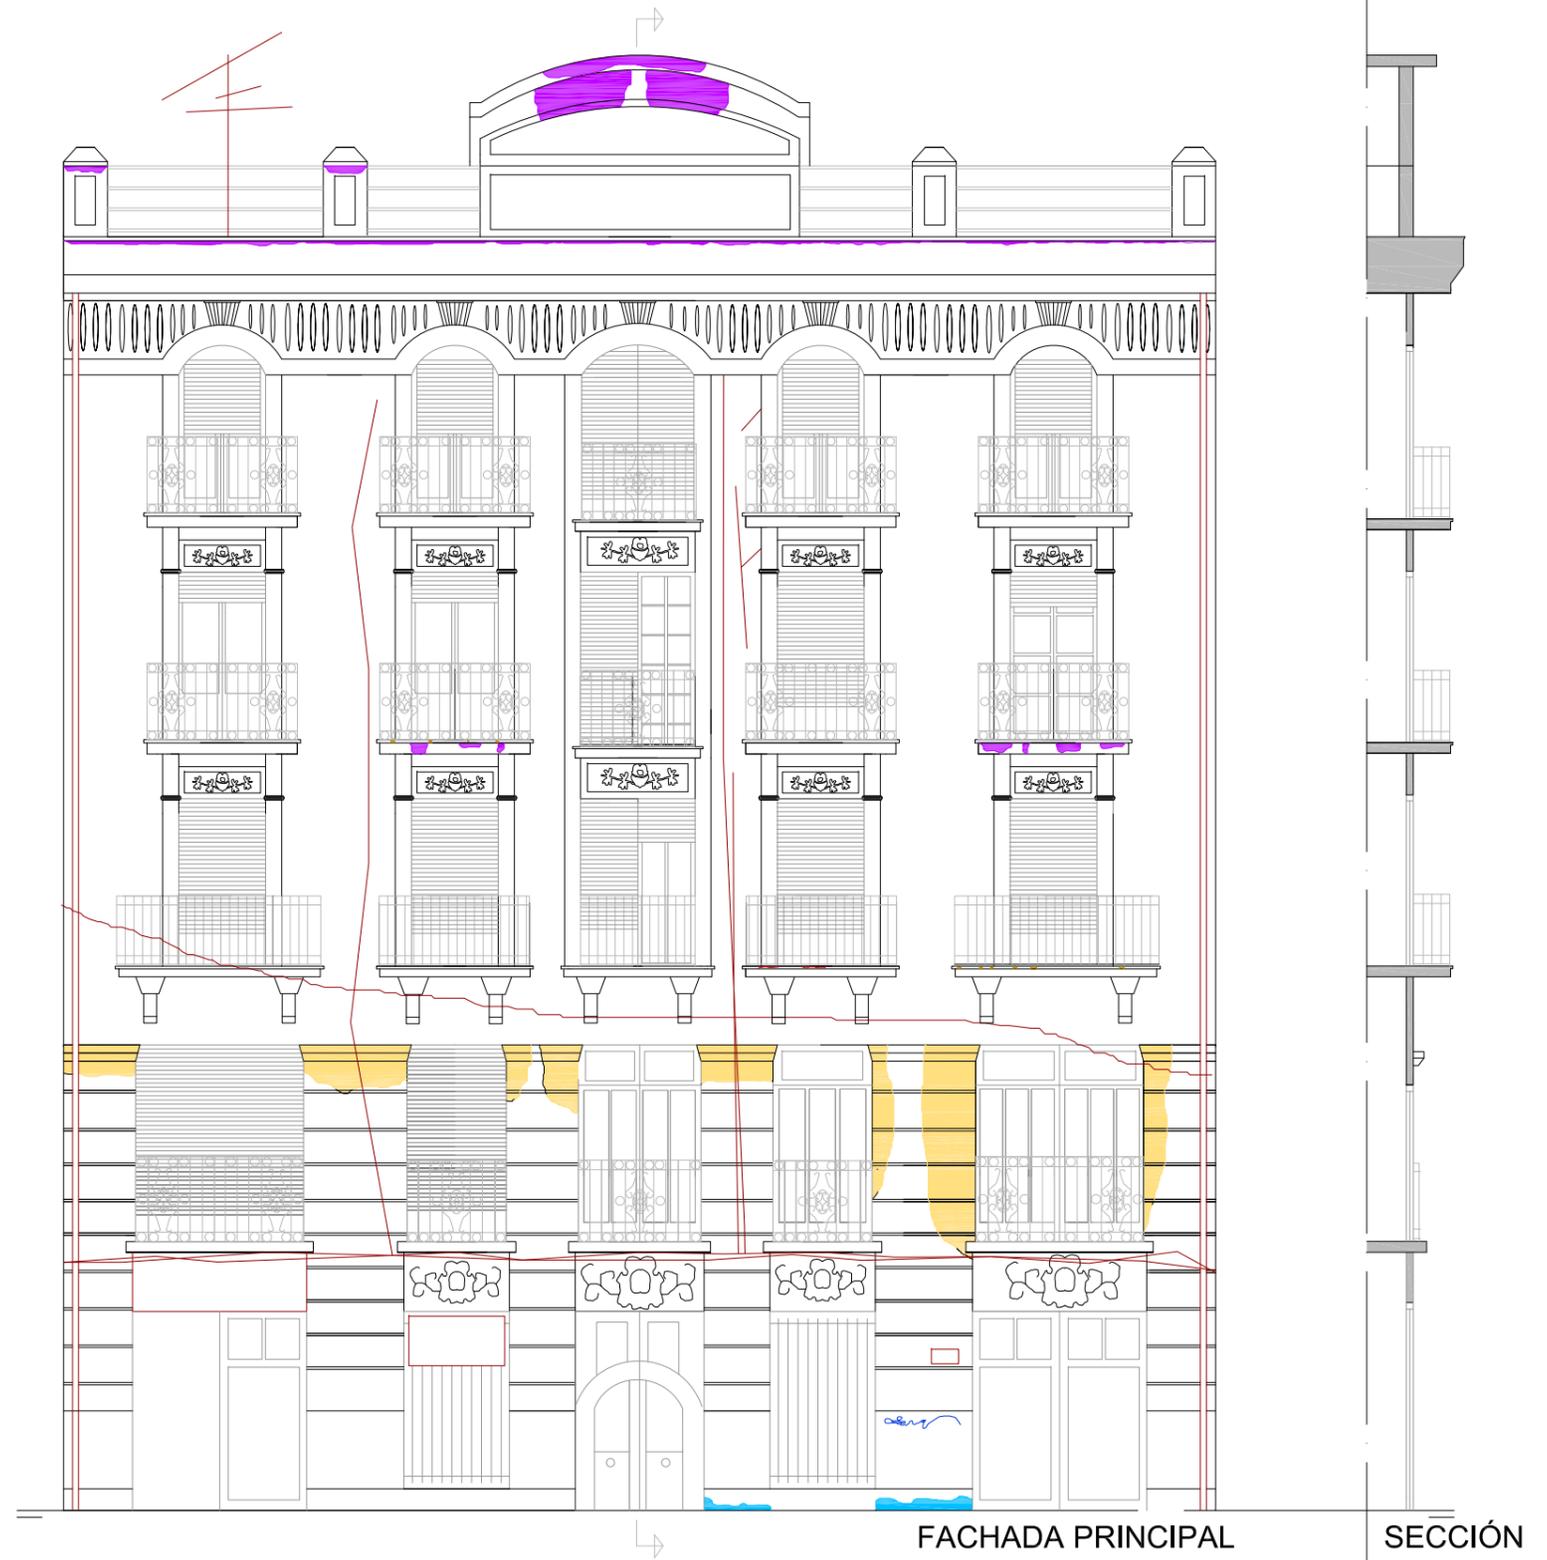
TÍTULO	TRABAJO FINAL DE GRADO Estudio y análisis de lesiones en fachadas del distrito de la Zaidia	PLANO Nº	21
AUTOR	PAULA ZABALLOS PÉREZ	ESCALA	
SITUACIÓN	C/ VISITACIÓN 8	FECHA	7-07-2015
PLANO	MAPEO DE LESIONES

- Elementos impropios
- Perros. nitrato
- Suciedad
- Desprendimiento pintura
- Suciedad por escorrentía
- Graffitis

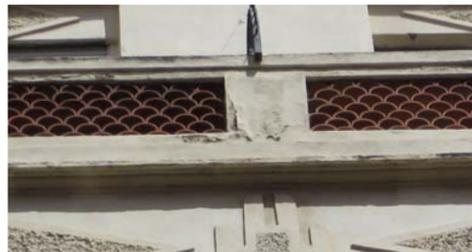
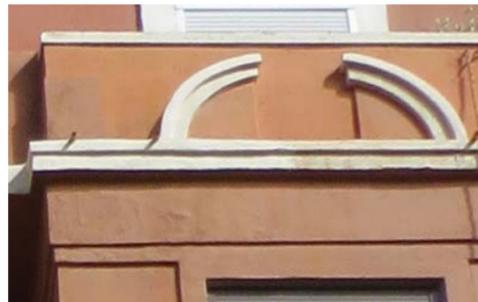
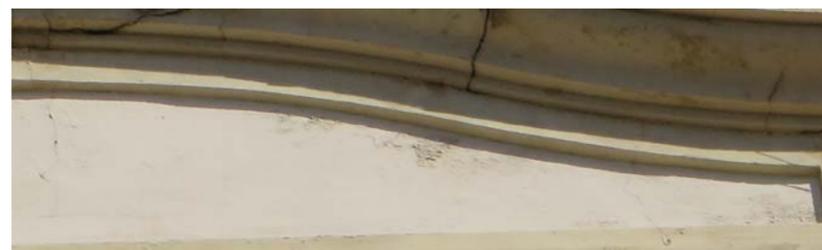
- Defectos de ejecución:
 - Falta de preparación del soporte
- Acciones exteriores
 - Agua
 - Viento
 - Frío y calor
- Falta de mantenimiento de la fachada.
- Aplicación de una nueva capa de pintura sobre otra que ya estaba anteriormente.
- Mala calidad de la pintura elegida.
- Tubo de evacuación de aguas con diámetro insuficiente en la parte inferior del balcón cerrado.

- En este caso no se produce afección a otros elementos. Solo se produce una afección estética que puede ir acompañada de pequeños desprendimientos de pintura a la vía pública.

PROPUESTA DE INTERVENCIÓN:

m2 Eliminación de capa de pintura plástica, acabado liso aplicado sobre paramento vertical exterior, con medios manuales y aplicación de decapante universal de alta eficiencia, incluso limpieza de fachada de mortero mediante cepillado manual con agua y cepillo blando de raíces. Tratamiento superficial de protección hidrófuga, mediante impregnación transpirable e hidrófuga Cotefilm Hydrol "REVETON", a base de silicatos en emulsión acuosa, acabado con revestimiento decorativo acrílico muy elástico Cotefilm NG Listo mate "REVETON".
