TFG-Estudio y análisis de lesiones en fachadas del distrito de la Zaidia

En este Trabajo Final de Grado se estudia el análisis de lesiones en el distrito de La Zaidia en Valencia.

Forma parte de un estudio colectivo, en el cual se pretenden estudiar las lesiones más comunes que se producen en las fachadas de este distrito.

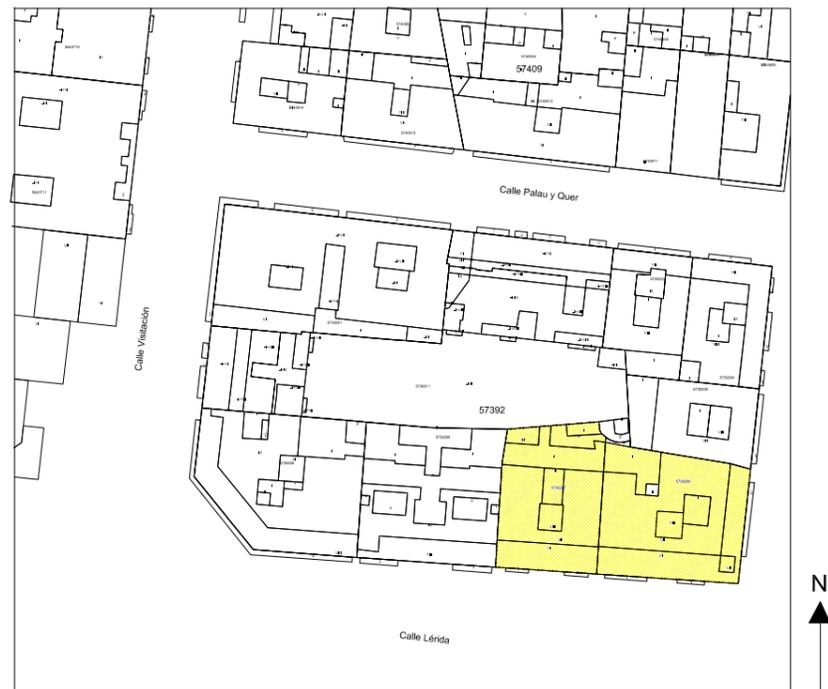
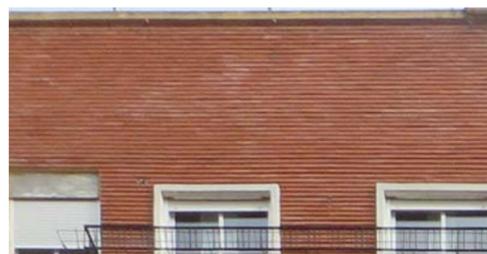
LOCALIZACIÓN

DESCRIPCIÓN DE LA LESIÓN: EFLORESCENCIA LADRILLO CARAVISTA

- Depósitos de sales solubles (sulfatos de cal, sulfatos de sodio y sulfato de magnesio en la superficie de materiales porosos, que son arrastradas desde el interior en el proceso de evaporación y se concentran en la superficie
- Suelen aparecer generalmente en materiales cerámicos, en este caso los ladrillos, pero también se pueden presentar en materiales pétreos o en hormigones aunque también pueden aparecer solo sobre algunas piezas de ladrillos, según las calidades de la arcilla.

- Se producen manchas de color blanquecino a consecuencia de las sales. Por lo tanto la mayor afección es estética.

- En primer lugar se procederá a la limpieza de la superficie afectada, mediante la proyección de agua pulverizada a presión con disolución de ácido clorhídrico y su posterior cepillado mediante un cepillo de cerdas.
- Aplicación de un protector hidrofugante transparente para fachadas. IMPERMOR (" Grupo Puma")
Se debe aplicar por aspersión o irrigación, saturando la superficie a tratar. Debe empaparse el paramento dos o tres veces de forma continuada sin necesidad de que haya un secado total entre una aplicación y la siguiente. Evitar la aplicación en condiciones de altas temperaturas

m2 Tratamiento de eliminación de eflorescencias sobre paramento de fábrica de ladrillo caravista, mediante proyección de agua pulverizada con disolución de ácido clorhídrico y cepillado mediante cepillo de cerdas; incluso tratamiento superficial de protección hidrófuga para fachadas de ladrillo caravista mediante impregnación hidrófuga incolora, aplicada en una mano.

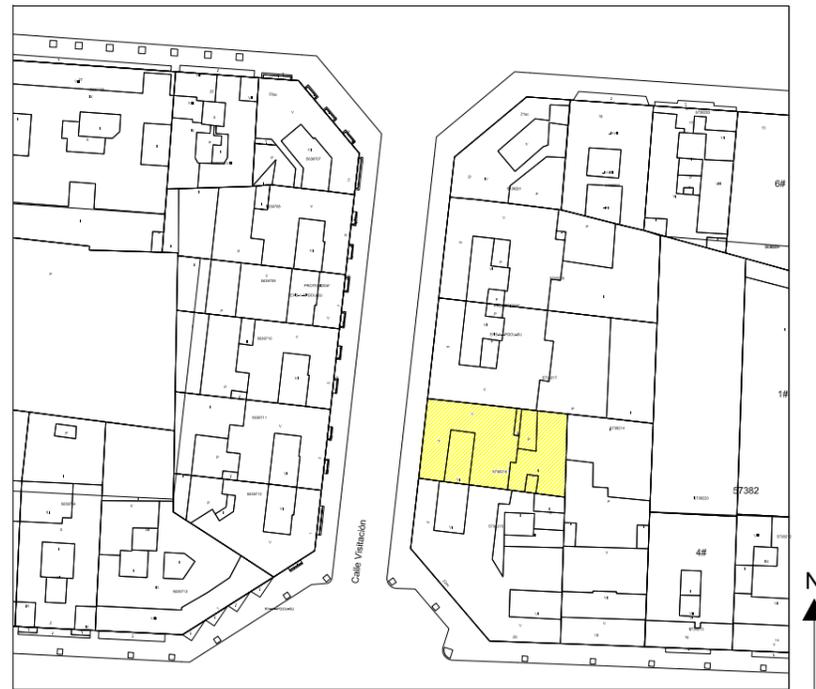
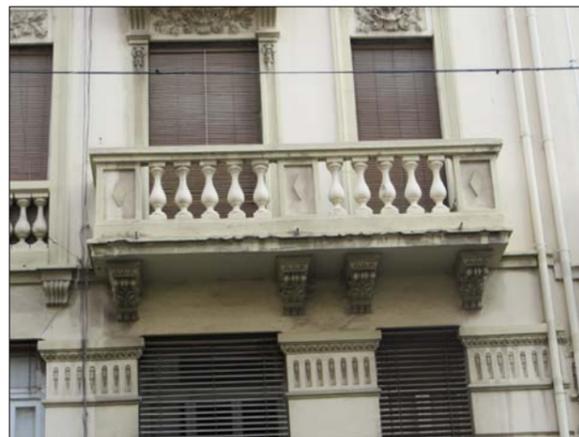
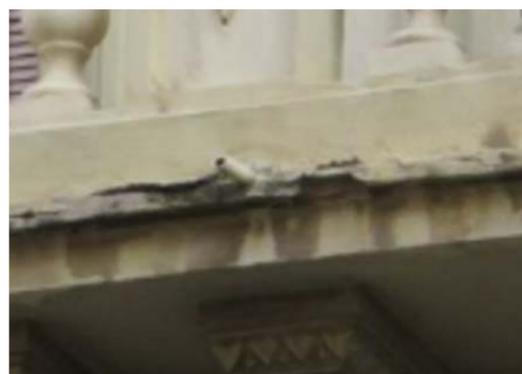
LOCALIZACIÓN

DESCRIPCIÓN DE LA LESIÓN: PÉRDIDA DE SECCIÓN

- Se debe principalmente a la acción de los agentes climatológicos.
- La acción del agua de lluvia a través del lavado continuo puede provocar efectos erosivos.
- Los cambios de temperatura provocan dilataciones y contracciones que provocan microfisuración y pérdida de sección.
- Al tratarse de un balcón cerrado con balaustrada apoyada sobre un murete de 20 cm, en el que la evacuación de agua no es por vertido libre sino a través de unos orificios, el agua puede quedar retenida por obstrucción o número insuficiente de puntos de evacuación. En ese caso filtrará a través del murete afectando al canto del forjado volado donde este apoya.

- Si se tratase de una moldura armada, si no se reparara podría producirse una corrosión de la armadura de la moldura y por consiguiente la del forjado.
- En el caso del desprendimiento de material, pueden producirse daños a las personas que circulan por la vía pública.

- En este caso al tratarse de molduras sin armadura, se procederá a:

Parece que no hay problema de filtración a través del forjado porque no se ven manchas en la parte inferior del voladizo, por lo tanto no es necesario levantar el pavimento.

3. Aplicación de un mortero de reparación 101 LANKOMUR FINO (Parex)
-Puede ser aplicado manualmente para zonas pequeñas, con una llana de acero inoxidable. La superficie final se obtiene después de realizar varias pasadas, y el lijado entre ellas. Entre pasada y pasada es necesario esperar 3 o 4 horas
4. Pintado de la zona dándole al menos dos capas de pintura (SikaColor 460 W) impermeable al agua y con gran durabilidad a la intemperie.

m Reparación del revestimiento de mortero en cornisa , con defectos superficiales mediante aplicación de mortero de reparación 101 LANKOMUR FINO, extendido con llana, de 2 cm de espesor medio, incluso limpieza manual en seco de fachadas de mortero, mediante cepillado manual con cepillo de púas metálicas, con acabado de revestimiento decorativo de fachadas mediante pintura lisa SikaColor 460W, limpieza y fijado previo del soporte de mortero industrial, mano de fondo y dos manos de acabado.

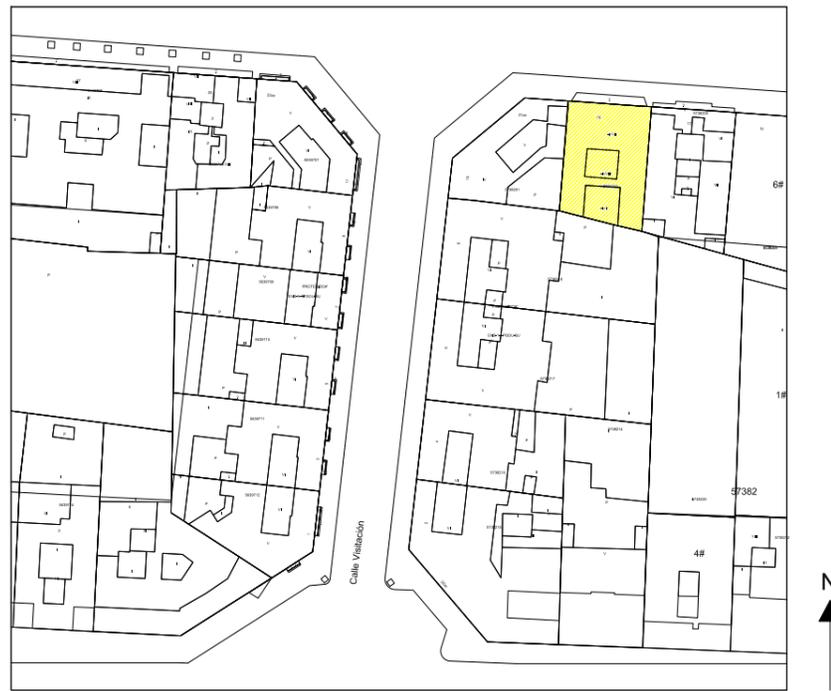
LOCALIZACIÓN

DESCRIPCIÓN DE LA LESIÓN: SUCIEDAD POR ESCORRENTÍA EN ANTEPECHO

- La suciedad es el resultado de la acumulación de partículas de polvo sobretodo en planos horizontales que cuando son arrastradas por el agua se escurren hacia abajo provocando un ensuciamiento de la fachada en formándose los conocidos chorretones.
- Ausencia de albardilla de remate superior del antepecho con vuelo, goterón y con suficiente inclinación para favorecer la evacuación del agua.
- Material inadecuado por presentar demasiada porosidad. El hecho de no colocar albardilla en la coronación del antepecho, facilita la filtración de agua a través del revestimiento.

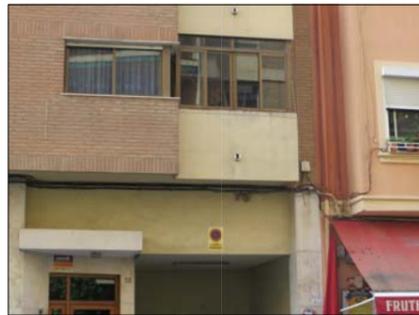
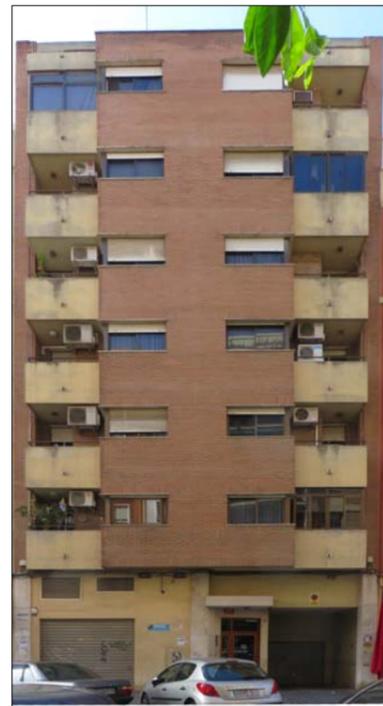
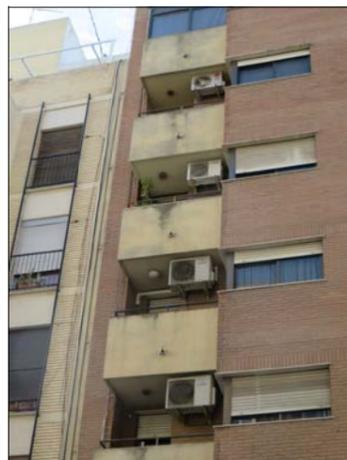
FOTOGRAFÍAS

- Se producen manchas en forma conocida como chorretones o regueros. Por lo tanto la mayor afección es estética.

PROPUESTA DE INTERVENCIÓN:

1. Eliminación de barandilla metálica para posterior preparación de la superficie.
2. Preparación de la superficie del antepecho mediante una regularización de mortero, dejando la superficie con una horizontalidad y una planeidad adecuadas para la puesta en obra.

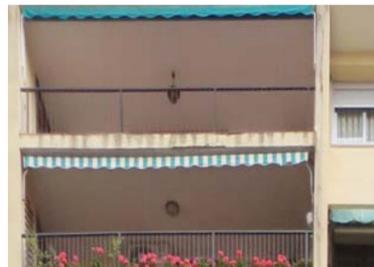
FOTOGRAFÍAS

DESCRIPCIÓN DE LA LESIÓN: SUCIEDAD POR ESCORRENTÍA EN ELEMENTOS SALIENTES

- Inexistencia de pieza de borde en balcón volada y con goterón.

- La principal afección es estética, ya que se producen manchas en forma de chorretones o regueros en los cantos de forjado.
- Pérdida de sección, en el revestimiento del canto de forjado producida por la filtración de agua.
- Posible oxidación de la barandilla metálica.

PROPUESTA DE INTERVENCIÓN:

1. Picado y retirada del pavimento existente en el balcón.
2. Comprobación de la pendiente adecuada para asegurar el drenaje y el sentido de evacuación.
3. Comprobación de las barandillas metálicas, para tratar la oxidación en caso de que fuese necesaria.
4. Colocación del nuevo pavimento del balcón similar al anterior ya que debido a las roturas no se ha podido reutilizar , recibido con adhesivo cementoso " GRUPO PUMA" con una pieza de borde más alargada y acabada en goterón y rejuntado de las juntas mediante mortero cementoso " GRUPO PUMA".
5. Pintado de la zona dándole al menos dos capas de pintura (SikaColor 460 W) impermeable al agua y con gran durabilidad a la intemperie, en los cantos de forjado.

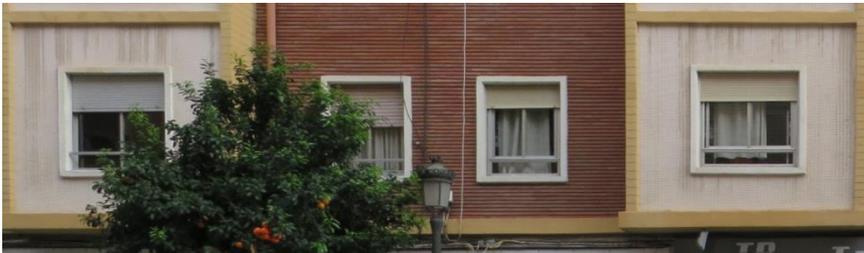
- Suciedad por escorrentía.

Ilustración 11. Suciedad por escorrentía. Abril 2015. Fuente propia

En la moldura decorativa situada a la altura del paso de forjado, realizaremos una hendidura mediante la radial a lo largo de toda la pieza imitando la pieza de goterón, la cual sellaremos con hidrofugante.

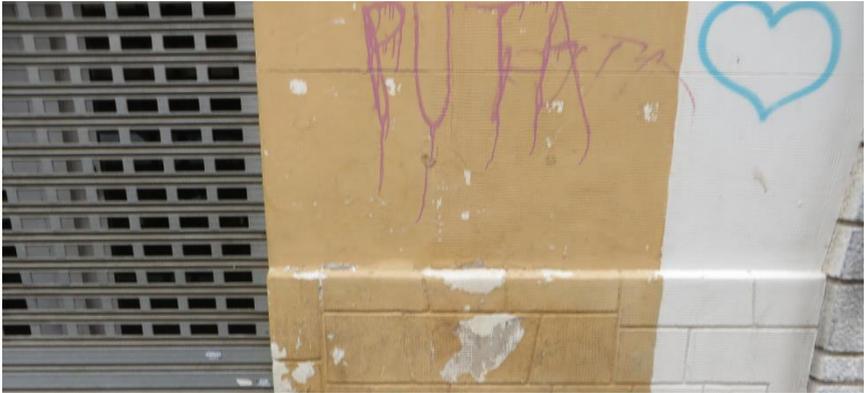
- Grafiti

Ilustración 12. Grafiti. Abril 2015 Fuente: Propia

Una vez tengamos reparadas las lesiones anteriormente citadas, procederemos a la intervención de los grafiti y el desprendimiento de pintura en planta baja.

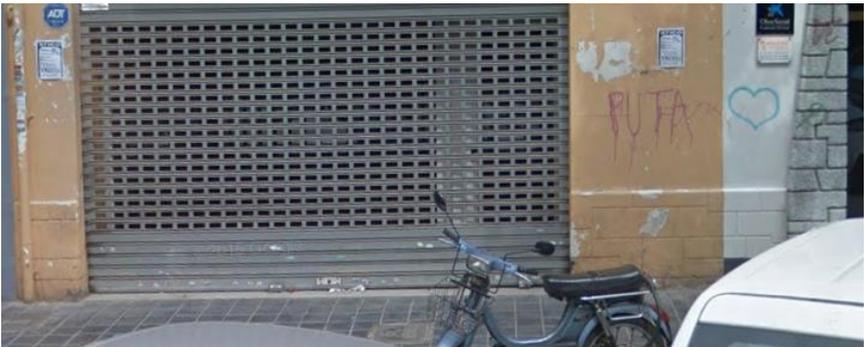
- Desprendimiento de pintura

Ilustración 13. Desprendimiento de pintura. Abril 2015. Fuente: Propia
