Estudio, Recuperación, Rehabilitación y Catalogación del Edificio Casa de la Seda en Catadau (Valencia)*

ANA ISABEL ANDRÉS BELLVER

ESCOLA TÈCNICA SUPERIOR
ENGINYERIA
D'EDIFICACIÓ

“Estudio, Recuperación, Rehabilitación y
Catalogación del Edificio Casa de la Seda en
Catadau (Valencia)”

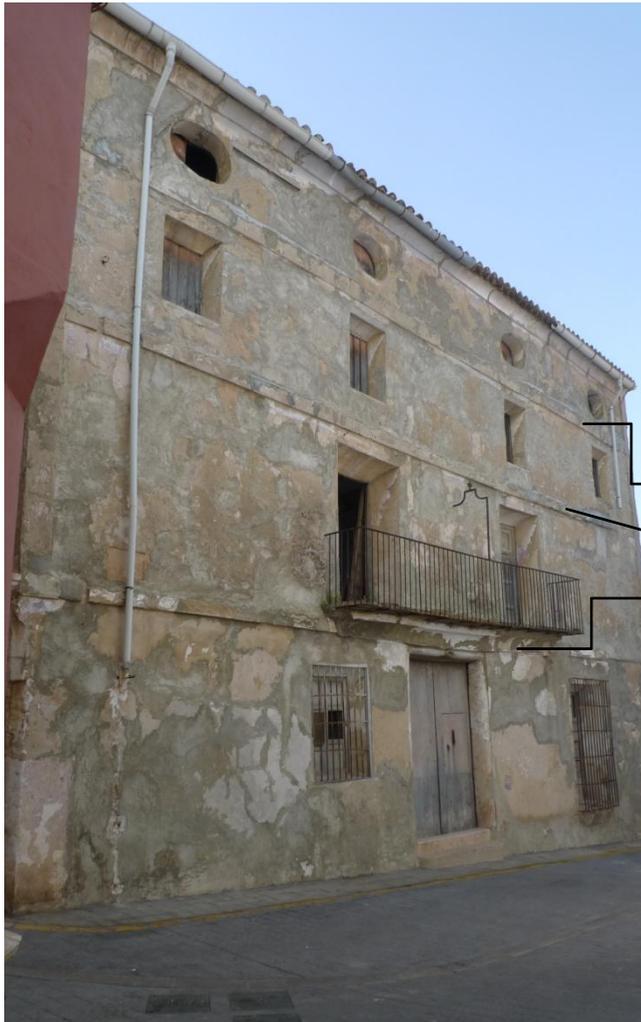
VERDUGADAS DE
LADRILLO MACIZO
COLOCADOS A
SOGA

CERRAMIENTO con muros de mampostería, tomados con mortero de arcilla y cal y enfoscado antiguamente a la cal (actualmente parcheado con mortero de cemento, producto de cambios en el revestimiento continuo . A partir de la Guerra Civil Española, es decir con anterioridad al año 1939, se comenzó a utilizar con más frecuencia el cemento Portland para revestimientos integrales de fachada).

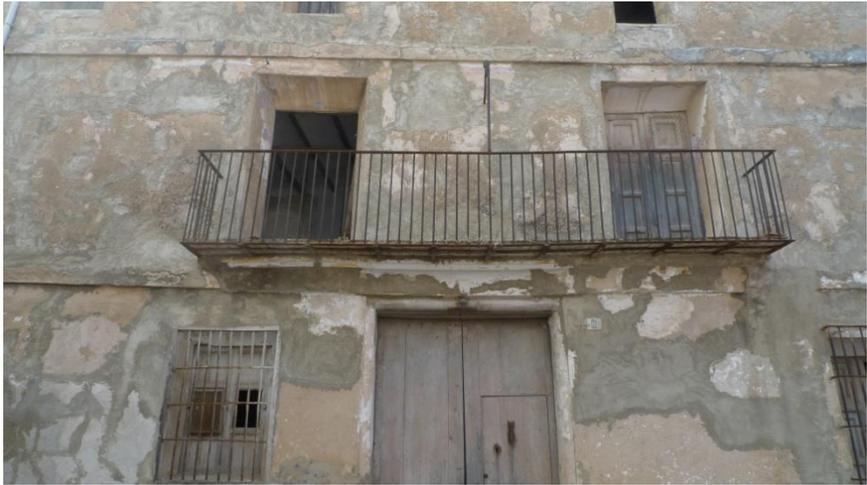
FACHADA DE MAMPOSTERÍA. CON MEZCLA DE ENFOSCADOS DE DISTINTAS ÉPOCAS.

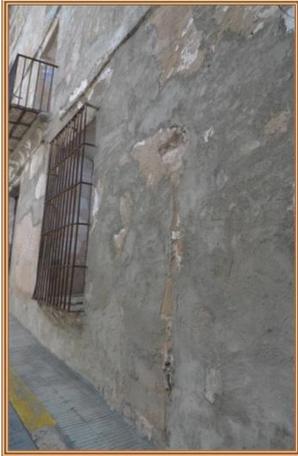
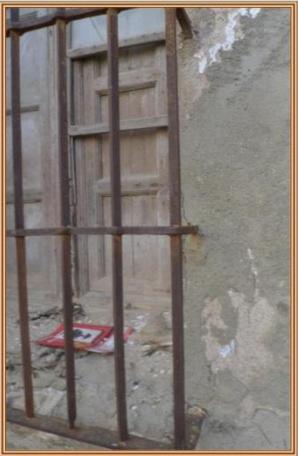
Descripción lesión.		Análisis y posibles causas	
-CORROSION: Provoca oxidación y roturas con el agarre.		-CORROSION: Contacto contiguo de los agentes atmosféricos junto con falta de mantenimiento.

Clasificación	Posibles actuaciones y ensayos
Elemento estructural:	- Cepillado de alambre hasta eliminar la oxidación por completo. - Restituir aquellas piezas que estén en mal estado por unas nuevas mediante soldado posterior y lijado en la zona de unión entre piezas.
Peligro de estabilidad:	- Aplicación pintura de imprimación a base de minio de plomo electrolítico.
BAJA	- Aplicación esmalte sintético para exteriores - Colocación en obra.
Urgencia de intervención:	
MEDIA	
Fotografías	
F2	F3

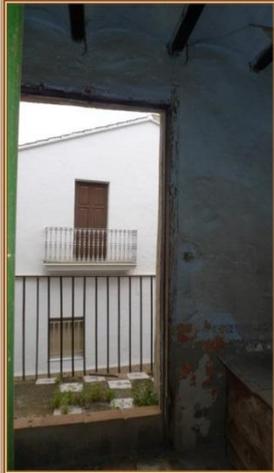
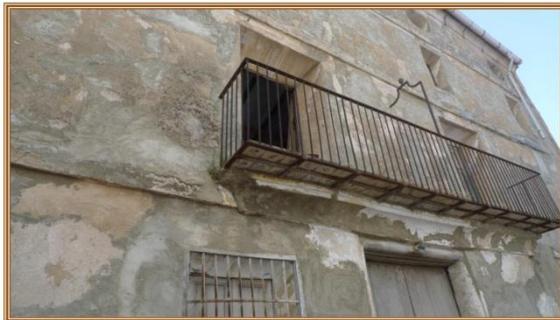
NO	
MEDIA	
MEDIA	
Fotografías	
F6

Descripción lesión.	Análisis y posibles causas
-PUERTA ENTRADA: La puerta de madera de mobila se encuentra en estado de semiputrefacción, y desgaste por uso, especialmente en juntas y aristas. - VENTANAS: Putrefacción en su totalidad y ausencia de la carpintería en balcón, ventanas con agujeros y sin cristalería.	-PUTREFACCION DE LA MADERA: Contacto contiguo de los agentes atmosféricos junto con falta de mantenimiento.
Clasificación	Posibles actuaciones y ensayos
Elemento estructural: <div style="display: flex; justify-content: space-between; width: 100px; height: 15px; background-color: #00FF00; margin-bottom: 5px;"></div> Peligro de estabilidad: <div style="display: flex; justify-content: space-between; width: 100px; height: 15px; background-color: #FF0000; margin-bottom: 5px;"></div> Urgencia de intervención: <div style="display: flex; justify-content: space-between; width: 100px; height: 15px; background-color: #FF0000; margin-bottom: 5px;"></div>	- VENTANAS Y BALCONERA: Restitución de toda la carpintería exterior, incluidos premarcos. - PUERTA ENTRADA: Dibujo de la misma para su recuperación. Traslado a taller, para tratamiento de insectos, restitución de partes deterioradas, relleno de fisuras, orificios y grietas, decapado, pintado herrajes y puesta en obra.

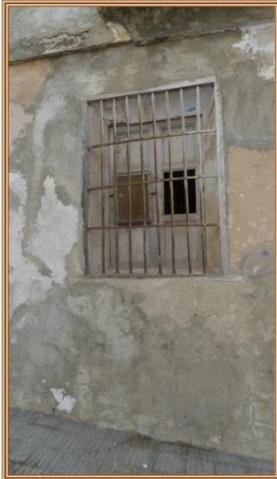
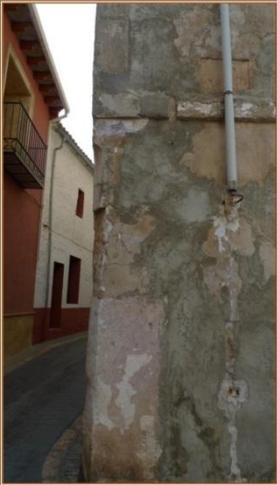
Descripción lesión.		Análisis y posibles causas		
-Humedades en las paredes de fachada que desde el zócalo afectan las partes más bajas de la fachada y que pueden llegar hasta 3m de altura. Descomposición y degradación progresiva de la pared.		Exceso de agua en el terreno perimetral exterior e interior, debido a la lluvia o bien por falta de protección de la parte baja del muro o zócalo. Esta agua sube por capilaridad saturando las paredes.

Clasificación	Posibles actuaciones y ensayos
	Se podrían realizar catas para saber el nivel de humedad. Crear una barrera de ascensión mediante productos sellantes e hidrófugos
Elemento estructural:	
 NO	
Peligro de estabilidad:	
 MEDIA	
Urgencia de intervención:	
 ALTA	
Fotografías	
F13	F12

2- Se rejuntarán todos los orificios y grietas por ambas caras, para que la pared presente una pared compacta.

5- Se inyectará el producto con hidrofugantes hasta saturar el grosor del muro.

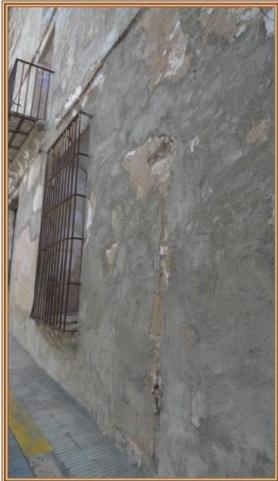
F15 (FACHADA PRINCIPAL)

<p>Descripción lesión.</p> <p>- Grietas verticales en pared de carga de mampostería y enfoscado.</p>	<p>Análisis y posibles causas</p> <p>Causas: Tres tipos</p> <p>1- Las grietas son debidas a acciones mecánicas de origen estructural, como pueden ser los asentamientos y los desplazamientos de los cimientos, flechas de vigas y techos.</p> <p>2- Otra causa de grieta vertical es la producida por la viga superior que transmite unos esfuerzos que la base no soporta y también a que no existía zuncho perimetral, por lo tanto, unas vigas cargaban más que otras y transmitían un esfuerzo superior al que podían soportar.</p> <p>3- Movimientos causados por asentamientos en paredes de carga que provocan que el edificio se abra hacia afuera si las paredes no están bien trabadas, en éste caso provocan grietas en las esquinas.</p>
<p>Clasificación</p>	<p>Posibles actuaciones y ensayos</p>
<p>Elemento estructural:</p>	<p>Colocación de testigos para comprobar que las fisuras o grietas están estabilizadas o bien son progresivas.</p>

La primera intervención propuesta prevé, en primer lugar, la solución de la causa que origina los movimientos, asentamientos, deformaciones, etc. Seguidamente se puede enfocar la solución del cerramiento. Si las lesiones no son muy graves, es decir, que el paramento es recuperable, la intervención se puede enfocar según los pasos siguientes, siempre y cuando la grieta y fisura esté estabilizada:

- 1- Repicar todo el revestimiento superficial próximo a la lesión.
- 2- Si se trata de pequeñas fisuras, se puede inyectar, previa limpieza, resina para conseguir una nueva unión.
- 3- Si se trata de grietas, es preciso sanear todas las partes no adheridas y coser con armadura o alambre de acero inoxidable, de 5 mm., para recuperar la homogeneidad del paramento. Si utilizamos una armadura convencional, se debe revestir para garantizar su protección.
- 4- Una vez intervenido, es preciso revestir y devolver su aspecto inicial, con el mismo tipo de mortero de cal, grosor de árido y tratamiento superficial.

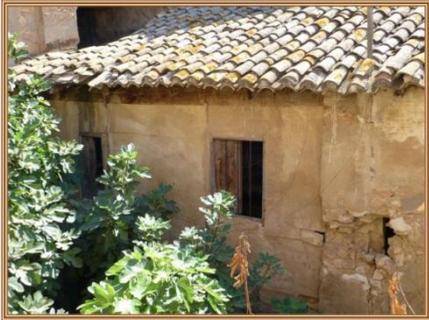
ALTA	
Fotografías	
<p>F21</p>

Descripción lesión.	Análisis y posibles causas
<p>Desprendimiento del enfoscado continuo de mortero de cal, el revestimiento ha caído, ha perdido la adherencia con el soporte y el soporte o pieza se ha desprendido todo o en parte desplomándose así parte del muro.</p>	<p><u>Varias causas:</u> 1.- Se ha producido por una falta de adherencia entre el revestimiento y el soporte, que puede ser causada por la presencia de sales, un defecto de ejecución o la disgregación del material de soporte. 2.- Hay problemas de desprendimientos en zonas donde el agua de lluvia puede afectar a los paramentos, antepecho de ventanas, aleros, etc. 3.- Existencia de dos higueras en el patio de crecimiento descontrolado, cuyas ramas empujan la mampostería.</p>
Clasificación	Posibles actuaciones y ensayos
Elemento estructural:	<p>No hace falta realizar ninguna prueba.</p>
SI	
Peligro de estabilidad:	
MEDIA	
Urgencia de intervención:

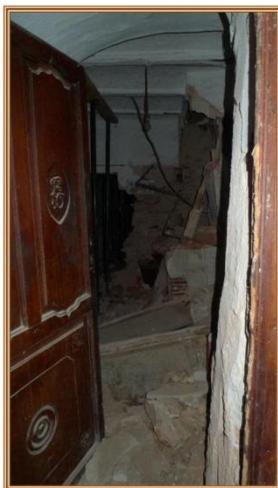
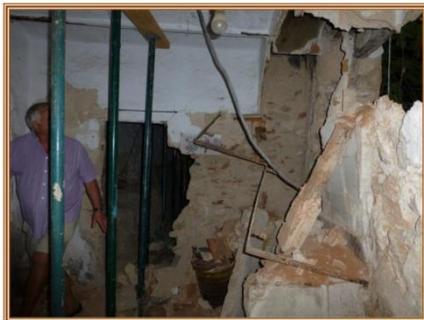
F26

Ficha	2.1	Inmueble -CASA DE LA SEDA	Localización -ESTRUCTURA
Situación de la lesión		Tipo patología	
-MURO LATERAL DE PATIO		ASENTAMIENTO DIFERENCIAL LOSA DE CIMENTACIÓN	
Elemento		Situación en plano	
-CIMENTACION			
Sistema Constructivo			
-CANTOS RODADOS Y BOLOS CON ARGAMASA			
Tipo de Lesion			
FÍSICA	QUÍMICA		
Mecánica: Asentamiento extremo.			
Descripción lesión.		Análisis y posibles causas	
<p>El poco canto de la losa de cimentación determina una deformabilidad de la misma incompatible con la rigidez del sistema estructural soportado.</p>		<p>El cimiento no es capaz de absorber una deformación local del suelo causada por una variación en la humedad del mismo.</p> <p>En el caso del asiento en la esquina es como consecuencia de la típica concentración de presiones que se presenta en los bordes cuando la losa no vuela suficientemente.</p> <p>A esto hay que añadir la presencia de raíces de las higueras que provocan esfuerzos tangenciales que la losa no puede absorber, así como presencia de humedad por retención de la misma por las raíces.</p>

Intervención
<p>Intervención:</p> <p>Para solucionar los problemas de asientos de cimentación, es conveniente consolidar e incrementar la capacidad portante del terreno mediante inyecciones.</p> <p>Las inyecciones consisten en la introducción en el terreno de un fluido que permita mejorar las características resistentes de un suelo. La gran ventaja de las inyecciones frente a los recalces es que permiten su ejecución sin necesidad de apea la estructura, eludiendo, por tanto, la puesta en carga posterior.</p> <p>En nuestro caso utilizaremos inyecciones de consolidación o cementación, que tienen como finalidad cementar un terreno al inyectar una mezcla que le dota de cohesión y rigidez por fraguado hidráulico o por reacción química. De esta manera se puede mejorar el apoyo de cimentaciones existentes o cohesionar cimentaciones antiguas. Cuando se pretende que la consolidación sea definitiva, se utiliza lechada o mortero de cemento, pero cuando se trata de una consolidación provisional que permita la ejecución de un recalce, o en casos de suelos de muy baja penetrabilidad se puede recurrir a algunos productos químicos que permiten mayor penetración, como el gel de sílice que endurece rápidamente.</p> <p>Esquema de intervención:</p> <p>La introducción del fluido se realiza a mayor o menor presión a través de tubos con manguitos cuya separación y profundidad de penetración depende de la amplitud de bulbo inyectado. Lo normal es aplicar mayor presión en la zona profunda y en el interior del bulbo inyectado que en la zona superficial y perimetral. Es difícil de establecer y controlar con precisión los límites y la homogeneidad del bulbo inyectado, ya que la penetración de los fluidos se produce más fácilmente por zonas más permeables y por grietas o fisuras del terreno, pudiendo llegar a ser muy irregular según sea la estructura del suelo inyectado. La inyección confinada permite eludir este problema.</p> <p>El tipo de inyección y la elección del producto más apropiado dependen de las características del edificio existente, de su cimentación, de las tolerancias y asientos que admite, de las posibilidades económicas y de la naturaleza y estructura del terreno. Los suelos más apropiados para este tipo de tratamientos son los granulares gruesos en los que los huecos existentes permiten la penetración y difusión del fluido inyectado, la variedad de productos existentes en el mercado, la dificultad a la hora de establecer y definir el proceso de ejecución apropiado debido al amplio margen de incertidumbre con el que se trabaja y las consecuencias que puede acarrear un tratamiento por inyección incorrecto o mal ejecutado (asientos, rotura del terreno por presión hidráulica, levantamiento de soleras, giros o movimientos en elementos estructurales o, simplemente, ineficacia del tratamiento) obligan a un estudio detallado y a una ejecución cuidadosa realizados preferentemente por empresas especializadas y experimentadas.</p> <p>Finalidad del procedimiento:</p> <p>Consolidado y aumento de la capacidad de carga del terreno bajo los cimientos, de manera vertical y uniforme en profundidad.</p> <p>Transmisión gradual del peso de la estructura a estratos de terreno más profundos y resistentes.</p> <p>Relleno de cavidades, fisuras y micro vacíos que pudieran existir.</p> <p>Consolidado de la superficie de contacto entre el terreno y los cimientos.</p>

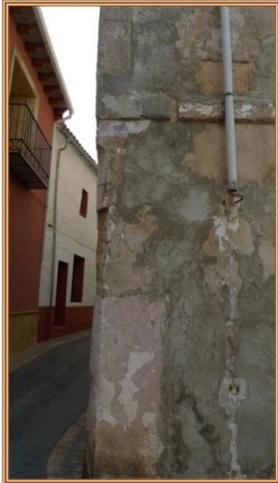
F27

Ficha	2.2	Inmueble -CASA DE LA SEDA	Localización -MUROS DE CERRAMIENTO
Situación de la lesión		Tipo patología	
-MUROS PERIMETRALES O DE CERRAMIENTO		FALTA DE VERTICALIDAD O DESPLOME EN MUROS	
Elemento		Situación en plano	
-MUROS		FACHADA PRINCIPAL:	
Sistema Constructivo

-MAMPOSTERÍA DE PIEDRA CON MORTERO A LA CAL		FACHADA PRINCIPAL	
Tipo de Lesión			
FÍSICA	QUÍMICA	MECÁNICA	
<p>.Mecánica: Inestabilidad de muros, con aperturas y separación entre sí, desviación de la verticalidad.</p>			
FACHADA LATERAL:

Descripción lesión.		Análisis y posibles causas	
<p>Grietas y pérdida de la verticalidad de los muros. Desplome en algunos casos. Rotura del montero en la zona de máxima tensión en la esquina que origina una grieta de apertura considerable</p>		<p>Varias causas: Fallos en la trabazón de los muros en su encuentro en esquina. Empujes tangenciales diferenciales por el peso de la cubierta y altura de muros. Dilataciones y contracciones climáticas de dos elementos dispuestos en ángulo. Asientos diferenciales de la cimentación. Empujes por ramas de las higueras por crecimiento descontrolado.</p>

Clasificación	Posibles actuaciones y ensayos
Elemento estructural:	Comprobar la verticalidad del muro que este estable y no activa mediante testigos.
SI	
Peligro de estabilidad:	
ALTA	
Urgencia de intervención:	
ALTA	
Fotografías

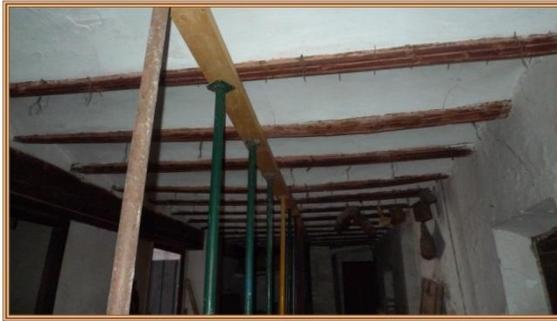
F38

Ficha	2.3	Inmueble -CASA DE LA SEDA	Localización -FORJADOS			
Situación de la lesión		Tipo patología				
-FORJADOS PRIMERO Y SEGUNDO		PANDEO DE VIGUETAS Y PERDIDA DE SECCION				
Elemento		Situación en plano				
-FORJADOS						
Sistema Constructivo		FORJADO PLANTA PRIMERA:				
-VIGUETAS DE MADERA Y ROVOLTONES CURVOS DE YESO

Tipo de Lesion		FORJADO PLANTA SEGUNDA:				
<table border="1"> <tr> <td>FÍSICA</td> <td>QUÍMICA</td> <td>MECÁNICA</td> </tr> </table> <p>.Mecánica: Inestabilidad de muros, con aperturas y separación entre si, desviación de la verticalidad. -Química: ataques bióticos, hongos e insectos de ciclo larvario y presencia de humedad constante por goteras</p>		FÍSICA	QUÍMICA	MECÁNICA

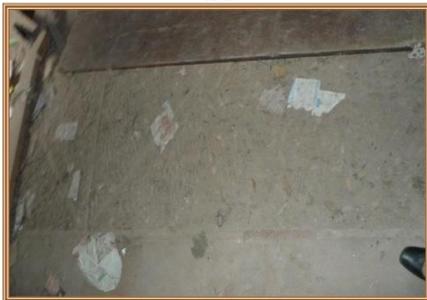
F29

Ficha	3.1	Inmueble	Localización	
		-CASA DE LA SEDA	-PAVIMENTOS	
Situación de la lesión		Tipo patología		
-SUELO BALCON		ROTURAS PIEZAS DE PAVIMENTO		
Elemento		Situación en plano		
-PAVIMENTO		<p>PLANTA PRIMERA:</p>

Sistema Constructivo				
-PAVIMENTO CERAMICO				
Tipo de Lesion				
FÍSICA	QUÍMICA			MECÁNICA
Mecánica: Abombamiento y roturas de piezas de pavimento.

Descripción lesión.	Análisis y posibles causas
<p>Abombamiento y roturas de piezas de pavimento que se terminan por desprender en su totalidad.</p>	<p><u>En el balcón:</u> Producto del gran salto térmico al que está solicitado el pavimento, las inclemencias meteorológicas por estar a la intemperie y al poco cuidado que se presta su ejecución: ausencia de juntas de libre dilatación, morteros muy arcillosos que anidan vegetación. Es por esta causa que, en el momento de máximo asoleo, los pavimentos se desvinculan de su base (por esfuerzo cortante) a la vez que se encuentran fuertemente empujados por el desarrollo vegetal en el mortero, dando lugar a una explosión hacia el exterior por pandeo.</p> <p><u>En el interior:</u> Presencia de humedades por falta de forjado sanitario o aislante del suelo y asientos diferenciales por esto mismo.</p>
Clasificación	Posibles actuaciones y ensayos
<p>Elemento estructural:</p>	<p>No hace falta realizar ninguna prueba.</p>

Después de retiradas las piezas cerámicas según esquema cenefa, se guardaran en lugar seguro para evitar mayor deterioro pues se van a volver a poner en la misma distribución. Se picará la parte superficial del soporte de mortero afectado por la vegetación y se limpiará el restante con material específico fungicida para mohos y hongos.

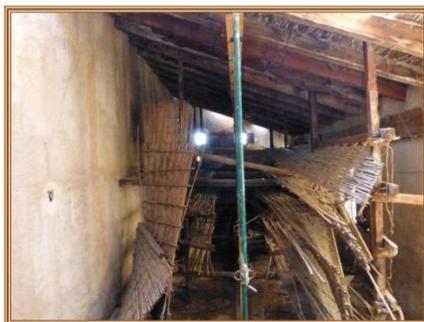
F33

Sistema Constructivo			
-CORREAS Y PARECILLOS DE MADERA CON ENTREVIGADO DE CAÑIZO Y COBERTURA DE TEJA ARABE			
Tipo de Lesión			
FÍSICA	QUÍMICA		
.Mecánica: Inestabilidad de la cubierta, llenas de agujeros y goteras			
Descripción lesión.		Análisis y posibles causas	
En toda la cubierta nos encontramos un conjunto de patologías. Estructura de soporte insuficiente y ausencia o rotura de tejas.		Los vientos, lluvias, granizo, e inclemencias meteorológicas han afectado gravemente las cubiertas, piezas estructurales, revestimientos y paredes. Al fallar la protección de las cubiertas todos los demás elementos se han deteriorado de forma acelerada.	
Clasificación		Posibles actuaciones y ensayos

La intervención será total, ya que actualmente la cubierta está en un estado avanzado de deterioro
