# Estudios previos y propuesta de intervención en edificio “Aceites Andrés” en Quart de Poblet (Valencia)

6 Julio 2015

**PARDO FLORES; PEDRO**

## RESUMEN

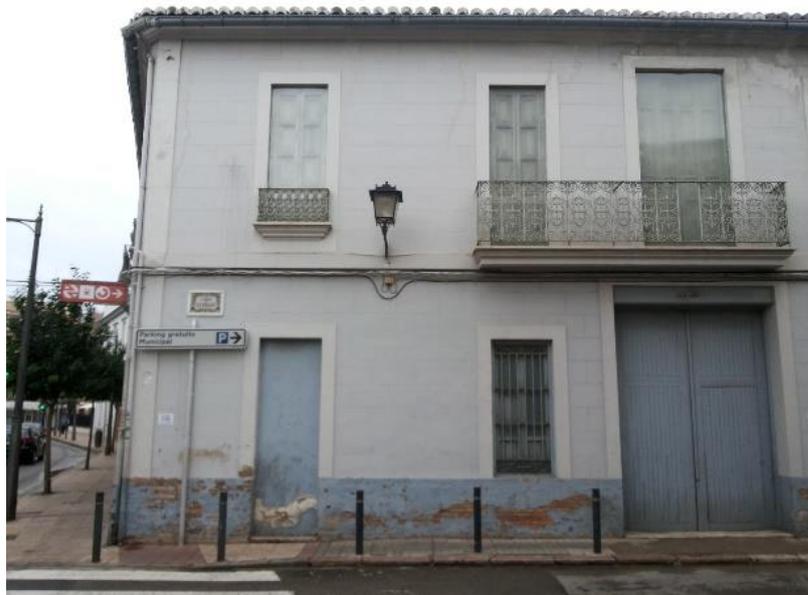
El estado actual del edificio se presenta con un claro síntoma de falta de mantenimiento, esta falta ha creado patologías en el exterior fácilmente visibles. Existen accesos y ventanas tapiadas, rotura de tejas, desprendimiento de revestimientos y grietas. Oxidación de carpinterías de aluminio y pudrición en carpinterías de madera.

Figura 30. Estado actual fachada secundaria. Fuente Propia.

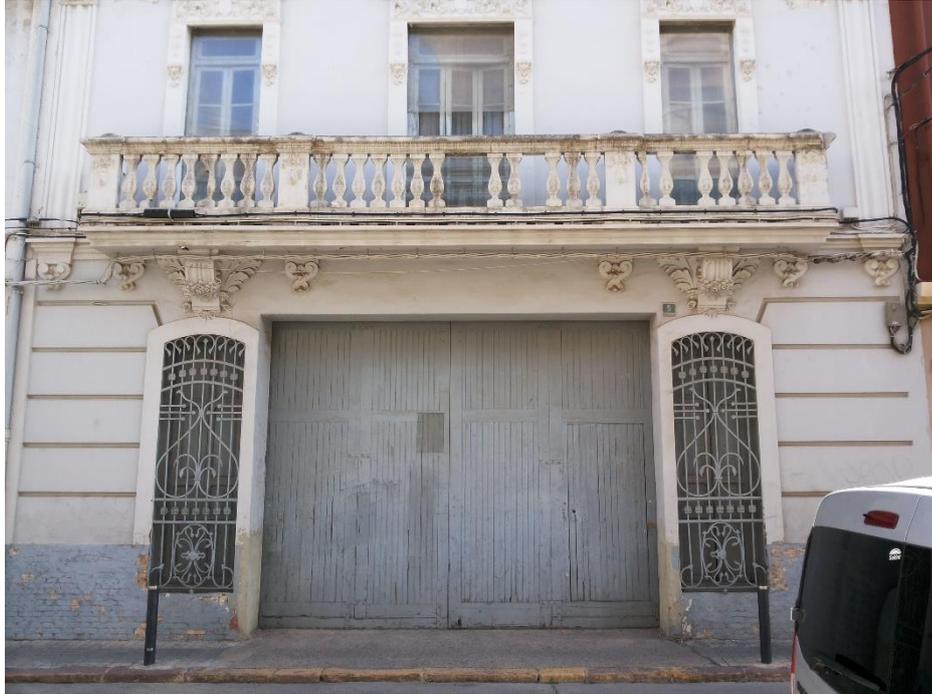
Figura 31. Estado actual fachada secundaria. Fuente Propia.

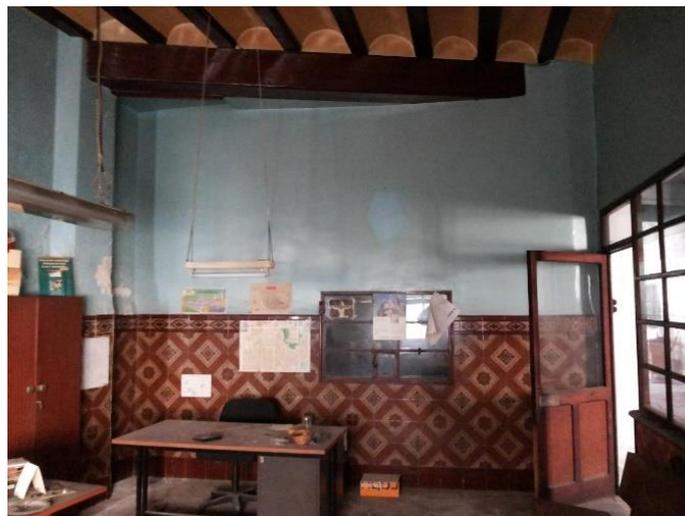
Figura 32. Estado actual oficina. Fuente Propia

En cuanto al interior encontramos un edificio abandonado en el mismo estado en el que se dejó de conservar, de echo siguen las salas igual que se dejaron con miles de objetos que rememoran como era el funcionamiento en la fábrica, podemos encontrar maquinaria, almacenajes, mobiliario, cableados e incluso papeleos administrativos que se encuentran en el mismo estado desde que la fábrica cerró su actividad.

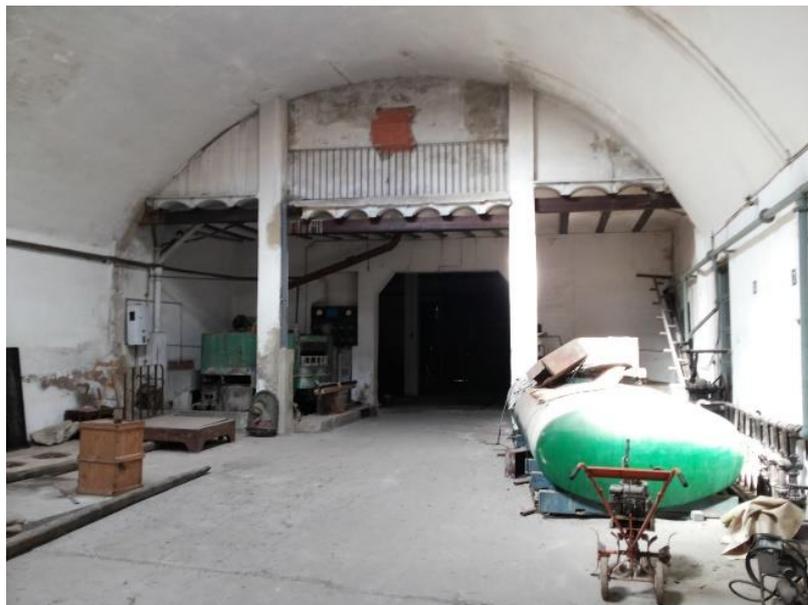
Figura 34. Estado actual fabrica. Fuente Propia.

El interior posee patologías como humedades, grietas y oxidaciones. En general el estado del edificio es ruinoso, existiendo un grave peligro ya que hay apuntalamientos en el interior del mismo. Además este posee un solo apuntalado en el piso superior creando aún más cargas en la misma zona de la planta baja, necesitando urgentemente un apuntalamiento en esta planta de la zona.

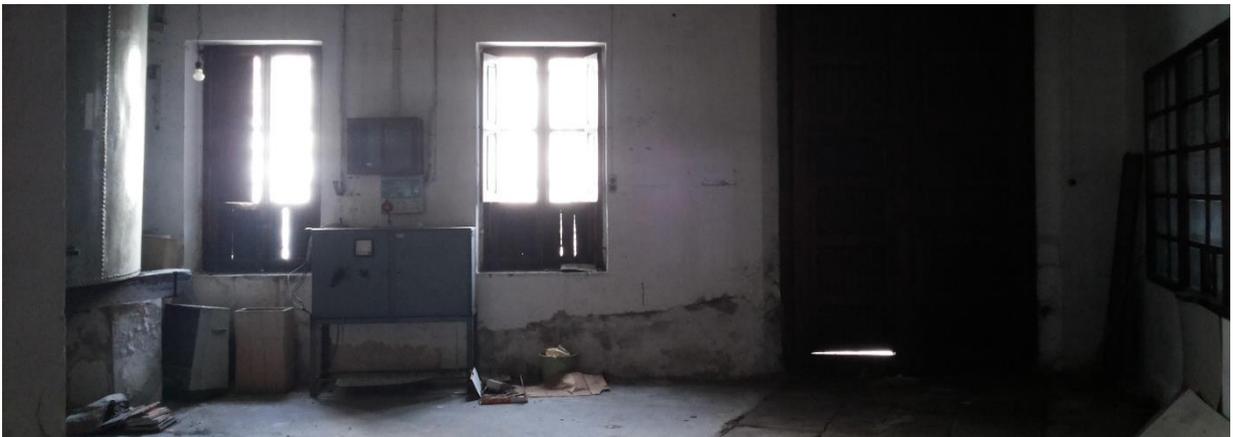
La causa de estas humedades suelen ser la acumulación de agua en determinadas zonas del edificio que al no poder evaporarse consiguen extenderse por toda la superficie del elemento constructivo que soporta la constante inundación. También se producen humedades por capilaridad por la oscilación de los niveles freáticos. En función de la localización del edificio pueden ser graves. Los edificios cercanos al mar suelen sufrir este tipo de humedades sino están bien tratados contra las mismas.

Figura 63. Fotografía humedad por capilaridad. Fuente propia.

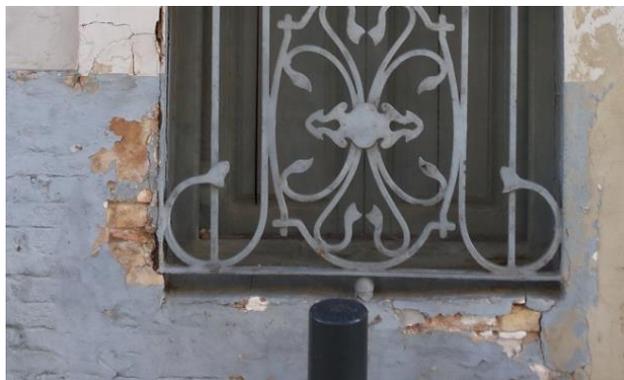
Zonas próximas a los encuentros entre elementos estructurales y paños de fachadas y en cualquier paño ciego de la fachada.

Figura 66. Fotografía desprendimientos en fachada. Fuente propia.

La causa posible de desprendimientos en zonas de fachadas próximas a los encuentros entre elementos estructurales y paños ciegos, se debe a la rotura de la adherencia continua o de anclajes metálicos por esfuerzos rasantes, debido a movimiento elástico de la estructura (flecha o pandeo), dilatación/contracción del elemento estructural o dilatación/contracción del acabado.

La causa posible de desprendimientos en paños ciegos de fachadas, se debe a la rotura de la adherencia continua o de anclajes metálicos por dilatación/contracción del acabado con posible acumulación en el tiempo (histéresis) y ausencia de juntas de dilatación propias.

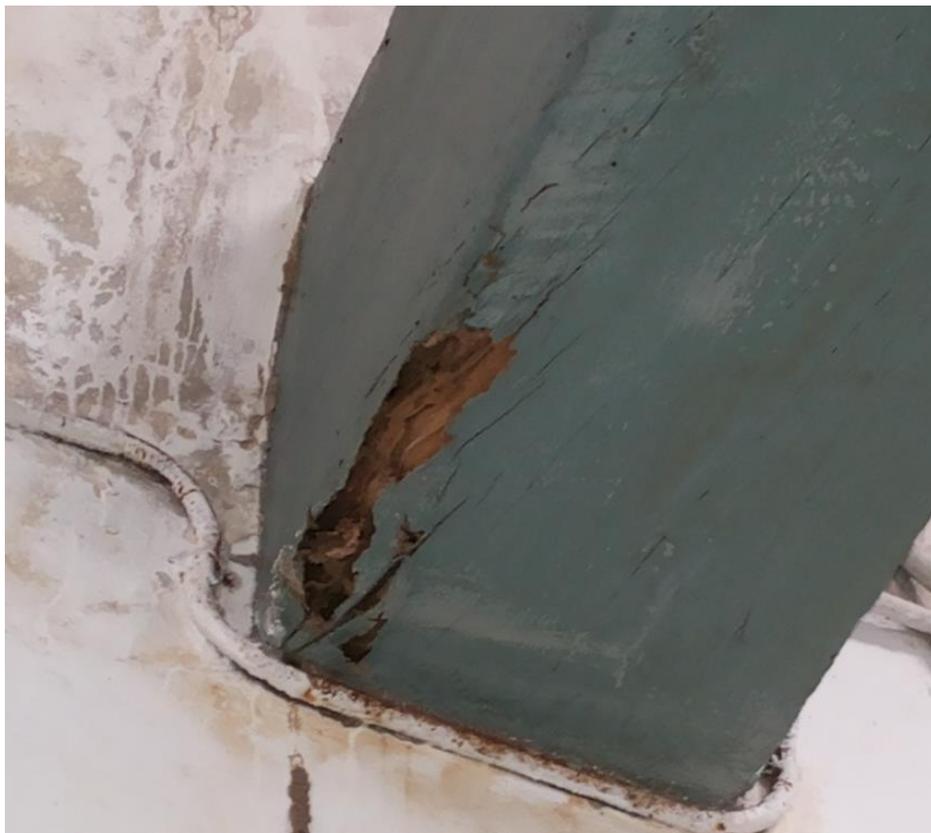
La humedad incide en las propiedades resistentes de la madera, pudiendo llegar al colapso de una estructura si además de la humedad han incidido sobre los elementos estructurales otros agentes que han reducido su sección resistente y que en un determinado momento han ganado humedad.

La humedad, además de provocar la hinchazón de la madera originando cambios dimensionales, de importantes consecuencias negativas, es un factor indispensable para el ataque de la mayoría de los hongos de pudrición y está relacionada con la acción de algunos insectos xilófagos.

Figura 72. Fotografía humedades en la madera. Fuente propia.

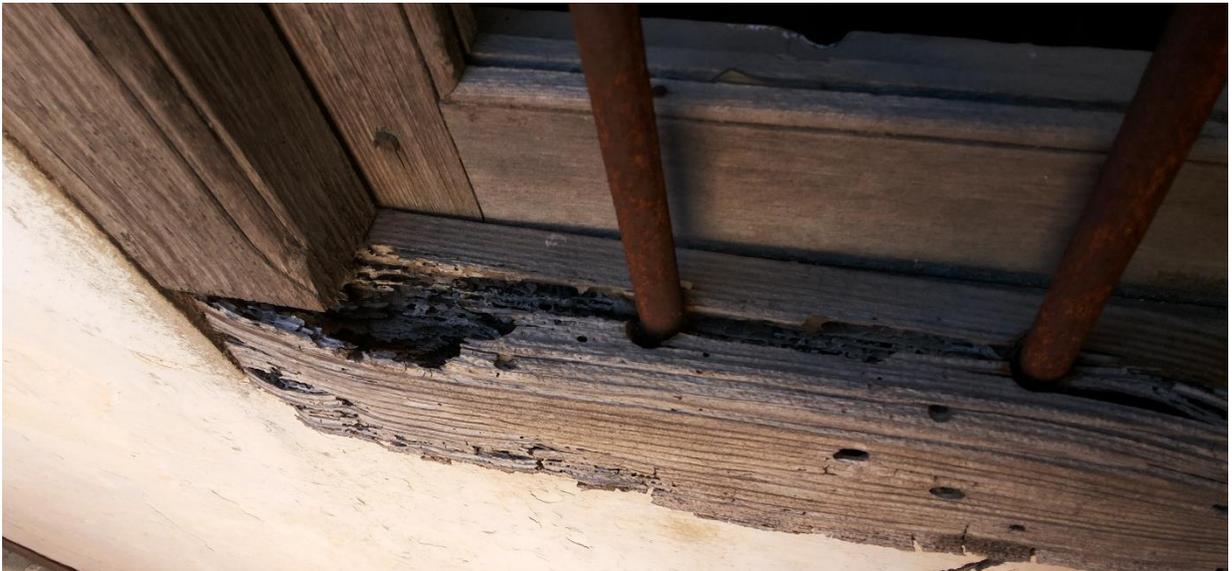
Los hongos son microorganismos de origen vegetal, de organización celular muy primitiva, ya que su aparato vegetativo carece de raíz, tallo y hojas. Pueden llegar a producir una total pudrición de la madera, destruyéndola.

Figura 73. Fotografía madera con hongos. Fuente propia.

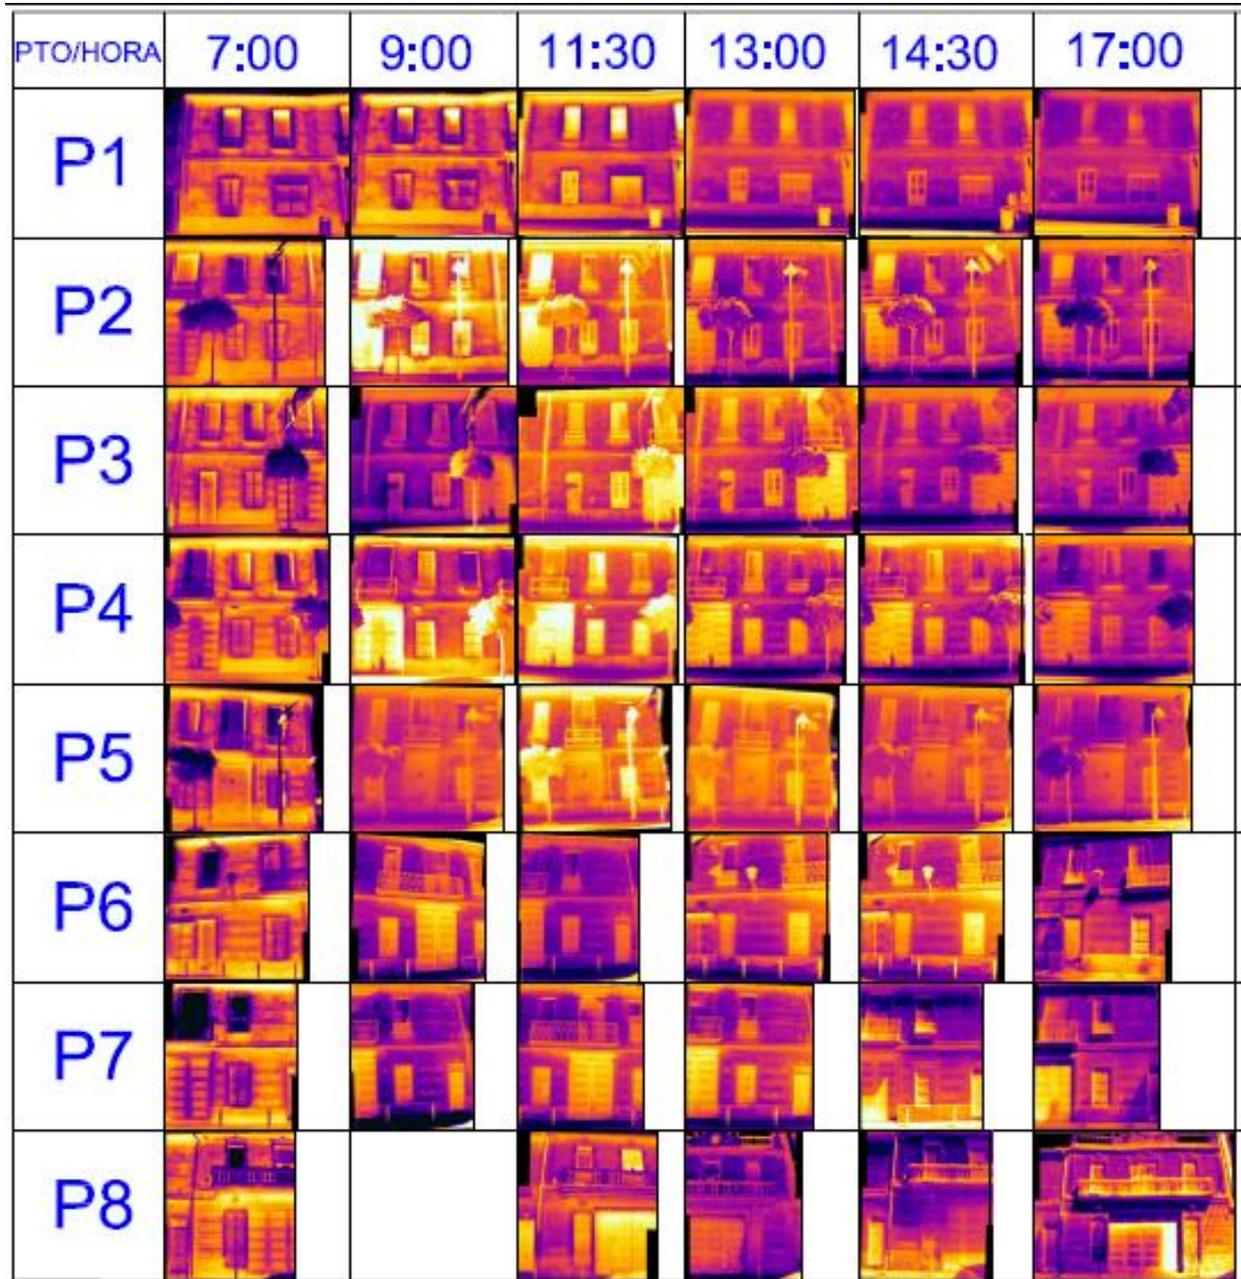
Figura 77. Comparativa de fotografías térmicas. Fuente propia.

El análisis realizado nos permite observar la variación de temperatura que existe en las diferentes zonas del edificio. Este análisis se realiza tomando fotos termográficas desde diversos puntos a diferentes horas. Estas fotos se comparan para identificar las alteraciones que existen a lo largo del día. De este modo podemos diferenciar la evolución de las temperaturas que afectan al edificio y ver las alteraciones que sufre la superficie analizada pudiendo descartar las alteraciones naturales que se producen por

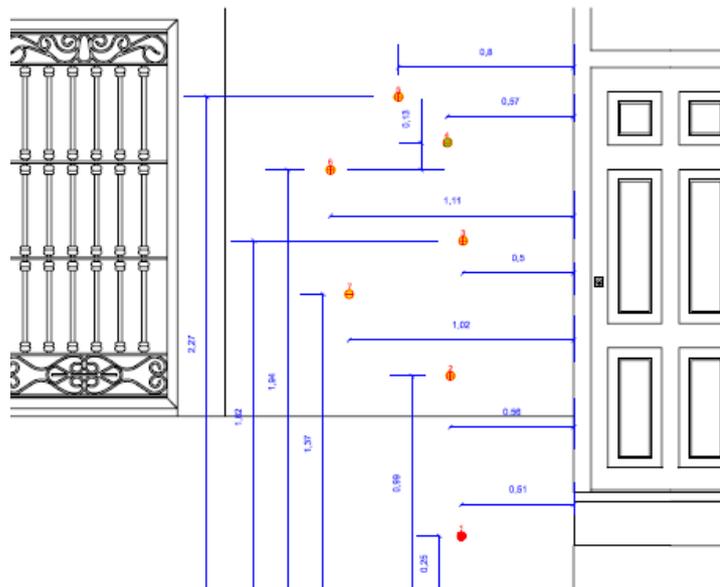
Figura 85. Zona estudiada de la fachada. Fuente propia.

PUNTO	EJE. X	EJE. Y	TEMPERATURA(°C)	HUMEDAD	COLOR	OBSERVACIONES
PUNTO 1	0,51	0,25	21,4	210	ROJO	>190 HUMEDAD
PUNTO 2	0,56	1	22,3	196	AMARILLO	HUMEDAD EQUILIBRADA
PUNTO 3	0,50	1,62	21,5	172	AMARILLO	HUMEDAD EQUILIBRADA
PUNTO 4	0,57	2,07	21,3	166	VERDE	< 170 SECO
PUNTO 5	0,80	2,27	22,4	169	AMARILLO	HUMEDAD EQUILIBRADA
PUNTO 6	1,11	1,94	22,2	177	AMARILLO	HUMEDAD EQUILIBRADA
PUNTO 7	1,02	1,37	21,4	172	AMARILLO	HUMEDAD EQUILIBRADA

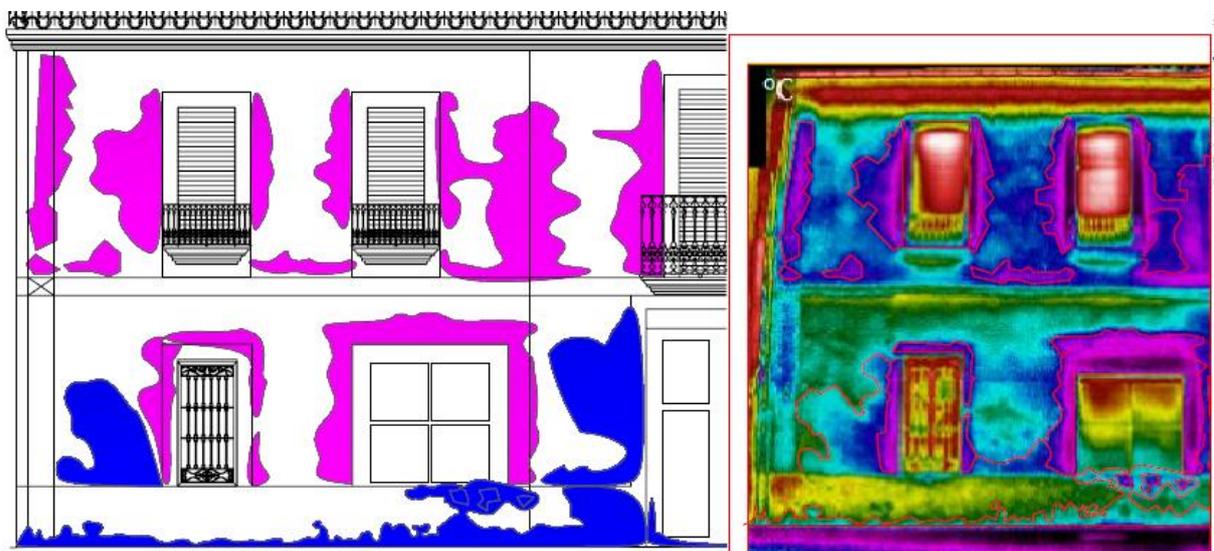
Una vez obtenidos los datos de las dos zonas hemos podido llegar a la conclusión de que se plantean tres casos distintos. El primer caso muestra una zona fría, de tonalidad azul oscuro en la foto térmica, que contiene humedades en todos sus puntos coincidentes en la misma franja. El segundo caso muestra una zona fría, de tonalidad morada y azul claro en la foto térmica, que muestra alta temperatura pero con humedad en equilibrio. Y el tercer caso muestra una zona cálida sin humedad, seca de color verde. Con estos datos podemos seguir el rastro de tres comportamientos distintos a lo largo de todo el muro y además hemos podido grafiar las diferentes zonas debido a la relación de la foto térmica con el estudio higroscópico.

Así pues podemos por un lado realizar un mejor estudio higrométrico y por otro podemos corroborar las hipótesis iniciales de la existencia de humedad por capilaridad en la zona baja del muro. Además este grafiado lo podremos añadir en el siguiente punto del presente proyecto que consta del mapeo de lesiones.

Figura 87. Grafiado de la zona estudiada de la fachada. Fuente propia.

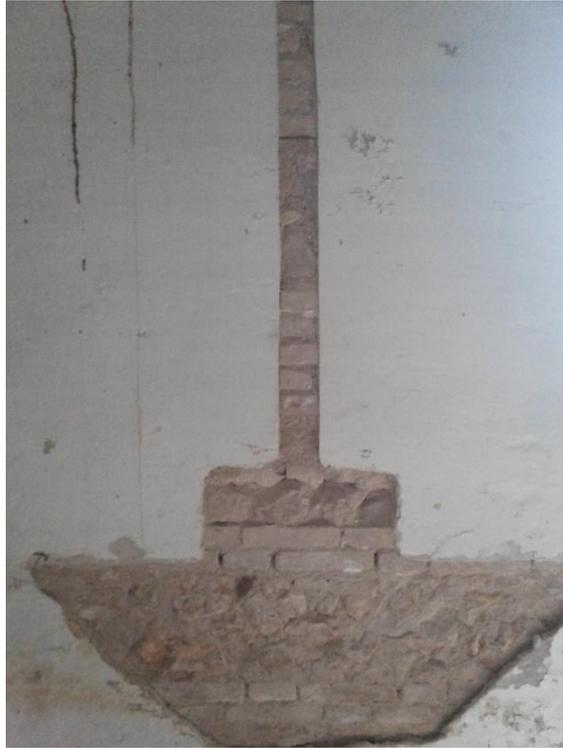
Figura 88. Fotografía de la cata interior de la fachada. Fuente propia.

La cata realizada al muro nos ha revelado la solución única sin lugar a hipótesis y es que la cata muestra la existencia de un muro verdugado, a diferencia de los muros de medianería que son solo de mampostería. También hemos podido comprobar que las zonas que están pegadas a las ventanas y a las puertas, son los enjarjes realizados con ladrillo para los huecos de fachada.

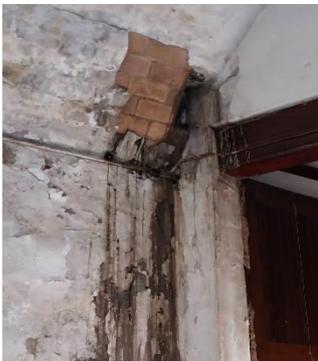
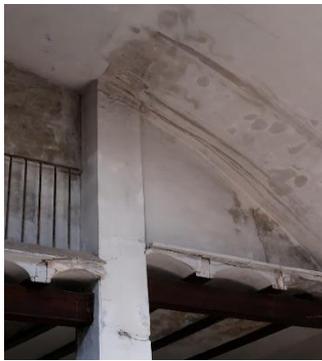
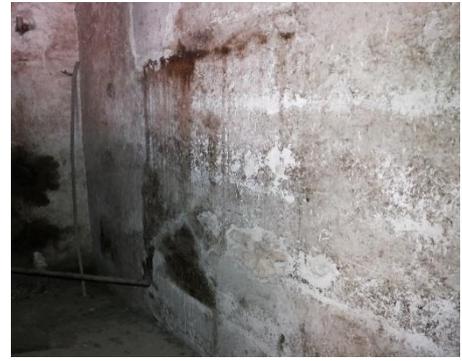
Estado deficiente.

Agrietamientos y humedades.

Grietas estabilizadas o fisuras no estabilizadas por retracción. Necesidad de intervenciones puntuales. Lesiones importantes que hacen necesaria una intervención de refuerzo y sustitución por desórdenes estructurales.

Humedades notables por problemas generales de filtraciones, capilaridad o fugas.

En la zona alta de los pilares aparecen síntomas de corrosión por la presencia de filtraciones de agua en cubierta.

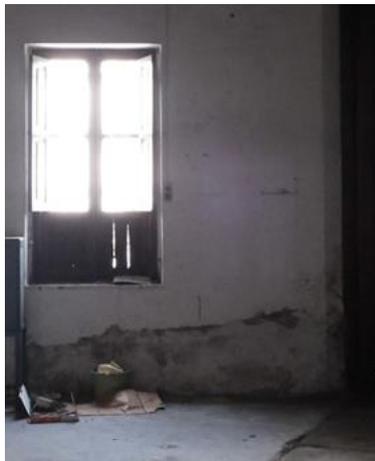
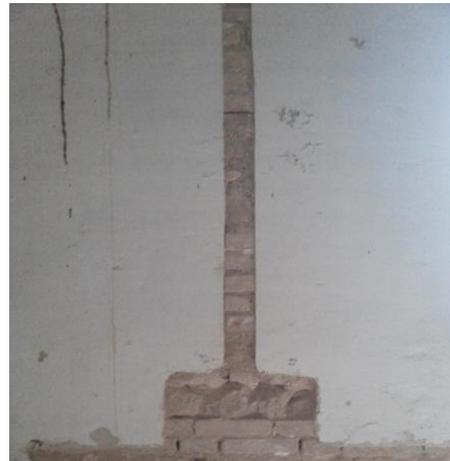
Estado deficiente.

Agrietamientos y humedades por capilaridad.

**RIESGO DE LA LESION:** Grave.

Las causas pueden ser por el exceso de agua en el terreno, presencia de agua de lluvia en el terreno, rotura de la canalización, falta de drenaje o ausencia de aislamiento.

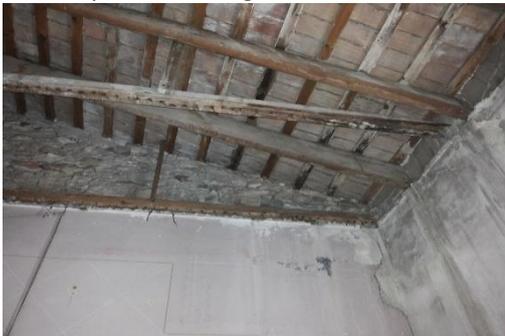
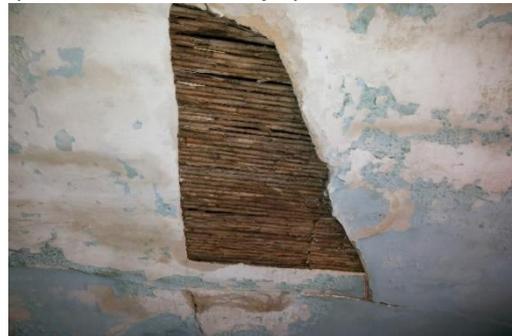
Estado deficiente.

**RIESGO DE LA LESION:** Grave.

Pérdida de estabilidad, rotura de elementos y pérdida de estanqueidad.

Deformaciones importantes de forma generalizada que provocan grietas en los forjados y/o paramentos verticales. Lesiones importantes que hacen necesaria una intervención de refuerzo y sustitución de hasta el 55% de los elementos portantes.

Humedades notables por problemas generales de filtraciones, capilaridad, condensación, o fugas.

Las lesiones producidas en la estructura de cubierta son debidas, por una parte, a la deformación de los elementos sustentantes, que produce a corto o medio plazo la aparición de humedades y, por otra, al mal funcionamiento del sistema de cubrición, que puede imposibilitar la adecuada ventilación de elementos de madera con la aparición de humedades o producir una inadecuada impermeabilización. La falta de estanqueidad es notable, tanto para el propio elemento de cubrición como para la estructura que lo sustenta. Este mal funcionamiento está relacionado, con la antigüedad del edificio.

Estabilización de los defectos y lesiones aparecidas apuntalando las zonas en peligro de derrumbamiento. Reparación integral, sustituyendo todas las piezas de la cubierta incluso aleros, limatesas, limahoyas y cumbrera.

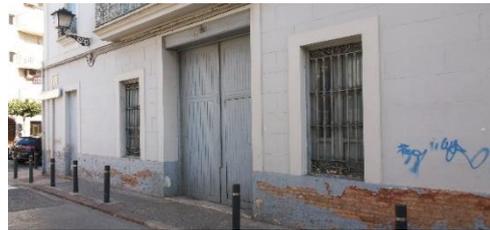
Estado deficiente.

**RIESGO DE LA LESION:** Grave.

Rotura del acristalamiento, humedad y enmohecimiento de la pintura.

Rotura de puertas con pérdida parcial de madera. Pudrición en ventanas exteriores e interiores.

Podemos apreciar a simple vista como la madera es de mediana calidad y ha sufrido daños. La capa de protección ha ido desapareciendo y la presencia de humedad se ha hecho notar a base de manchas, desconchados y pudriciones.

Así mismo vemos como se han desprendido cristales, unos por la simple rotura, y otros por la mala fijación.

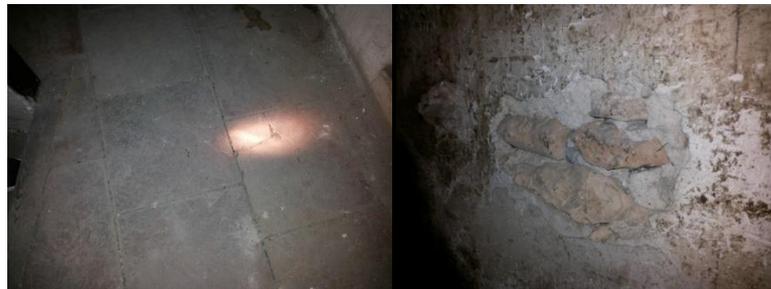
Estado deficiente.

**RIESGO DE LA LESION:** Leve.

El estado general es grave, se requieren reparaciones como grietas en los soportes y acabados o sustitución de piezas o del revestimiento hasta un 50%.

Se aprecian humedades notables y generalizadas por condensación, filtraciones o fugas.

Se aprecian fisuras y grietas que se producen por mala ejecución y falta de mantenimiento.

Las baldosas hidráulicas se conservan bastante bien, presentan roturas en algunas zonas.

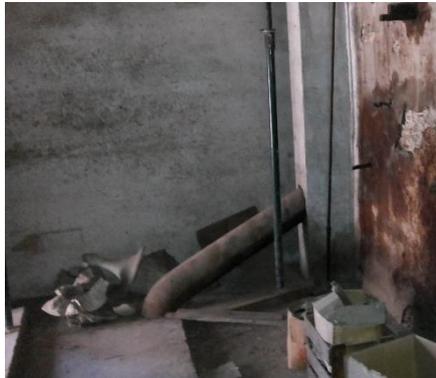
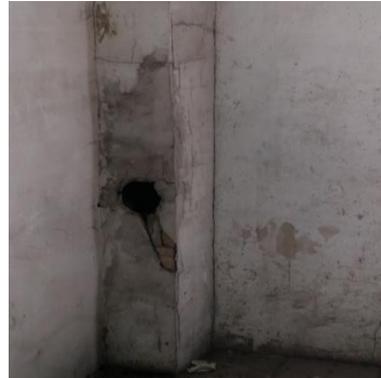
Estado deficiente.

**RIESGO DE LA LESION:** Leve.

Bajantes rotas y reparadas manualmente. Piezas especiales deterioradas. Secciones insuficientes.

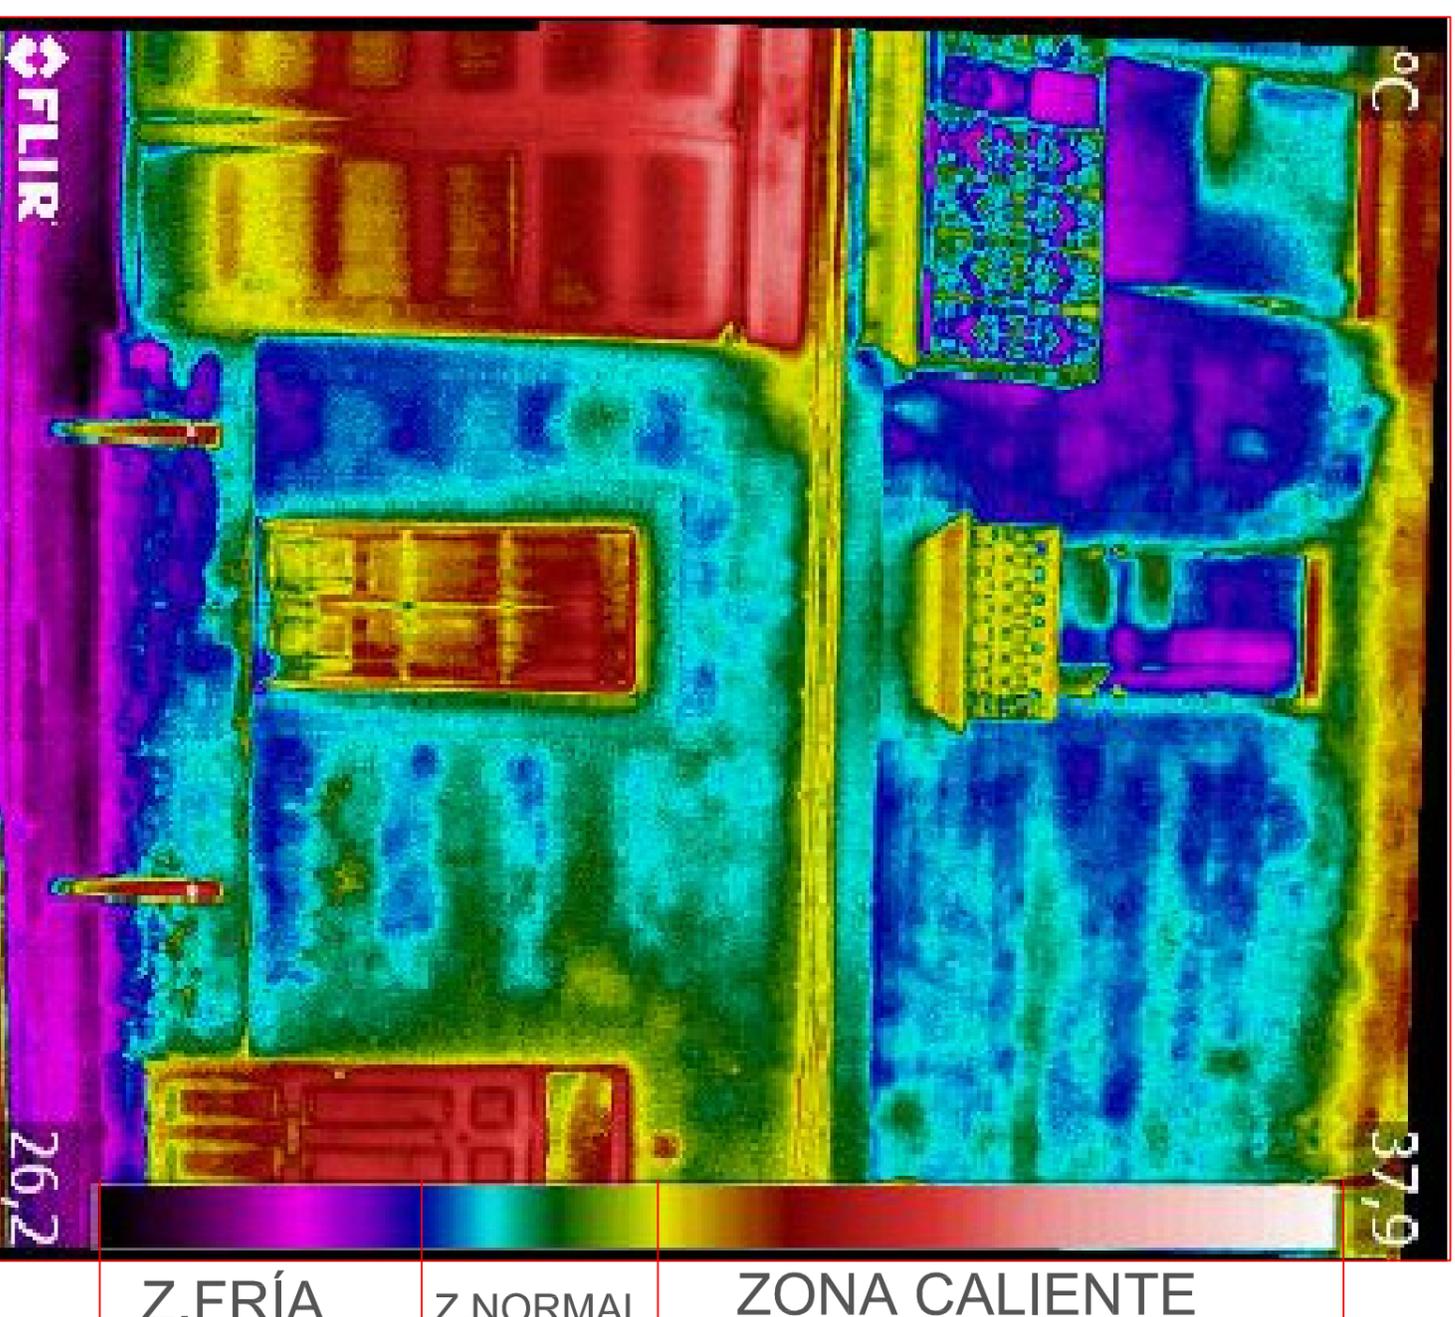
# ANÁLISIS TÉRMICO

ANALIZANDO LA PLANTA BAJA, PODEMOS OBSERVAR ZONAS MAS FRÍAS EN LA PARTE INFERIOR DEL MURO Y EN ZONAS INTERMEDIAS, MANTENIÉNDOSE EL RESTO EN TEMPERATURAS NORMALES. LAS ZONAS MAS CALIENTES ESTÁN EN LOS ELEMENTOS DE CARPINTERÍA DEL MURO QUE SON DE MADERA. ESTE PATRÓN SE REPITE EN LA PLANTA SUPERIOR Y A LO LARGO DE TODA LA FACHADA.

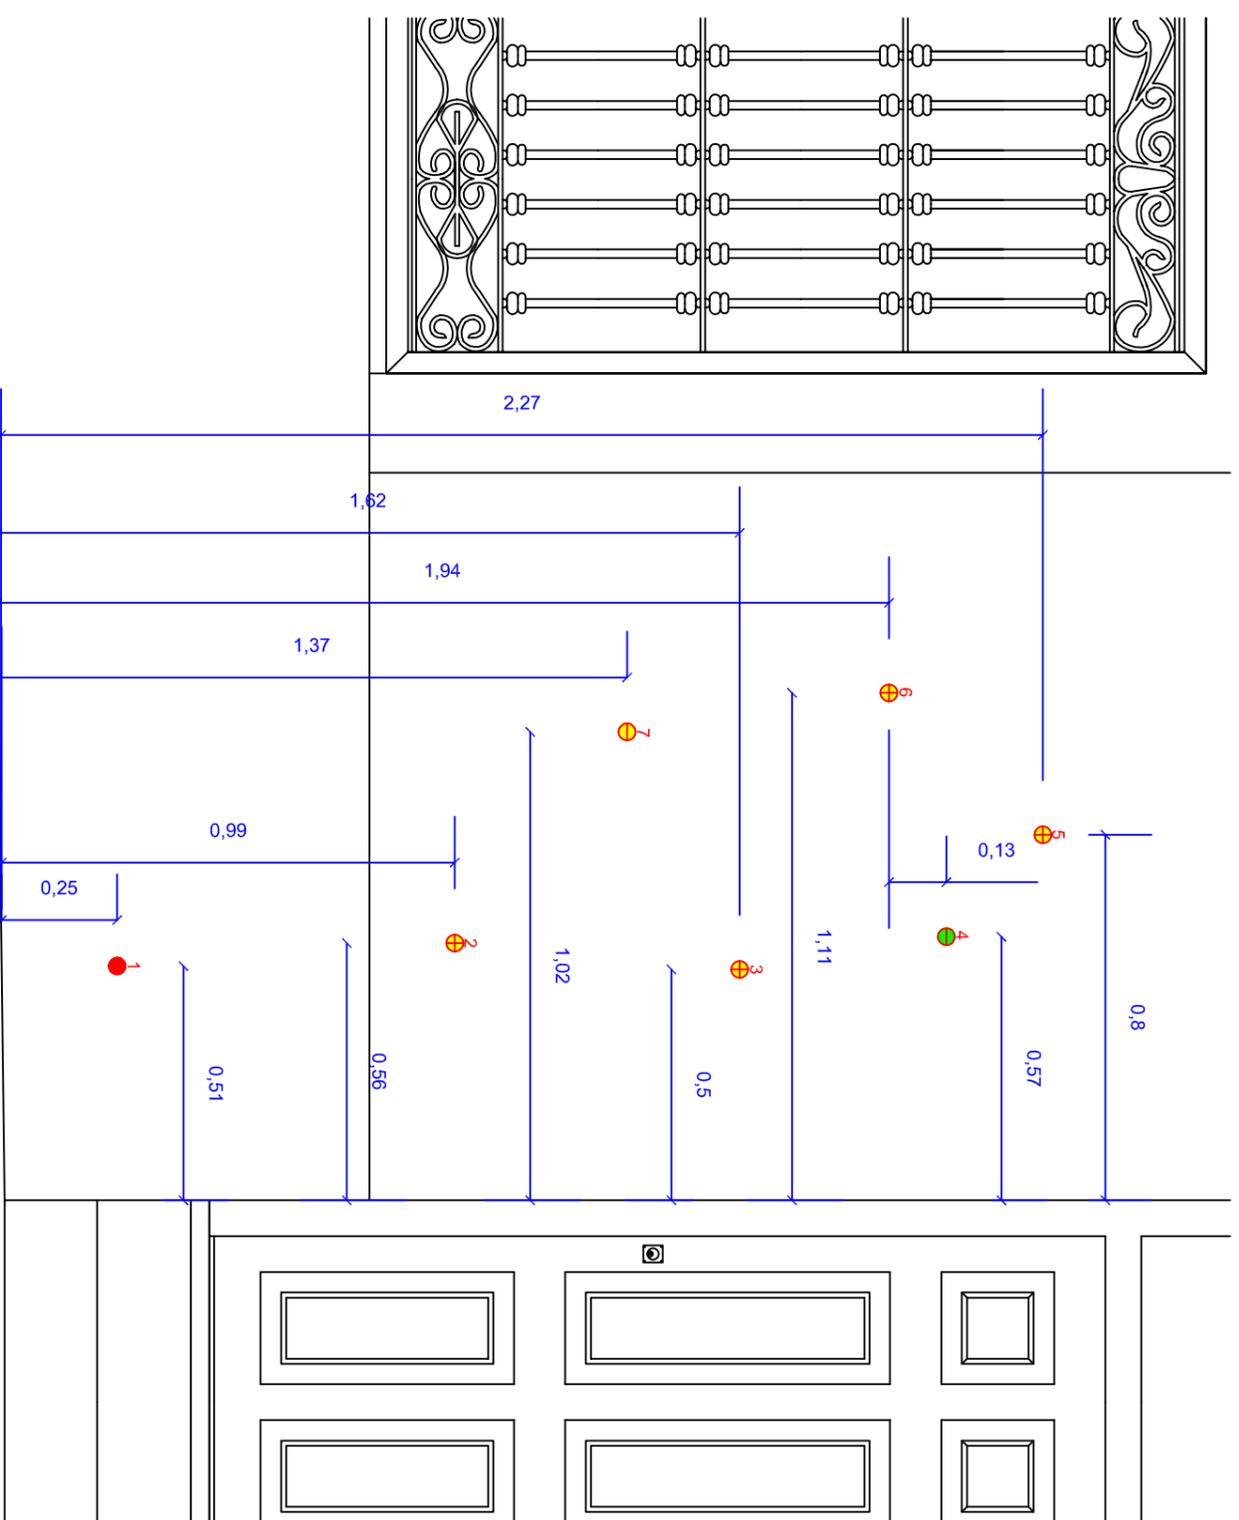
PUNTO	EJE. X	EJE. Y	TEMPERATURA(°C)	HUMEDAD	COLOR	OBSERVACIONES
PUNTO 1	0,51	0,25	21,4	210	ROJO	>190 HUMEDAD
PUNTO 2	0,56	1	22,3	196	AMARILLO	HUMEDAD EQUILIBRADA
PUNTO 3	0,50	1,62	21,5	172	AMARILLO	HUMEDAD EQUILIBRADA
PUNTO 4	0,57	2,07	21,3	166	VERDE	< 170 SECO
PUNTO 5	0,80	2,27	22,4	169	AMARILLO	HUMEDAD EQUILIBRADA
PUNTO 6	1,11	1,94	22,2	177	AMARILLO	HUMEDAD EQUILIBRADA
PUNTO 7	1,02	1,37	21,4	172	AMARILLO	HUMEDAD EQUILIBRADA

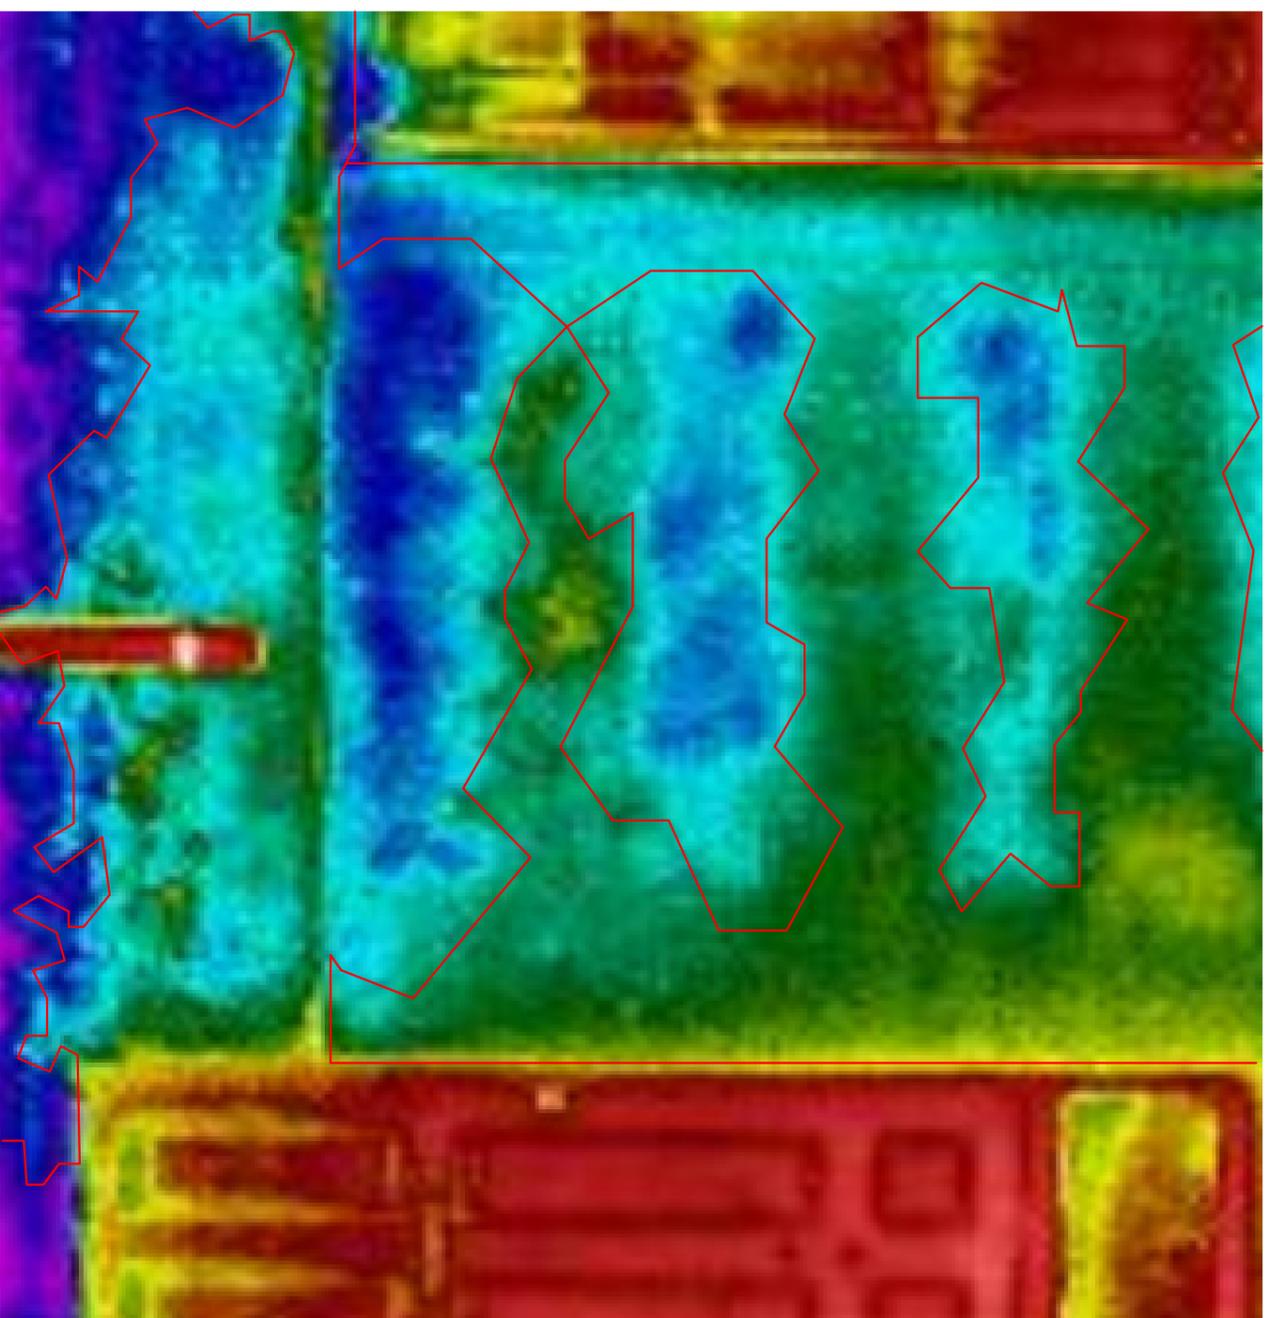
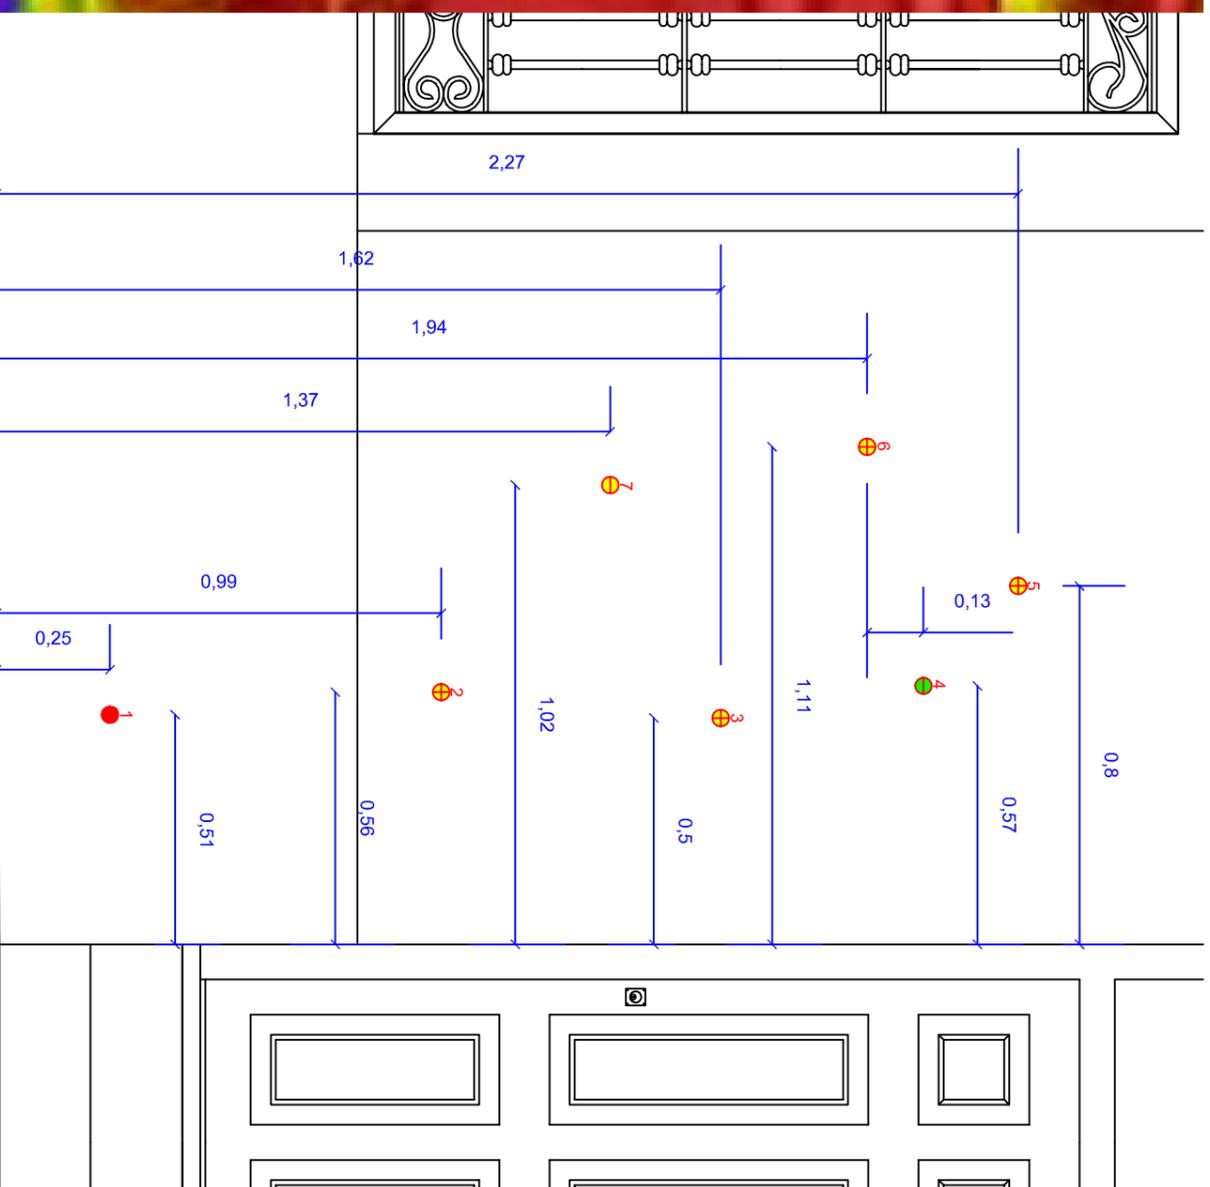
CON LA RELACIÓN DE AMBOS ESTUDIOS PODEMOS DIFERENCIAR TRES GRANDES ZONAS, UNA ZONA CON ALTA TEMPERATURA Y SIN HUMEDAD. OTRA ZONA DE BAJAS TEMPERATURAS Y CON HUMEDAD. Y POR ULTIMO UNA ZONA CON TEMPERATURA NORMAL Y SIN HUMEDAD.

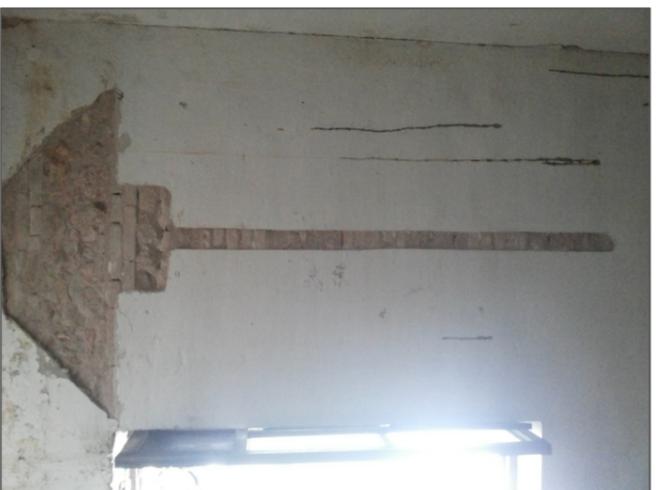
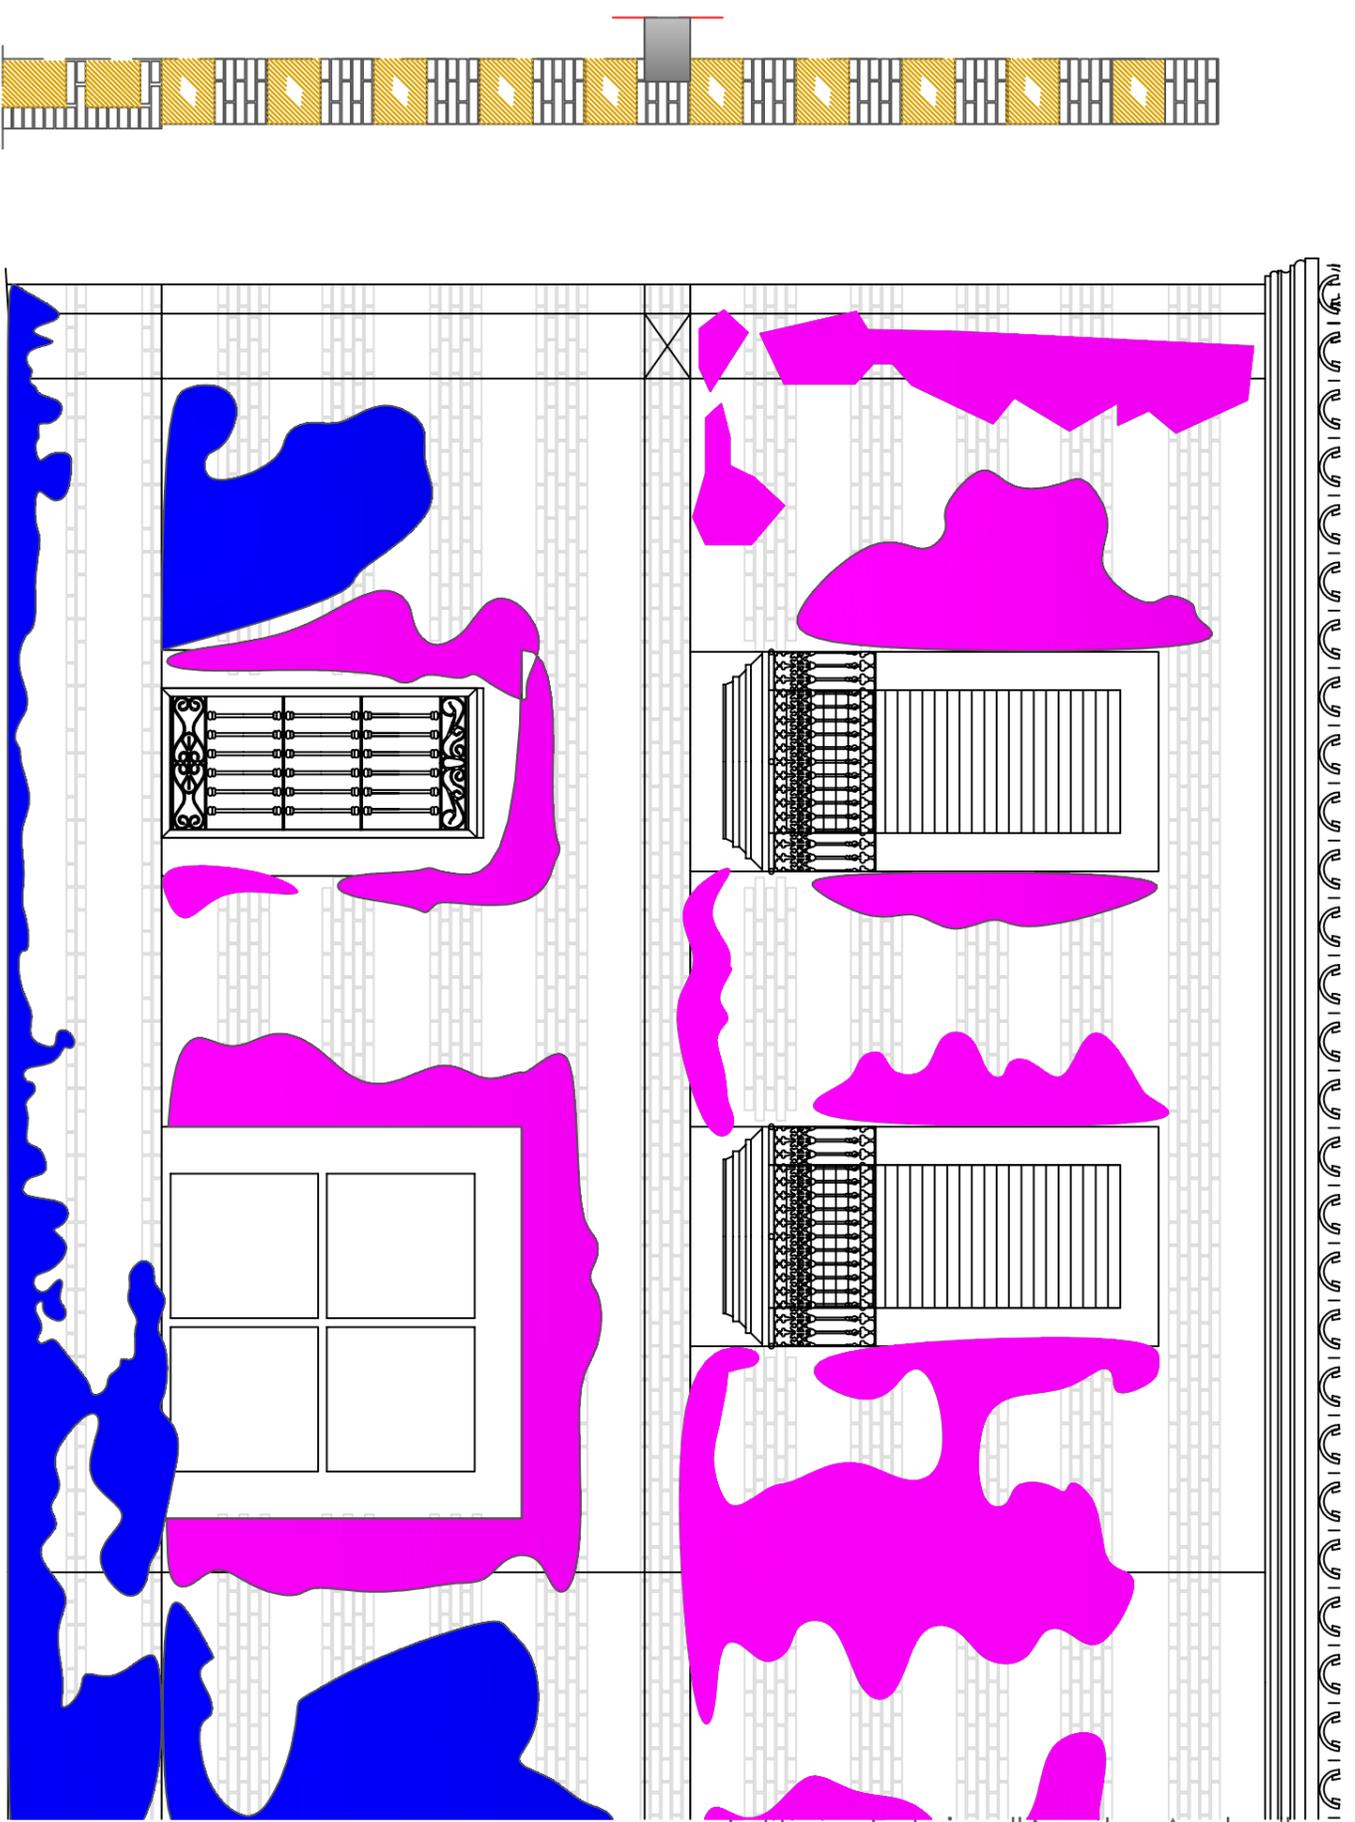
## SECCIÓN

1º LA EXISTENCIA DE LADRILLOS FORMANDO LAS VERDUGADAS DEL MURO LOS CUALES POSEEN DISTINTO COMPORTAMIENTO TÉRMICO. EL LADRILLO SE CALIENTA ANTES QUE LAS ZONAS DE HORMIGÓN. ESTE ECHO SE COMPRUEBA TAMBIÉN POR LA REALIZACIÓN DE UNA CATA EN EL MURO.

2º QUE EL MURO POSEE HUMEDADES POR CAPILARIDAD EN TODA SU ZONA INFERIOR. QUEDANDO ESTAS GRAFIADAS.
