# Estudios previos y propuesta de intervención en edificio “Aceites Andrés” en Quart de Poblet (Valencia)

6 Julio 2015

**PARDO FLORES; PEDRO**

## RESUMEN

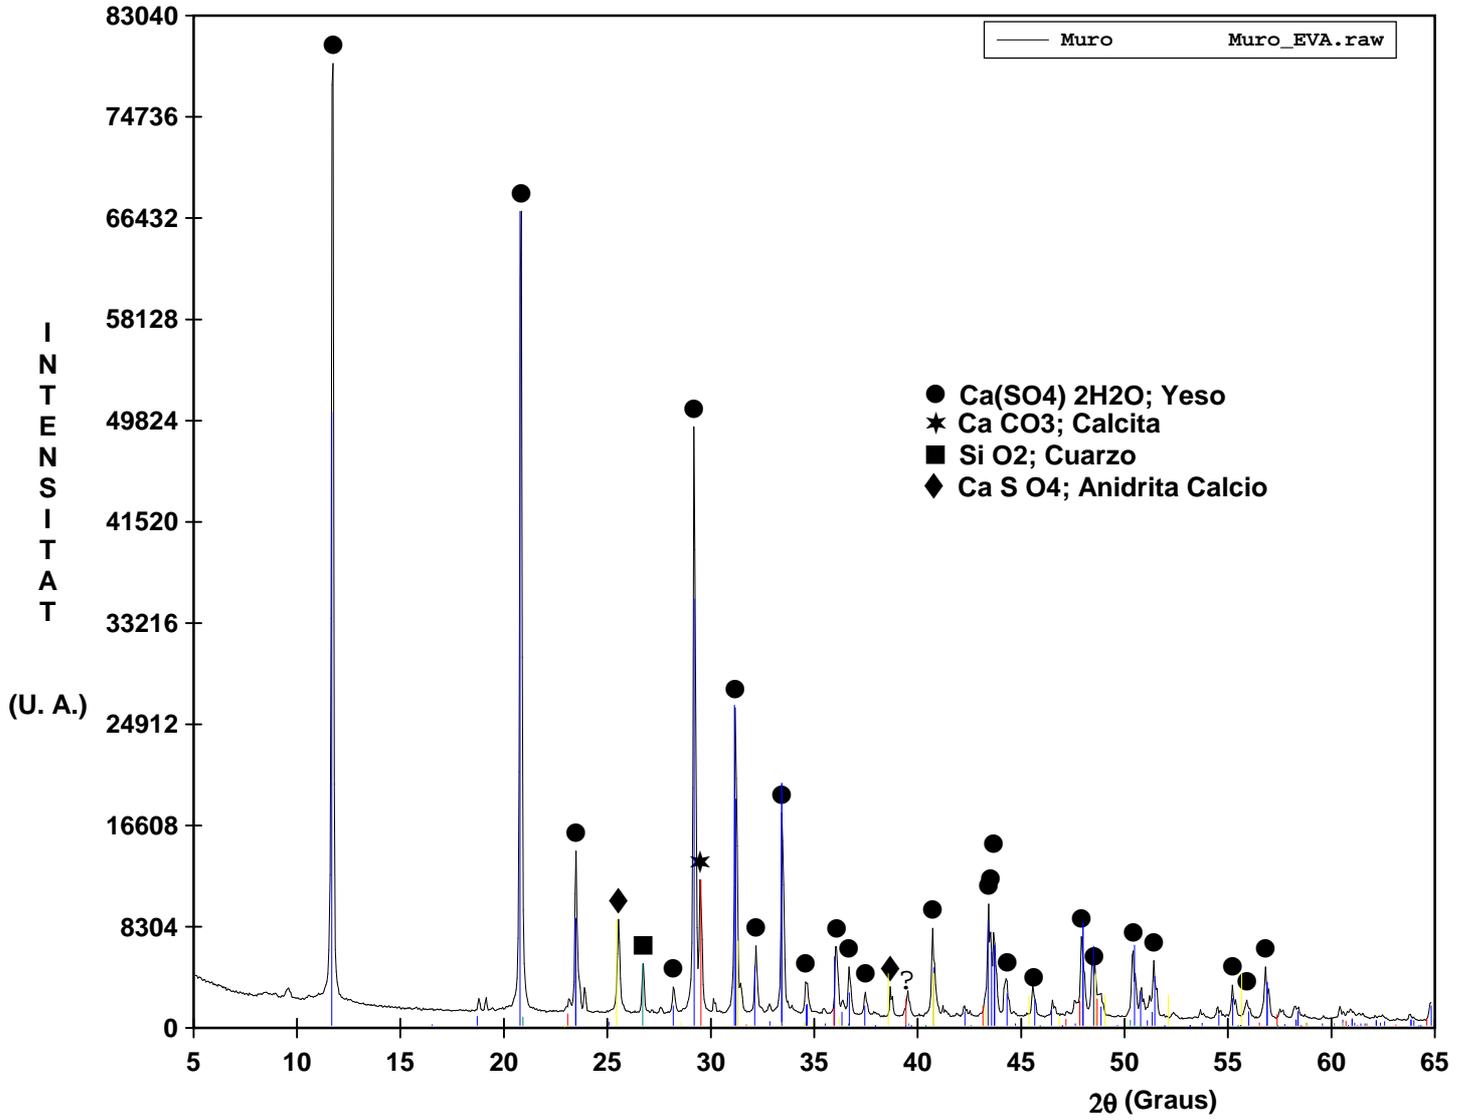
— 720596: Ca ( S O4 ) ( H2 O )2 Calcium Sulfate Hydrate; Gypsum  
— 721650: Ca C O3 Calcium Carbonate; Calcite  
— 850794: Si O2 Silicon Oxide  
— 370184: gamma-Ca S O4 Calcium Sulfate
