# ESTUDIO Y ANÁLISIS DE LESIONES EN FACHADAS DEL DISTRITO ZAIDIA.CASO ESTUDIO C/ACTOR MORA 4.

Este proyecto tiene como finalidad el análisis y el estudio de las lesiones de algunas fachadas del distrito Zaidia de Valencia, realizando para ello los planos en alzado y sección de las diferentes fachadas objeto de análisis para mapear las lesiones mediante unos códigos de leyenda.

puntos singulares de la fachada, de las lesiones que padece y sus causas y la propuesta de restauración completa y su presupuesto.  
Se ha seleccionado la fachada con dirección C/Actor Mora 4, Valencia.

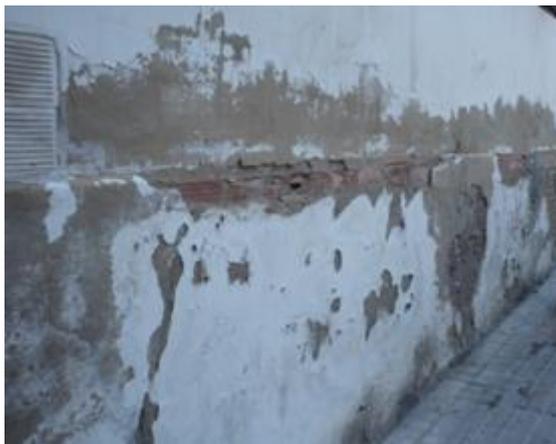
*Ilustración 41. Humedad por capilaridad. Fuente Alberto Udaeta Miragaya.*

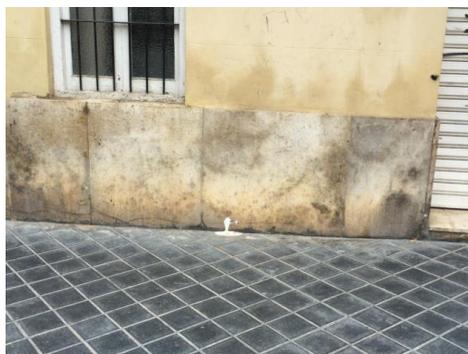
En la foto apreciamos como en esta fachada el agua por capilaridad ha alcanzado una cota elevada. *Esta agua al intentar salir al exterior por diferencia de presiones y al estar pintado con una pintura plástica que no traspira, ha conseguido desconchar la pintura.*

*Ilustración 42. Humedad por capilaridad. Alberto Udaeta Miragaya.*

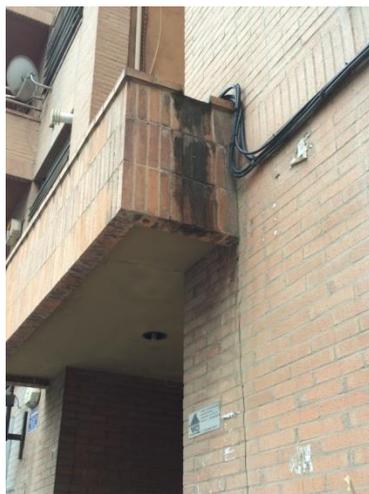
*Ilustración 43. Humedad accidental. Alberto Udaeta Miragaya.*

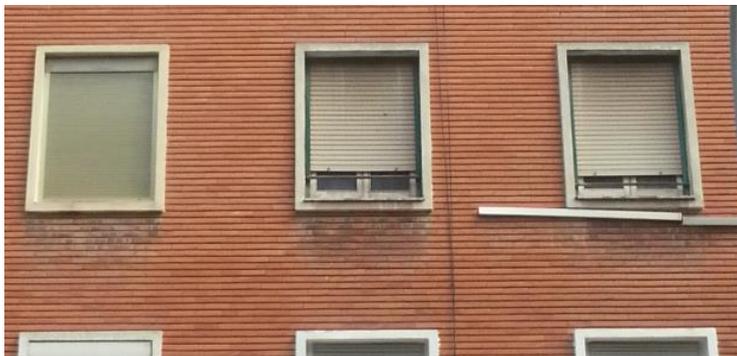
*Ilustración 45. Ensuciamiento por deposición. Fuente propia.*

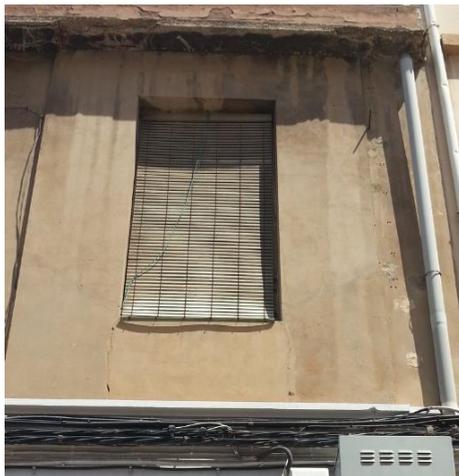
*Ilustración 46. Suciedad por lavado diferencial. Fuente propia.*

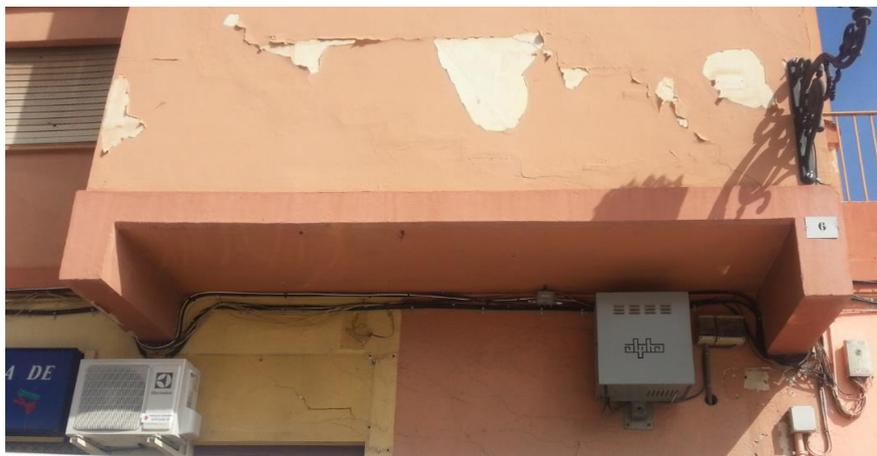
*Ilustración 53. Desprendimiento acabado continuo. Fuente propia.*

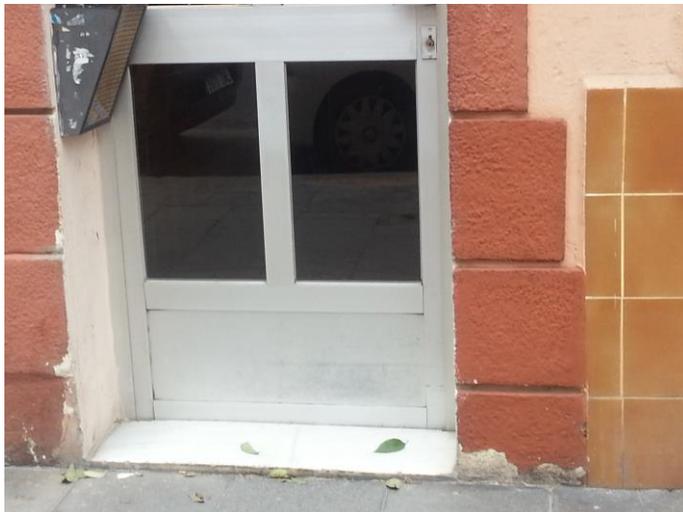
*Ilustración 54. Erosión mecánica causada por seres vivos u objetos. Fuente propia.*

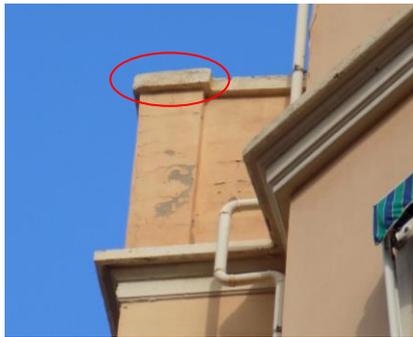
*Ilustración 55. Erosión mecánica causada por la acción del viento. Fuente Francisco Delás Álvarez.*

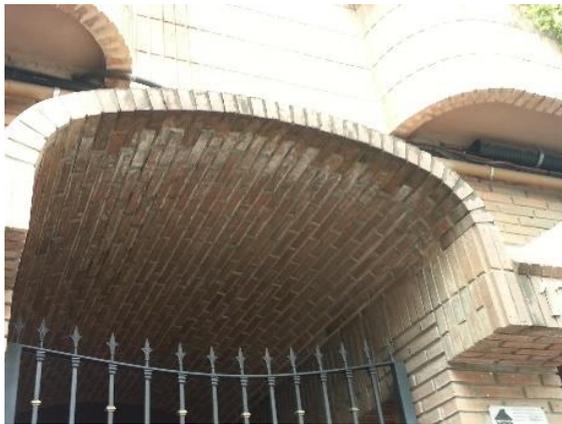
*Ilustración 56.Eflorescencia en entrada al patio de la finca. Fuente Guillem Aparicio Albert.*

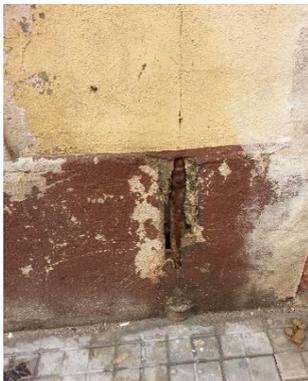
*Ilustración 57. Oxidación de la consiguiente rotura del revestimiento. Fuente Guillem Aparicio Albert.*

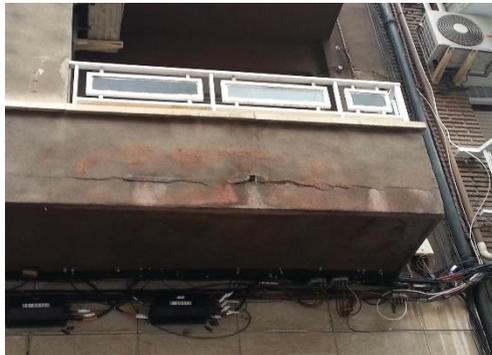
*Ilustración 58. Oxidación pieza desagüe provocando una fisura. Fuente Guillem Aparicio Albert.*

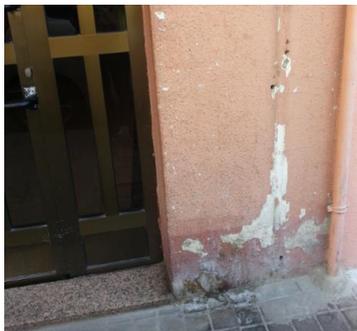
*Ilustración 60. Lesión causada por nitratos de micciones de perros.  
Fuente propia.*

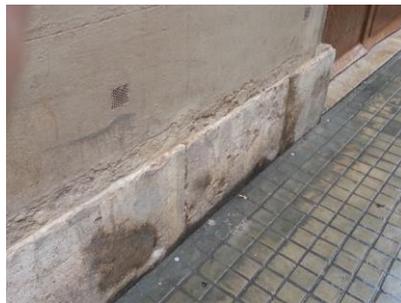
*Ilustración 61. Lesión causadas mayormente por diferentes animales,  
Fuente Guillem Aparicio Albert.*

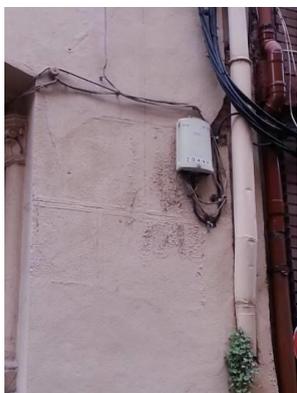
*Ilustración 63. Vegetación en la bajante de la vivienda. Fuente Guillem Aparicio Albert.*

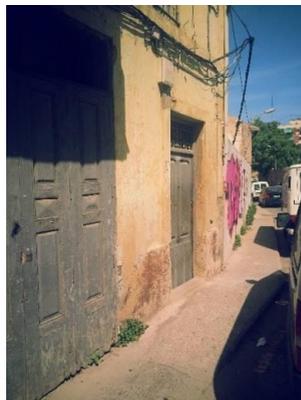
Su simple asentamiento en molduras, cornisas y canalones dificultan el escurrimiento de agua y su drenaje, provocando posibles filtraciones y deterioro por penetración de las raíces que se introducen en grietas y fisuras, agrandándolas. <sup>4</sup>

*Ilustración 62. Vegetación en el arranque de la fachada. Fuente Guillem Aparicio Albert.*

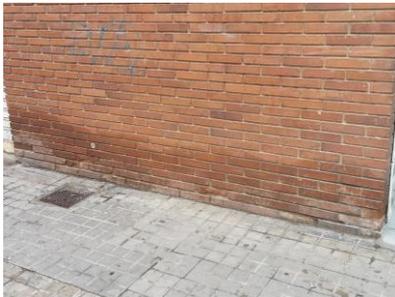
La meteorización química es el conjunto de los procesos llevados a cabo por medio del agua o por los agentes gaseosos de la atmósfera como el oxígeno y el dióxido de carbono y que afectan a los materiales.

*Ilustración 64. Erosión parte baja de ladrillo caravista. Fuente Guillem Aparicio Albert.*

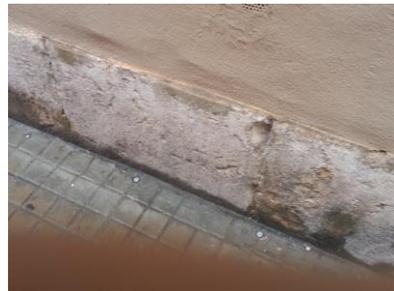
*Ilustración 65. Erosión del zócalo. Fuente Guillem Aparicio Albert.*

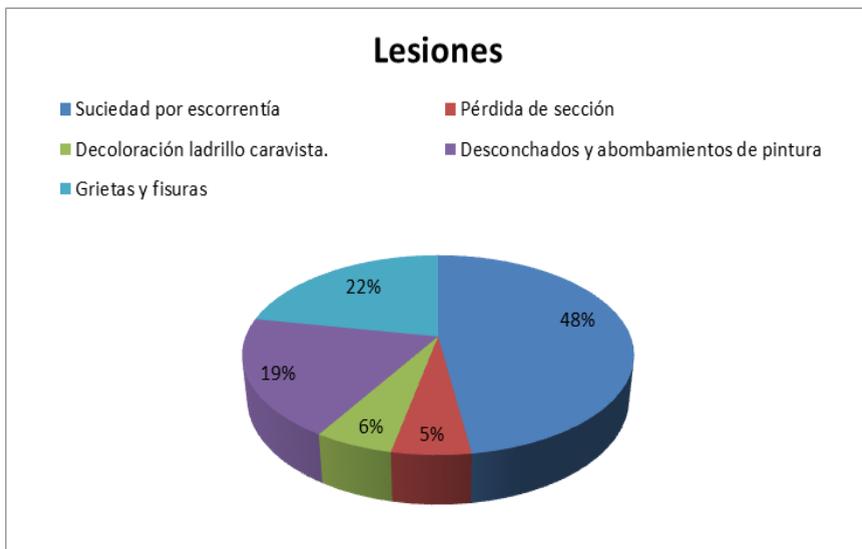
*Ilustración 68. Gráfico del porcentaje de aparición de las lesiones más representativas. Fuente propia.*

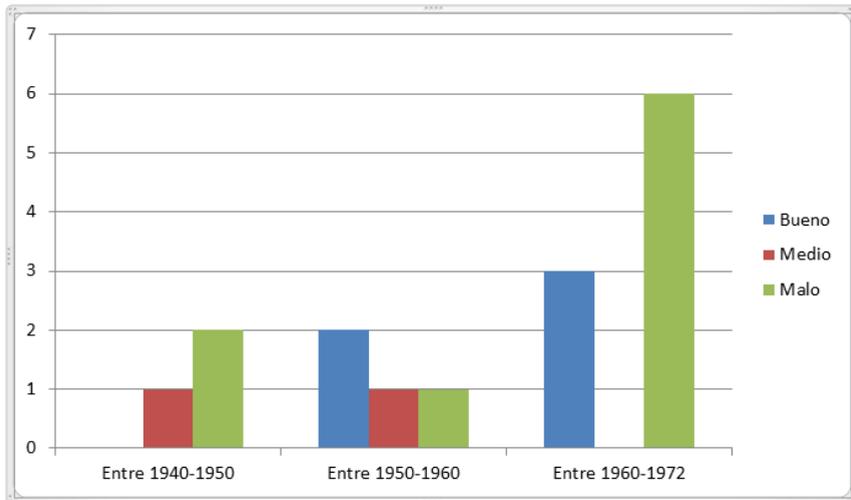
*Ilustración 69. Gráfico que relaciona la antigüedad con el estado de conservación. Fuente propia.*

Se observa mediante este gráfico que en la mayoría de los casos la antigüedad de los edificios está directamente relacionada con su estado de conservación, aunque se presumen casos en los que las fachadas han sufrido una rehabilitación reciente por lo que su estado de conservación es bueno.

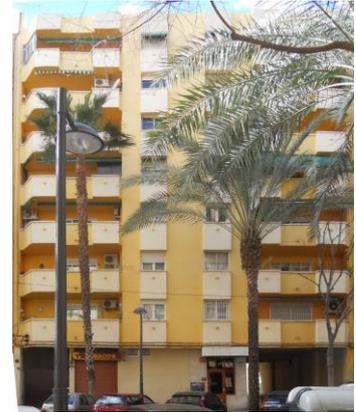
**FOTO FACHADA:**

**Modificaciones conforme al estado original:** Los vecinos del primer piso han cerrado sus huecos con verjas de seguridad; además la fachada ha sufrido una intervención en el año 2005 en la cual se repararon las grietas, fisuras y se realizó un acabado con pintura.

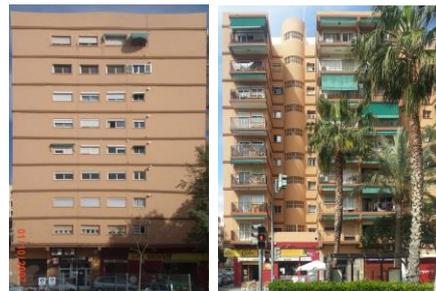
**FOTO FACHADA:**

**Modificaciones conforme al estado original:** Muchos vecinos de la finca han modificado las carpinterías y persianas de sus viviendas, se rehabilitó la fachada en 2012 reparando las grietas y fisuras y dándole un acabado con una nueva mano de pintura

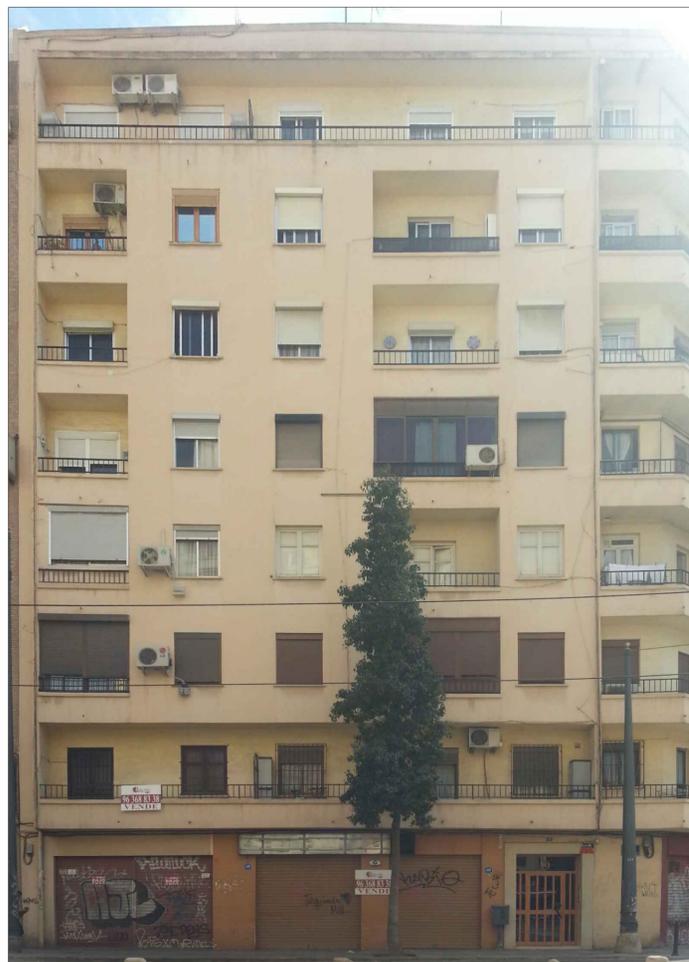
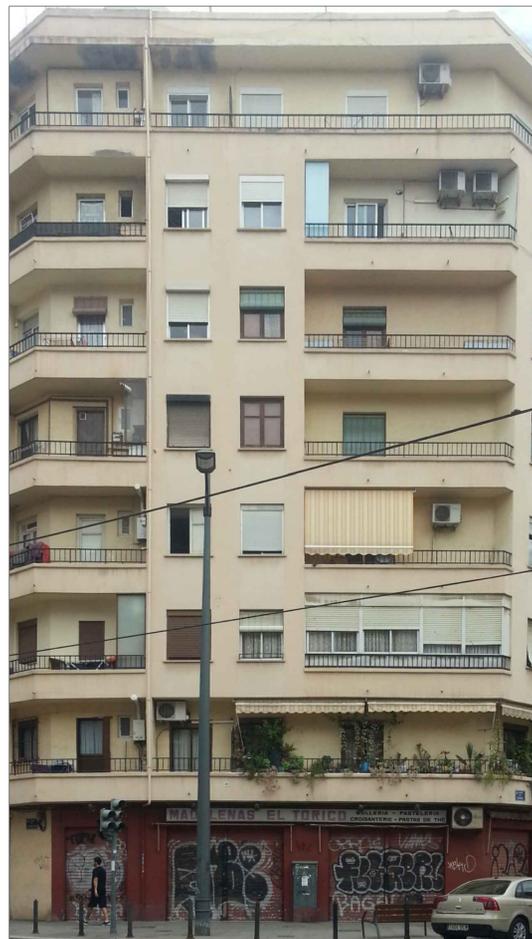
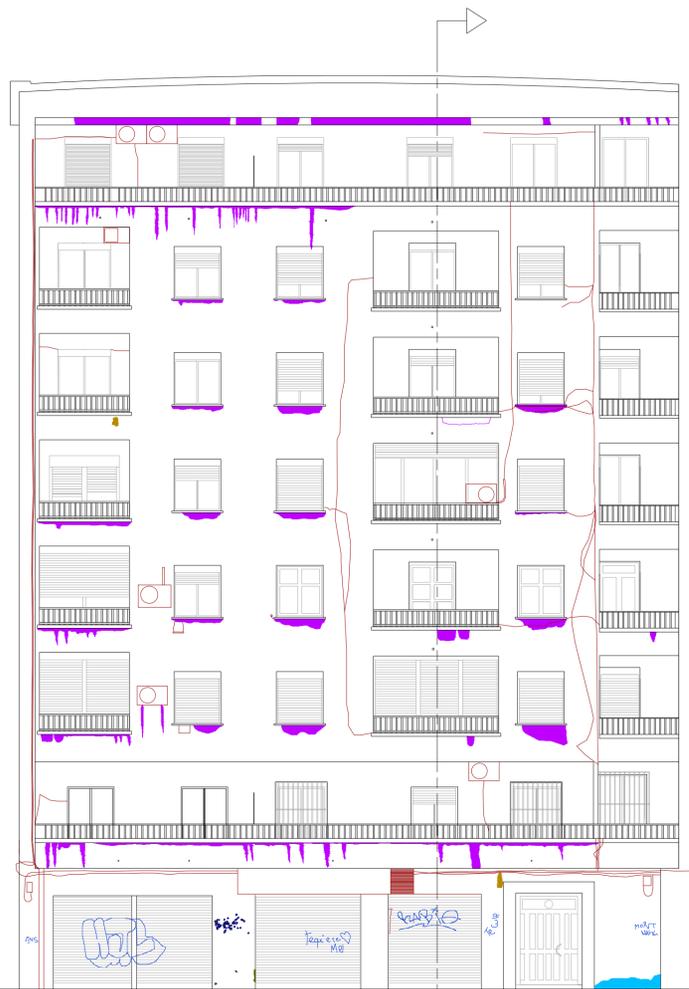
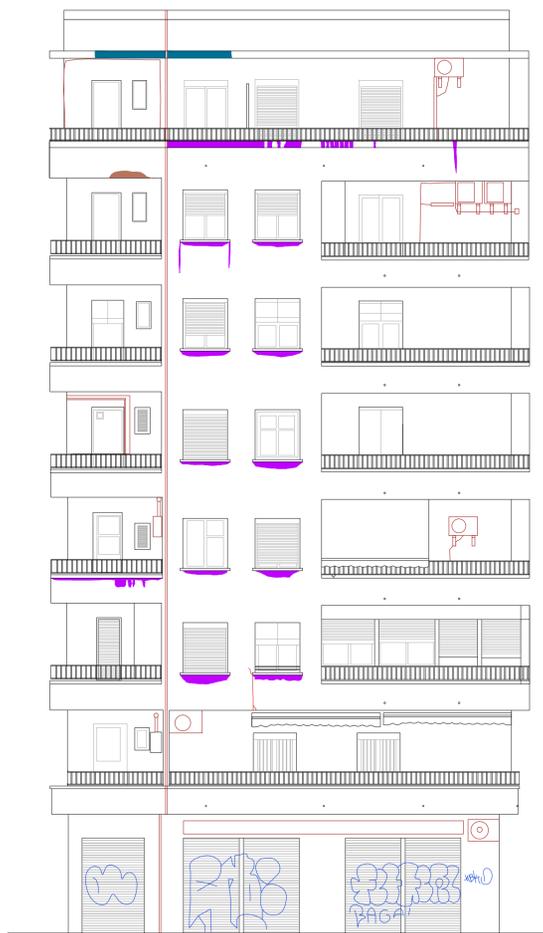
- Grietas
- Fisuras
- Elementos impropios
- Perros. nitrato
- Suciedad
- Desprendimiento pintura
- Suciedad por escorrentía
- Intervenciones
- Mutilación
- Picaduras
- Desprendimiento pintura
- Humedad

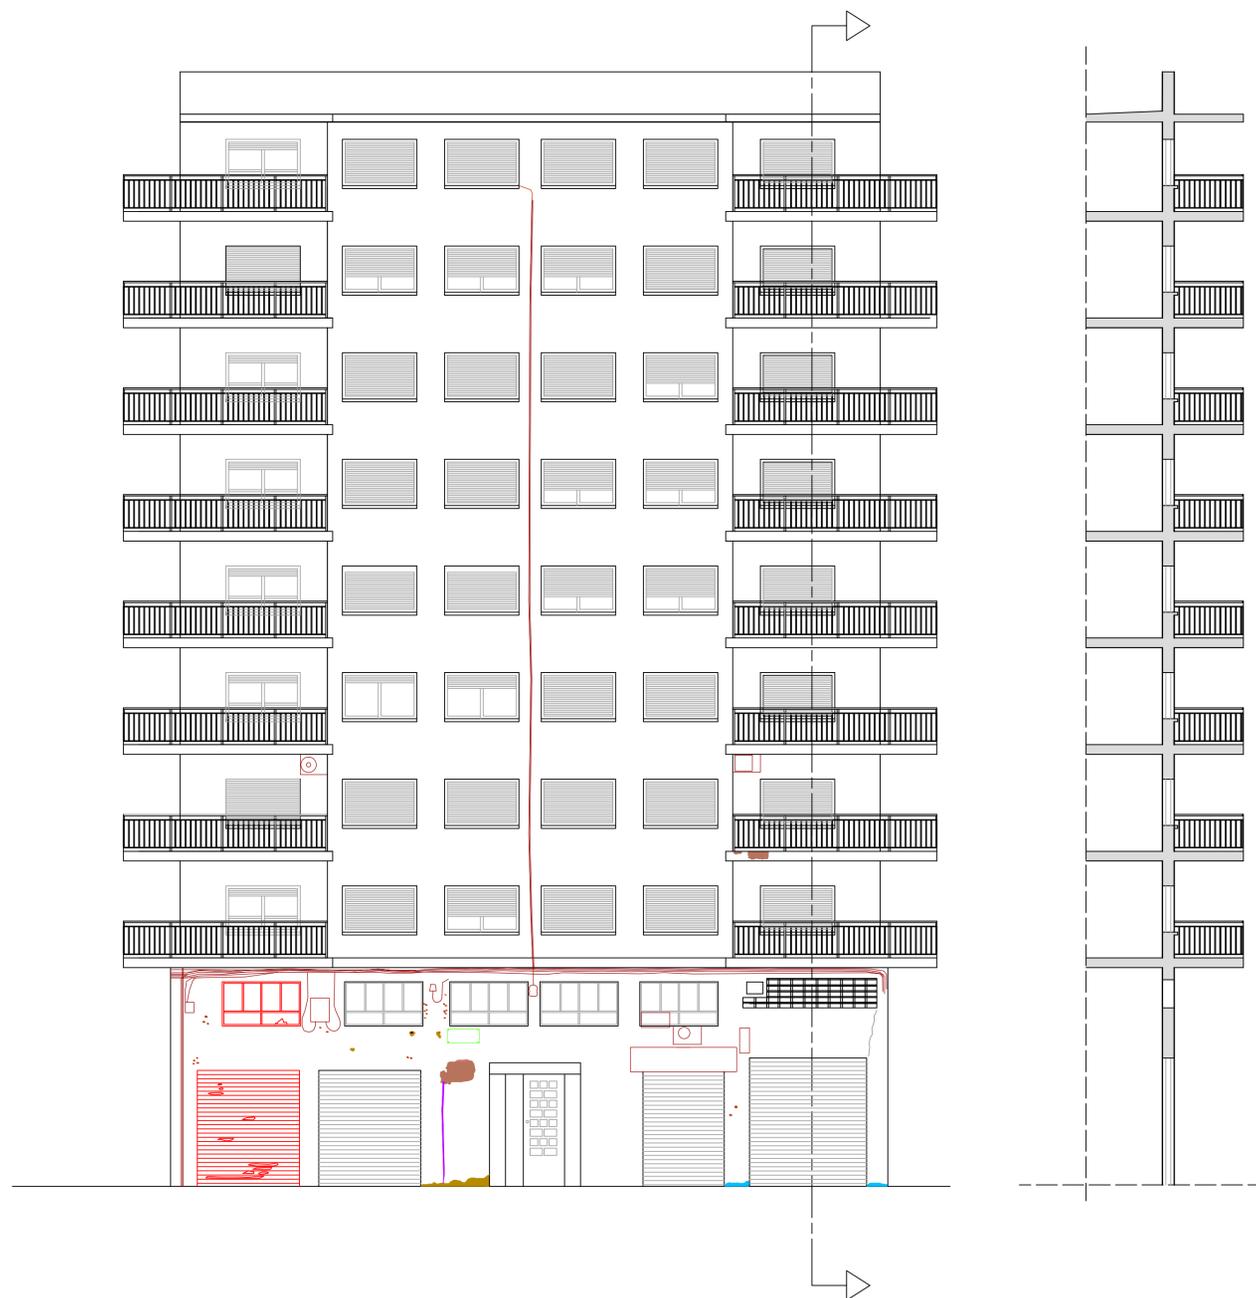
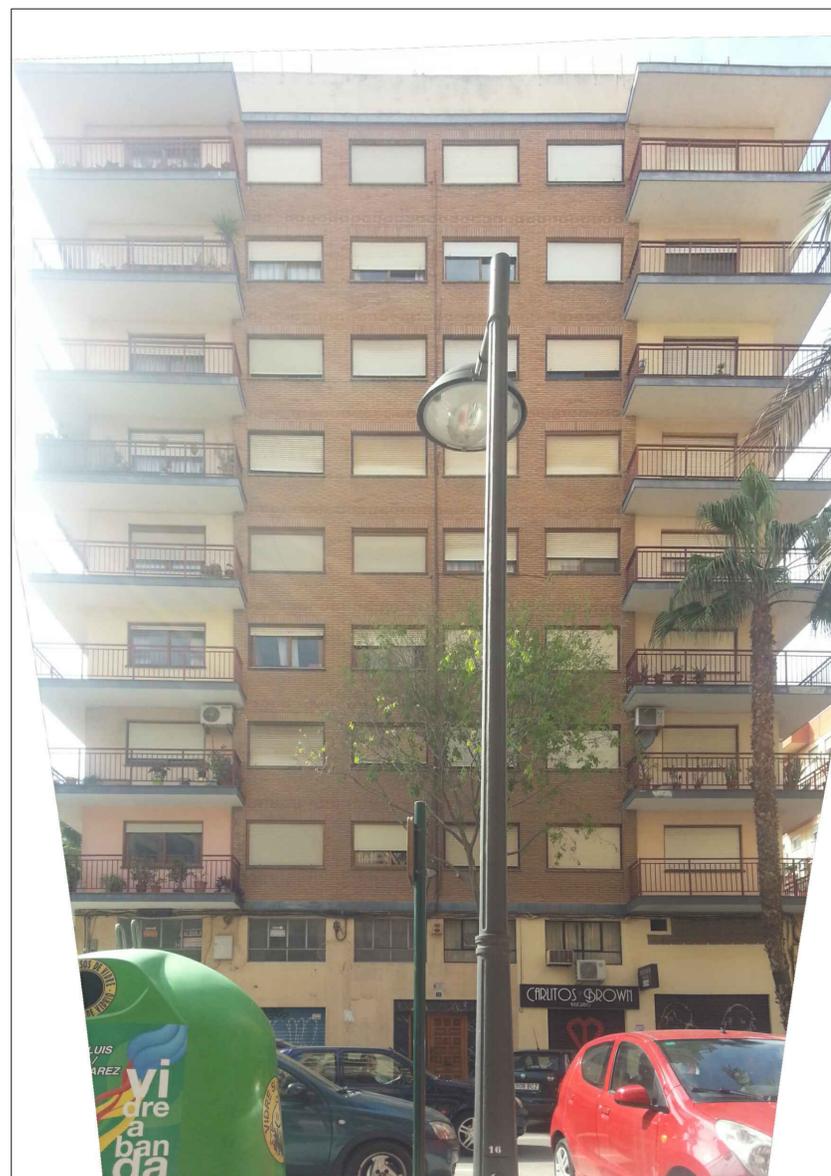
- Perros, nitrato
- Mutilación
- Elementos impropios
- Fisuras
- Intervenciones
- Desprendimiento de pintura
- Pérdida de sección de elementos
- Elementos deteriorados

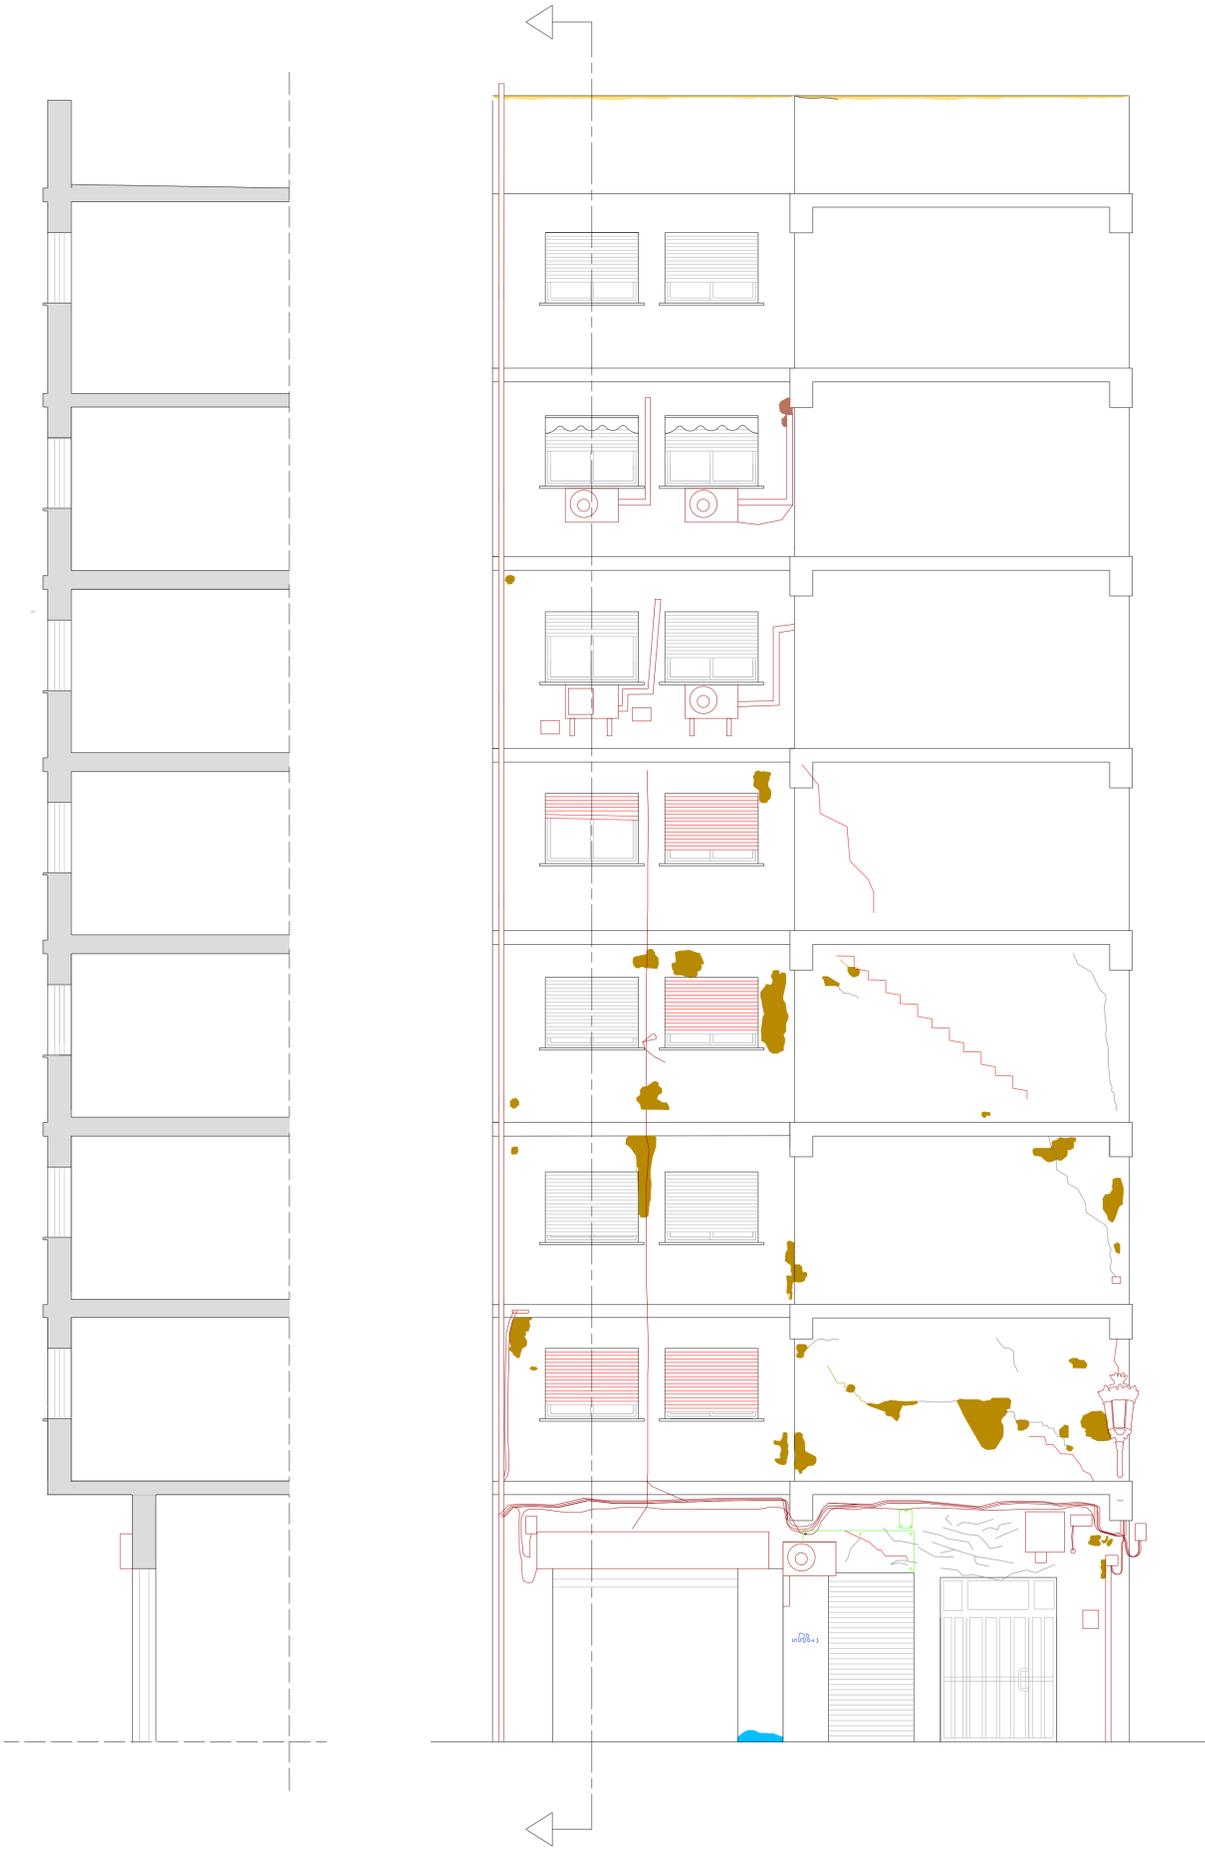
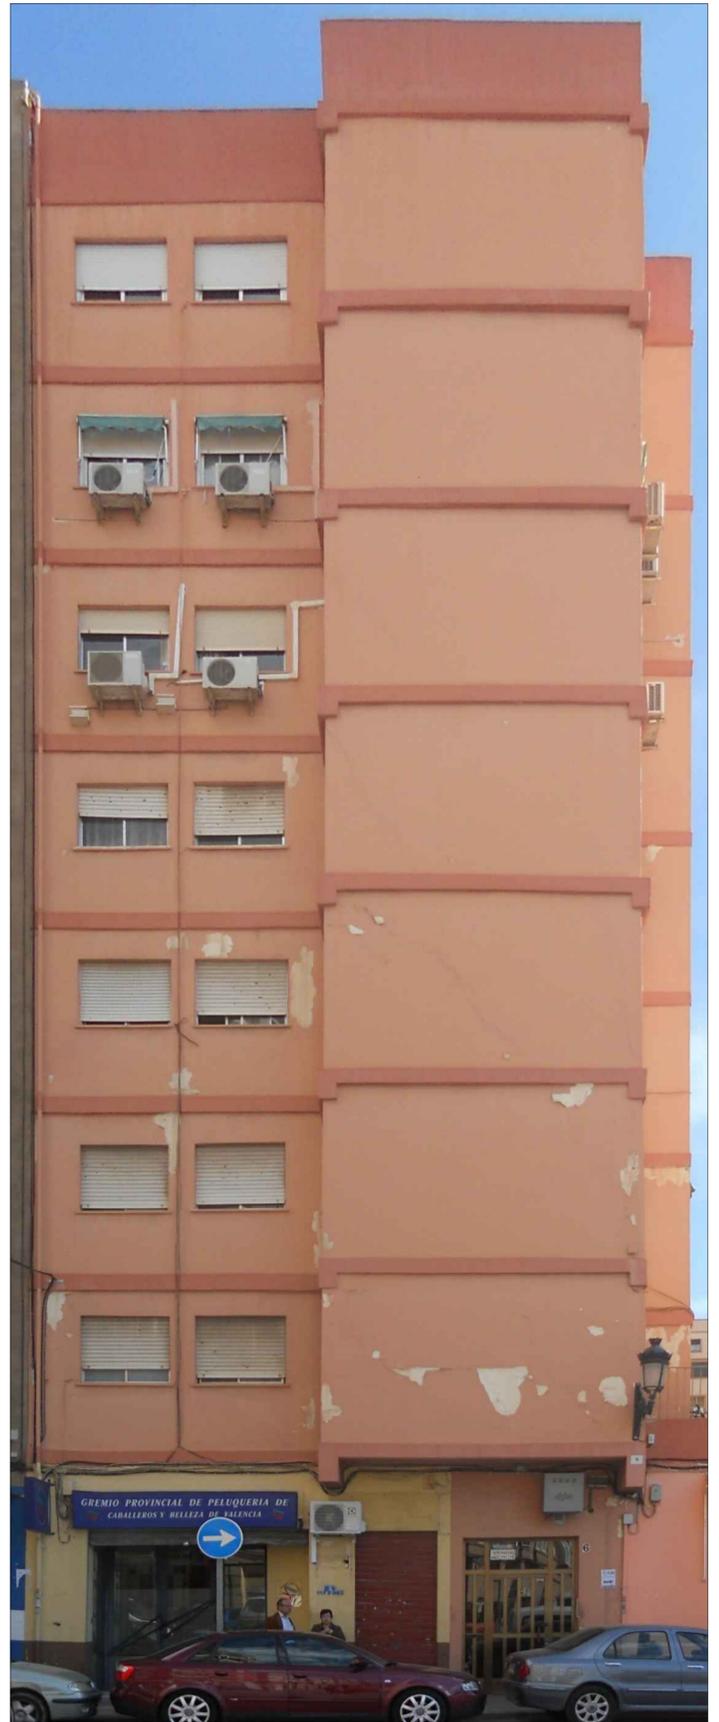
- Grietas
- Fisuras
- Elementos impropios
- Perros. nitrato
- Abombamiento pintura
- Suciedad
- Intervenciones
- Mutilación
- Graffiti
- Desprendimiento pintura
- Elementos deteriorados

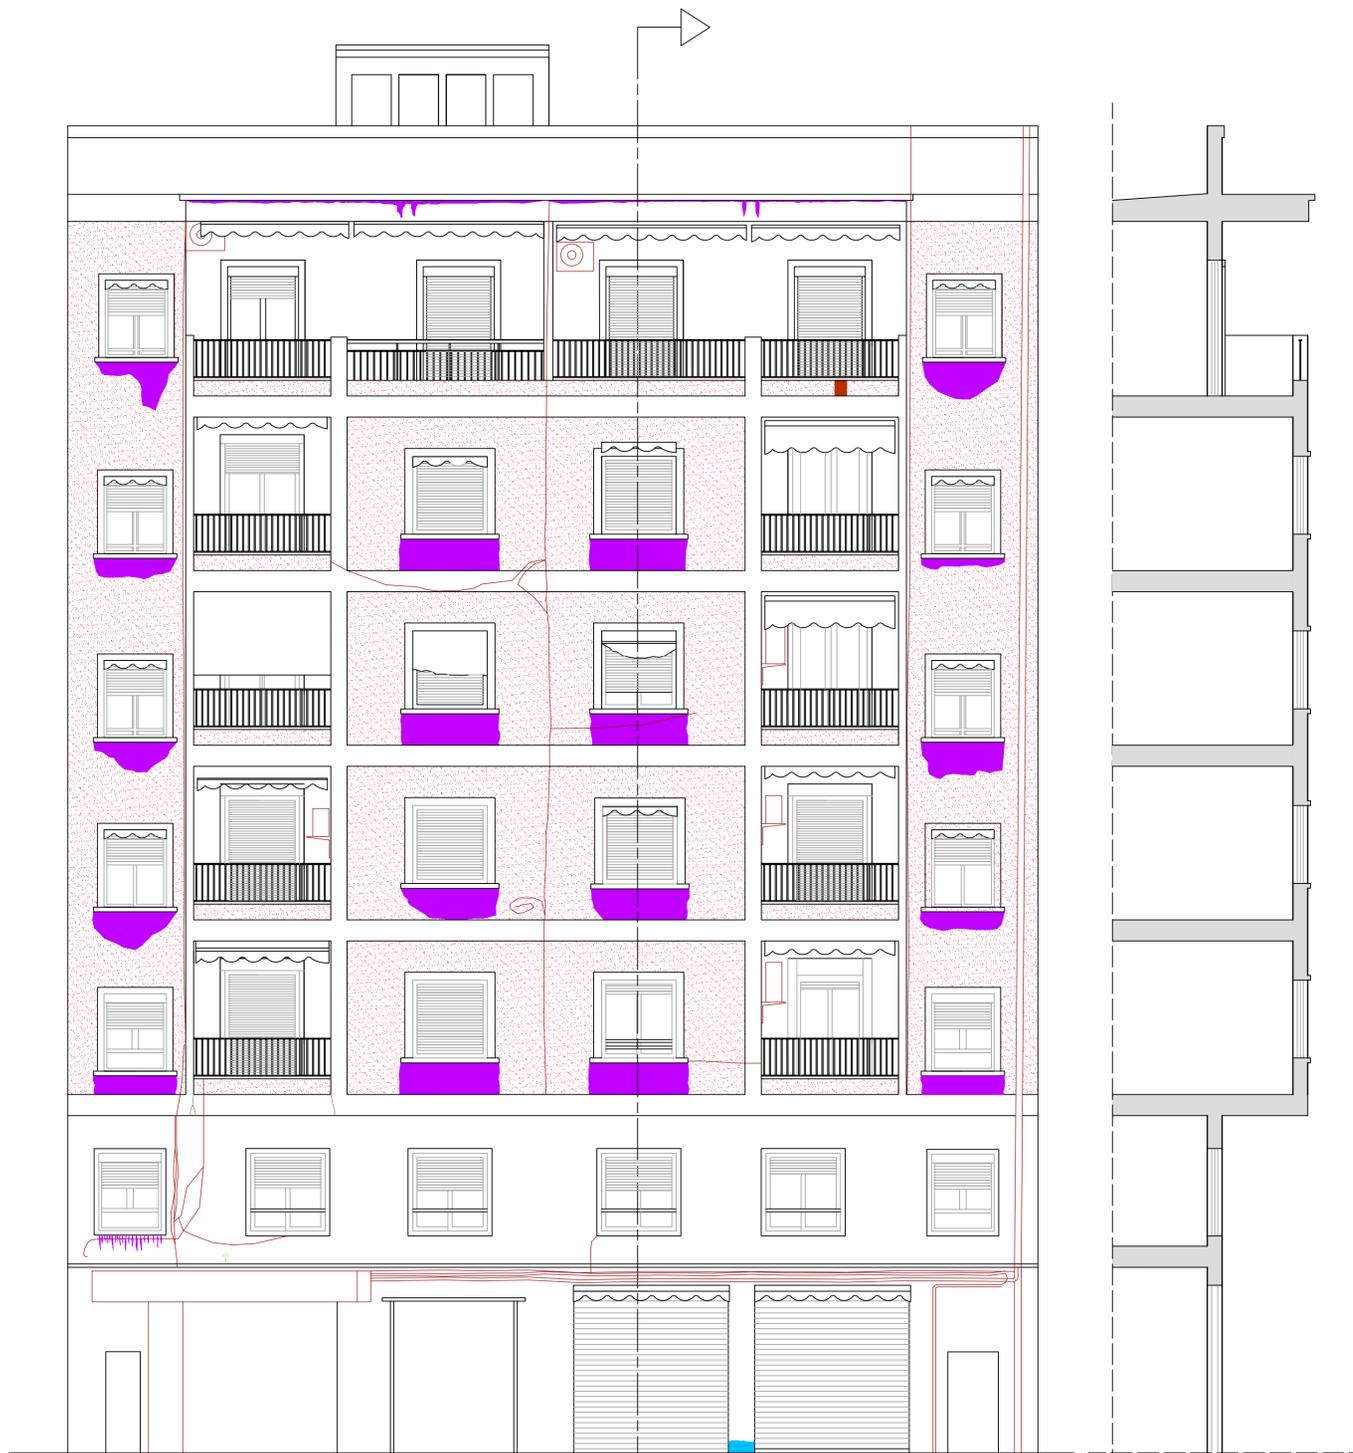
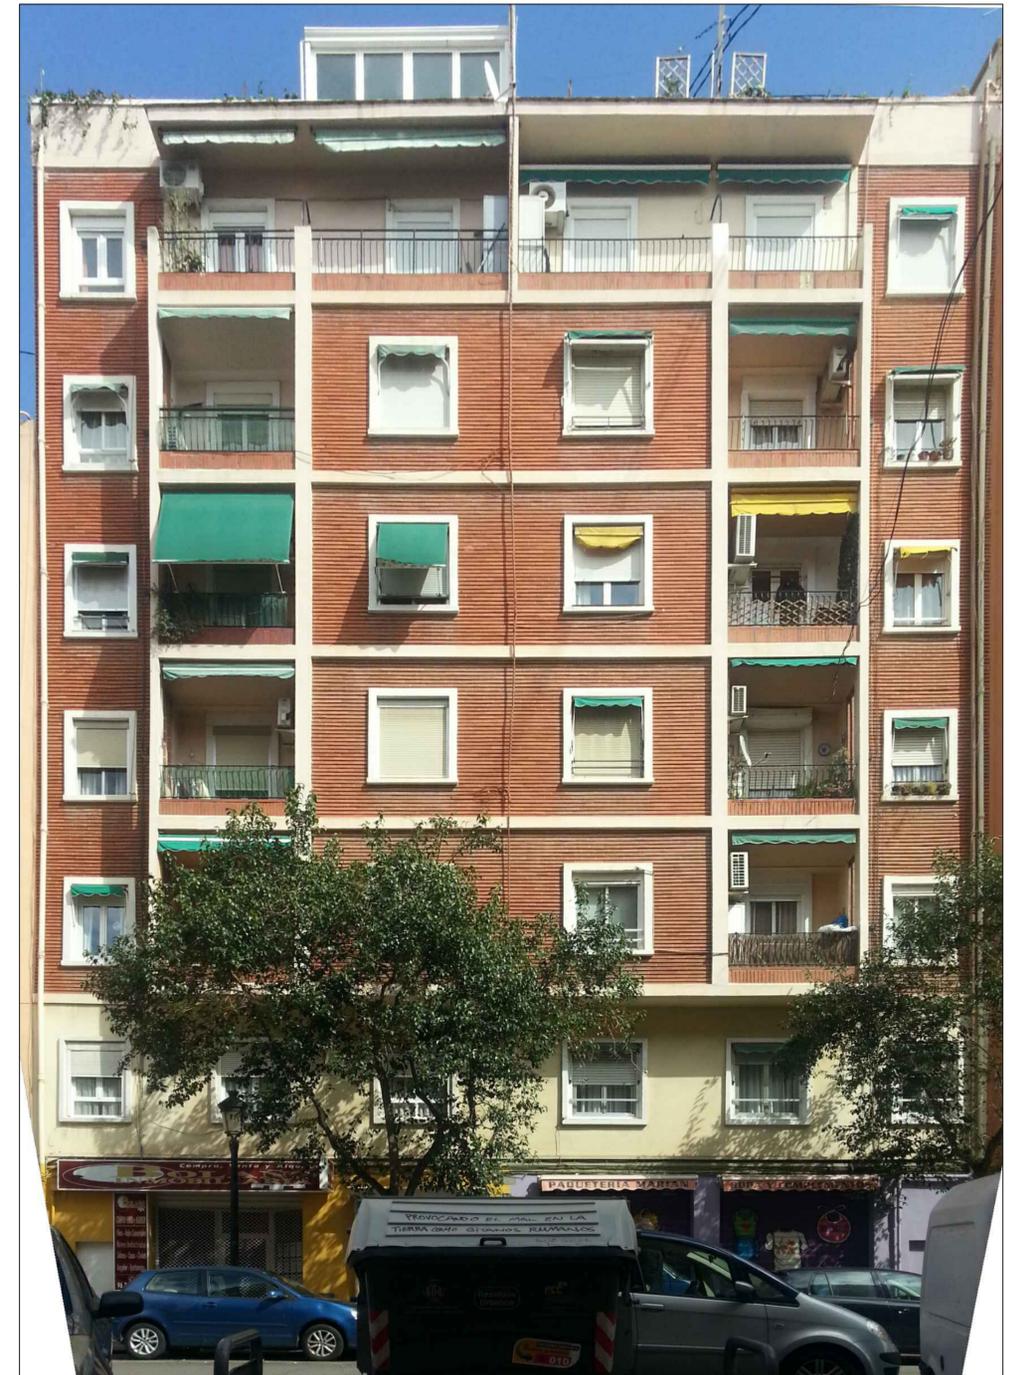
- Fisuras
- Mutilación
- Elementos impropios
- Suciedad por escorrentía
- Intervenciones
- Pérdida de rejunto
- Pérdida de sección de elementos

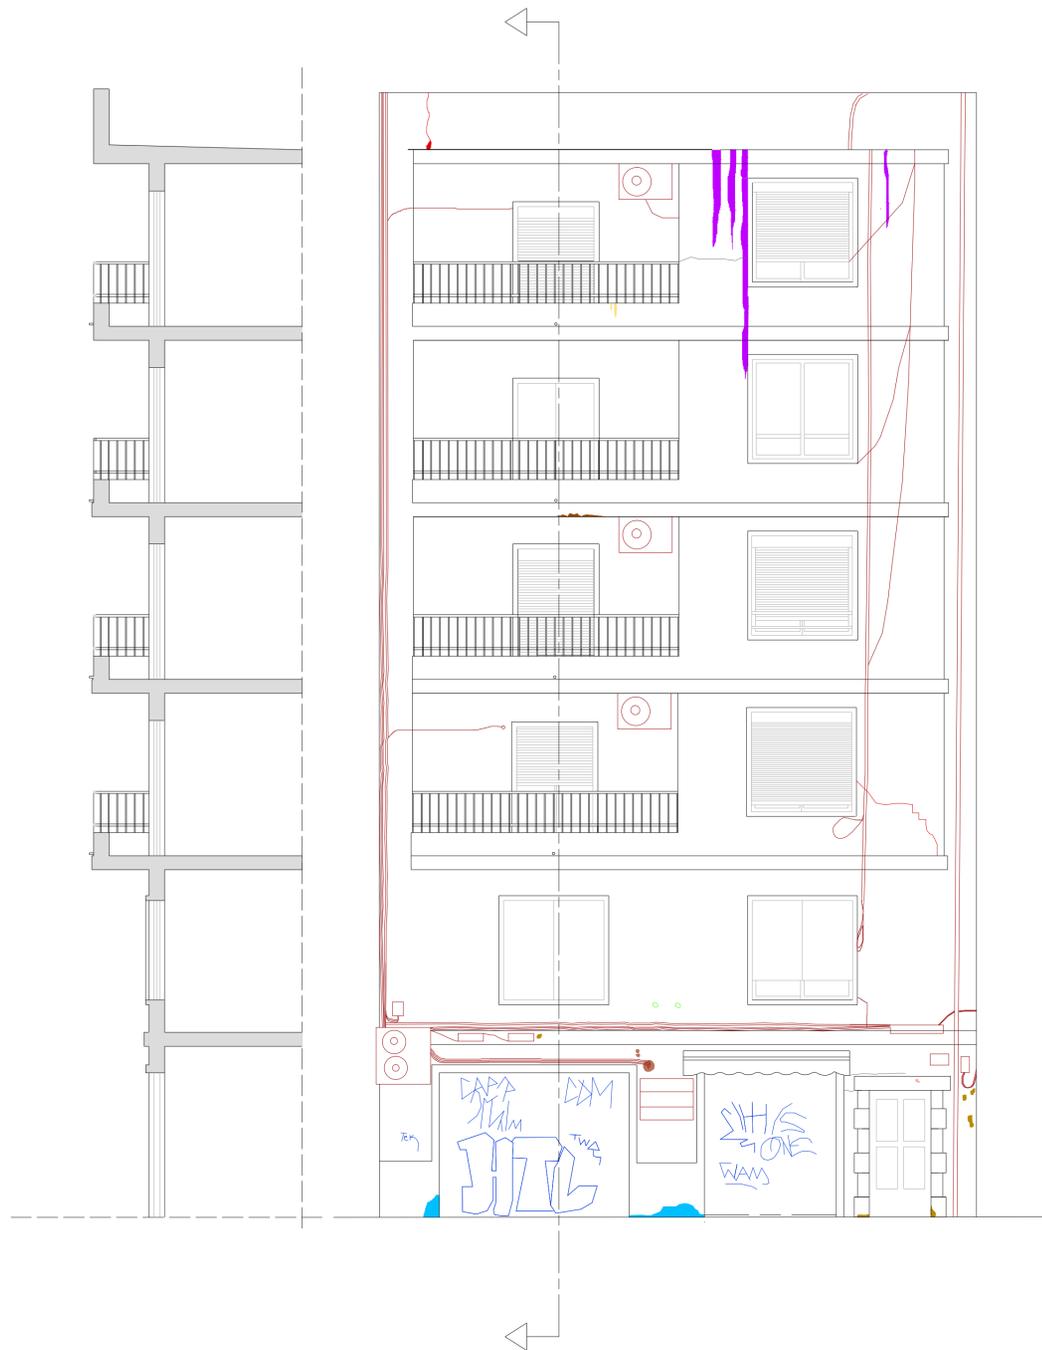
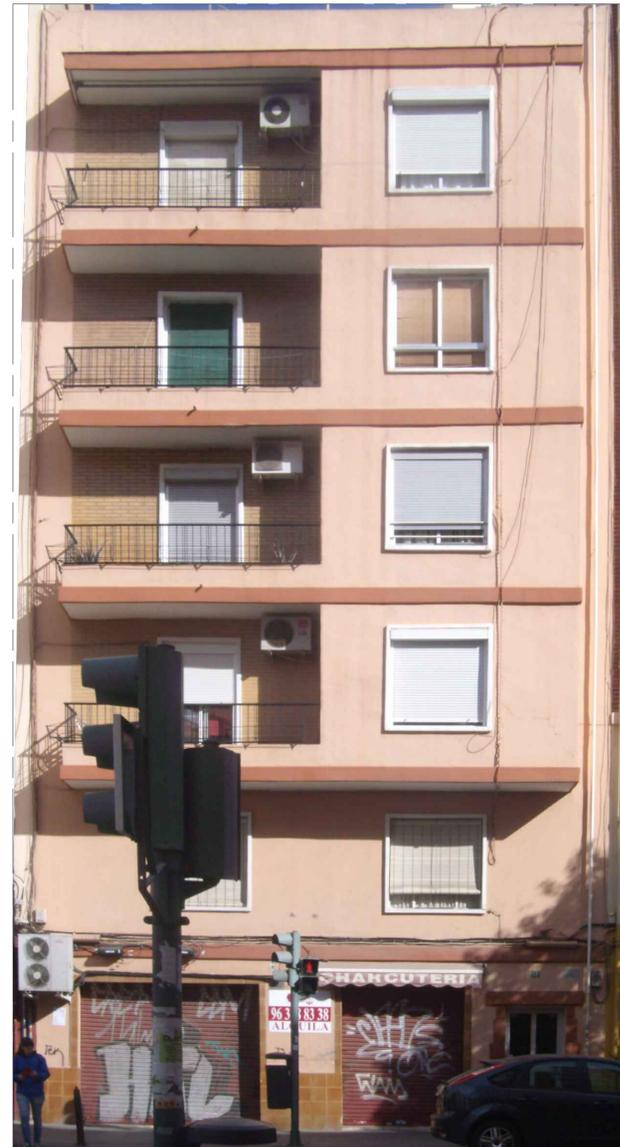
| <span style="color: red;">■</span> Grietas | <span style="color: brown;">■</span> Intervenciones |
| <span style="color: purple;">■</span> Suciedad por escorrentía | |

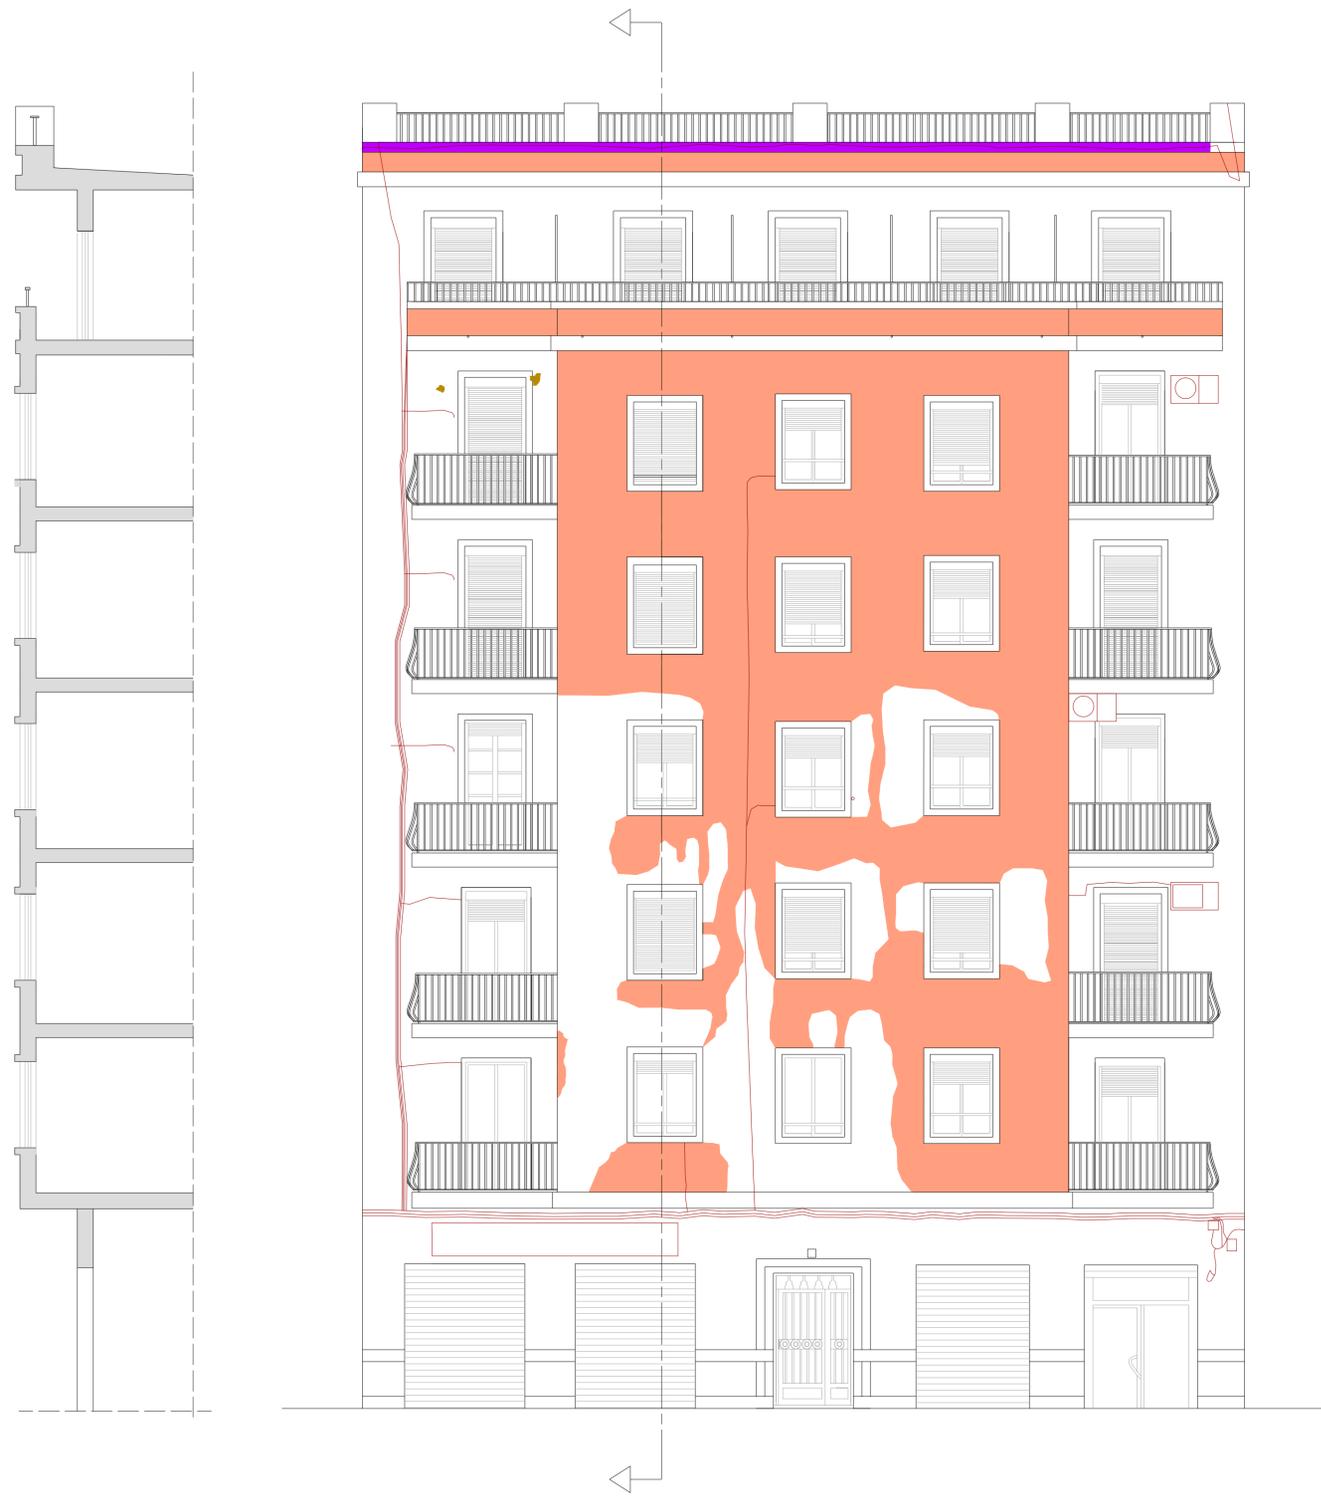
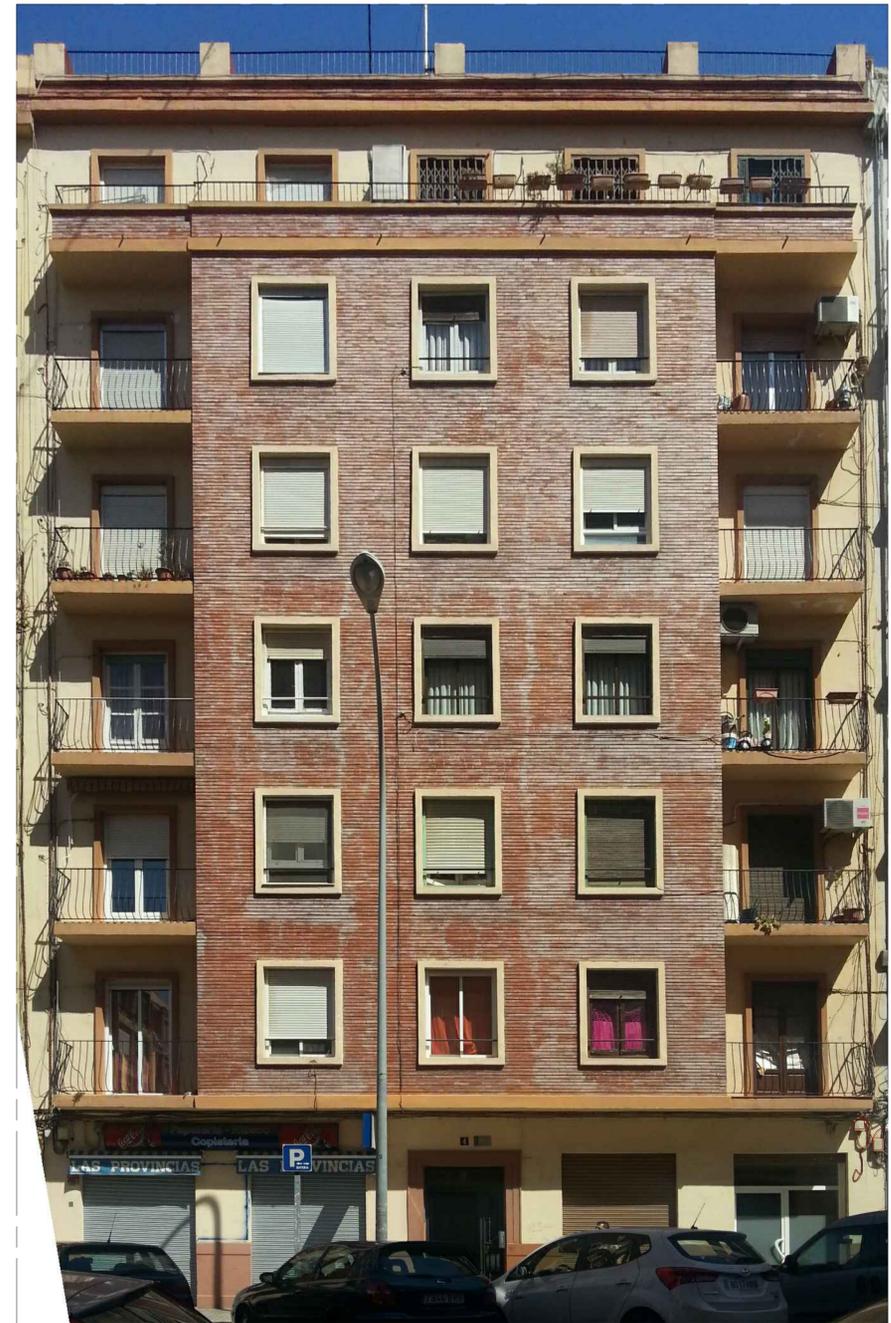
- Eflorescencias ladrillo caravista
- Elementos improprios
- Suciedad
- Despredimiento de pintura
