# ESTUDIO Y ANÁLISIS DE LESIONES EN FACHADAS DEL DISTRITO ZAIDIA.CASO ESTUDIO C/ACTOR MORA 4.

Este proyecto tiene como finalidad el análisis y el estudio de las lesiones de algunas fachadas del distrito Zaidia de Valencia, realizando para ello los planos en alzado y sección de las diferentes fachadas objeto de análisis para mapear las lesiones mediante unos códigos de leyenda.

puntos singulares de la fachada, de las lesiones que padece y sus causas y la propuesta de restauración completa y su presupuesto.  
Se ha seleccionado la fachada con dirección C/Actor Mora 4, Valencia.

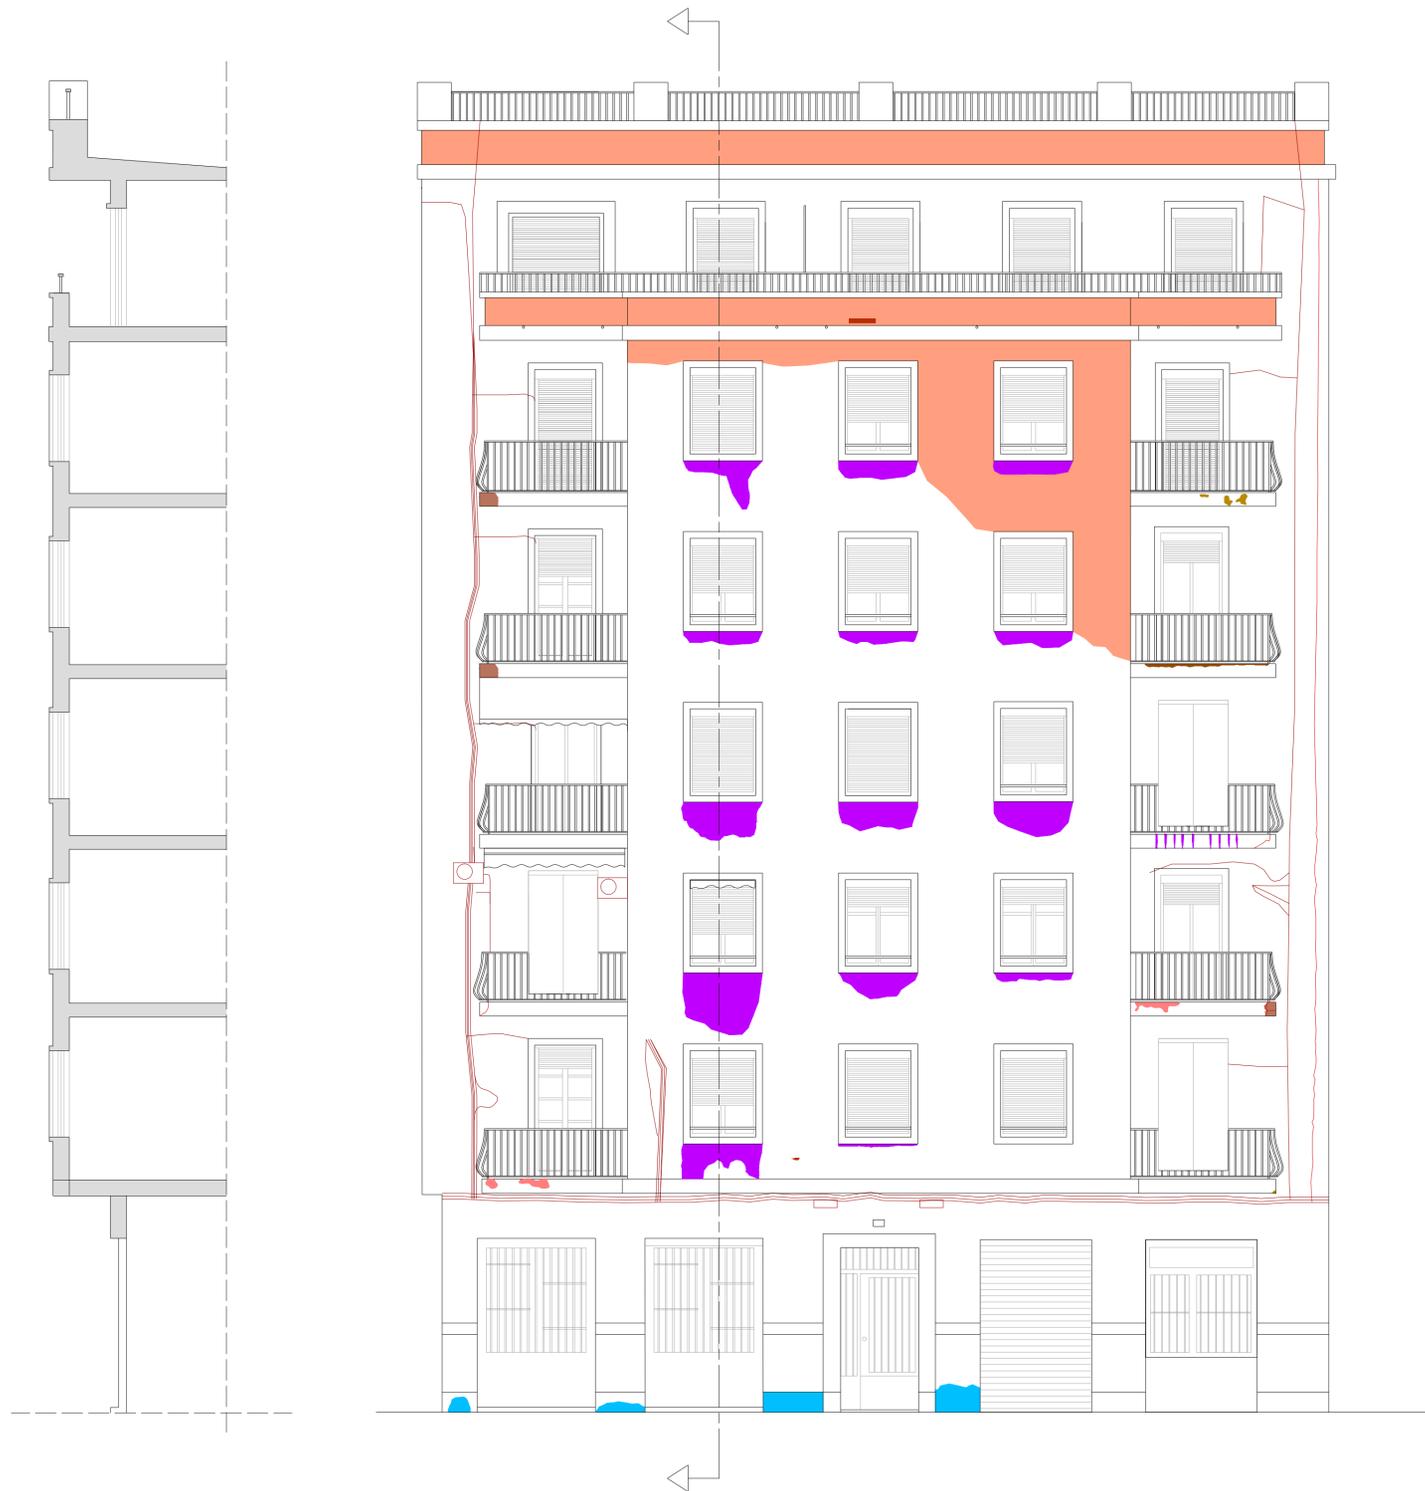
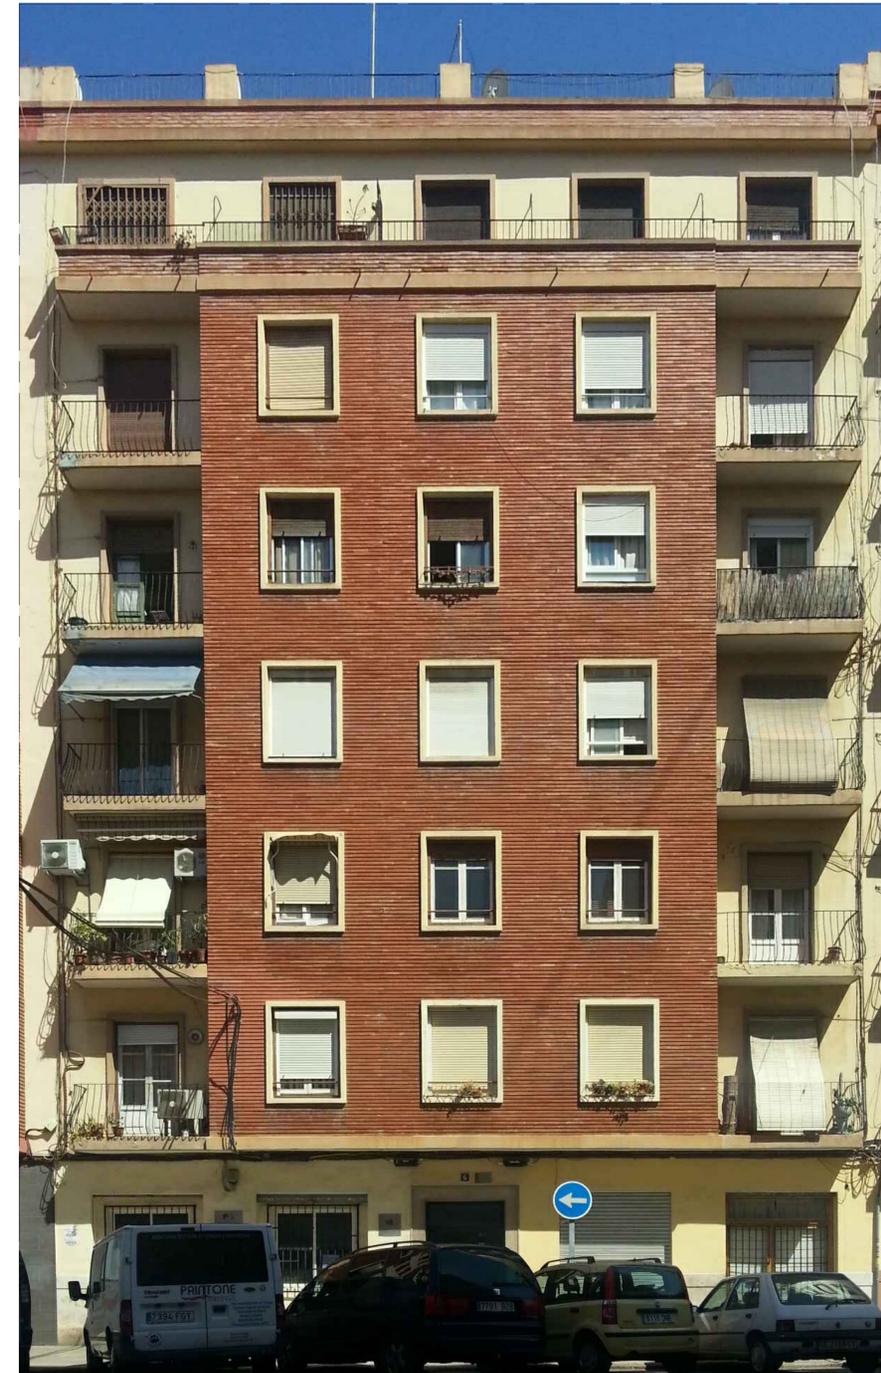
| <span style="color: red;">■</span> Grietas | |

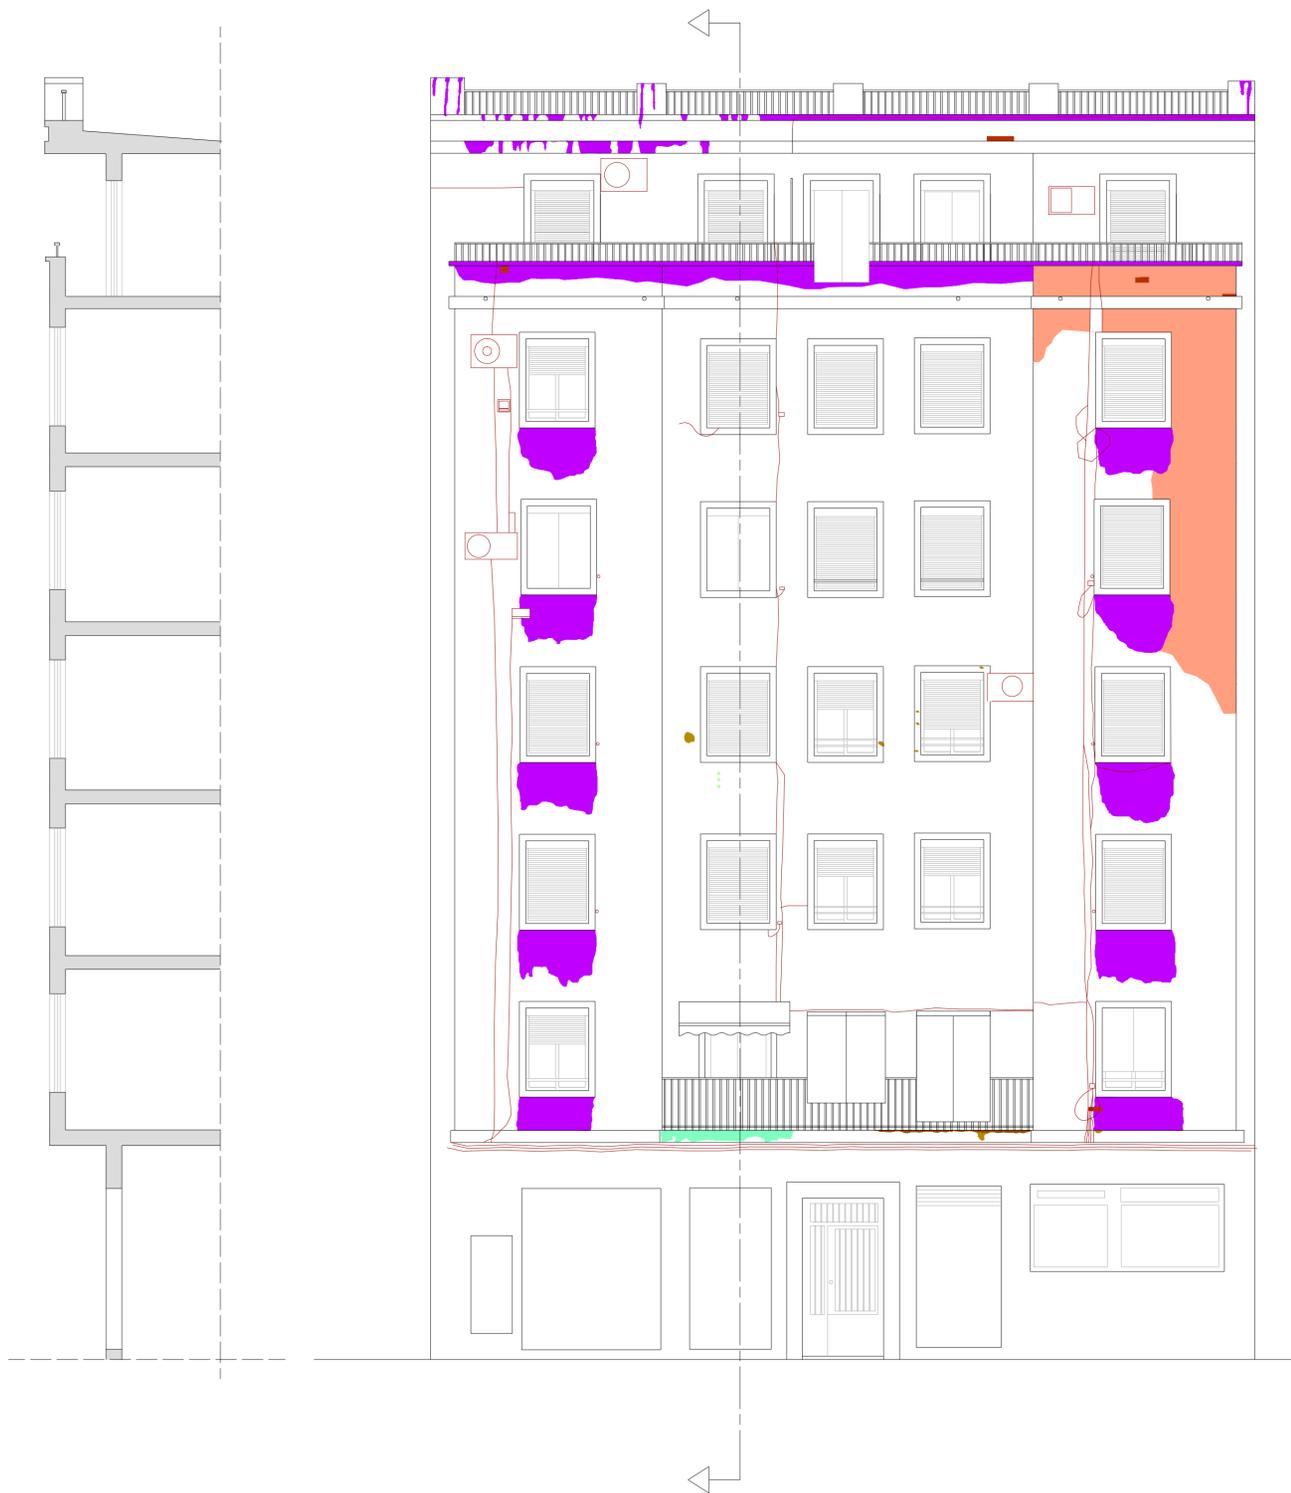
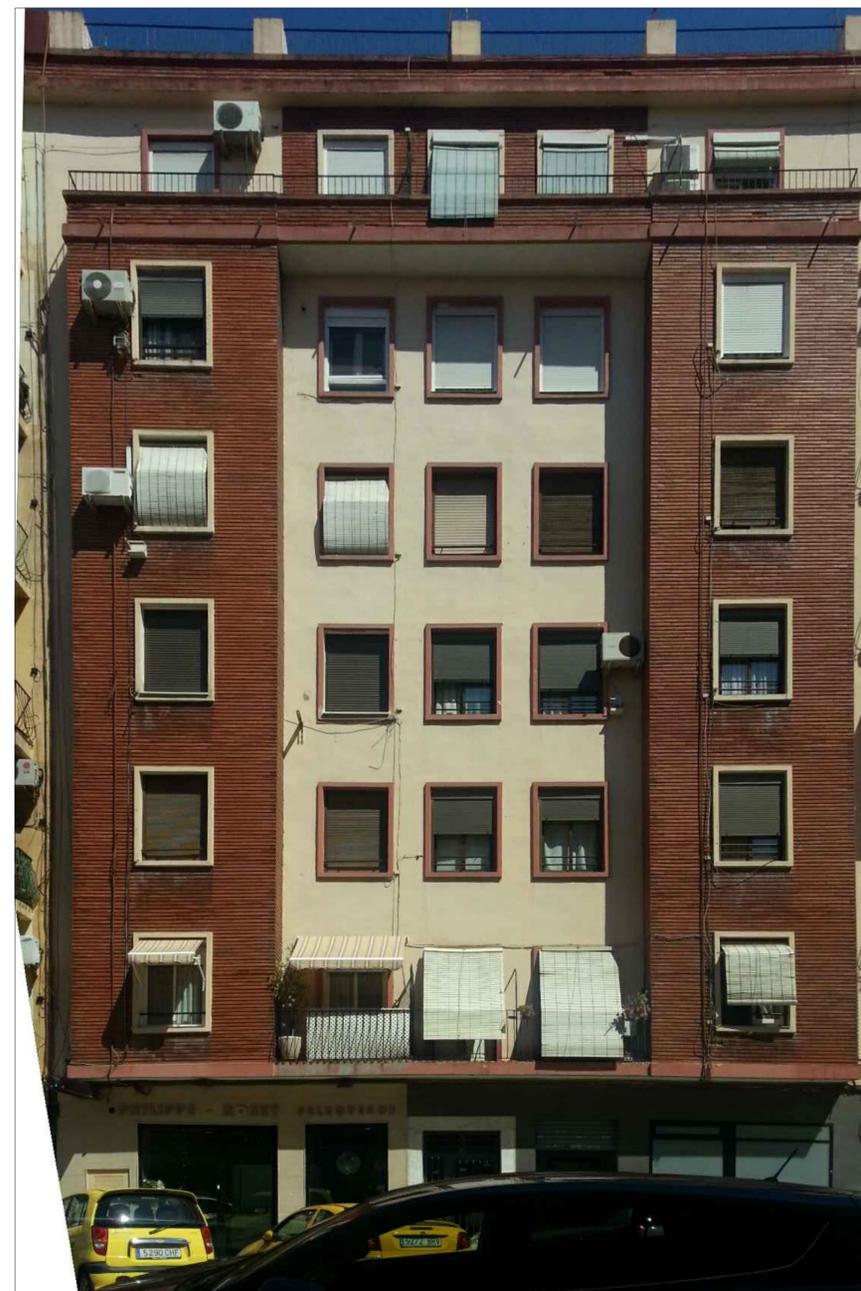
- Decoloración
- Mutilación
- Elementos impropios
- Suciedad por escorrentía
- Desprendimiento de pintura
- Pérdida de sección de elementos
- Eflorescencias ladrillo caravista

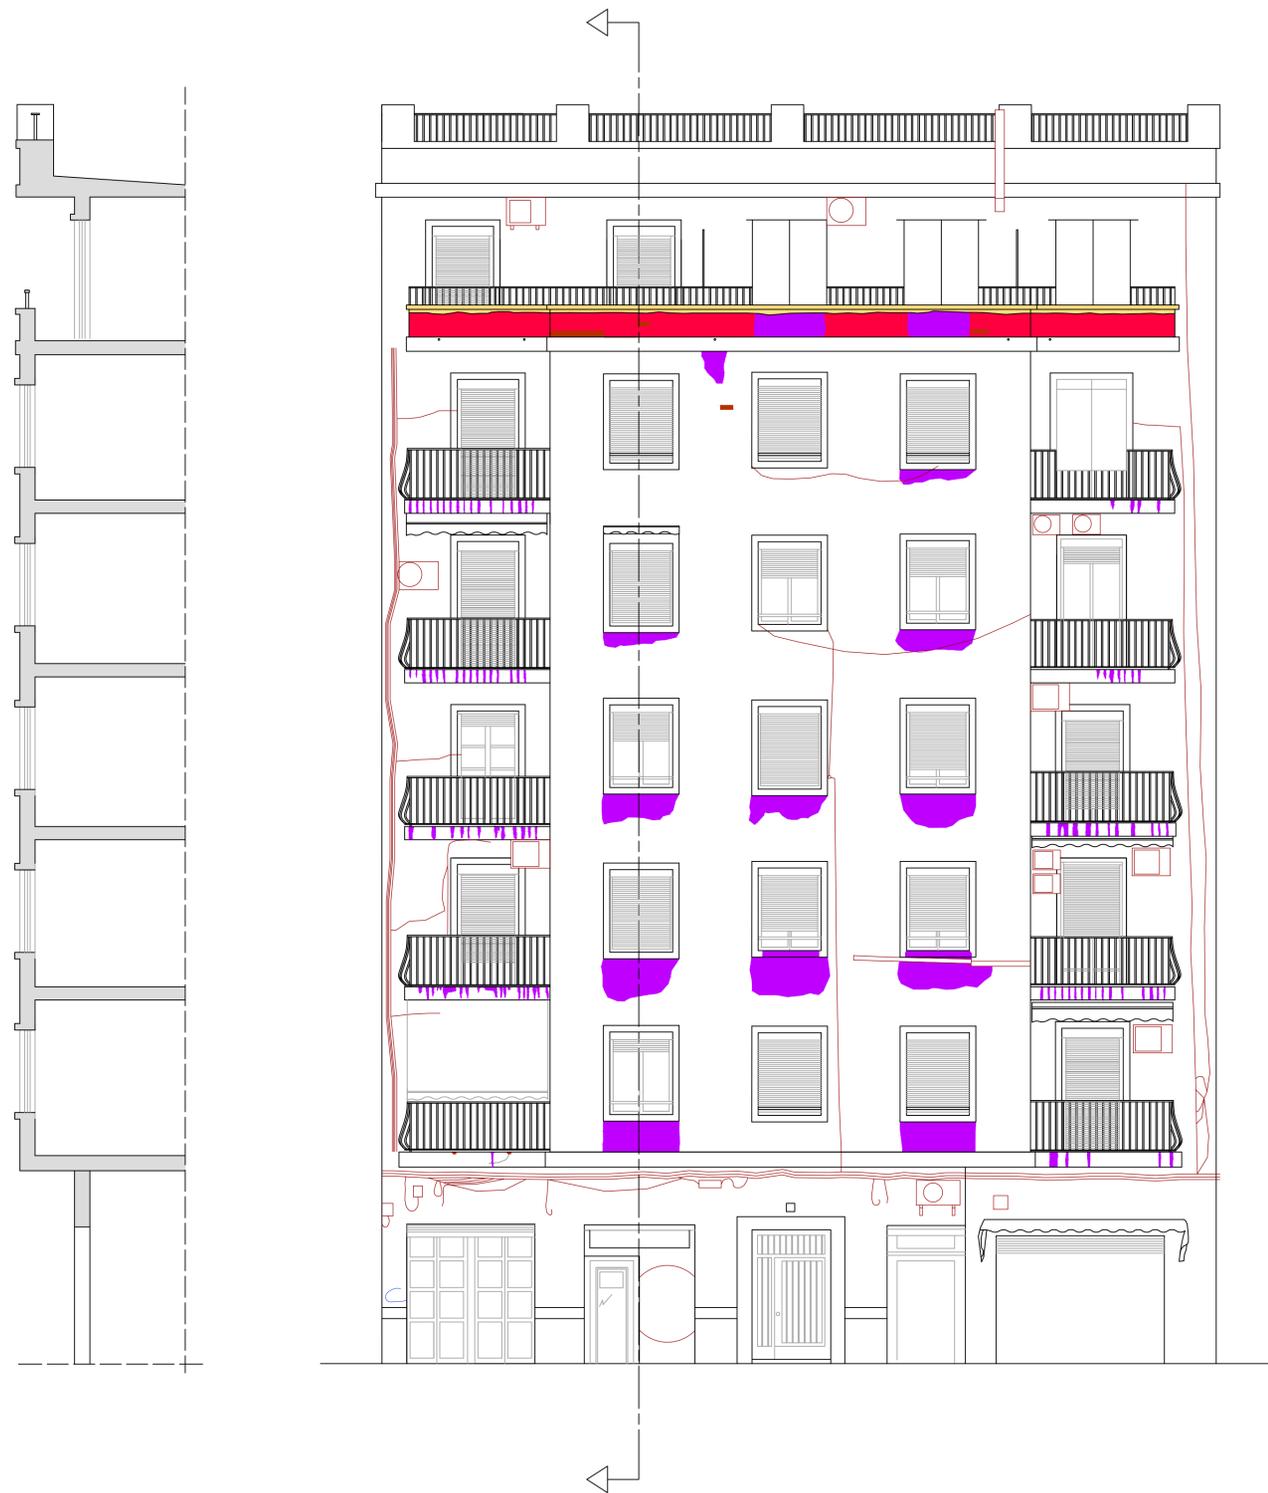
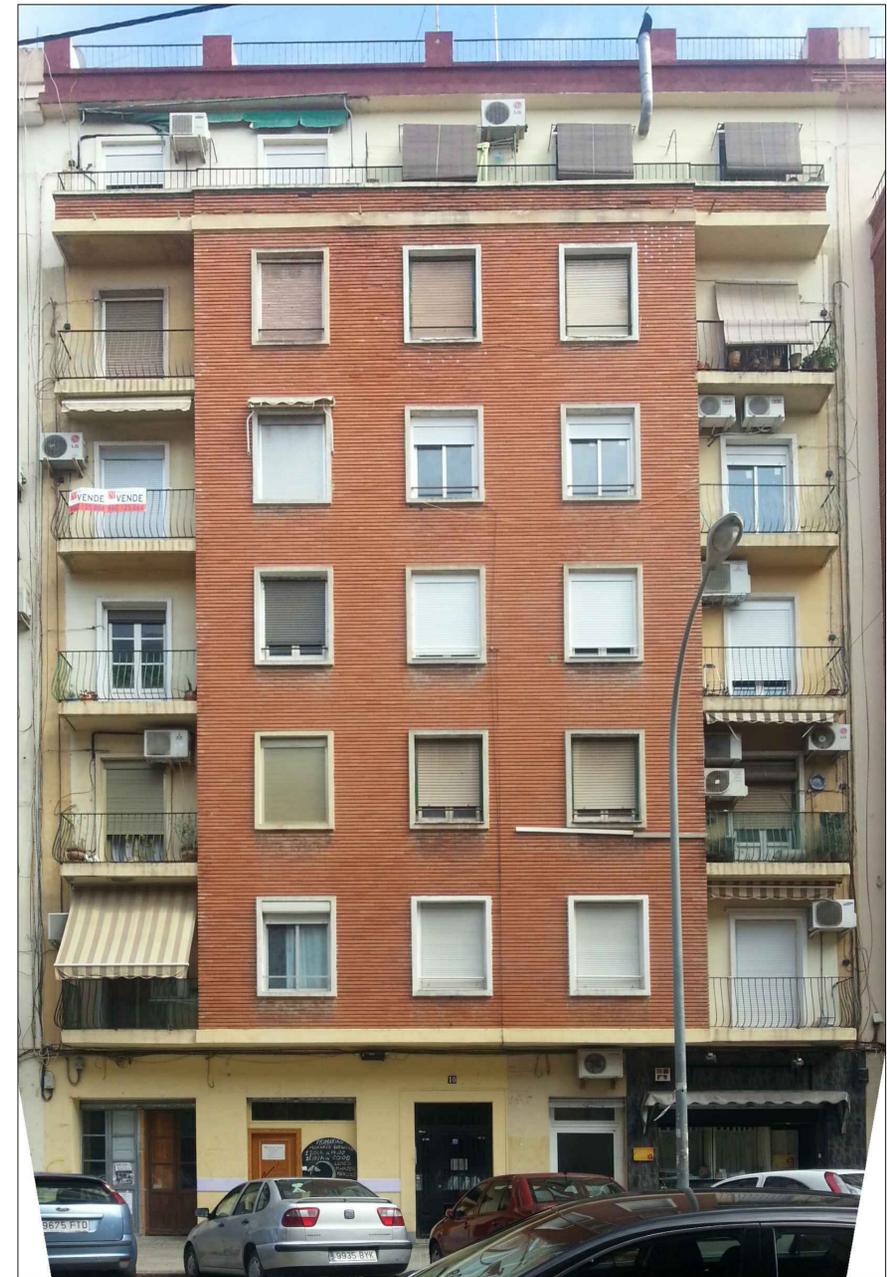
- Suciedad
- Fisuras
- Elementos impropios
- Suciedad por escorrentía
- Grafitis
- Pérdida de sección de elementos

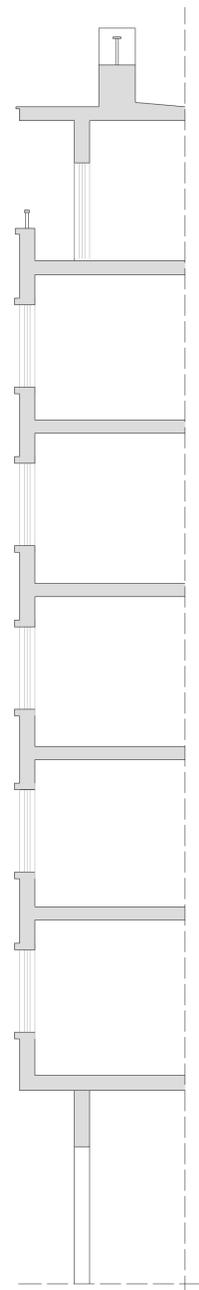
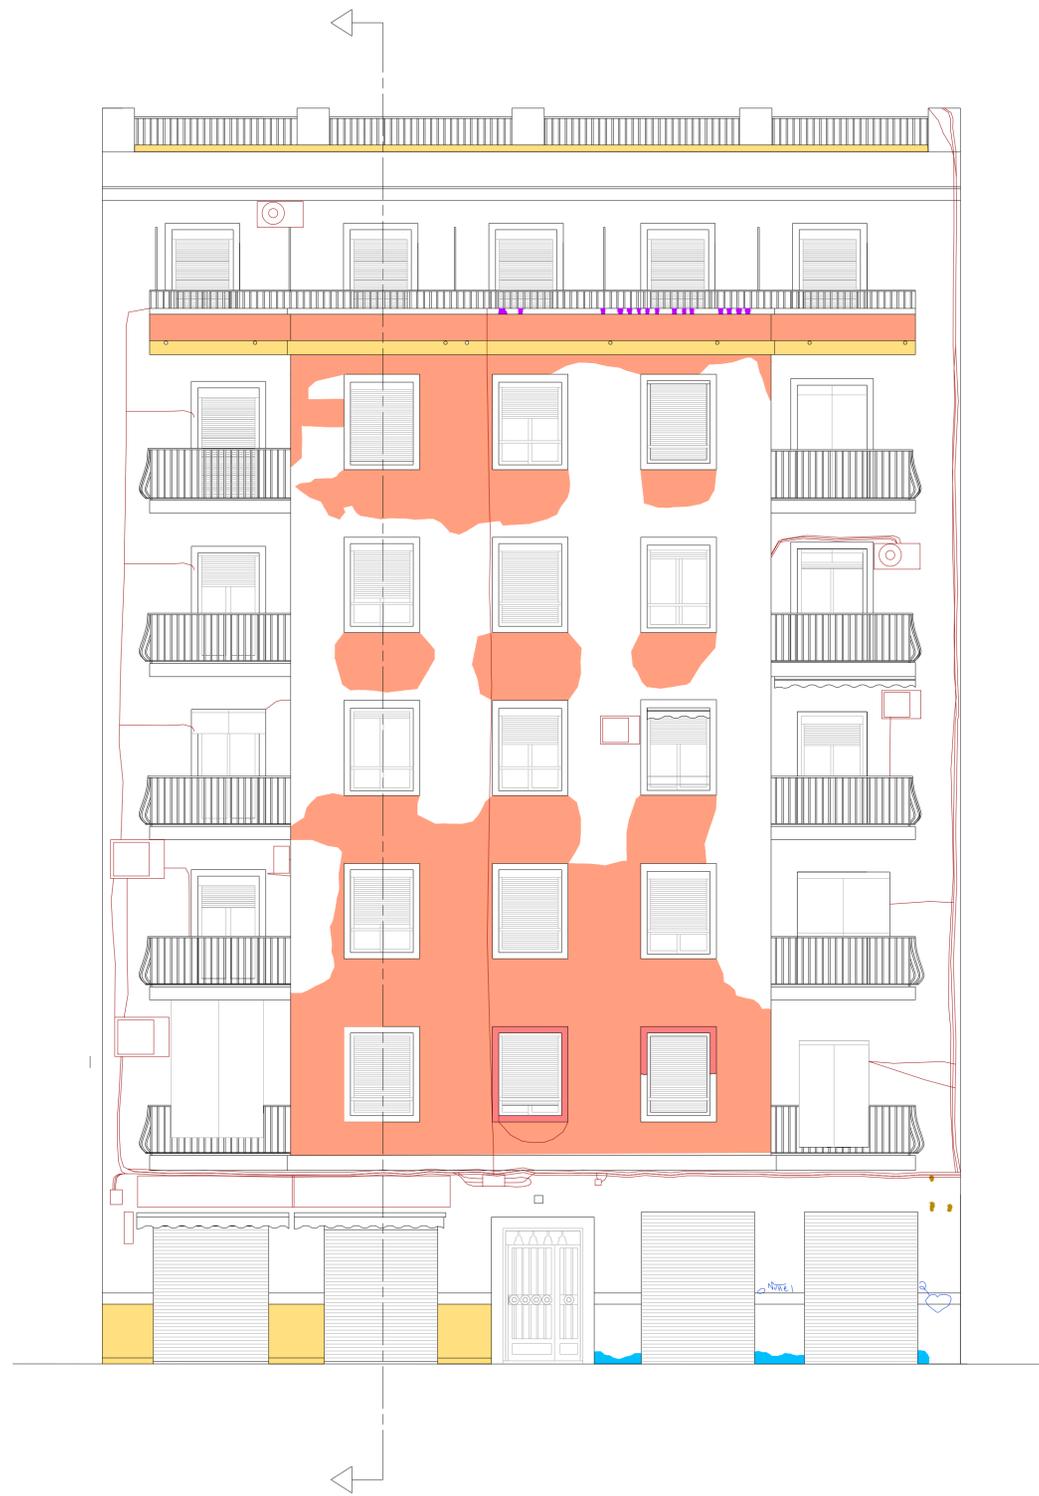
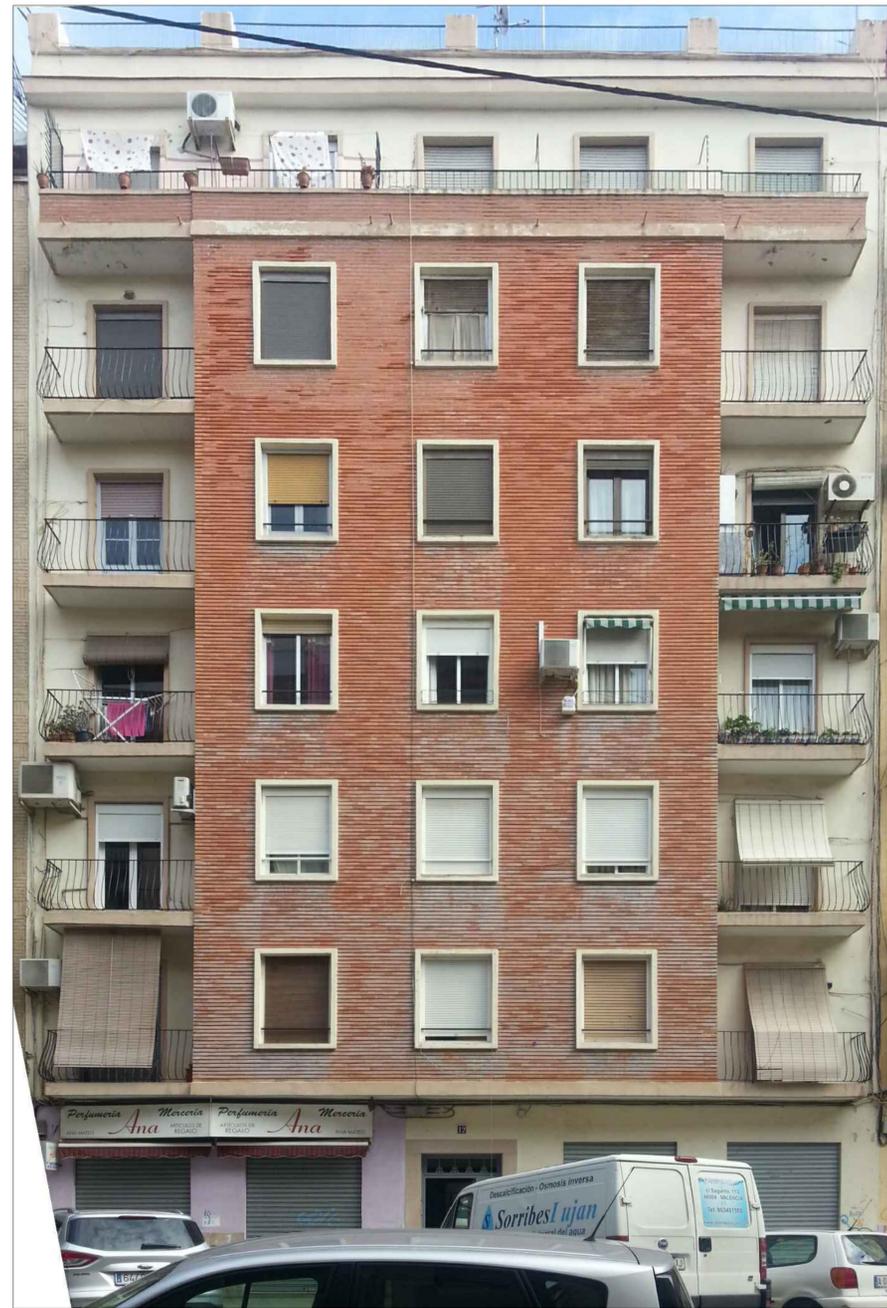
- Perros, nitratos
- Eflorescencia ladrillo caravista
- Elementos impropios
- Suciedad por escorrentía
- Suciedad
- Desprendimientos de pintura
- Grafitis

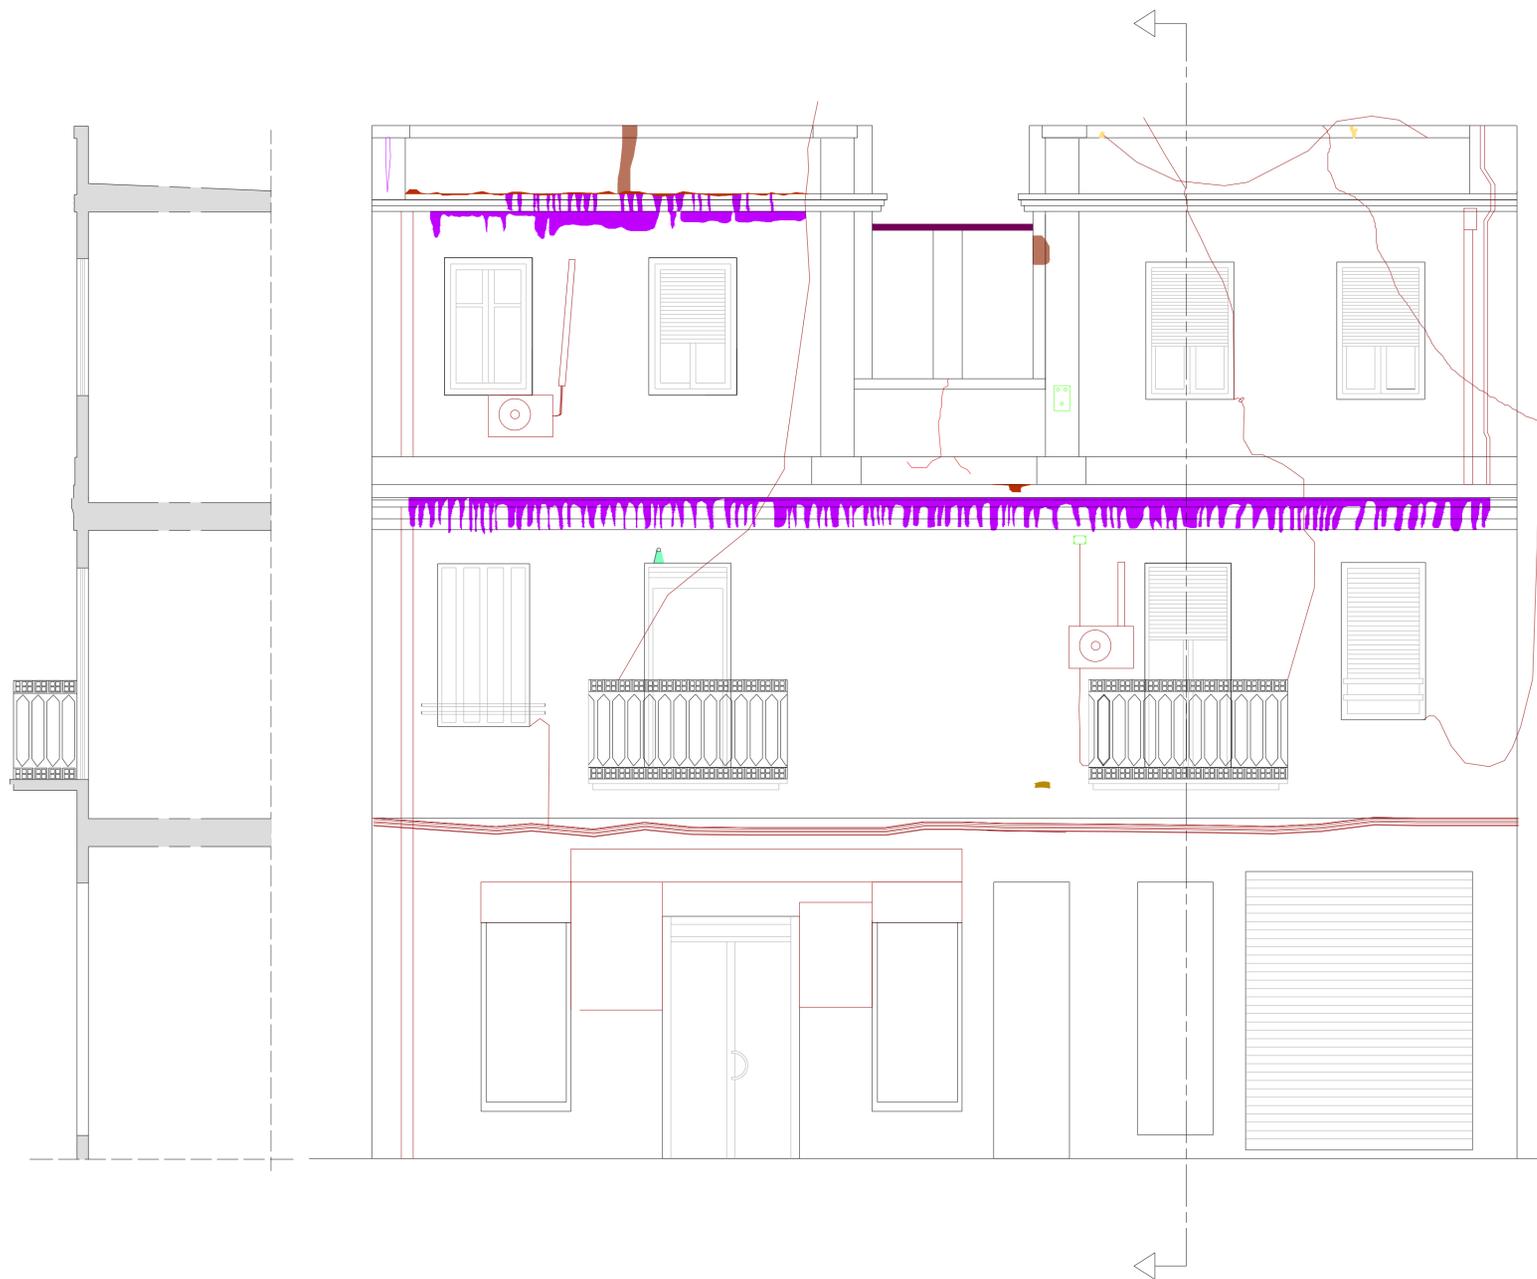
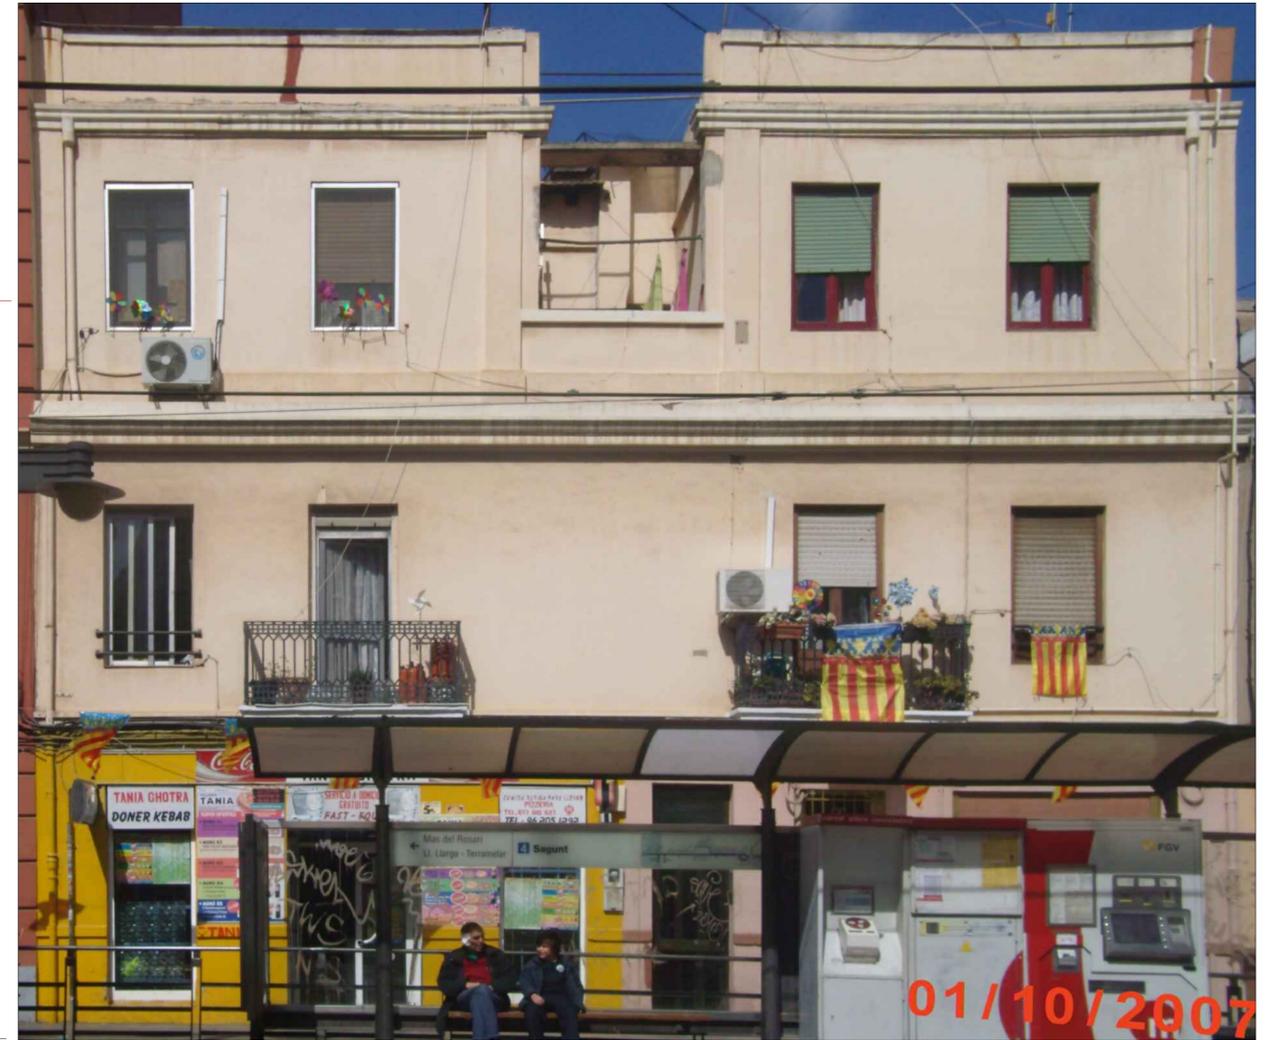
- Decoloración
- Mutilación
- Elementos impropios
- Suciedad por escorrentía
- Intervenciones
- Pérdida de sección en elementos
- Suciedad
- Grietas

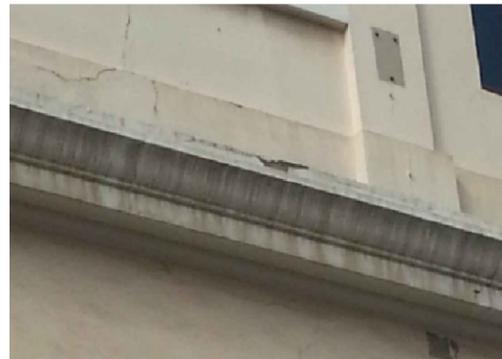
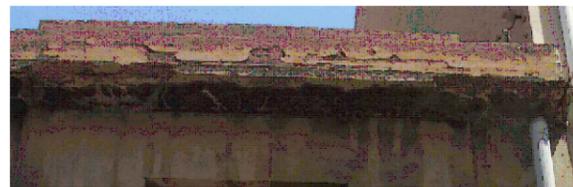
DESCRIPCIÓN DE LA LESIÓN: Pérdida de sección en elementos.

- Las cornisas y elementos en relieve de las fachadas suelen tener la plataforma superior totalmente horizontal que unido a la microcapilaridad del material con el que están construidas favorece la filtración de agua que la va deteriorando. La ausencia en esa plataforma horizontal de una pieza de borde con vuelo y goterón que evite el discurrir del agua por el frente favoreciendo su erosión.
- Falta de mantenimiento.
- Impacto de otros elementos.
- Acciones meteorológicas como el viento y la lluvia que provocan erosiones.

- Esta patología afecta únicamente a la estética de la fachada, aunque puede ocasionar daños a los peatones que caminen por debajo.

- Picado de toda la zona afectada y debilitada.
- Eliminar los residuos de polvo o arena con un cepillo.
- Como las pérdidas de sección no son demasiado grandes o por lo menos no afectan a la mayor parte del elemento ornamental, crearemos un molde a modo de encofrado de poliestireno con la geometría del elemento a reparar y rellenaremos mediante llana la sección perdida con un mortero de reparación SIKA MONOTOP-618

- Colocación en plano horizontal superior de una semi-albardilla cerámica sobresaliente con goterón e inclinada provocando un escalón de al menos 5 cms entre la plataforma y la fachada mediante mortero.

- Sellado de la junta con material flexible, impermeable y de alta adherencia y elasticidad.
- Pintado de dos manos con pintura mate transpirable de exteriores "RENETÓN".

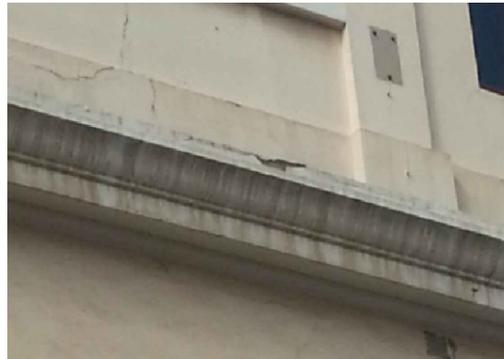
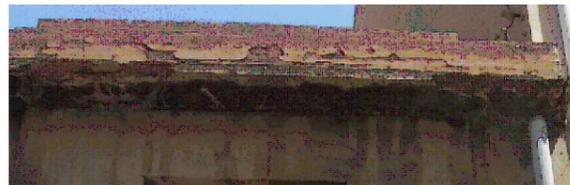
DESCRIPCIÓN DE LA LESIÓN: Pérdida de sección en elementos.

- En el caso de que la cornisa tenga armaduras:
- Se apuntalará y se utilizará un encofrado
- Se picará todo el mortero hasta llegar a la parte posterior de las armaduras.
- Se limpiará el óxido de las armaduras mediante chorro abrasivo de arena.
- Aplicación de un revestimiento anticorrosión y pasivador, para protección de las armaduras ante futuras oxidaciones.
- Recuperación de la sección mediante un mortero de reparación.
- Colocación en plano horizontal superior de una semi-albardilla cerámica sobresaliente con goterón e inclinada provocando un escalón de al menos 5 cms entre la plataforma y la fachada mediante mortero.
- Sellado de la junta con material flexible,impermeable y de alta adherencia y elasticidad.
- Pintado de dos manos con pintura mate transpirable de exteriores "RENETÓN".

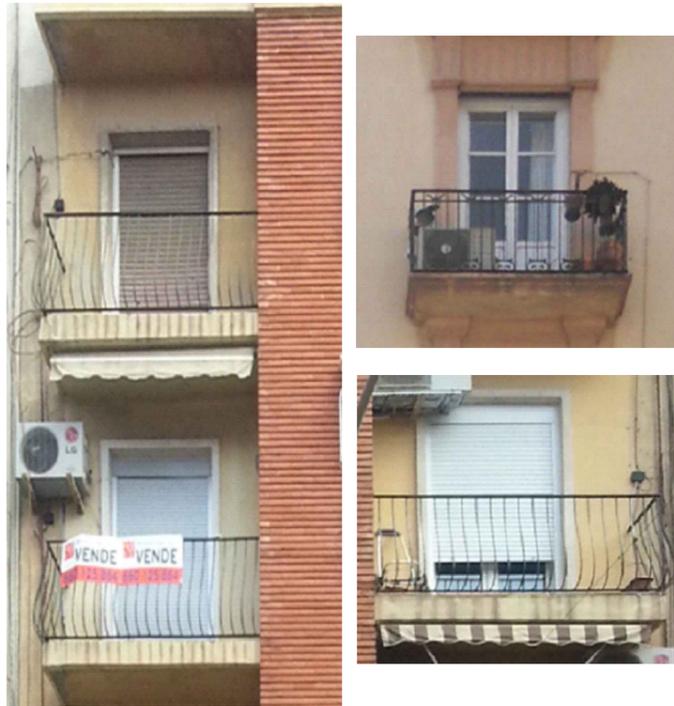
DESCRIPCIÓN DE LA LESIÓN: Suciedad por escorrentía bajo balcón abierto.Lavado diferencial.

- Ausencia de pieza de pavimento sobresaliente con goterón que evita el retorno del agua por la fachada.
- Acciones climáticas.El viento mueve y deposita partículas contaminantes del ambiente provocadas por el tráfico rodado que después la lluvia arrastra en forma de suciedad por el forjado del voladizo.
- La lluvia arrastra partículas de suciedad depositadas..
- Falta de mantenimiento.

Esta lesión puede provocar humedad por filtración ,además de un gran daño estético a la fachada.

- Se comprobará la pendiente,si fuera correcta se levantará únicamente la última fila del borde del voladizo y el mortero de agarre.
- En caso de que la pendiente fuera nula o incorrecta se levantará todo el pavimento del balcón y del mortero de agarre,con la posibilidad de reutilización del mismo pavimento si fuera posible previa formación de pendiente,de lo contrario, se utilizará un nuevo pavimento antideslizante cerámico para exteriores RODANO Beige 45 x45 de la casa comercial InterAzulejo colocado mediante cemento cola.
- En la última fila se colocará la última pieza de borde más alargada con goterón,el goterón deberá estar separado mínimo 2 cms de la línea de fachada para asegurar su correcta función.
- Sellado del encuentro de la barandilla con el pavimento.

- Limpieza de la suciedad mediante pulverización de un desengrasante ecológico **SCALP PIERRE AQUA 89** dejar actuar varias horas y después aclarar con agua a presión fría o caliente(Repetir si fuera necesario).
- Posterior pintado de las zonas monocapa con pintura transpirable "RENETÓN" especial de exteriores para mejor acabado.

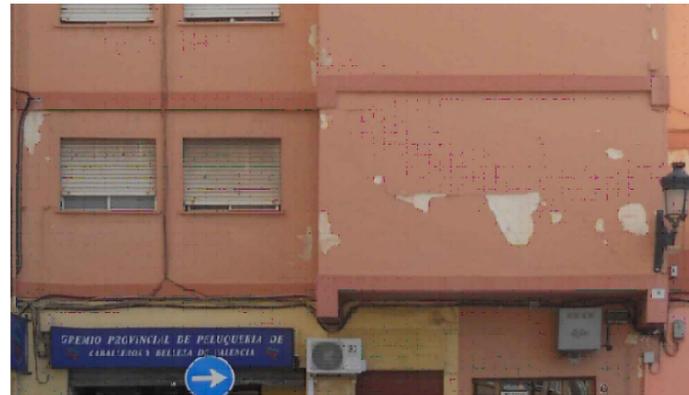
DESCRIPCIÓN DE LA LESIÓN: Desprendimiento de pintura.

- Aplicación de la pintura en condiciones climatológicas desfavorables:(calor,lluvia..).
- Agentes meteorológicos:(diferencias de temperaturas,radiación solar, lluvia.. etc)
- Fallo en la adherencia de la pintura sobre el soporte.
- Falta de mantenimiento.
- Mala elección de la pintura.
- Aplicación de pintura en alguna rehabilitación anterior sin eliminar la pintura ya existente.

- Esta patología además de afectar a la estética de la fachada puede favorecer filtraciones de agua.

- Raspado de las zonas afectadas, dónde la pintura está desprendida o debilitada mediante espátula si se trata de pequeñas zonas. Si son grandes superficies retirar la pintura mediante un proyectado a presión de granalla vegetal a baja presión para no dañar el revestimiento.
- Lijado de posibles irregularidades hasta conseguir una superficie lisa,suave y homogénea.
- Limpieza de suciedad y polvo de las zonas mediante soplado de aire a presión.
- Protección de elementos que no se desean pintar, como las carpinterías.
- Aplicar barniz fijador impermeabilizante, "REVETÓN", incoloro, aplicado con brocha, rodillo o pistola
- Pintado de la fachada (dos manos)con pintura transpirable mate "REVETÓN" .

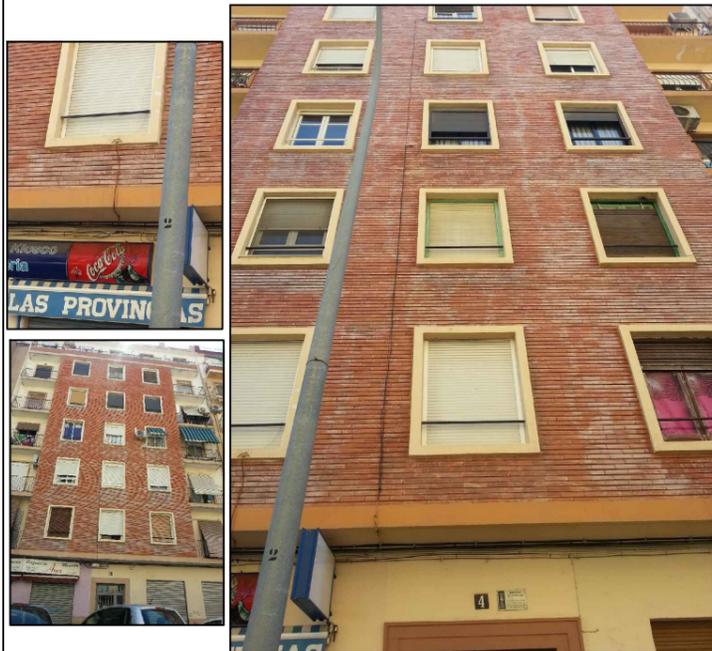
DESCRIPCIÓN DE LA LESIÓN: Eflorescencias en ladrillo caravista

- Defecto de fabricación.Diferencia en la cocción de las piezas que ha provocado diferentes tonalidades y piezas más blancas.
- Afección de la polución del tráfico rodado.
- Acción de diferentes agentes atmosféricos como el calor,el viento,diferencias de temperatura.
- Falta de calidad en el ladrillo caravista.
- Eflorescencias: La lluvia y el viento,producen el ingreso de agua en el material cerámico disolviendo las sales. Algunas sales solubles en agua pueden ser transportadas por capilaridad a través de los materiales porosos y ser depositadas en su superficie cuando se evapora el agua por efecto de los rayos solares y/o del aire dejando manchas blanquinosas.

- Esta patología afecta únicamente a la estética de la fachada.

- Limpieza mediante chorro de agua a presión elevada para disolución de la sales.
- Posterior cepillado mediante cepillo de cerdas naturales.Debe hacerse en tiempo caluroso o seco pues el agua puede volver a disolver más sales en el interior de los cerámicos.
- Una vez la fachada haya quedado limpia se aplicará un producto hidrofugantede Revetón, mediante rodillo de lana que va evitar la afección de la humedad en el ladrillo caravista.

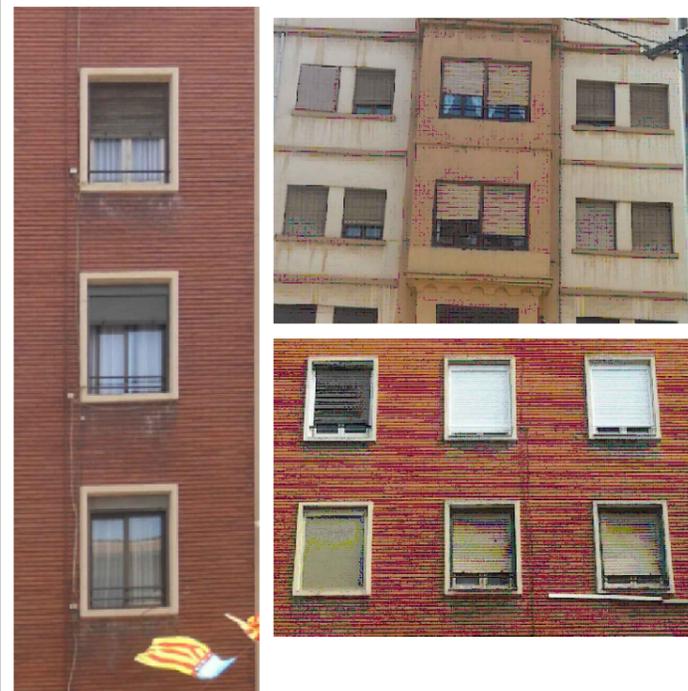
DESCRIPCIÓN DE LA LESIÓN: Suciedad por escorrentía bajo huecos de fachada

- Ausencia de una vierteaguas.
- Insuficiente vuelo del vierteaguas.
- Agentes meteorológicos como la lluvia que arrastran las partículas de suciedad depositadas por la pulción del tráfico rodado.
- Ausencia de goterón.

- Esta patología afecta únicamente a la estética de la fachada.

- Si hay existencia de vierteaguas que no cumple especificaciones se eliminará.
- Se picará la zona afectada para preparación de la colocación del nuevo vierteaguas.

- Se colocará un vierteaguas de hormigón polímero ULMA, que cumpla las exigencias del CTE, debe tener goterón con una separación mínima con la fachada de 2 cms y una pendiente mínima del 10 °, para su colocación se abrirán los anclajes de la parte inferior de la pieza, se aplicará una capa de mortero cola elástico tipo C2S2 sobre la superficie de la pieza y asegurando que cubre todo el anclaje.

- Aplicación de una capa del mismo mortero cola sobre la superficie de la ventana.
- Se procederá a la colocación del vierteaguas mediante maza de goma
- Sellado de juntas con material flexible, impermeable y de alta adherencia y elasticidad.

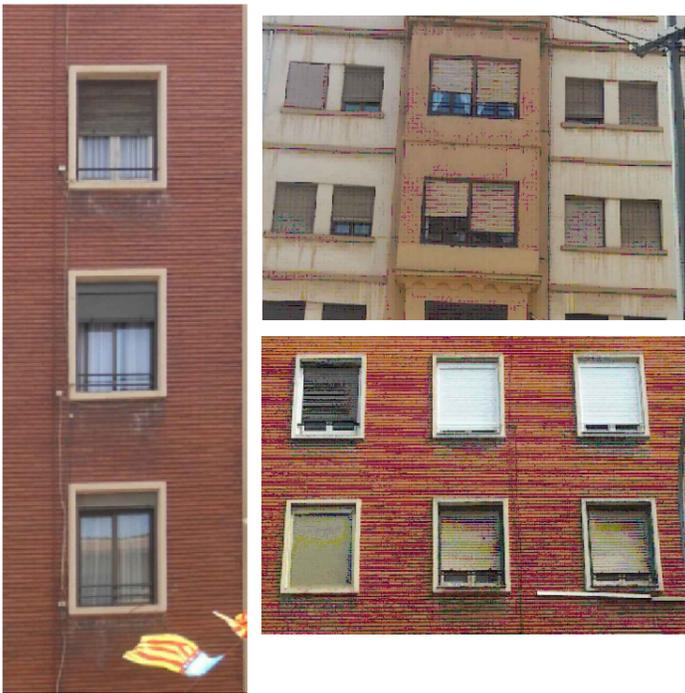
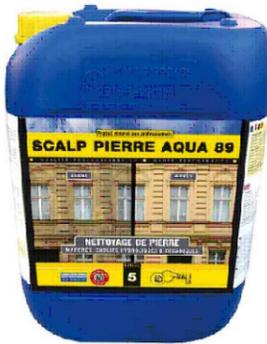
DESCRIPCIÓN DE LA LESIÓN: Suciedad por escorrentía bajo huecos de fachada

- Una vez se solucione el origen de la lesión habrá que eliminar la suciedad ocasionada.
- Limpieza de la suciedad en las fachadas de revestimiento continuo mediante pulverización de un desengrasante ecológico SCALP PIERRE AQUA 89 extendiendo homogéneamente el producto antes de su utilización.

- Una vez la fachada haya quedado limpia se puede aplicar dos capas de un producto hidrofugante mediante rodillo de lana que va evitar la afección de la humedad.

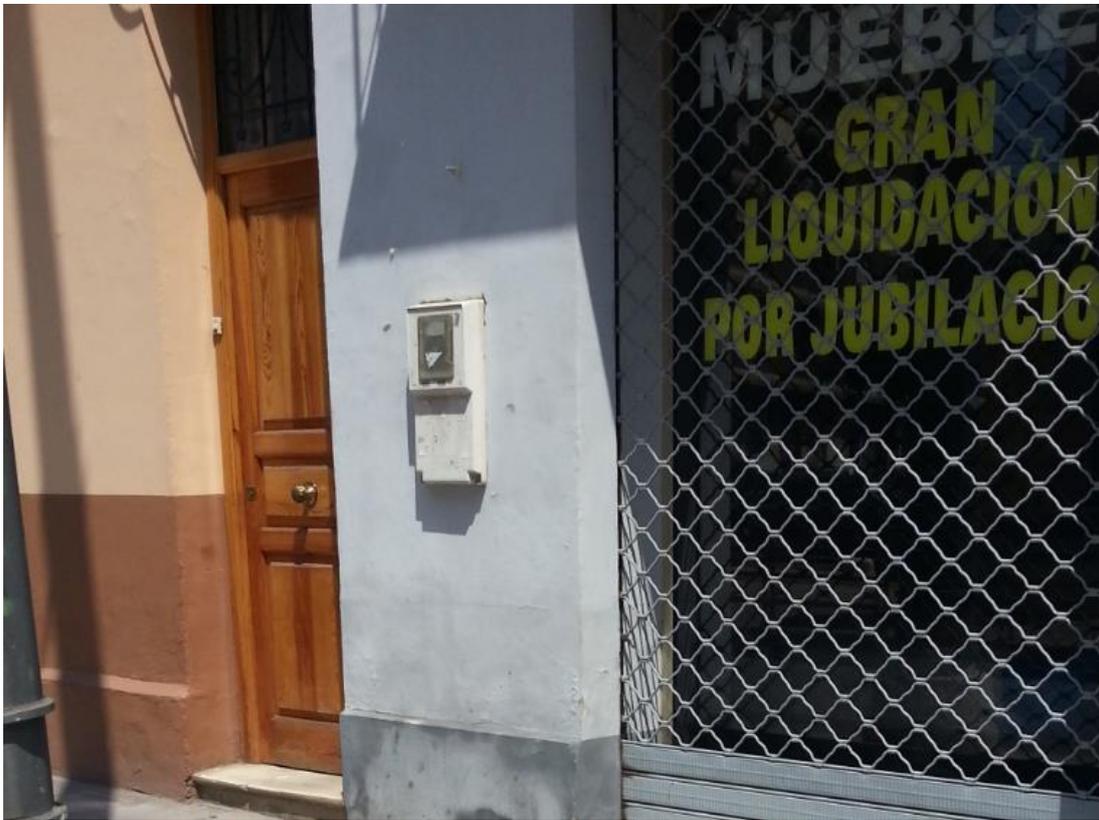
La fachada, según lo investigado en el archivo histórico municipal y según la inspección ocular en la que se ha comprobado midiendo una jamba, que el espesor total de ésta es de 38 cms , además de que teniendo en cuenta la fecha de construcción(1940) y la altura se determina que se trata de una fachada portante o muro de carga.

Ilustración 7. Fotografía jambas. Fuente propia.

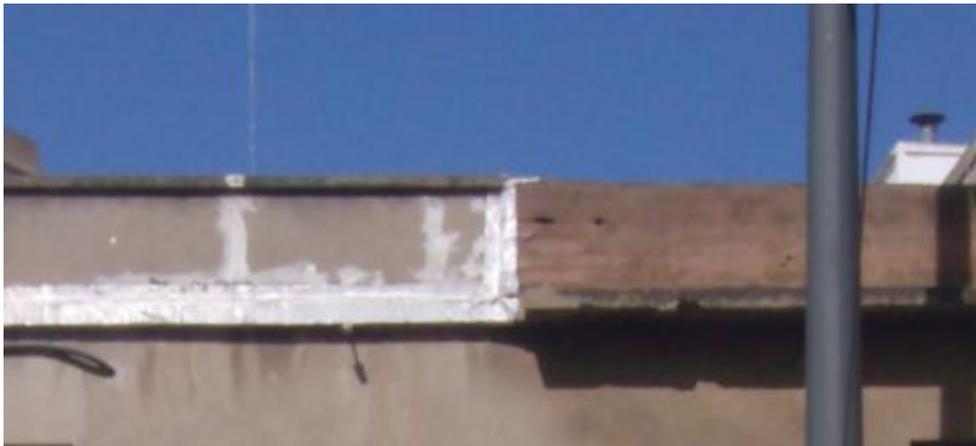
Ilustración 8. Antepecho. Fuente propia.

En esta fotografía se observa la coronación del antepecho, zona de especial atención puesto que es una de las zonas más expuestas a los agentes atmosféricos, puesto que el peto se moja por ambos lados; en la fotografía se aprecian dos zonas: una parte con mejor acabado y pieza de albardilla y otra sin ésta.

La coronación del antepecho carece de pieza de albardilla con goterón, fundamental para impedir el lavado constante del agua por la pared del peto que provoca el desprendimiento del revestimiento y la pérdida de sección en la cornisa inferior.

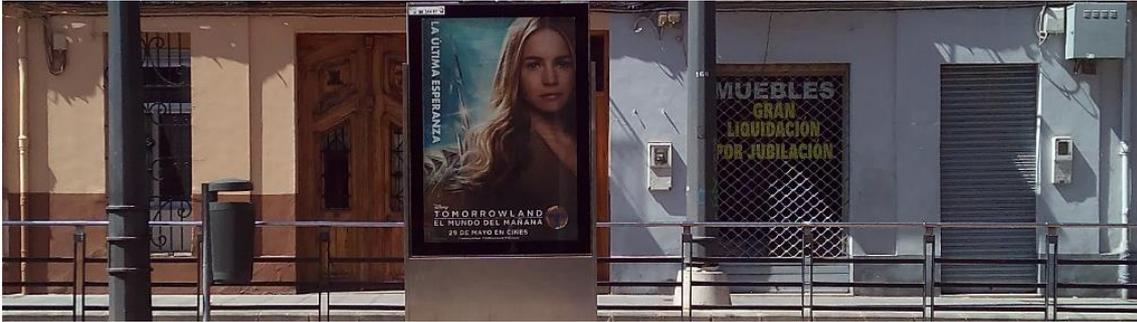
Ilustración 9. Arranque de fachada. Fuente propia.

En este punto no se observan patologías.
