# ESTUDIO Y ANÁLISIS DE LESIONES EN FACHADAS DEL DISTRITO ZAIDIA.CASO ESTUDIO C/ACTOR MORA 4.

Este proyecto tiene como finalidad el análisis y el estudio de las lesiones de algunas fachadas del distrito Zaidia de Valencia, realizando para ello los planos en alzado y sección de las diferentes fachadas objeto de análisis para mapear las lesiones mediante unos códigos de leyenda.

puntos singulares de la fachada, de las lesiones que padece y sus causas y la propuesta de restauración completa y su presupuesto.  
Se ha seleccionado la fachada con dirección C/Actor Mora 4, Valencia.

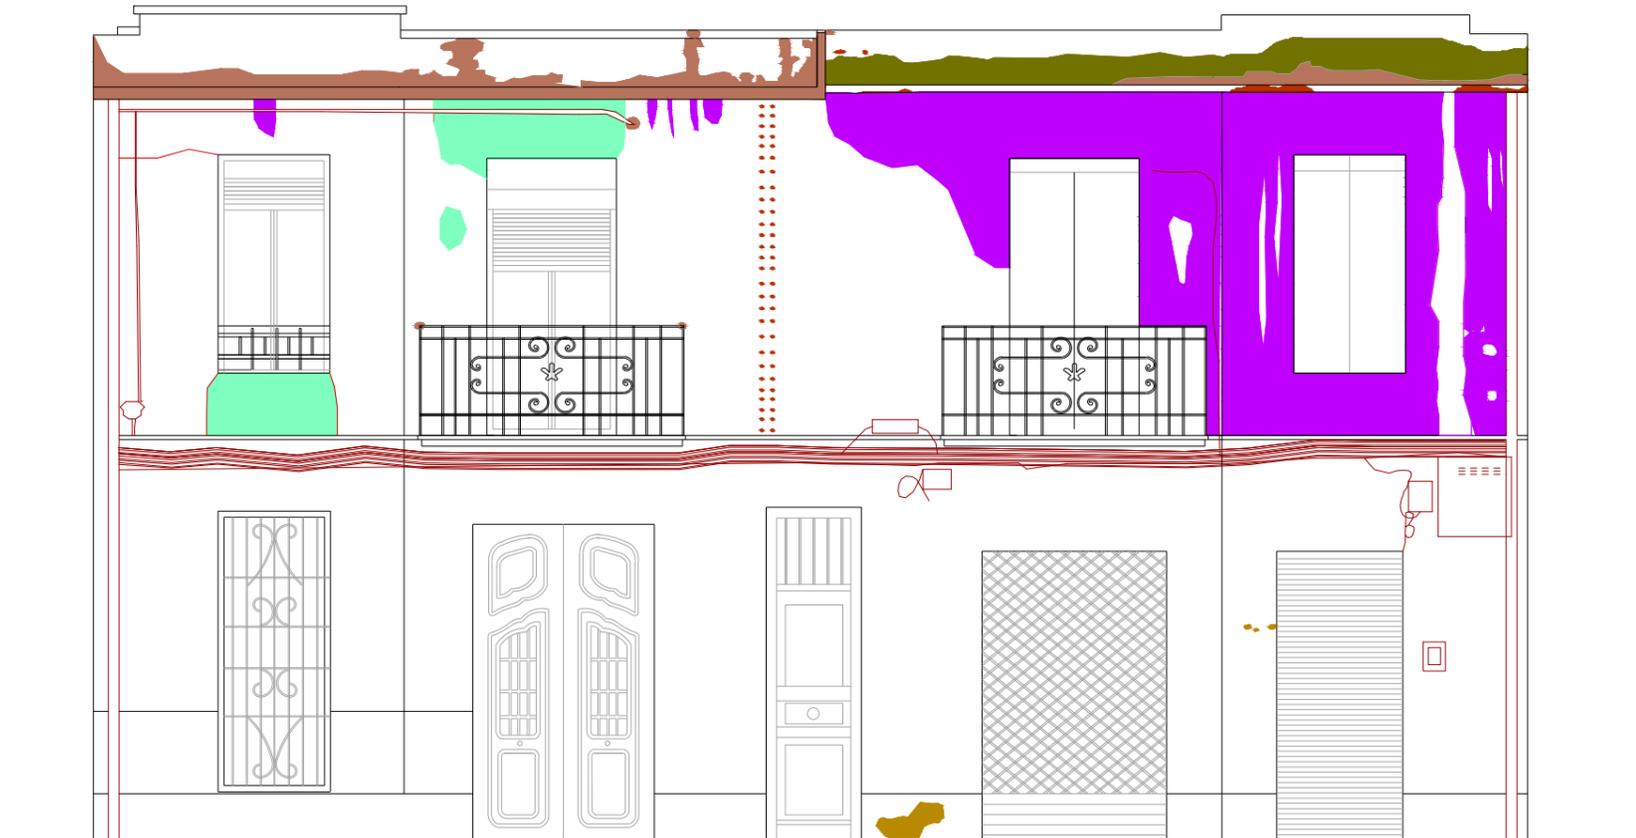
### *5.1. Mapeo de lesiones*

Después de la inspección ocular de la fachada se observan las siguientes lesiones que quedan reflejadas en el plano de fachada con un mapeo de lesiones y que se describen a continuación.

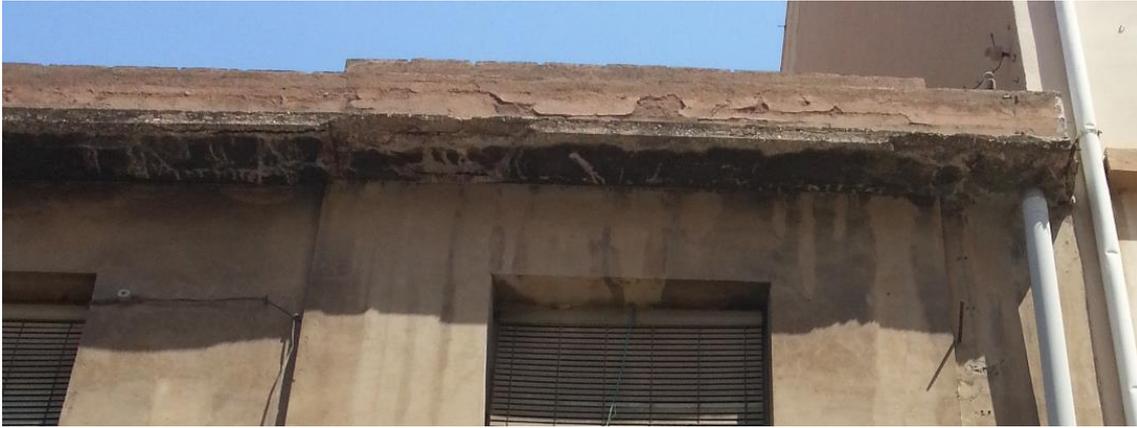
-Pérdida del revestimiento en parte de derecha de antepecho causada por el lavado constante del agua sobre el peto igual que en el caso anterior.

Ilustración 14. Fotografía desprendimiento de revestimiento y pérdida de sección en canto de forjado.  
Fuente propia

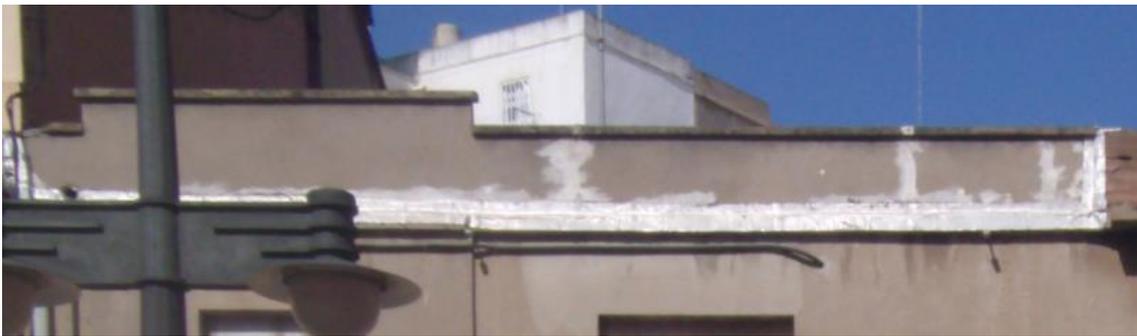
-Intervenciones con ausencia de acabado final. Se ha realizado una intervención en la cornisa de la parte izquierda que no ha sido lijada ni pintada, provocando una importante pérdida en la estética de la fachada.

Ilustración 15- Fotografía intervenciones. Fuente propia

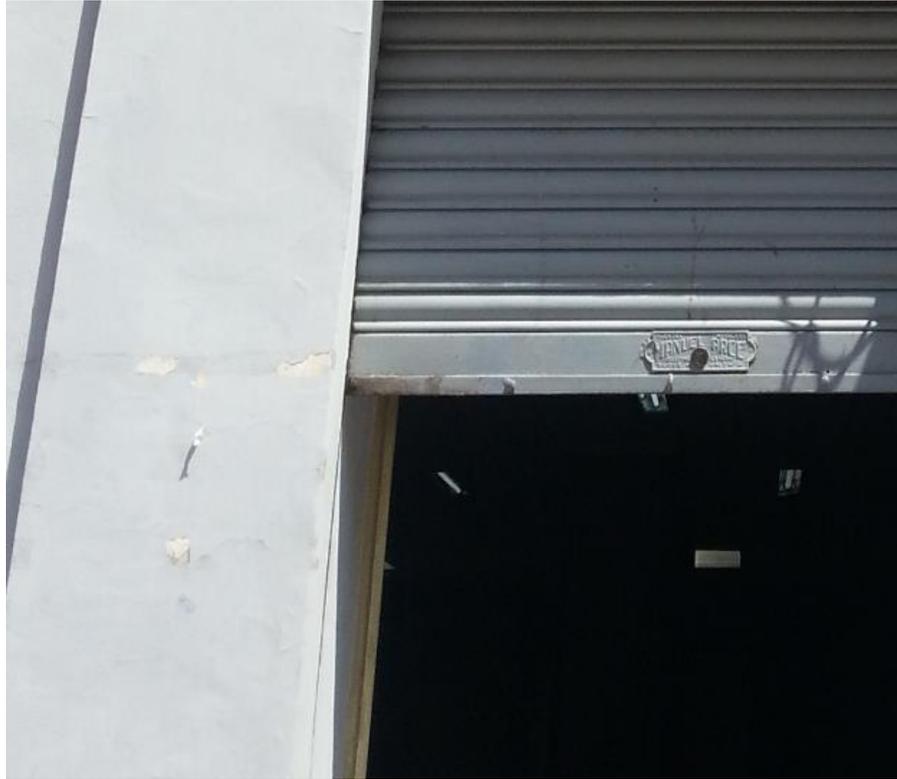
-Desprendimientos puntuales de pintura causados por posibles golpes de objetos.

Ilustración 16. Desprendimientos puntuales de pintura. Fuente propia

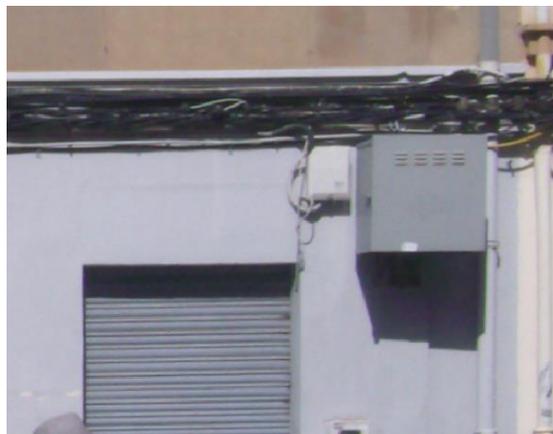
-Presencia general de elementos impropios como numerosos cableados y bajantes.

Ilustración 17. Fotografía elementos impropios. Fuente propia

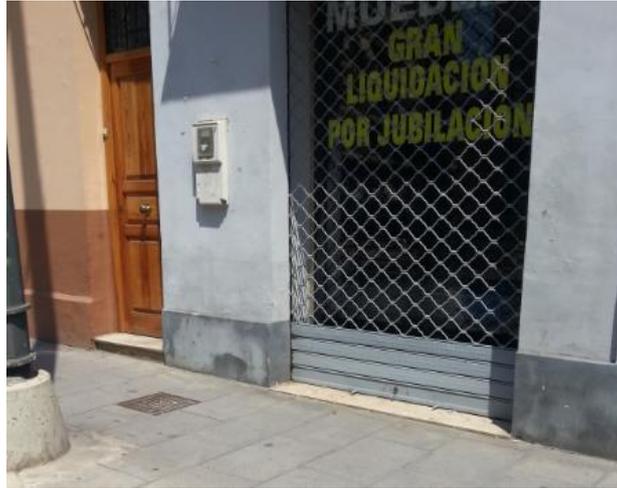
-Presencia de nitratos por micciones de perros en el zócalo inferior.

Ilustración 18. Fotografía micciones. Fuente propia
