REHABILITACIÓN DE UNA VIVIENDA UNIFAMILIAR CON REFUERZO ESTRUCTURAL Y CALIFICACIÓN ALTA EN ALBACETE

CELIA M^a RODRÍGUEZ DE GUZMÁN SÁNCHEZ

UNIVERSITAT
POLITÈCNICA
DE VALÈNCIA

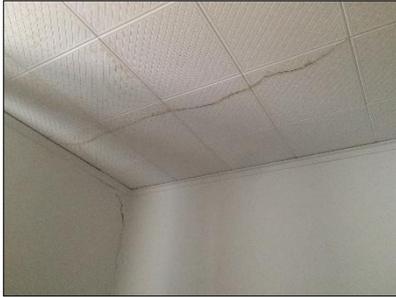
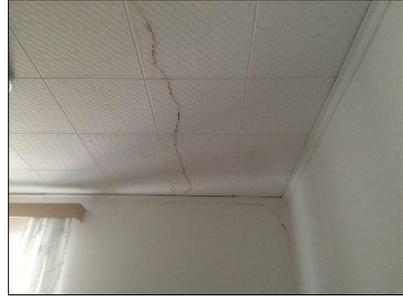
Podemos observar que no existe capa de compresión lo que hace que el forjado vibre y que su espesor sea mínimo, lo que produce que en zonas donde ponemos objetos de mayor peso como armarios o estanterías el suelo esté combado.

Posteriormente, en una de las reformas que tuvo la casa, se le puso un falso techo para evitar que el forjado fuera visto.

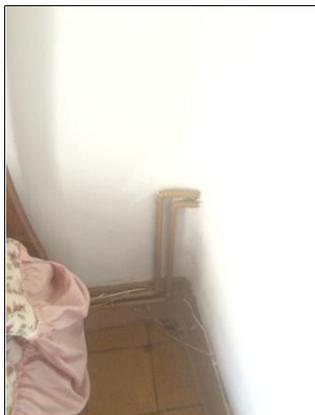
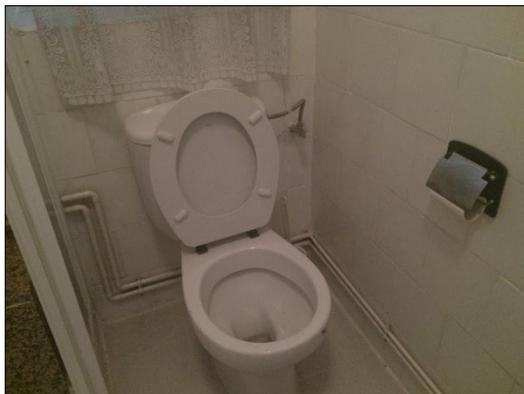
La vivienda cuenta con instalaciones de electricidad y agua que abastecen a toda la vivienda, todas estas instalaciones vistas. Todo esto colocado posteriormente a la construcción.

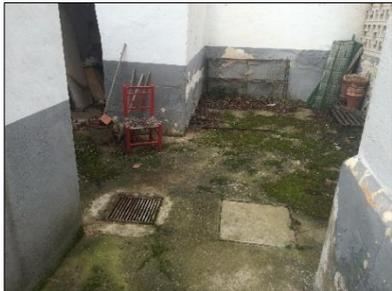
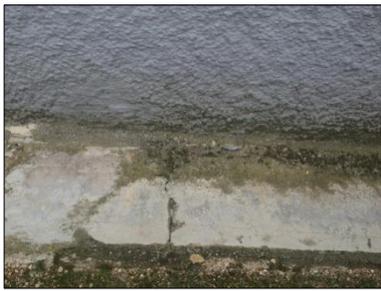
INSPECCIÓN PARA EL DIAGNÓSTICO DEL EXTERIOR		Lesión 13
LOCALIZACIÓN LESIÓN	Vegetación. Localizado en el paramento de los patios exteriores y en la acera de las fachadas.	
DESCRIPCIÓN DE LA LESIÓN	Se puede observar un alto crecimiento de vegetación, moho.	
FOTOGRAFÍAS		
<div style="display: flex; justify-content: space-around;">

</div>		
POSIBLES CAUSAS	Debido a la humedad del terreno y exposición a condiciones atmosféricas. Puede ser por falta de mantenimiento y mala conservación de la vivienda.	
PROPUESTA DE INTERVENCIÓN	Se deberá hacer un levantamiento del paramento horizontal y retirada de toda la vegetación, para poder colocar una lámina impermeabilizante o drenante, además de colocar cazoletas para la evacuación del agua y evitar la estancuidad de esta.

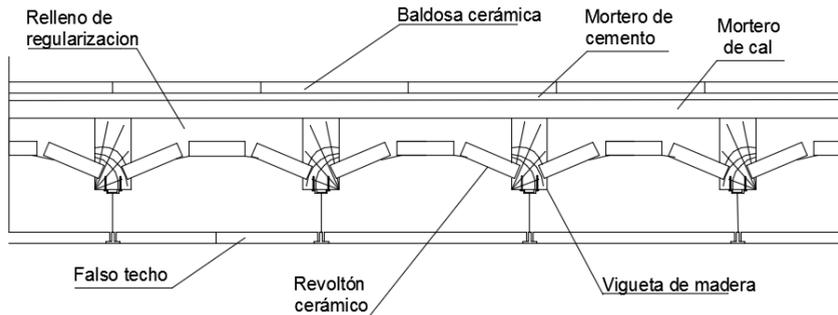
Detalle 34 Forjado sin reformar. Fuente propia

Dado al poco espesor que nos encontramos en nuestro forjado, y a la falta de una capa de compresión, encontramos zonas combadas como ya hemos explicado anteriormente, por lo que actuaremos levantando el pavimento y picando las capas existentes hasta llegar al revoltón, para poder limpiar la superficie de estos para poder actuar después.

A continuación colocaremos los conectores en la parte superior de las viguetas de madera para que combinen bien los diferentes materiales.

Seguido de esto colocaremos el mallazo en toda la superficie del forjado, que irá unido a los conectores previamente colocados, con el fin de evitar hundimientos del forjado y grietas en el pavimento.

A la hora de hormigonar, lo haremos en dos fases. La primera fase de hormigonado la realizaremos hasta la cara superior de las viguetas utilizando un hormigón ligero, con la finalidad de aligerar el forjado. La segunda fase la remataremos haciendo la capa de compresión con un hormigón convencional.
