TFG- Análisis de lesiones en fachadas en la ciudad de Valencia

DISTRITO DE ZAIDIA

En este trabajo de final de grado se realizan un análisis y estudio de la zona del ensanche de valencia, concretamente el barrio de Zaidia Y propone unas intervenciones para mejorar los edificios y mantener en condiciones nuestro parque inmobiliario.

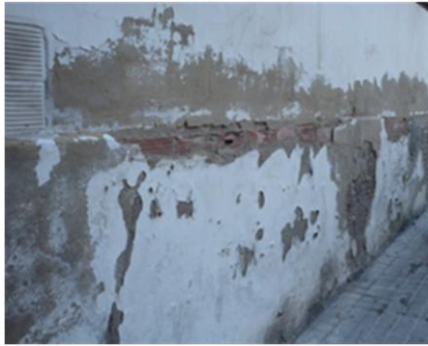
También al ser la parte en contacto con el suelo, es más fácil que pueda manifestar problemas de humedades por capilaridad a causa de no haber dispuesto en la ejecución del arranque de la fachada, una lámina impermeabilizante que separe el contacto de la fábrica con el terreno.

Ilustración 28. Arranque de fachada desde cimentación en edificio de estudio.

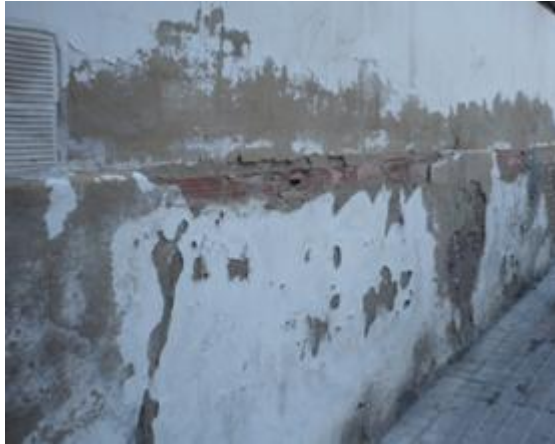
Ilustración 38. Humedad por capilaridad. Fuente propia. Edificio de estudio
Marzo 2015

En la foto apreciamos como en esta fachada el agua por capilaridad ha alcanzado una cota elevada. *Esta agua al intentar salir al exterior por diferencia de presiones y al estar pintado con una pintura plástica que no traspira, ha conseguido desconchar la pintura.*

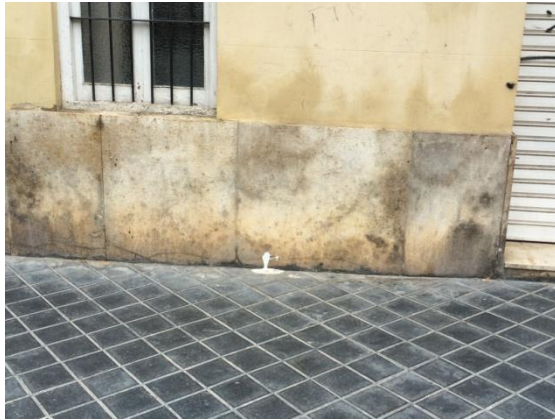
Ilustración 38. Humedad por capilaridad. Fuente propia.

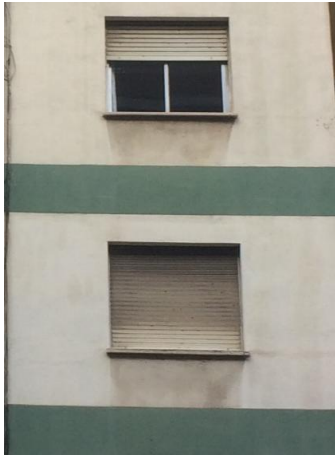
Ilustración 41. Ensuciamiento por deposición. Fuente propia. Abril 2015

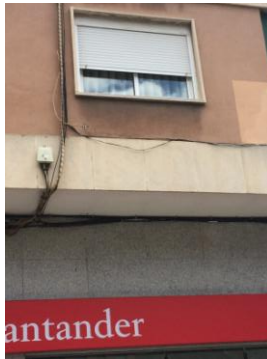
Ilustración 42. Ensuciamiento por deposición. Fuente propia. Abril 2015

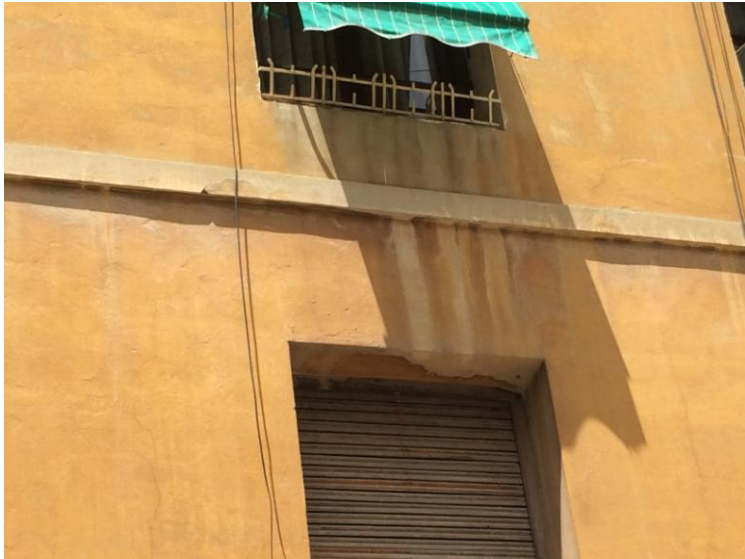
Ilustración 43. Suciedad por lavado diferencial. Fuente propia. Mayo 2015

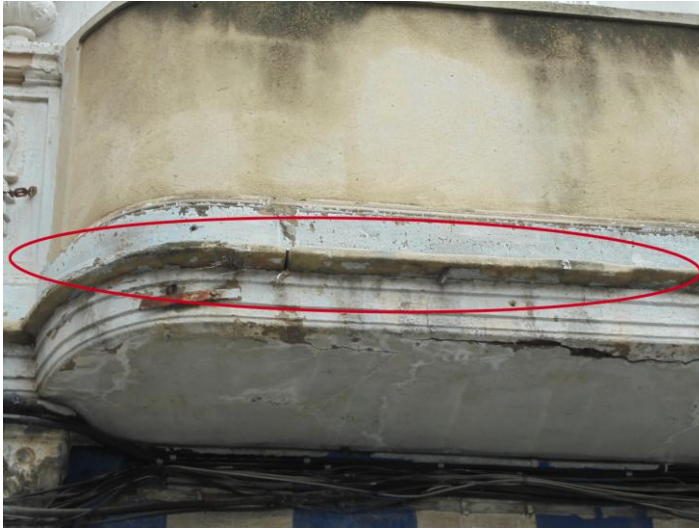
Ilustración 44. Erosión atmosférica. Fuente Guillem Aparicio Albert Mayo 2015

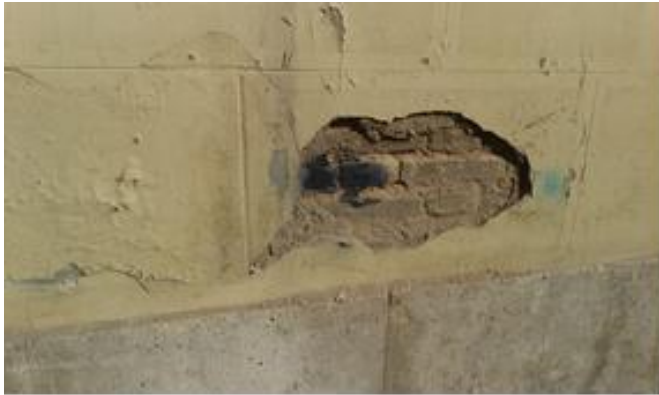
Ilustración 49. Desprendimiento acabado continuo. Fuente Luis Navarro.

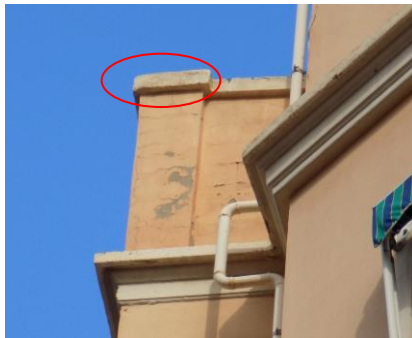
Ilustración 50 . Erosión mecánica causada por la acción del viento. Fuente Luis Navarro

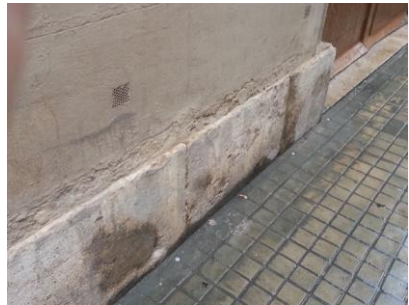
Ilustración 56 Lesión por nitratos, ocasionada por animales. Fuente propia *Abril 2015*

- En cuanto a los nitratos y micciones de perro, una de las lesiones más repetidas en este estudio, es difícil establecer una solución, ya que es difícil evitar que los animales orinen donde se les antoje. Lo adecuado sería llevar un mantenimiento regular sobre estas lesiones, para evitar que sean las desencadenantes de

otras lesiones como humedades o desprendimientos de revestimientos y pinturas.

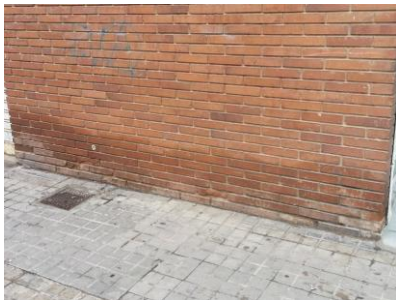
*Ilustración 57 Erosión parte baja de ladrillo caravista. Fuente propia
Abril 2015*

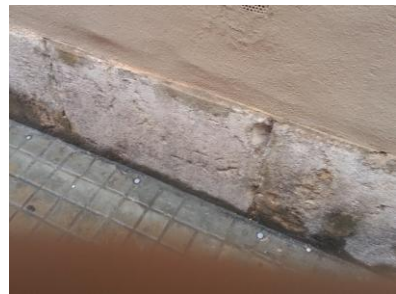
Ilustración 58 Erosión del zócalo del edificio. Fuente propia. Abril 2015

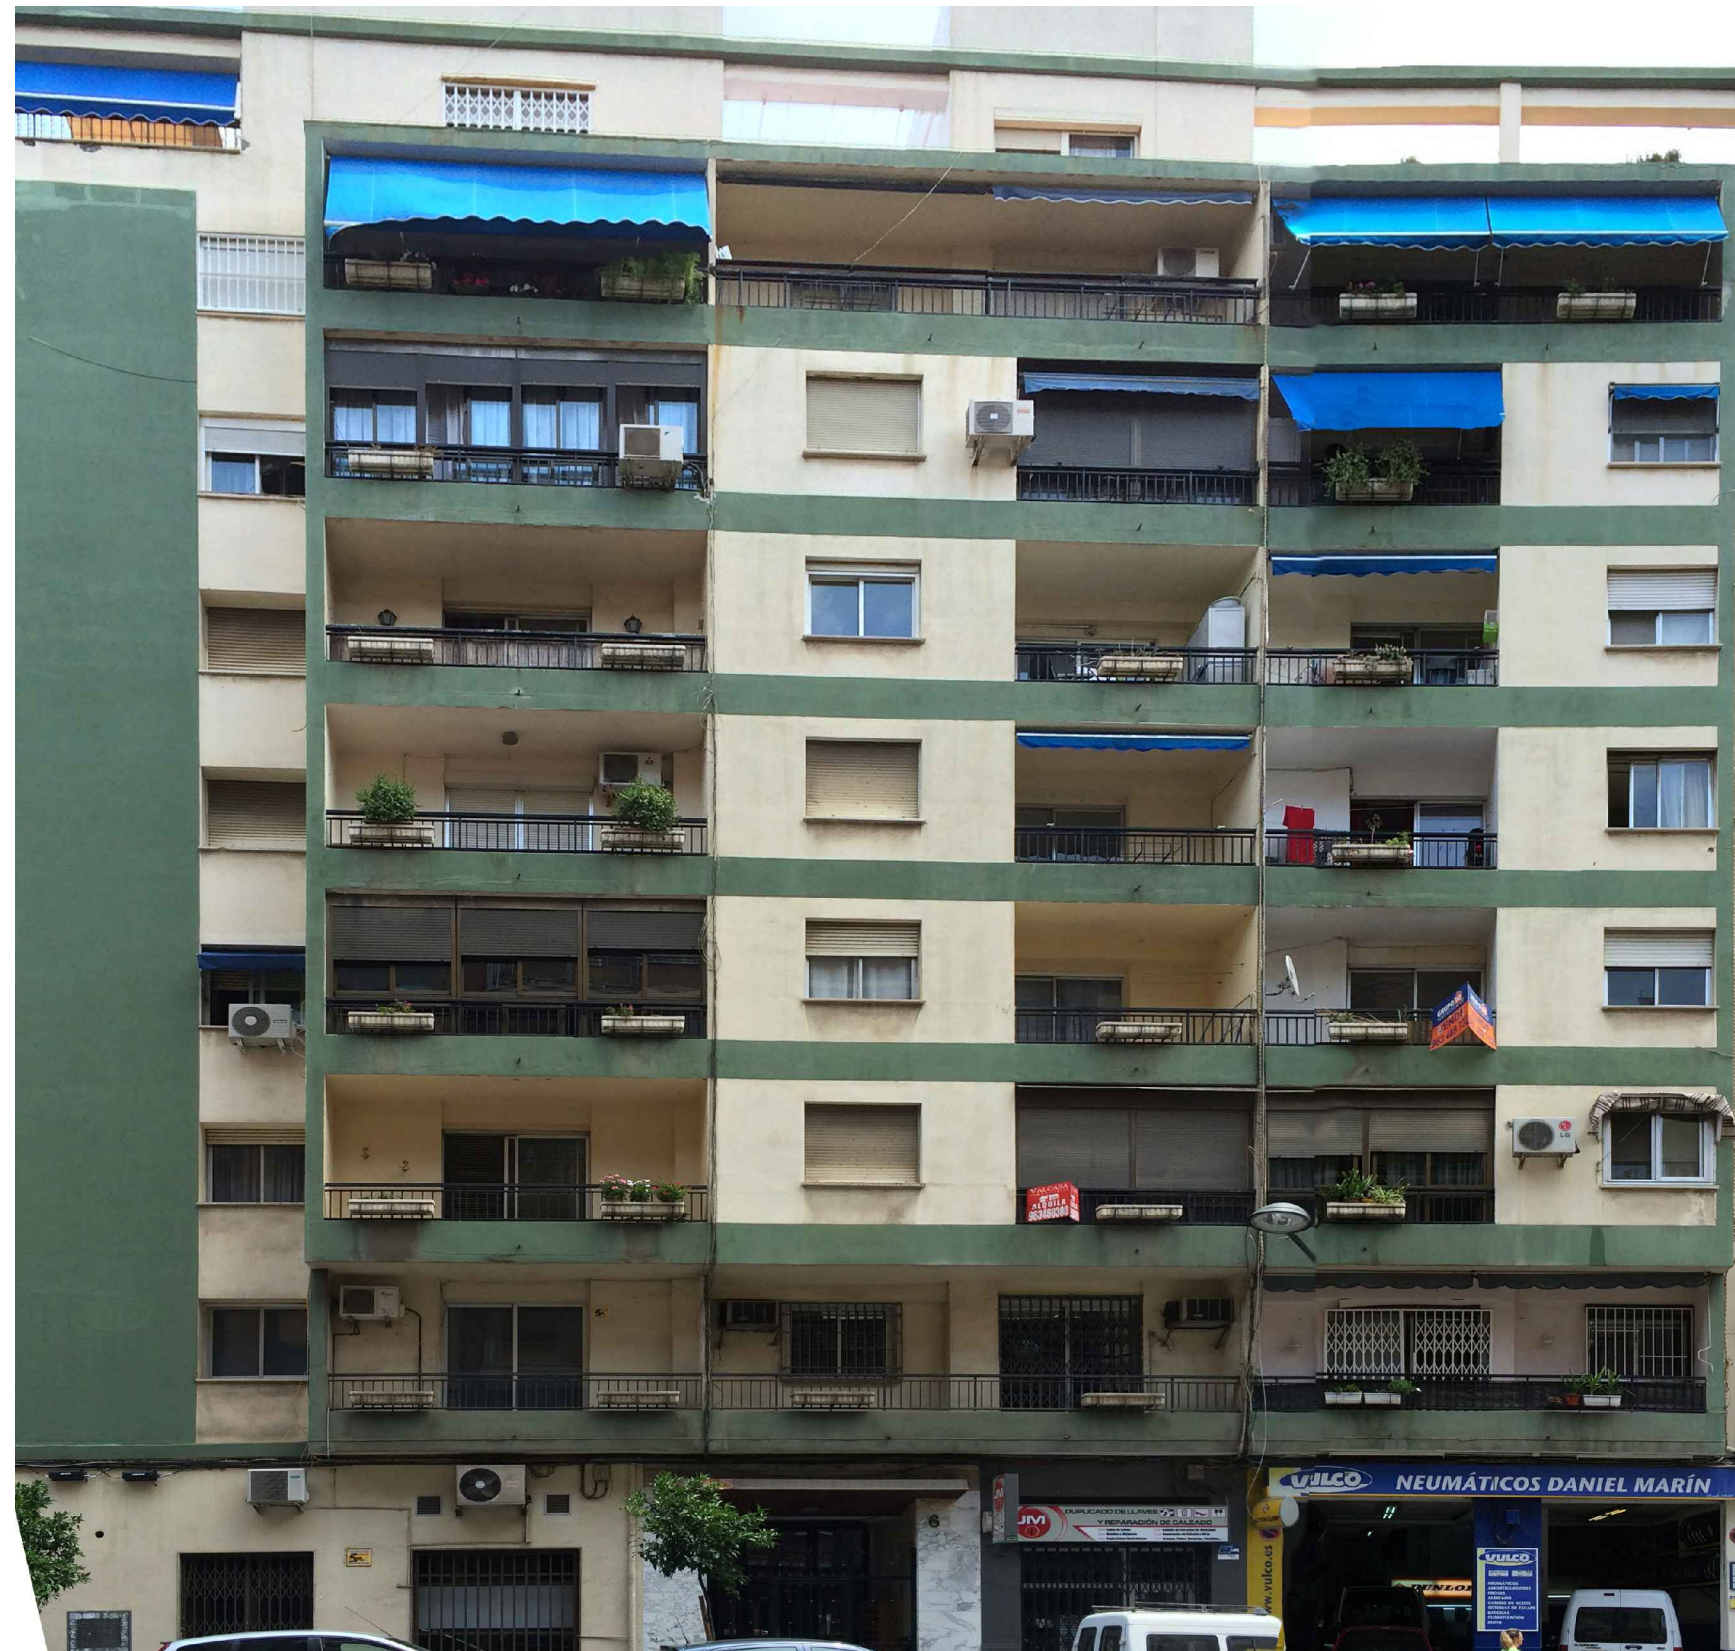
Avenida Constitución nº 6 B

- Elementos impropios
- Perros. nitrato
- Suciedad
- Graffiti

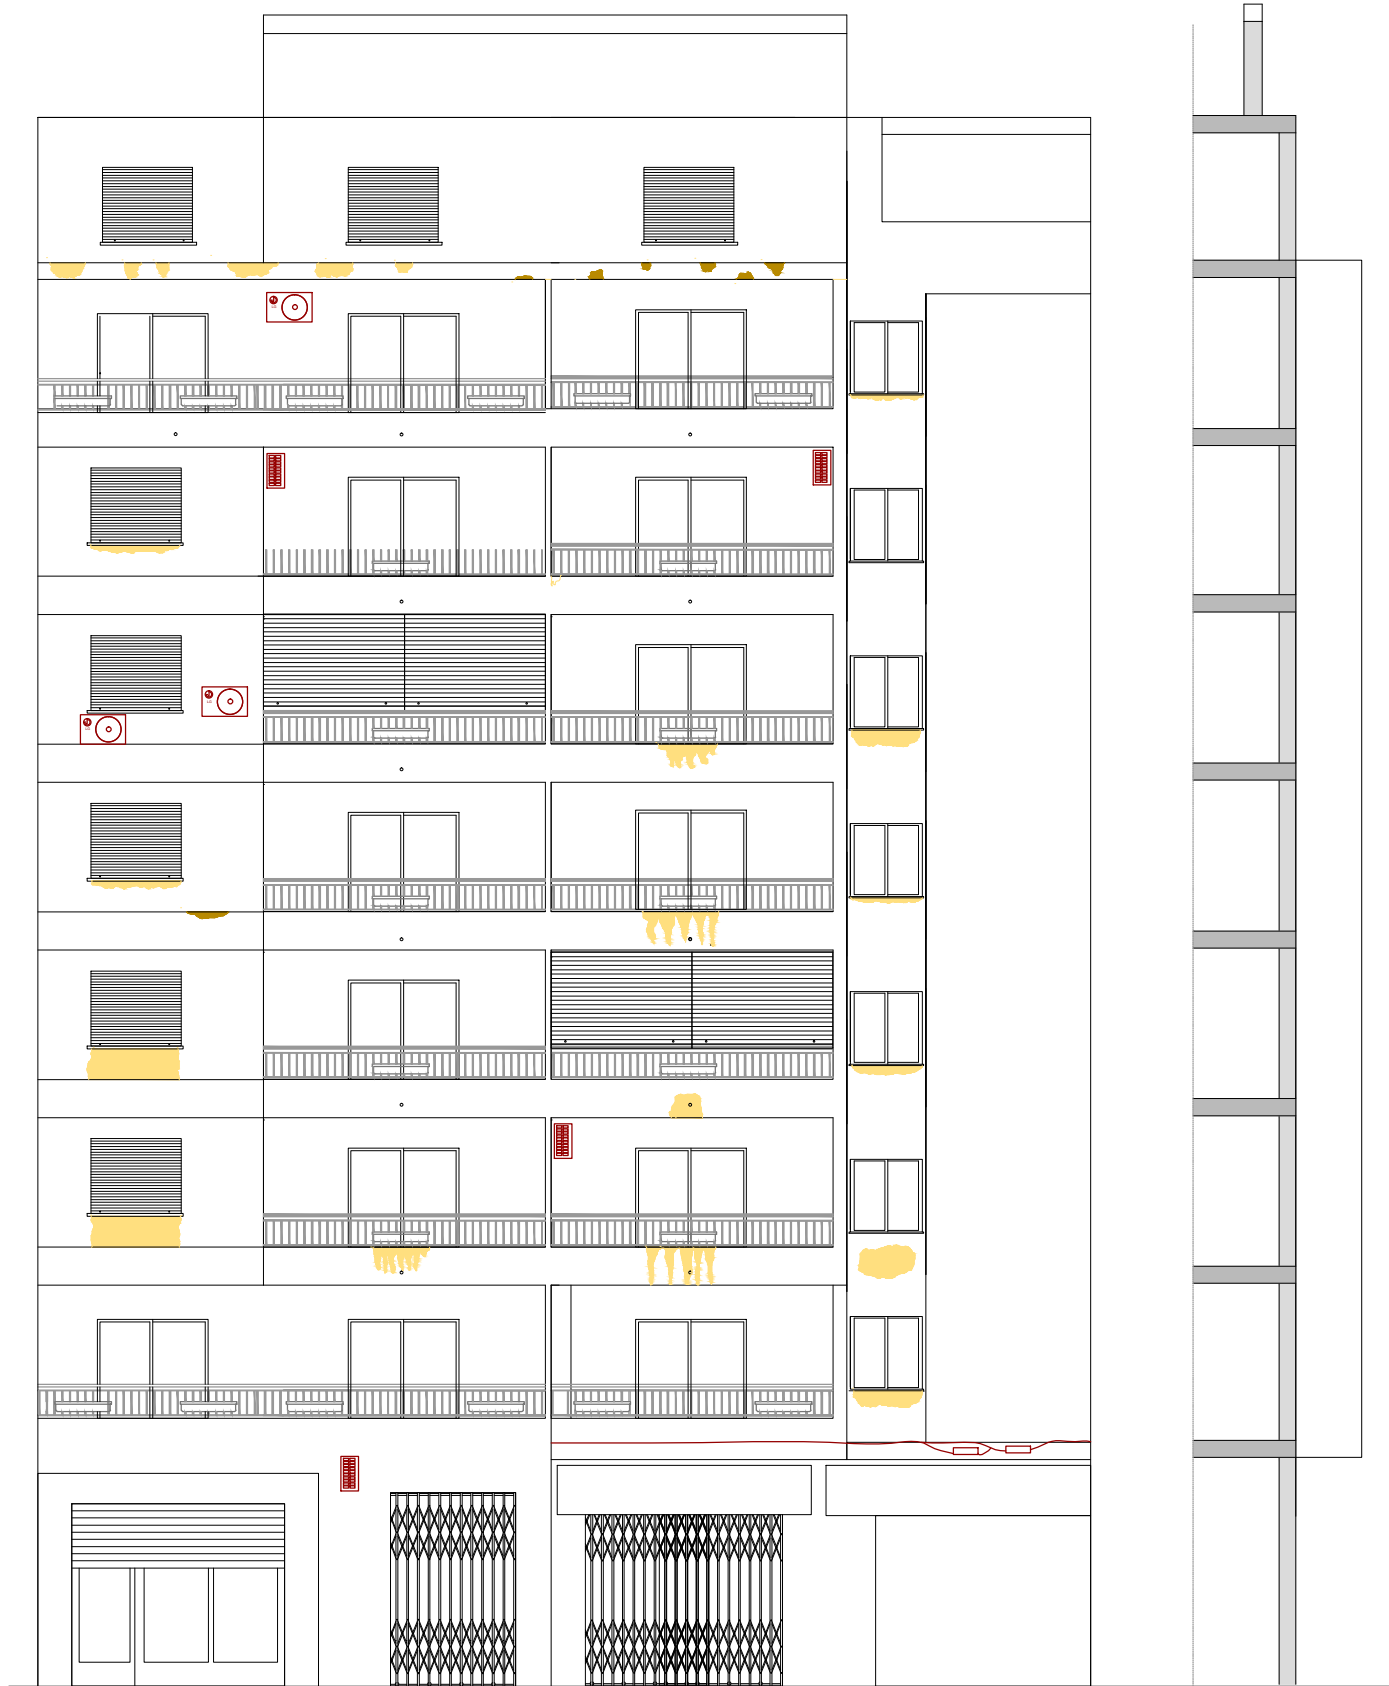
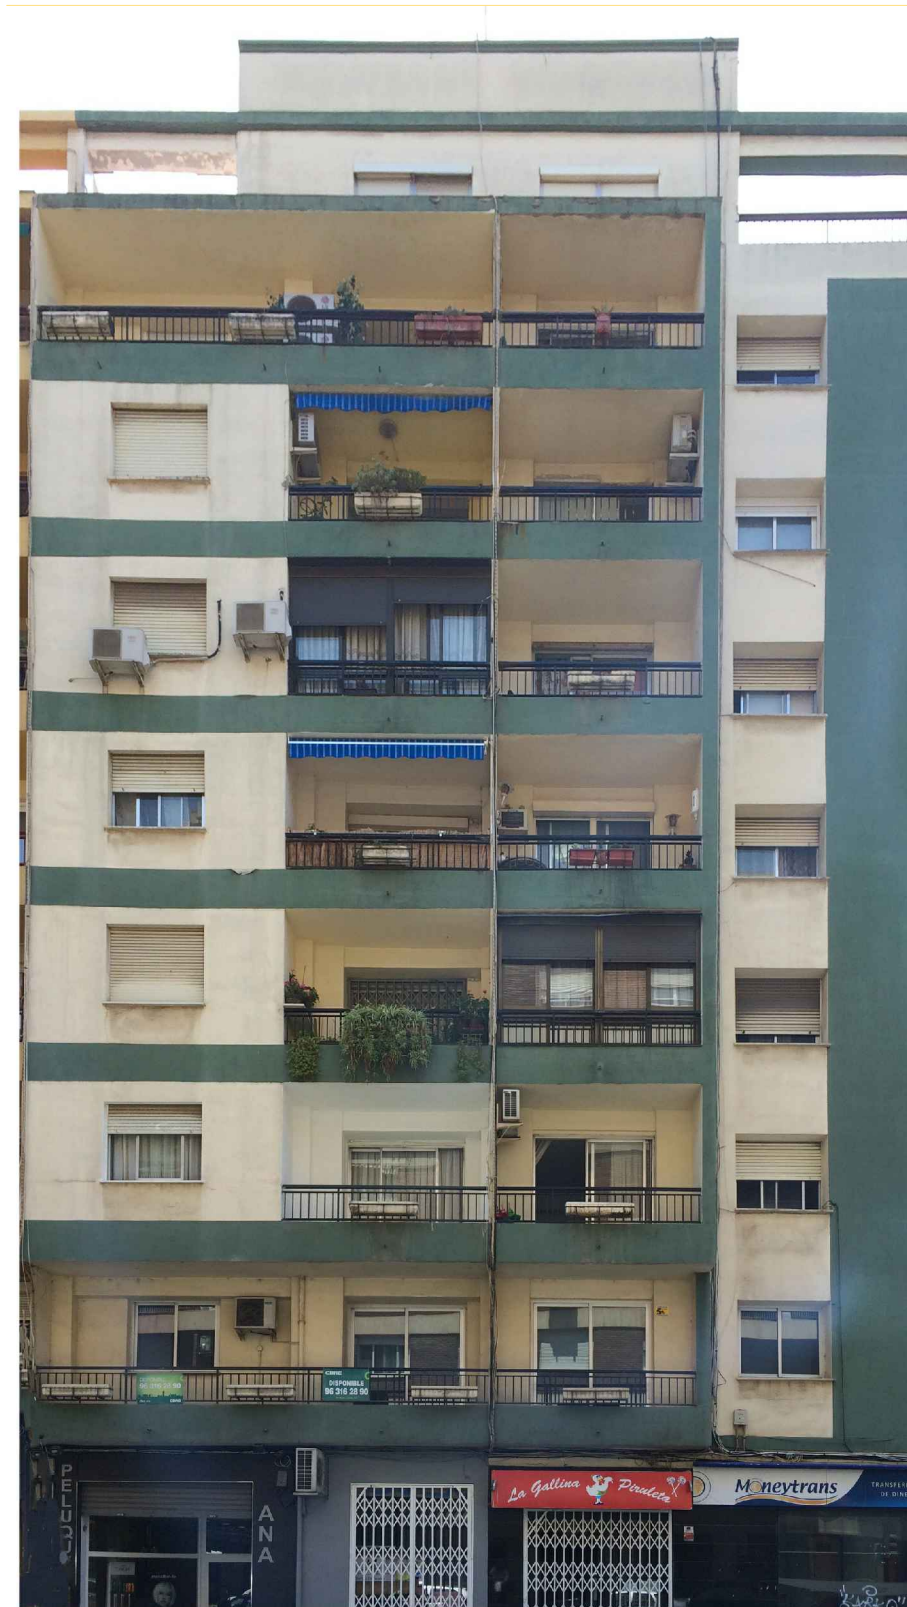
Avenida Constitución nº 6 C

- Elementos impropios
- Perros. nitrato
- Suciedad

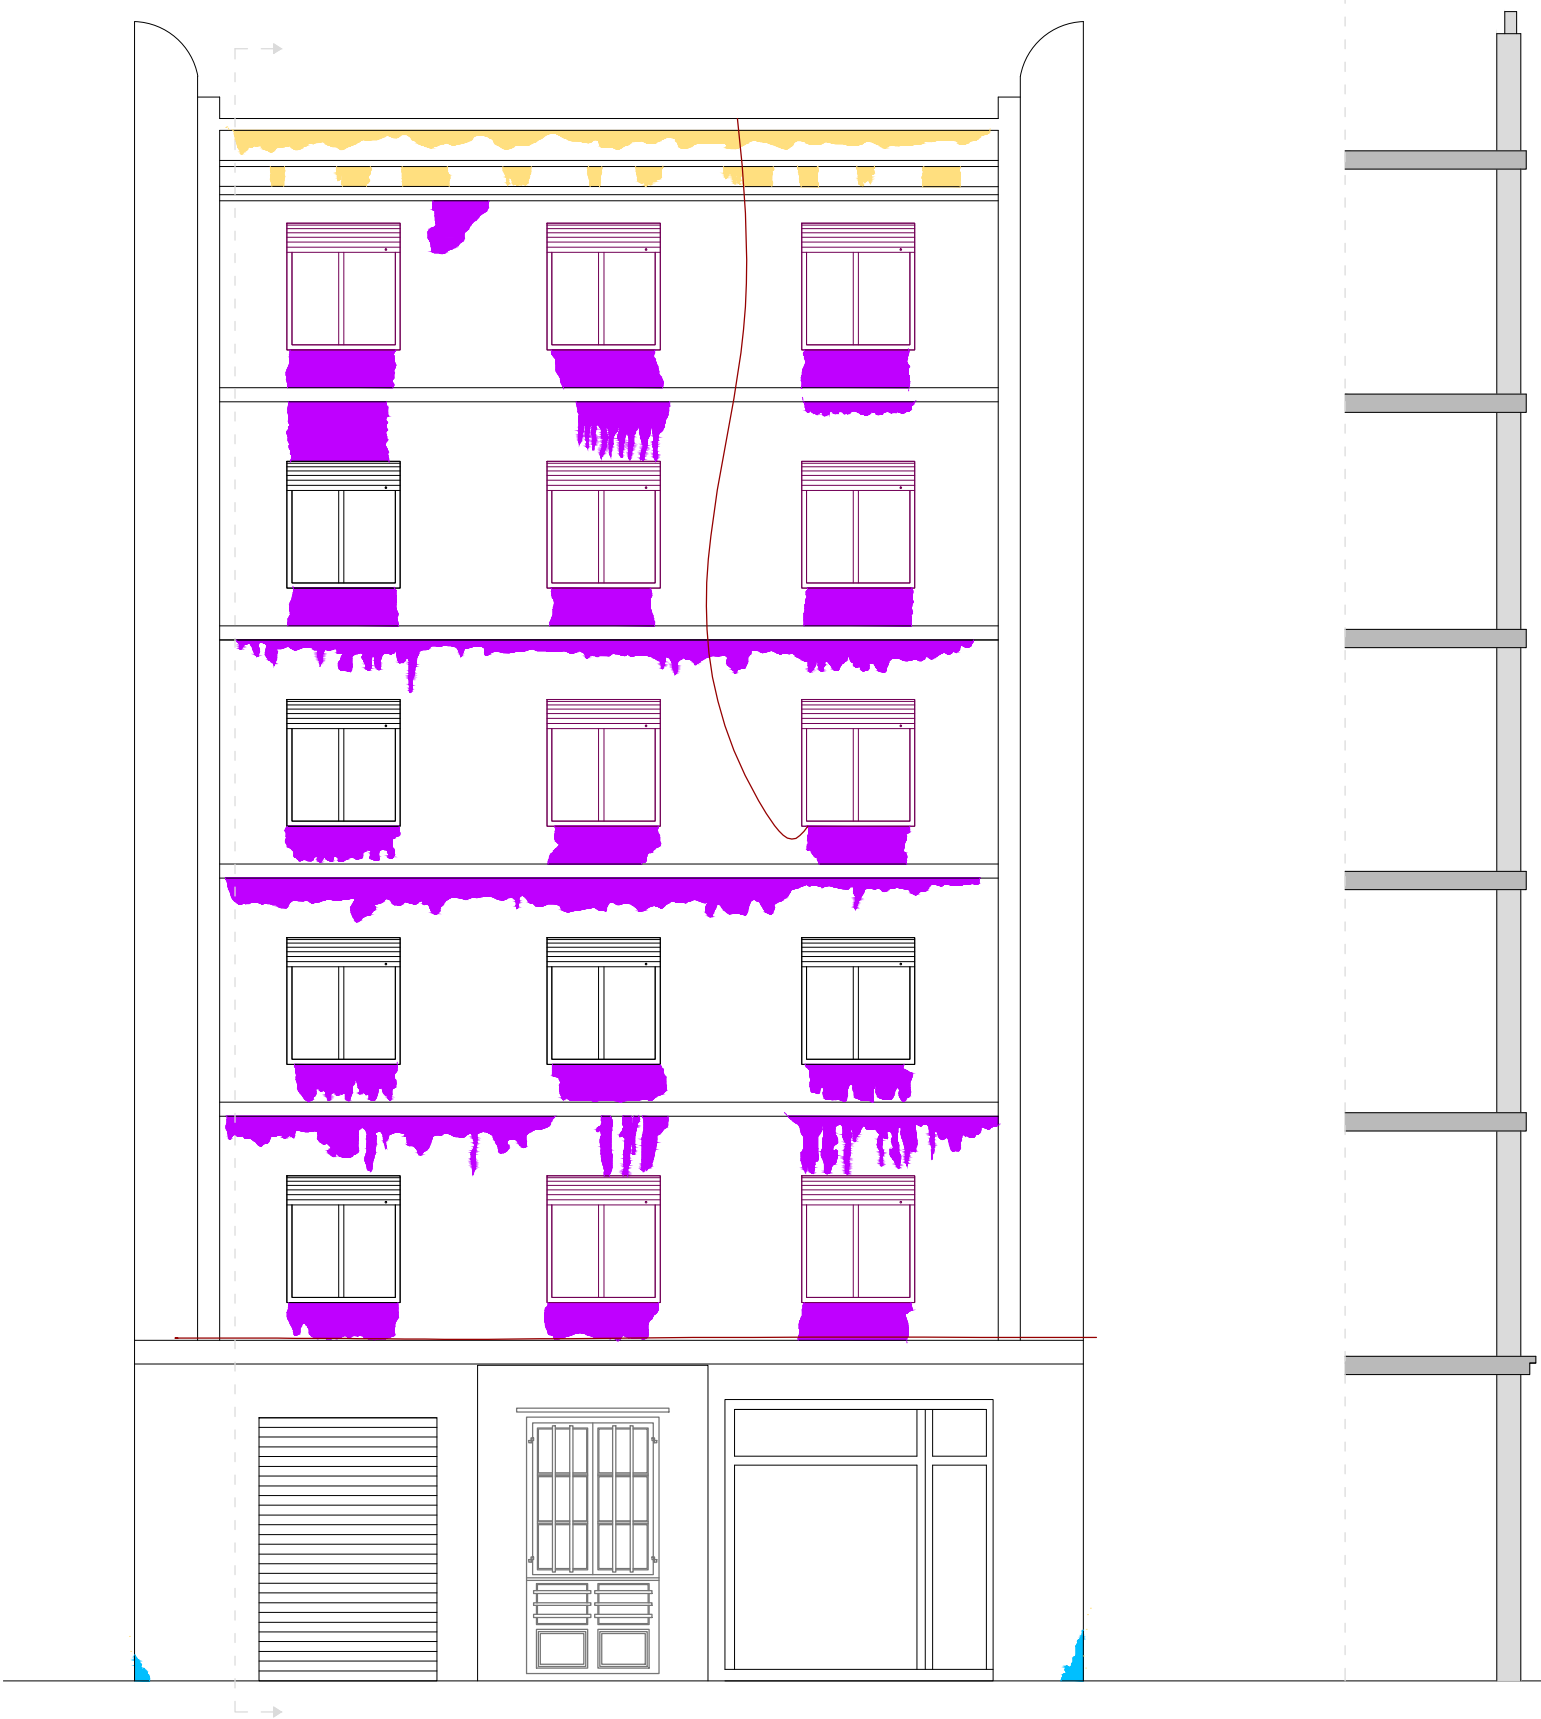
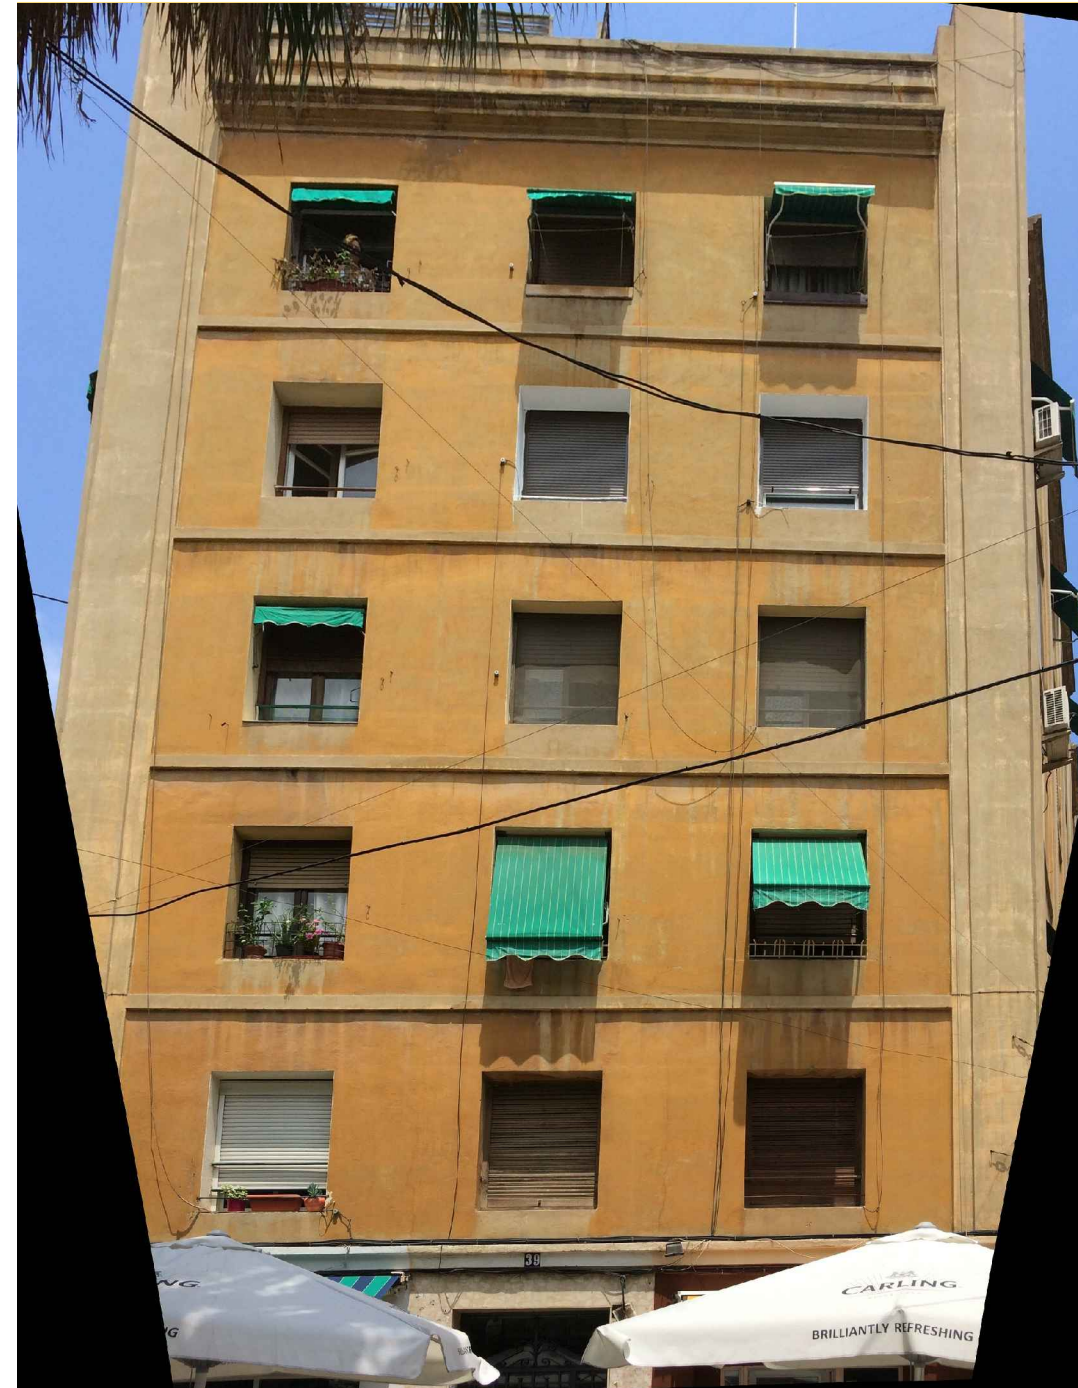
Avenida Constitución n° 39

Suciedad

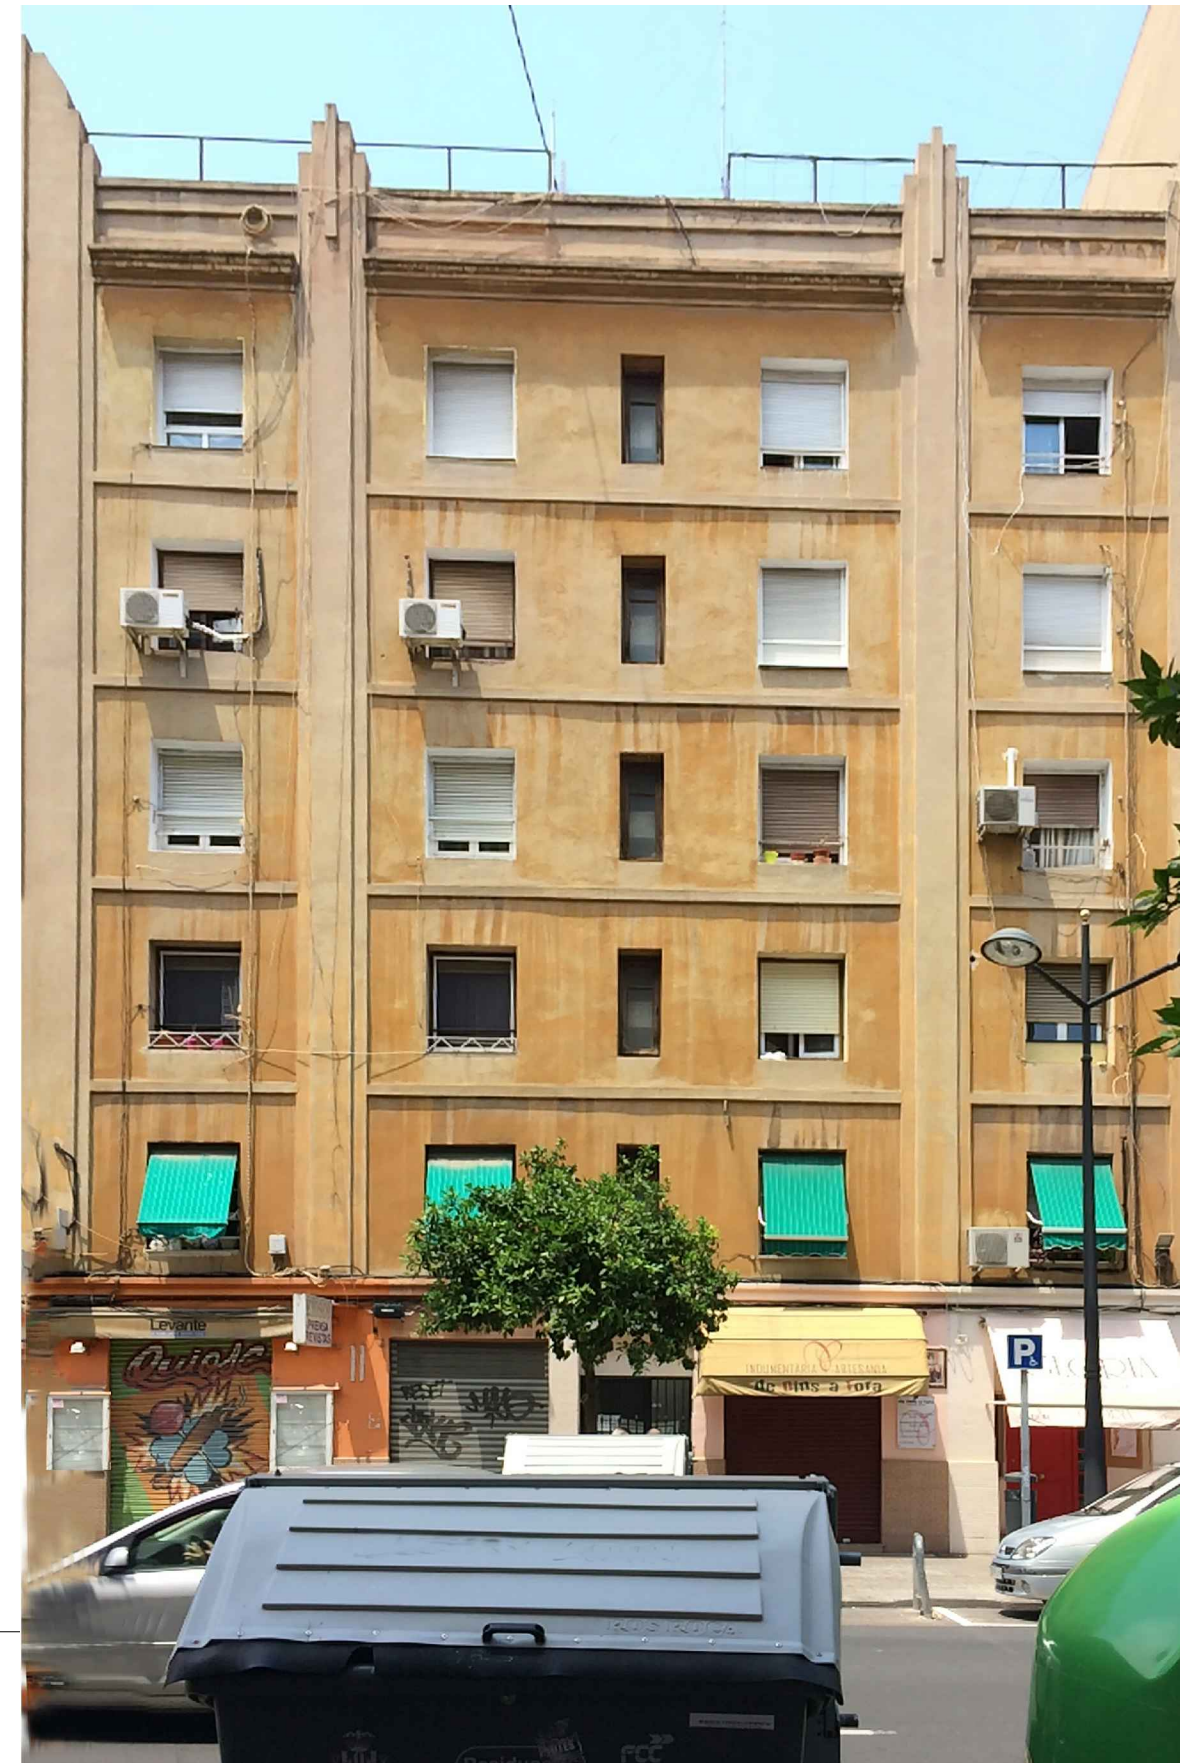
Avenida Constitución nº 43

- Grafitis
- Elementos impropios
- Perros. nitrato
- Suciedad
- Lavado diferencial
- Bordes erosionados en cornisas

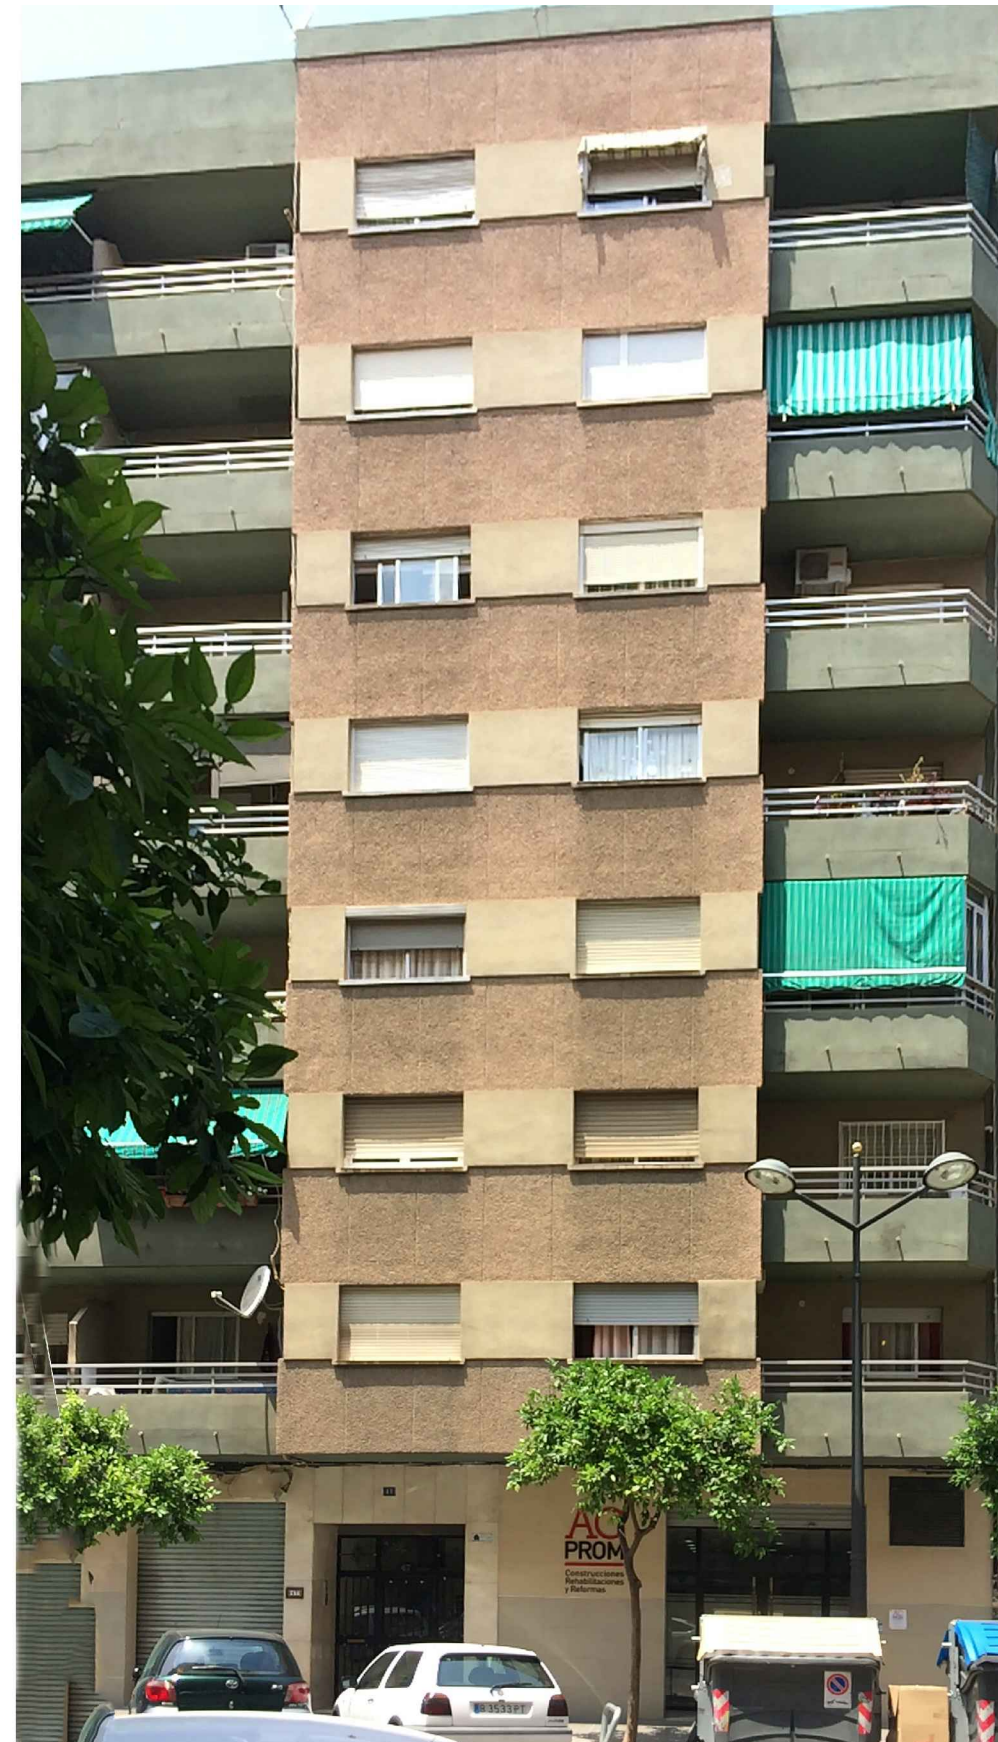
Avenida Constitución nº 47

- Fisuras
- Elementos impropios
- Desconchado revestimiento
- Suciedad
- Graffitis

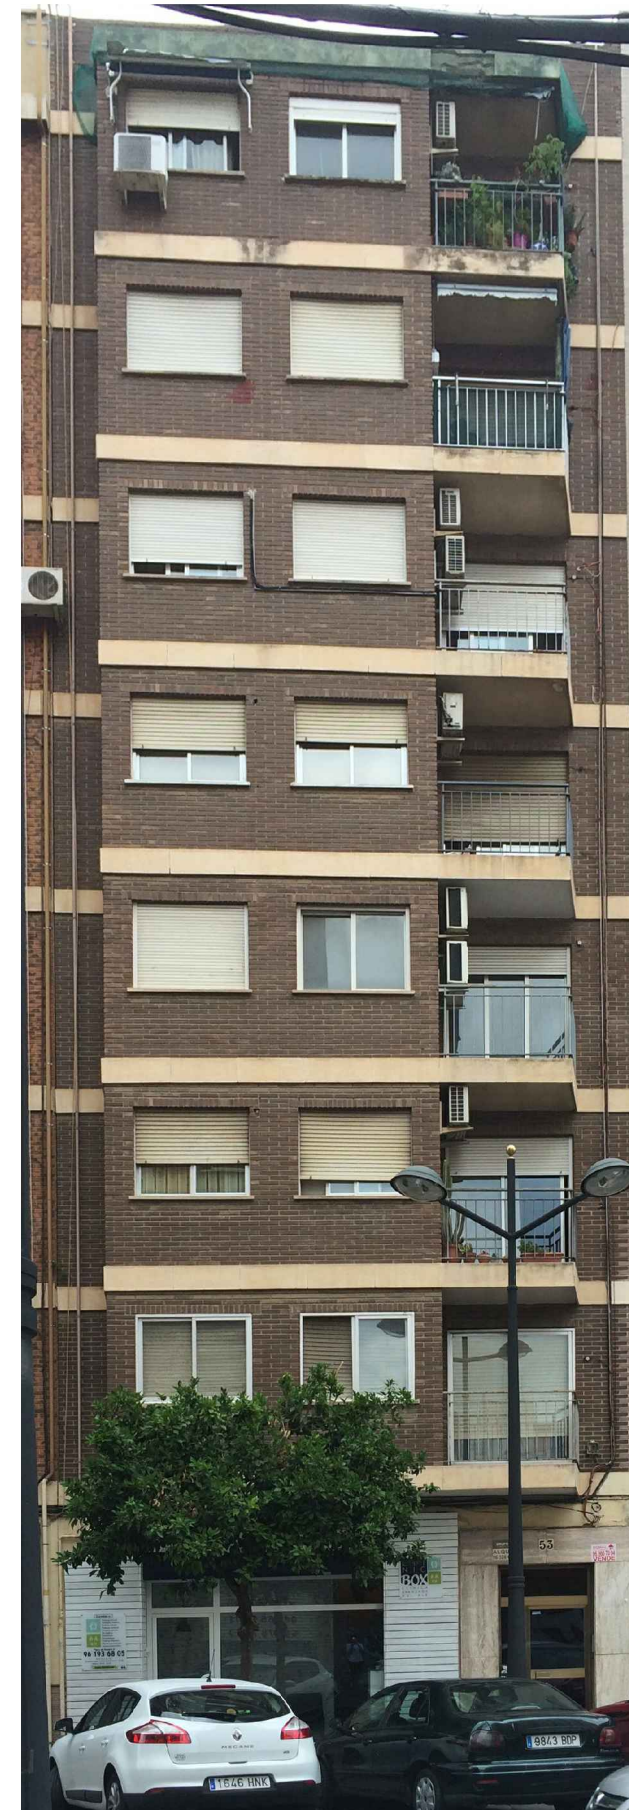
Avenida Constitución nº 53

- Elementos impropios
- Perros. nitrato
- Suciedad
- Graffitis

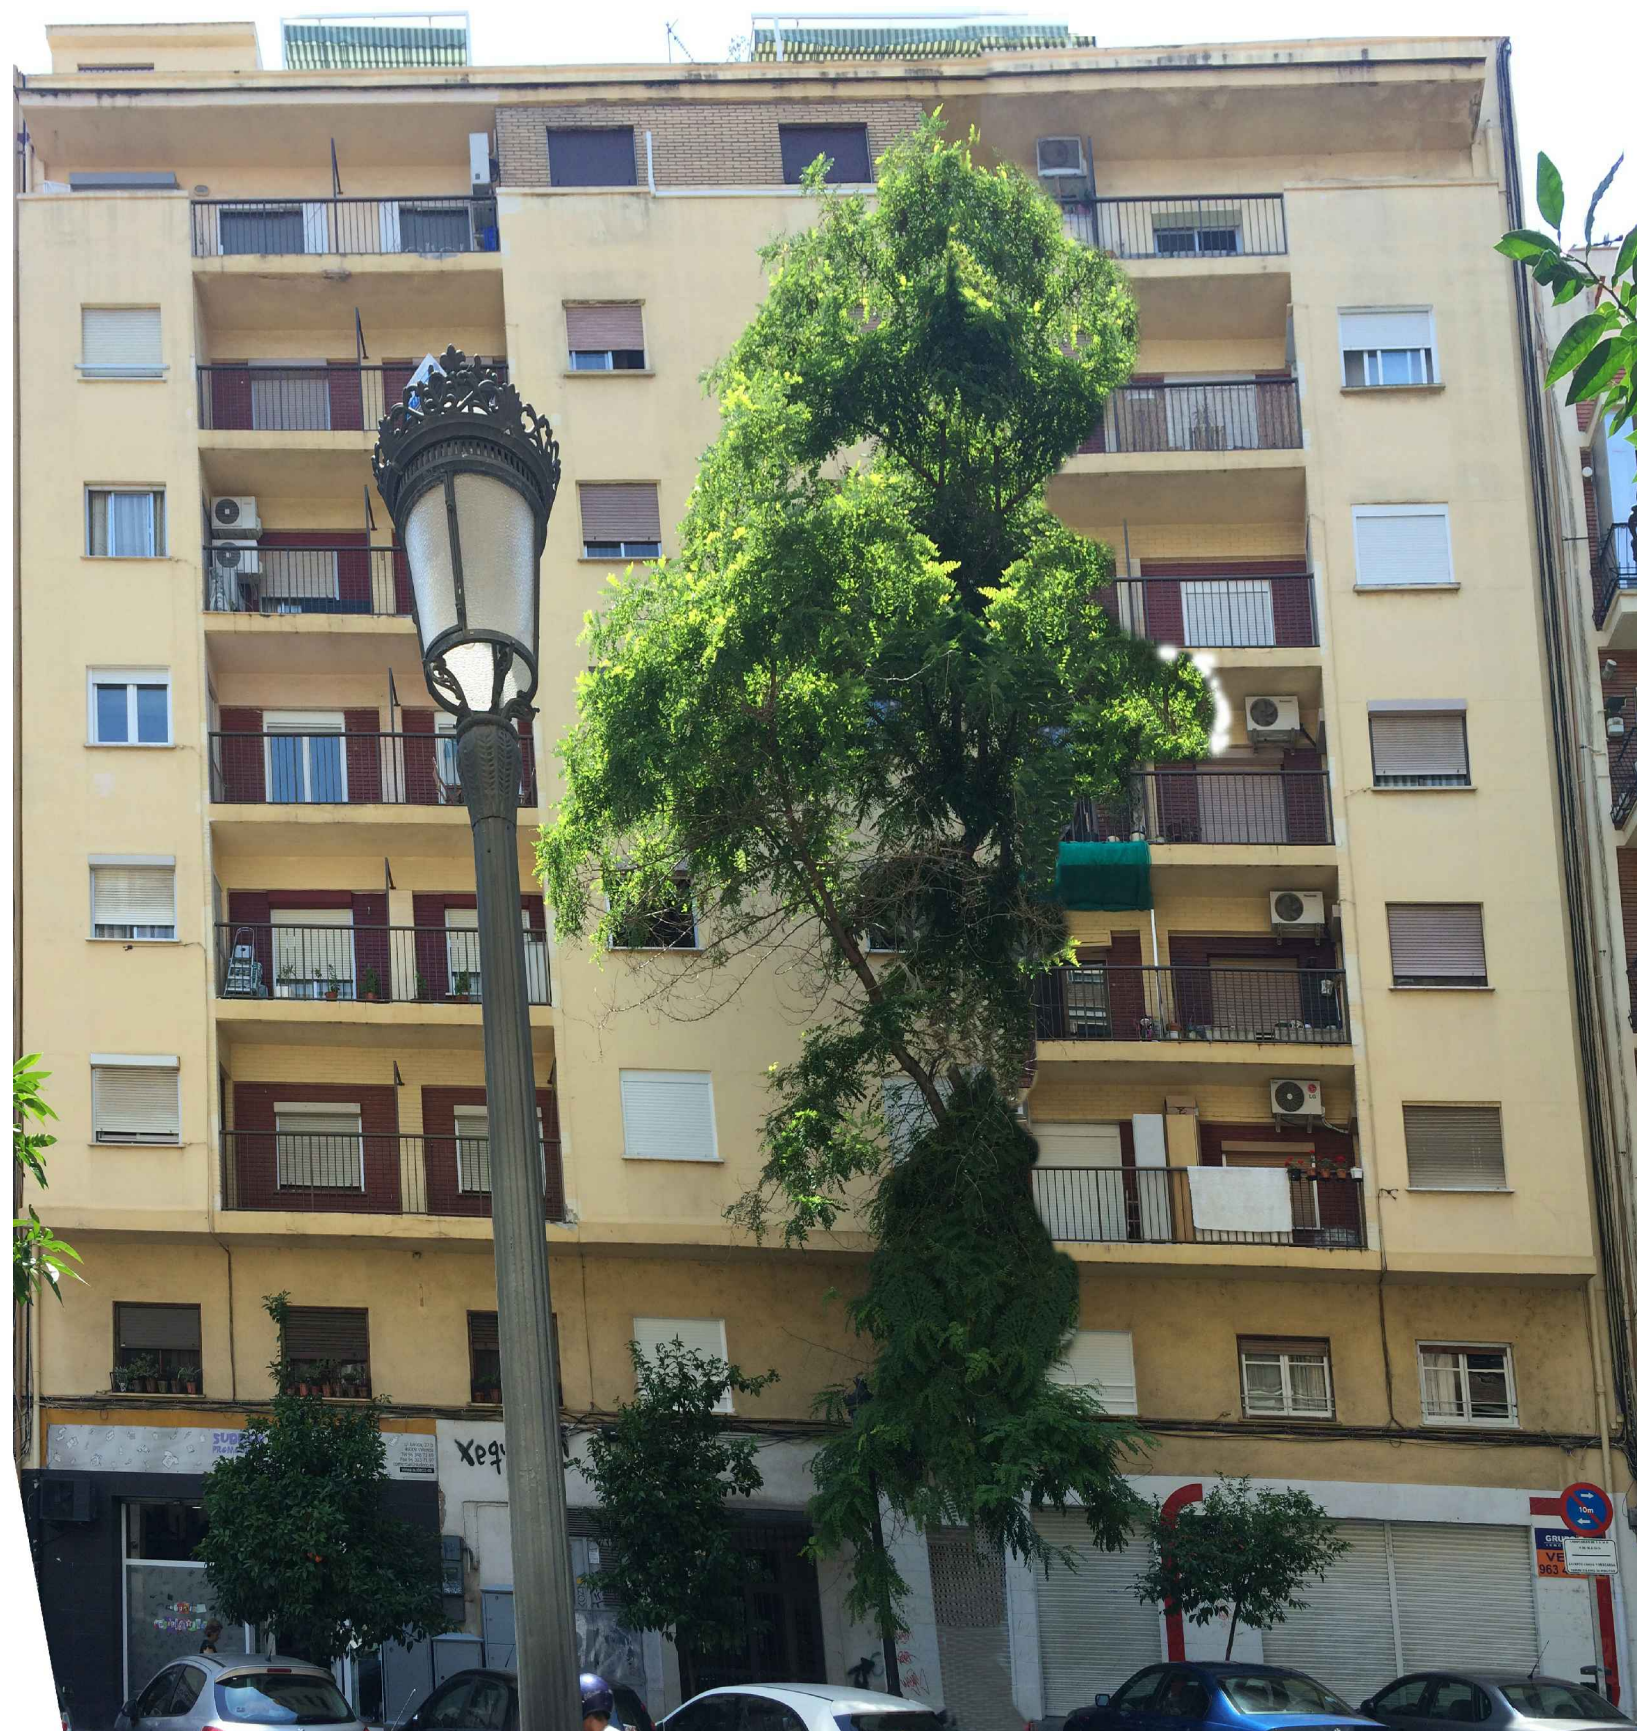
Avenida Constitución nº 39

- Elementos impropios
- Perros. nitrato
- Desprendimiento pintura
- Suciedad
- Graffitis
- Desconchados revestimientos
- Eflorescencias ladrillo caravista
- Intervenciones
