TFG- Análisis de lesiones en fachadas en la ciudad de Valencia

DISTRITO DE ZAIDIA

En este trabajo de final de grado se realizan un análisis y estudio de la zona del ensanche de valencia, concretamente el barrio de Zaidia Y propone unas intervenciones para mejorar los edificios y mantener en condiciones nuestro parque inmobiliario.

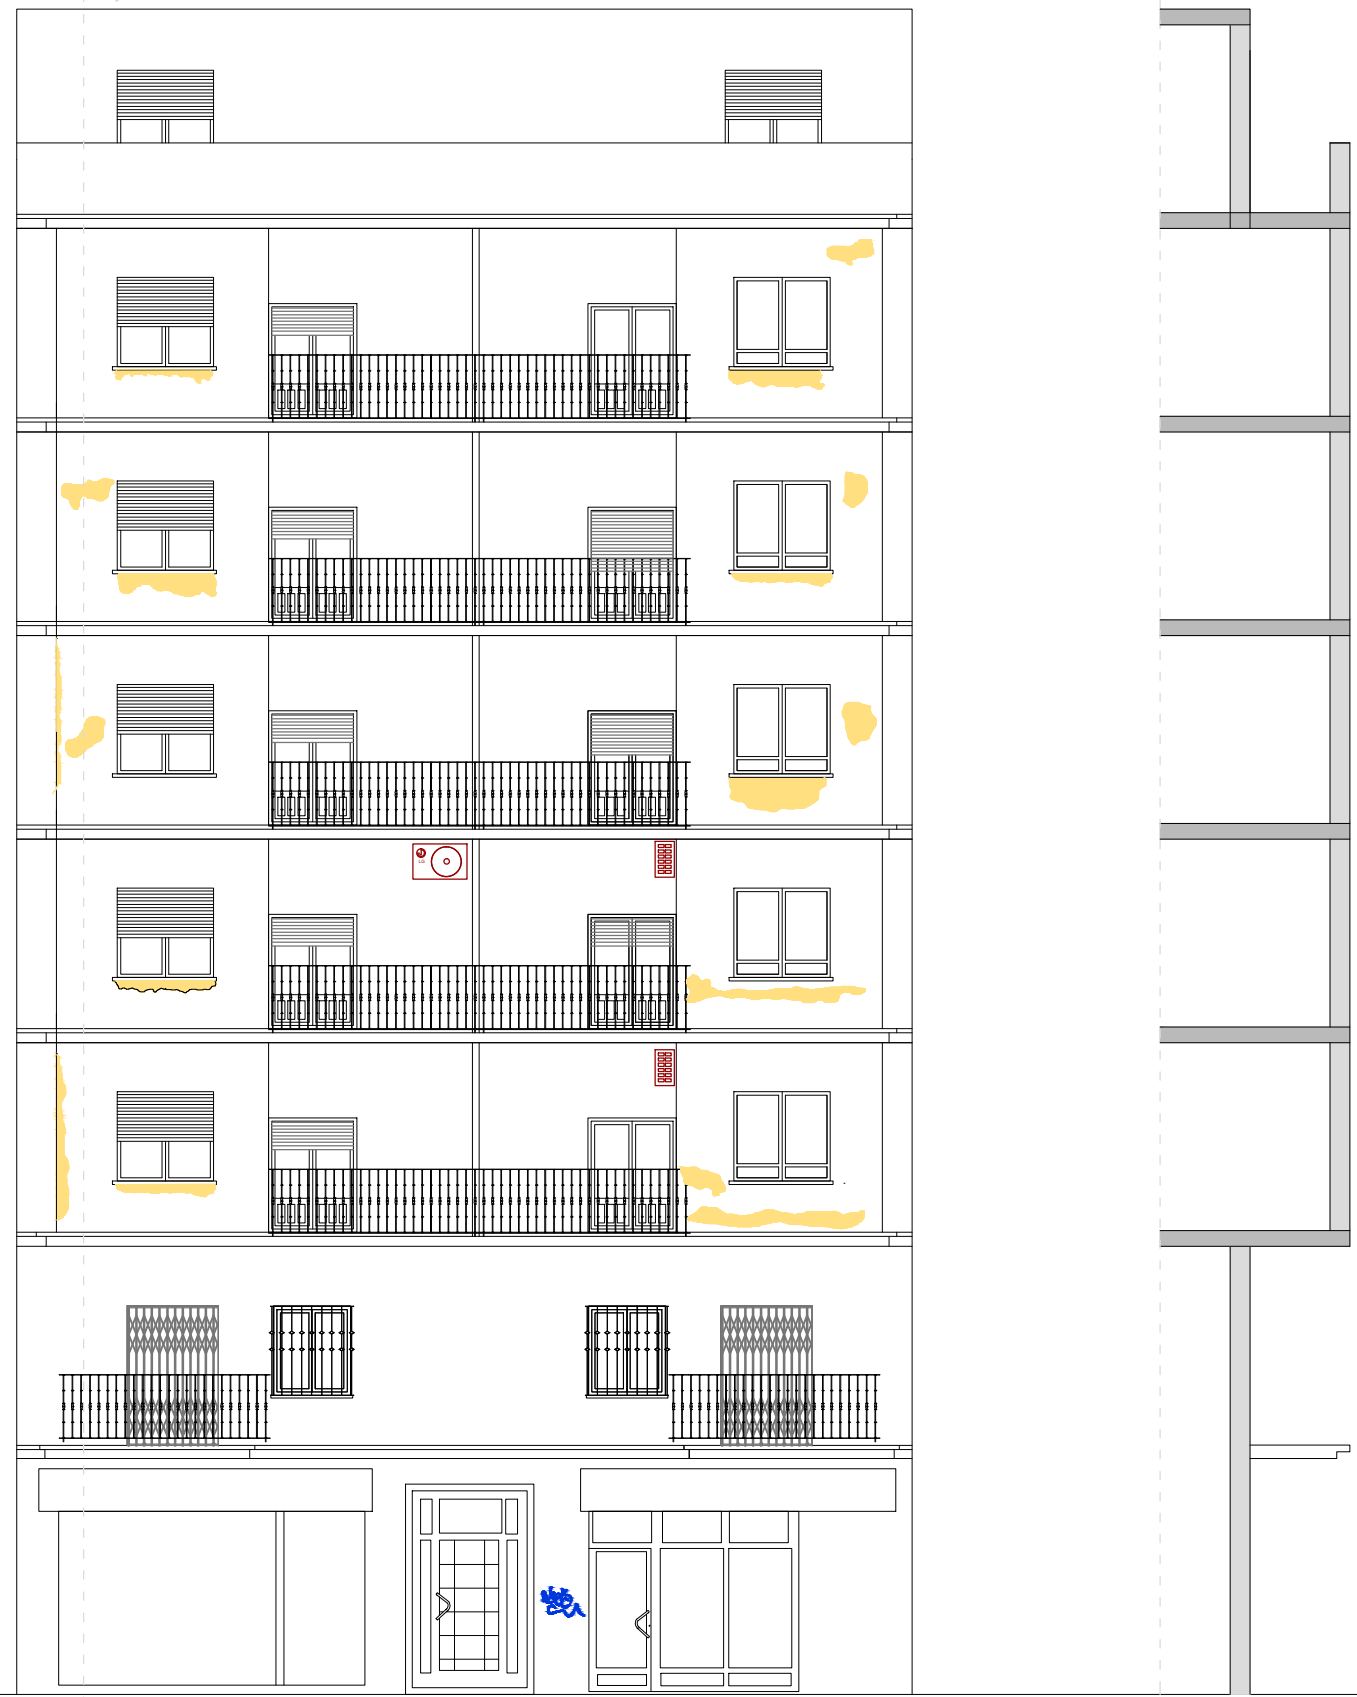
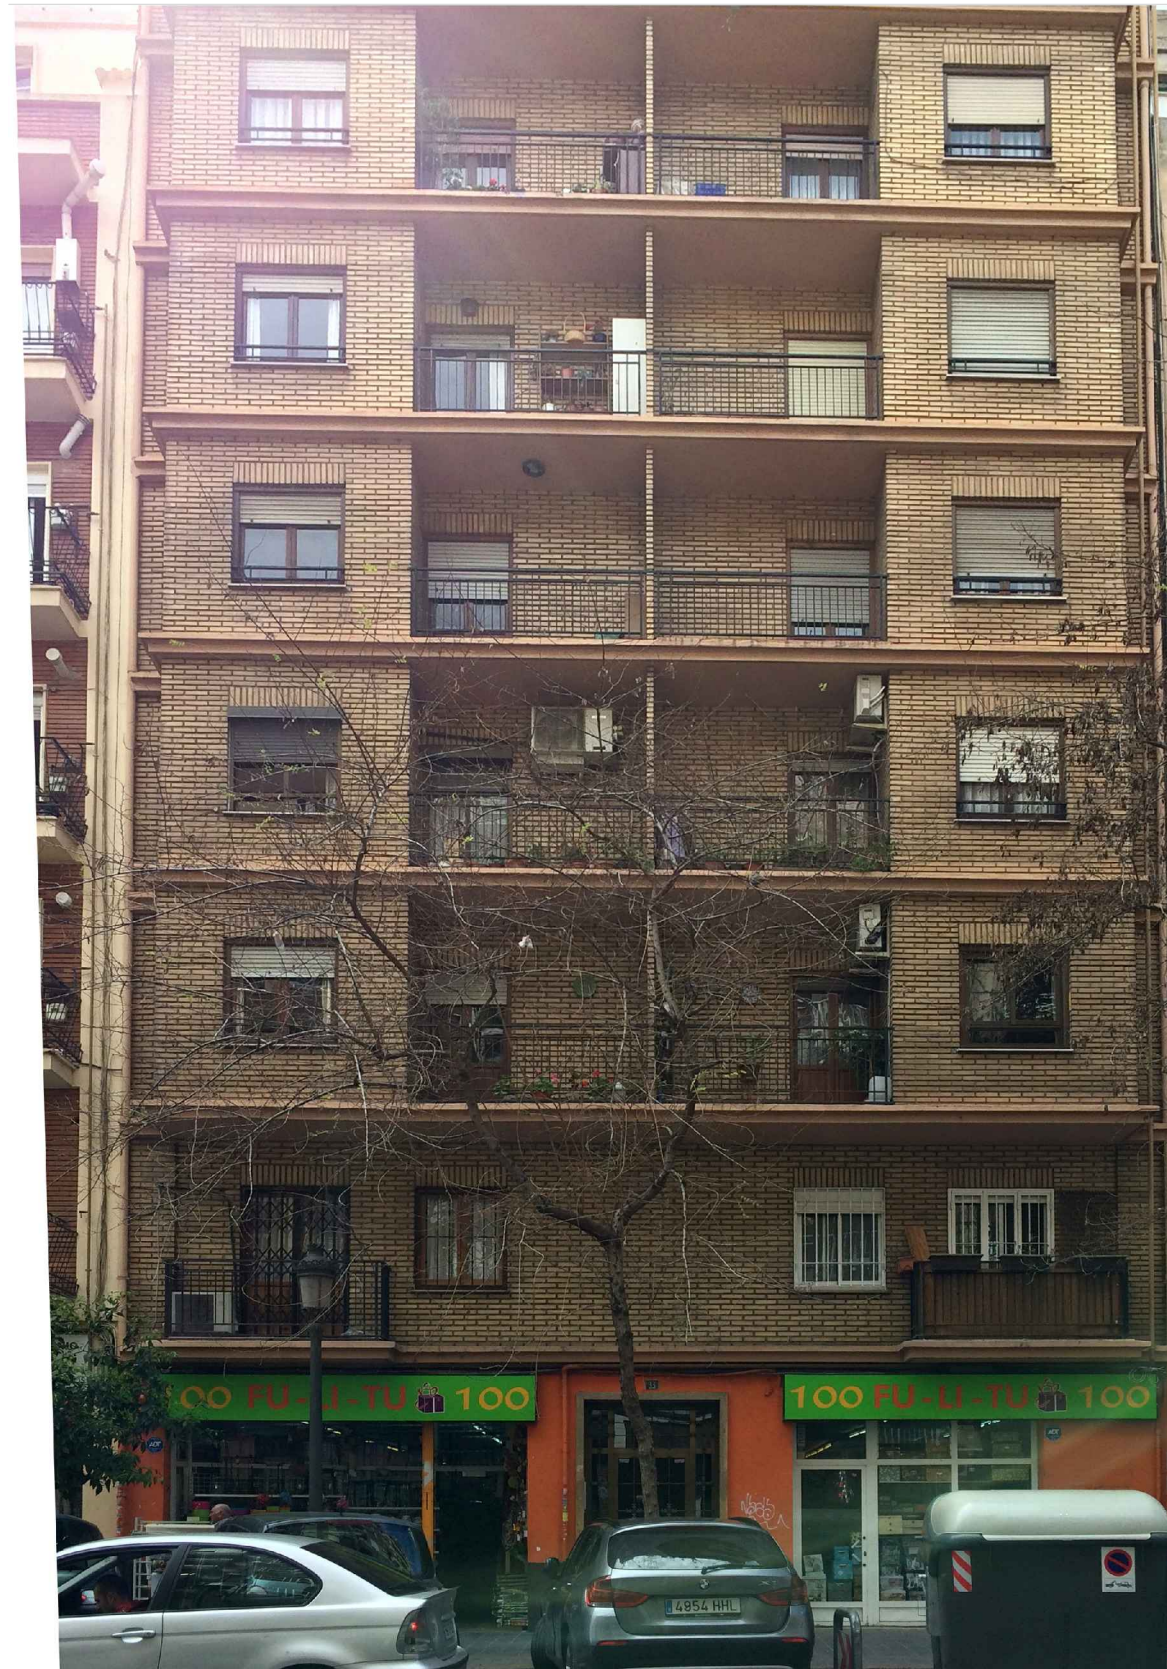
Calle Lleida nº 33

- Elementos impropios
- Nitrato perros
- Suciedad
- Graffitis

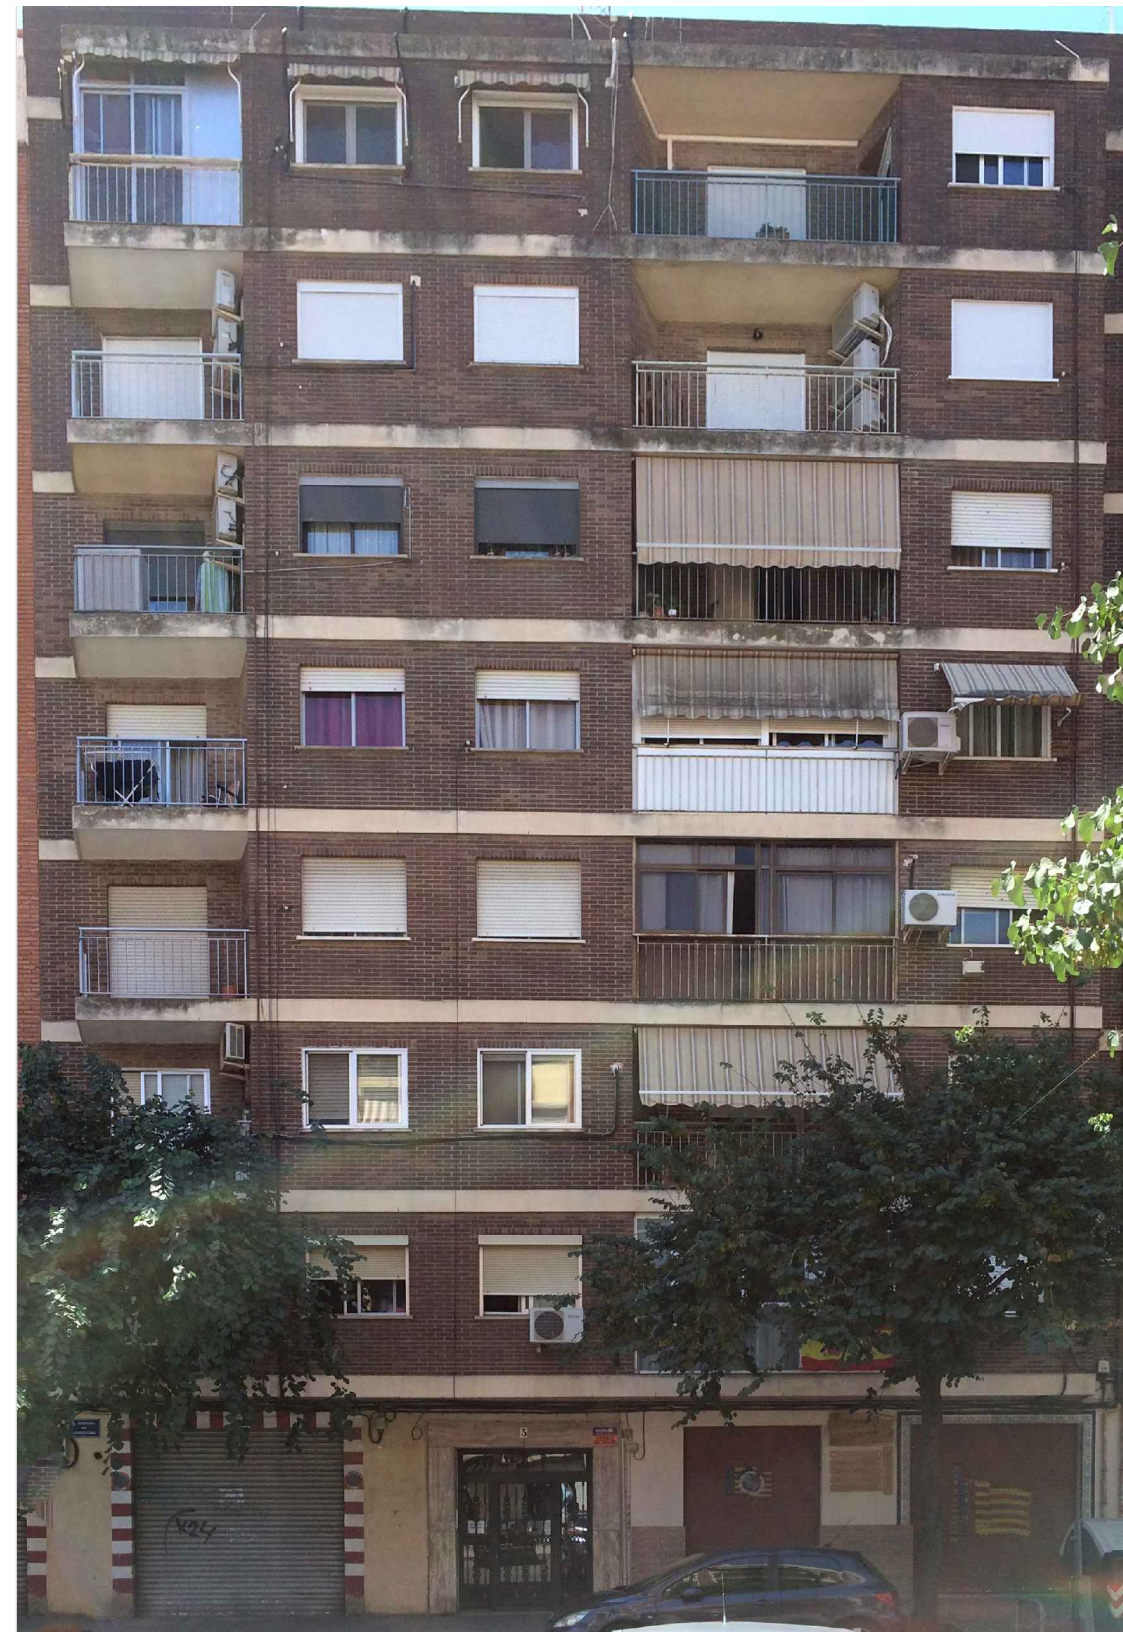
Calle Portugal nº 3

- Elementos impropios
- Desprendimiento pintura
- Suciedad
- Graffitis
- Desconchados revestimientos
- Eflorescencias ladrillo caravista
- Vegetación
- Elementos de madera. Humedad
- Intervenciones

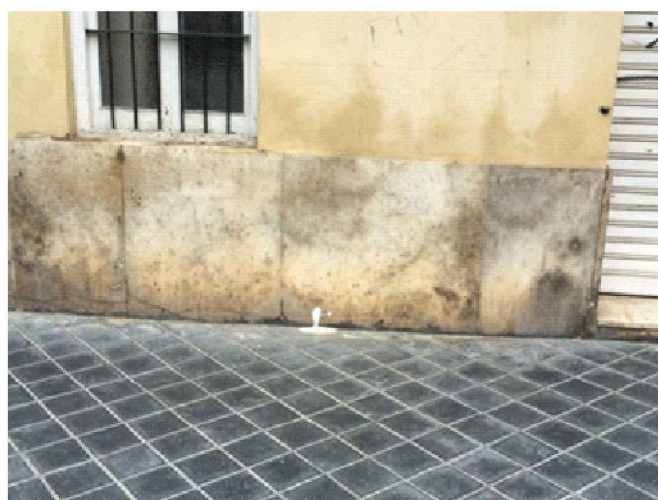
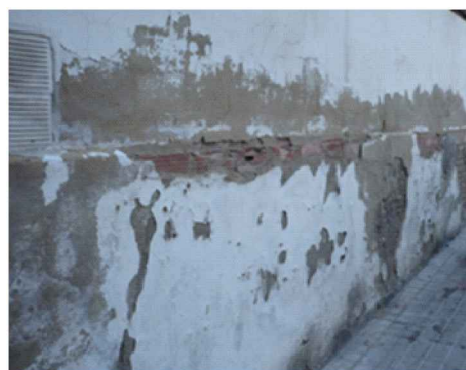
DESCRIPCIÓN DE LA LESIÓN: Humedad por capilaridad

Esta patología aparece debido a la ascensión del agua por el paramento debido a la porosidad de los materiales. Lo más usual es que se manifieste en la parte baja de los muros o en la zona inmediatamente superior al aplacado pétreo con el que a menudo se reviste la parte baja de las fachadas encima de las molduras o elementos ornamentales horizontales ya que estos pueden almacenar agua de lluvia la cual absorben los poros del material que conforma la fachada.

La humedad es uno de los factores más repetidos en la aparición de patologías. La presencia de humedad en la fachada, a parte de una afección estética puede conllevar al abombamiento y desprendimiento de pintura, oxidación de elementos metálicos como carpinterías, barandillas, rejas.

Existen diferentes métodos para paliar la humedad por capilar. Dada la altura a la que aparecen y que se encuentran el exterior, el método más óptimo en cuanto a facilidad de ejecución y el bajo coste de instalación y el nulo mantenimiento que requiere, la opción más adecuada es los sifones atmosféricos. Estos sifones son tubos inclinados que se introducen en los muros, dentro de estos tubos se crea un flujo de aire donde el aire húmedo es reemplazado por aire seco. De esta manera se seca la pared al hacer evaporar la humedad hacia afuera y se eliminan las humedades. Para su instalación:

1. Marcar los agujeros donde se van a realizar los taladros.
2. Taladrar con diámetro de 18 mm, longitud 2/3 del muro e inclinación hacia arriba de 25 a 30 grados. Los agujeros se realizan a una altura de entre 18 y 22 cm. desde el suelo.
3. En el caso de que el paramento se haya visto afectado como en la foto inferior, se raspará con una espátula para eliminar la pintura degradada. Posteriormente se reconstruirá con un mortero transpirable microporoso "Draining" de la casa comercial Humicontrol.
4. Introducir los sifones y fijarlos mediante silicona o masilla.
5. Para finalizar, una vez seco el mortero, se pintará la zona afecta con dos manos de pintura en base de silicatos "Silexcolor" de la casa comercial Mapei. Entre mano y mano habrá un tiempo de espera de 12 horas.

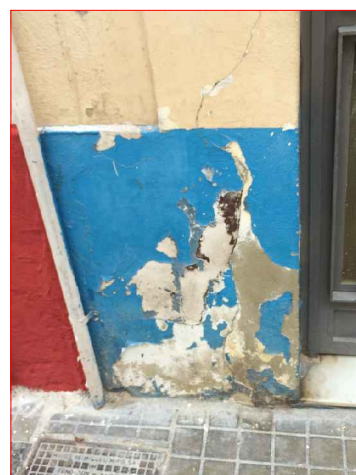
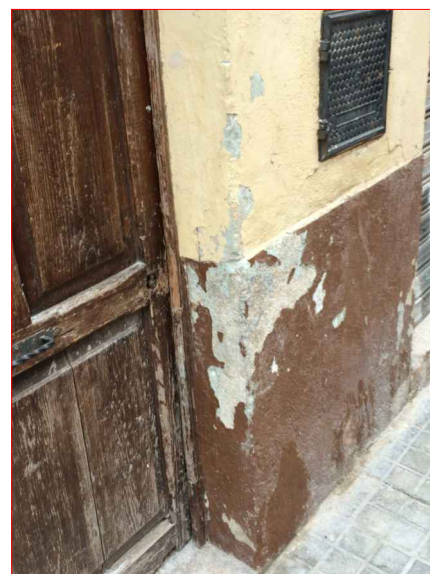
DESCRIPCIÓN DE LA LESIÓN: Desprendimiento de pintura en cerramiento

- Principalmente la falta de mantenimiento del edificio.
- Los agentes atmosféricos provocan que fachada se erosione perdiendo la pintura su adherencia con el soporte.
- La Humedad existente en el paramento, al intentar salir hacia el exterior, si la pintura no es transpirable empuja a esta haciendo que pierda la adherencia con el soporte.

Deja totalmente desprotegido el revestimiento de mortero, pudiendo desencadenar en futuras lesiones sobre todo de humedad

Eliminación de la causa

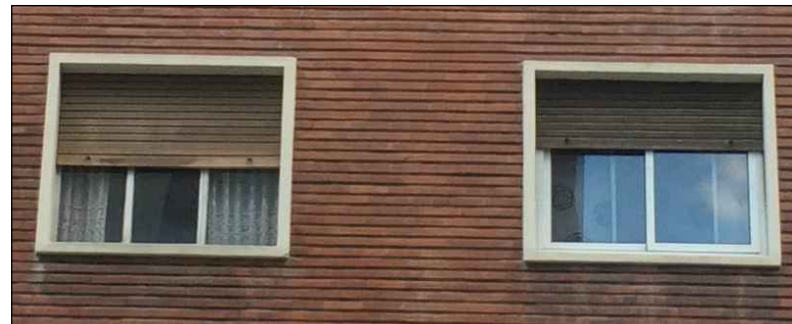
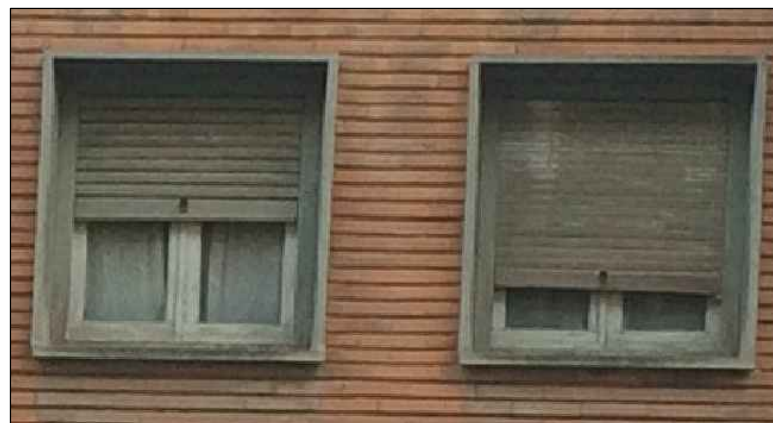
DESCRIPCIÓN DE LA LESIÓN: Restauración de persianas y ventanas de madera

- Debido a la existencia de humedad, tanto en el ambiente como en la procedente de la lluvia.
- Inexistente o escaso mantenimiento.
- Falta de protección de la madera.
- A causa de la irradiación solar. Y contaminación atmosférica.
- Presencia de hongos e insectos.

La afección más visible es la estética. Al tratarse de carpintería de madera, si no tiene un mantenimiento adecuado, esta pierde su protección haciendo que varíe su color. Si esta sufre un elevado grado de degradación es posible que pierda sección, dejando huecos que permiten la filtración de agua.

1. Si la madera ha perdido sección, reemplazar las partes afectadas. Si la pérdida de sección es leve, puede repararse mediante el uso de masilla para madera, rascando la parte afectada hasta llegar a la madera en buen estado y rellenar con masilla hasta recuperar totalmente su forma original.
2. Eliminar la capa de pintura o barniz existente bien mediante una espátula o una lija de grano fino hasta dejar toda la superficie igualada y a continuación con una esponja limpiar el polvo producido con el decapado.
3. Rejuntar con silicona la junta entre el marco de ventana y las jambas, para mejorar la hermeticidad y evitar futuras filtraciones de agua.
4. Por último, aplicación del barniz "HEMPEL" o imprimación y pintura "LIBERON"

Para evitar el deterioro de las carpinterías en un futuro habrá que realizar un mantenimiento adecuado. Cada dos años aplicar a la madera barniz de poro abierto el cual aportará color y protección a la madera.

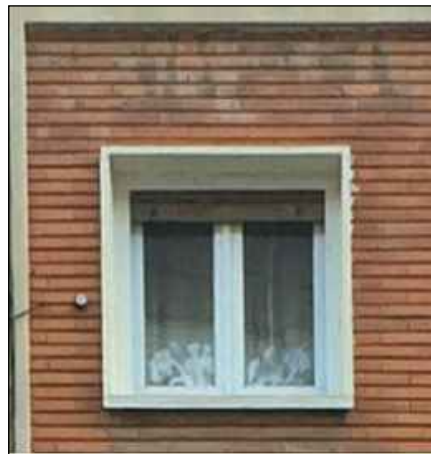
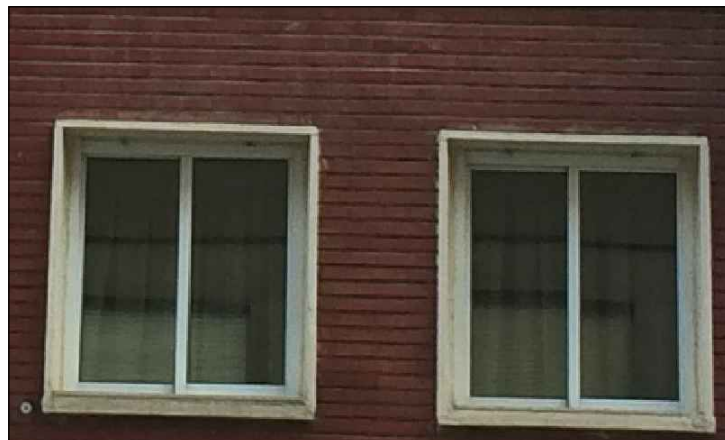
DESCRIPCIÓN DE LA LESIÓN: Eflorescencias

Esta patología está originada en las sales que se encuentran disueltas en el agua. Estas sales son arrastradas al interior de los poros, quedándose depositada en el material cuando se deseca el agua. También es probable que estas sales estuvieran presentes en materias primas originales o que se hubieran formado durante el proceso de cocción o secado de las piezas por reacción química de los gases que las rodeaban. En este caso, al tratarse de ladrillo caravista, suelen existir sulfatos del ataque de los óxidos del azufre y del oxígeno, formando sales alcalinas como el sulfato sódico y sales alcalinotérreas como el sulfato de magnesio.

Por lo general no hay afecciones a otros elementos. Si no se sigue un mantenimiento adecuado, la estética de la fachada se puede ver notablemente desmejorada.

En primer lugar hay que analizar meticulosamente las eflorescencias para determinar si se trata de sales provenientes por causas directas como humedades o escorrentía de agua de lluvia por la fachada. O si se trata de causas indirectas, sales recristalizadas o solubles de los propios materiales. En el caso de que sea originado por causas directas, será necesario evitar que esta discurra por la fachada con el empleo de goterones en todas las partes salientes de la fachada como son alfeizares, albardillas y molduras. Una vez corregido el recorrido del agua se procederá a la limpieza de la fachada. Si el origen son las causas indirectas, por lo general el agua de lluvia y el paso del tiempo hacen desaparecer los cristales.

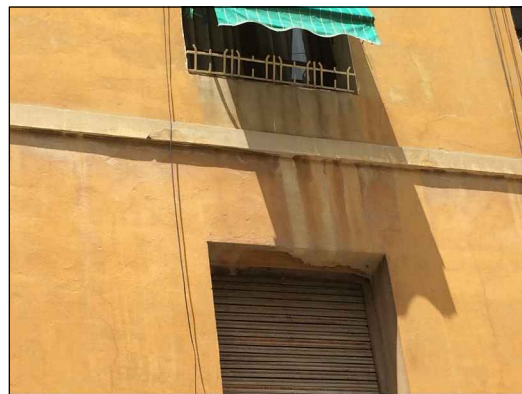
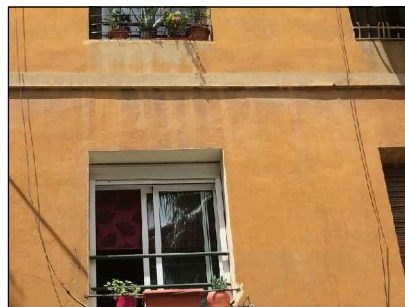
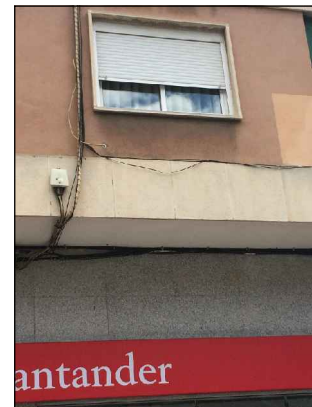
Esta patología se manifiesta ahí donde la lamina de agua adquiere mayor velocidad y arrastrando así con ella las partículas existentes en los poros.

- Principalmente afecta a la estética del edificio.

-Eliminar la causa:

- Finalmente se procederá al sellado del canal con un hidrofugante de obra de "EUROCOLOR", en base de siloxano aplicado mediante pincel para evitar que el agua se introduzca en los poros del material al haberse quedado este desprotegido por acción de la radial.

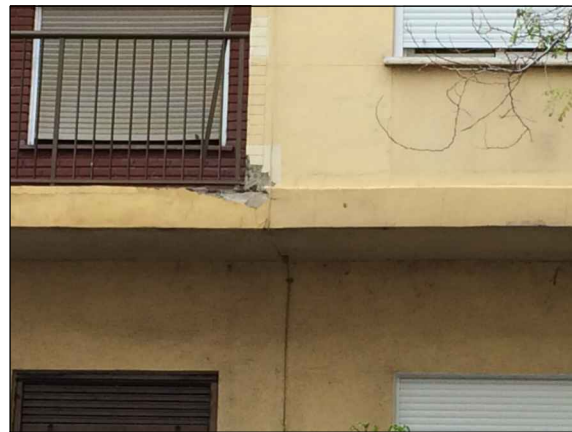
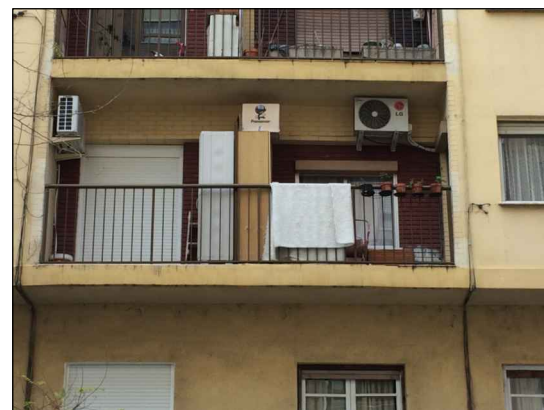
DESCRIPCIÓN DE LA LESIÓN: Rotura empotramiento barandillas

- Filtración de agua en el empotramiento de la barandilla en la fachada, haciendo que la barandilla metálica se oxide. Al oxidarse el metal sufre un aumento de volumen produciendo que se fracture el ladrillo.
- Debido a los cambios de temperatura, el metal de la barandilla puede sufrir dilataciones. Al variar las magnitudes de la barandilla, esta realiza un empuje capaz de fracturar el ladrillo
- El Propio apoyo de las personas, si la hoja donde se empotra no tiene el espesor suficiente puede fracturar al no ser capaz de resistir el empuje. En este caso en particular, es poco probable que esta sea la causa ya que rotura del ladrillo se produce tanto en el empotramiento superior como en el inferior.

Esta rotura del tabique deja desprotegida la fachada, favoreciendo la filtración de agua, la cual puede ser causas de muchas patologías derivadas de la humedad.

Por lo que se observa en la fachada, todos los empotramientos de todas las barandillas han sufrido algún tipo de reparación anteriormente por lo que delata que el tipo de empotramiento de la barandilla a la fachada no es el adecuado. Para solucionarlo, se variará el tipo de empotramiento.

- Desmontar la barandilla picando con un martillo y cortafíos si fuese necesario la parte de la hoja de la fachada que aun sostenga la barandilla.
- Cortar las garras de la barandilla que se introducen en la fachada y soldar unas escuadras con orificios que permitan anclarla a la pared.
- Reparación de la parte fachada afectada por la rotura del ladrillo mediante aplicación de mortero de reparación SikaTop-122 y posterior pintado con pintura plástica de tono similar al actual.
- Anclaje de la barandilla mediante tornillos y tacos químicos de resina de poliéster "Standers". Entre la fachada y el nuevo sistema de anclaje se dispondrán unas bandas neopreno que permitan absorber las dilataciones térmicas que pueda sufrir la barandilla.

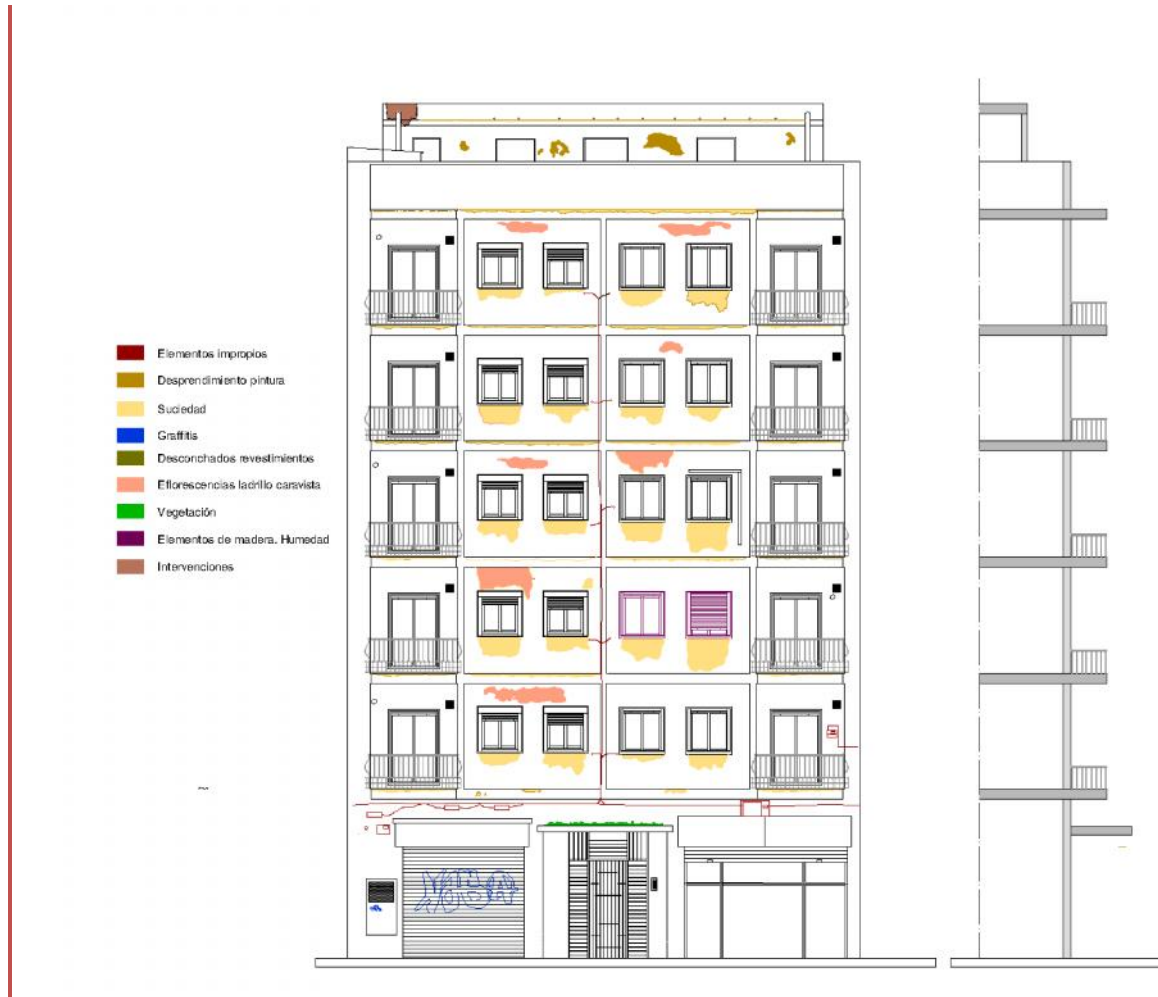
Mapeo de lesiones

La fachada se encuentra en mal estado de conservación. Seguramente, a lo largo de sus cincuenta y tres años de "vida" no se ha realizado prácticamente ningún mantenimiento. Tantos años sufriendo las inclemencias del tiempo y las agresiones químicas del ambiente de la ciudad han ayudado a proliferar las lesiones que a día de hoy se hallan en este edificio. En esta propuesta de intervención nos centraremos en la fachada principal dado que es la única visible ya que sus otros tres lados están ocultos haciendo medianera con los edificios colindantes.

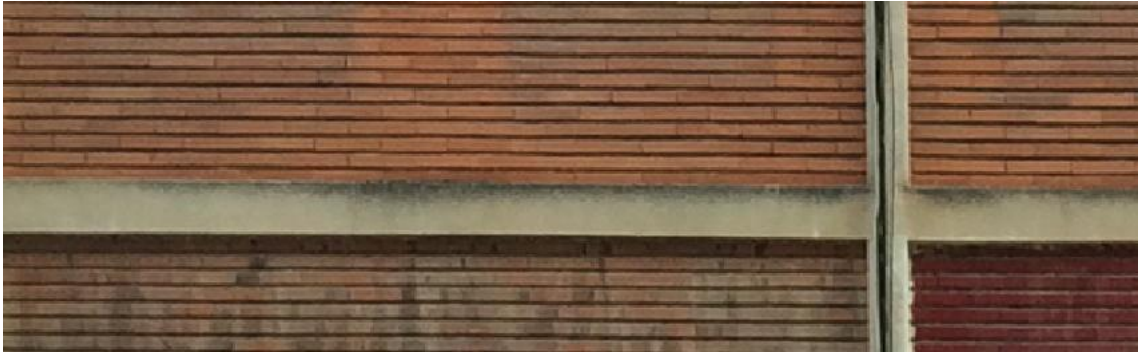
- También aparece, tanto encima del voladizo que cubre la entrada como en borde de las molduras, moho y verdín causado por la acumulación de agua de lluvia y la humedad en estos puntos, permitiendo la proliferación de estos hongos. Estos afloramientos de hongos denotan la falta de mantenimiento que ha tenido la fachada de este edificio.

5. Para dificultar la aparición de verdín y hongos en los cantos de las molduras y en el voladizo que cubre la entrada, se creará una pendiente que expulse el agua hacia el exterior, evitando que se quede estancada en estos puntos favoreciendo la aparición de dicha patología. Para realizar estas pendientes se empleará un mortero con aditivo hidrofugante Sika-1

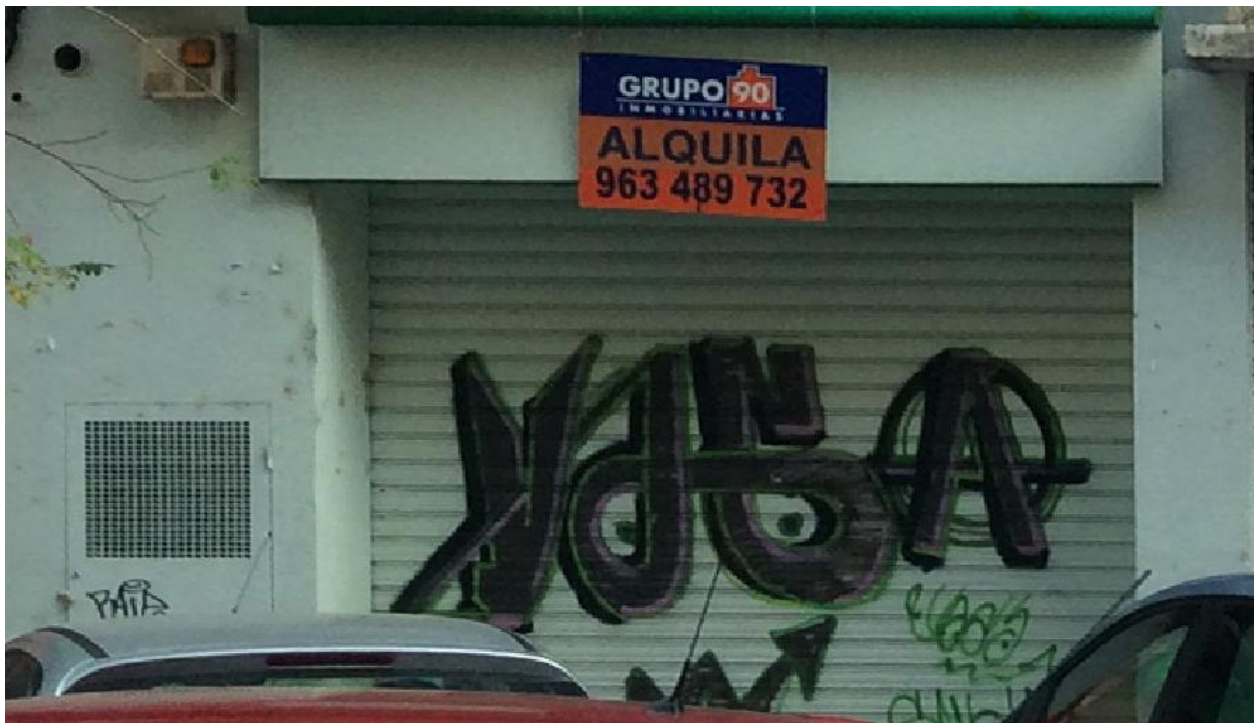
- Otro de los puntos a intervenir son los grafitis ocasionados en la planta baja. Encontramos grafitis en la persiana del local comercial, en la puerta de los contadores así como alguna pintada de menor tamaño en el paramento de la planta baja
