ANÁLISIS Y PROPUESTA DE INTERVENCIÓN DE LA ALQUERÍA DEL MORO

ANTONIO VICTOR FRAGA CIUDAD REAL

El presente trabajo tiene por objeto el estudio y análisis de uno de los edificios que constituyen la Alquería del Moro, así como el diagnóstico de su estado actual de conservación.

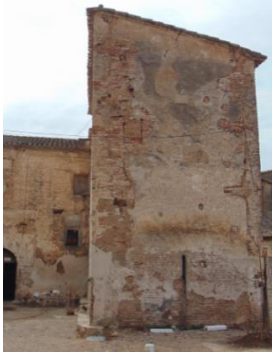
El mal estado de conservación de las fachadas es evidente. En la parte inferior de la fachada oeste se aprecian grandes manchas oscuras que indican la absorción de humedad procedente tanto del suelo como de la lluvia por capilaridad, así como la ausencia generalizada del

revestimiento de mortero de cal original y huecos que evidencian el desprendimiento de material por la acción de los agentes atmosféricos en los muros de tapia.

Figura 84. Pérdida generalizada del revestimiento. 2015. Fuente propia

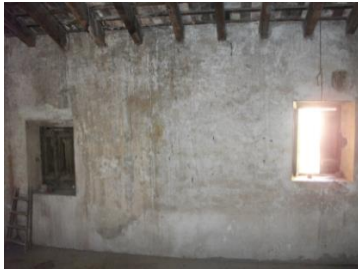
Figura 95. Manchas por filtración de agua en paramentos de la planta 2ª. 2015. Fuente propia

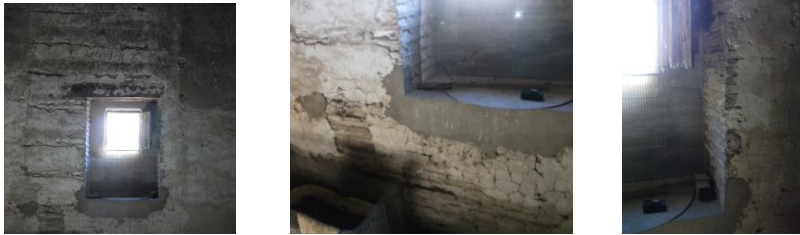
Figura 98. Cuarteado del revestimiento en las proximidades de ventana en planta 2ª. 2015. Fuente propia

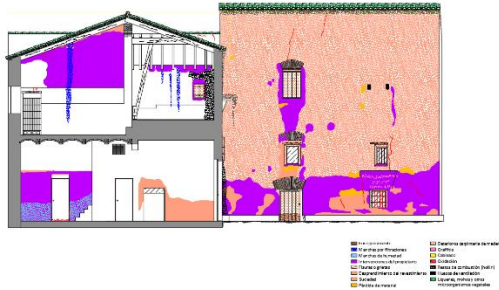
Plano 29

F01.- Lesión: Deterioros debidos a humedad por capilaridad

Localización: Planta baja, fachada norte, fachada este y fachada oeste

Dado el valor patrimonial del edificio, conviene la utilización de métodos de secado no invasivos como es la técnica de la electroósmosis inalámbrica, basada en la tecnología de Impulsos de Resonancia. Por tanto, se propone la instalación de un dispositivo emisor de impulsos de baja frecuencia (gran longitud de onda y baja energía), que invierte la polaridad que existe entre el terreno y el muro, logrando el descenso del agua hacia el subsuelo e incrementando la evaporación superficial del muro, independiente del espesor del muro.

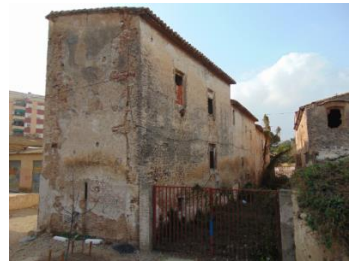
P.33 Ennegrecimiento y desprendimiento del enfoscado

La proximidad de las lesiones con la cota del terreno exterior, indica su origen en una humedad por capilaridad. Debido a la porosidad del material, la humedad del terreno asciende por capilaridad a través del muro. Además, la cercanía del edificio con la huerta y la acequia favorecen la presencia de agua en el terreno.

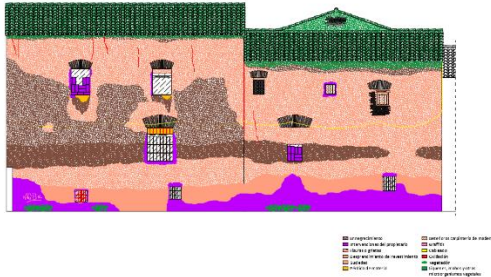
*Plano 33***Fotografías:**

F04.- Lesión: Pérdida de material en muro de tapia**Localización:** Fachada norte, este y oeste**Referencia con planos:** 29, 33, 34

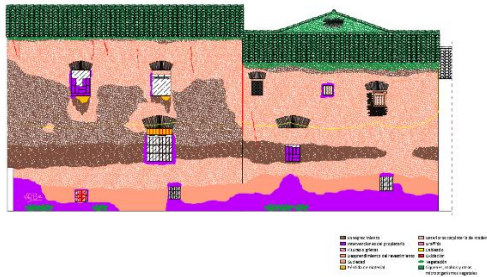
*Plano 33***Fotografías:**

F08.- Lesión: Oxidación de rejería metálica**Localización:** Fachada este y oeste**Referencia con planos:** 33, 34

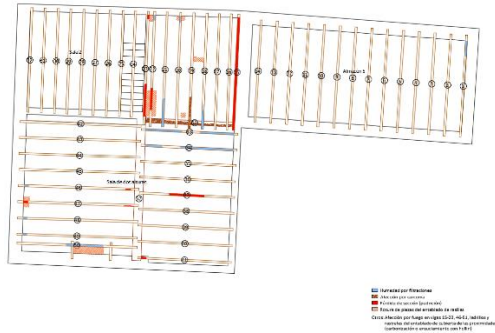
Plano 40

La falta, desplazamiento o rotura de piezas de la cubierta como consecuencia de las inclemencias atmosféricas, ha provocado la pérdida de estanqueidad de ésta con la consiguiente infiltración de agua, manifestándose en forma de manchas de humedad.

F11.- Lesión: Falta de estanqueidad de la cubierta**Localización:** Planta 2ª**Referencia con planos:** 29, 30, 31, 35, 36, 37, 38, 40

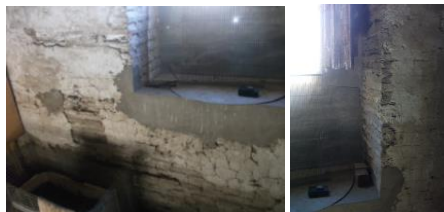
P.30 Cuarteado del revestimiento en ventana orientada a este

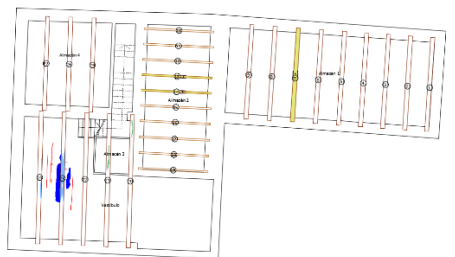
Además, algunas viguetas manifiestan una ligera flexión acompañada de grietas longitudinales en el centro de su cara inferior. El propietario ha intervenido en tres de estas viguetas ejecutando un pilar de refuerzo en el centro de vano.

F16.- Lesión: Flexión de viguetas de madera**Localización:** Planta baja**Referencia con planos:** 38

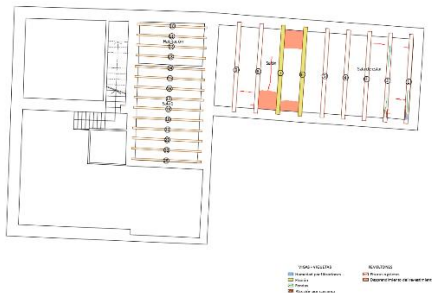
F17.- Lesión: Humedades en cabeza de viguetas**Localización:** Planta 1ª**Referencia con planos:** 39

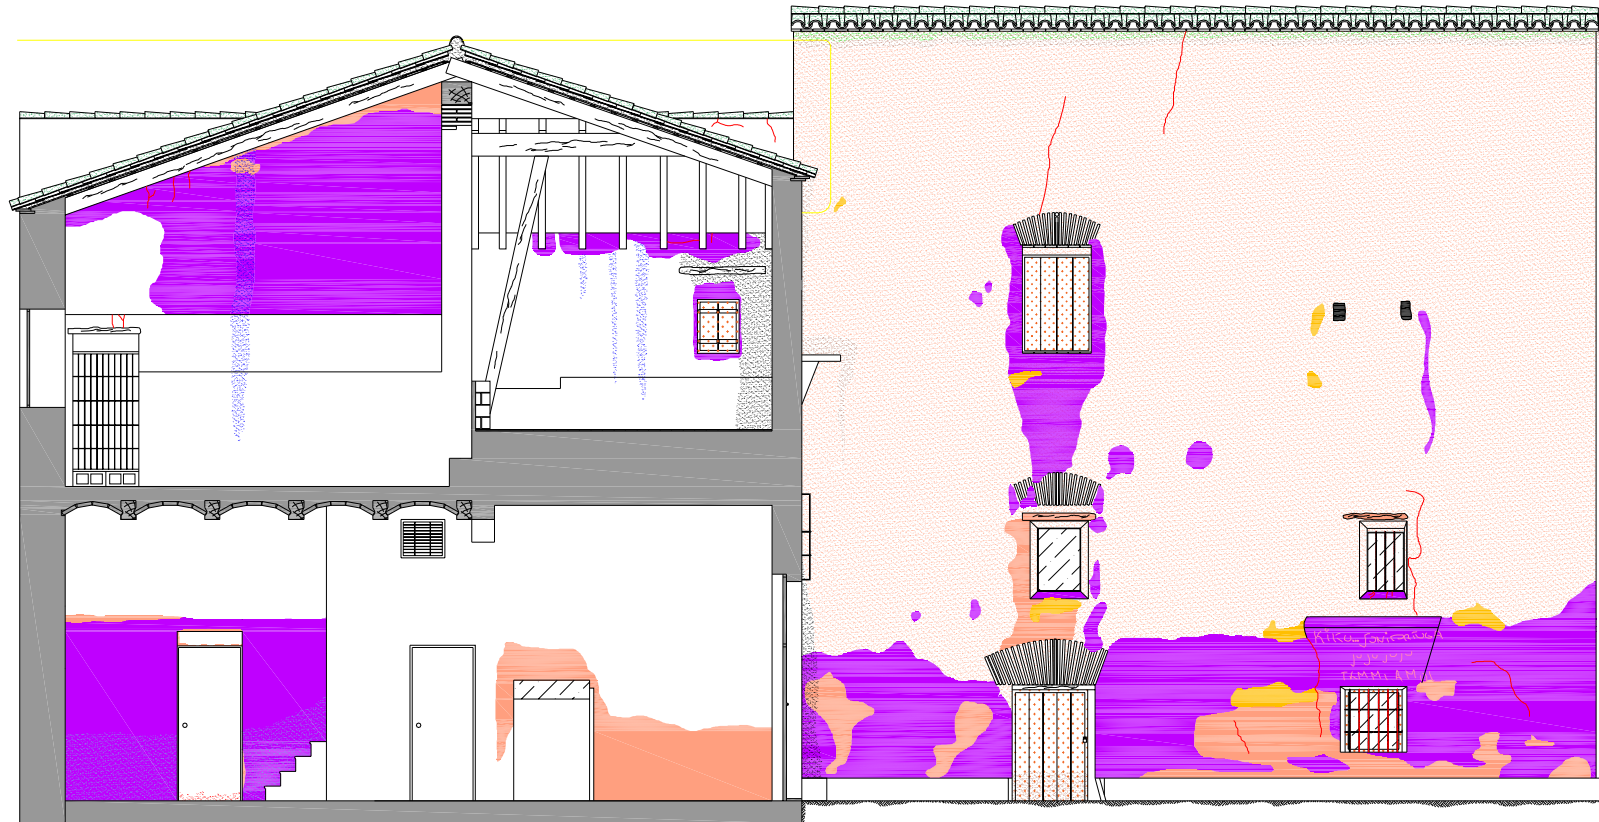
| Ennegrecimiento | Deterioros carpintería de madera |
| Fisuras o grietas | Restos de combustión (hollín) |
| Suciedad | Líquenes, mohos y otros microorganismos vegetales |
| Pérdida de material | |

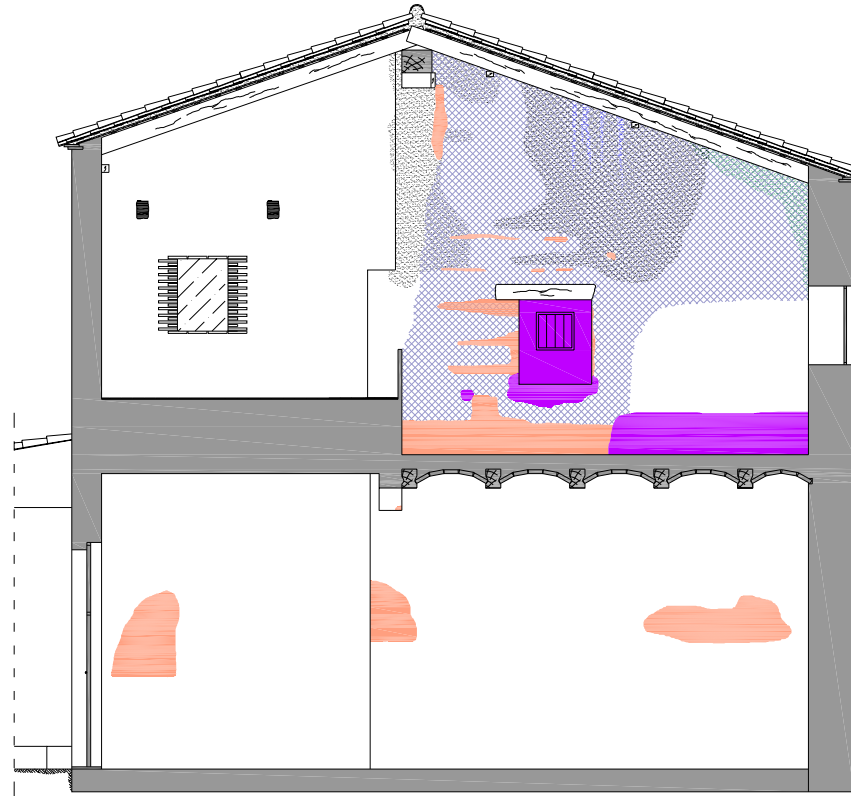
- Manchas por filtraciones
- Intervenciones del propietario
- Huecos de ventilación
- Desprendimiento del revestimiento
- Cuarteado del revestimiento (microfisuración)
- Restos de combustión (hollín)
- Líquenes, mohos y otros microorganismos vegetales

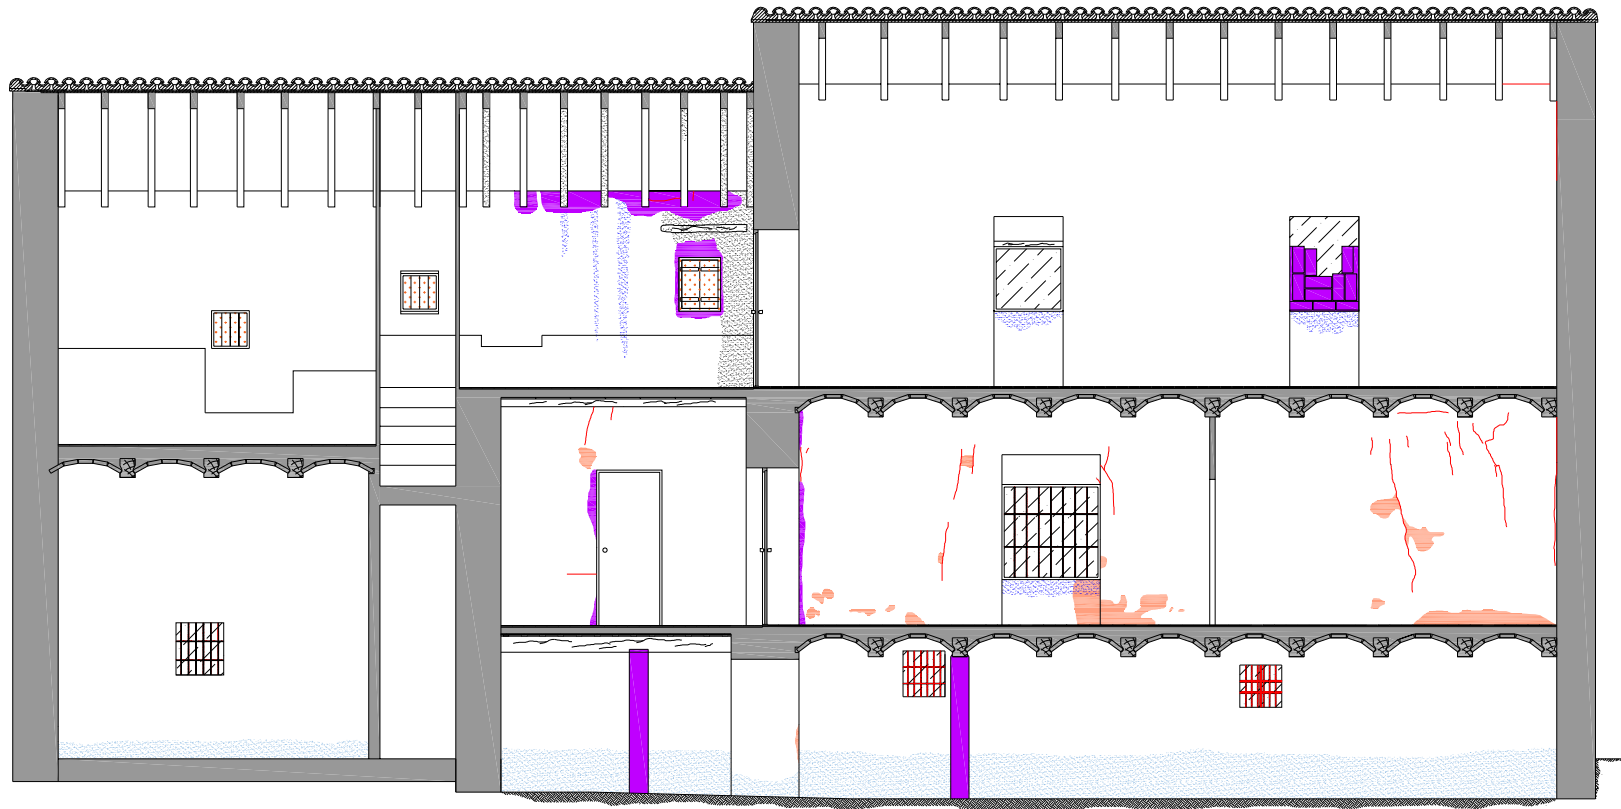
Fisuras o grietas
-

Deterioros carpintería de madera
-

Restos de combustión (hollín)

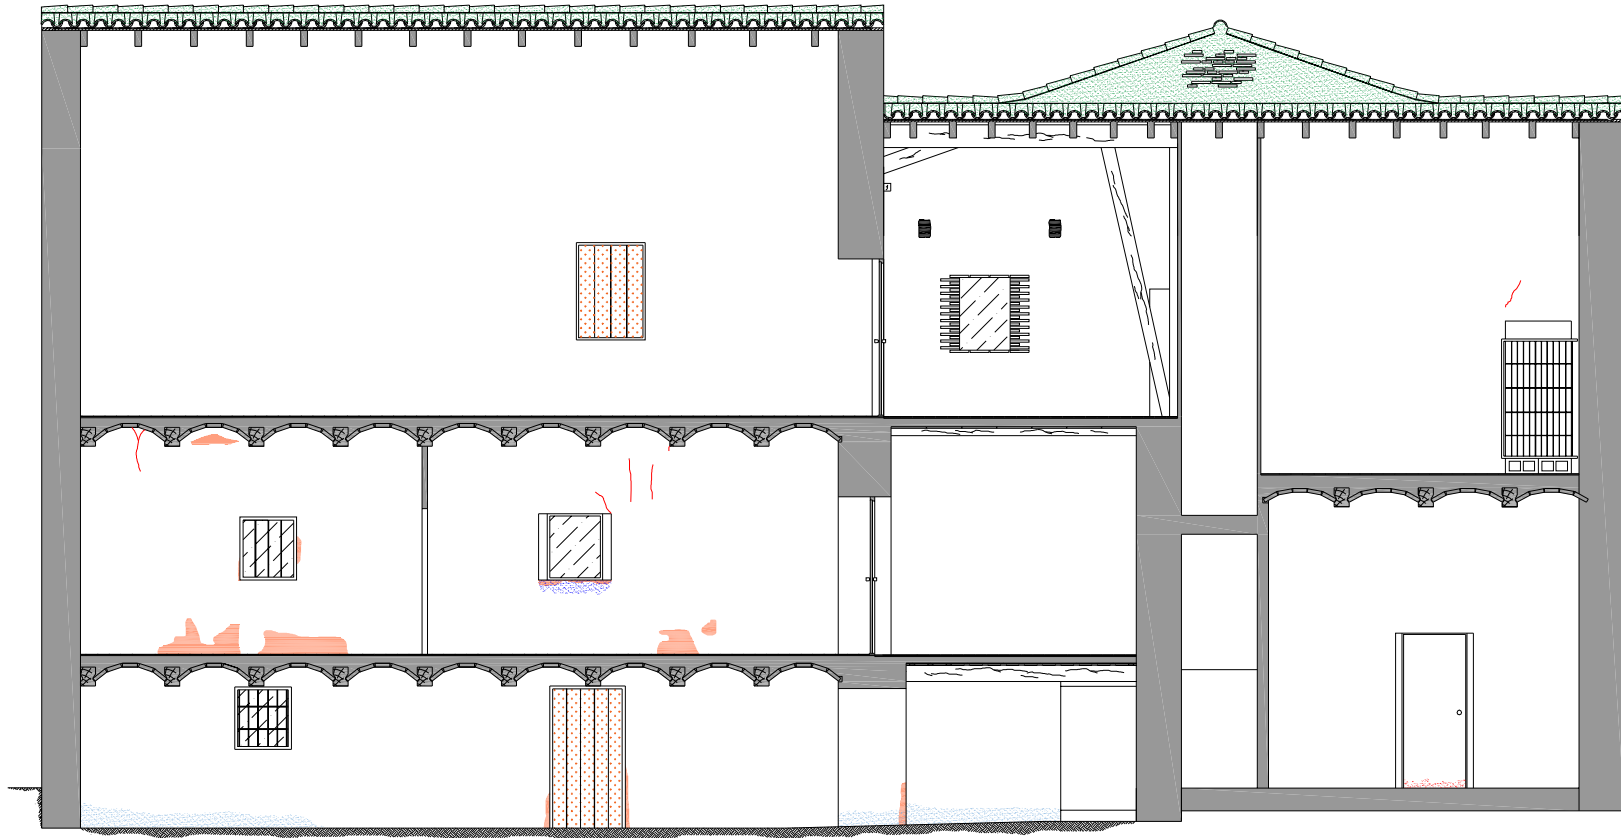
| Manchas por filtraciones | Deterioros carpintería de madera |
| Fisuras o grietas | Líquenes, mohos y otros microorganismos vegetales |
| Desprendimiento del revestimiento | Oxidación |

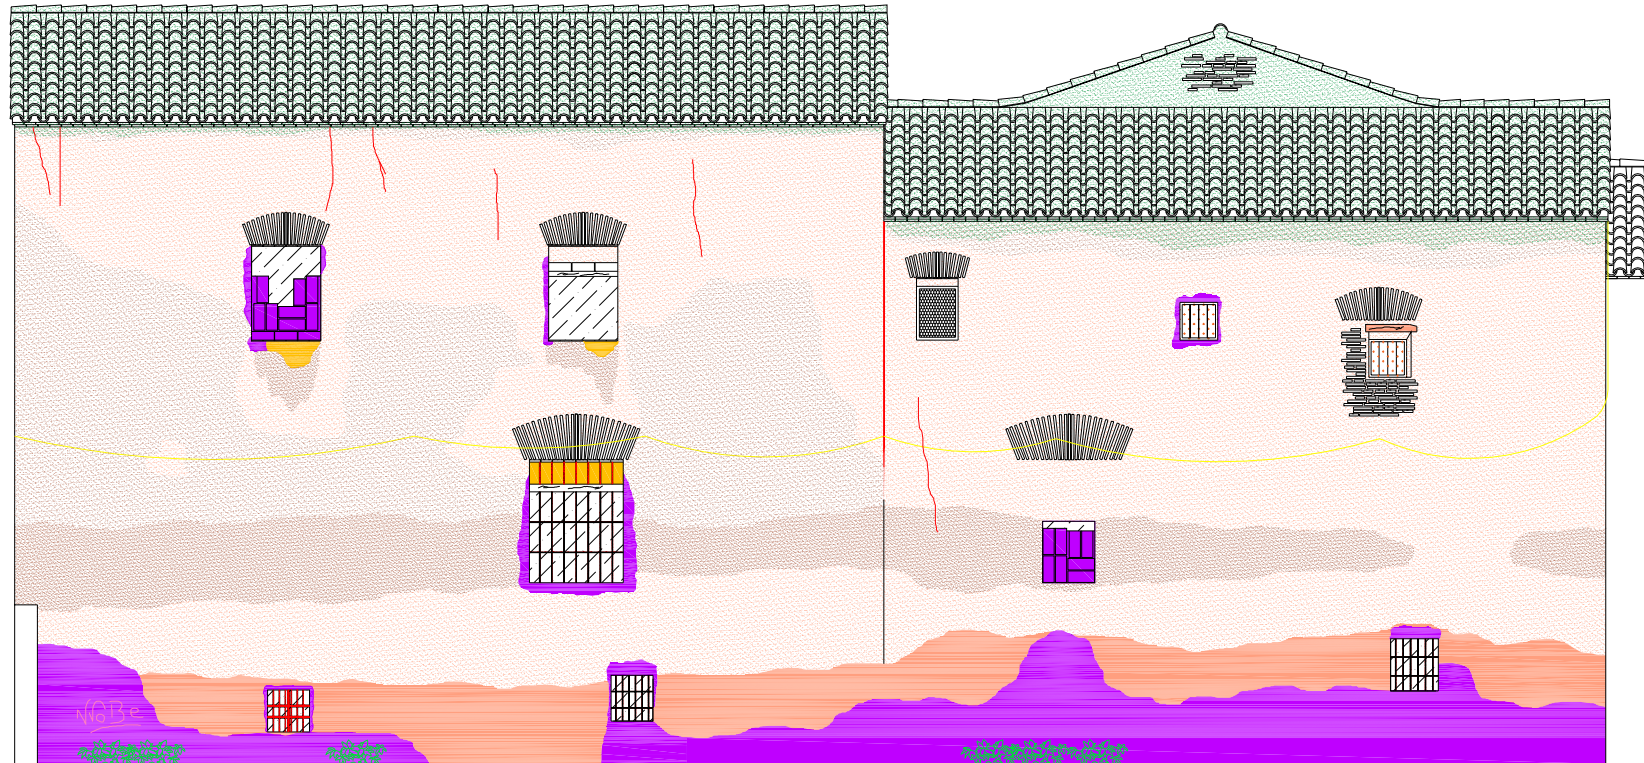
| Ennegrecimiento | Deterioros carpintería de madera |
| Fisuras o grietas | Cableado |
| Suciedad | Vegetación |
| Pérdida de material | Líquenes, mohos y otros microorganismos vegetales |

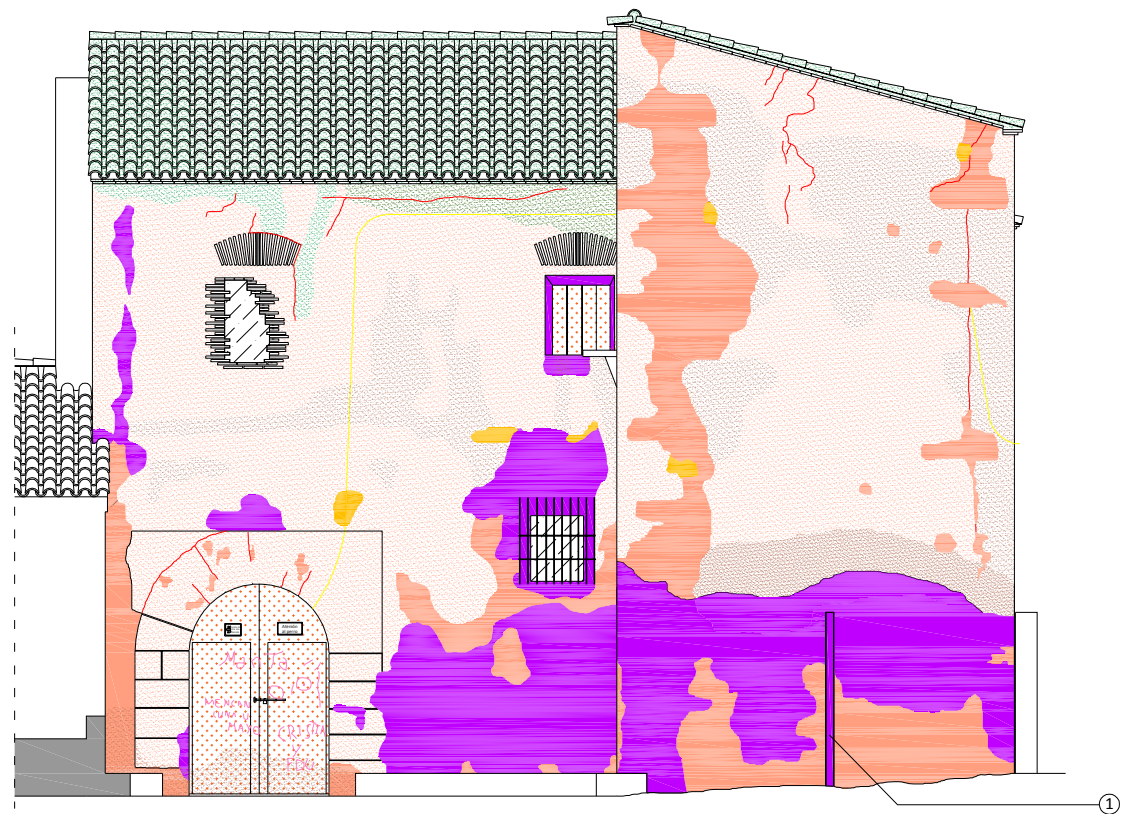
| Ennegrecimiento | Pérdida de material |
| Intervenciones del propietario | Deterioros carpintería de madera |
| Fisuras o grietas | Graffiti |
| Suciedad | Líquenes, mohos y otros microorganismos vegetales |
| Perfil UPN empotrado en muro | |

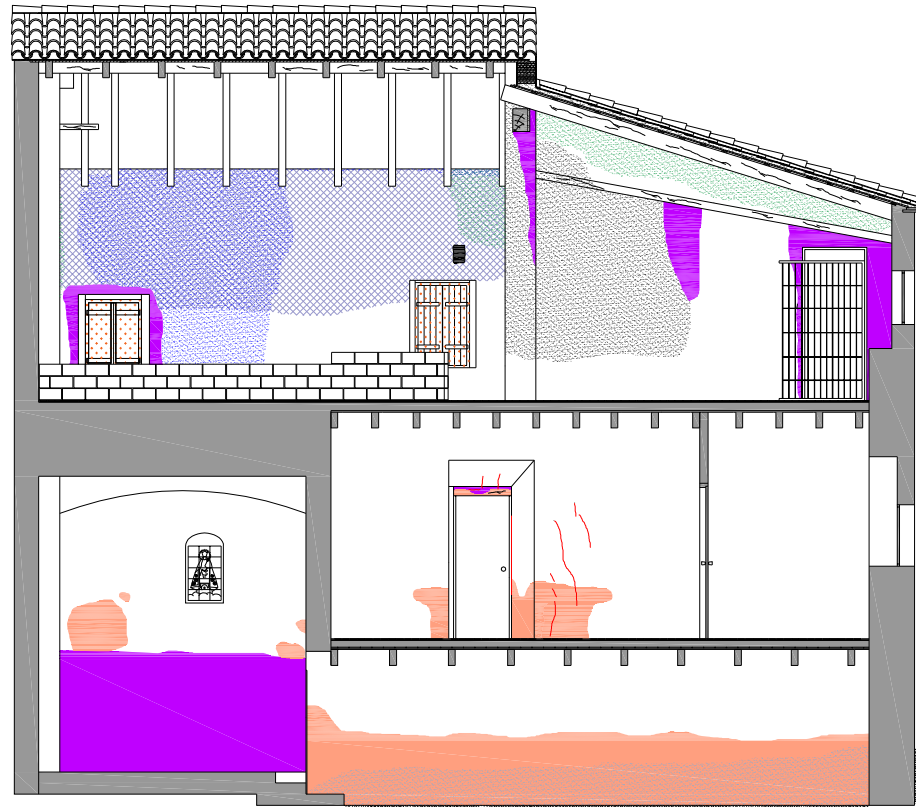
- Manchas por filtraciones
- Manchas de humedad
- Huecos de ventilación
- Intervenciones del propietario
- Fisuras o grietas
- Desprendimiento del revestimiento
- Cuarteado del revestimiento (microfisuración)
- Restos de combustión (hollín)
- Deterioros carpintería de madera
- Líquenes, mohos y otros microorganismos vegetales

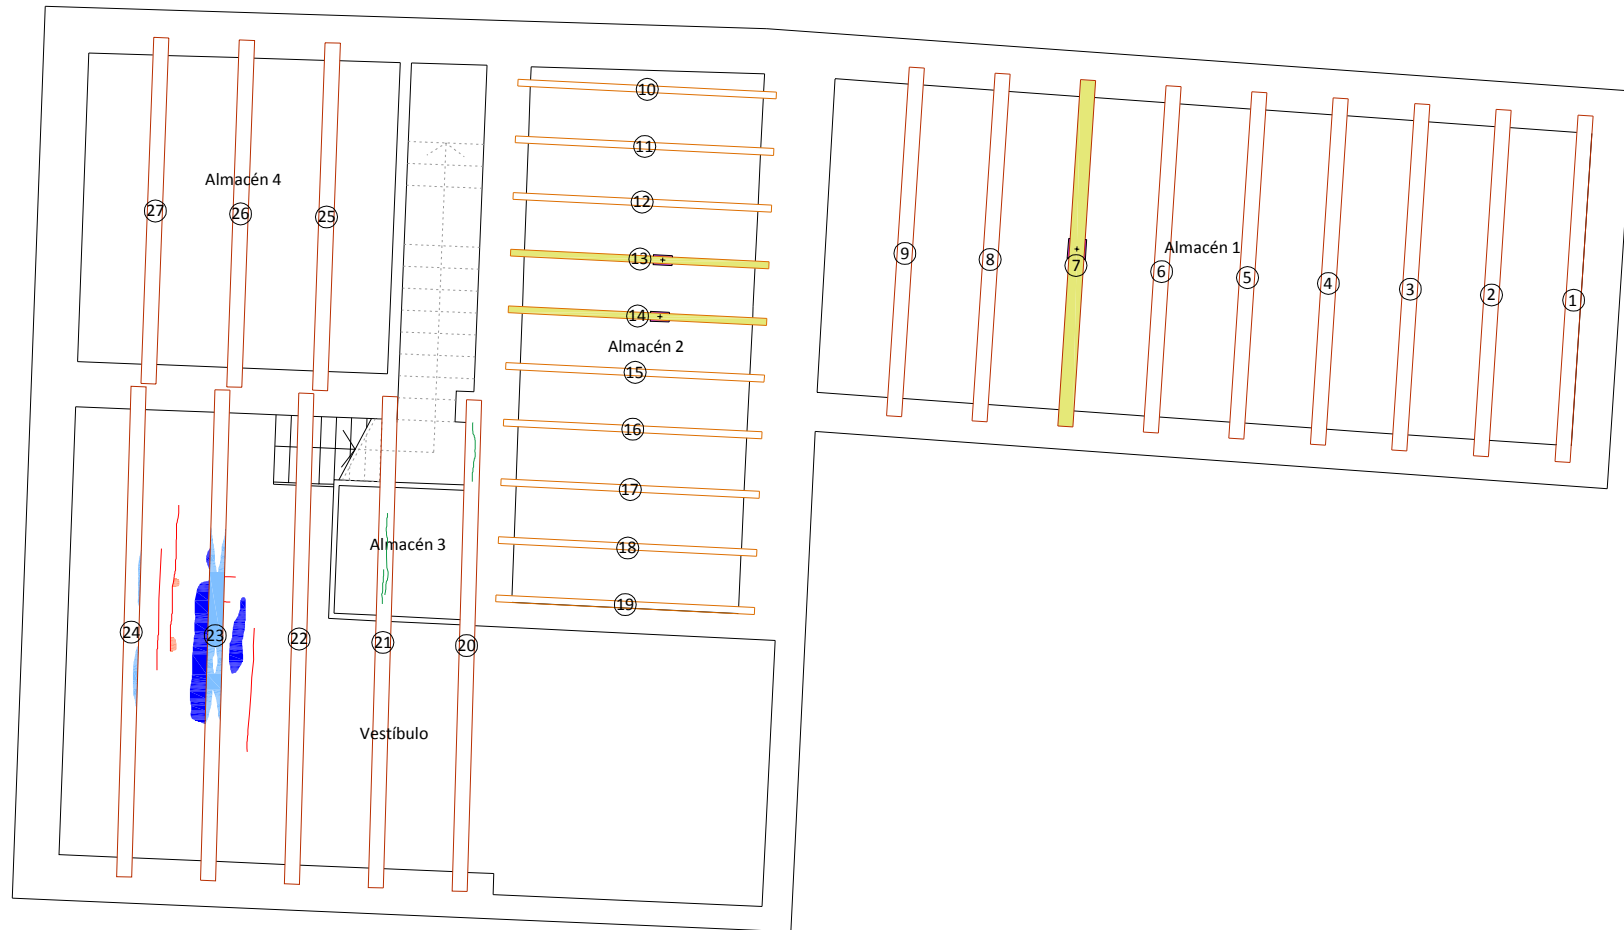
- | VIGAS - VIGUETAS | | REVOLTONES | |

| | Humedad por filtraciones | | Manchas de humedad |
| | Flexión | | Fisuras o grietas |
| | Fendas | | Desprendimiento del revestimiento |
| | Intervenciones del propietario (pilar) | | |

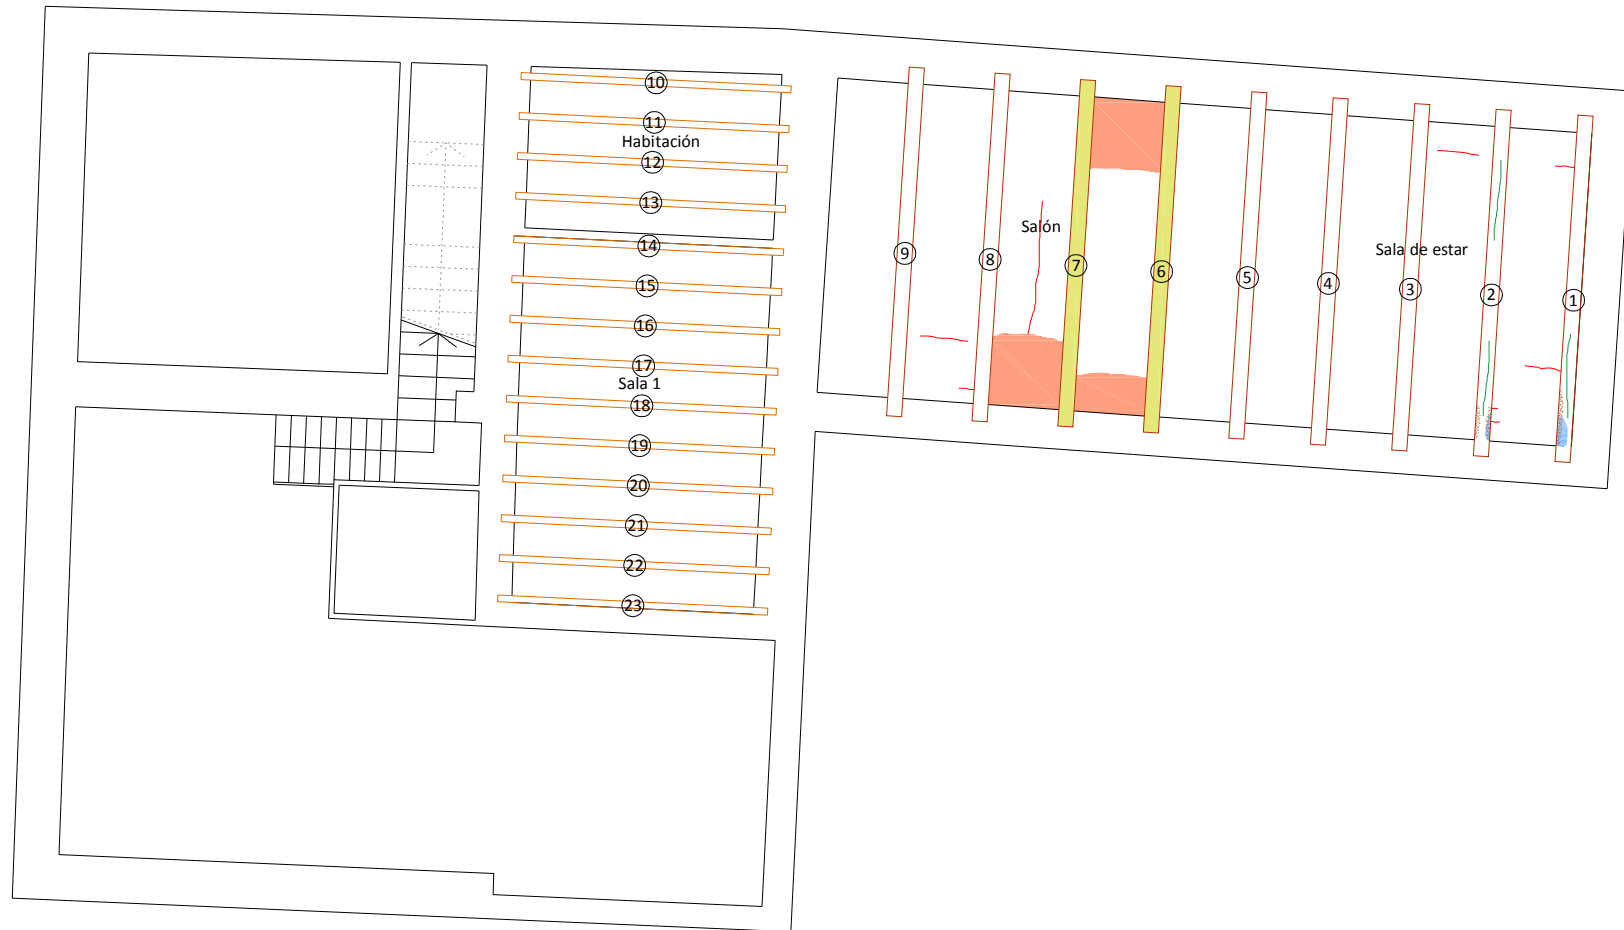
- | VIGAS - VIGUETAS | | REVOLTONES | |

| | Humedad por filtraciones | | Fisuras o grietas |
| | Fendas | | |
| | Afección por carcoma | | |

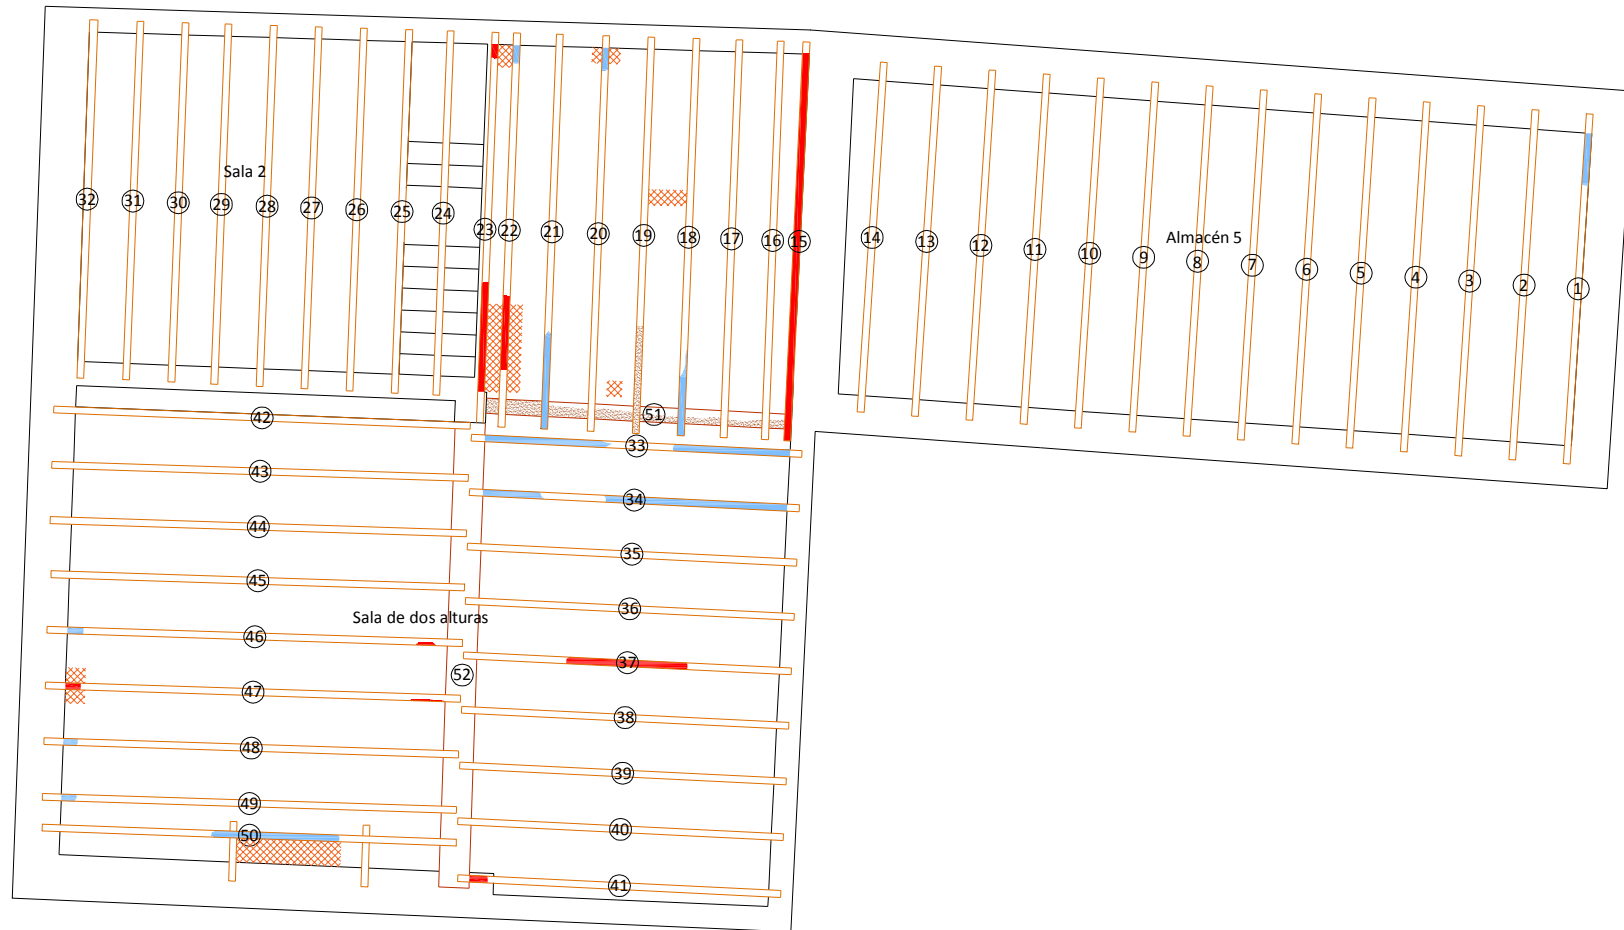
- Humedad por filtraciones
 - Afeción por carcoma
 - Pérdida de sección (putrefacción)
 - Rotura de piezas del tablero de rasillas
- Otros: Afeción por fuego en vigas 15-23, 46-51, ladrillos y rastreles del entablado de cubierta de las proximidades (carbonización o ensuciamiento con hollín)
