Refuerzo estructural y mejora energética vivienda unifamiliar en el barrio del Cabañal

Resumen

El objetivo principal de este TFG consiste en realizar el refuerzo estructural de una vivienda, además de adaptarla a las nuevas exigencias de eficiencia energética.

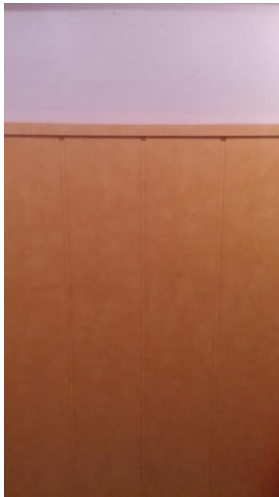
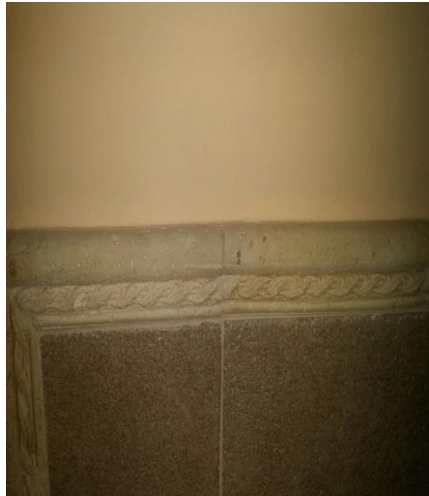
En la planta baja las particiones van enlucidas y pintadas, con la particularidad de que en ciertas partes se ha revestido con un zócalo para esconder las humedades (Figura 47-48).

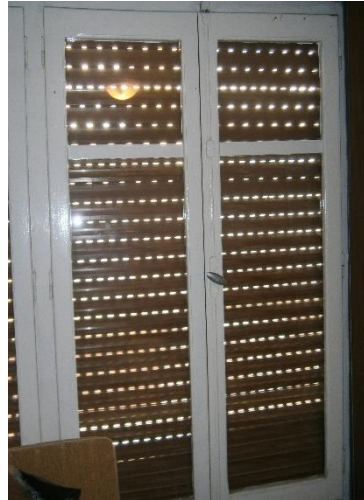
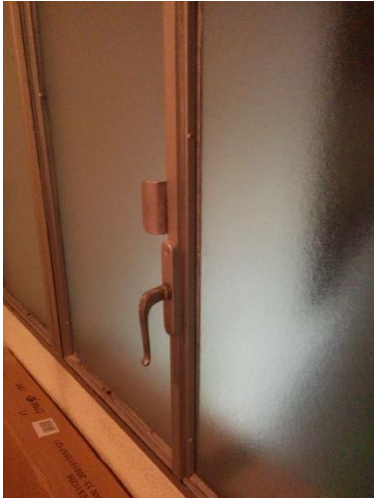
Ventana fachada posterior de acero (Figura 67). Ventana del mirador de madera. (Figura 68).

En cambio en la carpintería de la primera planta será necesario cambiarla por una de aluminio con rotura de puente térmico y con vidrios dobles bajo emisivos. Siendo una solución menos económica pero que supondrá un ahorro en el consumo.

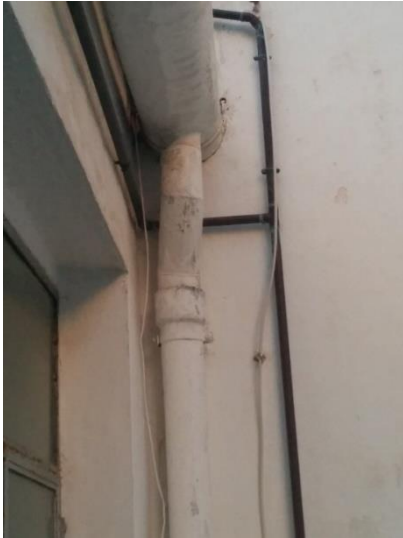
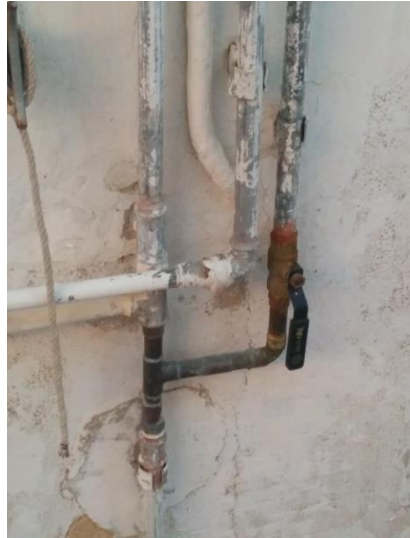
Aunque las instalaciones cumplen, sería necesario realizar un reestudio de la acometida de estas hacia la vivienda, puesto que actualmente primero suben hasta el tejado para, una vez recorrida toda la cubierta, volver a bajar por la fachada posterior y entrar en la vivienda.

Las tuberías que se ven en la imagen (Figura 72), son tuberías de agua fría. Como se ha dicho, acometen desde la fachada principal por la cubierta y salen por la fachada posterior (Figura 73), desde ahí entran en la cocina de la planta baja al calentador y de ahí a las diferentes tomas de los aparatos. En ningún caso las tuberías de ACS van por el exterior. Además esta instalación no cuenta con aporte solar.

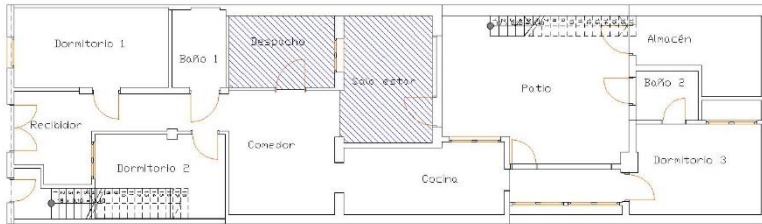
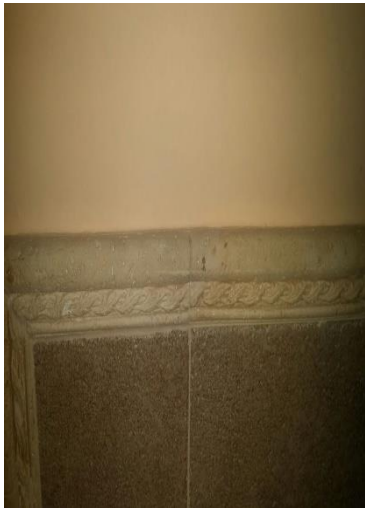
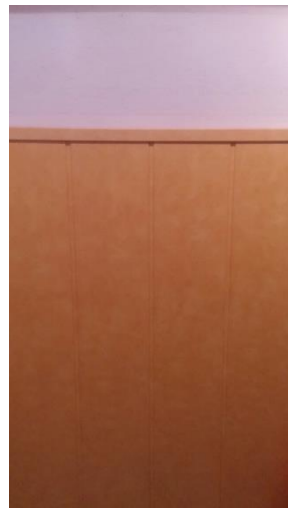
Además, como particularidad y como se ha dicho anteriormente, en algunas zonas de la planta baja se ha colocado un zócalo, de madera y de piedra, en el despacho y en la sala de estar respectivamente (Figura 78-79). En esta ocasión se colocaron a cierta distancia de la pared, creando una cámara. Esto ha permitido ocultar las humedades y evitar que aparezcan más arriba.

Aunque no se ha podido acceder y ver el grado de lesión que presentan estos muros, se supondrá que es similar al del resto de la planta baja.

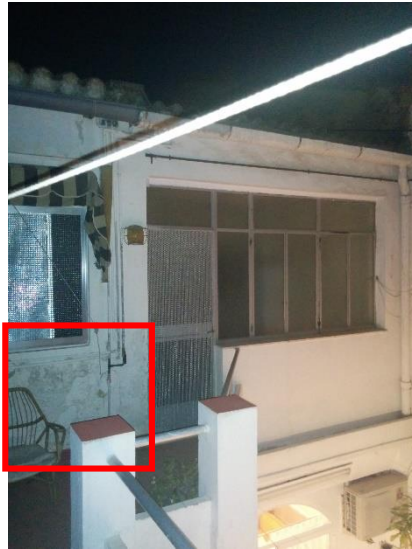
Este desprendimiento se encuentra en la fachada posterior, bajo la ventana de la cocina (Figura 80).

Patología producida por los agentes atmosféricos y el nulo mantenimiento del paramento vertical que ha provocado el desprendimiento del enlucido (Figura 81).

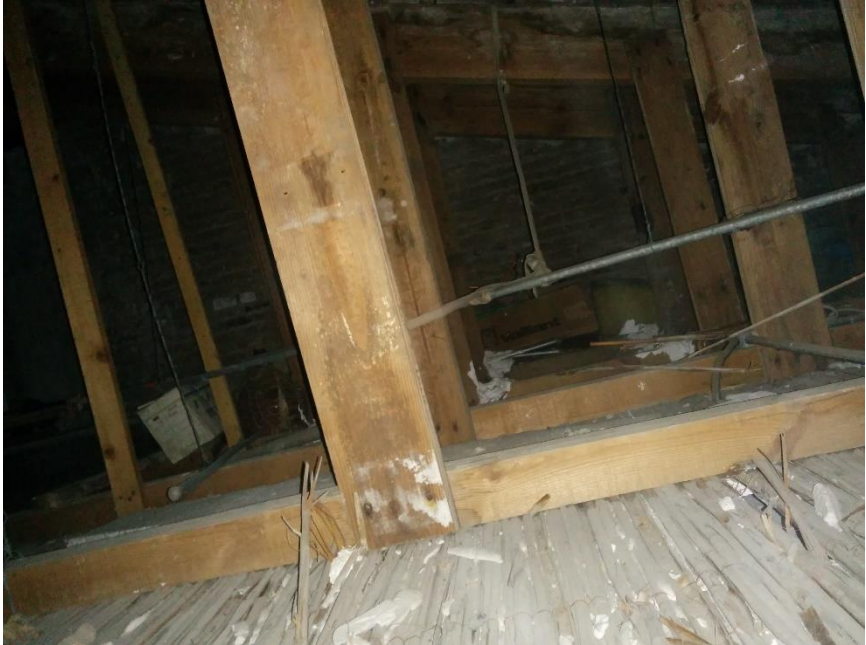
No existe aislamiento térmico ni en los muros de fachada de la primera planta, tanto principal como posterior, ni en la medianera que da a norte, ni en la cubierta. Esto supone un gasto energético elevado.

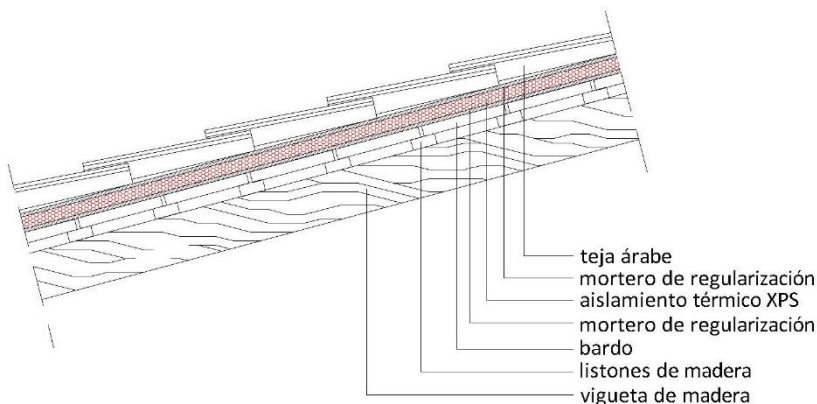
Figura 104: Detalle faldón con aislamiento térmico. 2015. Fuente propia.

La cubierta carece de ningún tipo de aislamiento térmico por lo que será necesario realizar una intervención sobre esta con el fin de mejorar la envolvente térmica.

Se ha escogido colocar el aislamiento térmico sobre cubierta, por lo que para comenzar será necesario retirar las tejas. Se realizará una limpieza de la capa de yeso y tierra morterenga que cubren los ladrillos que forman la cubierta y se sustituirá por una capa de mortero. Posteriormente se colocarán entre 3 o 4 cm¹ de aislamiento térmico XPS. Se extenderá otra capa de mortero de cemento sobre este aislamiento y se volverán a colocar las tejas anteriormente retiradas o nuevas tejas envejecidas si fuera necesario.

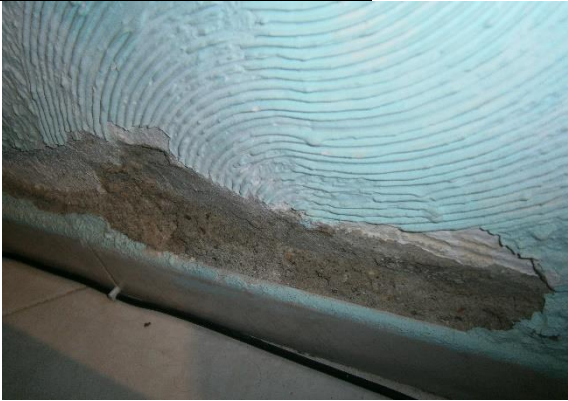
3	LESIÓN	
	FICHA PATOLÓGICA DE INTERVENCIÓN	
	VIVIENDA UNIFAMILIAR	CALLE VICENTE BALLESTER 26, VALENCIA
TIPO DE LESIÓN		
Solera en contacto directo con el terreno		
FOTOS

LOCALIZACIÓN		
Planta baja		
DESCRIPCIÓN DE LA LESIÓN		
La humedad capilar ha ascendido por la solera y ha afectado a muros de fachada y particiones al estar en contacto directo con el terreno		
CAUSAS DE LA LESIÓN		
La causa de esta lesión se debe a que la solera se encuentra en contacto directo con el terreno sin ningún tipo de impermeabilización. Permitiendo así la filtración por capilaridad

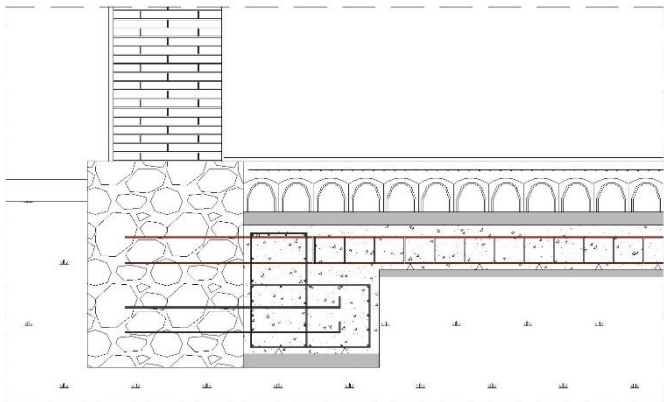
LOCALIZACIÓN Planta baja		
DESCRIPCIÓN DE LA LESIÓN La humedad capilar ha ascendido por la solera y ha afectado a muros de fachada y particiones al estar en contacto directo con el terreno		
CAUSAS DE LA LESIÓN La causa de esta lesión se debe a que la solera se encuentra en contacto directo con el terreno sin ningún tipo de impermeabilización. Permitiendo así la filtración por capilaridad		
SOLUCIÓN

<p>Puesto que se va a intervenir sobre la solera, se aprovecha para actuar sobre la cimentación del muro de fachada.</p> <ol style="list-style-type: none"> 1- Se realizará un pozo a modo de tacón del muro. Este tacón se armará como si fuera un zuncho perimetral e irá anclado a la

<p>cimentación original mediante armaduras corrugadas para consolidar la unión y evitar desplazamientos.</p> <p>2- También se ejecutarán las nuevas vigas riostras, antiguamente realizadas con hilera de ladrillos.</p> <p>La solera será sustituida por una losa ventilada con el sistema "caviti"</p> <p>1- Se colocará una capa de hormigón de limpieza</p> <p>2- Se colocarán los casetones (módulos caviti), soporte para la capa de compresión.</p> <p>3- Colocación de la malla electrosoldada para posterior hormigonado.</p> <p>4- Colocación del pavimento.</p>
--	--

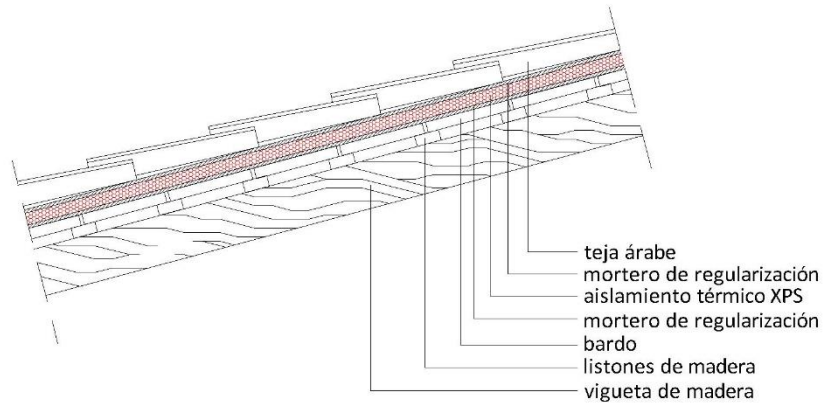
LOCALIZACIÓN		
Cubierta		
DESCRIPCIÓN DE LA LESIÓN		
Falta de aislamiento térmico en la cubierta		
CAUSAS DE LA LESIÓN		
No se ejecutó la cubierta con aislamiento térmico lo que provoca un fallo en la envolvente térmica de la vivienda		
<p>Se ha escogido colocar el aislamiento térmico sobre cubierta</p> <ol style="list-style-type: none"> 1- Retirar las tejas. 2- Limpieza de la capa de yeso y tierra morterenga. 3- Sustitución de esta capa por una capa de mortero. 4- Colocación de 4 cm. de aislamiento térmico XPS. 5- Capa de mortero de cemento. 6- Colocar las tejas recuperadas o colocar tejas envejecidas.

7- Además se tratará a las jácenas y viguetas de madera, así como a los cabirons, con un tratamiento antixilófagos y antihumedad.

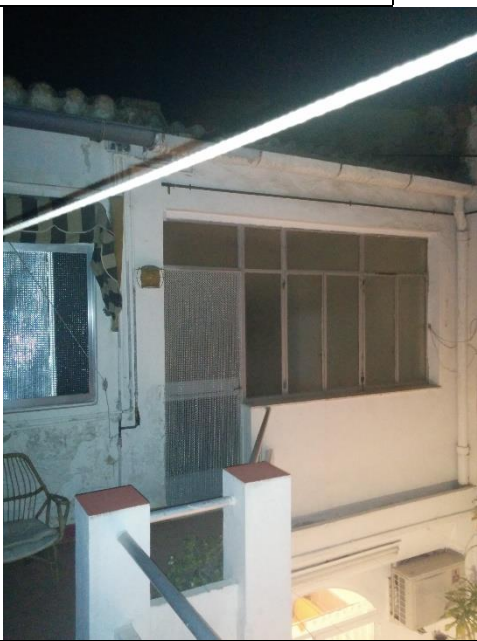
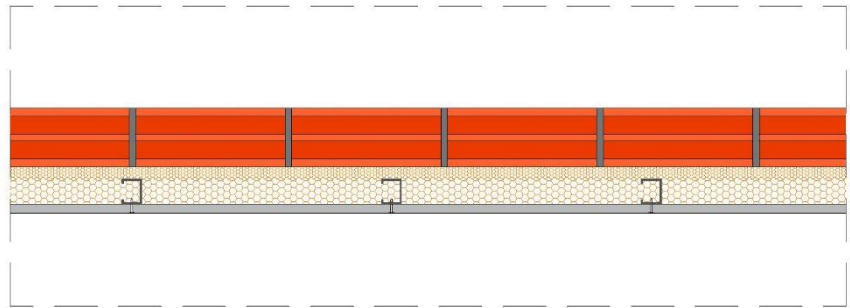
8	LESIÓN	
	FICHA PATOLÓGICA DE INTERVENCIÓN	
	VIVIENDA UNIFAMILIAR	CALLE VICENTE BALLESTER 26, VALENCIA
TIPO DE LESIÓN		
Falta de aislamiento térmico en muros		
FOTOS

LOCALIZACIÓN		
Muros de fachada principal y posterior, primera planta		
DESCRIPCIÓN DE LA LESIÓN		
Al igual que en la cubierta, estos muros no cuentan con aislamiento térmico de ningún tipo.		
CAUSAS DE LA LESIÓN		
En el momento de su ejecución no se colocó aislamiento térmico, provocando un fallo en la envolvente térmica, con el consiguiente aumento del consumo.		
SOLUCIÓN		<p>Se ha optado por la utilización de un trasdosado autoportante de placas de yeso laminado sobre perfiles metálicos y aislamiento de lana mineral.</p> <ol style="list-style-type: none"> 1- Se colocarán los perfiles metálicos en la parte baja y alta del trasdosado. 2- Cada 40 o 60 cm. se colocarán montantes, por presión, sin atornillar y sin que haya contacto entre los perfiles y el muro. 3- Posteriormente se colocará el aislante térmico entre los montantes. 4- Se realizará el paso de instalaciones que sea necesario.

5- Se atornillarán las placas de yeso a los montantes y posteriormente se realizará el tratamiento de juntas de las placas de yeso.
