CAMI
DE LES
FONTS

ESTUDIO, ANÁLISIS Y PROPUESTA DE CAMBIO DE USO DE UN HÁBITAT TRADICIONAL EN BENIMACLET

TRABAJO FINDE GRADO
CURSO 2014-2015

ALUMNA: LUJÁN MONTESINOS, IRENE
TUTORIZACIÓN POR: CARCEL GARCIA, CARMEN
CORTES MESEGUER, LUIS

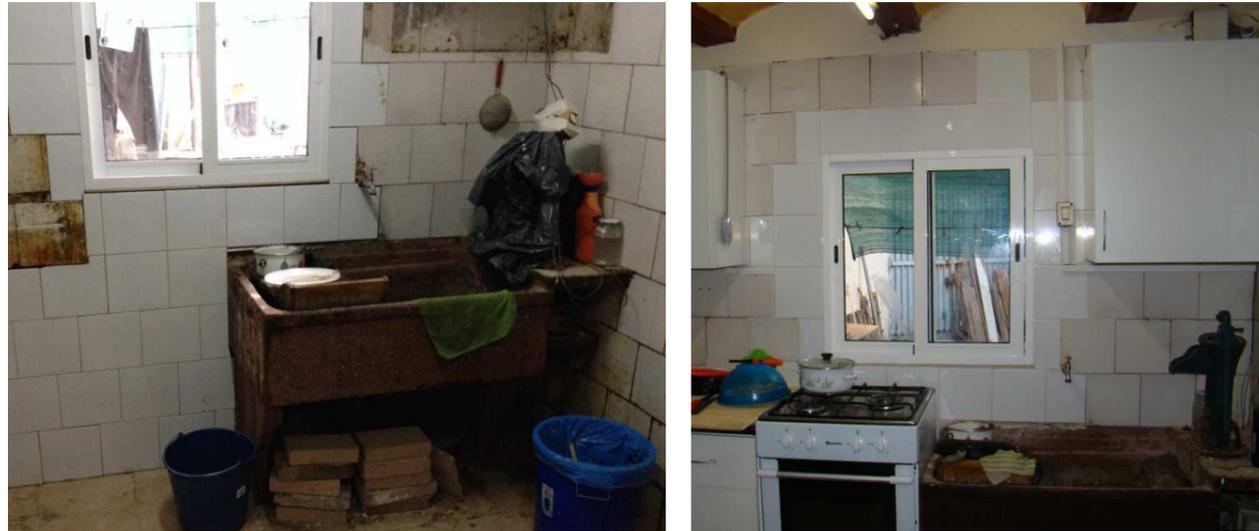
FIG. 37 . Antes y después del frente de cocina con nuevos accesorios y muebles. Fuente: autor propio

ESTÉTICA - Se pone de manifiesto que existen lesiones evidentes en sus elementos constructivos, sobre todo en fachadas, pero se tratan de pequeños defectos de fácil solución. En dicha Alquería no se han realizado rehabilitaciones ni ampliaciones de relevante importancia, ya lo que los muros actuales son los originales, los propios de la época de construcción. Sin embargo a nivel estético, la fachada se encuentra en un estado de deterioro (FIG. 39) (las lesiones serían: Suciedad y ennegrecimiento por falta de mantenimiento de pintura en el exterior, eflorescencias, Fisuras, desconchamientos, grietas e intervenciones); el pavimento y alicatado de cocina y baño no guardan la estética original, los escombros que se encuentran en la fachada apilados la afean y es un reclamo para parásitos y animales (FIG. 38), la sustitución de carpintería de distinta naturaleza a la original (FIG. 37, ventana carpintería metálica en cocina).

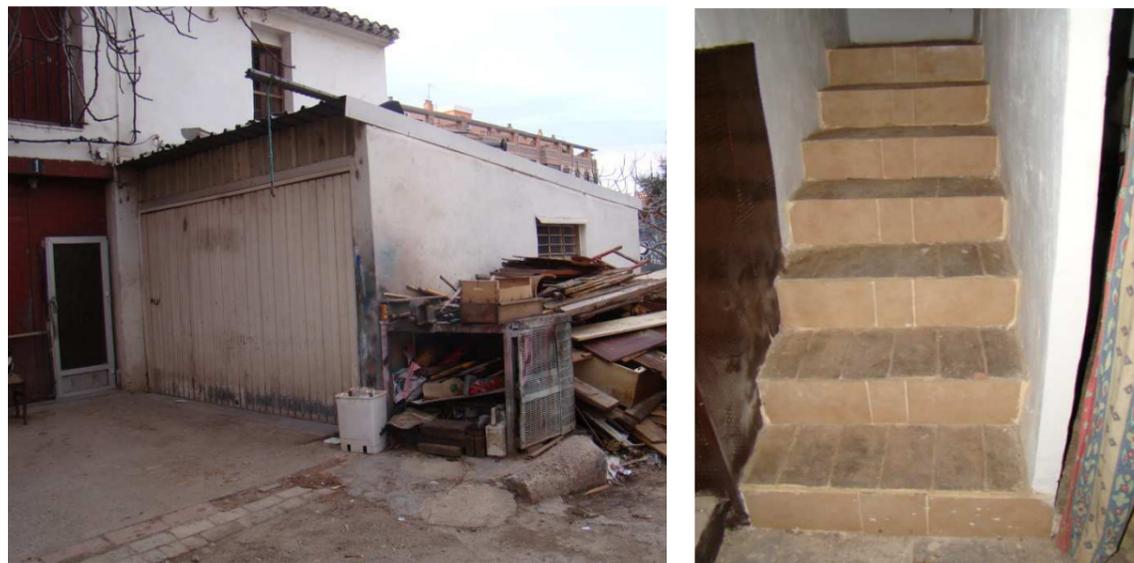
FIG. 38 . Porche exterior en fachada principal y primer tramo de escalera revestido con pavimento no original (autor propio)

En la fachada principal se construyó un porche cuya finalidad era de almacén. Este porche está construido a finales del s.XX. Cubierta de chapa galvanizada grecada. Puerta metálica batiente. Envoltorio forrado hipotéticamente con ladrillo cerámico de 7cm colocado a soga, con una capa de mortero de cemento y posterior pintado con pintura especial de exteriores en color blanco.

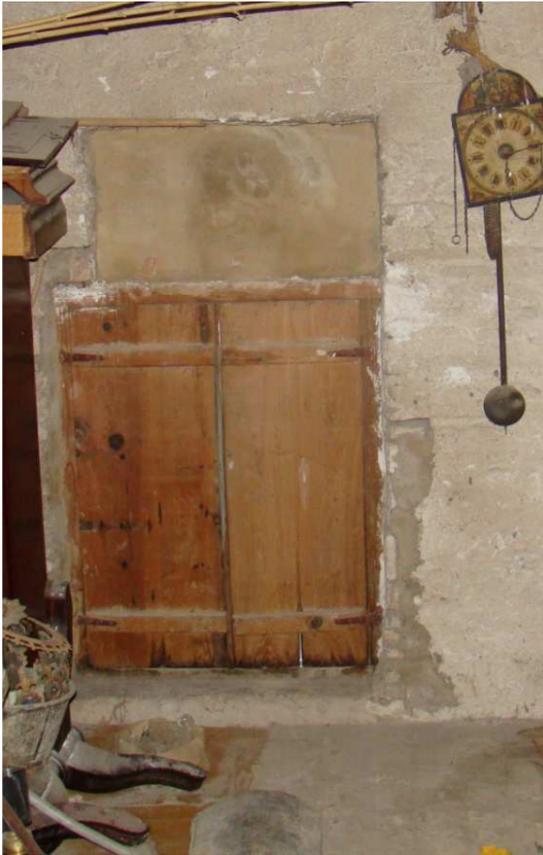
Las carpinterías originales de la vivienda son de madera, muy deterioradas por falta de mantenimiento y con presencia de humedades. Están formados por medio de la unión de tablones. Las bisagras con artesanales de hierro. Se pueden encontrar distintos tamaños. Solo en la fachada principal se observa una simetría entre la carpintería de ambas plantas. Las únicas puertas que se pueden conservar son las puertas de acceso a los dormitorios.

FIG. 50 . Ventana de madera que da a la fachada del patio interior. (Autor propio)

Alguna de la carpintería de la vivienda estaba barnizada por fuera, sin embargo en su totalidad, exceptuando la puerta principal y la firmada por el maestro de obra, estaban muy deterioradas por el moho y la humedad. Es por ello que toda la carpintería de la Alquería será de nueva obra, de madera de iroko para barnizar, pre cerco de pino, tapajuntas macizos, herrajes de colgar y cierres de latón. Doble acristalamiento, albardilla superior de caliza con goterón y color blanco

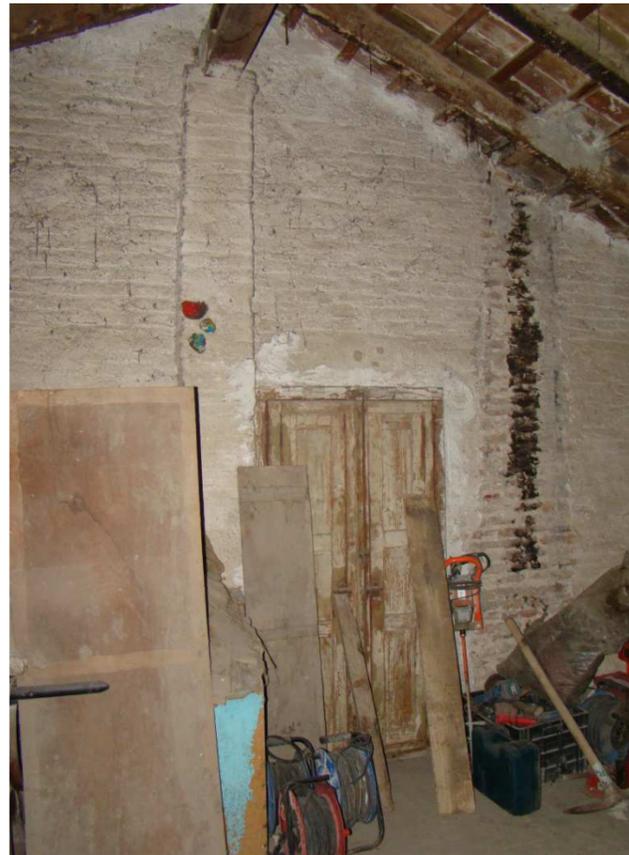
FIG. 51 . Puerta de madera orientada en la fachada sur. (Autor propio)

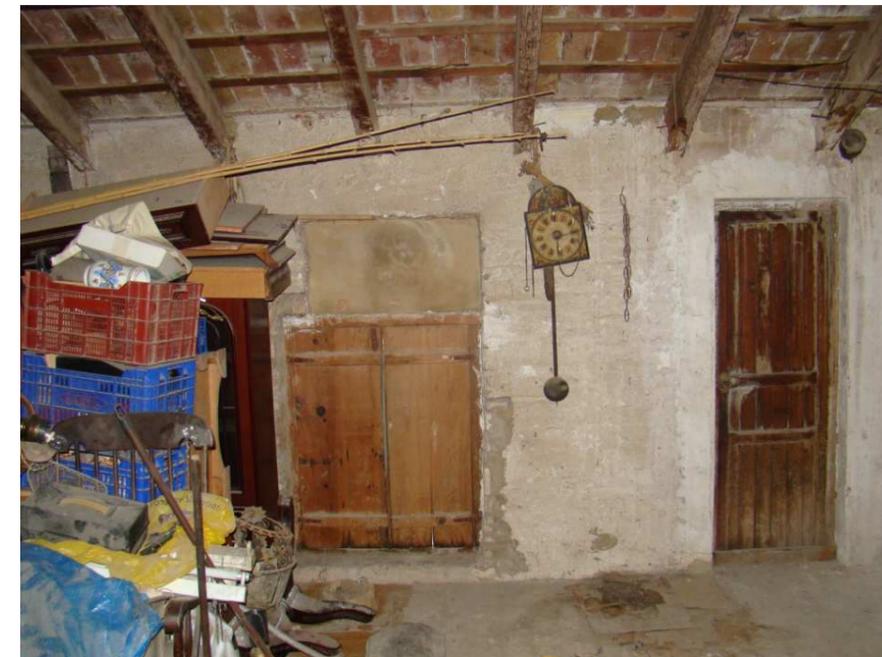
FIG. 53 . Puerta de acceso a la segunda planta orientada al oeste. (Autor propio)

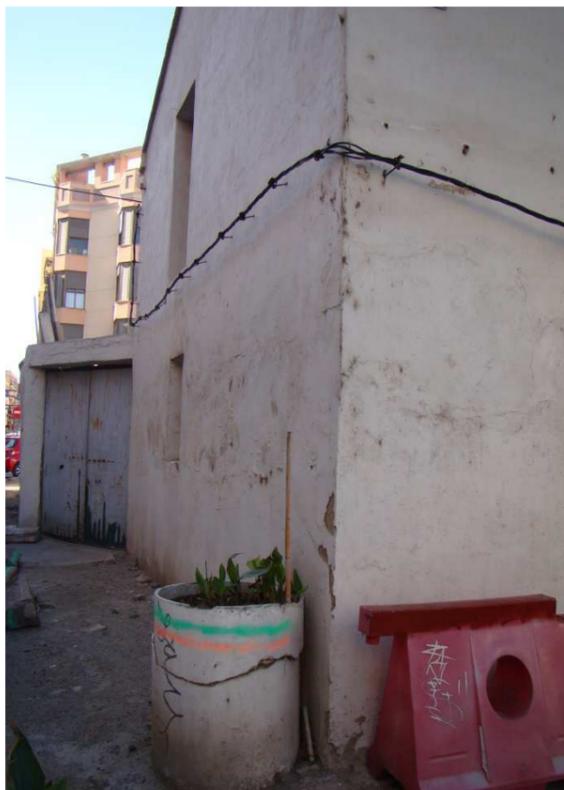
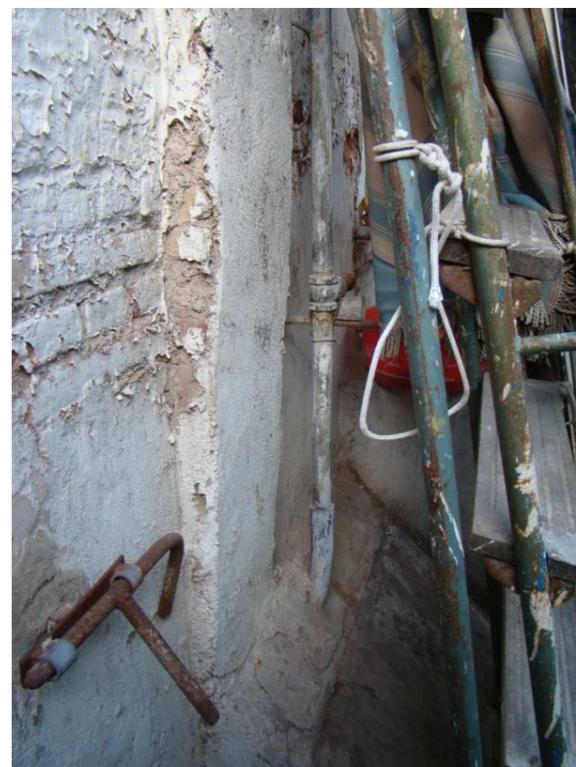
FIG. 74 Ejemplo en fachadas de los desprendimientos / desconchados (Autor propio)

La solución adoptada sería la siguiente:

- Retirar los restos de pintura suelta
- Comprobar si el mortero está en buenas condiciones, de no ser así lucir de nuevo con el mismo producto con el que se lucirá todas las caras de las fachadas que van a ser picadas por humedades.
- Pintar de nuevo
- Revisar periódicamente

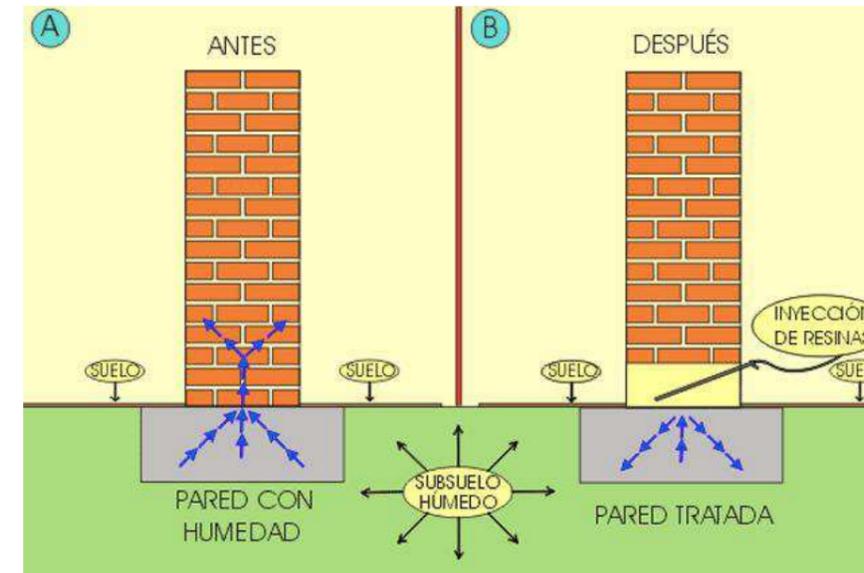
FIG. 79 Ilustración antes y después del tratamiento (thail090.thalia.blogspot.com)

Por lo tanto la solución adoptada sería la siguiente:

En los actos previos de demolición del presupuesto, se ha optado por el picado el estuco de cal de las fachadas hasta una altura de 2.5-3m. A lo largo de éstas se procederá al replanteo y realización de unos taladros cada 10cm al tresbolillo en inclinadas hacia el suelo entre 10-30 grados en la base del muro. Se limpiarán las boquillas de las perforaciones y a continuación se colocarán unas boquillas y se sellarán superficialmente con mortero de cemento y cal, y una inyección de lechada hidrófuga.

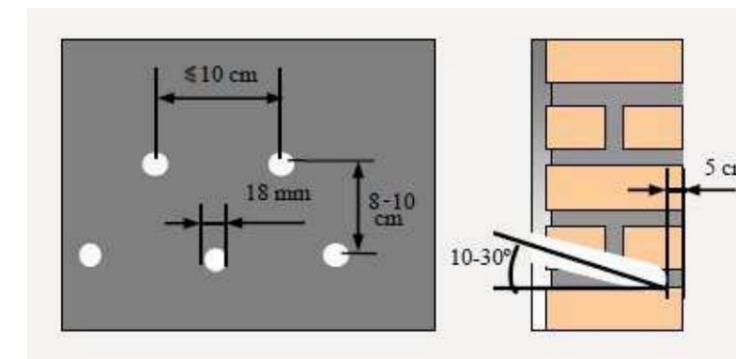
FIG. 80 Ilustración tratamiento (www.generadordeprecios.info)

Se retirarán las boquillas y el sellado superficial, y a continuación se rellenarán las perforaciones con mortero cementoso fluido aplicando posteriormente un revestimiento con mortero cementoso impermeabilizante con resinas y áridos seleccionados. Este tipo de mortero cementoso se aplicará también en las zonas picadas por motivos de desconchamientos o fisuras, debido al mal estado del mortero anterior.
