Restauración y rehabilitación del convento del Sagrado Corazón de Jesús de Real de Gandía

DANIEL PALOMINO BERMEJO

ETS de Ingeniería de Edificación
Universitat Politècnica de València

El proyecto consiste en el estudio de las patologías del edificio y la propuesta de soluciones para la restauración y rehabilitación del edificio, que ha estado abandonado durante 14 años.

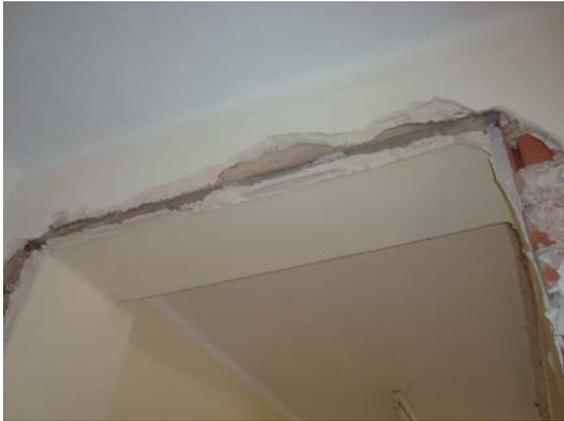
Fotografía nº 6: Viga formada por viguetas autorresistentes.

Se observa la fisuración longitudinal en la cara inferior y lateral de la viga formada por un conjunto de viguetas autorresistentes, debido a la corrosión de los armados de la vigueta situada en el lateral expuesto al agua de lluvia.

También se sustituirán las viguetas que presentan corrosión en su armado interior, que componen las vigas donde apoya el forjado, en este caso se producirá una sustitución física, sustituyendo la deteriorada por otra de las mismas características, previamente apeando la zona.

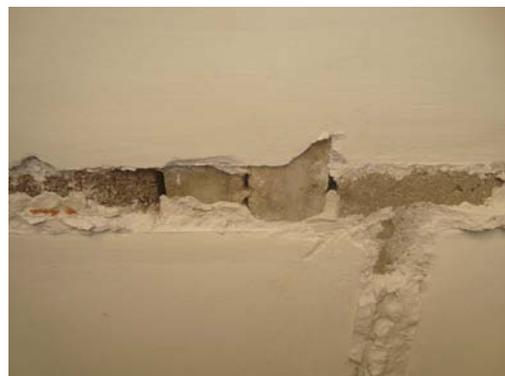
Fotografía nº 9: Forjado con doble vigueta.

En los forjados primero y segundo, se aprecia la existencia de oxidación de las armaduras de las viguetas, llamando la atención el color oscuro de dichas viguetas, posible síntoma de contener cemento aluminoso. Por lo que se deberá realizar ensayos para determinar la existencia de esta sustancia en la composición de las viguetas. Los ensayos más fiables para determinar la presencia de cemento aluminoso es la difracción de rayos X, aunque realmente deberíamos de hablar de investigación, no de ensayo propiamente dicho.

El punto donde se ha detectado la corrosión de las armaduras y la flecha excesiva de las viguetas es en la zona bajo la cocina, lógico dado la presencia de humedad y humos producidos.

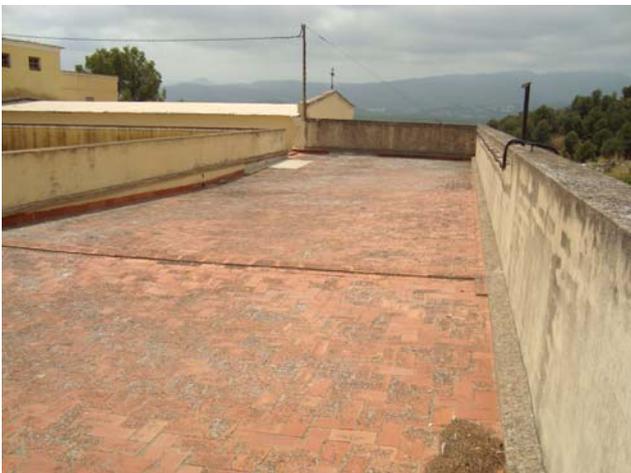
Tras realizar la revisión visual de la cubierta, de los sumideros, bajantes, etc. se observa que no tiene ni impermeabilización (no es necesario si el baldosín se conserva adecuadamente) ni aislamiento, más allá del propio de una cámara ventilada.

Fotografía nº 17: Cubierta de la planta primera.

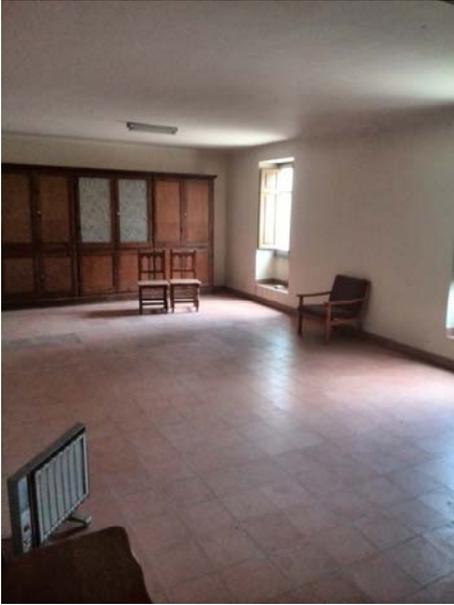
El pavimento está realizado con baldosas hidráulicas, estas constan de tres capas, una primera formada por una pasta de cemento portland, una pequeña cantidad de polvo de mármol y colorante o pigmento, dándole el color deseado. En la segunda se aplica una mezcla de arena y cemento portland en seco, cuya función es absorber el agua de la capa anterior y la tercera y última capa está compuesta por arena y cemento Portland. Mediante una prensa hidráulica se le aplica presión para la unión de los distintos sustratos, lo que le da el nombre a la baldosa. Existen grandes zonas de pavimento que se encuentran desprendidas de la base.

Fotografía nº 36: Vista del pavimento de las salas.

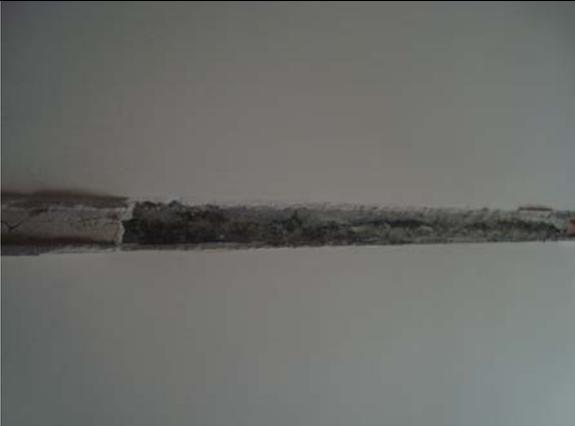
Ficha Nº	2
Imágenes

Identificación	Vigueta prefabricada de hormigón con un color muy oscuro, lo que hace presagiar que está realizada con cemento aluminoso.
----------------	---

Tipo de lesión	Química.
----------------	----------

Nos encontramos con una posible patología de aluminosis por la presencia de viguetas de hormigón prefabricado realizadas con cemento aluminoso. Se denomina aluminosis a la alteración progresiva del hormigón en cuya fabricación se ha empleado cemento aluminoso, que se manifiesta especialmente en las viguetas de los forjados, esta patología produce la pérdida de las propiedades del hormigón, haciéndose más poroso y perdiendo resistencia, especialmente en climas cálidos y con humedad alta.

Se realizará un cajeadado en los muros que soportan el forjado y se apoyarán en el muro. A continuación se colocará la vigueta, inyectando mortero de baja retracción entre ambas viguetas, este mortero deberá contener sustancias de carácter químico hidrófobo para disminuir su absorción al agua, de esta forma cuando fragüe su retracción será mínima. De esta forma aseguraremos que la vigueta metálica entra en carga, descargando a la vigueta de hormigón. La nueva vigueta deberá estar protegida contra la corrosión mediante un sistema de revestimiento de pinturas compuesto por: imprimación epoxi rica en zinc, con espesor 22μ de la capa de película seca, estas imprimaciones anticorrosivas están pensadas para combatir la presencia de agua y oxígeno junto al acero. Estas pinturas ricas en zinc representan un gran avance en la protección contra la corrosión, vienen a ser un suplemento de la protección galvánica. Son adecuadas para zonas de humedad elevada, marina y química corrosivas. Pueden incluso utilizarse en estructuras que permanecen sumergidas en agua dulce, y también resisten sumergida en agua salada con una capa de acabado adecuada; capa gruesa intermedia epoxi con un espesor de 75μ de película seca, se emplean para aumentar el grosor del sistema y dejarlo más impermeable, así como para evitar las exfoliaciones; y por último una capa de acabado de esmalte epoxi de acabado de 35μ de espesor.

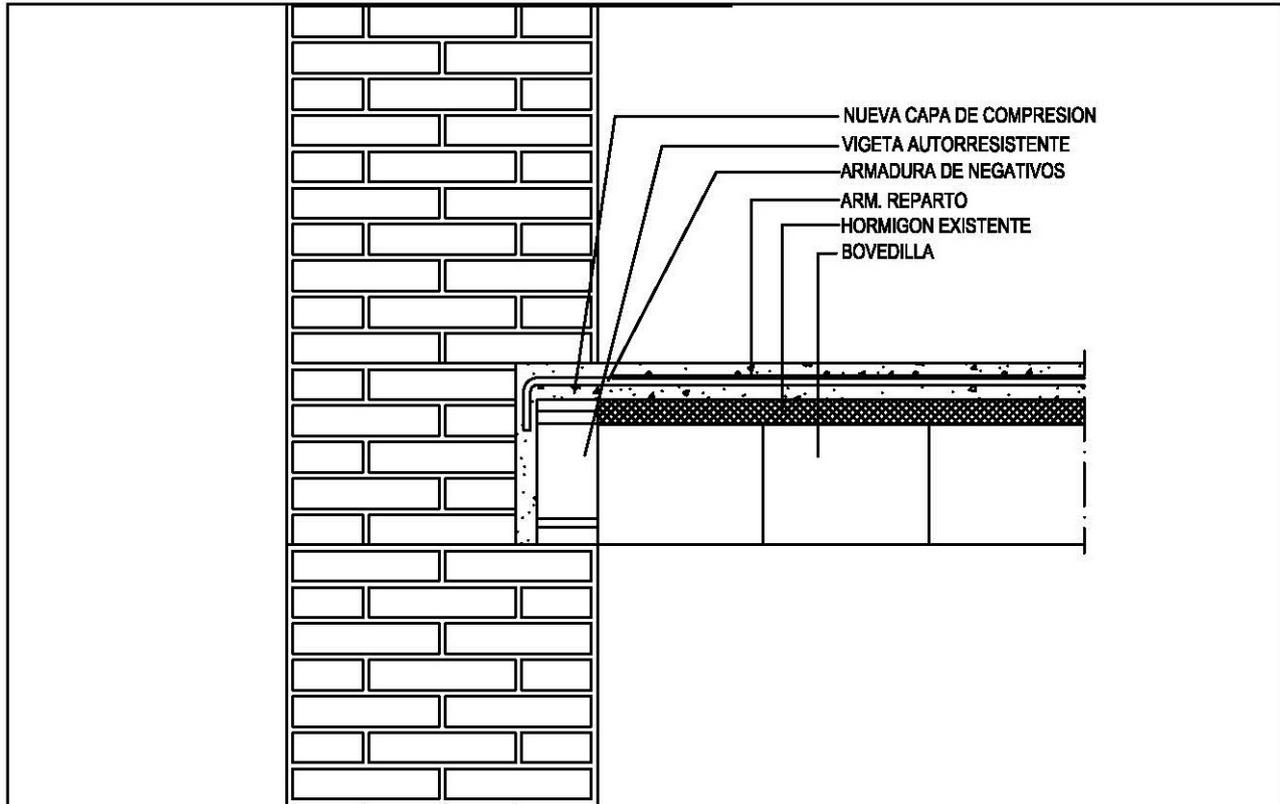
Detalle 3: Capa de compresión en forjados unidireccionales

Se procederá a apea el forjado mediante guías metálicas y puntales, dispuestos en filas y colocados perpendicularmente a las viguetas del forjado. La colocación de los elementos del apeo se debe hacer coincidir al menos donde el momento flector sea nulo, en nuestro caso a 1/5 de la luz entre muros, colocando otro en el centro, dada la luz del forjado.

Antes de echar el hormigón, se procederá a limpiar la superficie y se regará previamente al hormigonado evitando que se formen charcos. El vertido del hormigón se deberá realizar mediante un grupo de bombeo.

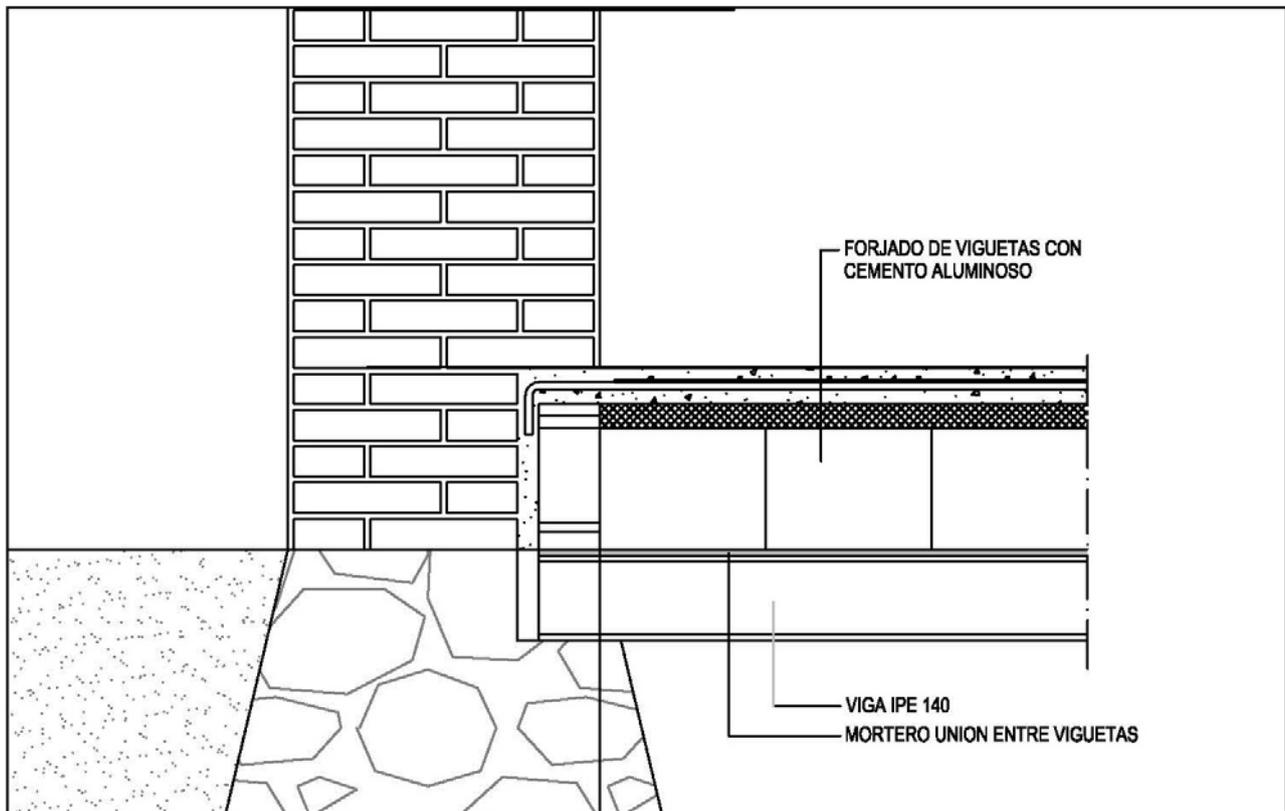
Detalle 4: Sustitución funcional de las viguetas afectadas por aluminosis.

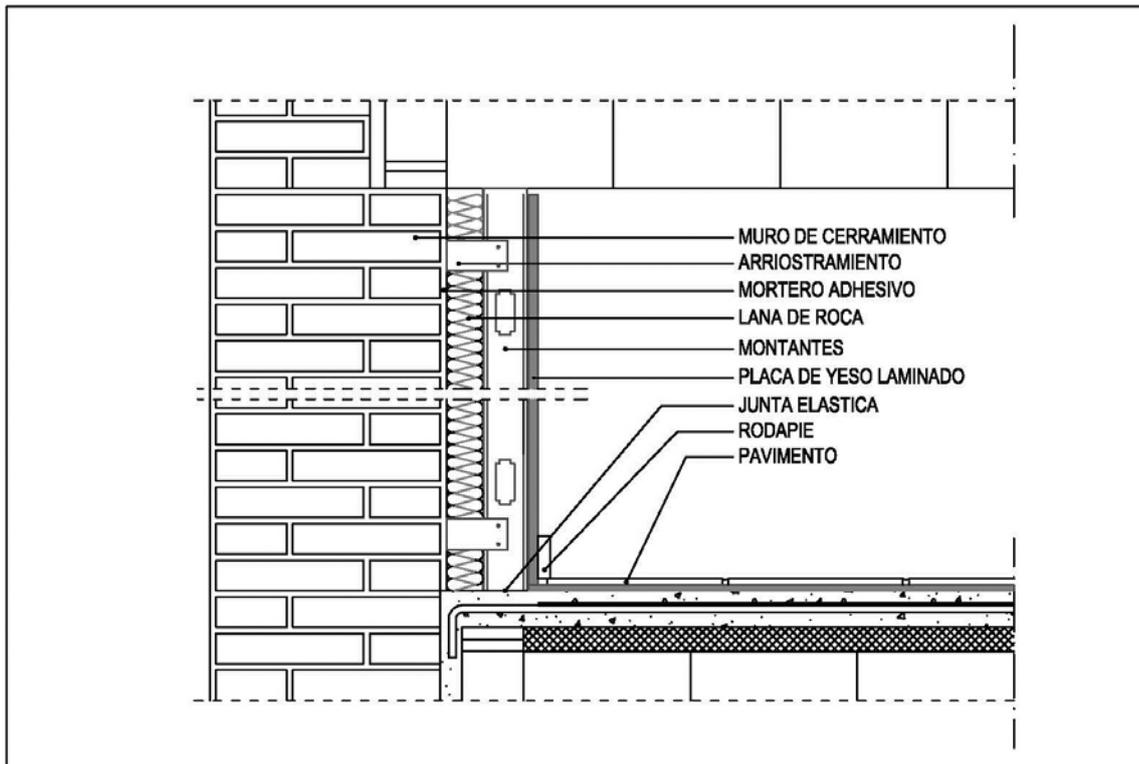
Detalle 5: trasdosado autoportante con placas de yeso laminado.

En primer lugar se fijarán las planchas de lana de roca, de 70 kg/m^3 de densidad y 40 mm de espesor semi-rígido no revestido, al soporte cubriendo la totalidad de este, para ello se aplicará un mortero adhesivo tipo cemento-cola en toda la superficie de la plancha con llana dentada. Posteriormente se realizará un

trasdosado autoportante libre sencillo tipo 85/600 (15+70)LM60 con placas de yeso laminado. Para esto se instalarán las canales superiores e inferiores colocando una junta estanca en todas las superficies que estén en contacto con los elementos estructurales, se instalarán los montantes encajándoles en las canales fijándolos a estas mediante tornillería, una vez realizada la estructura portante del sistema, se procederá a la colocación de las placas de yeso laminado mediante fijación mecánica (tornillería) dejando una junta de 1 a 1,5 cm a suelo y techo, si se considera necesario se colocará un arriostramiento entre el montante y el muro de soporte, como refuerzo. En la zona inferior, dado que se empisará posteriormente a la colocación del trasdosado, se deberá dejar un film protector de 2 cm más alto que el nivel de suelo terminado, y que se eliminará una vez colocado este.

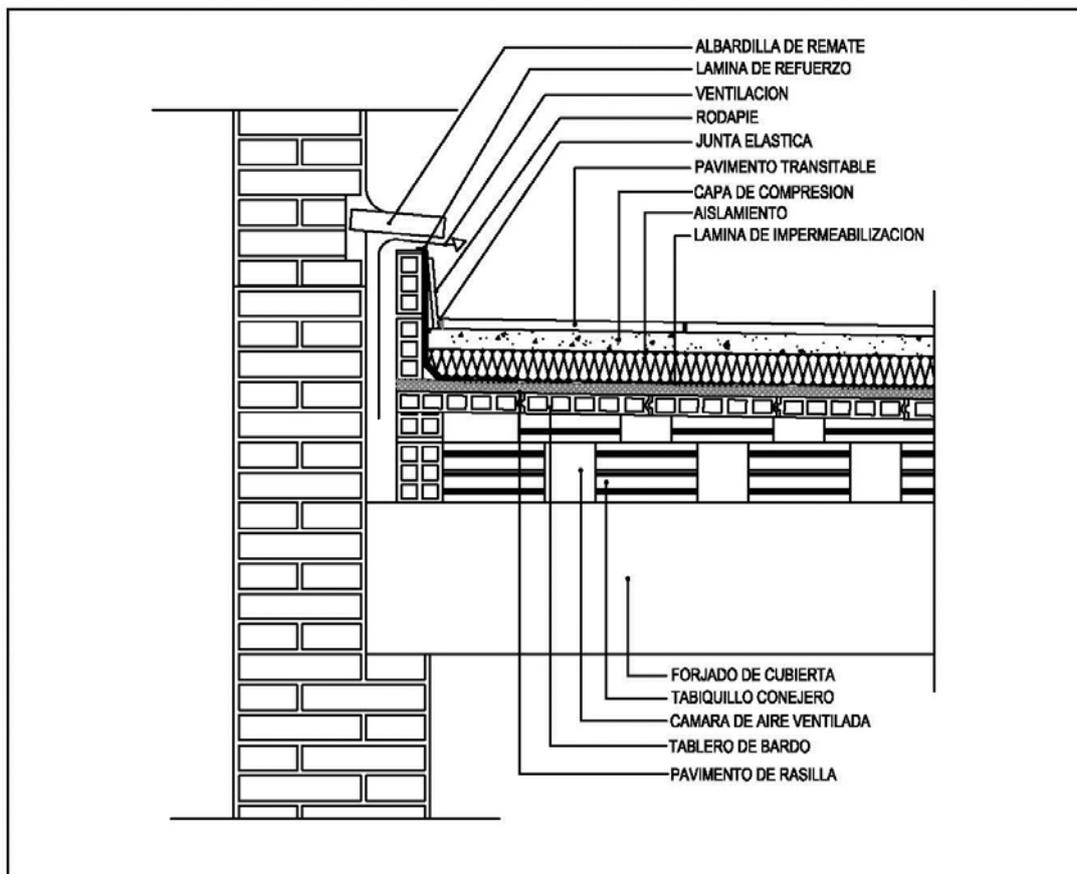
Detalle 6: Cubierta invertida acabada en baldosín.

Por último se realizará la capa de acabado o pesada, que en nuestro edificio realizaremos de dos tipos, con capa de grava de río con granulometría 16/32 en cubierta de segunda planta, y mediante capa de mortero de cemento de 5 cm de espesor, incluyendo mallazo electrosoldado de 4 mm de diámetro y 20 cm de separación de la cuadrícula, que servirá de asiento al solado, que estará compuesto por baldosín cerámico para mantener la estética del edificio, colocado sobre capa continua de mortero de cemento con espolvoreo de cemento seco y por último enlechado con mortero de cemento de juntas entre piezas.

Se deben disponer juntas de dilatación a 15 m de distancia como máximo, así mismo, se dejará una junta de dilatación en todo encuentro con un paramento. Estas juntas deben afectar a cada una de las capas que conforman nuestra cubierta. Además de estas juntas, en la cubierta plana transitable acabada con rasilla, se deberán realizar juntas en cuadrículas de 7,5 m como máximo y siempre de forma que las dimensiones de los paños entre las juntas guarden como máximo la relación de 1:1,5. Las juntas se rellenarán mediante masilla de poliuretano donde previamente se habrá introducido un tubo de poliestireno expandido como fondo de junta de 2 cm de espesor.

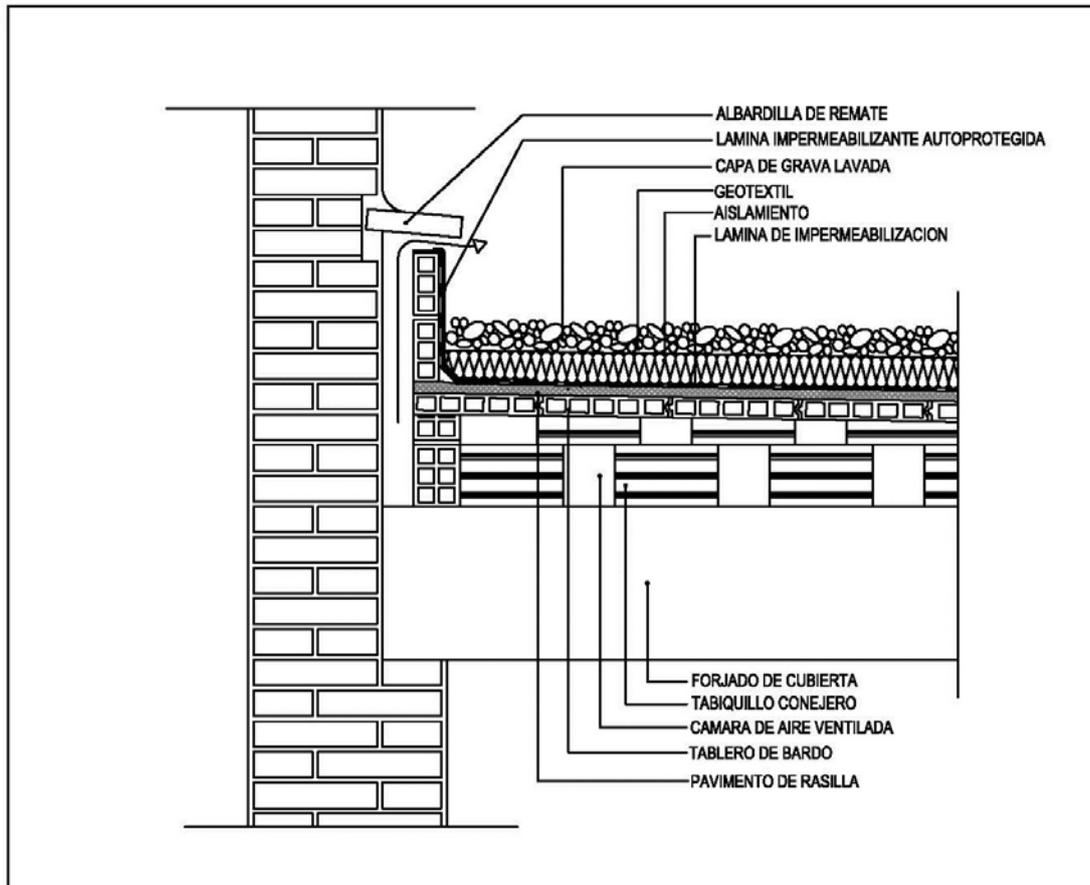
Detalle 7: Cubierta invertida acabada en grava

Con estas soluciones creamos una mejora energética importante que podemos analizar en los resultados de mejora de la eficiencia energética calculados con el programa CERMA, en el cual partimos de una cubierta con un valor de transmitancia de $1,73 \text{ W/m}^2\text{K}$ y con las soluciones propuestas, tanto la cubierta transitable como la no transitable, nos vamos a un valor de $0,57$ y $0,58$ respectivamente.
