Estudio técnico y estado de conservación del retablo mayor de la parroquia de Nuestra Señora de los Olmos en la Torre de Juan Abad

The main altarpiece of Our Lady of the Elms church in Torre de Juan Abad, Spain: technical study and condition state

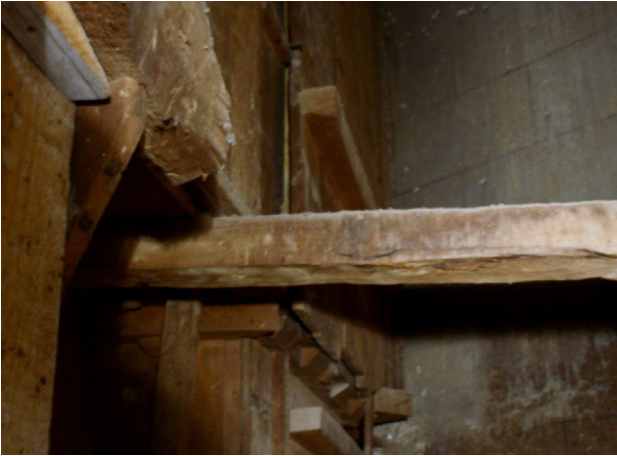
Figuras 6. Detalle del tirante de unión entre el retablo y el muro situado entre el banco y el primer cuerpo.

Paralelamente la obra queda fijada al muro posterior por medio de anclajes o tirantes de madera (Figuras 6 y 7), cuya función es impedir el vuelco de la fábrica hacia delante, así como transmitir horizontalmente las cargas hacia el muro, repartiendo el peso del conjunto a distintos niveles [6]. En el caso que nos ocupa, se trata de piezas de madera de acabado tosco, con una sección comprendida entre 5 y 8 cm² aproximadamente, que se insertan directamente en el muro, reforzados con yeso. Su fijación al reverso del retablo puede realizarse encastrándolos entre dos elementos planos horizontales, como serían el banco y los entablamentos, o bien pueden estar ensamblados con otras piezas de madera, empleando para ello uniones sencillas. Unas y otras se refuerzan con cola y clavos. En la parte superior del retablo se fijan sobre el zócalo que eleva los tondos o medallones que rematan las calles laterales, recurso muy importante a nivel de estabilidad. La mayoría de puntos de anclaje en el retablo se componen de varios tirantes, excepto en esta zona superior, donde únicamente se ha colocado una pieza de refuerzo.

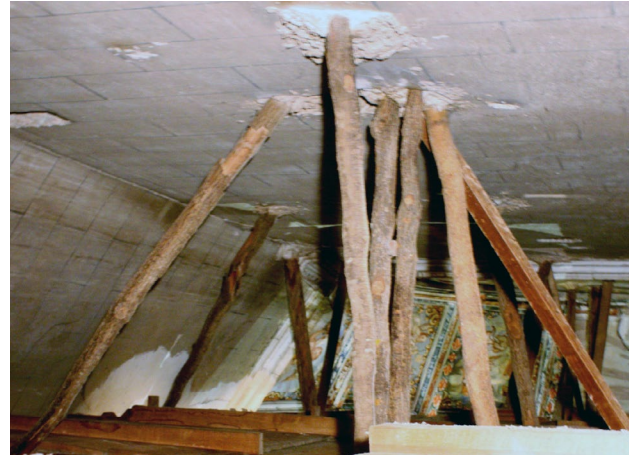
Figura 7. Sistema de anclaje del retablo al muro mediante tirantes de madera.

Por último, cabe mencionar la alteración que el sistema de anclaje del retablo al muro está provocando en este último [6]. En este sentido, se han localizado dos grandes grietas cuyo origen se focaliza en el punto de inserción en el muro de los tirantes que van unidos a los medallones de la parte superior del retablo. Este punto de inserción al muro se ha convertido en un punto de fuertes tensiones que podría ser origen de una alteración estructural del conjunto arquitectónico, la cual en última instancia recaería sobre el retablo (Figura 27).

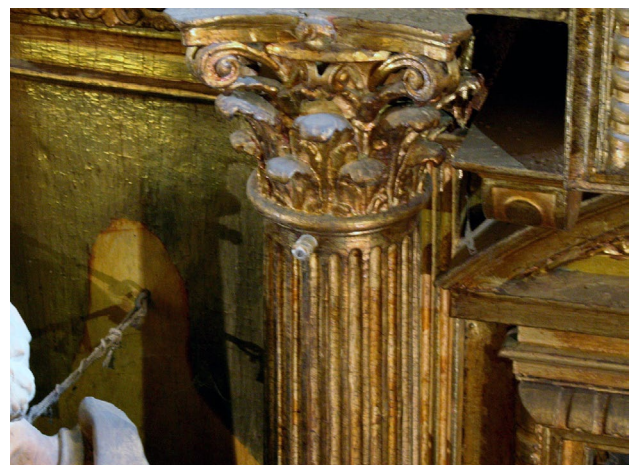
Figura 9. Sujeción de las esculturas al armazón mediante tirantes de hierro por su parte posterior.

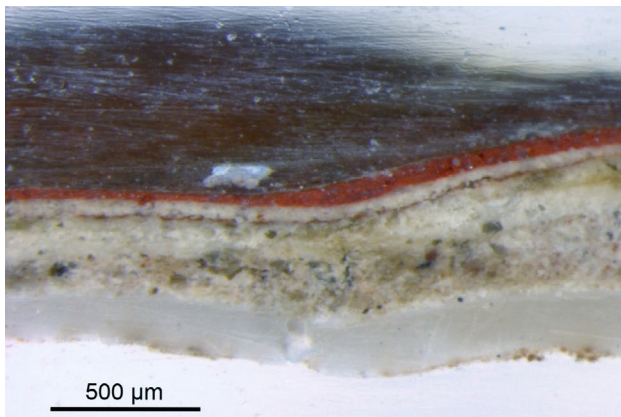
Figura 13. Microfotografía de la muestra Ref. D: capas pictóricas del relieve “San Ambrosio” (túnica) en el banco. Se distingue la doble capa de preparación, una fina capa de bol blanco, la capa pictórica de rojo bermellón, y finalmente una delgada capa identificada con el barniz. La ubicación exacta del punto de extracción puede observarse en la Figura 12.

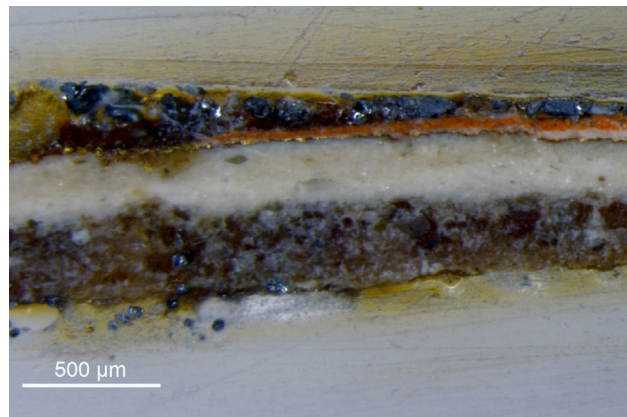
Figura 14. Microfotografía de la muestra Ref. E: capas pictóricas del relieve “Lavatorio de pies” (decoración túnica Jesucristo) en el banco. Se distingue la doble capa de preparación, el bol con la fina lámina de oro, la capa de color naranja, y una delgada capa irregular de una sustancia identificada como el barniz. La ubicación exacta del punto de extracción puede observarse en la Figura 12.

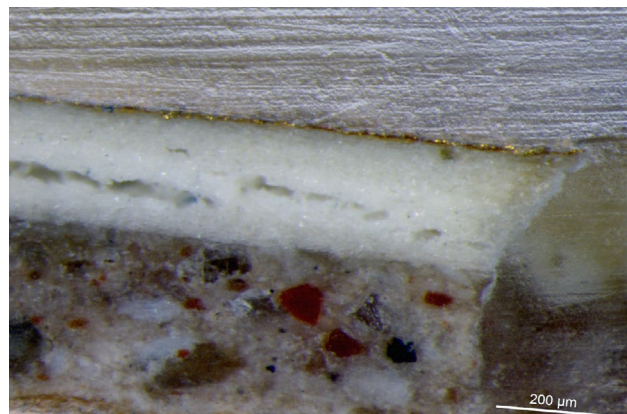
En las zonas doradas, previamente al pan de oro, se puede percibir la fina capa de bol, una arcilla de color rojo, homogénea en composición y espesor (alrededor de 30 µm), aglutinada con cola animal (Figura 17). El bol tiene una doble función, por una parte la de proporcionar una superficie suave y sin imperfecciones, y por otra, aportar un tono cálido que mejoraba el aspecto del oro e incrementaba su brillo. El proceso de dorado se realizaba al agua, para ser posteriormente bruñido. En ocasiones el oro utilizado no era puro, podía mezclarse con otros metales para abaratar costes.

Figura 17. Microfotografía de la muestra Ref. A: capas pictóricas del fondo dorado del relieve “Lavatorio de pies” ubicado en el banco. Se distingue la doble capa de preparación, el bol y la fina lámina de oro. La ubicación exacta del punto de extracción puede observarse en la Figura 12.
