UNIVERSIDAD POLITÉCNICA DE VALENCIA
ESCUELA TÉCNICA SUPERIOR DE INGENIERIA DE EDIFICACIÓN

**ESTUDIOS PREVIOS DEL EDIFICIO DE LA
CALLE AVELLANAS Nº3 (VALENCIA)
ANÁLISIS CONSTRUCTIVO CON PROPUESTA
DE INTERVENCIÓN**

PROYECTO FIN DE GRADO

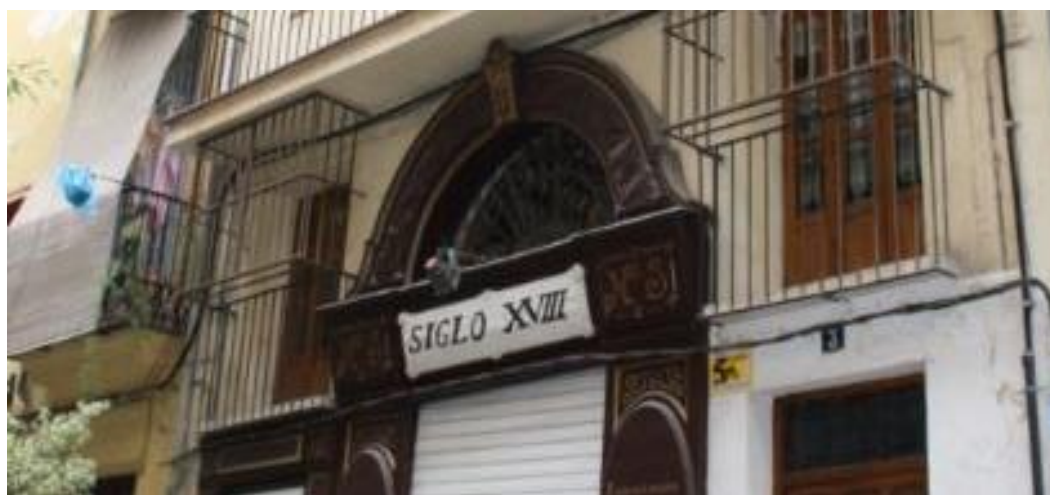
Imagen 36. Fachada en la actualidad (2014) (Fuente propia)

También solicita la colocación de jaulas metálicas en los balcones, basándose en que a lo largo de la calle, hay muchos ejemplos donde se observan este tipo de rejas que también sirven de protección. (Imagen 35 y 36)

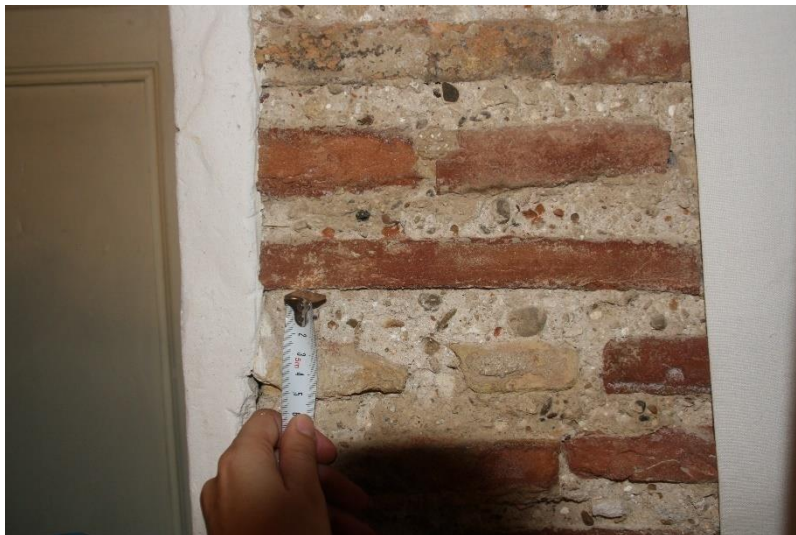
Imagen 37. Muro de carga planta baja (Fuente propia)

La segunda: picar el bajo de los muros del interior de la tienda para que respiren, debido a las humedades de capilaridad que se creaban en ellos. (*Imagen 37*)

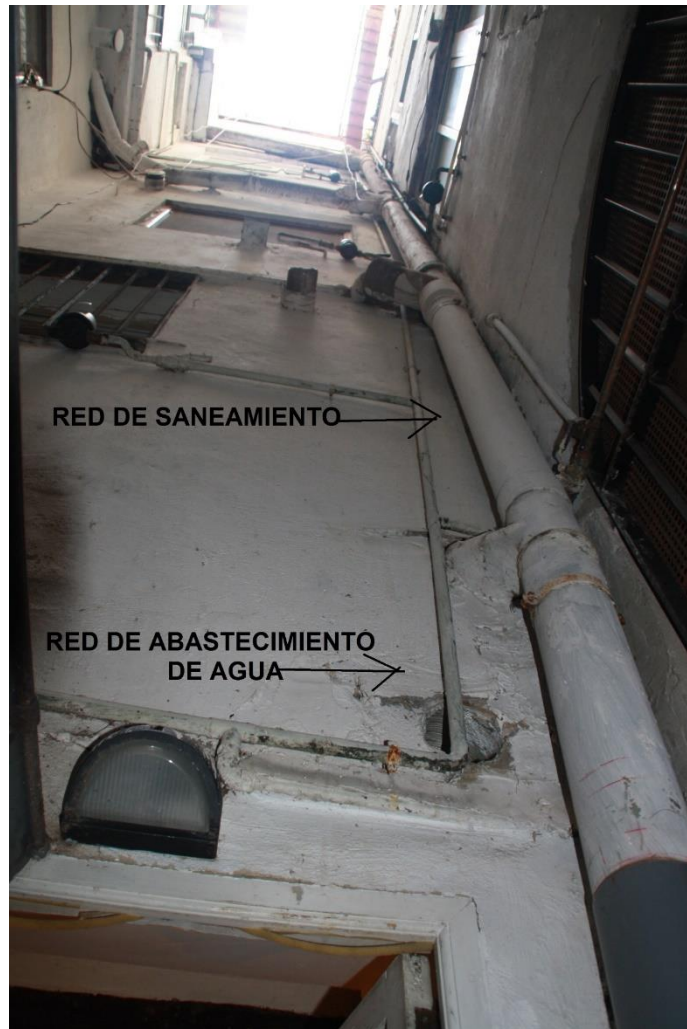
Imagen 52. Patio interior. Red de saneamiento (Fuente propia)

El patio interior presenta un estado de deterioro por su falta de mantenimiento y por las reformas realizadas aleatoriamente por cada propietario. Las instalaciones de suministro de agua y saneamiento están localizadas en el patio de luces.

La red de saneamiento vertical recoge las aguas residuales de baños y cocinas y las aguas pluviales de la cubierta transitable. (Imagen 52)

La instalación de saneamiento se encuentra por el patio interior donde se encuentran las bajantes. Están en mal estado y los empalmes con los colectores son deficientes.

Con la misma urgencia que lo descrito anteriormente, se recomienda la intervención en el patio interior, ya que los elementos impropios debilitan el edificio. También se producen filtraciones en la red de saneamiento, en las zonas de conexión y colectores debido a su instalación deficiente.

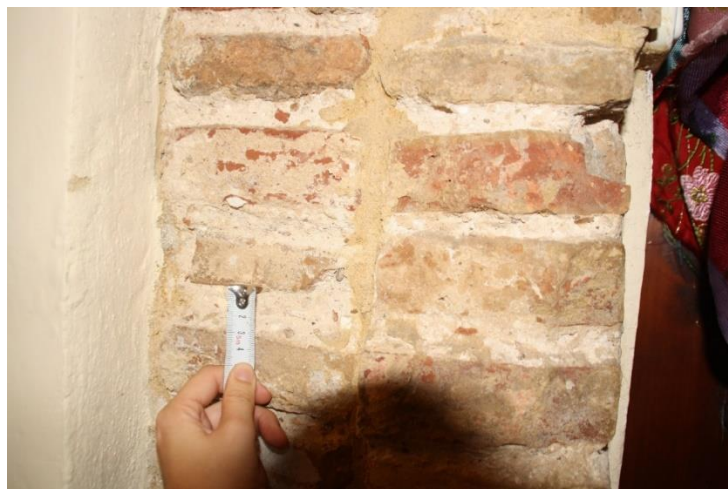
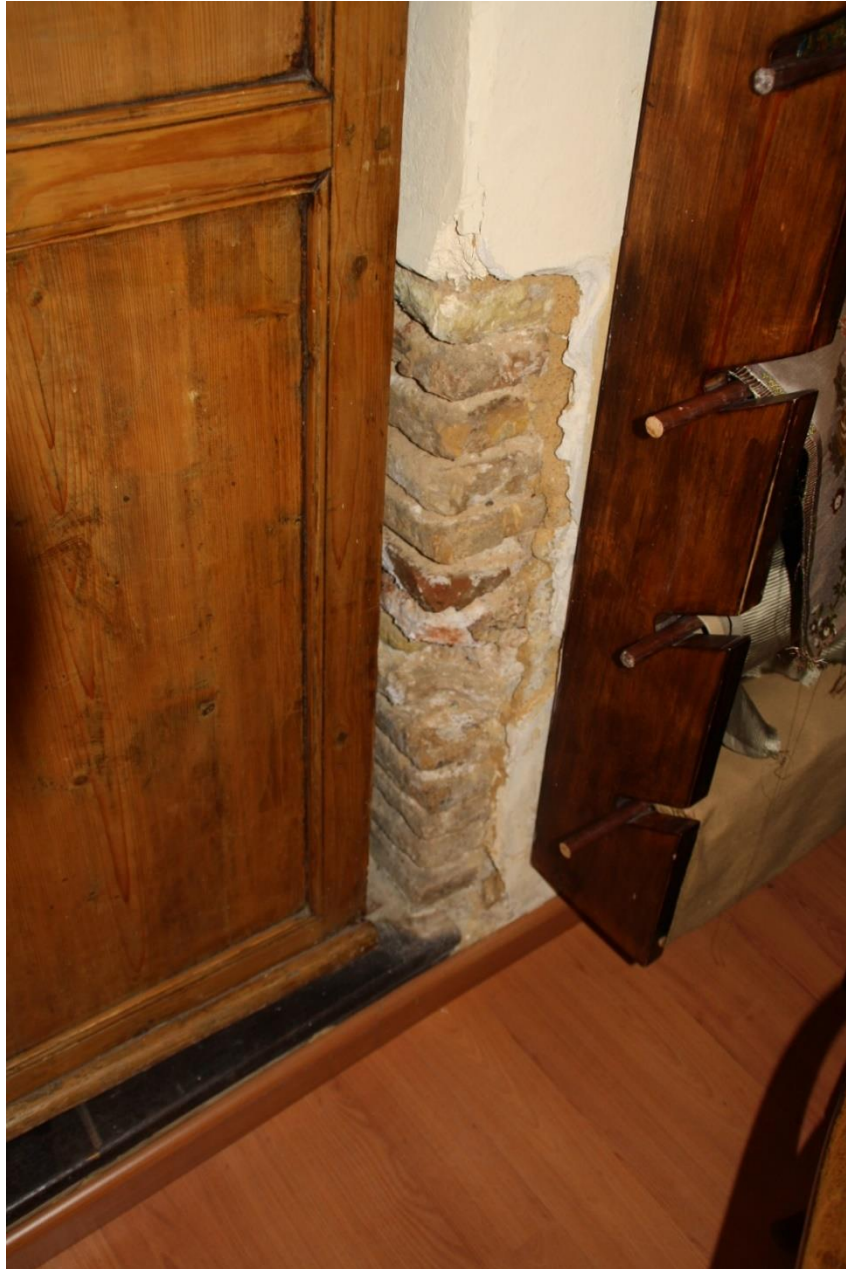
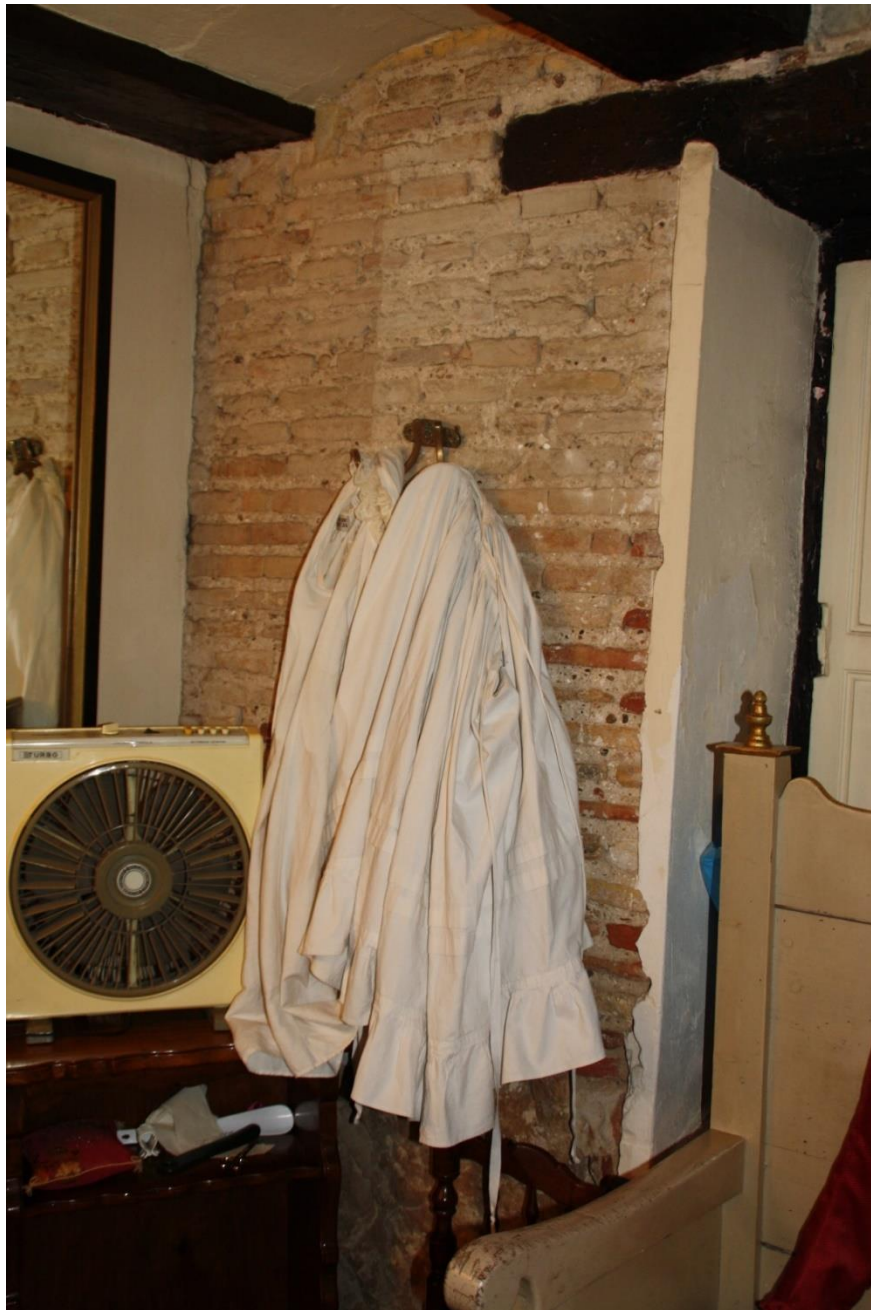
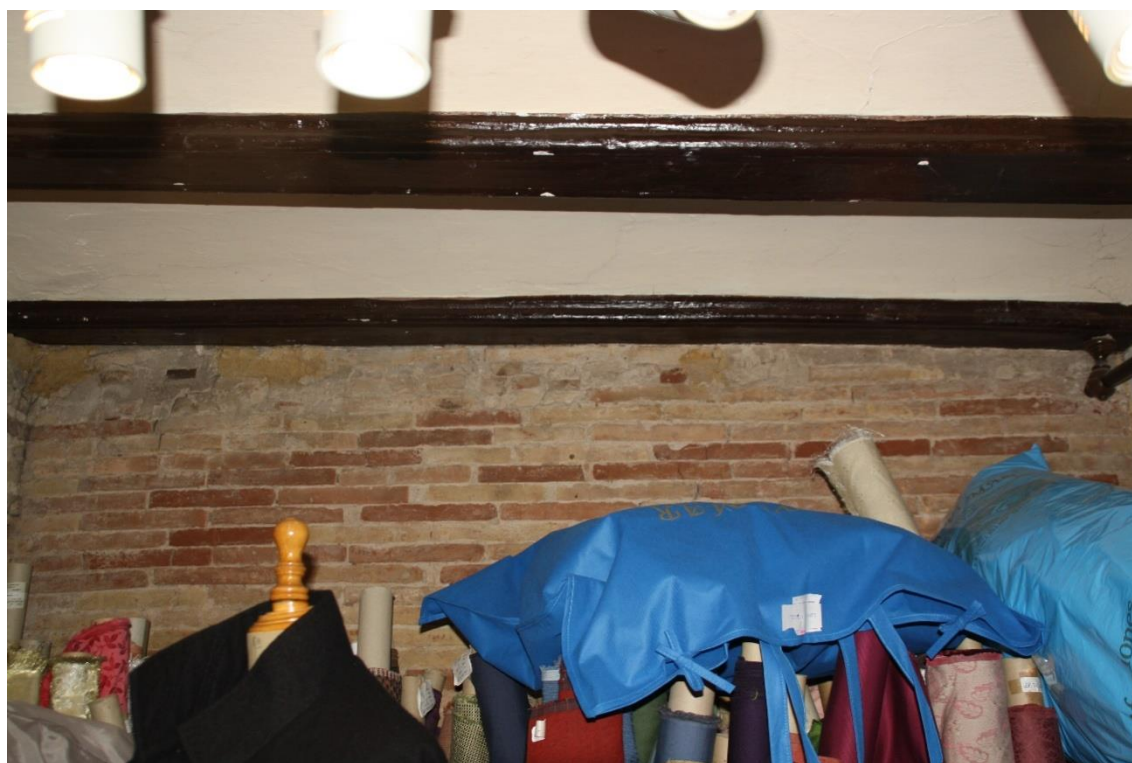
Esta conclusión está basada en la observación de los muros de la planta ya que en varias zonas de los muros de carga están sin revestimiento, debido a las excesivas humedades que sufría, el muro se dejó al aire para que transpirara. Y en algunos casos directamente carece del revestimiento. (Imagen 72, 73, 74 y 75)

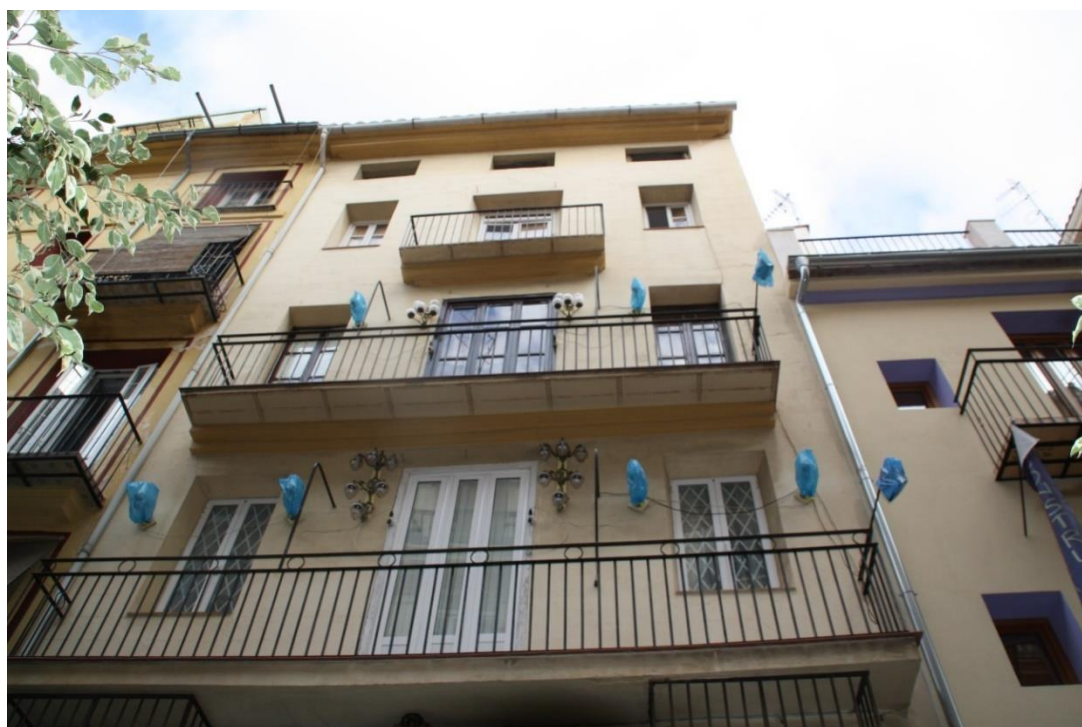
Imagen 76. Voladizos (Fuente propia)

La foto muestra como están actualmete los balcones, están reparados con pletinas en forma de “T” que se introducen en la fachada, sobre las cuales se disponen bardos, mortero de agarre y baldosin catalán.

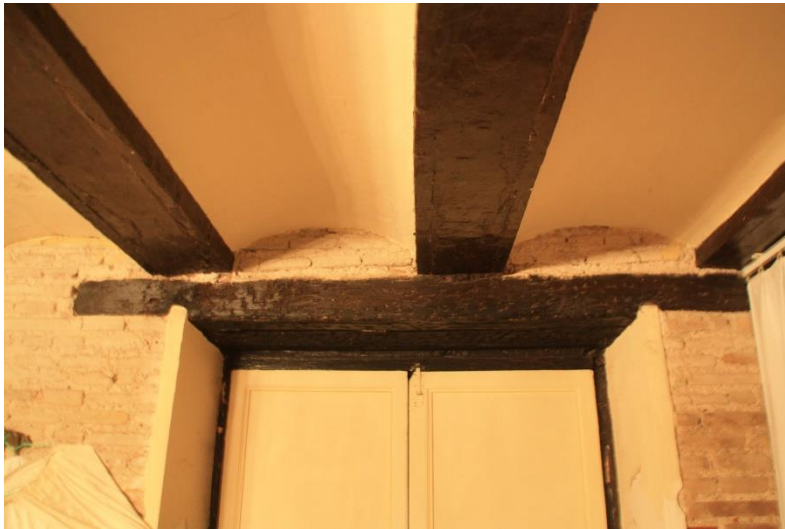
Imagen 79. Dintel de Planta baja (Fuente propia)

Por la falta de mantenimiento en zonas localizadas del edificio algunos han perdido el revestimiento, así pues se puede observar su constitución.

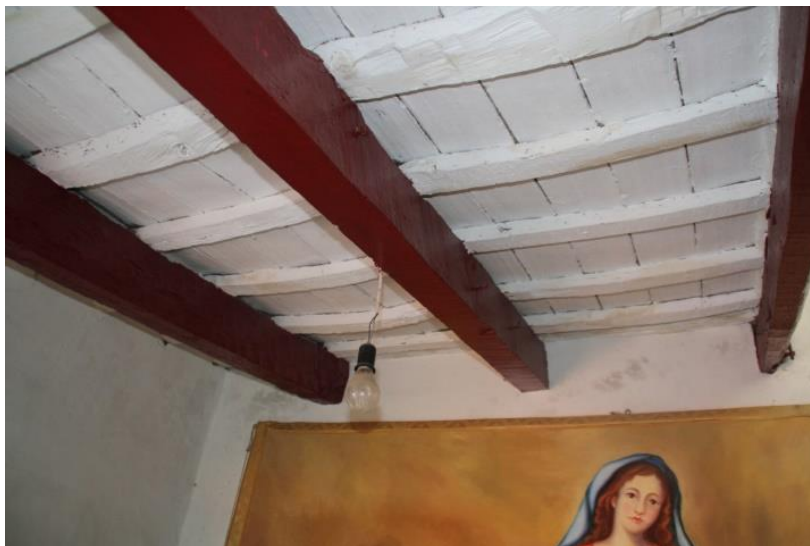
Imagen 84. Estado de la cubierta de altillo 3 (Fuente propia)

Como se visualiza en la primera foto ha tenido un mantenimiento constante y está en buen estado y la segunda no ha tenido ningún tipo de mantenimiento.

Las lesiones más urgentes de reparación son las que se encuentran en la cubierta inclinada situada en el altillo 1 y 2, así como la colocación de la carpintería de dichos habitáculos. Se recomienda la pronta reparación de este para que el deterioro que sufre no vaya en aumento.

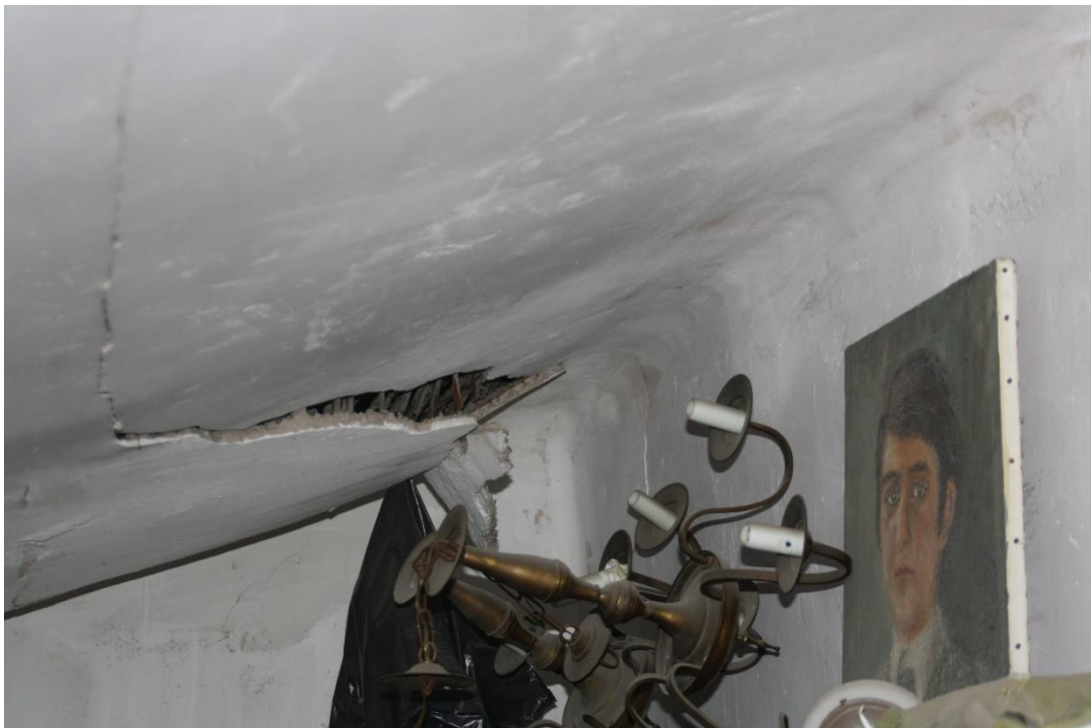
Imagen 88. Altillo 2(Fuente propia)

La composición del falso techo se puede observar en la fotografía siguiente ya que hay un descenso en el falso techo. *(Imagen 88)*

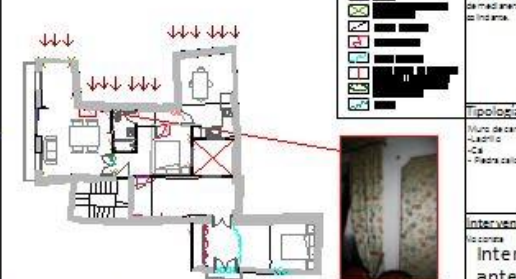
Nº 2.7	
Lesión a analizar	Patología existente: fisuras por tracción		Nº 2.7	
Planos y fotos explicativas de la lesión

Legenda [Símbolos]	Localización Fisuras en el muro de carga que hace de medianera con el edificio colindante.	Localización
Descripción de la patología	Descripción del fenómeno - Fisuras verticales paramento vertical.		Tipología constructiva - Muro de carga - Ladrillo - Ca - Fachada lisa	Tipología de elemento que se ve afectado
	Hipótesis, diagnóstico, causas - Resultante de un empuje producido por el edificio colindante. - Fisura por tracción.		Intervenciones anteriores No consta	
	Descripción esquemática de la propuesta de intervención - Eliminación de revoco dejando a fachada lisa. - Limpieza de la gruta con zorro de alambre. - Aplicación sobre las paredes de un revoco de una vanda sobre el estado actual con la lesión vertical. - Protección de hormigón granulado. - Realización de una capa de mortero regulador 1:5. - Pintado de yeso. - Cierre.		Causas de la lesión Descripción breve de la intervención

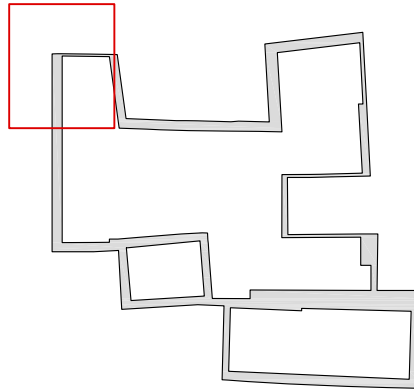
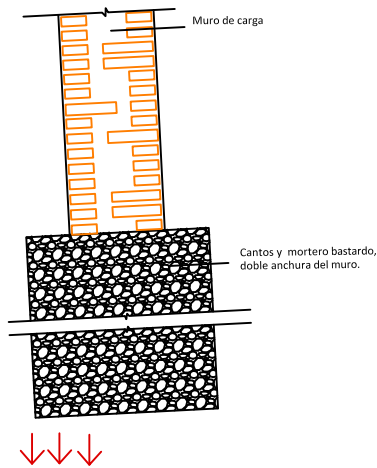
Nº 1

Elemento analizado: cimentación

Patología existente: asiento y huemdades

- Grietas y fisuras aparecidas en fachada, en zonas más vulnerables como en huecos, esquinas de ventanas y puertas o encuentros entre forjado y muro.

- Si alguno de los materiales integrados en obras posteriores puede poner en peligro el sistema se deberá recurrir a refuerzos o eliminarse y sustituirse por materiales más compatibles con la construcción del edificio.
- Si la grieta esta activa se buscará la causa en la cimentación o forjados.

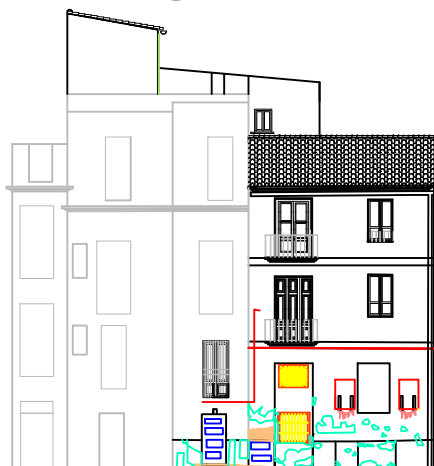
Nº 2.2

Elemento analizado: muro de carga

Patología existente : desconchados y suciedad.

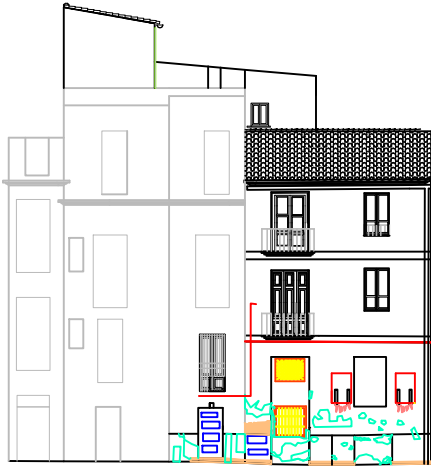
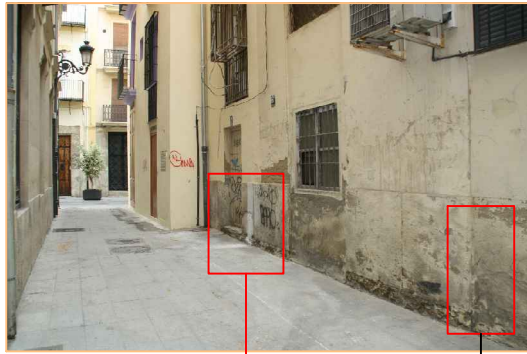
Nº 2.3

Elemento analizado: muro de carga

Patología existente: sales y esflorescencias

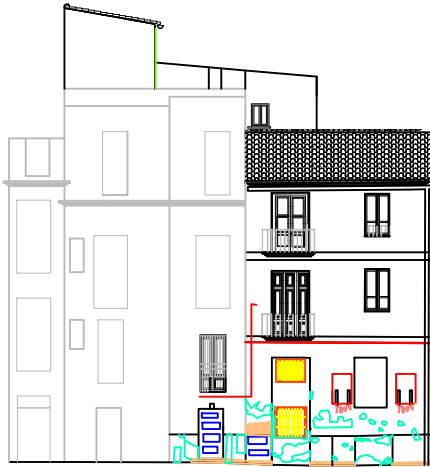
Nº 2.4

Elemento analizado: muro de carga

Patología encontrada: grafitis en el paramento exterior.

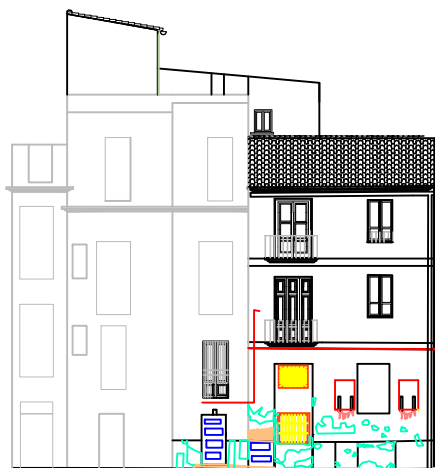
Elemento analizado: muro de carga

Patología existente: carpintería en mal estado y rejería oxidada

- Deterioro de la carpintería.
- Hongos en la carpintería.
- Oxido en la rejas de protección

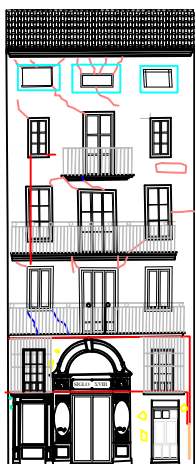
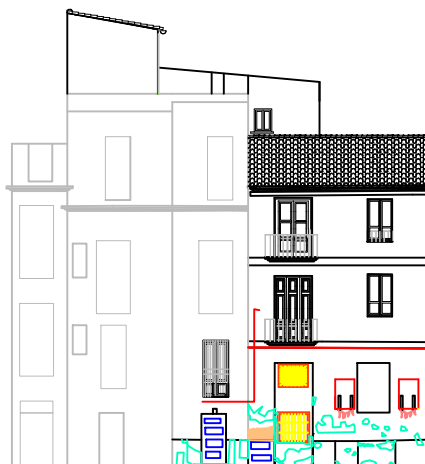
Elemento analizado: muro de carga

Patología existente: elementos impropios

- Ocultar los cable mediante una canaleta de plástico pegada a la pared,.
- Ocultar aparatos de aire acondicionado con fundas que camuflen el dispositivo la fachada.
- Reubicar los aparatos de aire acondicionado a la cubierta.
- Mantenimiento constante de las rejas de seguridad, para evitar daños en la fachada.
- Comprobar que la instalación de aparatos de aire en la cubierta es correcta, que no transmita vibraciones al forjado y que no produzcan cargas excesivas que lo deforme.

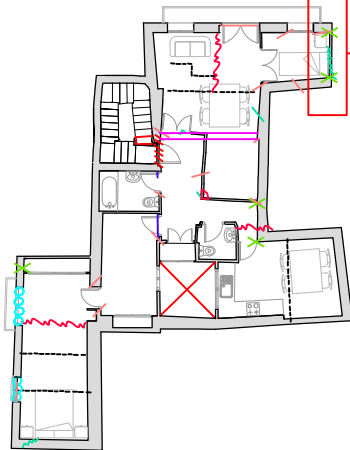
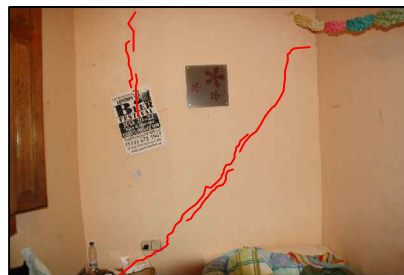
Patología existente: grieta a 45º

Colocación de testigos en las grietas

- Grietas y fisuras aparecidas en tabique y muro de carga.

- Colocación de testigos para observar si las grietas están estable, mediante dos tablas de contrachapado, superpuestas y ancladas a cada lado de la grieta, como se expone en el esquema superior.
- Hipótesis 1: grietas estables, se reparan la grietas, picando todo el revestimiento superficial próximo a la lesión, eliminar mortero hasta llegar a la fábrica, volver a revestir el paramento y pintado de un color homogéneo al resto de la fachada.
- Hipótesis 2: en caso de que las grietas no sean estables, se procederá a observar porque está fallando el forjado, se reforzará de manera que se frene el cedimiento y se procederá a la reparación de las grietas del paramento con la colocación de un mástico de poliuretano monocomponente con capacidad elástica.

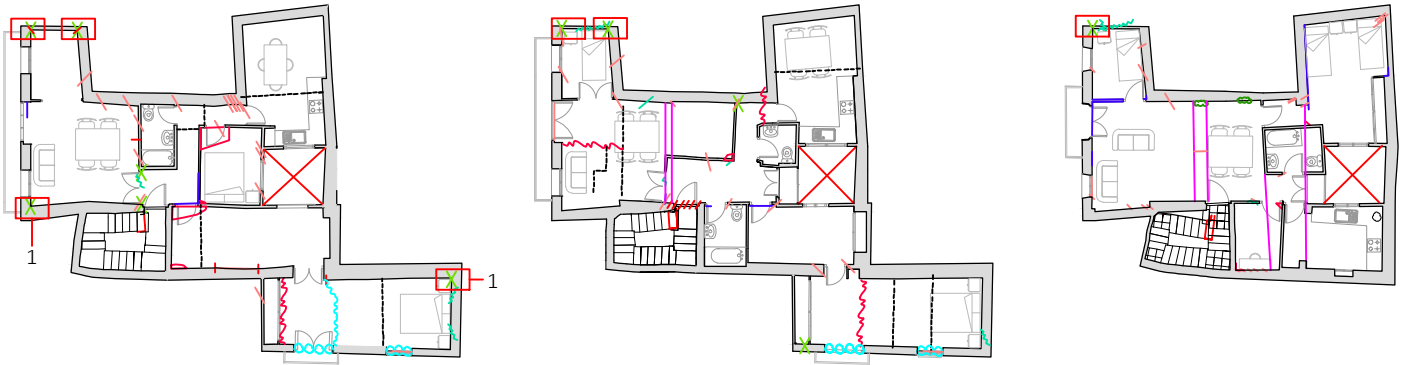
Nº 3.3

Elemento analizado: tabique y muro de carga

Patología existente: fisuras

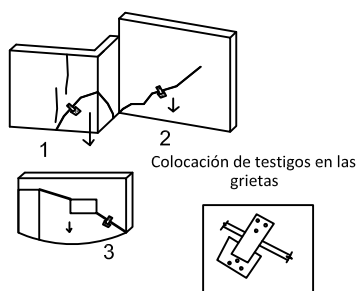
Patología existente: grietas y hundimientos

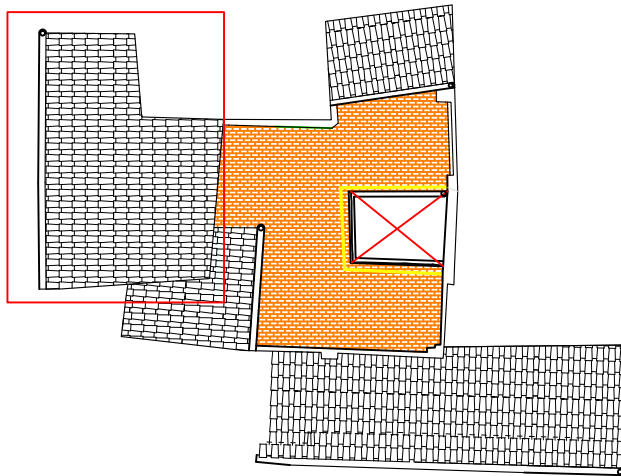
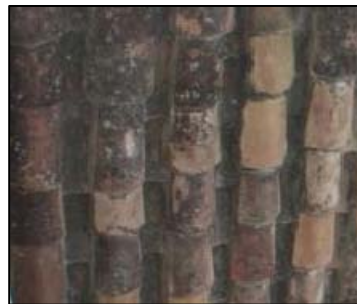
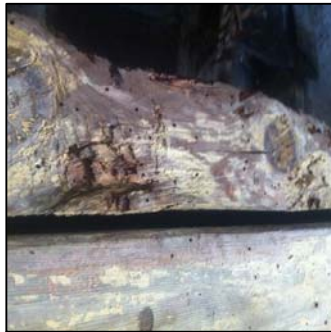
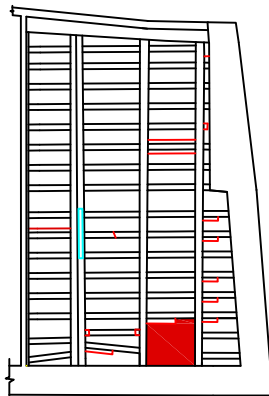
Nº 4.1a

Elemento analizado: cubierta inclinada

Patología existente: hongos en la madera, rasillas y tejas y flechas en las viguetas.

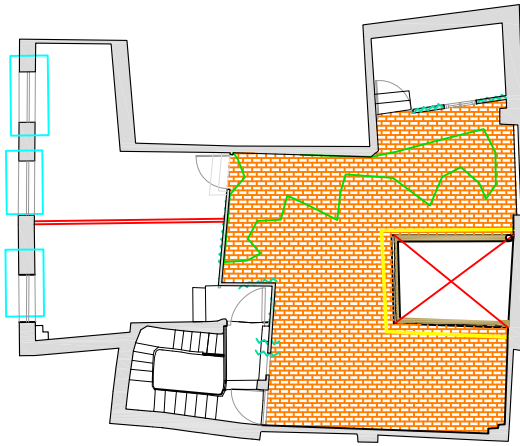
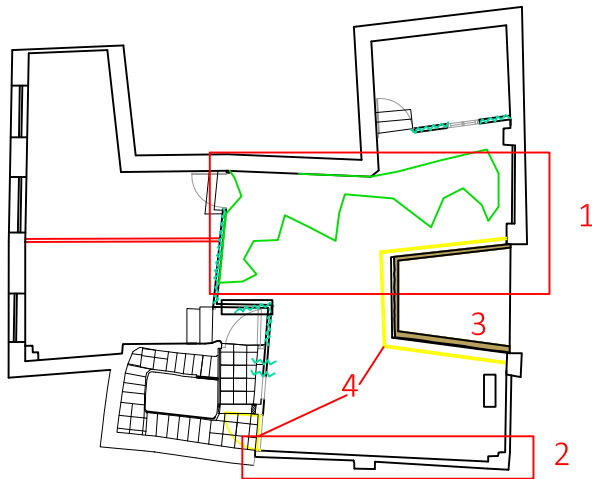
Nº4.2

Patología existente: hongos, suciedad y oxido

- Aparición de moho y hongos en las zonas de sombra de la cubierta orientadas a norte.
- Corrosión de la barandilla y puerta de entrada a la cubierta.
- Canalón de evacuación de cubierta en mal estado, con obstrucciones.

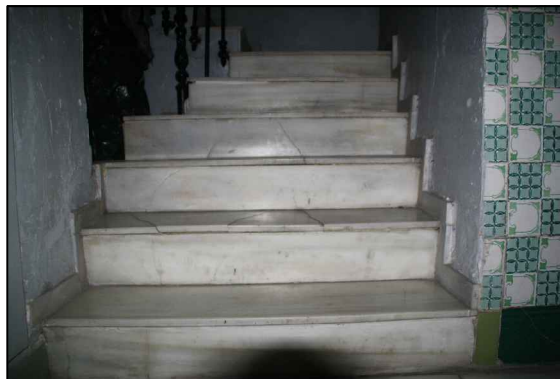
Zaguán y primero peldaños

Patología existente: rotura del pavimento del zaguán y primeros escalones.

- Rotura del pavimento horizontal del zaguán y rotura del recubrimiento de los primeros peldaños de escalas.

- Defecto de colocación.
- Uso intensivo
- Defectuosa compactación del terreno .
- Humedad por capilaridad.

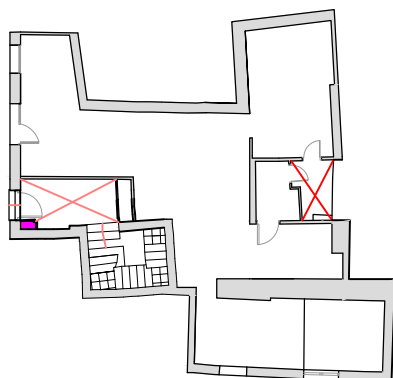
Nº 6

Patología existente: incorrecta instalación de centralizador de contadores
