# Levantamiento y registro de daños estructurales de la Basílica de Nuestra Señora de Lourdes de Santiago de Chile

13 sep. 15

**FRANCISCO RUBIO PÉREZ**

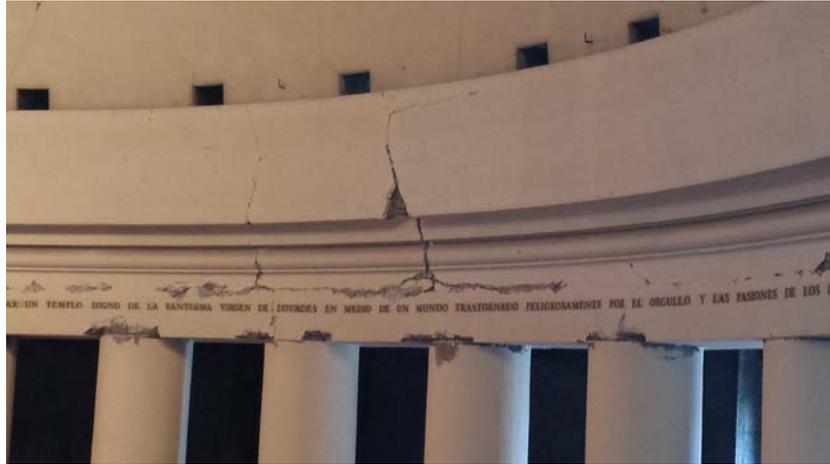
*Foto 29. Fotografía detalle de los desprendimientos y fisuras de las columnas y cúpula, tomada desde la planta de las columnas de la misma. 30 de abril de 2015.*

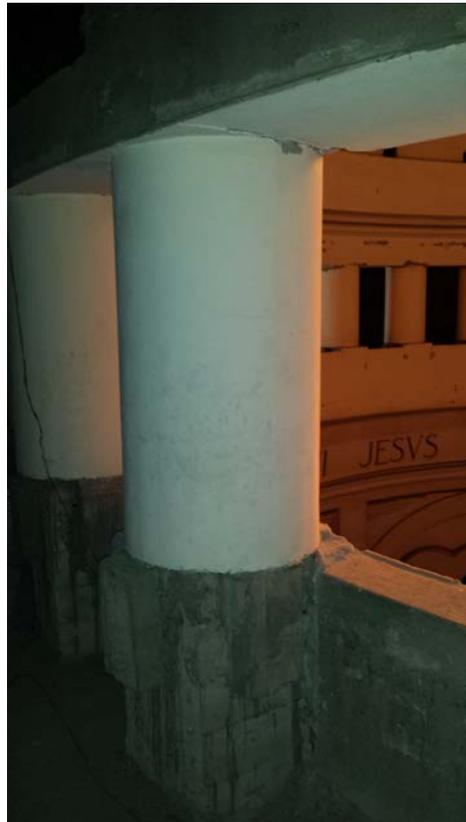
*Foto 30. Fotografía de las columnas de la cúpula, tomada desde el interior de la planta de columnas de la misma. 30 de abril de 2015.*

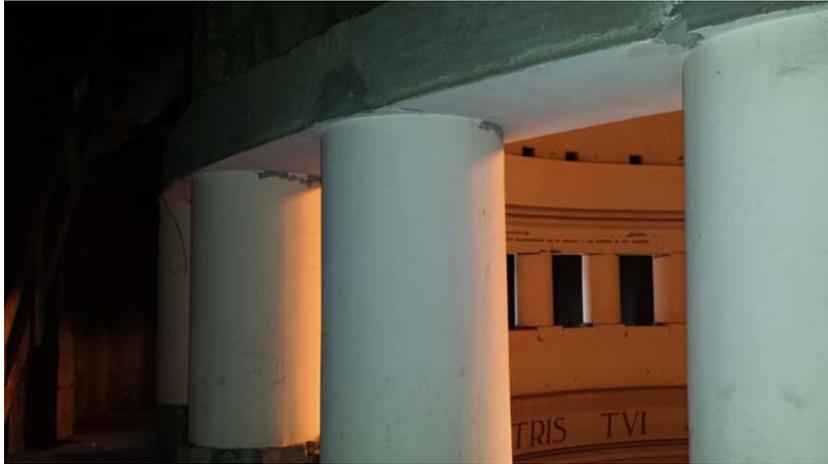
*Foto 31. Fotografía de las columnas de la cúpula, tomada desde el interior de la planta de columnas de la misma. 30 de abril de 2015.*

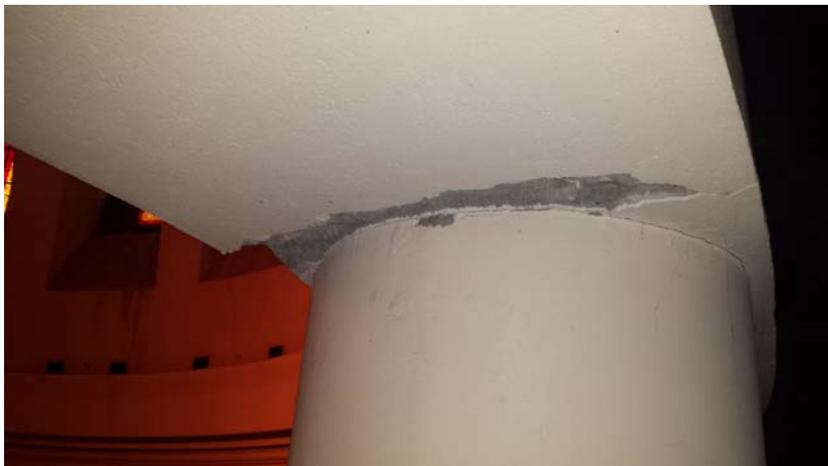
*Foto 32. Fotografía detalle de una de las columnas de la cúpula, tomada desde el interior de la planta de columnas de la misma. 30 de abril de 2015.*

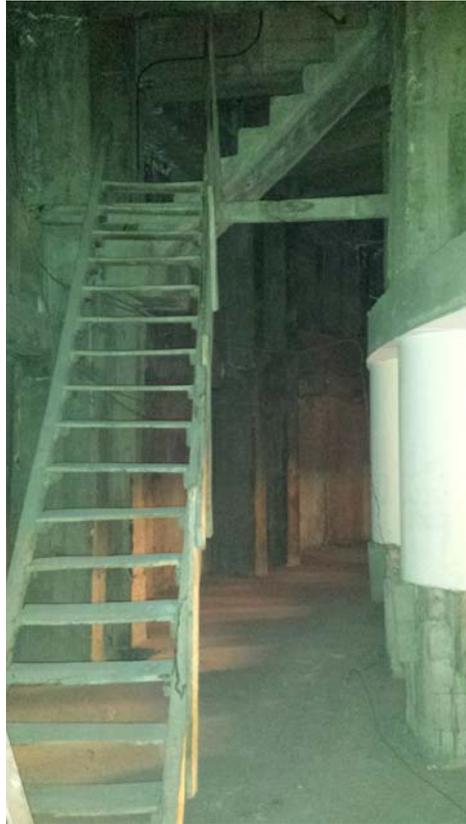
*Foto 36. Fotografía de las escaleras de acceso a la planta de ventanas de la cúpula, tomada desde el interior de la planta de columnas de la misma. 19 de mayo de 2015.*

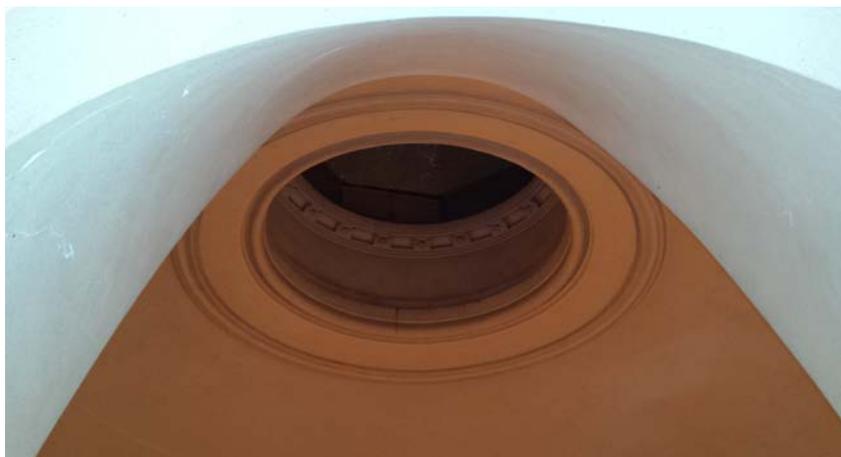
*Foto 37. Fotografía del agujero de la cúpula interior, tomada desde el interior de la planta de ventanas de la misma. 30 de abril de 2015.*

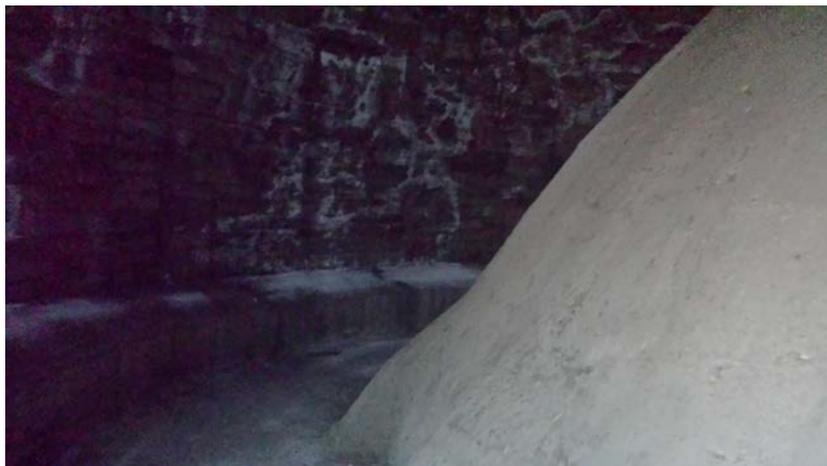
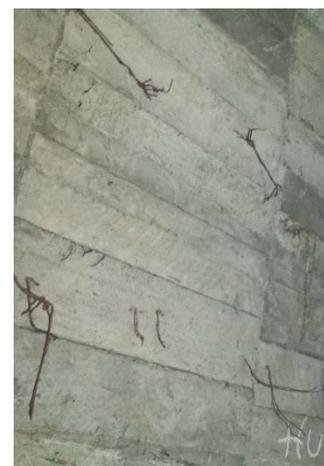
*Foto 38 y 39. (Izquierda) Fotografía de la planta entre la cúpula interior y exterior. (Derecha) Fotografía detalle del interior de la superficie de la cúpula exterior. Tomadas desde el interior de la misma. 11 de junio de 2015.*

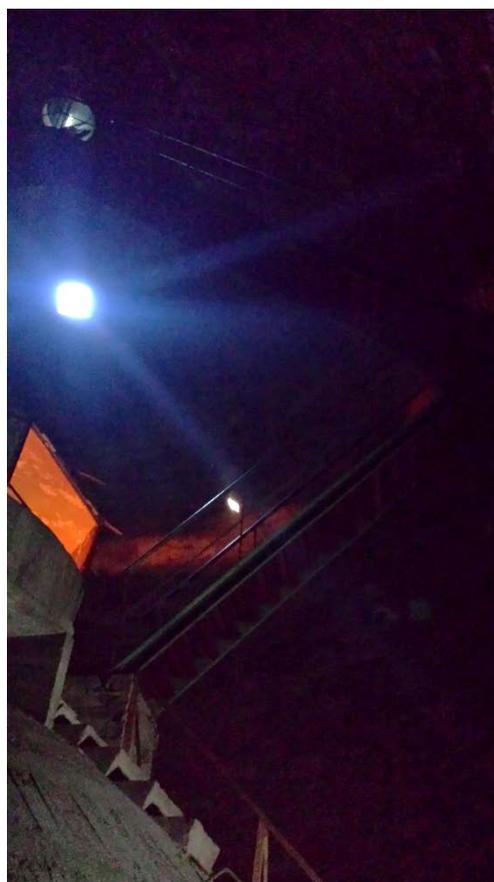
*Foto 40. Fotografía de las escaleras de acceso al agujero de la cúpula interior y a la linterna de la cúpula exterior, tomada desde el interior de la misma. 11 de junio de 2015.*

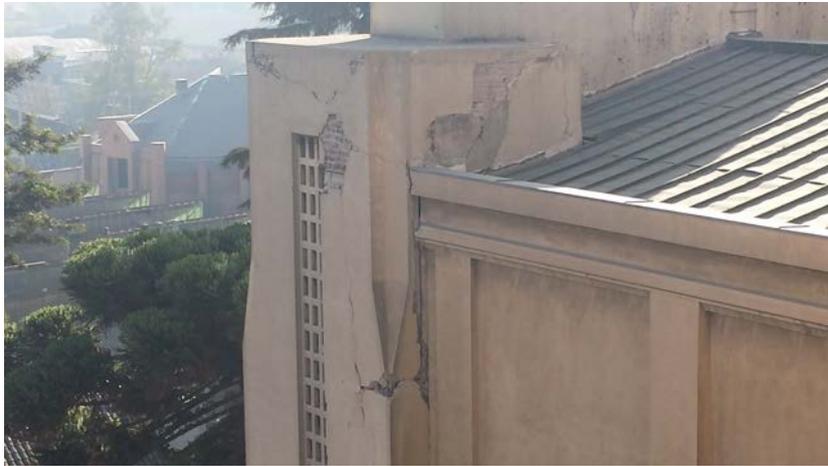
*Foto 41. Fotografía de las fisuras y desprendimientos del lado oeste del muro norte del transepto, tomada desde la cubierta de la nave principal. 30 de abril de 2015.*

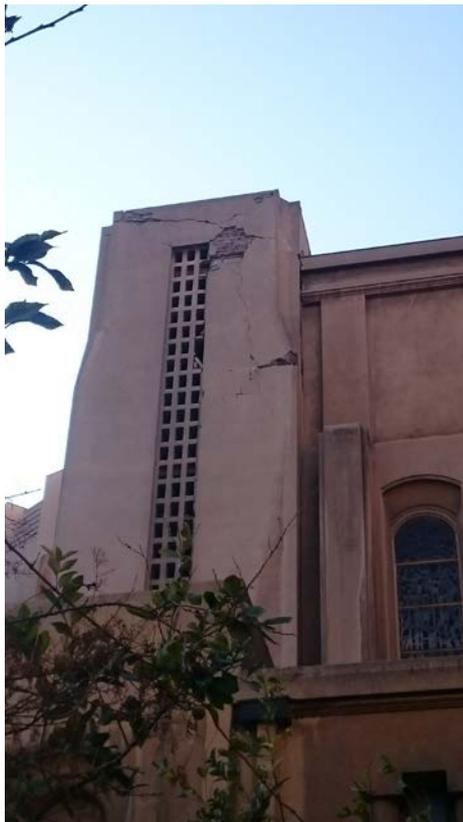
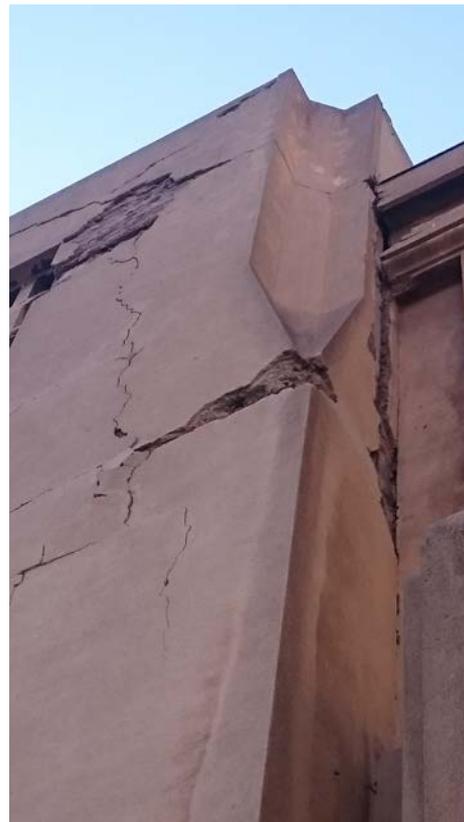
*Foto 42 y 43. Fotografías de las fisuras y desprendimientos del lado oeste del muro norte del transepto, tomadas desde el exterior de la planta general (izquierda) y desde la altura de los depósitos de agua (derecha). 23 de julio de 2015.*

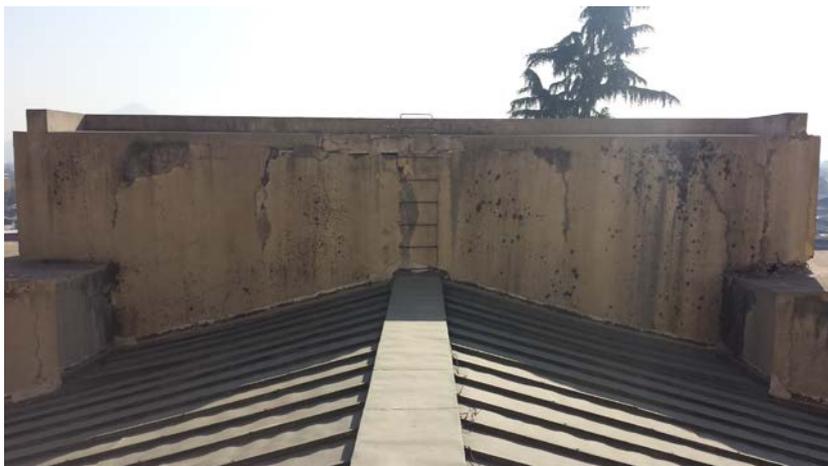
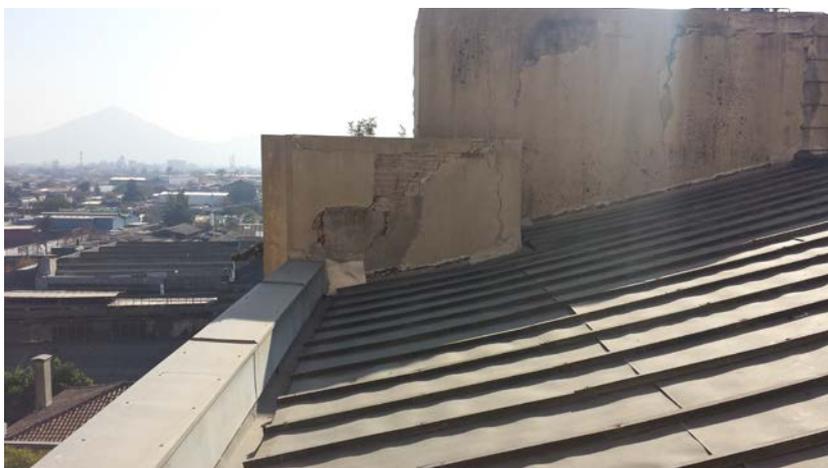
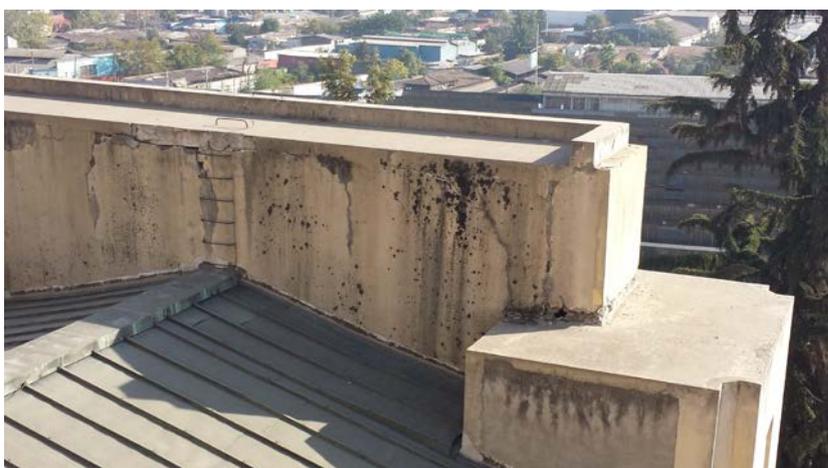
*Foto 44, 45 y 46. Fotografías del antepecho del muro norte del transepto, tomadas desde la cubierta de la nave del mismo. 11 de junio de 2015.*

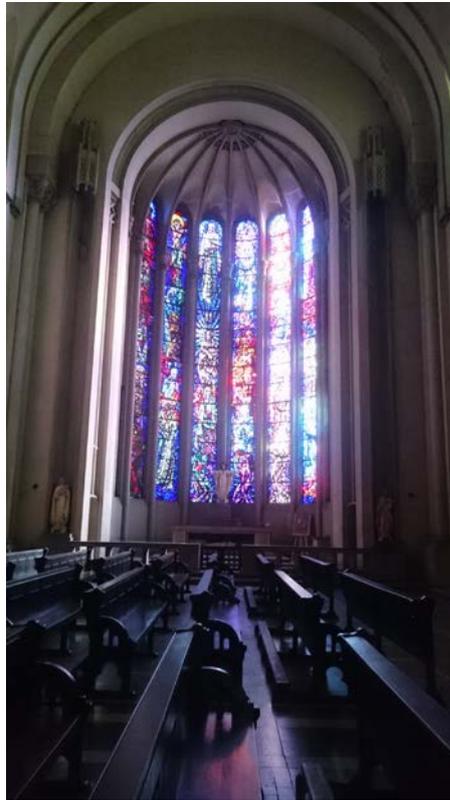
*Foto 51. Fotografía del paramento del transepto norte, tomada desde el crucero de la planta general. 24 de julio de 2015.*

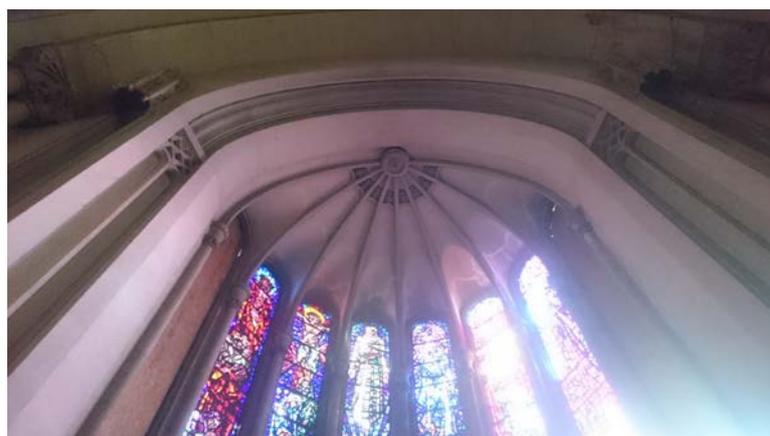
*Foto 52. Fotografía del arco y semicúpula del ábside menor, tomada desde la planta general. 24 de julio de 2015.*

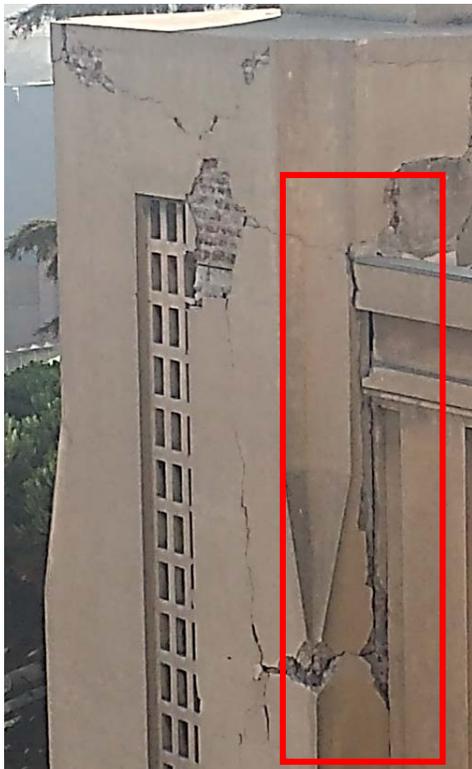
**NOMBRE:** Grieta con abertura decreciente en fachada oeste

Grieta con abertura decreciente debido a tensiones tangenciales entre el muro y el pilar.

Se ubica en la unión entre la fachada oeste y la fachada norte del transepto.

- Separación debido al momento, manifestándose en una grieta.
- Deslizamiento.
- Diferencia de flexibilidad ante sollicitación de sismo en la unión de hormigón con albañilería confinada.
- Asiento diferencial entre los distintos elementos debido a sismo.

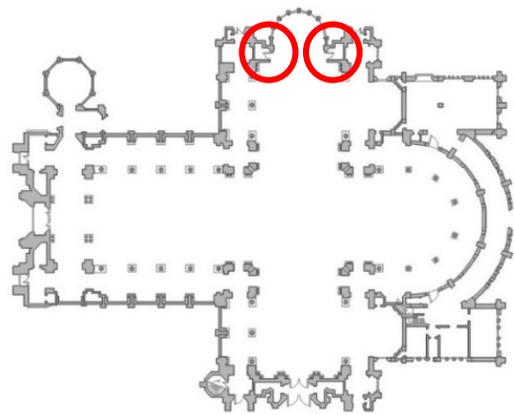
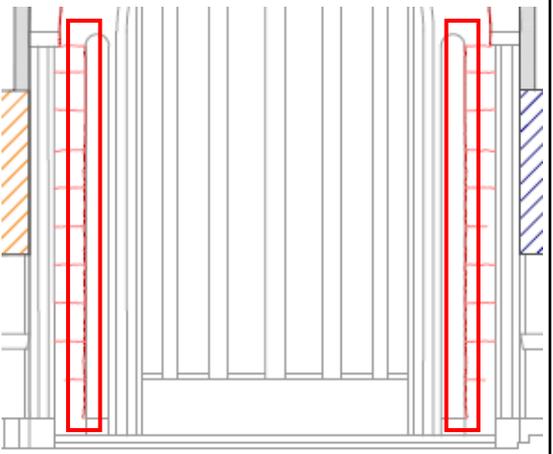
**NOMBRE:** Grietas verticales simétricas en ambos lados del paramento norte del transepto

Grietas verticales simétricas en ambos lados que se extienden a lo largo del paramento norte hasta el comienzo del arco de medio punto, situadas en la unión con el ábside menor.

- Empuje horizontal de los muros del ábside menor durante sismo.
- Sobrecarga de elementos soportantes durante sismo.
- Asiento diferencial entre los muros del ábside menor y el paramento norte, teniendo diferente comportamiento durante un sismo..

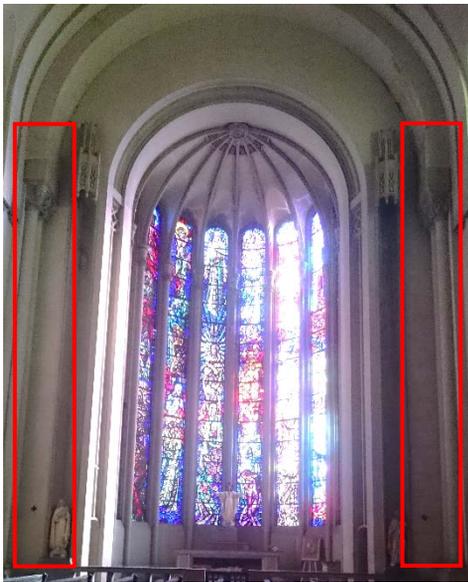
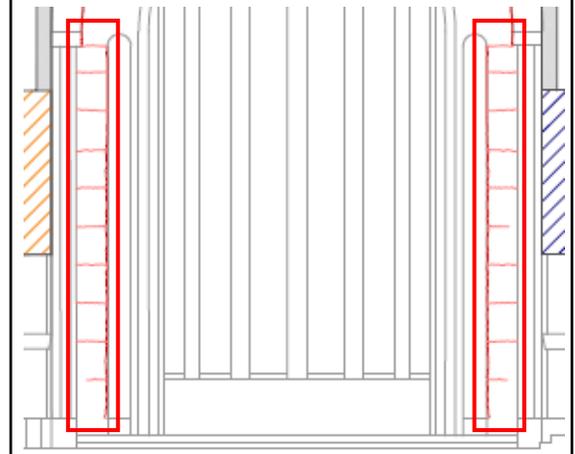
Fisuras horizontales que se repiten cada metro aproximadamente, simétricas en ambos lados, que se extienden a lo largo del paramento norte hasta el comienzo del arco de medio punto, situadas en la unión con el ábside menor.

- Insuficiente armadura para resistir los esfuerzos de flexocompresión, donde el elemento esta sometido a importantes momentos flectores y a reducidos axiles.
- Empuje horizontal de los muros del ábside menor durante sismo.
- Sobrecarga de elementos soportantes durante sismo.

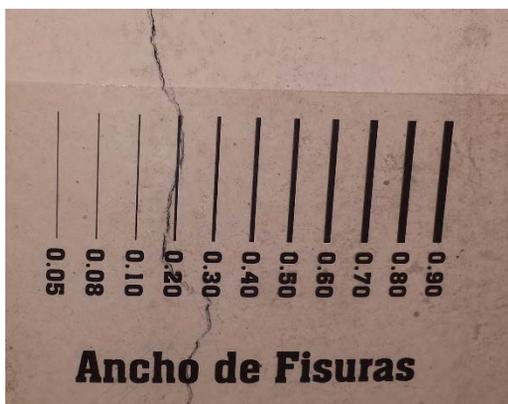
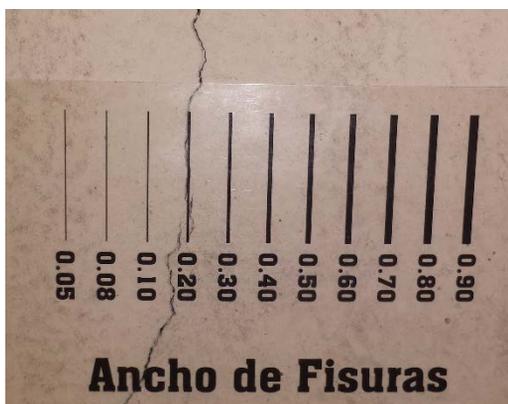
Se ubican en las 32 columnas situadas en la cúpula, con espesores que oscilan entre 0,1 y 0,2 mm.

- Tensión diagonal durante sismo.
- Asentamiento diferencial durante sismo.
- Incorrecto diseño:
  - Sección insuficiente.
  - Armadura insuficiente.
  - Hormigón deficiente.
  - Exceso de carga.

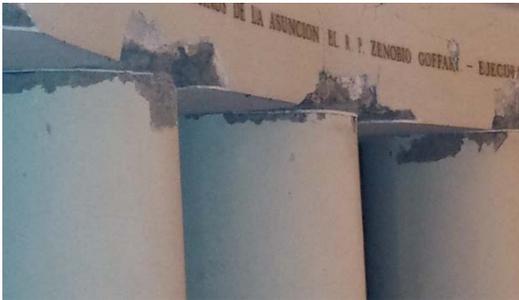
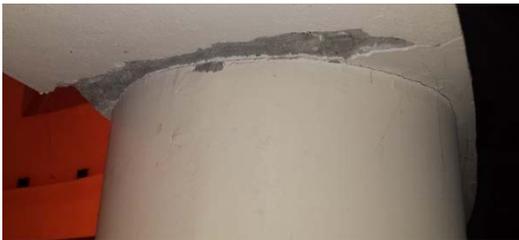
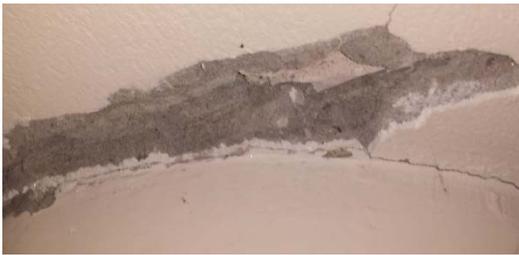
Se observa desprendimientos en las zonas traccionadas.

- Aumento del esfuerzo flector por un asiento.
- Empuje horizontal no previsto.
- Diseño inadecuado:
  - Armadura insuficiente.
  - Hormigón deficiente.
  - Solicitaciones mayores a las previstas.
- Tensión diagonal.

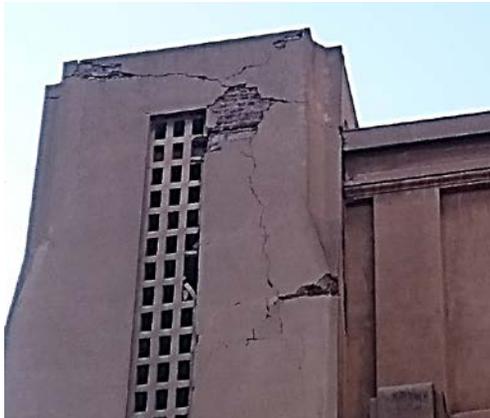
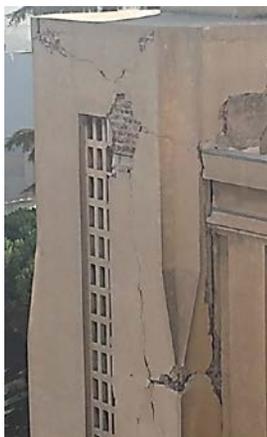
Existe la posibilidad de futuros desprendimientos con nuevos sismos.

- Elemento desprendido sometido a esfuerzo cortante durante sismo.
- Debido a esfuerzos tensionales provocados por las fisuras y/o grietas en el elemento.

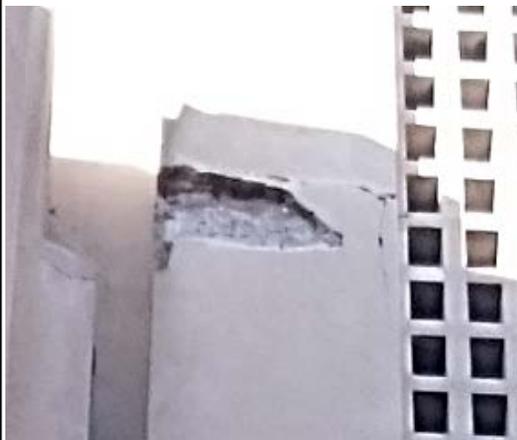
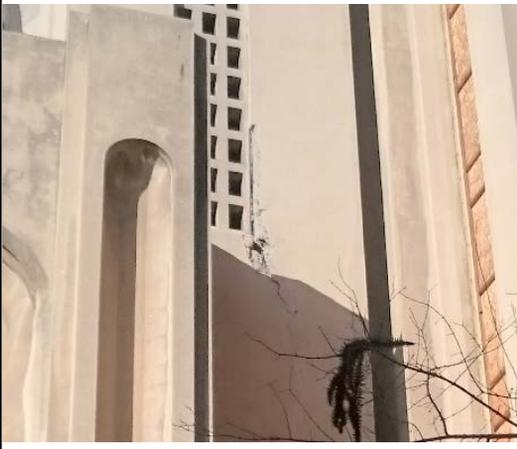
Existe la posibilidad de futuros desprendimientos con nuevos sismos.

- Elementos desprendidos sometidos a esfuerzo cortante durante sismo.
- Debido a esfuerzos tensionales provocados por las fisuras y/o grietas en el elemento.

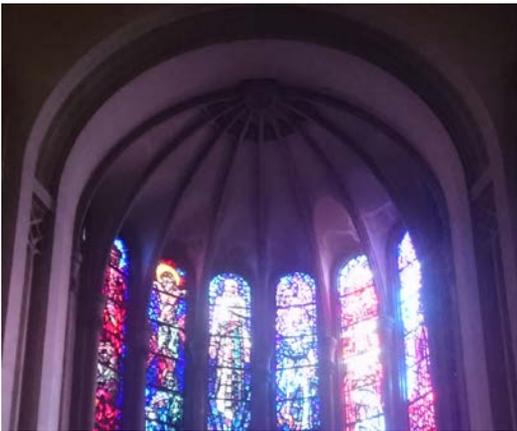
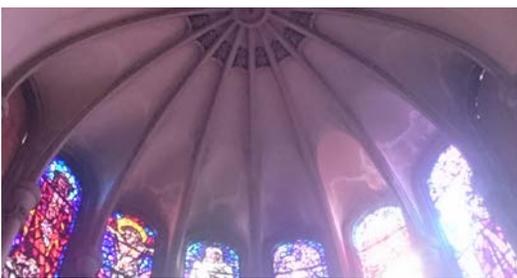
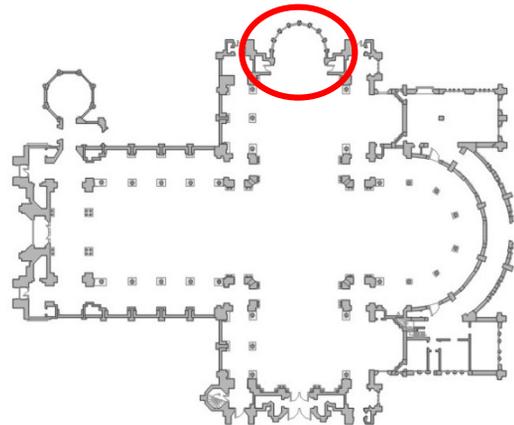
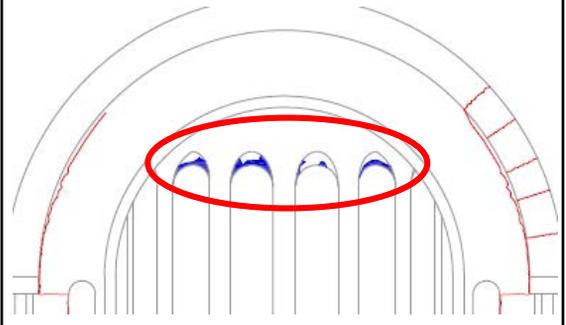
Las eflorescencias no provocan una inestabilidad de la estructura pero si la debilita progresivamente por la acumulación de sales.

- Materiales inadecuados por ser demasiado porosos. El agua de lluvia que incide en los paramentos puede penetrar en su porosidad abierta dependiendo de la absorción de los poros capilares.
- Diseño inadecuado de evacuación de aguas de lluvia. Carecen de goterón para evitar la entrada de agua.
- Falta de sellado de juntas entre el paramento y los vitrales.

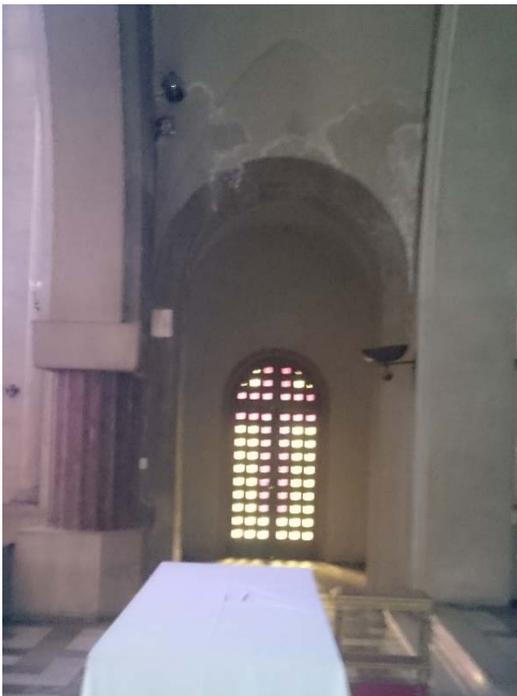
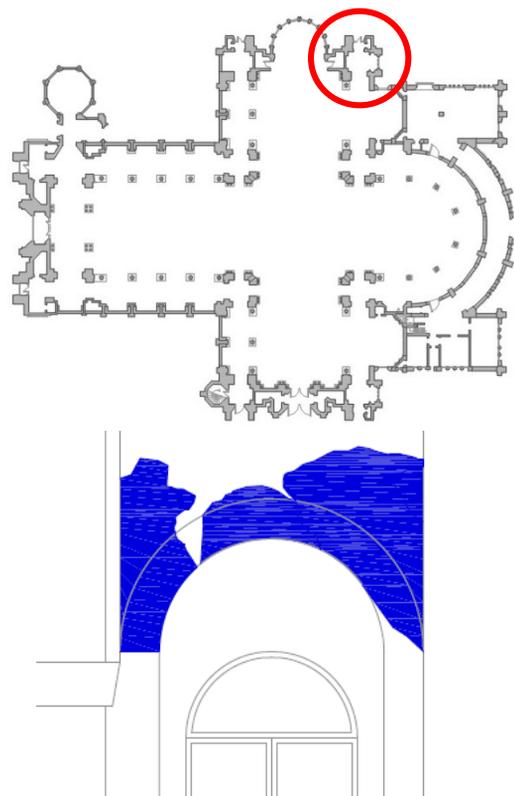
Pérdidas de agua como consecuencia de la rotura del depósito de agua situado en la parte superior de una de las salidas de la fachada norte.

Las eflorescencias no provocan una inestabilidad de la estructura pero si la debilita progresivamente por la acumulación de sales.

- Pérdidas de agua del deposito ubicado encima de la patología debido a:
  - Materiales inadecuados por ser demasiado porosos.
  - Fisuración del deposito de agua provocado por esfuerzos de cortante o tracción de los sismos.
  - Falta de impermeabilización del deposito de agua.

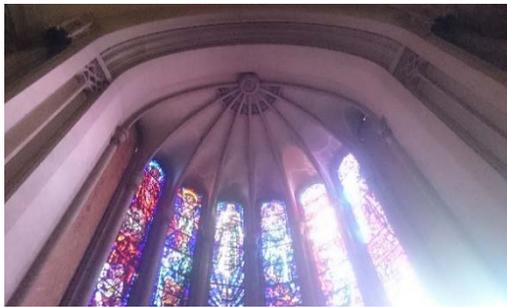
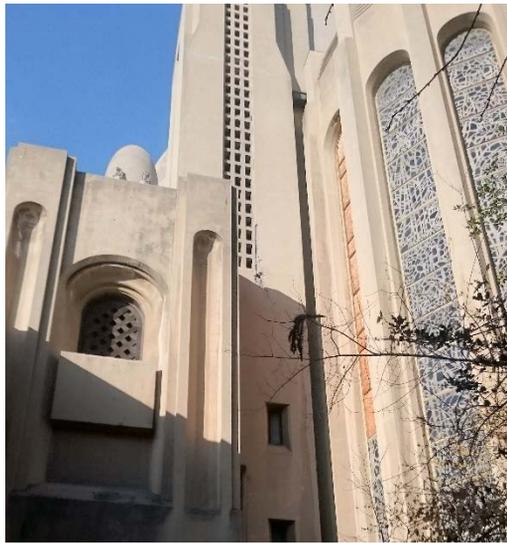
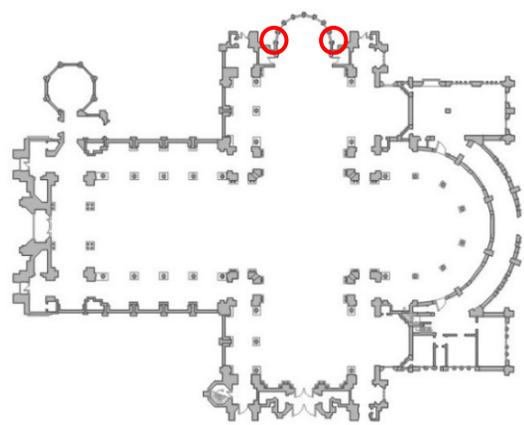
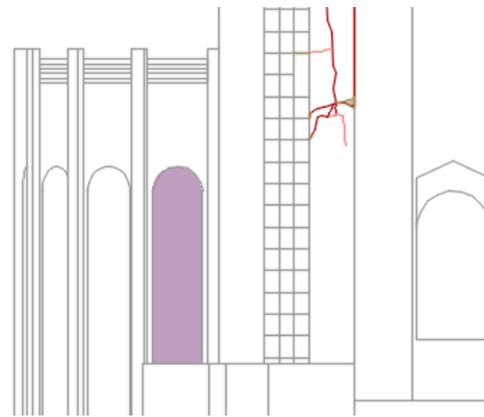
Vitrales faltantes en la mitad superior de los extremos del ábside menor en el transepto norte. Éstos se encuentran sustituidos por placas de madera.

- Sismo del 27 de febrero 2010:
  - Discontinuidad de material, paso de hormigón armado a vidrio.
  - Solicitaciones sísmicas que producen pérdida de estabilidad y colapso de vitrales.
