IGLESIA DE SANTA MARÍA LA MAYOR DE AYORA

ESTUDIO, ANÁLISIS Y PROPUESTA DE INTERVENCIÓN

TRABAJO FIN DE MÁSTER | MCPA | CURSO 2014-2015

AUTOR | DAVID CLARÍ GAMÓN

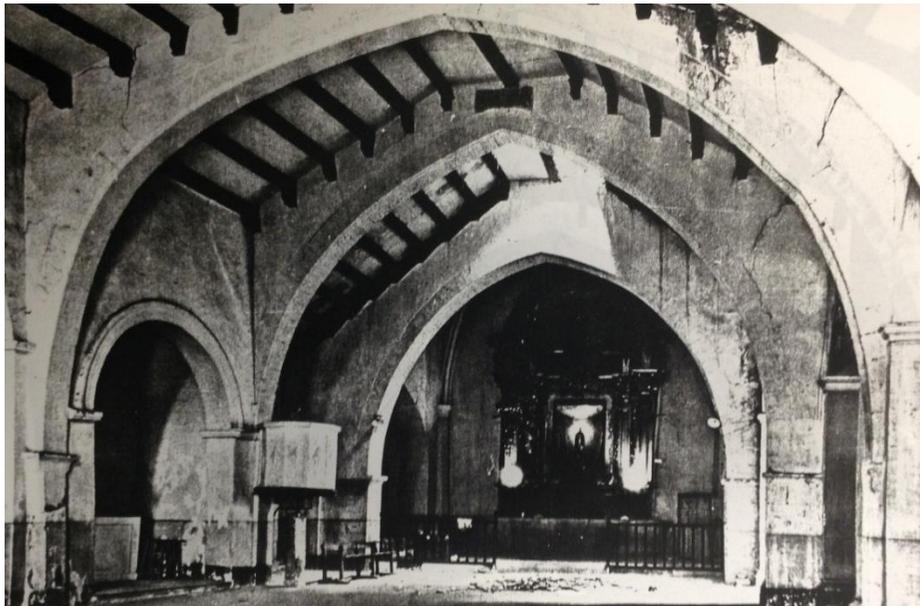
Figura 2.18 – Interior del edificio en 1978. (Zaragoza, 1990: 1295)

En el momento en el que Arturo Zaragoza visita el inmueble este presenta graves problemas de estanqueidad en sus cubiertas, con puntos donde ya se ha producido la ruina total del elemento (figura 2.18), así como problemas derivados de las altas concentraciones de humedad ambiental y de humedad por capilaridad.

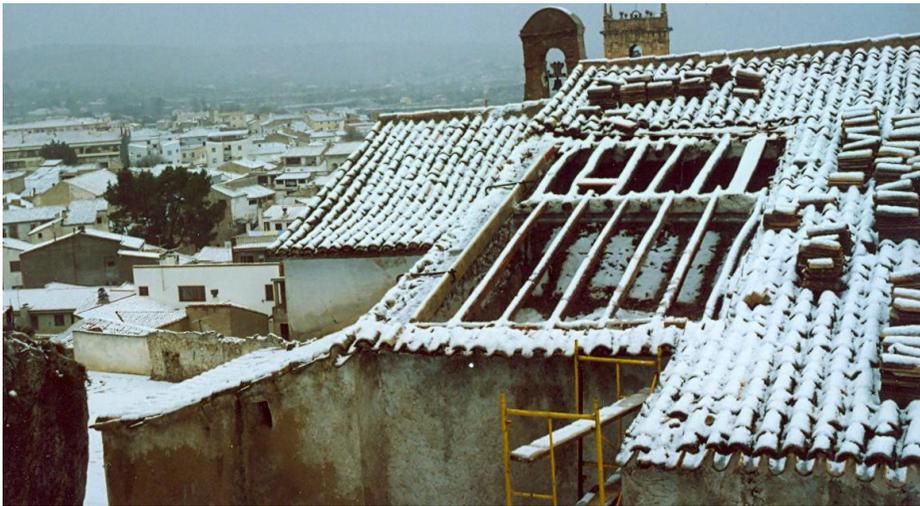
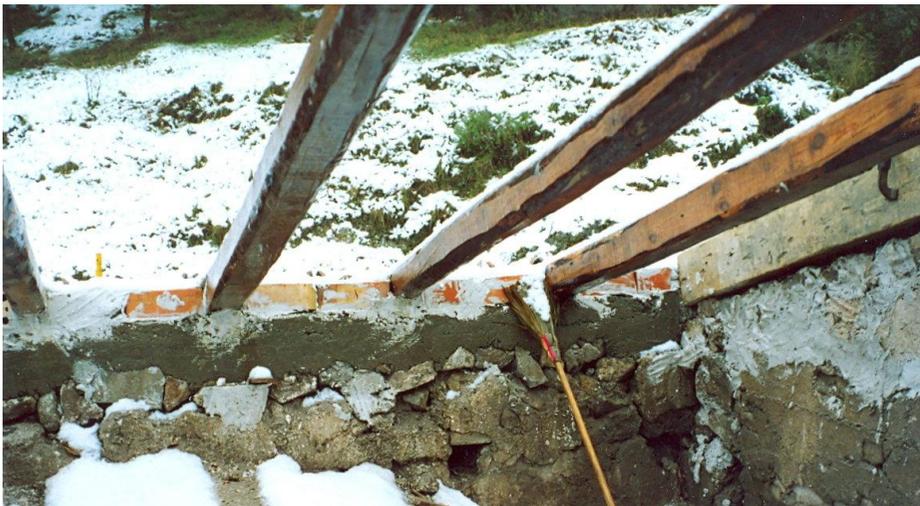
Ya en los años noventa la Diputación de Valencia volvería destinar una partida económica para llevar a cabo distintas reparaciones, especialmente en la cubierta del edificio ya que siempre han presentado problemas de conservación. Tal como se ve en las fotografías (figura 2.19 y 2.20) se procedió al montado y desmontado de las tejas de cubierta y a la reposición del tablero de apoyo mediante el empleo de cañizo y mortero de cal pobre, la técnica presente en el edificio.

Figura 2.19 – Desmontado de cubierta en 1991. (Diputación de Valencia, 1991)

Figura 2.20 – Desmontado de cubierta en 1991. (Diputación de Valencia, 1991)

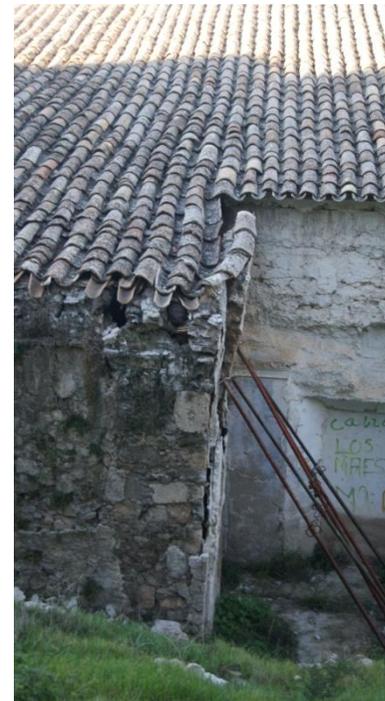
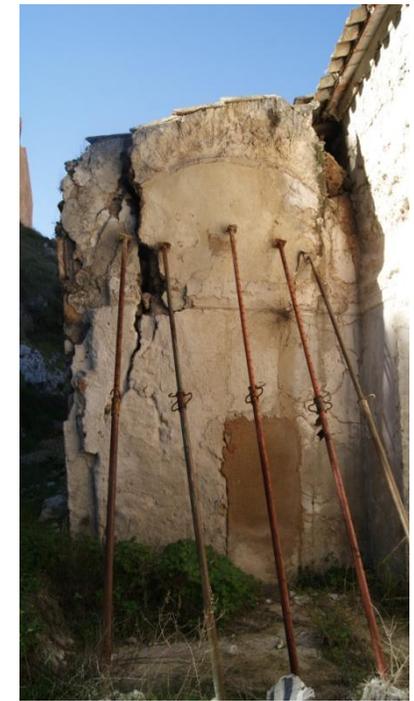
Figura 2.24 y 2.25 – Vista del apuntalamiento en la fachada sur. (David Clarí, 2014)

Asimismo, se ha perdido un tercio de los muros de la fachada sur en la zona correspondiente a la ampliación del siglo XVIII, arruinándose parte del mismo en el último lustro (figura 2.24 y 2.25). También en esta zona se produjo en 2014 un desprendimiento de parte de la cubierta en la tercera crujía del edificio, dando lugar a un punto de entrada de humedad que ha sido parcialmente reparado.

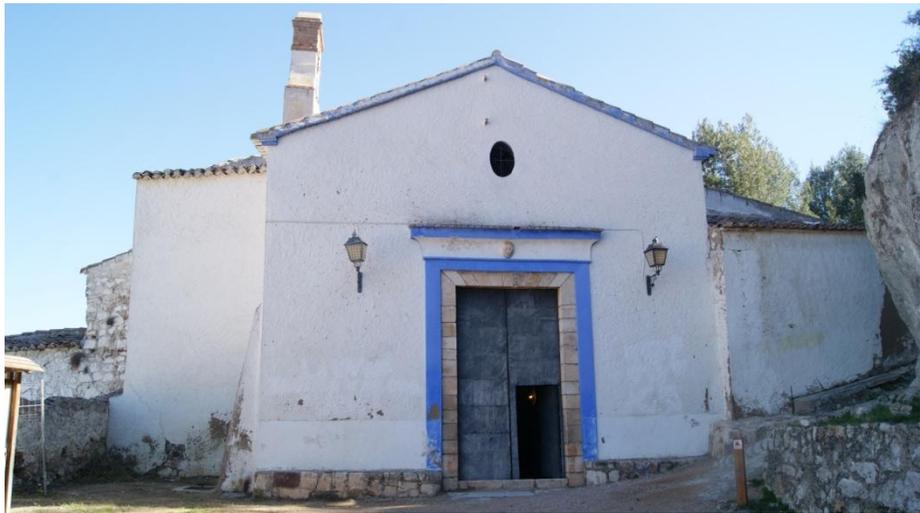
Por otro lado, la gran variedad de procesos patológicos que afectan al edificio, especialmente los relacionados con la humedad y la precipitación de sales solubles, han llevado a la iglesia de Santa María la Mayor a un deplorable estado de conservación que hace necesaria una intervención sobre el mismo. No obstante, en la actualidad el Ayuntamiento de Ayora ha conseguido que la Diputación de Valencia dedique una partida presupuestaria para la intervención en las cubiertas. Sobre ellas se actuará a finales de 2015, tras el desarrollo de este TFM, por ello esta intervención queda fuera de estudio.

Figura 2.26 – Estado actual de la fachada este del edificio. (David Clarí, 2014)

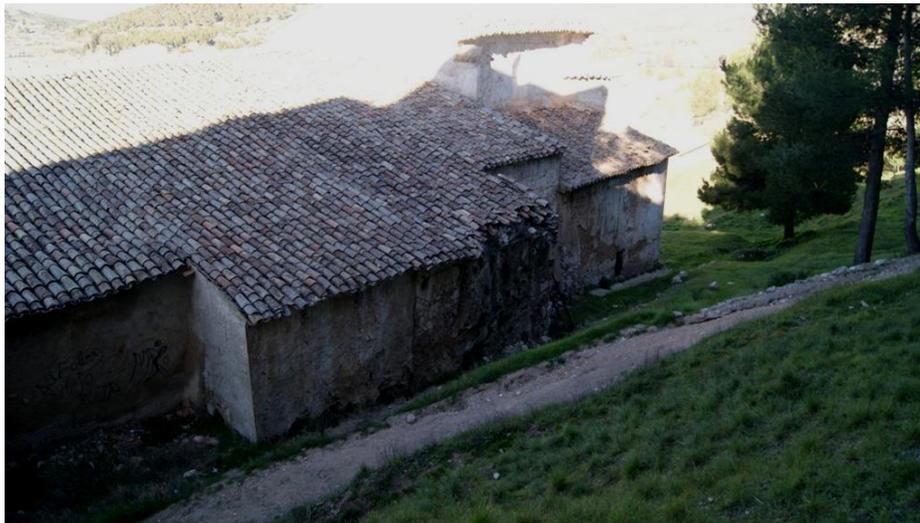
Figura 2.28 – Estado actual de la fachada oeste del edificio. (David Clarí, 2014)

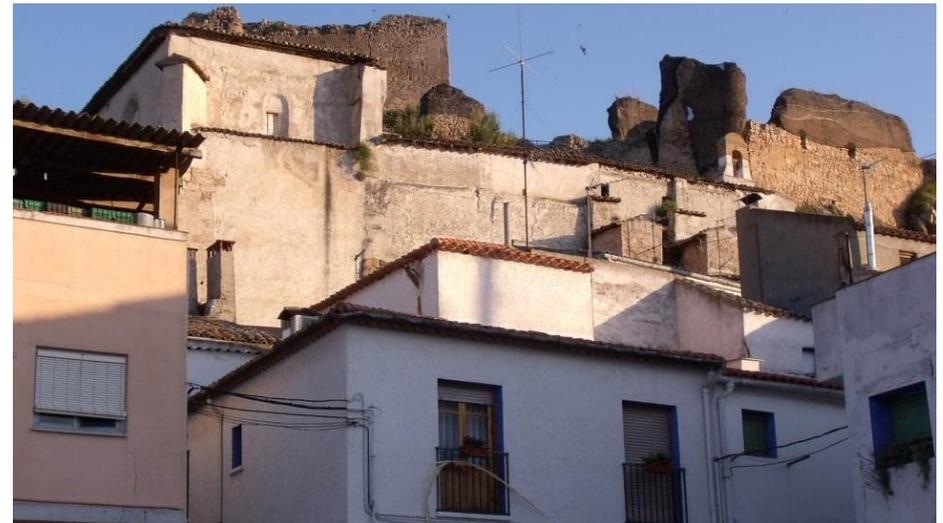
Figura 2.27 – Estado actual de la fachada sur del edificio. (David Clarí, 2014)

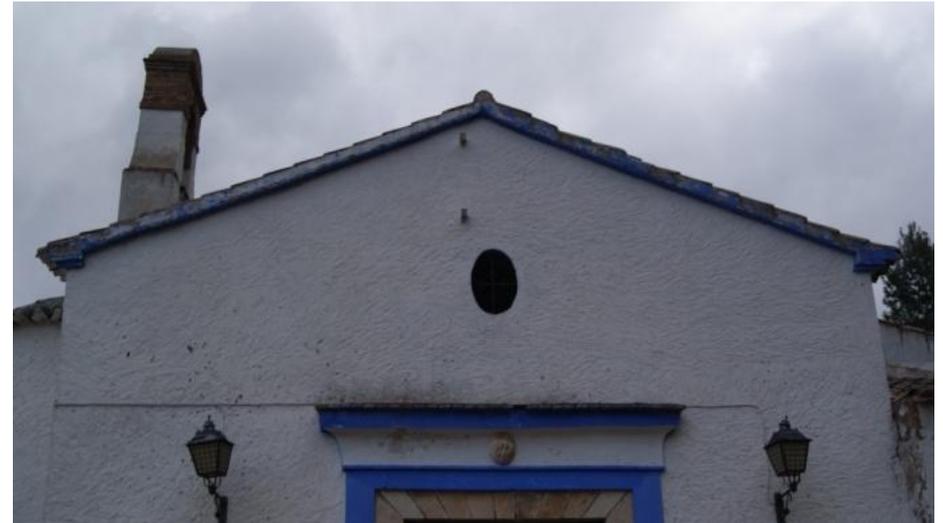
La patología de la suciedad inorgánica aparece en el edificio en las zonas de cornisas, molduras y recovecos que se crean entre los distintos elementos que conforman las fachadas del inmueble.

Figura 2.88 – Suciedad inorgánica en la fachada principal del edificio. (David Clarí, 2014)

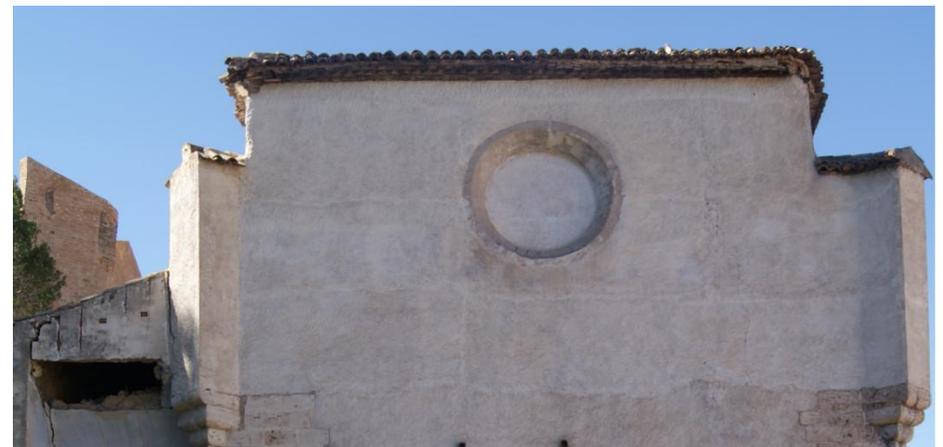
Figura 2.89 – Suciedad inorgánica en la fachada este del edificio. (David Clarí, 2014)

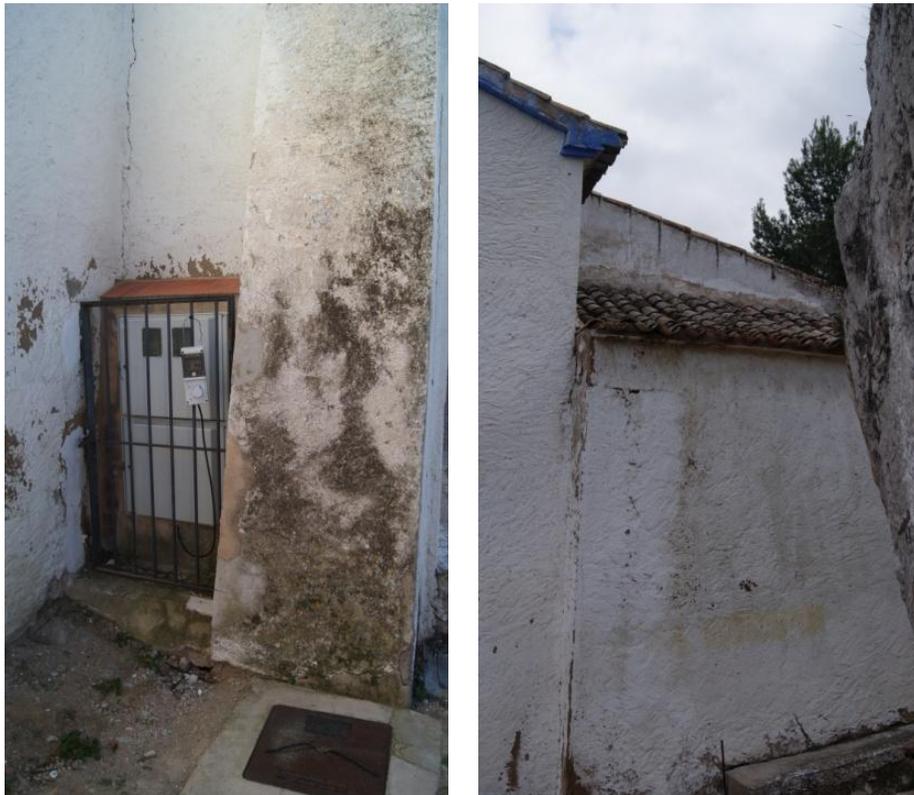
Esta patología aparece principalmente en zonas donde el aporte de humedad ambiental es constante, o donde las oquedades permiten albergar esporas de los distintos organismos vegetales hasta alcanzar un grado de madurez tal que consiguen afectar al elemento construido.

Figura 2.90-2.91 – Ensuciamiento orgánico en distintos puntos de las fachadas del edificio. (David Clarí, 2014)

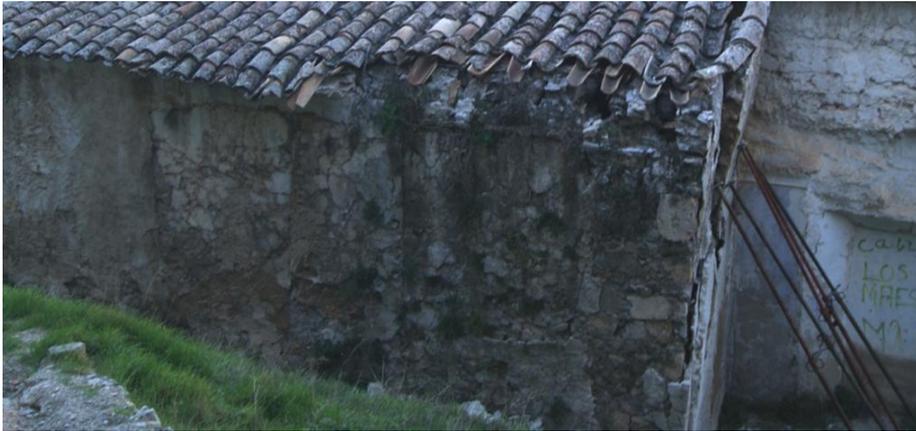
Los vegetales superiores aparecen principalmente en las cornisas del edificio y en un muro de la fachada sur que recibe un gran aporte de humedad.

Figura 2.92 – Vegetales superiores en la fachada sur del edificio. (David Clarí, 2014)

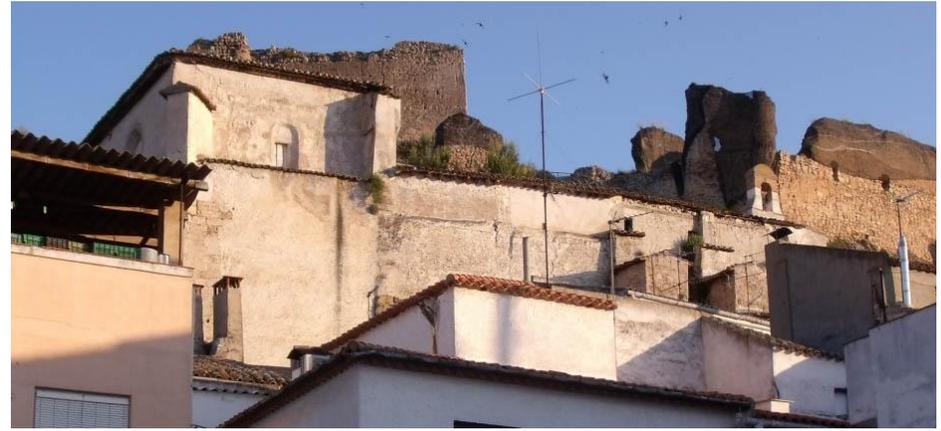
Figura 2.94 – Vegetales superiores en la fachada norte del edificio. (David Clarí, 2014)

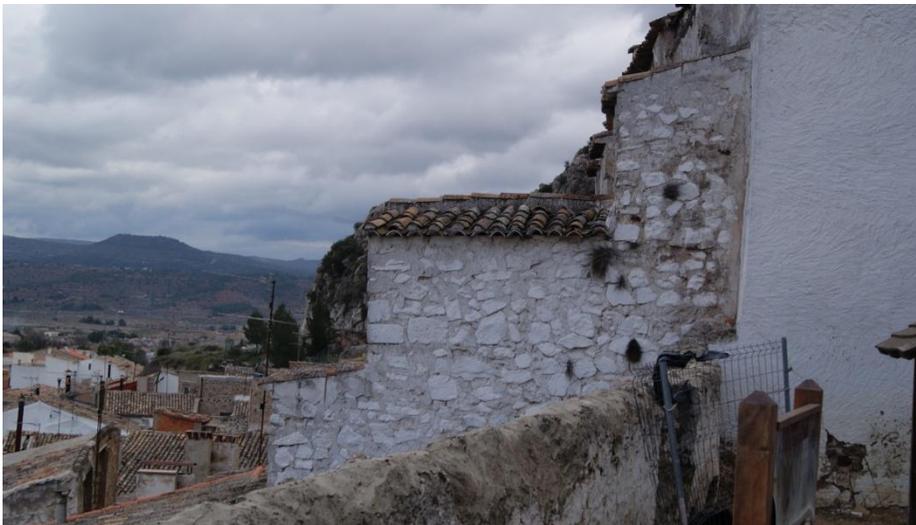
Figura 2.93 – Vegetales superiores en el contrafuerte del edificio. (David Clarí, 2014)

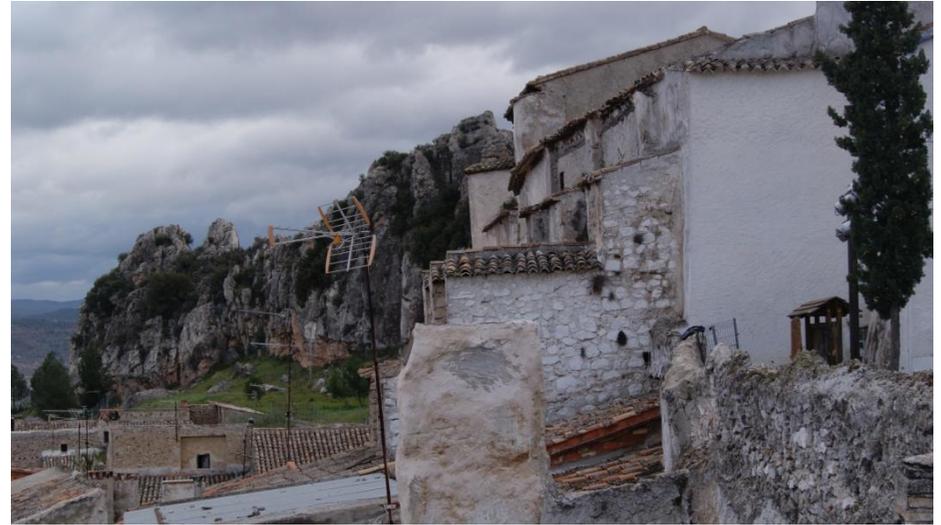
Figura 2.95 – Vegetales superiores en la fachada norte del edificio. (David Clarí, 2014)

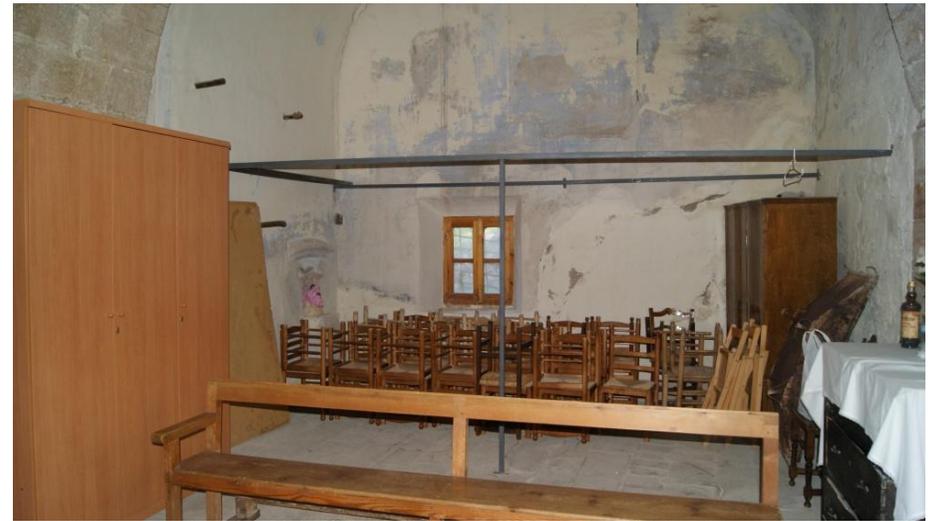
Las humedades por capilaridad del edificio están presentes en la mayor parte de muros del edificio, especialmente en la zona sur del inmueble, que evidencian la gran cantidad de humedad que asciende a través de las redes capilares. Asimismo, los pavimentos del edificio presentan zonas que muestran signos del ascenso de la humedad y la posterior deposición de sales solubles.

Figura 2.96 – Humedad por capilaridad en el lado de la epístola. (David Clarí, 2014)

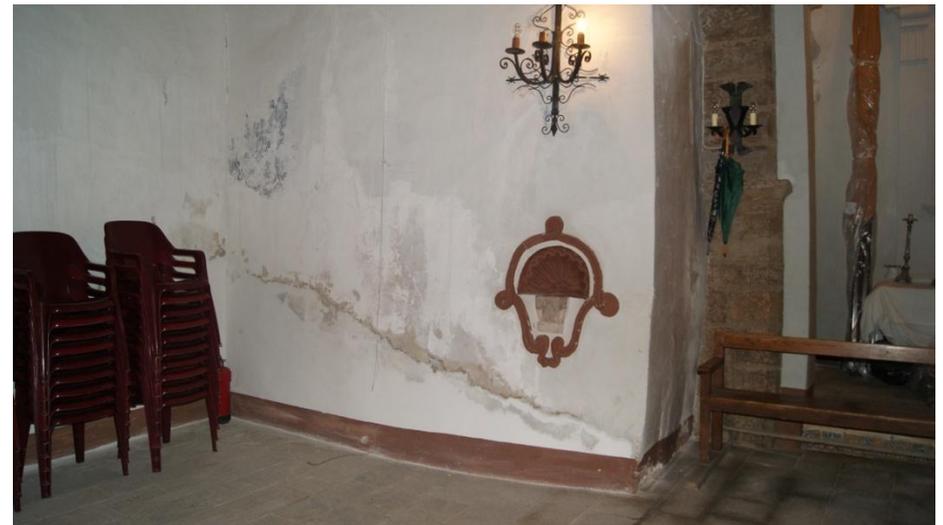
Figura 2.97 – Humedad por capilaridad en el lado del evangelio. (David Clarí, 2014)

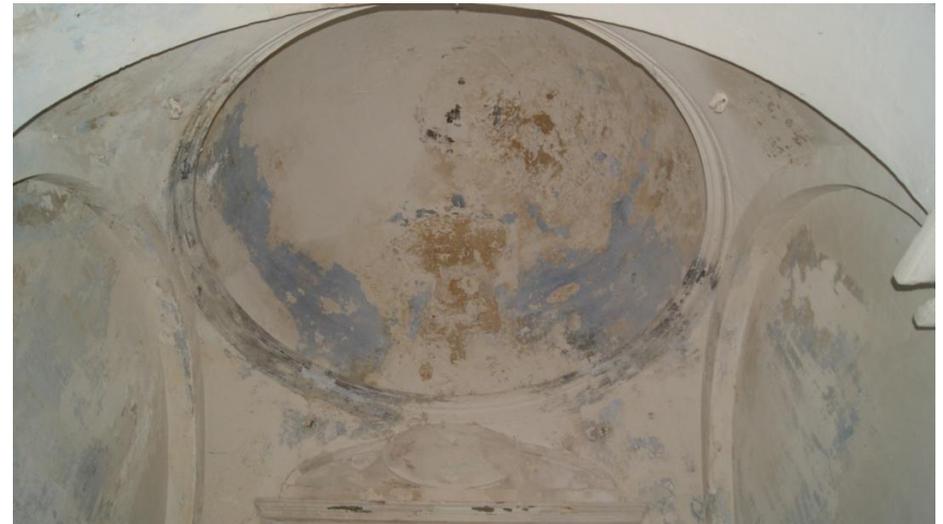
La humedad por filtración consiste en el paso a través de los elementos constructivos de la humedad procedente, en este caso, de la cubierta del edificio. La misma presenta problemas de estanqueidad debido al desplazamiento, rotura y pérdida de las tejas de cubierta que evitaban la entrada de agentes de externos al interior.

Figura 2.98 – Humedad por filtración en la cúpula de una capilla. (David Clarí, 2014)

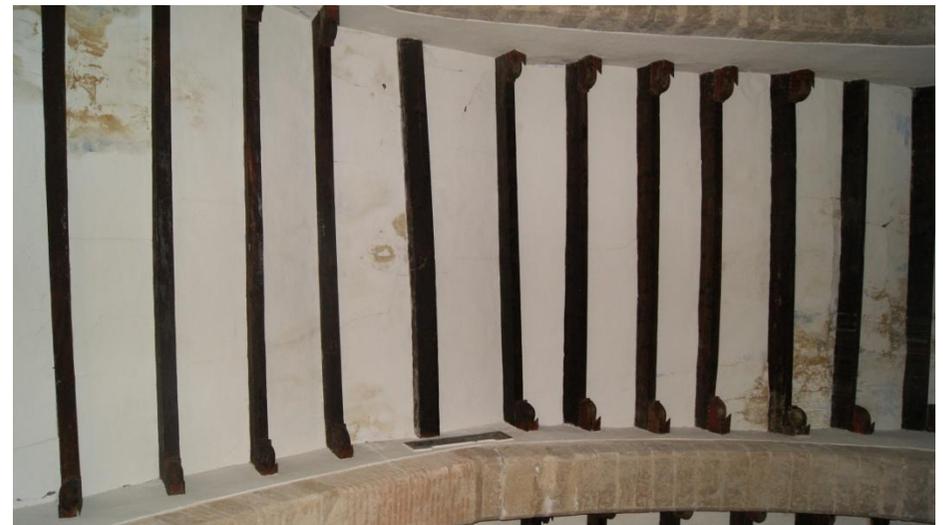
Figura 2.99 – Humedad por filtración en el cerramiento de la nave. (David Clarí, 2014)

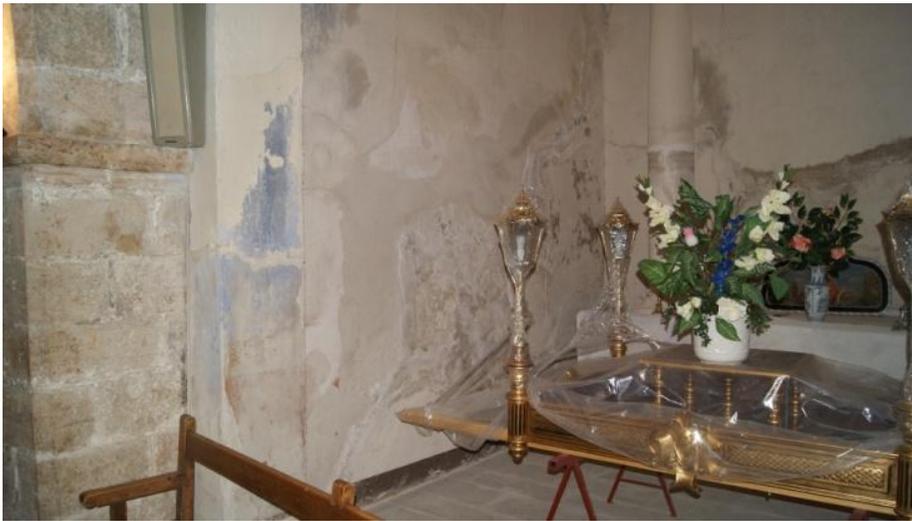
Este proceso patológico aparece en los elementos constructivos que presentan a su vez gran presencia de humedad por capilaridad, como los muros de cerramiento del edificio o el pavimento de piedra natural. Estas variaciones de humedad desencadenan el proceso de aumento, cristalización y precipitación de las sales solubles contenidas en el interior de estos elementos.

Figura 2.100 – Precipitación de sales en el cerramiento del edificio. (David Clarí, 2014)

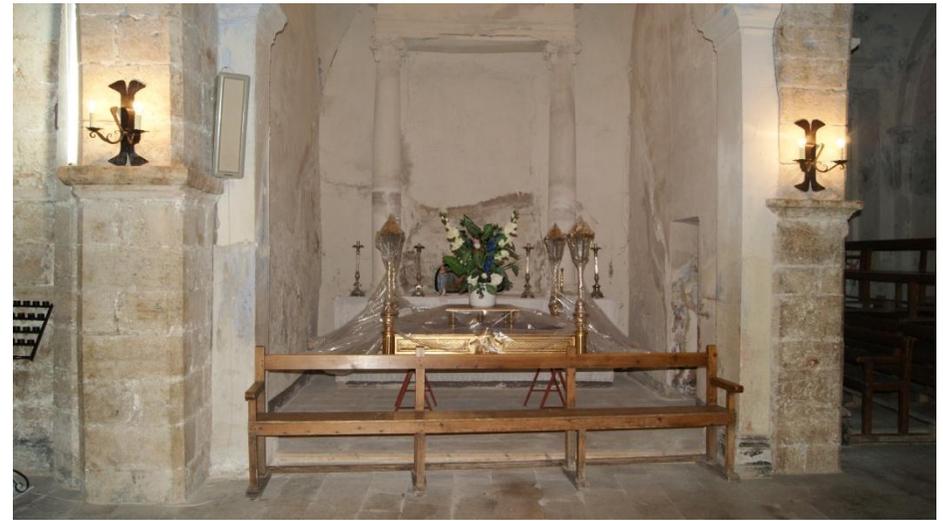
Figura 2.102 – Precipitación de sales las capillas del edificio. (David Clarí, 2014)

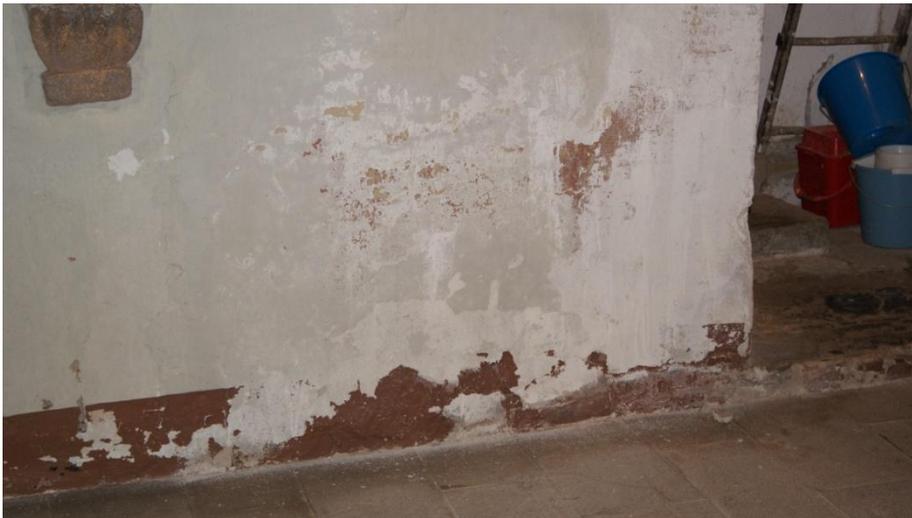
Figura 2.101 – Precipitación de sales en el cerramiento del edificio. (David Clarí, 2014)

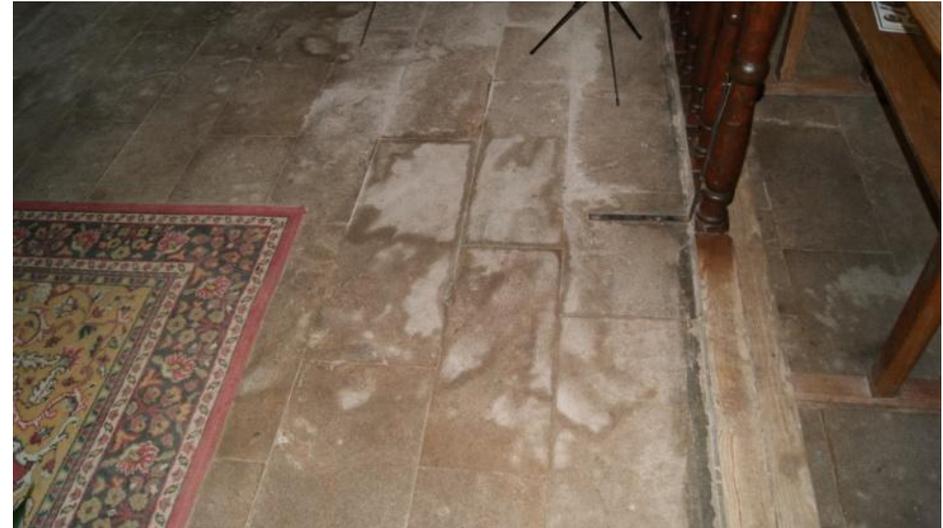
Figura 2.103 – Precipitación de sales en el pavimento del edificio. (David Clarí, 2014)

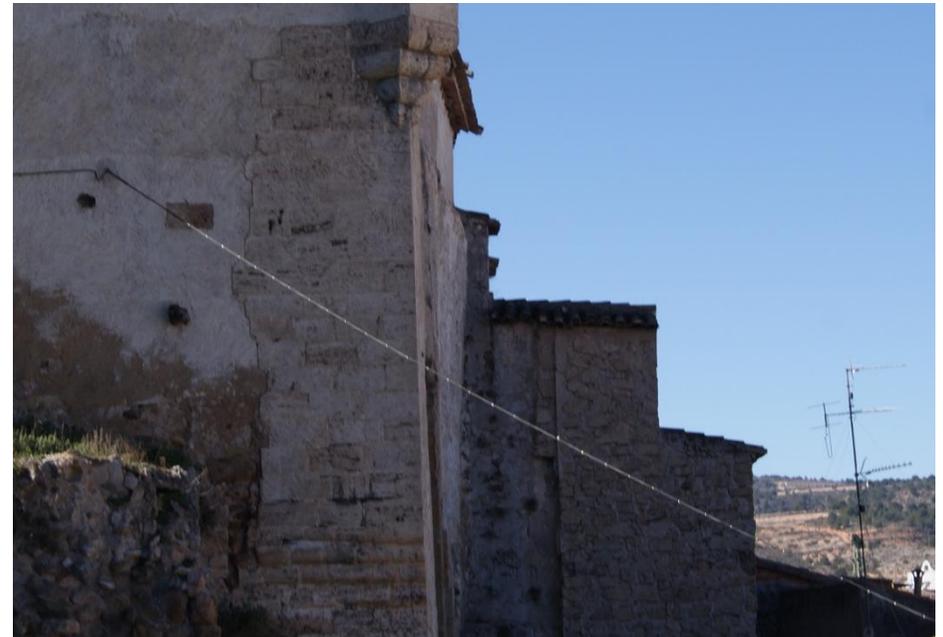
La alveolización, las acanaladuras y las picaduras están presentes en los sillares de piedra que se encuentran a la intemperie, mientras en las secciones formadas por piezas de mampostería se hacen visibles las consecuencias de los ciclos hielo-deshielo.

Figura 2.104– Efectos de la erosión en los sillares del edificio. (David Clarí, 2014)

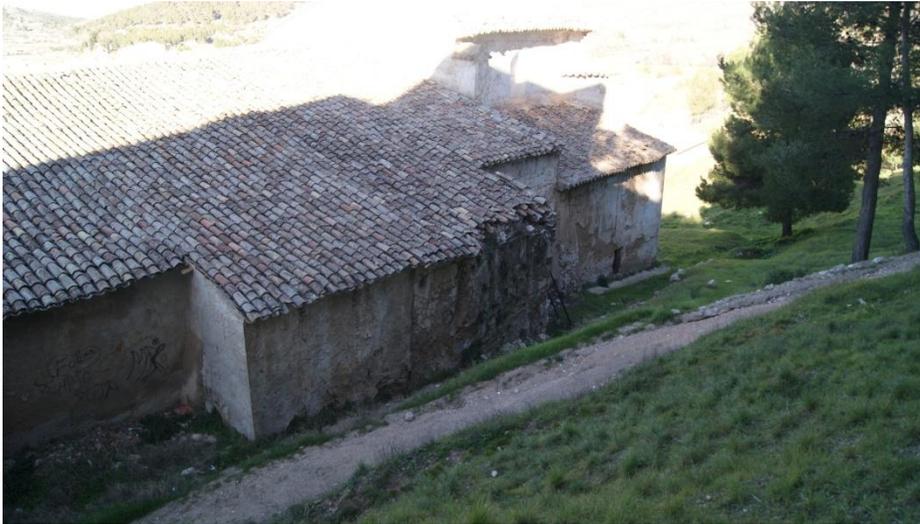
Figura 2.105– Efectos de la erosión en los muros del edificio. (David Clarí, 2014)

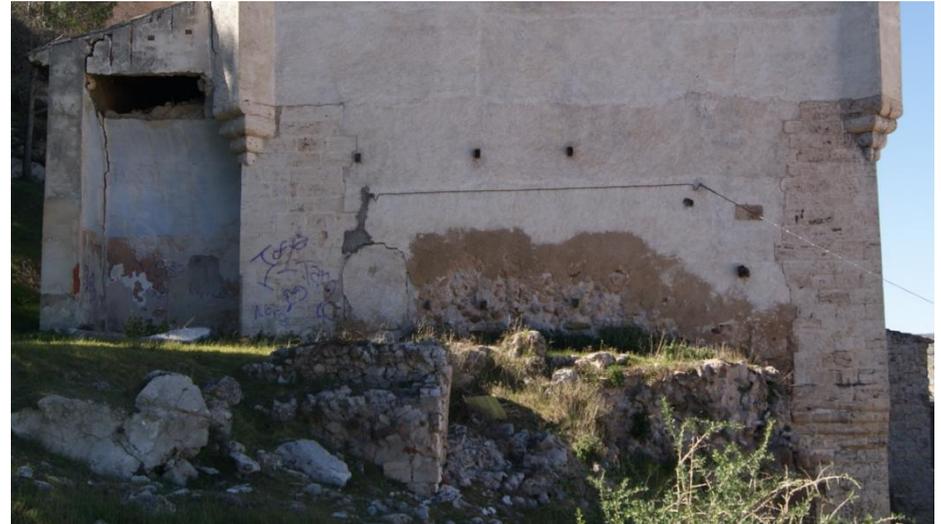
Figura 2.106– Efectos de la erosión en muros y sillares del edificio. (David Clarí, 2014)

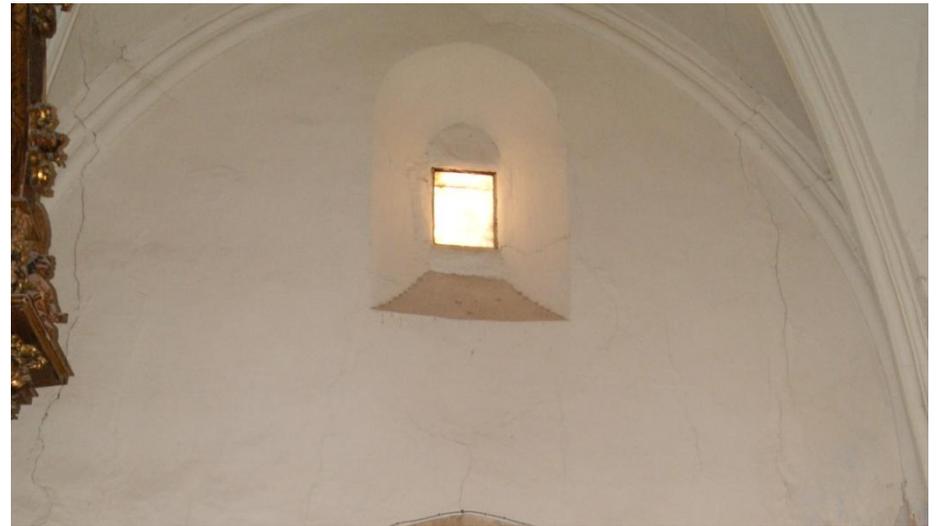
Figura 2.113– Fisuras en revestimiento presbiterio. (David Clarí, 2014)

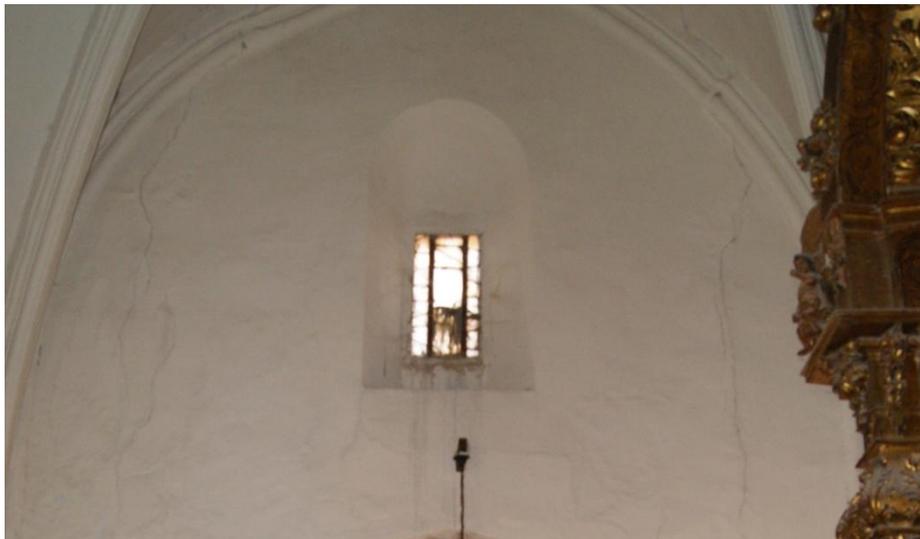
Figura 2.112– Fisuras en revestimiento presbiterio. (David Clarí, 2014)

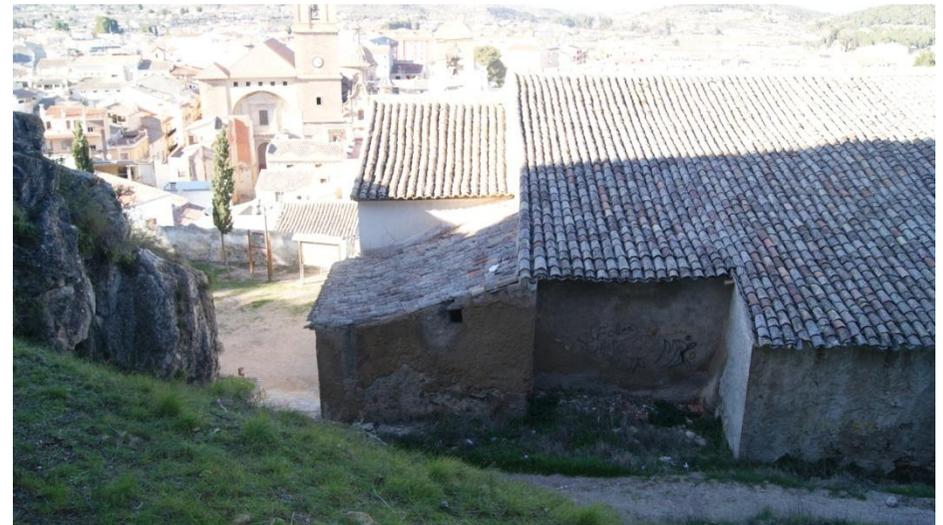
Esta lesión afecta a la gran mayoría de revestimientos exteriores del edificio, especialmente las que se encuentran en contacto con el terreno y los que reciben aporte de humedad.

Figura 2.114– Pérdida de revestimientos en fachada sur. (David Clarí, 2014)

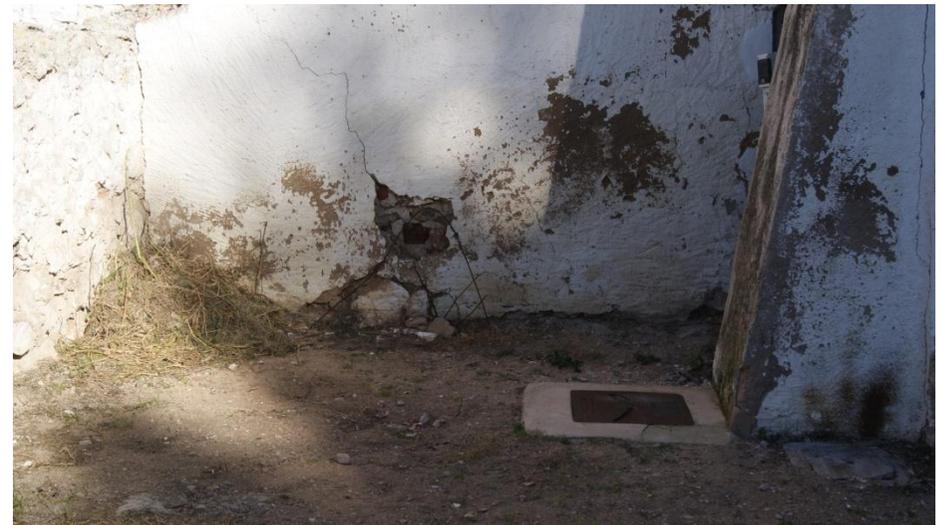
Figura 2.115– Pérdida de revestimientos en fachada oeste. (David Clarí, 2014)

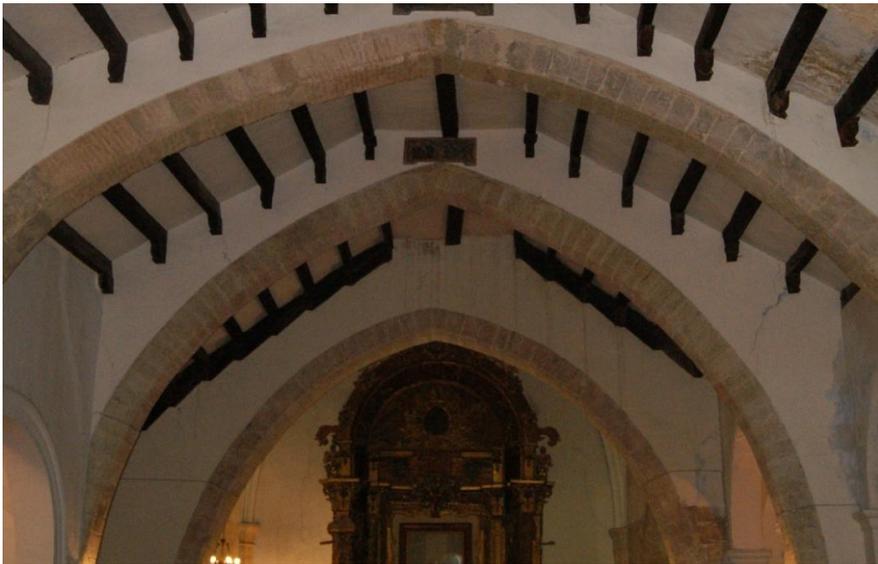
En la actualidad los arcos apuntados de la nave central presentan deformaciones debido a movimientos estructurales tanto del propio elemento como del terreno sobre el que se asienta el edificio. No obstante, estos elementos se encuentran actualmente estabilizados a pesar del aspecto deformado que presentan (figura 2.116).

Estas deformaciones se producen en los tres primeros arcos del edificio, que forman parte de la parte original del inmueble construida en el siglo XIII.

Figura 2.116– Arcos apuntados de la nave central. (David Clarí, 2014)

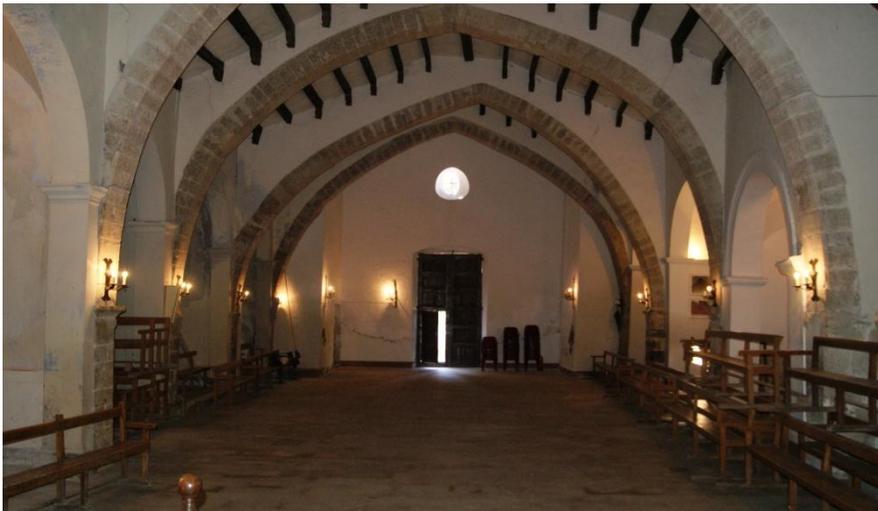
Figura 2.117– Arcos apuntados de la nave central. (David Clarí, 2014)

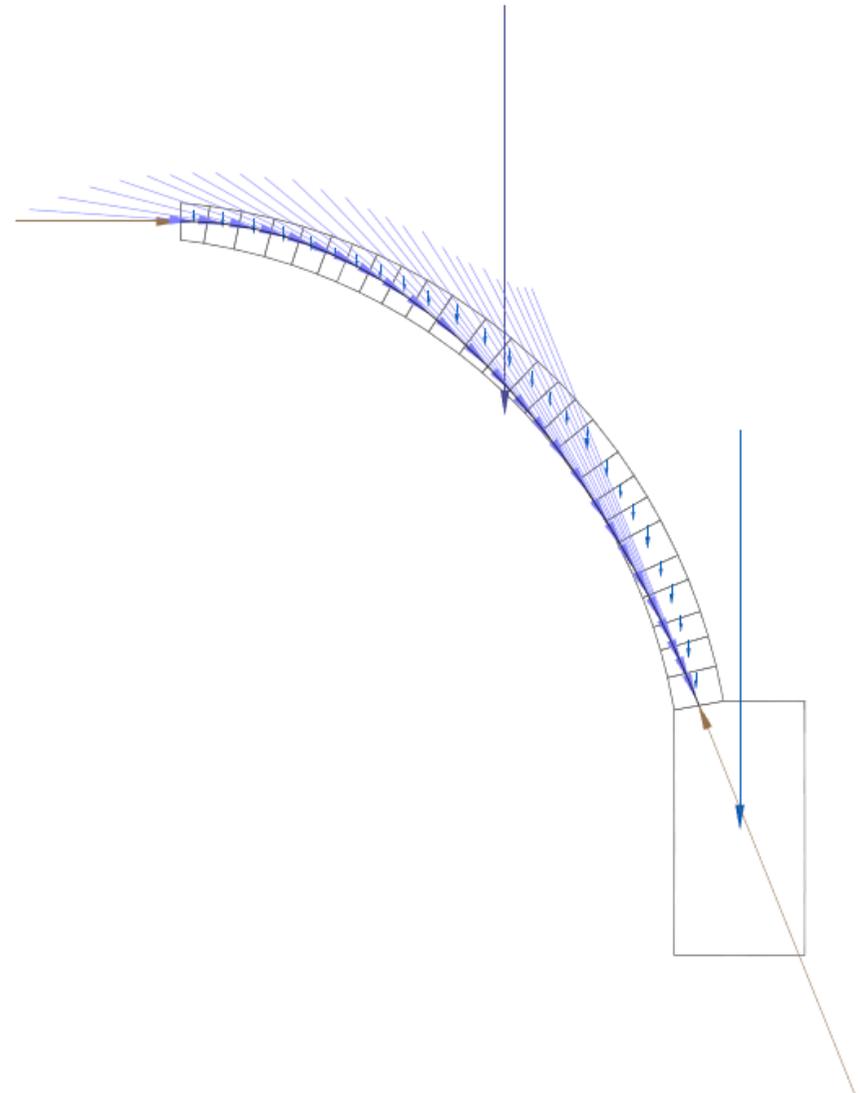
Esta situación se agrava si se tiene en cuenta que el trazado del arco hace necesaria la presencia de un elemento que evite que la curva de presiones transcurra fuera del arco, tal como se observa en un análisis geométrico realizado sobre un de los arcos (figura 2.118). Por ello, tanto los contrafuertes como los muros que continúan la crujía de cada arco evitan que aumente su deformación.

Figura 2.118– Curva de presiones teórica del arco. (David Clarí, 2014)

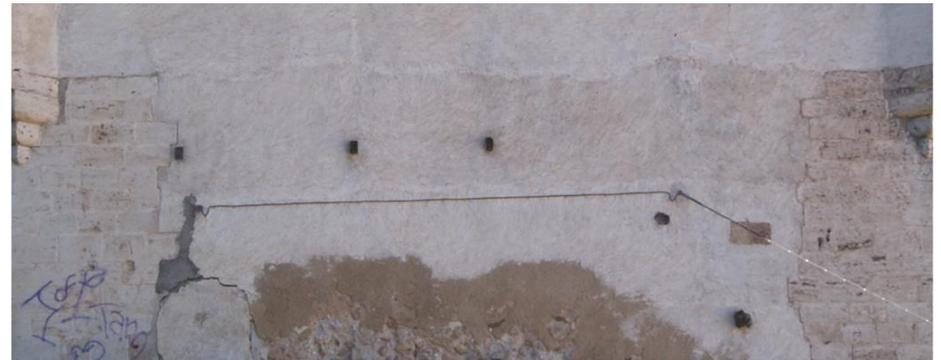
- Instalaciones: En la fachada este existe cableado eléctrico que sirve para dar suministro al edificio, asimismo existe un cuadro general de protección en el acceso del inmueble. Su presencia se hace necesaria para dotar de suministro eléctrico a las distintas luminarias existentes en el interior del edificio.
- Elementos auxiliares: En la zona de la eucaristía en el lado de la Epístola existe una serie de perfiles metálicos tubulares que dan lugar a una estructura auxiliar que servía para compartimentar el espacio de almacenamiento de la eucaristía, sin embargo ahora mismo este elemento ha perdido su función quedando como un elemento residual.

Figura 2.119– Línea de alimentación eléctrica del edificio. (David Clarí, 2014)

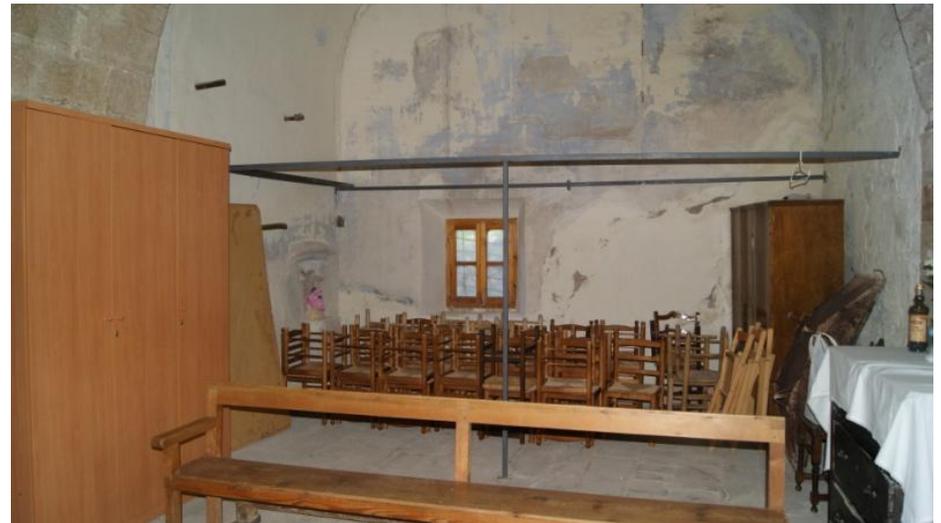
Figura 2.119– Perfiles huecos anclados a suelo y muros la bóveda de cañón apuntado. (David Clarí, 2014)

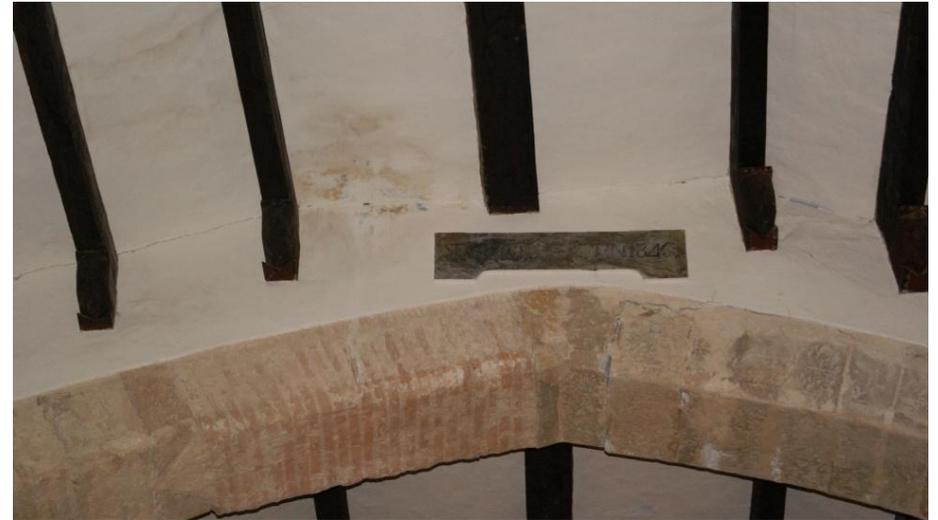
Esta reconstrucción se encuentra en el arco apuntado de la tercera crujía.

Figura 2.120– Reconstrucción en ladrillo del arco apuntado de la tercera crujía. (David Clari, 2014)

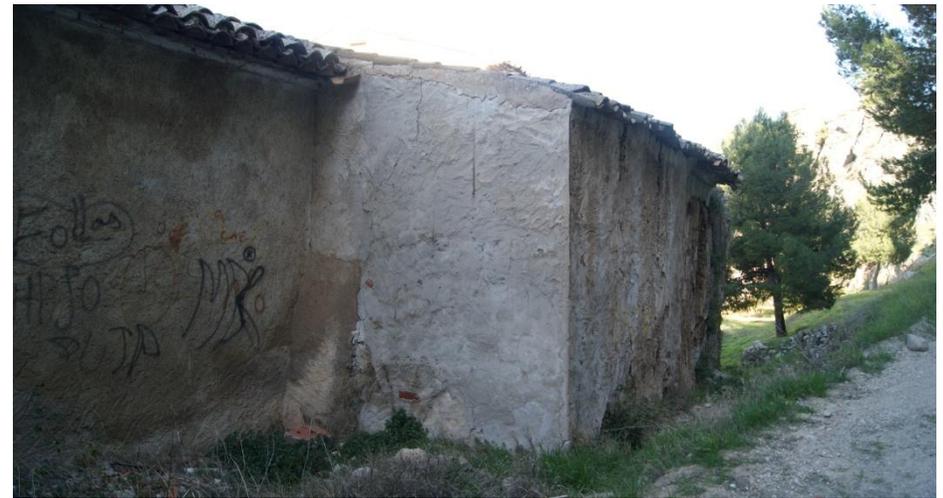
Por lo general, estas reposiciones son de poca importancia y sirven para reparar ciertos elementos dañados. En el caso del edificio existen reposiciones en revestimientos exteriores de mortero de cal (figura 2.121), así como pequeñas reparaciones en las tejas de cubierta.

Figura 2.121– Aplicación de mortero de cemento en parte de la superficie del muro. (David Clarí, 2014)

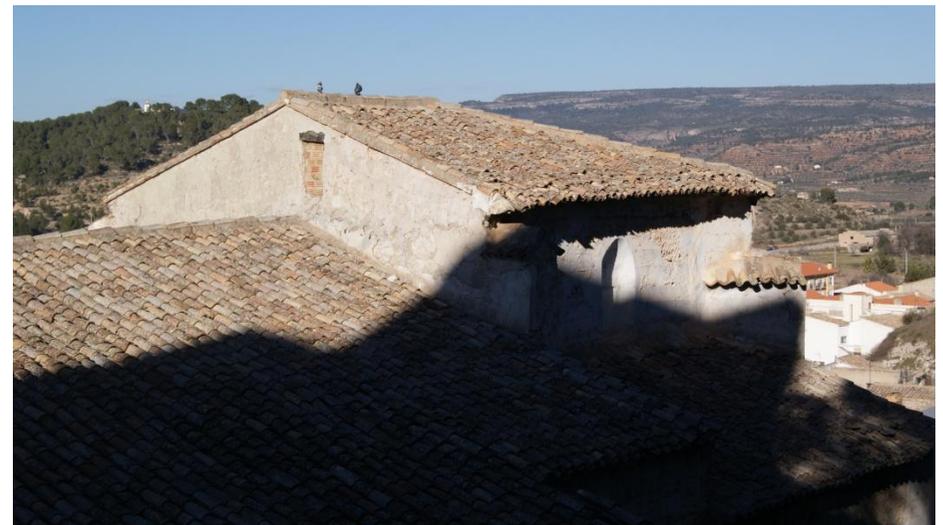
Figura 2.122– Reparaciones en revestimientos y cubierta. (David Clarí, 2014)

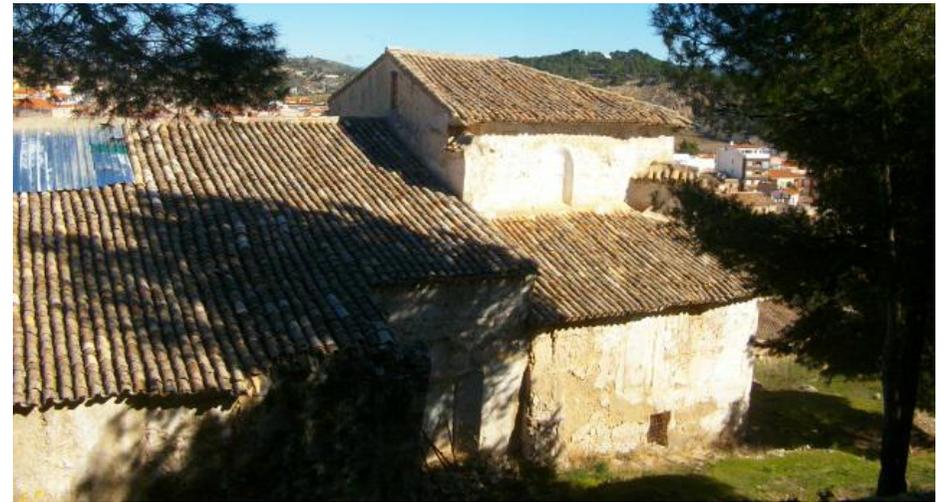
Esta reparación aparece localizada en la cubierta del edificio, en particular en la parte correspondiente a la tercera crujía del inmueble.

Figura 2.123– Reparación en cubierta. (Aytm. Ayora, 2014)

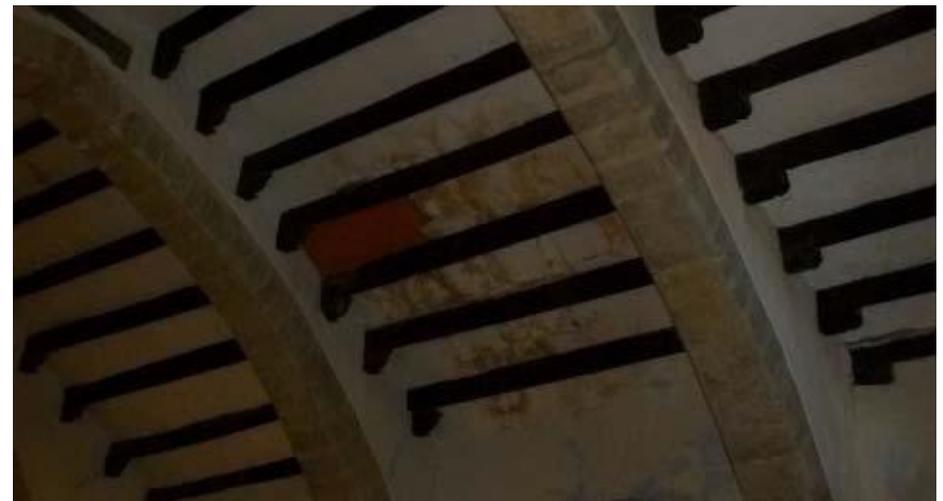
Figura 2.124– Reparación en el interior del edificio. (Aytm. Ayora, 2014)

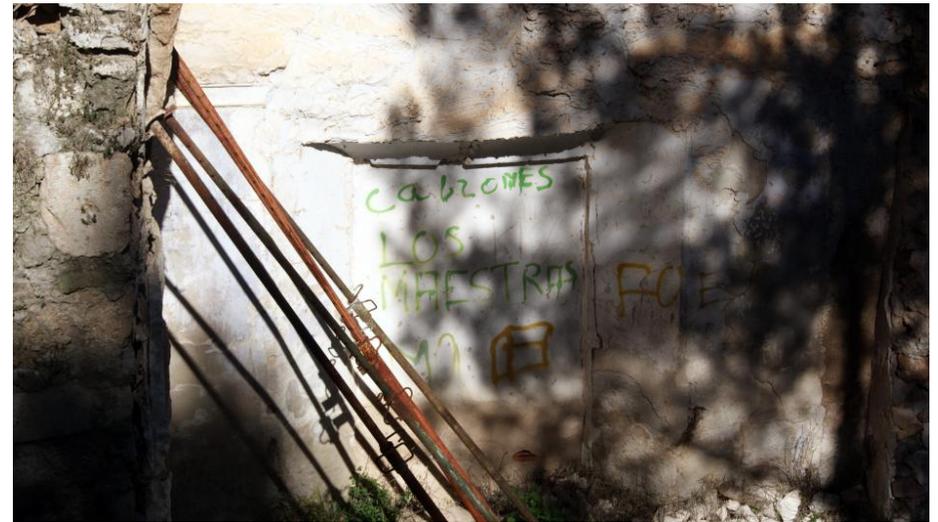
Existen pintadas en algunos muros de la fachada sur del edificio.

Figura 2.125 – Grafitis en fachada sur. (David Clarí, 2014)

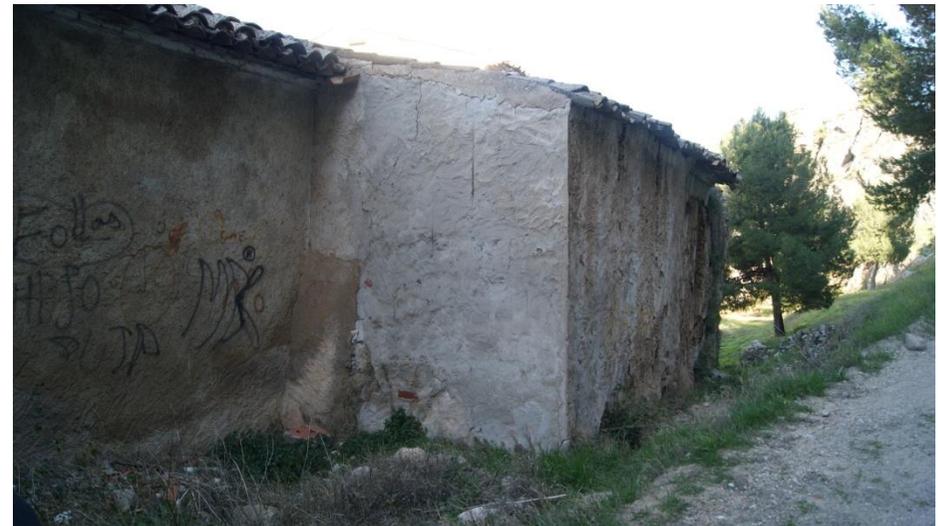
Figura 2.126 – Grafitis en fachada sur. (David Clarí, 2014)
