IGLESIA DE SANTA MARÍA LA MAYOR DE AYORA

ESTUDIO, ANÁLISIS Y PROPUESTA DE INTERVENCIÓN

TRABAJO FIN DE MÁSTER | MCPA | CURSO 2014-2015

AUTOR | DAVID CLARÍ GAMÓN

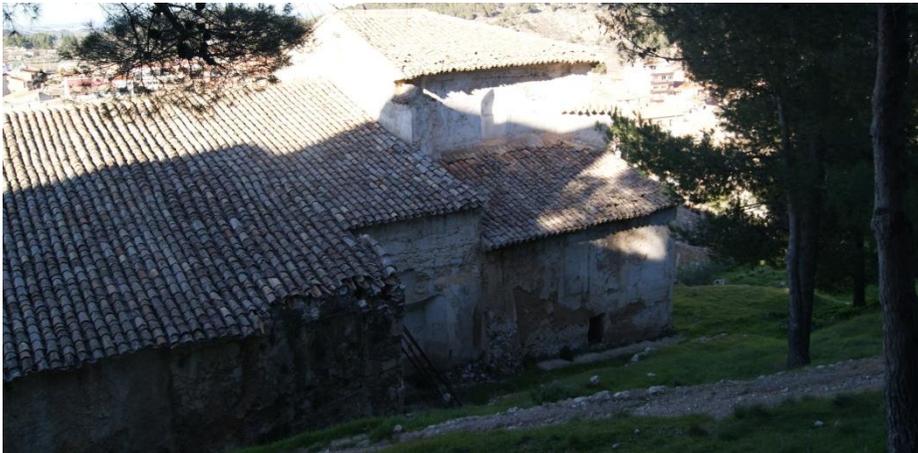
Figura 4.2 – Apuntalamiento en el muro de fachada sur. (David Clarí, 2014)

-Derribo, consolidación y mejora con carácter puntual del muro de la fachada sur, que en la actualidad ya cuenta con una zona apuntalada (figura 4.2 y 4.3). Ante el fallo inminente del elemento se plantea su demolición parcial y posterior reconstrucción con materiales de similares características.

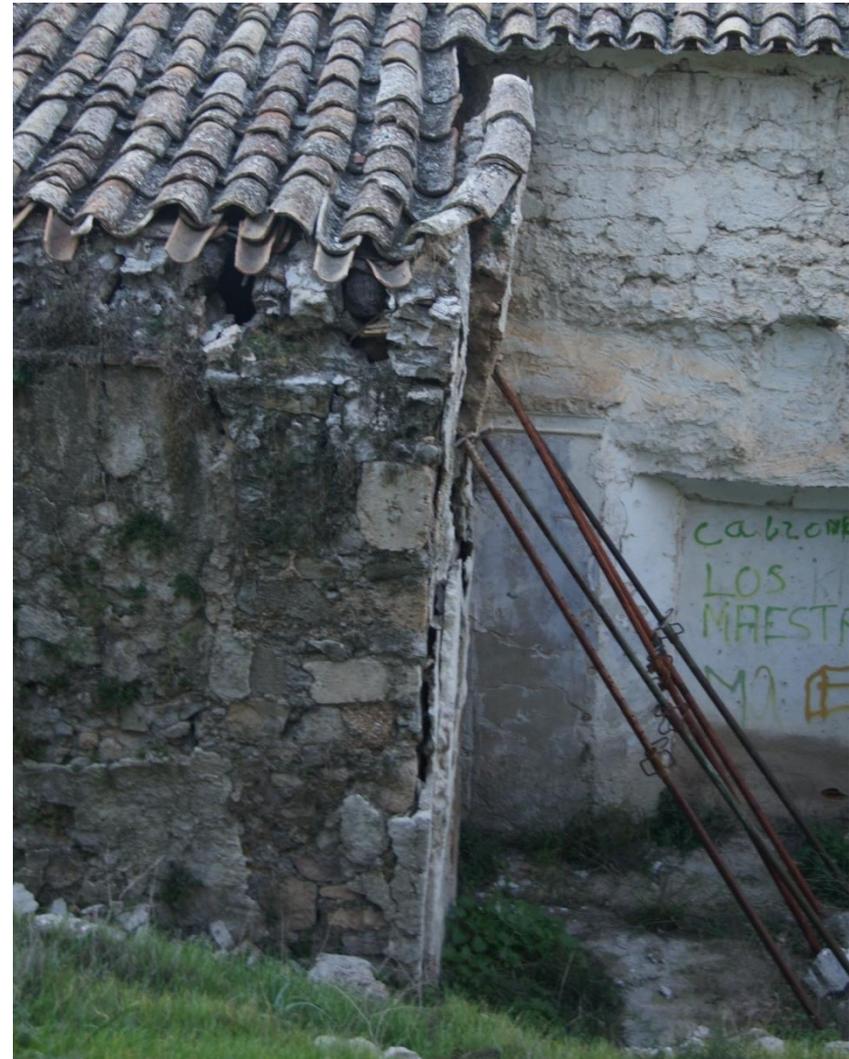
Figura 4.3 – Apuntalamiento en el muro de fachada sur. (David Clarí, 2014)

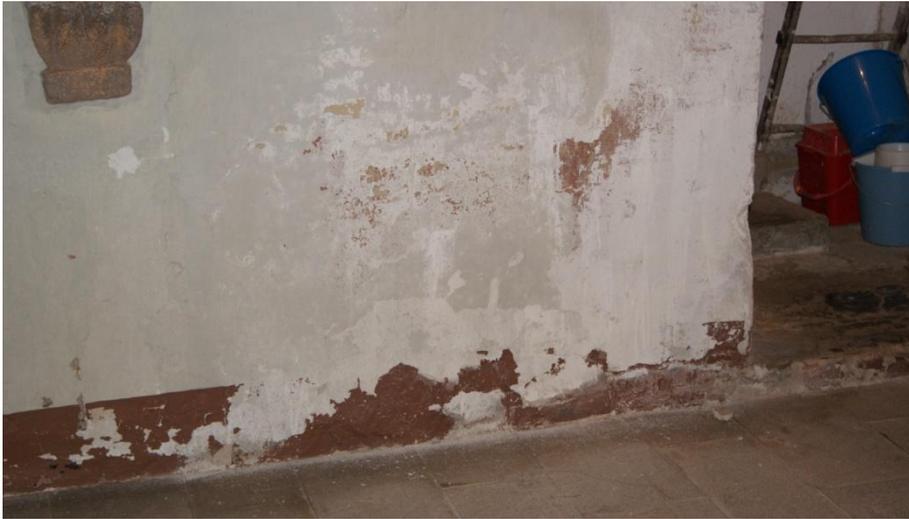
Figura 4.6 – Efectos de la humedad y las eflorescencias en el interior del edificio. (David Clarí, 2014)

-Control de la humedad por capilaridad que afecta tanto a la humedad presente en los muros y pavimentos del edificio como a la humedad relativa en el interior del inmueble (figura 4.6). El inmueble precisa de un control de la humedad por capilaridad existente en el terreno a través de la aplicación de una técnica de control, como la barrera química.

-Eliminación de eflorescencias y criptoflorescencias existentes en el interior de los distintos muros del edificio debido a la ascensión de humedad por capilaridad (figura 4.6). La eliminación de estas sales se realizará a través de empaques químicos.

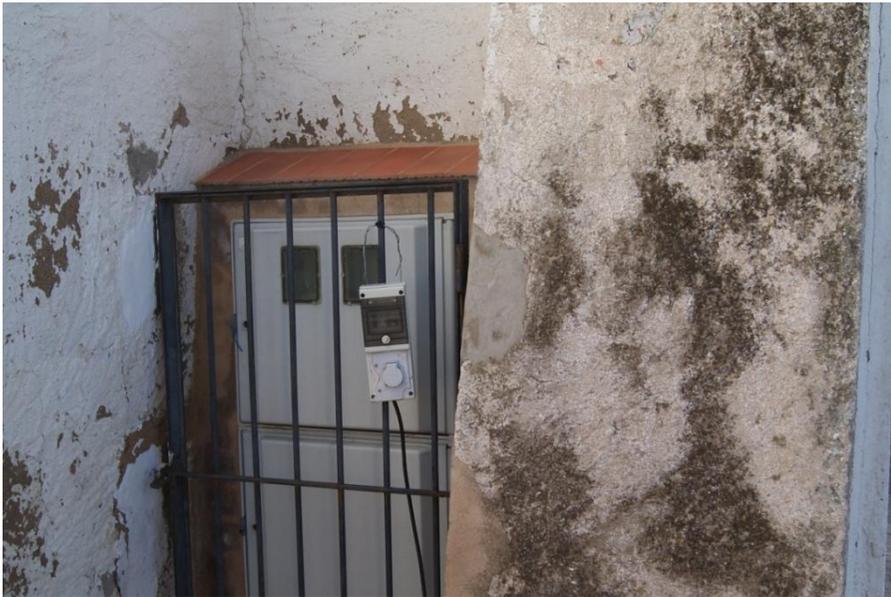
Figura 4.8 – Suciedad orgánica en el exterior del edificio. (David Clarí, 2014)

-Limpieza de suciedad orgánica e inorgánica que afecta a revestimientos y materiales de acabado del inmueble (figura 4.8).

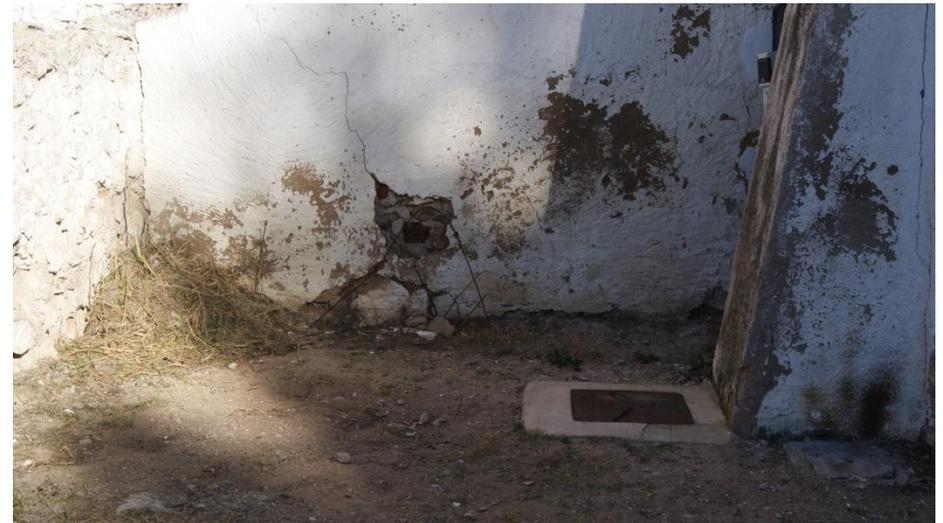
Figura 4.9 – Pérdida de revestimientos en el exterior del edificio. (David Clarí, 2014)

-Reposición de revestimientos de cal y yeso (figura 4.9).

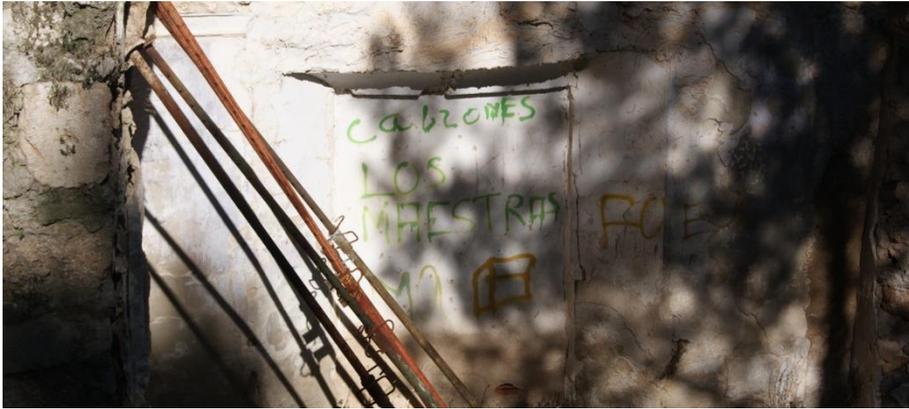
Figura 4.10 – Graffiti en el exterior del edificio. (David Clarí, 2014)

-Eliminación de grafitis y pinturas en revestimientos impropias del edificio (figura 4.10).

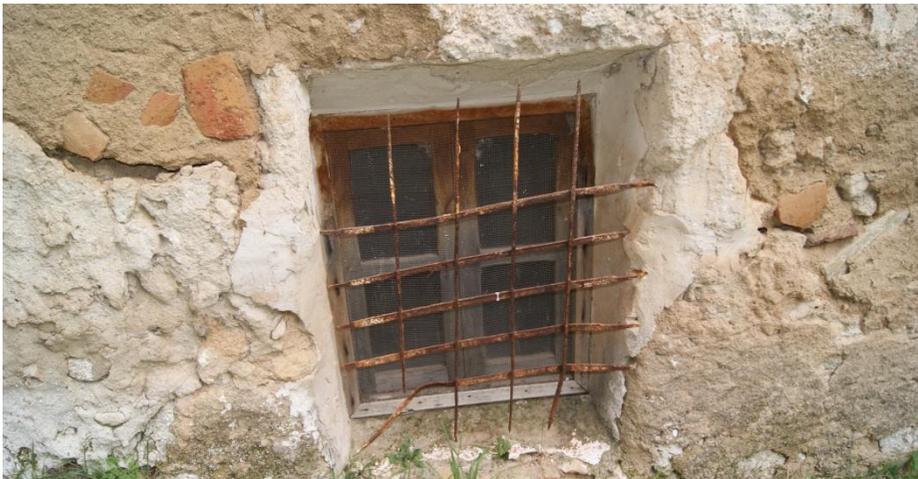
Figura 4.11 – Elementos oxidados en fachada. (David Clarí, 2014)

-Limpieza y aplicación de pinturas protectoras en elementos metálicos que presentan oxidación (figura 4.11).

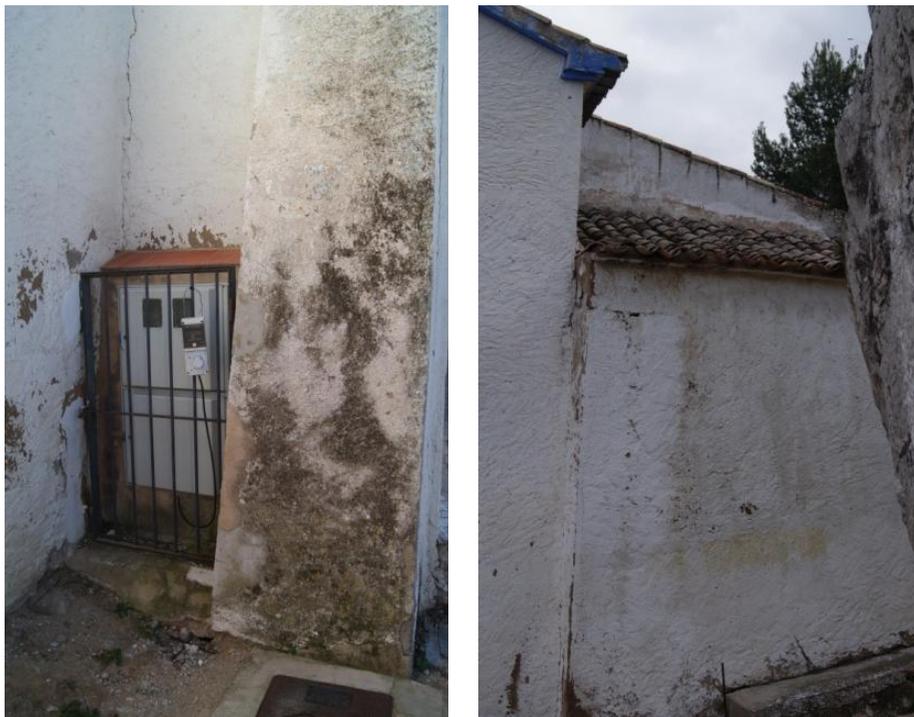
El ensuciamiento biológico viene determinado por la aparición de microorganismos sobre los elementos constructivos del edificio, dando lugar a colonias de mohos, líquenes y musgos.

Figura 4.12-4.13 – Ensuciamiento orgánico en las fach. del edificio. (David Clarí, 2014)

Se procederá a la aplicación por frotación sobre los paramentos y zonas afectadas de un biocida-fungicida compuesto por IPBC (Yodopropinilbutilcarbamato) y OIT (N-octil isotiazolinona), ambos con una solubilidad baja en agua de 156 ppm y 480 ppm, respectivamente. Este producto debe diluirse al 3-5% en un disolvente orgánico en función del grado de biodeterioro que afecta al elemento. Gracias a la aplicación de este producto se podrá eliminar la membrana celular del microorganismo y se evitará que siga reproduciéndose en un futuro.

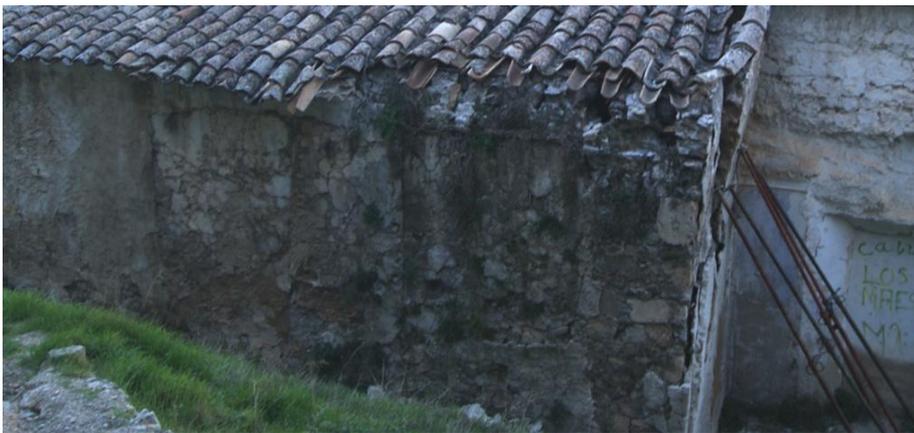
Los vegetales superiores son seres orgánicos vegetales que suelen enraizarse en las juntas de los elementos de fábrica, o de los elementos constructivos, a partir de otros elementos orgánicos (figura 4.14).

Figura 4.14 – Vegetales superiores. (David Clarí, 2014)

Con el fin de eliminar los vegetales enraizados se aplicará un herbicida no residual, no selectivo y sistémico. Su condición no residual hace que su rápido proceso de degradación evite la afección a otros elementos vegetales sobre los que no se ha aplicado el producto, mientras que al ser no selectivo eliminará los elementos enraizados sea cual sea su tipología vegetal.

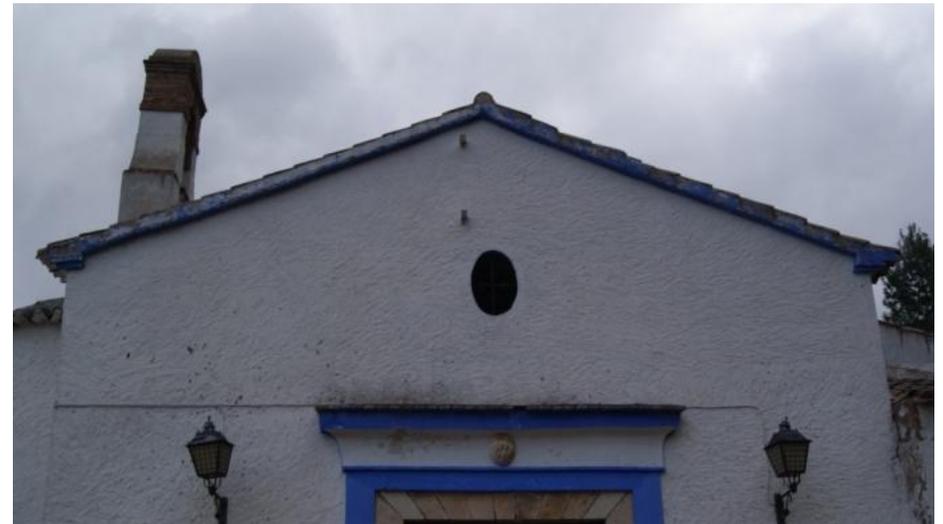
La patología de la suciedad inorgánica aparece en el edificio en las zonas de cornisas, molduras y recovecos que se crean entre los distintos elementos que conforman las fachadas del inmueble.

Figura 4.15 – Suciedad inorgánica en la fachada principal del edificio. (David Clari, 2014)

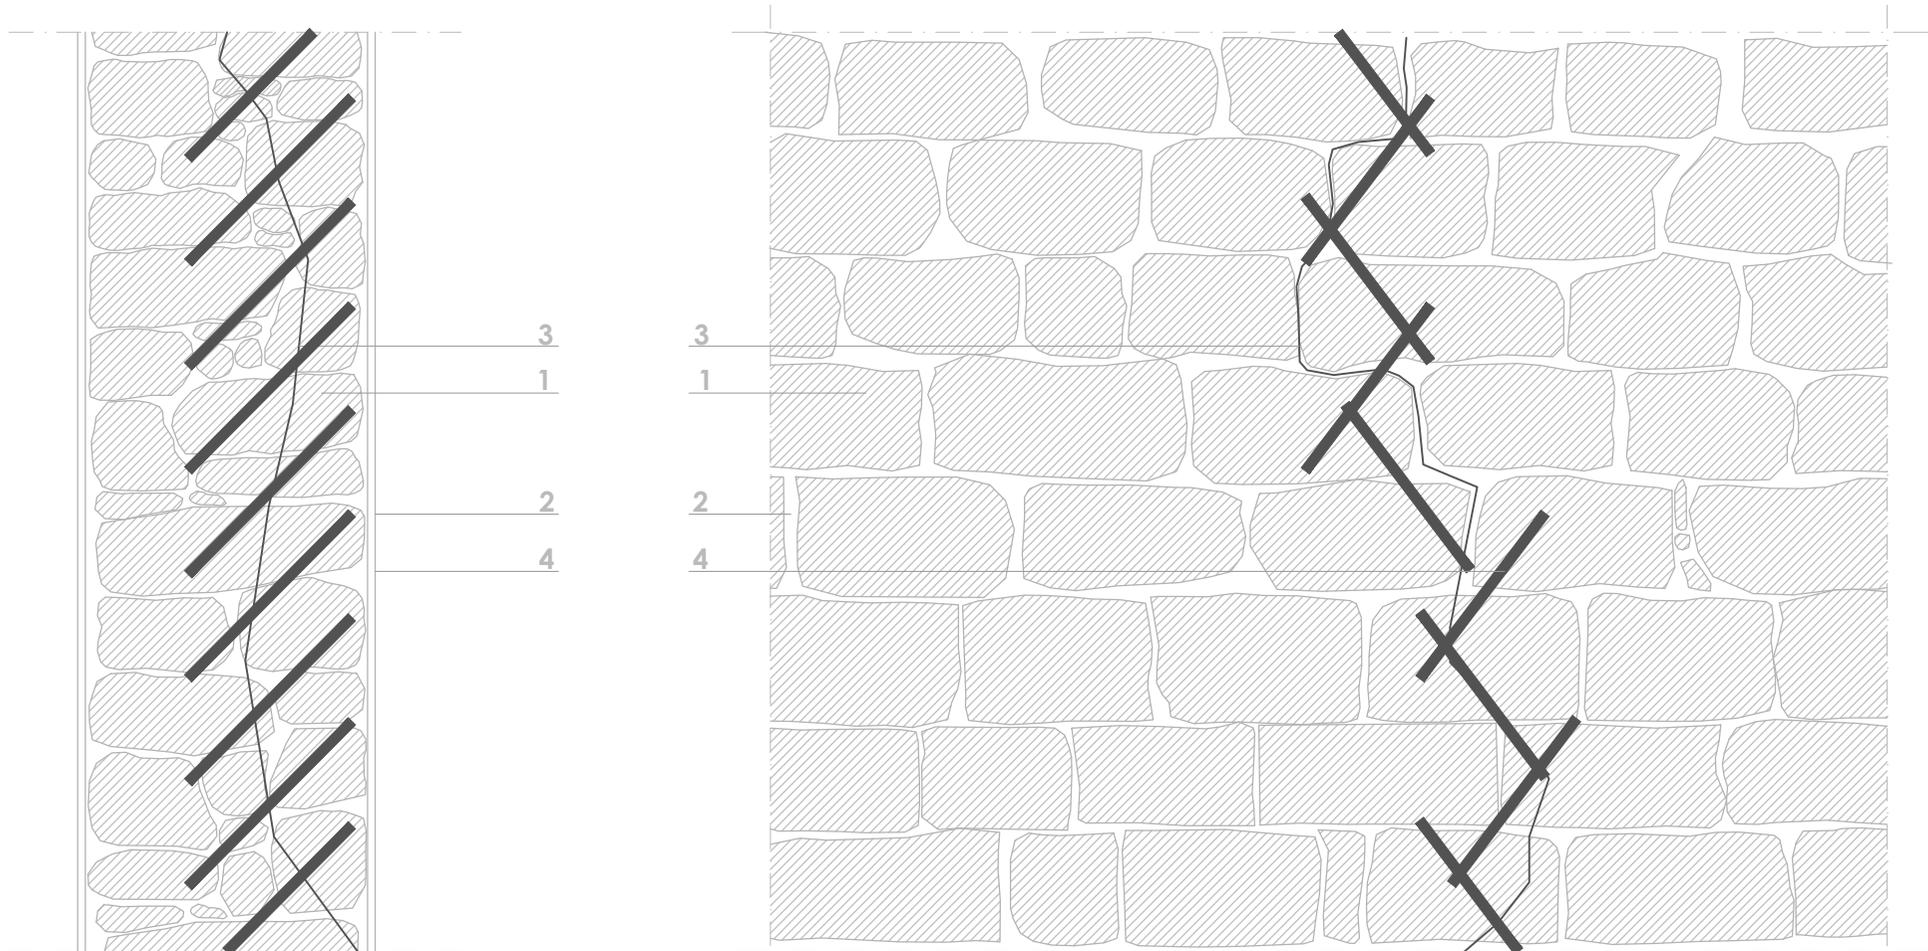
Figura 4.21 - Aplicación del sistema de cosido de grietas mediante varillas de fibra de vidrio y resinas epoxídicas.

1_Muro de mampostería con mortero de cal, 2_Revestimiento de mortero de cal, 3_Grieta producida sobre muro de cerramiento, 4_Varilla de fibra de vidrio introducida a 45°, al tresbolillo y tomada con resina epoxi

- Microfisuras: Esta tipología de lesión se reparará mediante la aplicación de masillas acrílicas tipo Sika Filler 119, de Sika.
- Fisuras: En los casos de fisuras donde la gravedad sea muy baja se procederá al saneamiento de la fisura y a su posterior sellado mediante inyecciones de lechada de cal hasta colmatar la fisura con Limepor 100, de Kimia, o MapeAntique I, de la marca Mapei.
- Grietas: En los casos de gravedad se procederá al sellado de la grieta en todo su recorrido mediante a la introducción de varillas de fibra de vidrio al tresbolillo y con una inclinación de 45°. Estas varillas se introducirán tras el relleno de la perforación realizada en el muro con resinas epoxídicas Sikadur 52, de Sika. Tras el corte de la barra sobrante se procederá a la reposición del revestimiento con mortero de cal.

Cosido de grietas mediante varillas de fibra de vidrio y resinas epoxídicas

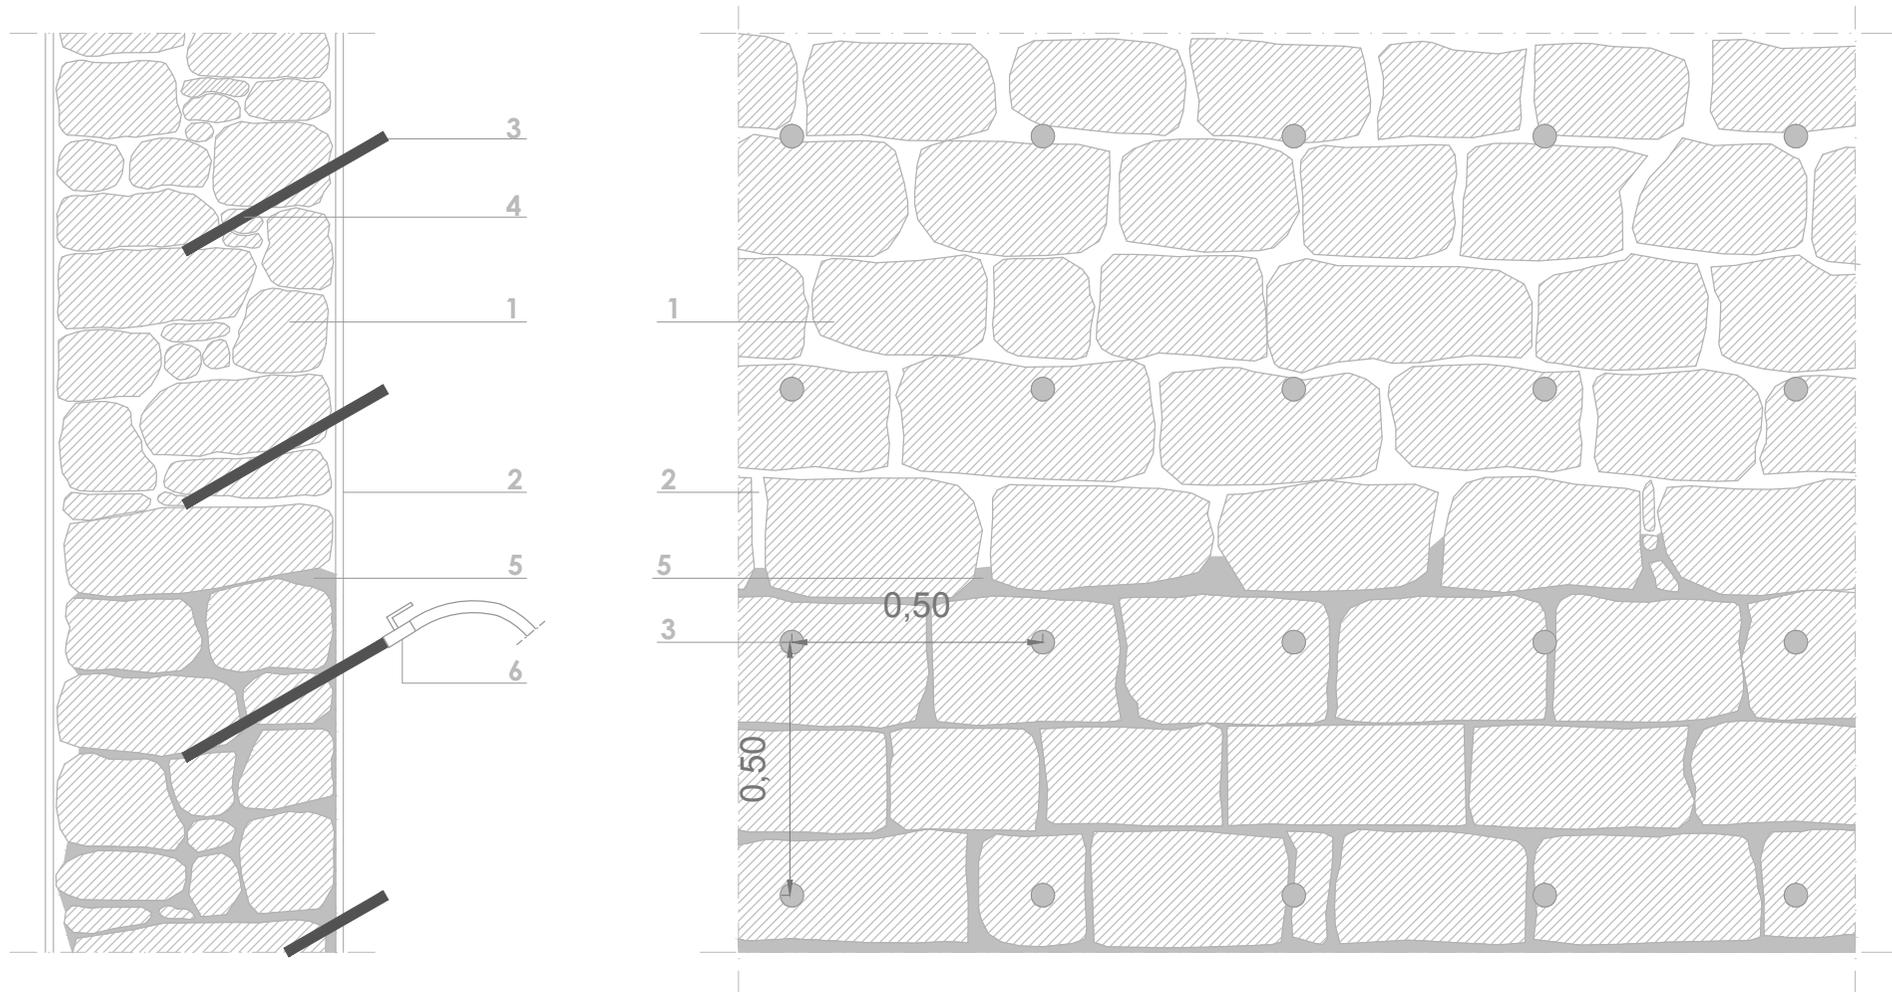
Figura 4.23 - Aplicación del sistema de inyecciones de lechada de cal para consolidación de muros de mampostería ordinaria.

1_Muro de mampostería con mortero de cal, 2_Revestimiento de mortero de cal, 3_Perforaciones de 10-20mm muro de cerramiento cada 50cm, 4_Inyector introducido en el muro, 5_Lechada de mortero cal hidráulica, 6_Sistema de inyección a 1 atm de presión

Preparado el muro, se procederá a la inyección del material a una presión de entre 1 y 2 atmósferas, en función de las pruebas realizadas previamente. Se inyectará desde la parte inferior del muro hasta la coronación del mismo, colmatando cada una de las perforaciones hasta que la lechada rebose por el último punto de inyección.

Consolidación de muros de mampostería mediante inyecciones de cal hidráulica

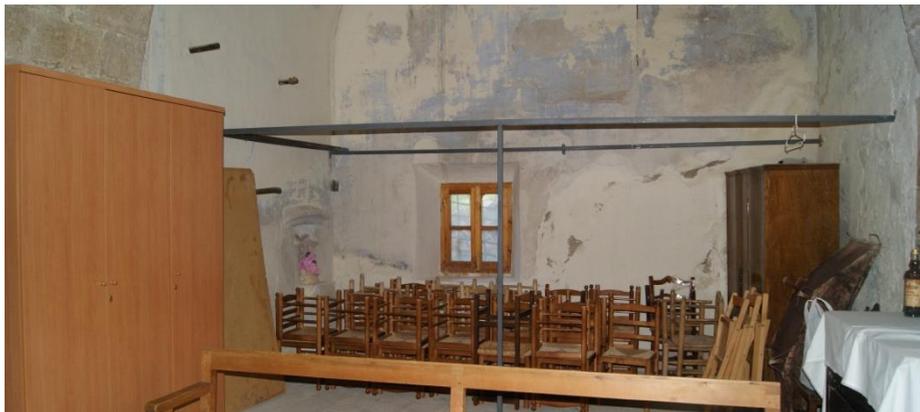
En los paramentos del edificio existen zonas en las que el revestimiento de cal o yeso se ha separado del muro de cierre, dando lugar a oquedades. Esta patología viene determinada por la presencia de sales solubles en el interior del muro, así como por la presencia de humedades y otros procesos patológicos.

Figura 4.24 – Pérdida de masa en muros de mampostería. (David Clarí, 2014)

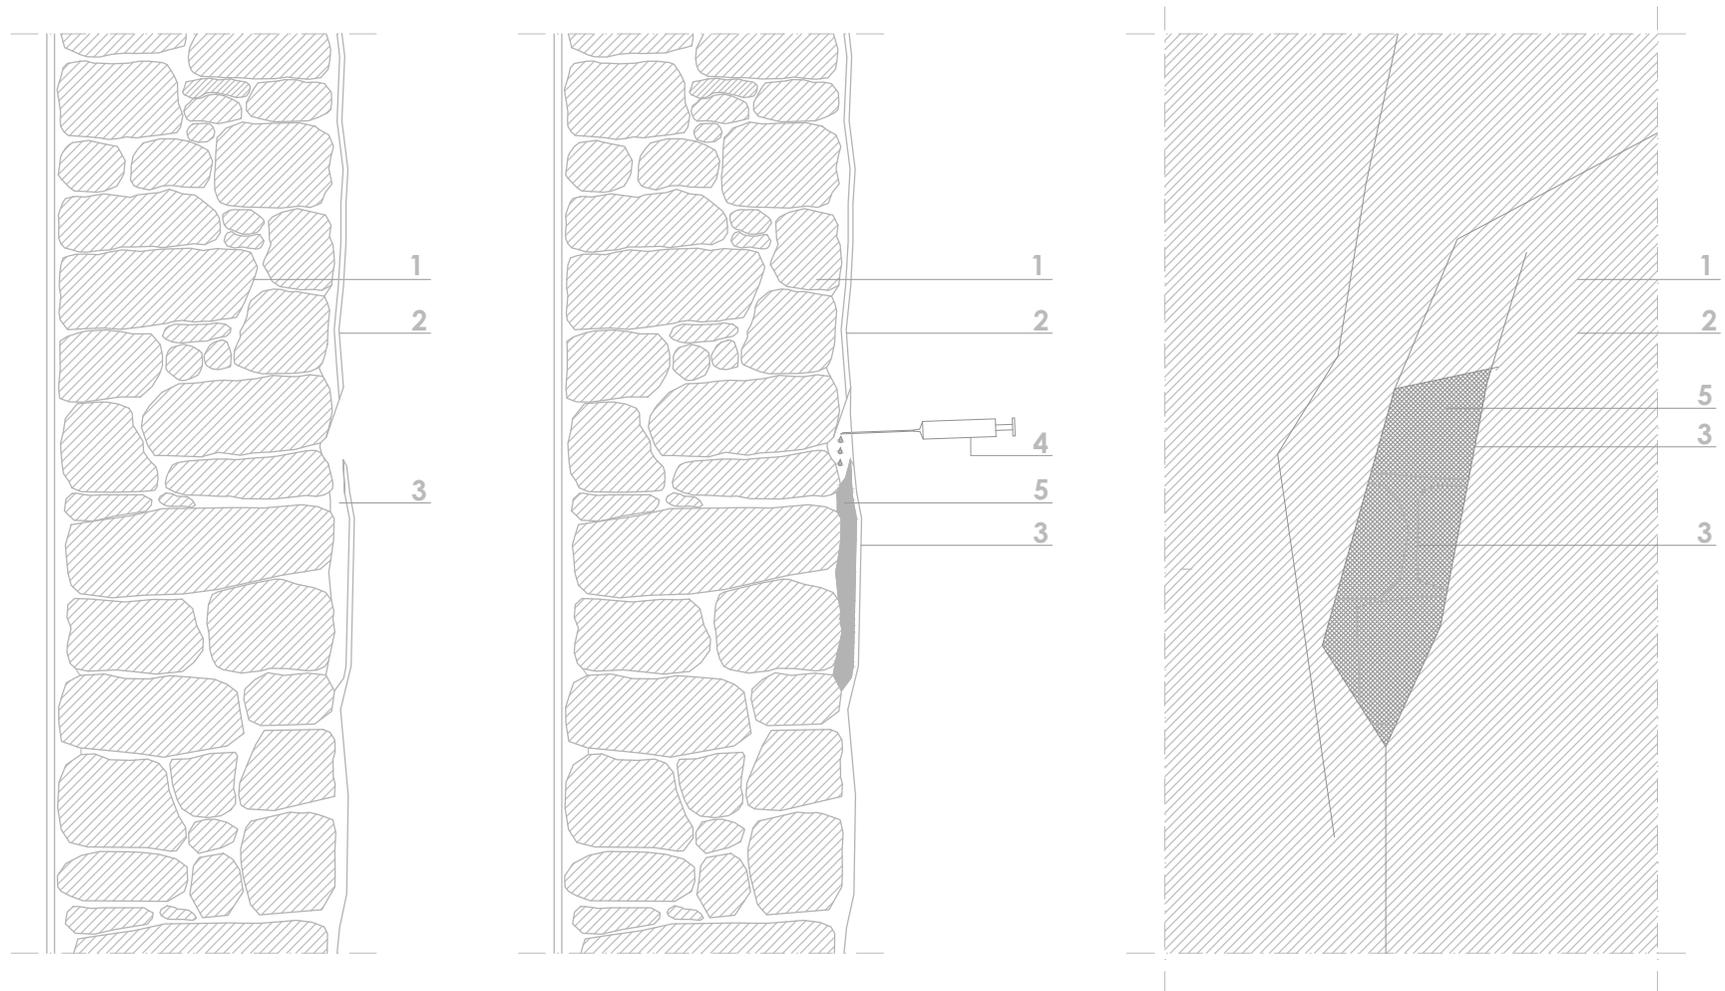
Figura 4.25 - Consolidación de revestimientos verticales mediante inyecciones de lechada de mortero cal.

1_Muro de mampostería con mortero de cal, 2_Revestimiento de mortero de cal, 3_Revestimientos desprendidos del soporte, 4_Sistema de inyección, 5_Lechada de mortero cal hidráulica

Preparado el soporte se procederá a la aplicación del producto Mape-Antique F21, de Mapei, mediante la introducción del producto desde la parte superior del elemento desprendido hasta colmatar la zona afectada. Para la introducción del mortero se emplearán jeringas de gran formato con las que el restaurador controlará la entrada del material al interior del revestimiento.

Consolidación de revestimientos mediante inyecciones de cal hidráulica

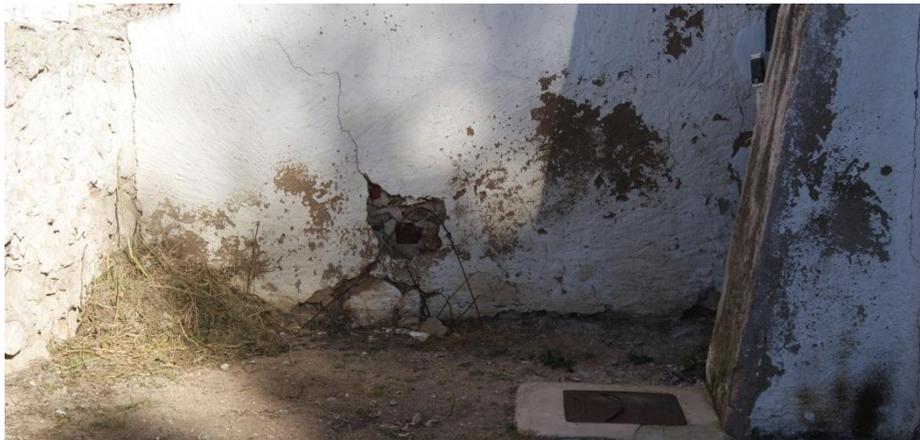
En el edificio existe una gran superficie de cerramientos en los que la confluencia de distintos agentes ha dado lugar a la pérdida total o parcial de los revestimientos de mortero de cal o yeso. La pérdida de estos elementos ha dejado al descubierto los materiales que conforman las distintas fábricas de mampostería (figura 4.20).

Figura 4.26 – Pérdida de revestimientos en muros de mampostería. (David Clarí, 2014)

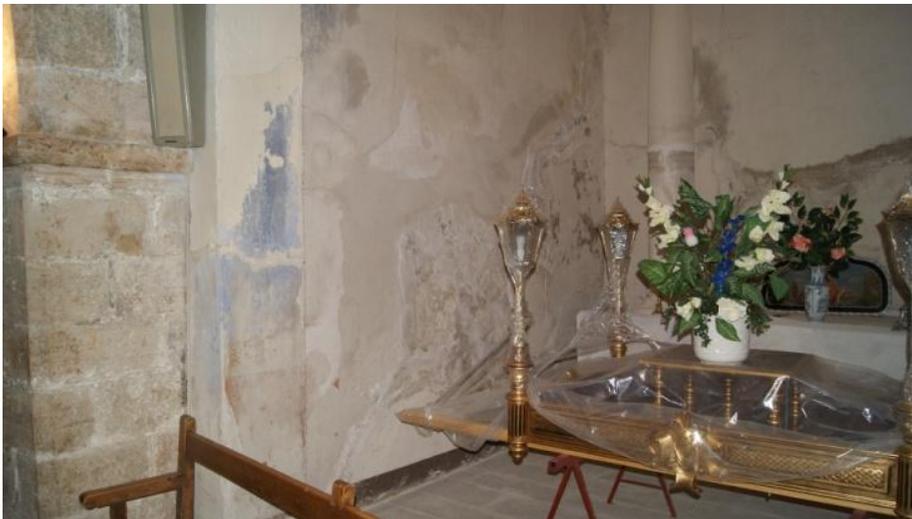
Junto a las humedades por capilaridad suele venir asociado el problema de las sales solubles, con la presencia de eflorescencias y criptoflorescencias. Este proceso, en el caso de las eflorescencias, provoca el arrastre de sales al exterior del cerramiento. Mientras tanto en las criptoflorescencias, la cristalización se produce en los poros de los materiales del elemento de fábrica, dando lugar al aumento de volumen de las sales altamente higroscópicas contenidas en su interior.

Figura 4.27 – Precipitación de sales en el cerramiento del edificio. (David Clarí, 2014)

El proceso se repetirá hasta conseguir la eliminación parcial de las sales del elemento, haciendo que estas se mantengan estables. Junto con este tratamiento y otras acciones previstas se evitará la rotura de revestimientos en el futuro.

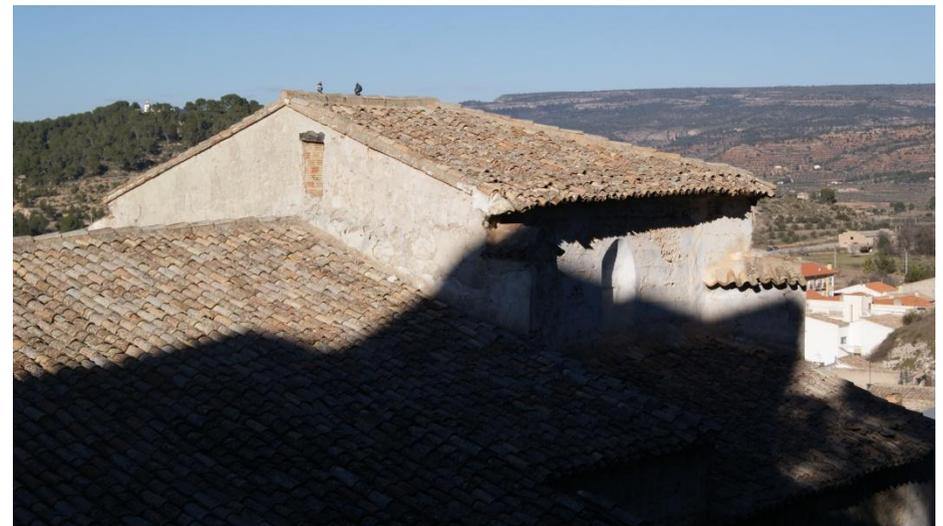
El paso del tiempo, los agentes atmosféricos y la falta de mantenimiento continuo hace que la cubierta del edificio presente deficiencias tanto a nivel de conservación como a nivel de estabilidad. El principal problema que presenta la cubierta es la falta de estanqueidad tanto de las tejas, que se han ido desplazando o rompiendo, como del soporte, formado por cañizo y mortero de cal pobre que permite la entrada de humedad al interior.

Figura 4.30– Cubierta del edificio. (David Clarí, 2014)

El desmontado y reparación de la cubierta se llevará a cabo de manera gradual, pues deberá ejecutarse por zonas hasta completar toda la superficie de cubierta para evitar el paso de agua y agentes externos al elemento afectado. Para evitar dicha afección se procederá al montaje de una sobrecubierta que proteja el elemento.

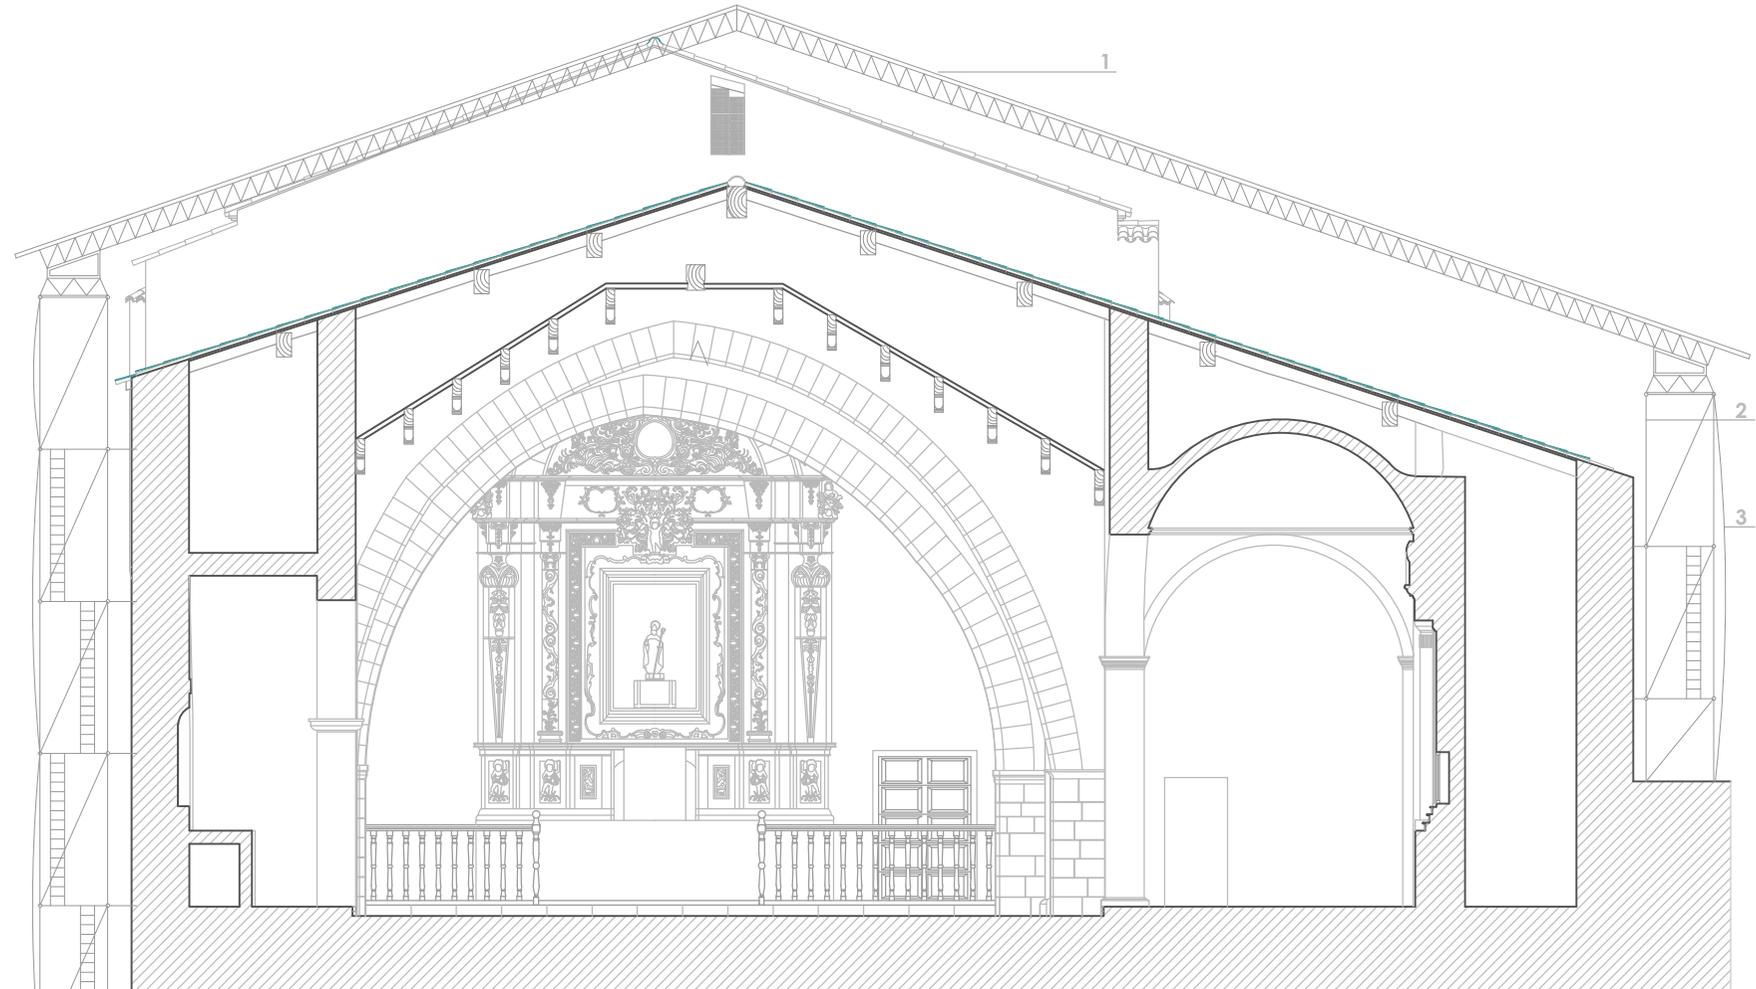
Figura 4.31 - Montaje de sobrecubierta para la protección de la zona de cubierta a intervenir.

1_Sobrecubierta de andamio formada por celosías de tubo de acero, 2_Andamio tubular,
3_Red microperforada de protección

Montaje de sobrecubierta de protección

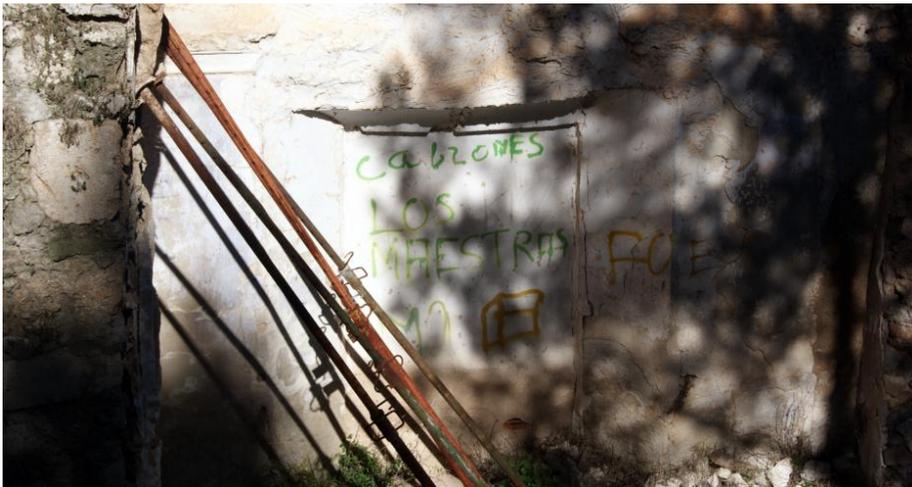
Esta patología consiste en la aplicación de pinturas de aerosol sobre los paramentos del edificio manchando la superficie del revestimiento. En el caso de paramentos porosos se dificulta su limpieza por la penetrabilidad del aerosol en los poros, lo que hace complejo eliminar esta lesión.

Figura 4.33 – Grafitis en fachada sur. (David Clarí, 2014)
