*Seguimiento de la obra de  
restauración de la cubierta  
de la Iglesia de Catí y  
estudio de la techumbre*

**Autora:** Edo Rull, Lorena

**Junio 2015**

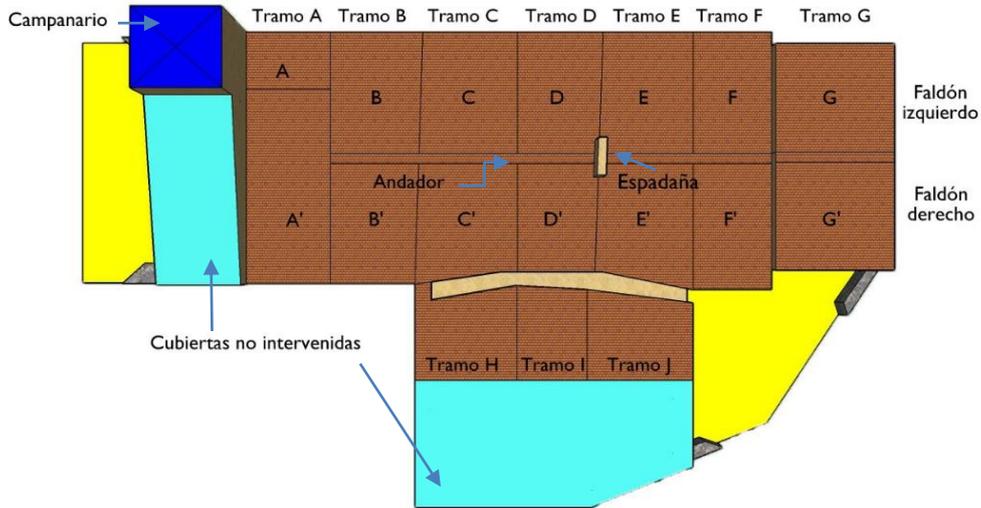
Ilustración 32: Esquema tramos cubierta

La cubierta de la Iglesia está compuesta por el tramo que engloba el campanario, el cuerpo principal que consta de seis tramos, la cubierta de la sacristía nombrada como tramo G y la cubierta de la Capilla de la Comunión, la cual ha sido parcialmente intervenida.

La techumbre está resuelta a dos aguas de manera asimétrica y uno de los faldones tiene una pendiente mucho más definida que el otro.

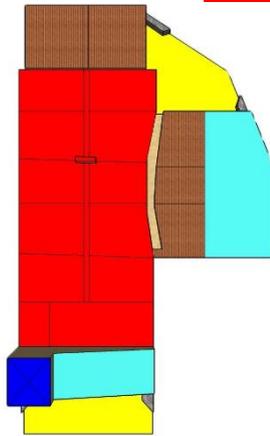
Ilustración 38: Interpretación esquemática, nave principal

Esta zona tenía un alto deterioro en su estructura. Se detectaron zonas podridas por ataque de hongos, pudrición blanca y parda. En la mayoría de la estructura, el deterioro de la madera era una serie continua de acciones que afectaban en una constante degradación, causada por uno o varios agentes que alteraban las características de la madera, favoreciendo que otros agentes atacasen. La aparición de patologías bióticas, que ocasionaron el 90% de los daños en los elementos de madera estructural, siendo los hongos de pudrición y las termitas los que perjudicaron seriamente la estabilidad de la estructura, ya que degradaron el material. En cambio los insectos, tal como carcoma y carcoma gigante, sólo deterioraron unos milímetros de la superficie, pero a causa de que en la madera había diversos agentes que la deterioraron hacen que en la mayoría de ocasiones la estructura se viese comprometida y no tuviera suficiente resistencia.

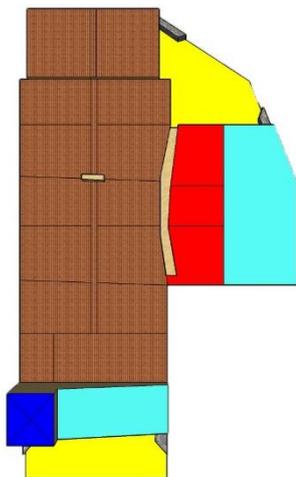
Ilustración 39: Interpretación esquemática, capilla Comunión

La cubierta había sufrido filtraciones de agua ya que las erosiones, fisuras y desprendimientos de teja eran comunes en esta zona. Además, el calor, las heladas, la lluvia y el viento atacaban y lesionaban a los materiales provocando que el agua entrase en algunas zonas. Este aumento de la humedad ocasionó varias patologías en la madera.

Debido al menor espesor de las tablas que formaban el entrevigado, la madera de las mismas se encontraba en un grado de deterioro mayor. La mayoría presentaban zonas sin ninguna resistencia a la perforación, aunque también había algunas tablas que carecían de sus propiedades resistentes.

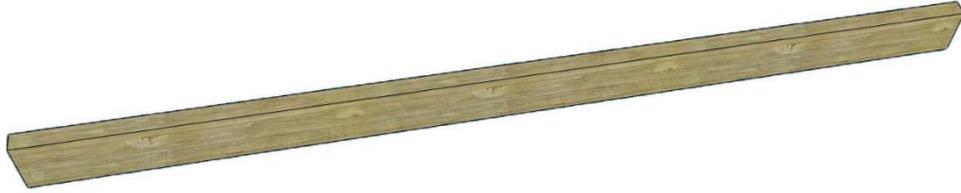
Son las piezas de mayor sección que forman la cubierta de madera y apoyan directamente en los muros por lo que las cabezas han absorbido la humedad y se encuentran en estado regular.

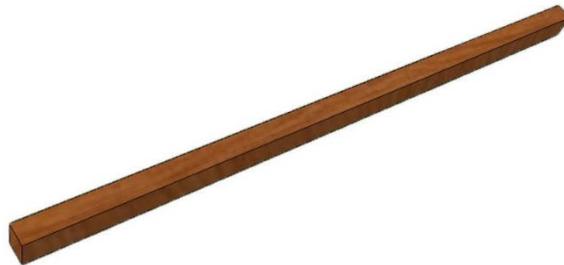
En algunos tramos las cabezas están embebidas en los muros de contención, por lo que se encuentran en estado regular.

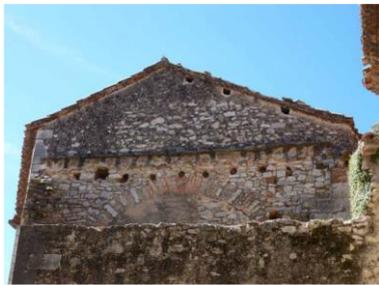
Ilustración 59: Capilla Comunión, sin cornisa

El testero posterior de la Capilla de la Comunión se encuentra inacabado, tuvo una construcción adosada que ya no existe, se pueden apreciar los mechinales. No hay solución de cornisa.

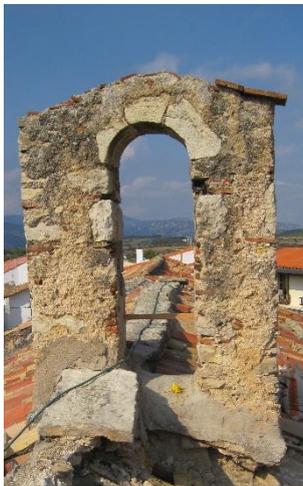
Antigua espadaña de simple composición, la cual se prolonga verticalmente y acaba en forma de pináculo, dispone de un vano y parte de su techado se ha desprendido.

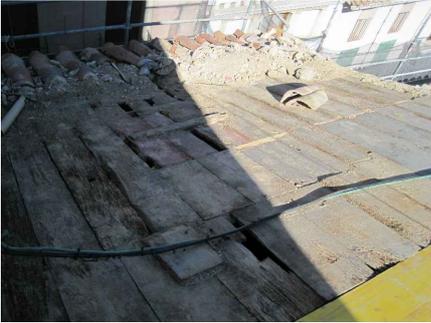
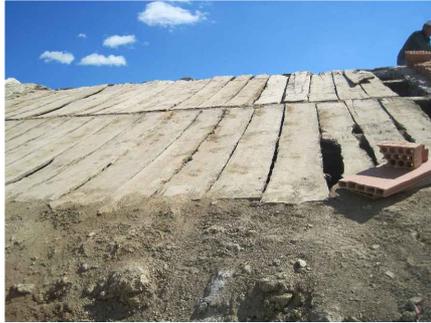
**PD-2**

Las viguetas y correas de esta zona no se destaparon, ya que en un principio no se iba a intervenir.  
 Las tablas están en buen estado de conservación, a su vez se observa que hay dos tipos de imprimación para tratarlas. Por lo que, se supone que han sido puestas en diferentes fechas.

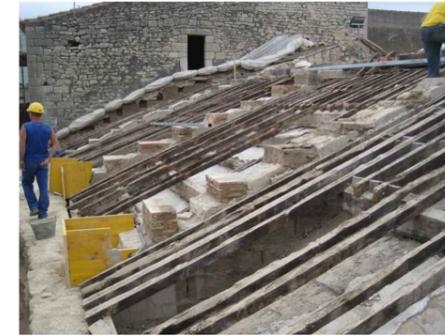
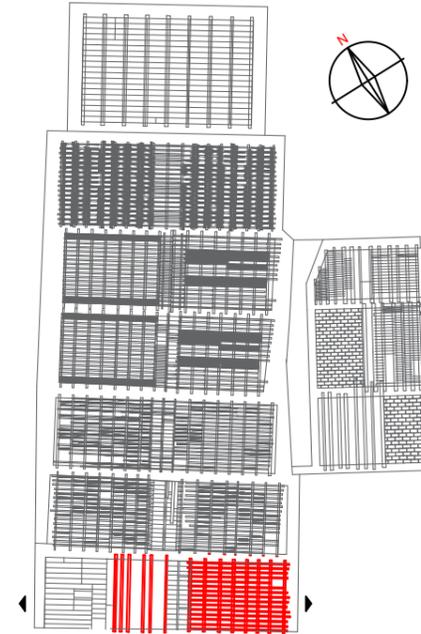
<p><b>Lorena Edo Rull</b></p>
<p><b>CATÍ</b></p> <p>IGLESIA PARROQUIAL NUESTRA SEÑORA DE LA ASUNCIÓN</p>
<p>PLANO CABIOS</p>
<p><b>REUTILIZACIÓN MADERA</b></p> <p><b>ZONA A'</b></p>
<p><b>PD-5</b></p>

Zona A': En un principio se pretendía cambiar las piezas que formaban la cubierta, es decir, se quitaba toda la estructura de madera y se sustituya por un cubierta contemporánea. Por ello, se observa en la segunda foto la falta de las correas así como de los demás elementos que sustentaban las tejas.

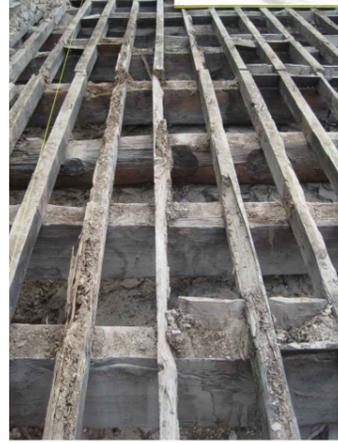
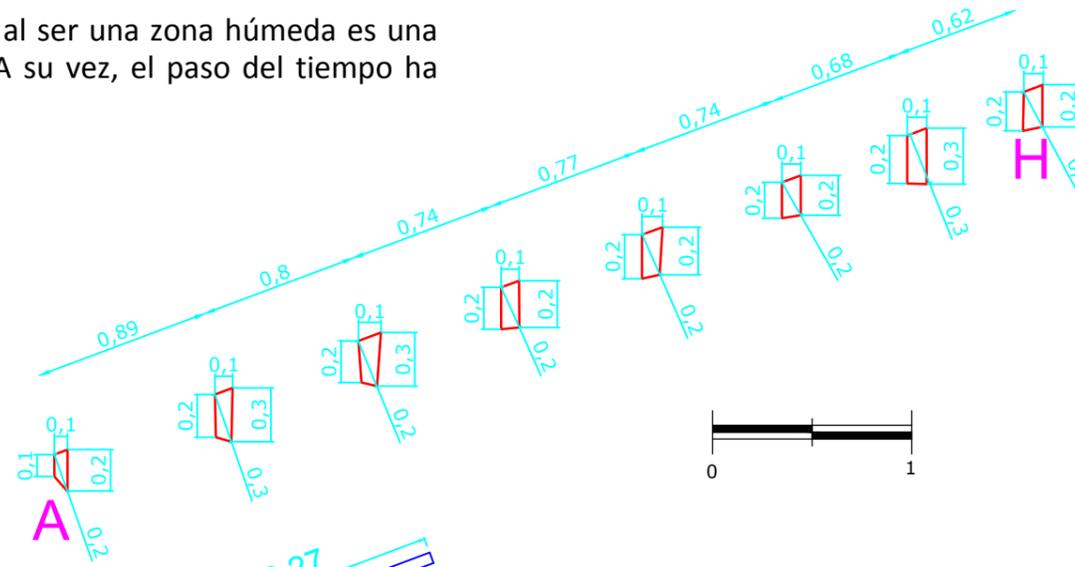
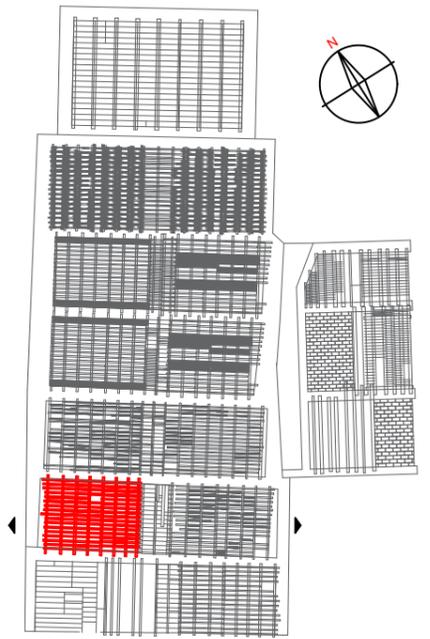
**Lorena Edo Rull**  
**CATÍ**  
 IGLESIA PARROQUIAL NUESTRA SEÑORA DE LA ASUNCIÓN  
 PLANO DISTRIBUCIÓN Y CABIOS  
**REUTILIZACIÓN MADERA**  
**ZONA B**  
**PD-7**

Zona B: La madera en contacto con los muros colindantes está en mal estado, al ser una zona húmeda es una fuente para el desarrollo de patologías tanto por hongos como por insectos. A su vez, el paso del tiempo ha envejecido considerablemente la estructura.

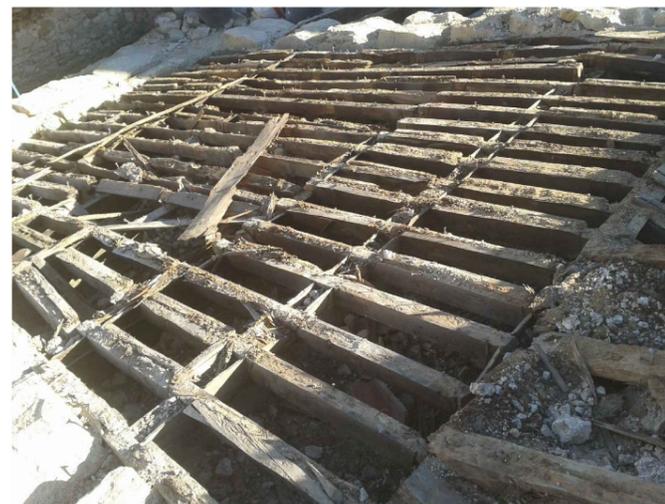
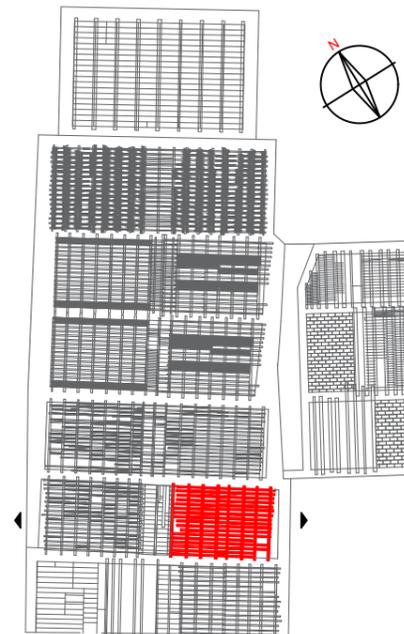
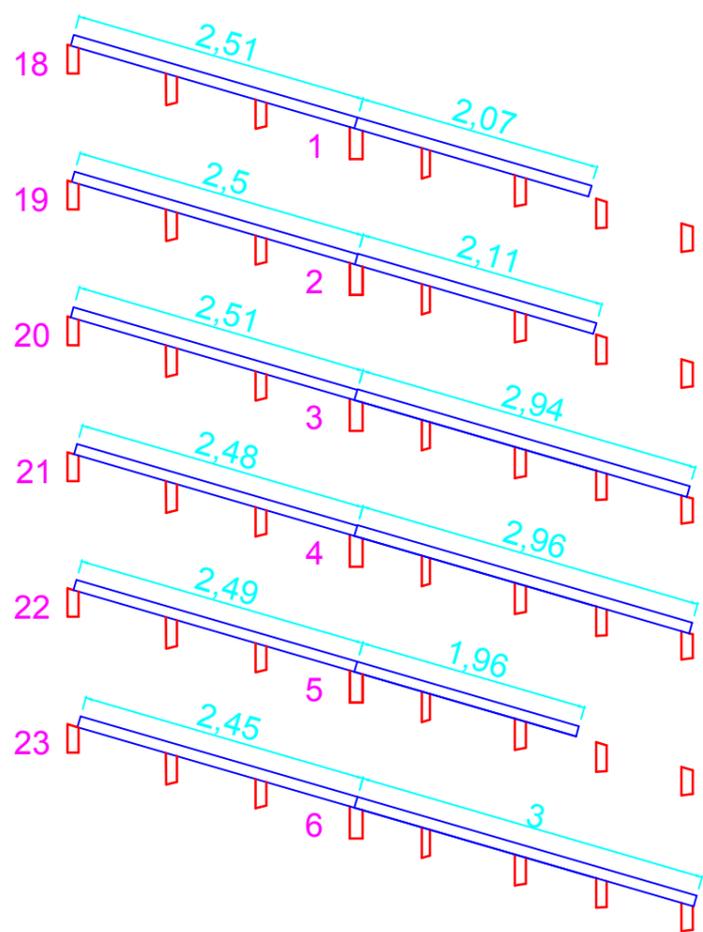
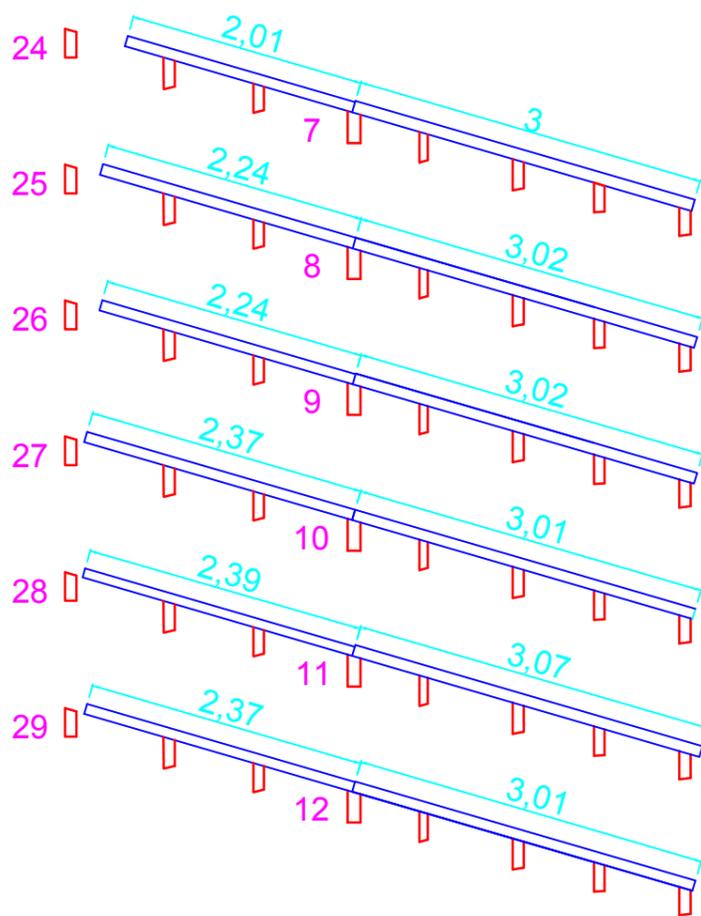
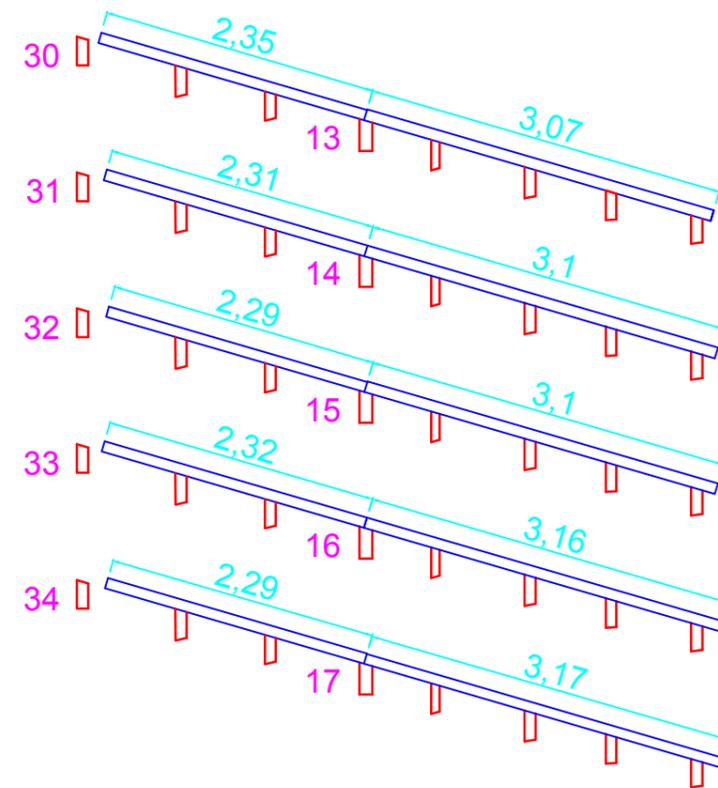
**Lorena Edo Rull**  
**CATÍ**  
 IGLESIA PARROQUIAL NUESTRA SEÑORA DE LA ASUNCIÓN  
 PLANO DISTRIBUCIÓN Y CABIOS  
**REUTILIZACIÓN MADERA**  
**ZONA B'**  
**PD-9**

Zona B': Las huellas de la humedad son bien visibles en la estructura de madera, pero donde las goteras y el mal estado del tejado son más evidentes es en las correas.

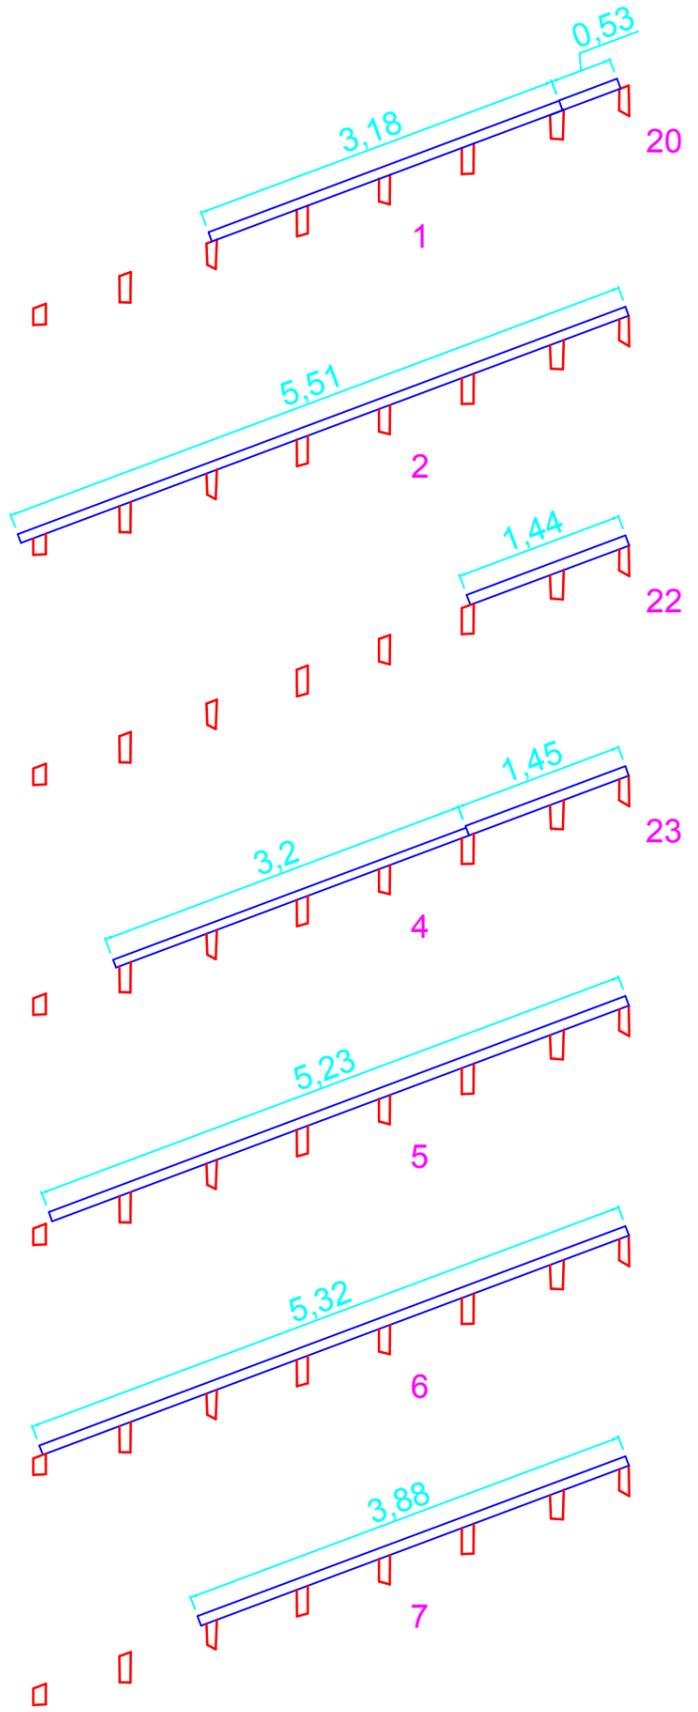
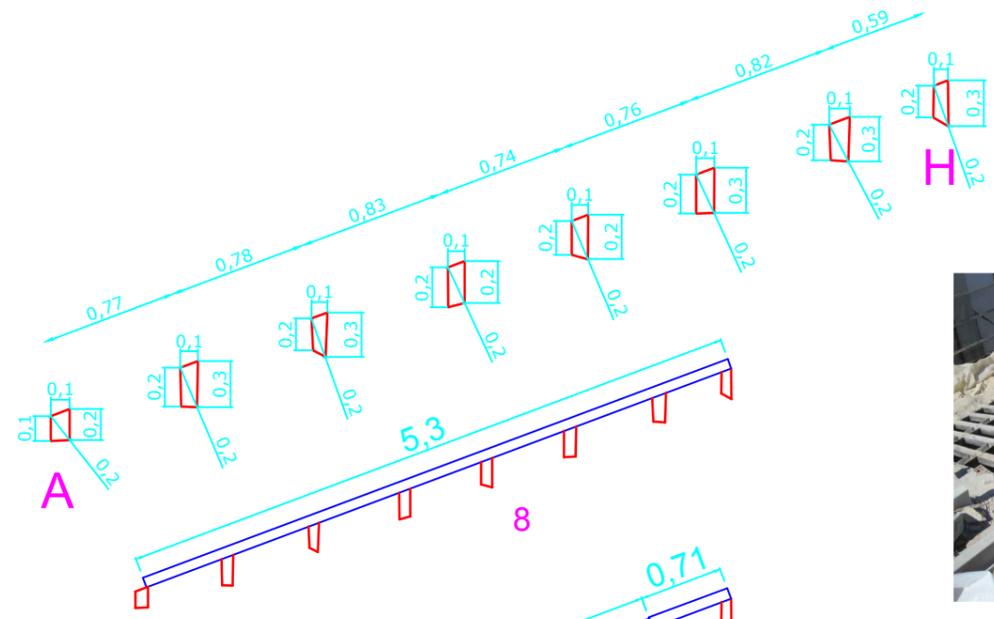
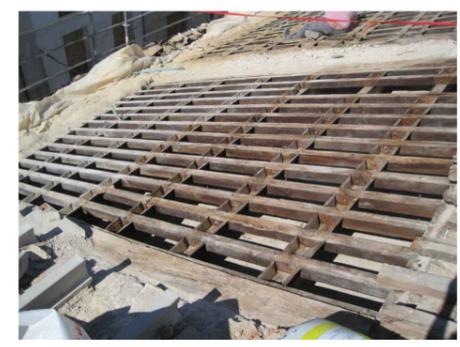
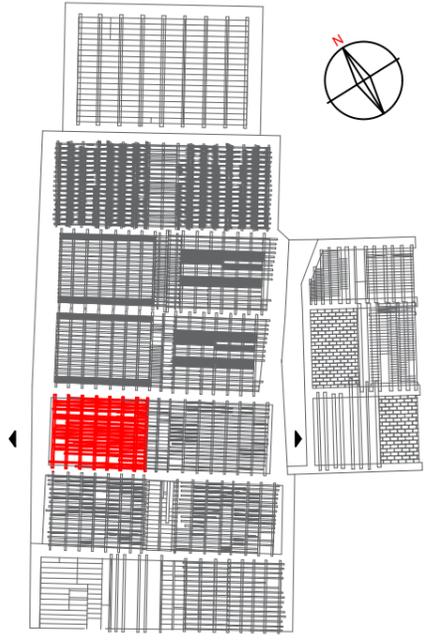
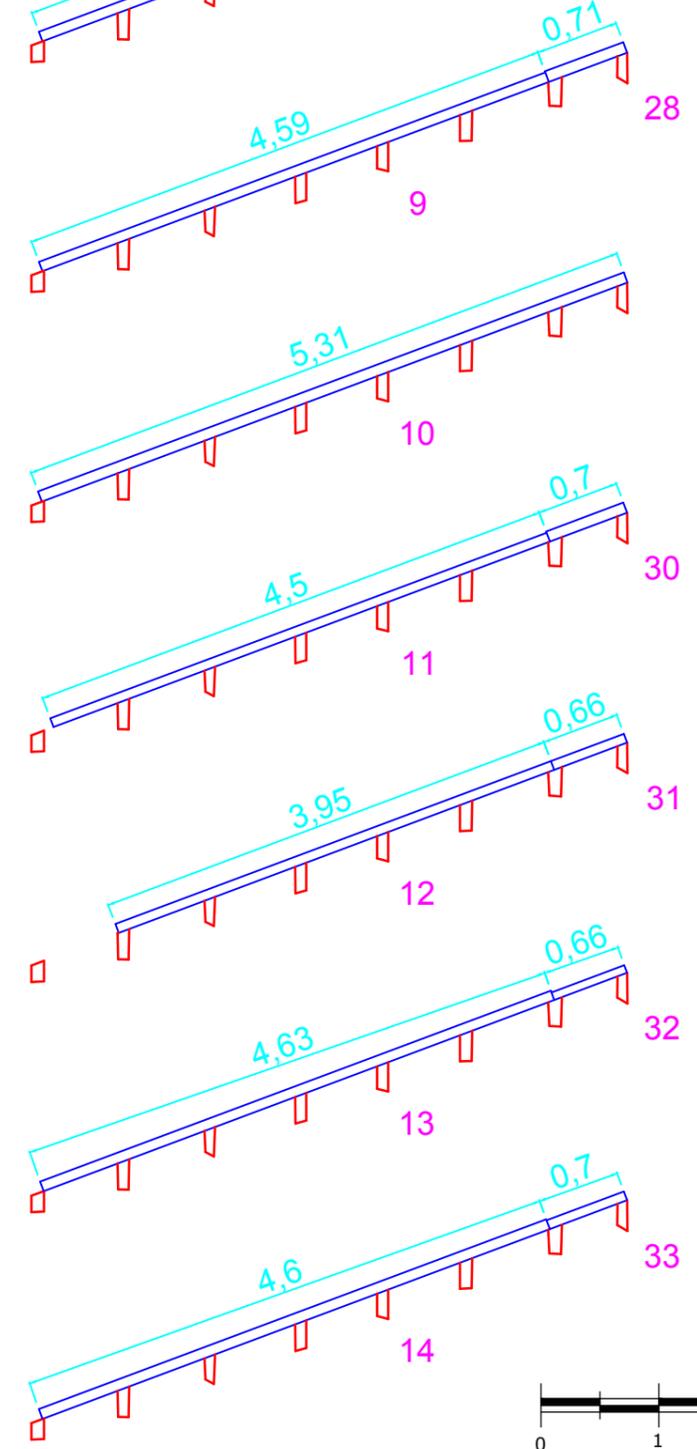
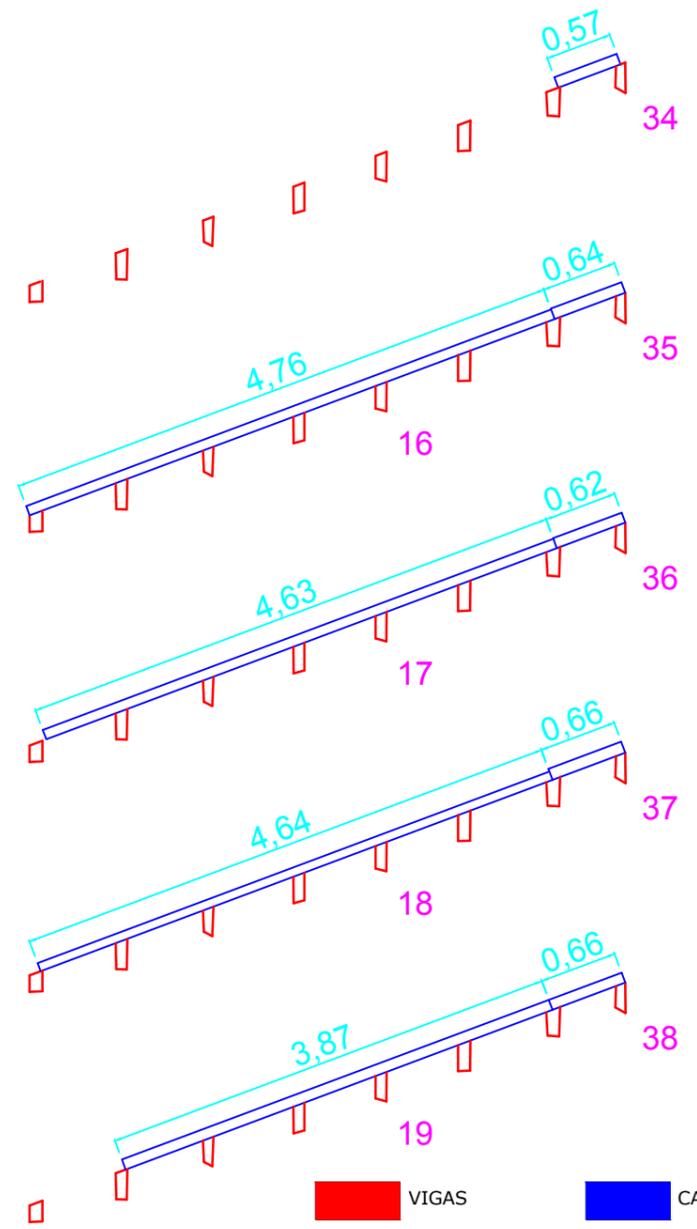
**Lorena Edo Rull**  
**CATÍ**  
 IGLESIA PARROQUIAL NUESTRA SEÑORA DE LA ASUNCIÓN  
 PLANO DISTRIBUCIÓN Y CABIOS  
**REUTILIZACIÓN MADERA**  
**ZONA C**  
**PD-11**

Zona C: Las correas situadas en cumbrera están en mejor estado que las situadas cerca del muro colindante. Se aprecia la perdida de algunas correas a causa de las diferentes patologías que han hecho mella en ellas.

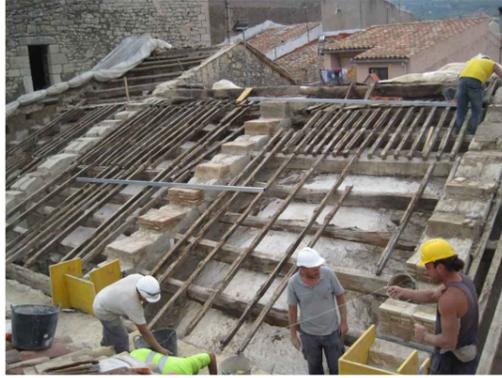
Zona C': En un principio se pretendía cambiar las piezas que formaban la cubierta, es decir, se quitaba toda la estructura de madera y se sustituía por un cubierta contemporánea. No obstante, se cambió de opinión y se mantuvieron las piezas en mejor estado y encima de estas se construyó una estructura para protegerlas. Por esta razón, se observa en la foto la falta de algunas piezas.

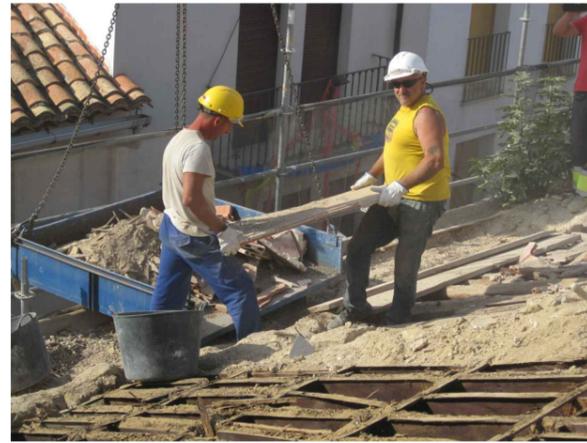
Zona D: Las correas situadas en la zona de abajo (2-16) son distintas a las otras. Seguramente son de alguna intervención anterior dónde se sustituyeron por las actuales. Además, dicha intervención se había resuelto mediante bardos cerámicos, sustituyendo las tablas.

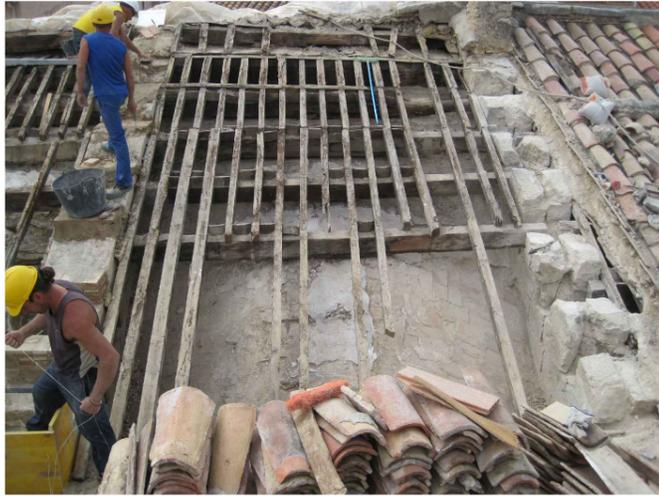
Zona D': Esta zona ha sido intervenida anteriormente (correas 1-16) , en esa intervención se extrajo la madera dañada y se colocaron tableros transversales a las correas.

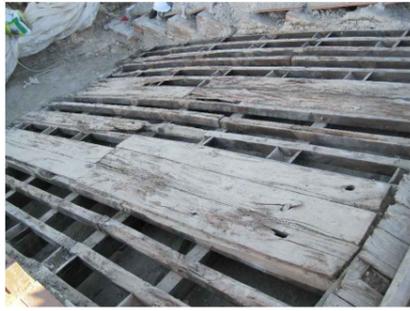
Zona E': Las correas en contacto con el muro colindante están en mal estado, la humedad ha penetrado en ellas causando diversas patologías. En general las correas se encuentran en buen estado, pero su sección es inferior a la original.

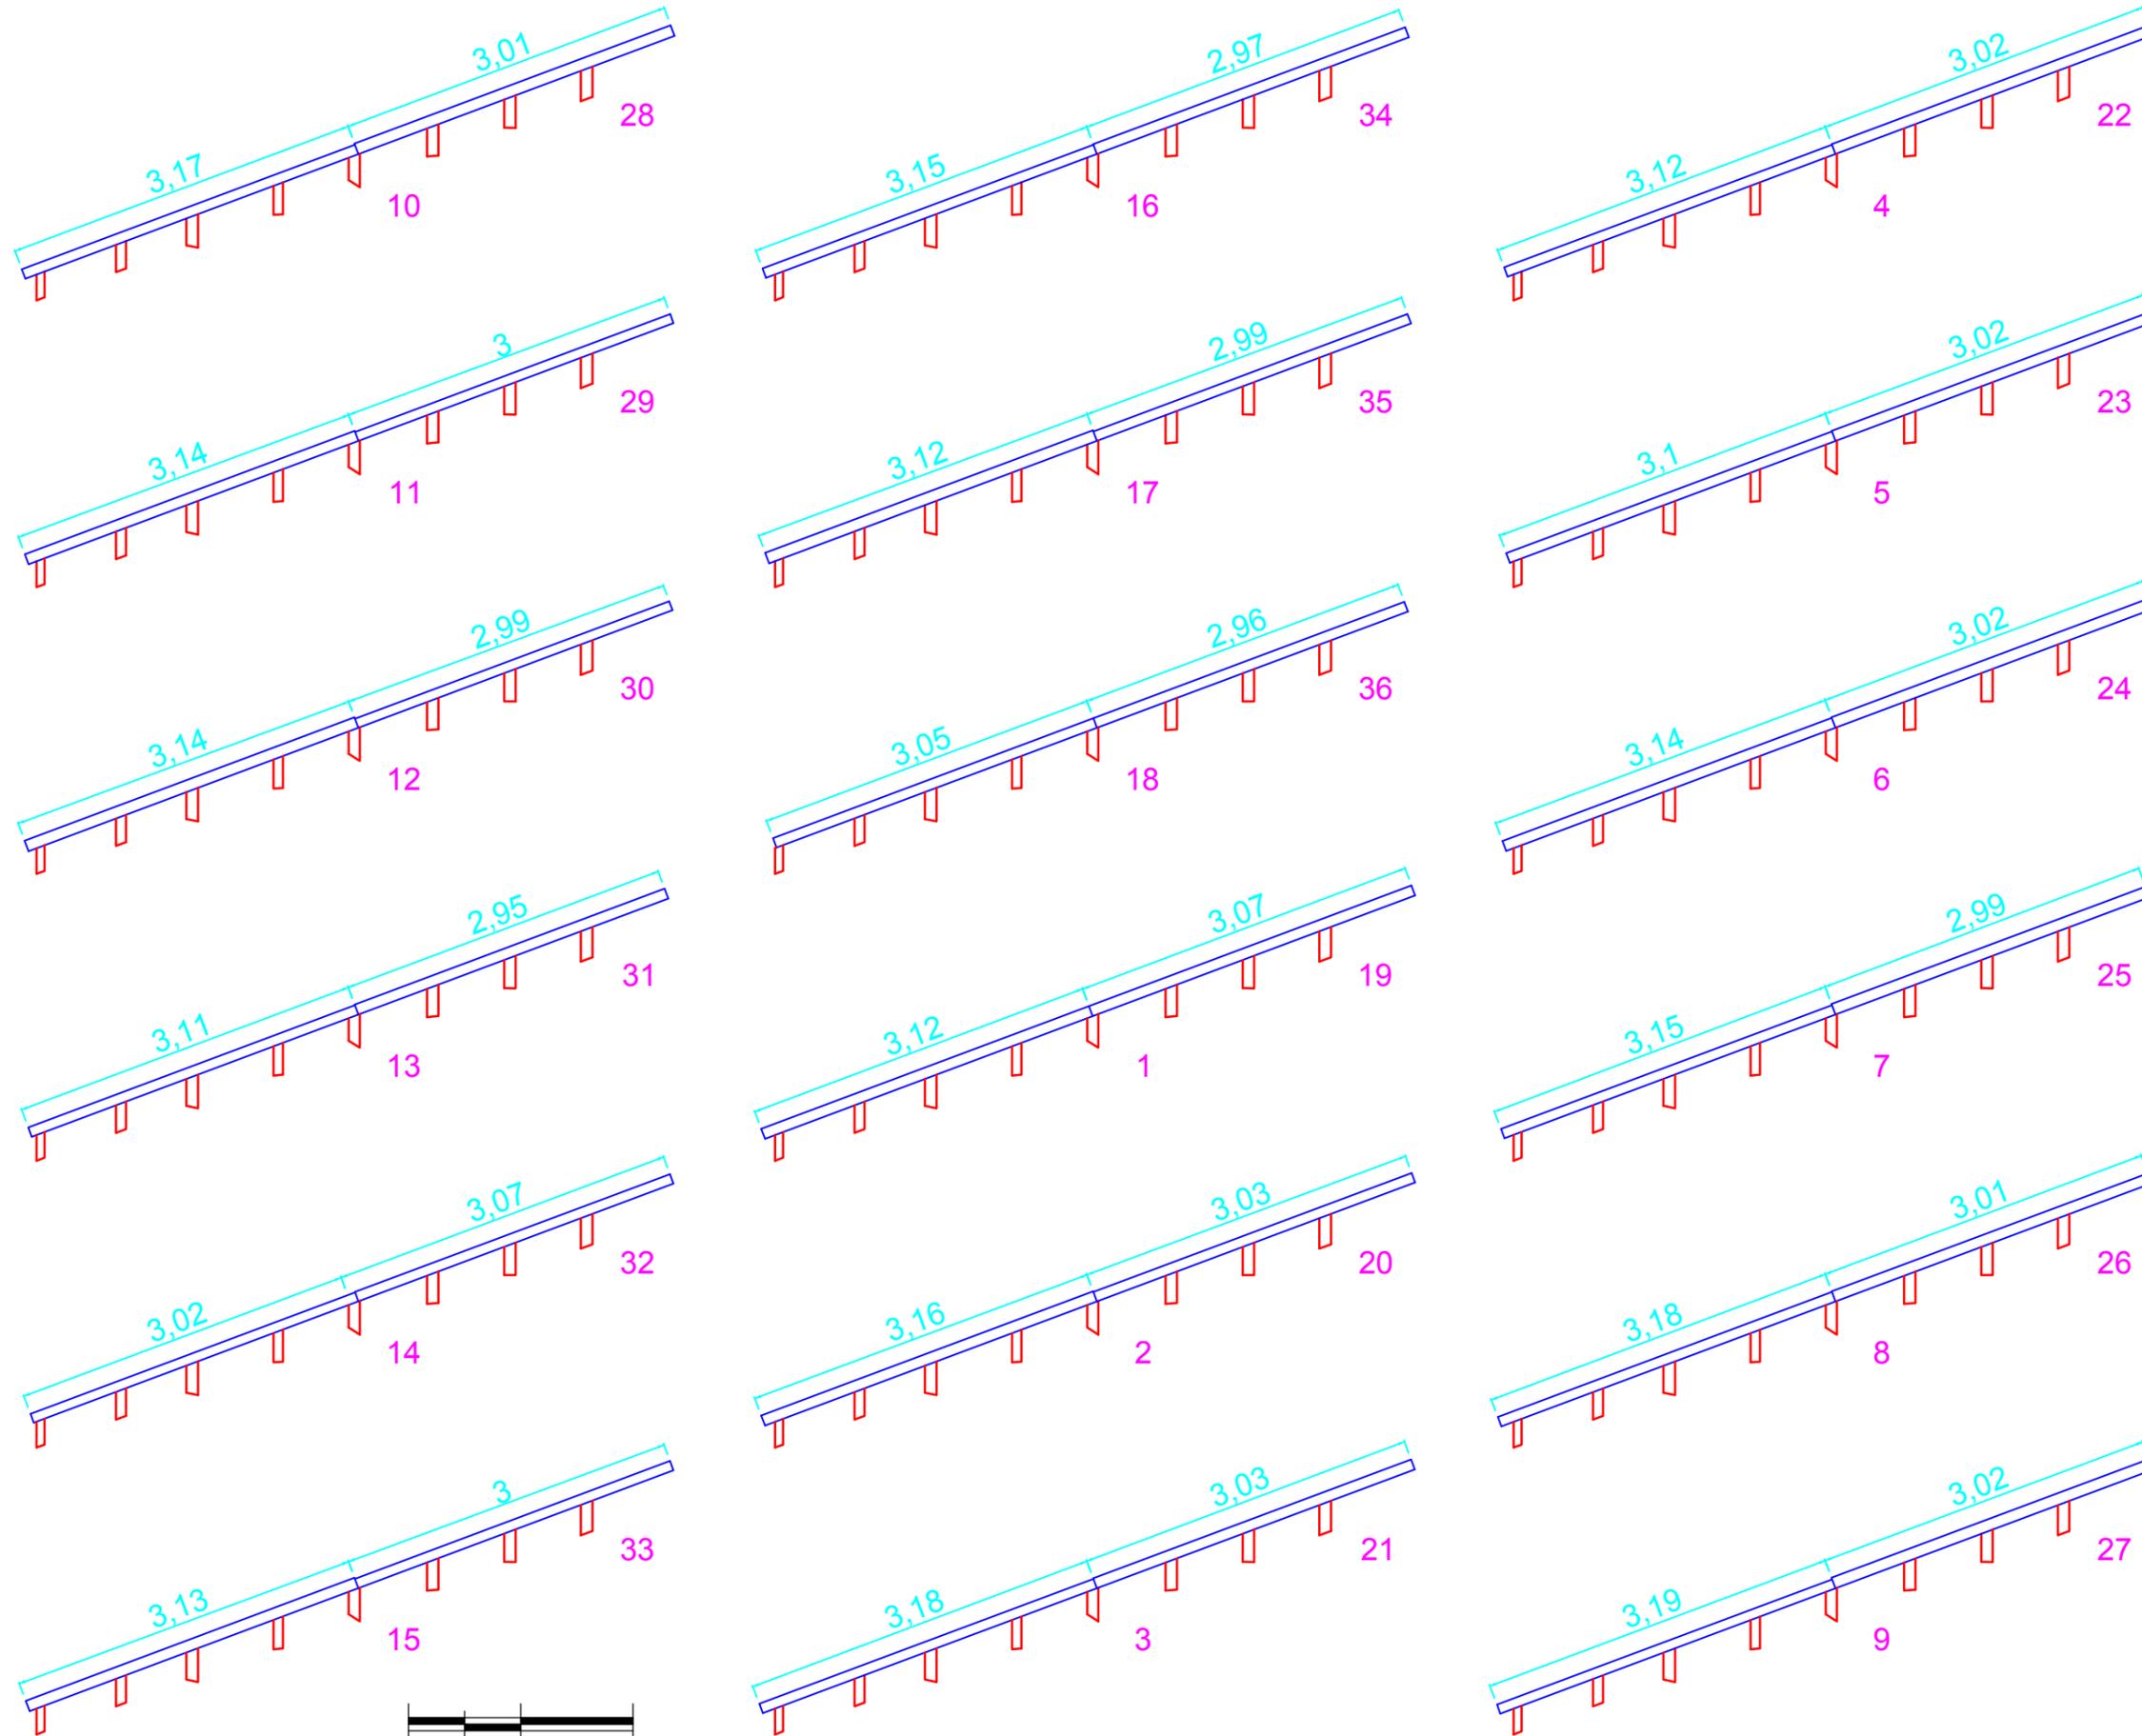
Zona F: Se sustituyeron las tablas por nuevas tratadas.

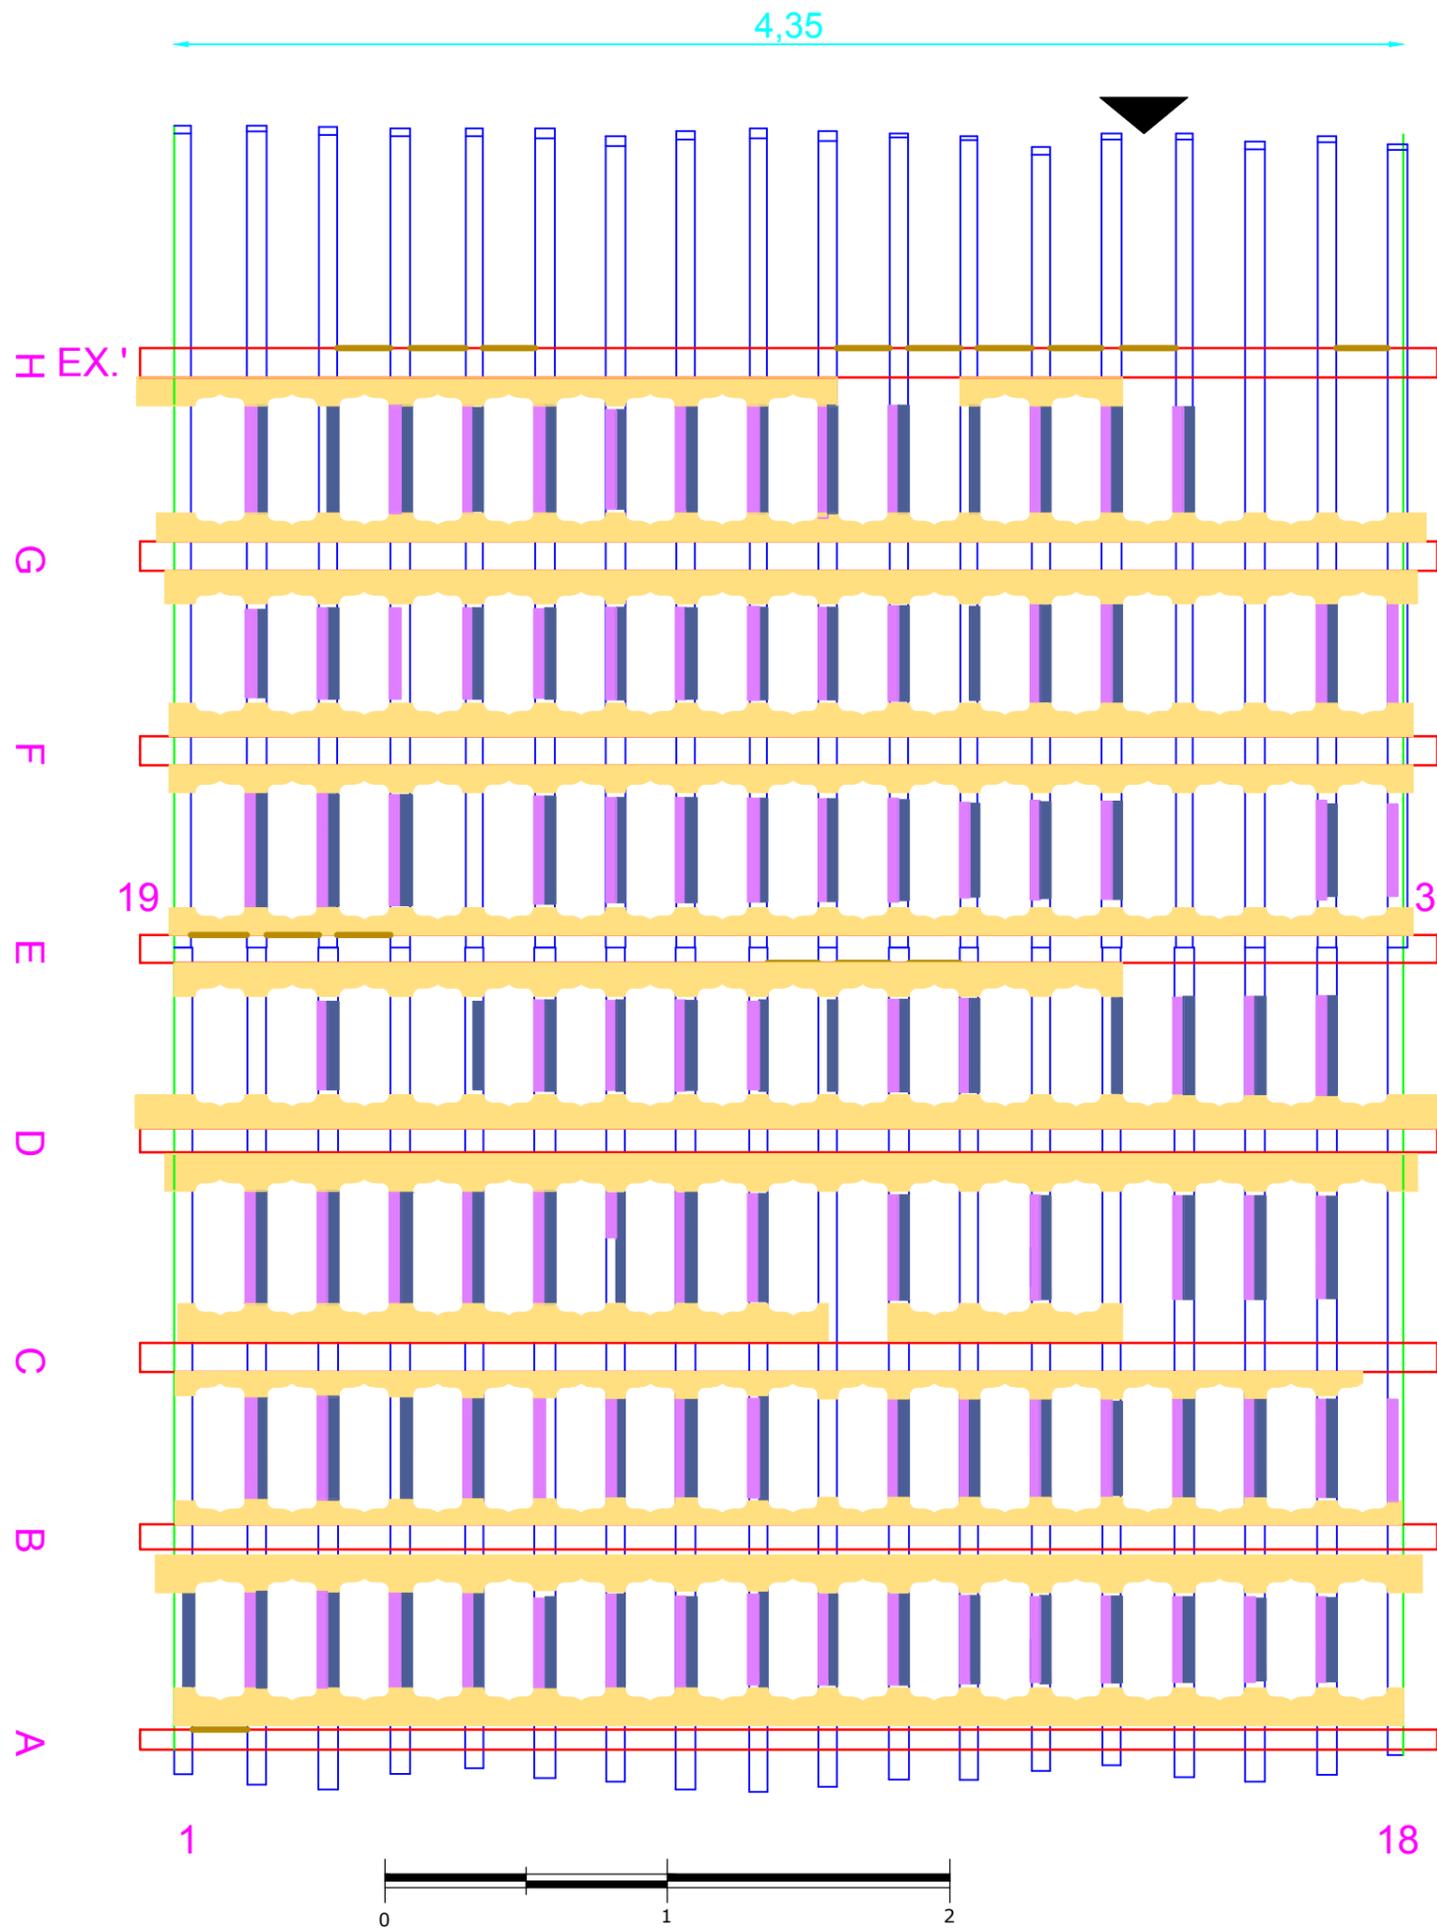
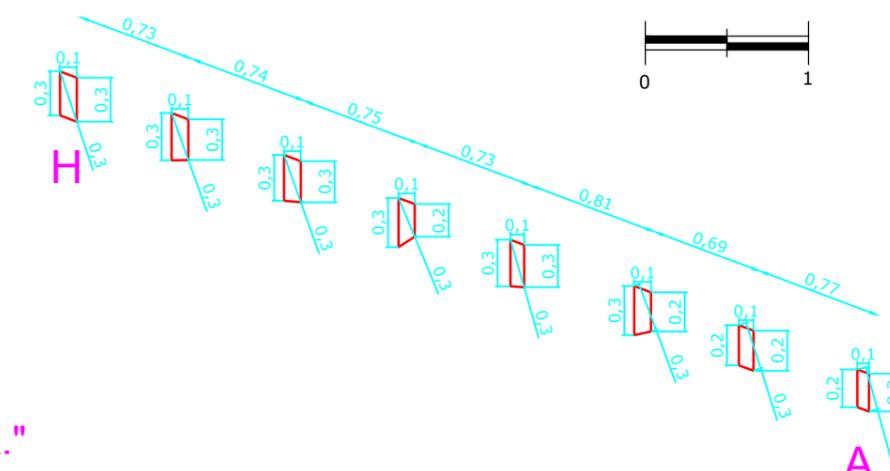
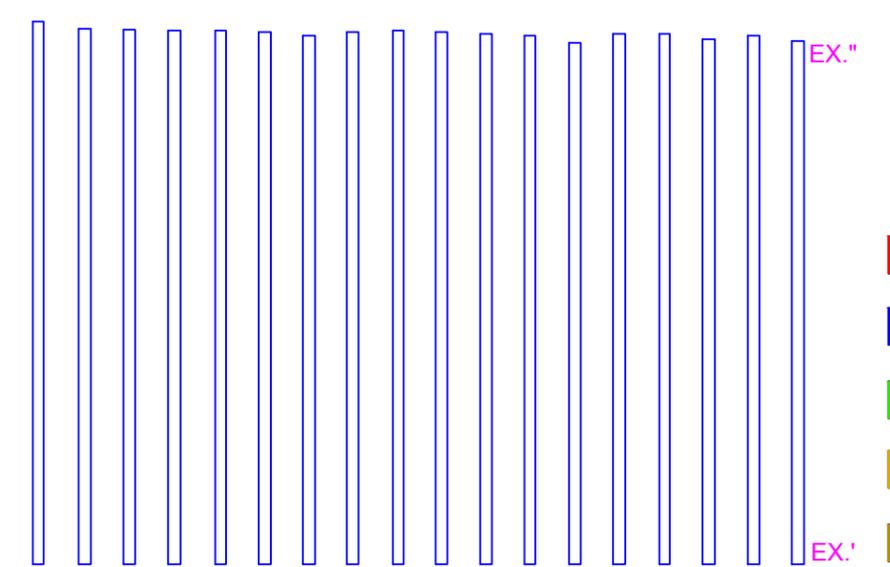
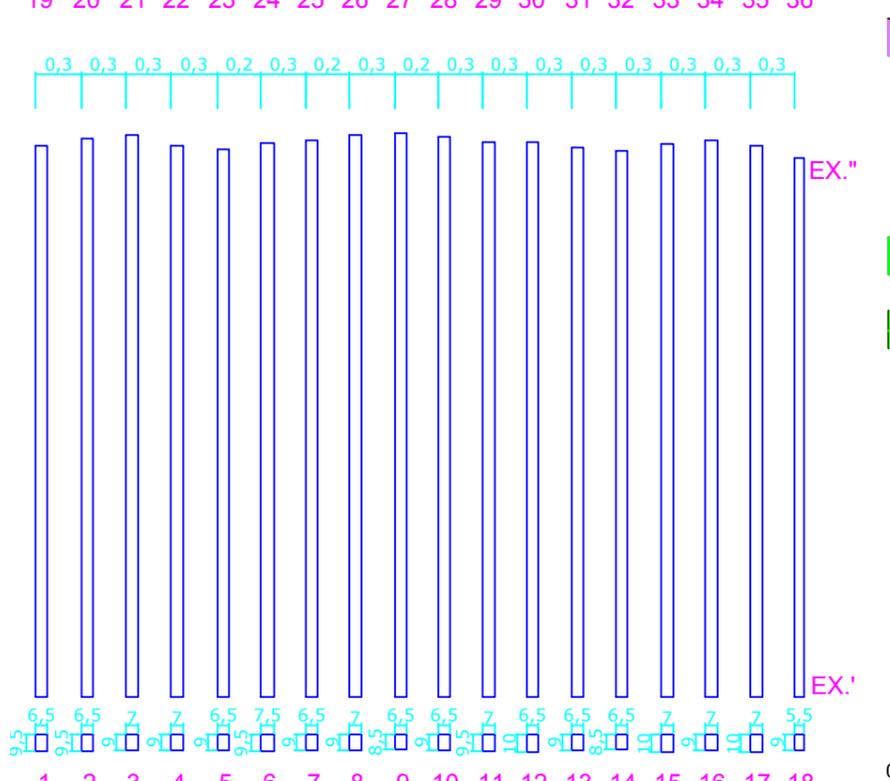
**Lorena Edo Rull**  
**CATÍ**  
 IGLESIA PARROQUIAL NUESTRA SEÑORA DE LA ASUNCIÓN  
 PLANO DISTRIBUCIÓN Y CABIOS  
**REUTILIZACIÓN MADERA**  
**ZONA F'**  
**PD-25**

Zona F': Se sustituyeron las tablas por nuevas tratadas.

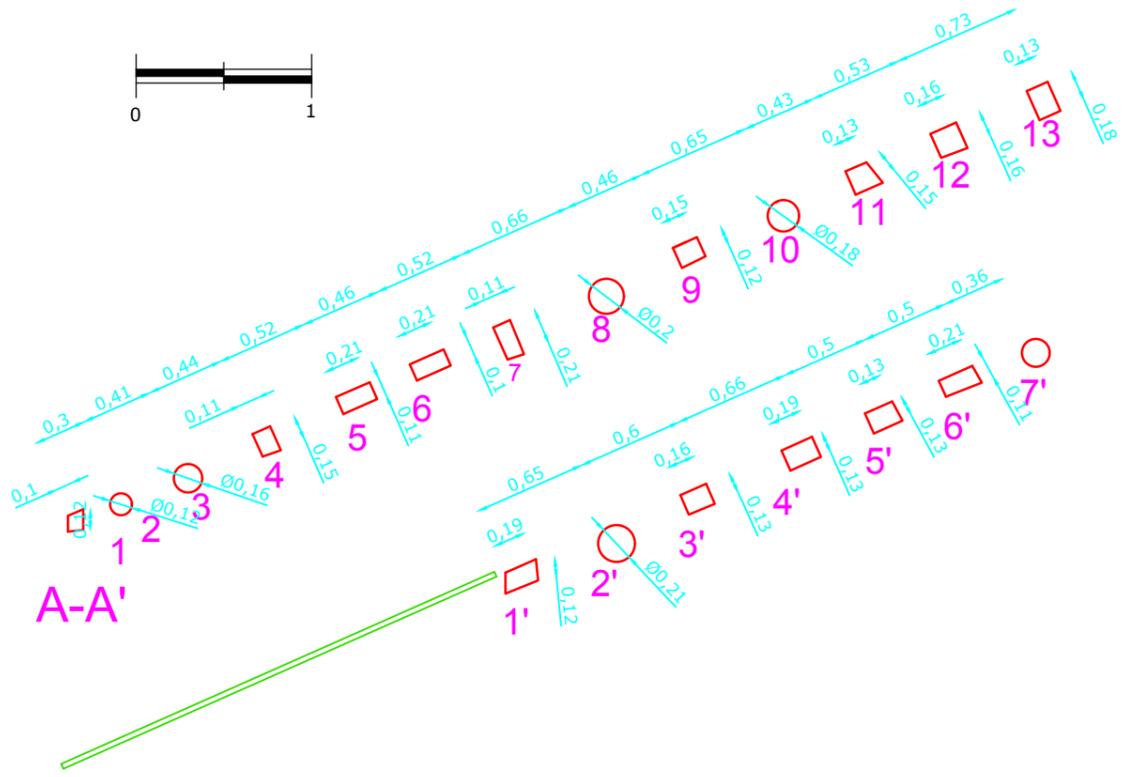
**ZONA G**

Zona G: La estructura de madera está formada por vigas y tablones de madera. La intervención tenía como objetivo mantener la estructura de antaño que estuviera en buenas condiciones, por lo que se trató Las vigas originales, encima de éstas se puso tablones nuevos de madera, mallazo, capa de compresión y las tejas.
