*Seguimiento de la obra de  
restauración de la cubierta  
de la Iglesia de Catí y  
estudio de la techumbre*

**Autora:** Edo Rull, Lorena

**Junio 2015**

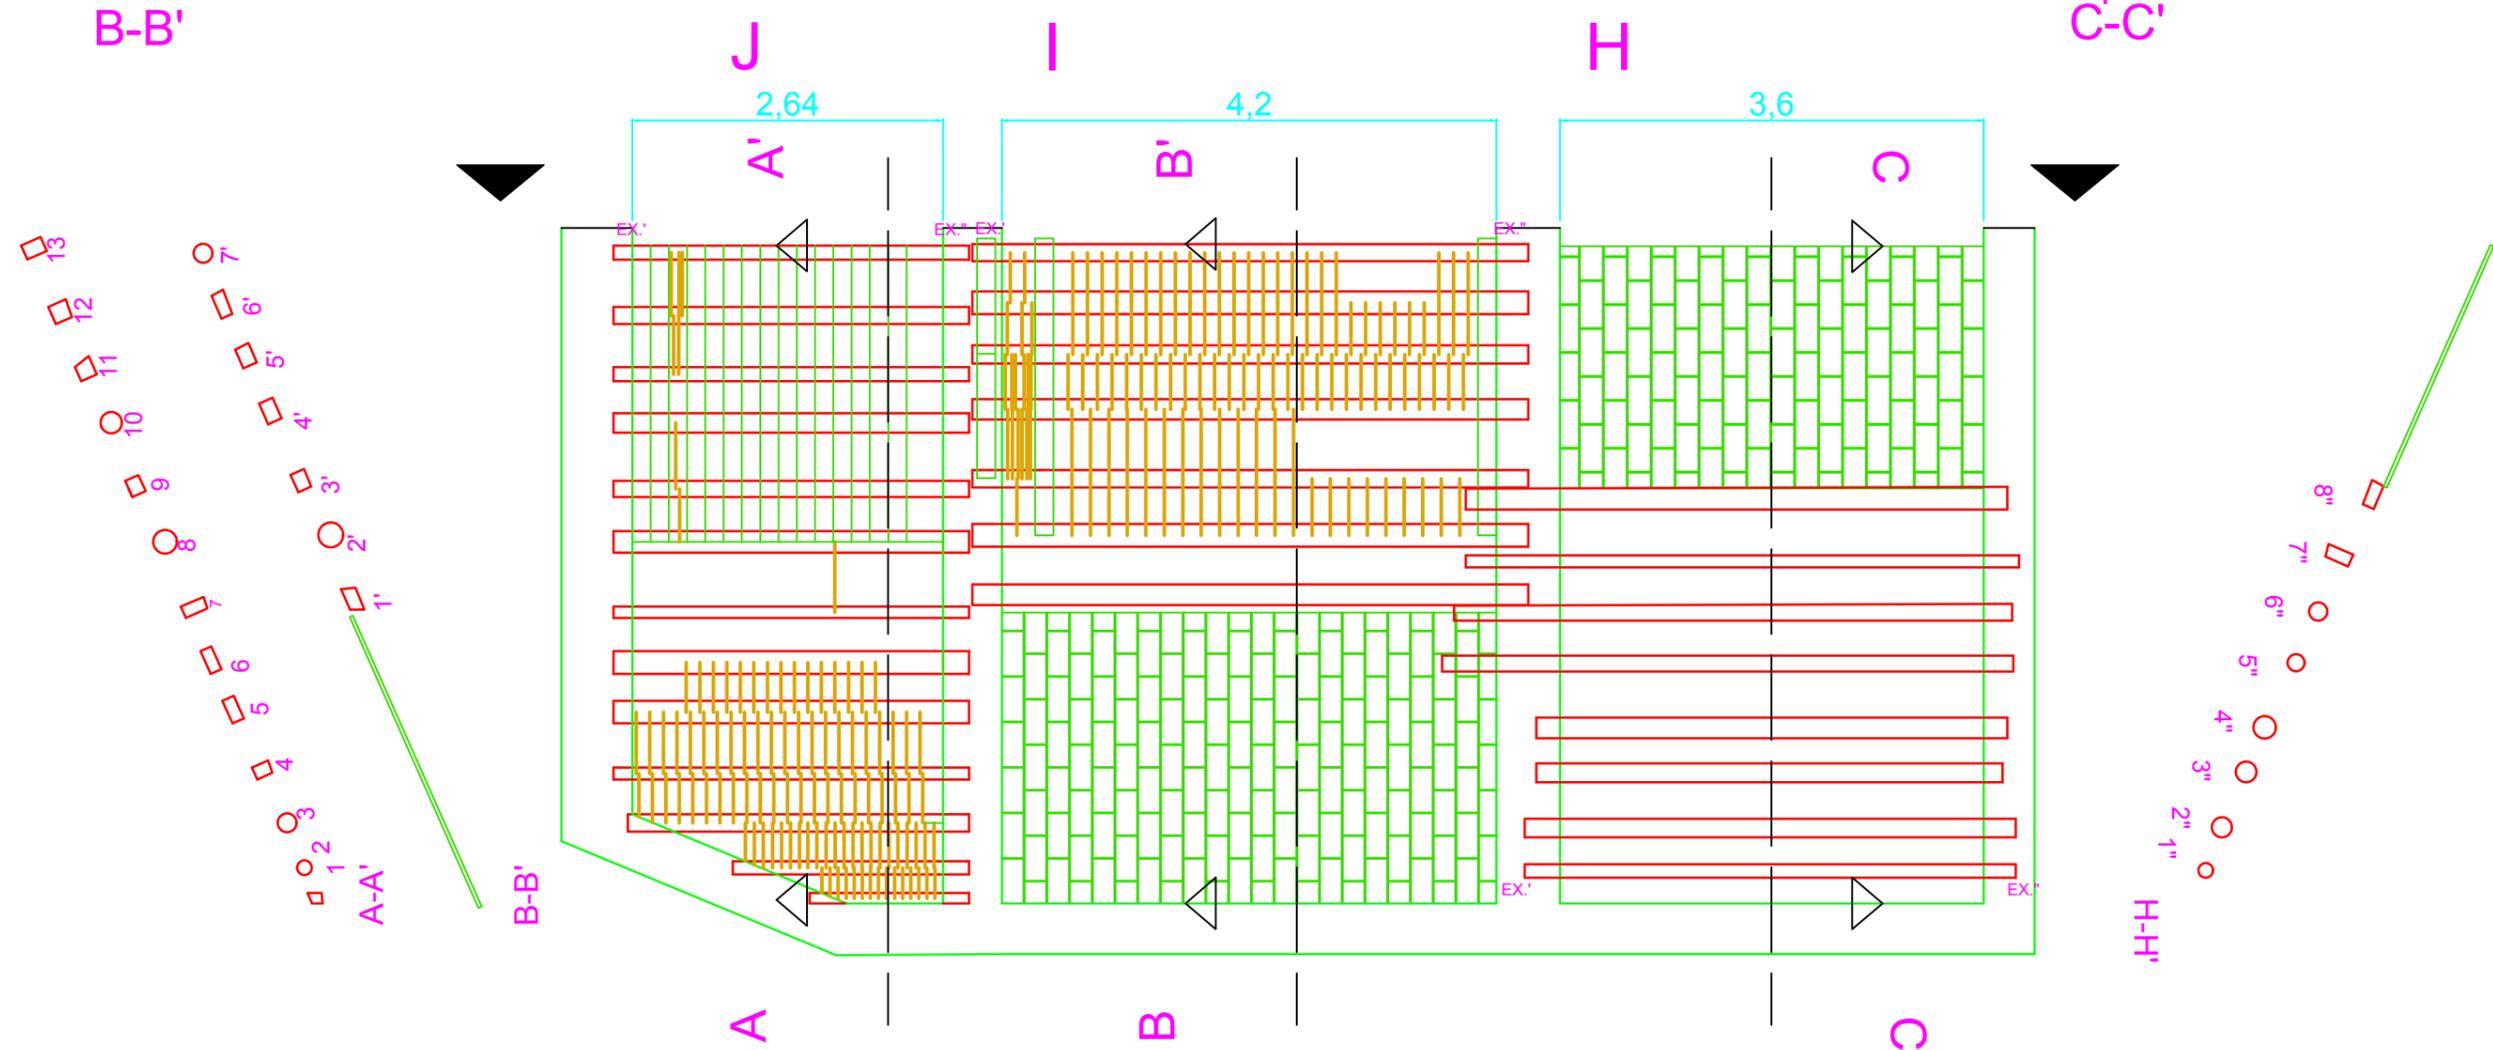
Zona J: Dificultad para medir las vigas, las que están debajo de las tablas no se han podido inspeccionar, por lo que no sabemos su estado (vigas 8-12).  
 Zona I: Se ha realizado una intervención, mejor dicho, se ha realizado un parche donde se han colocado bardos cerámicos para evitar el hundimiento de la cubierta.  
 Zona H: Como en la zona H' se ha realizado un parche con bardos cerámicos. Parte localizada debajo de los bardo no inspeccionada.

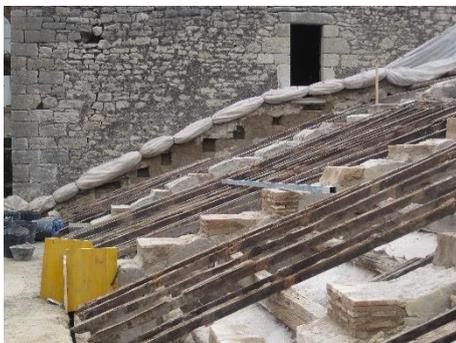
Ilustración 77: nivelación muros para colocación nueva cubierta

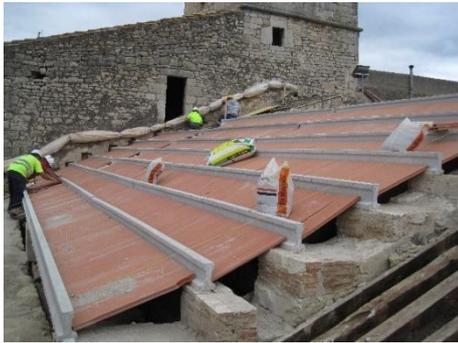
Ilustración 79: Bardos, cubierta

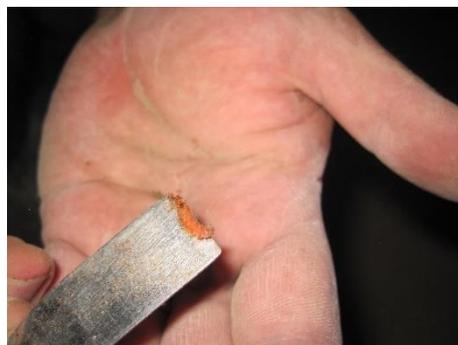
Ilustración 85: Punzón, estudio madera

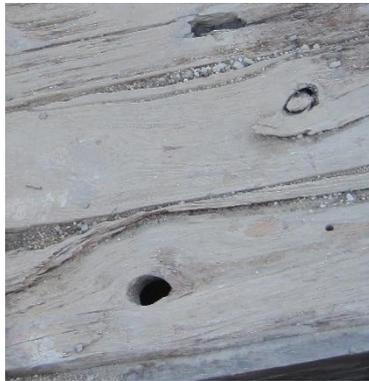
Nudos: Estos son las bases de las ramas encerradas entre la madera del tronco. La madera de los nudos se destaca por su color más oscuro y tiene un sistema independiente de capas anales. Estos nudos hacen difícil el trabajo de la madera, y son sueltos, puede desprenderse dejando huecos.

Ilustración 95: Desprendimiento nudo

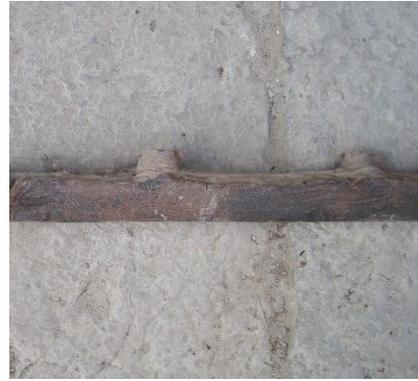
Ilustración 96: Nudos

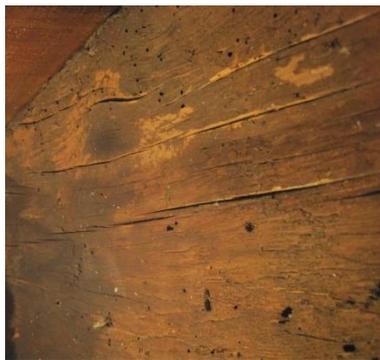
Fendas: Representan rupturas de la madera a lo largo de las fibras. Se clasifican en: fendas de corazón partido (estrellado), de heladura (atronadura), de desecación o de merma y en acebolladuras (colainas).

Ilustración 97: Fendas

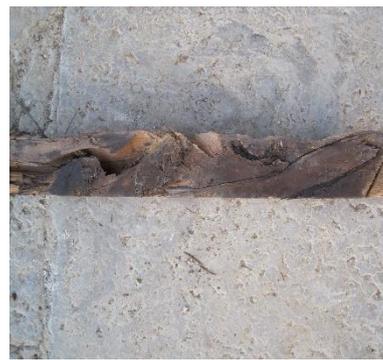
Ilustración 98: Defectos madera

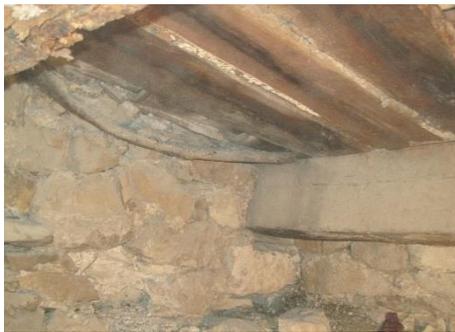
Sección insuficiente: Sección insuficiente para las cargas que actúan o como consecuencia de un aumento de las cargas con respecto al origen de la estructura. La sección insuficiente provoca una deformación excesiva de la pieza. Como aproximación, la flecha de una viga correctamente dimensionada estará alrededor de  $l/300$  para las condiciones de carga total. Si la madera se ha colocado en verde las deformaciones debidas a la fluencia aumentan en alto grado por lo que podrían esperarse flechas 1.6 veces mayores. Esto explica por qué a veces se encuentran piezas con deformaciones muy exageradas para las cargas que están actuando.

Ilustración 99: Rotura madera

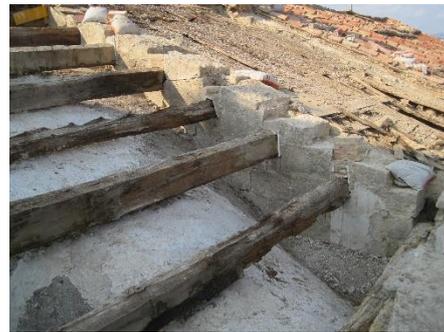
Ilustración 100: Deformación madera, flecha en zona bóveda

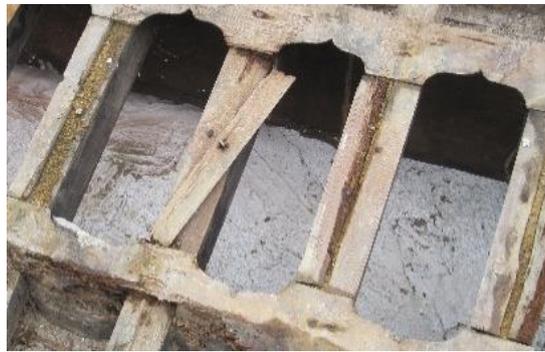
Ilustración 101: Moho

Descripción	Con desarrollo exclusivo en superficie y tienen el aspecto pulverulento o lanuginoso con un color que varía del verde-negro al amarillo-pardo. Pueden ser eliminados fácilmente de la superficie.
Causas	<p>Se requiere que existan ciertas condiciones para su desarrollo :</p> <ul style="list-style-type: none"> <li>- Temperatura: el intervalo de temperatura es de 3° a 50°, siendo el óptimo alrededor de los 37 °C.</li> <li>- Humedad entre el 20 % y el 140 %, para que la madera pueda ser susceptible de ataques de hongos. Por debajo del 20 %, el hongo no puede desarrollarse y por sobre 140 % de humedad, no existe el suficiente oxígeno para que pueda vivir.</li> <li>- Una fuente de oxígeno suficiente para la subsistencia de los micro-organismos.</li> </ul> <p>Al existir las condiciones descritas, el ataque biológico es factible que ocurra, pudiendo producir alteraciones de importancia en la resistencia mecánica de la madera o en su aspecto exterior.</p>

Lesión	<p>Afectan a la madera en su aspecto superficial y se pueden eliminar cepillando la pieza, no causan daños a la resistencia ni a otras propiedades.</p> <p>Si no se eliminan oportunamente puede que la pieza de madera sea fácilmente atacada por hongos de pudrición, ya que el crecimiento de mohos estimula su desarrollo.</p>

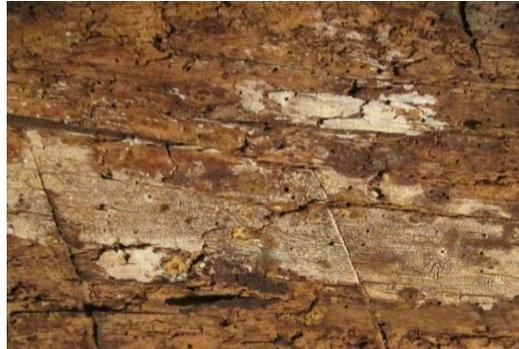
Ilustración 102: Hongo cromógeno

<p><b>Descripción</b></p>	<p>Se caracterizan por alimentarse de las células vivas de la madera. El efecto importante que producen es un cambio de coloración pero en general no afecta a su resistencia, pero es signo de que la madera ha estado expuesta a condiciones favorables para su desarrollo, y si bien todavía no es visible su ataque, probablemente éste se ha producido en alguna medida.</p>
<p><b>Causas</b></p>	<p>Se requiere que existan ciertas condiciones para su desarrollo :</p> <ul style="list-style-type: none"> <li>- Temperatura: el intervalo de temperatura es de 3° a 50°, siendo el óptimo alrededor de los 37 °C.</li> <li>- Humedad entre el 20 % y el 140 %, para que la madera pueda ser susceptible de ataques de hongos. Por debajo del 20 %, el hongo no puede desarrollarse y por sobre 140 % de humedad, no existe el suficiente oxígeno para que pueda vivir.</li> <li>- Una fuente de oxígeno suficiente para la subsistencia de los micro-organismos.</li> </ul> <p>Al existir las condiciones descritas, el ataque biológico es factible que ocurra, pudiendo producir alteraciones de importancia en la resistencia mecánica de la madera o en su aspecto exterior.</p>

<p><b>Lesión</b></p>	<p>Producen es un cambio de coloración, la madera toma un color azulado, pero en general no afecta a su resistencia, dado que no altera la pared celular. No obstante, la realidad es que el hecho de presentar dicha coloración, es signo de que la madera ha estado expuesta a condiciones favorables para el desarrollo de hongos de pudrición, y si bien todavía no es visible su ataque, probablemente éste se ha producido en alguna medida.</p>

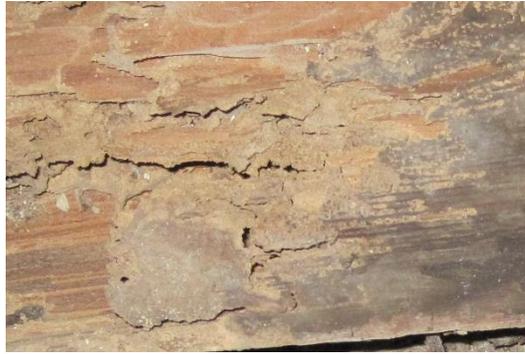
Ilustración 103: Pudrición blanca

<b>Descripción</b>	Son aquellos que dan origen a una coloración de la masa de la madera, causada por la refracción de la luz en las hifas del hongo. Generalmente no merman las propiedades físico mecánicas de la madera, pero deprecian, sobre todo desde el punto de vista decorativo ya que producen manchas. Entre las diversas especies de hongos cromógenos tan solo los denominados hongos del azulado, presentan cierta importancia en relación con la madera puesta en obra. El azulado afecta principalmente a la zona de albura de las maderas de coníferas. Su acción comienza con la aparición de unas manchas radiales que posteriormente tienden a ocupar toda la albura de la madera. La presencia de estos hongos es un indicador de que en la madera hay un alto contenido de humedad.
<b>Causas</b>	El requisito que tiene más relevancia en relación a su comportamiento es su dependencia de la humedad. El contenido mínimo de humedad en la madera, que permite su desarrollo, es del 18 al 20%. Toda madera con contenidos superiores a este valor está expuesta al ataque de los hongos y al contrario, si el contenido de humedad es inferior a dicho umbral el ataque no puede desarrollarse. El contenido de humedad óptimo está entre el 35 i el 50 %.

<b>Lesión</b>	La pudrición blanca es causada por hongos que se alimentan de la lignina, dejando la celulosa de color blanco. En este caso la madera se rompe en fibras, por lo que también se denomina pudrición fibrosa.

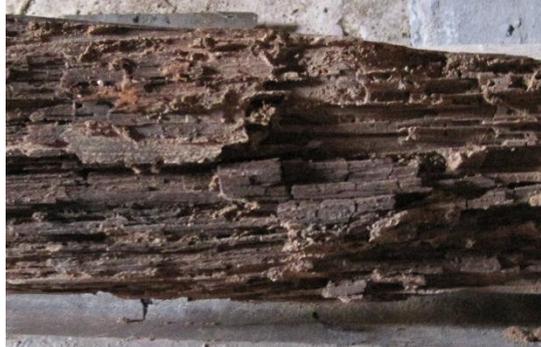
Ilustración 104: Pudrición parda

Descripción	Se caracterizan por atacan a la pared celular produciendo su rotura y descomposición, con lo que baja la densidad de la madera y aumenta su humedad.
Causas	<p>Es un hongo que no necesita de una elevada humedad para reproducirse. En valores poco superiores al 20% encuentra un buen medio para persistir. Teniendo en cuenta que una estructura de madera suitúa su humedad entre el 12 y el 15%, no es preciso que esta se eleve demasiado para facilitar el ataque. El contenido óptimo de humedad debe estar por encima de los 40% de humedad.</p> <p>El deterioro de la madera comienza con bastante antelación a su manifestación. En sus primeras fases solo observamos un leve viraje de color y textura, sin que se aprecie el deterioro.</p> <p>Su ataque es muy rápido, en menos de cinco meses disminuirán las propiedades mecánicas de la madera en un valor próximo al 40%: En el estado final, aparte del daño estético, la madera queda inservible.</p>

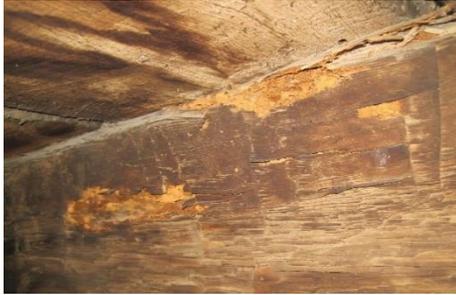
Ilustración 105: Consecuencias de la carcoma

<p><b>Descripción</b></p>	<p>Insectos que se alimentan de la madera durante su etapa de larva. El ciclo biológico comienza cuando las hembras ponen huevos en la madera dentro de las fendas, ranuras u orificios de la superficie. De estos nuevos huevos nacen pequeñas larvas que comienzan a alimentarse de la madera realizando galerías que disminuyen la capacidad resistente de la pieza. Las larvas permanecen en el interior de la madera un periodo muy variable en función de la especie que puede ir desde unos meses hasta más de diez años y es durante esta fase cuando producen daños en las piezas de la madera. Al acercarse el final de su ciclo de vida, la larva se aproxima a la superficie de la pieza, crea una cámara aislada donde se transforma en pupa y sigue su proceso de metamorfosis hasta convertirse en un insecto adulto con alas. Éste rompe la cámara de pupación y la fina capa de madera que queda superficialmente y sale al exterior para aparearse, la hembra volverá a colocar huevos en las piezas de madera.</p>

<p><b>Causas</b></p>	<p>La principal causa de aparición de carcoma se debe a que los adultos realizan vuelos entre la primavera y el otoño buscando nuevas fuentes de alimentación. Además cuando se realizan obras de construcción o rehabilitación de edificios siempre es recomendable realizar tratamientos curativos, puesto que la madera a menudo puede venir contaminada por haber estado almacenada durante mucho tiempo, o simplemente porque se ha contaminado en el aserradero.</p>
<p><b>Lesión</b></p>	<p>Se alimentan a expensas de la celulosa y lignina.  El grado de infestación se ve beneficiado por el ataque previo de hongos xilófagos y la presencia de nitrógeno en la madera, que colabora en el acortamiento del ciclo biológico.</p>

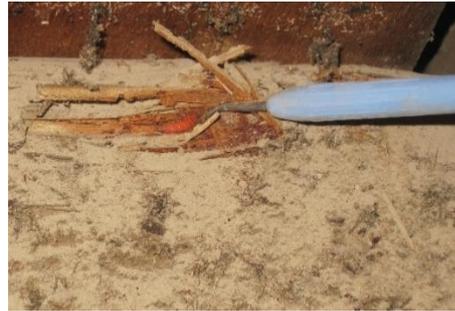
Ilustración 106: Larva

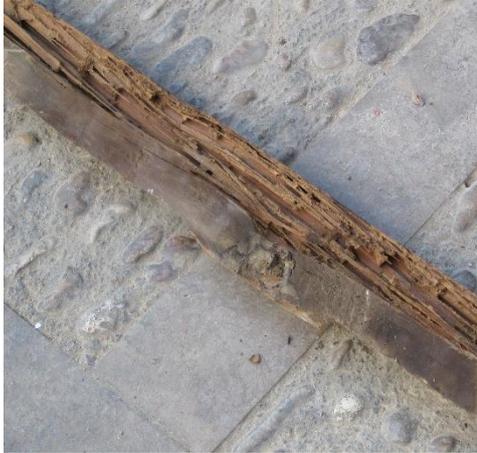
Ilustración 107: Madera degradada

<p><b>Lesión</b></p>	<p>La madera pierde su resistencia en los ataques más extremos. Las termitas atacan la madera de forma desbastadora y sin que desde el exterior pueda percibirse. Sólo se observa el ataque cuando el daño es muy grande. Las termitas generalmente establecen sus colonias en raíces viejas o en trozos de madera sepultadas en el suelo. Desde aquí y a través de galerías pueden alejarse en busca de comida y atacando las estructuras en madera y todo tipo de elementos de la construcción.</p>

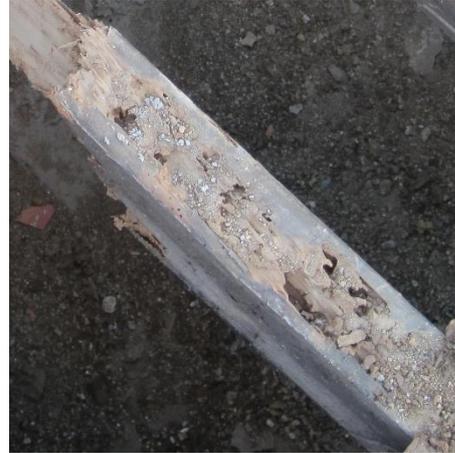
Ilustración 108: Efecto de las termitas

<p><b>Descripción</b></p>	<p>Es la especie más difundida en nuestro país son las siguientes: <i>Reticulitermes lucifugus</i> y <i>Calotermes flavicollis</i>.</p> <p>Se diferencian por el tipo de ataque que causan, las termitas subterráneas crean galerías para llegar a la madera y necesitan humedad de la tierra para sobrevivir, además de evitar el contacto con el aire ya que pueden llegar a desecarse. Las termitas de la madera seca atacan la madera seca, de hecho pueden llegar hasta dejarla hueca por dentro sin que se aprecie grandes cambios en el exterior. Se las suele detectar por los excrementos que salen de la madera que está siendo atacada.</p>
<p><b>Causas</b></p>	<p>Las termitas normalmente atacan buscando alimento, es decir, la celulosa de la que se alimentan, aunque las casas más susceptibles de sufrir el ataque de las termitas son aquellas que además de estar hechas de madera, tienen la humedad y el calor suficientes para el desarrollo de la plaga.</p> <p>Las condiciones del terreno también pueden influir en que las termitas se desplacen más fácilmente.</p>

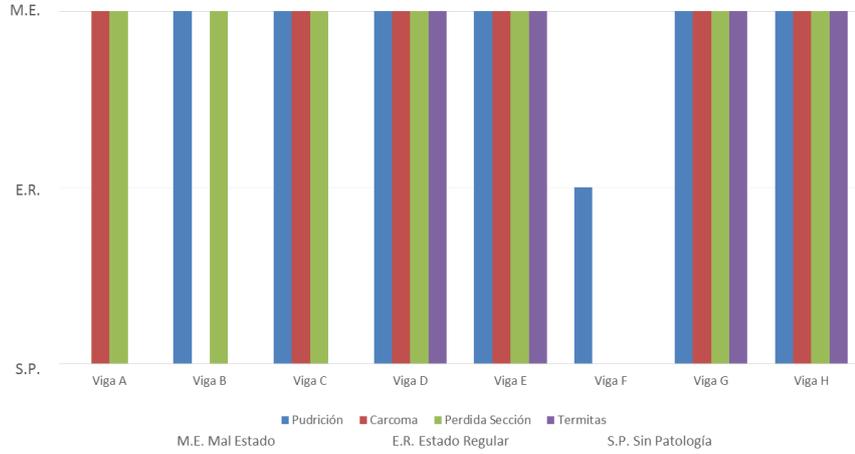
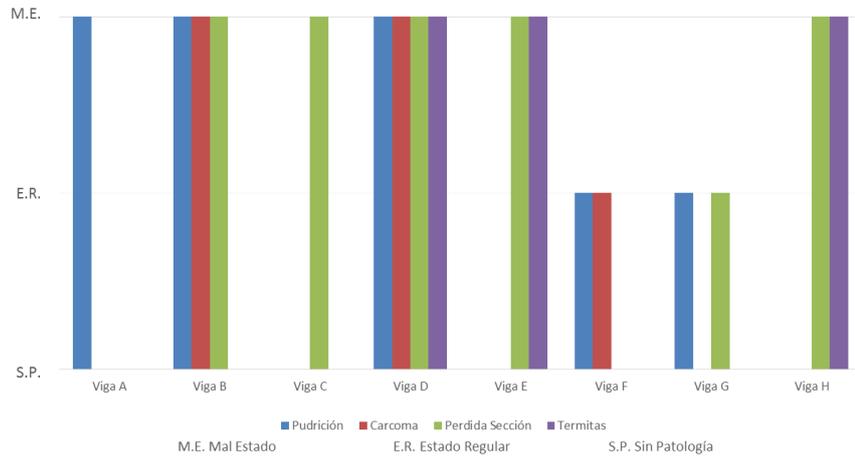
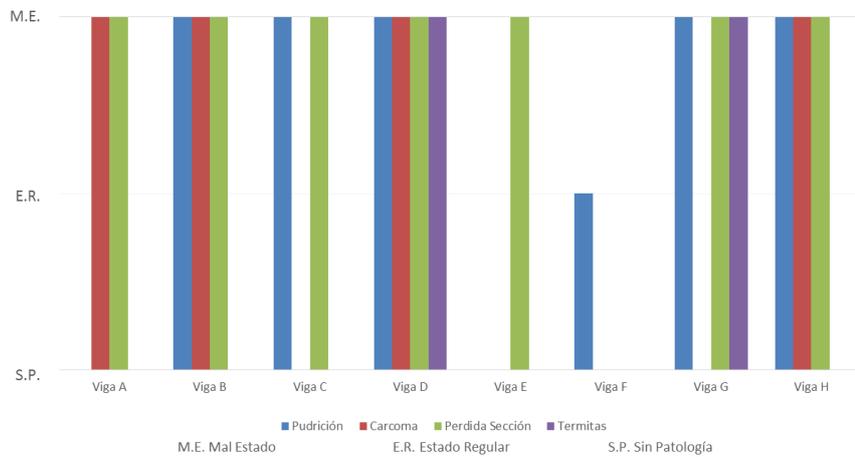
ZONA C

Agentes degradadores: Bióticos y abióticos

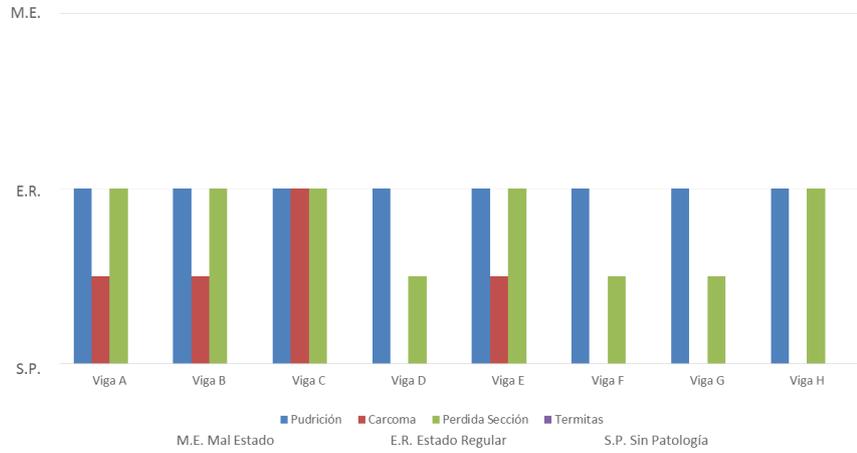
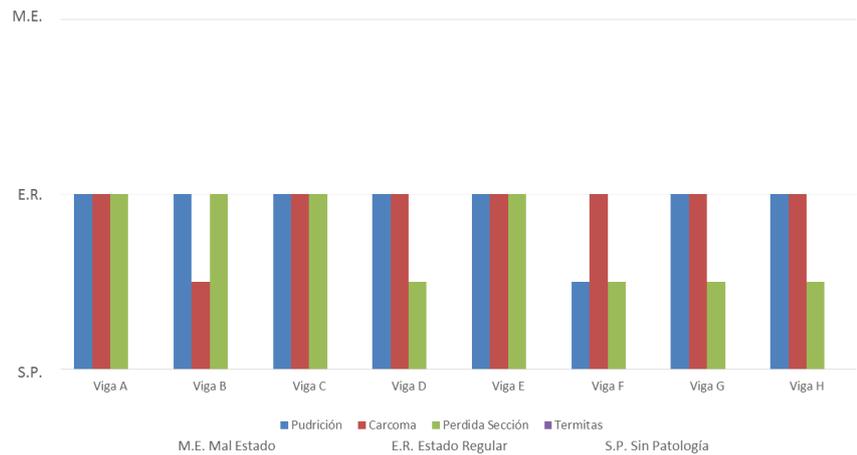
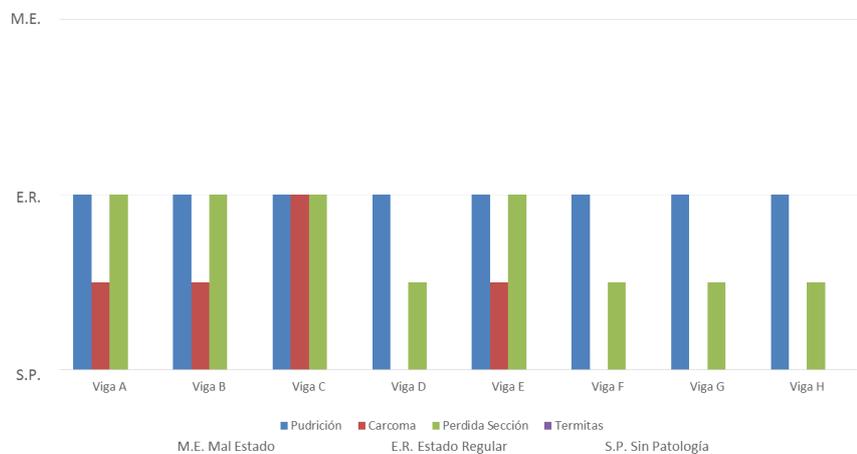
ZONA D'

Agentes degradadores: Bióticos y abióticos

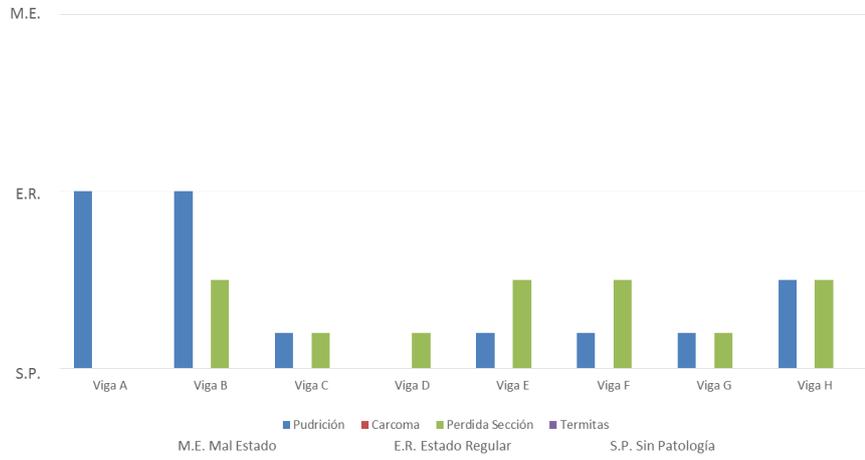
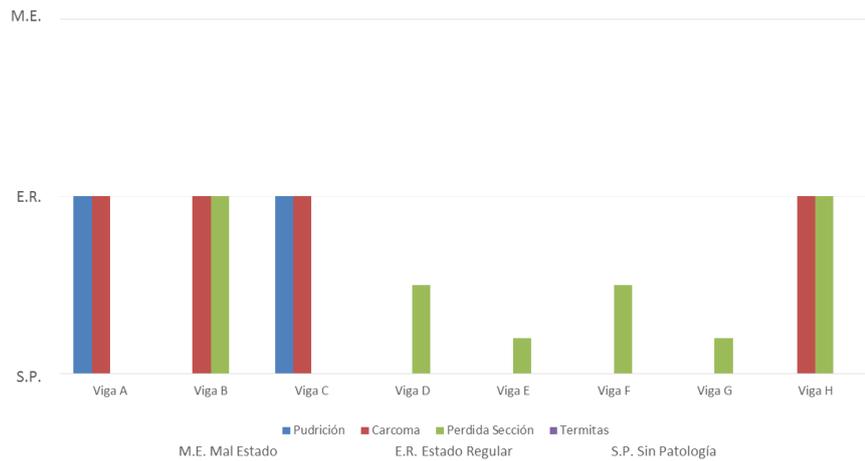
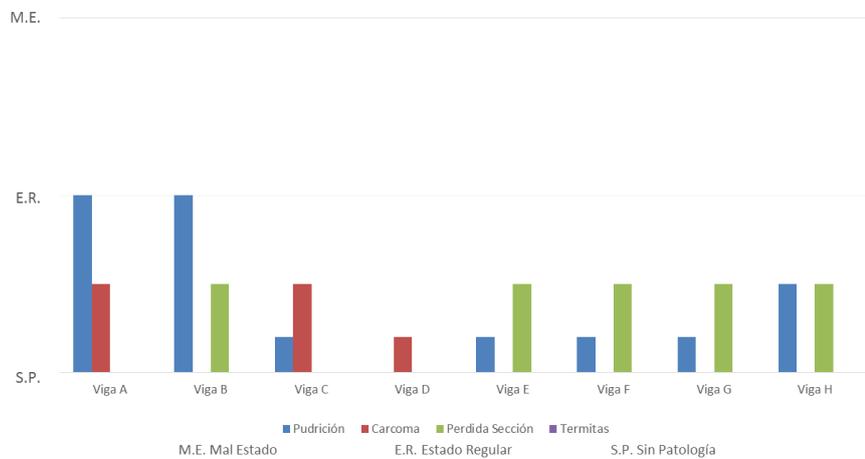
ZONA E

Agentes degradadores: Bióticos y abióticos

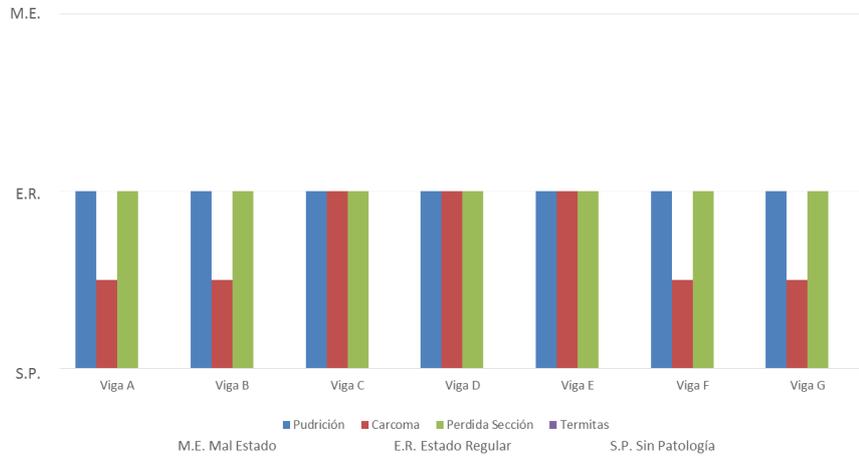
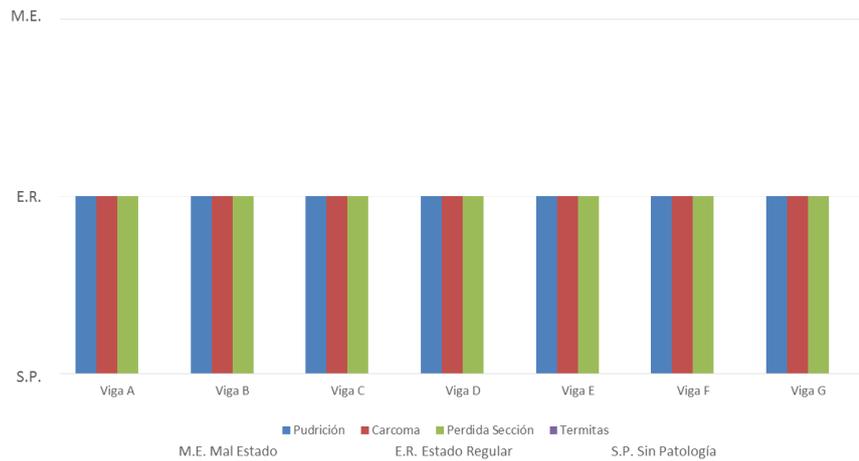
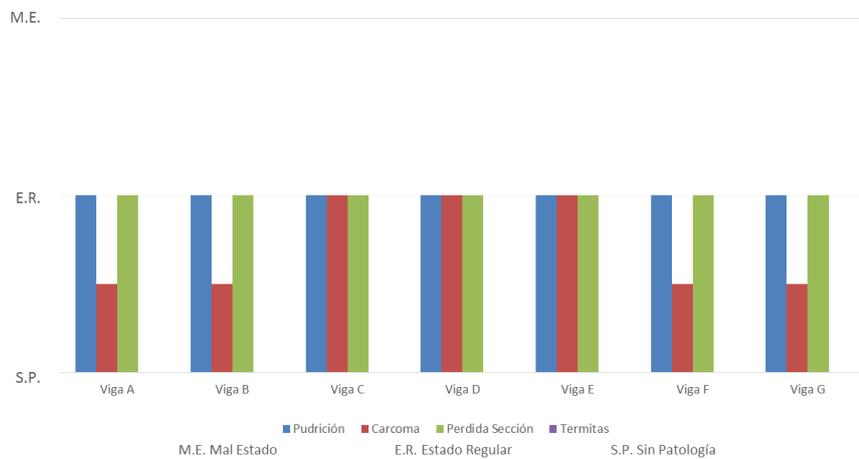
ZONA E'

Agentes degradadores: Bióticos y abióticos

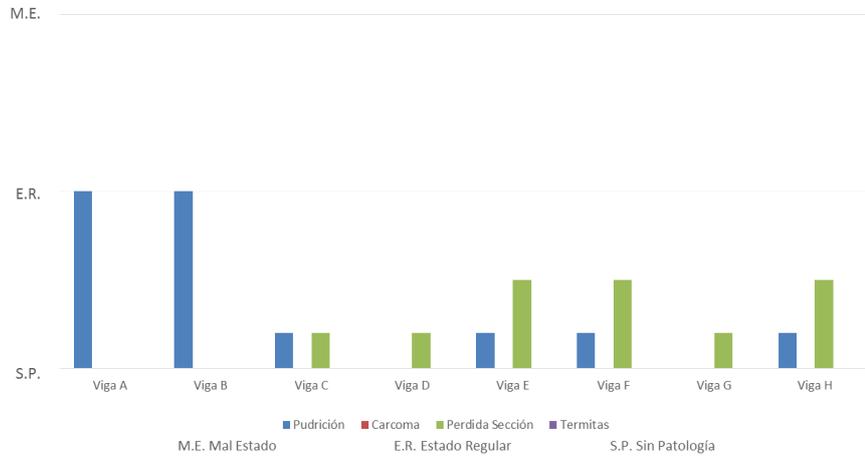
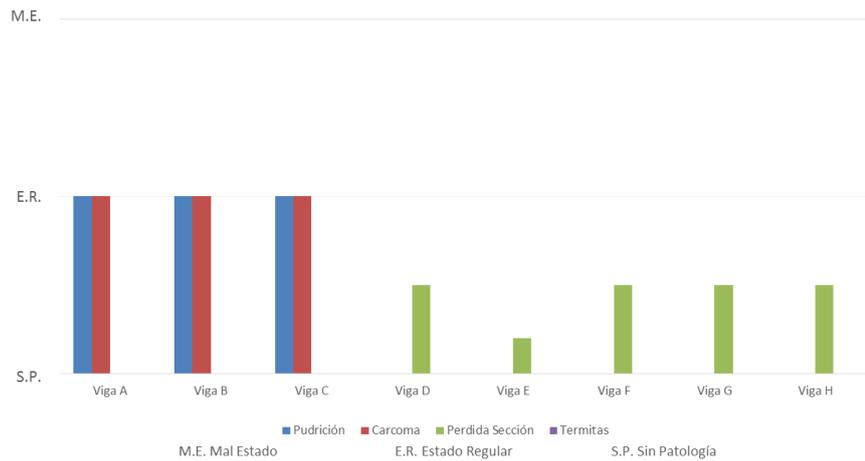
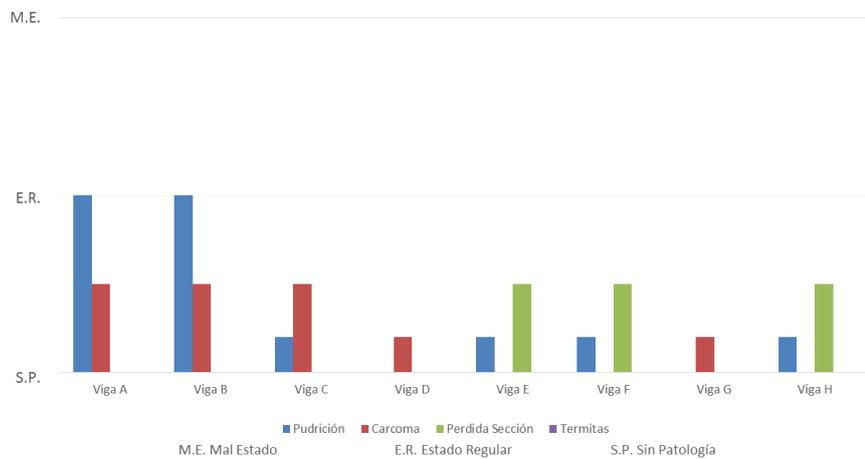
ZONA F

Agentes degradadores: Bióticos y abióticos

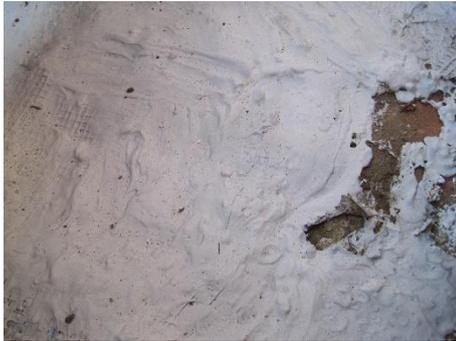
Ilustración 109: Malla polipropileno y capa de yeso

Se consolidaron las zonas con fisuras mediante la ejecución de una capa de yeso. La superficie del trasdós de la bóveda se limpió, quitando polvo, grasa o cuerpos extraños. Para mejorar la adherencia del yeso en superficies lisas es conveniente crear, previamente, rugosidades en ellas mediante rayado o salpicándolas con mortero de cemento. Además, mediante malla de polipropileno se realizó un atado de todo el conjunto.

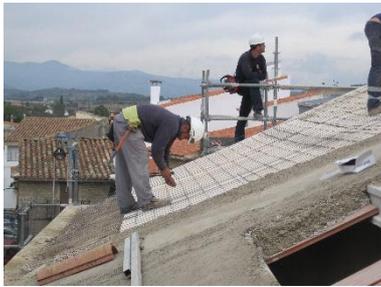
Ilustración 110: Colocación mallazo

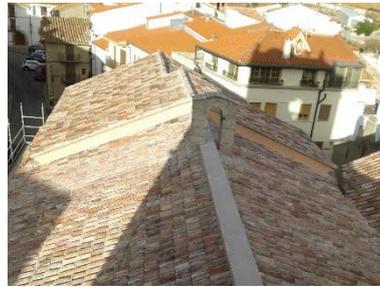
Ilustración 111: Vista cubierta terminada

El protector utilizado contra xilófagos es de tipo fungol o similar, incoloro, con barniz poro abierto a base de resinas duraderas diluibles en agua y secado rápido.

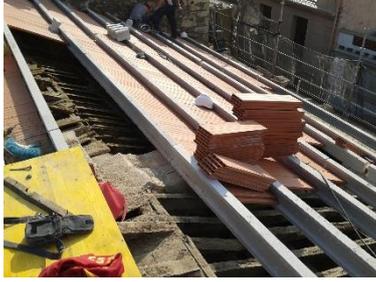
Ilustración 112: Nueva cubierta, vigas pretensadas y bardos

En este caso, se realizó una sobre cubierta para salvaguardar la techumbre original. Para ello, se prepararon de mechinales en muros diafragma para apoyo de cabezas de vigas pretensadas.

Antes de la colocación de las vigas se realizó la limpieza de juntas abiertas y consolidación interna mediante relleno de mortero mixto en muros y zonas con fisuras. Además, se trató la madera original contra ataques de agentes xilófagos.

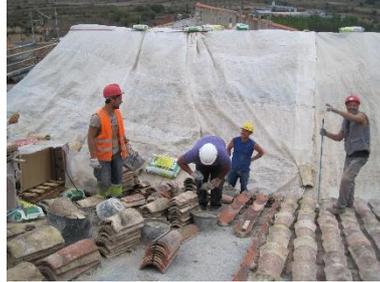
Ilustración 113: Colocación tejas

Por último, realización de aleros y colocación de teja cerámica curva.

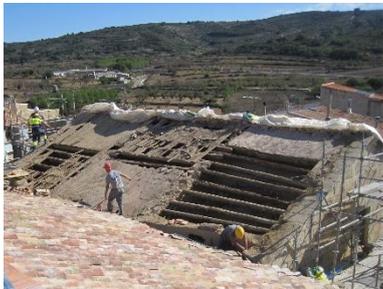
Ilustración 114: Desmantelado cubierta Capilla de la Comunión

Al descubrir que la cubierta original estaba en muy mal estado, se optó por la retirada puntual de la estructura y la sustitución por una nueva estructura portante de semiviguetas de hormigón, terminando la cubierta de igual modo que la zona de la nave principal.

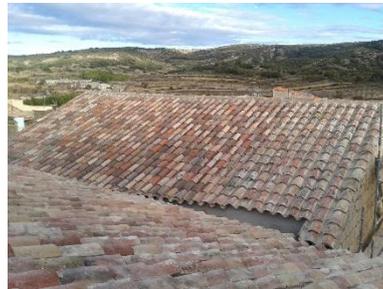
Ilustración 115: Cubierta final Capilla de la Comunión

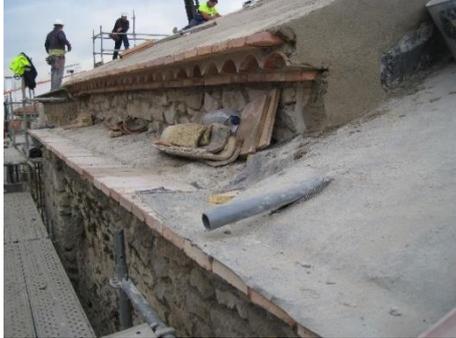
Ilustración 116: Zona alfarje

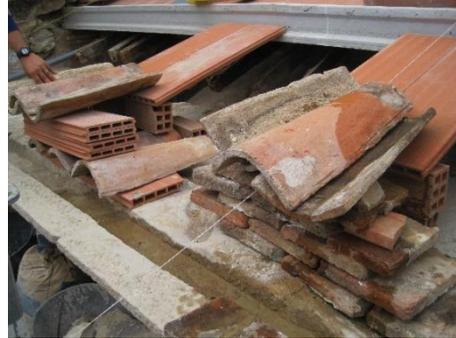
Ilustración 117: Replanteo inclinación y sistema de evacuación

Para un correcto funcionamiento se replanteó toda la cubierta para la situación de los distintos elementos. Se tomaron medidas en obra para la fabricación de las piezas de cada canalón.

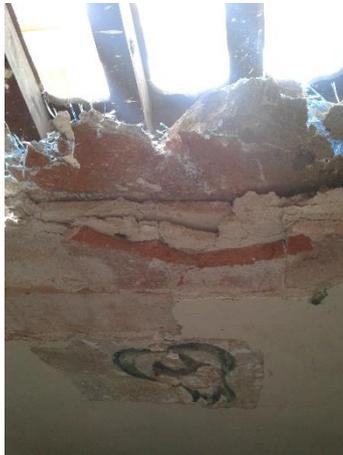
Ilustración 118: Derribo bóveda

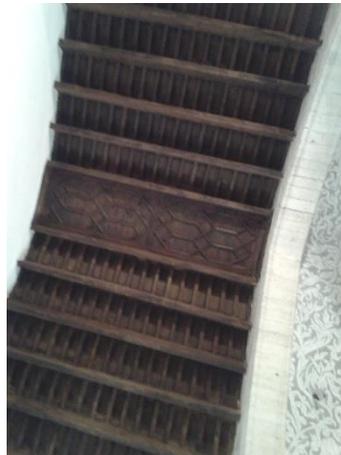
Ilustración 119: Alfarje restaurado

En los parámetros laterales se dejó constancia de la bóveda, por lo que se dejaron las improntas de la bóveda desmontada.

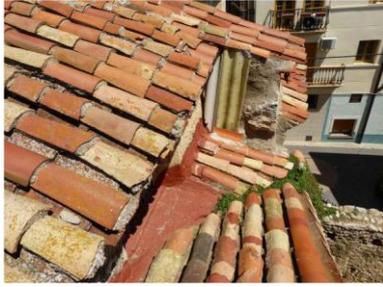
Ilustración 120: Unión entre faldones

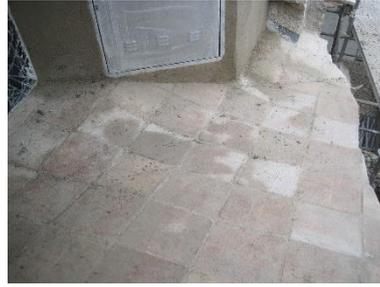
Ilustración 121: Solución final

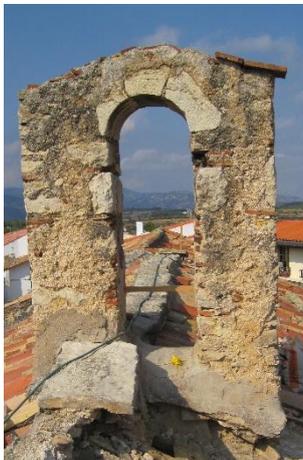
Ilustración 125: Espadaña

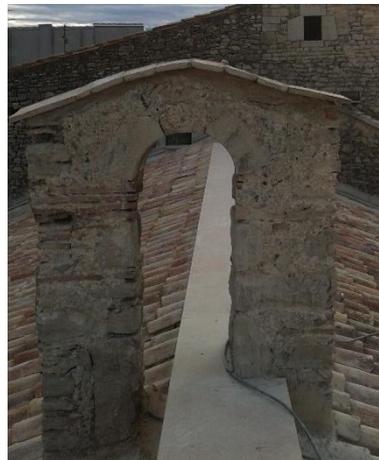
Ilustración 126: Espadaña después de la restauración
