Estudio histórico, gráfico, constructivo y patológico de la capilla de l'Hort de Trenor. En el municipio de Torrent.

M^a ANGELES DASÍ DASÍ

El trabajo se realiza sobre la capilla oratorio, de estilo neogótico construida en el siglo XIX, situada en el Municipio de Torrent (Valencia), perteneciente al conjunto de l'Hort de Trenor.

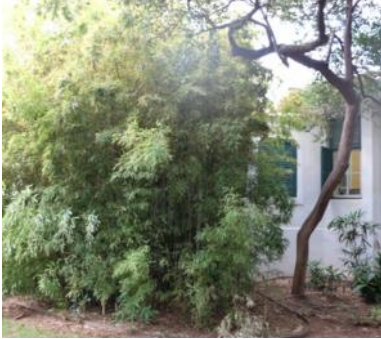
Fig. 67 Exterior Capilla. Fuente: Propia.

El muro de cerramiento en su exterior, presenta niveles altos de humedad capilar en su parte inferior.

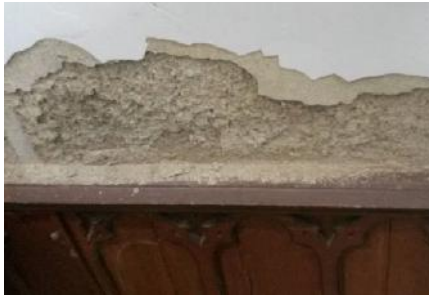
Fig. 68 Arenización. Fuente: Propia.

En diversos puntos de su interior se ha producido cierta arenización del estuco a causa previsiblemente de recristalización de las sales existentes en los poros al evaporarse el agua por la superficie.

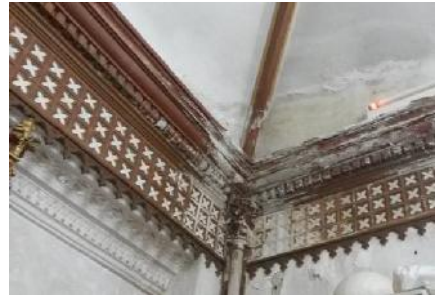
Fig. 69 Encuentro de la cornisa. Fuente: Propia.

También están afectados los cerramientos en su interior por humedades de filtración y condensaciones. Se aprecia la existencia de sales en muros y bóveda.

En diversos puntos del ornamento, encuentro de la cornisa y arranque de pilastra, el yeso presenta elevados índices de humedad ocasionando el deterioro y disgregación del material que lo conforma.

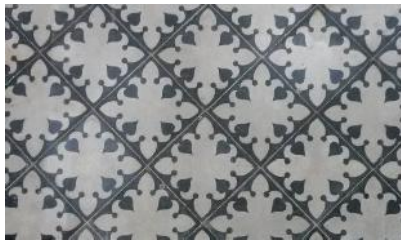
Fig. 71 Baldosa hidráulica. Fuente: propia.

En las baldosas hidráulicas se pueden apreciar algunas manchas de humedad. Solo se encuentran dañadas una docena de baldosas. (El suelo es común en todas las zonas de la capilla).

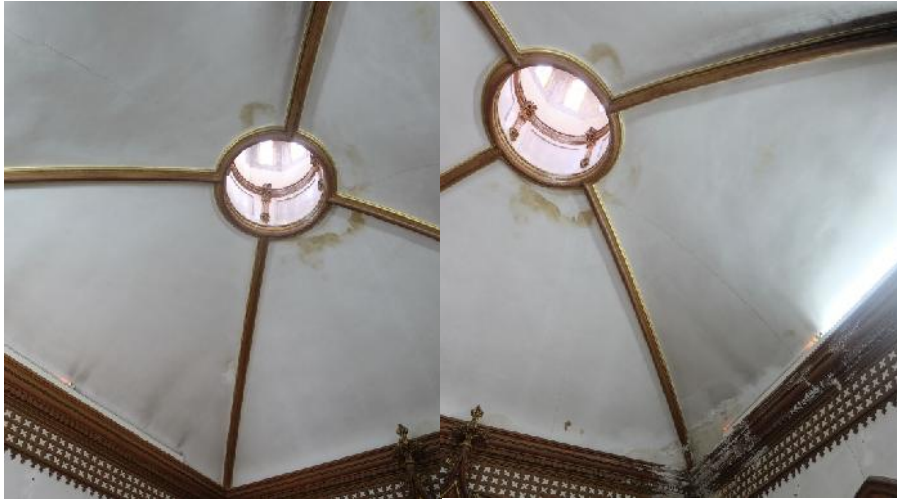
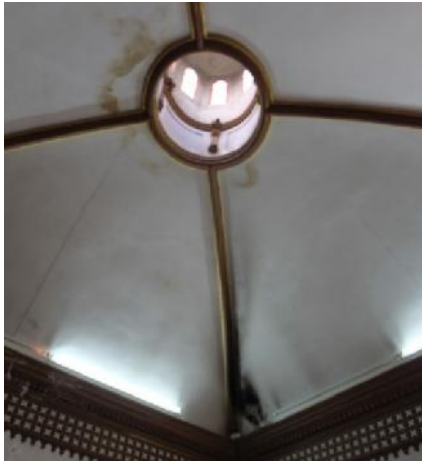
Fotografías bóveda núcleo central Capilla

Ubicación	
Bóveda central.	
Descripción de la lesión	
<p>Grieta vertical de 0.5 a 1 cm en la zona oeste de la bóveda la cual llega hasta la clave de la ventana y fisuras superficiales con forma ramificada en el resto de la bóveda. Debidas al soporte sobre el que están aplicados. Siguen la línea de la grieta o la junta constructiva del soporte.</p>	
Causas de la lesión	
<p>La causa de la grieta principal puede ser causa de un pequeño asentamiento de la edificación el cual ya se encuentra estabilizado.</p> <p>El resto de las fisuras pueden haberse producido por los cambios de temperatura los cuales producen la dilatación y contracción del revestimiento y sus consiguientes fisuras, también debidas a soportes de albañilería formados por diferentes materiales, teniendo cada uno de ellos un comportamiento higrotérmico diferente que provoca dilataciones y contracciones que se acaban transmitiendo al revestimiento.</p>

Procuraremos realizarle a la grieta una forma de V. El ángulo formado de esta manera ayuda a que la pasta de relleno se adhiera mejor. Tras abrir lo suficiente toda la extensión de la grieta, hay que limpiar bien para eliminar todo el polvo que sea posible. Se puede pasar primero un pincel limpiador y luego de agua, que arrastre las partículas más finas. Una vez seca está preparada para la aplicación del relleno, emplearemos yeso ya que es el material existente. La herramienta apropiada para este trabajo es una espátula pequeña, que permita alcanzar todos los huecos de la grieta. La pasta se aplica de manera perpendicular a la grieta. Es decir, si la grieta sigue una dirección vertical, la manera correcta de colocar la pasta de relleno es con pequeñas pasadas horizontales y en ambos sentidos: unas de derecha a izquierda y las otras, al revés. El objetivo es ocupar con la pasta todo el interior de la grieta. Por último, hay que lijar la superficie. De este modo, las paredes de yeso recuperan el aspecto con el que contaban antes de la aparición de las grietas.

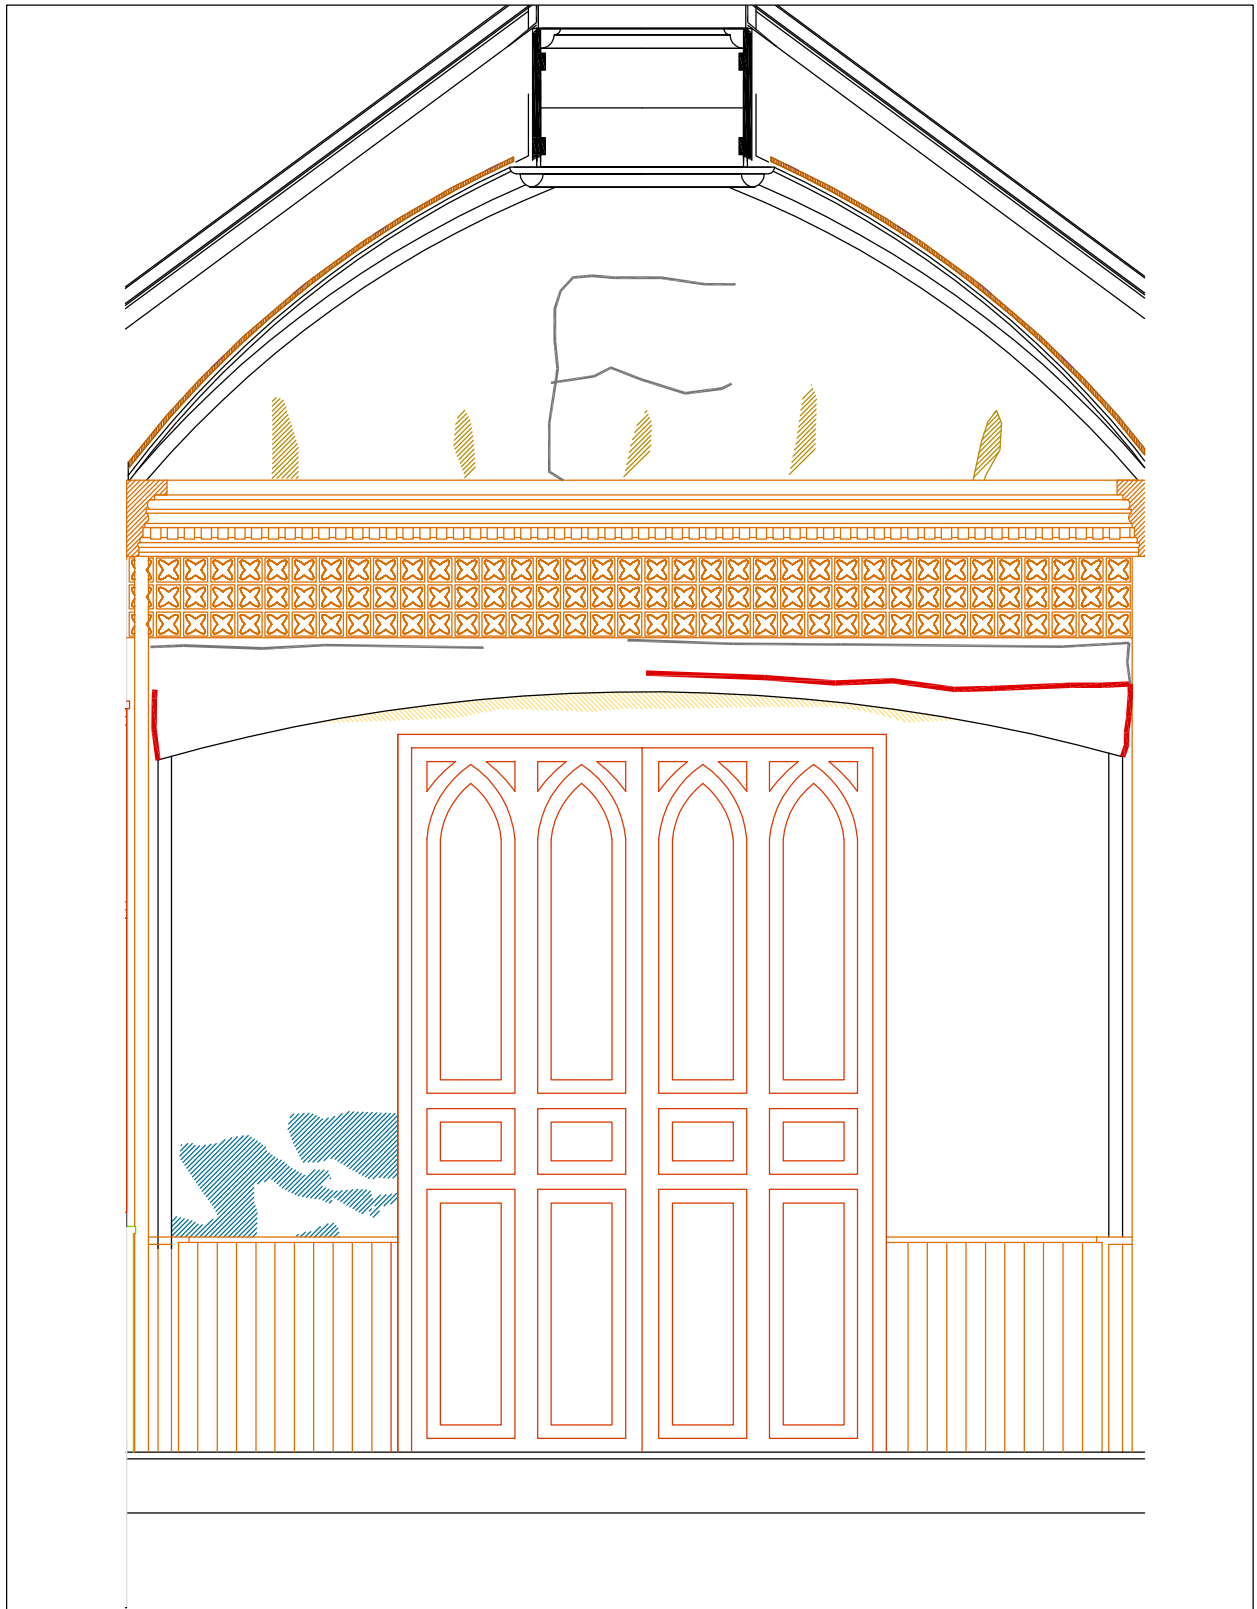
Mapeo cerramiento norte núcleo central Capilla y unión con casa principal.

- Grietas
- Fisuras
- Humedad por capilaridad
- Suciedad
- Desprendimiento pintura

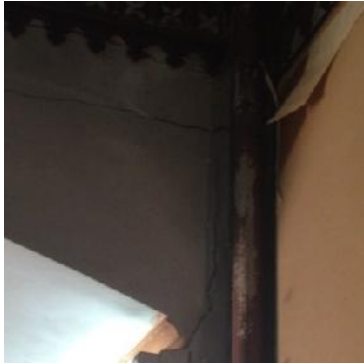
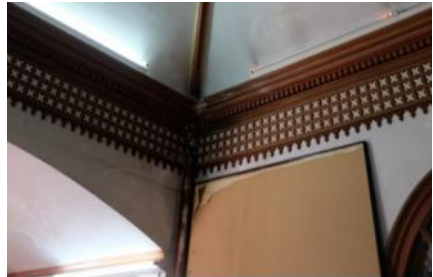
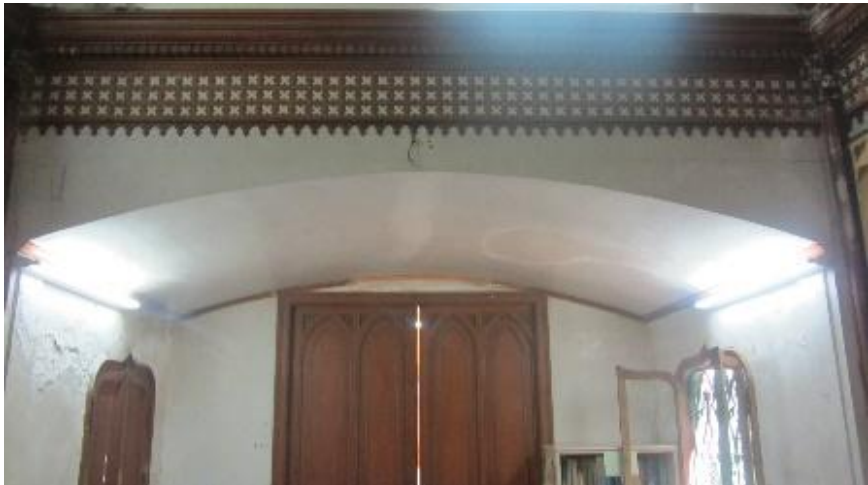
Fotografías cerramiento norte núcleo central Capilla y unión con casa principal.

Existe otra grieta longitudinal y transversal en la unión de la zona central con la zona de acceso a la casa, probablemente debida a la flechas en la viga. Problemas de adherencia entre viga y columna.

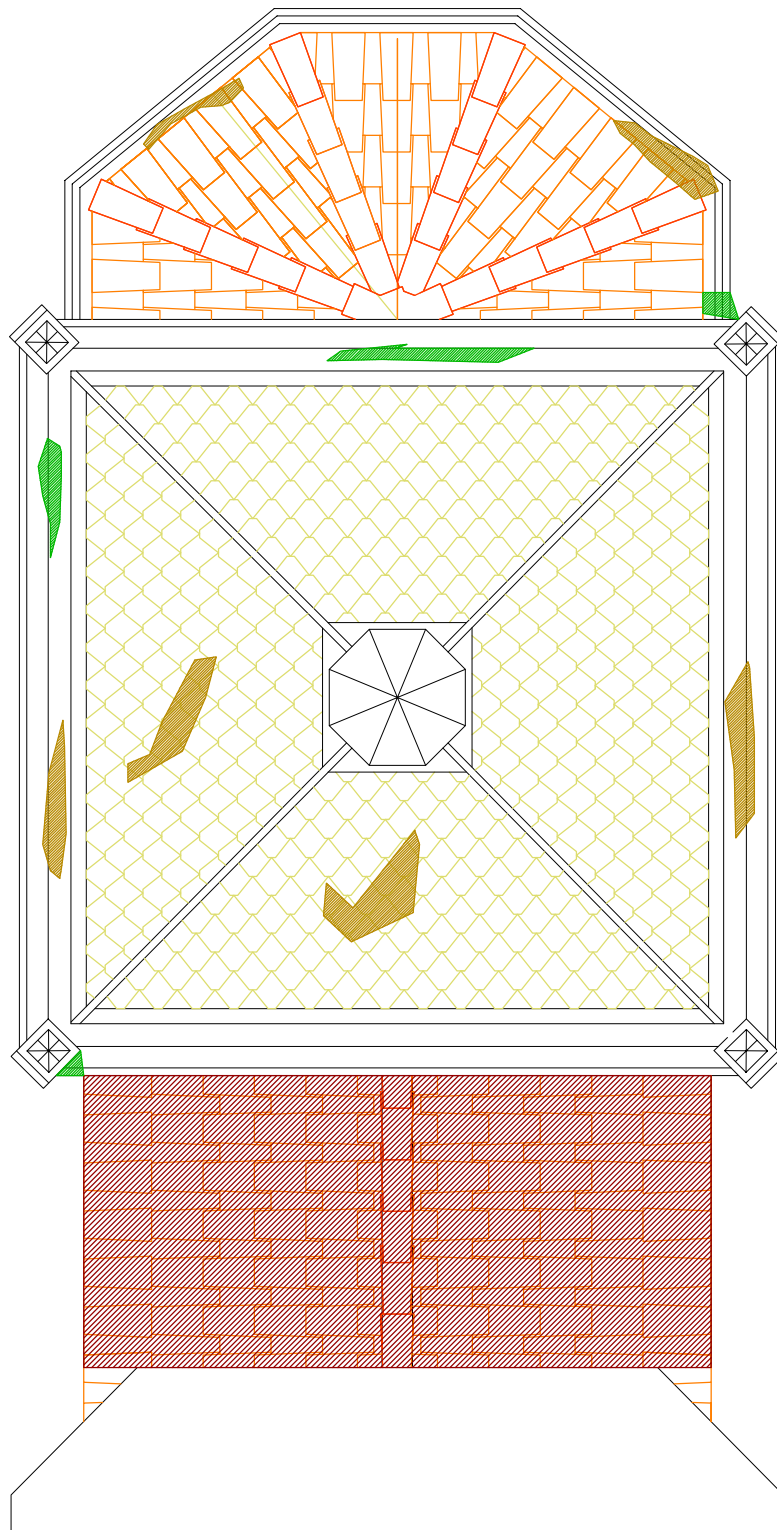
Mapeo cubierta Capilla

- Suciedad
- Elementos impropios
- Vegetación

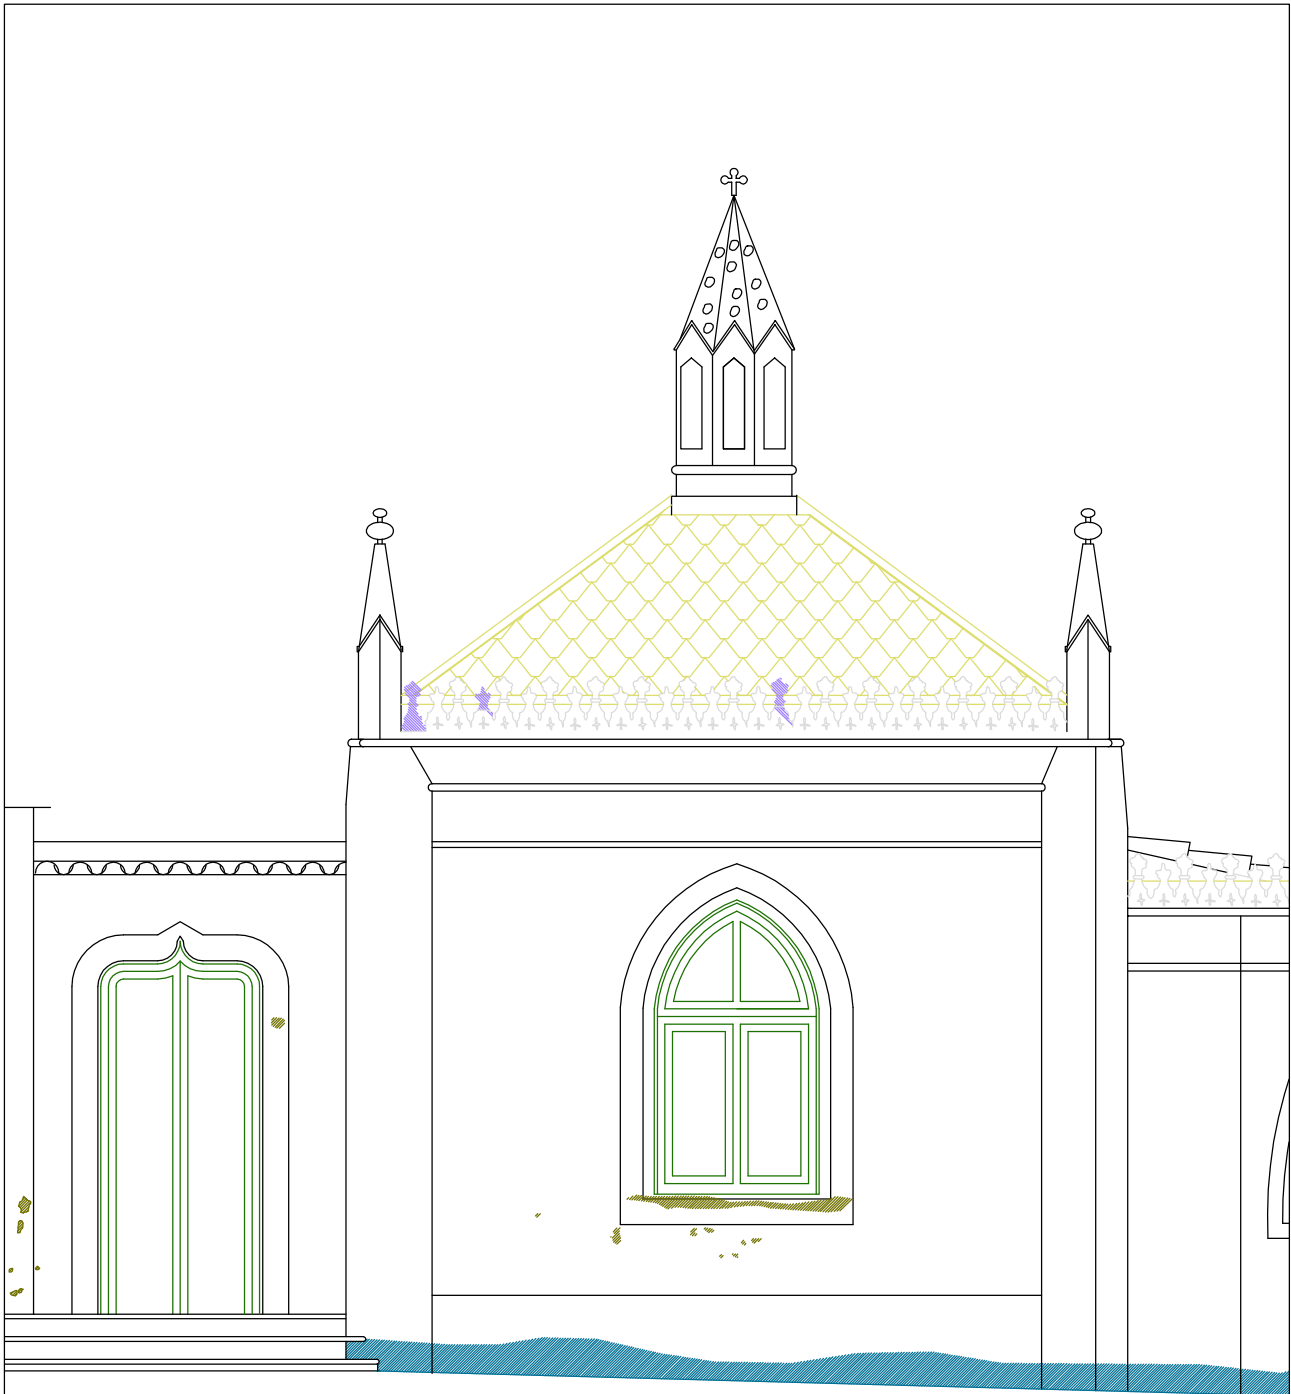
Mapeo Fachada oeste

- Humedad por capilaridad
- Desconchados revestimientos
- Desprendimiento crestería

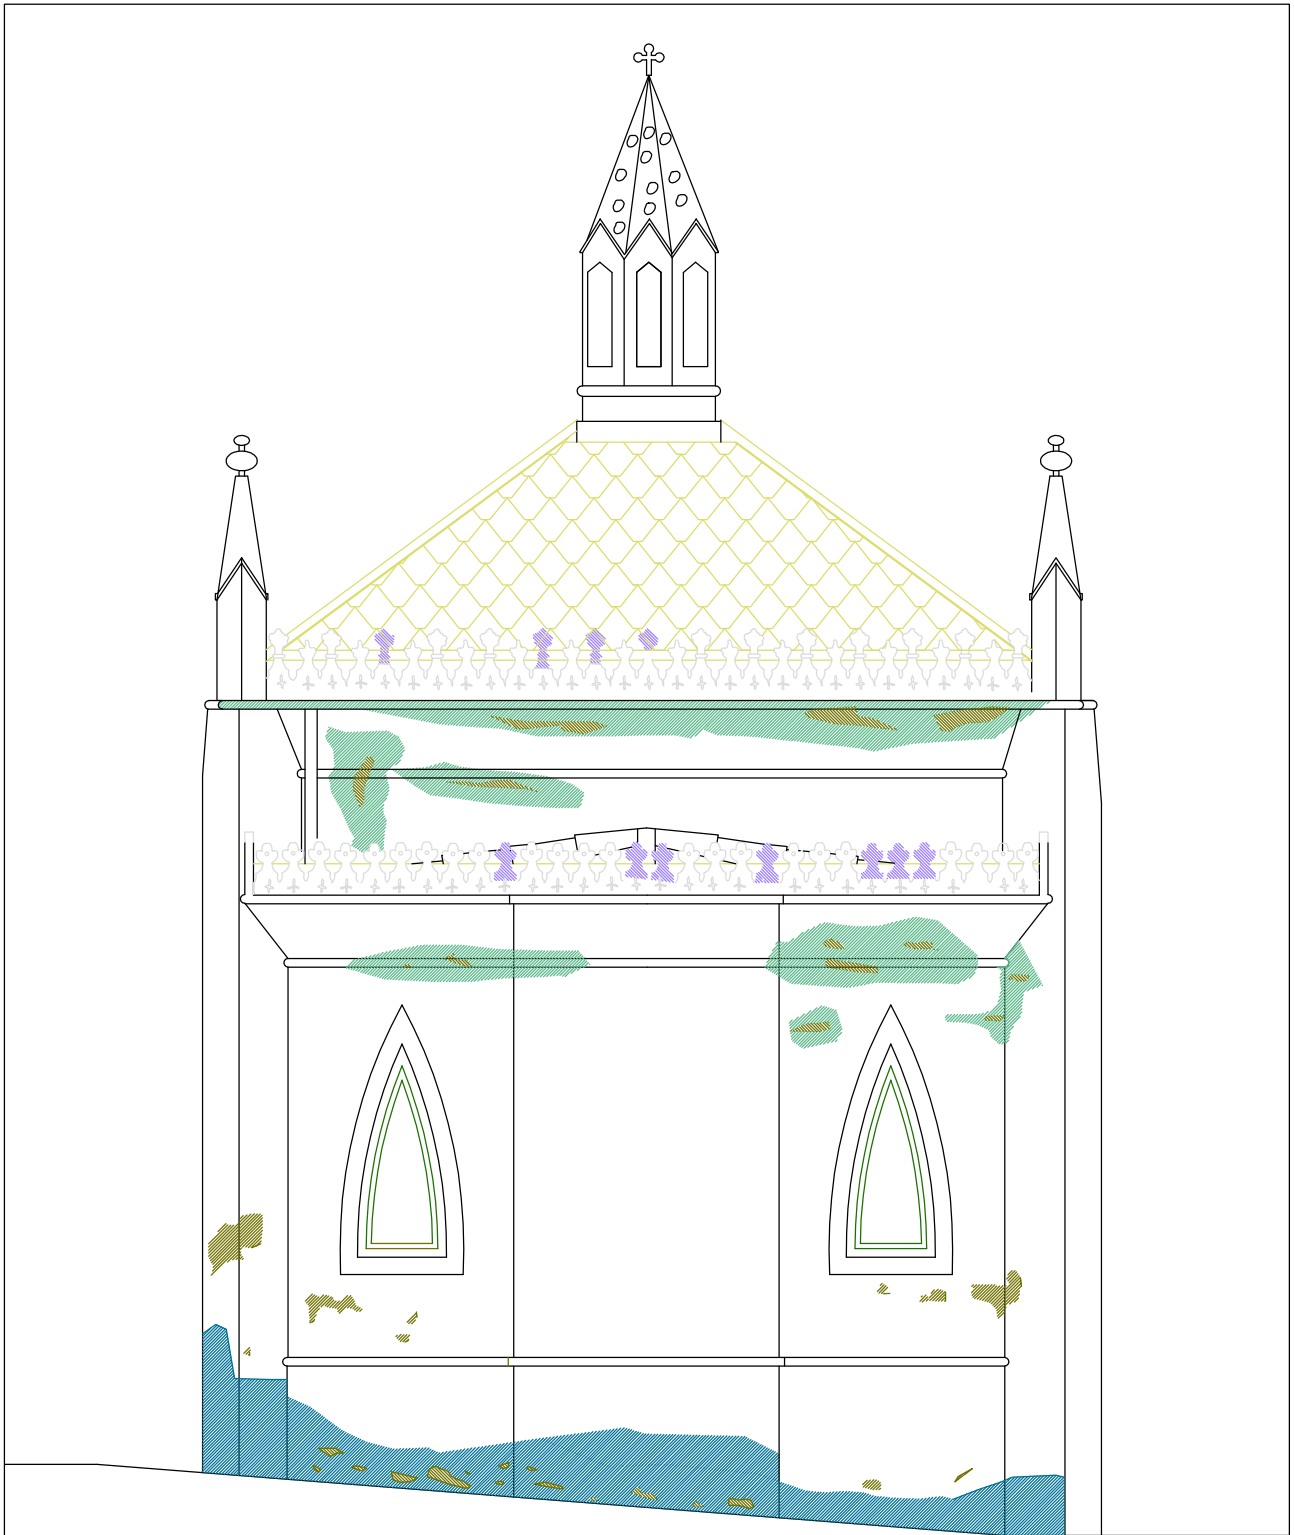
Mapeo fachada sur

- Humedad por filtración
- Humedad por capilaridad
- Desconchados revestimientos
- Desprendimiento crestería

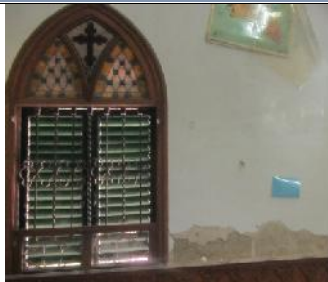
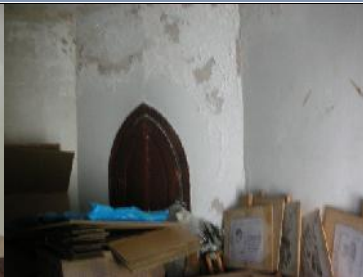
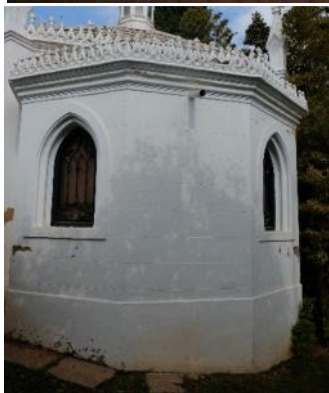
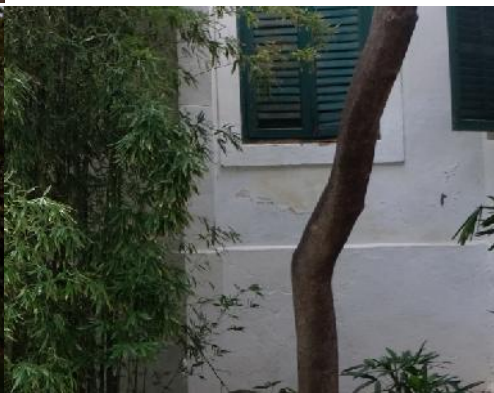
Lesión 1	
Humedad por capilaridad en muros de carga.

Ubicación	
Muro de carga por su parte exterior, la zona del ábside y la zona oeste del núcleo central en el intradós del muro.	
Descripción de la lesión	
<p>Humedades por capilaridad en la base de los muros de carga. Estas humedades se producen por la ascensión del agua del terreno a través de los capilares de los materiales que componen la fábrica, que está en contacto directo con el terreno.</p> <p>Se puede comprobar la existencia de desprendimientos del revestimiento, descomposición del mismo y manchas de humedad.</p>	
Causas de la lesión	
<p>Según el tipo de material de la fábrica y de la humedad del terreno, así como del nivel freático, estas humedades serán de mayor o menor entidad, provocando una lesión en casos de que éste grado de humedad sea excesivo.</p> <p>Favorece la presencia de este tipo de humedades la colocación del pavimento adyacente al muro en el interior y pavimentado de aceras en el exterior, que anulan la permeabilidad del terreno y hacen que la humedad se vea forzada a ascender por el muro. En nuestro caso la zona oeste de la capilla está rodeada de una pequeña acera de piedra, siendo esta la zona donde aparece mayor humedad.</p>

Se valora la ejecución de un recalde de cimentación en el que se realice un sistema de drenaje o ventilación de la base del muro para su exudación. Debido a la aparatosidad de las obras, su elevado coste y el buen estado aparente de la cimentación, se desestima la ejecución de este sistema.

cambio de polaridad entre el muro y el terreno con la introducción de unos electrodos y la conexión entre ambos, pudiendo recurrir también a sistemas inalámbricos. El sistema goza de una buena efectividad para la eliminación de las humedades y no necesita la ejecución de obras importantes. Una vez colocado el sistema se recomienda realizar el revestimiento con un mortero macroporoso.

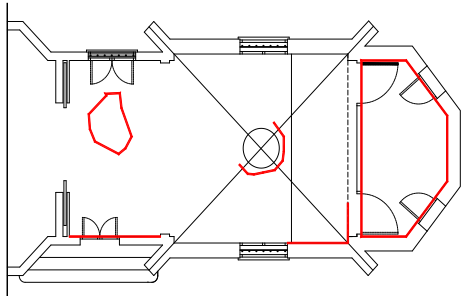
Lesión 2	
Humedad por filtración de agua de lluvia.

Ubicación	
La zona del ábside, el encuentro entre la linterna y la bóveda, La zona de acceso a la casa principal.	
Descripción de la lesión	
Filtraciones de agua de lluvia por los puntos singulares de la cubierta, en el punto de recogida de agua de la cubierta principal y ábside, en la unión bóveda-linterna. Humedades de carácter importante en el revestimiento, así como manchas, ennegrecimiento, desconchados y desprendimientos.	
Causas de la lesión	
La causa principal de filtración es el dimensionado de la evacuación de aguas de lluvia de la cubierta principal al ábside y del ábside al exterior, ya que solo existe un punto de evacuación de dimensiones y pendiente insuficiente. Lo cual produce una acumulación de agua en la cubierta y la filtración de esta por los encuentros de las viguetas con el muro, lugares menos compactos que facilitan la entrada de agua. Otros puntos que facilitan la entrada de agua son las uniones entre elementos diferentes linterna-bóveda, debido también a su falta de mantenimiento. En el caso de la unión con la casa principal, la falta de pendiente suficiente y la ausencia de piezas de cobertura resuelta con una reparación contraproducente (mediante elemento impropio) producen la filtración del agua. El agua en contacto con la madera, cañizo y resto de materiales y sin ventilación suficiente produce el deterioro de los mismos, con el consiguiente desprendimiento del yeso adherido a ellos.

Se debería realizar un cambio integral de las cubiertas del ábside y de la unión con la casa principal, ya que la mayoría de sus lesiones están producidas por filtraciones debido a su falta de estanqueidad. La cubierta del núcleo principal se revisara y si se considera necesario se efectuara un cambio integral en caso contrario se reparará y limpiará. Se modificará la unión con la linterna, se cambiará y redimensionará la bajante de evacuación al ábside.

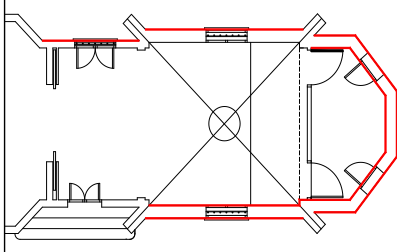
Lesión 10	
Presencia de vegetación.

Ubicación	
Esquinas de las cubiertas. Zona de la bajante al ábside.	
Descripción de la lesión	
Se aprecia la aparición de vegetación en la parte superior de las cubiertas y sus esquinas, taponando la canal de desagüe de las aguas pluviales procedentes de la nave central. Esto provoca a su vez, el desbordamiento del agua y la escorrentía de ésta sobre las caras laterales de los muros, generando humedad.	
Causas de la lesión	
Falta de mantenimiento y limpieza, esto propicia la acumulación de tierra y semillas transportados por el aire e incluso seres vivos como pájaros.

Para la eliminación de esta lesión, se propone la fumigación con herbicida sobre cualquier presencia de plantas. Se dejará secar la planta durante unos días, cuando ésta esté totalmente seca y descompuesta, caerá. Se puede repetir el procedimiento tantas veces como se necesite para erradicar la planta. No se arrancará de raíz bajo ningún concepto, pues podría causar más daños de los que presenta el edificio.

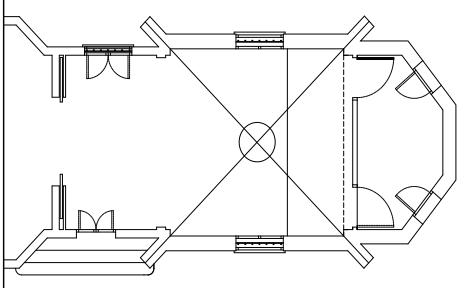
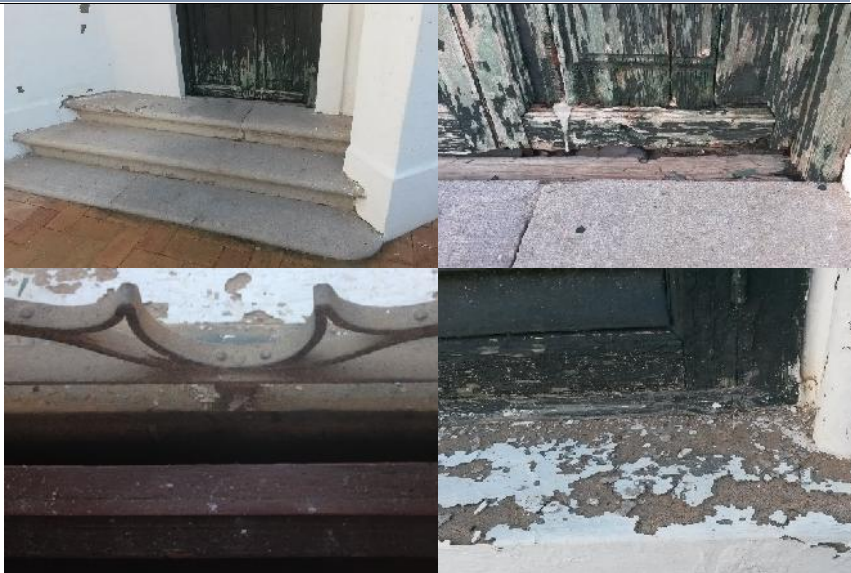
Lesión 12	
Ataque de xilófagos sobre las carpinterías de madera.

Ubicación	
Toda la carpintería existente.	
Descripción de la lesión	
Se aprecia el ataque de depredadores de la madera en las carpinterías, sobre todo en la puerta de fachada, quedando evidente en las galerías y pudriciones manifestadas en las mismas.	
Causas de la lesión	
La falta de mantenimiento de la carpintería, la humedad y falta de luz y ventilación han propiciado el ataque de la carcoma en la madera.

Al estar tan terriblemente dañada la madera de la puerta de la fachada esta se repondrá, manteniendo la misma tipología ((madera) pero aplicando tratamientos preventivos para estos ataques, como puedan ser las inmersiones breves, el pincelado o la pulverización.
