PFG 2015

ALÇAMENT, ESTUDI, CANVI D'US Y PROPOSTA D'INTERVENCIÓ DE L'ALQUERIA DE FARINÓS  
RAISING, STUDY, CHANGE OF USE AND PROPOSAL OF INTERVENTION OF ALQUERIA DE FARINÓS  
LEVANTAMIENTO, ESTUDIO, CAMBIO DE USO Y PROPUESTA DE INTERVENCIÓN DE L'ALQUERIA DE FARINÓS

ESCUELA TÉCNICA SUPERIOR  
INGENIERÍA DE  
EDIFICACIÓN

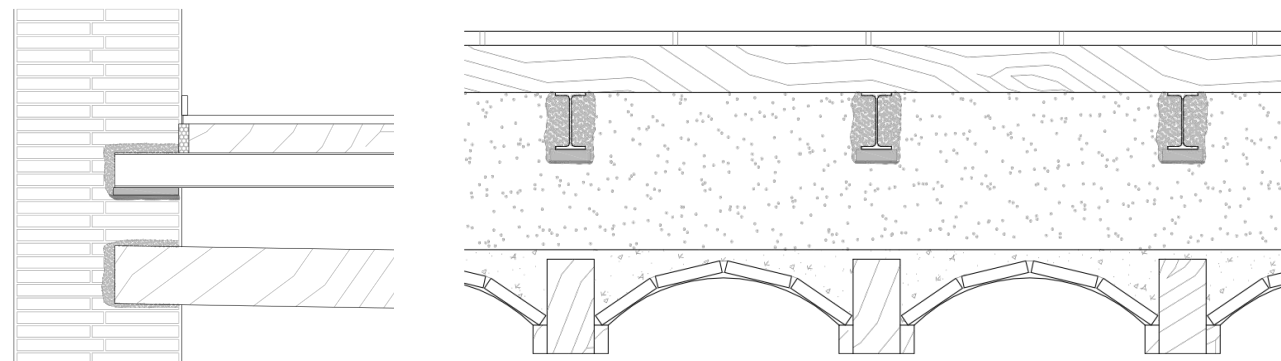
Ilustración 92 Secciones de la solución constructiva del forjado del molino. Autor Propio. 2015.

En primer lugar se realiza un refuerzo del forjado del molino, sobre el cual se albergaran las estancias de la residencia. Se plantea una solución la cual no altere la composición del mismo y además solucione problemas de accesibilidad para personas minusválidas. Esta solución plantea la construcción de un forjado mediante vigas metálicas empotradas en el muro de fábrica, sobre las cuales apoyara un tablero de CLT, este dará apoyo a una membrana anti impacto y al pavimento final. Esta solución es ideal para alojar todas las instalaciones y en especial las de saneamiento.

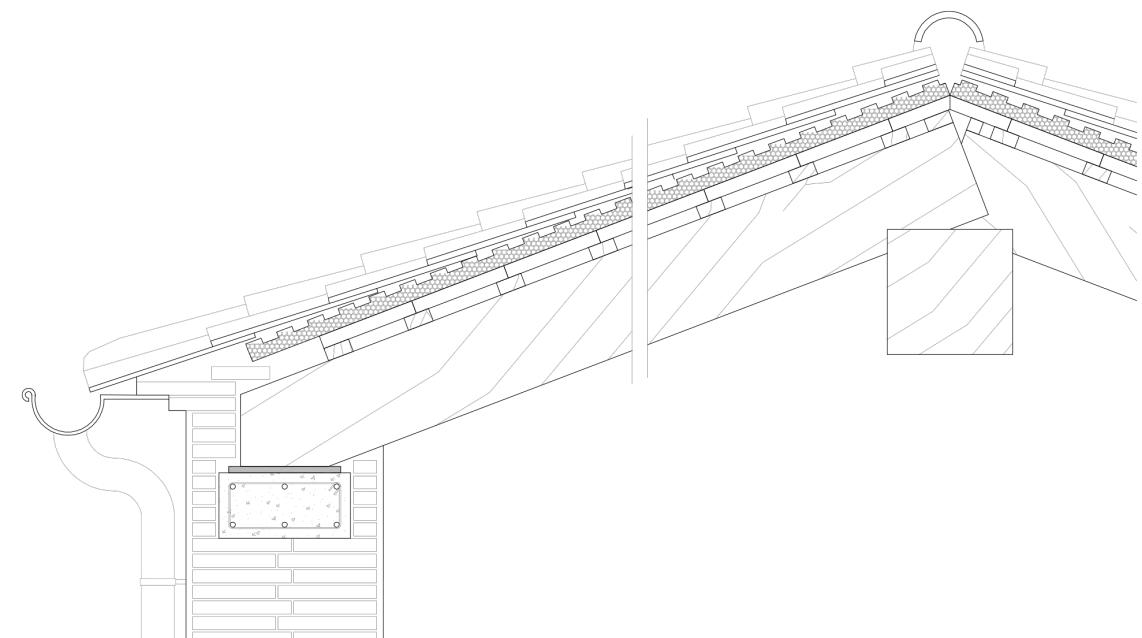
Uno de ellos el aislamiento térmico y acústico de la cubierta, ya que no existe dicho aislamiento entre la capa de ladrillos macizos y la capa de teja cerámica curva. El otro problema es la aparición de grietas en el cerramiento, bajo el apoyo de las vigas, debido a que las cargas puntuales de las vigas descargan sobre el muro de ladrillo macizo y rompe por la zona más debilitada.

Ilustración 94 Sección de la solución constructiva de la cubierta de todo el inmueble. Autor Propio. 2015.

En primer lugar, se realizará una intervención para solucionar el problema de las grietas verticales, para ello se levantará la cubierta capa por capa para su colocación al final de la intervención. Una vez que se tenga la cubierta totalmente levantada se realizará un zuncho de hormigón armado, sobre el cual se colocara una lámina de neopreno zunchado, para así repartir uniformemente las cargas de dichas vigas de madera. Posteriormente se colocaran las vigas, rastreles y la capa de ladrillo macizo, sobre esta última se colocara unas planchas de polietileno extruido a modo de aislante acústico y térmico. A continuación se colocaran nuevamente las tejas, colocando las sustituidas por las rotas como canal y las antiguas como cobija.

Finalmente se realizará la reparación de las grietas con un mortero elástico.

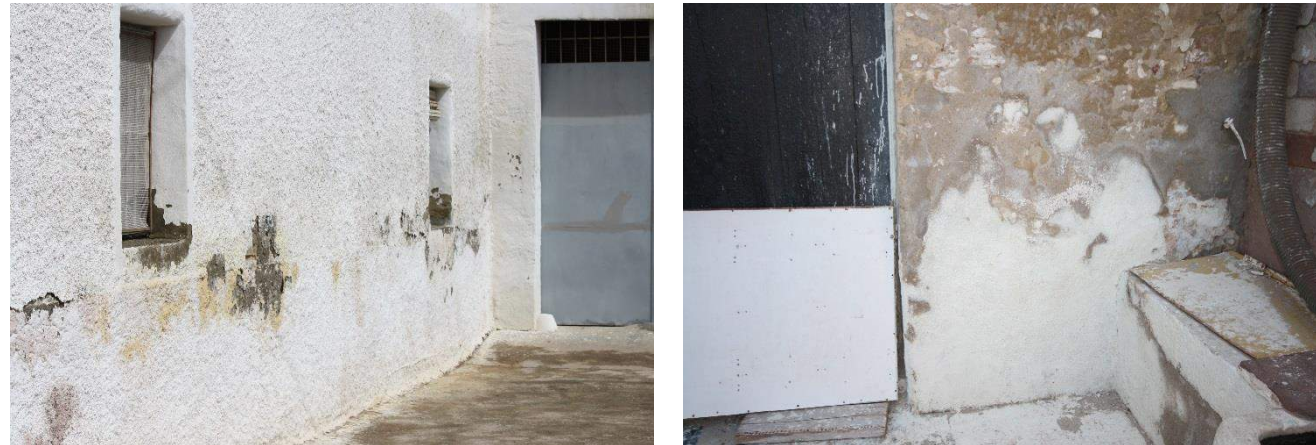
Por otra parte, al inmueble le afecta la humedad por capilaridad en muros y en suelos, por lo que se realiza una intervención para solucionar el problema mediante la impermeabilización de los muros y la construcción de un forjado sanitario mediante el sistema Cáviti.

Ilustración 95 Humedades por capilaridad. Autor Propio. 2015.

En primer lugar se realiza un vaciado en planta baja hasta una cota aproximadamente de -40 cm, sobre la cual se vierte un hormigón de limpieza para regularizar el terreno tras el que apoyara el sistema Cáviti. A su vez, los muros se impermeabilizan mediante perforaciones a 30º en los que se le colocara unos depósitos los cuales irán vertiendo según absorba el muro el producto impermeabilizante.

Finalmente, para terminar los tajos de obra, se colocará el pavimento deseado y se enfoscaran los muros con un mortero drenante.

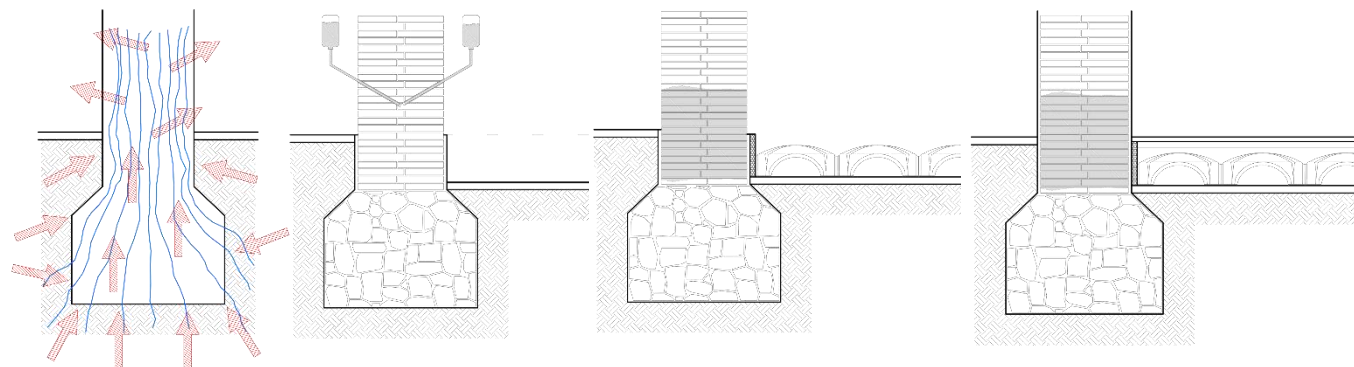
Ilustración 96 Secciones de la solución constructiva para resolver las humedades por capilaridad. Autor Propio. 2015.

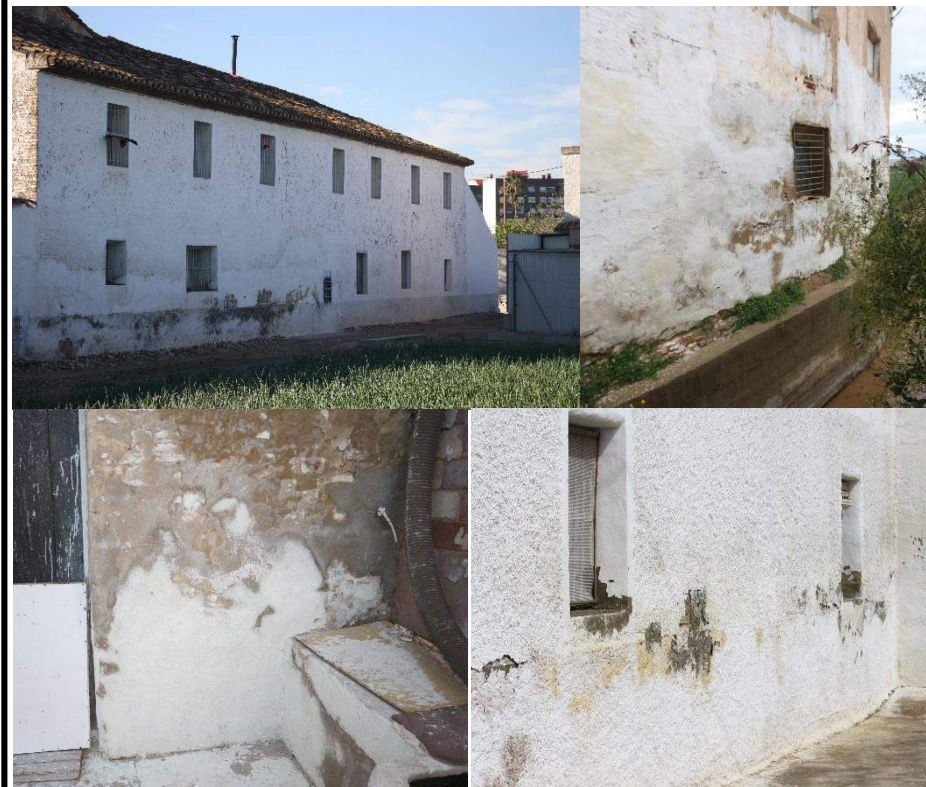
Humedades, desprendimientos, eflorescencias y manchas en los materiales que revisten los cerramientos exteriores e interiores.

La hipótesis más probable del desprendimiento de revestimientos, pinturas y aparición de manchas, es que sea debido a la humedad por capilaridad, la cual asciende por los poros de los materiales de los muros de cerramiento. Una parte del edificio se encuentra sobre la acequia de Vera y el resto está rodeado de campos de cultivos, los cuales son regados habitualmente. El agua canalizada de la acequia y la que contienen estos terrenos más próximos al inmueble, son con toda seguridad los causantes de esta patología. Se aprecian manchas, eflorescencias y aparición de sales en la parte baja del muro y desprendimiento de mortero de cal y cemento. Por último comentar que no se han efectuado catas y ensayos, por lo que es complicado definir su estado con la inspección visual.

Como solución a realizar se propone un sistema de inyección en la que forma una barrera química que impide la ascensión y el paso del agua y la humedad a cotas superiores a la cimentación, además se impermeabilizara el muro bajo la zona enterrada, para una mejor solución. A continuación se detalla el proceso de ejecución del mismo:

1. En primer lugar se retira mediante picado toda la parte del revestimiento el cual está deteriorado.
2. Posteriormente al picado del revestimiento, se realizan taladros con una inclinación de 30° a una altura de 20cm de la base del muro en toda su longitud, estos servirán para evaporar durante unos días la humedad que posiblemente posean esos muros. Una vez evaporada el agua, sobre estos orificios se colocarán unos depósitos, los cuales contienen un producto impermeabilizante e ira descendiendo, formando una barrera química que evitará la ascensión de la humedad.

3. Para finalizar los trabajos de reparación de las fachadas, se realiza un revestimiento de la fachada mediante morteros macroporosos o drenantes que favorecerán la evaporación de la humedad existente en algunas partes altas de la fachada a casusa de la lluvia. Además, se utiliza una pintura especial transpirable que permitirá la salida de la humedad del ambiente.

4. Como elemento de mejora se puede realizar una pequeña acera alrededor del edificio lo más rustica posible para no desentonar con la antigüedad del inmueble, para que el barro y la suciedad en contacto con la lluvia no ensucie la zona baja de los muros de cerramiento, además de un drenaje del terreno como veremos en la siguiente intervención.

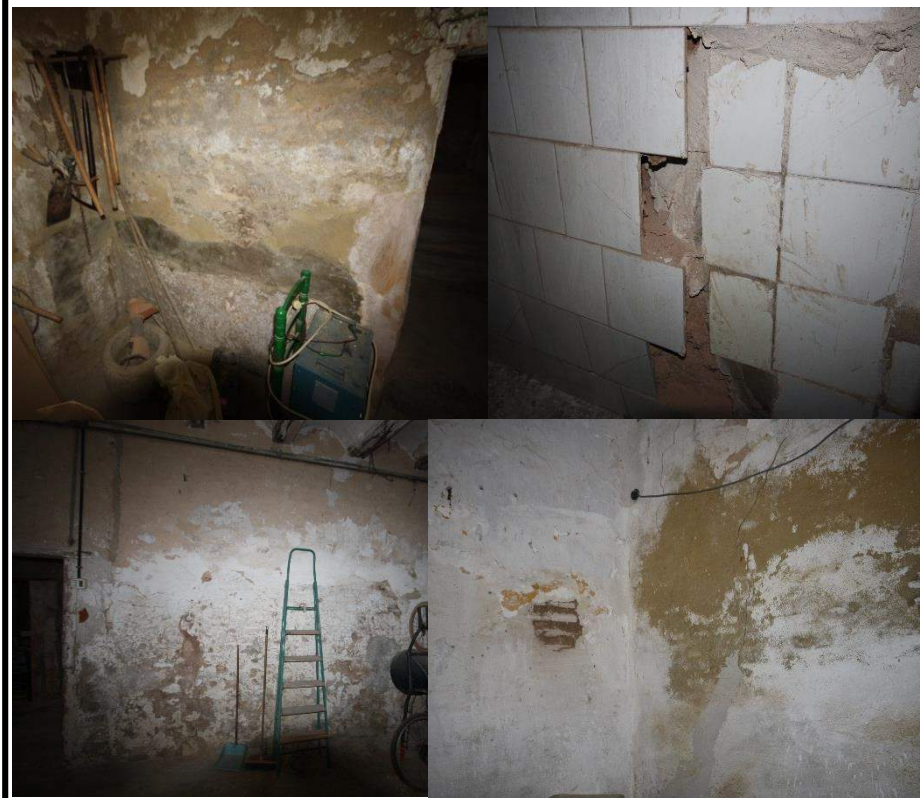
Humedades, desprendimiento, eflorescencias y manchas en los materiales que revisten los cerramientos exteriores e interiores,

La hipótesis más probable del desprendimiento de revestimientos, pinturas y aparición de manchas, es que sea debido a la humedad por capilaridad, la cual asciende por los poros de los materiales de los muros de cerramiento y del terreno. Una parte del edificio se encuentra sobre la acequia de Vera y el resto está rodeado de campos de cultivos, los cuales son regados habitualmente. El agua canalizada de la acequia y la que contienen estos terrenos más próximos al inmueble, son con toda seguridad los causantes de esta patología. Se aprecian manchas, eflorescencias y aparición de sales en la parte baja del muro y desprendimiento de mortero de cal y cemento. Por último comentar que no se han efectuado catas y ensayos, por lo que es complicado definir su estado con la inspección visual.

Como solución a realizar se propone un sistema de ventilación mediante un forjado sanitario con un sistema Cáviti, esto forma una barrera en altura que impide la ascensión y el paso del agua del terreno al interior de nuestro edificio. Con anterioridad se ha impermeabilizado el muro tal y como se explica en la lesión nº1. A continuación se detalla el proceso de ejecución del mismo:

1. Se realiza un levantamiento del pavimento o derribo en el caso que no sea valioso arquitectónicamente y se excava el terreno hasta la cota que necesitamos para la construcción del forjado sanitario y del drenaje del terreno.

2. En segundo lugar se vierte una capa de hormigón pobre u hormigón de limpieza para nivelar el terreno sobre el que vamos a instalar las piezas machihembradas que formaran la estructura del forjado sanitario. Se tendrá en cuenta que se debe de dejar una junta perimetral alrededor de los muros de cerramiento para evitar que los cambios de temperatura dilaten en un futuro el forjado y aparezcan grietas, además de ventilar dicho forjado.

3. A continuación se coloca sobre dichos casetones un mallazo electrosoldado de 4mm de diámetro a modo de armadura de reparto para evitar una futura fisuración del hormigón y que una vez hormigonado el forjado trabaje conjuntamente.

4. Los hormigones utilizados deben de ser los adecuados, siendo aconsejables un HA-25/B/25/Ila, HM-20/B/25/Ila ya que es una edificación cercana a ambiente marinos. El espesor de la capa no debe ser inferior a 5cm y esta debe ser vibrada.

5. Para finalizar se colocaran pavimentos adecuados al tipo de uso que se vaya a dar al local y en algunos casos utilizaremos pavimentos que hemos restaurado con anterioridad.

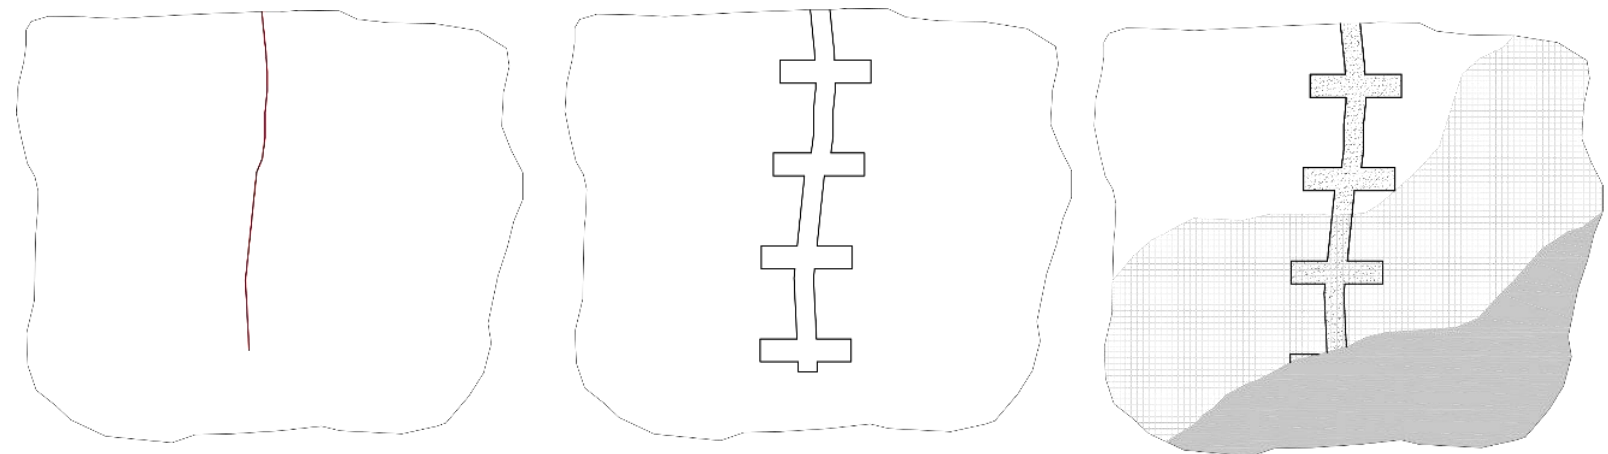
Grietas verticales situadas en la fachada Este del molino, perpendiculares al alero, se observa que con anterioridad han aparecido grietas semejantes y han sido reparadas mediante un cosido.

La hipótesis más probable de las grietas verticales perpendiculares al alero, es que sea debido al empuje que realizan las viguetas de la cubierta sobre el muro, ya que estas al no tener una viga sobre la que repartir las cargas, transmiten dichas cargas puntuales sobre el muro, y este se agrieta en las zonas más débiles. Por último comentar que no se han efectuado catas y ensayos, por lo que es complicado definir si se ha estabilizado la grieta o puede producir daños mayores.

Como solución a realizar se propone la construcción de un zuncho de atado sobre la coronación de los muros, de modo que las viguetas puedan apoyar sobre un elemento que posteriormente reparta todas las cargas puntuales al muro. De esta manera se evitará que en el futuro aparezcan grietas. Una vez construido el zuncho, se procederá a la reparación de dichas grietas, las cuales se coserán con varillas de fibra de vidrio y finalmente se aplicará un mortero elástico y transpirable. A continuación se detalla el proceso de ejecución del mismo:

3. A continuación se realiza un picado sobre las grietas a modo de rozas, sobre las cuales se rellenarán con un mortero elástico, el cual absorberá posibles movimientos futuros del edificio. Si estas grietas fueran lo suficientemente grandes, se trabaran con ladrillo macizo.

4. Para finalizar se colocara una malla tipo MallaTex para terminar la fachada con un revestimiento drenante a base de cal. Cabe decir que para un mejor acabado de la fachada, con anterioridad se deberá de picar el revestimiento que existía, para así asegurarnos una uniformidad y mejor acabado final. Una vez seco el revestimiento se pintara la fachada con pinturas transpirables a base de cal.

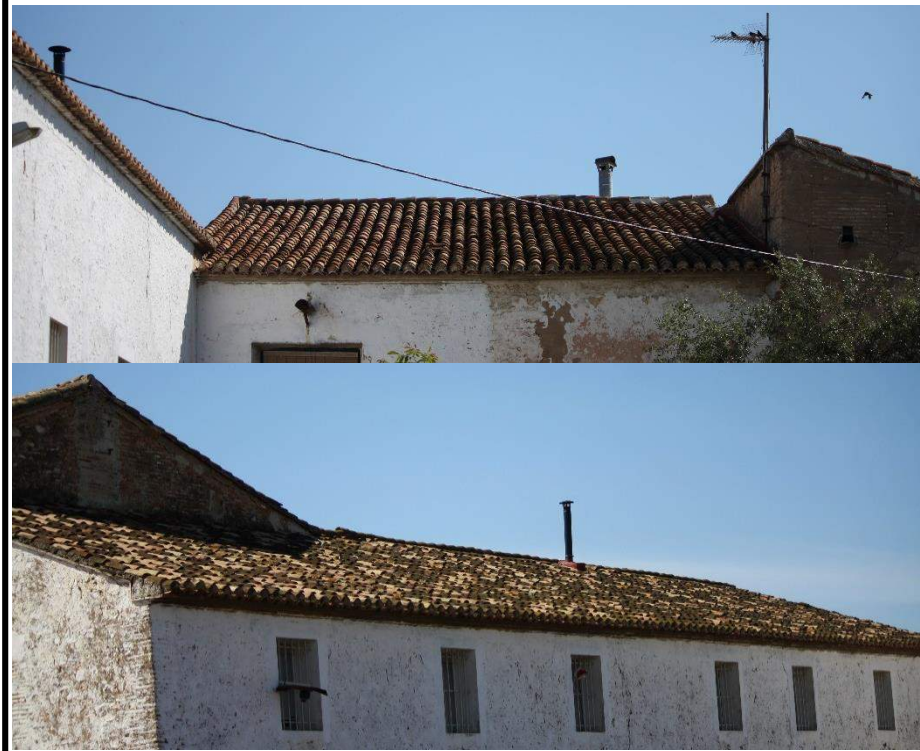
Al realizar un cambio de uso residencial al edificio, se deben adecuar las cubiertas a espesores, aislamientos, etc. adecuados según el CTE, por lo que se deberán de levantar todas las cubiertas y colocar los diferentes aislamientos.

Como solución a realizar se propone añadir una lámina de 4cm de espesor de polietileno extruido a modo de aislamiento térmico y acústico, esta se dispondrá entre la capa de ladrillos macizos y la teja cerámica curva. Todo ello una vez realizada una inspección sobre las vigas y viguetas de madera para identificar posibles lesiones como humedades en la madera, roturas, plagas de xilófagos, etc. A continuación se detalla el proceso de ejecución del mismo:

1. En primer lugar se retiran todas las tejas una a una con sumamente cuidado para evitar la rotura. Se tendrá en cuenta que las tejas rotas serán sustituidas por tejas nuevas, estas tejas nuevas se colocaran en un futuro como canal y las más antiguas que se han recuperado se dispondrán como cobija.
2. Se retiraran los ladrillos macizos que crean el plano donde se apoyan las tejas, además se retirarán todos los rastreles para una posterior inspección de las viguetas de madera. Las vigas de madera se retiraran y se inspeccionaran una a una para ver los posibles problemas que pueden tener.
3. En tercer lugar una vez se tengan las vigas inspeccionadas se colocaran sobre el neopreno zunchado para repartir uniformemente las cargas al zuncho y a su vez al muro.

4. Una vez colocadas se dispondrán los rastreles los cuales se clavarán en las viguetas, sobre estos se colocaran los ladrillos macizos que han recuperado con antelación. A continuación se colocaran las planchas de polietileno extruido, las cuales poseen un ranurado para una mejor colocación de las tejas, además de ir machihembradas una con la otra.
5. Finalmente, se colocan nuevamente las tejas, colocando las sustituidas por las rotas como canal y las antiguas como cobija. Se realizaran todo los remates oportunos para un mejor funcionamiento de la cubierta.

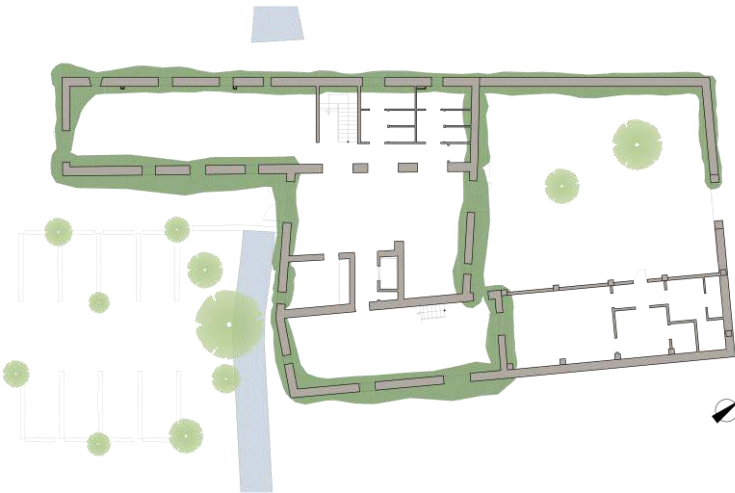
Desprendimiento del revestimiento vertical de la fachada sur, el cual a simple vista parece ser un mortero bastardo.

La hipótesis más probable del desprendimiento de revestimientos y pinturas, es que sea debido al uso del revestimiento de mortero bastardo, el cual con el paso del tiempo se ha ido erosionando y lavando a causa del agua de la lluvia, la cual se filtra por los poros del material y por las posibles fisuras o grietas en los muros y erosionando cada vez más el revestimiento, hasta su desprendimiento final. En este caso una de las paredes es de tapia, por lo que si no se repara con rapidez la lluvia puede afectar al muro y con el tiempo puede incluso colapsar a causa del peso de la cubierta. Por último comentar que no se han efectuado catas y ensayos, por lo que es complicado definir su estado con la inspección visual.

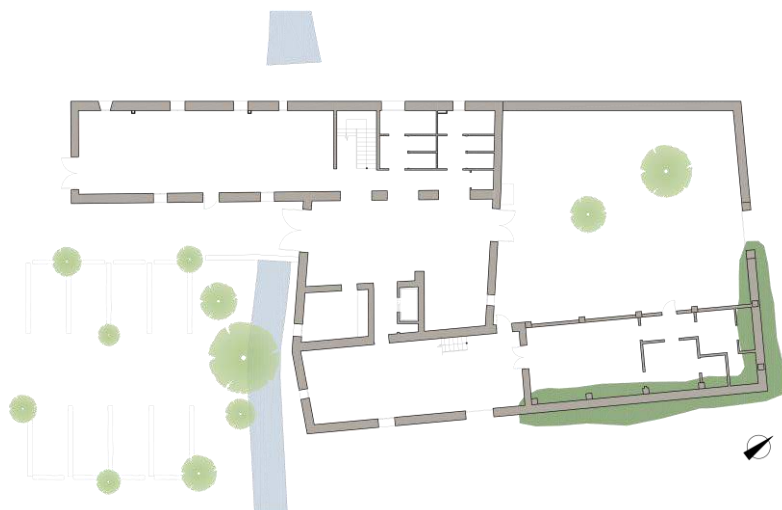
**INTERVENCIÓN Nº7 REVESTIMIENTO DE LA TAPIA VALENCIANA****FICHAS DE INTERVENCIONES****UBICACIÓN:**

Desprendimiento del revestimiento vertical del muro de tapia, y reparaciones con materiales que dañan la estructura de la tapia.

La hipótesis más probable del desprendimiento de revestimiento, es que sea debido al uso del revestimiento de mortero bastardo, el cual con el paso del tiempo se ha ido erosionando y lavando a causa del agua de la lluvia, la cual se filtra por los poros del material y por las posibles fisuras o grietas en los muros y erosionando cada vez más el revestimiento, hasta su desprendimiento final. En este caso las paredes son de tapia, por lo que si no se repara con rapidez la lluvia puede afectar al muro y con el tiempo puede incluso colapsar. Cabe añadir que las reparaciones que se han realizado con el paso del tiempo, como pueden ser el uso de revestimientos a base de cemento Portland, están dañando el muro, ya que los componentes químicos actúan de una forma desastrosa con el paso del tiempo. Por último comentar que no se han efectuado catas y ensayos, por lo que es complicado definir su estado con la inspección visual.

6. Sobre los dos días posteriores a la colocación del mortero, es recomendable regar por aspersión suave el producto.
7. Una vez totalmente endurecido y secado el producto se aplicara una capa de pintura transpirable, ya que si se le aplicara una capa de pintura plástica, todo el proceso anterior no serviría para nada debido a que el muro no transpiraría.
