Soluciones Constructivas Singulares en la Rehabilitación de Tabacalera para Dependencias Municipales en Valencia

Master Oficial en Conservación del Patrimonio Arquitectónico

Año 2015

EMPLAZAMIENTO: C/AMADEO DE SABOYA, 13
SUPERFICIE ACTUACIÓN: 31.177,12 m²
APROBACIÓN PROYECTO: 27 de abril de 2007
INICIO DE OBRA: Septiembre 2007
FIN DE OBRA: Julio 2010

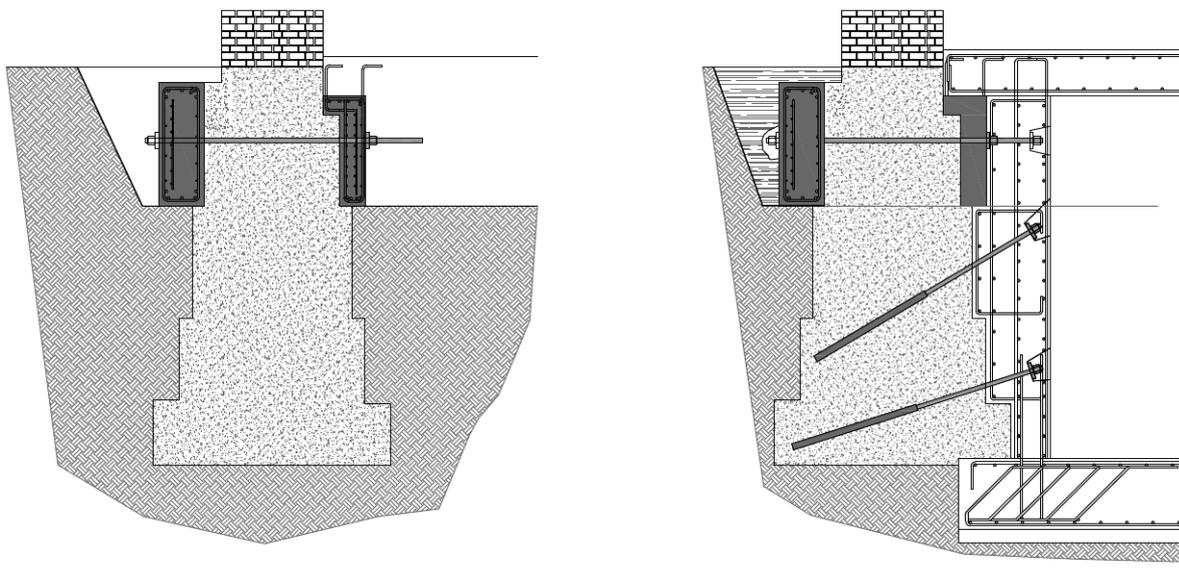
Detalle secuencia de construcción vigas de rigidización y su posterior conexión con muros sótano

Con las indicaciones del Proyecto y las catas e informes de S.E.G. S.A., se realizaron las soluciones constructivas previstas en la ejecución de las Cimentaciones. Para ello se tomó la precaución de realizar una primera excavación a ambos lados de los muros descubriendo la parte superior de la cimentación, que “permite el hormigonado de unas vigas de rigidización, una a cada cara de la misma y ancladas a ella y entre sí con barras roscadas de dos cabezas, que actúan como puente de unión, al construir un sótano inexistente hasta ahora, que actúa como una gran caja de cimentación enormemente rígida, Este sistema nos permitió tener una gran seguridad al tener consolidado el apoyo del edificio previamente a la excavación, para la posterior realización de los bataches y muros de sótano, dado que la rigidez que proporcionaban estas vigas al conjunto, fue suficiente para evitar posibles asentamientos diferenciales:

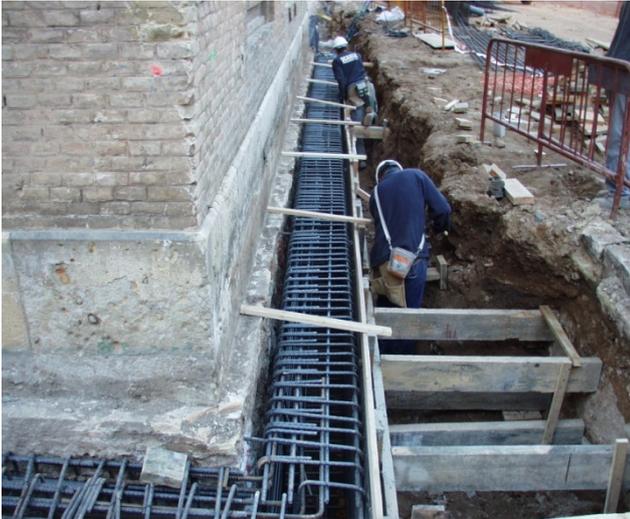
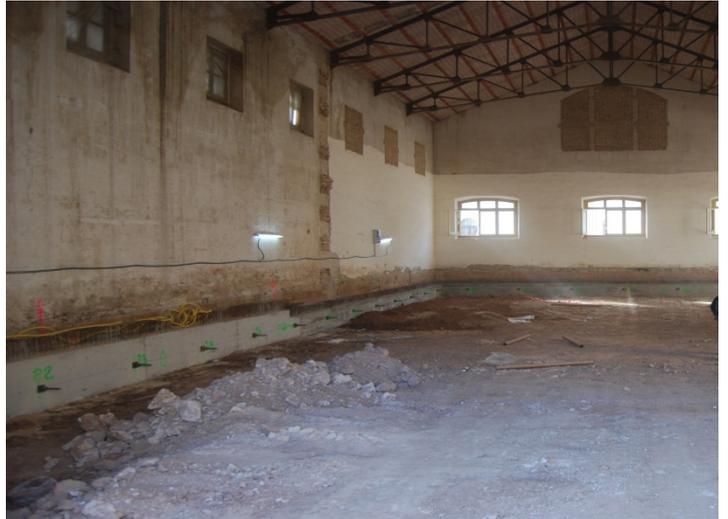
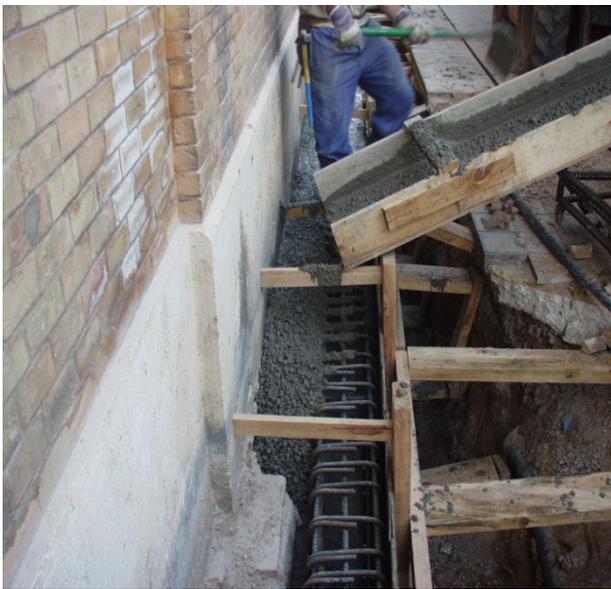
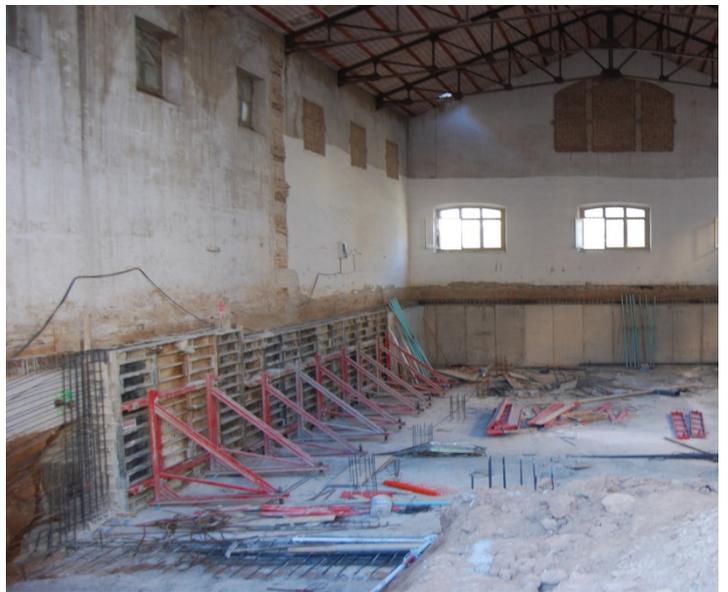
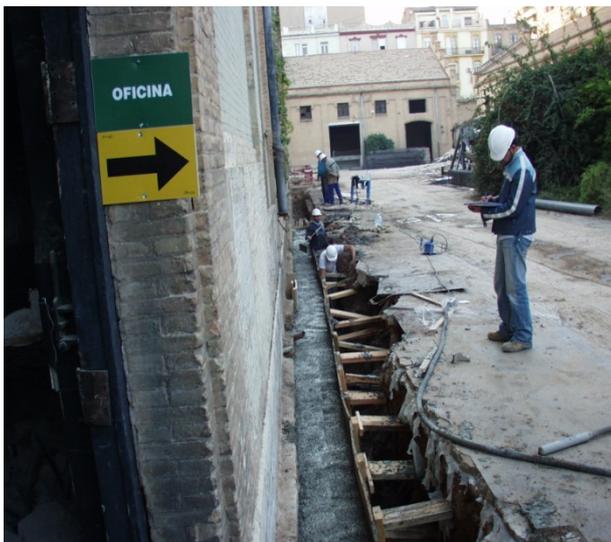
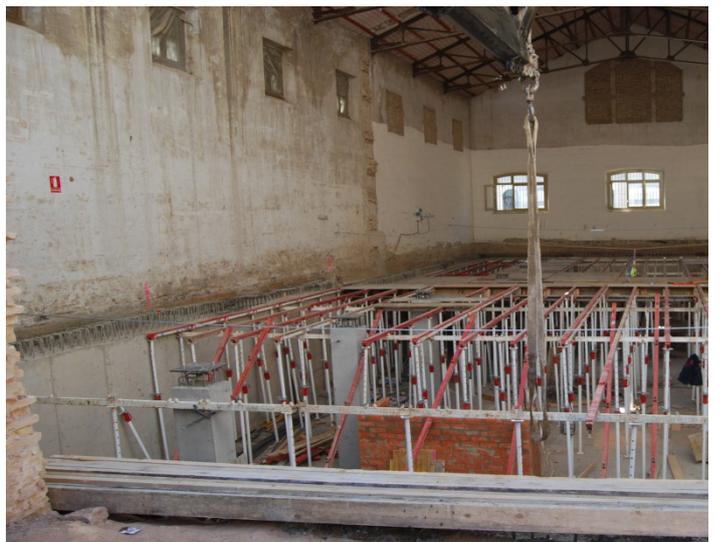
Secuencia exterior de ejecución de rigidizadoras

Secuencia interior de ejecución de sótanos

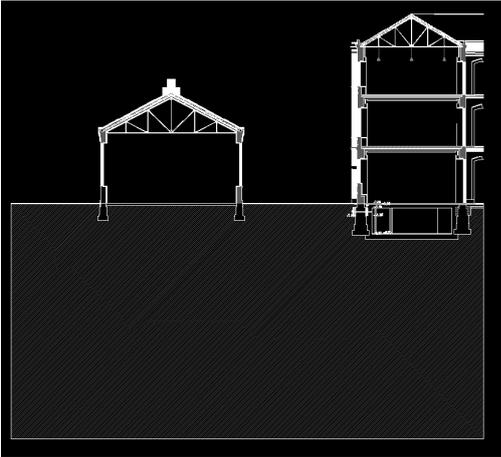
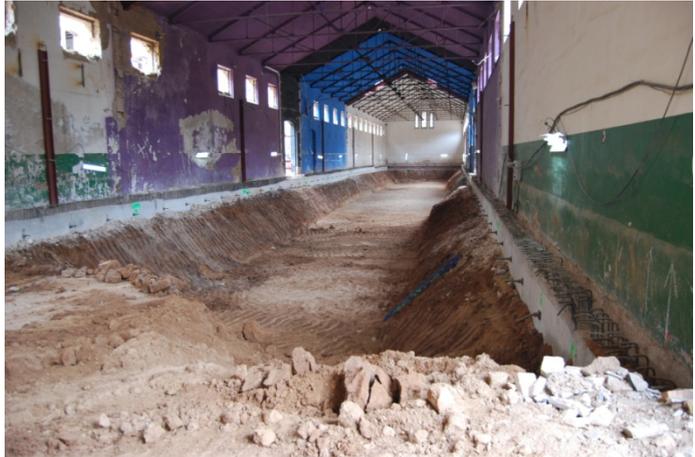
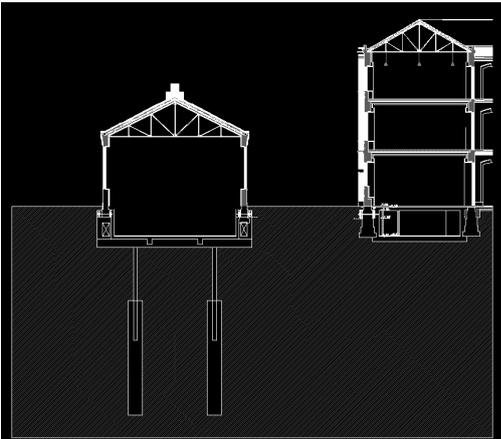
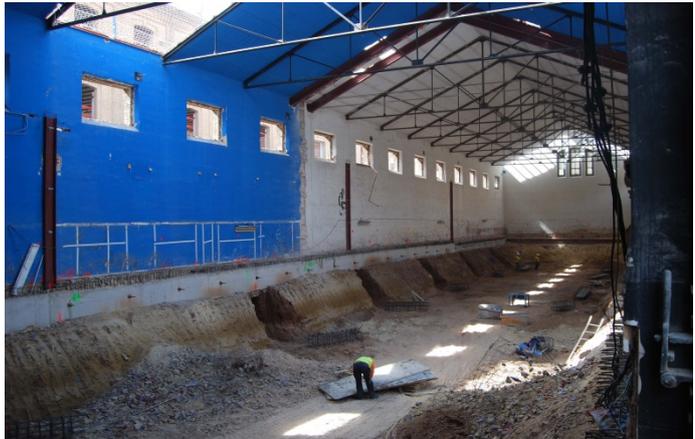
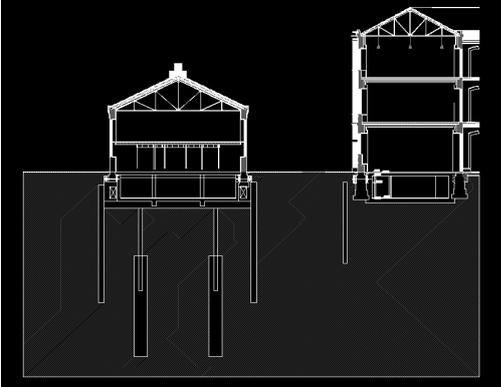
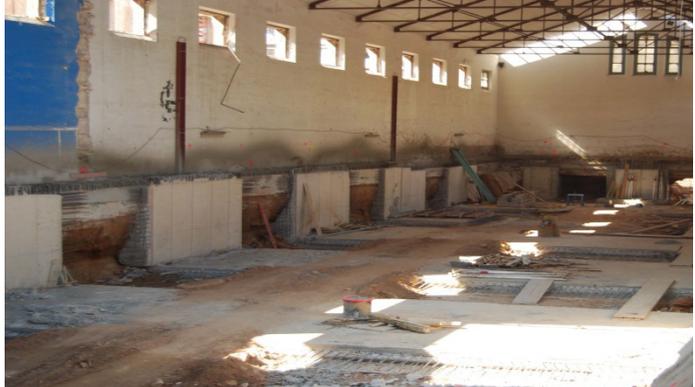
Proceso de Ejecución de la Cimentación de Nave Norte. Sistema descendente-ascendente

- 1ª La ejecución de las pilas-pilote ancladas a la losa del suelo del sótano primero y que se apoyan en punta en la capa de grava compacta de alta resistencia, según se recomienda en el Estudio Geotécnico realizado por la empresa SEG.
- 2ª La ejecución de la losa, vigas y muros del sótano primero y su enlace a la cimentación existente de la Nave Norte
- 3ª La ejecución de los muros pantalla y la losa de superficie en la calle intermedia entre los edificios.

Con este proceso de ejecución se permitió la terminación de las obras interiores en la Nave Norte, sin que se vea afectado por la ejecución del aparcamiento, que fue objeto de un proyecto y aprobación Municipal distinto hoy en día pendiente de ejecutar

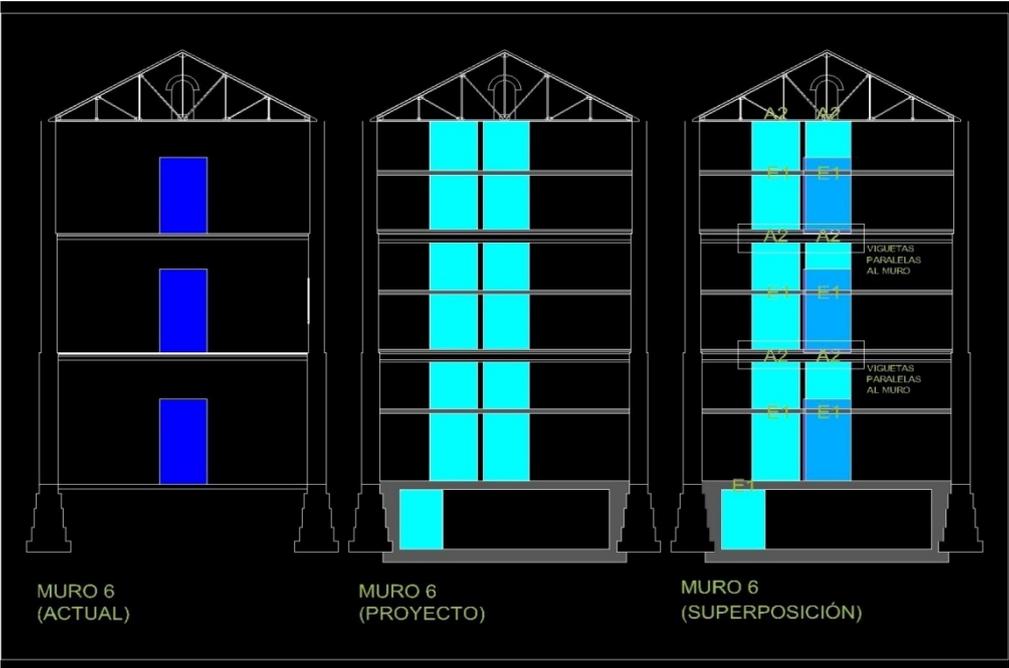
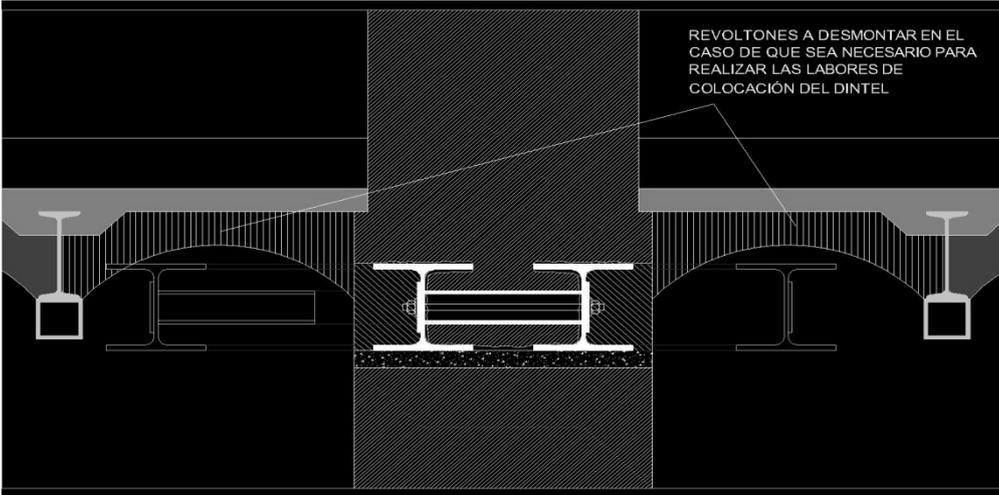
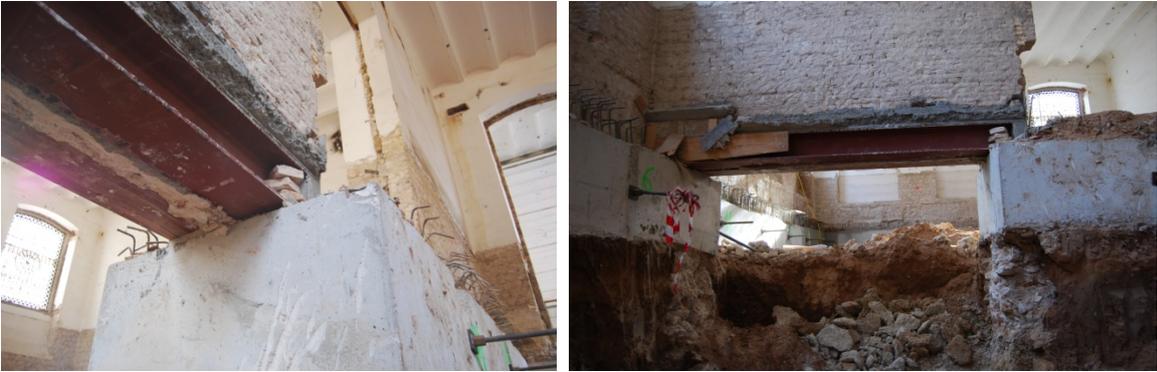
Detalle y fotografías de la Ejecución de dinteles en muros de carga

Los huecos que se practicaron en los muros interiores se protegieron por dinteles combinados de perfiles HEB.

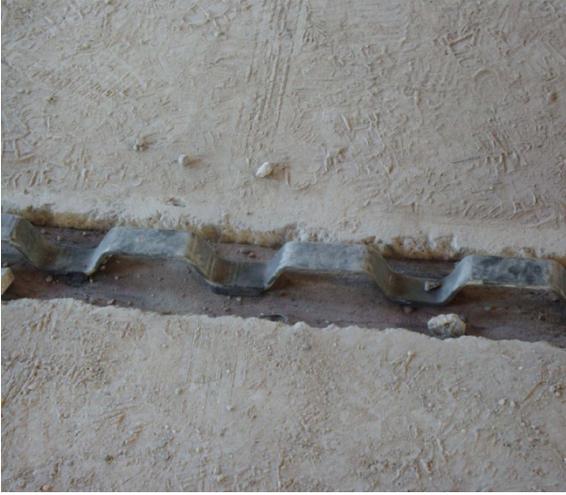
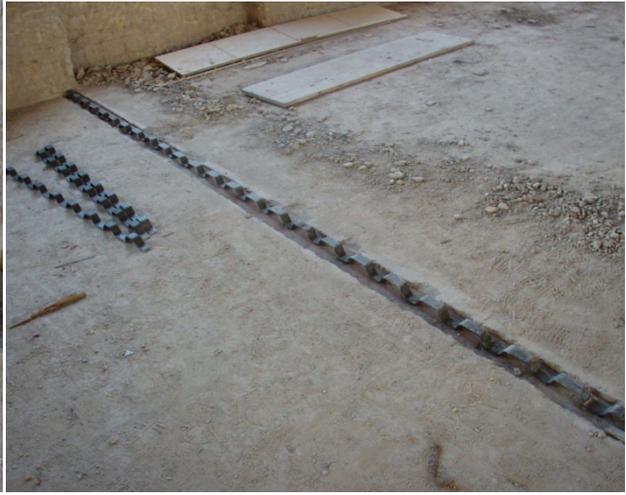
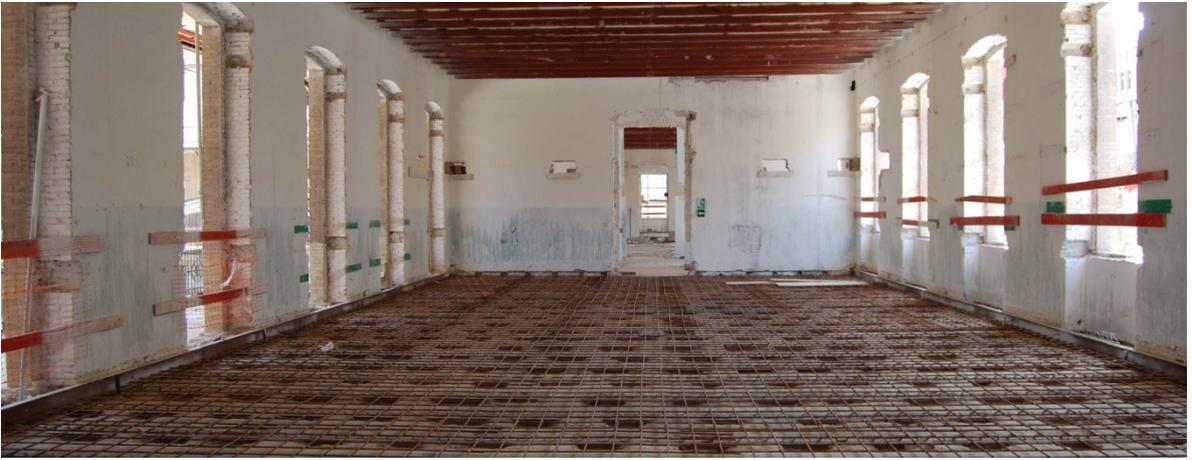
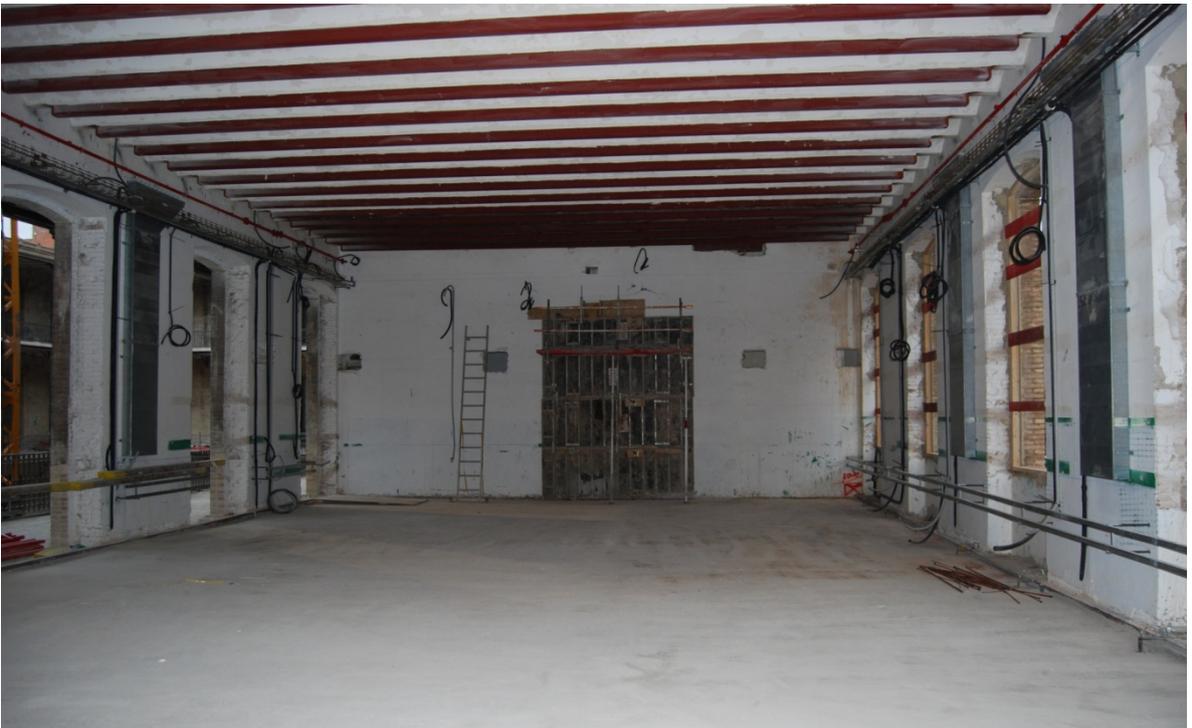
Secuencia refuerzo de forjados existentes por su cara superior

Además de ello, el necesario aumento de las sobrecargas que requiere la normativa vigente como uso de pública concurrencia, obligó a realizar por ambas caras el refuerzo proyectado, evitando apoyos intermedios al reforzar cada vigueta individualmente, cosiéndolas a una capa de compresión de hormigón mediante conectores superiores. Conservando el aspecto de los techos abovedados y las magníficas cualidades de los grandes espacios diáfanos.

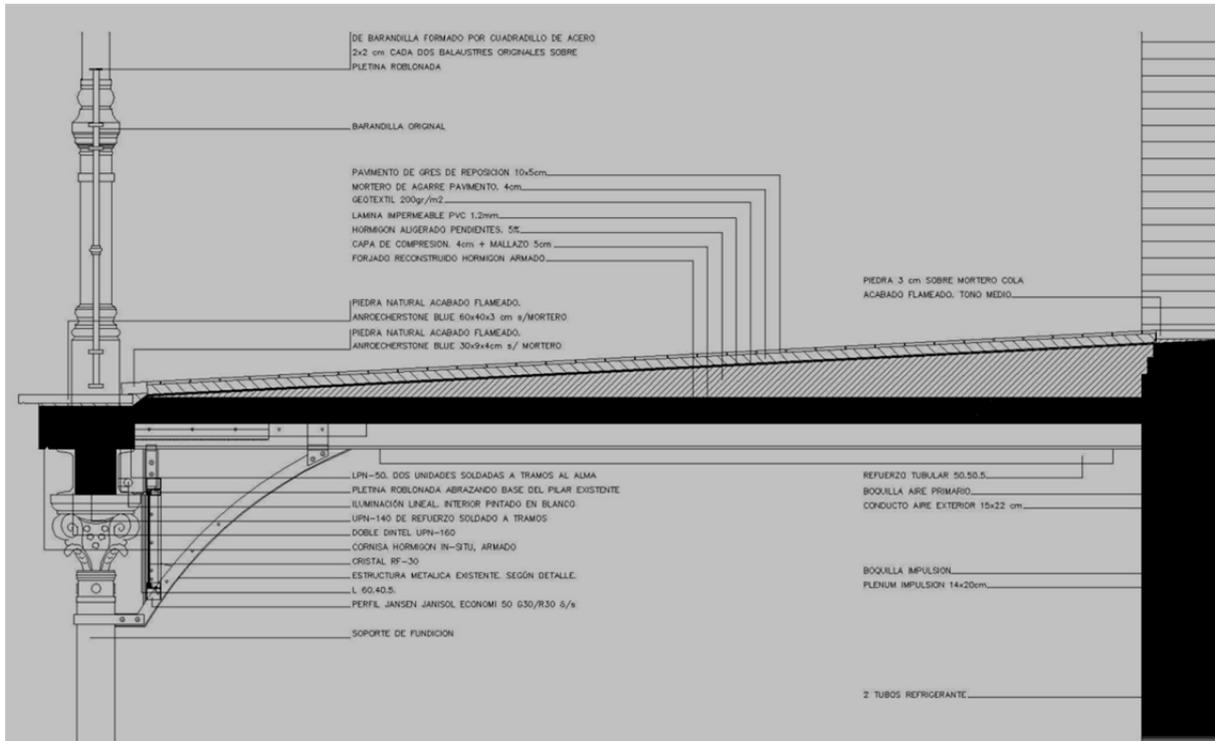
En las viguetas de los entramados de las galerías además de una solución similar, el proyecto preveía un refuerzo también a esfuerzo cortante junto a los apoyos de cornisa exterior., según detalle adjunto:

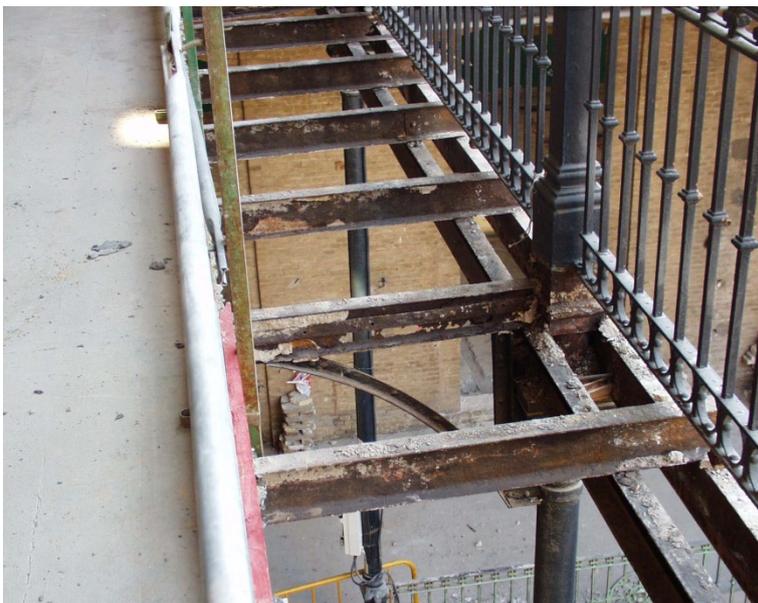
Sin embargo al proceder a su rehabilitación se descubrió un exceso de oxidación en las viguetas existentes, que algunos casos habían perdido gran parte de su sección, y por lo tanto su capacidad resistente:

Estado de las viguetas de las Galerías

Por esta causa se optó por la sustitución de estos forjados por viguetas nuevas y encofrado de bóvedas de porexpan, para igualar el aspecto que en origen tenían, tal y como se refleja en fotografía adjunta:

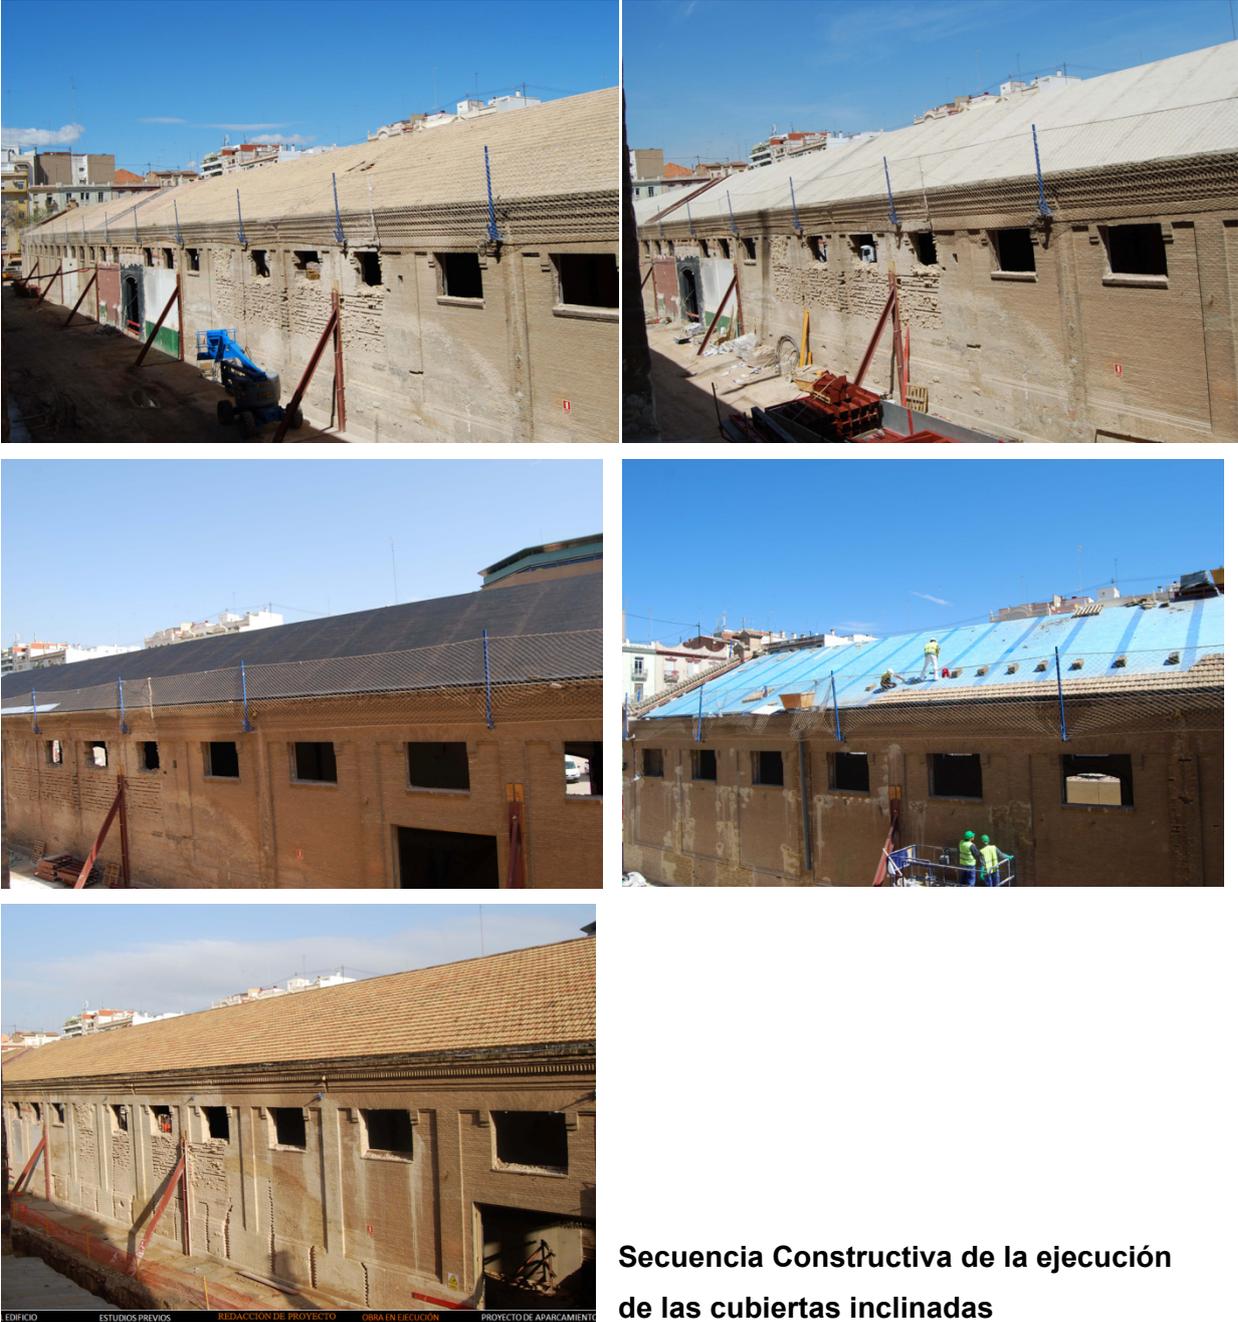
Secuencia Constructiva de la ejecución de las cubiertas inclinadas

Para reparar estas grandes superficies en las que hay muchas tejas rotas y canalones despegados, rajados o perforados, el Proyecto contempló la siguiente intervención:

Sin embargo en la ejecución de la Obra no se pudo realizar la indicación del Proyecto, al no adaptarse las tejas reutilizadas a la plancha ondulada fibrobituminosa y que al clavar el aislamiento perforaría cualquier impermeabilización que colocásemos, por lo que se resolvió la adherencia entre la impermeabilización y el aislamiento, mediante una lámina biadhesiva de Danosa, que hacía las funciones de impermeabilización y puente de unión entre el tablero de mortero reparado y el aislamiento, en tanto que las tejas cogidas con mortero se anclaban perfectamente al aislamiento, pues estaba ranurado en su capa superior, tal y como se explica en la secuencia fotográfica de la página siguiente.

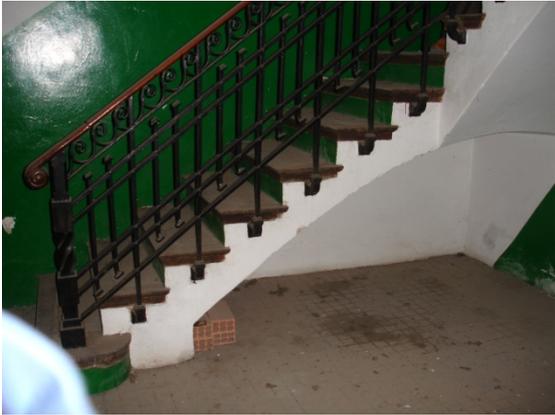
Escalera en origen

Las cuatro escaleras del edificio principal, de bóveda tabicada, acabadas con pavimento de gres de Nolla de 10x5 en color gris y mampelanes de madera se restauraron y sustituyeron las piezas rotas y la madera podrida o deteriorada, siendo el resultado final más que aceptable, como se puede observar en fotografías adjuntas:

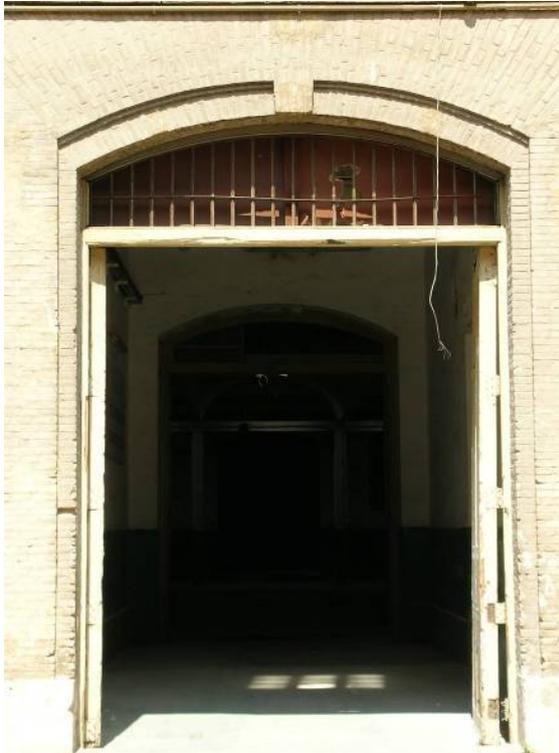
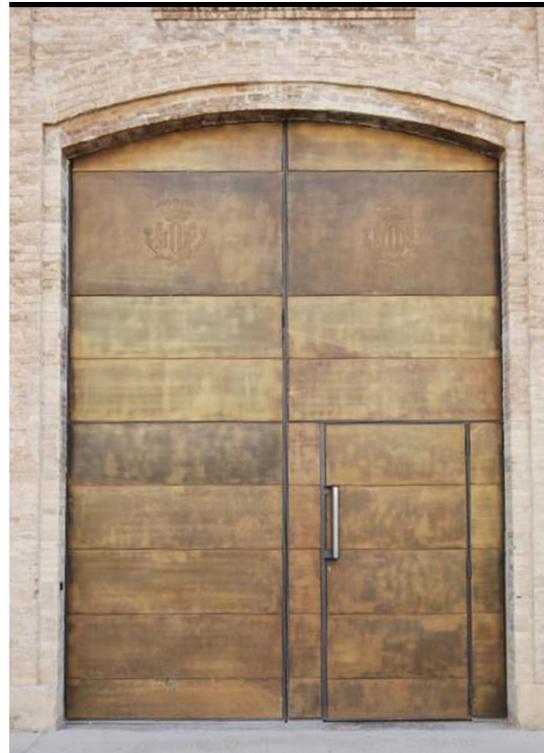
Las cuatro puertas Este y Oeste del Edificio Principal y las de las Naves Este y Oeste situadas al Norte, así como las tres puertas Norte de la Nave Norte, las tratamos como el verdadero “cerramiento” del conjunto, además de las puertas reja exteriores ya descritas, aunque aquellas son de madera y se restauraron con acabado exterior con chapa de latón

claveteada e identificadas con el escudo de la ciudad cincelado a mano sobre latón en la parte alta de las mismas.

Imagén de la puerta de entrada de la Nave Norte en origen y la ejecutado con Portón de latón

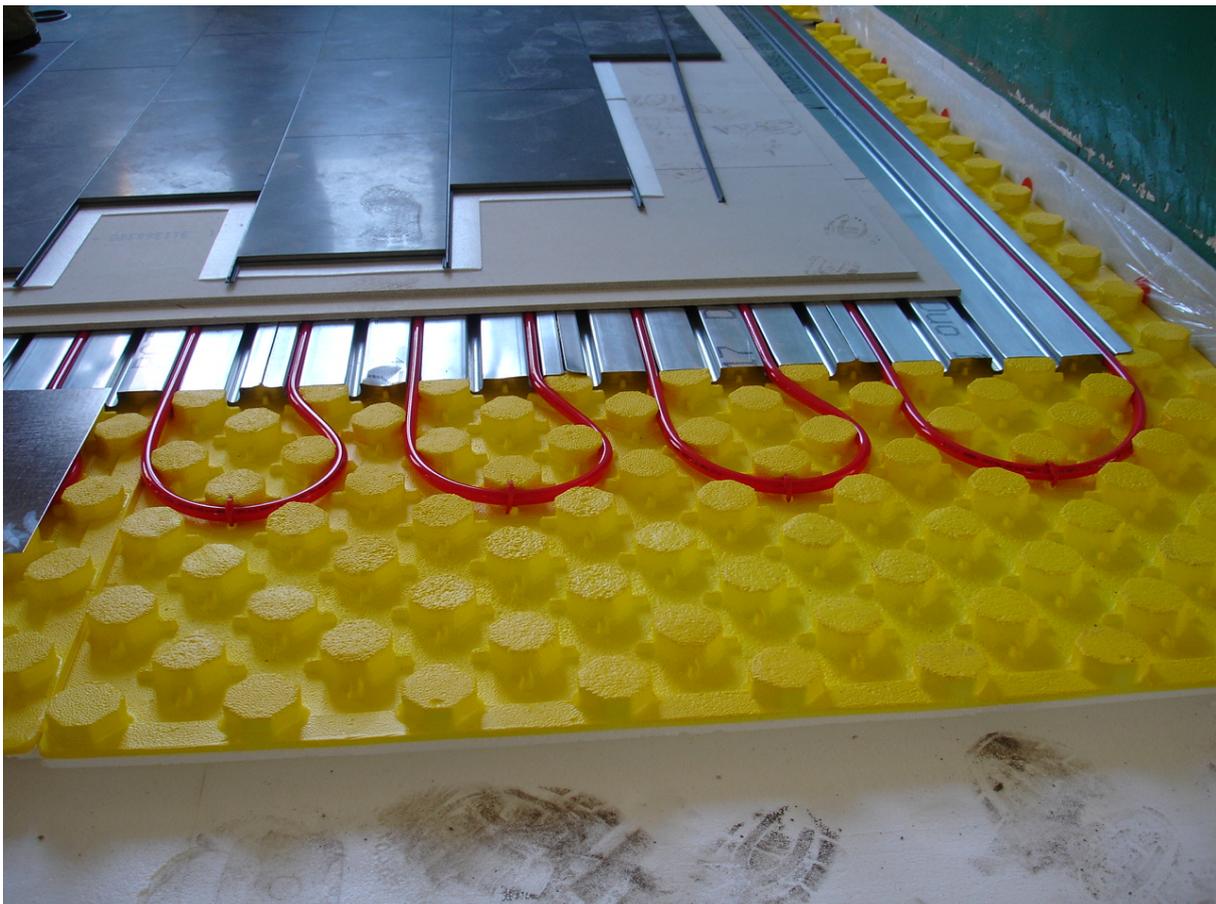
Esta incidencia ha sido la más preocupante de la obra realizada. El pavimento flotante cerámico que se realizó estaba compuesto por una base de mortero autonivelante, que debe de estar perfectamente nivelada, un entramado de perfiles de PVC de doble dureza (perfiles durigom) y baldosas de gres porcelánico confinadas entre dichos perfiles y asentadas sobre una lámina de espuma de polietileno no reticulado de alta densidad de 1mm de espesor (EPEX), que reparte el asiento sobre la base de mortero:

Esquema de montaje de suelo en seco, con la instalación de calefacción con suelo radiante

Este sistema no era el que prescribía el Proyecto (con baldosas de piedra), ya que a petición de la Constructora se sustituyó por este sistema similar, que se ensayó por S.E.G. S.A., “in situ”, con prueba de carga con carrito de 100 kg., es decir el paso máximo que suele tener este pavimento en su uso como dependencias municipales, dando resultados satisfactorios.

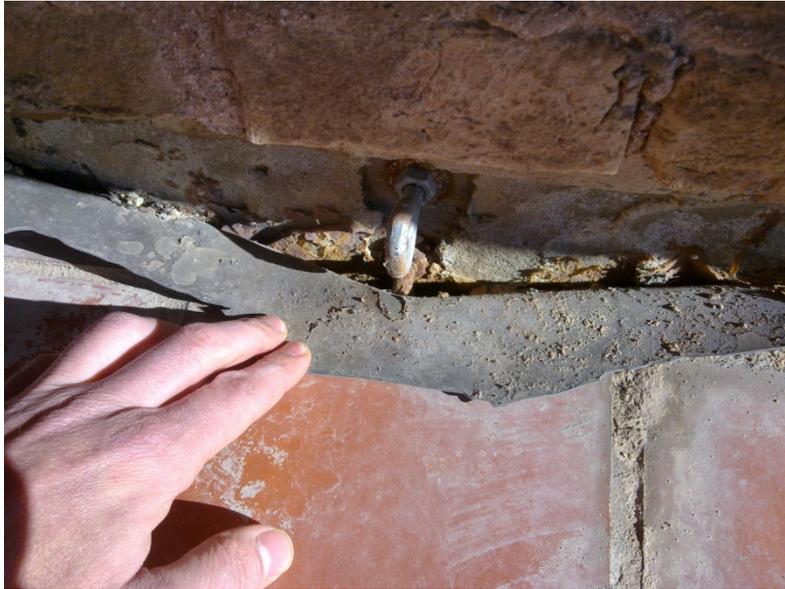
En la cubierta de las galerías, también se observó (ver foto) un anclaje que se utilizó en la obra y que impide el remate de la impermeabilización EPDM contra el muro. La corrección fue sencilla, se eliminó el anclaje y reparó la impermeabilización al muro evitando que pase el agua.

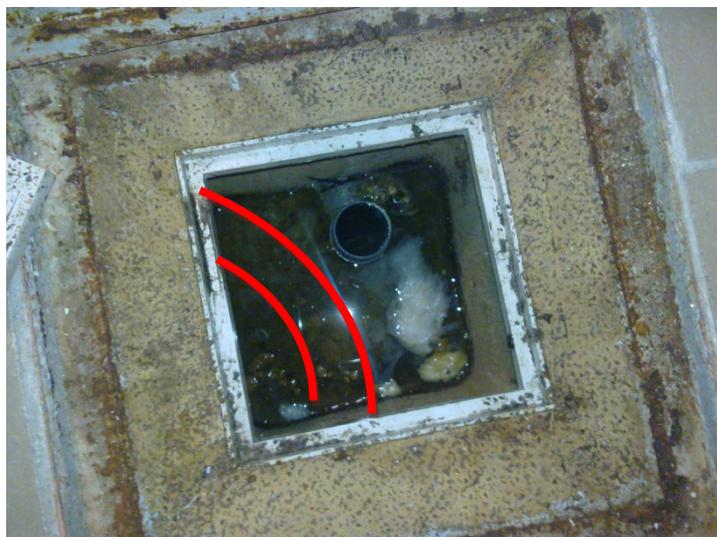
Otra incidencia menor se produjo en la arqueta de los vestuarios este de la policía, en la cual se ejecutó el sifón invertido para subsanar un problema de malos olores, se debió rematar en su interior mediante un canal entre las dos tuberías no sifonadas para evitar la excesiva y permanente acumulación de agua y residuos. Además, las plataformas de cota superior al fondo del canal, deberán de ser ejecutadas con una pendiente del 5% como mínimo y rematadas de forma redondeada en esquinas y encuentros con paramentos interiores de la arqueta (líneas rojas).
