DINÁMICAS DE TRANSFORMACIÓN Y TÉCNICAS DE INTERVENCIÓN EN LA ARQUITECTURA TRADICIONAL DE MONTALBÁN Y PEÑARROYAS

TRABAJO FIN DE MASTER. LAURA VILLACAMPA CRESPO

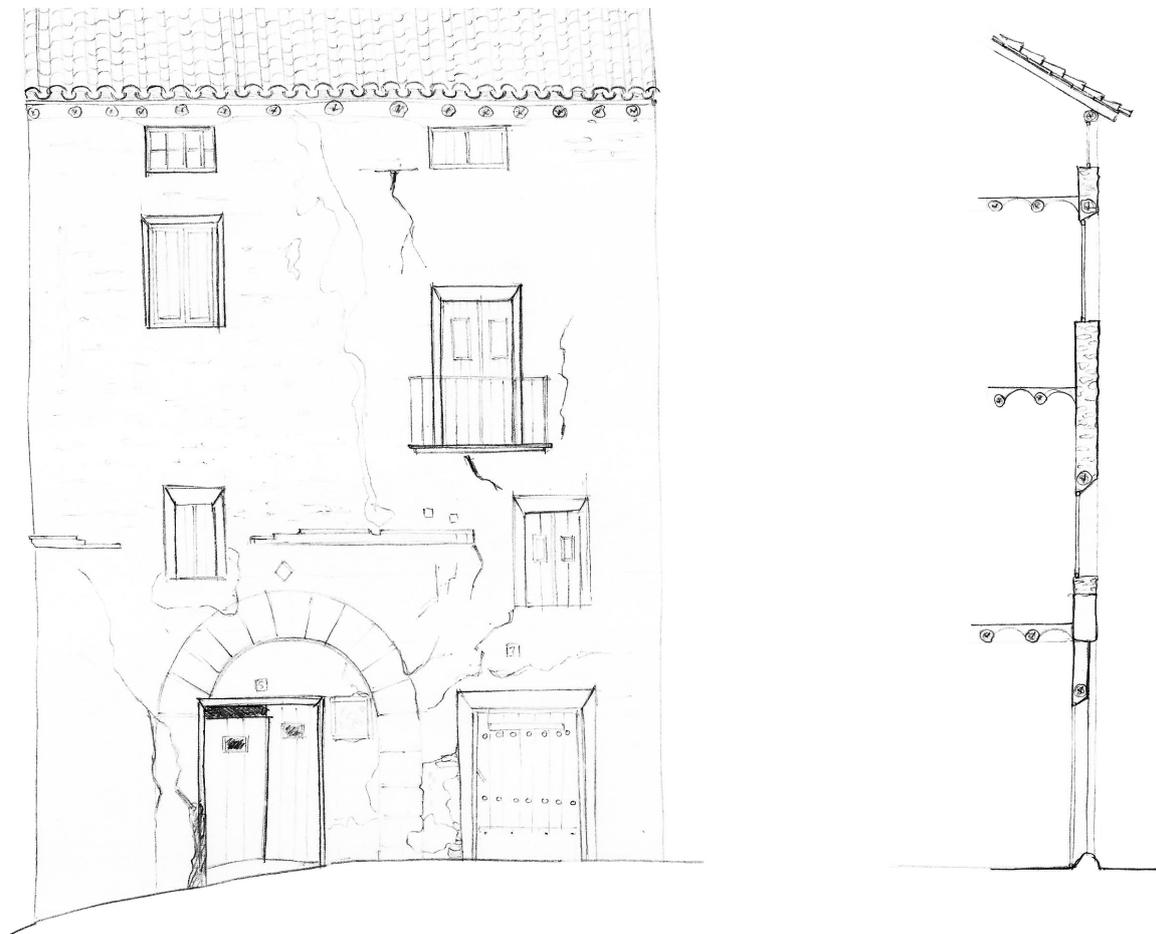
Ilustración 1. Fachada y sección edificio calle Emaus (Montalbán)
Fuente: propia

Este edificio está situado en una de las calles del trazado principal de Montalbán. Encontramos elementos característicos como el arco de medio punto de la puerta de acceso, o la moldura horizontal sobre este que actualmente se encuentra en muy mal estado. Se distingue un cambio de materialidad entre un lado de la fachada y el otro, teniendo la zona del balcón un acabado con enlucido de mayor calidad.

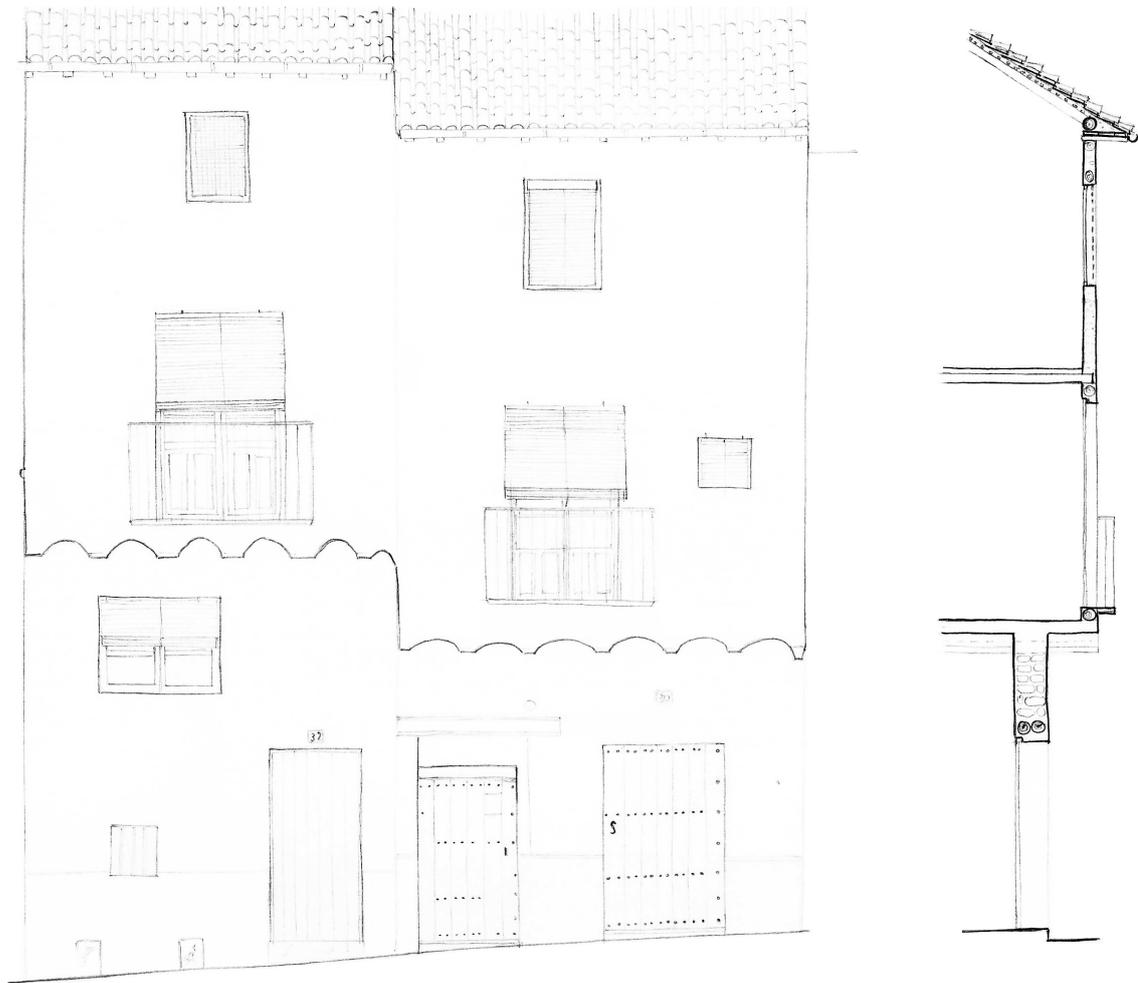
Ilustración 2. Fachada y sección edificio calle Santa Engracia (Montalbán)
Fuente: propia

La ilustración superior muestra unas viviendas destacadas dentro de casco antiguo de Montalbán por su configuración de carácter medieval, cuyas plantas superiores sobresalen del plano de fachada de la planta baja. Se puede apreciar su sistema estructural en la fachada, donde aparecen las viguetas perpendiculares a la misma con revoltones de yeso. La sección de fachada varía en estos casos, siendo más ligera en las plantas superiores para no sobrecargar la estructura en el extremo del voladizo.

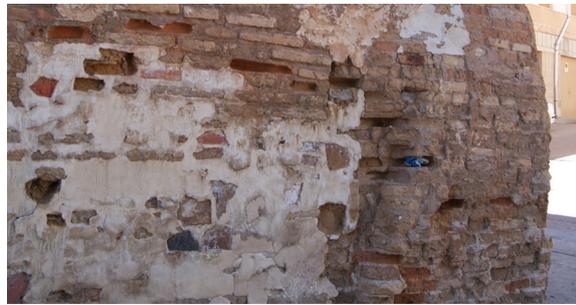
Erosión de las juntas del muro: se produce en muros de fábrica, mampostería o sillería, siendo una de las patologías que más daños pueden provocar ya que pone en peligro la traba y la resistencia de la misma. Es frecuente en los muros exteriores debida a acciones mecánicas (viento o agua) o la humedad siendo la lluvia y el arrastre del agua los principales causantes del lavado del material. También es dañina el agua que absorben las juntas que, cuando se congela, aumenta su volumen provocando la pérdida de material.

Imagen 127. Humedad por capilaridad (Montalbán)
Fuente: propia

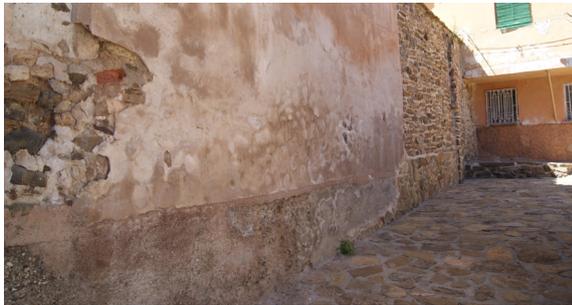
Pérdida de verticalidad: podemos encontrar dos tipos, abombamiento y desplome. El abombamiento se produce cuando hay esfuerzos de compresión en muros de doble hoja por la falta de unión entre ambas hojas o por la deficiente traba de sus elementos y puede manifestarse en una o ambas caras. El desplome se produce por rotación del muro, generalmente desde el terreno de apoyo hasta el alero de cubierta (aunque también puede ser rotación parcial), cuando sobre él se producen empujes de otros elementos constructivos como por ejemplo cubiertas inclinadas.

Imagen 128. Pérdida de verticalidad (Montalbán)
Fuente: propia

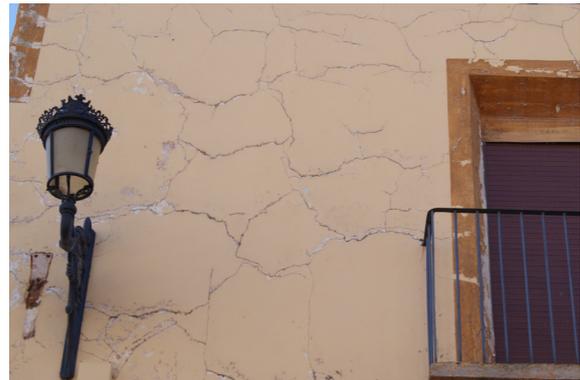
Parches de mortero: el daño que puede generar el mortero de cemento nos es solo estético sino que puede producir daños constructivos y estructurales ya que tiene mayor rigidez que los morteros tradicionales y es menos transpirable.

Imagen 133. Parche de mortero (Montalbán)
Fuente: propia

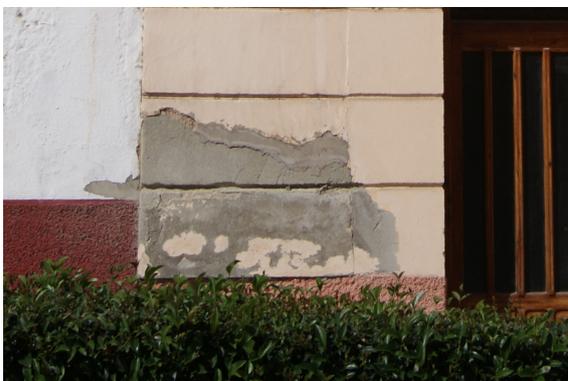
Imagen 134. Desconchado (Montalbán)
Fuente: propia

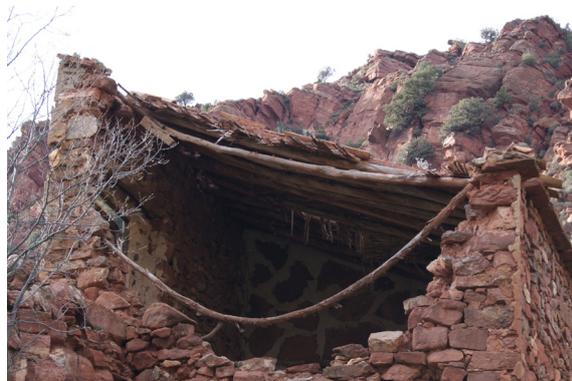
5.2.3. Forjados: los principales problemas de los forjados son aquellos procedentes de su sistema estructural en este caso las viguetas de madera. La madera puede presentar diferentes problemas por causas externas (carcoma, termitas, pudrición por humedad) o por rotura de vigas o flechas excesivas por sobrecarga o exposición a la carga a lo largo del tiempo. Existen otras alteraciones de carácter cromático que no suponen problemas.

Imagen 138. Flecha de viguetas (Peñarroyas)
Fuente: propia

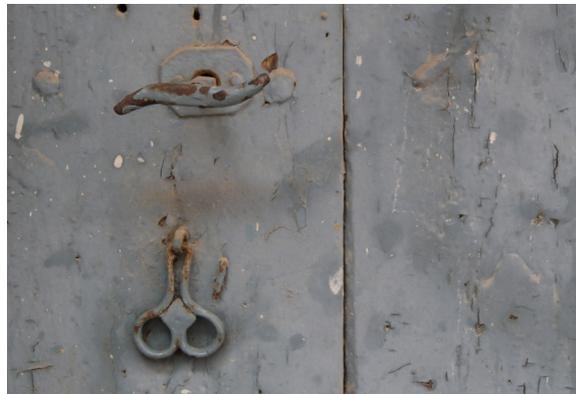
Oxidación de herrajes: es frecuente cuando se encuentran en elementos expuestos a la intemperie. Puede provocar roturas en las puertas o ventanas donde está atornillado o anclado ya que el metal oxidado aumenta considerablemente de volumen. También se producen manchas por el arrastre de las partículas metálicas.

Imagen 146. Oxidación de herrajes (Montalbán)
Fuente: propia
