**Estudio metalográfico de los efectos de
arcos eléctricos primarios y secundarios
sobre cableado de cobre en el interior de
diferentes atmósferas. Aplicación a la
investigación de incendios y comparación
de resultados con incendios reales**

TESIS DOCTORAL

Óscar Román Herrera Tarazón

Valencia, Octubre 2015

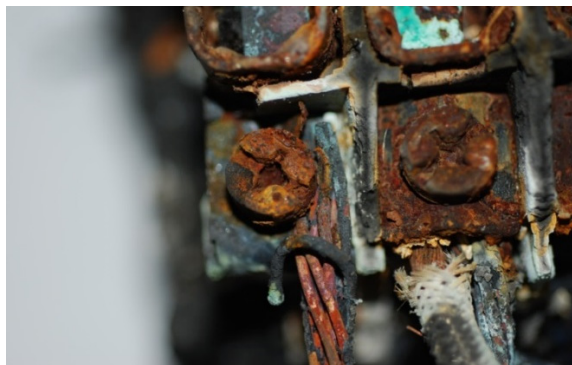
Figura 2.20 Punto de unión con reducción de sección para el paso de corriente en la conexión de un motor, en el incendio de una industria (imagen propia)

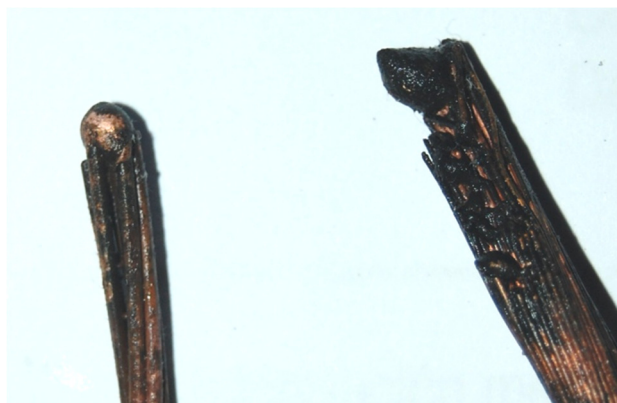
Figura 2.22 Cableado de cobre multifilar seccionado con perlado, a consecuencia de un cortocircuito en el cuadro eléctrico de un bar que sufrió un incendio (imagen propia)

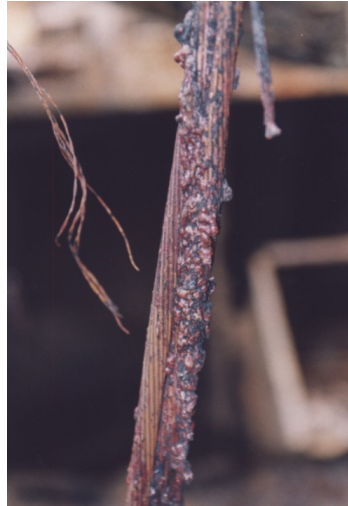
Figura 2.26 Conductor neutro afectado por una sobreintensidad en un incendio (imagen propia)

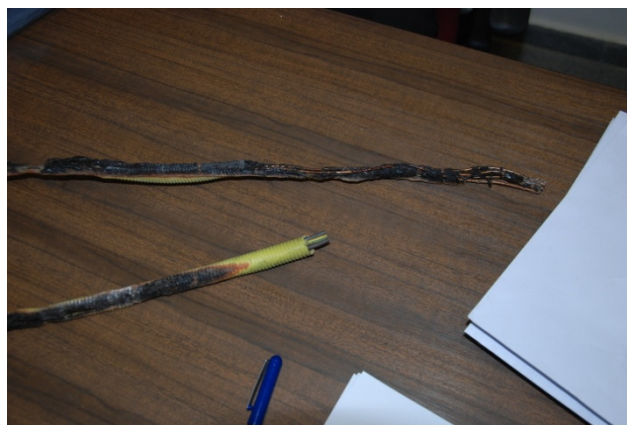
Figura 3.7 Muestra de cableado de cobre procedente del incendio denominado CASO 1 (imagen propia)

Las muestras se componen de un tubo corrugado que contiene cuatro cables unifilares que se identifican como dos fases, neutro y tierra, de secciones para las fases y neutro de 2.5 mm² y tierra 1.5 mm². Como se puede comprobar en la figura 3.7 el tubo corrugado aparece afectado externamente por las llamas de forma direccional. El cableado de cobre muestra gran cantidad de restos carbonosos adheridos a su superficie.

Este CASO 1 es un buen ejemplo de cableado unifilar afectado térmicamente de forma poco intensa.

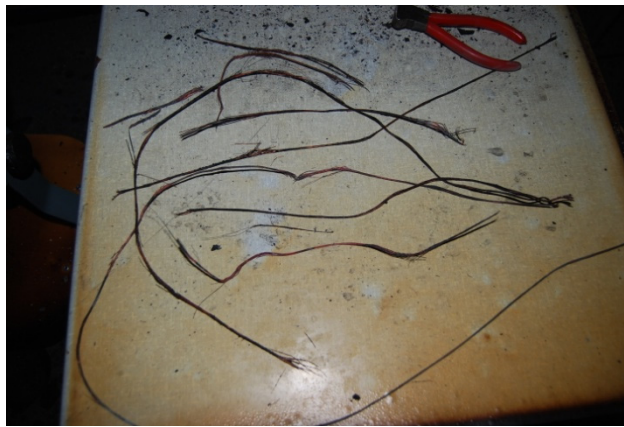
Figura 3.8 Muestra de cableado de cobre procedente del incendio denominado CASO 2 (imagen propia)

La muestra se compone de un cableado multifilar de sección 2.5 mm^2 , exento de funda plástica completamente consumida por el calor y las llamas del incendio. El conductor, seccionado en varios trozos, presenta coloración oscura fruto de la oxidación y condiciones ambientales a las que se ha visto sometido. También muestra fragilidad y descamación de óxido superficial, por lo que la muestra es tratada con cuidado. La figura 3.8 muestra el estado de la muestra en el lugar del incendio, una vez fue tomada.

Este CASO 2 puede considerarse un ejemplo de cableado multifilar sometido a un proceso térmico de reducción con una posterior oxidación por la propagación de las llamas, es decir un cableado afectado por las llamas en sus fases iniciales.

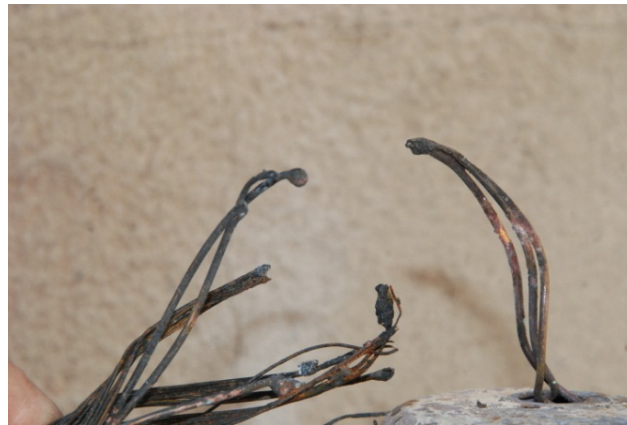
Figura 3.9 Muestra de cableado de cobre procedente del incendio denominado CASO 3 (imagen propia)

La muestra obtenida de este caso se compone de cableado unifilar de sección 2.5 mm². Aparecen tres hilos seccionados pero completamente unidos por una fusión de cobre, el extremo opuesto también presenta fusiones, si bien en este caso el cable aparece enredado en hilos de acero correspondientes a un revestimiento de protección del cableado. Los conductores de cobre aparecen desnudos y severamente afectados por el incendio desarrollado. La figura 3.9 muestra los restos de cableado eléctrico en el lugar en donde se tomó la muestra.

El CASO 3 es un ejemplo de afectación del cableado unifilar por calor y consecuente oxidación, ocurrencia de cortocircuito con formación de fusiones, y posterior atmósfera reductora por inclusión en llamas.

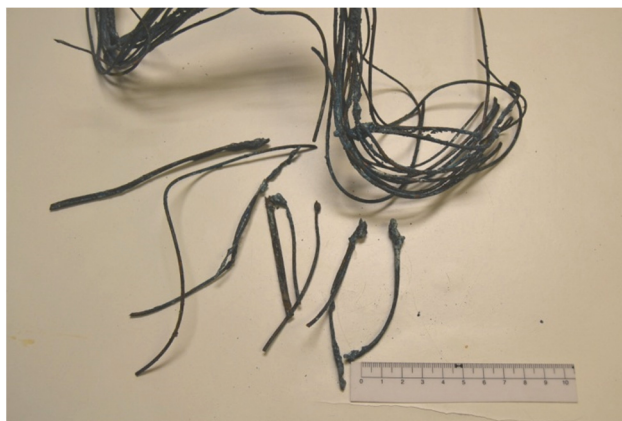
Figura 3.10 Muestra de cableado de cobre procedente del incendio denominado CASO 4 (imagen propia)

La muestra corresponde a diversos cables eléctricos unifilares de sección 2.5 mm^2 , entre los cuales existen algunos que poseen pegaduras y fusiones del cobre que los compone, y otros, pérdida de sección; existiendo en todos ellos afectaciones intensas por el incendio. La figura 3.10 presenta la muestra tomada.

El CASO 4 es un ejemplo de restos de cableado eléctrico unifilar tomados en el punto origen del incendio, entre los que se halla el cortocircuito primario, causante del incendio, y otras afectaciones o cortocircuitos secundarios consecuencia del mismo.

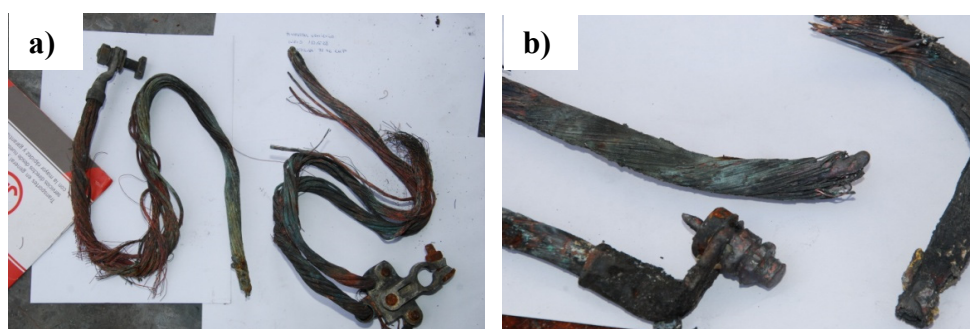
Figura 3.11 a) y b) Muestras de cableado de cobre procedente del incendio denominado CASO 5 (imagen propia)

Las muestras se corresponden con cableado eléctrico de importante sección, compuesto por cableado multifilar que a efectos prácticos son de interés para la presente tesis. Los diferentes cables poseen pegaduras y fusiones del cobre, con seccionamiento completo de los conductores. Presentan fragilidad y cierta oxidación reflejando afectaciones intensas por el incendio. La figura 3.11 presenta la muestra tomada.

El CASO 5 es un ejemplo de restos de cableado eléctrico multifilar tomados en el punto origen del incendio, entre los que se halla el cortocircuito primario, causante del incendio, y otras afectaciones o cortocircuitos secundarios consecuencia del mismo.

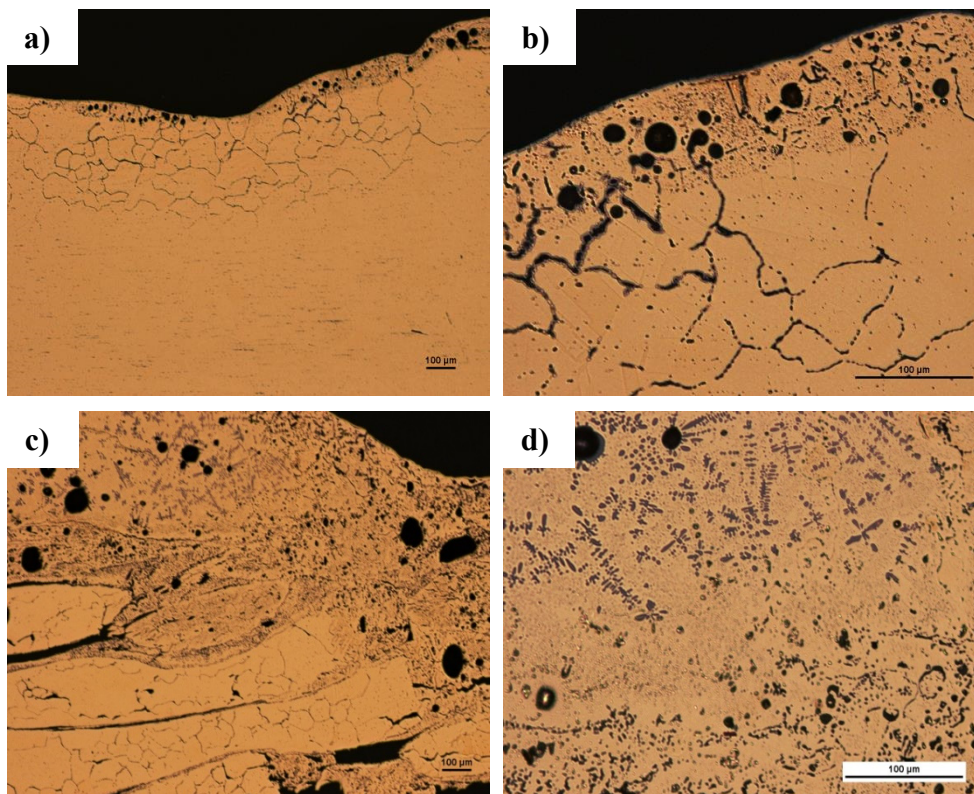
Figura 5.38 Fotomicrografía de los conductores proveniente de cortocircuito secundario simulado, sección longitudinal **a)** unifilar (50X) **b)** detalle de zona de cortocircuito, unifilar (200X) **c)** multifilar (50X) y **d)** detalle zona de cortocircuito, multifilar (200X)

En el cableado unifilar, si bien no se observa la formación de eutéctico, sí existen inclusiones de óxido propias de la primera fase oxidante, que no han llegado a reducirse en la última fase de reducción. La microestructura mediante microscopía electrónica de barrido muestra mayor detalle de las segregaciones en borde de grano. En la figura 5.39a se muestra la sección transversal en la zona próxima al cortocircuito secundario simulado en un cable unifilar donde las cavidades de las segregaciones son observadas,

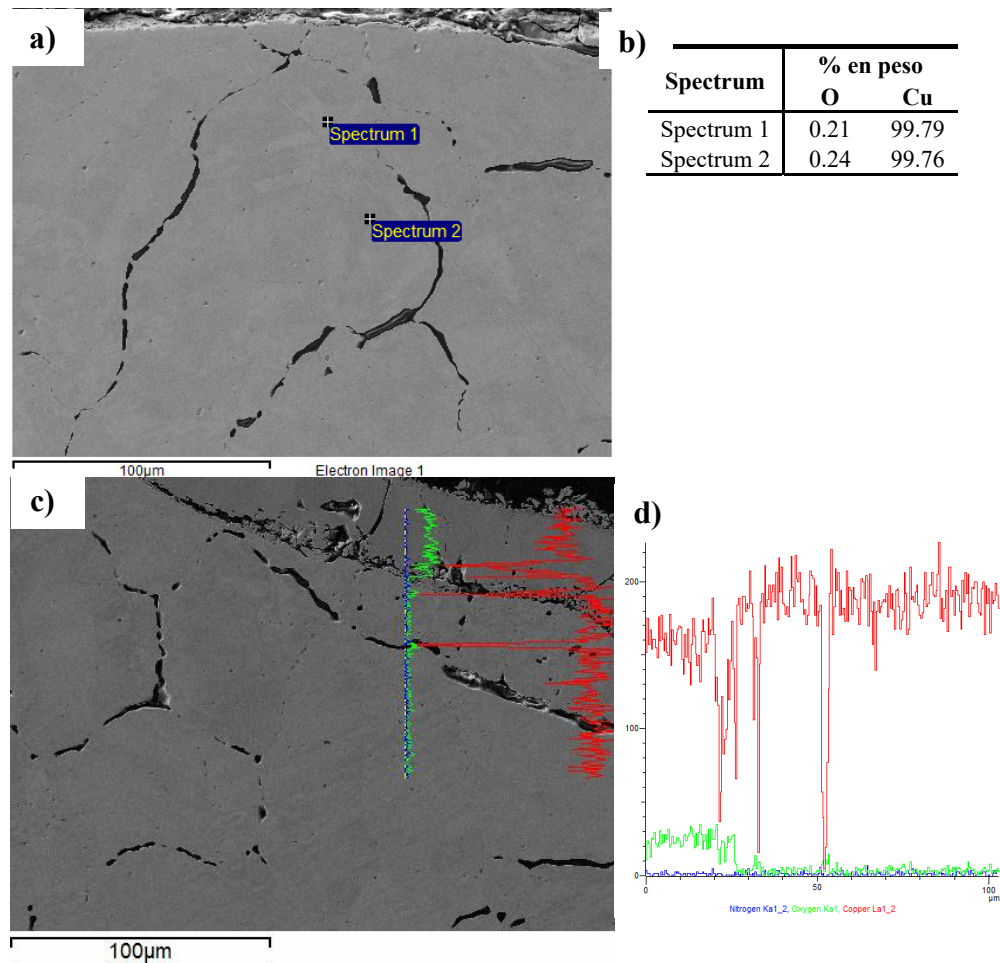
esta muestra no ha sido atacada químicamente para su observación. Los microanálisis por EDS realizados indican que el conductor es de cobre y hacia la superficie de la muestra en la sección transversal es posible observar hacia la superficie la capa de óxido reducida con alto contenido en oxígeno (figuras 5.39c y 5.39d). También se detecta en el borde de grano algún contenido en oxígeno en la segregación.

Figura 5.39 Fotomicrografías FESEM de los conductores proveniente de cortocircuito secundario simulado, sin ataque **a)** cable unifilar (500X) en sección transversal **b)** Espectros EDS de zonas identificadas en 5.39a **c)** cable unifilar (500X) en sección longitudinal y **d)** perfil de composición química del barrido lineal con EDS mostrado en 5.39c

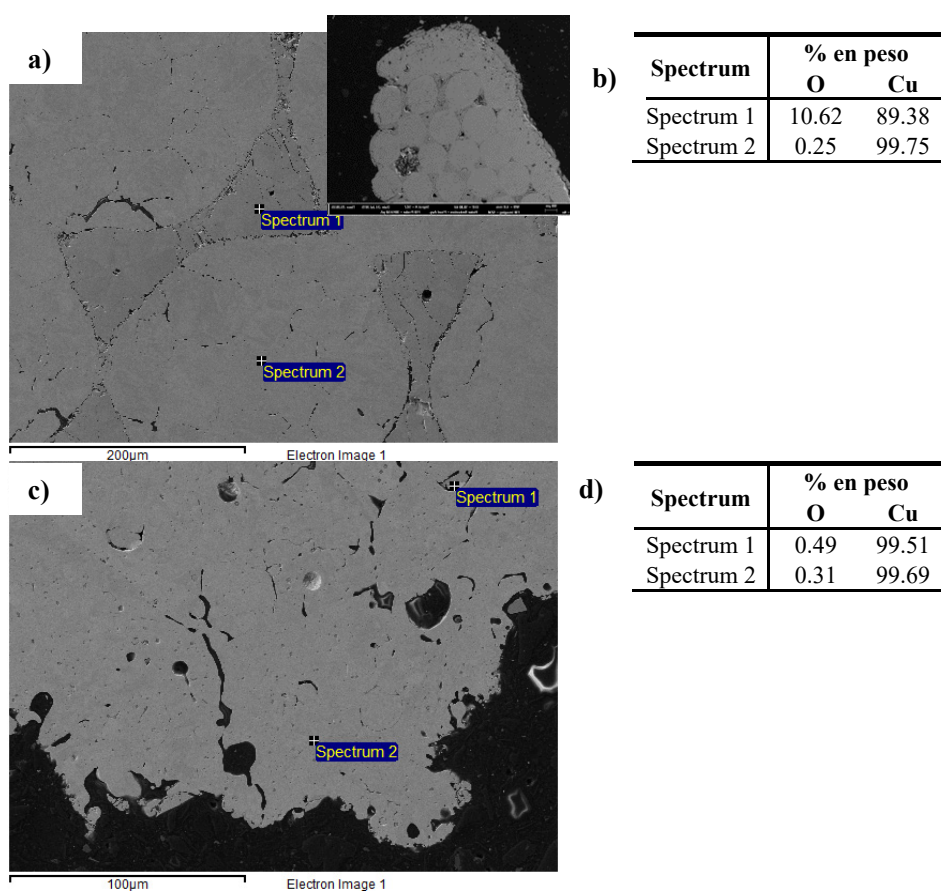
En las muestras de cable multifilar es evidente la degradación que se genera en los conductores, oxidándose y luego reduciéndose en su superficie, figura 5.40a. Cabe destacar que la cascarilla de óxido, aunque se ha reducido en la última atmósfera, mantiene un contenido de oxígeno alto, de alrededor del 10.6% (Spectrum 1 de la figura 5.40b), con la formación del eutéctico Cu-O.

En la sección longitudinal del conductor multifilar se observa una mayor fusión de material en la zona de cortocircuito (figura 5.40c) y en la próxima del borde de grano se incrementa el contenido en oxígeno (figura 5.40d).

Figura 5.40 Fotomicrografías FESEM de los conductores proveniente de cortocircuito secundario simulado **a)** cable multifilar (250X) en sección transversal **b)** Espectros EDS de zonas identificadas en 5.40a **c)** cable multifilar (500X) en sección longitudinal y **d)** Espectros EDS de zonas identificadas en 5.40c

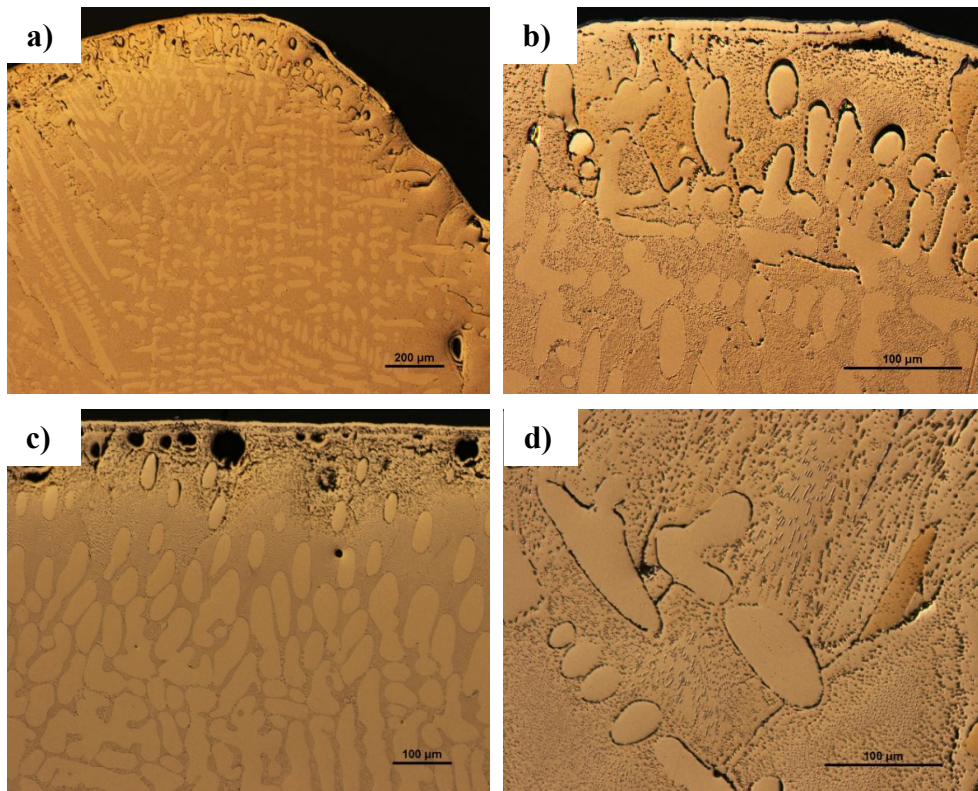
Finalmente, con la misma secuencia que simula un cortocircuito secundario, se somete a cortocircuito sostenido durante 8 segundos al cableado unifilar, produciendo una situación de sobreintensidad. Las microfografías preparadas de esta muestra presentan una microestructura dendrítica globular, figura 5.41.

Figura 5.41 Fotomicrografía de los conductores proveniente de cortocircuito secundario simulado con sobre-calentamiento por tensión **a)** cable unifilar en sección transversal (50X) **b)** detalle cable unifilar en sección transversal (200X) **c)** cable unifilar en sección longitudinal (100X) y **d)** detalle cable unifilar en sección longitudinal (200X)

En las microfografías obtenidas se observa hacia la superficie de los hilos la capa de óxido reducida en la etapa final de tratamiento en atmósfera reductora, es relativamente estable, con porosidades entre la antigua capa de óxido y el cobre no oxidado.

En el interior se observa un crecimiento dendrítico, incluso en la zona del hilo conductor adyacente a la perla fundida, figura 5.41c, lo que indica que el sobrecalentamiento se dio en toda la extensión del hilo conductor y que luego de enfriamiento relativamente lento han generado dendritas con esta morfología. Tanto el cortocircuito, como la situación de sobreintensidad, produjeron el sobrecalentamiento del hilo conductor generando una elevada temperatura, cercana a la temperatura de fusión del cobre, que junto a la inclusión de oxígeno procedente de la fase inicial del procesado de la muestra favorecieron la formación del eutéctico Cu-O.

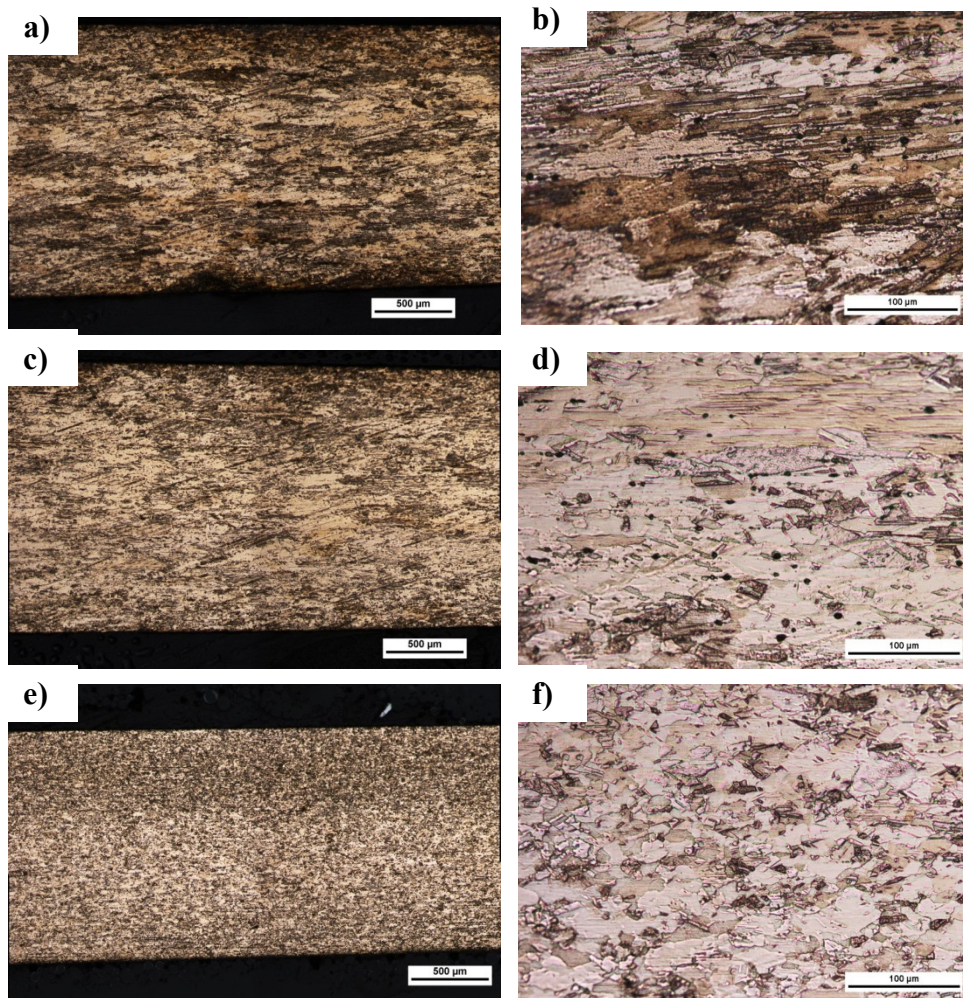
El corte longitudinal realizado en la Muestra 1, ver figura 5.43, revela una deformación importante en el centro de los hilos, correspondiente al proceso de trefilado de la fabricación de los mismos. El efecto térmico sufrido por los cables ha sido poco relevante.

Figura 5.43 Microestructura del corte longitudinal de la Muestra 1 **a)** hilo 1, microestructura maclada y deformada por el trefilado (50X) **b)** detalle del centro del hilo 1 (200X) **c)** hilo 2 (50X) **d)** detalle del centro del hilo 2 (200X) **e)** hilo 3 (50X) **f)** detalle del centro del hilo 3 (200X)

El cableado presenta en todos sus conductores un ligero engrosamiento de grano en su zona central, véanse las figuras correspondientes a mayores aumentos, figuras 5.43b,

5.43d y 5.43f. Este leve engrosamiento fue causado por el calentamiento del cableado debido al paso diario de corriente eléctrica en su tiempo de servicio. Se trata de cableado compuesto por conductores activos de la misma sección con un neutro o tierra de menor sección no activo, que por tanto no ha sufrido el paso de corriente en su servicio. Este conductor neutro, al no tener actividad, presenta menor efecto de engrosamiento de grano, figura 5.43f. Su aspecto y tamaño de grano es similar al observado en el apartado 5.1.3, donde se analizó la microestructura de los conductores en estado de entrega. El mismo efecto se aprecia en el corte transversal realizado en la zona de mayor deterioro de la Muestra 1, figura 5.44; en el que se observa un engrosamiento mayor del grano en los hilos 1 y 2, figuras 5.44a y 5.44b.

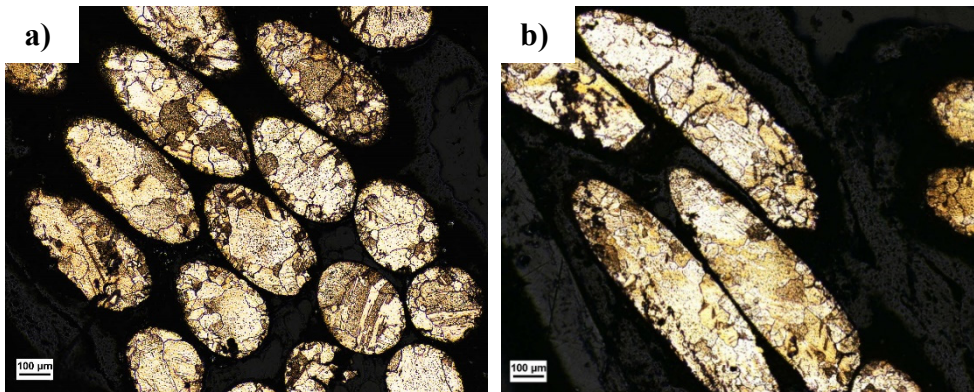
En las micrografías de los cortes transversales se observa la total ausencia de masa fundida, sinterización o unión entre hilos, figura 5.48. Los conductores, presentan una importante oxidación superficial, con espesores de hasta 100 micras, figura 5.48b, con hilos de cobre de menos de 200 micras. Los mismos poseen un fuerte engrosamiento de grano resultante del recocido del material al verse sometido a temperaturas elevadas.

Figura 5.48 Microestructura metalográfica de los hilos (X50) a) corte 1 b) corte 2

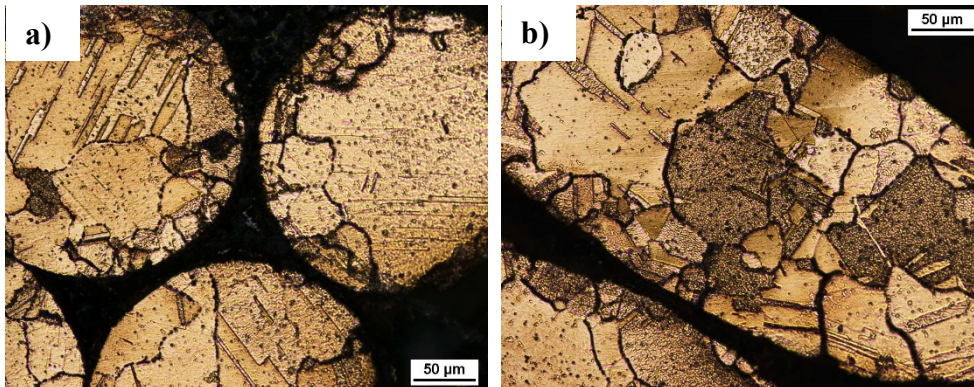
Las micrografías a mayores aumentos (200X), figura 5.49, y (500X), figura 5.50, revelan en detalle estos efectos; mostrándose un fuerte engrosamiento de granos, un importante efecto de maclado y fragilización por hidrógeno con segregaciones en el borde de grano. También se aprecia penetración de la oxidación hacia el interior del material.

Figura 5.49 Detalle de la microestructura en la que se aprecia la formación de óxidos y segregación en el borde de grano, así como su fragilización (200X)

En las muestras tratadas con la combinación de atmósferas de reducción/oxidación, se observó la presencia de las segregaciones en borde de grano principalmente en el tratamiento a 800-60R-60O, figura 5.17b. Para un menor tiempo de tratamiento, 800-10R-10O la fragilización solo alcanza la zona perimetral del conductor, en una profundidad de alrededor de 100 micras, por lo que se entiende que esta fragilización es debida a la difusión del hidrógeno de la atmósfera reductora en la primera fase del tratamiento y se vio limitada por el tiempo de exposición, figura 5.17a. A tiempos prolongados esta fragilización invade la totalidad del conductor unifilar, achacándose este efecto a una mayor difusión de hidrógeno en el material durante la primera fase de atmósfera reductora, si bien no se puede descartar la ocurrencia simultánea con el efecto de precipitación de Cu_2O en borde de grano observado en los ensayos a bajo vacío. Para la condición de 1000°C el efecto no es tan llamativo o intenso, pero perdura, si bien en ambos casos la condición final de atmósfera oxidante produce la inclusión de óxido en el interior del material como se observa en la figura 5.18b. Este efecto se puede comprobar en el caso real expuesto en el CASO 2, figuras 5.49 y 5.50.

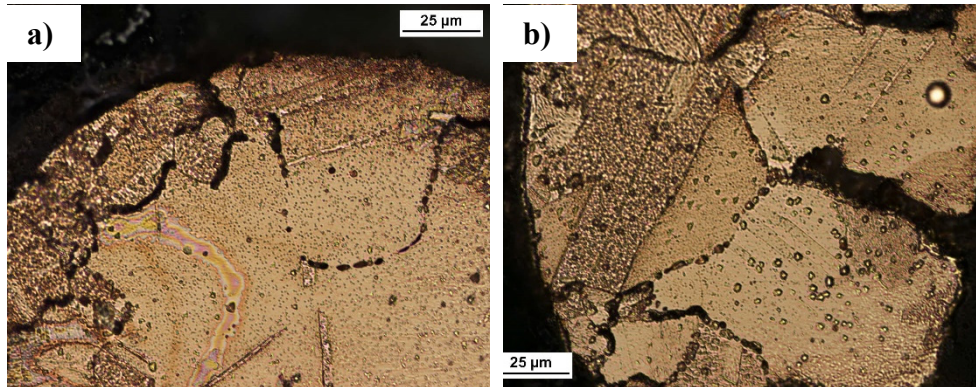
Estos efectos fueron observados en los casos desarrollados en laboratorio, para las secuencias de ensayo 800-10R-10O y 800-60R-60O, sobre cableado multifilar, en las que se somete al conductor a una atmósfera reductora y posteriormente a una oxidante, véase apartado 5.2.3.

Figura 5.50 Detalle de la microestructura en la que se aprecia fuerte engrosamiento de grano, fragilización del borde de grano y maclado (500X)

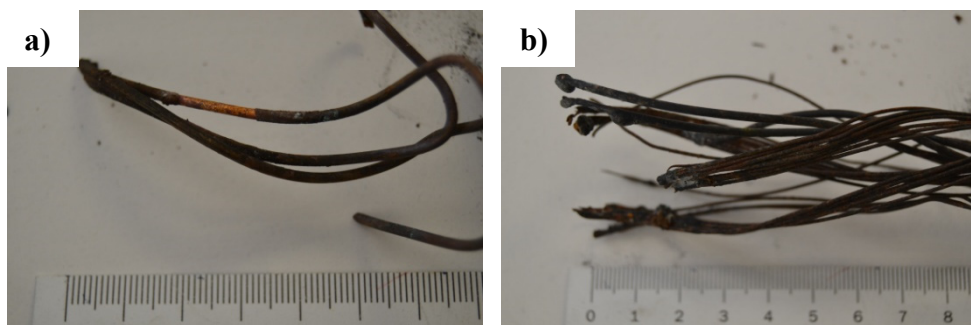
En este tercer caso, del incendio se obtuvo cableado unifilar de tres hilos, el cual, según la investigación efectuada, resultó afectado inicialmente por calor y posteriormente por las llamas, es decir por alcance del incendio, produciéndose fusiones por cortocircuito de carácter secundario, véase figura 5.51. El cortocircuito produjo el seccionamiento del cableado en dos, parte del mismo se encontraba protegido por un refuerzo con armadura de hilos de acero, figura 5.51b, el resto no, figura 5.51a.

Figura 5.51 Detalle de los hilos conductores a) cableado no apantallado b) cableado protegido por malla de acero

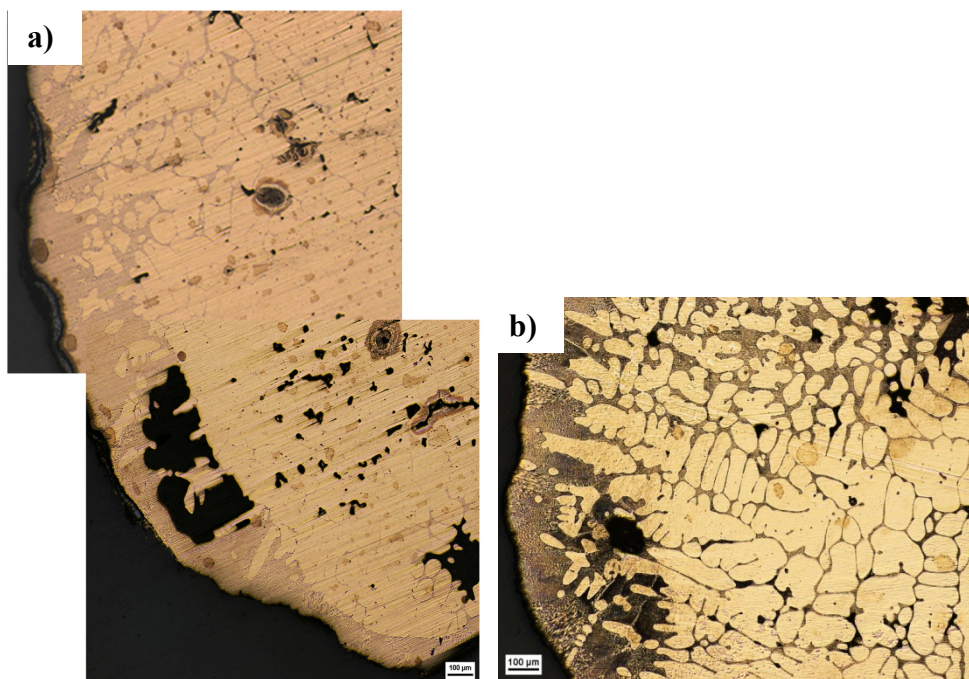
La metalografía del corte correspondiente al Cobre 1, resulta típica de un material de colada, véanse las figuras 5.52 y 5.53. En ellas se aprecia gran porosidad y microestructura globular dendrítica de los materiales fundidos y solidificados posteriormente.

Figura 5.52 Microestructura del corte transversal del cobre 1 **a)** estado de pulido (50X)
b) atacado (50X)

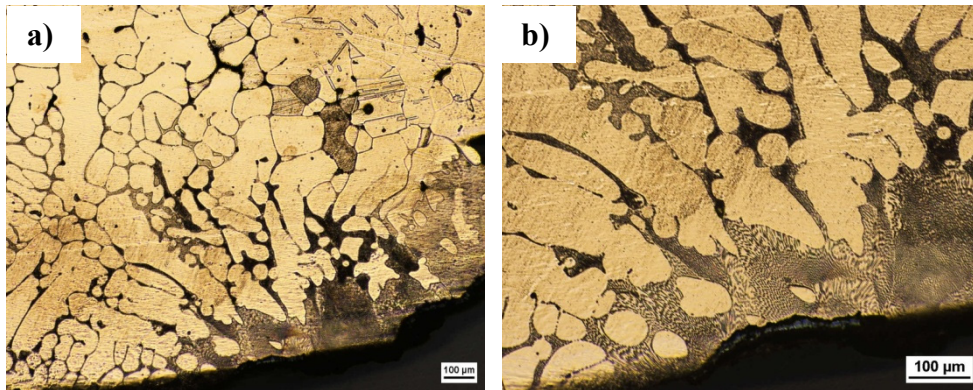
En estas microestructuras de solidificación dendríticas se observa la formación de eutéctico Cu-O y la difusión de oxígeno hacia el interior del conductor con una formación hipoeutéctica, figura 5.53. En la superficie de la zona fundida prácticamente no se observa capa de óxido, si bien sí existe una extensa formación de eutéctico Cu-O, que se extiende hacia el interior a través de los espacios interdendríticos. Esta estructura es resultante de una importante absorción de gases u óxidos superficiales, por parte del cobre, en estado líquido de modo que en la solidificación tiene lugar la transformación eutéctica y por ello el aspecto característico de la estructura laminar del mismo, figuras 5.52b y 5.53.

Figura 5.53 Microestructura de otra zona del corte transversal del Cobre 1 **a)** atacado (50X)
b) otra zona, atacado (100X)

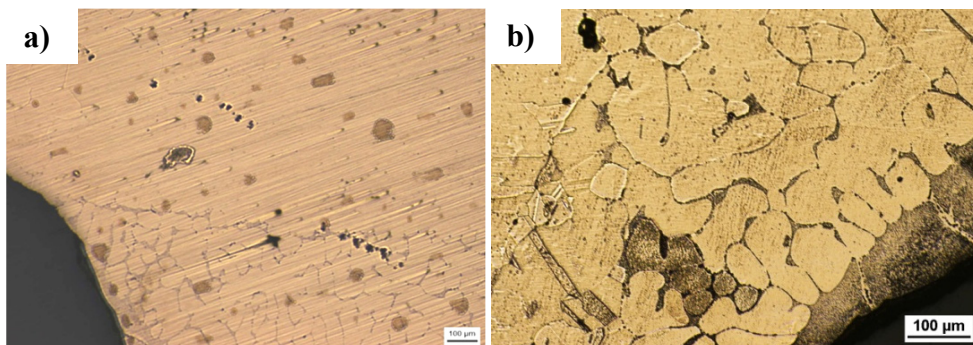
Este mismo efecto, y microestructura semejante, se observa en el corte longitudinal del Cobre 1, véase la figura 5.54.

Figura 5.54 Microestructura en el corte longitudinal del Cobre 1 **a)** en el encuentro del material base del hilo con la pegadura fundida (50X, pulido) **b)** detalle en el encuentro del material base del hilo con la pegadura fundida (100X, atacado).

En ellas se aprecia la microestructura maclada del hilo recubierta por completo con el material fundido y posteriormente solidificado con una importante capa de oxidación resultante de la exposición a temperaturas elevadas a atmósferas oxidantes. Sin embargo, no se aprecia oxidación en la superficie por la exposición a atmósferas reductoras, que por una parte eliminan por reducción la capa de óxidos superficiales que pudiera formarse y generan en el hilo la reducción de los óxidos del borde de grano que provo-

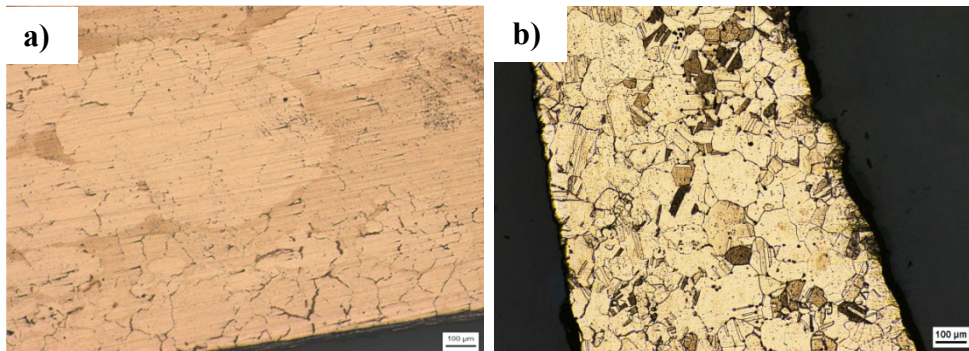
ca la fragilización del material, véase en figura 5.55 la superficie del hilo conductor en una zona carente de fusiones.

Figura 5.55 Microestructura en el corte longitudinal del Cobre 1 a) pulido (50X) b) atacado (50X)

Precisamente en estas zonas de los conductores sin fusiones se aprecia una fuerte fragilización por hidrógeno como resultado de la primera oxidación y posterior reducción de los óxidos en el borde de grano, tal y como se pudo comprobar experimentalmente en el cableado unifilar del apartado 5.2.4, ensayado a 800°C (800-10O-10R y 800-60O-60R). Esta fragilización en borde de grano también se produjo en laboratorio en condiciones de reducción y posterior oxidación, si bien formándose capa de óxido en superficie que en este caso del Cobre 1 no se da.

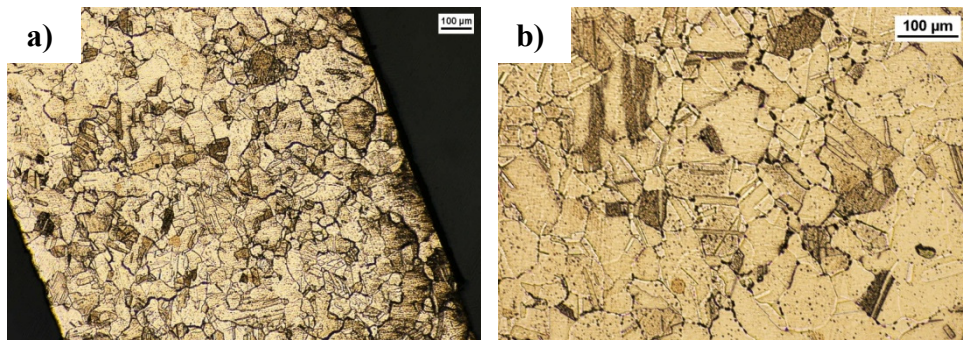
Este efecto, se aprecia perfectamente en las imágenes correspondientes al corte longitudinal de los hilos conductores, figura 5.56, y las transversales del Cobre 2, figura 5.57, en las que puede observarse el efecto de oxidación a través del borde de grano que penetra prácticamente hasta el mismo centro del hilo, con formación de gran porosidad en el centro del mismo y bloqueo del crecimiento de grano que tendría lugar por las elevadas temperaturas.

Figura 5.56 Microestructura en el corte longitudinal del Cobre 1 **a)** atacado (50X) **b)** otra zona atacado (100X)

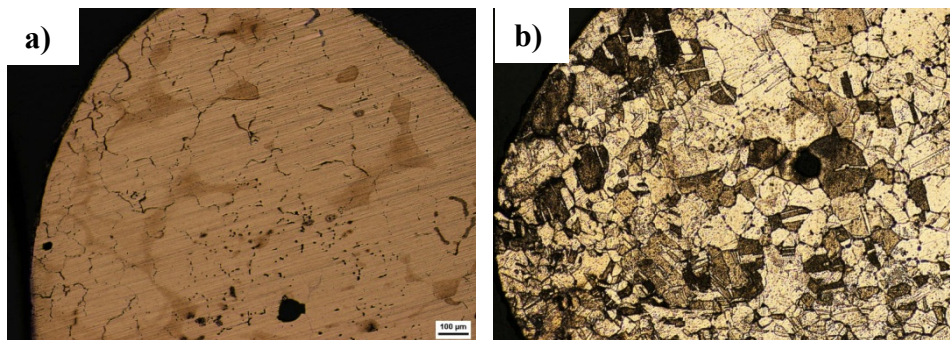
Figura 5.57 Microestructura en el corte transversal del Cobre 2 **a)** difusión de oxígeno, pulido (50X) **b)** crecimiento de granos, atacado (50X)

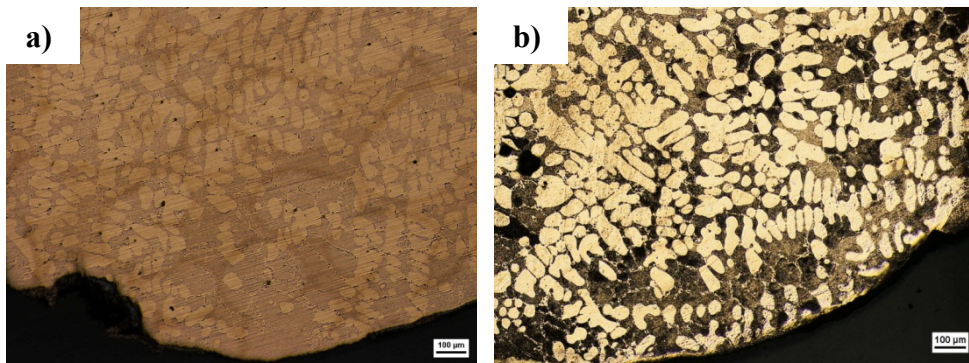
En el corte transversal del Cobre 2 resulta muy evidente la transformación general de la pegadura alrededor del hilo conductor a microestructuras hipoeutécticas, figura 5.58, que en algunas zonas presentan una transformación casi completa al eutéctico del oxígeno, lo que representa fuertes incrementos de este elemento y temperaturas superiores a los 1065°C para su formación.

Figura 5.58 Microestructura en el corte transversal del Cobre 2 **a)** transformación eutéctica, pulido (50X) **b)** transformación eutéctica, atacado (50X)

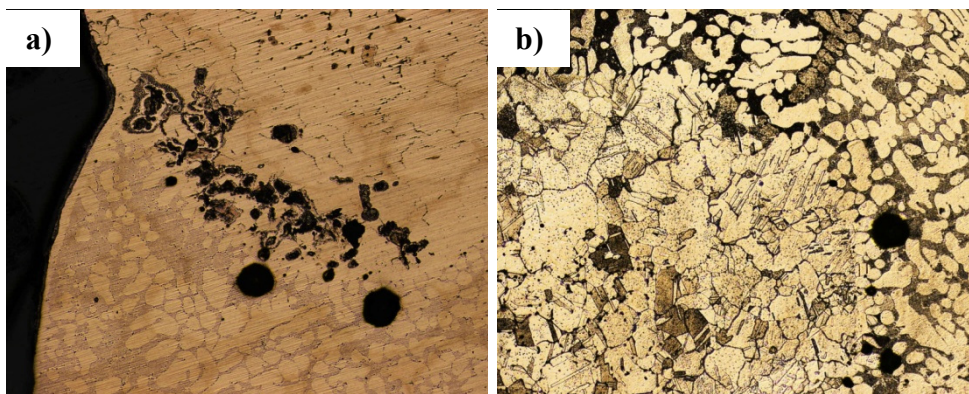
En la unión de la pegadura con el hilo conductor, figura 5.59, se aprecia la progresión del óxido hacia el interior del conductor, a través del borde de grano provocando con la acumulación de temperaturas, y elevados recocidos que engrosan el grano. Además se aprecia la formación de importante porosidad interna por las elevadas temperaturas a las que se ha visto sometido el hilo conductor.

Figura 5.59 Microestructura en el corte transversal del Cobre 2 **a)** unión de la pegadura con el hilo, pulido (50X) **b)** unión de la pegadura con el hilo, con una zona de fusión periférica y microestructura de engrosamiento de grano, atacado (50X)

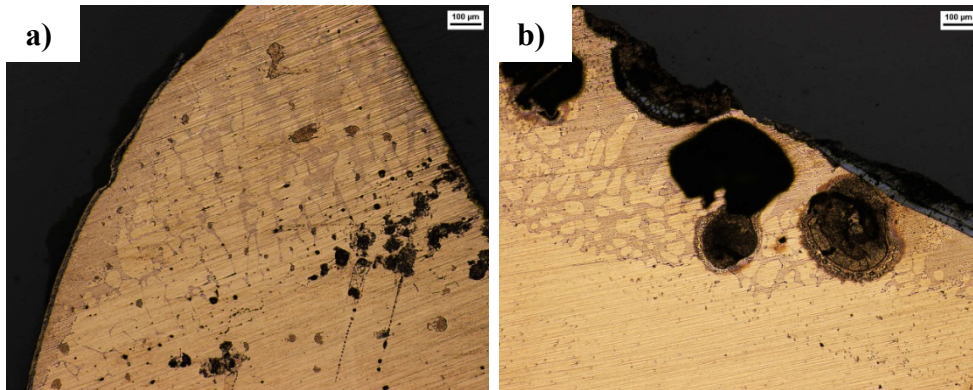
En el corte longitudinal preparado, figura 5.60, se aprecia un efecto semejante en cuanto a la transformación eutéctica en la zona fundida y fuertes porosidades, principalmente en las zonas de unión entre el material fundido y el hilo conductor.

Figura 5.60 Microestructura en el corte longitudinal del Cobre 2 **a)** formación eutéctica, pulido (50X)
b) formación de eutéctico y porosidad en superficie con restos de corrosión superficial, pulido (50X)

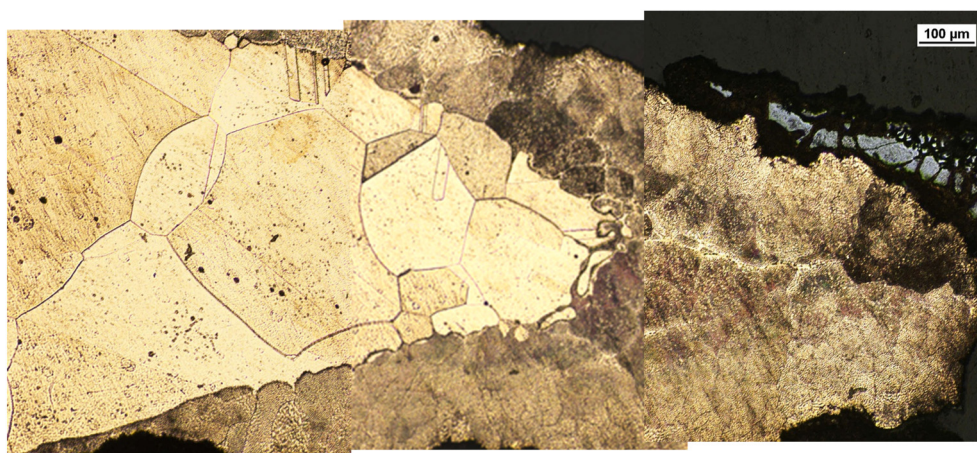
Cuando se ataca la preparación se aprecia con mayor detalle la interacción entre el metal fundido y el hilo conductor original, revelando una estructura de difusión del oxígeno hacia el interior del hilo, aunque se marca perfectamente la microestructura que corresponde a cada uno de los materiales, véase las figuras 5.61 y 5.62. Principalmente, en la figura 5.62 en la que se realiza un montaje fotográfico de uno de los extremos con fuerte deterioro y donde queda patente la deposición en la superficie del material fundido y al tiempo el fuerte engrosamiento de grano que alcanza valores superiores a las 200 micras de diámetro equivalente.

Figura 5.62 Detalle del corte longitudinal del Cobre 2, extremo del conductor, atacado (100X)

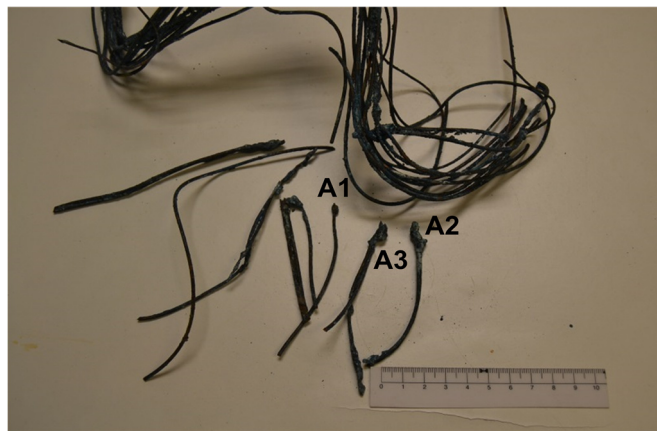
En este caso se obtuvo cableado unifilar con diferentes pegaduras y fusiones del cobre que los compone, así como con intensas afectaciones de calor y llamas. Se trata de cableado extraído del foco origen del incendio, siendo considerado el incendio de carácter accidental y causado por una avería o fallo eléctrico. De entre los restos recuperados se seleccionan tres trozos de cableado característicos, denominándose cada una de las muestras A1, A2 y A3, de las que se prepararon cortes transversales y longitudinales, figura 5.63.

Figura 5.63 Detalle del cableado sometido a análisis y elementos seleccionados.

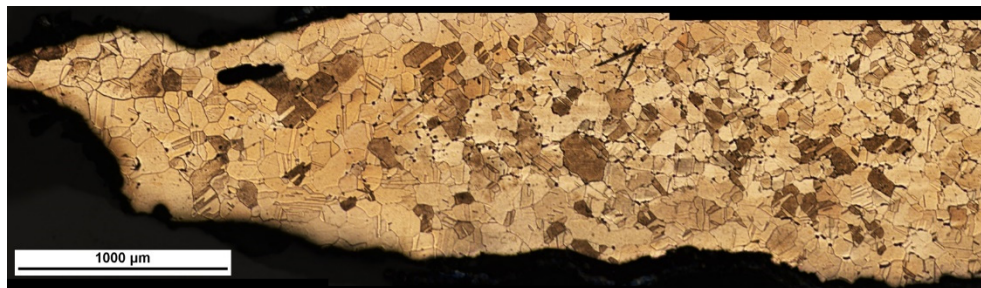
Las micrografías del corte longitudinal de la muestra A1, figuras 5.64 y 5.65, muestran el conductor de cobre que acompaña a la pegadura y que presenta un importante adelgazamiento en la parte izquierda de la figura 5.64; ello es resultado de una fuerte oxidación superficial y posterior reducción de los óxidos.

Figura 5.64 Microestructura del corte longitudinal del hilo de la muestra A1, cerca de su zona de estricción

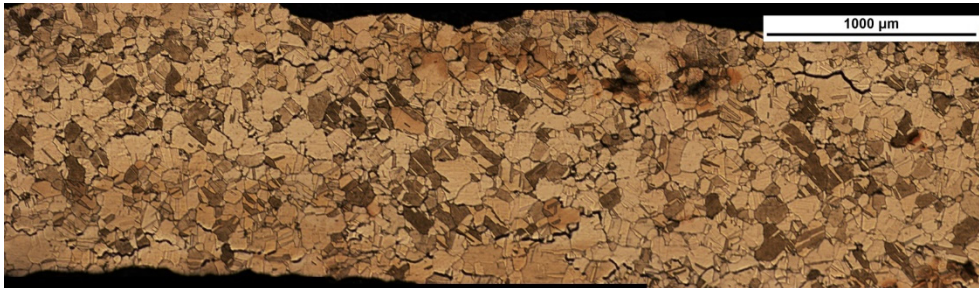
Figura 5.65 Microestructura en la continuación del hilo

En ambas imágenes se observa una microestructura, que a pesar de un aumento de su tamaño de grano, mantiene un grano suficientemente fino, con fragilización por hidrógeno en borde de grano, tal como se aprecia mejor en las imágenes de detalle, figura 5.66.

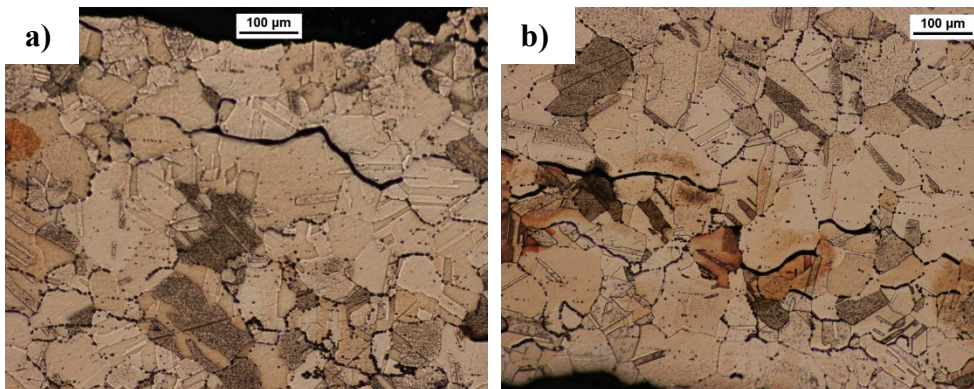
Figura 5.66 Microestructura del conductor de la muestra A1 **a)** fragilización por hidrógeno en la zona superficial **b)** fragilización por hidrógeno en el borde de grano, efecto que va penetrando hacia el interior del material

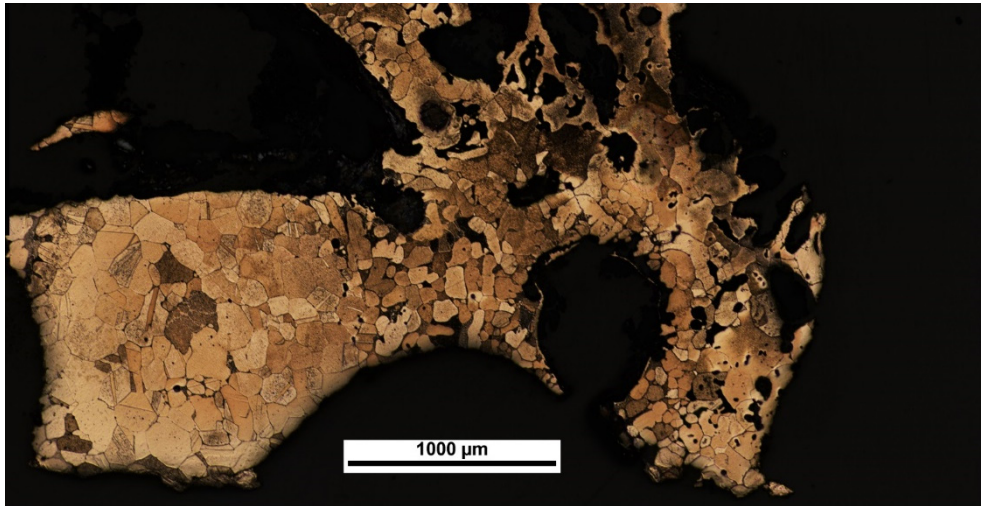
En el mismo corte longitudinal pero sobre la pegadura, al final del conductor, véase figura 5.67, se aprecia la formación de granos redondeados con algunas maclas, por solidificación del cobre. En la superficie de la pegadura hay una importante difusión de oxígeno principalmente a través del borde de grano, donde se forma el eutéctico Cu-O, y que se detiene en la línea de poros que divide el sólido de la zona de fusión.

Figura 5.67 Corte longitudinal de la pegadura de la Muestra A1, donde se aprecia dos microestructuras diferentes; a la izquierda microestructura del hilo conductor a la derecha zona fundida en forma de pegadura, atacado (50X)

En la zona de la pegadura más alejada del conductor también se aprecia la formación del eutéctico Cu-O en borde de grano, junto a porosidades que responden a contracciones en caliente durante la solidificación del metal.

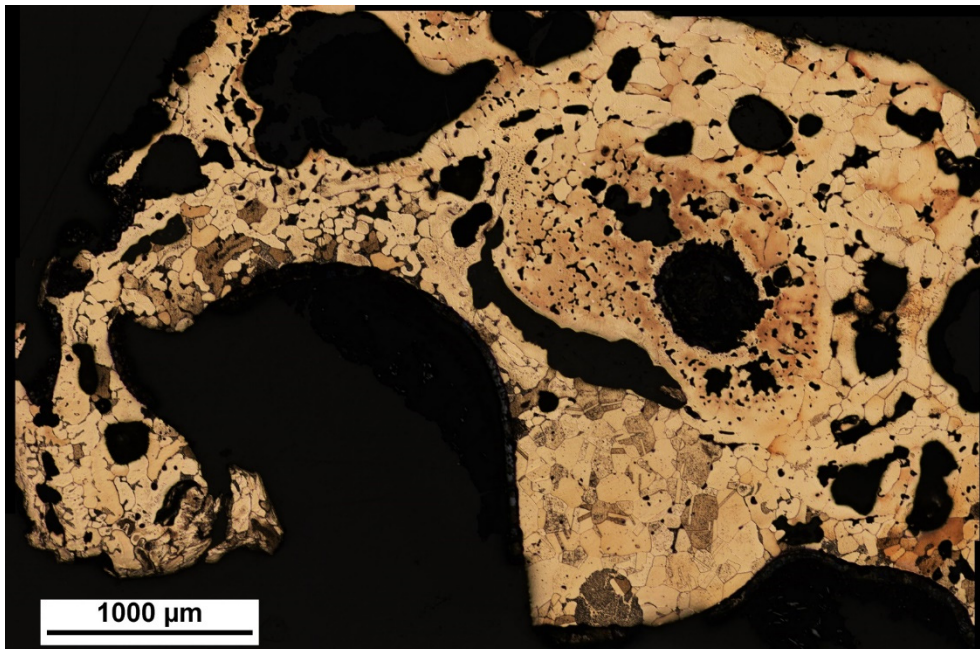
En el corte transversal de la muestra A1, figura 5.68, se aprecia diferentes zonas que presentan microestructuras claramente distintas. Las zonas más externas presentan formación de eutéctico Cu-O, con incorporación de oxígeno a través del borde de grano.

Figura 5.68 Corte transversal de la pegadura de la muestra A1; imagen general con zona fundida y restos microestructurales del conductor sin fundir, atacado (50X)

La zona central, corresponde a material fundido con fuerte porosidad obtenida por enfriamiento rápido lo que proporciona una especial irregularidad en los poros. En esta figura se aprecia la acumulación de poros en el borde de los granos, pero no la formación de óxidos ni transformación eutéctica. Este detalle se aprecia igualmente en la zona correspondiente al centro de la pegadura, en la que los bordes de grano aparecen prácticamente limpios, y los poros irregulares y exentos de oxidación superficial. Todo ello confirma la formación de esa microestructura en aire calmo sin una atmósfera especialmente oxidante.

En el CASO 4 se observó, en el corte transversal de la muestra A1, figura 5.68, diferentes zonas externas perimetrales con presencia de eutéctico Cu-O fruto de la incorporación de oxígeno a la fusión, y otras zonas internas, detalladas en la figura 6.23, que se corresponden con material fundido, con elevada porosidad irregular, pero sin ninguna formación de óxidos ni transformación eutéctica, lo cual es indicativo de una atmósfera limpia y principalmente reductora. Es decir, esta fusión del conductor se produjo en presencia de una atmósfera reductora, sin una oxidación previa, sufriendo el cableado oxidaciones posteriores en zonas periféricas, lo cual evidencia la existencia de una secuencia de reducción/oxidación típica de cortocircuitos primarios.

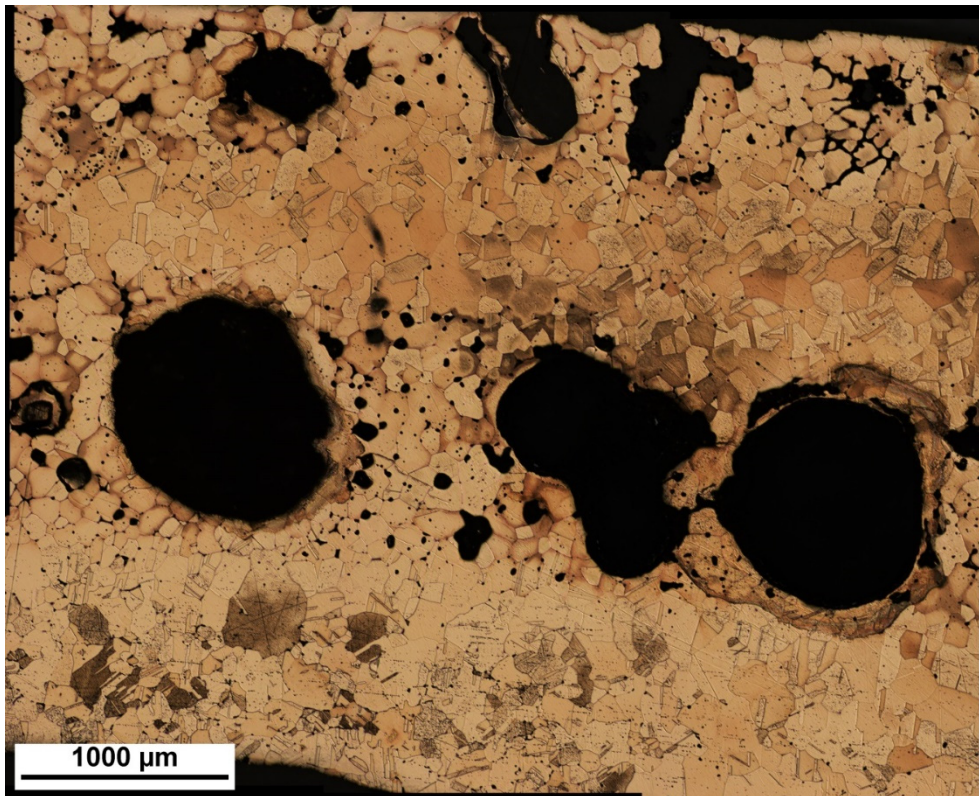
Figura 5.69 Microestructura del corte longitudinal de la muestra A2, en la que se aprecia la fusión entre dos hilos de cobre (50X)

En estas figuras se aprecia una microestructura de granos redondeados con una importante porosidad, sobre todo en las zonas completamente fundidas, y un borde de grano muy limpio. La microestructura del cable conductor, permanece aún con los granos poligonales que aunque engrosados y redondeados por el efecto térmico, todavía permanecen con un tamaño medio por la rápida acción del calor en la fusión del material y su posterior solidificación.

En el mismo CASO 4, la muestra A2, figura 5.69, en su corte longitudinal muestra dos hilos unidos entre sí por fusión, presentando algunas zonas similares efectos térmicos con granos redondeados e importante porosidad y un borde de grano muy limpio indicativo de la fusión del material antes de verse sometido a una atmósfera oxidante, lo cual correspondería con un cortocircuito primario, figura 6.24.

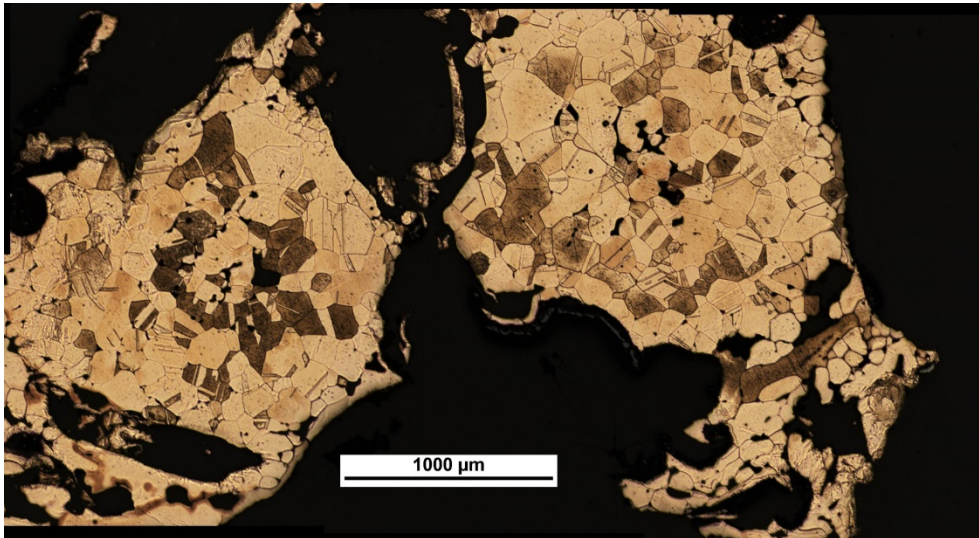
Figura 5.70 Detalle de la microestructura en el corte transversal de la muestra A2 (50X)

Esto mismo se aprecia de manera notable en el corte transversal, figura 5.70, en cuyos detalles de la microestructura general del conductor aparece con los granos con un fuerte engrosamiento bloqueado por la formación de poros, sin embargo, y al igual que sucedía en la muestra A1, en la superficie de la pegadura aparece la formación de transformación eutéctica en borde de grano. De hecho, prácticamente todo el material fundido, hasta contactar con el conductor, presenta la formación de eutéctico muy fino en borde de grano.
