**Estudio metalográfico de los efectos de
arcos eléctricos primarios y secundarios
sobre cableado de cobre en el interior de
diferentes atmósferas. Aplicación a la
investigación de incendios y comparación
de resultados con incendios reales**

TESIS DOCTORAL

Óscar Román Herrera Tarazón

Valencia, Octubre 2015

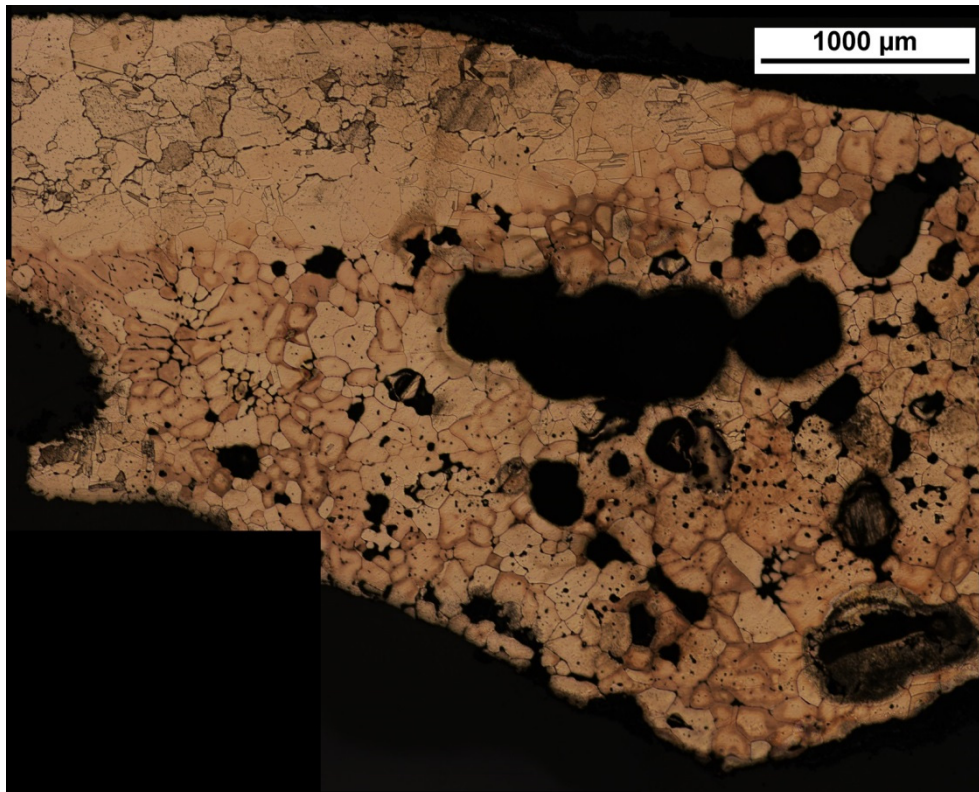
Figura 5.71 Microestructura general del corte longitudinal de la muestra A3 (50X), en la zona que posee tanto cable conductor (parte superior) como zona fundida solidificada posteriormente (zona inferior). La zona fundida se prolonga en la pegadura, recogida en la figura 5.72

En la primera, figura 5.71, en la parte superior de la micrografía, se aprecia la forma del conductor de cobre, con una importante zona fundida en su parte inferior, con una microestructura que combina algunas zonas limpias, con otras donde se aprecia con claridad la formación de eutéctico Cu-O. Por otra parte, el cable presenta indicios de fragilización por hidrógeno. Sin embargo en las cercanías de la fusión, el material se encuentra especialmente limpio.

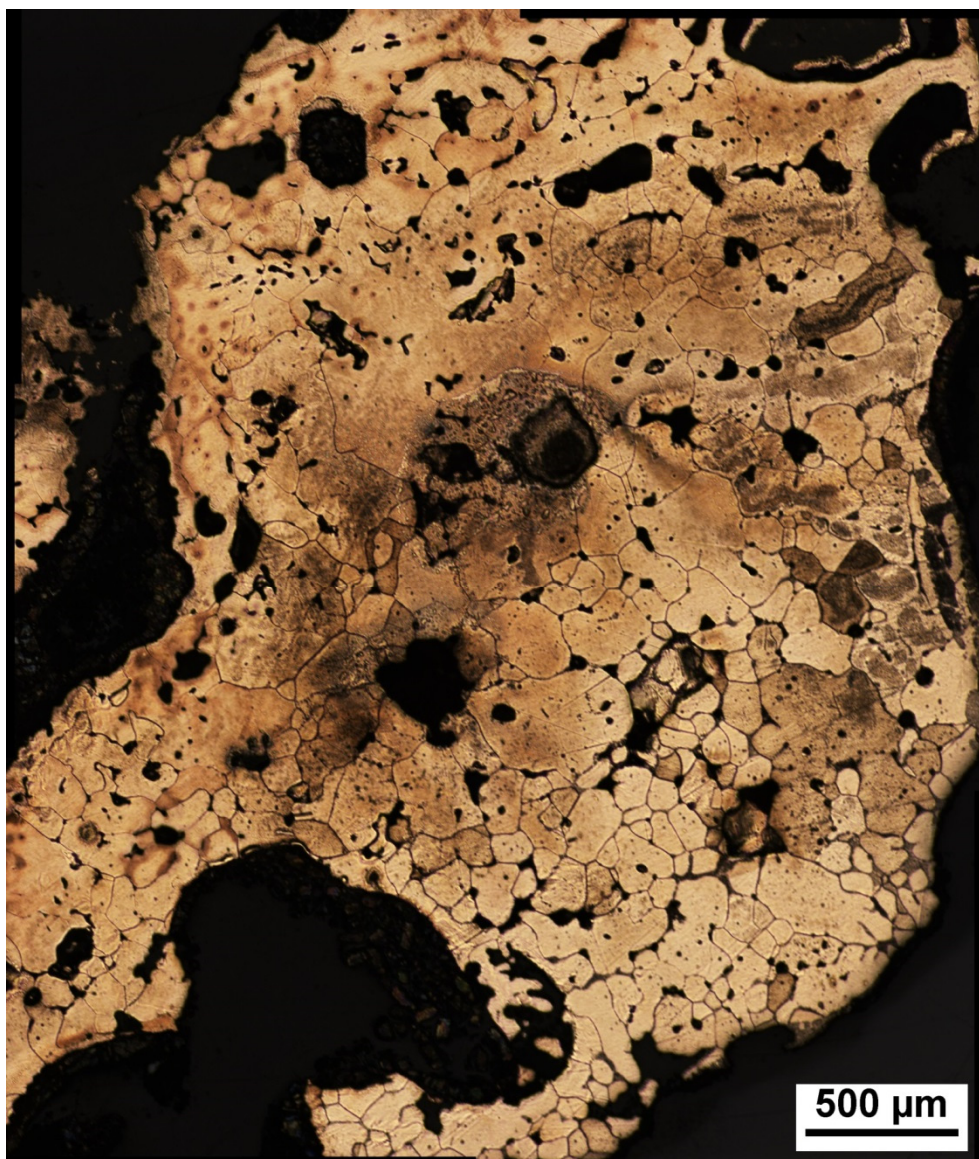
Figura 5.72 Microestructura del corte longitudinal de la muestra A3 en la zona de la pegadura, en el extremo del conductor (50X)

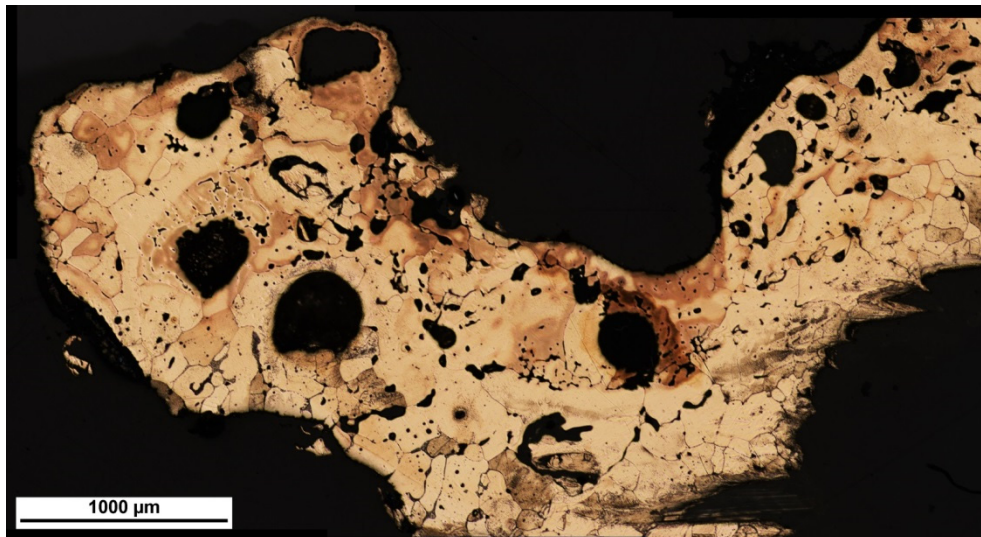
En el corte transversal de la pegadura, figura 5.73, se observa una clara microestructura de fusión y posterior solidificación con zonas refundidas procedentes del conductor, tal como se aprecia por la formación de una barrera intermedia de porosidad en su zona central.

Figura 5.73 Microestructura general del corte transversal de la muestra A3 (50X)

Pese a encontrar una microestructura de grandes granos, algunos de ellos cercanos al milímetro, se da una transformación eutéctica. No obstante quedan zonas en las que se observan grandes granos incluso superiores a las 200 micras y que ya presentan óxidos en el borde de grano, por absorción de oxígeno de la atmósfera durante la fusión del material. Sin embargo su cantidad es muy pequeña y corresponde a fusiones en atmósferas todavía no muy oxidantes.

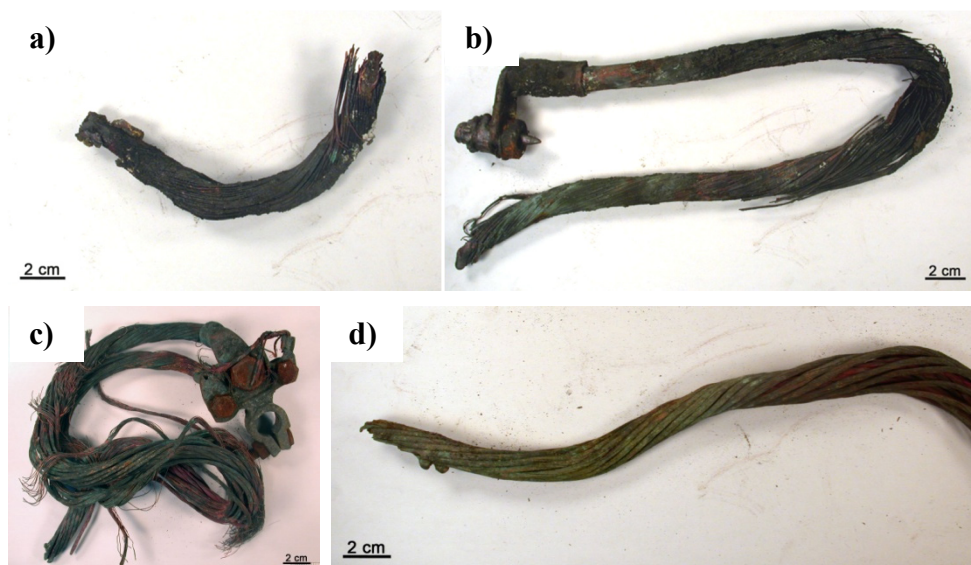
En este caso se obtuvo cableado multifilar afectado intensamente por el incendio, observándose evidentes síntomas de cortocircuito en el mismo por medio de fusiones puntuales del material de cobre del que se componen. Las muestras se componen de tres cableados multifilares denominadas Muestra 1, Muestra 2 y Muestra 3, véase figura 5.74. Sobre la Muestra 1 se realizaron dos cortes transversales A y B, uno en cada uno de los tramos de cable de que se dispone. En la Muestra 2 se realizó un único corte transversal en la posición de una pegadura existente. Sobre la Muestra 3 se realizaron dos cortes A y B.

Figura 5.74 Vista general de las muestras sometidas a análisis **a)** y **b)** componen la Muestra 1 al tratarse del mismo cable seccionado **c)** Muestra 2 y **d)** Muestra 3

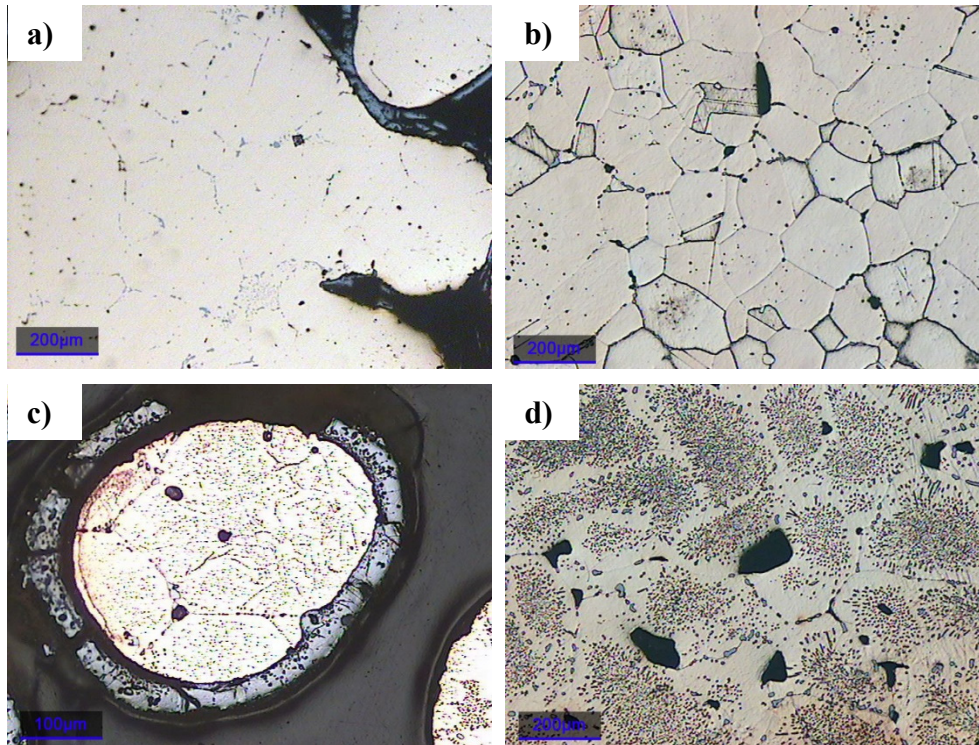
El corte A de la Muestra 1 corresponde al corte transversal del extremo del cableado mostrado en la figura 5.74a, en el que existe una fusión casi completa de los hilos, figura 5.75a, con una formación de eutéctico en borde de grano que el oxígeno forma con el metal líquido. Sin embargo, en el centro del conductor todavía quedan granos equiaxiales de los hilos conductores de cobre, figura 5.75b.

Figura 5.75 Microestructura del Corte A, corte transversal de la fusión en el extremo del conductor
a) hilos fundidos, pulido (50X) **b)** microestructura en el centro del conductor, atacada (50X)
c) capa de óxido alrededor de hilos en la parte externa del conductor, atacado (100X) **d)** fuerte corrosión en la zona exterior del conductor, atacado (50X)

No obstante, en los hilos de la periferia todavía queda una importante cantidad de óxido superficial de algo más de 50 micras, figura 5.75c, en cuyo interior se aprecia una fragilización del borde de grano y una formación masiva de óxidos en el interior de los granos, figura 5.75d.

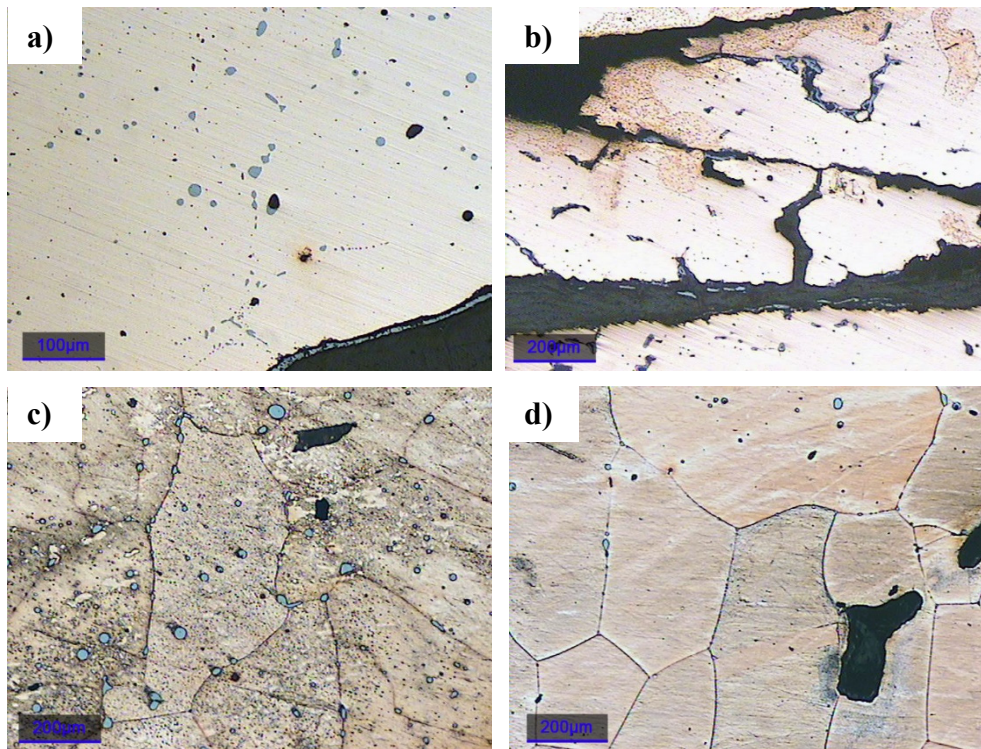
El Corte B de la Muestra 1, corresponde al extremo del conductor fundido mostrado en la figura 5.74b. La microestructura de esta fusión presenta granos bastante limpios que embeben algunos óxidos que se forman preferentemente en el borde de grano aunque algunos de ellos se ubican en el interior de los mismos, figuras 5.76a, 5.76c y 5.76d. En la periferia de la zona más fundida los hilos aparecen con una fuerte fragilización, figura 5.76b

Figura 5.76 Microestructura del Corte B, corte transversal de la fusión en el extremo del conductor **a)** hilos fundidos con incorporación de óxido de la superficie, pulido (100X) **b)** detalle de deterioro de los hilos con fuerte oxidación superficial, pulido (50X) **c)** microestructura de los hilos en la zona exterior, atacada (50X) **d)** microestructura en el interior de los hilos, pulido (50X)

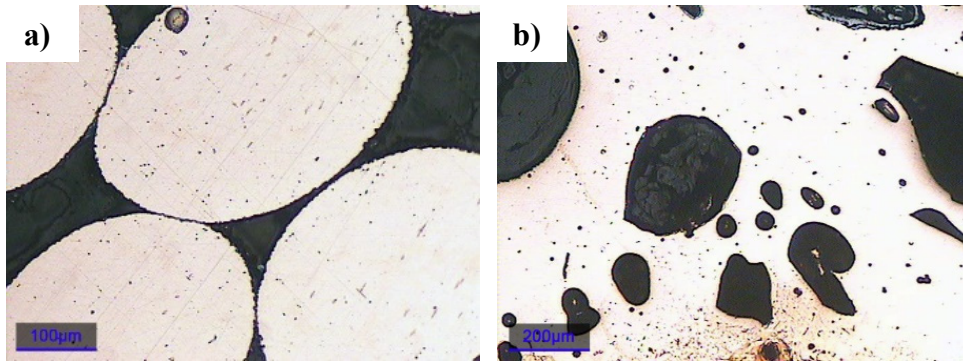
Mediante las micrografías se observa que los hilos conductores no presentan un estado de oxidación excesivo en la su superficie de los hilos ni fragilización en borde de grano, tal como se aprecia en la figura 5.77a. Sin embargo la zona fundida presenta una gran porosidad que se provoca por la rápida solidificación del material fundido en contacto con el material del cable, más frío, véase la figura 5.77b.

Figura 5.77 Microestructura de los hilos de la Muestra 2 **a)** zona de hilos, pulido (100X) **b)** zona fundida, pulido (50X)

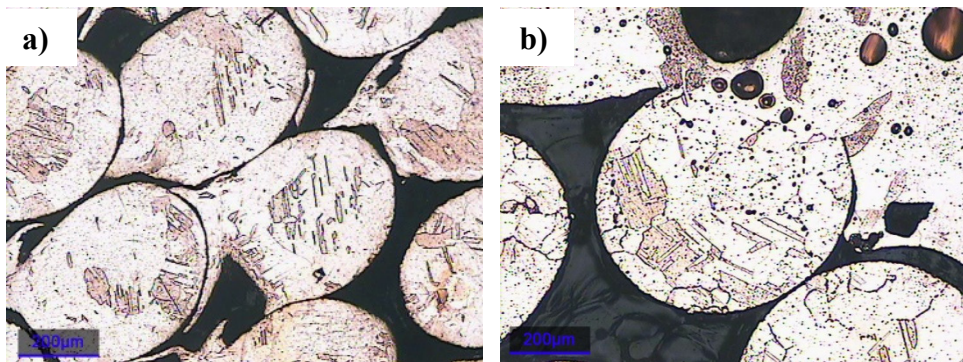
Cuando se ataca la preparación metalográfica, figura 5.78, se aprecia que la microestructura de los hilos corresponde a un importante engrosamiento de grano sin formación de cuellos de unión, figura 5.78a. En los hilos en el interior del cable se aprecia una fuerte reducción de su diámetro, como resultado de la oxidación superficial de los mismos de modo que de las dimensiones originales de unos 250 micrómetros de diámetro pasa en algunos casos a un diámetro no superior a los 150 micrones.

Figura 5.78 Microestructura de los hilos de la Muestra 2 **a)** atacado (50X) **b)** material fundido externo a los hilos conductores, atacado (50X)

Sin embargo el óxido superficial encontrado es muy poco por lo que nos está indicando que tras la fuerte oxidación, el óxido ha sido reducido en atmósferas fuertemente reductoras.

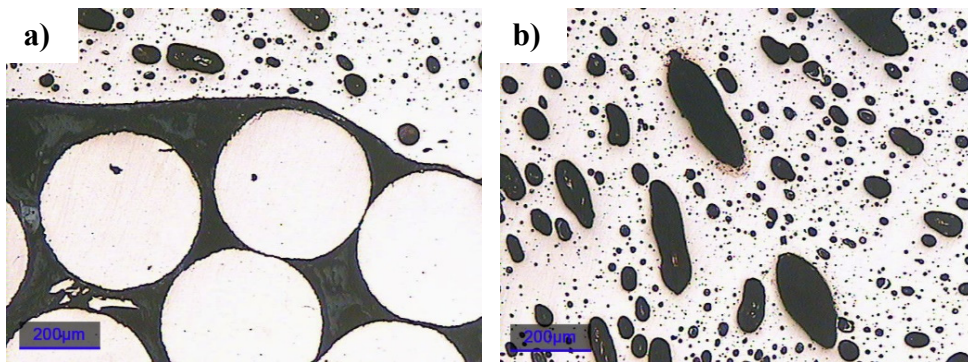
Respecto a la Muestra 3, se prepararon dos cortes transversales, A y B. El corte A de la Muestra 3 corresponde al corte transversal del extremo del cableado mostrado en la figura 5.74d, en el que existe una fusión casi completa de los hilos. Este corte presenta una microestructura de hilos muy limpia, con un material fundido que se ha depositado en el exterior pero que no ha fundido el material de los hilos, véase la figura 5.79a. El material fundido presenta una enorme porosidad con sopladuras que se dirigen tímidamente en una dirección de evacuación de los gases incluidos en el líquido, figura 5.79b. Estos poros micro y macroscópicos no poseen estructura eutéctica por reacción con oxígeno.

Figura 5.79 Microestructura en el corte A de la Muestra 3 **a)** hilos y material fundido externo a los hilos, pulido (50X) **b)** zona fundida con abundante porosidad, pulido (50X)

En el CASO 5, el corte A de la Muestra 3, presenta de igual forma una microestructura de hilos muy limpia, con material fundido que afecta a la superficie del conductor, figura 5.79a, si bien con varios de los hilos implicados. El material de colada presenta una gran e irregular porosidad con formas claramente direccionadas en dirección de evacuación de los gases, figura 5.79b. También aparecen granos columnares en la misma dirección. El material fundido no muestra ningún tipo de oxidación interior o formación de estructura eutéctica por reacción con oxígeno, lo que corresponde perfectamente a la formación de una fusión primaria por cortocircuito eléctrico, figura 5.80.

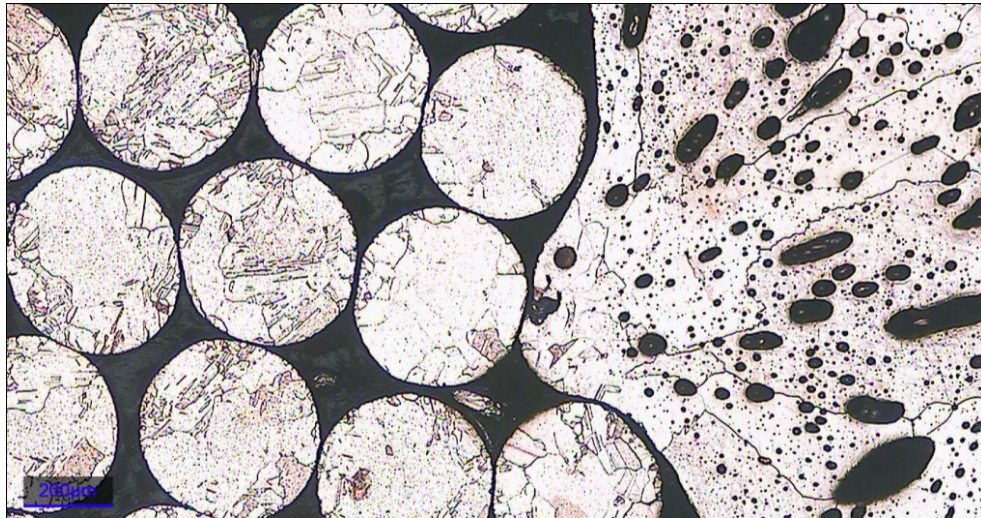
Estas sopladuras se aprecian perfectamente en la figura 5.80, donde además del direccionamiento en el sentido de evacuación de los gases, se observa la fusión específica de uno de los hilos del cable, quedando el resto sin mayores alteraciones que el aumento del tamaño de grano, apreciable principalmente en los hilos más periféricos y que va siendo menos patentes según los hilos se encuentran más al interior del cable.

La microestructura de la zona fundida atacada, revela una formación de granos columnares que se forman en la misma dirección de evacuación de los gases, y están completamente exentos de formación de estructuras oxidadas.

Figura 5.80 Microestructura del Corte A de la Muestra 3, donde se observa los hilos conductores y la zona fundida con sopladuras, atacado (50X)

Finalmente la Muestra 3 presenta una microestructura diferente, con gran porosidad en forma de sopladuras con dirección hacia el exterior del conductor y la formación de granos columnares que se forman en la misma dirección de evacuación de los gases y del gradiente térmico de enfriamiento. El material de colada está completamente exento de formación de estructuras oxidadas, lo que corresponde perfectamente a la formación de una fusión consecuencia de un cortocircuito primario, figuras 5.79 y 5.80.

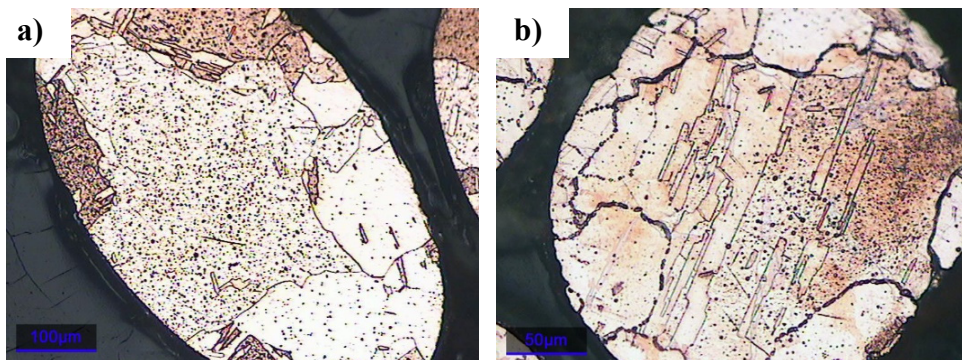
A unos 10 centímetros del Corte A se realiza la preparación del corte B, en una zona no afectada por fusiones, figura 5.81. Se contraponen microestructuras de los hilos interiores que no presentan fragilización en borde de grano, figura 5.81a, con hilos periféricos que sí presentan fragilización por hidrógeno, figura 5.81b.

Figura 5.81 Microestructura del Corte B de la Muestra 3 **a)** microestructura de los hilos en el interior, atacado (100X) **b)** microestructura de los hilos periféricos, atacado (200X)

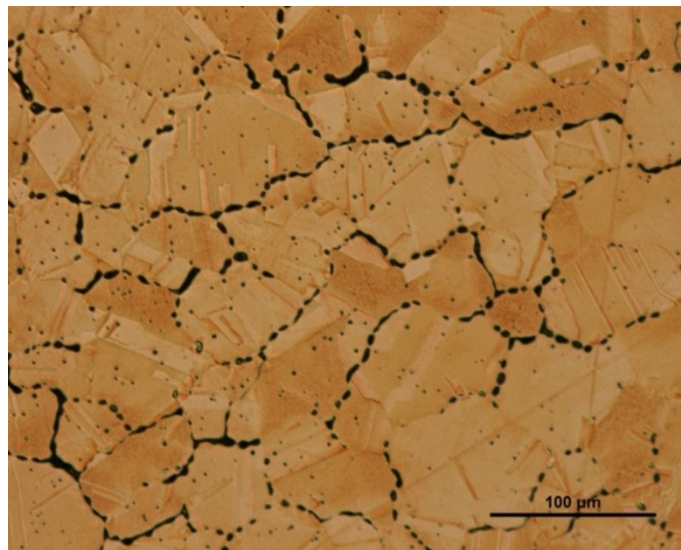
Además del crecimiento de tamaño de grano fue significativo el hallazgo de un efecto de fragilización aparecida en borde de grano de todo el conductor para la condición de 800°C y 120 minutos, figura 6.1. Este efecto de fragilización en borde de grano fue llamativo dada la ausencia de atmósfera alguna en este tratamiento que pudiera afectar al material, por ejemplo mediante fragilización por hidrógeno. Dada esta circunstancia se deduce que la fragilización observada es consecuencia del contenido en oxígeno del material, ya que el mismo, en forma de Cu_2O disuelto en el cobre del conductor, es preferencialmente difundido a borde de grano durante el recocido, donde al enfriar lentamente precipita formando la fragilización observada (Kosec *et al*, 1993). Esta segregación pudo verse favorecida por el efecto de succión de la presión negativa aplicada. Se considera que este efecto limitó inicialmente el crecimiento de grano y que no fue observado a temperaturas mayores, 1000°C, debido a la difusión del precipitado hacia la periferia del conductor y al crecimiento de grano a estas temperaturas. La presencia de este óxido de cobre evidencia que el cobre que compone el conductor unifilar adquirido, pese a que pueda estar desoxidado, posee cierta cantidad de oxígeno en su composición.

En ningún caso pudiera achacarse estas segregaciones en borde de grano al efecto de fragilización por hidrógeno, dada la ausencia de atmósfera reductora.

Figura 6.1 Detalle del fenómeno de fragilización por precipitación de Cu_2O y difusión en borde de grano de un cable unifilar tratado en vacío a 800°C durante 120 min (sección transversal a 200X)

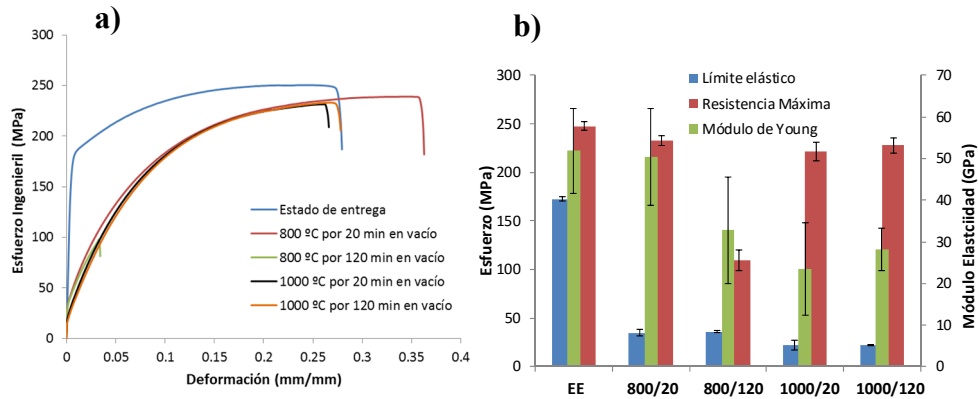
Esta segregación en borde de grano produjo una sensible merma de las propiedades mecánicas de los conductores tratados a 800°C durante 120 minutos principalmente, figuras 6.2 y 6.3. En la figura 6.2a se representan las curvas esfuerzo-deformación en tracción para cables unifilares en estado de entrega tratados térmicamente en vacío. Se tiene que la reducción más significativa en las propiedades se presenta en el límite elástico del material, tal como se observa en el gráfico de barras de la figura 6.2b.

En lo referente a la resistencia mecánica, se observa una tendencia a la pérdida de resistencia con el aumento de temperatura y tiempo de exposición en la que existe una fluctuación llamativa, con pérdida de la resistencia hasta menos de la mitad ocurrida en la ya indicada condición de 800°C durante 120 minutos, en la que se da el fenómeno de fragilización observado cualitativamente en las preparaciones metalográficas, el cual produce dislocaciones intergranulares que disminuyen la resistencia.

La correlación entre los efectos microestructurales y la resistencia del material también se observa en los tratamientos a 1000°C en los que ha desaparecido el efecto de fragilización y la resistencia máxima se recupera, figura 6.2b.

Figura 6.2 Comparativa de las propiedades mecánicas obtenidas en cables unifilares tratados en vacío
a) Curvas esfuerzo-deformación y **b)** Propiedades mecánicas

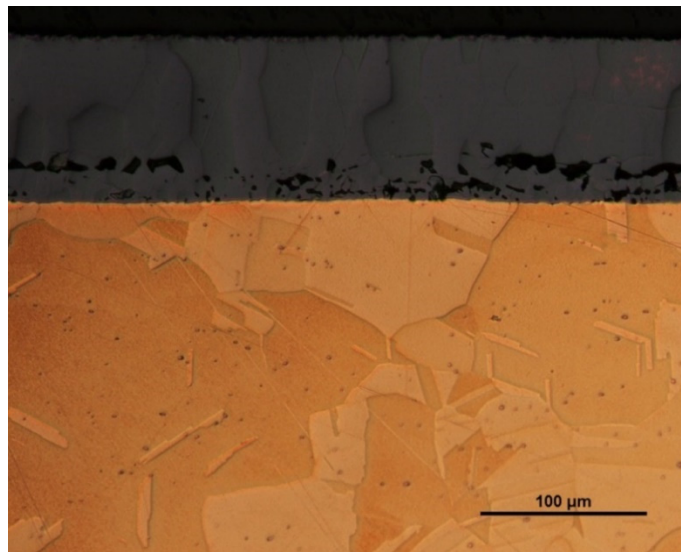
Como se evidencia en la figura 6.6, correspondiente a un cable unifilar tratado en aire a 800 °C durante 120 minutos, se produce una capa de óxido superficial de cierto espesor con una interfase o zona intermedia de abundante porosidad, que resta sección al conductor, del orden de 100 micras en este caso concreto, ello, de forma conjunta con el crecimiento de tamaño de grano asociado al tratamiento térmico, afecta a la resistencia del cable, tal y como se pudo comprobar en los ensayos de tracción, donde la resistencia y el límite elástico disminuyen de forma acusada y correlacionada con el crecimiento de la capa de óxido, figura 6.7.

Figura 6.6 Detalle de la microestructura en la zona próxima a la superficie de un conductor unifilar tratado en aire estático a 800 °C durante 120 min (sección longitudinal a 200X)

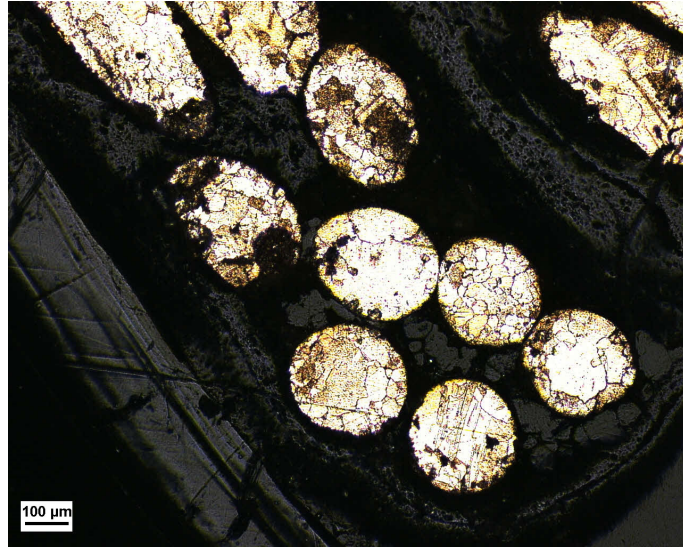
En el caso de los conductores multifilares tratados al aire el grado de oxidación, y la consecuente disminución de sección efectiva del conductor, es mucho mayor, si bien en función de la temperatura y tiempo de exposición puede llegar a ser comparable con casos de incendio reales, como por ejemplo el expuesto en el CASO 2, donde se alcanzan espesores de capa de óxido de unas 100 micras, figura 6.9.

Figura 6.9 Microestructura metalográfica de los hilos procedentes del incendio real denominado CASO 2 (50X)

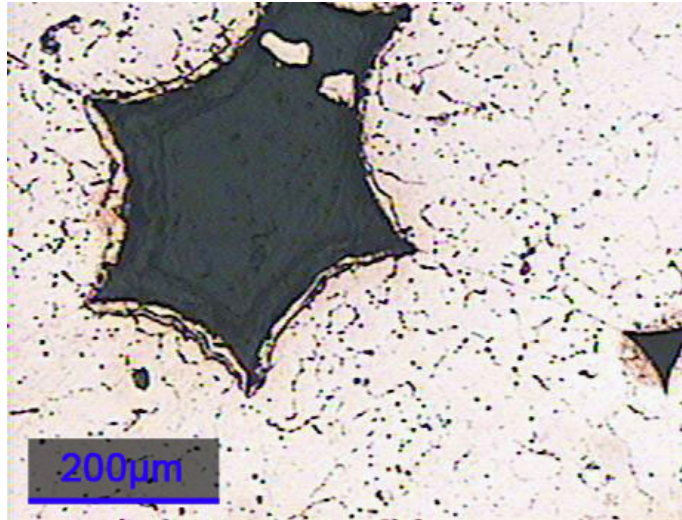
Respecto a los conductores multifilares, la reducción de óxidos superficiales comprobada en las figuras 5.26 y 5.27, ha sido observada en algunos casos de incendios reales en los que los conductores se han visto afectados por el alcance de las llamas. Este efecto, además de la fragilización en borde de grano como la observada a 800°C, figura 5.27a, ha sido observado en algunos conductores del incendio expuesto en el CASO 5, figura 6.14.

Figura 6.14 Microestructura de los hilos procedentes del incendio real denominado CASO 5 (200X), crecimiento de capa superficial de óxido reducido y fragilización en borde de grano

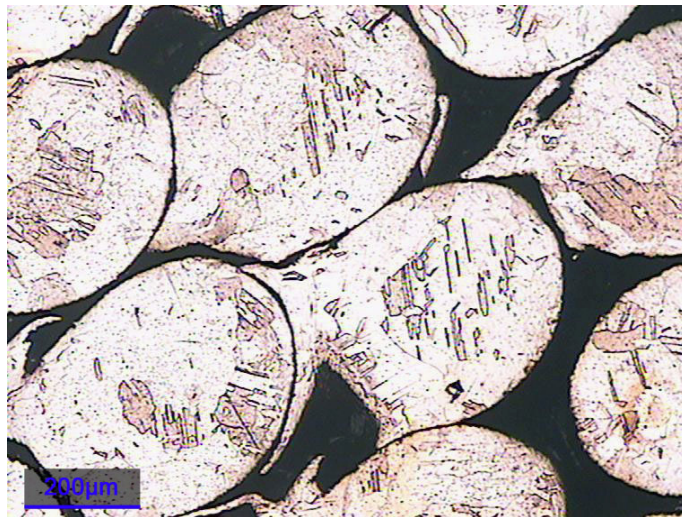
La figura 6.15 presenta conductores multifilares, propios del CASO 5, con evidentes deformaciones por elevadas temperaturas, estimadas del orden de los 1000°C que a pesar de ello no presentan cuellos de sinterización debido al efecto inicial de oxidación. Cabe destacar que en estos conductores multifilares del CASO 5 tampoco aparecen segregaciones en borde de grano, al igual que los tratados a 1000°C en secuencia de atmósferas oxidante/reductora, figuras 5.26 y 5.27.

Figura 6.15 Microestructura de hilos procedentes del incendio real denominado CASO 5 (200X), ausencia de cuellos de sinterización

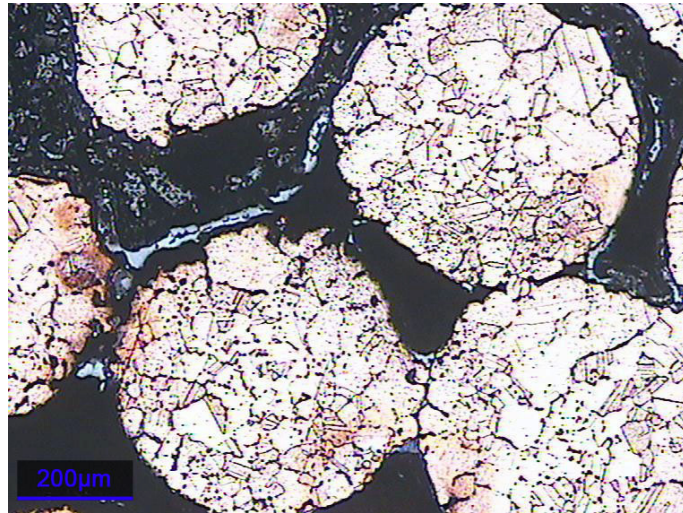
En el cableado multifilar al existir una reducción y posteriormente una oxidación puede darse la sinterización de los hilos si se alcanzan temperaturas suficientes en las primeras fases del incendio. En este caso los cuellos de sinterización formados, figura 5.19, no evidencian inclusiones intermedias de óxido, sino que éste se distribuye en el perímetro de la unión. Este hecho es revelador de la secuencia de condiciones ambientales soportada por el conductor, reducción/oxidación. Este efecto pudo observarse en alguna de las preparaciones realizadas del cableado del caso real de incendio CASO 5, figura 6.20. En esta micrografía se evidencia la formación de cuellos de sinterización y la capa de oxidación final que no ocupa la zona sinterizada, así como fragilización por hidrógeno como consecuencia de la previa atmósfera reductora y posterior oxidante.

Figura 6.20 Microestructura de hilos procedentes del incendio real denominado CASO 5 (200X)

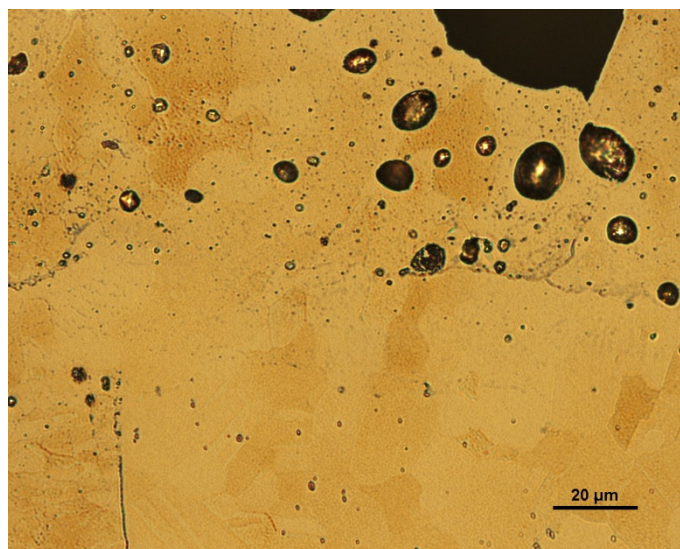
En este ensayo se observó en primer lugar la afectación térmica superficial del conductor en un punto concreto a consecuencia del arco eléctrico producido, el cual desarrolla temperaturas instantáneas muy elevadas y locales. Se produce la fusión superficial del material y penetración de ésta en el mismo. Esta fusión presenta gran cantidad de poros de tamaño irregular al verse atrapados los gases circundantes durante la solidificación y el rápido enfriamiento de la colada, figura 6.22.

Figura 6.22 Micrografía de conductor multifilar cortocircuitado al aire, sección transversal (500X)

Las altas temperaturas producen en la zona de afectación cierto crecimiento de tamaño de grano, con crecimiento columnar en dirección al gradiente térmico de enfriamiento. Observándose también la formación del eutéctico Cu-O de forma muy leve y sutil, casi inapreciable, en algunos puntos de la fusión del cableado multifilar, identificando necesariamente la absorción de oxígeno ambiental hasta concentraciones superiores al 0.075% y el desarrollo de temperaturas superiores a los 1065°C, figura 6.22.

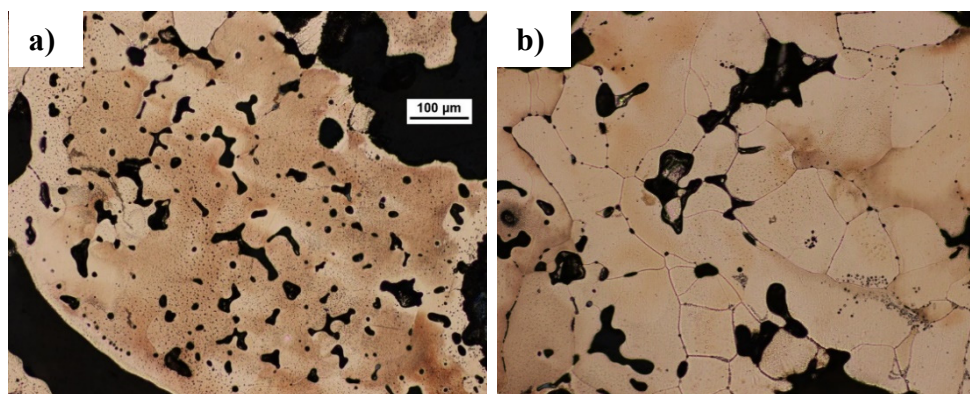
En el CASO 4 se observó, en el corte transversal de la muestra A1, figura 5.68, diferentes zonas externas perimetrales con presencia de eutéctico Cu-O fruto de la incorporación de oxígeno a la fusión, y otras zonas internas, detalladas en la figura 6.23, que se corresponden con material fundido, con elevada porosidad irregular, pero sin ninguna formación de óxidos ni transformación eutéctica, lo cual es indicativo de una atmósfera limpia y principalmente reductora. Es decir, esta fusión del conductor se produjo en presencia de una atmósfera reductora, sin una oxidación previa, sufriendo el cableado oxidaciones posteriores en zonas periféricas, lo cual evidencia la existencia de una secuencia de reducción/oxidación típica de cortocircuitos primarios.

Figura 6.23 Corte transversal de la pegadura de la muestra A1 **a)** detalle de una zona interior del conductor fundido sin indicios de oxidación en borde de grano (100X) **b)** otra zona limpia en la zona fundida (100X)

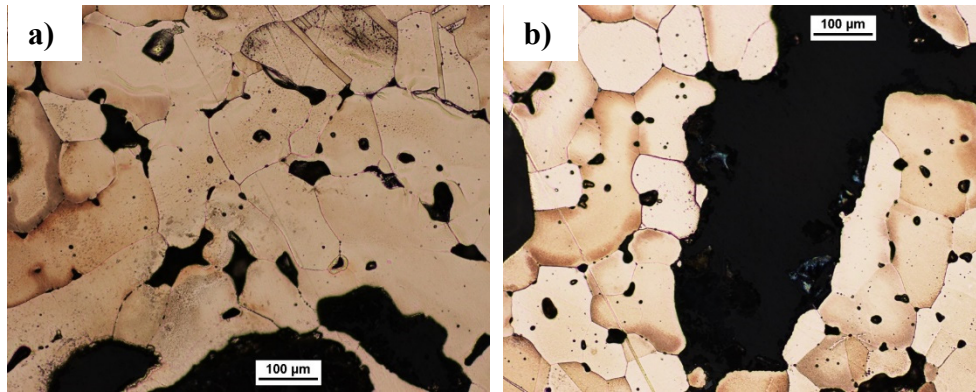
En el mismo CASO 4, la muestra A2, figura 5.69, en su corte longitudinal muestra dos hilos unidos entre sí por fusión, presentando algunas zonas similares efectos térmicos con granos redondeados e importante porosidad y un borde de grano muy limpio indicativo de la fusión del material antes de verse sometido a una atmósfera oxidante, lo cual correspondería con un cortocircuito primario, figura 6.24.

Figura 6.24 Corte longitudinal de la muestra A2 **a)** detalle de parte del conductor fundido con borde de grano limpio, exento de oxidación (100X) **b)** detalle de otra zona, con gran cantidad de poros de diferentes tamaños (100X)

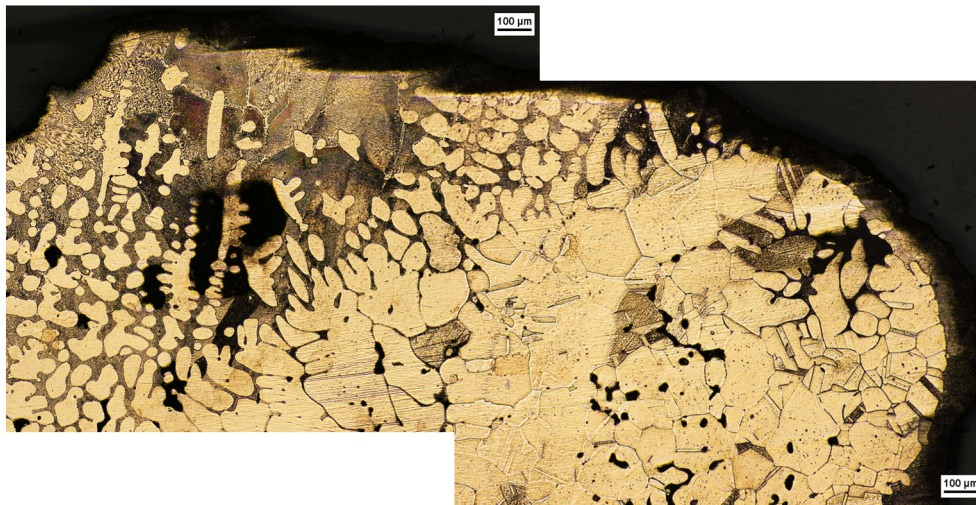
En el CASO 3, las micrografías que se muestran de ambos cortes 1 y 2 presentan similares efectos a los observados en la secuencia de cortocircuitos secundarios, observándose en ambos cortes la formación de microestructuras dendríticas y gran profusión de eutéctico Cu-O, figura 6.25. Al tiempo se comprueba la ausencia de oxidaciones superficiales ya que estas aparecen incluidas en la perla de fusión. Es decir que el óxido superficial creado en la primera fase del incendio sobre el cableado fundió sobre el mismo en fases posteriores a consecuencia de elevadas temperaturas superiores a los 1065°C, como son las de un cortocircuito.

Figura 6.25 Microestructura de otra zona del corte transversal del Cobre 1 del CASO 3, formación del eutéctico Cu-O y estructura dendrítica de colada (50X)

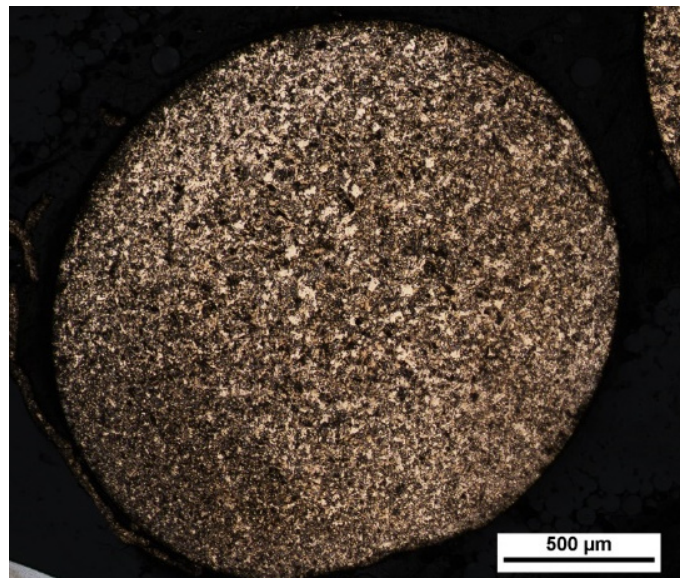
El efecto del fuego sobre estos conductores fue muy poco relevante tal y como muestran los hilos no activos que presentan un tamaño de grano muy fino como corresponde al estado inicial de los cables de cobre para fines eléctricos, comparables al estado del cableado ensayado en estado de entrega.

La afectación superficial que se observa, con su aislante parcialmente calcinado indica un tiempo muy corto de permanencia a elevadas temperaturas, ya que no se aprecia ningún indicio de recristalización, figura 6.26.

Figura 6.26 Microestructura del corte transversal de la Muestra 2 del CASO 2, hilo 3 no activo (50X)

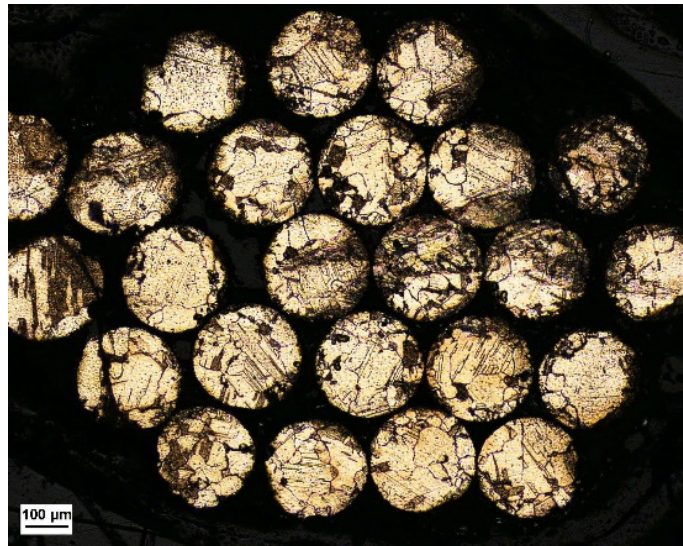
En el CASO 2 no se observan indicios de calentamiento del material desde el interior, ni fusiones desde el exterior, tan sólo cabe señalar la fuerte oxidación superficial de los hilos con difusión del oxígeno hacia el interior a través del borde de grano y la formación de segregaciones en borde de grano mediante fragilización por hidrógeno.

La microestructura presenta un fuerte engrosamiento de grano, sólo bloqueado por la oxidación del borde de grano. Este engrosamiento se produce al verse sometido el material a temperaturas entre los 850 y 900°C. No obstante, no se aprecia en ningún caso efectos de formación de cuellos por sinterización, ésta pudo estar bloqueada inicialmente por la oxidación superficial de los hilos, figura 6.27.

Figura 6.27 Microestructura del corte 1 de la muestra analizada en el CASO 2 (50X)

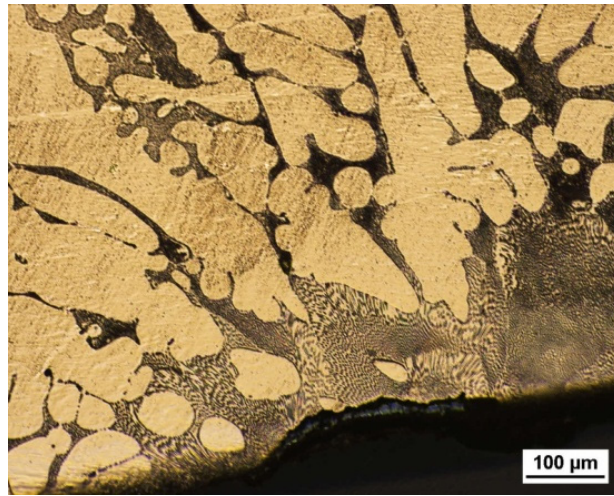
En este CASO 3, se halló formación de una microestructura con un elevado contenido en eutéctico Cu-O que evidenciaba una secuencia con una primera fase de importante oxidación en la que se forma el óxido superficial del hilo y posterior fusión del material por efecto de cortocircuito, muy probablemente dentro de una atmósfera fuertemente oxidante como sucede en el frente de llama, figuras 6.28 y 6.29. Con posterioridad, y una vez solidificado el material, el conductor se vio sometido a una atmósfera reductora, como resulta del interior de llama, provocando la reducción del óxido formado en el borde de grano del conductor, y con ello su fragilización por hidrógeno, así como la

eliminación de la oxidación de la superficie. Esta es la razón por la que esta superficie se presenta limpia, dentro del deterioro apreciable en la misma. Los efectos observados en cualquier caso son claramente consecuencia de un cortocircuito secundario por alcance de las llamas, siendo el resultado microestructural muy semejante al observado en el apartado 5.3.3, figura 5.41.

Figura 6.28 Microestructura del corte transversal del Cobre 1 del CASO 3, detalle del eutéctico Cu-O y difusión del oxígeno en las zonas interdendríticas (100X)

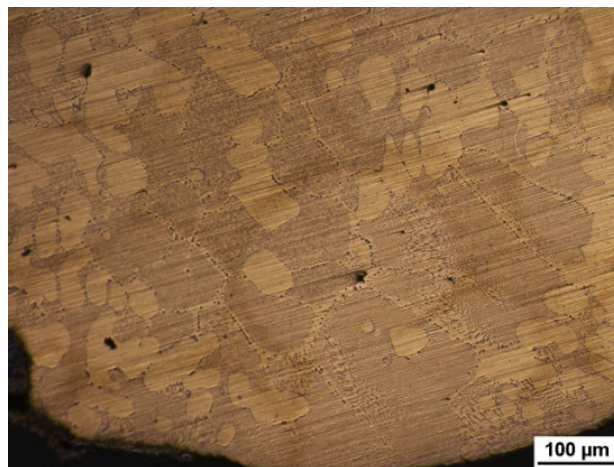
Figura 6.29 Microestructura en el corte transversal del Cobre 2 del CASO 3, detalle del eutéctico Cu-O (100X)

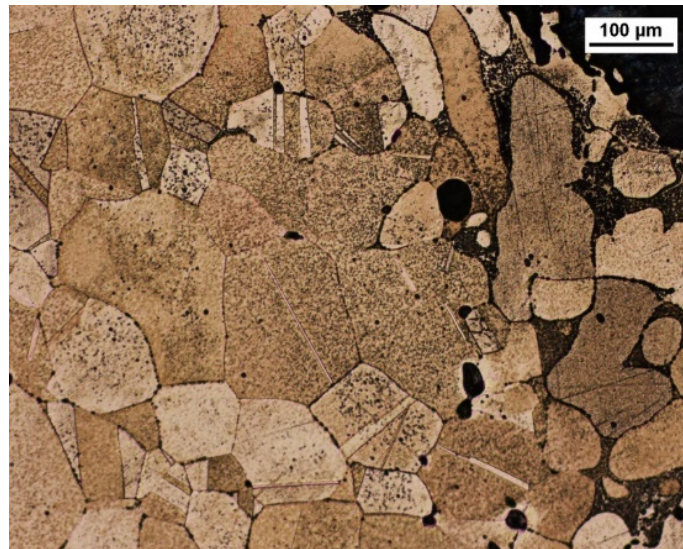
En el caso real CASO 4, en las tres muestras se aprecia la formación de eutéctico en la superficie de las pegaduras con una baja extensión de esa formación tanto en su penetración en las zonas fundidas como en la extensión de la misma en los granos solidificados, figura 6.30.

Figura 6.30 Corte longitudinal de la pegadura de la Muestra A1 del CASO 4, detalle de la microestructura en la unión del conductor con la zona fundida, se aprecia la formación de eutéctico en el borde de los granos fundidos que se detiene en la línea de poros que divide el sólido de la zona de fusión (100X)

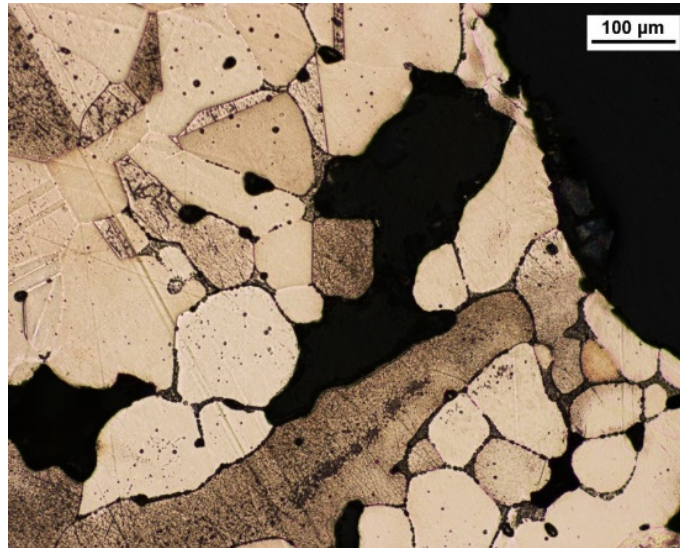
Otras zonas de los conductores analizados presentaron inclusión de eutéctico Cu-O en borde de grano lo que indica fusiones en contacto con una atmósfera oxidante y por lo tanto la existencia de un posible cortocircuito secundario, figura 6.31.

Figura 6.31 Detalle del corte transversal de la muestra A2 del CASO 4, aparecen pequeñas cantidades de transformación eutéctica Cu-O (100X)

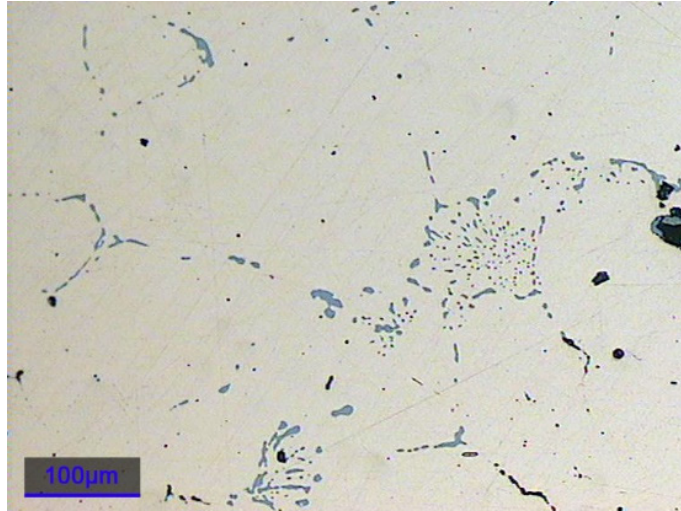
En este CASO 5, se tienen varios conductores en los que de nuevo se observan efectos muy variados, como por ejemplo en el Corte A de la Muestra 1, donde se observa la formación de eutéctico en el borde de grano que refleja una previa oxidación con una posterior fusión del material a elevadas temperaturas, indicando la existencia de un cortocircuito de carácter secundario, figura 6.32. Las atmósferas reductoras finales provocaron además fragilización en borde de grano.

Figura 6.32 Microestructura del Corte A de la Muestra 1 del CASO 5, corte transversal de la fusión, detalle de la distribución de óxidos en bordes de grano (100X)

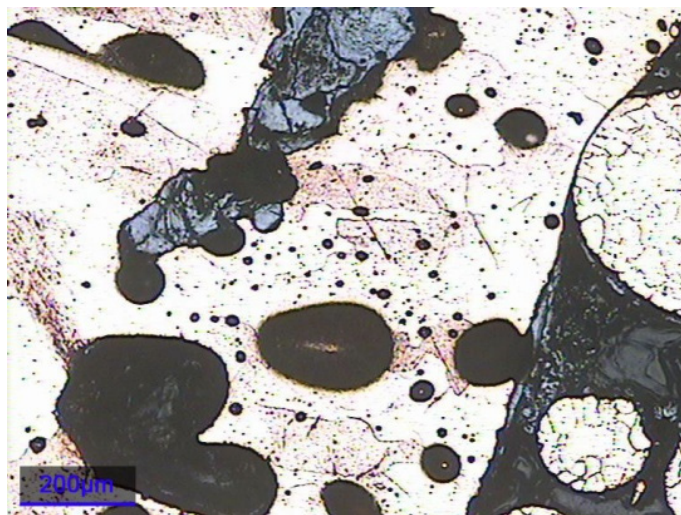
En la Muestra 2 existen fusiones con gran porosidad característica de arcos eléctricos y rápida solidificación, si bien con inclusiones de oxido que revelan la previa existencia de una atmósfera oxidante, secuencia que representa un cortocircuito secundario, figura 6.33.

Figura 6.33 Microestructura de la zona fundida de la Muestra 2 del CASO 5 (50X)
