TFG

MEMORIA DE LA INTERVENCIÓN DE LA ESCULTURA, REALIZADA EN PIEDRA, “EL ÁNGEL DE SĘDZISZÓW”.

Presentado por Miguel Galiana Selva

Grado en Conservación y Restauración de Bienes Culturales

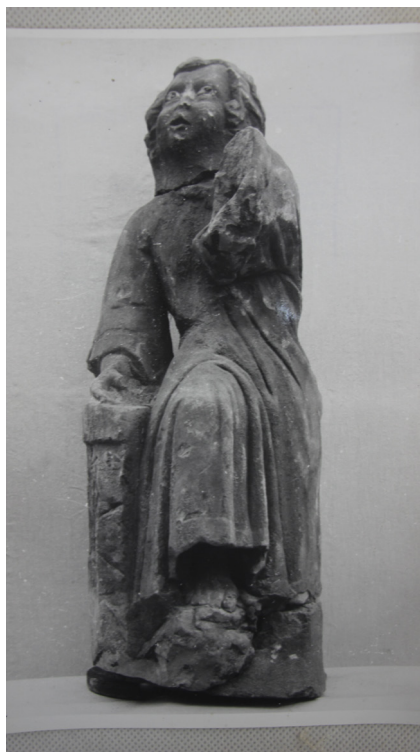
- Fig. 1: Estado actual de la cabeza
- Fig. 2: Estado de la cabeza en el año 1979, antes de la intervención actual.

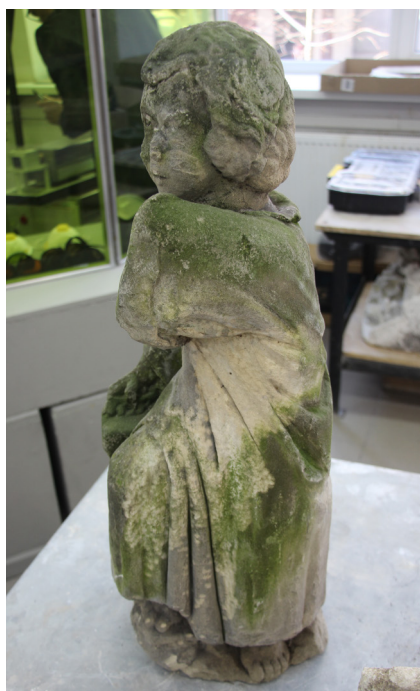
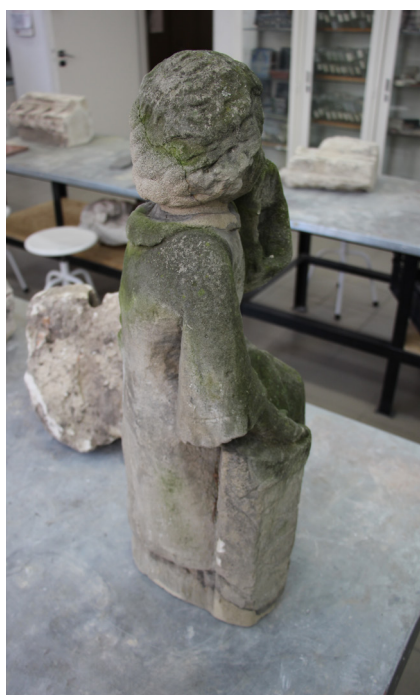
- Fig. 8: lateral izquierda
- Fig. 9: Vista lateral derecha

- **Ataque biológico** extendido por gran parte de la pieza (*fig. 7 y fig. 8*). La figura se encuentra recubierta por moho¹, presente en más de la mitad de la obra que afecta directamente a la estética (cubriendo la obra) y a la estructura (actuando dentro de ella). Huelga decir que comparando entre las fotos de archivo y el estado actual, se puede comprobar cierta limpieza en algunas de las zonas aunque más con el objetivo de realizar catas que con el de acabar de una vez por todas con el agente dañino.

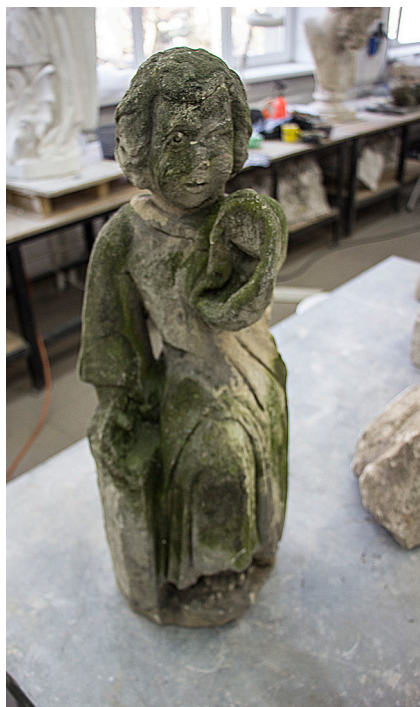
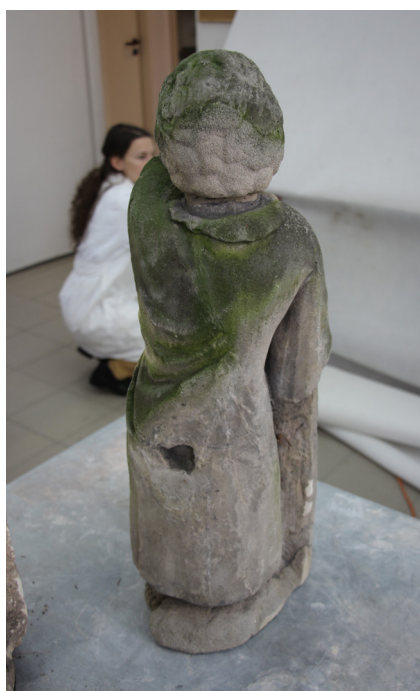
- Fig. 10: Vista frontal

- Fig. 11: Vista trasera

La parte central del ángel, en su mayoría la túnica que viste (*fig. 10*), no tiene grandes pérdidas. Los pliegues son perfectamente reconocibles aunque si se puede encontrar un orificio (*fig. 11*) en la parte posterior de la pieza y que parece ser el resultado del ensanchamiento por erosión de un agujero previamente trabajado por la mano del hombre.

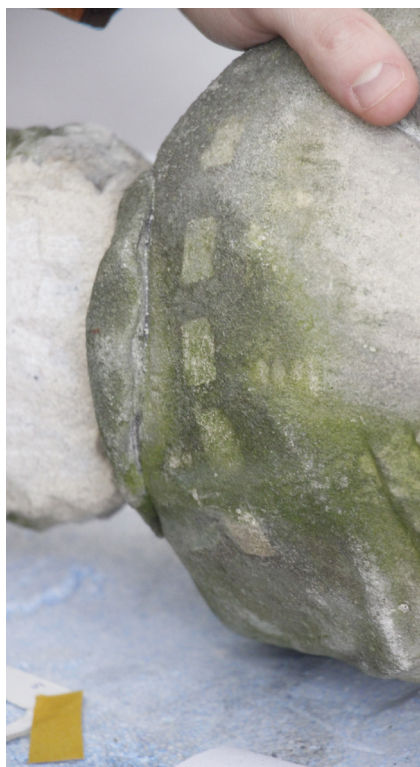
- Fig. 12: Cata realizada con la técnica láser

La máquina usada para la labor fue un prototipo de la ReNova Laser 2. Dada las características de la técnica láser (que permite eliminar suciedades concretas sin dañar la superficie adyacente) y de la máquina en si al poseer una empuñadura en forma de pistola fácil de dirigir y controlar, se pudo realizar un trabajo preciso sobre la figura. En un principio se realizaron una serie de catas para conocer el éxito que puede tener este método de limpieza, sus limitaciones y las posibles complicaciones o efectos secundarios que pueda originar. Tras estas catas se determinó en primer lugar que si la máquina se configuraba hasta un máximo de potencia de 33 julios⁵ la roca no padecía ningún daño y era una potencia suficiente como para remover las mayores partes del moho y costra negra. Tras las catas y en el inicio de la limpieza, se descubrió que el láser tenía una **gran limitación** en las partes con **mayor concentración del moho**, a medida que la concentración aumentaba el efecto del láser era menor hasta ser completamente imperceptible. Sucedió de la misma manera en algunas zonas muy concretas de la costra negra, haciendo imposible su remoción mediante este método. Resultó curioso y no se resolvió por qué sucedía esto con el láser (la suposición principal fue que la composición de ciertas partes de la costra difería de otras), al tratarse de una técnica que está especialmente pensada para la remoción de costras negra. Se pensó en aumentar la potencia de la máquina, pero ante la posibilidad de dañar la obra se optó por continuar con los otros métodos planteados que salvaguardaran con éxito la integridad de la pieza.

5 Se llegó a usar a una potencia de 40 julios, aunque dio buenos resultados, mostró uno o dos puntos problemáticos, así que se decidió bajar la potencia para mantener la integridad de la obra.

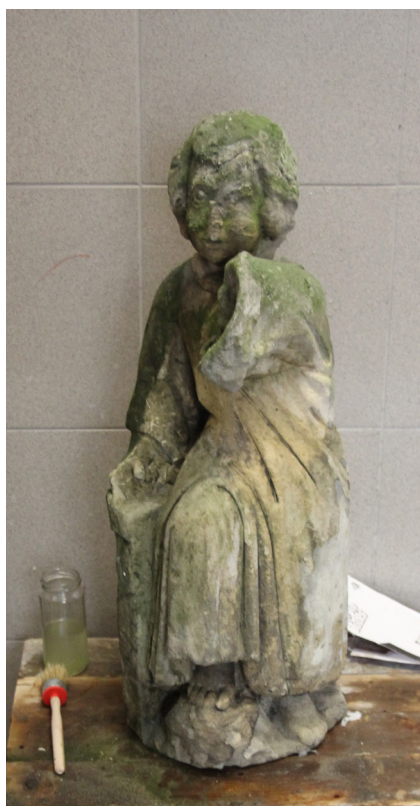
- Fig. 16: Resultado de la limpieza con agua a presión

Pese a que una vez terminado el procedimiento la escultura se encontraba en un estado de limpieza bastante avanzado, aún quedaban **restos** que la conjunción de agua a presión y láser no habían conseguido eliminar (*fig. 16*). Estos restos eran alguno de los **halos verdosos** del moho y ciertos puntos dónde la costra negra no había podido ser eliminada.

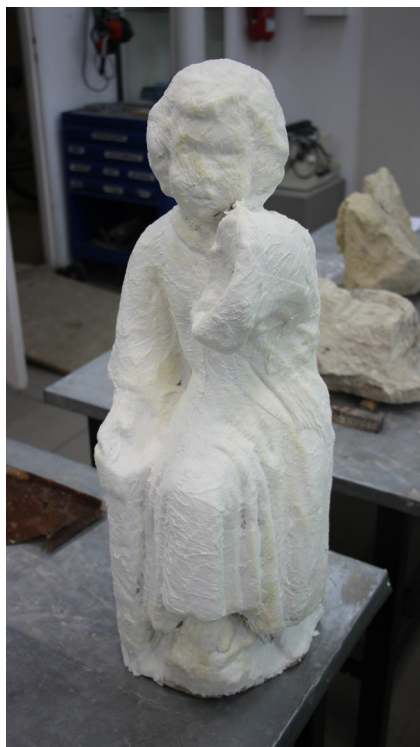
- Fig. 25: Vista de la estatua totalmente recubierta para la desalación

- Fig. 26: Detalle de la cabeza. Se observa migración de sales (halo amarillo)

Tras el periodo de espera, se pudo comprobar que había una migración de las sales solubles en muchas zonas del papel pues presentaban una pigmentación amarilla (fig. 26) en mayor o menor intensidad dependiendo de si la zona contenía gran cantidad de sales o no.

Ante la posibilidad de que estas sales rompieran la superficie, se decidió realizar un recubrimiento total de la obra con compresas de papel de pH neutro de la marca Matocell® (fig. 22). Este papel se humedeció en capas y se puso sobre la superficie de la obra. Se llegaron a superponer hasta 5 capas (fig. 25) del papel humedecido en agua desmineralizada y se dejó reposar durante 5 días.

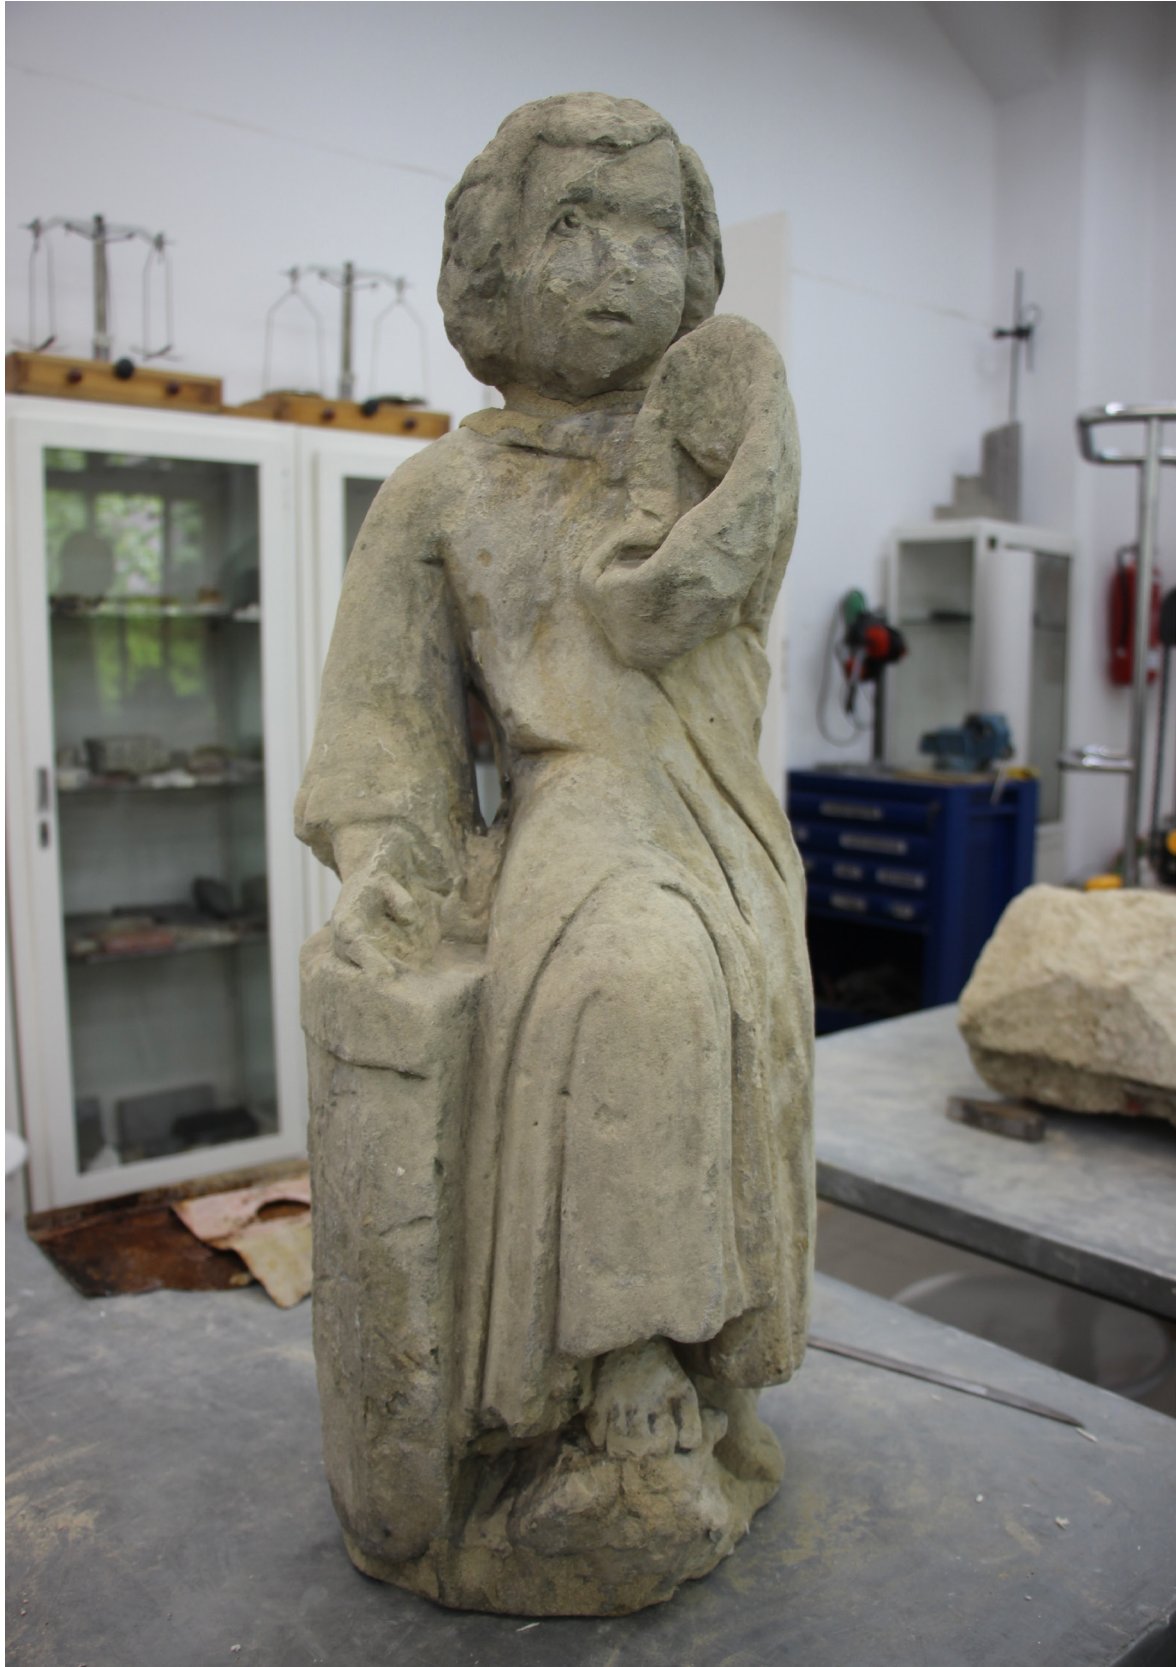
- Fig. 27: Estado de la escultura tras la desalación

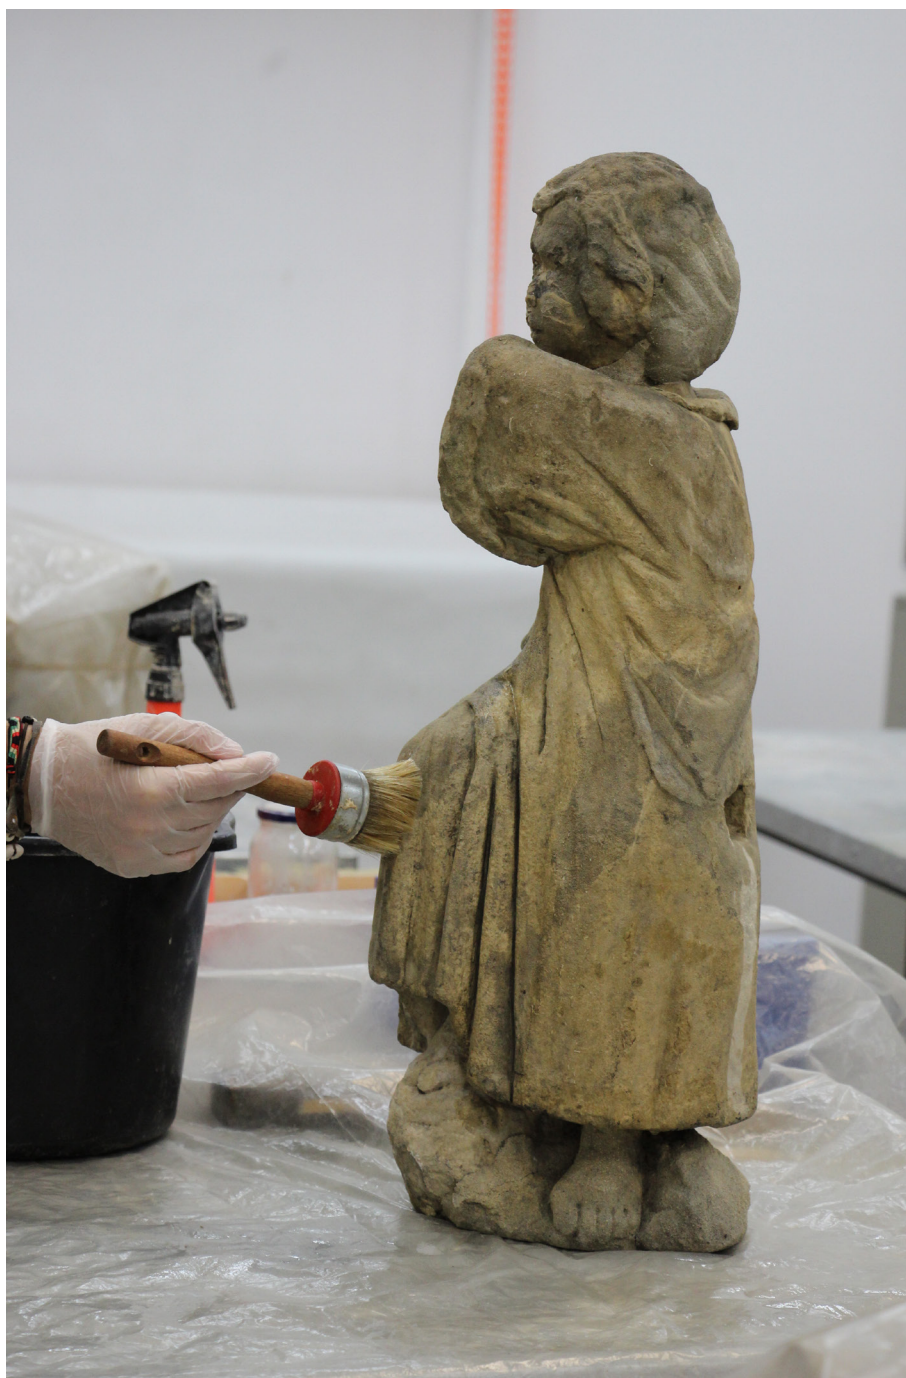
- Fig. 38: Aplicación del hidrofugante Funcosil SL.

®. La decisión de usar un hidrofugante está motivada por la necesidad de proteger la escultura de la humedad ambiente. El agua, en todas sus formas, supone el medio para que la mayoría de los agentes dañinos enumerados y explicados en esta memoria se generen, siendo el caldo de cultivo para los hongos y plantas de bajo orden, así como el medio de transporte para los distintos tipos de sales que pueden llegar a dañar severamente la obra.

Este tipo de producto necesita una aplicación total en la obra (*fig. 38*). El

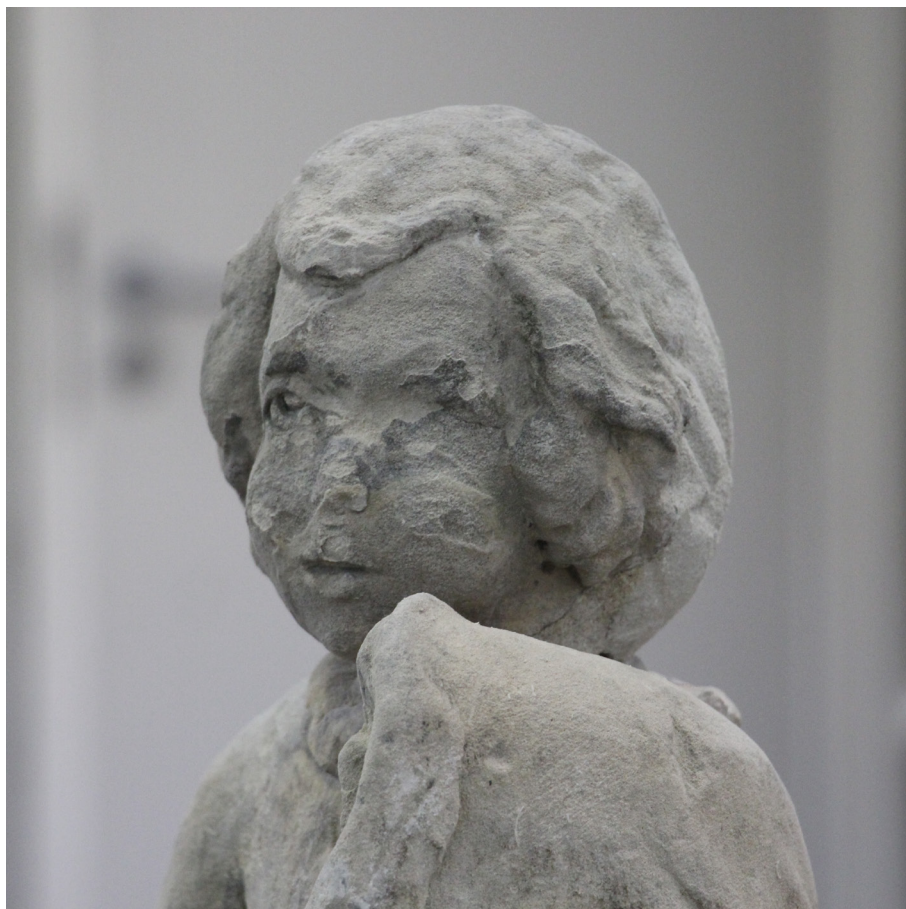
- Fig. 40: Estado de la cabeza tras la intervención.

gura y que ha sido eliminado ha sido la costra negra. Como el anterior, la desaparición de este agente dañino se justifica con las distintas fotografías finales que existen de la escultura y en la que se puede comprobar cómo en las zonas dónde estaba actuando no existen restos de la costra.

Siguiendo los procedimientos usados para devolver una imagen acorde con la que la escultura debiera tener sin la acción de ningún agente dañino, se ha de mencionar la reconstrucción realizada en la cabeza de la escultura así como en el lateral de la base. El tono de dichas reconstrucciones podría haber sido algo más ajustado, realizando el color base tal y como se ha dejado (con la mezcla de dos morteros de distinto color) pero retocándolo a seco para intentar imitar ligeramente esa pátina de envejecimiento que recorre ciertas partes de la escultura, especialmente en la cabeza.
