# El Patrimonio Arqueológico Subacuático en la Cuenca Extremeña del Río Tajo: una propuesta de catalogación, análisis y conservación

PROGRAMA DE DOCTORADO EN CIENCIA Y RESTAURACIÓN DEL PATRIMONIO HISTÓRICO-ARTÍSTICO

UNIVERSIDAD POLITÉCNICA DE VALENCIA

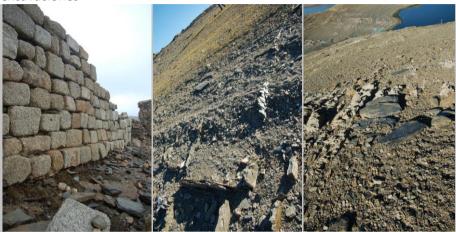
1º\_No comprobable; 2º\_Se conserva, deflación; 3º\_Deflación, sillares caídos; 4º Buena conservación; 5º No comprobable. La última vez que tenemos constancia de que fue vista la necrópolis es en 2007. Entonces se encontraba aparentemente cubierta de sedimentos. No podemos saber cuál es su verdadero estado de conservación, ya que después de las prospecciones realizadas por A. Martín en 1993 no se han llevado a cabo excavaciones

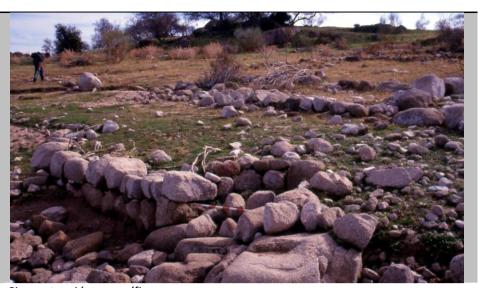
desmoronen las estructuras

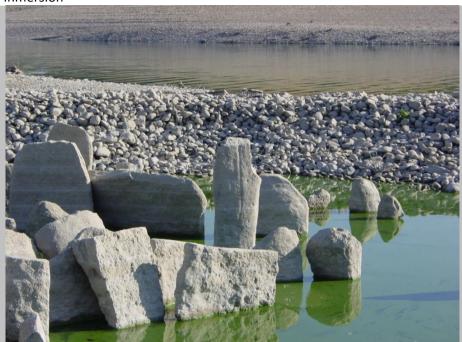
No comprobable al estar desde hace años totalmente cubierto por las aguas, solamente puede verse en tiempos de sequías muy intensas. En las fotografías de 2008 puede apreciarse la erosión de los ortostatos debido a la inmersión

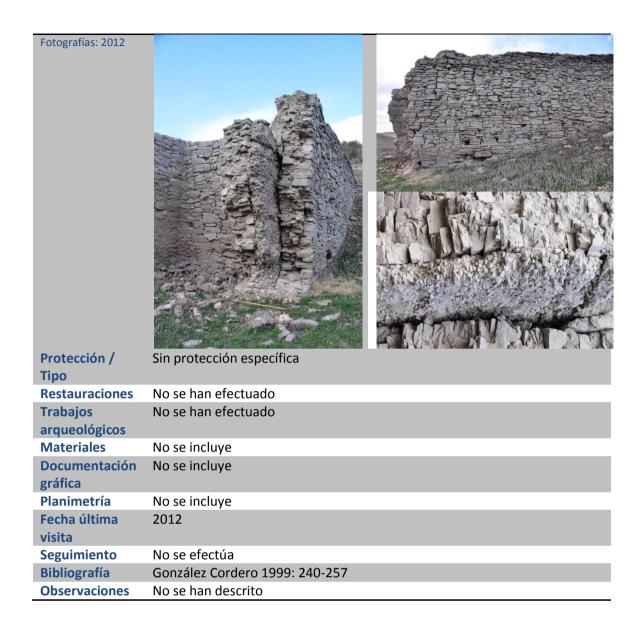
# **NOMBRE SITIO** PRESA DEL ARROYO DE LAS PROVINCIAS Nο VAL00030 **Imagen** Fotografía: 2012 Mapa ubicación No disponible Descripción "Su fondo se alza sobre una formación compacta de pizarras, ... a las que permanecen asidos los dos extremos de la presa, ...el centro de la misma ha desaparecido, sin que se aprecien restos en el cauce..." (González Cordero 1999: 251-252). Longitud: 51,80 m, 12,30 m el muro de la derecha, y 16,50 m el de la izquierda; Anchura: 1,65 m con núcleo de "opus caementicium" de 33 a 39 cm; Altura máxima pared derecha: 4,80 m, según González Cordero 1999: 252

Cronología	Romano
Embalse	Valdecañas
Municipio	El Gordo
Coordenadas geográficas	No incluido
Cota metros	No disponible
X	812931
Υ	4416729
Datum	ETRS89
Huso	29
Fiabilidad	4
Situación /	Desde la carretera Cc-332 que va desde El Gordo a Berrocalejo, a la altura
Acceso	del km 4
Entorno	No disponible
Inundación /	Periódica / Total
Tipo	
Estado de conservación	Deflación, descohesión, derrumbe

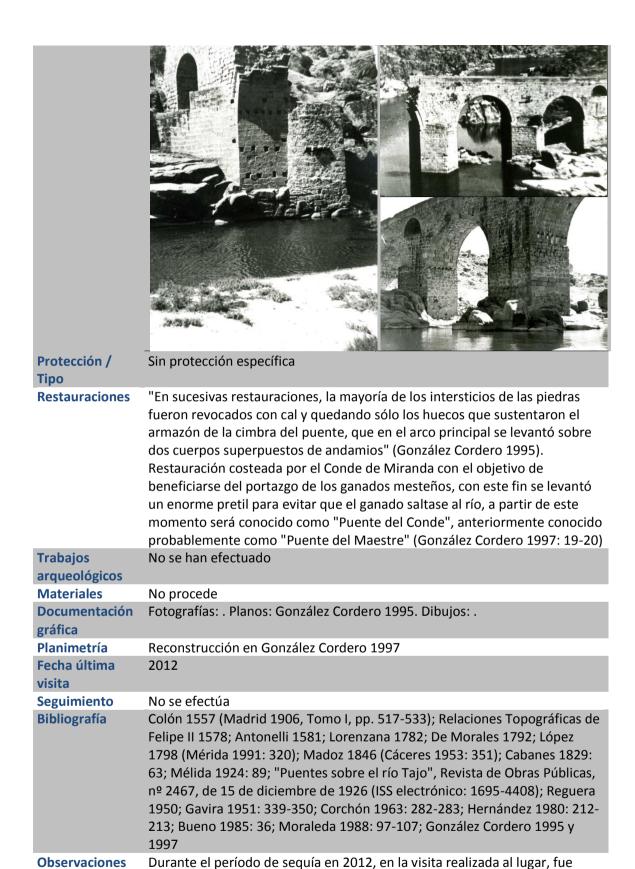
#### **NOMBRE SITIO PUENTE DEL CONDE** Nο VAL00025 **Imagen** Fotografía de la izq.: puente antes de la inundación: Fotografía dcha.: 2009 (Facilitada por Javier Cano) Mapa ubicación Puente de fábrica de "opus cuadratum" e "incertum", de 111 m de longitud, Descripción 36 m de altura, "con cinco arcos de medio punto desiguales que arrancan desde los pilares, el mayor con la luz de 15 m y el menor de 3 m", longitud: 111 m y altura: 36 m, con cinco arcos de medio punto que arrancan desde los pilares, teniendo el mayor una luz de 15 m y el menor de 3 m (González Cordero 1997) Cronología Romano? **Embalse** Valdecañas Municipio Berrocalejo Coordenadas 39º47'59.64"N, 5º21'24.57"W geográficas **Cota metros** No disponible X 298217 / 811644 4408281 / 4411762 **Datum** ETRS89 29 Huso **Fiabilidad** 4 A 3 km aguas arriba de la antigua Augustobriga, ubicado en el último Situación / Acceso meandro del Tajo antes de entrar en la cuenca de Talavera la Vieja **Entorno** Ribero granítico. Tipo de geología: granitos; Tipo de topografía: fondo de valle Inundación / Periódica casi permanente / Total **Tipo** Estado de Generalmente cubierto por las aguas, solamente visible en períodos de conservación seguías intensas. Su arco mayor se encuentra cortado desde la Guerra de la Independencia

mucho más bajas de la que tenía el embalse en aquel momento

imposible ver rastro alguno del puente, ya que éste se encuentra en cotas

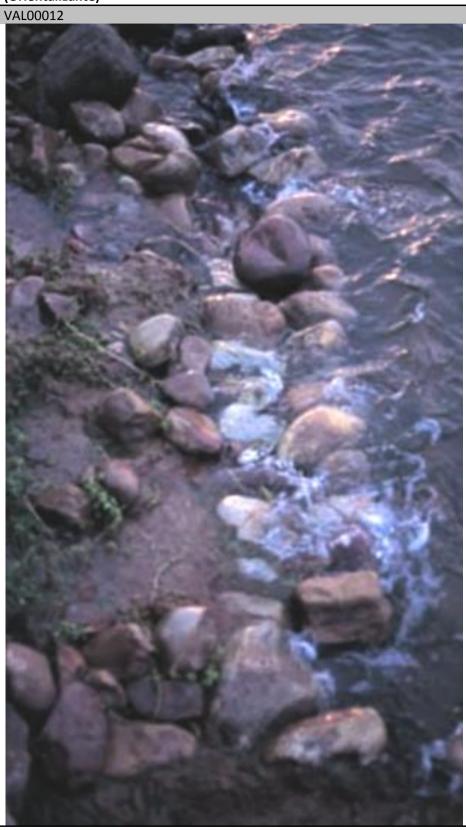
Imagen
Fotografía:
"Estructuras de
cantos rodados
semisumergidas por
el agua en la zona
del hallazgo. 1995.
Foto A. González
Cordero" (El
Conjunto
orientalizante de
talavera la Vieja
(Cáceres), 2006,
Javier Jiménez Ävila
Ed.)

Inundación / Tipo	Periódica / Total	
Estado de conservación	Cubierto normalmente por las aguas del embalse, excepto en épocas de importantes sequías, la zona está desvirtuada por la acción erosiva del agua, encanchados tumulares alterados y rotos por contextos romanos y modernos (Carta arqueológica, Bohonal de Ibor). Fragmentos de placa y cinturón de bronce mal conservados. Los elementos cerámicos presentaban afecciones por haber estado mucho tiempo sumergidos, costras, colonias de hongos, algas y adherencias (Enríquez y González Jiménez 2005). Hierro: oxidación grave en su totalidad debido a la constante inmersión y emersión, algunos de los objetos son irreconocibles (Celestino y Jiménez 2002)	
Protección / Tipo	En 1931 las ruinas romanas de Talavera la Vieja fueron declaradas monumento histórico artístico (Gazeta de Madrid número 155 de 04/06/1931)	
Restauraciones	No se han efectuado	
Trabajos	Sondeos y excavación en 2007 por el Dr. Sebastián Celestino, Rebeca Cazorla

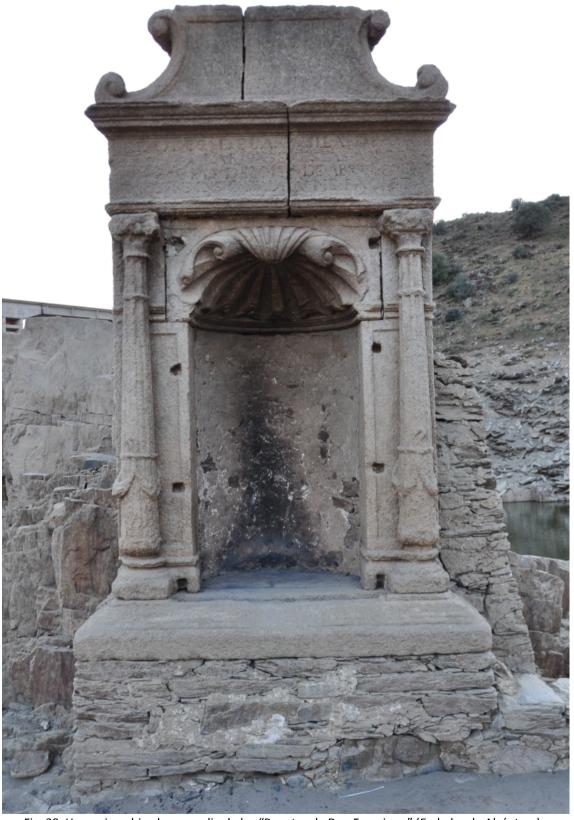
Fig. 39: Hornacina ubicada en medio de los "Puentes de Don Francisco." (Embalse de Alcántara).

Durante el período de sequía de 2012, se realizó una hoguera en su interior. También, en la fotografía puede observarse como la "deflación" va afectando a las juntas (esta afección será explicada en los próximas líneas)

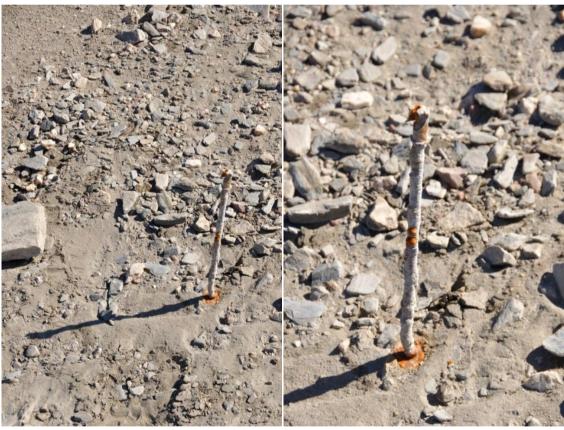
Como puede observarse en las fotografías, el sedimento y la arena que cubre el suelo ha sido transportado hasta el centro de la cuenca gracias a tres agentes: el agua, el viento y la lluvia. Un sistema de control de sedimentación y erosión mediante varillas, empleado en el Proyecto de Alconétar (Matamoros y Cerrillo 2013), demuestra este arrastre de sedimento en los dólmenes de la Vega del Arroyo Guadancil (Alconétar).

Fig. 40: Sistema de control de sedimentación y erosión, la varilla es el testigo y la arandela representa la superficie original

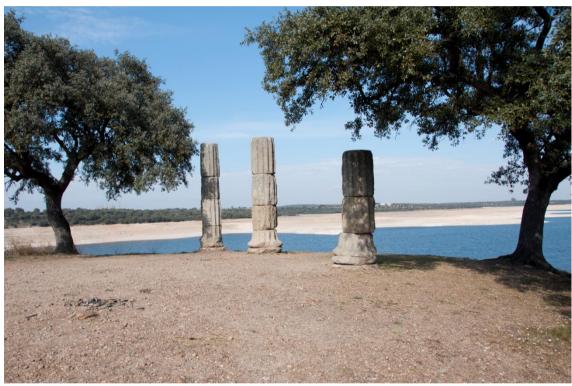
fig. 54: Columnas de "La Cilla" rescatadas para evitar su inundación (fotografía de febrero de 2012). El resto del edificio en el que estaban incluidas se encuentra en su ubicación original en el área de Augustobriga.

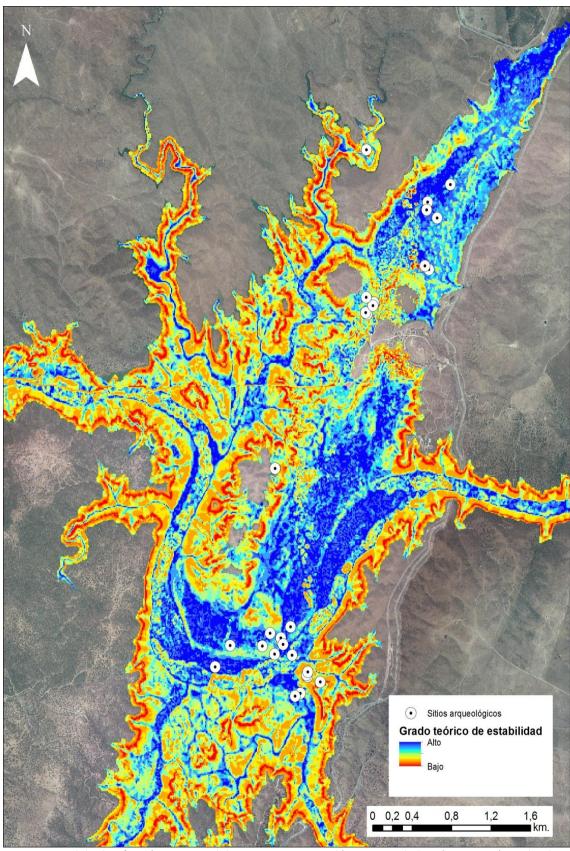
Fig. 55: Modelo de Afección y Riesgo del Patrimonio Arqueológico en Embalses (MARPASE), evaluado por: número de días de inundación (serie 1970-2012), pendientes e índice topográfico (flujo). Modelo realizado sobre el área de Alconétar (embalse de Alcántara) (Matamoros et al. 2014). El color azul representa el grado más alto de estabilidad, sucesivamente va disminuyendo este grado hasta llegar al mínimo representado por el color rojo.
