ETS de Ingeniería de Edificación  
Universitat Politècnica de València

ANÁLISIS DE PATOLOGÍAS,  
PROPUESTA DE  
REHABILITACIÓN Y ESTUDIO  
DE REFORMA INTERIOR DE  
VIVIENDA UNIFAMILIAR EN  
CALLE ESPARTA, ESQUINA  
CALLE ATENAS EN JAVEA

El presente trabajo final de grado se desarrolla en la modalidad de Desarrollo de Proyectos técnicos de Construcción se centrará en la rehabilitación de una vivienda unifamiliar en la localidad de Jávea.

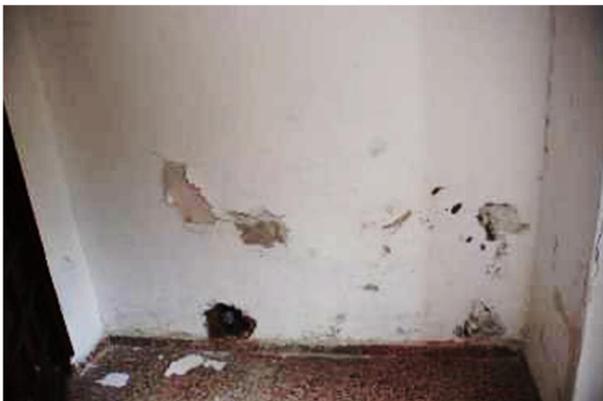
El estado de los dormitorios y de la carpintería es lo que más llama la atención por su estado de deterioro, los dormitorios situados en la parte izquierda de la planta que es donde se sitúa la terraza justo en la parte superior de éstos. En el techo se advierten unas grietas paralelas a las viguetas y también en la última hilada superior de bloque macizado del muro, a su vez, en uno de estos dormitorios, el que colinda con el baño del pasillo, hay una gran humedad en la parte inferior de la pared que coincide con el paso de una tubería de agua.

*Imágen 29. Humedades en parte inferior pared. (2.015) Fuente propia*

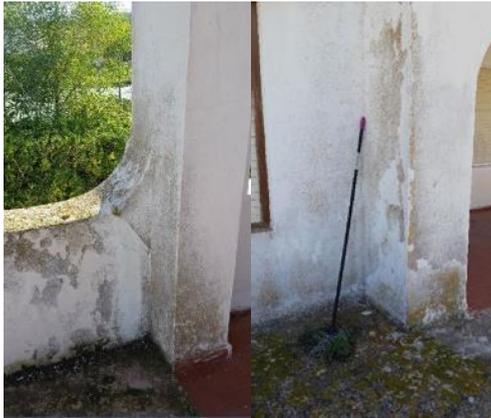
Situados ya en la planta superior, en el piso de la terraza de hormigón, se observa moho en zonas puntuales tanto en paredes como en el pavimento y en el interior de los dormitorios se observan algunas fisuras de asentamiento. Igualmente se aprecia deterioro generalizado de la carpintería de madera.

*Imágen 33. Terraza exterior primera planta con moho. (2.015) Fuente propia*

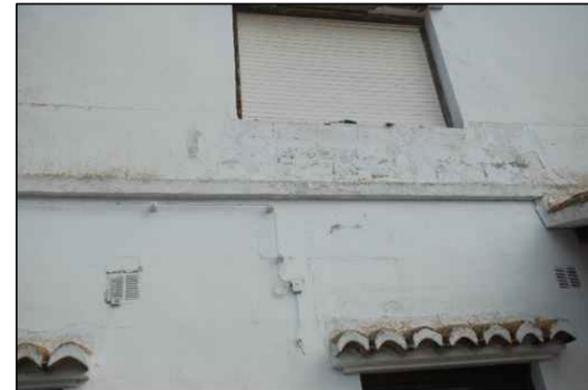
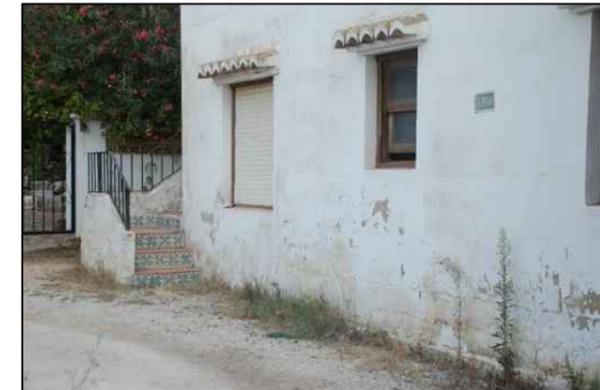
Paños sometidos a grandes saltos térmicos por la acción solar. Es más usual en las fachadas sur y suroeste.

Falta de juntas de retracción. Deficiencias en los materiales o de ejecución, por tipo de material que se ha utilizado.

Picar la pared para realizar un nuevo enfoscado con una malla que evite fisuras futuras o adicionar fibras de vidrio.

1. Picado del mortero deteriorado
2. Colocar malla elástica.
3. Enfoscado.
4. Acabado con pintura blanca al silicato.

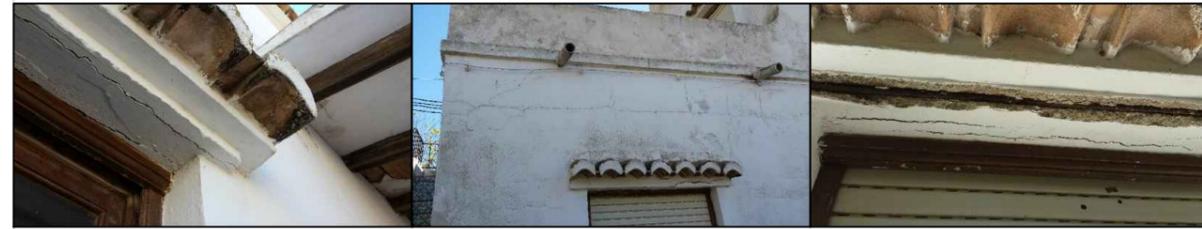
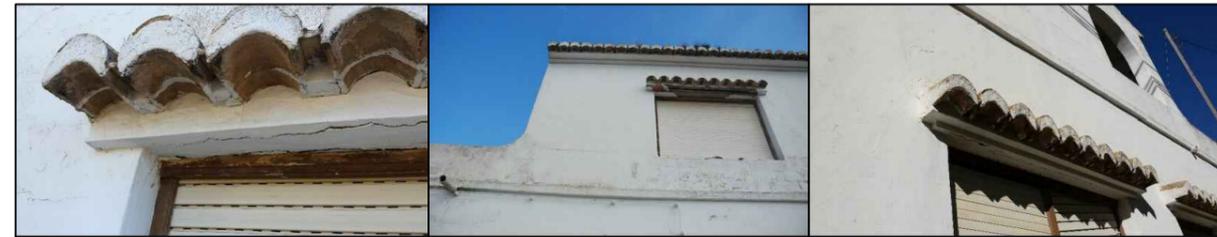
Al igual que la corrosión de la armadura de las escaleras, en los dinteles sucede lo mismo, se trata de una vivienda que está situada en un ambiente muy agresivo además de que las armaduras de los dinteles tienen muy poco recubrimiento, cualquier fisura que se haya producido ha dado lugar al acceso directo de humedad y cloruros con lo que al final acaba por oxidarse y corroer todas las armaduras produciendo el aumento de volumen de las armaduras que inducen tracciones en el hormigón provocando la fisuración del mismo.

Dosificación inadecuada

Carbonatación del hormigón.

La situación de deterioro en el que se encuentran estas armaduras es bastante avanzado con lo que la solución más adecuada es picar el mortero deteriorado, limpiar y pasivar las armaduras y preferiblemente poliméricas para evitar su futura oxidación.

1. Picado del hormigón deteriorado hasta descubrir la armadura en todo su perímetro
2. Limpieza de armaduras.
3. Aplicación de pasivante y puente de unión.
4. Suplemento de armaduras (en caso de ser necesario)
5. Recomposición de forma con mortero estructural.
6. Pintura.

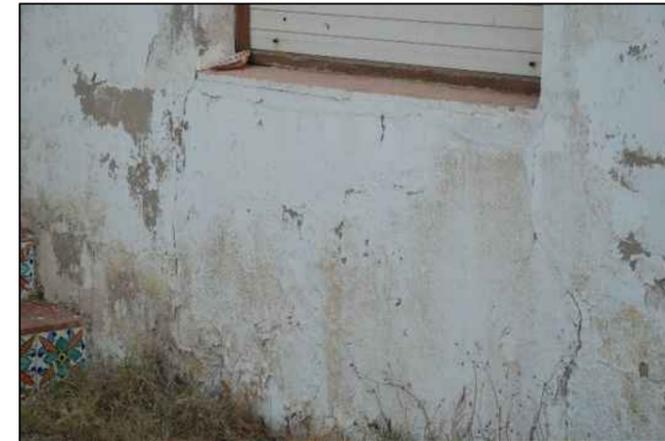
Falta de traba por una intervención posterior.

colocar mallatex para que solidarice con los movimientos y no vuelva a agrietar.

1. Picar enfoscado.
2. Colocar mallatex
- o

2. Realizar rozas
3. Introducir armaduras galvanizadas
4. Enfoscar
5. Pintar

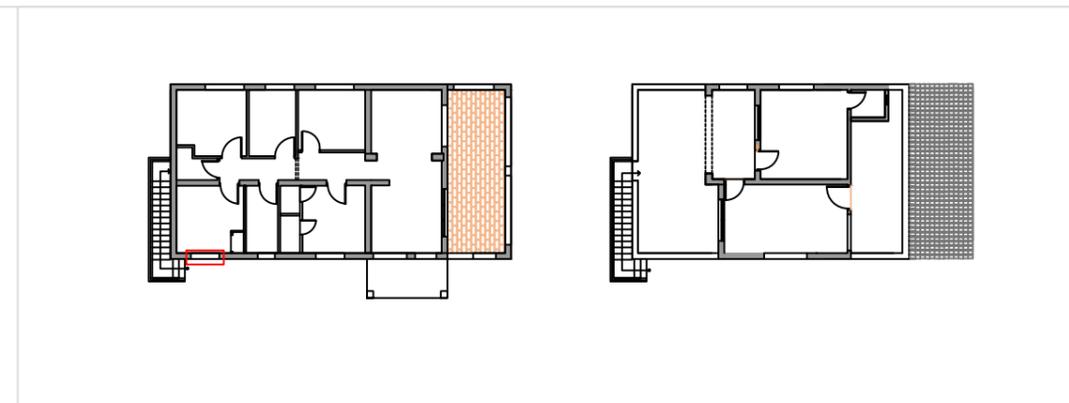
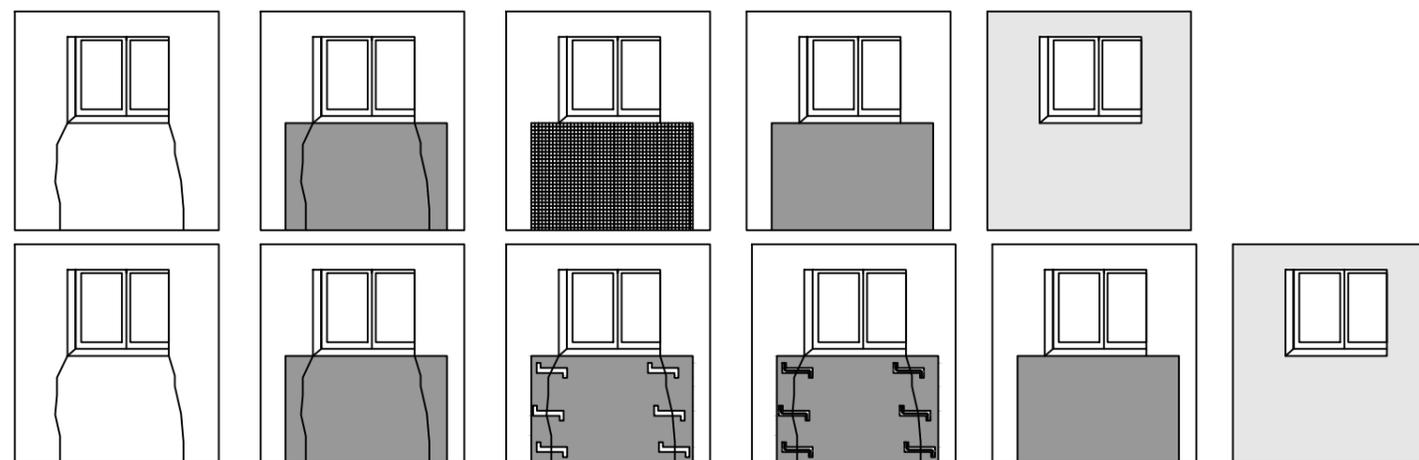
No proyectar el cerramiento para evitar este daño.

Picar alrededor de la capa de enfoscado que se haya agrietado y colocar mallatex con berenjenos y provocar una fisura controlada.

1. Picar enfoscado.
2. Colocar mallatex.
3. Enfoscado colocando un listón para formación del berenjeno.
4. Dejar secar humedeciendo con esponja para evitar fisuras.
5. Pintar.

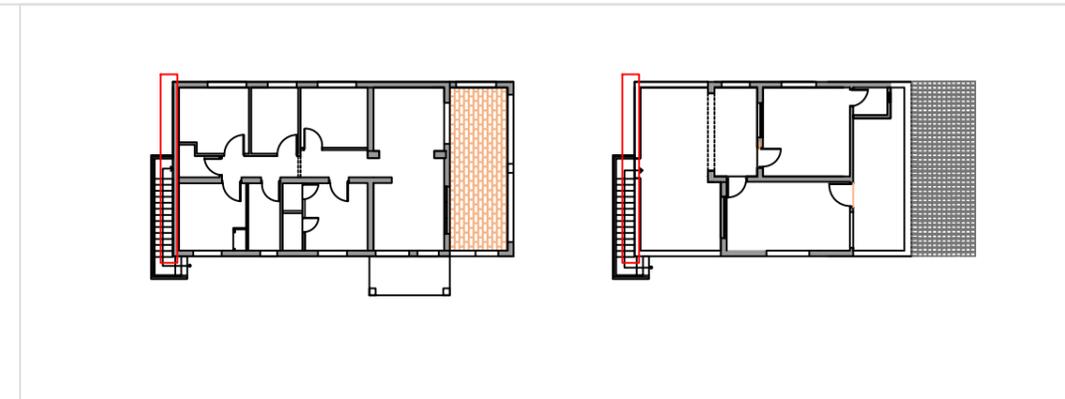
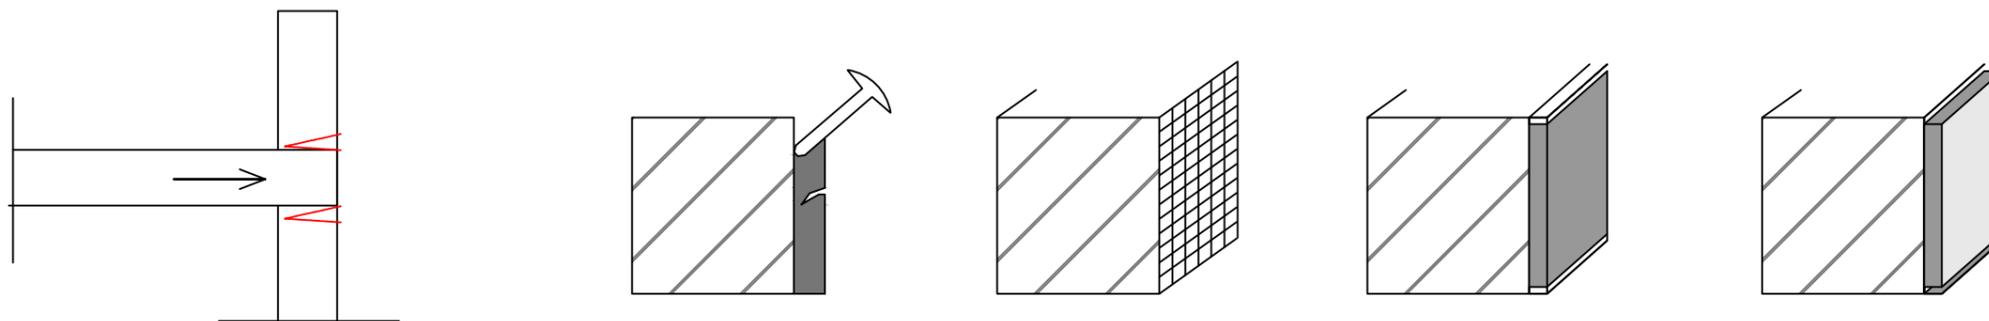
El forjado dilata induciendo fuerzas horizontales a la fábrica de ladrillo produciendo fisura horizontal en la última hilada del muro, por esto se producen estas grietas.

Además por la antigüedad y por las grietas que se advierten, hay una falta de mallazo en la capa de compresión del forjado con lo que al dilatar este, empuja las viguetas no están solidarizadas con el forjado provocando fisuras en la cara inferior del forjado.

1. Levantar el terrazo del piso superior.
2. Picar el mortero.
3. Colocar puente de unión.
4. Colocar mallazo.
5. Crear capa de compresión con hormigón
6. Colocar autonivelante. (interior)
7. Colocar parquet.(Interior)
8. formación de pendientes (Exterior)
