UNIVERSITAT POLITÈCNICA DE VALÈNCIA

**EFECTO DEL AMBIENTE MARINO EN
EDIFICIOS DE SEGUNDA RESIDENCIA EN LA
COSTA VALENCIANA. INFLUENCIA DEL
CRECIMIENTO URBANISTICO Y SISTEMAS
CONSTRUCTIVOS**

TESIS DOCTORAL

Valencia, Febrero 2016

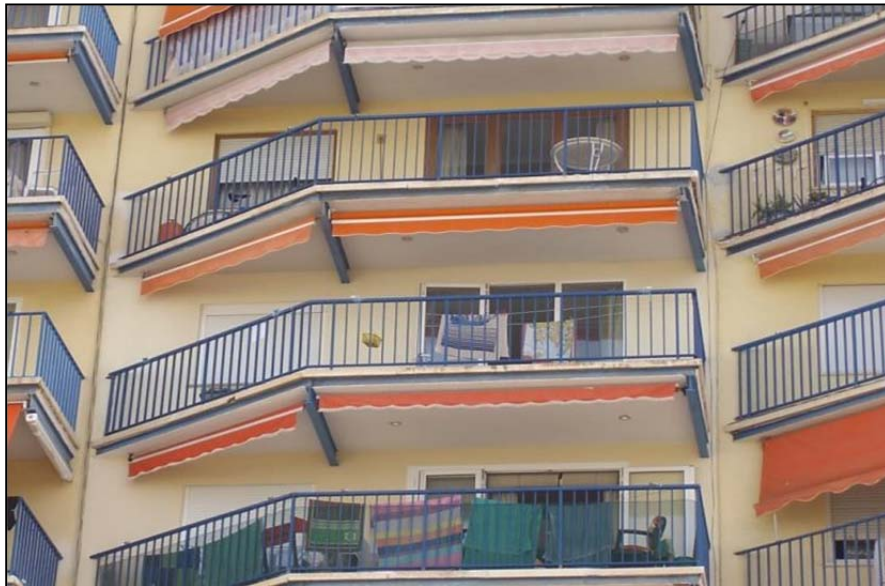
Fig. 4.4. Edificio con forjados a base de vigas metálicas en la población de Oropesa del Mar

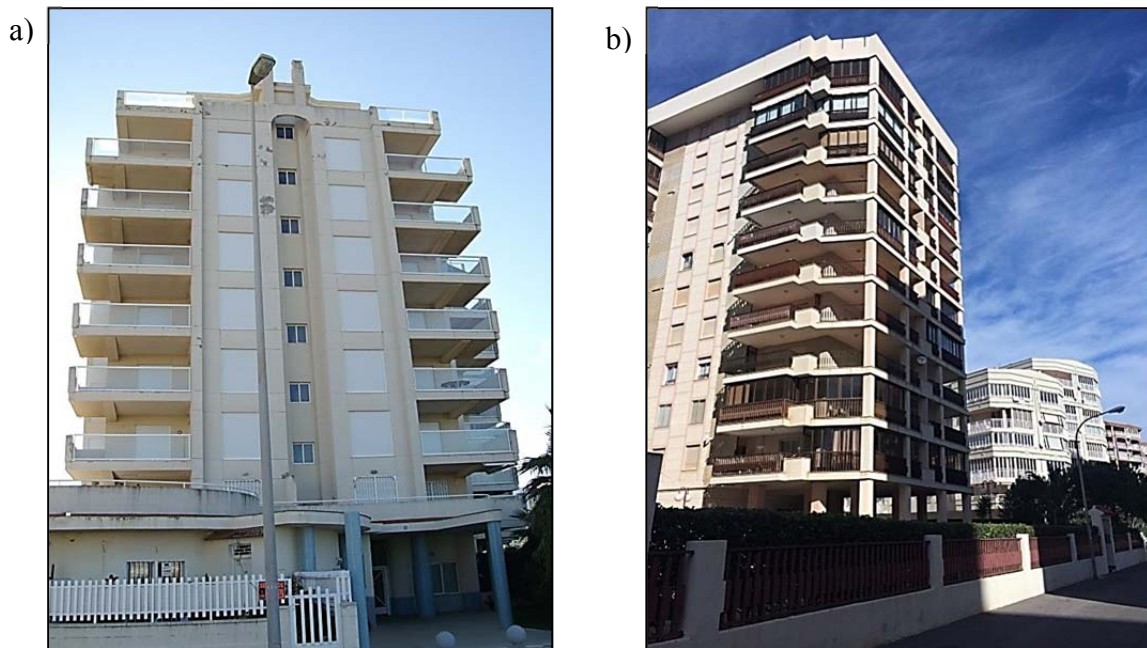
Con respecto a la terminación exterior de la fachada, predomina el revestimiento monocapa (Fig. 4.8.a) o enfoscado-pintado. Cabe destacar que se han encontrado un número importante de edificios donde se dispone la estructura vista en fachada y plantas bajas, sobre todo, en edificios construidos en el segundo y tercer período (Fig. 4.8.b). Desde el punto de vista arquitectónico, esto último se justifica con el objeto de crear un ritmo a la fachada.

Fig. 4.8. Fachadas de edificios de segunda residencia a) Terminación de la fachada en monocapa, en un edificio ubicado en la población de Xeraco y b) Edificio con estructura en fachada en la localidad de Benicassim

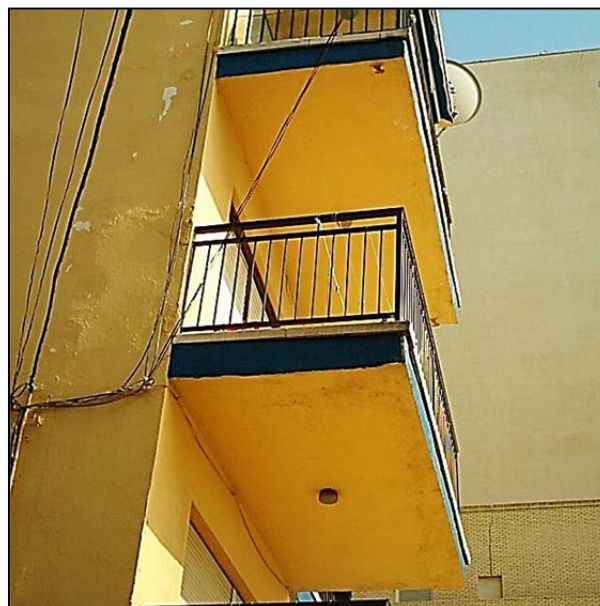
Otra de las características más significativas de los edificios del litoral valenciano son las grandes terrazas. Con el fin de aprovechar y agotar la edificabilidad de la parcela, las terrazas suelen volar con respecto a la fachada (Fig. 4.6 y Fig. 4.8.a). Los frentes de estas terrazas suelen ser los zunchos de terminación del forjado que, en algunos casos, van revestidos con materiales cerámicos o piedra artificial. Habitualmente no se dispone de goterón en la parte inferior del zuncho (Fig. 4.9).

Fig. 4.9. Detalle de frente de terraza donde con ausencia goterón en la localidad de Oropesa del Mar

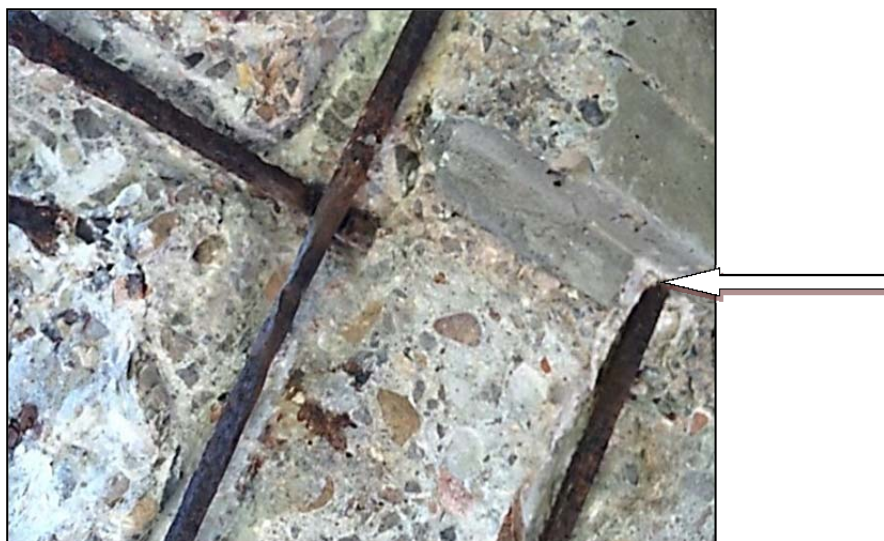
En varias de las entrevistas realizadas ha quedado de manifiesto que, en las primeras épocas de construcción, no eran habitual el uso de los separadores para limitar el recubrimiento

mínimo de las armaduras. Se solían usar elementos de diversa índole como, por ejemplo, piezas de ladrillo. Este hecho ha provocado que los recubrimientos en las obras no fueran del todo uniformes, sino que variaban incluso dentro de la misma estructura. Además, en muchas zonas de la misma, la armadura perdía buena parte de su recubrimiento, pudiendo quedar a ras de la cara de hormigón, tal y como se aprecia en la Fig. 4.16.

Fig. 4.16. Falta de recubrimiento de una armadura en una viga en un edificio de la localidad de Benicàssim

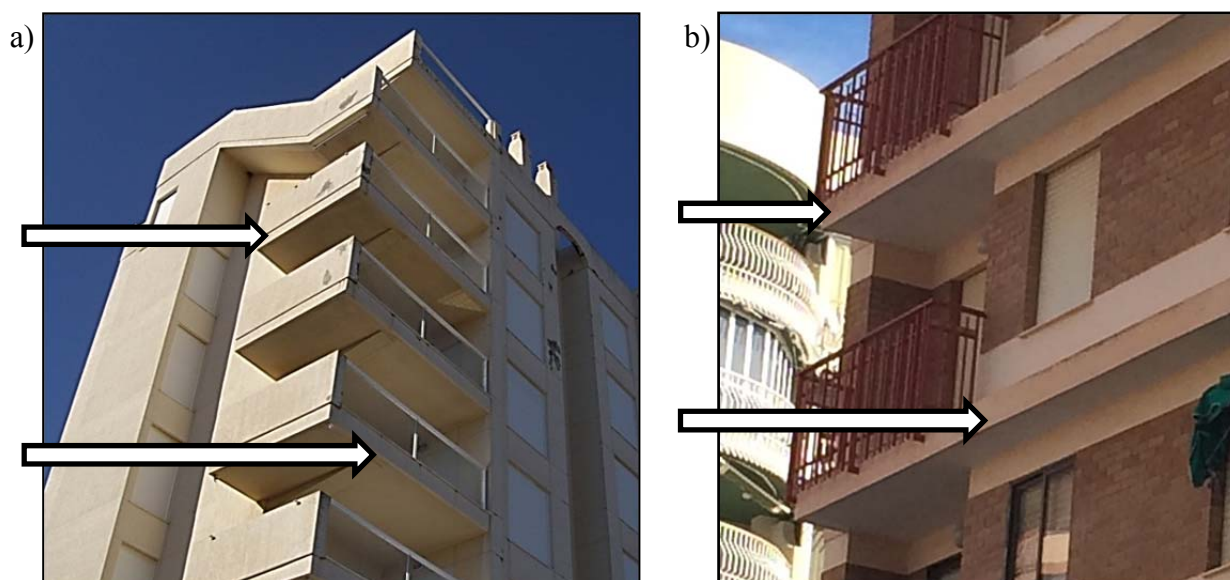
Es necesario puntualizar que en la definición de frentes de forjado se incluyen los zunchos del borde de forjado, las vigas planas (si la estructura está en la línea de fachada) y las terrazas. En la Fig. 5.5 se aprecian las diferentes situaciones descritas al hablar de frentes de forjado.

Fig. 5.5. Diferentes concepciones de frente de forjado a) frente de terrazas en la localidad de Xeraco y b) viga en línea de fachada y terraza ubicada en la localidad de Benicàssim

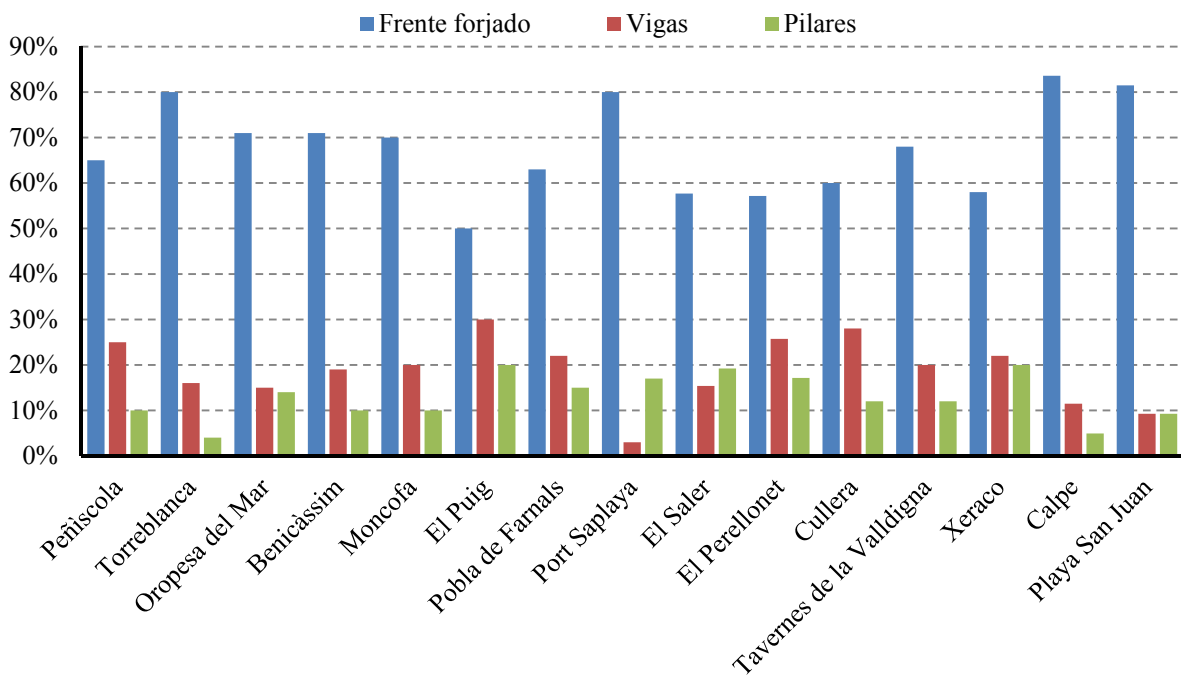
En la Fig. 5.6 se presentan los resultados sobre la ubicación de los daños, a partir las inspecciones realizadas. Los datos se disponen en porcentajes, para una mayor comprensión de los mismos. Como se puede apreciar, queda de manifiesto el predominio de los frentes de forjado como ubicación preferente de las lesiones, en relación a los daños presentes en vigas y pilares. En muchas de las localidades estudiadas, el porcentaje de este tipo de lesión supera el valor del 75%.

Fig. 5.6. Ubicación de los daños en los edificios, en cada una de las poblaciones seleccionadas

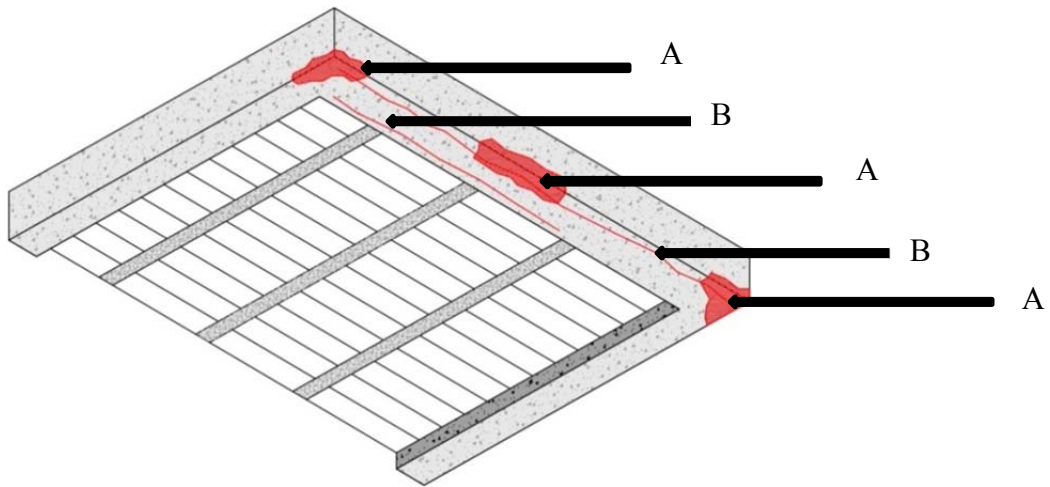
Fig. 5.8. Ubicación de las lesiones en frentes de forjados: A desprendimientos y B grietas

En la Fig. 5.8 se aprecia un detalle constructivo con las situaciones de las lesiones más características. Como puede observarse en la Fig. 5.8, se suelen producir fisuras y grietas longitudinales con pérdida de sección del recubrimiento en la parte expuesta, preferentemente en la zona inferior. Estas fisuras y grietas se producen en el entorno de las armaduras, marcando la posición de las mismas. Este tipo de daño está asociado a la corrosión de las armaduras, tal y como se ha visto en el *Capítulo 2*. Los desprendimientos se concentran, sobre todo, en las esquinas de los zunchos de borde, y en la zona media de la luz de los mismos (Fig. 5.8). En las esquinas se dispone de dos caras expuestas, con lo que se justifica que se produzcan mayores desprendimientos. En la zona media de la luz se puede justificar atendiendo a que en esa ubicación se produce la máxima sollicitación y la flecha máxima en elementos trabajando a flexión.

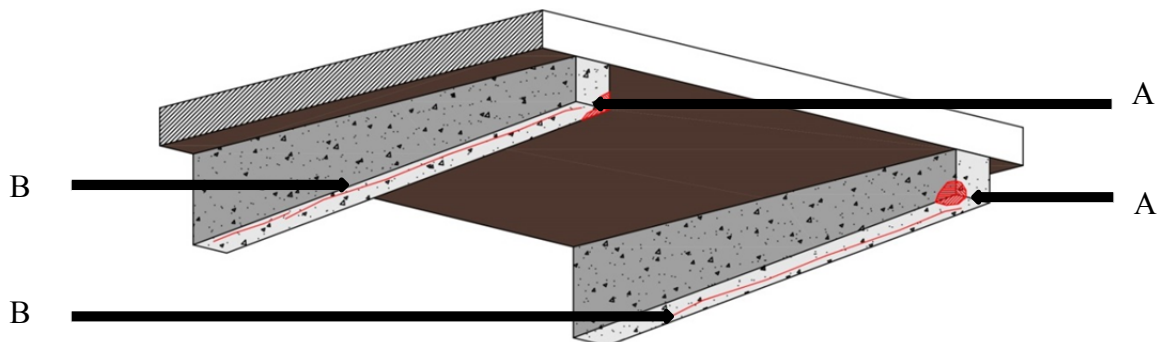
Se producen también daños de tipo estructural en vigas de fachada y terrazas, sobre todo en municipios con gran tradición en vigas de cuelgue como pueden ser Oropesa del Mar, Tavernes de la Vallidigna y Xeraco, en donde el porcentaje de lesiones en estos elementos aumenta, como era de esperar, al estar expuesta al ambiente de atmósfera marina. La Fig. 5.9 representa lesiones en vigas. Como ocurre en los frentes de forjado, el daño característico de las vigas suele ser grietas y fisuras longitudinales que recorren todo el elemento en su parte inferior. La disposición de las lesiones particulares en vigas de cuelgue se puede apreciar en la Fig. 5.10.

Fig. 5.10. Ubicación de las lesiones en vigas: A desprendimientos y B grietas

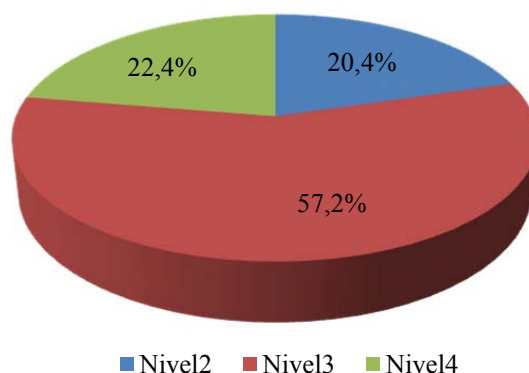
Fig. 5.15. Clasificación porcentual de niveles de daños en edificios de segunda residencia para todas las poblaciones estudiadas

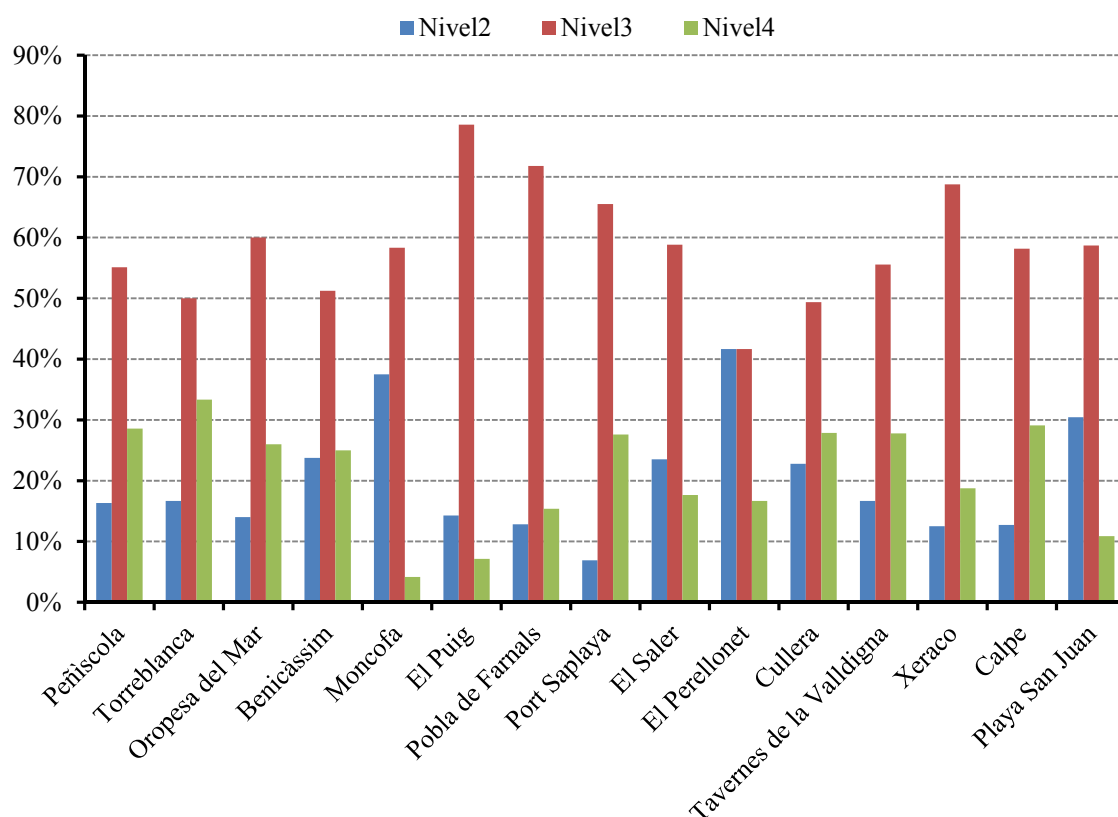
Con respecto al nivel de daños en las estructuras, se puede observar que existe un porcentaje importante de lesiones del nivel 3 (Fig.5.16). No obstante, el porcentaje con respecto al daño del tipo 4 es de un 22,4%, sensiblemente superior al esperado. Este último porcentaje

manifiesta un dato relevante, ya que en edificios con este nivel de daños se puede considerar que se precisa una rápida intervención sobre la estructura. Localidades como Peñíscola, Torreblanca, Port Saplaya, Cullera y Calpe, presentan un elevado porcentaje de edificios con daños de nivel 4.

Fig. 5.16. Porcentaje de niveles de daños en estructuras de edificios de segunda residencia en los diferentes núcleos urbanos analizados

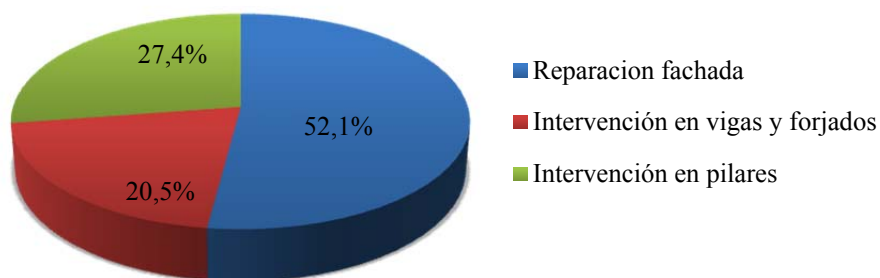
Los datos obtenidos se han plasmado en la Fig. 5.17, donde se aprecian los porcentajes de cada tipo de intervención estructural, con respecto al total de proyectos analizados. Como se puede observar, existe una diferencia sustancial entre el porcentaje de intervenciones estructurales realizadas en fachada con respecto a las intervenciones en otras partes de la estructura. Este porcentaje es el 52,1% del total de las intervenciones analizadas. Es necesario aclarar, tal y como se ha descrito en el *Apartado 5.3.2*, que en las reparaciones de fachada se engloban las intervenciones en frentes de forjado, vigas en fachada y las terrazas.

Fig. 5.17. Porcentaje de tipos de intervención con respecto al total de los proyectos analizados

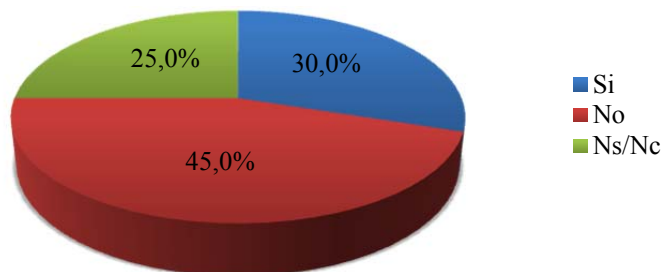
Fig. 5.18. Porcentaje de edificaciones con intervenciones estructurales anteriores

En la Fig. 5.18 es significativo el dato de que un 30,0% de las edificaciones ya han tenido alguna clase de reparación, previa a la presentada en el proyecto estudiado. Este dato se

justifica, en parte, debido a que estas intervenciones suelen ser reparaciones en zonas puntuales (parqueo), preferentemente de fachada, sin tener en cuenta el origen de los daños.

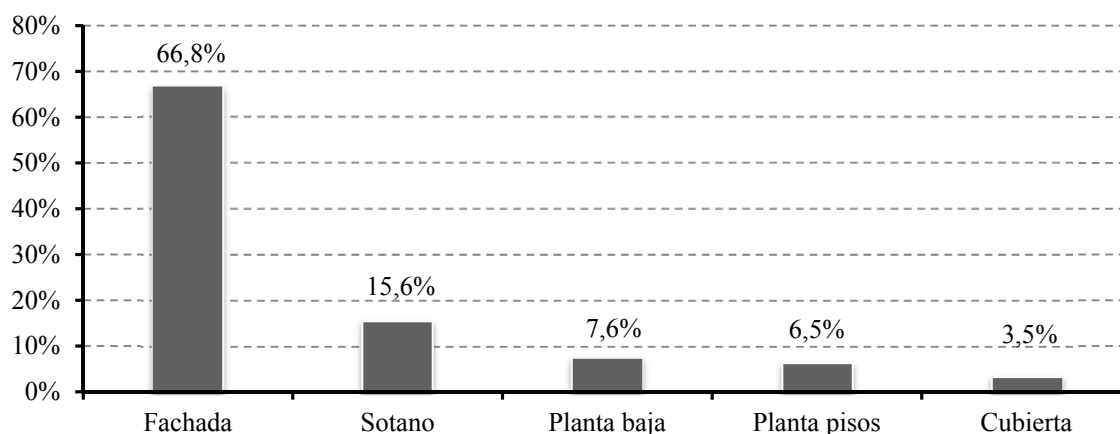
La Fig. 5.19 representa el porcentaje de proyectos analizados por la ubicación de los daños estructurales especificados en ellos. Como se puede apreciar, la ubicación del daño se concentra, mayoritariamente, en la parte de la fachada. En este caso, como se ha visto en los Apartados 5.3.2 y 5.4.1, las lesiones de tipo estructural se suelen situar en los frentes de forjado, vigas de cuelgue y pilares expuestos.

Fig. 5.19. Localización de las intervenciones realizadas en los edificios estudiados

Las intervenciones en sótanos representan un porcentaje del 15,6% con respecto al total. Estas intervenciones se centran, sobre todo, en los pilares, y suelen ser producidas por la corrosión de armaduras por presencia de agua debida al efecto de capilaridad en el hormigón del pilar, como se verá más adelante. Las actuaciones en las plantas de pisos representan un porcentaje del 6,6%, muy inferior a las ubicadas en planta sótano, por ejemplo. Las localizadas en cubierta son debidas mayoritariamente a elementos estructurales secundarios y problemas derivados de humedades y filtraciones.

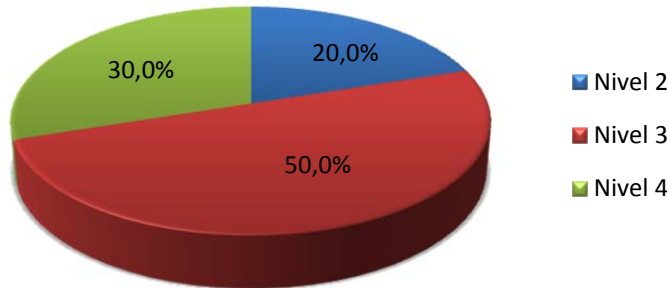
Fig. 5.20. Porcentajes con respecto al total de proyectos de intervención analizados según los niveles de daños estructurales indicados en ellos

Tal y como ocurría en el trabajo de campo realizado, el nivel de daño más frecuente es el correspondiente a la clase 3, esto es, con fisuras presentes en el hormigón armado y daños moderados por corrosión en las armaduras. Cabe destacar el porcentaje de edificios que presentan daños de nivel 4, que alcanza un valor del 30,0% respecto del total de proyectos analizados. Como se ha comentado anteriormente, este porcentaje denota la importancia de los daños presentes en las estructuras de las edificaciones de segunda residencia ubicadas en la costa valenciana.

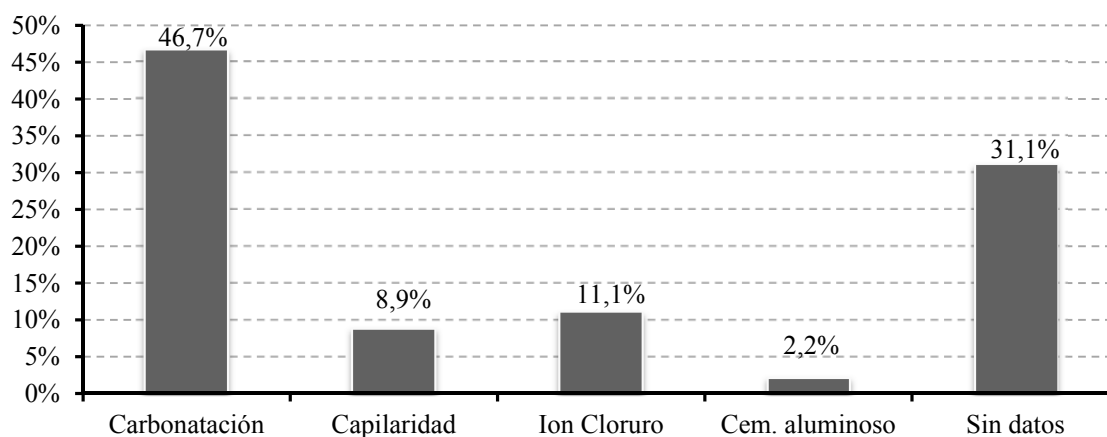
Se ha incluido en la Fig. 5.21 la presencia de capilaridad como una de las causas que producen las lesiones, debido principalmente a la aparición de corrosión de las armaduras por presencia de agua por capilaridad, principalmente en pilares de sótano.

Tal y como se aprecia en la Fig. 5.21, existe un porcentaje importante de intervenciones estructurales donde los daños son debidos a ataques que producen corrosión en las armaduras, como son: carbonatación, capilaridad y presencia de ion cloruro. Estas causas suman un porcentaje del 66,7% sobre el total. Este tipo de lesiones están presentes en todos los elementos estructurales: pilares, vigas, estructura horizontal, zunchos y dinteles.

Es importante destacar que existe un porcentaje importante de casos (31,1%) donde el proyecto no especifica la causa de la lesión. En estos casos, la reparación especificada en los proyectos se ha definido atendiendo a la presencia de corrosión de armaduras.

Fig. 5.21. Porcentaje de las causas de las lesiones descritas en los proyectos de intervención analizados

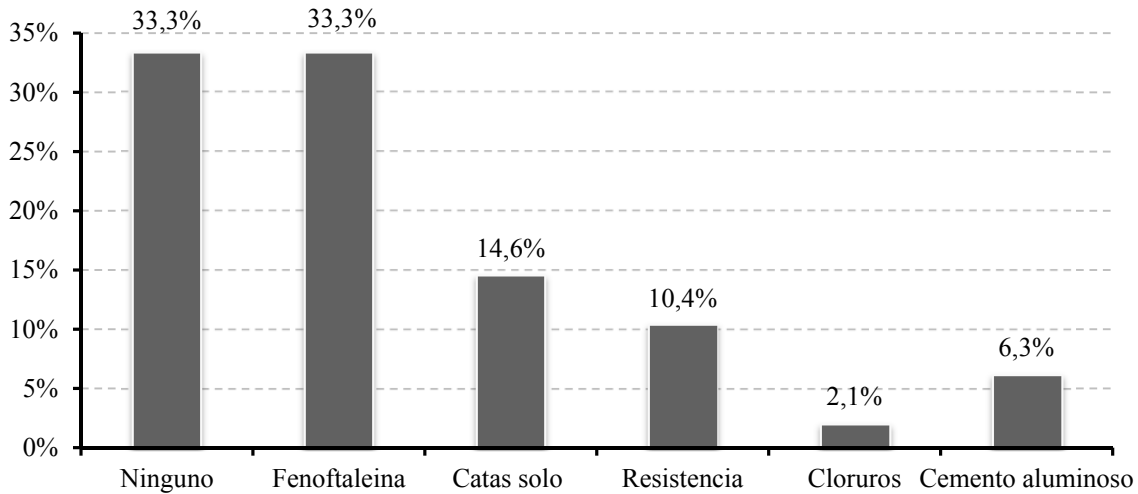
En relación con el párrafo anterior, la Fig. 5.22 representa el porcentaje de los tipos de ensayos realizados en los proyectos para determinar las causas de los daños. Los datos de la Fig. 5.22 sugieren que se han realizado ensayos fácilmente ejecutables in situ, como el ensayo de fenoftaleína, para determinar el nivel de carbonatación, lo que justificaría el porcentaje de proyectos donde se estimaba que la carbonatación era la causa principal de la corrosión de las armaduras. Es destacable también el valor del porcentaje de catas para la determinación de las lesiones que pudiera tener el elemento estudiado. Recordemos que la sospecha de presencia de cemento aluminoso exigía controles para su identificación. Es importante subrayar aquí el número de proyectos de intervención que carecen de cualquier tipo de ensayo.

Fig. 5.22. Porcentaje del tipo de ensayos realizados en los proyectos revisados

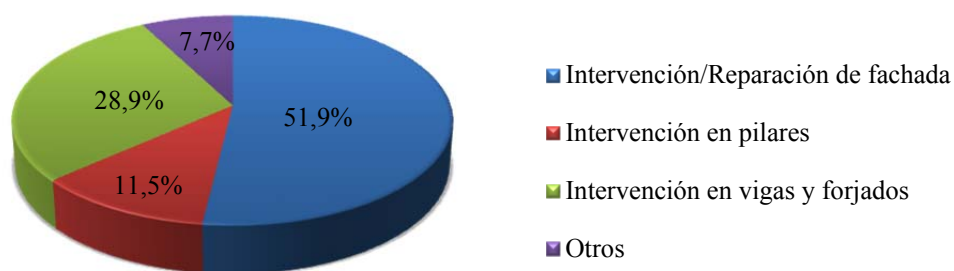
Fig. 5.23. Tipo de intervención según la encuesta realizada a los profesionales

La primera conclusión que se puede obtener del análisis de los valores presentados en la Fig. 5.23 es la existencia de un predominio claro en actuaciones de reparación en fachadas. Los datos revelan que el 51,9% de las actuaciones realizadas por los técnicos encuestados pertenecen a este tipo de intervención. Este valor es muy similar al reflejado en el estudio realizado sobre proyectos.

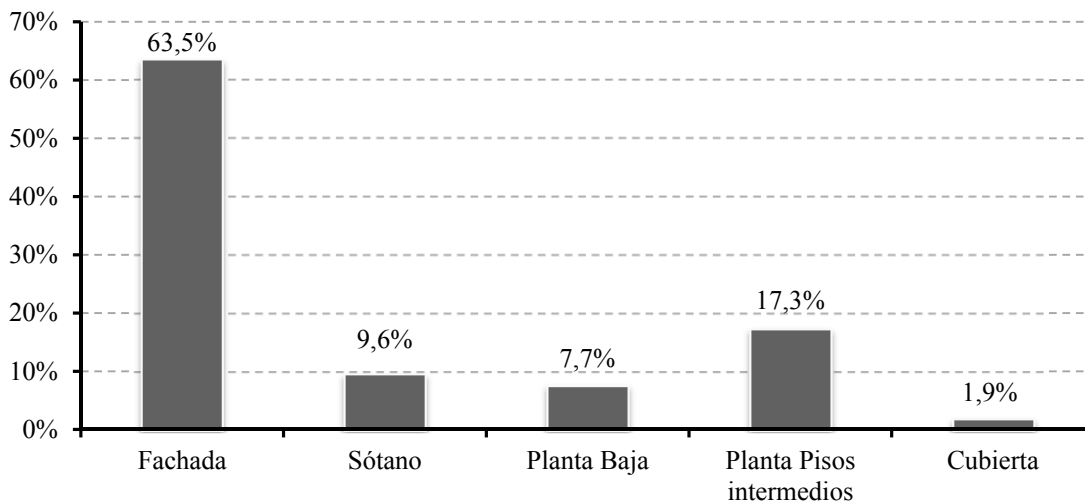
Los resultados obtenidos de la encuesta quedan reflejados en la Fig. 5.24, donde se aprecia el porcentaje de posibles ubicaciones de lesiones, con respecto al total de encuestas realizadas. Estos datos corroboran la tendencia reflejada en la pregunta donde se consulta sobre el tipo de intervención. Efectivamente, se aprecia un predominio de actuaciones sobre las fachadas (63,5%).

Fig. 5.24. Ubicación de las actuaciones según la encuesta realizada

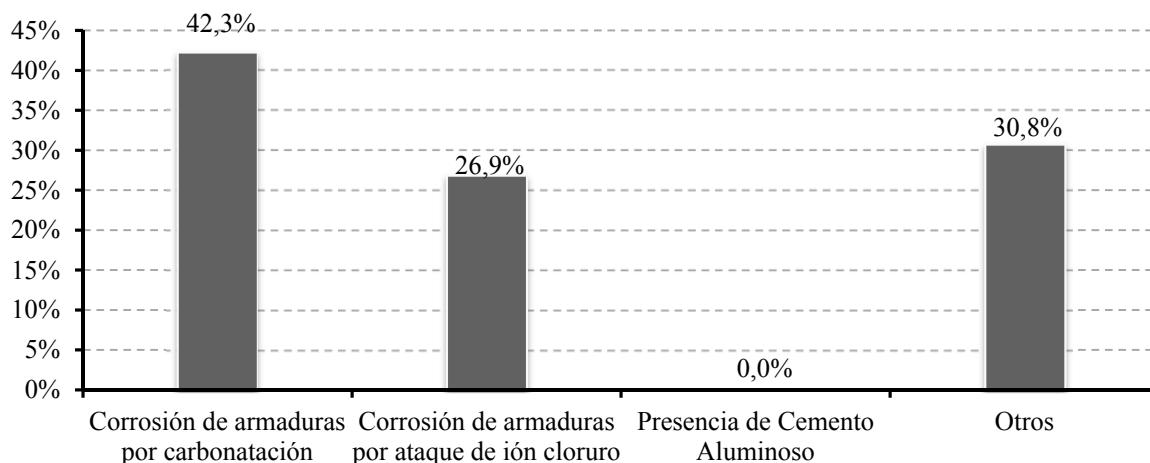
Se puede observar en la Fig. 5.25 que las causas principales de lesiones están relacionadas con la corrosión de las armaduras. Tal y como se ha visto en el *Apartado 5.4*, es el motivo fundamental de intervención estructural en los proyectos analizados. Un porcentaje del 69,2%

de los encuestados indican que las causas de las intervenciones que han realizado son debidas a fenómenos de corrosión de armaduras, bien por carbonatación en el hormigón, o bien por ataque del ión cloruro.

Fig. 5.25. Causas de las lesiones, según la encuesta realizada

Con respecto a las causas que provocan esta corrosión, los resultados arrojan un porcentaje de 42,3% de intervenciones producidas por carbonatación, frente al 26,9% por ataque de ión cloruro. Este porcentaje es sensiblemente superior al extraído del análisis de proyectos de intervención.

La columna “otros” de la Fig. 5.25 cabe suponer que refleja, por ejemplo, lesiones debidas a humedades, fisuras y grietas derivadas de movimientos de voladizos o de asientos diferenciales en los edificios.

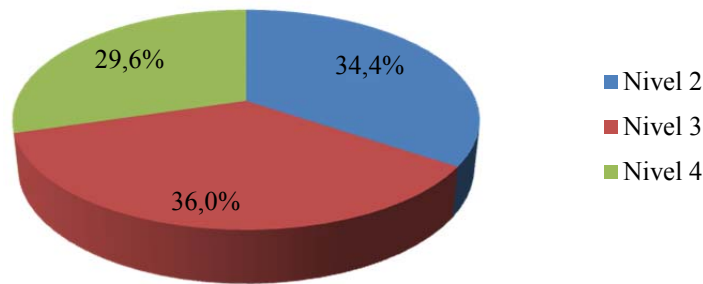
Fig. 5.26. Porcentajes de edificios con los diferentes niveles de daño según las inspecciones realizadas por la Dirección General de Arquitectura

En la Fig. 5.26 se puede observar que el valor del porcentaje de daños del Nivel 4 es de 29,6%, cifra muy aproximada a lo visto en el estudio de las intervenciones de tipo estructural. No obstante, esta cifra es sensiblemente superior a la estimada tras las inspecciones in situ. En las inspecciones este porcentaje se determina en base a las inspecciones filtradas, que son efectuadas cuando se han detectado daños estructurales. Por ello, es lógico que el dato obtenido de la inspección in situ sea inferior.

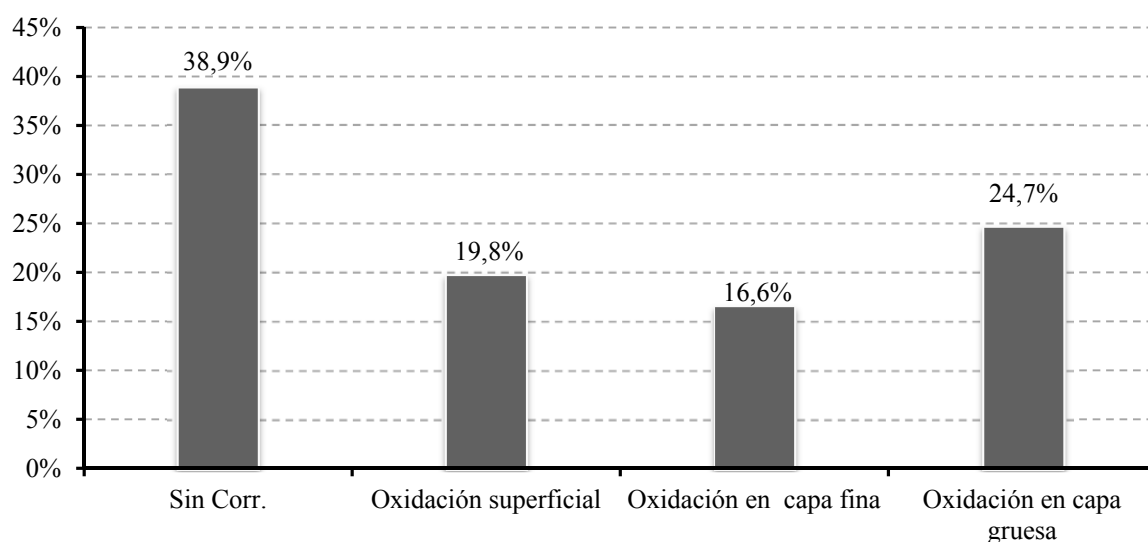
Fig. 5.27. Porcentaje de tipos de corrosión detectados con respecto al total de ensayos de corrosión efectuados en las inspecciones realizadas por la Dirección General de Arquitectura

En esta Fig. 5.27 se distingue una diferenciación del nivel de oxidación detectado en los edificios. Según los datos extraídos de la *Guía para la Inspección y Evaluación de estructuras de hormigón en edificios existentes (IVE 2008)*, realizada a partir de las inspecciones de la Dirección General de Arquitectura, la presencia de corrosión en capa gruesa indica una corrosión elevada del acero, con pérdida significativa de sección de armadura. La oxidación en capa fina correspondería a una corrosión de tipo moderado, esto es, sin pérdida importante de sección de armadura. La corrosión superficial equivaldría a un grado de corrosión bajo. Como se puede observar, dentro de los datos de ensayos realizados en la inspección, la oxidación en capa gruesa predomina sobre las otras dos, con un valor de 56,5%. Este dato denota que la corrosión de las armaduras es la causa fundamental de las lesiones presentes en los edificios inspeccionados.

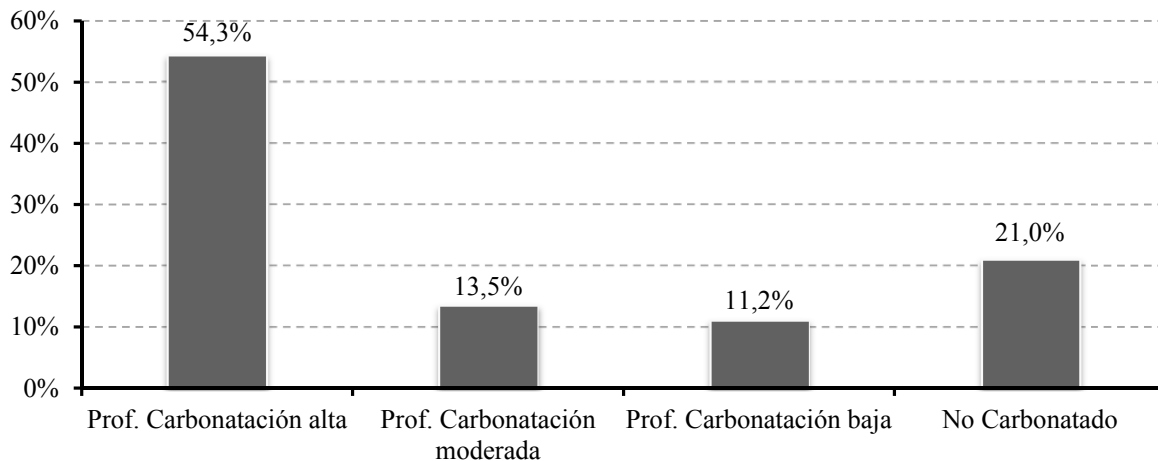
Fig. 5.28. Importancia de la carbonatación en los ensayos realizados en las inspecciones de la Dirección General de Arquitectura

Como se puede apreciar en la Fig. 5.28, el porcentaje dentro de los ensayos realizados en donde ha aparecido profundidad alta de carbonatación del hormigón tiene un valor de 54,3%. Por la antigüedad de los edificios inspeccionados, este dato entra dentro de lo esperado. Cabe señalar que cuando se habla de profundidad de carbonatación alta se refiere a que ésta ha alcanzado el espesor del recubrimiento y, por lo tanto, la armadura (IVE 2008).

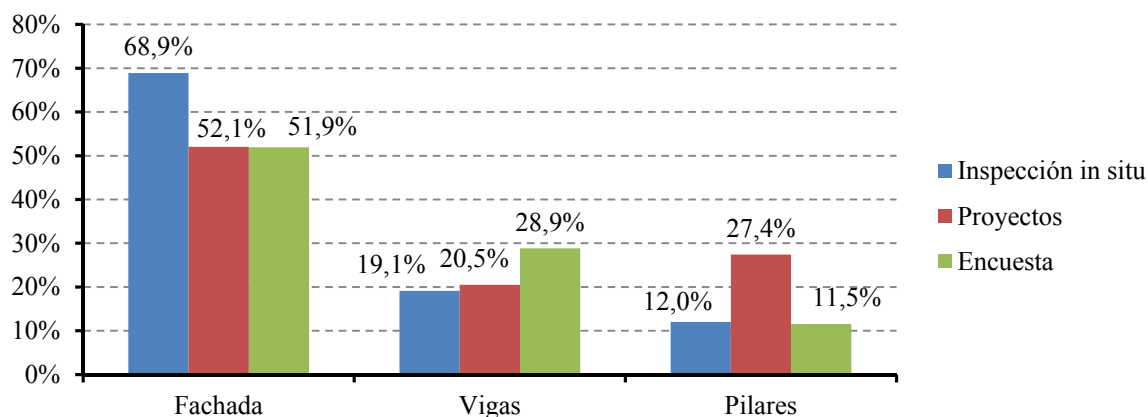
El estudio realizado en el *Apartado 5.3.2* ha puesto de manifiesto que existe un porcentaje del 67,7 % de edificios con daños estructurales ubicados en fachada. En la Fig. 5.29 se ha comparado este dato con los resultados reflejados en los *Apartados 5.4.1* y *5.5.1*, apreciando que en el estudio de proyectos de intervención y en la encuesta también existe un porcentaje alto de edificaciones con reparaciones de fachada. Este dato muestra la importancia que tiene la exposición al ambiente marino en las manifestaciones patológicas de estas edificaciones.

Como se aprecia en la Fig. 5.29, el porcentaje reflejado de daños en fachada en los proyectos de intervención analizados y en la encuesta es prácticamente idéntico; en cambio, existe una diferencia del porcentaje encontrado en la inspección in situ. La justificación de este distinto porcentaje puede ser debido a que en la inspección in situ se refleja el estado actual del parque inmobiliario, que engloba a los no reparados o en proceso de reparación, mientras que los datos de los proyectos y la encuesta reflejan únicamente los reparados. Este dato evidencia que existe todavía un número importante de edificaciones de segunda residencia de la costa valenciana que presentan daños en elementos estructurales de fachada que están en proceso de reparación. Con respecto a la ubicación de los daños en la fachada, elementos estructurales tales como frentes de forjados, frentes de terraza y vigas planas, son los lugares en donde se produce una mayor concentración de lesiones. Cabe señalar que en los datos de la encuesta se permitía una cuarta respuesta, tal y como se aprecia en la Fig. 5.23, en este caso la opción: "Otro tipo de intervención". Por ello, en la Fig. 5.29 se debería tener en cuenta el valor de 7,7% correspondiente a la opción "Otro tipo de intervención" para que los valores de

Fig. 5.29. Resumen de los datos con respecto a la ubicación de los daños

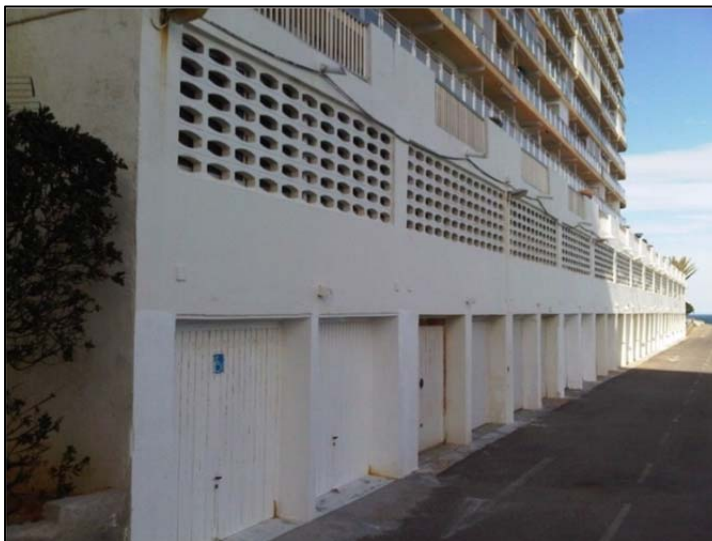
Las plantas analizadas están dedicadas a aparcamiento de vehículos, con una estacionalidad importante: con mucho uso en los meses de afluencia turística (junio, julio, agosto y septiembre) y prácticamente sin uso el resto del año. La fachada de estas plantas es de cerramiento permeable a base de celosías, con lo que la niebla salina puede penetrar en el interior del edificio (Fig. 7.8).

Fig. 7.8. Imagen de la fachada en la zona del edificio donde se realiza el trabajo

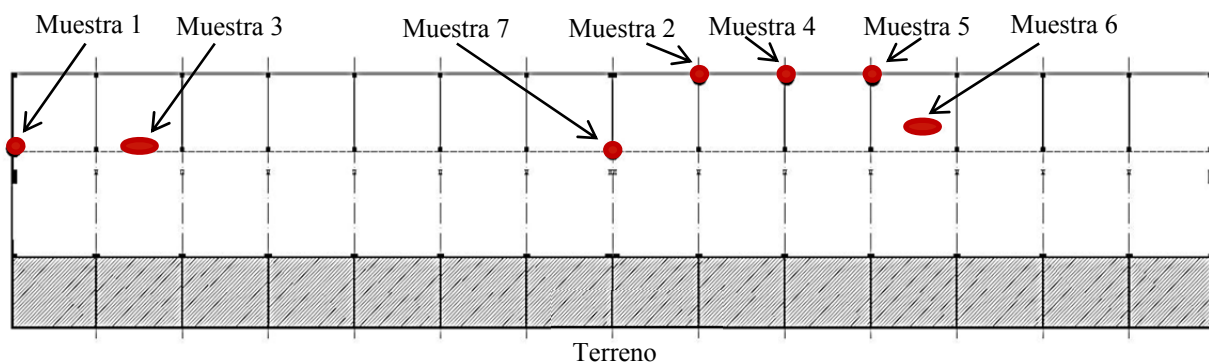
Aparte de esta inspección in situ, se han realizado ensayos in situ. Estos ensayos han correspondido a una medición de la temperatura y humedad relativa en las inmediaciones del elemento estructural examinado, la profundidad del frente carbonatado y la resistividad del hormigón, en estado seco y en estado húmedo. Las pruebas se realizaron, mayoritariamente, en pilares, debido a la complejidad que entrañaba la realización de las mediciones en las vigas y viguetas. En la Fig. 7.15 se representa, en el croquis de planta, la ubicación de las pruebas y las muestras.

Fig. 7.15. Croquis con la ubicación de las pruebas realizadas en el edificio objeto del estudio experimental

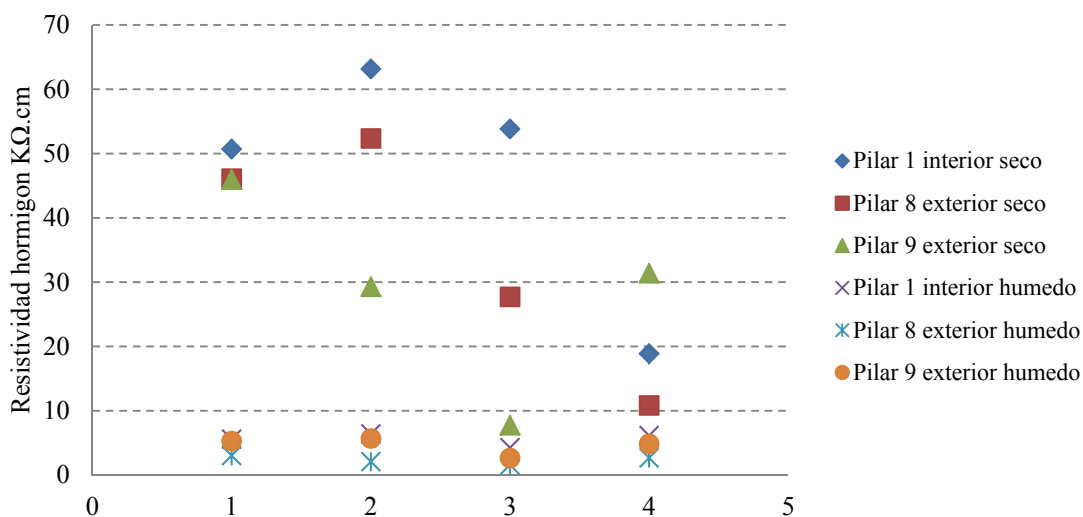
Los valores de resistividad del hormigón medidos en pilares y vigas se plasman en la Fig. 7.16. En viguetas no se pudieron obtener medidas fidedignas, debido, en general, al excesivo deterioro de la armadura.

La resistividad del hormigón fluctúa de forma importante dependiendo del grado de humedad de las muestras. No obstante, se realizaron ensayos con diferentes grados de humectación dando, en todos los casos, valores bajos de resistividad, que están relacionados con velocidades de corrosión moderadas y elevadas. Este dato concuerda con las aportaciones bibliográficas, si tenemos en cuenta que el edificio objeto de estudio está sometido a condiciones de humectación/secado propias de un ambiente marino (Medeiros et al. 2013). A tenor de estos valores de resistividad, el hormigón no actúa de barrera física para impedir la entrada de los agentes agresivos a la armadura. Los valores contemplados en la Fig.7.11, están por debajo de la resistividad esperada para un hormigón armado con una resistencia a compresión de 15 MPa o 17,5 MPa (Cobo 2001), que era la resistencia característica de la época de construcción del edificio. En cambio, los datos concuerdan con un hormigón poroso de baja calidad y carbonatado (Andrade 1989).

Fig. 7.16. Resistividad del hormigón en las pruebas realizadas

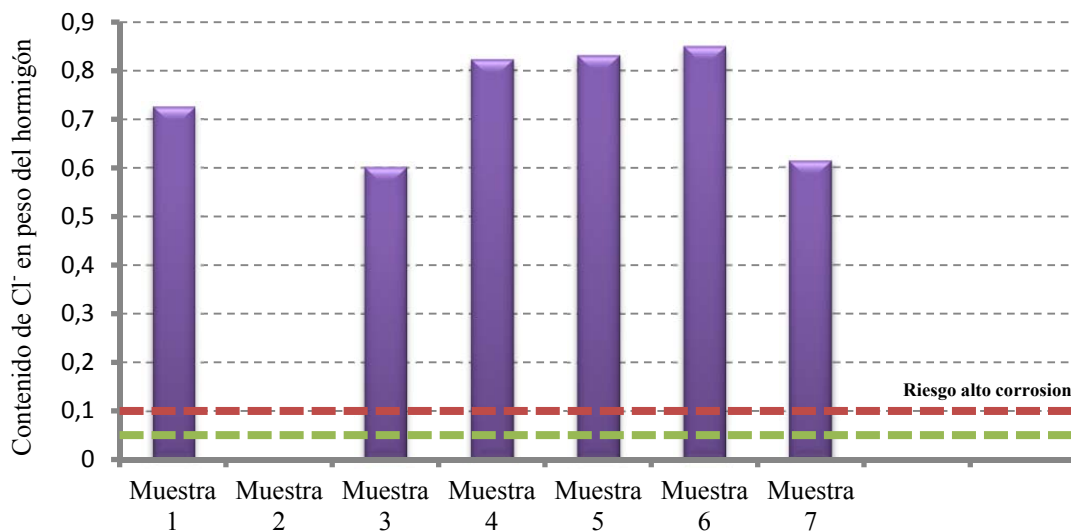
muestra correspondiente a la viga (Muestra 3) a 0,85% correspondiente a la muestra de la vigueta (Muestra 6). Aunque el valor umbral de ión cloruro por debajo del cual no se produce la despasivación de la armadura depende de numerosas variables, es generalmente aceptado un porcentaje en contenido de ion cloruro de 0,4 % en peso de cemento (o un 0,05 % en peso de hormigón) si no está carbonatado (González *et al.* 1984, IVE 2008). En este sentido, el rango de concentración de ión cloruro en las muestras estudiadas es bastante elevado. Estos resultados se plasman gráficamente en la Fig. 7.17.

En la Fig. 7.17 se puede apreciar que, los pilares que se sitúan en la parte de la fachada disponen de un porcentaje más alto de cloruros totales. En cambio, en la viga y pilares ubicados en la parte interior, el porcentaje es sensiblemente inferior a las muestras exteriores. Con respecto a la Muestra 2, no se pudo realizar el ensayo de contenido en ion cloruro, debido a que contenía zonas de diferente hormigón, presumiblemente por haber tenido algún tipo de reparación anterior.

Fig. 7.17. Porcentaje del contenido en iones cloruro totales con respecto al peso del hormigón

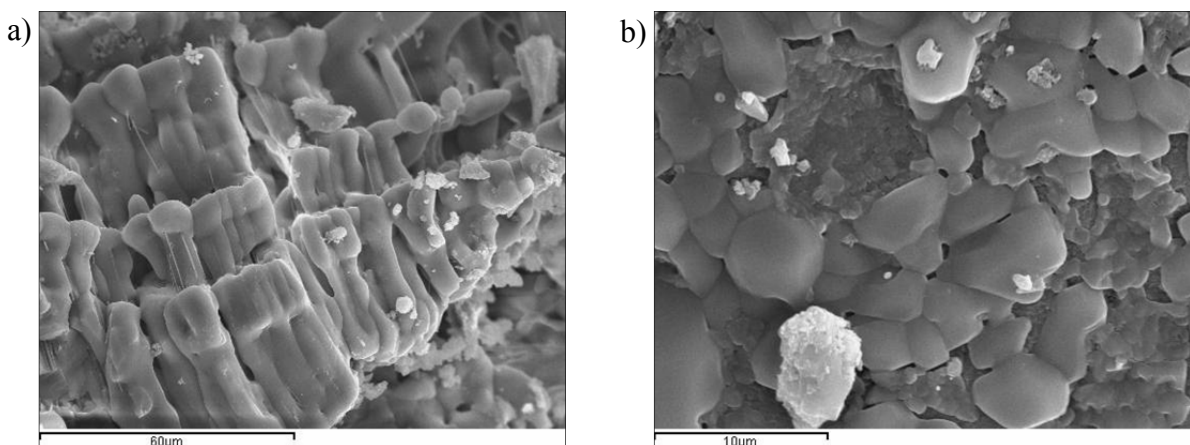
En la superficie del hormigón se han encontrado grandes aglomeraciones de sales de cloruro sódico de diferentes morfologías (Fig. 7.22.a y 7.22.b). Estas formaciones presentan estructura abierta que deja asomar la presencia de carbonatos (Fig. 7.23.a). También se encuentran en estas muestras cristales de sulfato cálcico, probablemente yeso (Fig. 7.23.b)

Fig. 7.22. Diferentes morfologías de sales a) cristales de NaCl y b) cristales de NaCl unidos a carbonatos

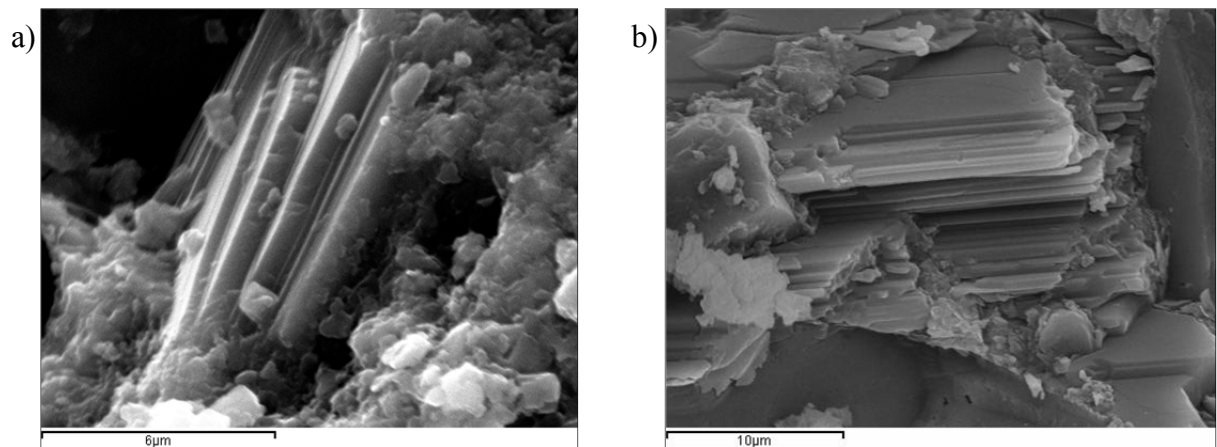
Fig. 7.23. Diferentes morfologías de cristales a) cristales de carbonato cálcico y b) cristales de sulfato cálcico

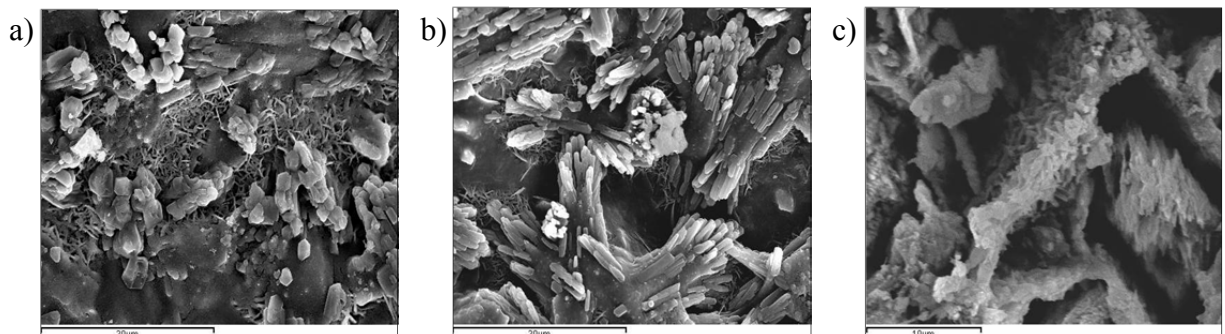
En el hormigón interno, próximo a la interfase hormigón-armadura, aparecen diversas formaciones cristalinas con muy diferente morfología y tamaño (Fig. 7.24.a). Destacan cristales de carbonato cálcico (Fig. 7.24.b). También se muestran diferentes formaciones de óxido de hierro disuelto (Fig.7.24.c). En estas dos últimas imágenes se permite observar una estructura abierta entre cristales, lo que le conferiría porosidad al material.

Fig. 7.24. Formaciones cristalinas. a) Formaciones cristalinas diversas, b) cristales de carbonato cálcico y c) formaciones de óxido de hierro disuelto en el hormigón próximo a la interfase hormigón-armadura.

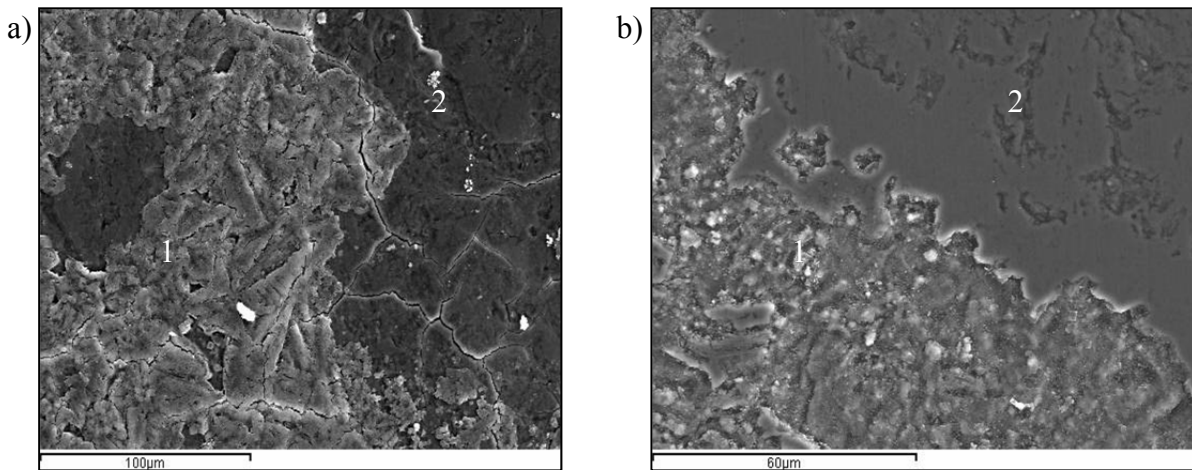
En la Fig. 7.25 se muestra la distinta morfología de los óxidos dentro de una misma picadura. En ambas fotografías la zona 1 señala un óxido que presenta una estructura más porosa, con la aparición de zonas más abiertas; el óxido de la zona 2 presenta una estructura más compacta. Obsérvese de nuevo, la aparición de numerosas fisuras por el distinto poder expansivo de los óxidos (Fig. 7.26).

Fig. 7.25. Diferente morfología de los óxidos dentro de una picadura a) EDX 500x b) EDX 1000x

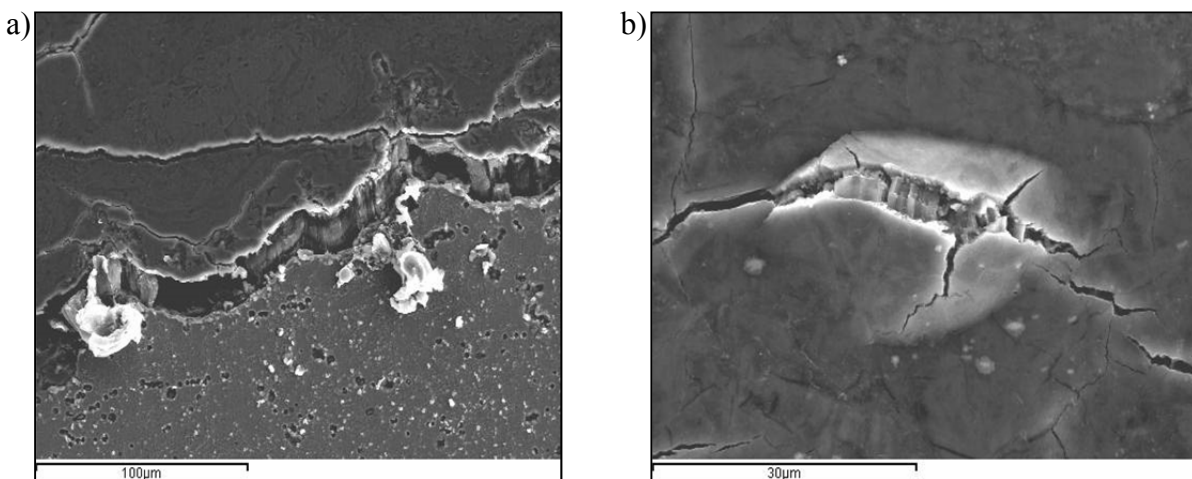
Fig. 7.26. Detalles de fisura por diferente poder expansivo de óxidos (EDX 500x)
