UNIVERSITAT POLITÈCNICA DE VALÈNCIA

**EFECTO DEL AMBIENTE MARINO EN
EDIFICIOS DE SEGUNDA RESIDENCIA EN LA
COSTA VALENCIANA. INFLUENCIA DEL
CRECIMIENTO URBANISTICO Y SISTEMAS
CONSTRUCTIVOS**

TESIS DOCTORAL

Valencia, Febrero 2016

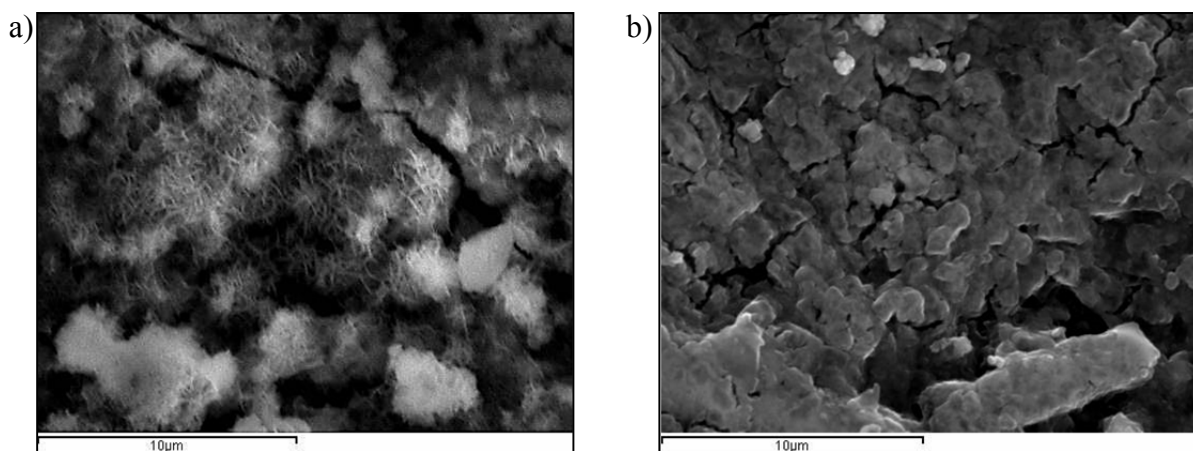
diferenciar los observados mediante EDX en la armadura del pilar, de los encontrados en viguetas. Los óxidos de la armadura del pilar son generalmente amorfos y sólo a elevados aumentos ($\times 6000$) se encuentran formaciones cristalinas y en zonas donde es más elevada la concentración de cloruros (Fig. 7.27.a). Los óxidos encontrados en las viguetas presentan diversas formas cristalinas identificadas con oxi-hidróxidos de hierro y cloro. Estos óxidos son más estables y de mayor cristalinidad (Fig. 7.28). La mayor predisposición de las viguetas a la corrosión debido al menor espesor de recubrimiento de hormigón, a las características del acero de pretensado (menor diámetro, tensiones internas, superficie, etc.) y a la mayor facilidad de llegada del oxígeno y cloro a la armadura, hace que sean más acusados los niveles de corrosión que presentan. En algunos casos se ha llegado a la desaparición completa del acero, con total disolución del mismo en el hormigón.

Fig.7.27. Naturaleza de los óxidos en picadura de armadura de pilar (6000 aumentos). a) Formaciones cristalinas encontradas en zonas con mayor concentración de ion cloruro; b) formaciones en zonas con menor concentración de ion cloruro

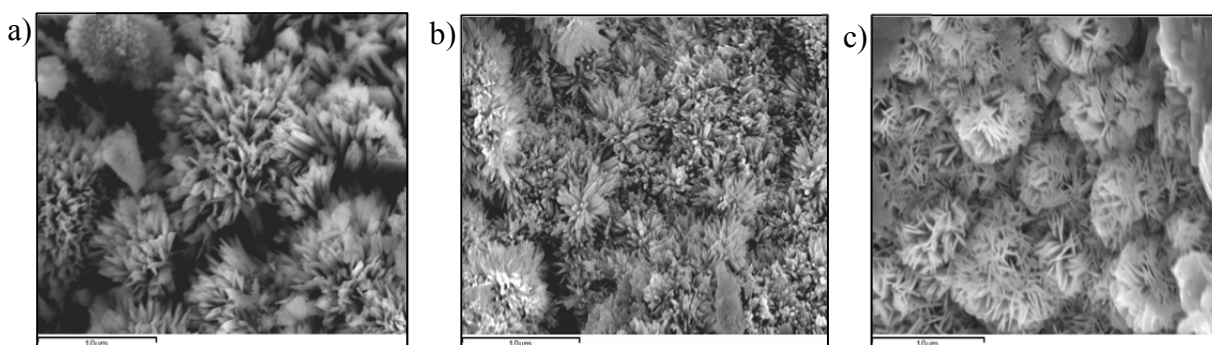
En la Fig. 7.28 se observan las morfologías de los óxidos de la muestra de armadura extraída de pilar y de viga analizada mediante SEM. En general, se trata de capas muy porosas, como corresponde a aceros sometidos a largas exposiciones al medio marino. Se aprecian morfologías aciculares en forma de “bolas de algodón” (“cottonballs”) y de rosetón (“rosette”). Aunque la forma de la superficie del óxido puede variar considerablemente entre diferentes exposiciones, parece claro que, si lo comparamos con la bibliografía (Duffó et al. 2004, Ma et al. 2009) las formas corresponden a la presencia de akaganeíta (β -FeOOH).

Fig. 7.28. Morfología de los óxidos en armadura de pilar y viga (4000 aumentos)

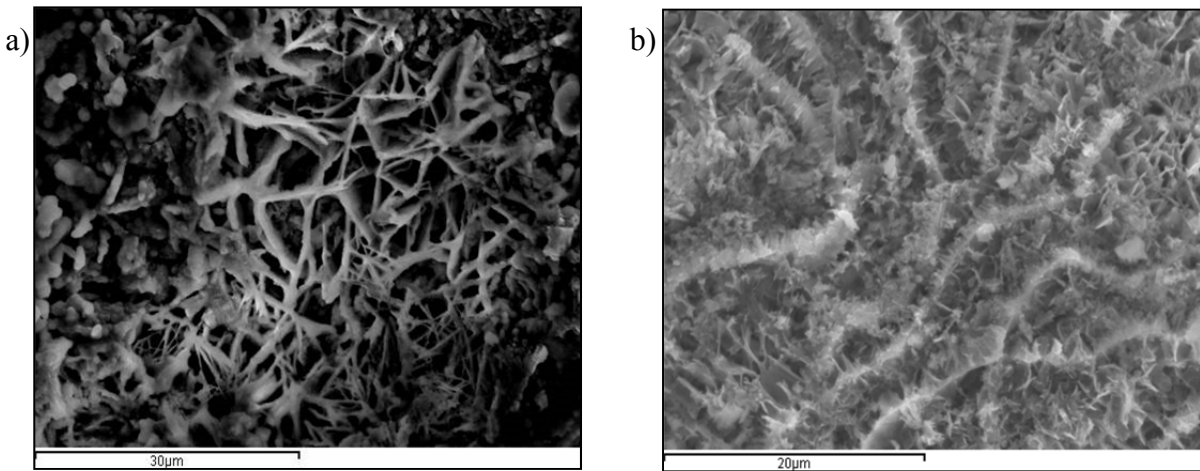
En la Fig. 7.29 se muestran imágenes de algunos óxidos presentes en la capa corroída de la armadura de la viga, previamente tratada con HNO_3 , para eliminar restos de mortero e impurezas no adheridas. En dicha figura aparecen cristales en estructura muy abierta. Si lo comparamos con los datos de la bibliografía, refleja la presencia de cristales de Lepidocrocita (γ -FeOOH) típica de ambientes de elevada corrosión (Poupard et al. 2006, Duffó et al. 2004, Antunes et al. 2003)

Fig. 7. 29. Naturaleza de los óxidos en armadura de vigueta (2000 aumentos)

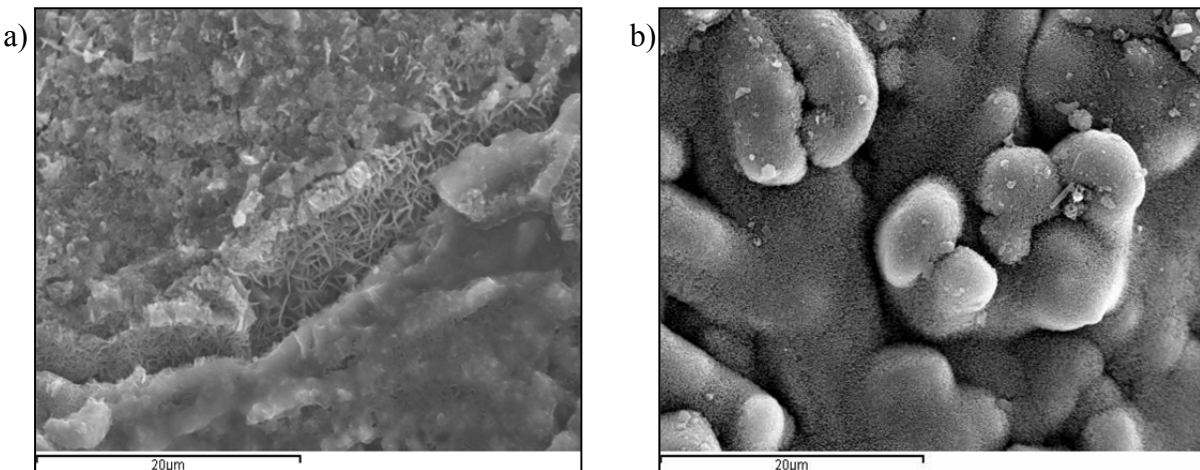
En la Fig. 7.30 se muestran formaciones típicas de Goethita (α -FeOOH). Según datos de la bibliografía consultada (Duffó et al. 2004, Poupard et al. 2006), la presencia de goethita suele estar unida a la presencia de magnetita (Fe_3O_4), que podrían corresponder a las formaciones que aparecen en la Fig. 7.30.a. En la interfase acero/picadura, el análisis mediante EDX muestra la presencia de óxido FeO, correspondiente a la capa de óxido más compacta y oscura, lo cual podría ser atribuida a la formación de wustita. No obstante, la presencia de wustita no ha podido ser contrastada con referencias anteriores

Fig.7.30. Formaciones de óxidos en armadura (3000 aumentos)
