Ç TFG 2016

Caseta Bas

ESTUDIO DE REHABILITACIÓN Y CAMBIO DE USO DE LA "CASETA BAS" EN LA VALL DE ALBAIDA

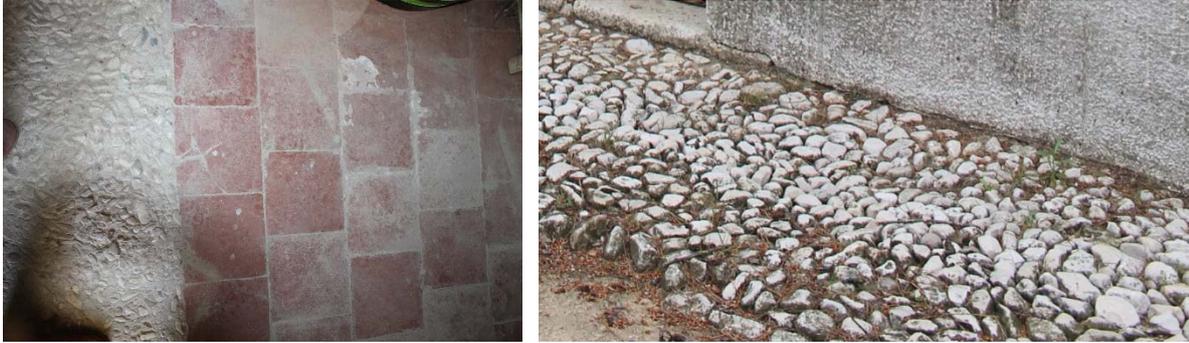
Ilustración 31 Pavimentos de planta baja de la vivienda. Fuente Propia. 2016

En la planta baja de la vivienda encontramos una cenefa central de piedra de canto rodado al igual que el pasillo que rodea la casa. Antiguamente por la puerta principal también entraban los caballos por eso entendemos el motivo de este pavimento. En el resto de la planta baja encontramos el pavimento de barro cocido rojo el cual se encuentra en muy mala condiciones, estando partidas casi todas sus piezas.

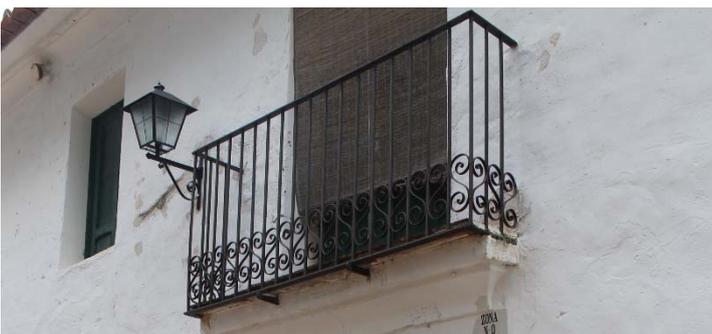
Ilustración 35 Detalles de barandilla de la fachada principal. Fuente Propia. 2016

El balcón de la fachada principal es de hierro forja, típico en la zona. El dibujo no es muy trabajado pero la altura de la misma cumple con la normativa actual teniendo una altura de 1,14 m de altura.

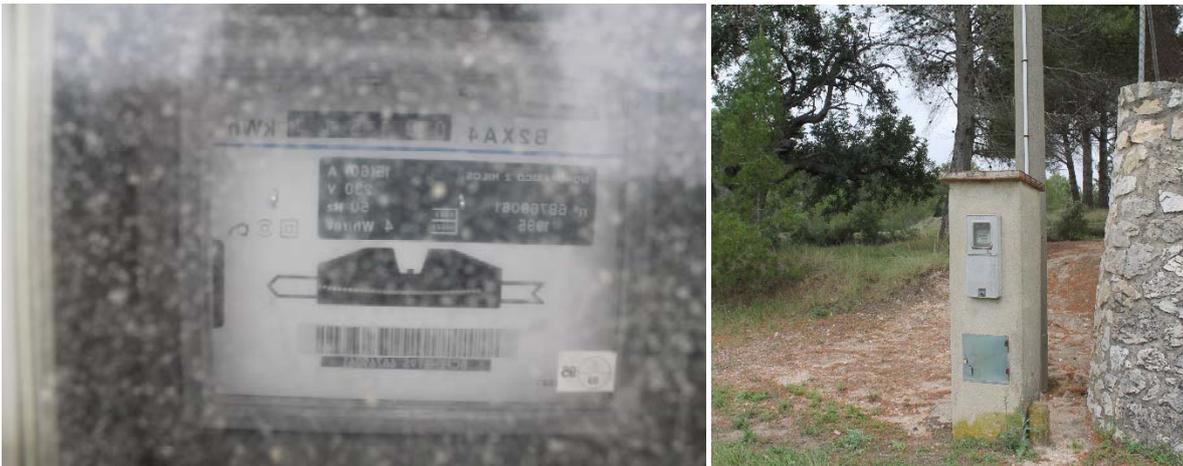
Ilustración 36 Contador eléctrico. Fuente Propia. 2016

Las instalaciones de acometida a la finca son antiguas como podemos observar en las Ilustraciones 36 y 37.

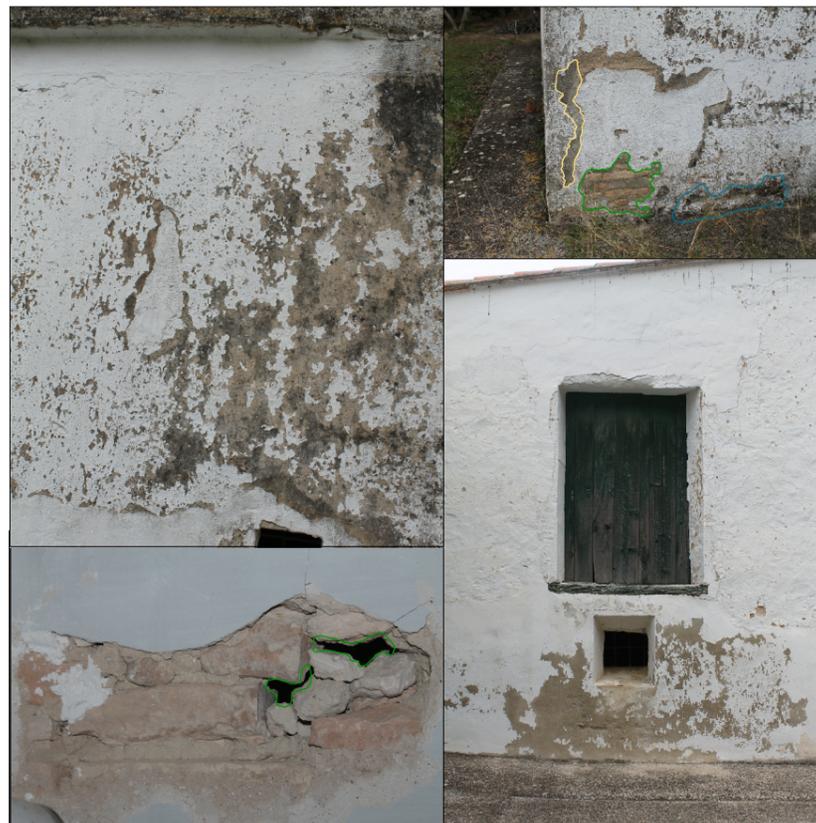
FOTOGRAFÍAS

Humedades, desprendimientos, eflorescencias y desconchado en los materiales que revisten los cerramientos exteriores.

- Humedad por capilaridad
- Desprendimiento pintura
- Desprendimiento de material

La hipótesis más probable del desprendimiento de revestimientos, pinturas y aparición de manchas, es que sea debido a la humedad. Esta se presenta en los muros por capilaridad, la cual asciende por los poros de los materiales del cerramiento o por la falta de impermeabilización en la cubierta. Esta agua en ocasiones se congela por el descenso de las temperaturas aumentando el volumen y provocando la descomposición de la pared.

1. - En primer lugar se limpiarán los muros con un cepillo de púas duras y retirar la pintura de las fachadas que nos estén en buen estado.
2. - A continuación se retira mediante picado toda la zona de muro que este deteriorada.
3. - Posteriormente al picado y limpiado de las superficies se realizan taladros de 12 a 17 mm de diámetro, con una inclinación de 30° a una altura de 20 a 24 cm de la basa del muro en toda su longitud. Estos agujeros servirán de respiradero para evaporar durante unos días la humedad que puedan contener los muros.

Una vez transcurridos los días de evaporación del agua, sobre estos orificios se colocan unas boquillas de inyección que contienen un producto impermeabilizante que desciende por el muro, y va formando una barrera química que evitará la ascensión de la humedad. Este producto hidrofugante se inyecta hasta que se satura el grosor del muro.

5. - Para finalizar en los muros de mampostería, se reconstruye con las piedras de la zona por ambas partes para que la pared presente una estructura compacta. Estas se mojan para mejorar la adherencia del mortero. Se rejunta con un mortero ligeramente expansivo, y transcurridas 12 h se cepillas las juntas para dejar las piedras limpias. El cepillado se puede realizar con cepillo de esparto o de púas metálicas.

6. - Como elemento de mejora del muro intervenimos en la acera existente rellenando con mortero, y donde no hay se hace una nueva replicando la existente para que esta proteja la parte baja del muro de vegetación y humedad.

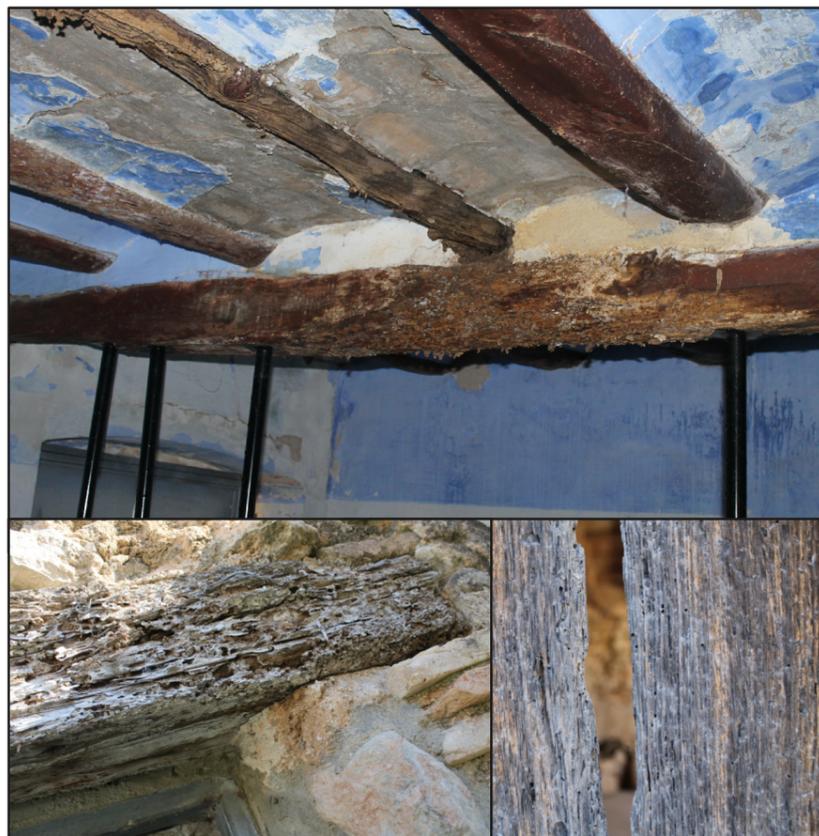
FOTOGRAFÍAS

Viga central de madera del la bodega y vigas del establo.
Diferentes dinteles de ventanas.

- Pudrición de la madera
- Ataque de insectos

El motivo del ataque a la madera es por la presencia de insectos xilófagos o la podrición por presencia de agua. Los xilófagos son insectos de diferentes tipos que principalmente se alimentan de la madera, sabemos de la presencia de termitas. No podemos realizar análisis de la madera en laboratorio pero si pruebas in situ que nos facilitan saber el estado de cada viga. El primer paso para ver si esta afectada la madera es visualmente. También podemos emplear la prueba de sonido, esta consiste en realizar un golpe a la madera y en el caso de sonar sordo es que esta afectada. En el caso de tener duda se prueba si un destornillador se clava fácilmente a la viga, en el caso de que si esto indica que esta afectada. La humedad es el factor más importante para que ataquen los xilófagos y es la que produce la pudrición de la madera.

En el caso se estar muy afectada la madera y no soportar la carga calculada se continua el proceso:

3. - Se elimina la madera atacada y se limpia el hueco resultante.
4. - Colocaremos en el lugar de la madera eliminada una sección equivalente de madera tratada o si fuera necesario de mortero de resina epoxi.

Para tratar madera atacada en poca superficie y con capacidad portante el proceso de ejecución es el siguiente:

1. - Abrir el poro de la madera si esta esta pintada o con algún producto.
2. - Agujerear la madera para poder inyectar el producto insecticida oleoso.
3. - Se introduce el producto sin presión y este tienen que empapar toda la madera.
4. - Se finaliza el tratamiento pulverizador pintando la parte exterior de las piezas tratadas con un protector oleoso.

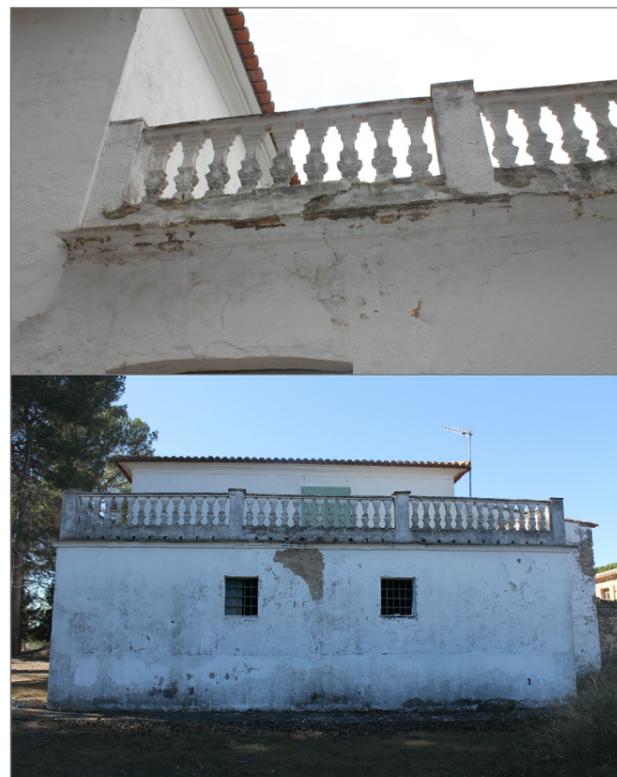
FOTOGRAFÍAS

Filtración de agua

El motivo del pandeo de la cubierta plana de la "Caseta Bas" esta debido a la pudrición de la viga central de madera. Esta se ha podrido debido a las filtraciones de agua de la cubierta y la humedad de la bodega. La cubierta no tiene lamina impermeable y al pandear las vigas el suelo se curva y el agua se estanca al no tener las pendientes de evacuación correctas, por lo que esta va filtrando tanto al forjado como a los muros. La falta de mantenimiento favorecen el deterioro de los materiales y la obstrucción de las vías de evacuación de agua. Esta intervención se realiza una vez realizadas las intervenciones nº1 y nº2.

Destacar la antigüedad de la madera y de los materiales que influye en el pandeo y deterioro de los forjados, así como la orientación de la finca, la temperatura ambiental y las variaciones estacionales.

1. - Retiramos el pavimento existente de la cubierta plana.
2. - Capa de regulación de mortero ligero tipo Arlita del mínimo espesor posible para llevar la pendiente del agua a los agujeros de la barandilla.
3. - Lamina impermeabilizante que sube 20 centímetros el muro y la barandilla.
4. - Limpiar y comprobar los agujeros de evacuación del agua,
5. - Colocación de pavimento

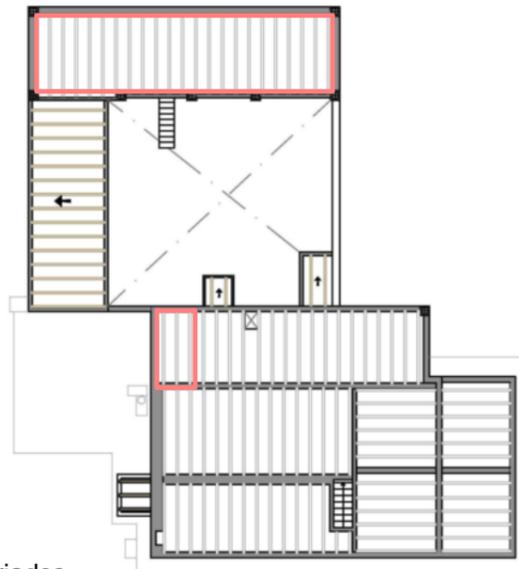
LOCALIZACIÓN

Techo desnivelado de la bodega que se ve en el pavimento de la planta primera.

Deformación de forjados

El motivo de la rotura parcial del forjado es debido al sobre peso o imparto de la cubierta rota. La antigüedad de los materiales, la falta de mantenimiento y el ataque de xilofagos favorecen al rotura.

Como propuesta de intervención frente a la rotura de los forjados del establo se procede a reconstruir el mismo con las mismas técnicas y materiales que el original. Previo a la intervención se comprueban las vigas de la parte deteriorada y el resto de forjados. Tener en cuenta el estado de la cabeza de las vigas sustituyendo las que estén en mal estado.

1. - Apuntalamos todo el forjado para que no sufra cargas en la fase de demolición.
2. - Comenzamos arrancando el pavimento existente de la zona afectada para aligerar el peso propio de todo el techo y picamos el relleno con cuidado de no transmitir movimientos que puedan generar grietas. Retirar las vigas que no soporten las cargas calculadas.
3. - Colocación de las vigas de madera ancladas al muro.
4. - Reconstrucción del forjado con mortero de cemento de altas prestaciones. Colocación de una capa de compresión anclada a los muros perimetrales y el pavimento. Dejaremos juntas de dilatación del pavimento.

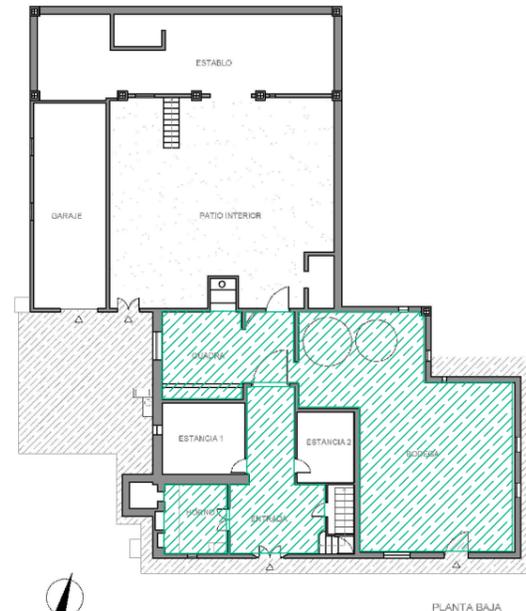
LOCALIZACIÓN

Planta baja de la vivienda y bodega

Pavimento pandeado

Pavimento interior de la finca inexistente, roto o deteriorado.
 El motivo de la deformación es debido a las humedades del subsuelo que abomba el pavimento, lo que provoca su movimiento y rotura.
 La degradación de pavimento existente puede estar causado por deficiencias en antiguos morteros de cal.
 El pavimento exterior que rodea la finca es necesario para proteger los cimientos de las humedades.

Se deja una junta perimetral al rededor de los muros de cerramiento para evitar que los cambios de temperatura dilaten y se generen grietas en un futuro. Un hormigón recomendable para el forjado es el HA-25/B/25/IIa y tiene que ser vibrada.
 5. - Se finaliza con la colocación del pavimento en función de la estancia con una cada de cemento cola.

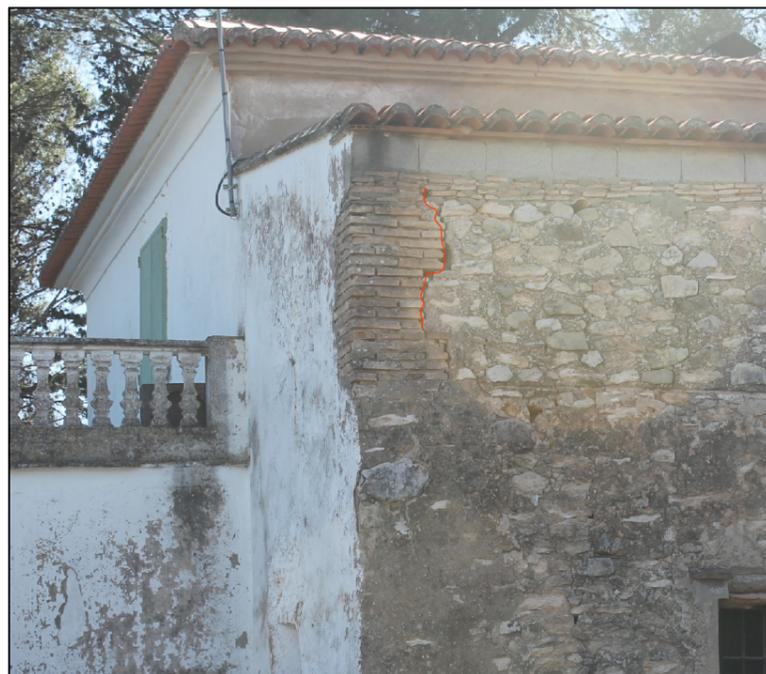
FOTOGRAFÍAS

Grietas verticales

El motivo de la grieta puede ser cualquier movimiento del terreno o del edificio. El encuentro del ladrillo macizo con la mampostería no tiene una buena unión lo que hace que los materiales se separen.

La grieta también puede ser la causa de un esfuerzo de la cubierta cuando esta se reparo.

Esta grieta en la fachada de la bodega supone una falta de confort en cuanto a la entrada de agua y humedad.

La ausencia de juntas de dilatación en el edificio puede ser la causa de esta y otras grietas.

Como propuesta de intervención frente la grieta vertical de la fachada se le hace una reconstrucción del encuentro de los materiales.

1. - Comenzamos colocando en la grieta unos testigos que nos ayudan a determinar si la grieta es progresiva o esta estabilizada.

- Si la grieta esta estabilizada:

3. - Donde la grieta este más abierta se coloca el mortero con ripios del mismo tipo de piedra que el muro.

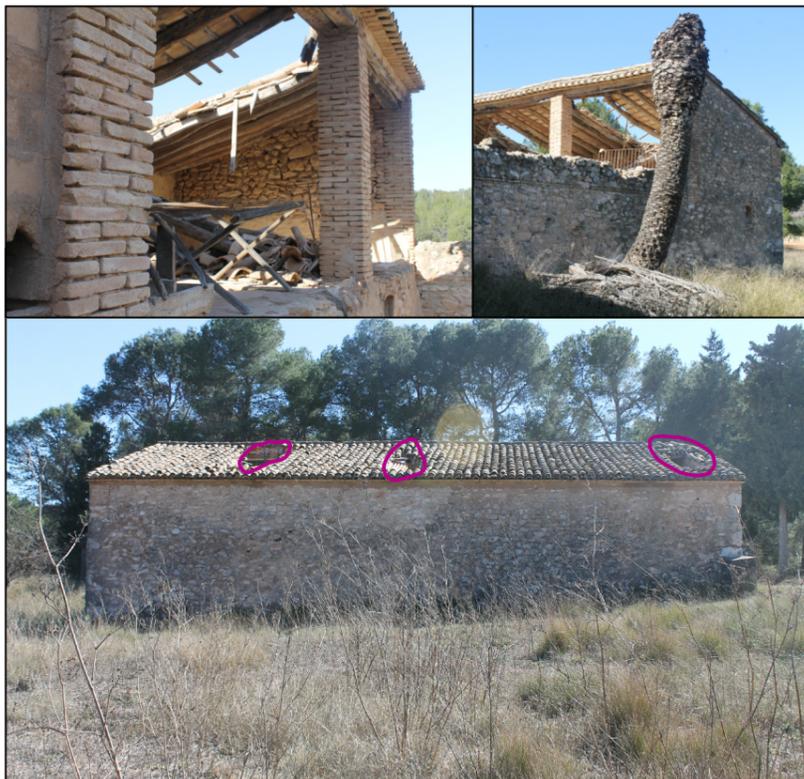
FOTOGRAFÍAS

UBICACIÓN
Cubierta del establo.

Desprendimiento d

El motivo del deterioro de la cubierta del establo está relacionado con el paso del tiempo y la falta de mantenimiento. Sabemos que como mínimo que cubierta está desde 1908, los materiales y métodos constructivos son los causantes del estado de la cubierta. El resto de cubiertas de la finca están en buen estado ya que se hizo una intervención. La cubierta aparte de reconstruirse se adecuara CTE en lo referente a espesor y aislamiento. Por eso se tiene que levantar toda la cubierta.

Como propuesta de intervención frente al deterioro de la cubierta del establo se propone reconstruir. Adecuamos la cubierta al CTE añadiendo una lámina de 4 cm de espesor de polietileno extruido a modo de aislamiento térmico y acústico. Esta se dispone entre los ladrillos macizos y la teja cerámica curva. Una vez desmontada la cubierta se realiza una inspección de las vigas y viguetas de madera para identificar posibles lesiones.

1. - Disposición de las viguetas sobre la viga superior y el muro exterior. Sobre estas viguetas se clavan los rastreles en los cuales se colocan los ladrillos macizos recuperados anteriormente.
2. - Colocar las planchas de polietileno extruido las cuales tienen unas ranuras para colocar las tejas. Las placas van machihembradas entre ellas.
3. - Finalmente colocar las tejas cerámicas curvas, poniendo las recuperadas de la cubierta de cobija y las que se sustituyan de canal.
