REHABILITACIÓN Y REFUERZO ESTRUCTURAL DE EDIFICIO EN EL CASCO ANTIGÜO DE LOGROÑO CON MEJORA DE LA EFICIENCIA ENERGÉTICA

25 may. 16

ÁNGEL MARTIN RUBIO

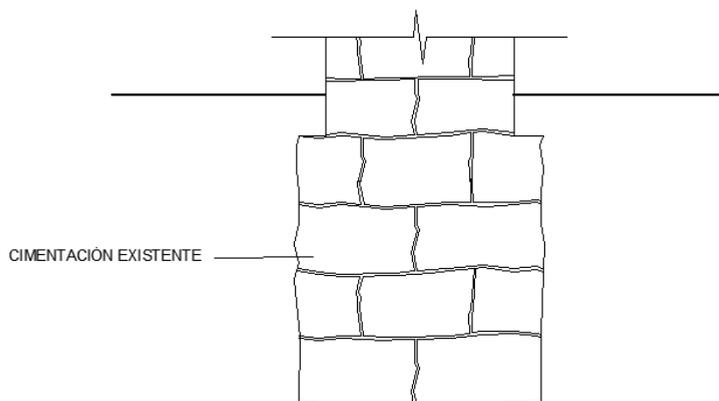
Como se ha podido comprobar, y siendo lo habitual en la época de construcción, la cimentación está efectuada mediante mampostería, la cual, en la zona perimetral es ligeramente más ancha que el muro de piedra que apoya sobre ella, estando también las zapatas sobre las que apoyan los pilares ejecutadas mediante esta técnica.

Al no poder realizar ensayos o catas no podemos verificar su estado de conservación, pero como el edificio no ha tenido problemas de cimientos suponemos que se encuentra en buen estado.

Ilustración 15 Cimentación existente Fuente propia

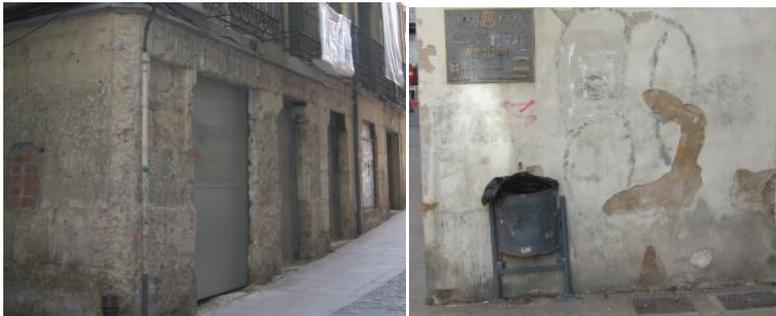
INSPECCIÓN PARA EL DIAGNÓSTICO DE LA ESTRUCTURA VERTICAL		Lesión 2
LESIÓN LOCALIZACIÓN	Humedad por capilaridad Fachadas	
DESCRIPCIÓN DE LA LESIÓN	Se observa por toda la fachada humedad ascensional lo que está provocando la disgregación de la piedra arenisca	
FOTOGRAFÍAS

POSIBLES CAUSAS	Falta de impermeabilización de la cimentación, la que está realizada con piedra arenisca, lo que hace que debido a su porosidad facilite la ascensión del agua	
PROPUESTA DE INTERVENCIÓN	Como en la zona interior tenemos la cámara ventilada mediante casetones que facilitará la ventilación, para dar salida a la humedad del muro a la zona exterior se van a emplear un sistema de ventilación atmosférico, el sifón Knapen. Este se basa en la ejecución de pequeñas perforaciones a lo largo de la pared a una altura de 30cm cada 25-50cm en las que se instalan los sifones que penetran al menos 2/3 del espesor del muro y que deben tener una inclinación de 25º a 30º hacia el lado inferior.

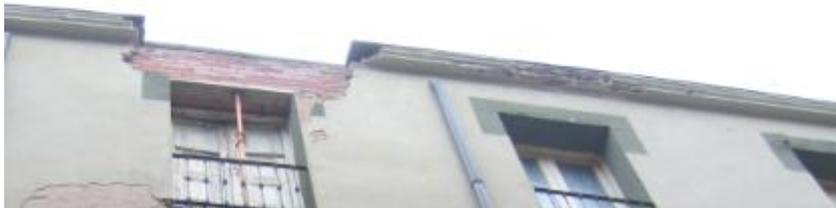
INSPECCIÓN PARA EL DIAGNÓSTICO DE LA ESTRUCTURA VERTICAL		Lesión 4
LESIÓN LOCALIZACIÓN	Desprendimiento de cornisa Cornisa fachadas Marques de Vallejo y Ollerías	
DESCRIPCIÓN DE LA LESIÓN	Desprendimiento y caída de cornisas en diversos puntos con pérdida total o parcial de material.	
FOTOGRAFÍAS

POSIBLES CAUSAS	<p>La mala evacuación de agua de los canalones ocultos que hace que este discurra produciendo humedad y hinchamientos en las superficies.</p> <p>La pérdida de la cubierta que hace que entre agua hasta las viguetas de formación de pendientes lo que causa hinchamientos en la madera provocando movimientos de empuje que hacen que se caigan zonas de cornisa.</p>	
PROPUESTA DE INTERVENCIÓN	En la rehabilitación se va a eliminar toda la cornisa para realizar una de hormigón armado para que además funcione como zuncho perimetral de atado.

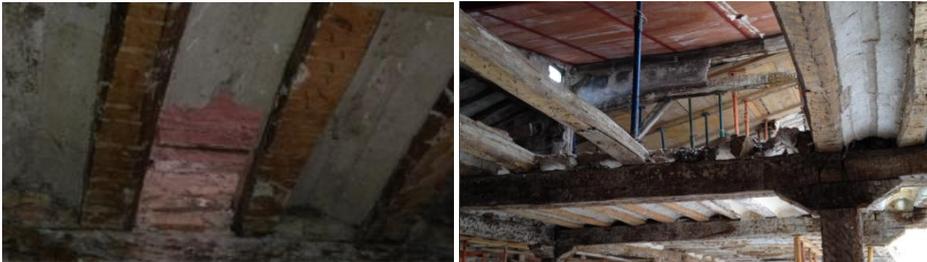
INSPECCIÓN PARA EL DIAGNÓSTICO DE ESTRUCTURA HORIZONTAL		Lesión 9
LESIÓN LOCALIZACIÓN	Perdida de entrevigado Zonas de forjado	
DESCRIPCIÓN DE LA LESIÓN	Se ha producido la caída del entrevigado realizado con revoltón	
FOTOGRAFÍAS

POSIBLES CAUSAS	La perdida de las viguetas que llevan a la caída del material de entrevigado como en la segunda imagen, o bien en una zona como en la primera el las labores de desescombros	
PROPUESTA DE INTERVENCIÓN	Realización de nuevo entrevigado colocando cuando sea necesario viguetas para después mediante yeso y rasillas ejecutar los revoltones.

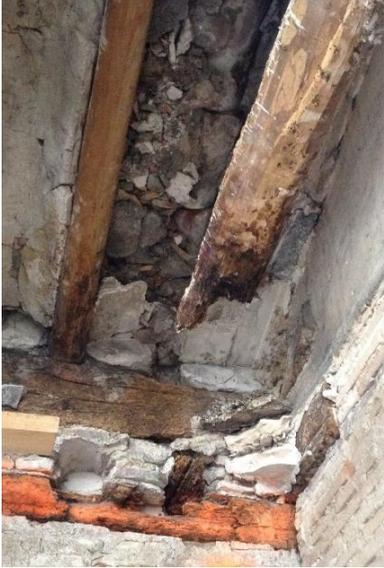
INSPECCIÓN PARA EL DIAGNÓSTICO DE CUBIERTA		Lesión 10
LESIÓN LOCALIZACIÓN	Humedades Cubierta	
DESCRIPCIÓN DE LA LESIÓN	Humedades y afección a materiales de cubierta tales como entablados, viguetas y pares que se ha podrido a causa de la humedad.	
FOTOGRAFÍAS

Pudrición en cabeza de vigueta de formación de pendiente

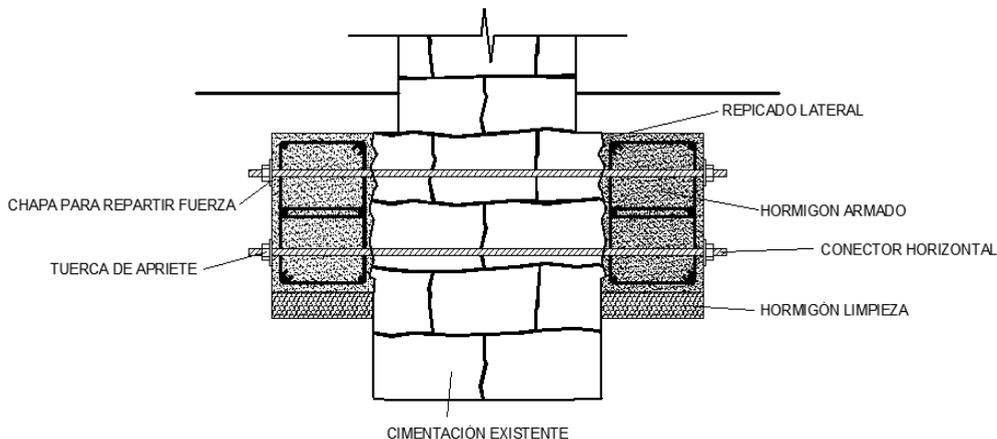
Ilustración 57refuerzo muro cimentación. Rehabilitar con acero. fuente propia.

La solución más fácil y sencilla para las zapatas corridas en los muros de fachada, pasa por el aumento de la base de la cimentación corrida, anexando jacenas a ambos laterales de hormigón armado y uniendo estas mediante armadura transversal comprimida, pero este método plantea problemas ya que mediante esta técnica tenemos que ocupar la vía pública, por lo que si no se nos permite optaremos por el refuerzo

con micropilotes, pues el ancho de la zapata es superior al ancho del muro.

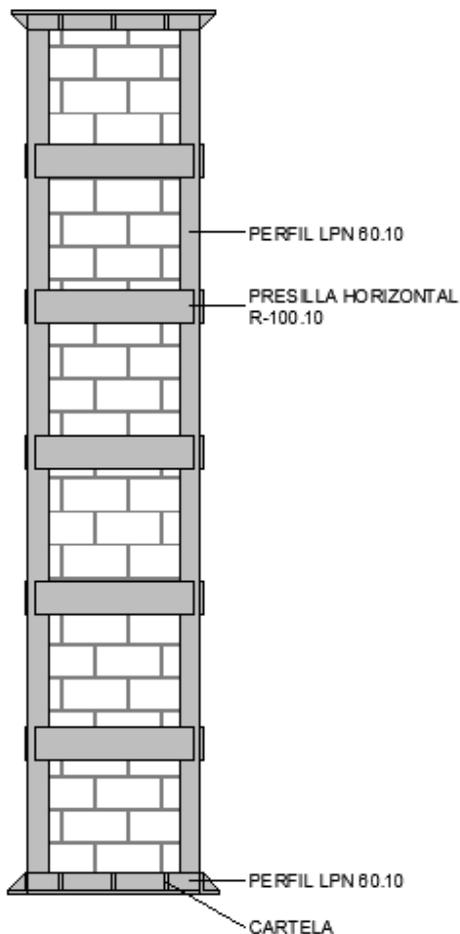
Ilustración 60 Empesillado Metálico de pilar. Fuente propia.

Existen en la zona de planta baja tres pilares de fábrica de ladrillo, estos se conservan, pero ante el posible aumento de carga que puede recaer sobre ellos, se va a realizar un refuerzo mediante empresillado metálico.

A la hora de ejecutar el empresillado se van a emplear perfiles LPN en las esquinas unidos mediante presillas horizontales, cuidando mucho la zona entre los angulares de esquina y el pilar, no pudiendo quedar espacio entre ellos, por lo que se rellenara con mortero de alta resistencia sin retracción, en las zonas superior e inferior se remataran mediante presillas realizadas con perfiles LPN para que el reparto de cargas sea más uniforme.

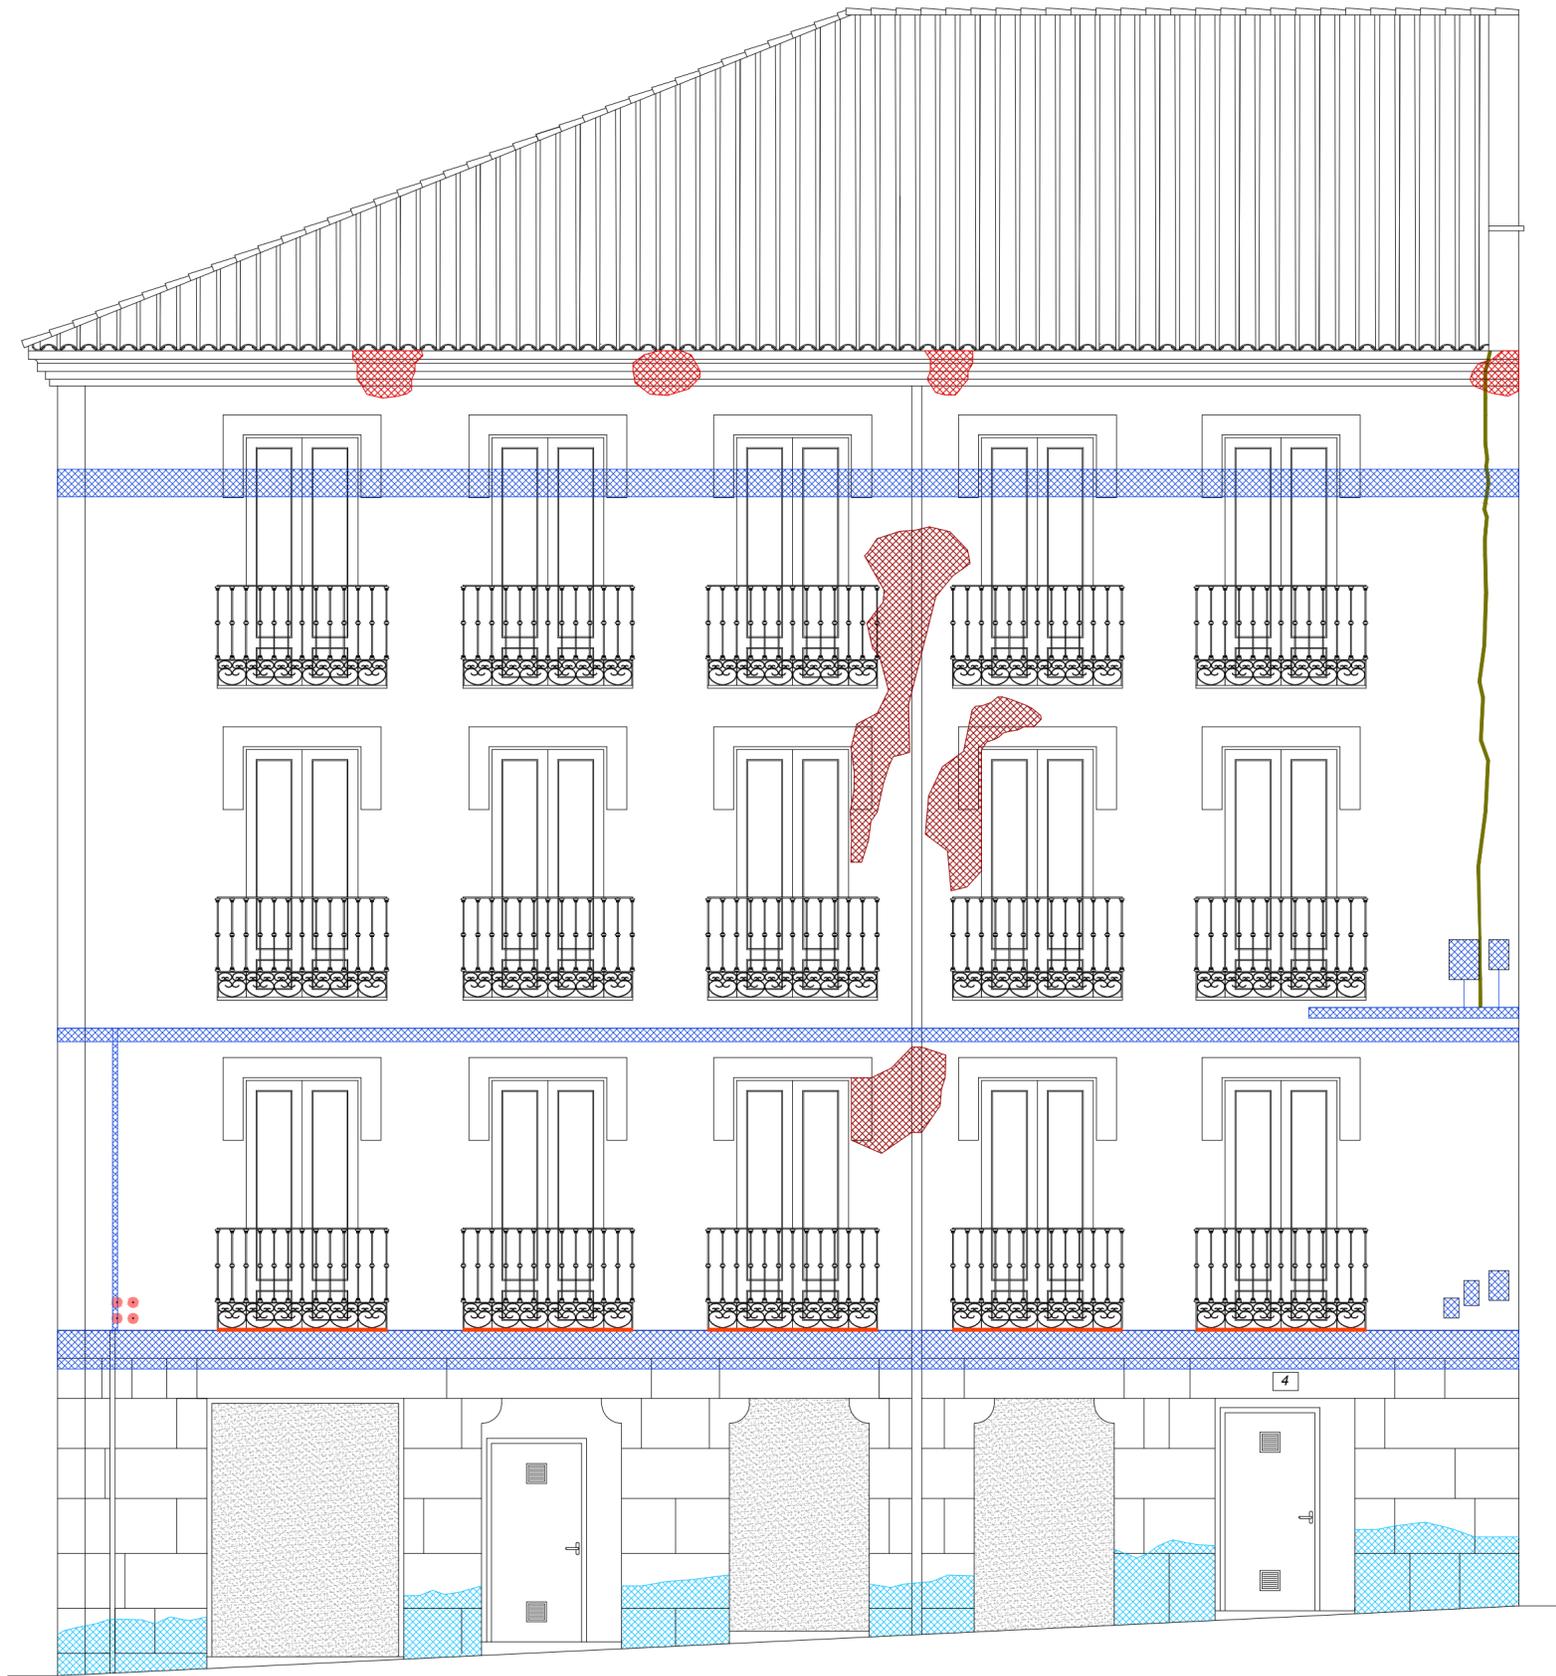
ALZADO MARQUES DE VALLEJO

- DESPRENDIMIENTO CORNISA
- FISURAS
- PERDIDA DE REVESTIMIENTO
- ABOMBAMIENTO PINTURA
- PERROS. NITRATO
- HUMEDAD POR CAPILARIDAD
- OXIDO
- GRAFFITI
- MADERA PODRIDA
- FALTA AZULEJO BALCON
- FALTA AZULEJO PLACA
- ELEMENTOS IMPROPIOS
- INCOHERENCIA EN FACHADA
- FISURAS
